Voorlopige opheffing bescherming oorlogsgedenkteken in functie van verplaatsing
Sint-Truiden, Stapelstraat zonder nummer:

Vooronderzoek oorlogsmonument op het St.-Martenplein te St.-Truiden

Uitvoering: Februari 2016
Opdrachtgever: Stad St.-Truiden
Contactpersoon: Mhr. Willem Driesen
Onderzoeker: Lapis Arte bvba, Houte 34, 9860 Oosterzele, 09/3621511
Datum verslag: 27 maart 2016

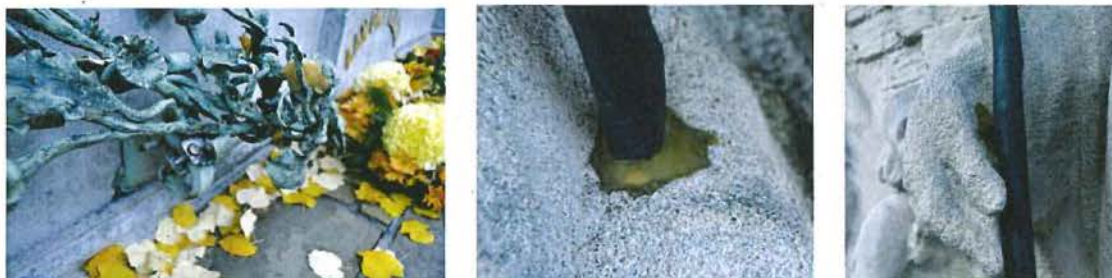
De smeedijzeren bloementuil is gemaakt door de kunstsmed Pierre Radoux (1864-1939) en was reeds aanwezig op het oorspronkelijke monument na de eerste wereldoorlog. Het ijzer is afgewerkt met een bronsimitatie en vertoont op enkele plaatsen corrosie. De bloementuil is gemonteerd met een recente roestvrijstalen bout en moer. De staf van de St.Trudo bestaat eveneens uit ijzer afgewerkt met een bronsimitatie. De staf is op twee plaatsen verlijmd in de Euvillesteen.

Fig. 6, 7 en 8: Originiele verankering van de bloementuil en staf, 2016

De beperkte zones met corrosie aan de bloementuיל en staf worden behandeld met een roestvormer. Loszittende verf wordt verwijderd, zodat de corrosie overal goed behandeld kan worden. Lacunes in de bronsimitatie worden geretoucheerd. Het geheel dient afgewerkt te zijn met een gesloten laag zodat het ijzer beschermd is tegen corrosie.

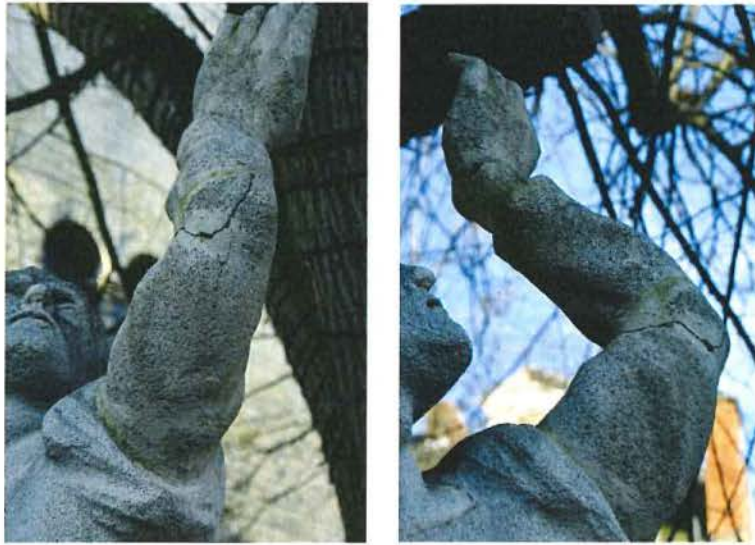
De loop der jaren werden mortelherstellingen uitgevoerd aan het beeldhouwwerk in Euvillesteen, nl. ter hoogte van de arm van de heilige Trudo (centraal), en uitstekende delen van het reliëf zoals neuzen, vingers, randen van de helmen. De precieze locaties zijn aangeduid op de shadebeelden. De arm van de Heilige Trudo werd in het verleden verlijmd. Vermoedelijk naar aanleiding van schade die veroorzaakt is bij het transport van de centrale stukken bij de originele plaatsing.² De breuknaden zijn opnieuw gebarsten (aan de hand, pols en elleboog). Deze oude invullingen bevinden zich grotendeels in goede staat. Op enkele plaatsen zijn ze gebarsten.

Fig. 10 en 11: Schade aan de oude herstelling van de arm, 2016

Verlijming van de arm

De oude verlijming en opvulling van de breuknaad wordt voorzichtig mechanisch verwijderd. Indien nodig wordt met een verwijderbare steunkap de vorm vastgelegd van de arm. Vermoedelijk zijn er

doken aanwezig. Indien deze verroest zijn moeten ze verwijderd worden en vervangen door nieuwe in roestvrij staal. In het geval er geen doken aanwezig zijn, worden er voorzien in roestvrij staal. Voor de verlijming van de arm wordt gebruikt gemaakt van een commerciële steenlijm op basis van een twee componenten epoxy in pastavorm. Indien de lijm geïnjecteerd moet worden wordt gebruik gemaakt van een dun vloeïende, niet-vergelende epoxy. De breuknaden worden opnieuw gevuld met mortel zoals in het volgende artikel beschreven.

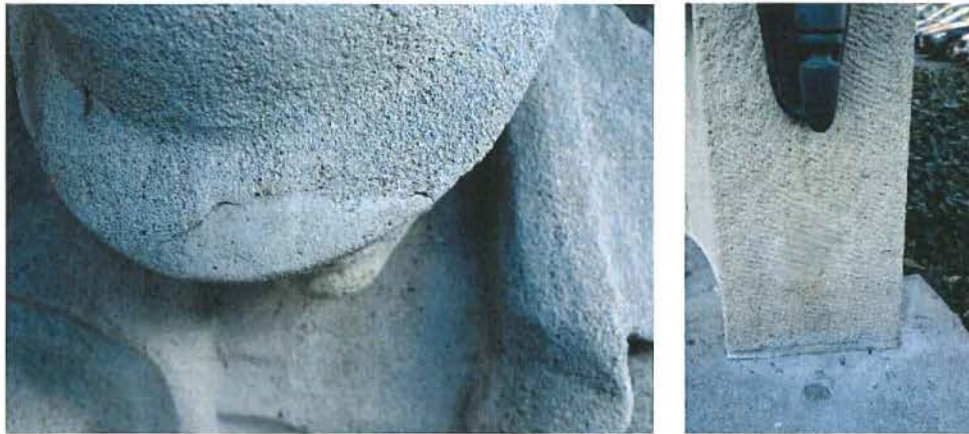
Fig. 12: Oude mortelherstelling aan de helm, 2016

Een aantal van de herstelmortels zijn duidelijk beschadigd of te storend en dienen verwijderd te worden. Het verwijderen gebeurt mechanisch met scalpel, beitel, ook pneumatisch en met behulp van boren.

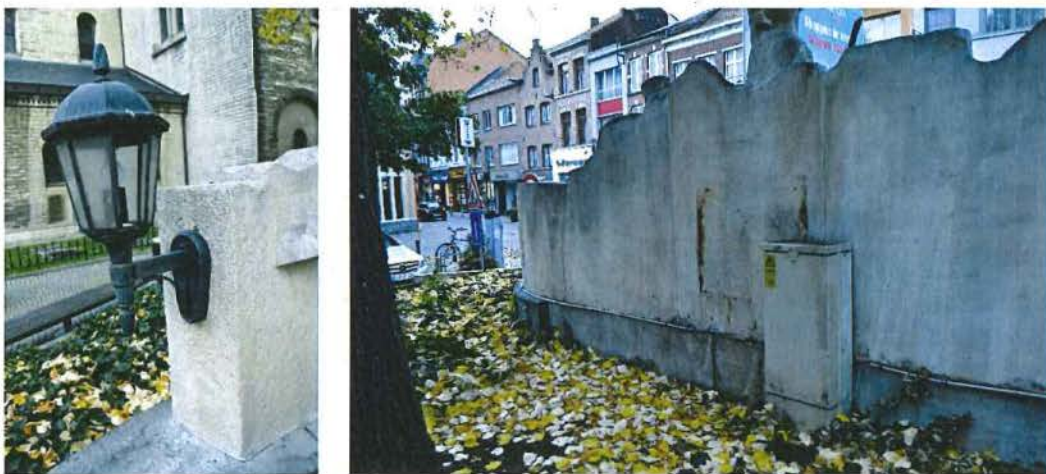
De twee lantaarns op de vleugels vervangen de originele, zichtbaar op de ontwerptekening, daterend van de tweede fase (1953). De vorm van de lantaarns is sterk afwijkend van de originele. De oorspronkelijke verankeringspunten werden gevuld met mortel.

Fig. 13 en 14: Schade aan de lantaarn (links) en achterzijde van het monument (rechts), 2016

De twee metalen lantaarns zijn licht beschadigd. Aan de lantaarn links is een stuk glas verdwenen.

De twee lantaarns moeten geschilderd worden in de oorspronkelijke zwarte kleur. Een stuk glas aan de linker lantaarn ontbreekt en moet aangevuld worden. Het glas van de lantaarns dient gereinigd te worden.

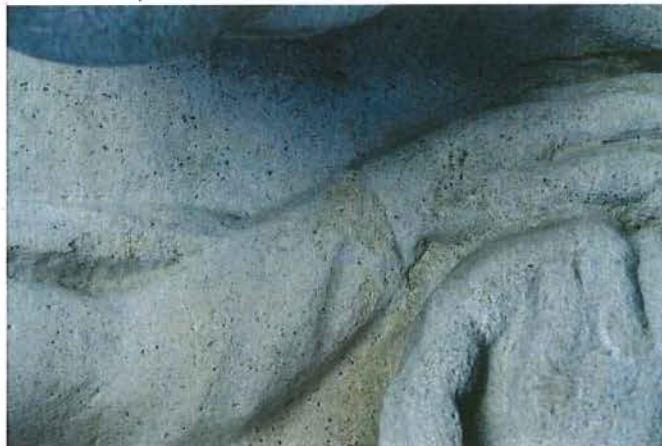
Het oppervlak is algemeen ruw geworden doordat door blootstelling het cement verweert en de beter verkitten korrels in reliëf komen te staan. Het materiaalverlies is zeer klein.

Enkele weinig storende lacunes komen voor.

Fig. 15: Oppervlakkig materiaalverlies, 2016

De herstelling van lacunes gebeurt in functie van het voorkomen van waterinsijpeling en harmoniseren van het algemeen uitzicht, de contour van het object. De keuze voor het al dan niet aanvullen is afhankelijk van de grootte en vorm van de lacune en locatie op het object.

De herstellmortels die gebruikt worden voor het aanvullen van lacunes in de Euvillesteen zijn op basis van een commerciële zinkmortel. Deze mortels zijn reeds op kleur gemaakt. Verschillende kleuren in het gamma zijn onderling mengbaar. Bij grote aanvullingen in mortel met een dikte van meer dan twee centimeter dient een roestvrijstalen verankering voorzien te worden in de originele steen. De mortel dient verwerkt te worden volgens de voorschriften van de fabrikant.

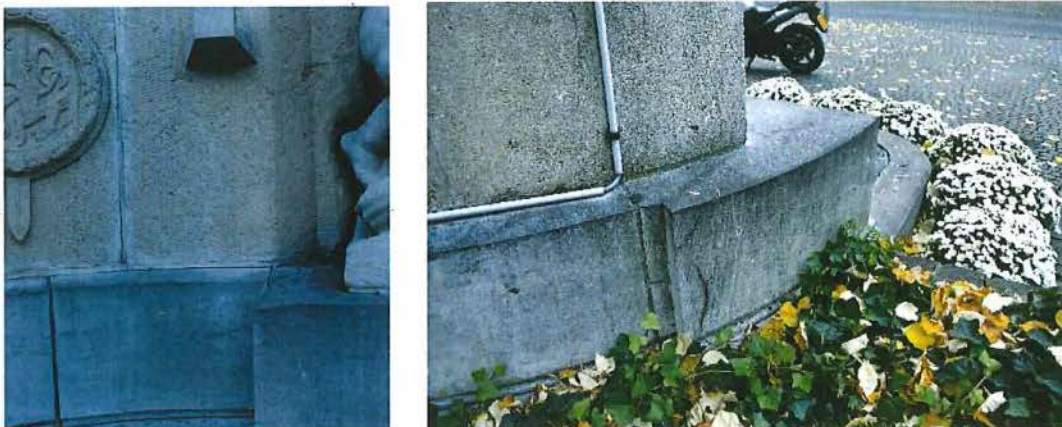
De voegen vertonen barsten, maar zijn nog aanwezig.

Fig. 16 en 17: Schade aan de voegen, 2016

Alvorens te voegen wordt de ondergrond ontstof. De randen van de voegen worden vooraf bevochtigd, zeker bij droog of warm weer. De voegmortel wordt op kleur aangepast aan de Euvillesteen en blauwe hardsteen. De voegmortel mag niet teveel cement bevatten om geen schade te veroorzaken aan de

steen. De voegmortel bestaat uit 1 deel bindmiddel (portlandcement voor blauwe hardsteen en witte cement voor de Euvillesteen en hydraulische kalk) en 3 delen zand. Testen worden ter goedkeuring voorgelegd aan het opdrachtgevend bestuur. De mortel is aardvochtig, om vlekken langs de randen te voorkomen en wordt goed aangedrukt met een voegijzer. Het voegen gebeurt niet bij vorst of regen. De mortel wordt telkens op dezelfde manier aangemaakt, met dezelfde bestanddelen, om storende afwijkingen in de kleur te voorkomen.

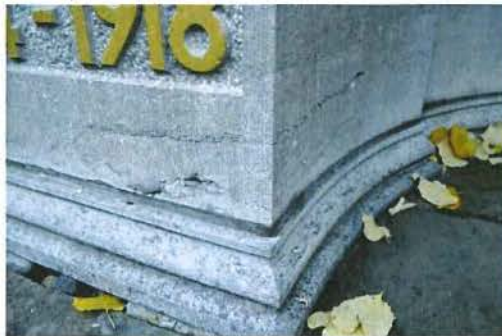
Op zo goed als alle steenvolumes komen uitgespoelde stylolieten voor. In de groeve komen stylolieten of drukoplossingsvoegen van nature voor in de steenbanken. Ze hebben een zwart kolig uitzicht en zijn aangerijkt met kleien en organisch materiaal. Meestal zijn het kleine zwarte lijntjes die niet doorlopen en geen invloed hebben op de kwaliteit van de steen. Grote stylolieten of brandlagen, zijn wel bepalend voor de kwaliteit en worden bij de ontginning geweerd. Stylolieten die water opnemen kunnen bijdragen tot verkleuring of vorstschade en materiaalverlies. Langs de uitgespoelde stylolieten komen lacunes voor. Grote stylolieten die aan het oppervlak komen zorgen voor zones met afschilfering van de steen. De afschilfering gebeurt volgens de gelaagdheid van de steen (delaminatie) en omvat hier vooral kleine, oppervlakkige schilfers en barsten. Bij het manipuleren van de steen dient er gelet te worden of deze barsten geen breuken veroorzaken.

Fig. 18: Uitgespoelde stylolieten met lacunes, 2016

Vuil en biologische verontreiniging wordt ter voorbereiding mechanisch verwijderd. Kleine barsten in de blauwe hardsteen worden gevuld door middel van een kalkinjectiemortel. Daarvoor wordt gebruik gemaakt van een fijne kant en klare injectiemortel op basis van hydraulische Portlandcement, hydraulische en luchtkalk als bindmiddel met toevoeging van fijne granulaten zodat een vloeïende mortel bekomen wordt die gemakkelijk via injectiespuiten geïnjecteerd kan worden. Deze mortel vult holle ruimten achter de steenschilfers. De injectiemortel is wit en wordt gepigmenteerd om de kleur van de steen te imiteren.

Voor de fixatie van losse steenschilfers en barsten wordt een dun vloeïende, niet-vergelende epoxy geïnjecteerd. De epoxy wordt toegepast bij losse steenschilfers waar geen holle ruimtes achter zijn.

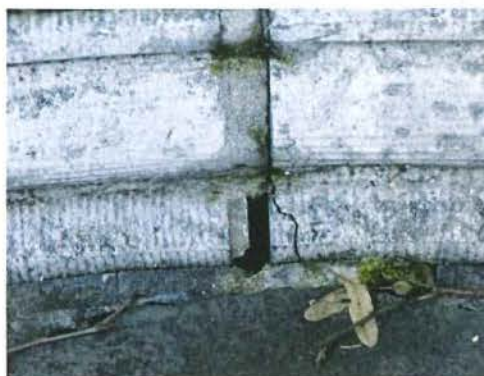
Er is één kleine breuk aan de blauwe hardsteen, veroorzaakt door een externe mechanische kracht (op een hoek ter hoogte van een voeg).

Fig. 19: Kleine breuk, 2016

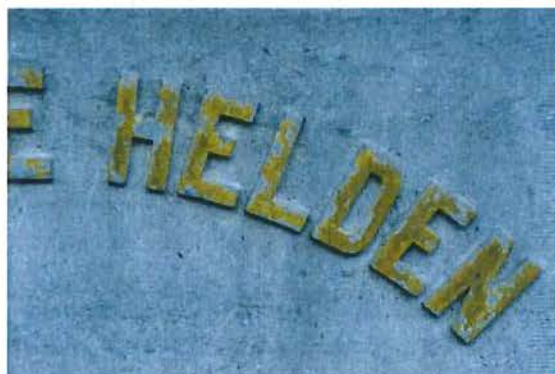
De vergulding van het opschrift vertoont slijtage en is lacunair, (vooral 'Aan onze helden'). Het goud is nog zeer beperkt aanwezig. De zichtbare gele kleur is afkomstig van de ondergrond.

Fig. 20: Lacunaire vergulding van de opschriften, 2016

De ondergrond dient geretoucheerd te worden zoals de originele oker kleur. Daarna wordt verguld met 23 karaat bladgoud, aangebracht op een mixtion.

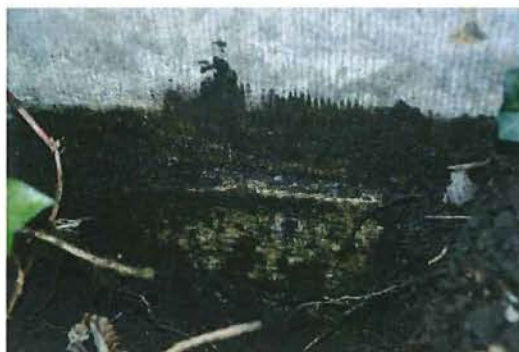
De fundering voor de twee vleugels bestaat volgens de ontwerptekening uit 1953 uit mager beton. De fundering werd in het kader van dit onderzoek aan de achterzijde gedeeltelijk vrij gegraven. De fundering bevindt zich in een goede staat van bewaring.

De betonnen fundering bevindt zich in een goede staat van bewaring. Er zijn geen verzakkingen merkbaar aan het monument.

Fig. 21: Fundering, 2016

Het monument vertoont momenteel geen stabiliteitsproblemen. De fundering wordt aangelegd op een gelijkaardige manier als de bestaande en wordt voorzien van een wapening. De fundering dient eerst uitgehard te zijn alvorens het monument te plaatsen. De fundering kan al aangelegd worden alvorens het monument te demonteren, zodat de stukken onmiddellijk geplaatst kunnen worden en het manipuleren van de stukken beperkt blijft.

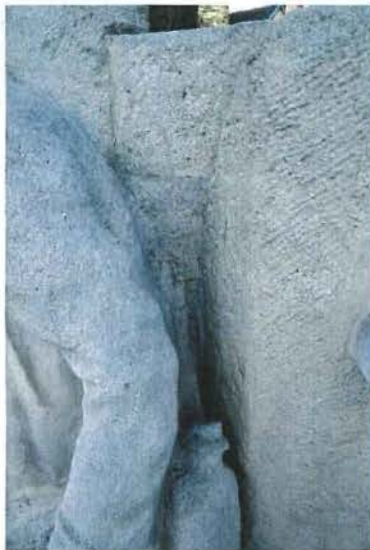
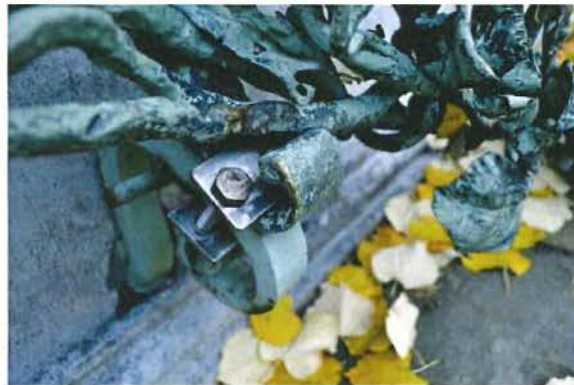
Fig. 22 en 23: Voeg tussen twee blokken en bevestiging van de bloementuil, 2016

Daarna worden de voegen mechanisch verwijderd door middel van slijpen of met behulp van beitels. Niet alle voegen moeten losgemaakt worden. Enkel de verticale voegen tussen de blokken Euvillesteen en blauwe hardsteen en de horizontale voeg tussen de Euville en de blauwe hardsteen. Het is niet nodig de onderste geprofileerde plint van de blauwe hardsteen los te maken.

Volgens de plannen van 1953 bevinden er zich, ter hoogte van de twee vleugels, zwaluwstaartvormige gaten voor doken, ongeveer 15 cm van de achterzijde verwijderd. Meer informatie over het materiaal, de plaats of de grootte van de doken is niet gekend. De doken zijn momenteel niet zichtbaar. Indien er doken aanwezig zijn, zijn ze vermoedelijk in ijzer uitgevoerd, enkel centimeters dik en vastgezet in de metselmortel. Als alternatief voor de doken kunnen eventueel sleutels voorzien zijn in de steen of helemaal niets. Het wegnemen van de voegmortel langs de achterzijde zal meer duidelijkheid geven. Eventueel kan het doorzagen van de doken tussen de blokken Euvillesteen en blauwe hardsteen noodzakelijk zijn.
