**Bijlage 2. Fotoregistratie van de fysieke toestand bij het ministerieel besluit tot voorlopige bescherming als monument van de Duitse bunkers eerste lijn 'Hauptstellung' (Hollandstellung) in Assenede (Oosteeklo)**

Dossiernummer: 4.001/43002/105.1

Duitse bunkers eerste lijn 'Hauptstellung' (Hollandstellung), omvattende:

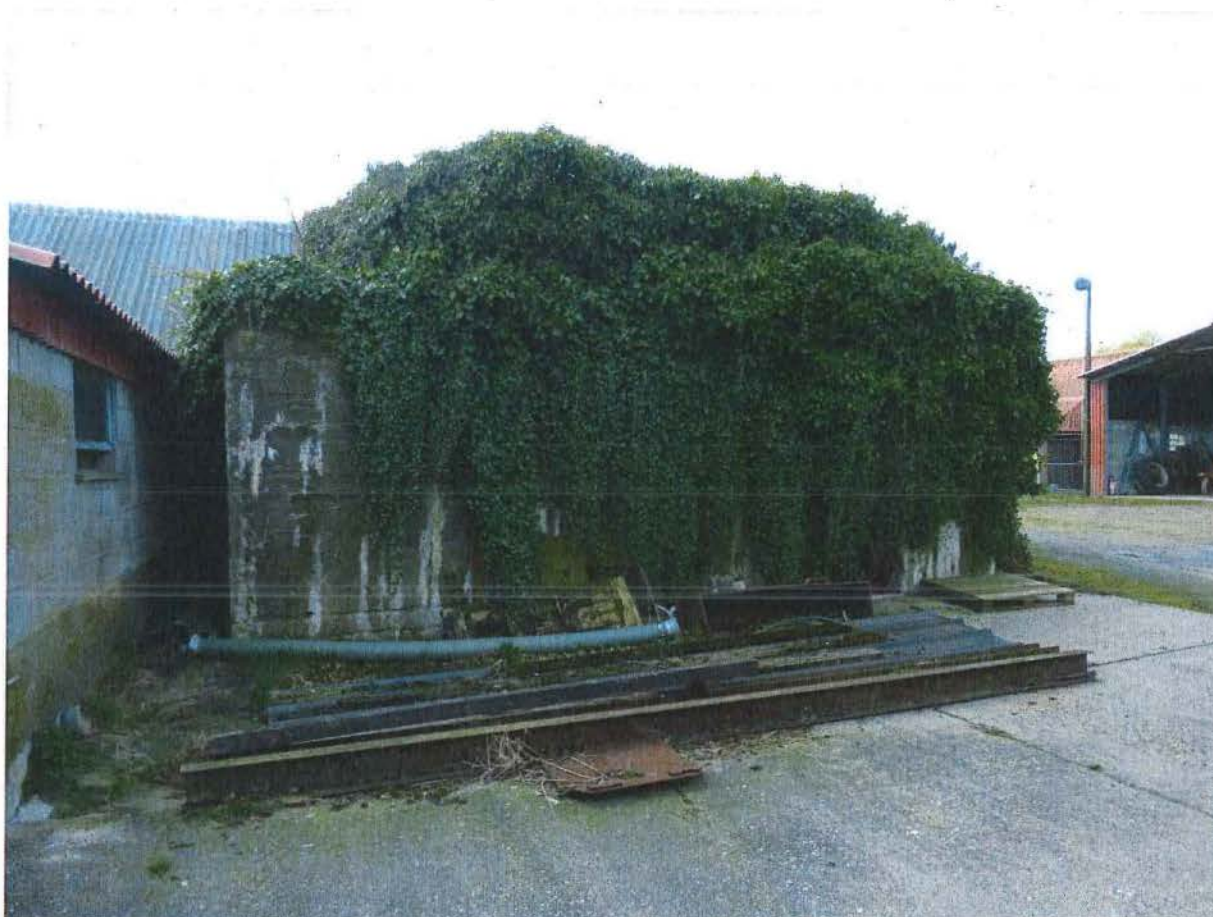
Foto 1: Bunker 1: zicht op westelijke zijde.

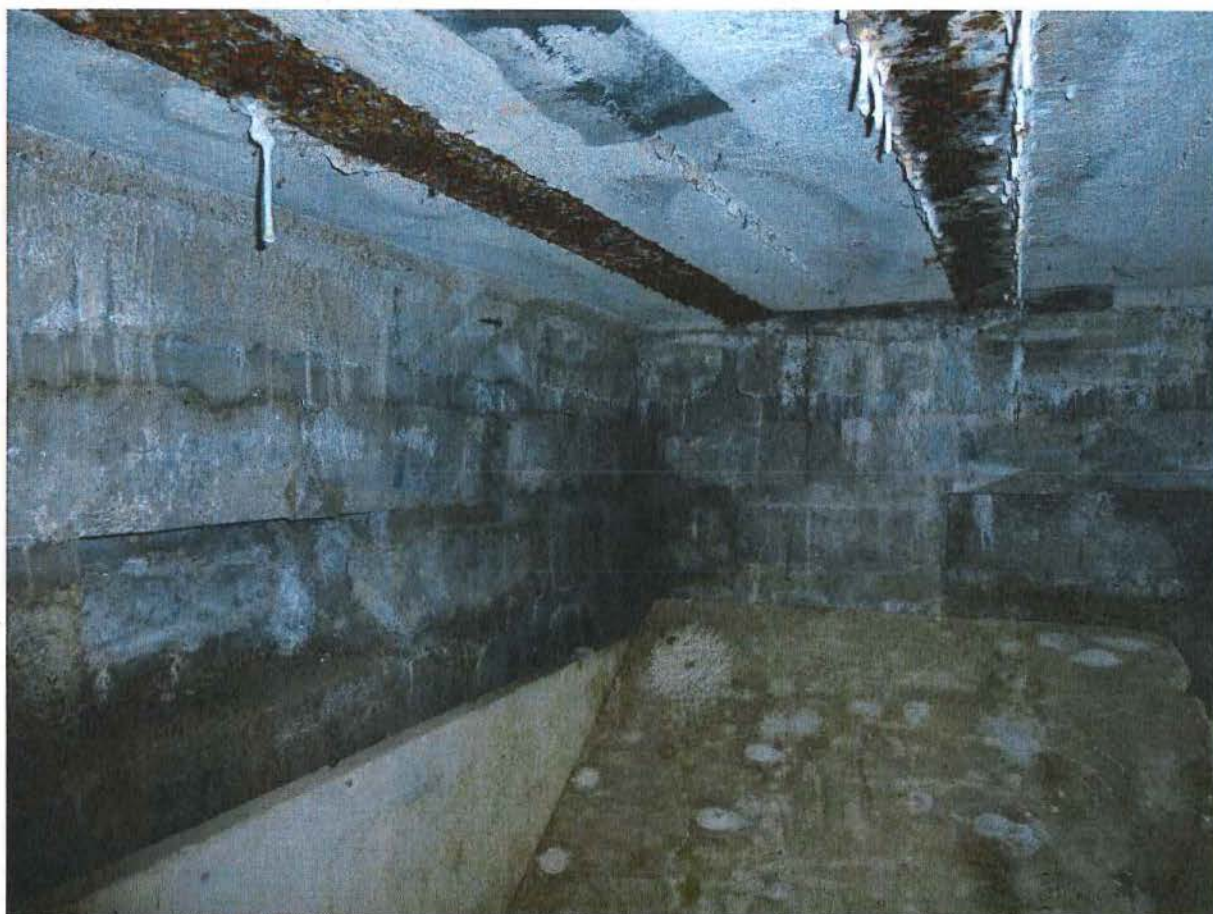
Foto 2: Bunker 1: interieur. In de binnenmuren zijn nissen gecreëerd door het weglaten van betonstenen.

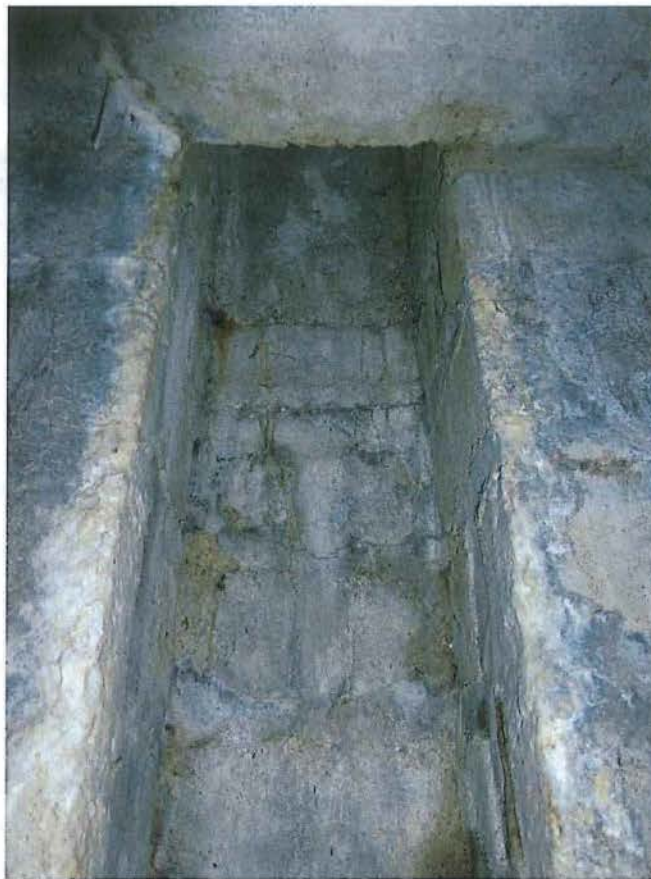
Foto 3: Bunker 1: Gleuf in zijmuur, vanaf grond tot doorheen plafond.

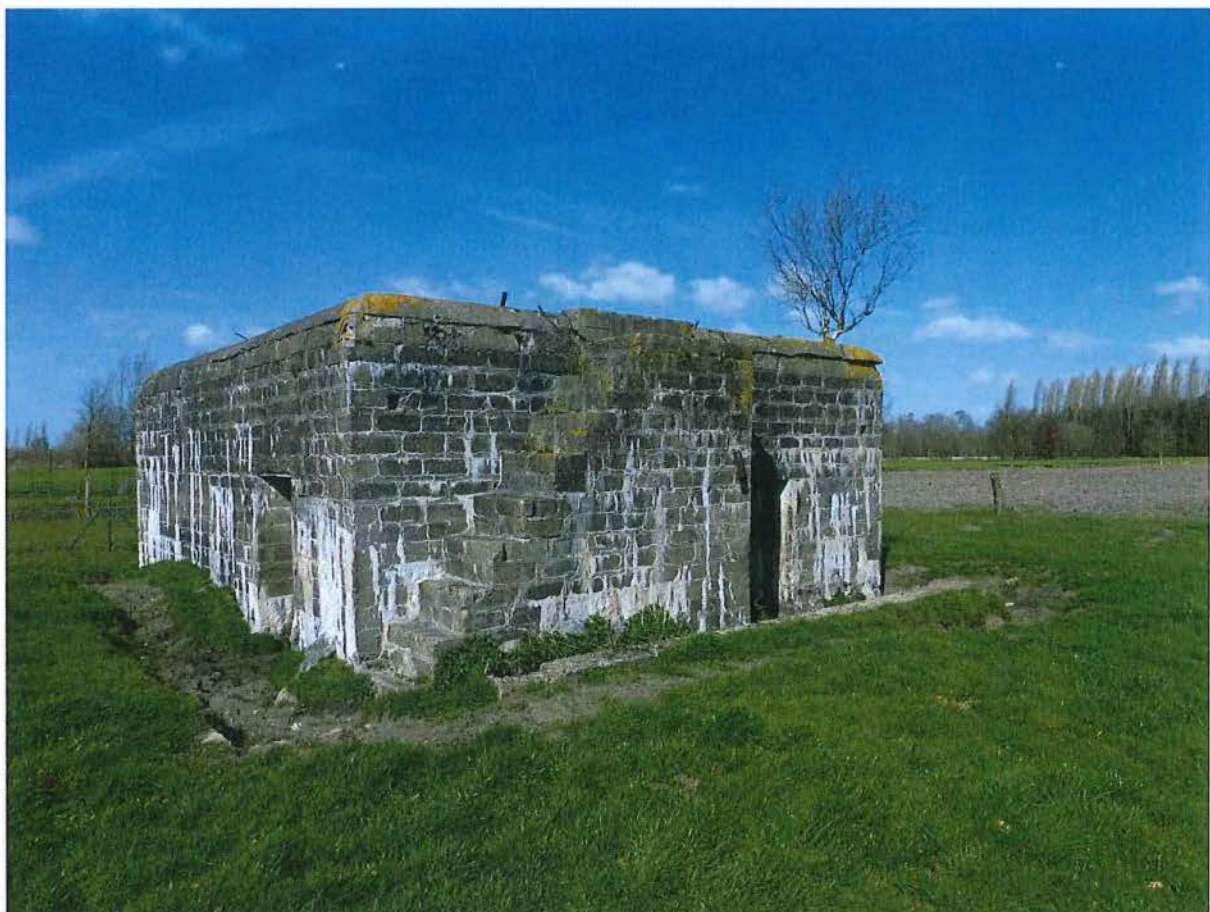
Foto 4: Bunker 2, met een afgebakend looppad ter hoogte van de toegangen. Op het dak zijn er geen sporen van een borstwering.

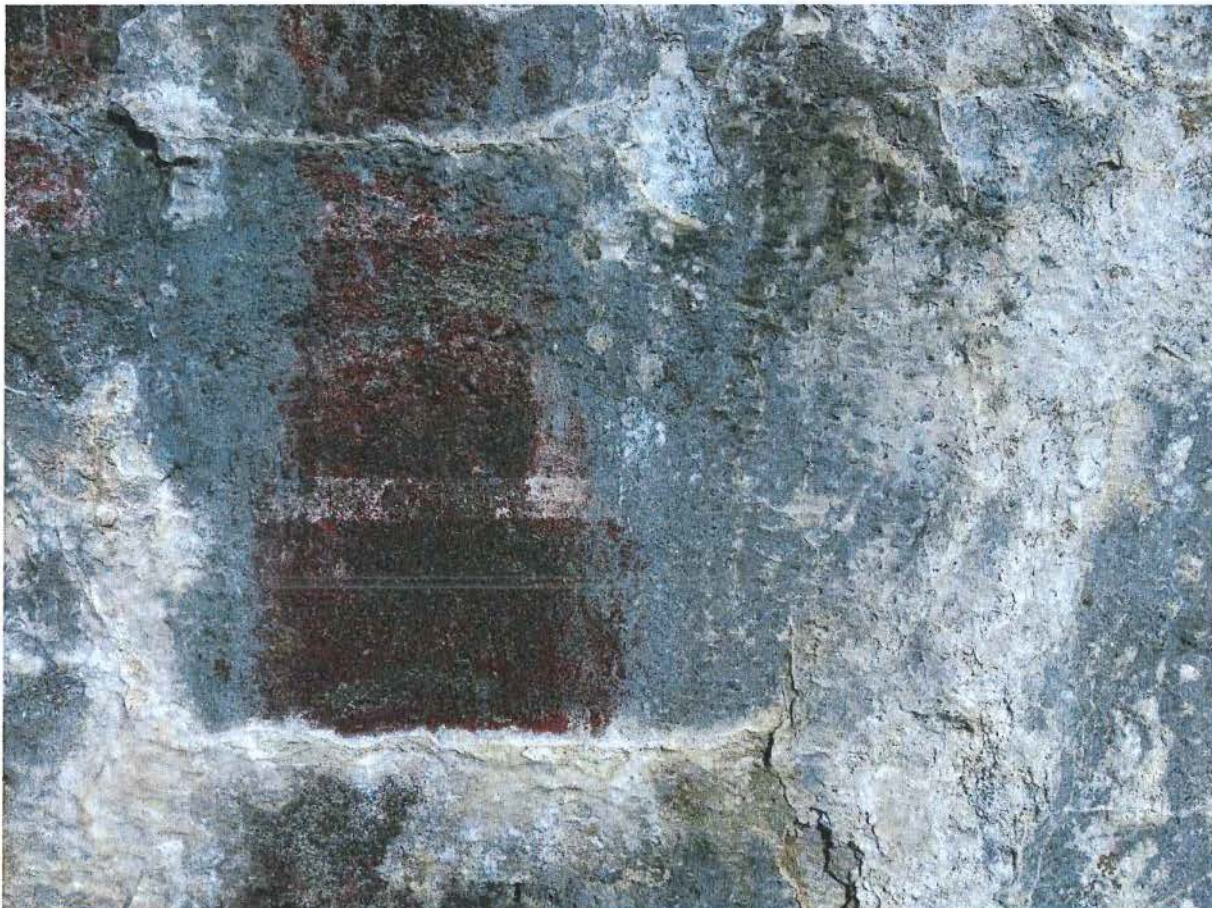
Foto 5: Bunker 2: . Op de buitenmuren zijn verfsporen van een rood baksteenmotief terug te vinden.

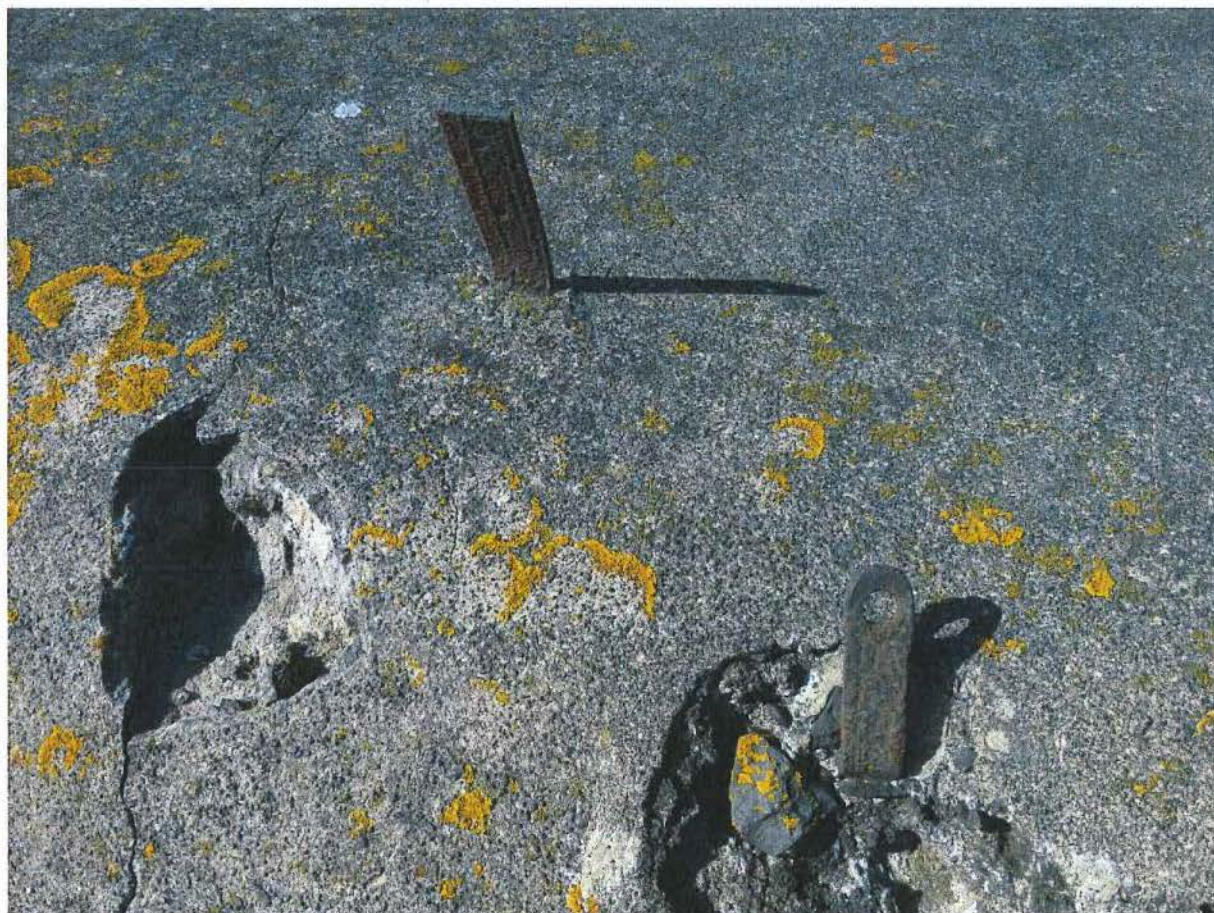
Foto 6: Bunker 2: Op het dak en tegen de dakrand zitten ijzers met ronde openingen.

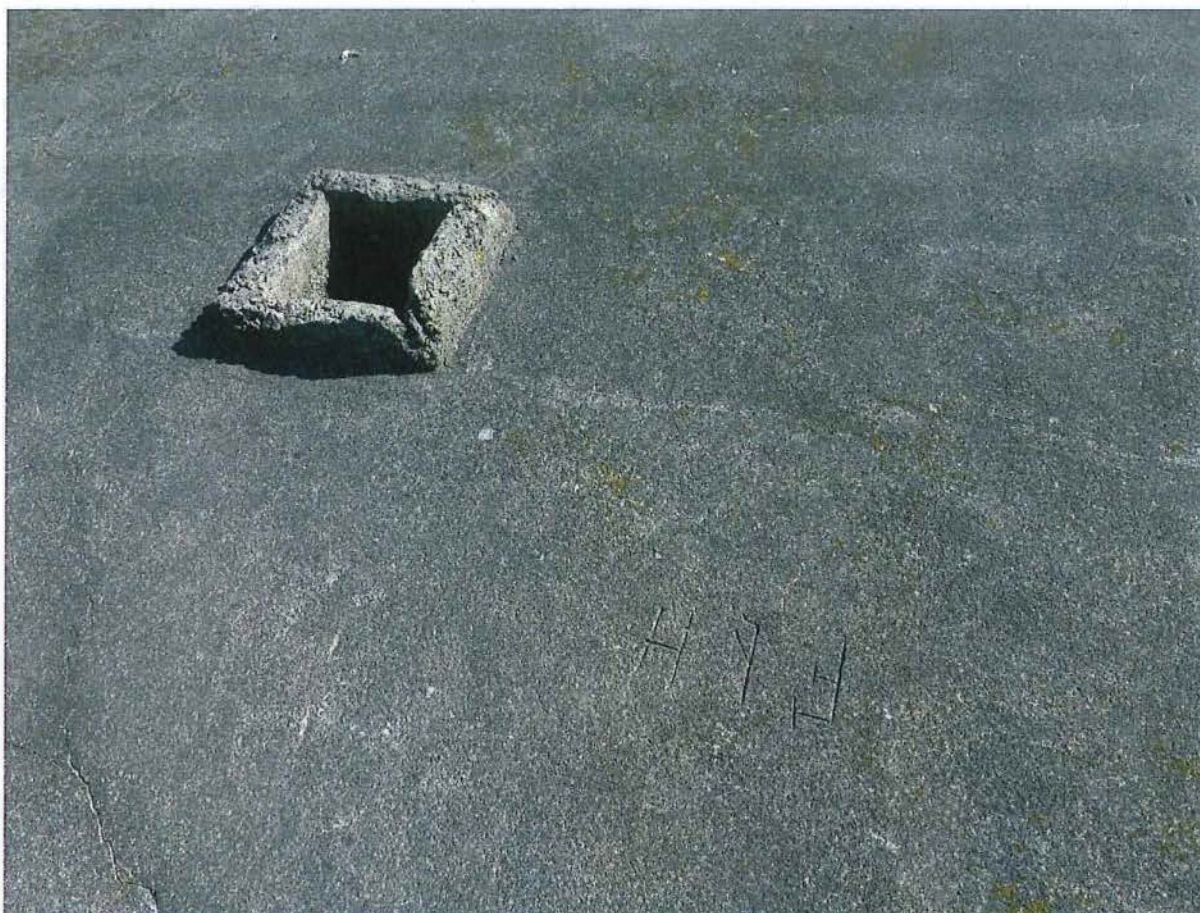
Foto 7: Bunker 2: Op het dak zijn de inscripties F.R.H. terug te vinden.

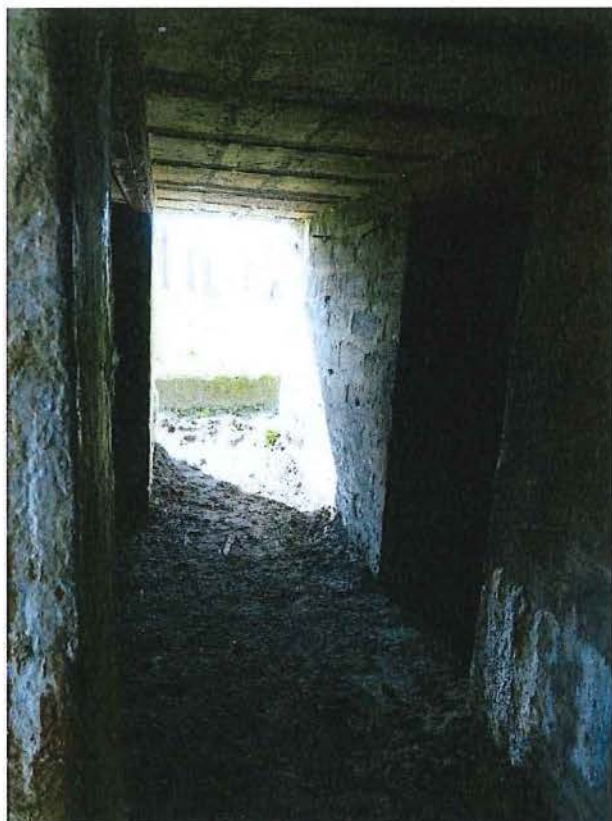
Foto 8: Bunker 2: de L-vormige gang.

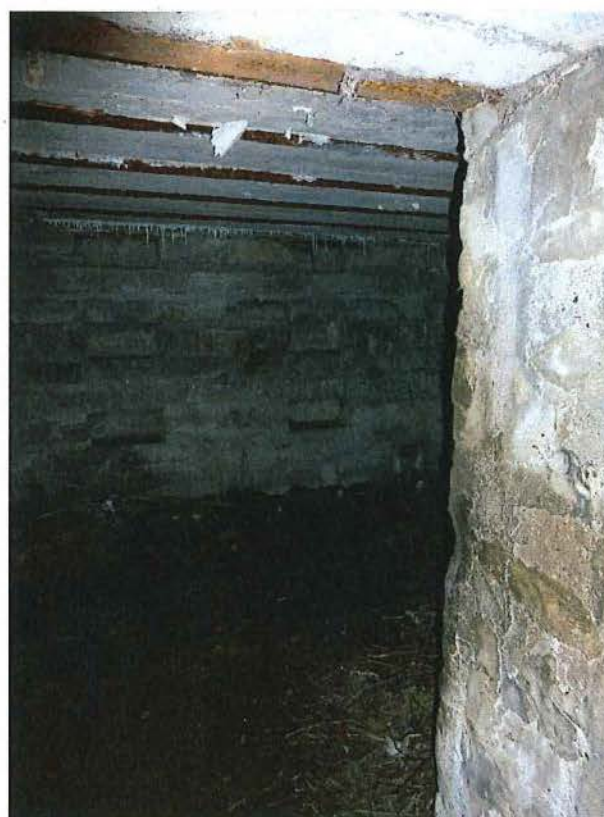
Foto 9: Bunker 2: de ruimte binnenin. In de binnenmuren zijn nissen uitgespaard.

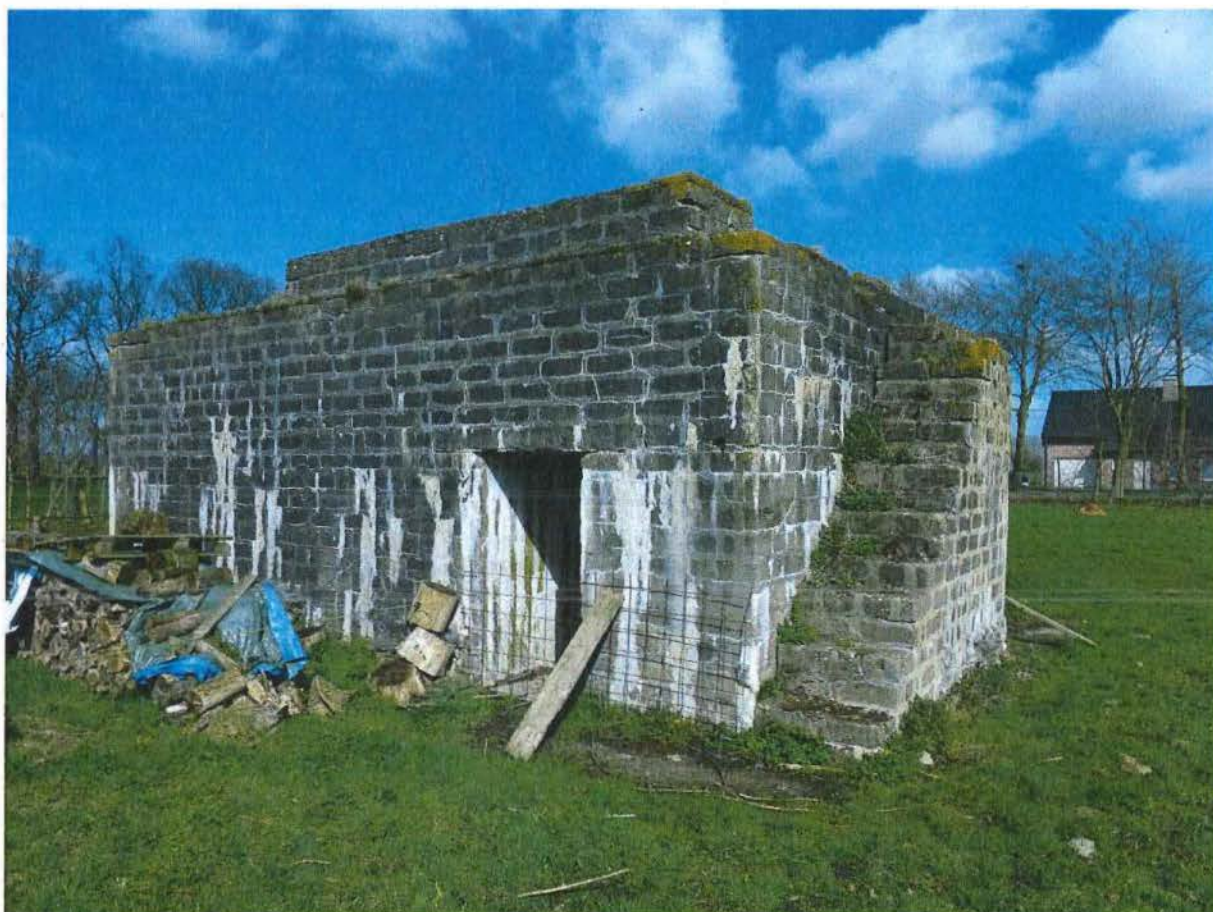
Foto 10: Bunker 3: Zicht op toegang aan westelijke zijde en trap aan zuidelijke zijde.

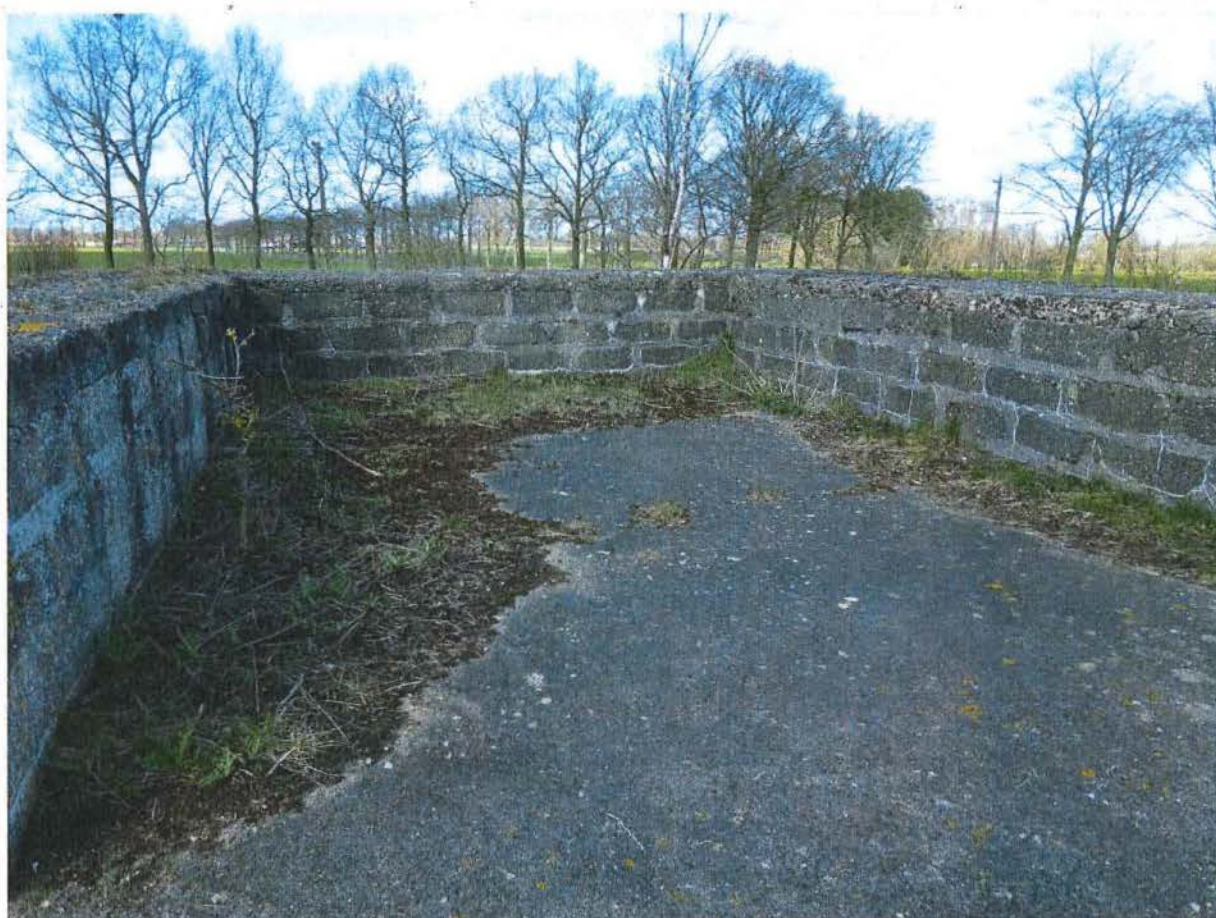
Foto 11: Bunker 3: borstwering op het dak.

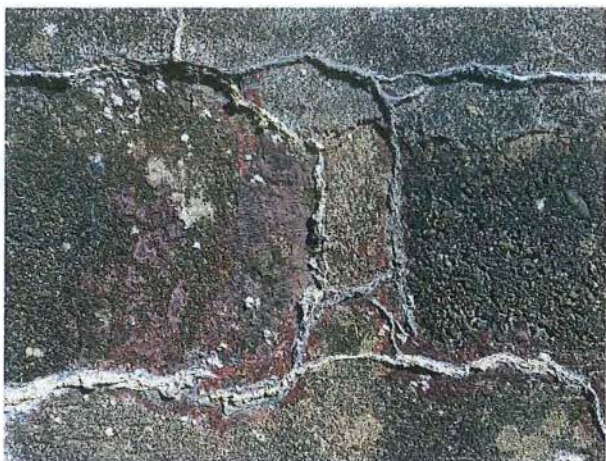
Foto 12: Bunker 3: sporen van rode verf op de buitenmuren

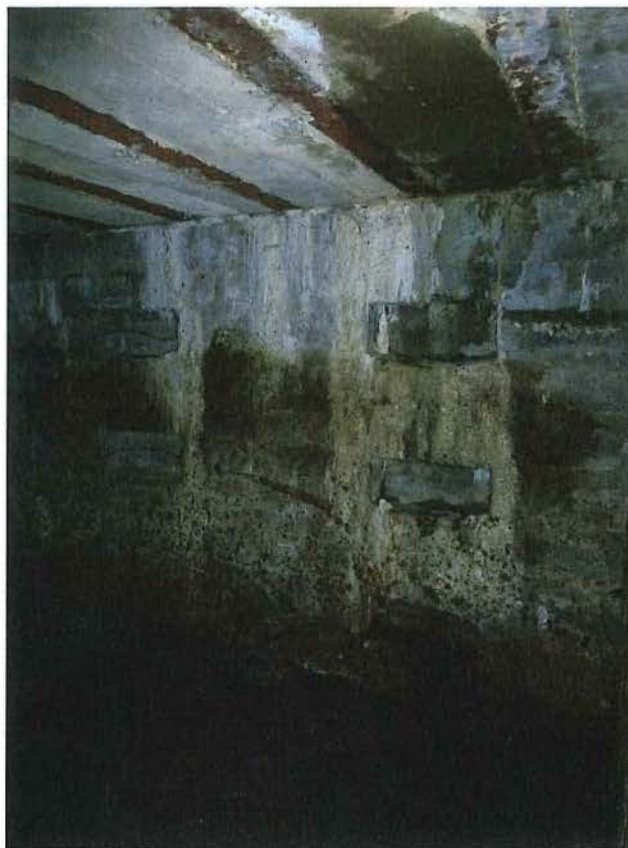
Foto 13: Bunker 3: zicht op de binnenruimte, met nissen.

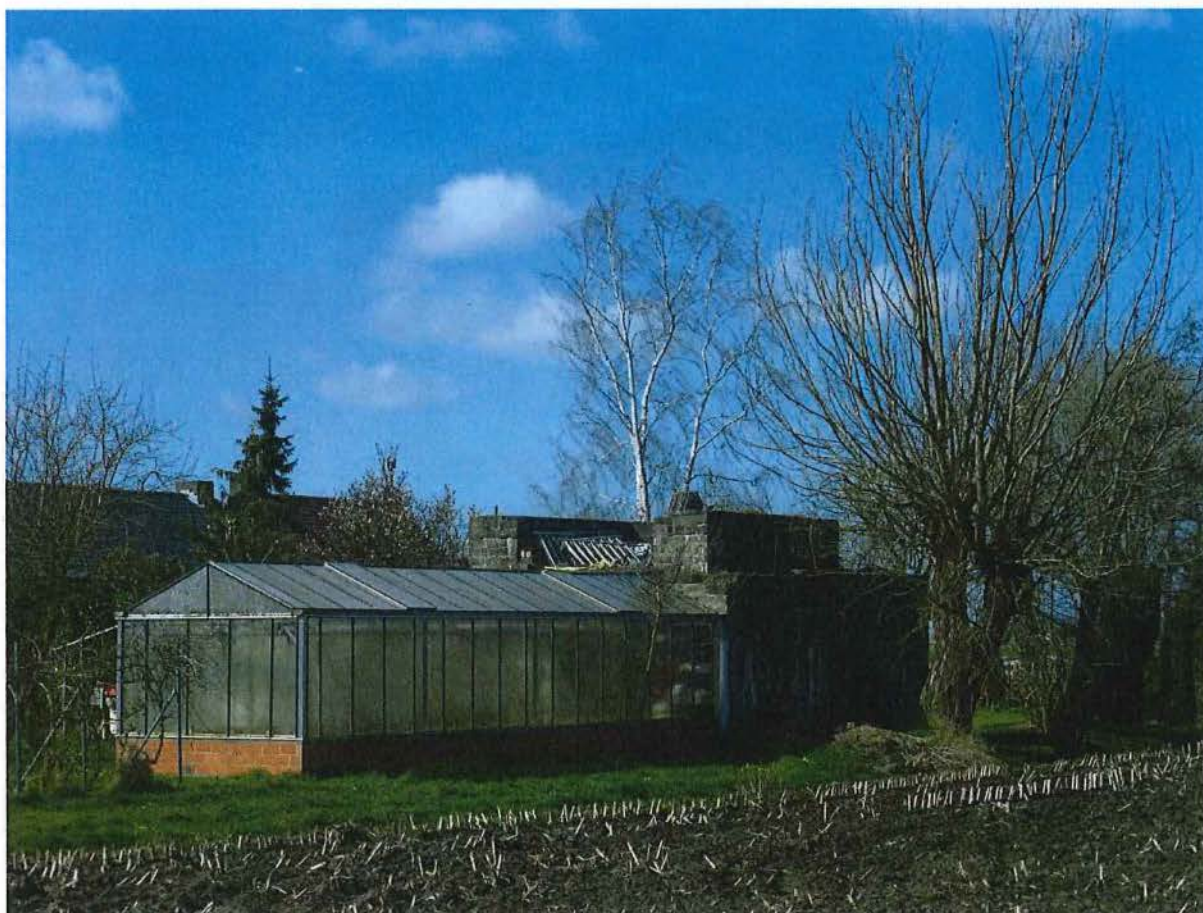
Foto 14: Bunker 4: zicht op zuidelijke en oostelijke zijde.

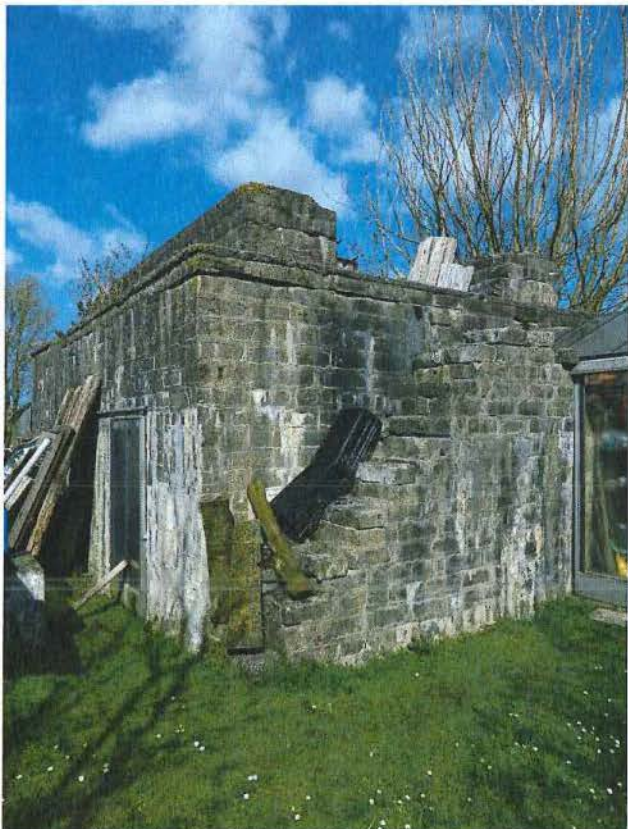
Foto 15: Bunker 4: betonnen trap en borstwering.

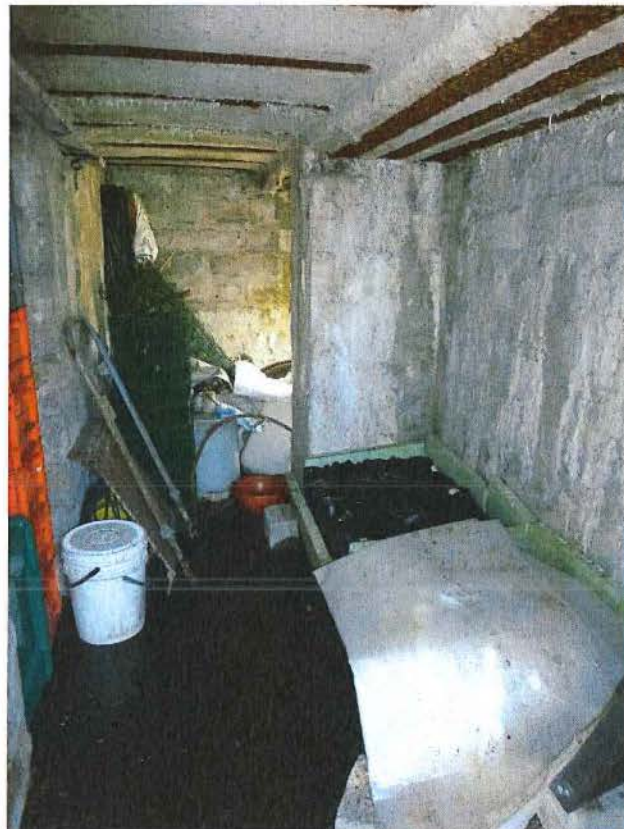
Foto 16: Bunker 4: gang.

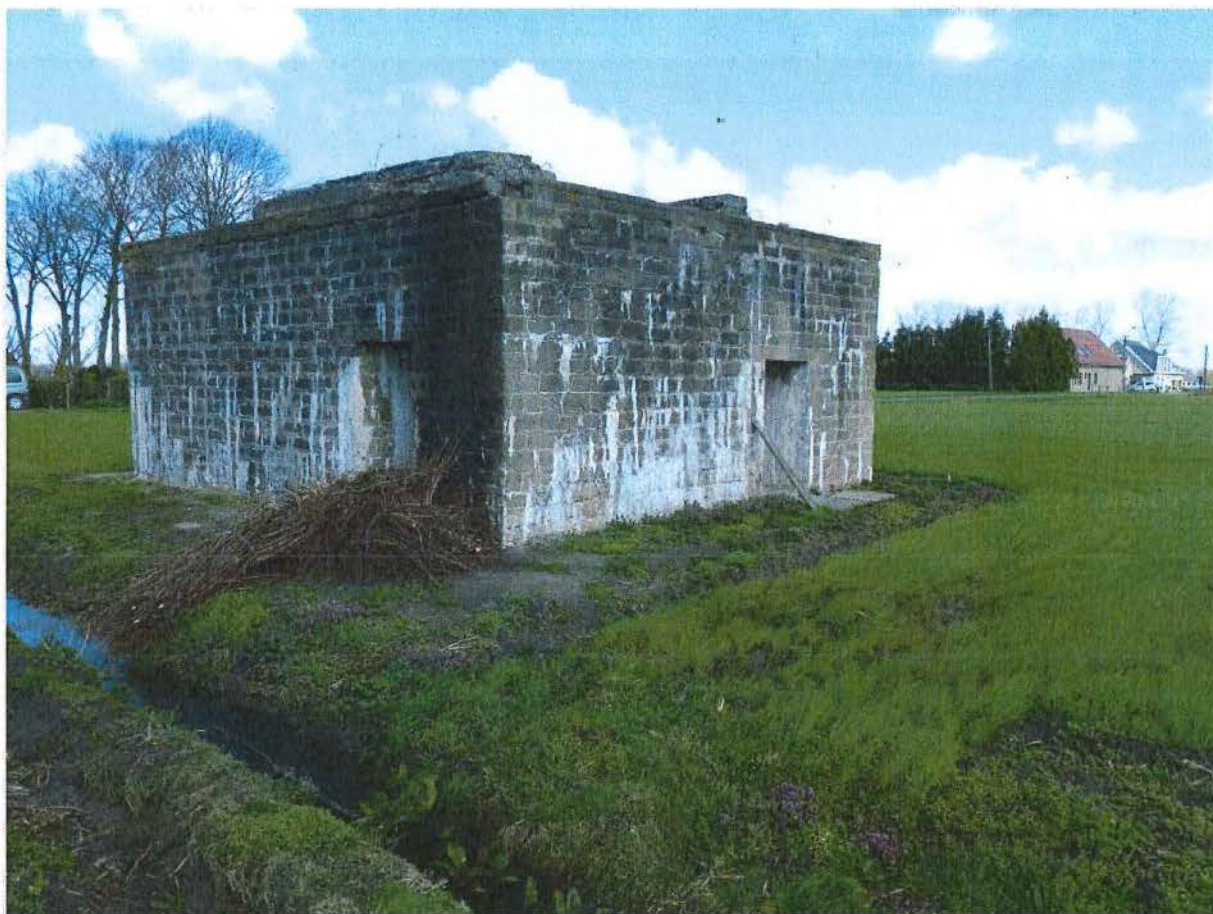
Foto 17: Bunker 5: westelijke en zuidelijke zijde. De betonnen trap is verdwenen.

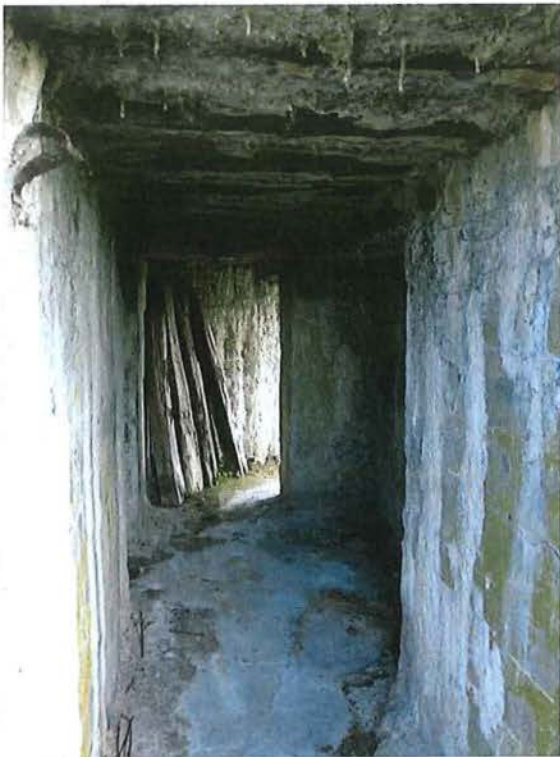
Foto 18: Bunker 5: de gang.

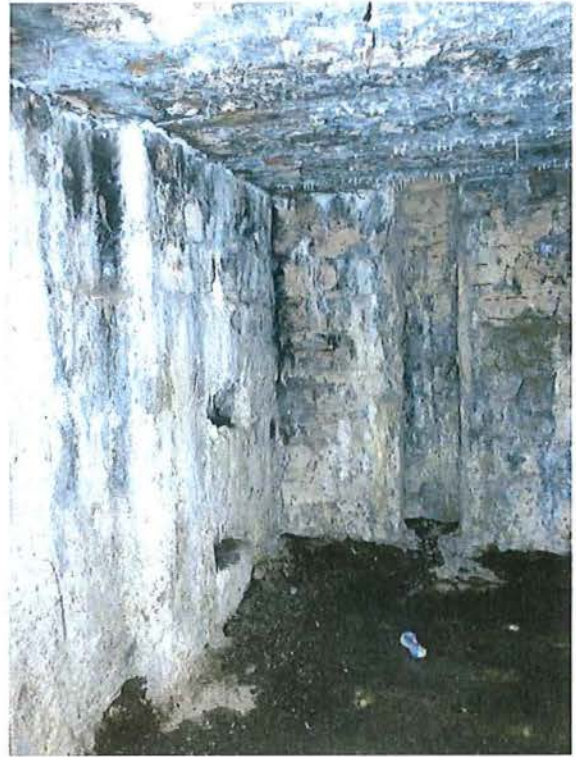
Foto 19: Bunker 5: binnenruimte.
