Bijlage 4. Verslag van Lapis Arte bij het ministerieel besluit tot definitieve gehele opheffing van het ministerieel besluit van 22 januari 2014 tot bescherming van het oorlogsgedenkteken van Sint-Truiden

Gehele opheffing bescherming oorlogsgedenkteken in functie van verplaatsing
Sint-Truiden, Stapelstraat zonder nummer

Vooronderzoek oorlogsmonument op het St.-Martenplein te St.-Truiden

Uitvoering: Februari 2016
Opdrachtgever: Stad St.-Truiden
Contactpersoon: Mhr. Willem Driesen
Onderzoeker: Lapis Arte bvba, Houte 34, 9860 Oosterzele, 09/3621511
Datum verslag: 27 maart 2016

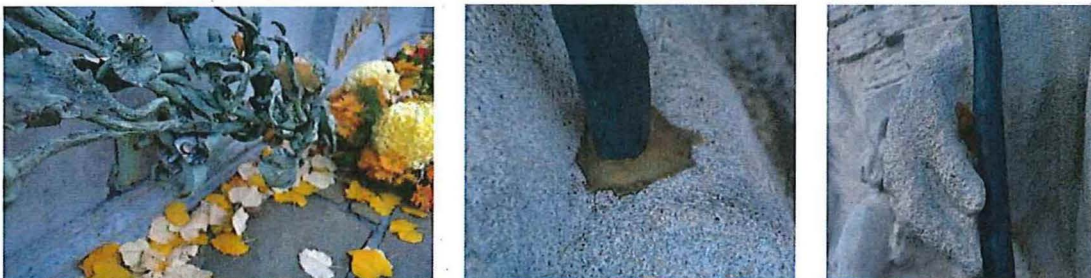
De smeedijzeren bloementuil is gemaakt door de kunstsmed Pierre Radoux (1864-1939) en was reeds aanwezig op het oorspronkelijke monument na de eerste wereldoorlog. Het ijzer is afgewerkt met een bronsimitatie en vertoont op enkele plaatsen corrosie. De bloementuil is gemonteerd met een recente roestvrijstalen bout en moer. De staf van de St.Trudo bestaat eveneens uit ijzer afgewerkt met een bronsimitatie. De staf is op twee plaatsen verlijmd in de Euvillesteen.

Fig. 6, 7 en 8: Originele verankering van de bloementuil en staf, 2016

De smeedijzeren bloementuil en de staf met imitatiebrons vertonen sporen van corrosie. De verf is nog in goede staat, maar vertoont lacunes en slijtage.

De beperkte zones met corrosie aan de bloementuil en staf worden behandeld met een roestvormer. Loszittende verf wordt verwijderd, zodat de corrosie overal goed behandeld kan worden. Lacunes in de bronsimitatie worden geretoucheerd. Het geheel dient afgewerkt te zijn met een gesloten laag zodat het ijzer beschermd is tegen corrosie.

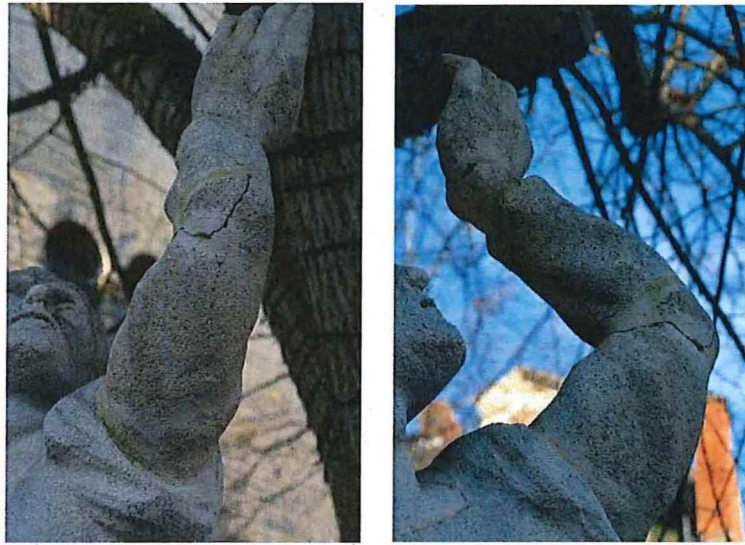
De loop der jaren werden mortelherstellingen uitgevoerd aan het beeldhouwwerk in Euvillesteen, nl. ter hoogte van de arm van de heilige Trudo (centraal), en uitstekende delen van het reliëf zoals neuzen, vingers, randen van de helmen. De precieze locaties zijn aangeduid op de schadebeelden. De arm van de Heilige Trudo werd in het verleden verlijmd. Vermoedelijk naar aanleiding van schade die veroorzaakt is bij het transport van de centrale stukken bij de originele plaatsing.² De breuknaden zijn opnieuw gebarsten (aan de hand, pols en elleboog). Deze oude invullingen bevinden zich grotendeels in goede staat. Op enkele plaatsen zijn ze gebarsten.

Fig. 10 en 11: Schade aan de oude herstelling van de arm, 2016

Verlijming van de arm

De oude verlijming en opvulling van de breuknaad wordt voorzichtig mechanisch verwijderd. Indien nodig wordt met een verwijderbare steunkap de vorm vastgelegd van de arm. Vermoedelijk zijn er

doken aanwezig. Indien deze verroest zijn moeten ze verwijderd worden en vervangen door nieuwe in roestvrij staal. In het geval er geen doken aanwezig zijn, worden er voorzien in roestvrij staal. Voor de verlijming van de arm wordt gebruikt gemaakt van een commerciële steenlijm op basis van een twee componenten epoxy in pastavorm. Indien de lijm geïnjecteerd moet worden wordt gebruik gemaakt van een dun vloevende, niet-vergelende epoxy. De breuknaden worden opnieuw gevuld met mortel zoals in het volgende artikel beschreven.

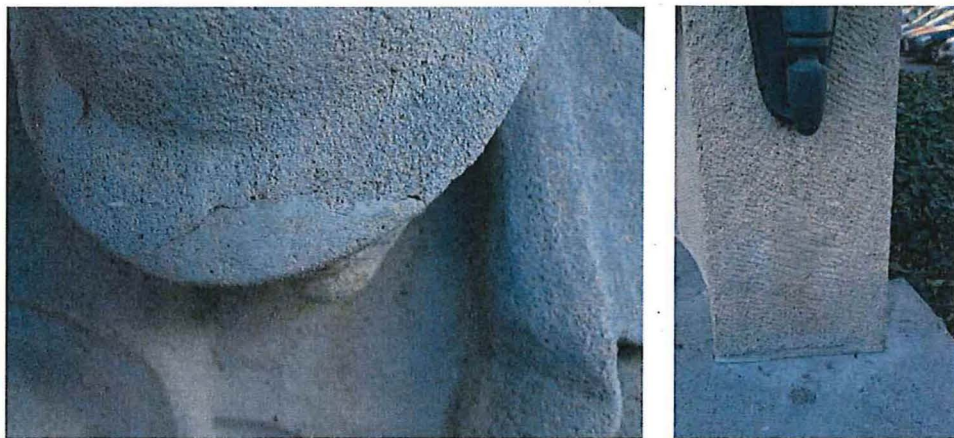
Fig. 12: Oude mortelherstelling aan de helm, 2016

Een aantal van de herstelmortels zijn duidelijk beschadigd of te storend en dienen verwijderd te worden. Het verwijderen gebeurt mechanisch met scalpel, beitel, ook pneumatisch en met behulp van boren.

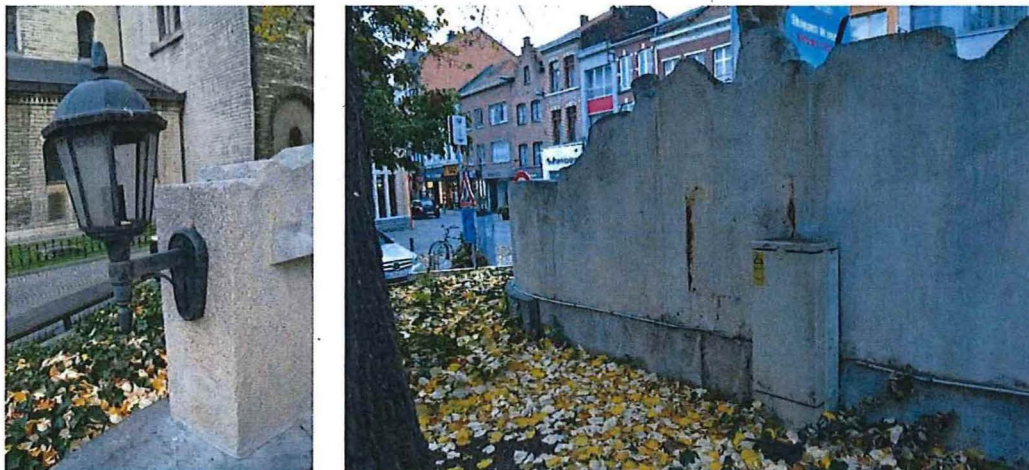
Fig. 13 en 14: Schade aan de lantaarn (links) en achterzijde van het monument (rechts), 2016

De twee metalen lantaarns zijn licht beschadigd. Aan de lantaarn links is een stuk glas verdwenen.

De twee lantaarns moeten geschilderd worden in de oorspronkelijke zwarte kleur. Een stuk glas aan de linker lantaarn ontbreekt en moet aangevuld worden. Het glas van de lantaarns dient gereinigd te worden.

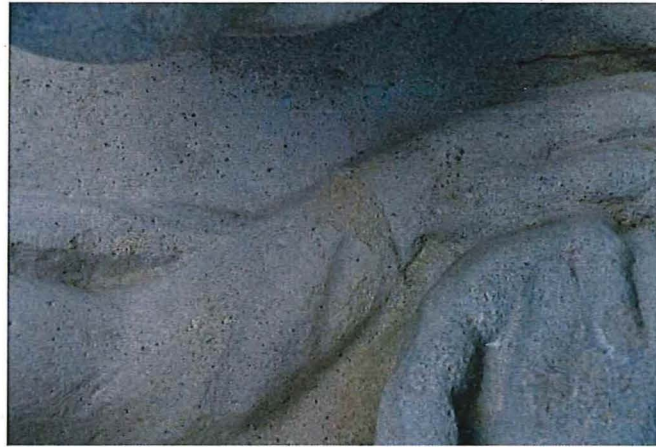
Enkele weinig storende lacunes komen voor:

Fig. 15: Oppervlakkig materiaalverlies, 2016

De herstelling van lacunes gebeurt in functie van het voorkomen van waterinsijpeling en harmoniseren van het algemeen uitzicht, de contour van het object. De keuze voor het al dan niet aanvullen is afhankelijk van de grootte en vorm van de lacune en locatie op het object.

De herstelmortels die gebruikt worden voor het aanvullen van lacunes in de Euvillesteen zijn op basis van een commerciële zinkmortel. Deze mortels zijn reeds op kleur gemaakt. Verschillende kleuren in het gamma zijn onderling mengbaar. Bij grote aanvullingen in mortel met een dikte van meer dan twee centimeter dient een roestvrijstalen verankering voorzien te worden in de originele steen. De mortel dient verwerkt te worden volgens de voorschriften van de fabrikant.

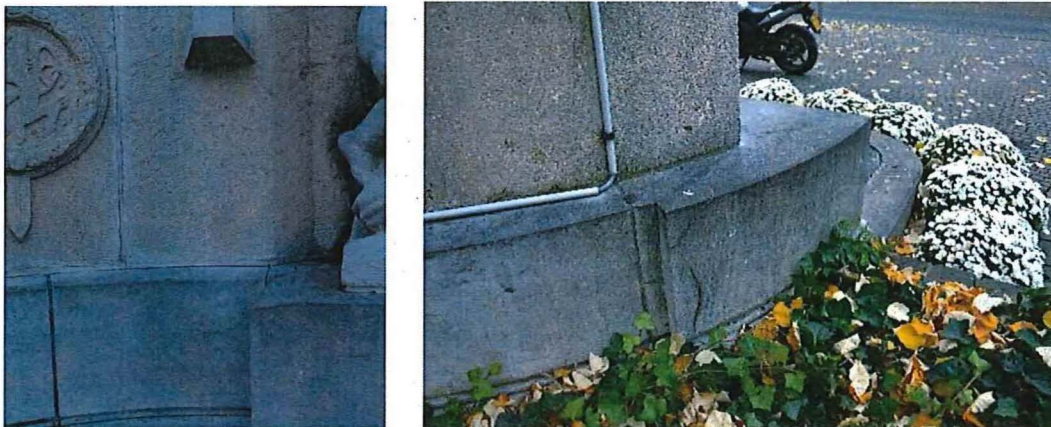
De voegen vertonen barsten, maar zijn nog aanwezig.

Fig. 16 en 17: Schade aan de voegen, 2016

Alvorens te voegen wordt de ondergrond ontstof. De randen van de voegen worden vooraf bevochtigd, zeker bij droog of warm weer. De voegmortel wordt op kleur aangepast aan de Euvillesteen en blauwe hardsteen. De voegmortel mag niet teveel cement bevatten om geen schade te veroorzaken aan de

steen. De voegmortel bestaat uit 1 deel bindmiddel (portlandcement voor blauwe hardsteen en witte cement voor de Euvillesteen en hydraulische kalk) en 3 delen zand. Testen worden ter goedkeuring voorgelegd aan het opdrachtgevend bestuur. De mortel is aardvochtig, om vlekken langs de randen te voorkomen en wordt goed aangedrukt met een voegijzer. Het voegen gebeurt niet bij vorst of regen. De mortel wordt telkens op dezelfde manier aangemaakt, met dezelfde bestanddelen, om storende afwijkingen in de kleur te voorkomen.

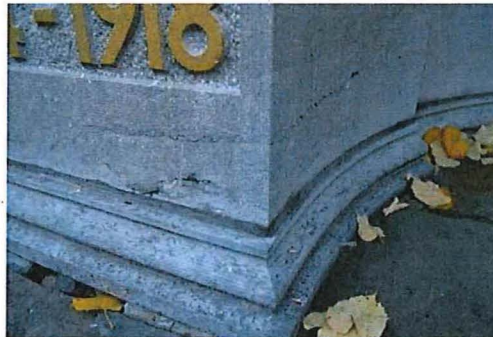
Op zo goed als alle steenvolumes komen uitgespoelde stylolieten voor. In de groeve komen stylolieten of drukoplossingsvoegen van nature voor in de steenbanken. Ze hebben een zwart kolig uitzicht en zijn aangerijkt met kleien en organisch materiaal. Meestal zijn het kleine zwarte lijntjes die niet doorlopen en geen invloed hebben op de kwaliteit van de steen. Grote stylolieten of brandlagen, zijn wel bepalend voor de kwaliteit en worden bij de ontginning geweerd. Stylolieten die water opnemen kunnen bijdragen tot verkleuring of vorstschade en materiaalverlies. Langs de uitgespoelde stylolieten komen lacunes voor. Grote stylolieten die aan het oppervlak komen zorgen voor zones met afschilfering van de steen. De afschilfering gebeurt volgens de gelaagdheid van de steen (delaminatie) en omvat hier vooral kleine, oppervlakkige schilfers en barsten. Bij het manipuleren van de steen dient er gelet te worden of deze barsten geen breuken veroorzaken.

Fig. 18: Uitgespoelde stylolieten met lacunes, 2016

Vuil en biologische verontreiniging wordt ter voorbereiding mechanisch verwijderd. Kleine barsten in de blauwe hardsteen worden gevuld door middel van een kalkinjectiemortel. Daarvoor wordt gebruik gemaakt van een fijne kant en klare injectiemortel op basis van hydraulische Portlandcement, hydraulische en luchtkalk als bindmiddel met toevoeging van fijne granulaten zodat een vloevende mortel bekomen wordt die gemakkelijk via injectiespuiten geïnjecteerd kan worden. Deze mortel vult holle ruimten achter de steenschilfers. De injectiemortel is wit en wordt gepigmenteerd om de kleur van de steen te imiteren.

Voor de fixatie van losse steenschilfers en barsten wordt een dun vloevende, niet-vergelende epoxy geïnjecteerd. De epoxy wordt toegepast bij losse steenschilfers waar geen holle ruimtes achter zijn.

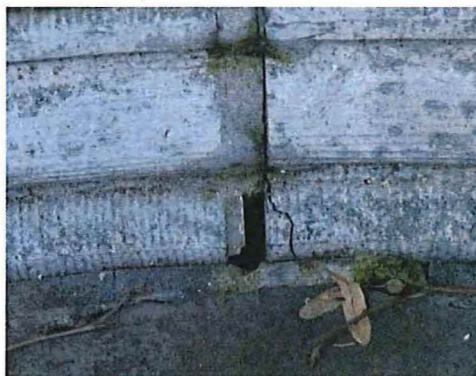
Er is één kleine breuk aan de blauwe hardsteen, veroorzaakt door een externe mechanische kracht (op een hoek ter hoogte van een voeg).

Fig. 19: Kleine breuk, 2016

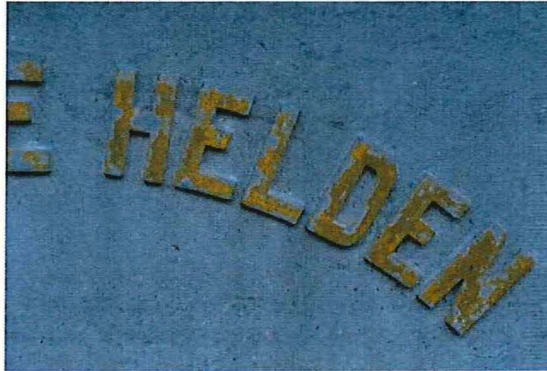
De vergulding van het opschrift vertoont slijtage en is lacunair, (vooral 'Aan onze helden'). Het goud is nog zeer beperkt aanwezig. De zichtbare gele kleur is afkomstig van de ondergrond.

Fig. 20: Lacunaire vergulding van de opschriften, 2016

De ondergrond dient geretoucheerd te worden zoals de originele oker kleur. Daarna wordt verguld met 23 karaat bladgoud, aangebracht op een mixtion.

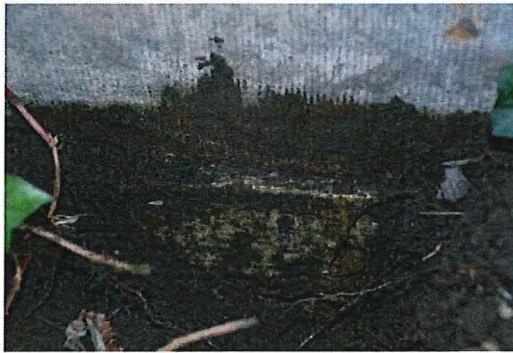
De betonnen fundering bevindt zich in een goede staat van bewaring. Er zijn geen verzakkingen merkbaar aan het monument.

Fig. 21: Fundering, 2016

Het monument vertoont momenteel geen stabiliteitsproblemen. De fundering wordt aangelegd op een gelijkaardige manier als de bestaande en wordt voorzien van een wapening. De fundering dient eerst uitgehard te zijn alvorens het monument te plaatsen. De fundering kan al aangelegd worden alvorens het monument te demonteren, zodat de stukken onmiddellijk geplaatst kunnen worden en het manipuleren van de stukken beperkt blijft.

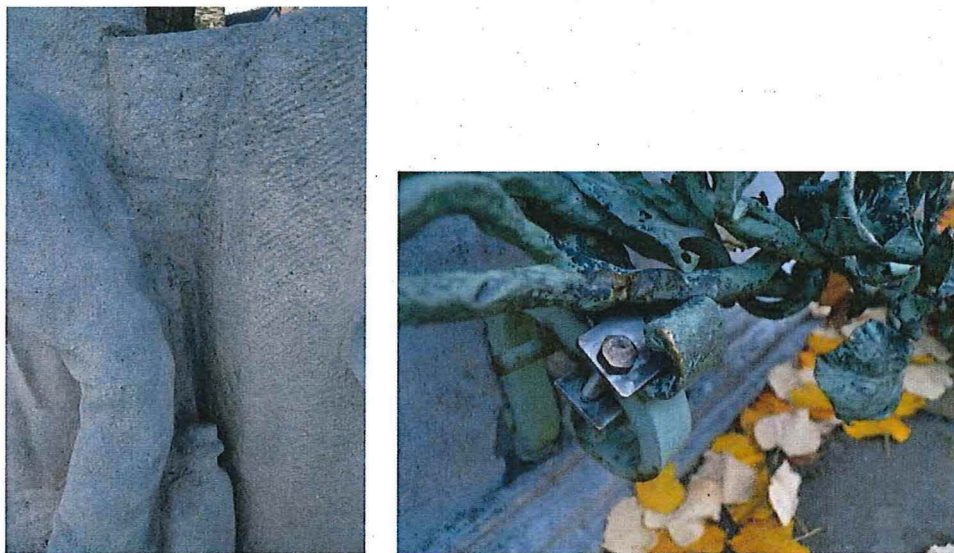
Fig. 22 en 23: Voeg tussen twee blokken en bevestiging van de bloementuil, 2016

Daarna worden de voegen mechanisch verwijderd door middel van slijpen of met behulp van beitels. Niet alle voegen moeten losgemaakt worden. Enkel de verticale voegen tussen de blokken Euvillesteen en blauwe hardsteen en de horizontale voeg tussen de Euville en de blauwe hardsteen. Het is niet nodig de onderste geprofileerde plint van de blauwe hardsteen los te maken.

Volgens de plannen van 1953 bevinden er zich, ter hoogte van de twee vleugels, zwaluwstaartvormige gaten voor doken, ongeveer 15 cm van de achterzijde verwijderd. Meer informatie over het materiaal, de plaats of de grootte van de doken is niet gekend. De doken zijn momenteel niet zichtbaar. Indien er doken aanwezig zijn, zijn ze vermoedelijk in ijzer uitgevoerd, enkel centimeters dik en vastgezet in de metselmortel. Als alternatief voor de doken kunnen eventueel sleutels voorzien zijn in de steen of helemaal niets. Het wegnemen van de voegmortel langs de achterzijde zal meer duidelijkheid geven. Eventueel kan het doorzagen van de doken tussen de blokken Euvillesteen en blauwe hardsteen noodzakelijk zijn.
