**Bijlage 2. Fotoregistratie van de fysieke toestand bij het ministerieel besluit tot voorlopige bescherming als monument met overgangszone van het fort van Kessel en omgeving in Nijlen (Kessel)**

Objectnummer: 4001/12026/119.1

Fort van Kessel en omgeving, Fortstraat zonder nummer

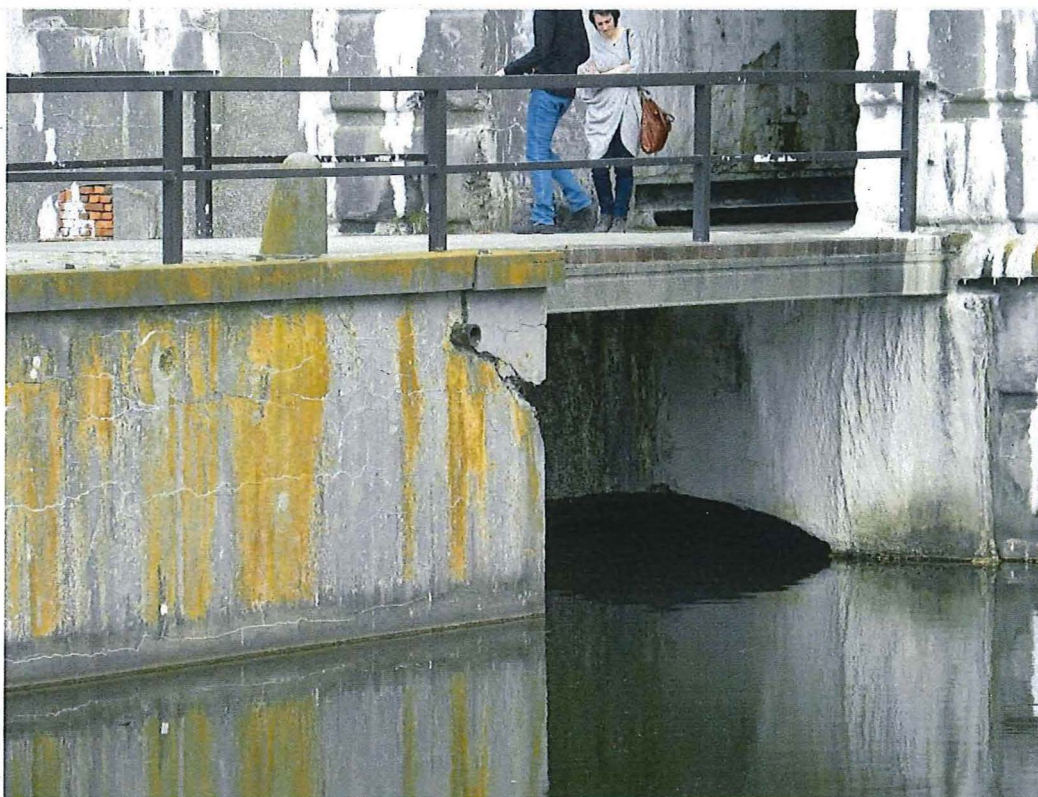
3. Dam en brug boven de vestinggracht bij de toegang tot het fort. De balustrade van de brug is niet origineel, geplaatst in de jaren 1970. De horizontale 'gleuven' boven de brug geven de positie van de mobiele brug aan, 12/05/2017.

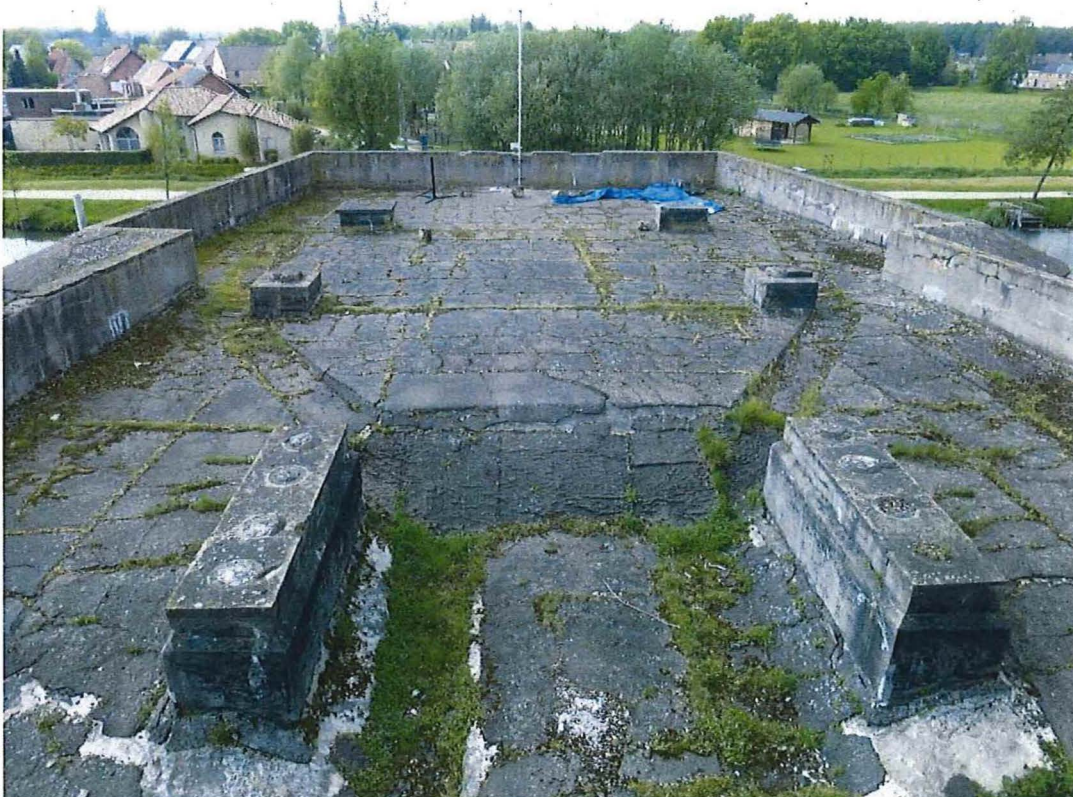
10. Het dak van de traditorebatterij met borstwering, ventilatiegaten en de toegang vanuit de centrale verbinding tussen keelfront en hoofdfrontgebouw. De dakbedekking bestaat uit een gegoten asfaltlaag die erg verbrokkeld is, 12/05/2017.

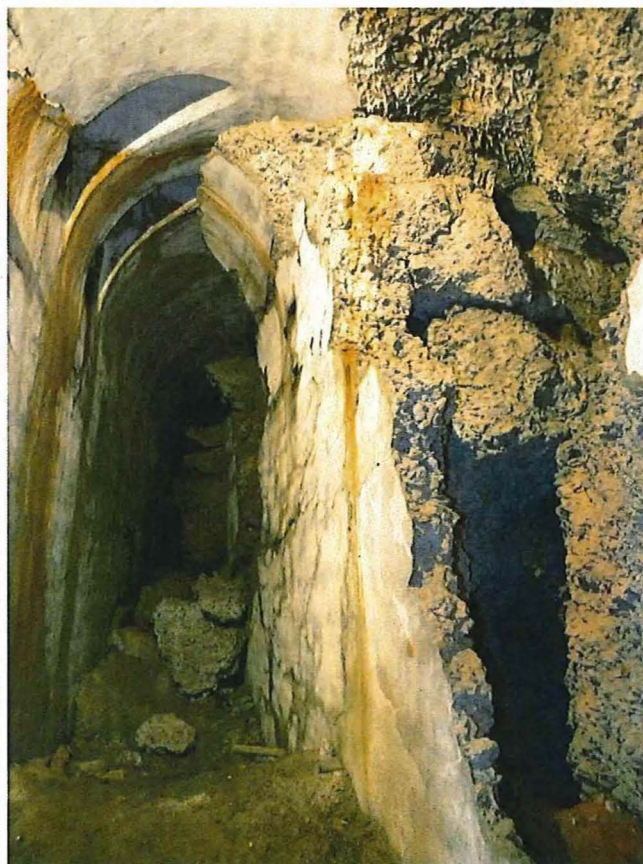
14. Rechterkeelfrontgebouw  
Gang. Oorlogsschade. Op 3 oktober 1914 deed een inslaand projectiel op de aanaarding van het keelfrontgebouw de buitenzijde van de muur naar binnen schuiven. Ongeveer 6m van de gang in het rechterkeelfrontgebouw is niet meer toegankelijk. Het deel is met een gemetselde muur afgesloten. De toegang tot de rest van het rechterkeelfront verloopt sindsdien via de machinekamer, 22/5/2016.

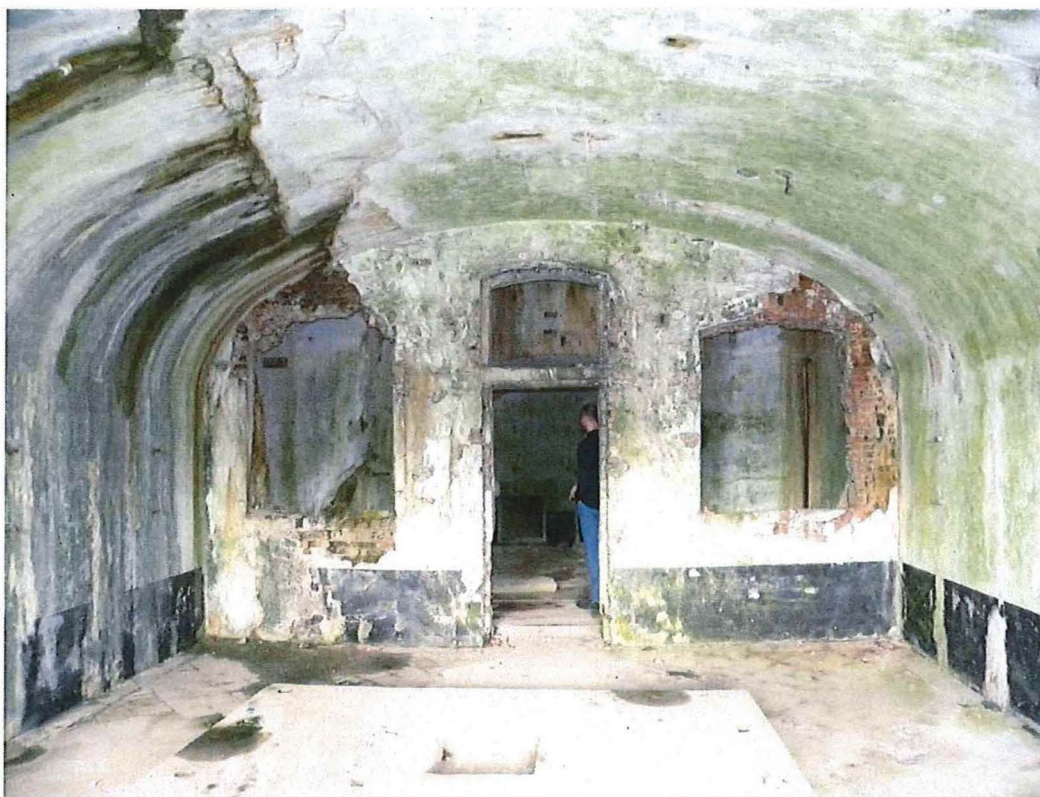
17. Keelfrontgebouw (links), interieur: douchekamer, met cementtegels, de douche-installatie en kranen zijn verwijderd, 22/5/2017.

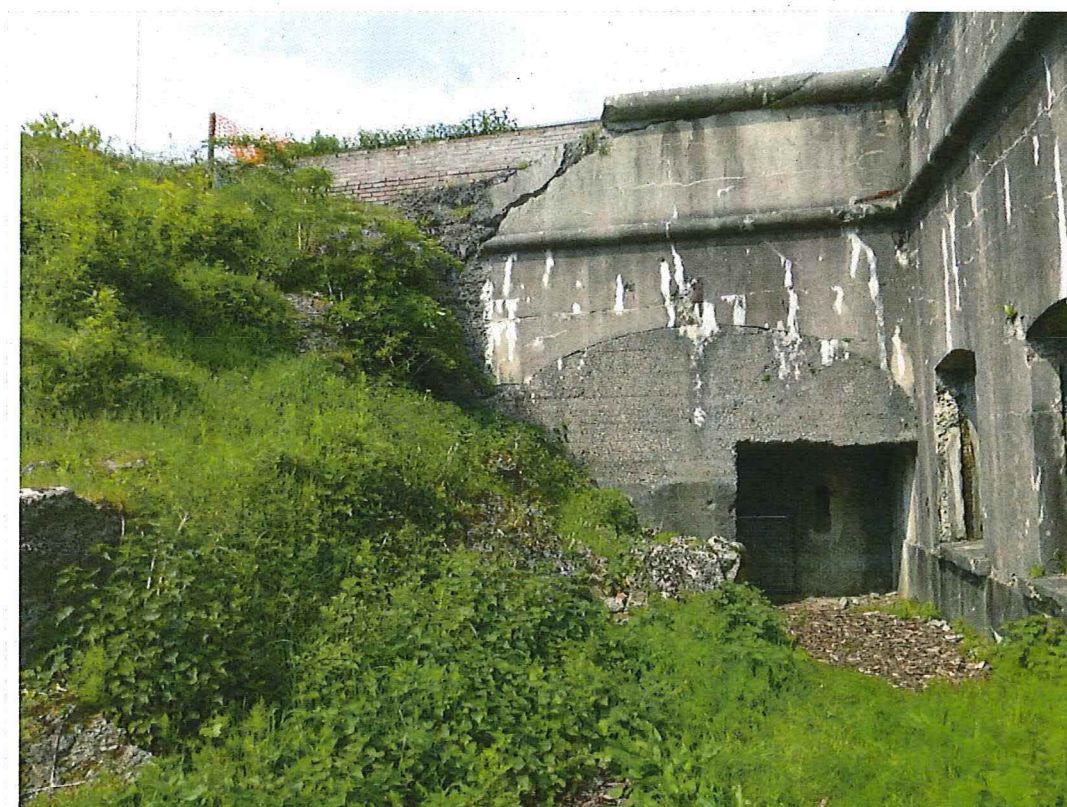
20. Centrale verbinding tussen het keelfront- en het hoofdfrontgebouw met zicht op het magazijn dat een inslag te verwerken kreeg. Een recent gemetst muurtje sluit het dak af. Daarboven staan zonnepanelen geplaatst, 21/05/2016

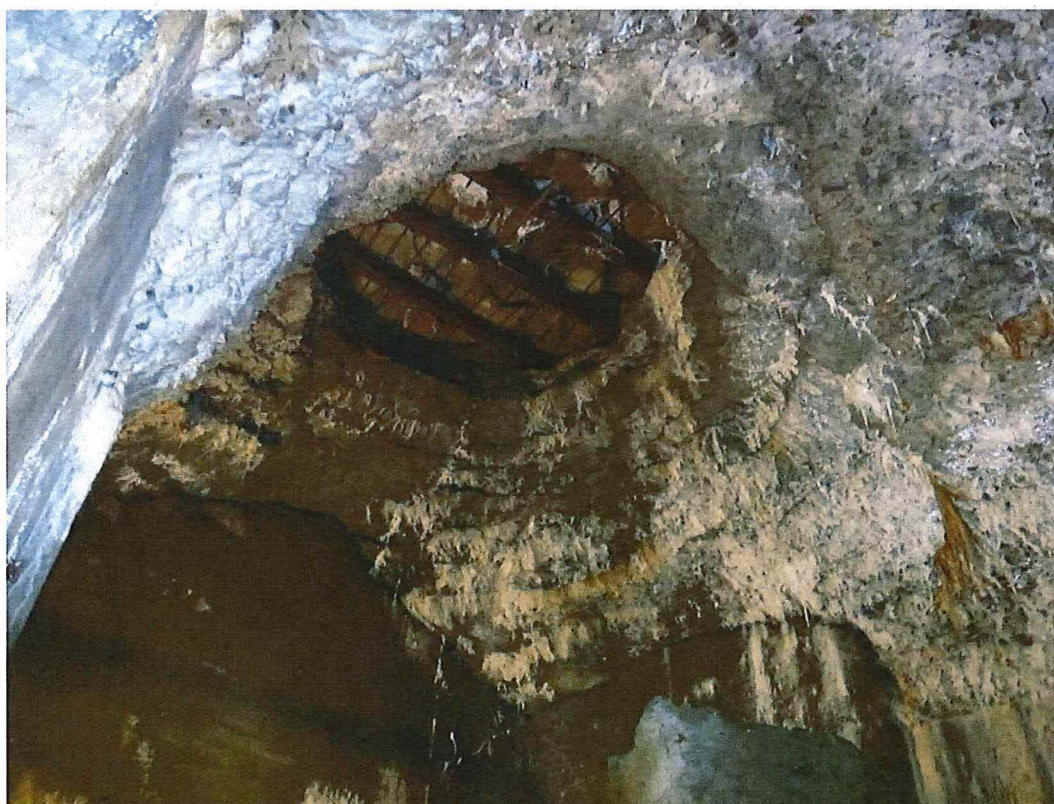
21. Hoofdfrontgebouw, kamer van de commandant: inslag waarbij het gewelf volledig werd doorboord. Sinds 1914 was deze ruimte dichtgemetst en afgesloten. In 2014 groeven vrijwilligers de massa puin weg, 21/05/2016.

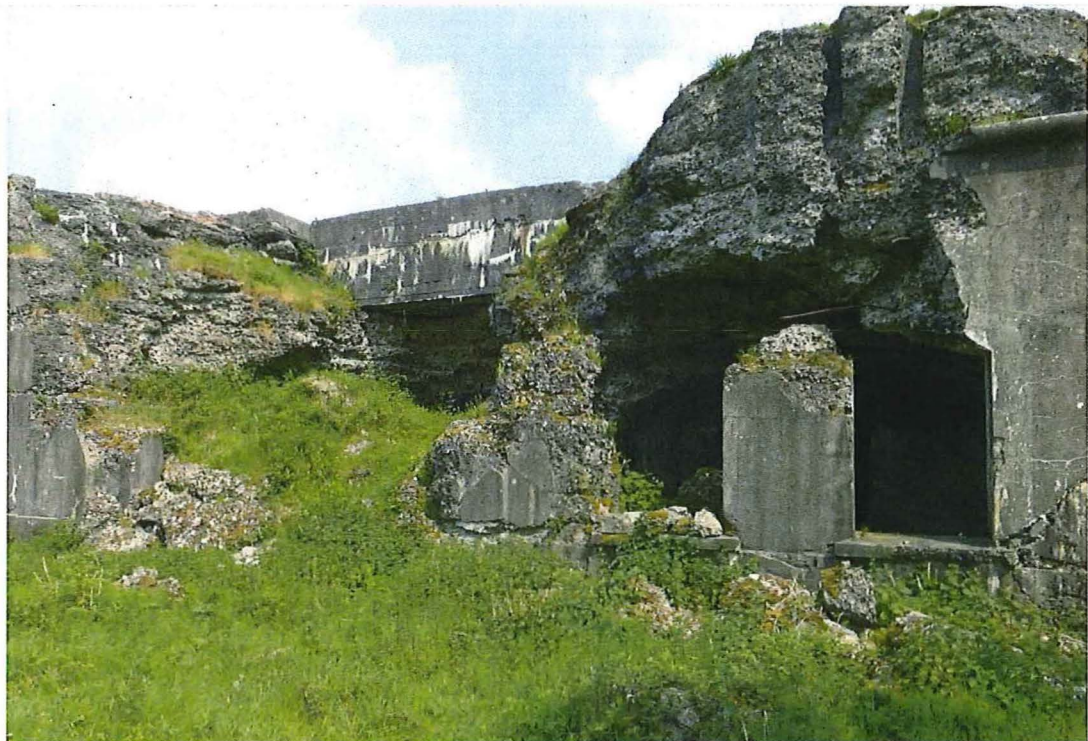
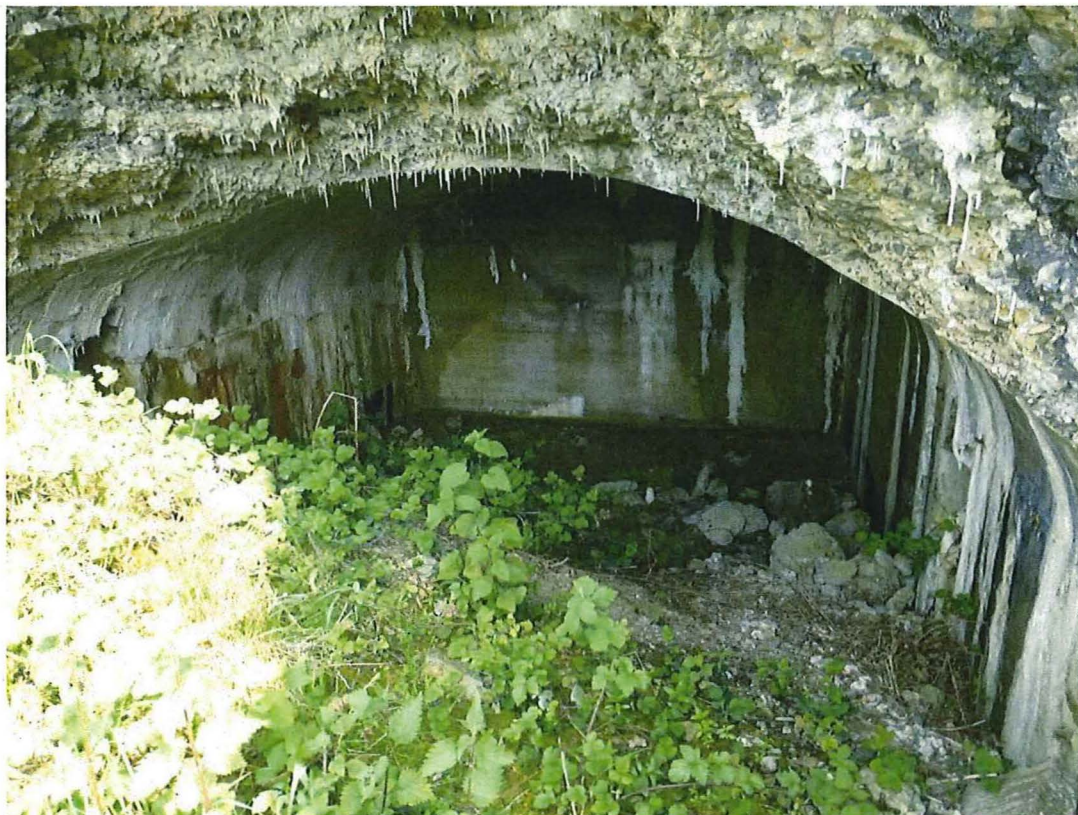
23. Oorlogsschade uit 1914 aan het rechterhoofdfrontgebouw, de getroffen kamers zijn met een betonnen muurtje aan de binnenzijde afgesloten, de doorboorde gewelven tonen een vrij groffe structuur van beton met grind, 21/05/2016.

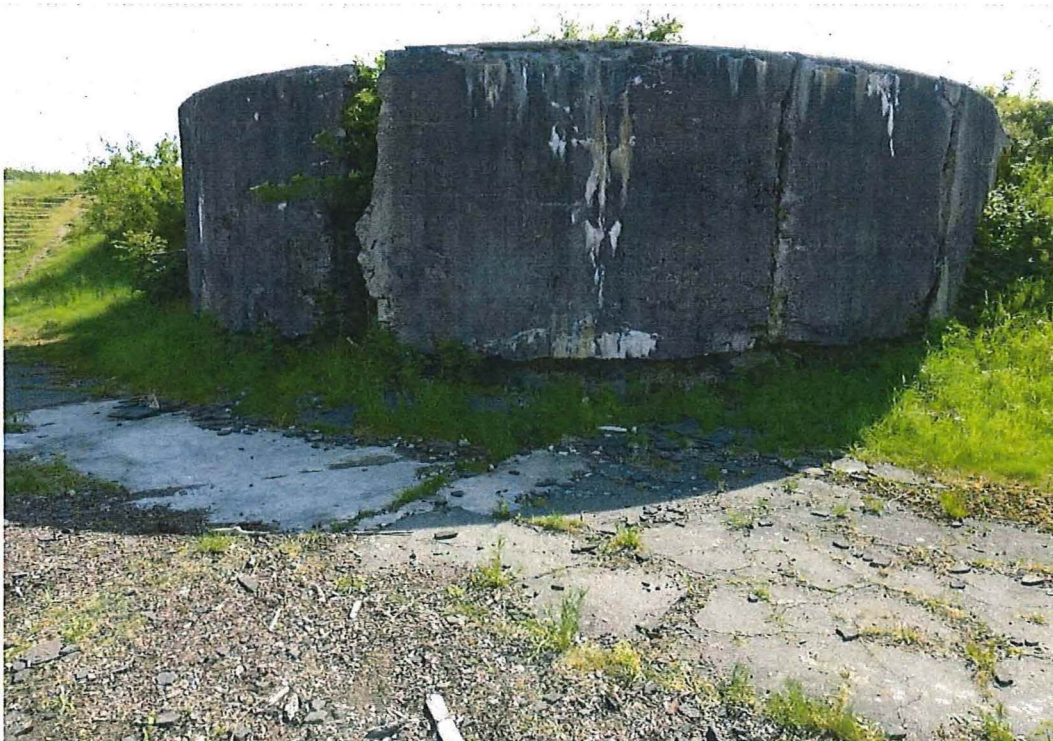
34. 12cm geschutskoepel (rechts), achterzijde: de verticale barst vergroot door vorstschade, 22/05/2017.

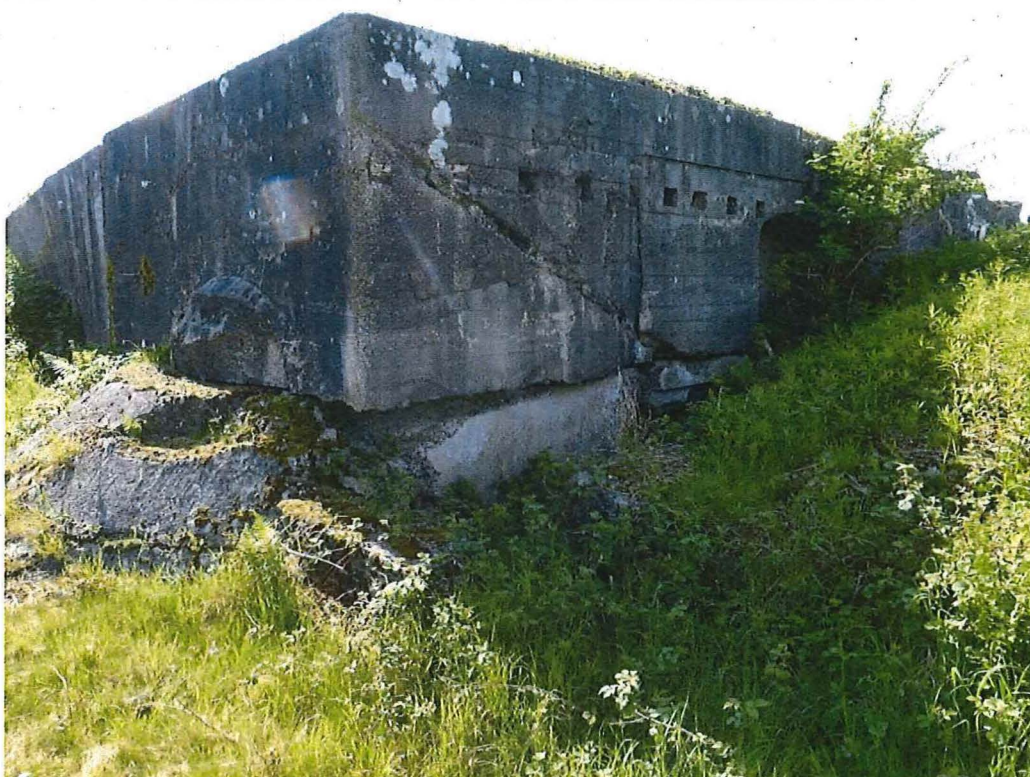
38. Saillant 3, achterzijde: let op de horizontale bouwnaad onderaan de saillant (gebarsten): het onderste gedeelte behoorde tot de bouwwerken van de privéfirma Bolsée, terwijl de geschutkoepel omwille van het strategische belang door de militairen werd aangelegd: 12/05/2017.

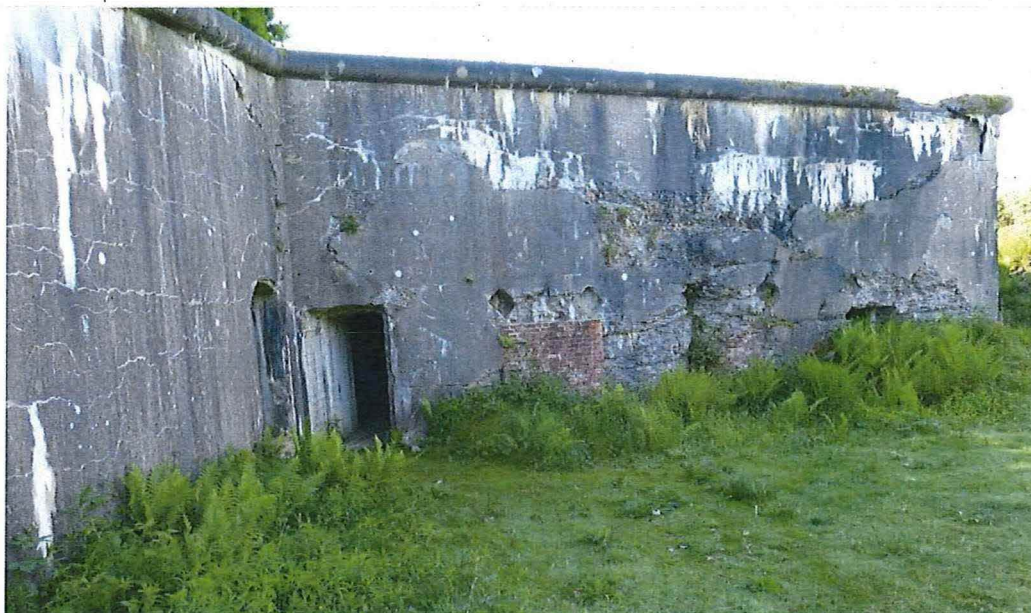
45. Caponnière links, met beschadigingen aan de buitengevel als gevolg van het verwijderen van de metalen plataffuiten tijdens de Tweede Wereldoorlog, 22/05/2017.

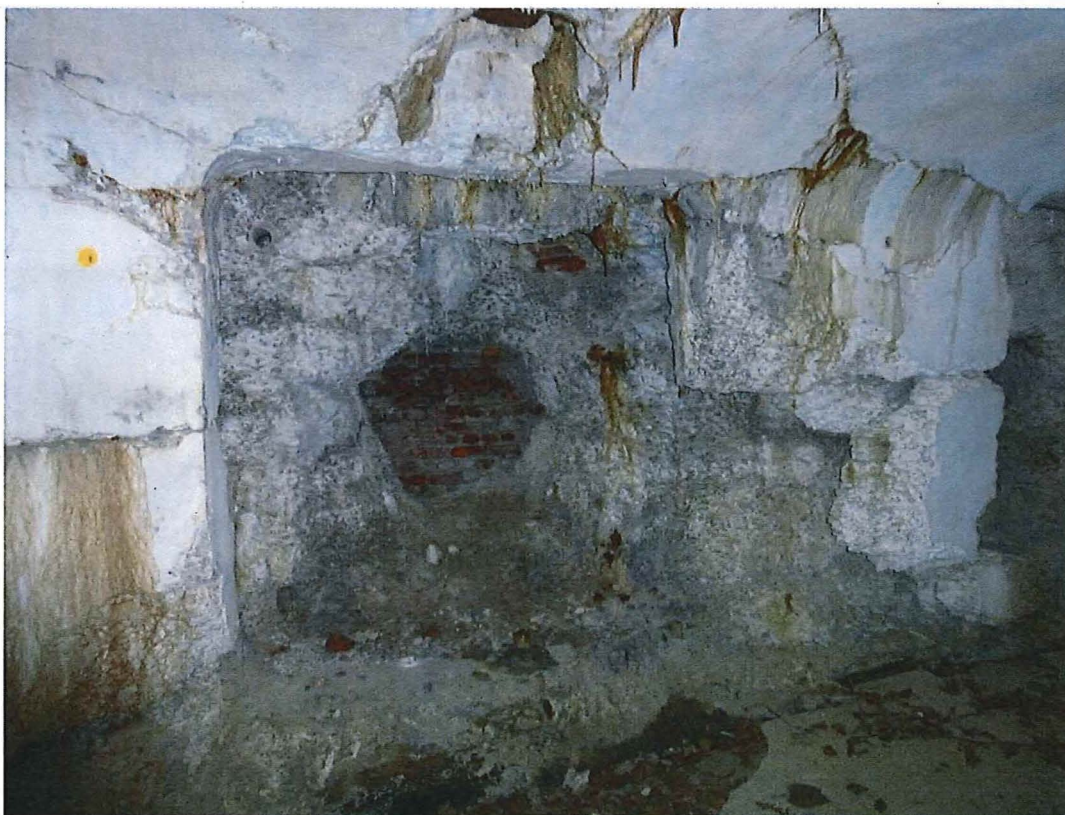
48. Caponnière rechts, schade veroorzaakt door het verwijderen van de metalen plaatfuit in de wand, 22/05/2016.

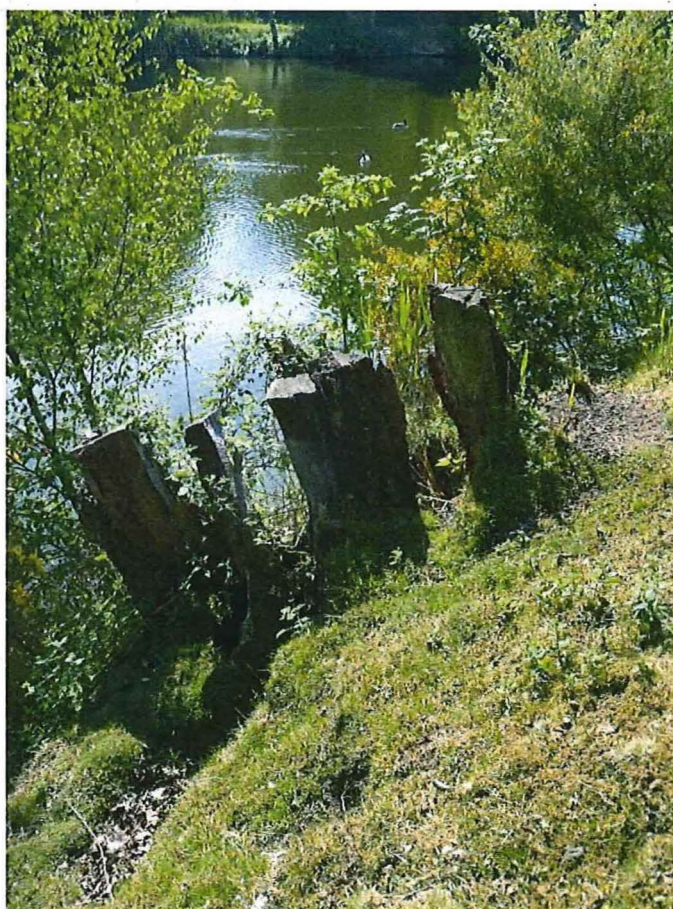
56. Afglijden van de aarde op de rand van het forteiland. Eerst erodeert de laag op de waterrand. Als daar een inkeping is gemaakt, schuift de bovenliggende aarde langzaam naar beneden, 22/05/2017.
