**Bijlage 2. Fotoregistratie van de fysieke toestand bij het ministerieel besluit tot voorlopige bescherming als monument van Woning Heyvaert in Destelbergen**

Woning Heyvaert, Hellegatstraat 36

Fotoregistratie daterend van 2 juni en 1 augustus 2017.

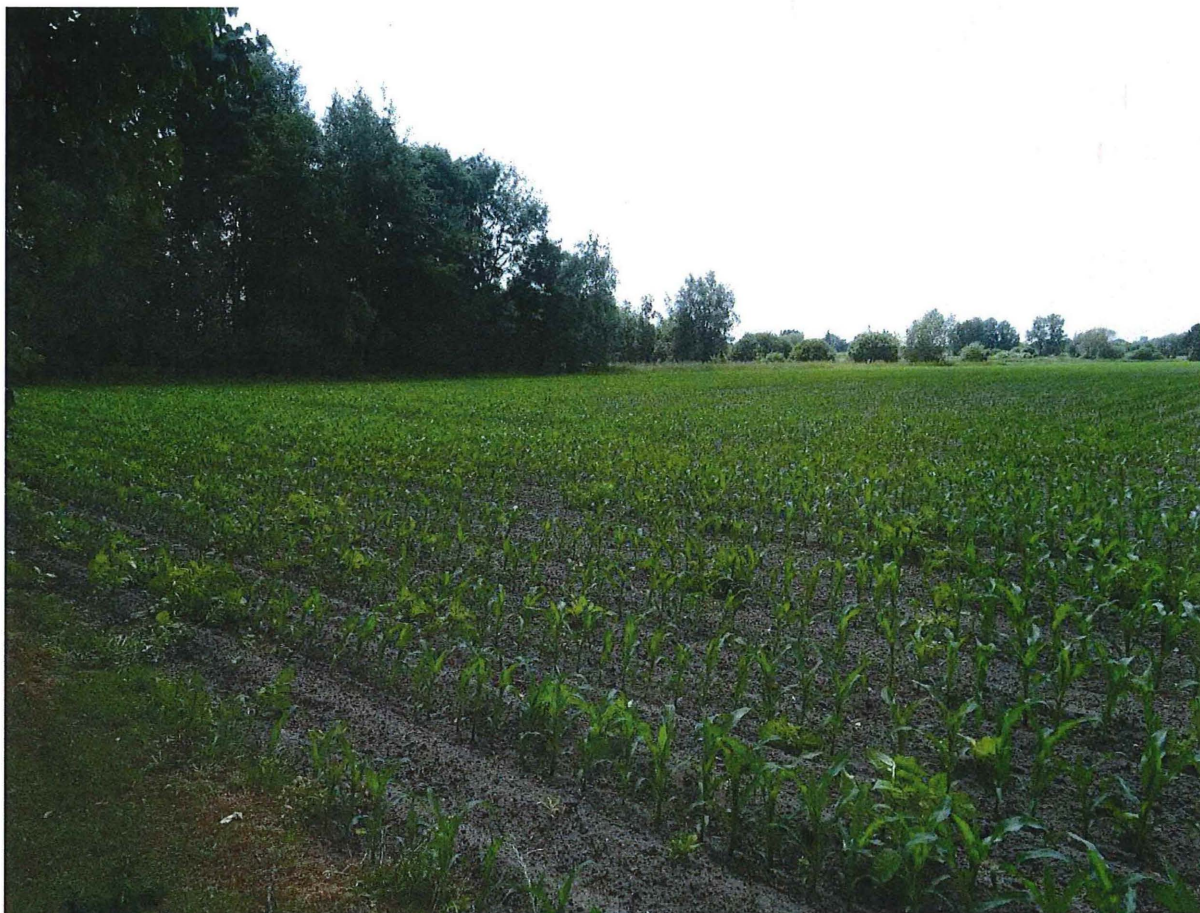
Foto 1: Landschap ten westen van Woning Heyvaert. Zicht vanaf de westzijde van het perceel naar het zuidwesten.

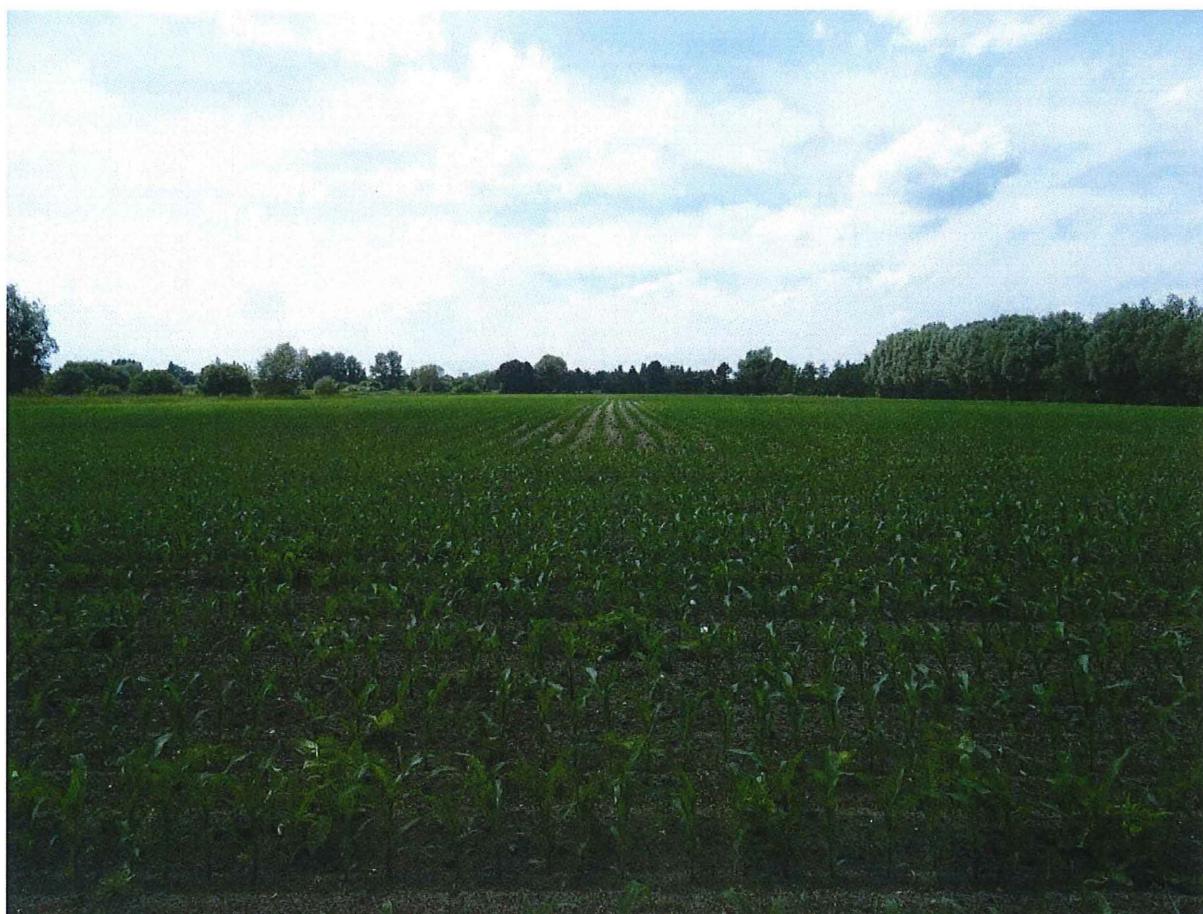
Foto 2: Landschap ten westen van Woning Heyvaert. Zicht vanaf de westzijde van het perceel naar het westen.

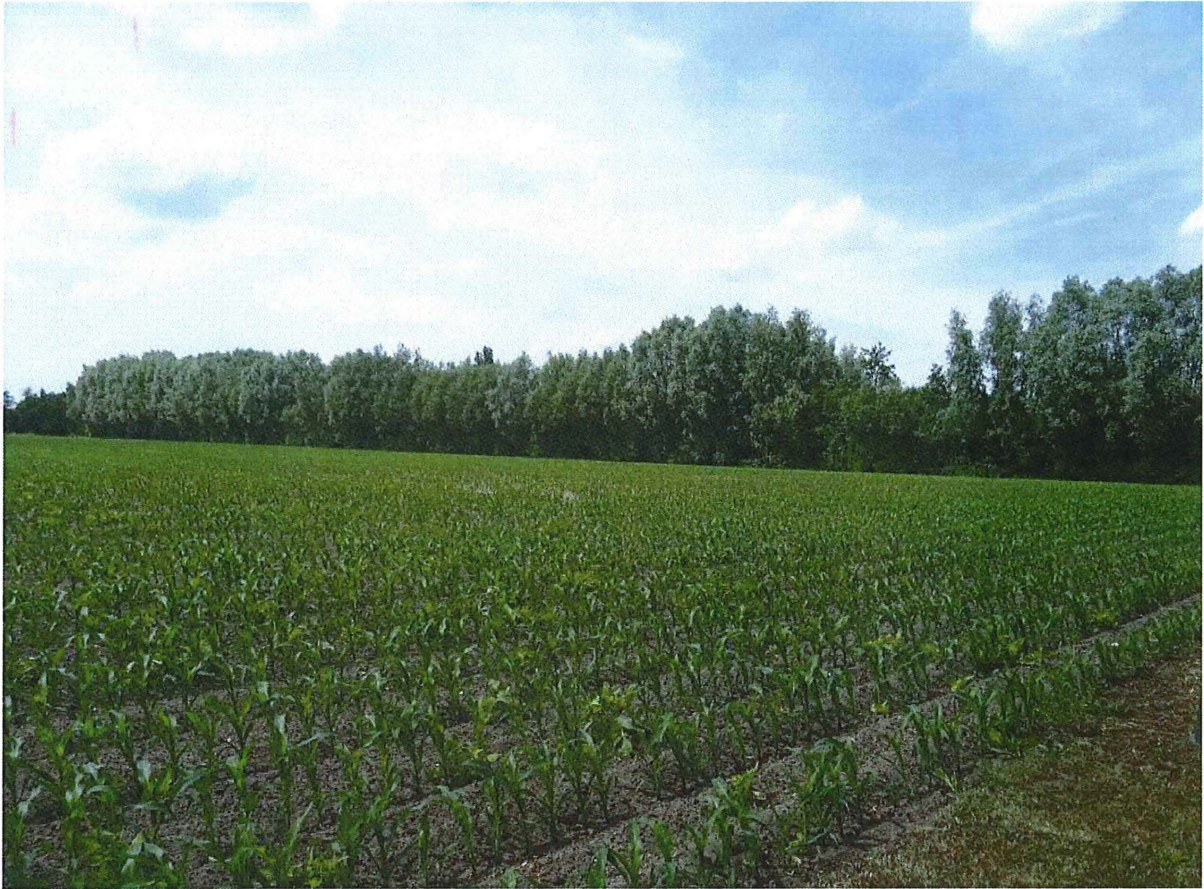
Foto 3: Landschap ten westen van Woning Heyvaert. Zicht vanaf de westzijde van het perceel naar het noordwesten.

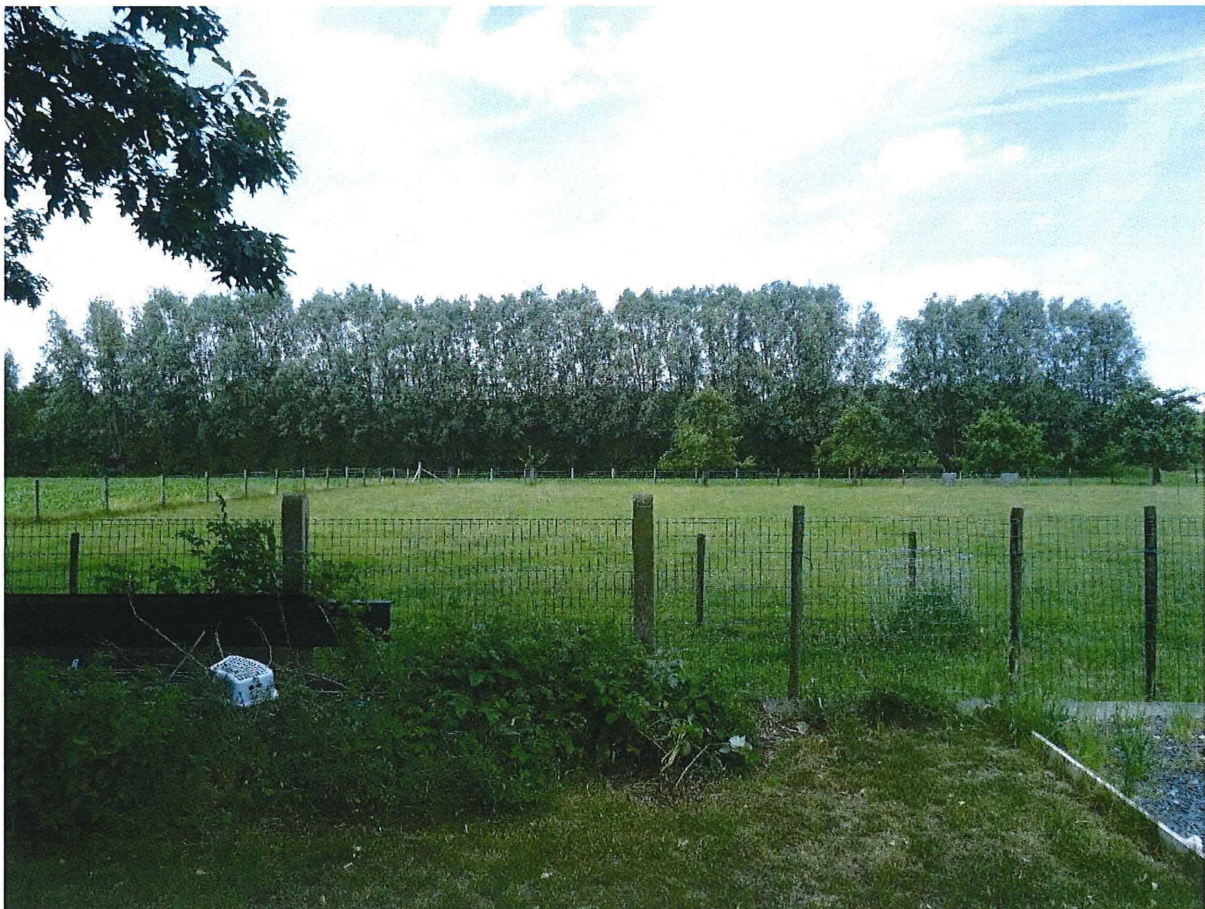
Foto 4: Landschap ten noorden van Woning Heyvaert. Zicht vanuit de achtertuin.

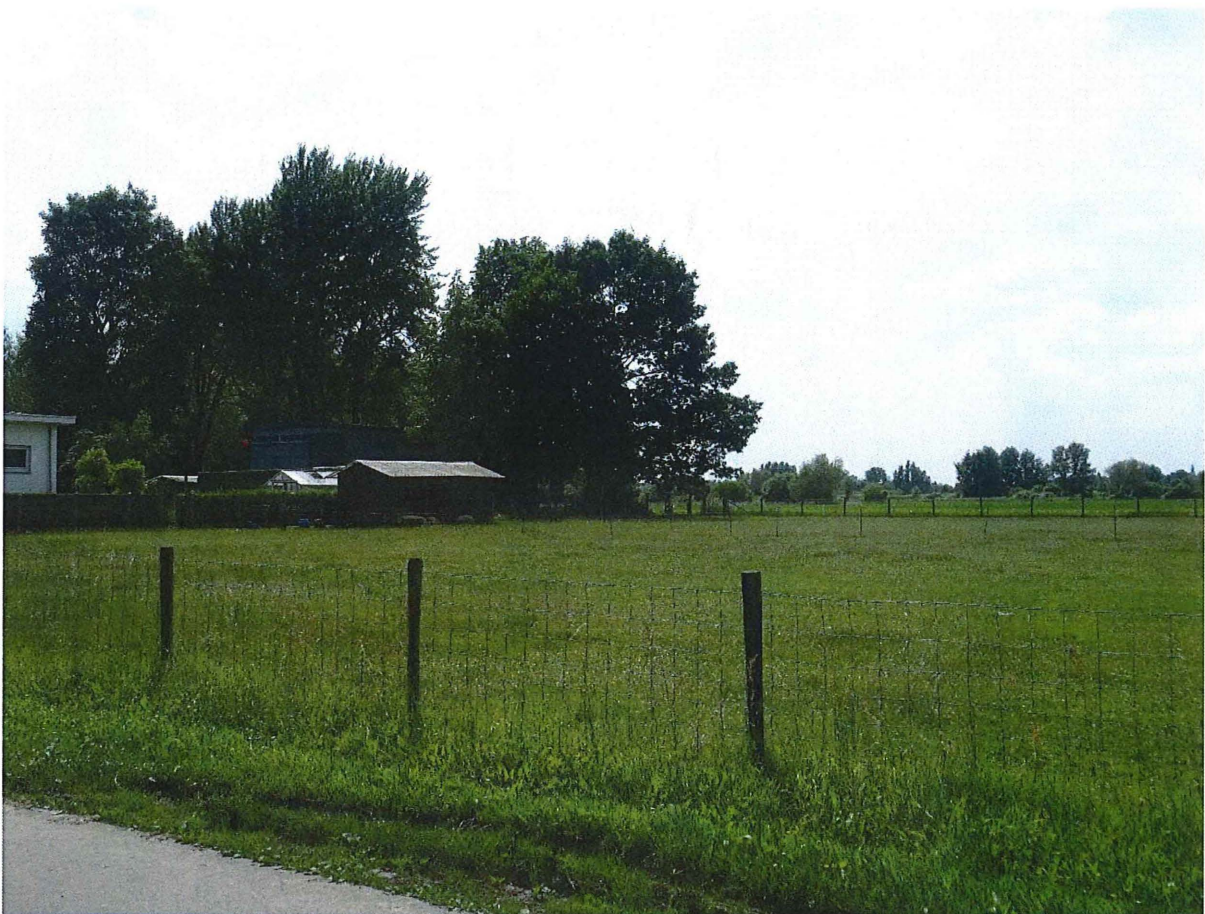
Foto 5: Zicht vanuit de Hellegatstraat naar de achterzijde van Woning Heyvaert.

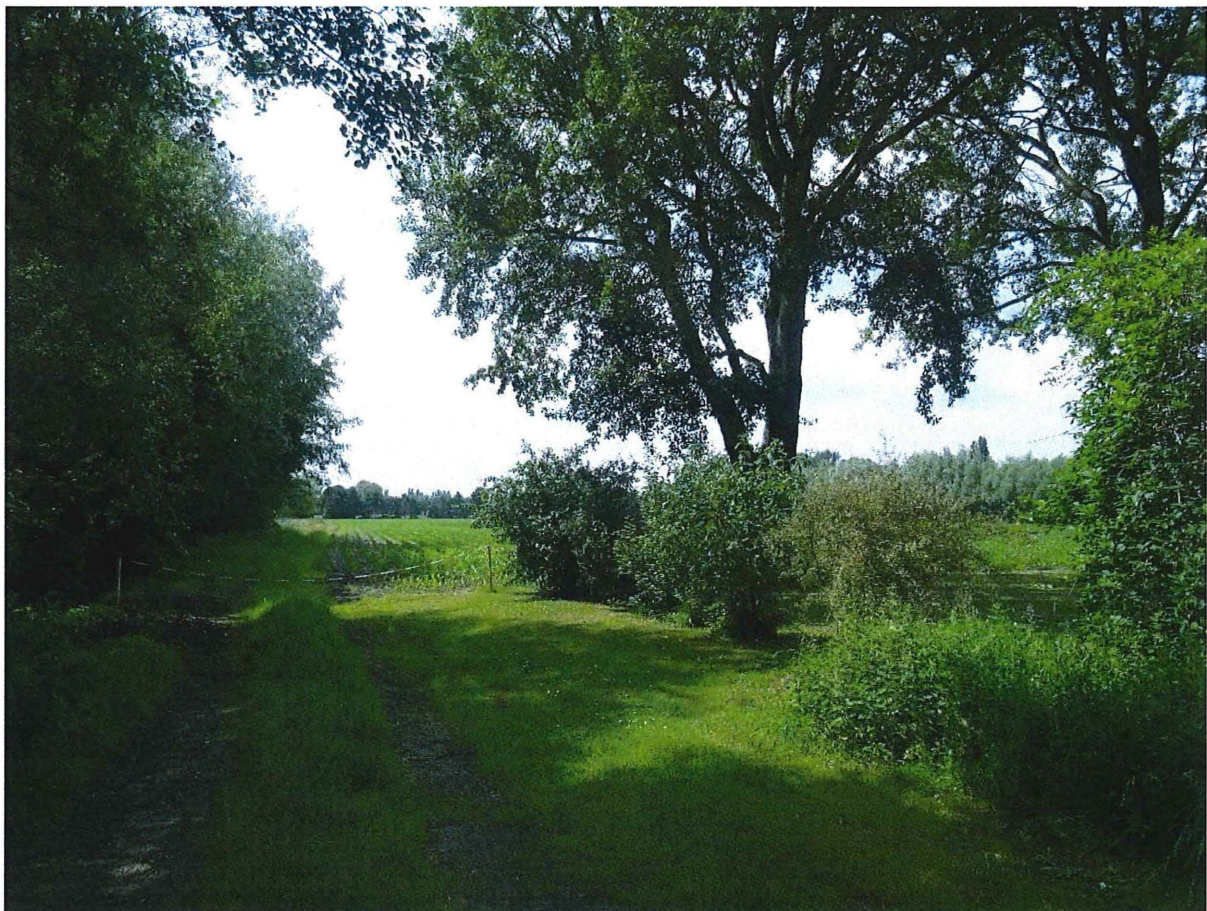
Foto 6: Deel van de Hellegatstraat, voorheen Goudmijnstraat, voor de Woning Heyvaert; perceelsafsluiting van de voortuin.

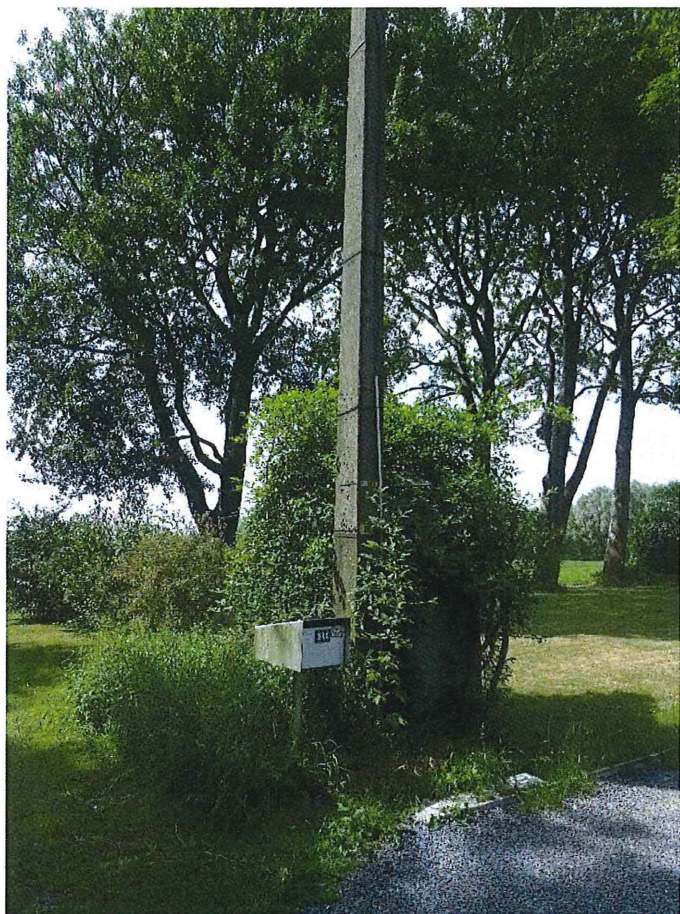
Foto 7: Brievenbus en voortuin.

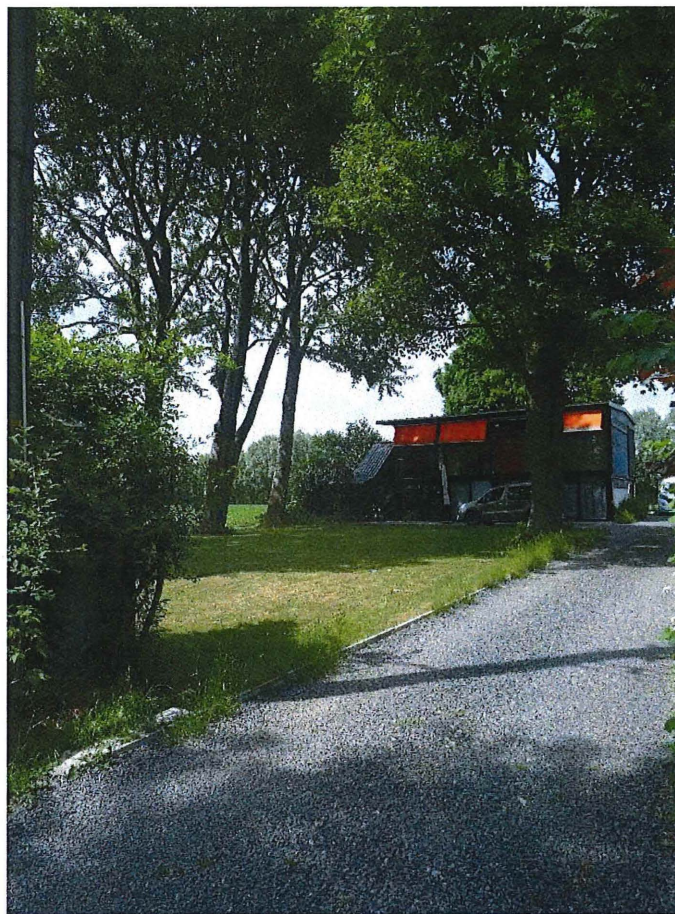
Foto 8: Voortuin met zicht op Woning Heyvaert.

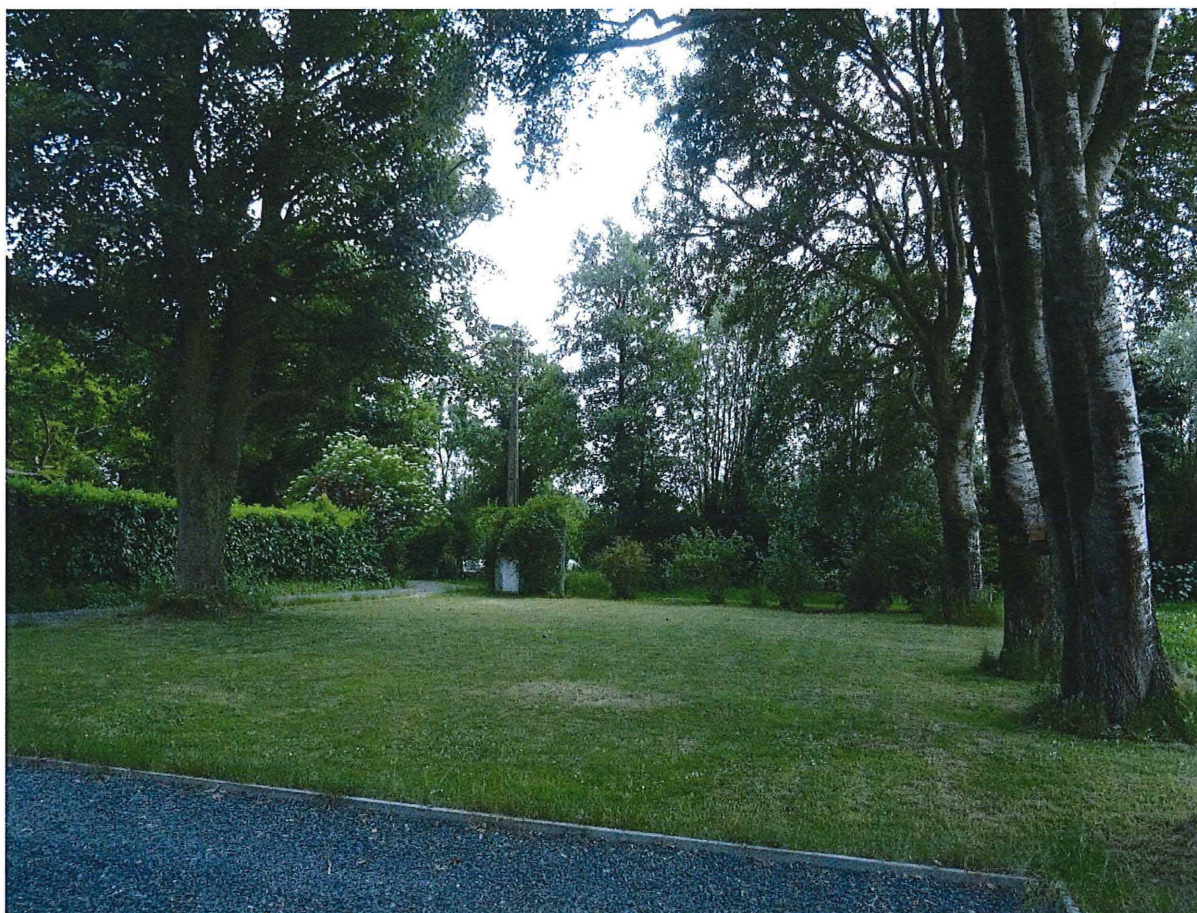
Foto 9: Voortuin. Zicht vanaf de woning.

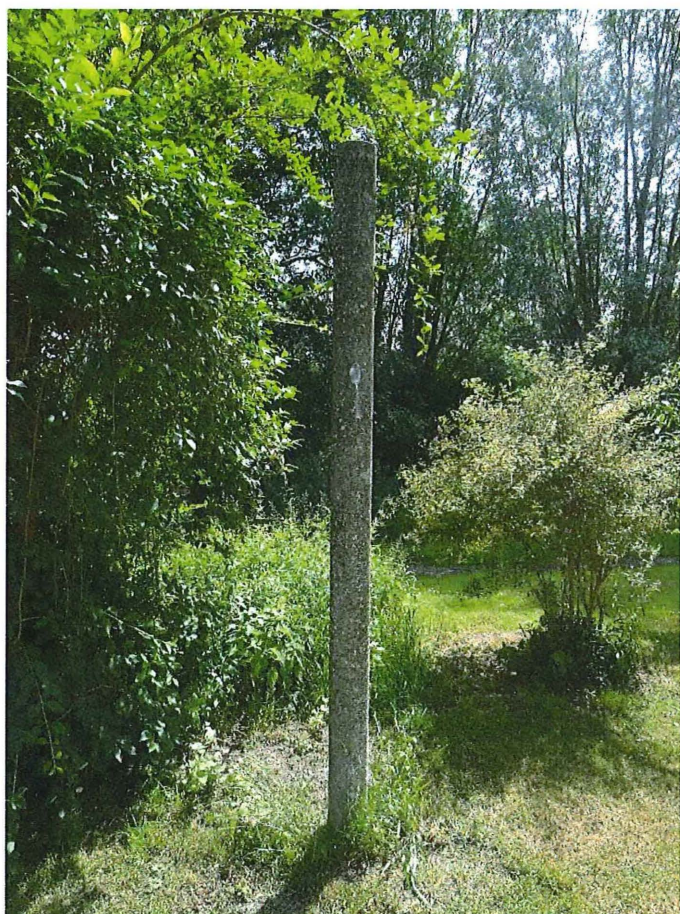
Foto 10: Voortuin. Detail sculptuur René Heyvaert, naast de oprit.

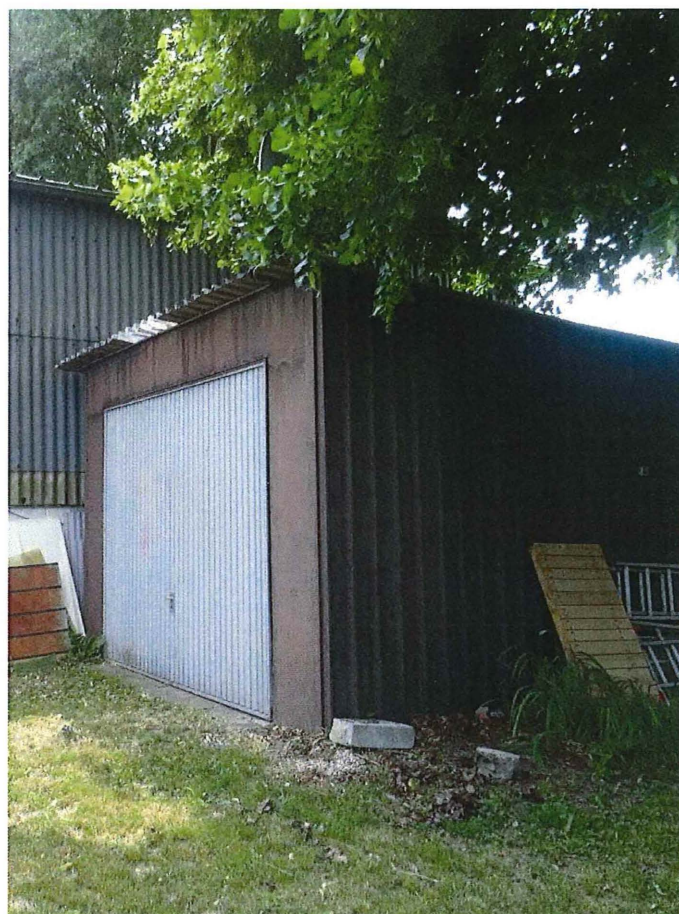
Foto 11: Achtertuin. Later gebouwde garage tegen de achtergevel.

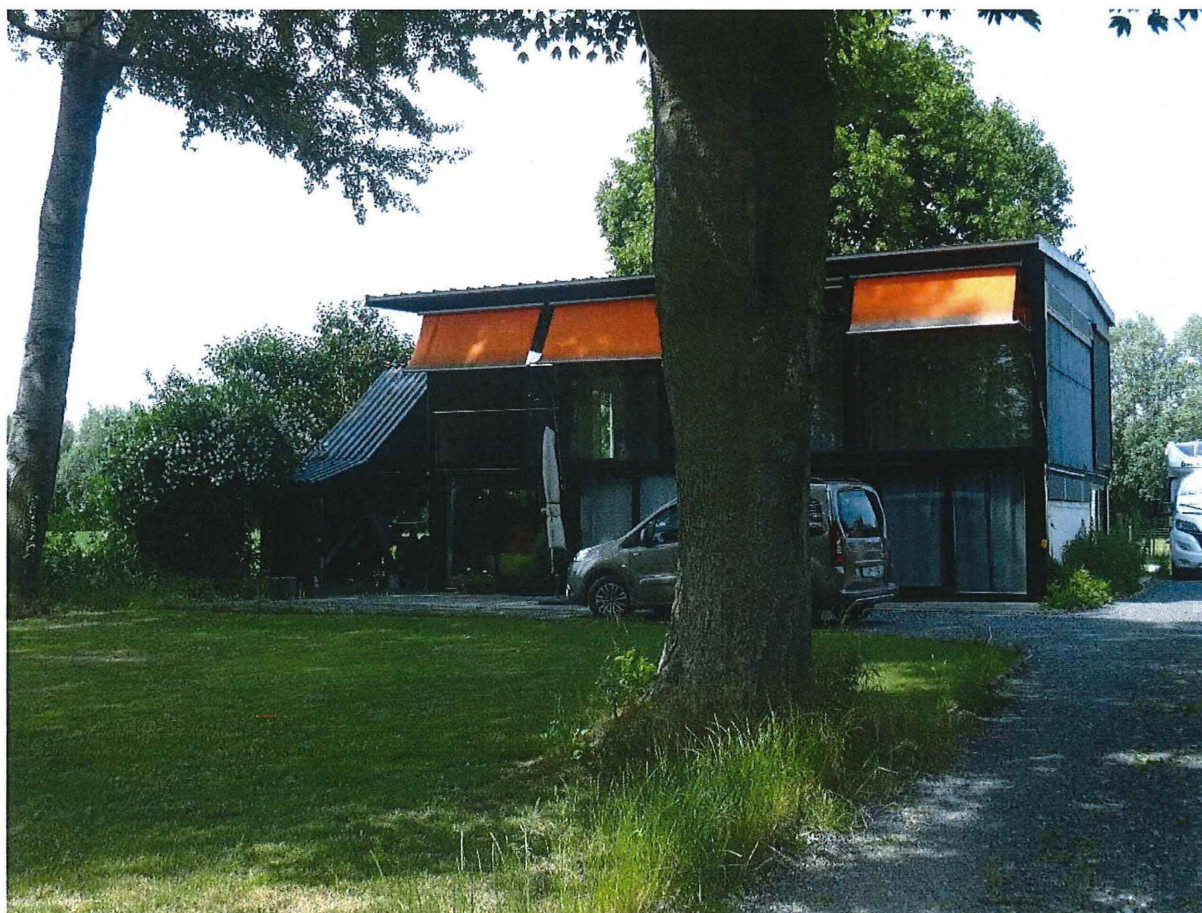
Foto 12: Woning Heyvaert. Zicht vanop de oprit.

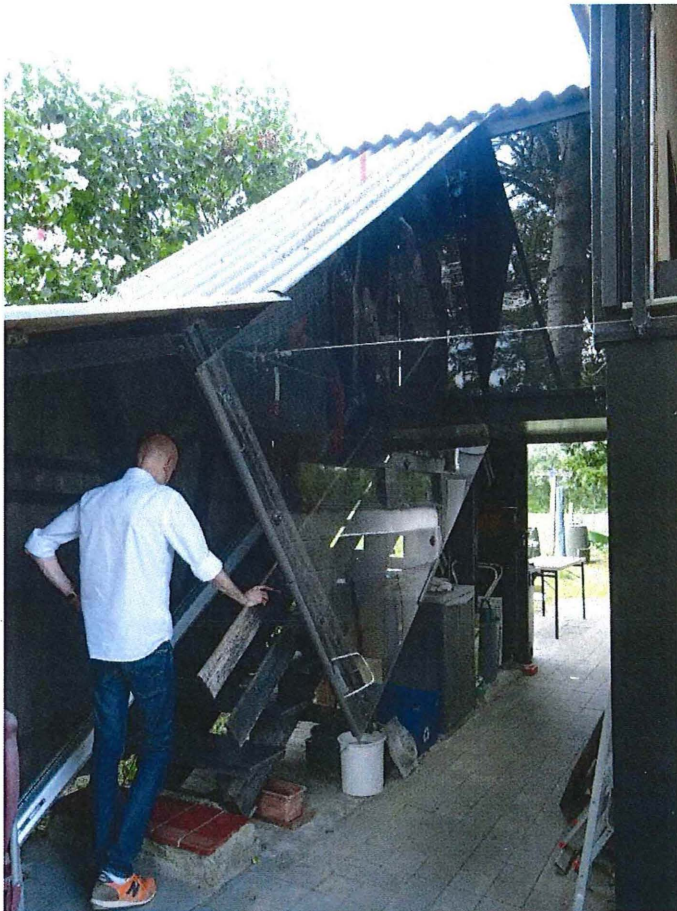
Foto 16: Buitentrap, links naast de zuidelijke gevel.

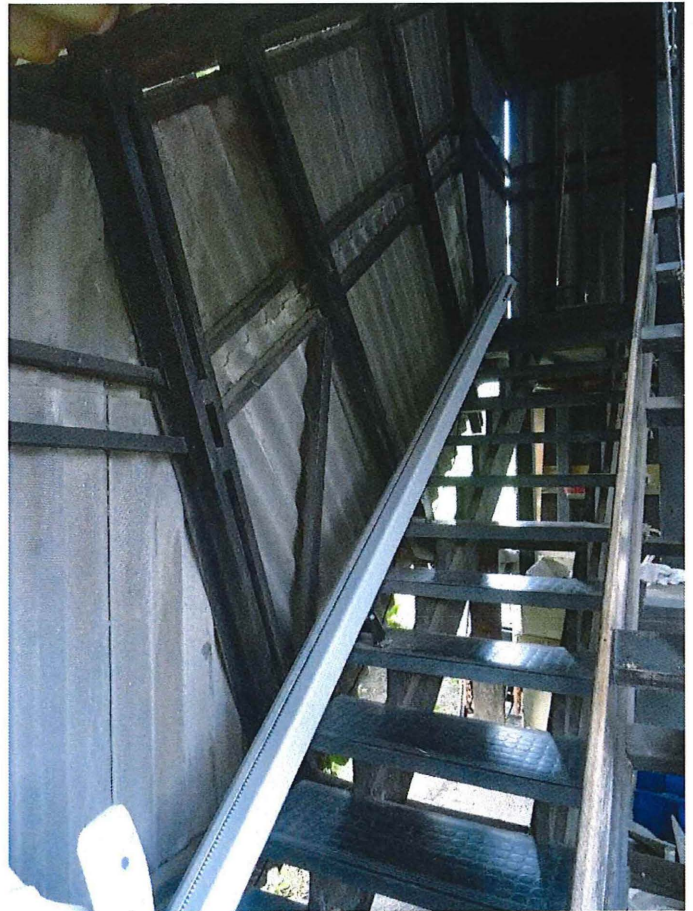
Foto 17: Buitentrap. Binnenzicht vanaf beneden.

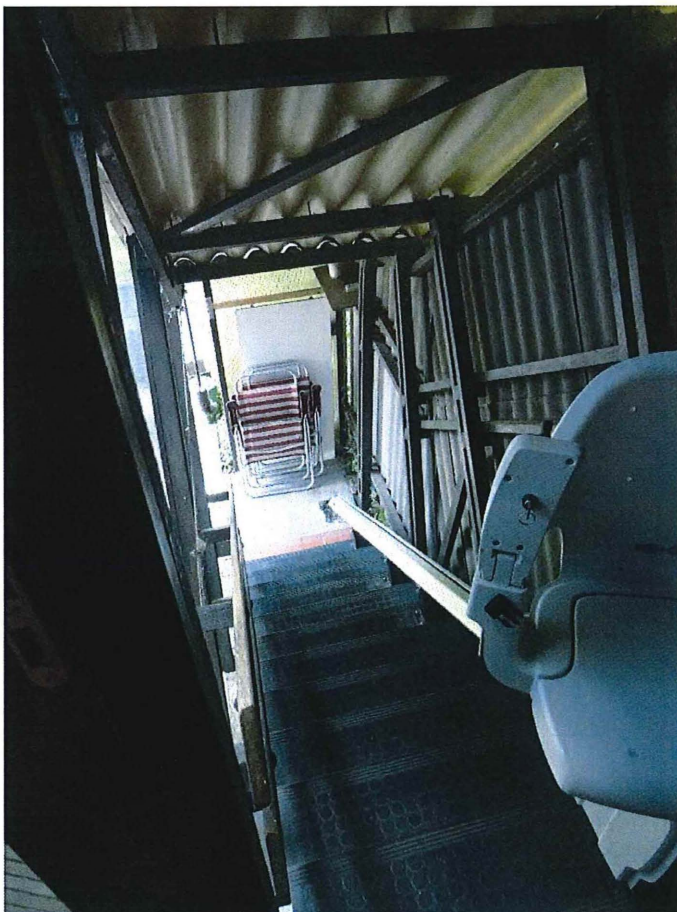
Foto 18: Buitentrap. Binnenzicht vanaf boven.

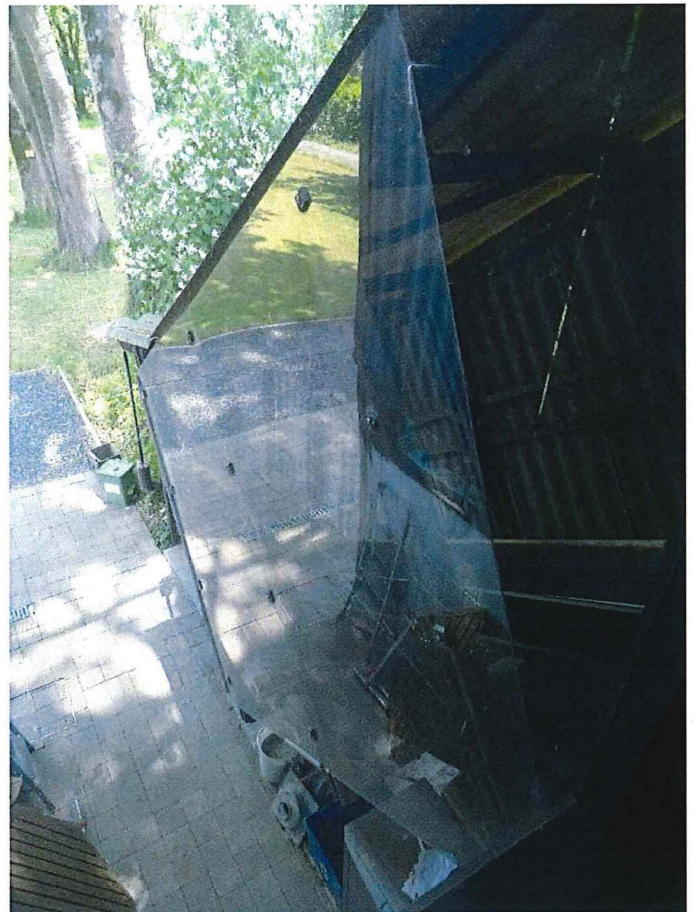
Foto 19: Buitentrap, zicht vanuit portiek op bovenverdieping.

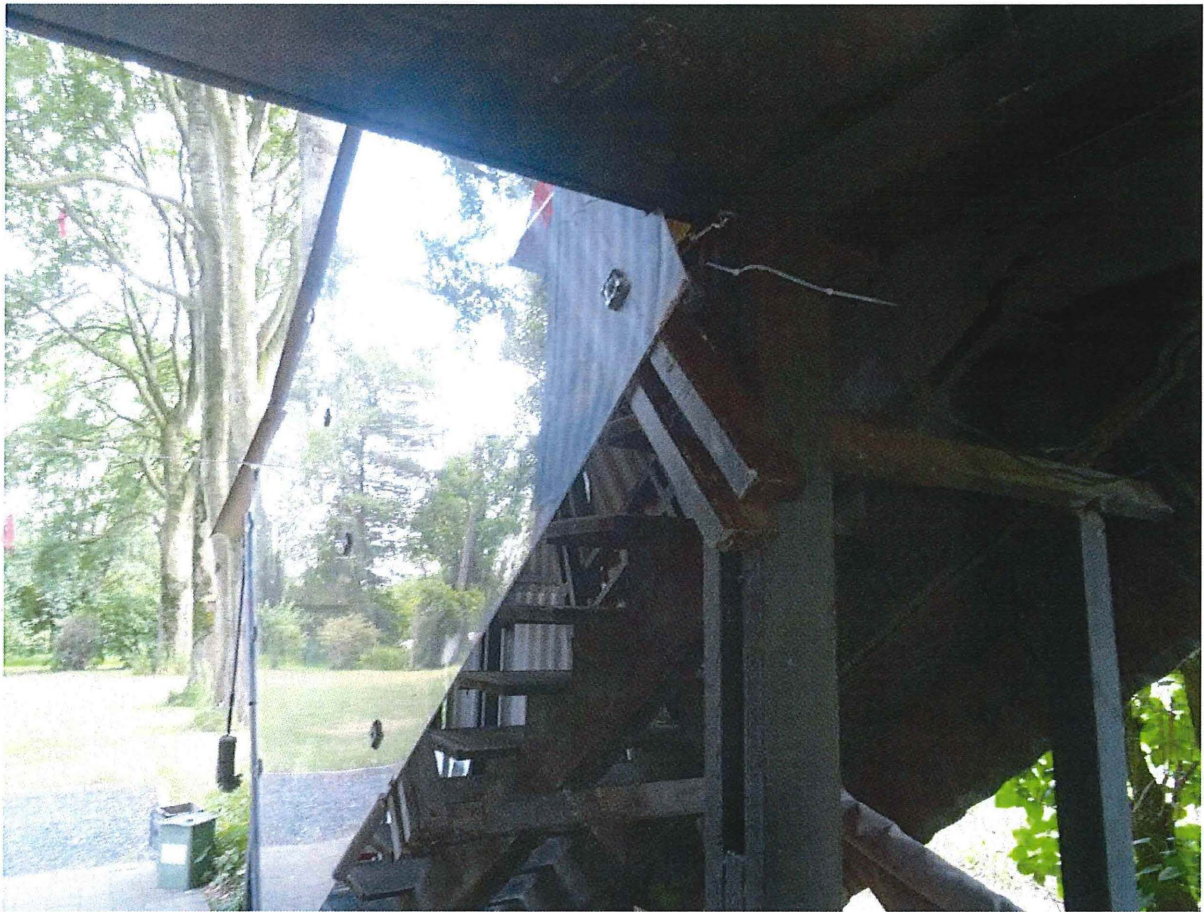
Foto 20: Buitentrap. Detail constructie.

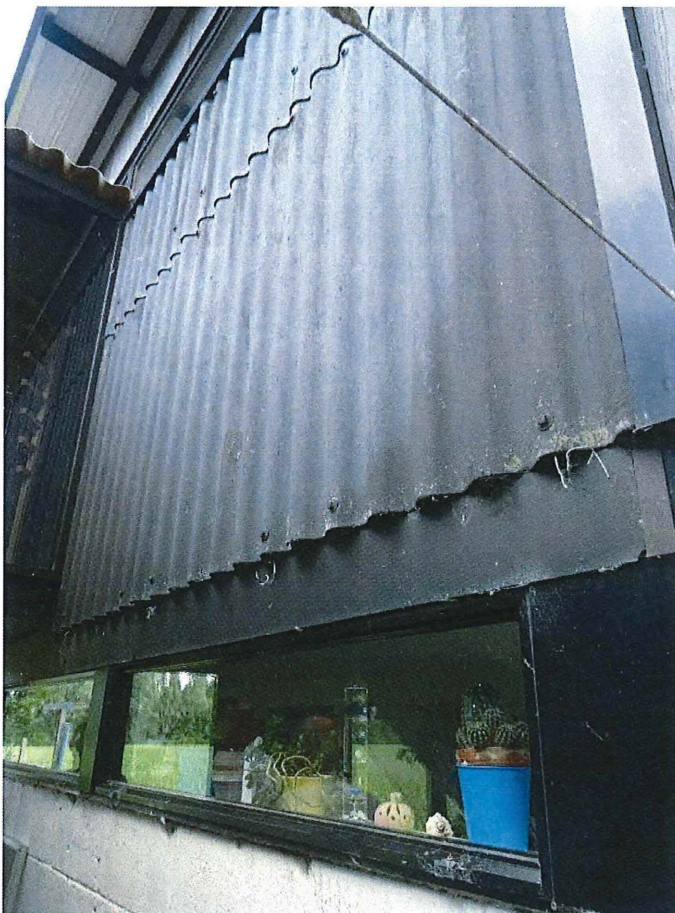
Foto 21: Rechterdeel van de westelijke zijgevel, bovenverdieping afgewerkt met golfplaten.

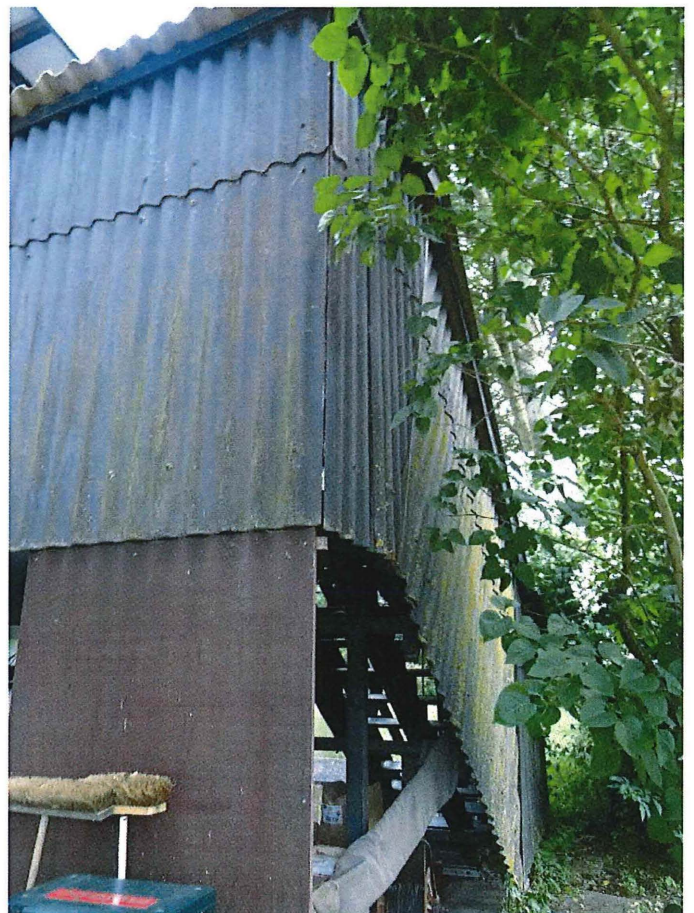
Foto 22: Achterzijde en zijkant buitentrap.

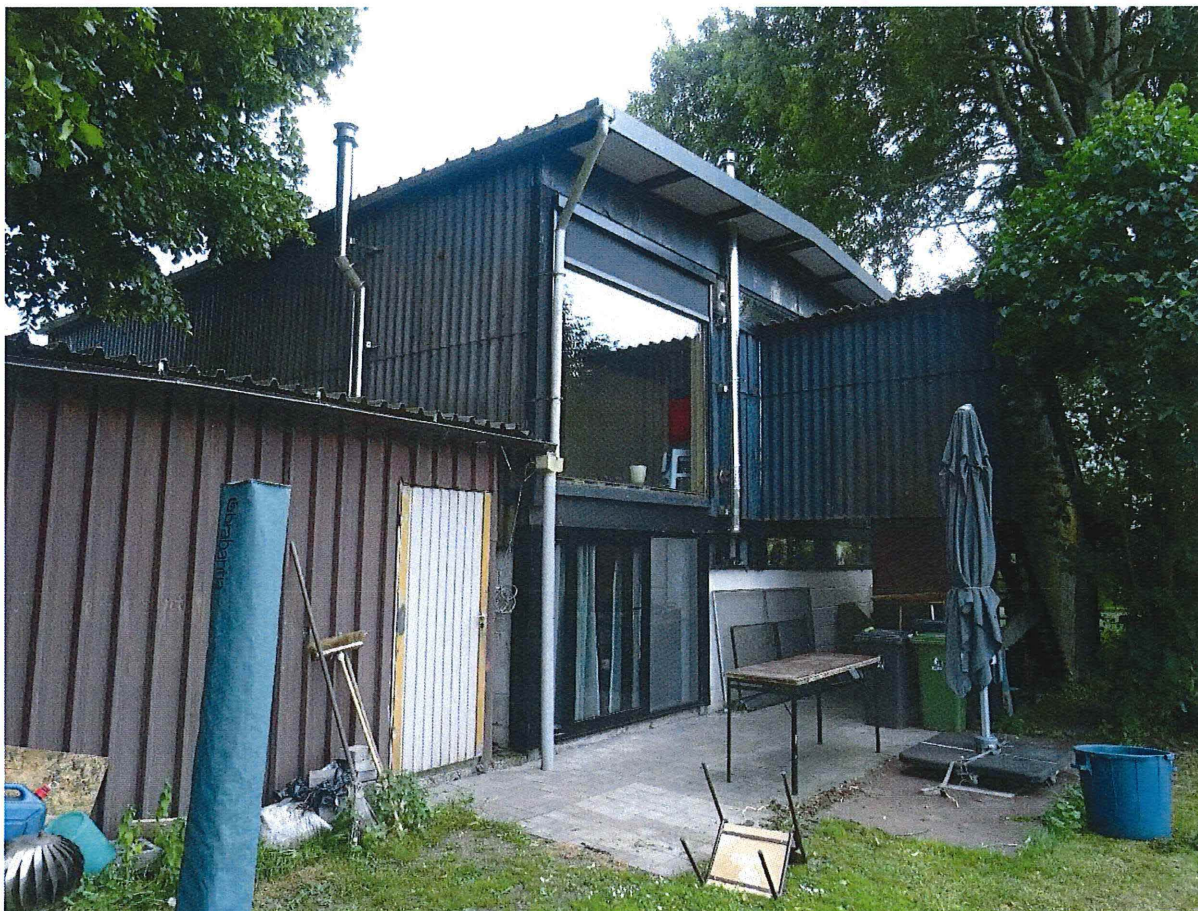
Foto 23: Westelijke zijgevel (en noordelijke achtergevel).

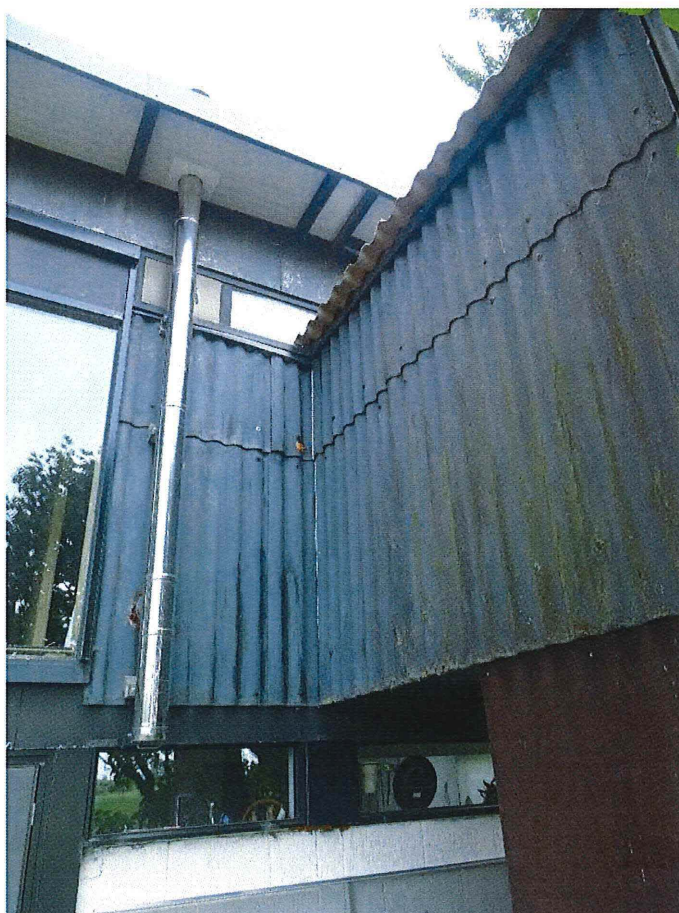
Foto 24: Westelijke zijgevel. Detail aansluiting woning en buitentrap.

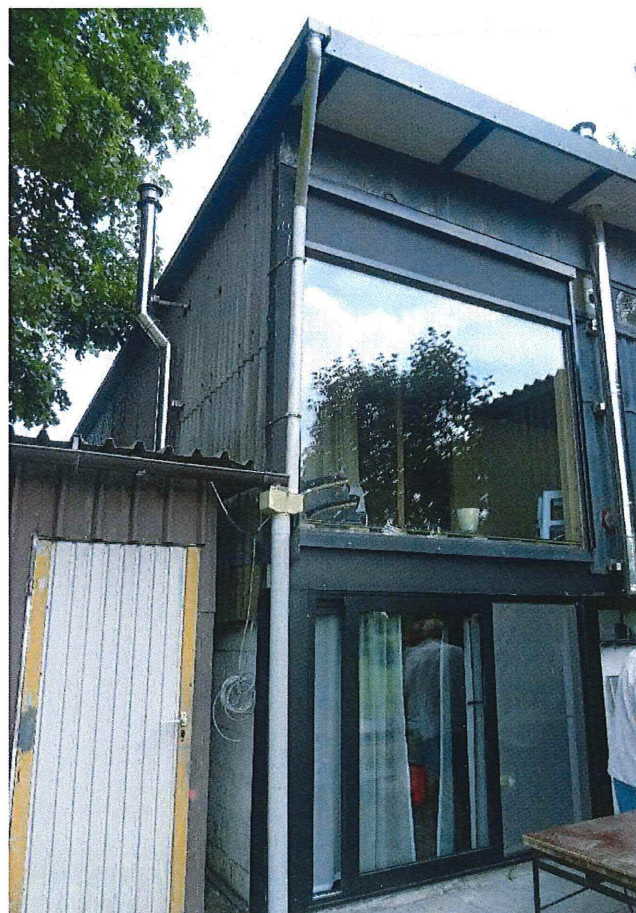
Foto 25: Westelijke gevel. Detail linkerdeel.

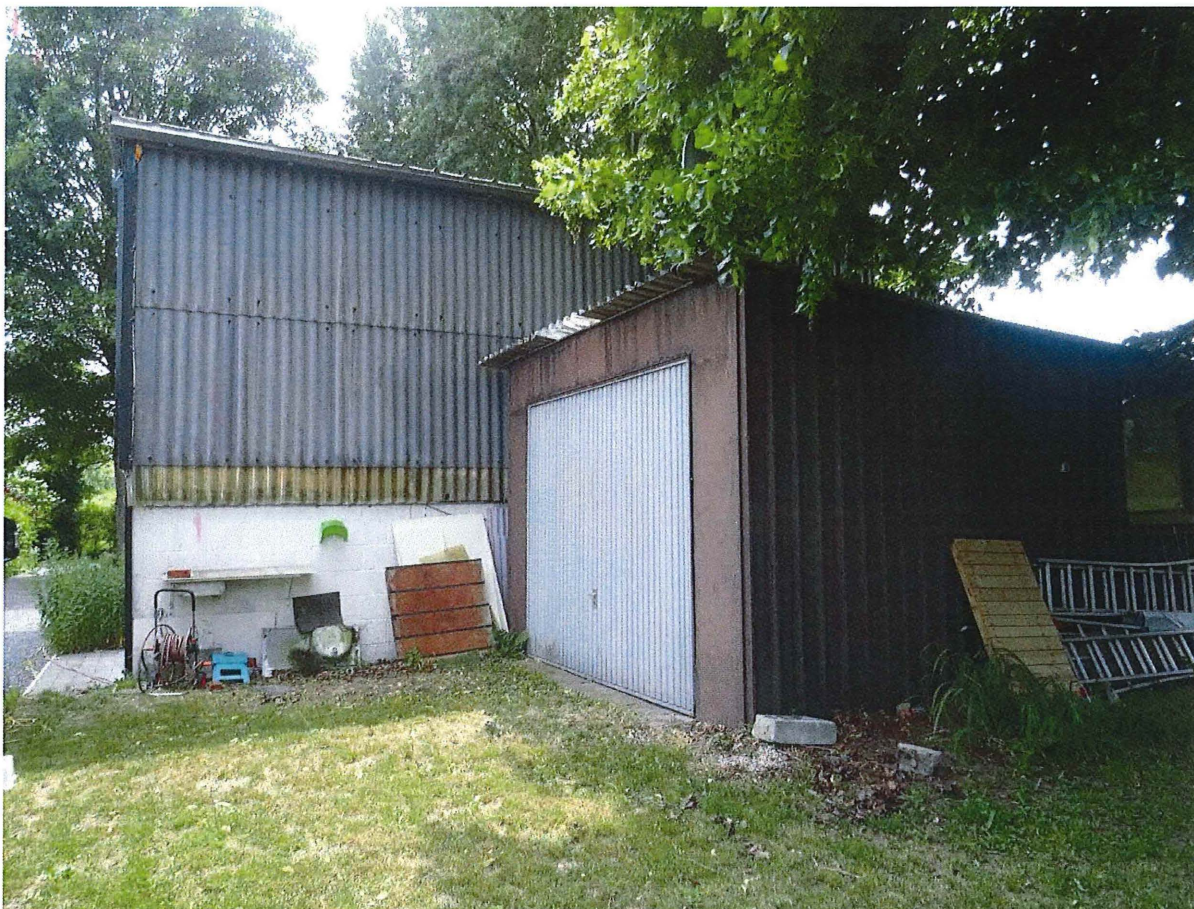
Foto 26: Noordelijke achtergevel met garage.

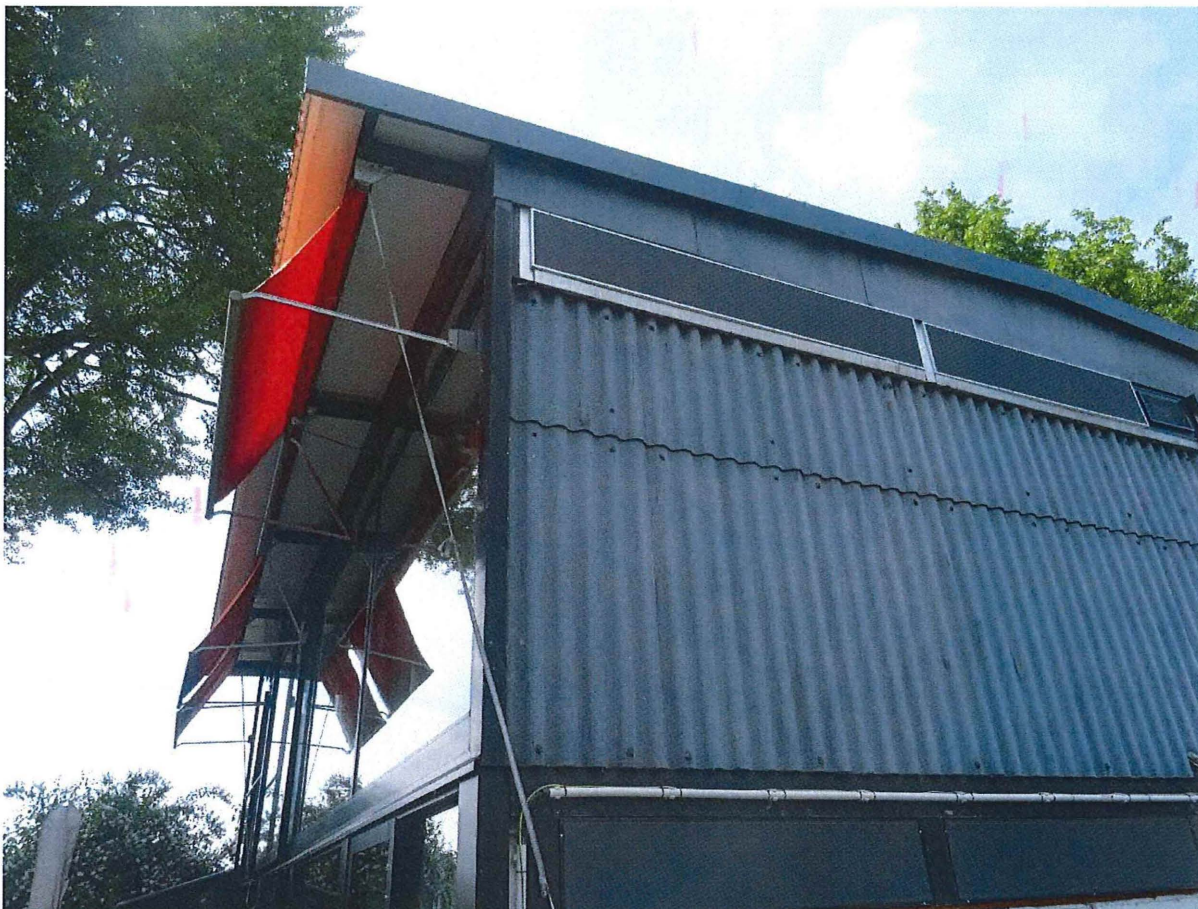
Foto 29: Detail dakoverstek zuidelijke voorgevel.

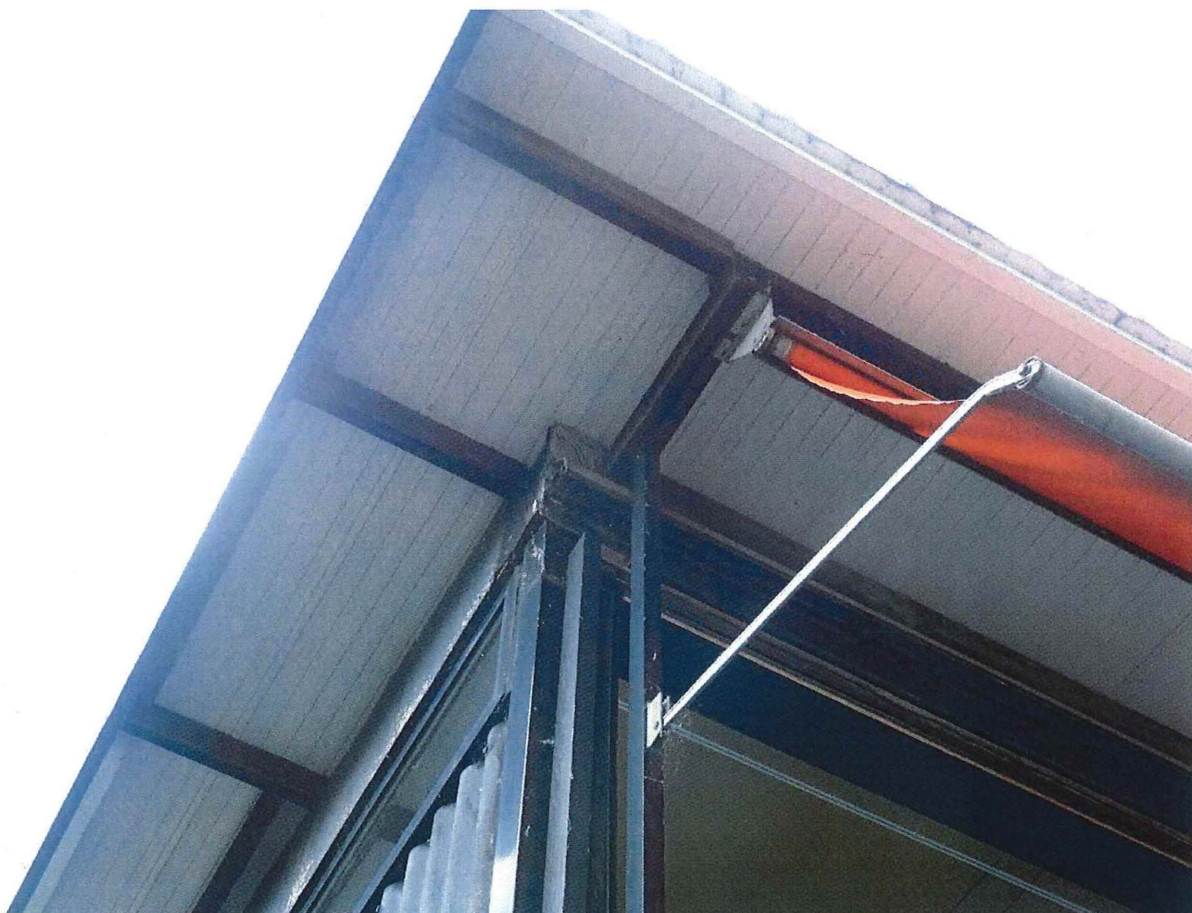
Foto 30: Detail dakoverstek zuidelijke voorgevel.
