**Bijlage 2. Fotoregistratie van de fysieke toestand bij het ministerieel besluit tot voorlopige bescherming als monument van Villa Coppin in Zaventem**

Villa Coppin, Vilvoordelaan 2

Foto's van 22 februari 2017, 8 maart 2017  
en 18 juli 2017. De respectievelijke datum  
staat vermeld bij elke foto.

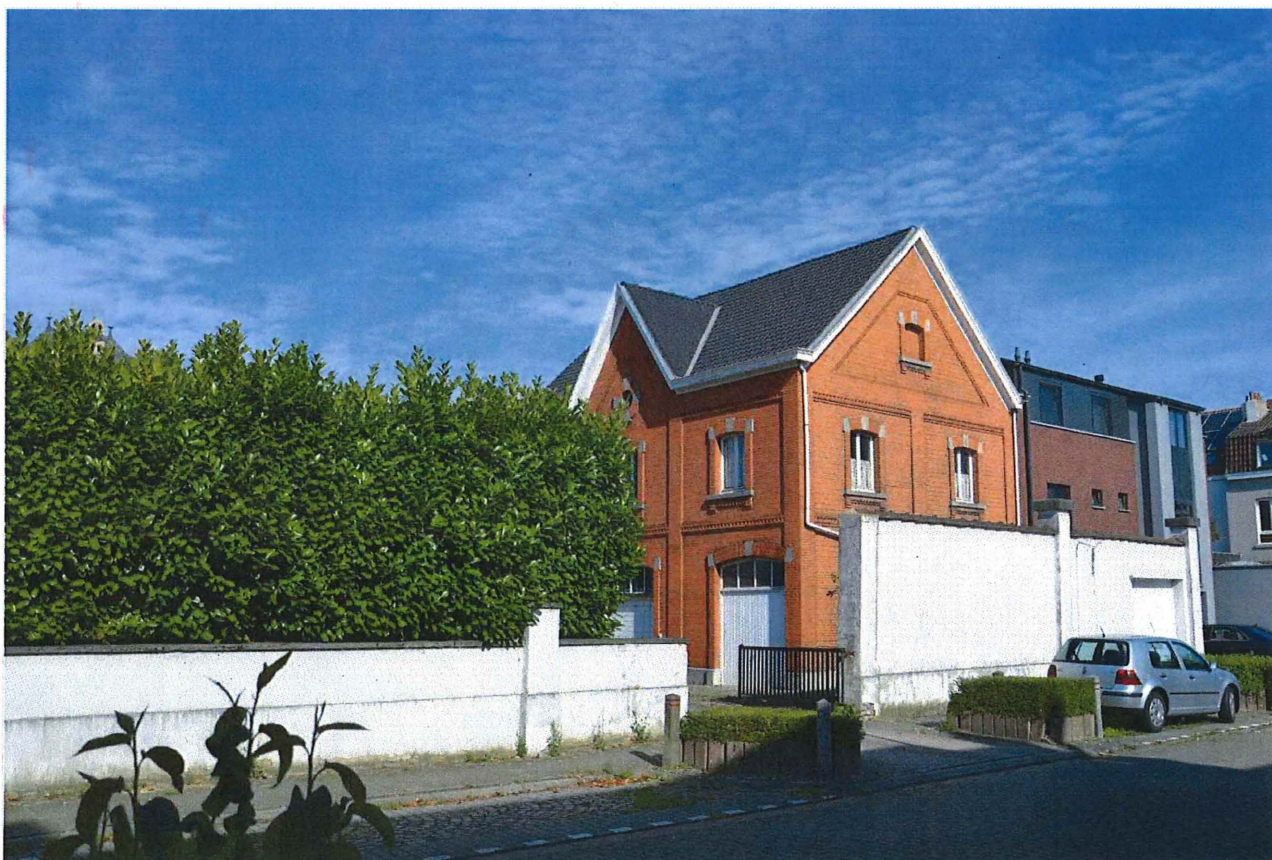
Foto 5: De voormalige portierswoning, gezien vanaf de Onderwijsstraat. De laatste twee traveeën van de omheiningsmuur behielden hun oorspronkelijke hoogte (18/07/2017).

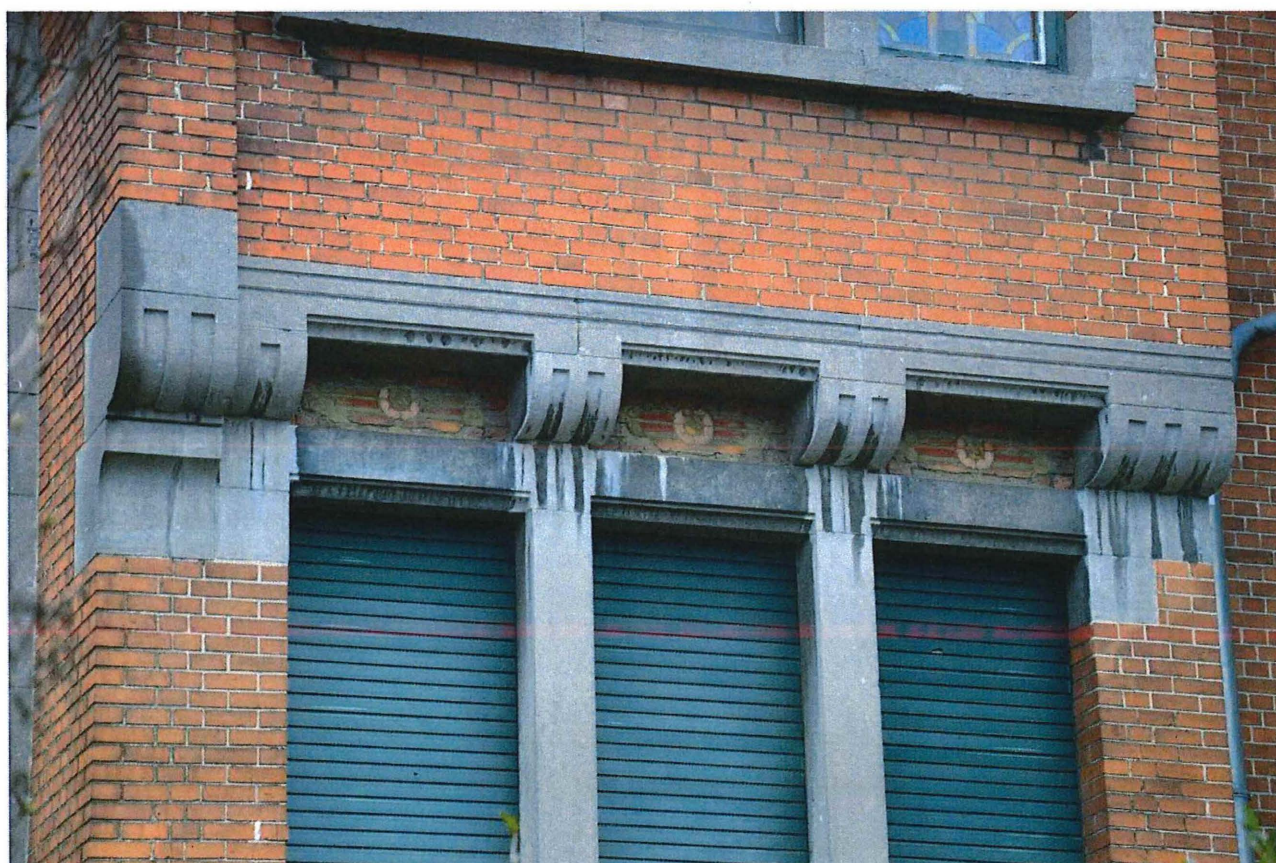
Foto 17: Zuidelijke zijgevel, eerste travee, detail van verweerde sgraffitopanelen boven de vensters van de gelijkvloerse verdieping (22/02/2017).
