**Bijlage 2. Fotoregistratie van de fysieke toestand bij het ministerieel besluit tot definitieve bescherming als monument van het fort van Kessel in Nijlen (Kessel)**

Objectnummer: 4001/12026/119.1

Fort van Kessel en omgeving, Fortstraat zonder nummer

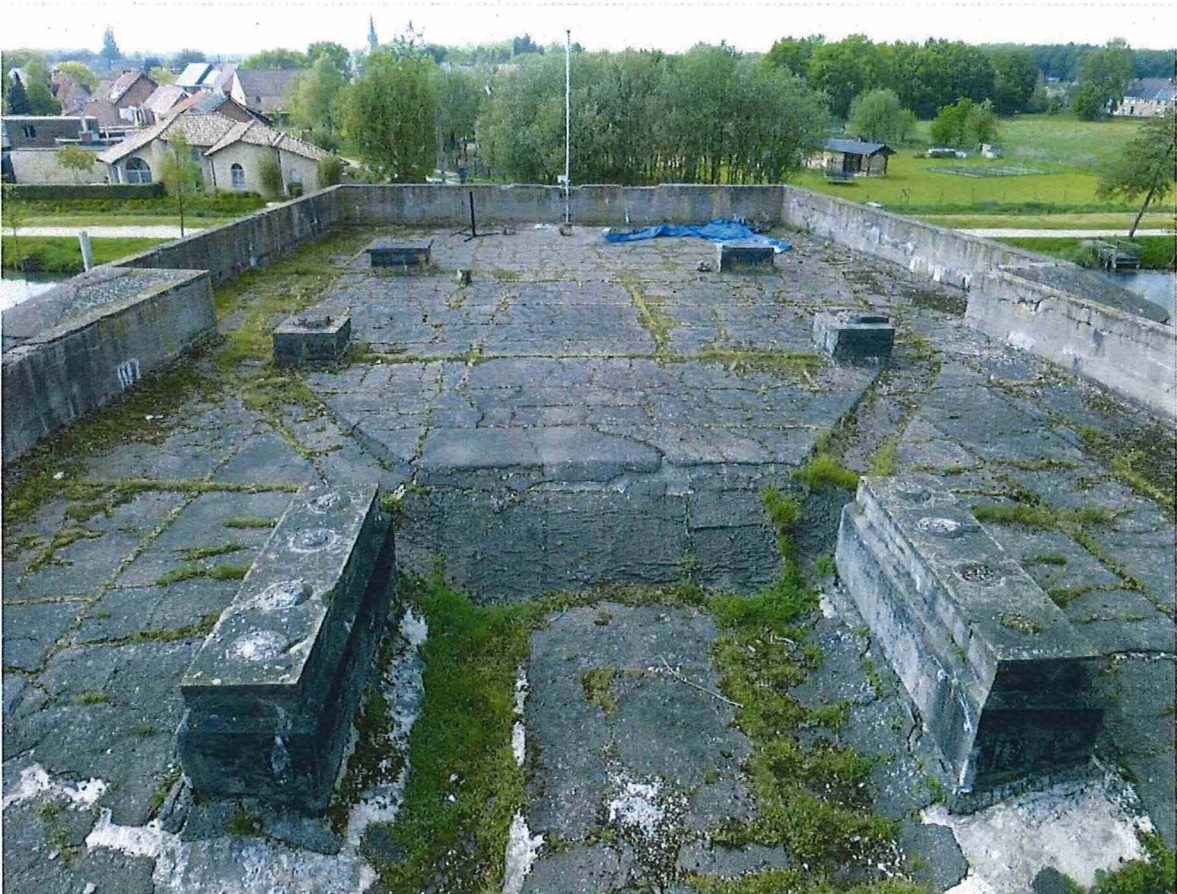
10. Het dak van de traditorebatterij met borstwering, ventilatiegaten en de toegang vanuit de centrale verbinding tussen keelfront en hoofdfrontgebouw. De dakbedekking bestaat uit een gegoten asfaltlaag die erg verbrokkeld is, 12/05/2017.

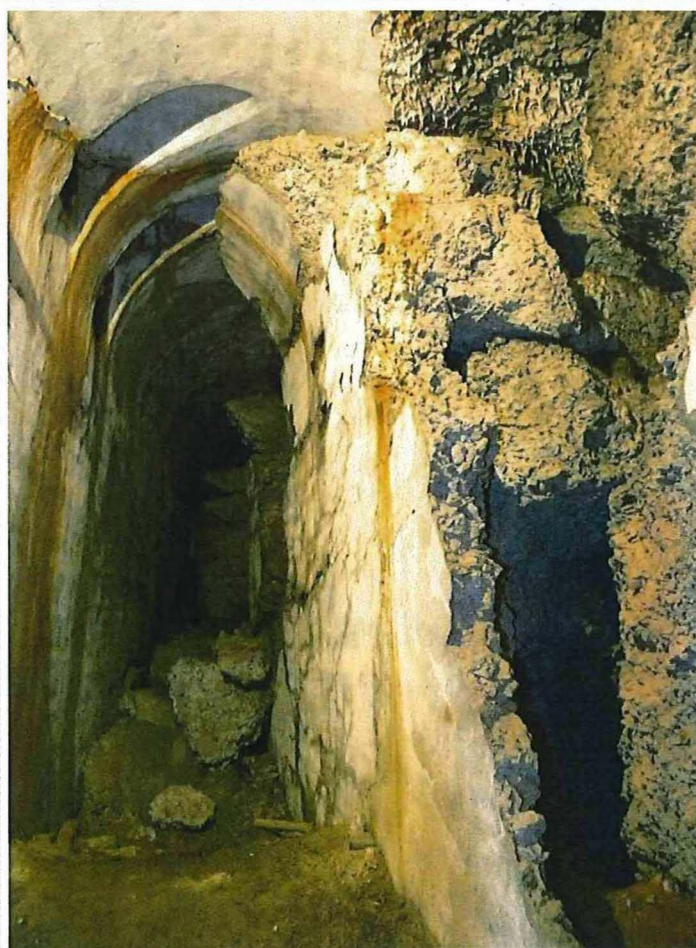
14. Rechterkeelfrontgebouw  
Gang. Oorlogsschade. Op 3 oktober 1914 deed een inslaand projectiel op de aanaarding van het keelfrontgebouw de buitenzijde van de muur naar binnen schuiven. Ongeveer 6m van de gang in het rechterkeelfrontgebouw is niet meer toegankelijk. Het deel is met een gemetste muur afgesloten. De toegang tot de rest van het rechterkeelfront verloopt sindsdien via de machinekamer, 22/5/2016.

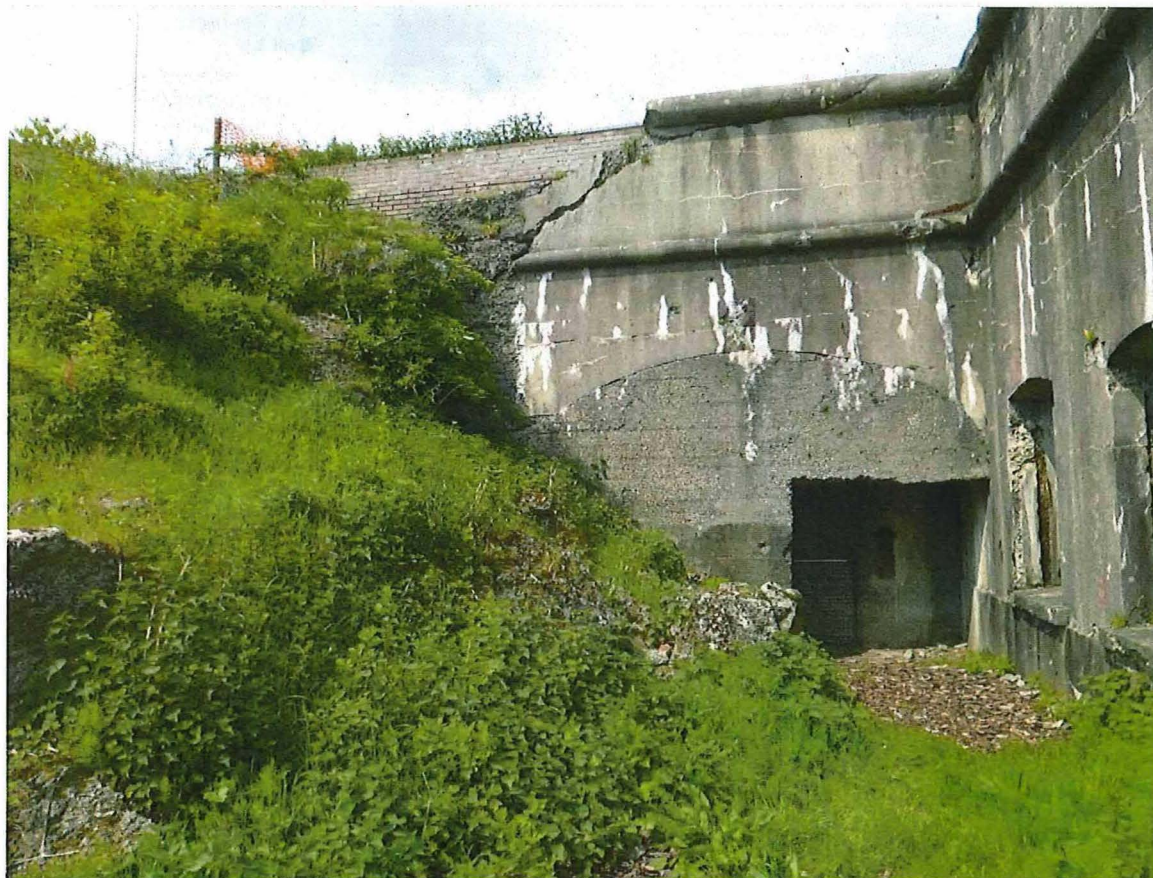
20. Centrale verbinding tussen het keelfront- en het hoofdfrontgebouw met zicht op het magazijn dat een inslag te verwerken kreeg. Een recent gemetsd muurtje sluit het dak af. Daarboven staan zonnepanelen geplaatst, 21/05/2016

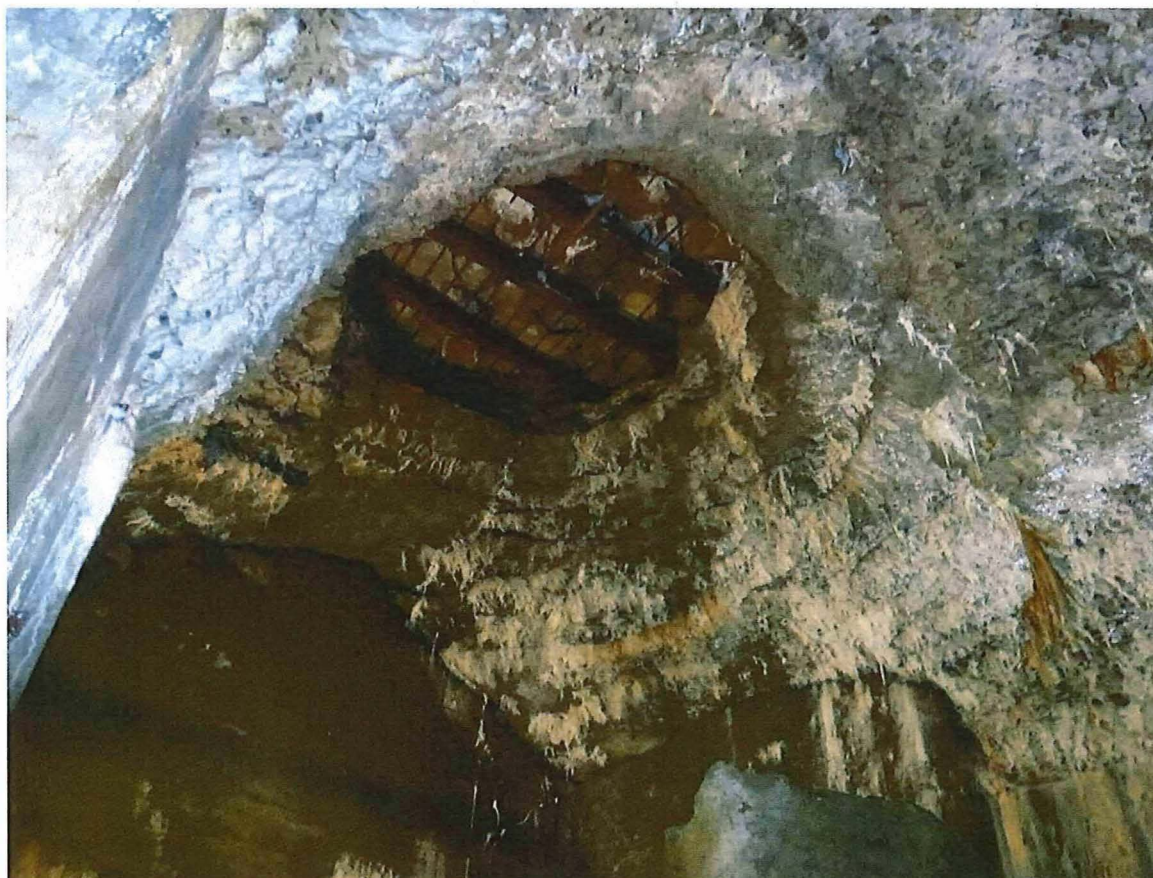
21. Hoofdfrontgebouw, kamer van de commandant: inslag waarbij het gewelf volledig werd doorboord. Sinds 1914 was deze ruimte dichtgemetseld en afgesloten. In 2014 groeven vrijwilligers de massa puin weg, 21/05/2016.

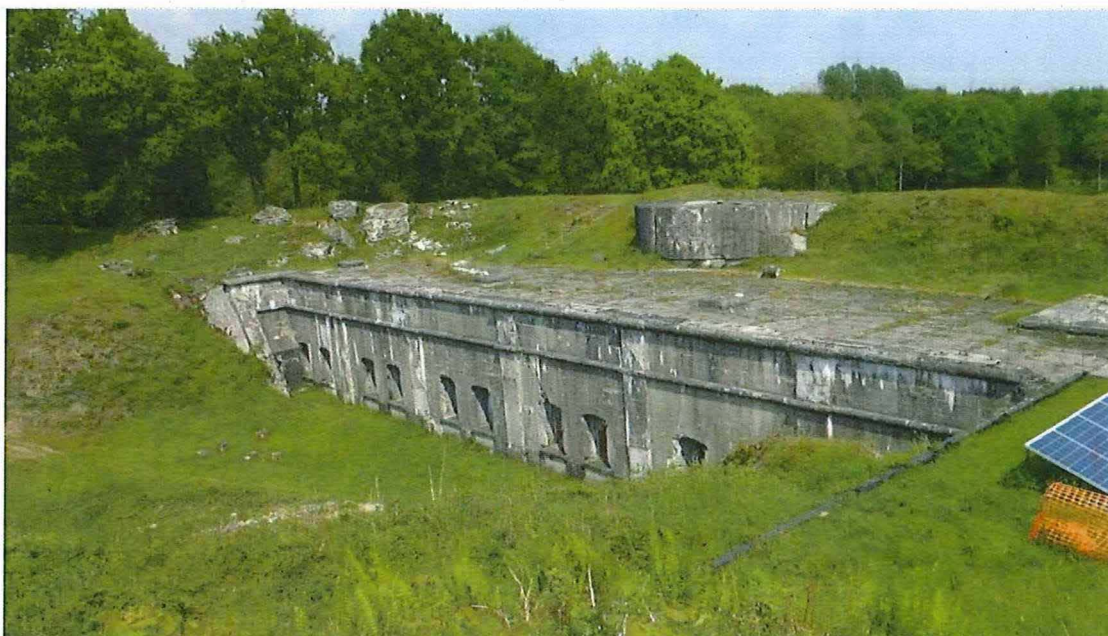
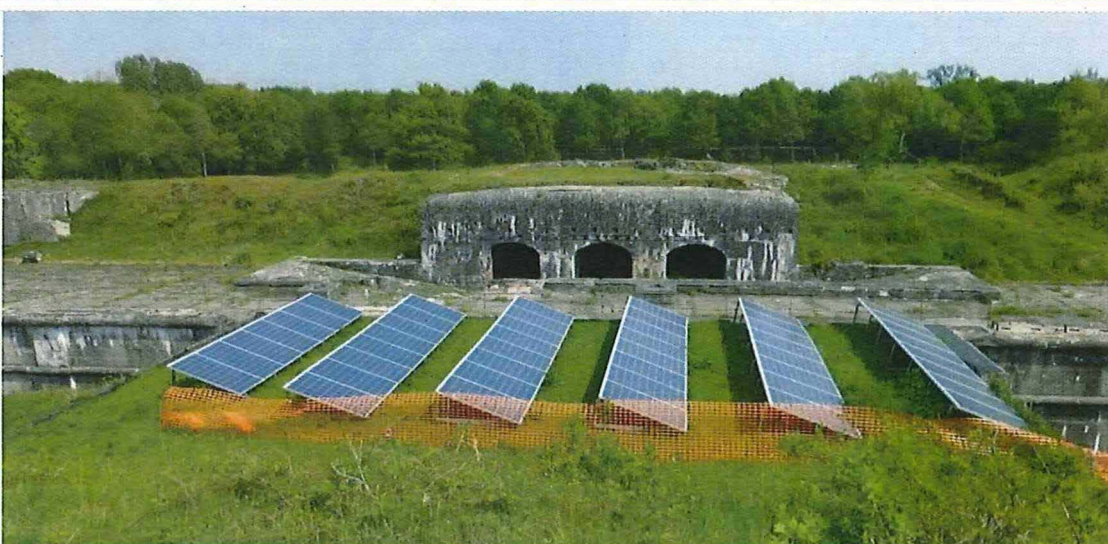
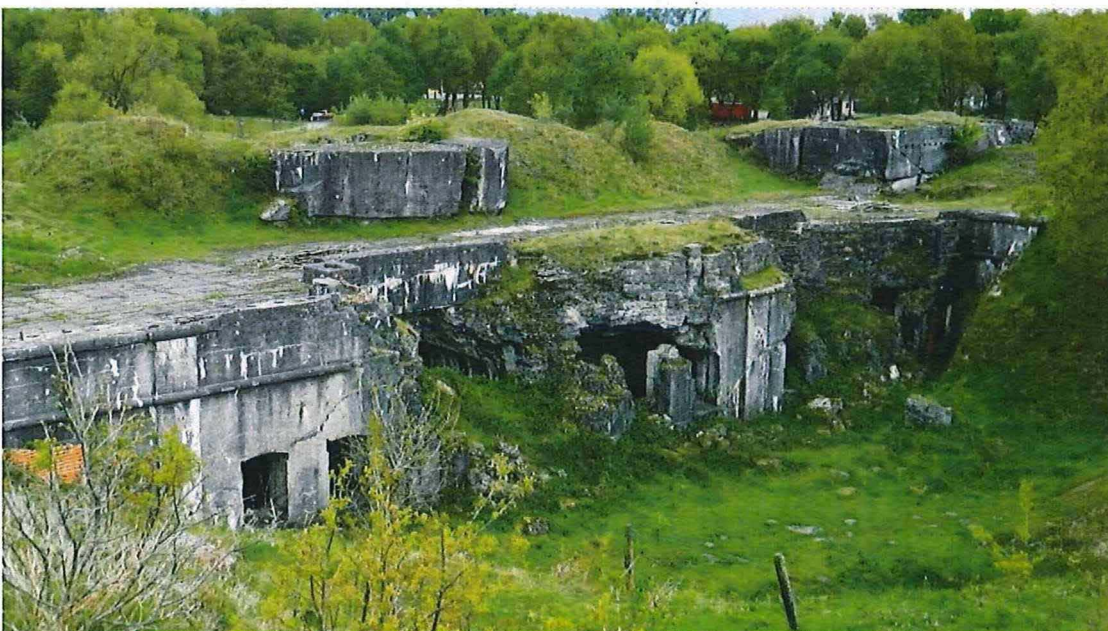
22. Hoofdfrontgebouw (boven) Linkerhoofdfrontgebouw met 12cm geschutkoepel en binnenkoer, (centraal) achterzijde van de 15cm geschutkoepel en zonnepanelen, (rechts) rechterhoofdfrontgebouw met oorlogsschade uit 1914, 21/05/2016.

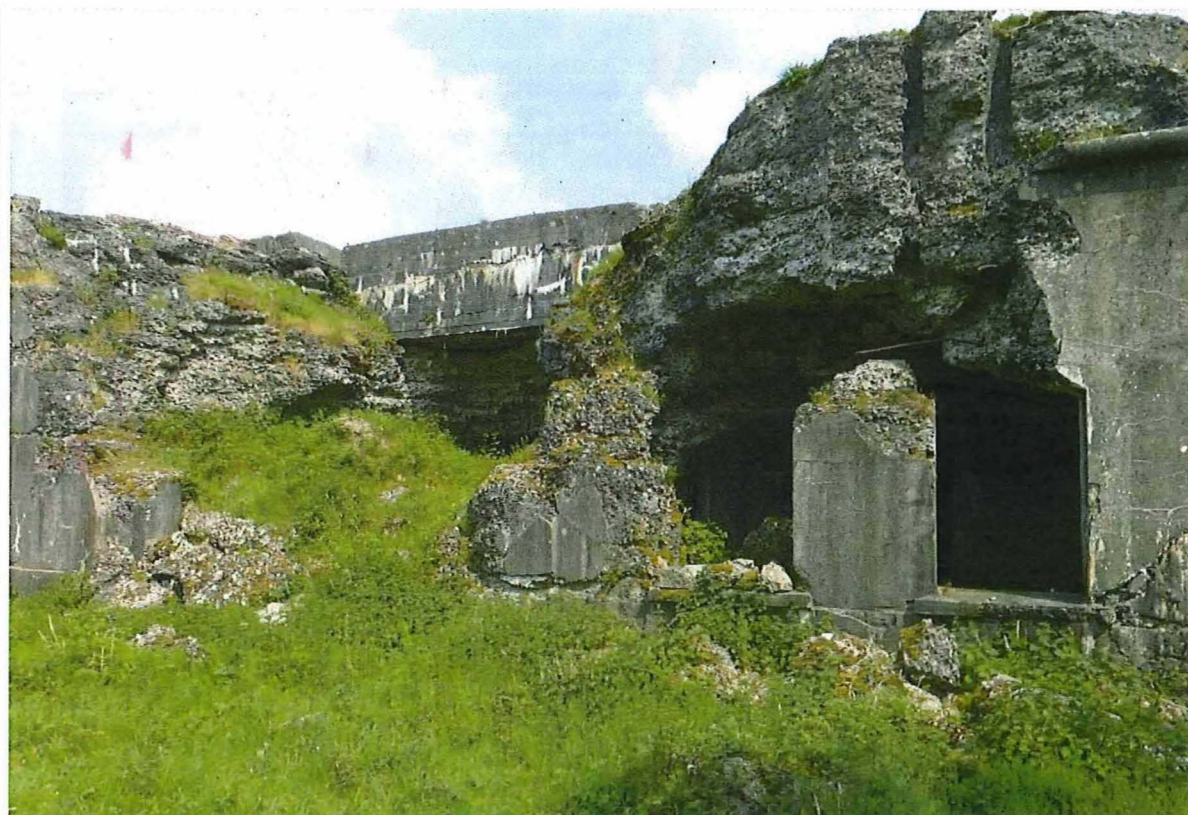
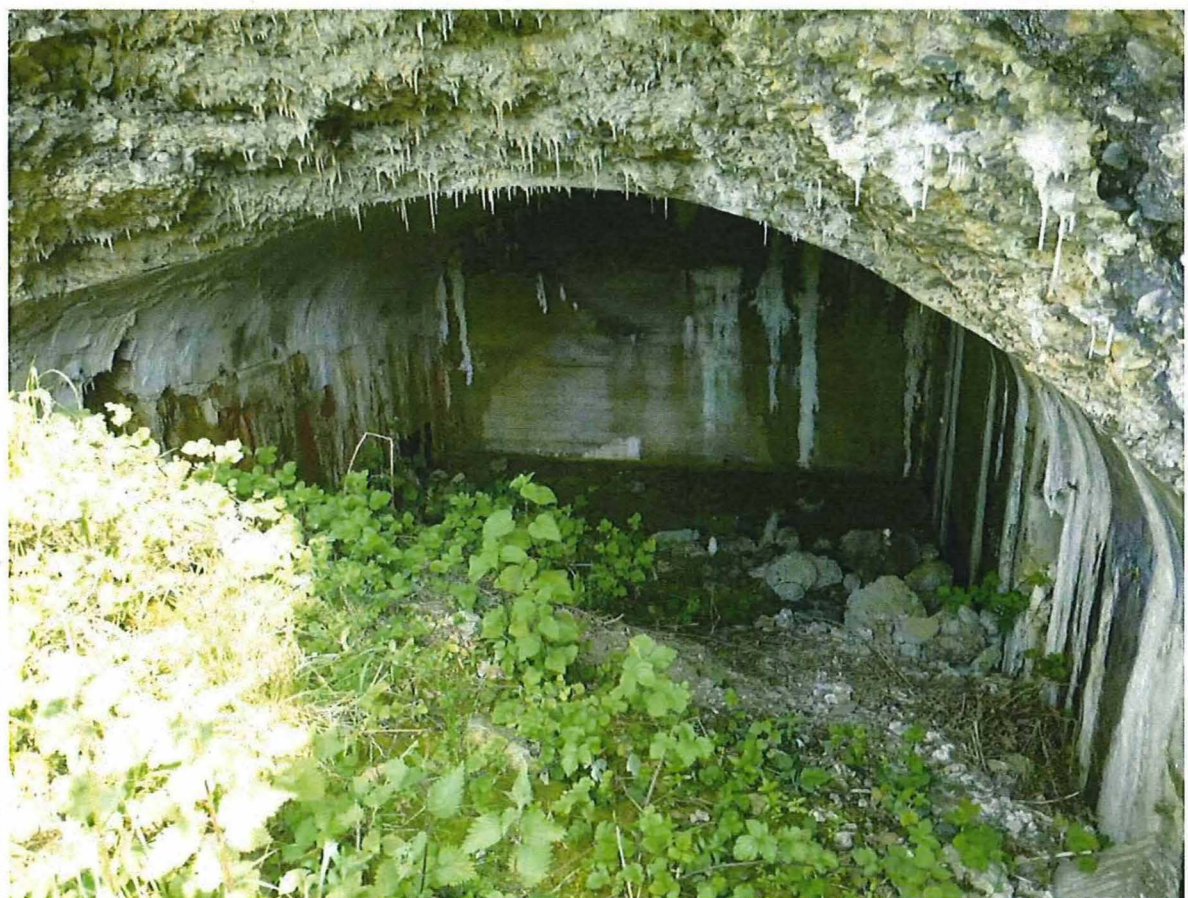
23. Oorlogsschade uit 1914 aan het rechterhoofdfrontgebouw, de getroffen kamers zijn met een betonnen muurtje aan de binnenzijde afgesloten, de doorboorde gewelven tonen een vrij groffe structuur van beton met grind, 21/05/2016.

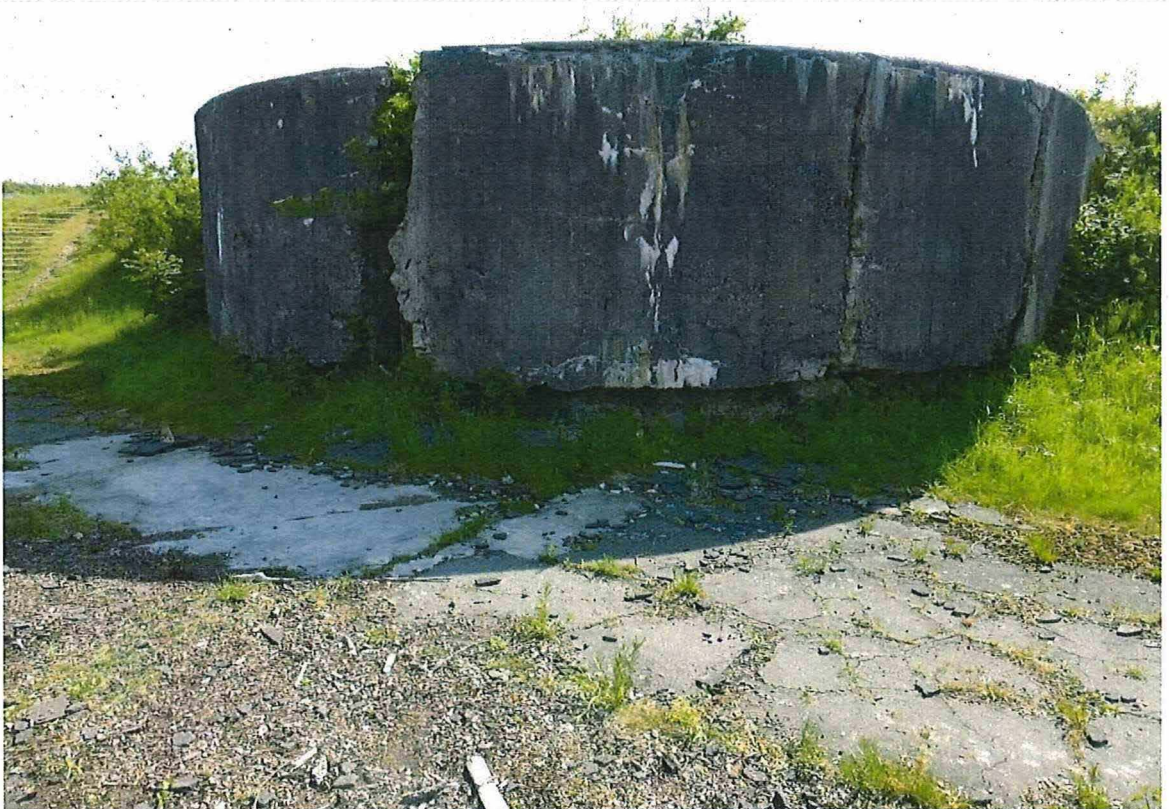
34. 12cm geschutskoepel (rechts), achterzijde: de verticale barst vergroot door vorstschade, 22/05/2017.

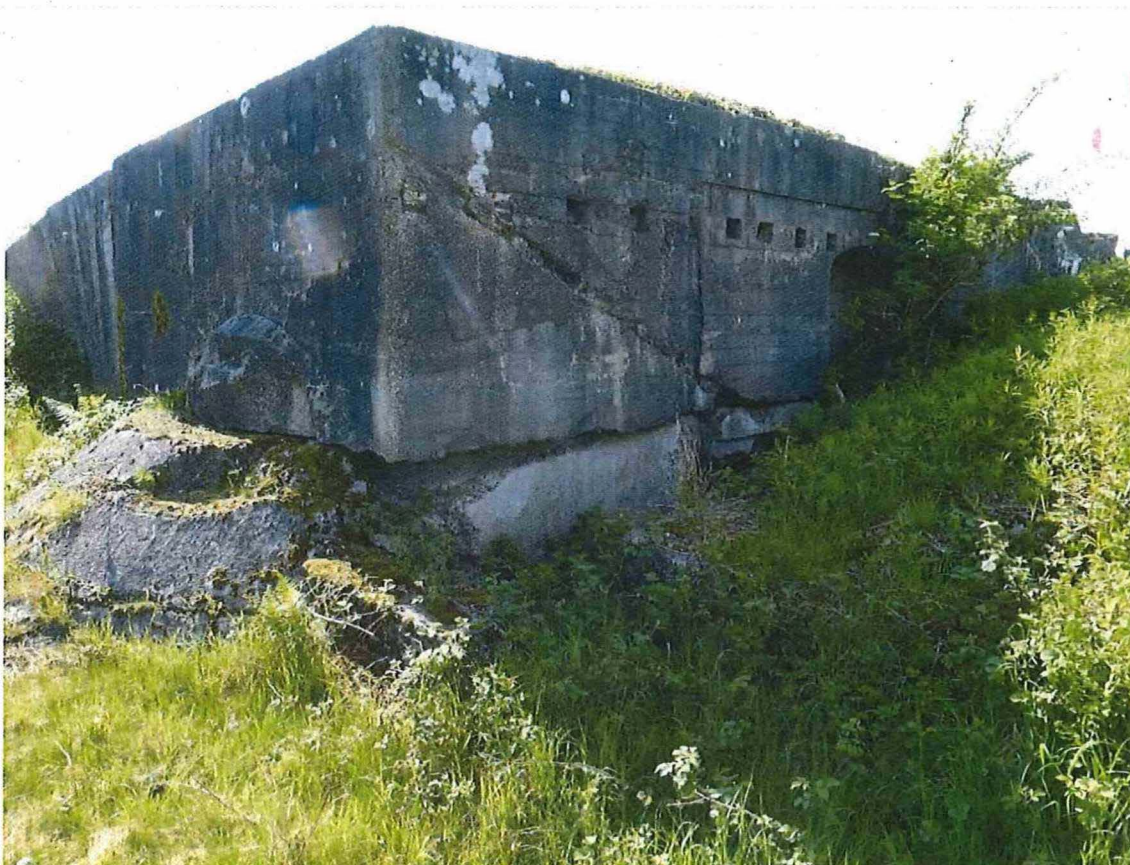
38. Saillant 3, achterzijde: let op de horizontale bouwnaad onderaan de saillant (gebarsten): het onderste gedeelte behoorde tot de bouwwerken van de privéfirma Bolsée, terwijl de geschutkoepel omwille van het strategische belang door de militairen werd aangelegd: 12/05/2017.

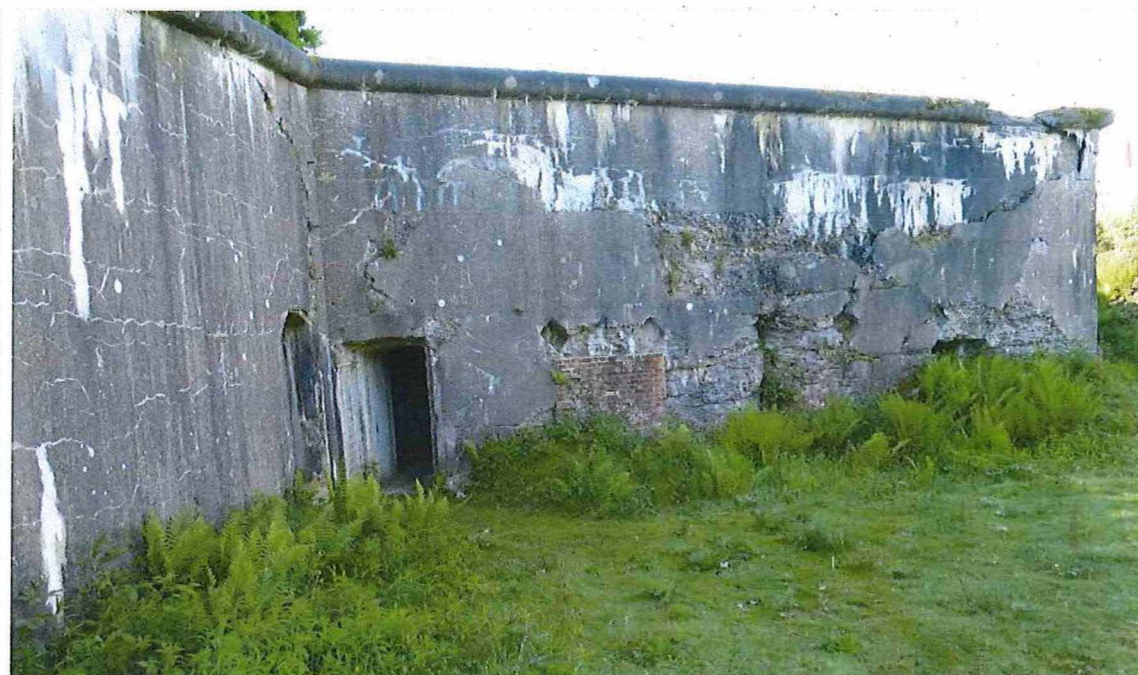
45. Caponnière links, met beschadigingen aan de buitengevel als gevolg van het verwijderen van de metalen plaataffuiten tijdens de Tweede Wereldoorlog, 22/05/2017.

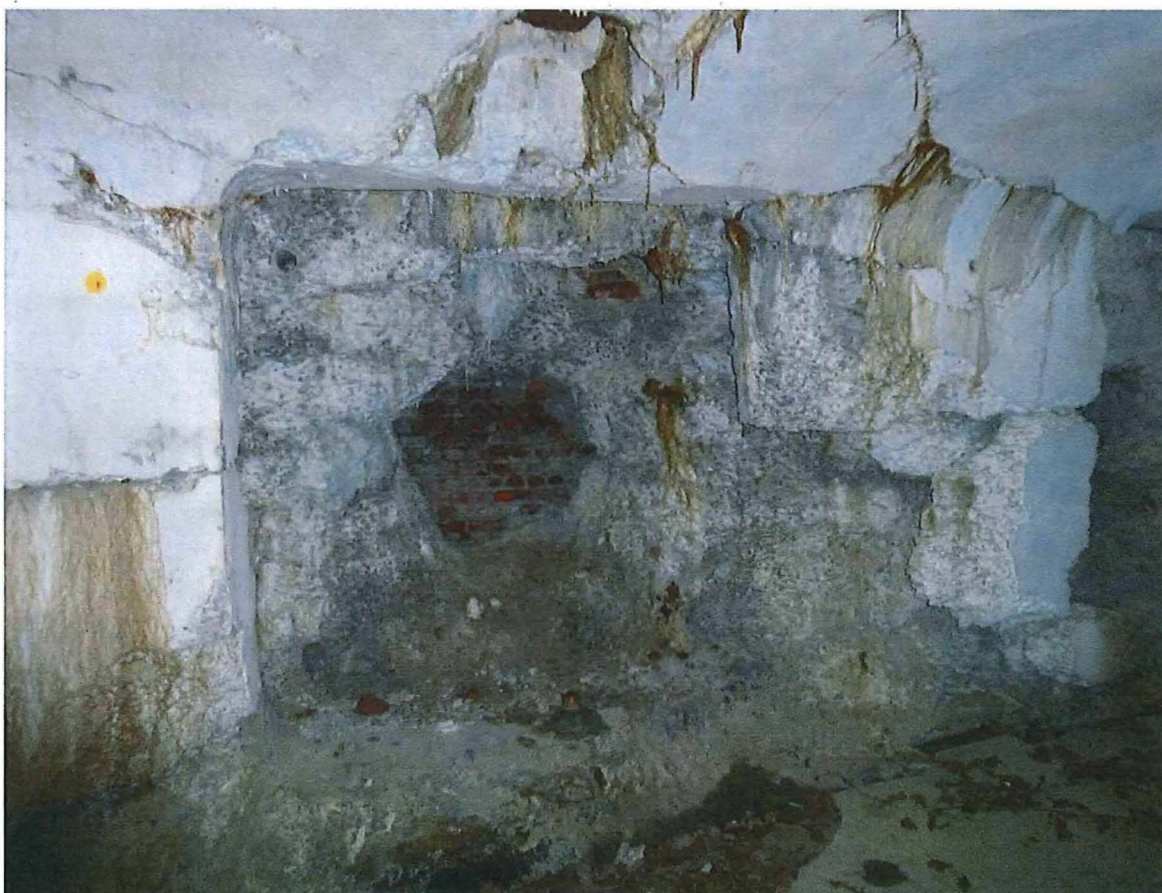
48. Caponnière rechts, schade veroorzaakt door het verwijderen van de metalen plaataffuit in de wand, 22/05/2016.

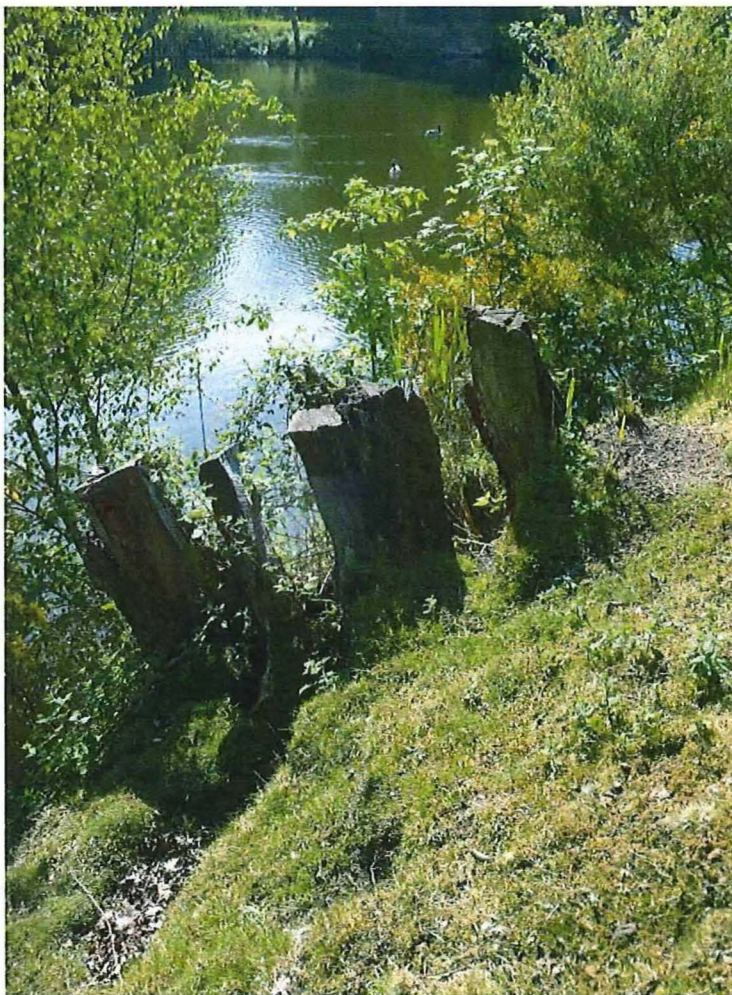
56. Afglijden van de aarde op de rand van het forteiland. Eerst erodeert de laag op de waterrand. Als daar een inkeping is gemaakt, schuift de bovenliggende aarde langzaam naar beneden, 22/05/2017.
