**Bijlage 2. Fotoregistratie van de fysieke toestand bij het ministerieel besluit tot definitieve bescherming als monument van Villa Coppin in Zaventem**

Villa Coppin, Vilvoordelaan 2

Foto's van 22 februari 2017, 8 maart 2017  
en 18 juli 2017. De respectievelijke datum  
staat vermeld bij elke foto.

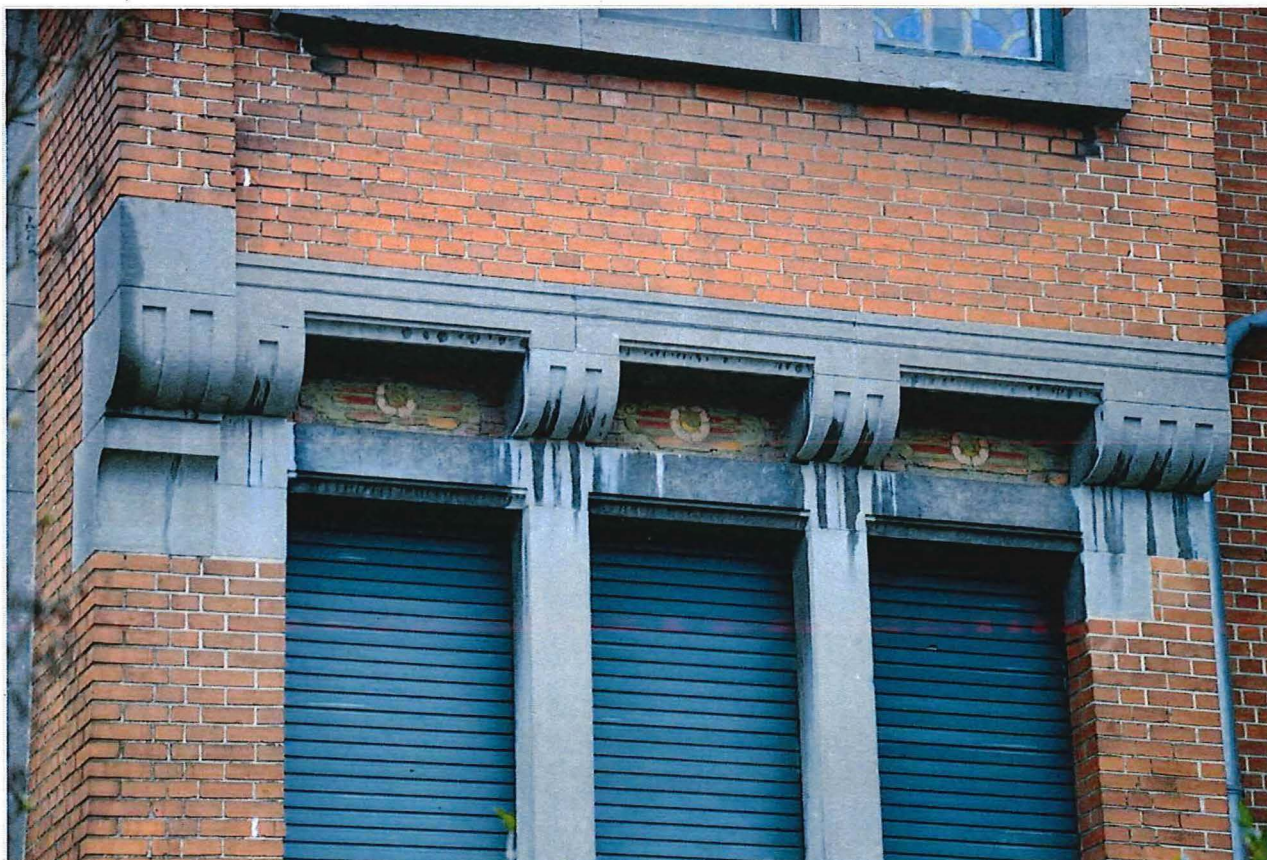
Foto 17: Zuidelijke zijgevel, eerste travee, detail van verweerde sgraffitopanelen boven de vensters van de gelijkvloerse verdieping (22/02/2017).
