Bijlage 2. Fotoregistratie van de fysieke toestand bij het ministerieel besluit tot definitieve bescherming als monument van de Duitse bunkers eerste lijn 'Hauptstellung' (Hollandstellung) in Assenede (Oosteklo)

Dossiernummer: 4.001/43002/105.1

Duitse bunkers eerste lijn 'Hauptstellung' (Hollandstellung), omfattende:

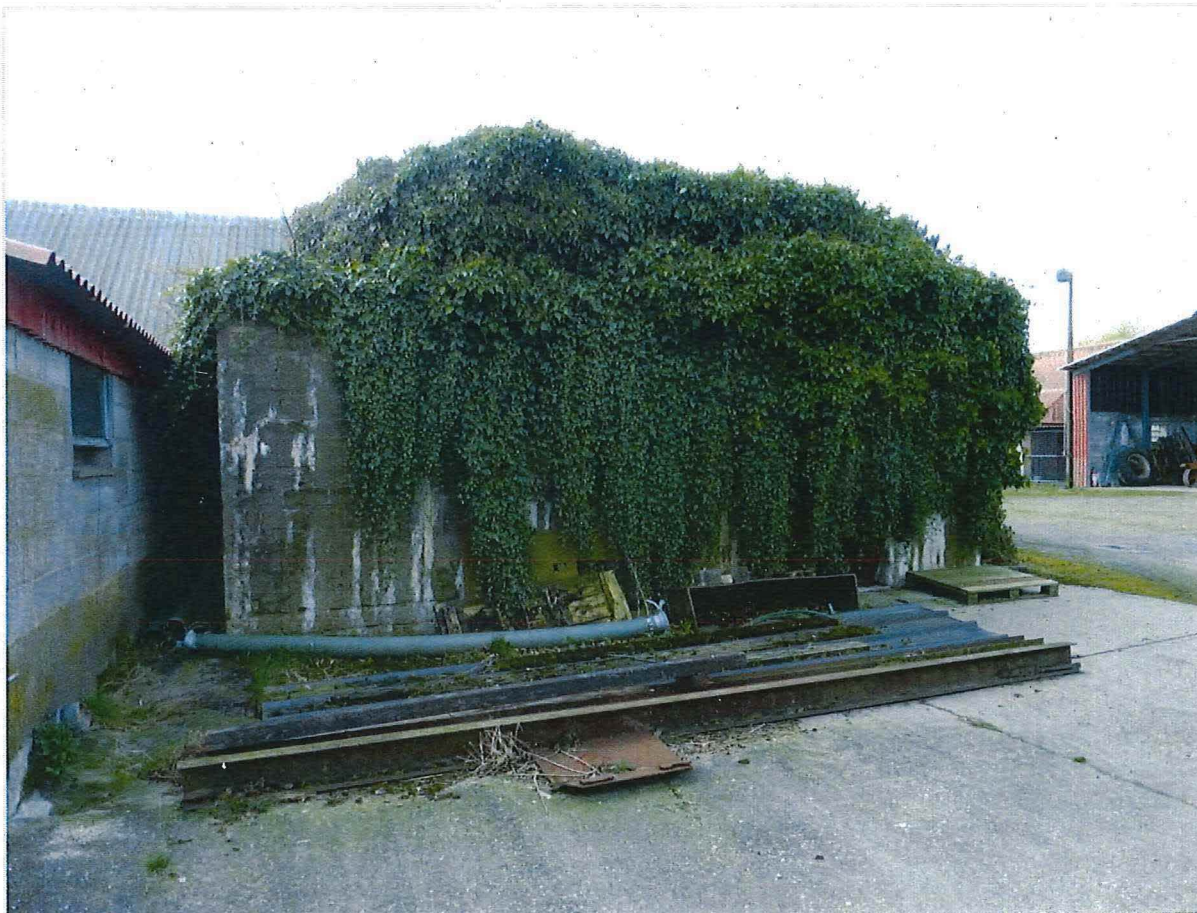
Foto 1: Bunker 1: zicht op westelijke zijde.

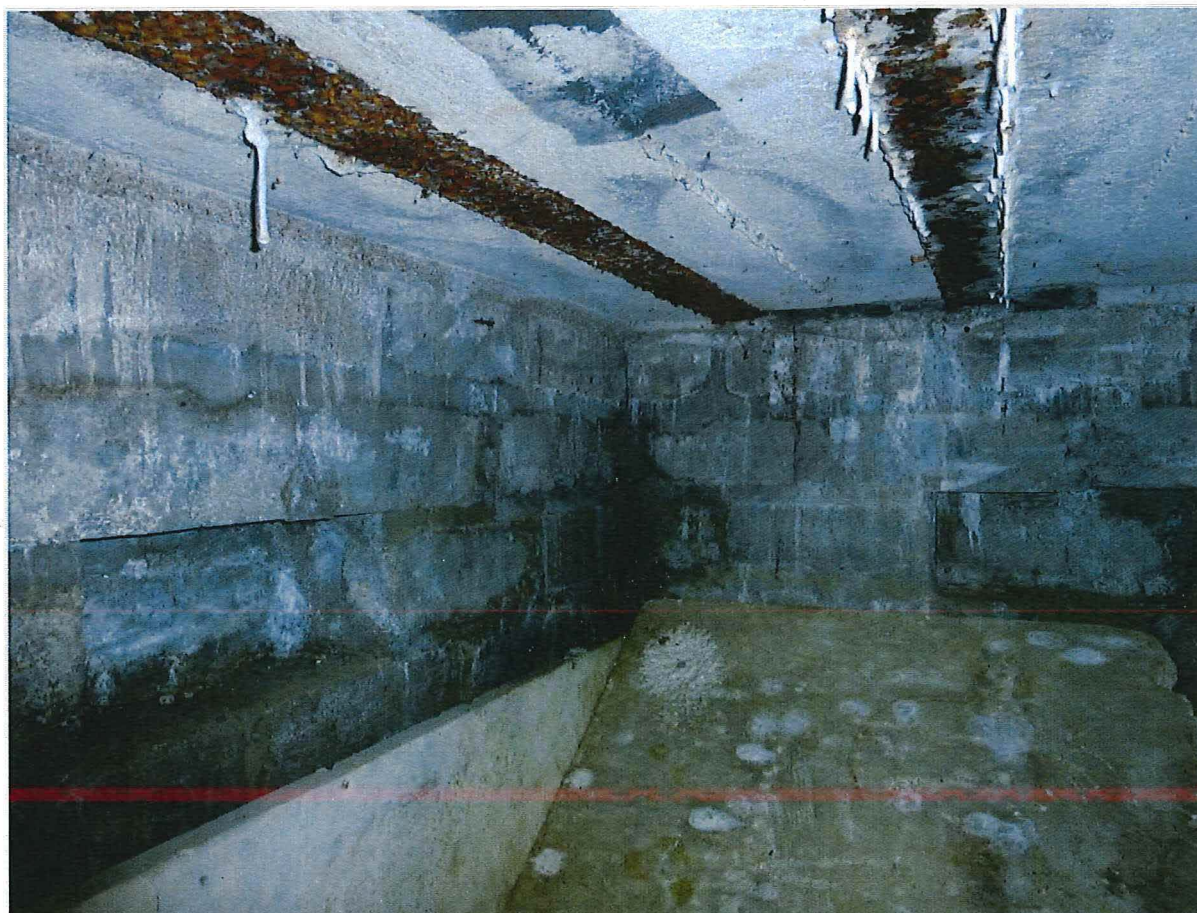
Foto 2: Bunker 1: interieur. In de binnenmuren zijn nissen gecreëerd door het weglaten van betonstenen.

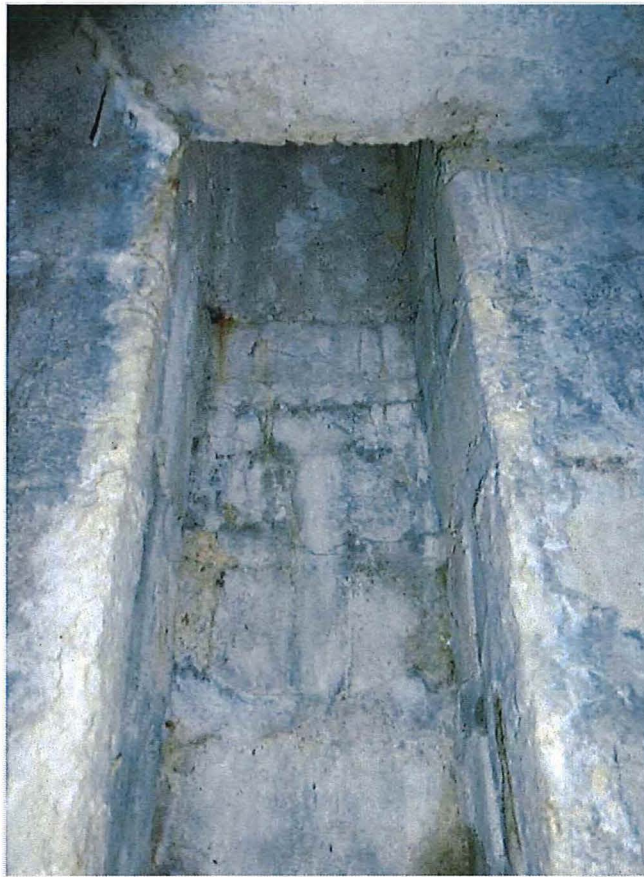
Foto 3: Bunker 1: Gleuf in zijmuur, vanaf grond tot doorheen plafond.

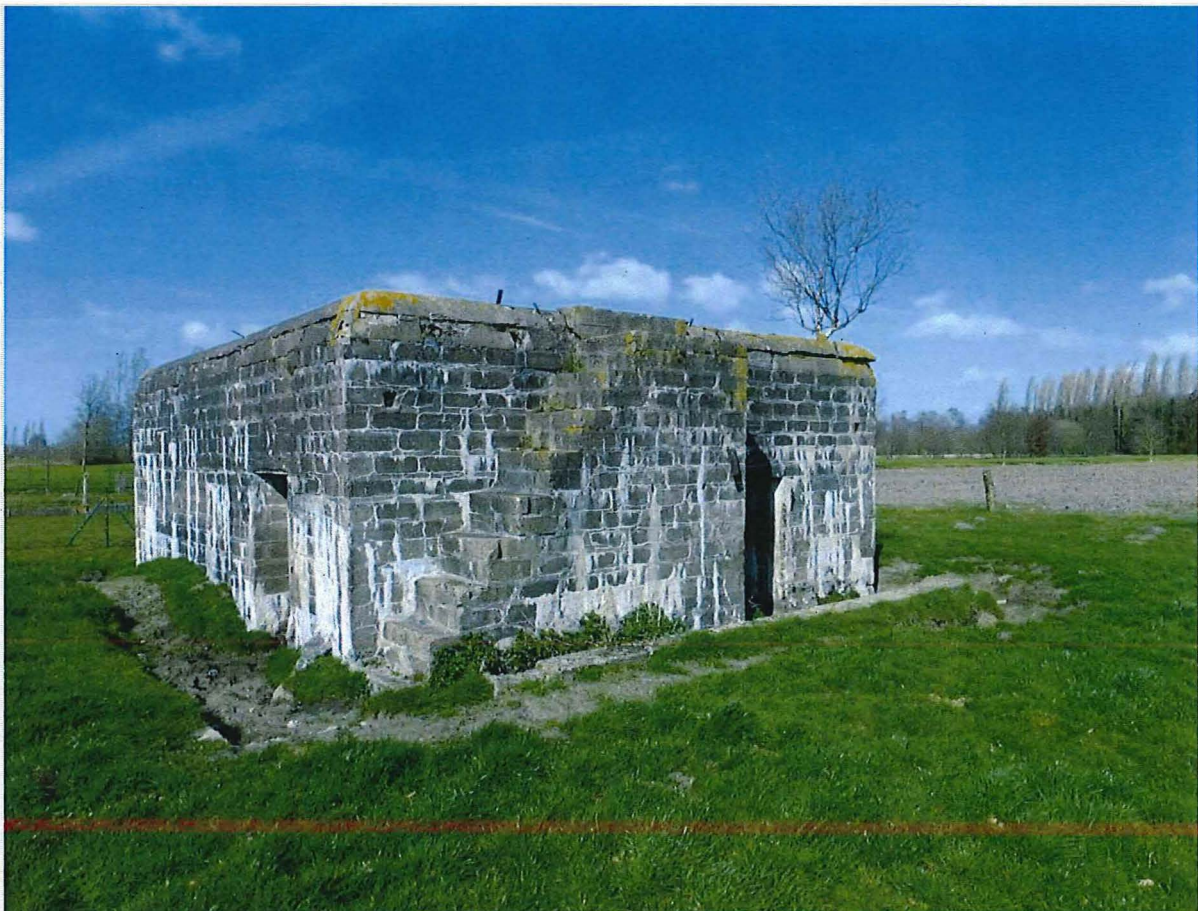
Foto 4: Bunker 2, met een afgebakend looppad ter hoogte van de toegangen. Op het dak zijn er geen sporen van een borstwering.

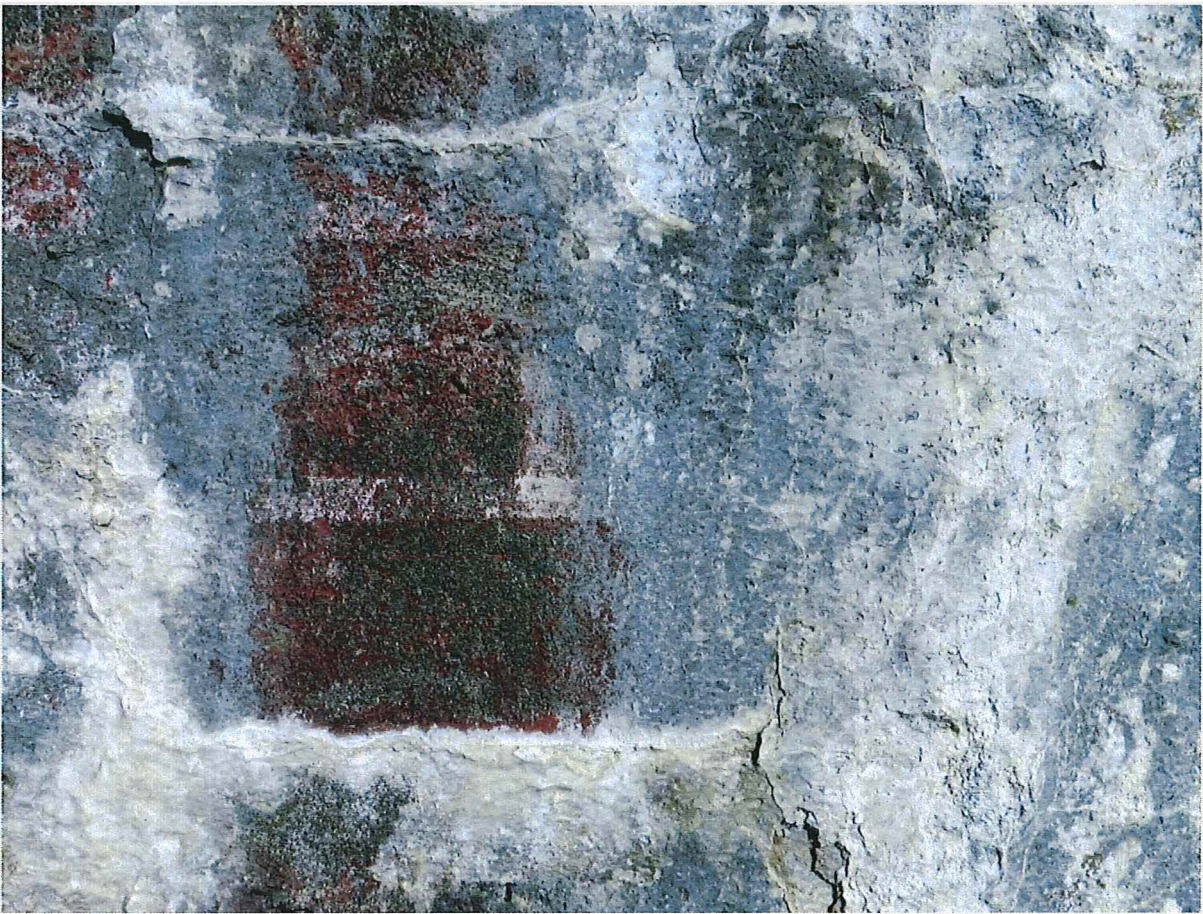
Foto 5: Bunker 2:.. Op de buitenmuren zijn verfsporen van een rood baksteenmotief terug te vinden.

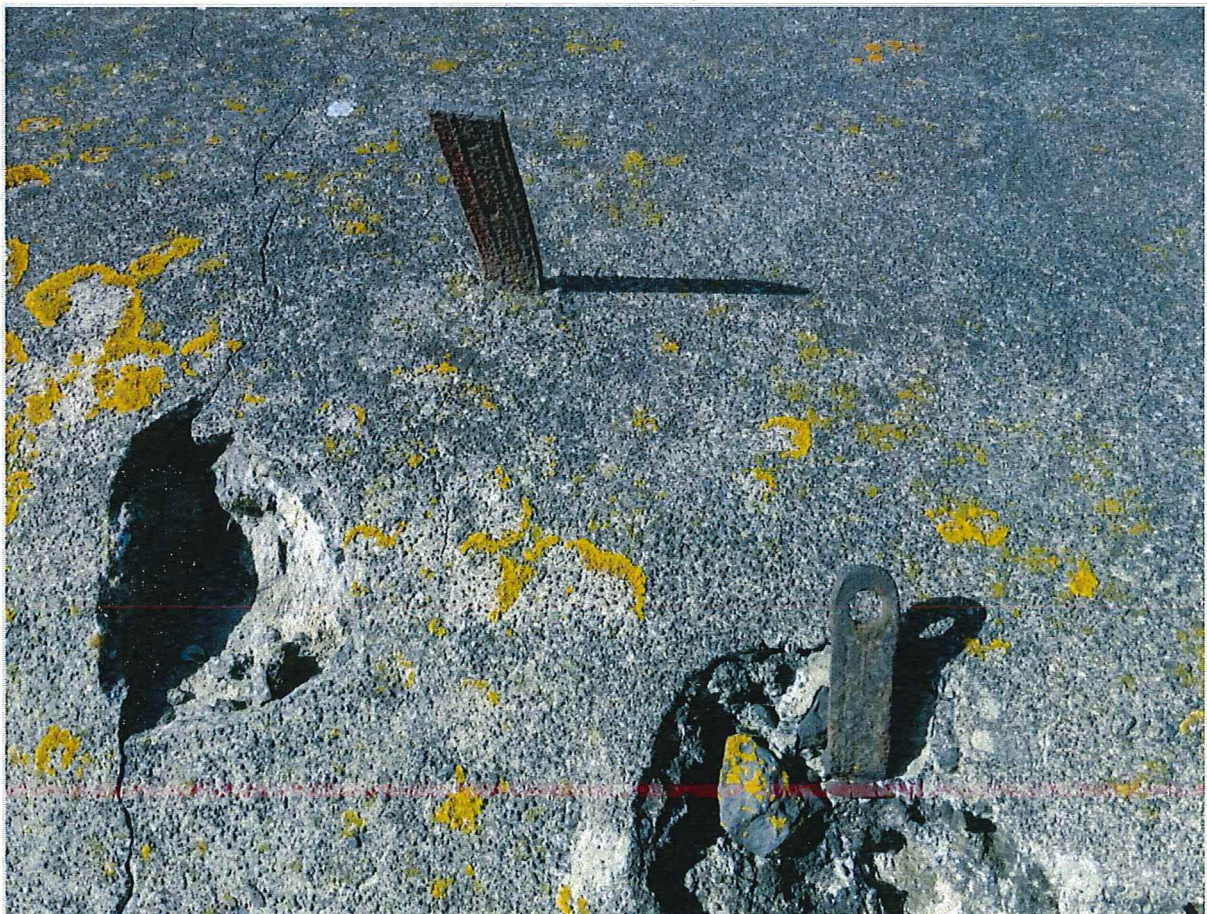
Foto 6: Bunker 2: Op het dak en tegen de dakrand zitten ijzers met ronde openingen.

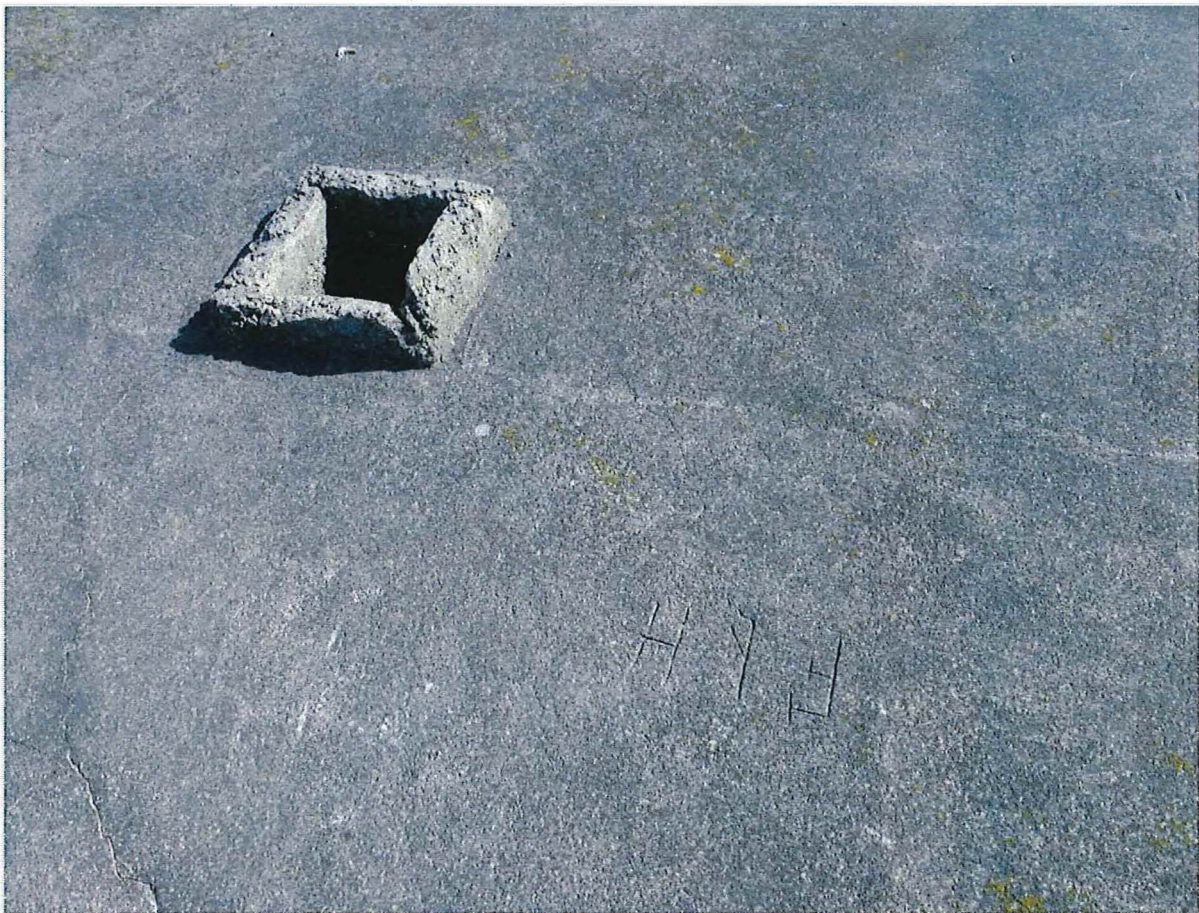
Foto 7: Bunker 2: Op het dak zijn de inscripties F.R.H. terug te vinden.

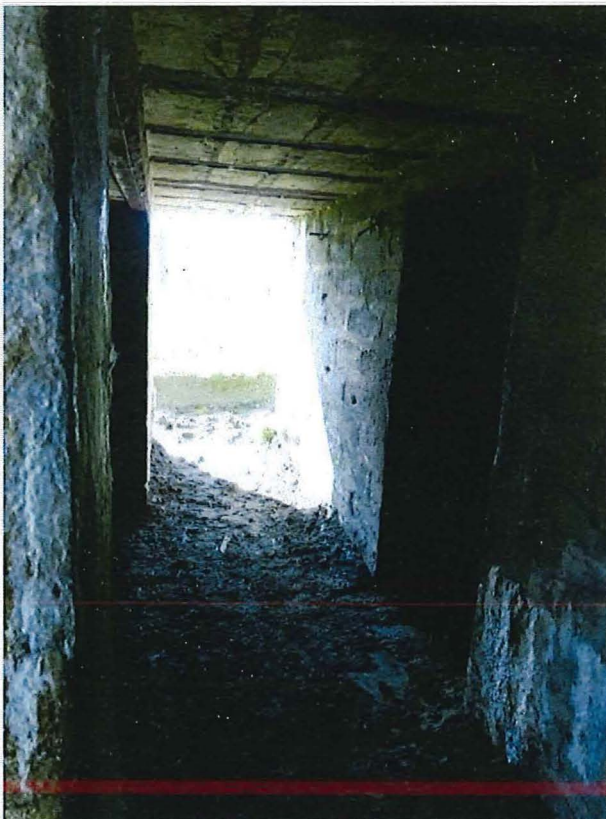
Foto 8: Bunker 2: de L-vormige gang.

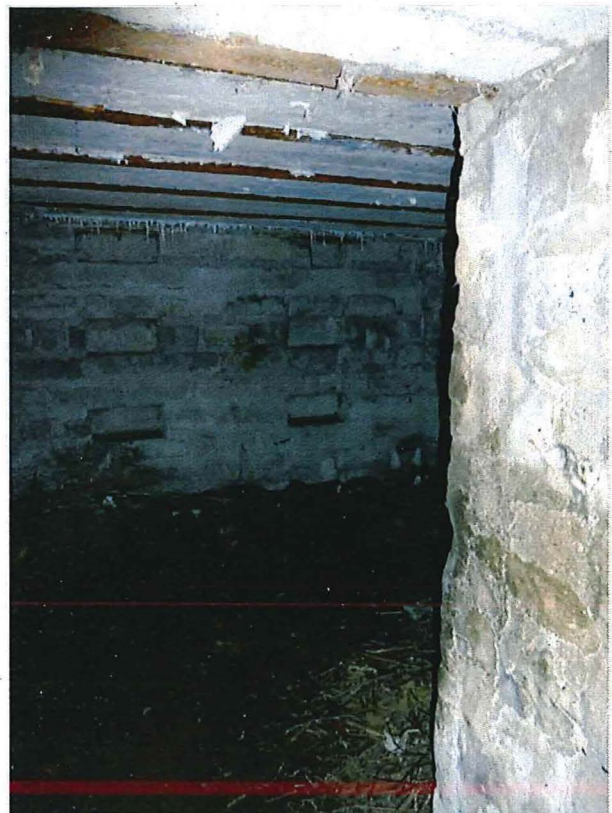
Foto 9: Bunker 2: de ruimte binnenin. In de binnenmuren zijn nissen uitgespaard.

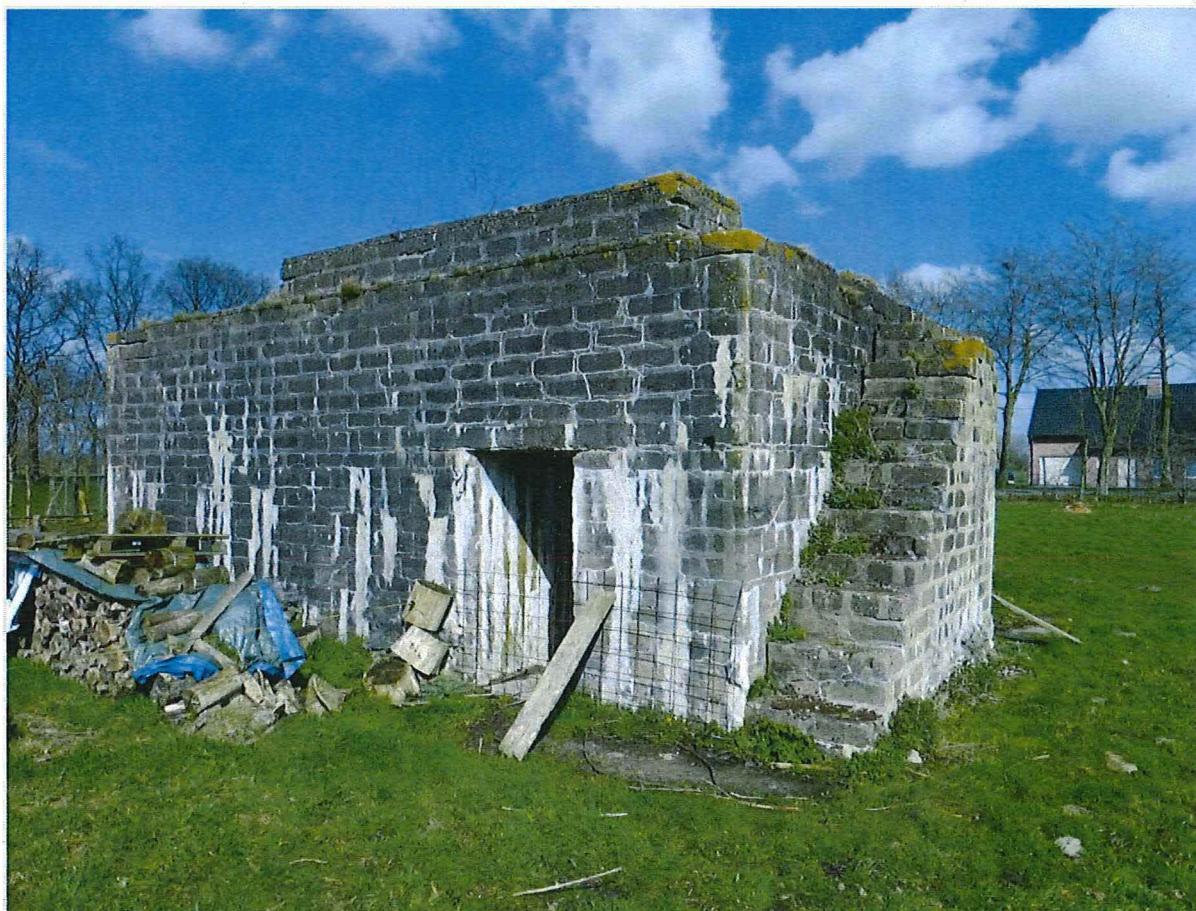
Foto 10: Bunker 3: Zicht op toegang aan westelijke zijde en trap aan zuidelijke zijde.

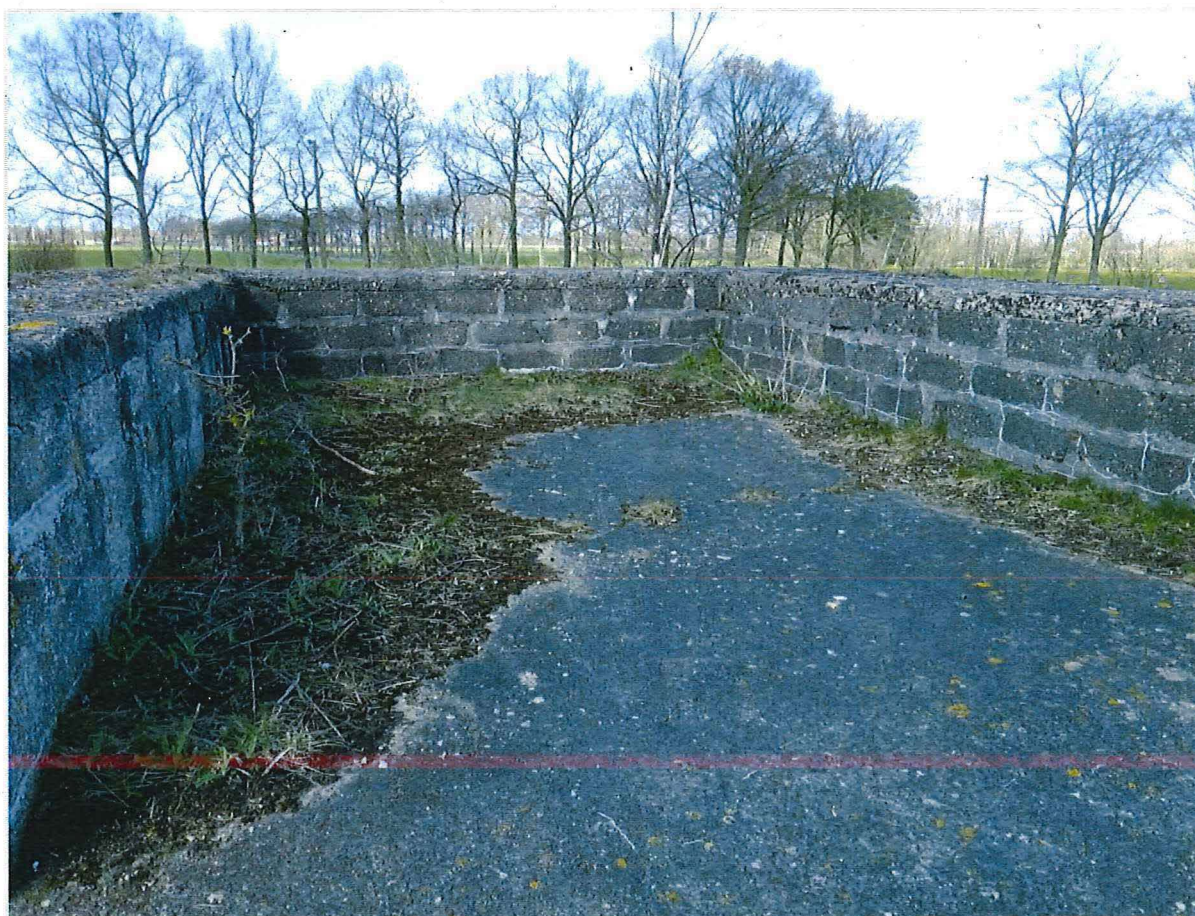
Foto 11: Bunker 3: borstwering op het dak.

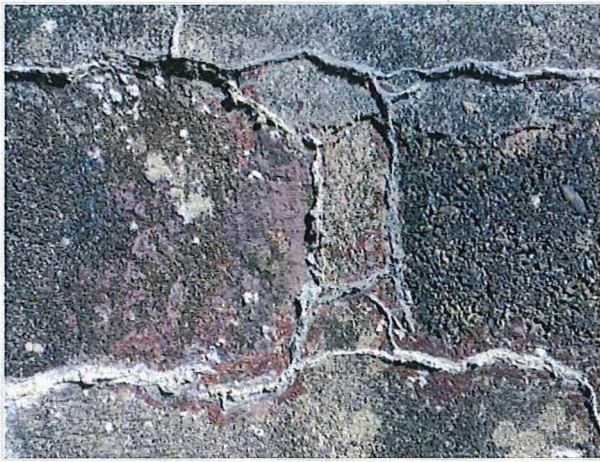
Foto 12: Bunker 3: sporen van rode verf op de buitenmuren

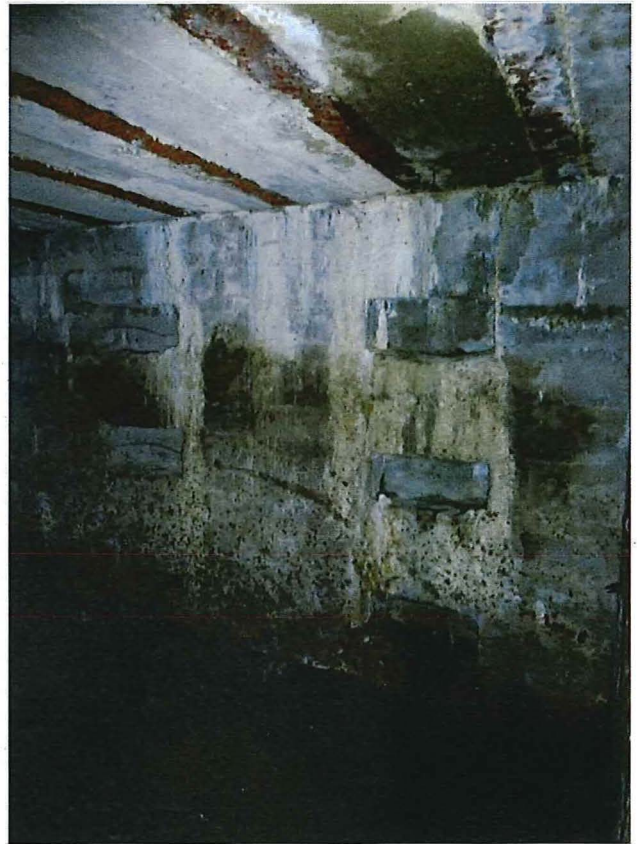
Foto 13: Bunker 3: zicht op de binnenruimte, met nissen.

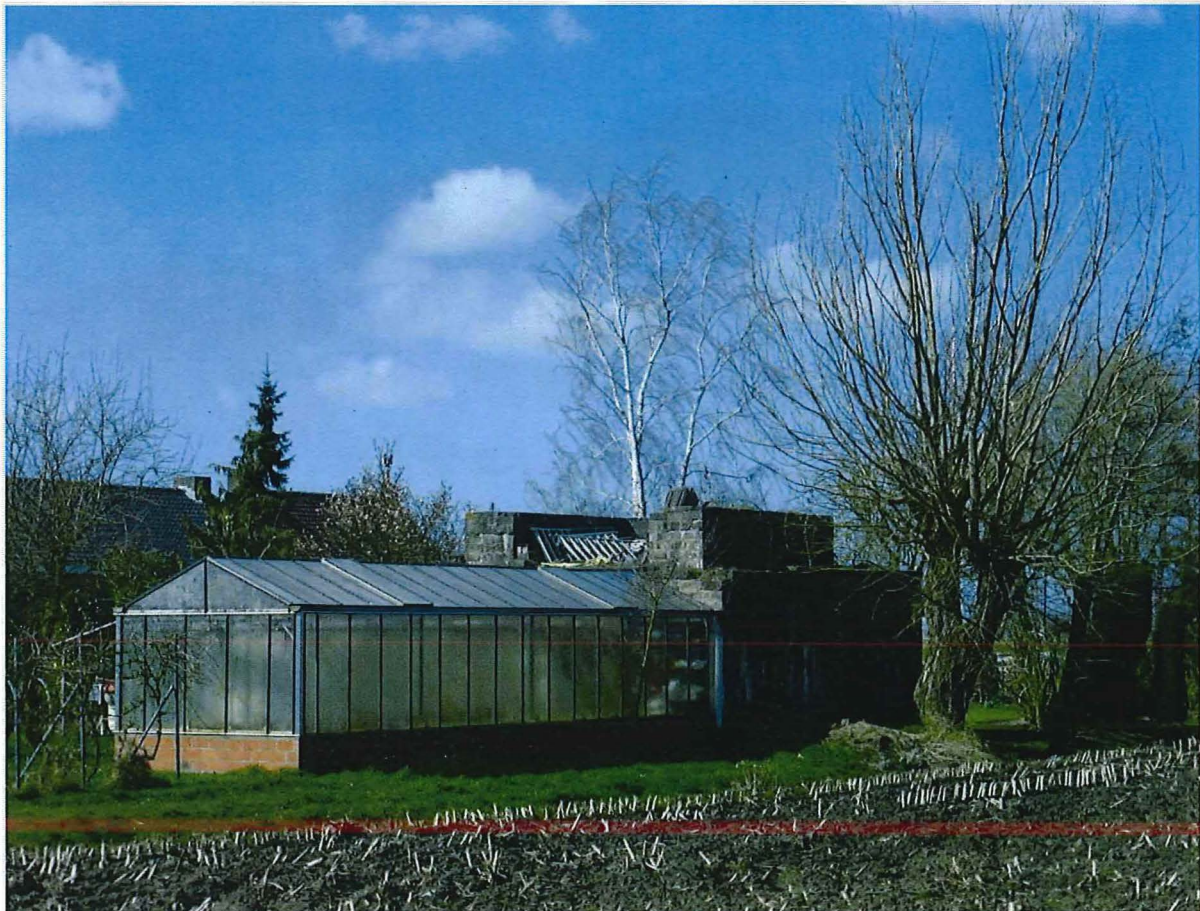
Foto 14: Bunker 4: zicht op zuidelijke en oostelijke zijde.

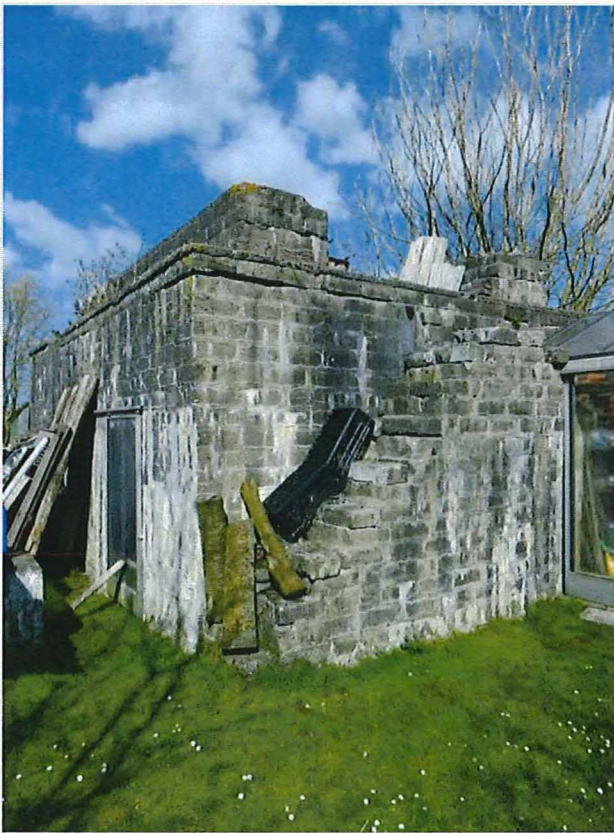
Foto 15: Bunker 4: betonnen trap en borstwering.

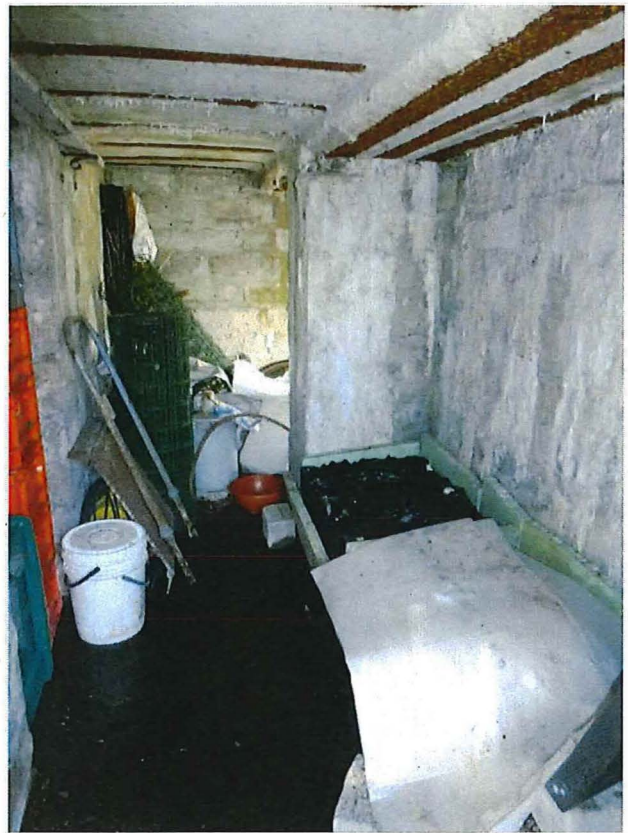
Foto 16: Bunker 4: gang.

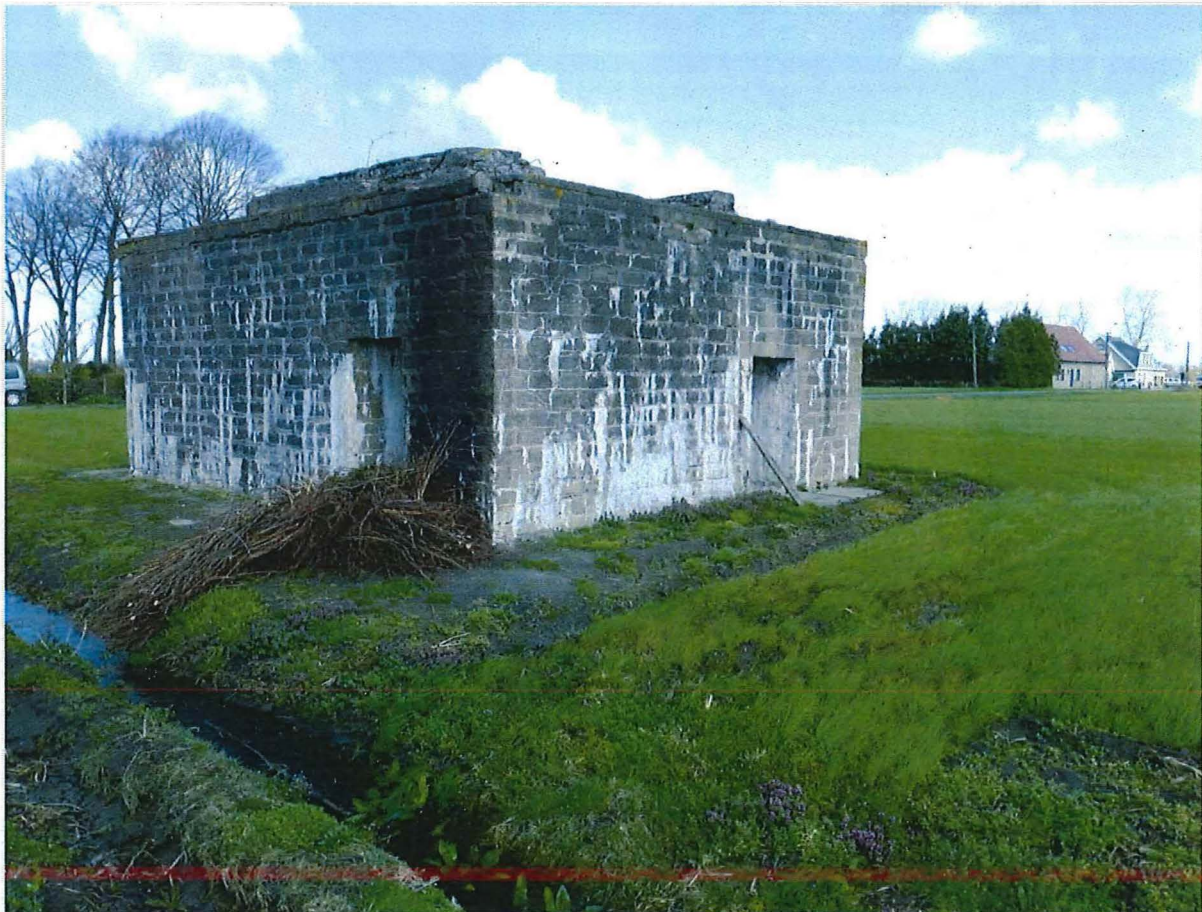
Foto 17: Bunker 5: westelijke en zuidelijke zijde. De betonnen trap is verdwenen.

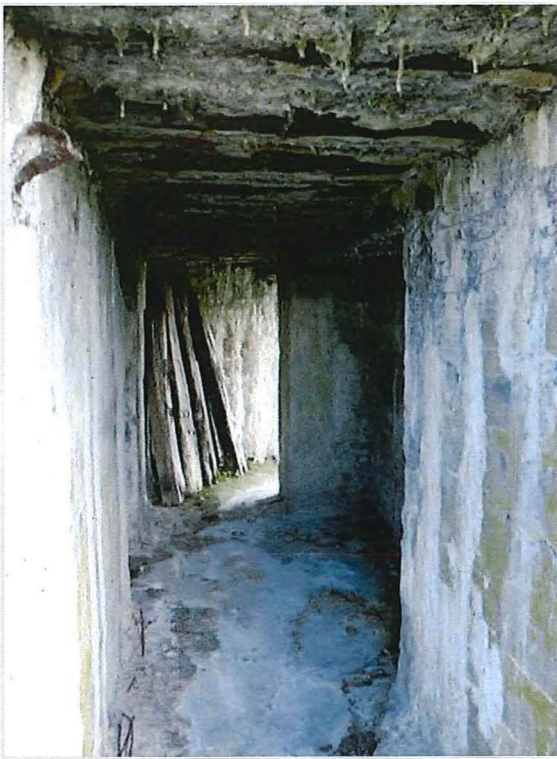
Foto 18: Bunker 5: de gang.

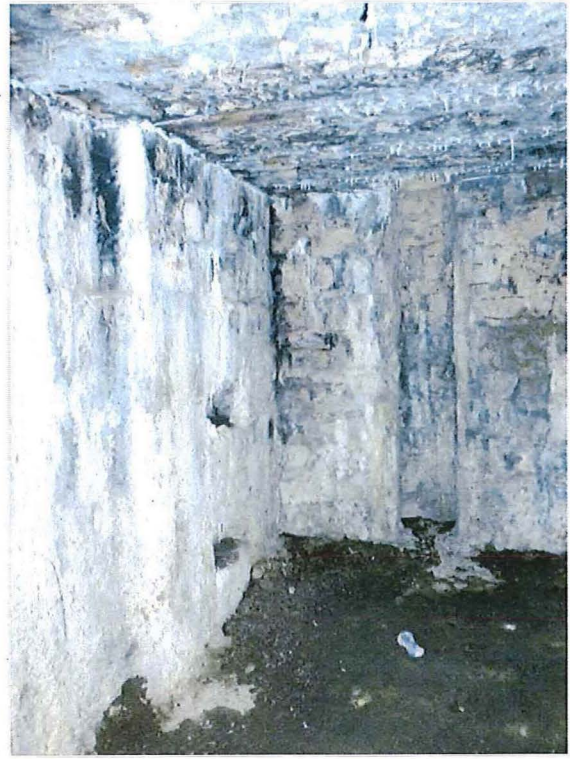
Foto 19: Bunker 5: binnenruimte.
