**Bijlage 2. Fotoregistratie van de fysieke toestand bij het ministerieel besluit tot voorlopige bescherming als monument van het Hof te Boelake in Zulte**

Objectnummer: 4.01/44081/127.1

Hof te Boelake, omvattende het ensemble van boerenhuis, aanhorigheden met dwarsschuur en aanpalende stal en wagenhuis, bakhuis, begraasd boerenerf, toegangspoort, poel, beboomde losweg en deel van de bijhorende huiskavels met graslandgebruik, Boelakendreef 29

De foto's werden genomen tijdens een terreinbezoek op :  
18 juni 2015 (foto 6, 8, 10-11, 13, 16-17, 21-22, 25-26, 28, 30) en  
1 juni 2017 (foto 1-5, 7, 9, 12, 14-15, 18-20, 23-24, 27, 29, 31-41, 42-80) .

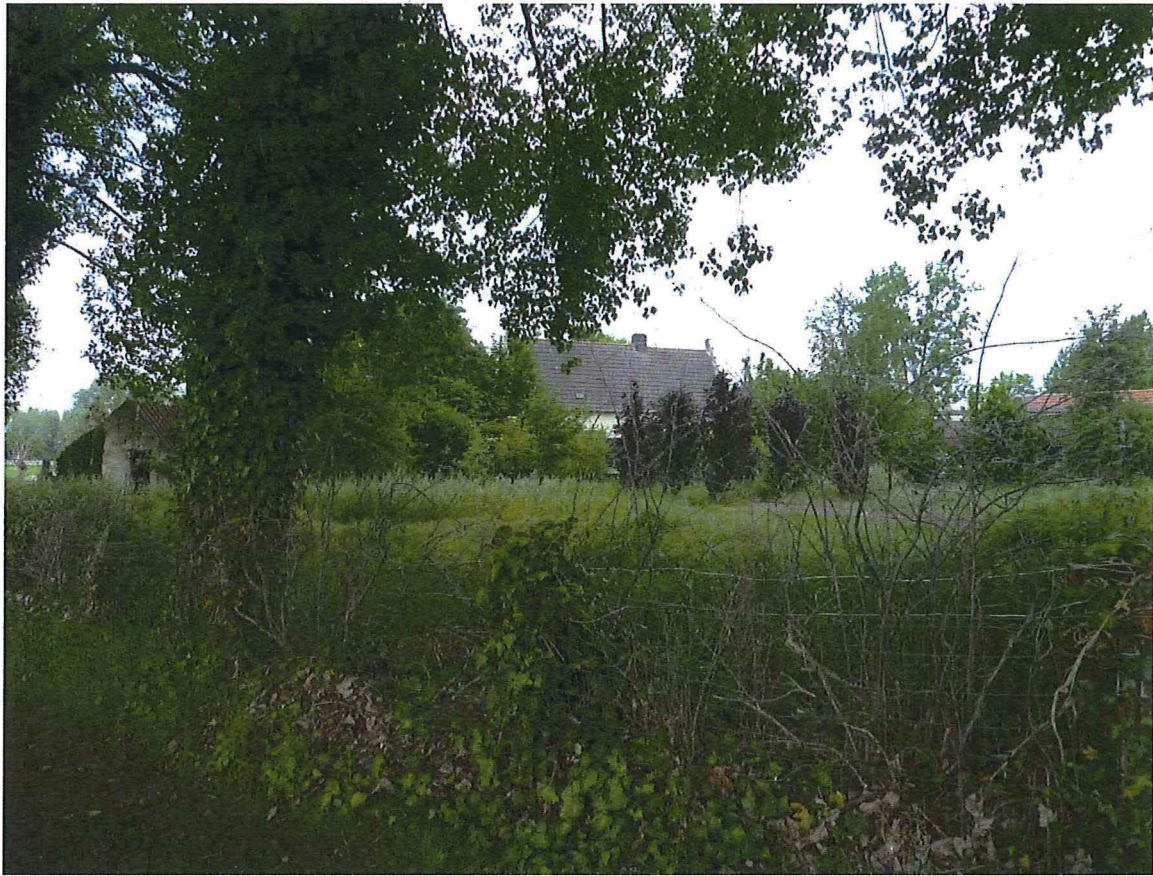
Foto 3: Zicht op begraasd erf, thans overwoekerd, en boerenhuis met zuidgerichte erfgevel .

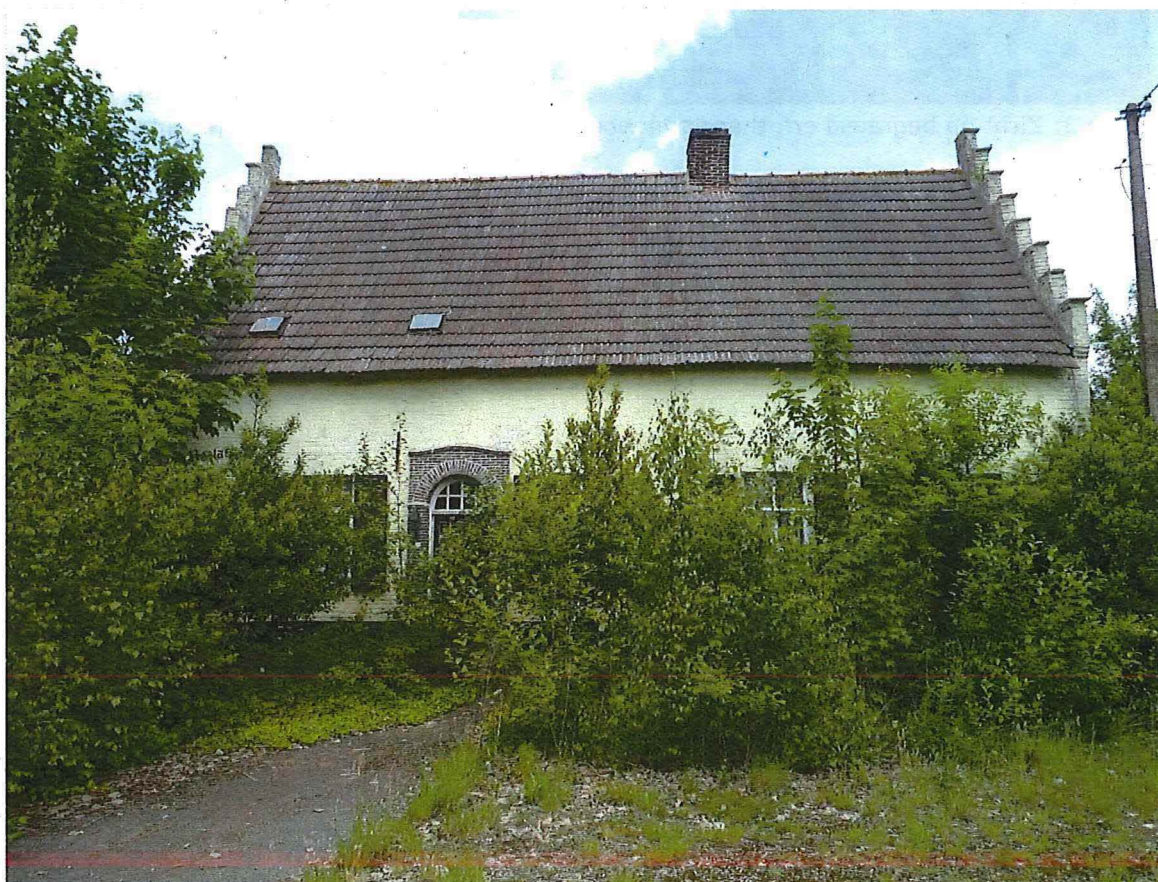
Foto 7: Boerenhuis, met zuidgerichte erfgevel, door begroeiing deels aan het gezichtsveld onttrokken

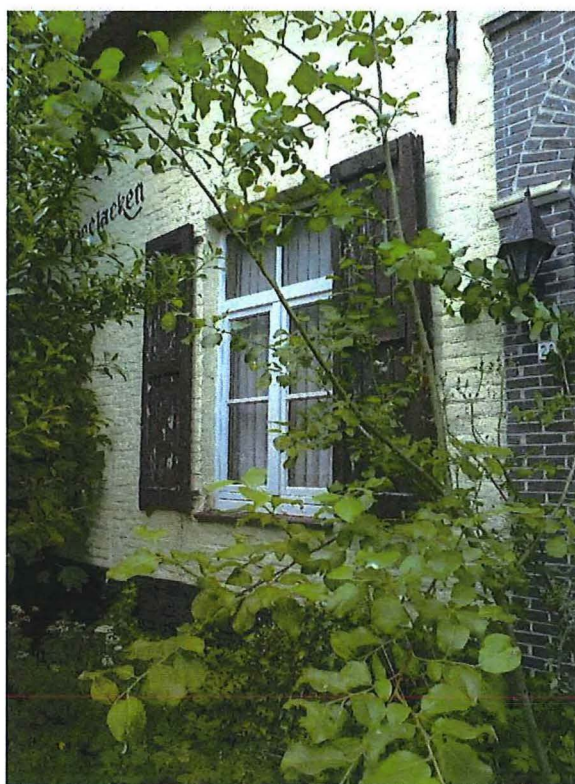
Foto 9: Boerenhuis, verankerde erfgevel, detail beluikte venster. De gedichte deur is verstopt achter de hoge struik.

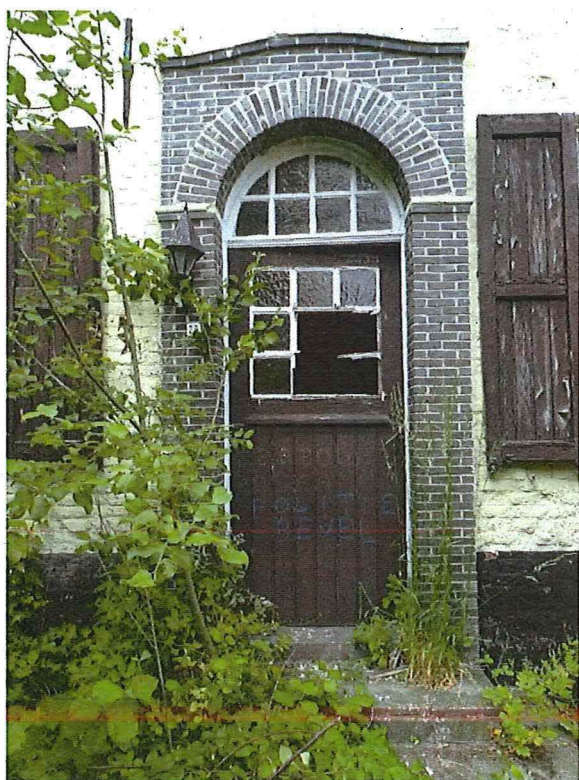
Foto 12: Boerenhuis, verankerde erfgevel, voordeur. Schade ten gevolge van vandalisme

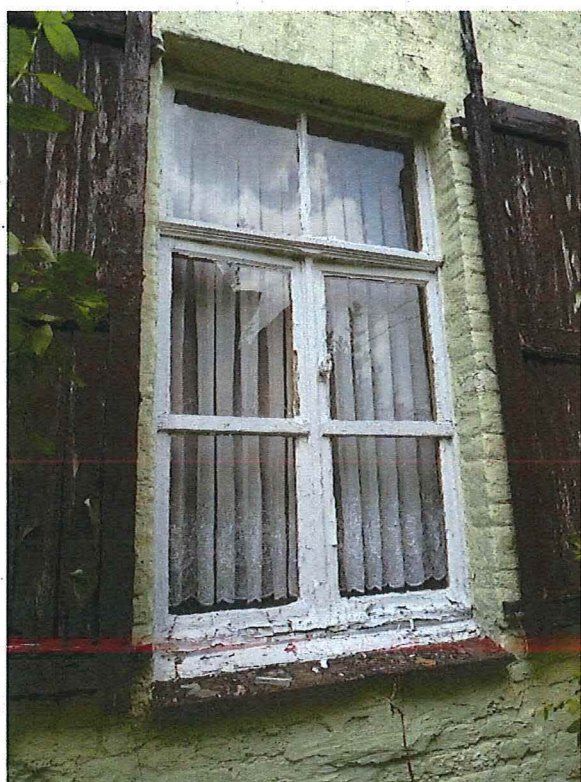
Foto 15: Boerenhuis, erfgevel, beluikt venster. Schade ten gevolge van vandalisme.

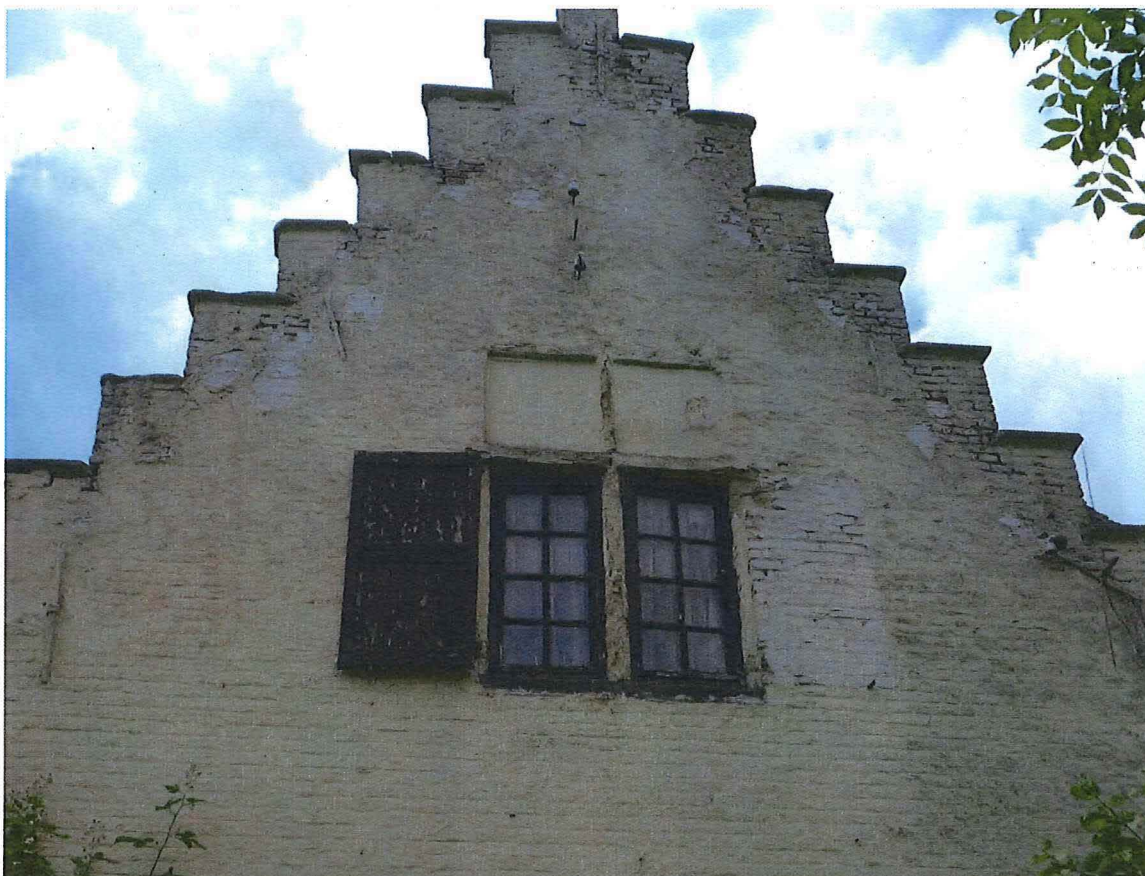
Foto 19: Boerenhuis , verankerde oostelijke zijtrapgevel met deels gedicht natuurstenen kruisvenster in geveltop

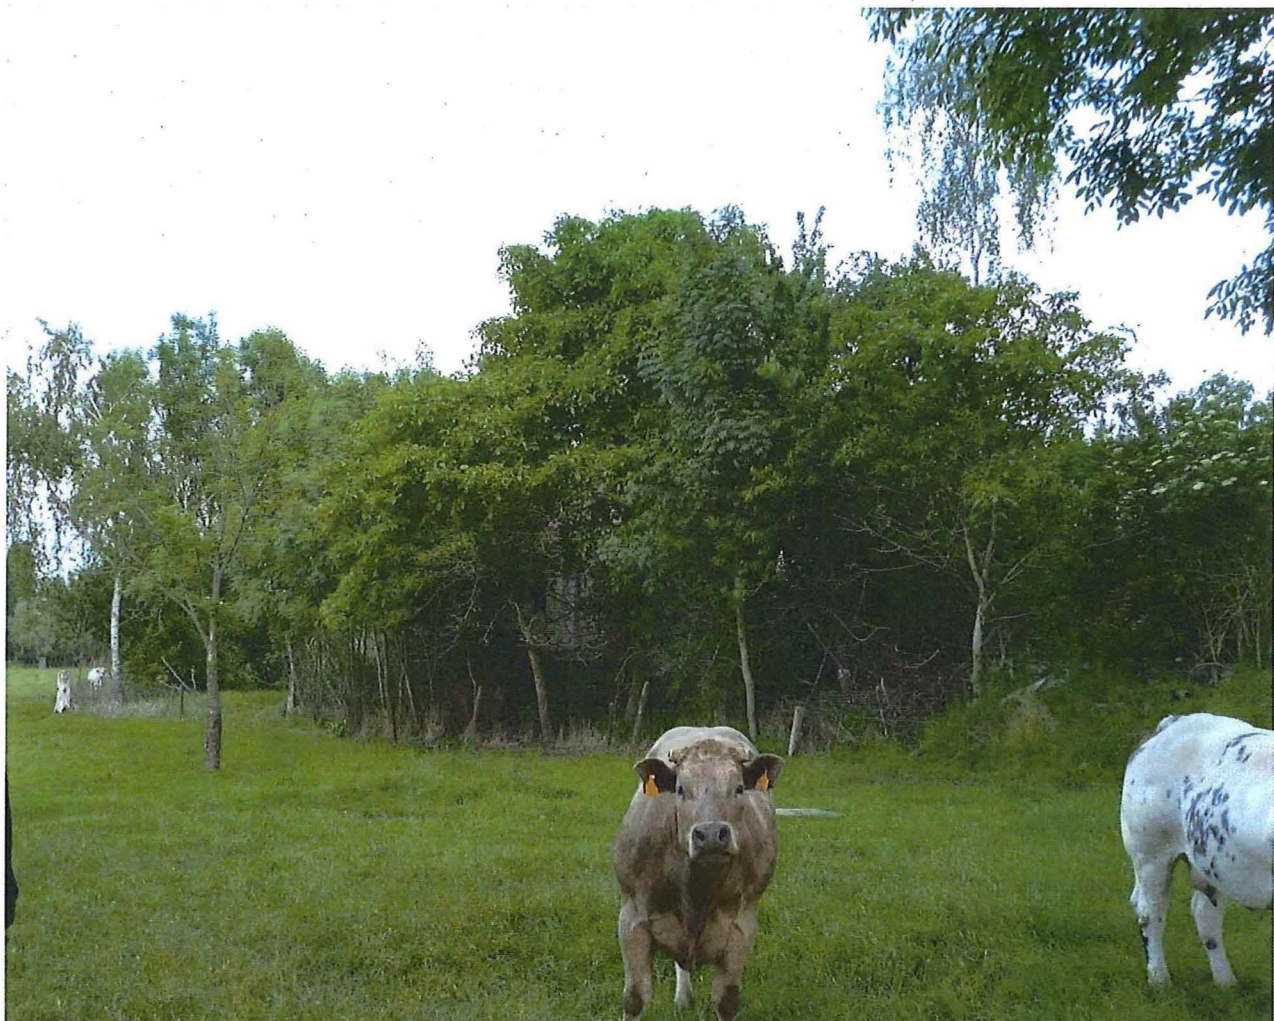
Foto 24: Achter- of noordgevel van boerenhuis – verscholen achter opgaand struikgewas wellicht op de plaats van de gedempte walgracht

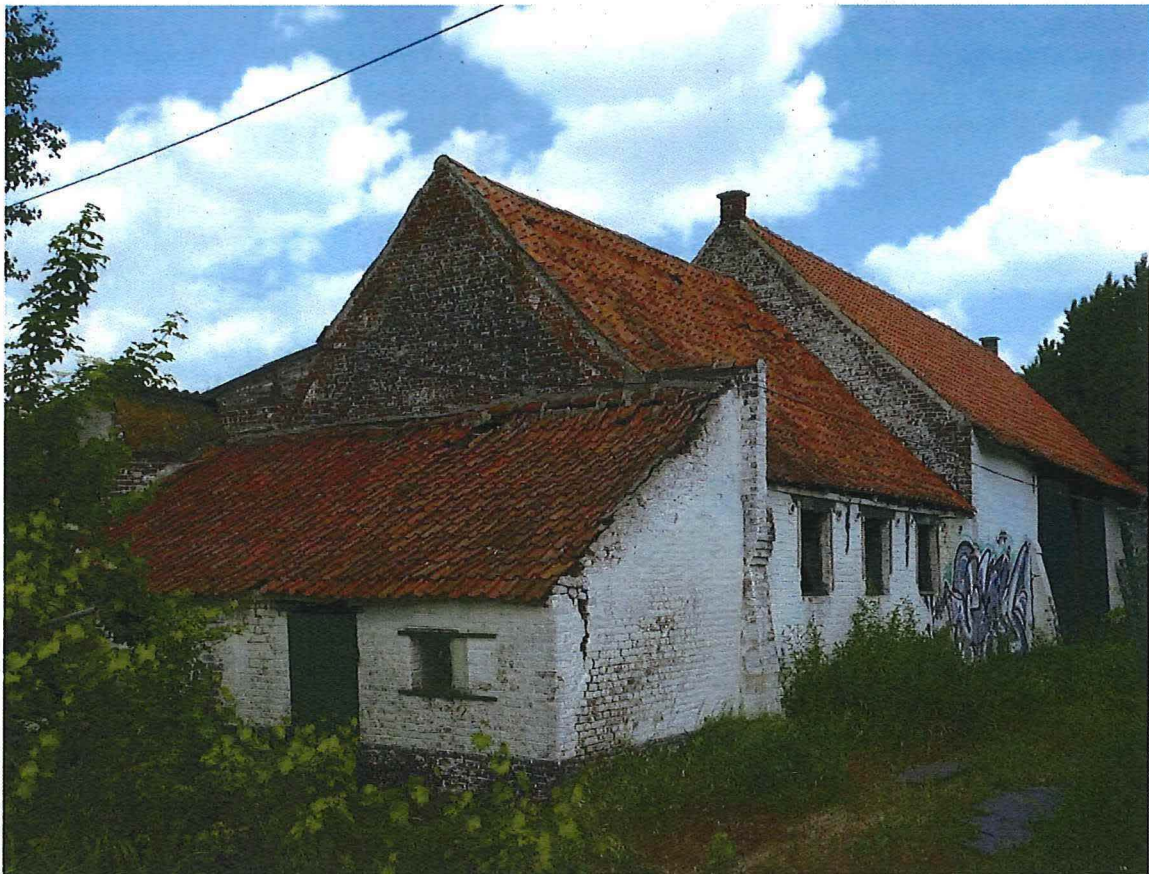
Foto 27: Dwarsschuur (zuidkant) met vooraan tweeledige stal, wagenhuis niet zichtbaar . Schade ten gevolge van vandalisme

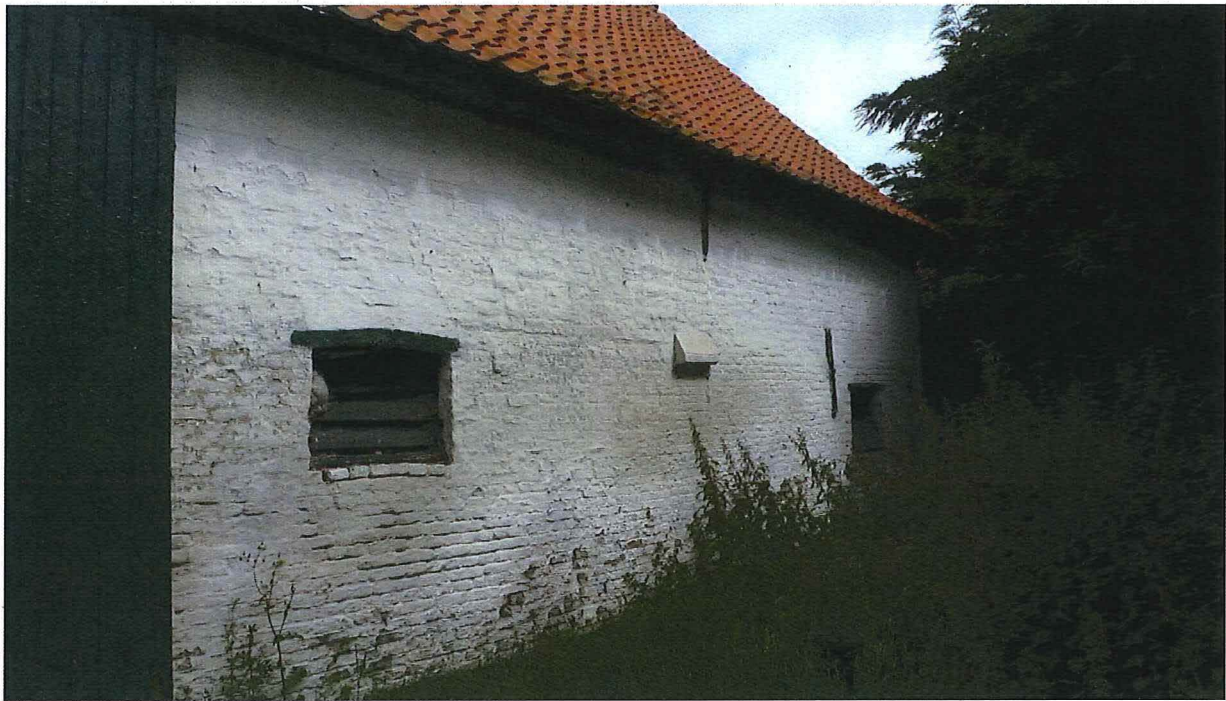
Foto 29: Dwarsschuur (zuidkant), wagenhuis verstoppt achter begroeiing

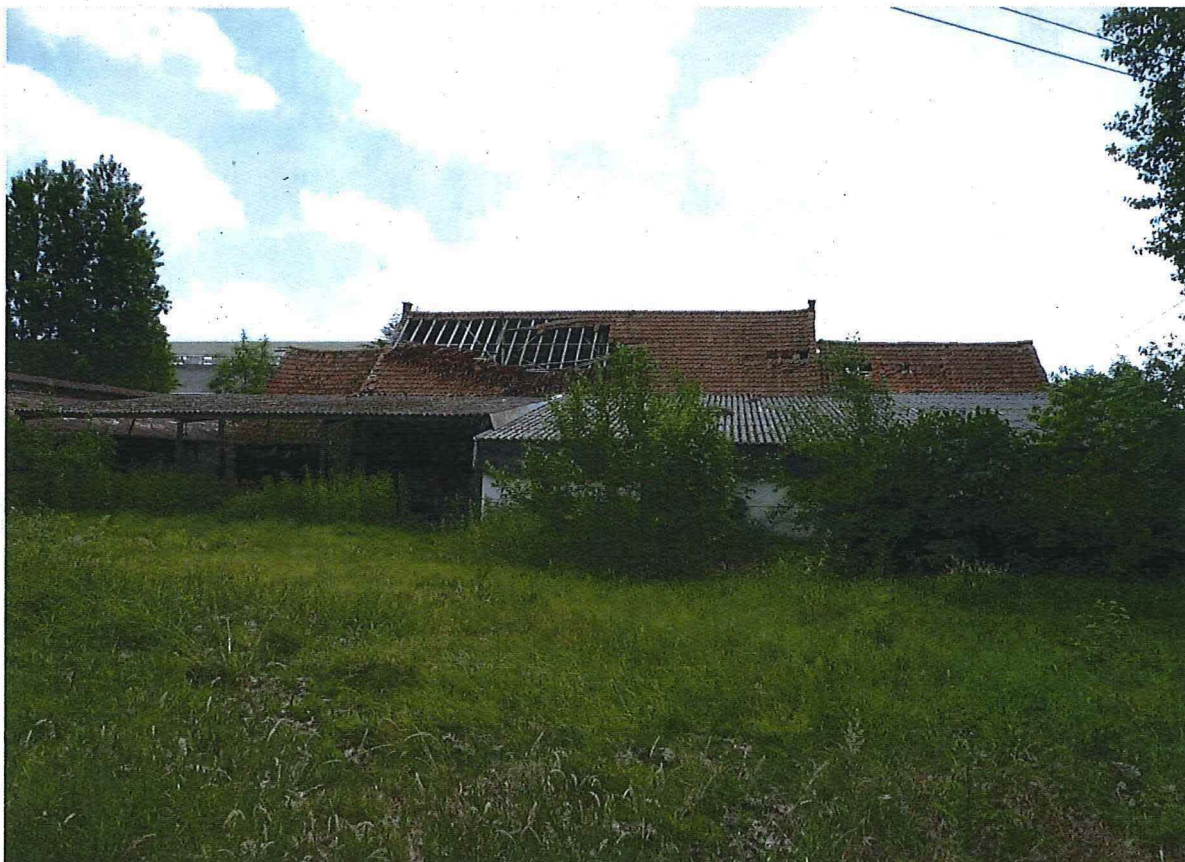
Foto 31: Dwarsschuur (noordkant) met lagere tweeledige stal en wagenhuis. Schade aan dak ten gevolge van leegstand.

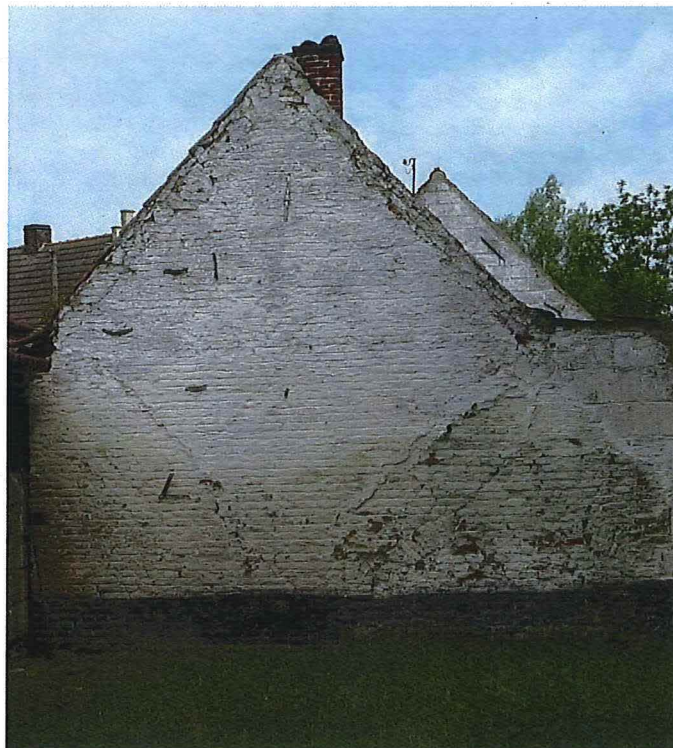
Foto 36: Bakhuys – zuidgevel met sporen van de gedichte rondboogvormige opening, wellicht de ovenkelder, nabij het maaiveld.
