**Bijlage 3. Fotoregistratie van de fysieke toestand bij het ministerieel besluit tot voorlopige gehele opheffing van de bescherming als monument van het tuinpaviljoen met ijskelder in Puurs in functie van de verplaatsing ervan**

Objectnummer: 4.01/12030/133.1

tuinpaviljoen met ijskelder, Begijnhofstraat zonder nummer

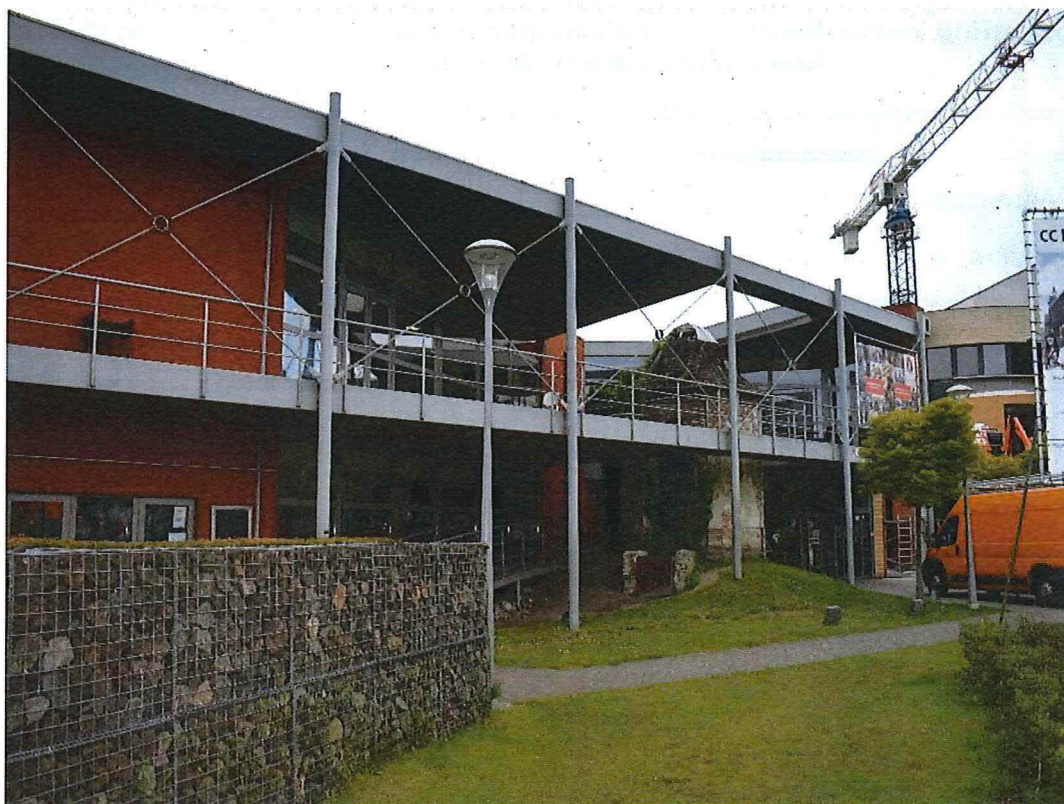
Foto 1: het tuinpaviljoen met ijskelder ingekapseld in de staalstructuur van de sport- en evenementenhal

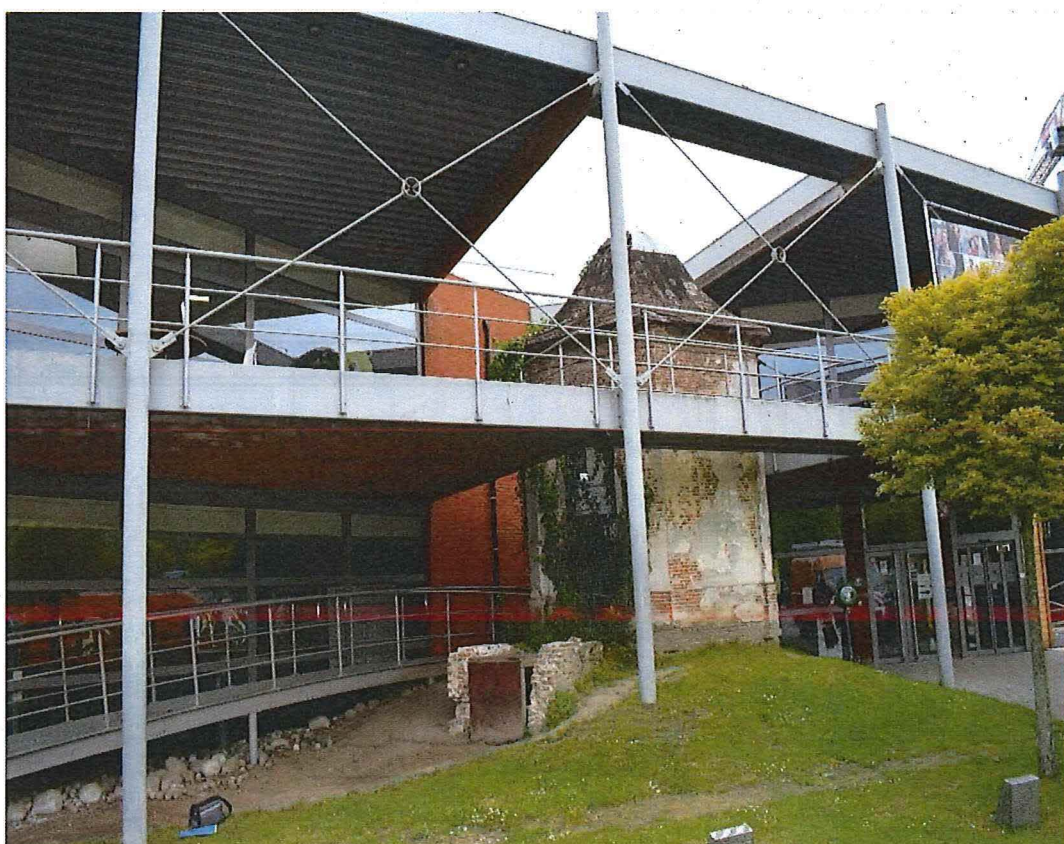
Foto 2: het tuinpaviljoen met ijskelder ingekapseld in de staalstructuur van de sport- en evenementenhal

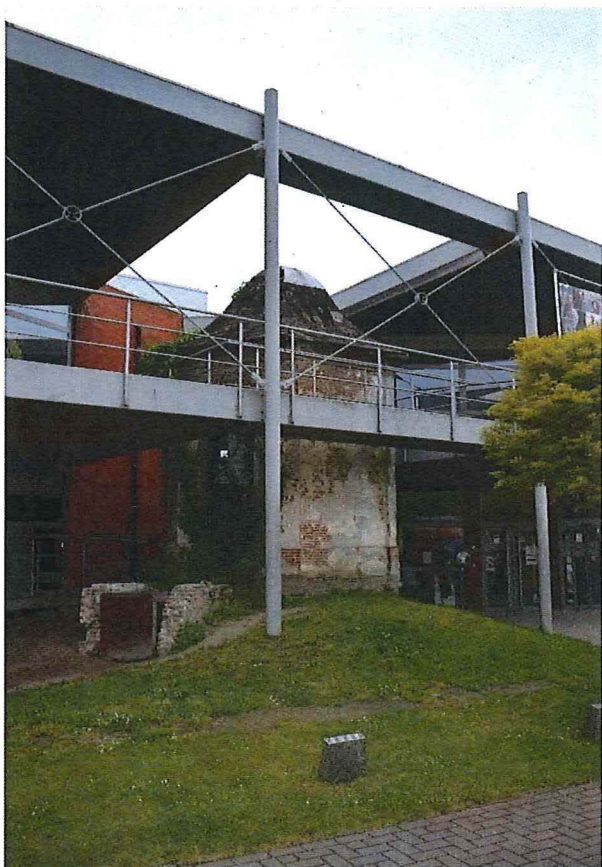
Foto 3: het tuinpaviljoen met ijskelder ingekapseld in de staalstructuur van de sport- en evenementenhal

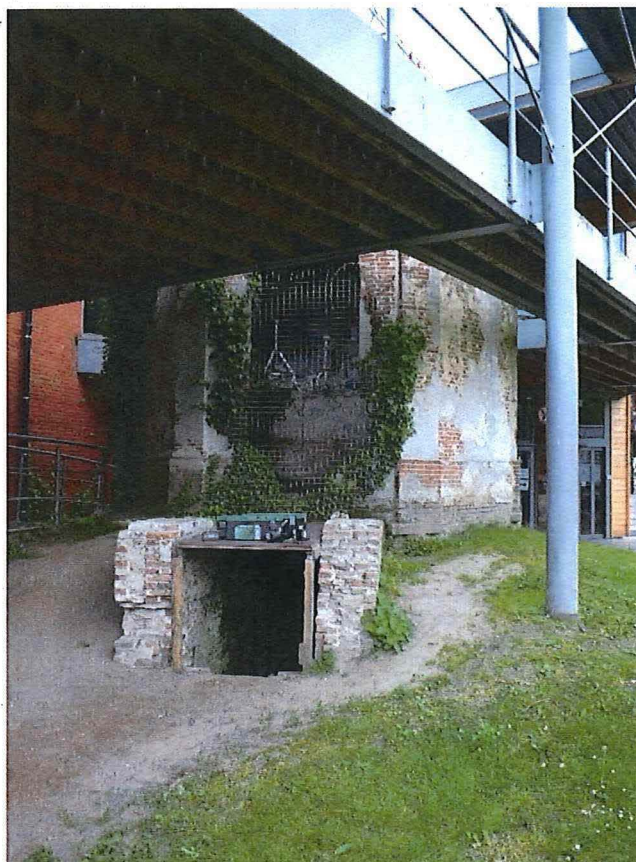
Foto 4: zuid-oost georiënteerde ingang van de ijskelder

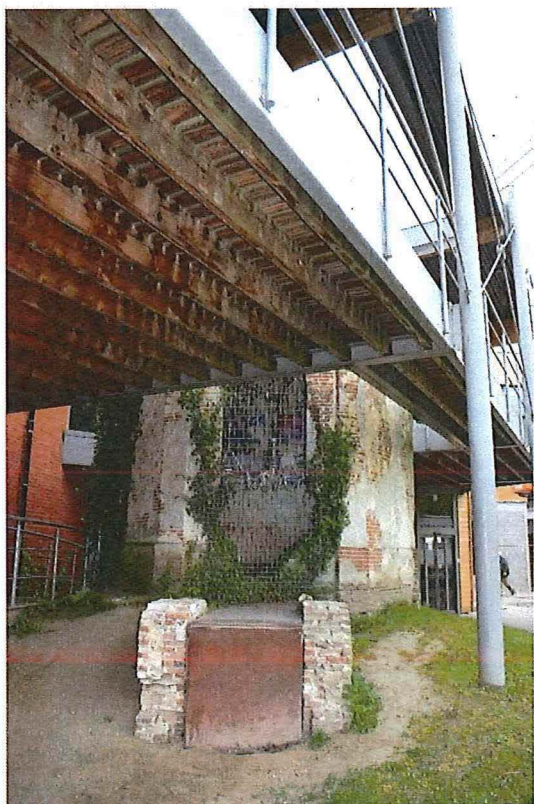
Foto 5: zuid-oost georiënteerde ingang van de ijskelder

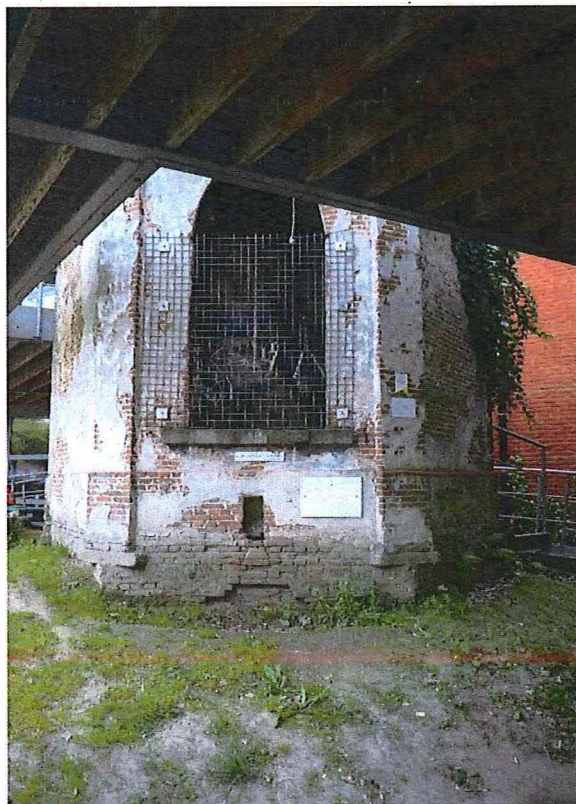
Foto 6: noordoostgevel met venster en verluchtingsopening

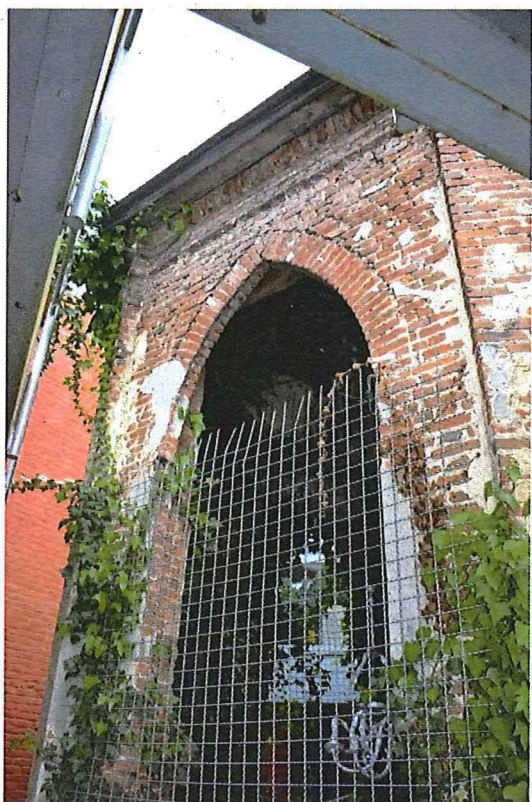
Foto 7: zuid-oostgevel met spitsboogvenster

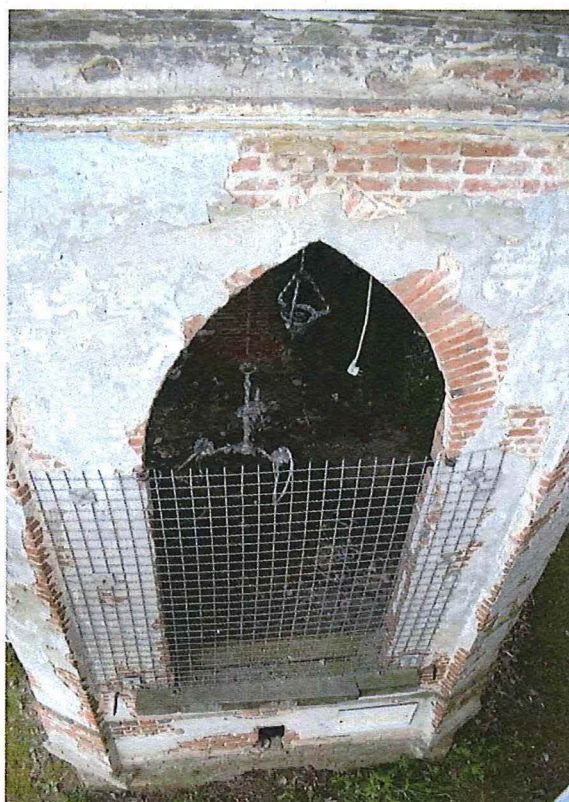
Foto 8: noordoostgevel met spitsboogvenster

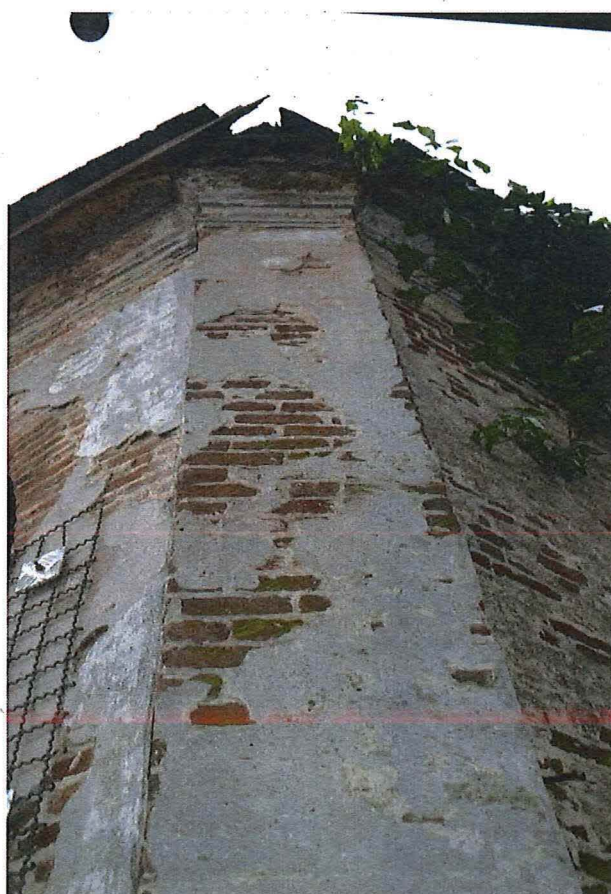
Foto 9: detail buitengevel met lisenen op de hoeken

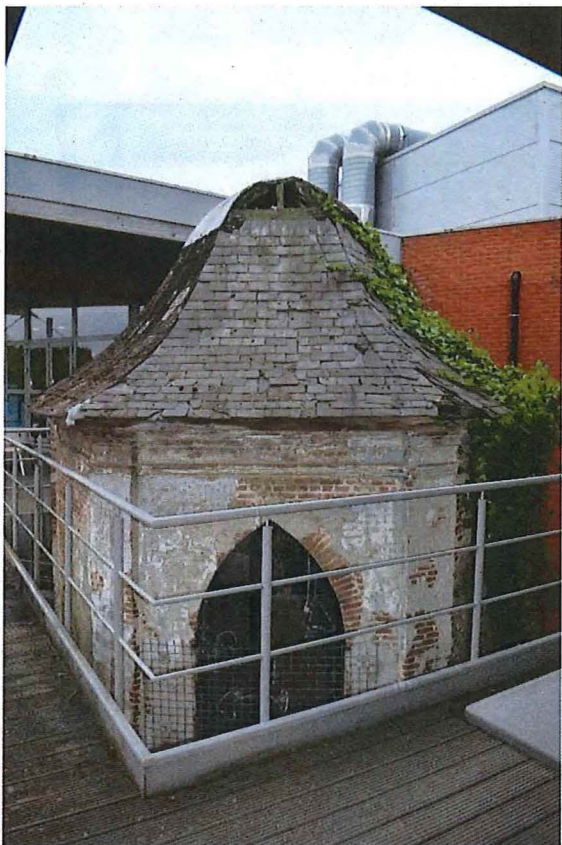
Foto 10: noord-oostzijde van de bedaking met natuurleien

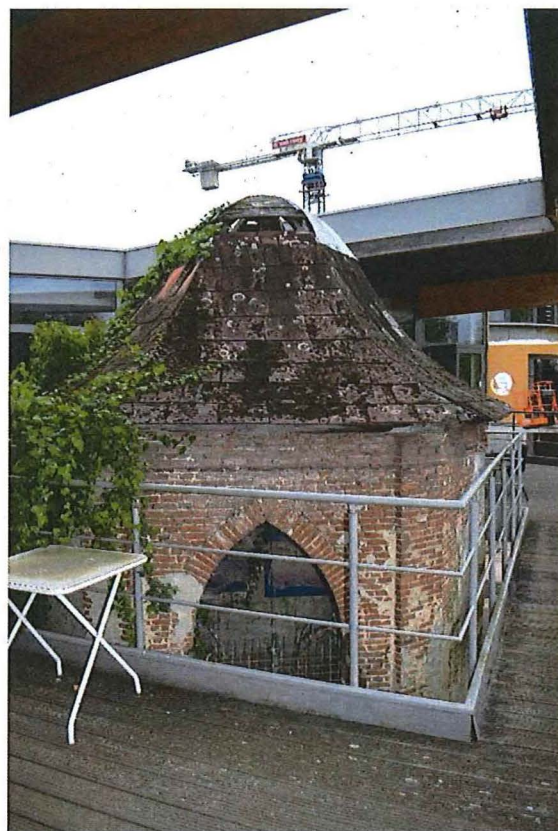
Foto 11: zuid-oostzijde van de bedaking met kunstleien

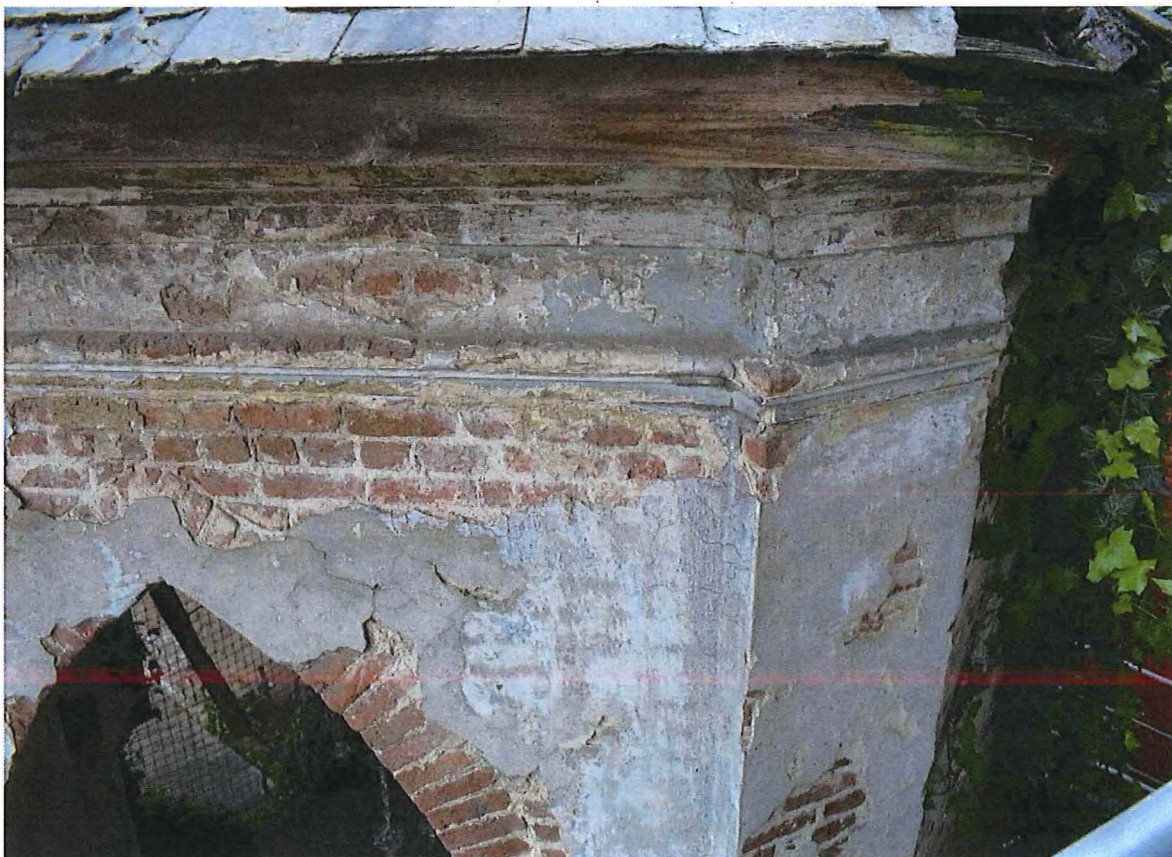
Foto 12: noord-oostzijde: detail van de gevelbeëindiging met profileerde daklijst: fragmentarisch bewaarde buitenbepleistering

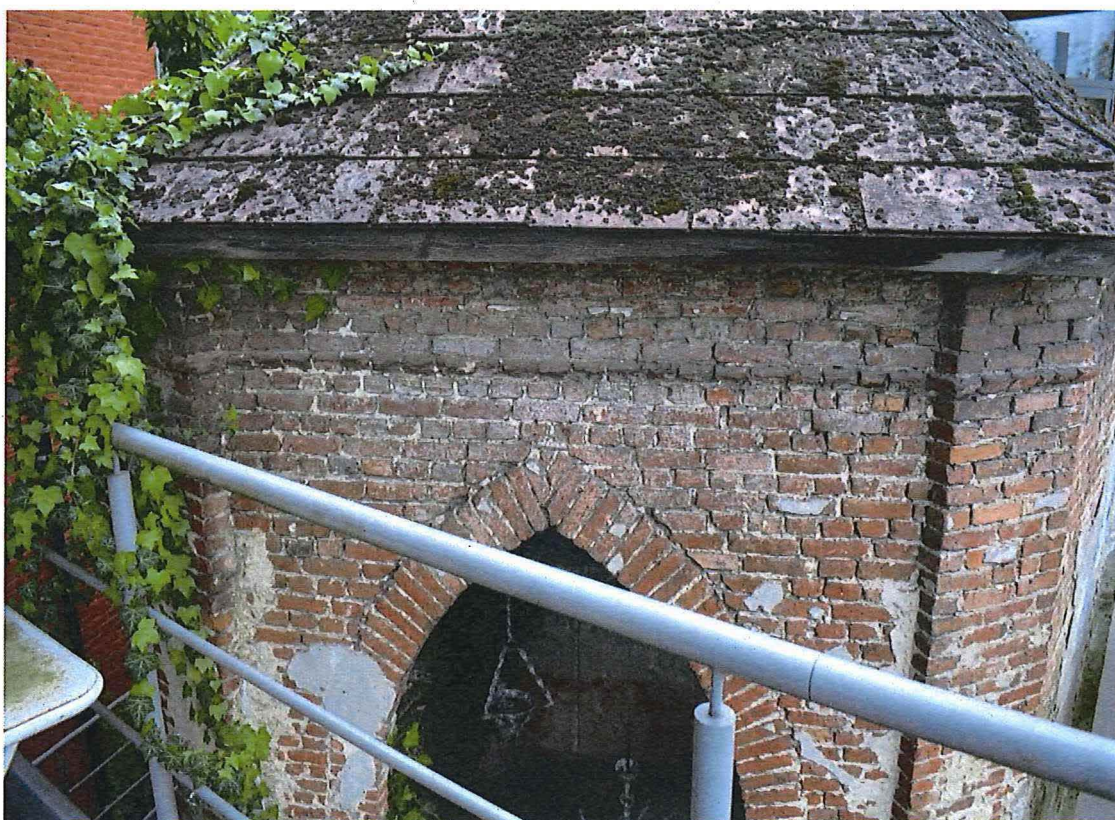
Foto 13: zuid-oostzijde: detail van de gevelbeëindiging met profileerde daklijst: buitenbeploistering niet meer bewaard

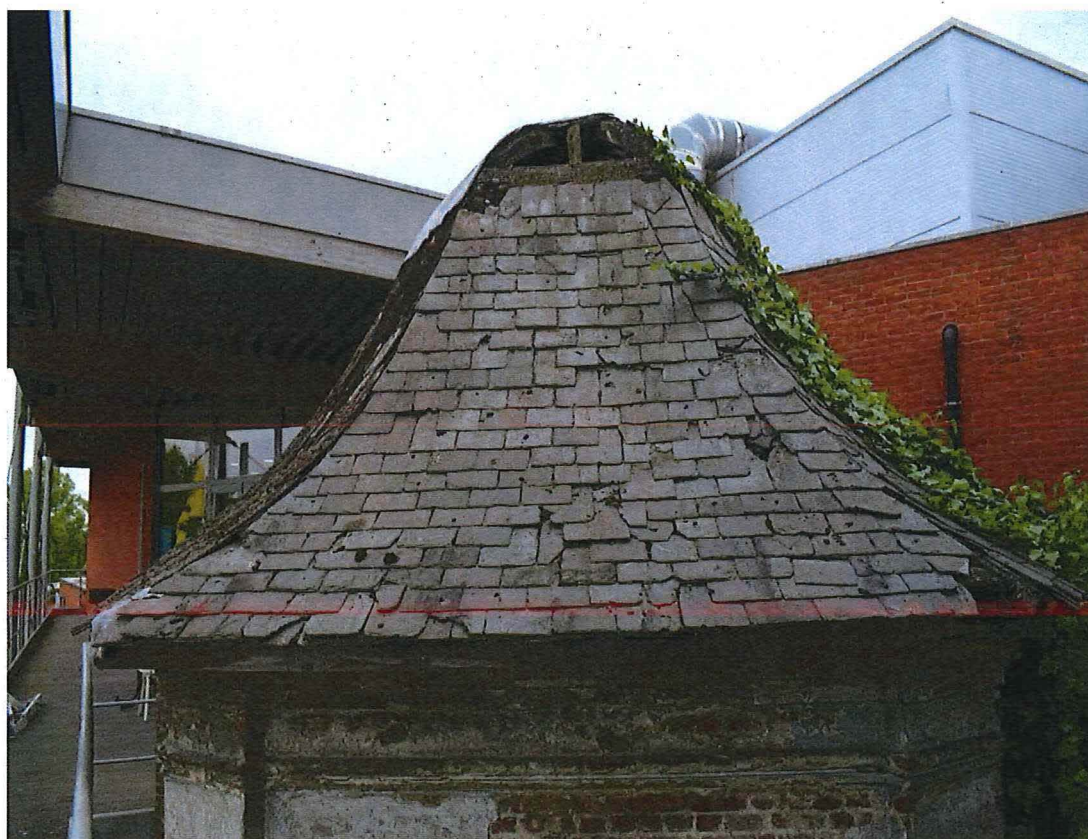
Foto 14: noord-oostzijde van de bedaking met natuurleien, ontbrekende bekleding van de top

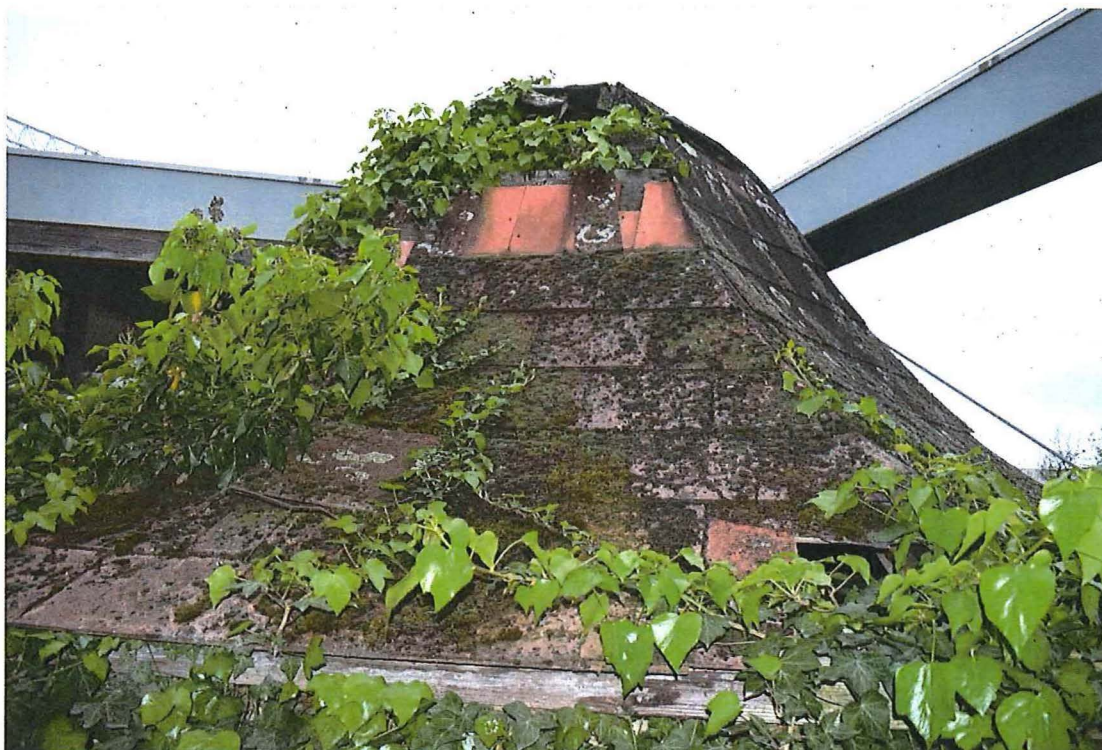
Foto 15: zuid-oostzijde van de bedaking met kuristleien

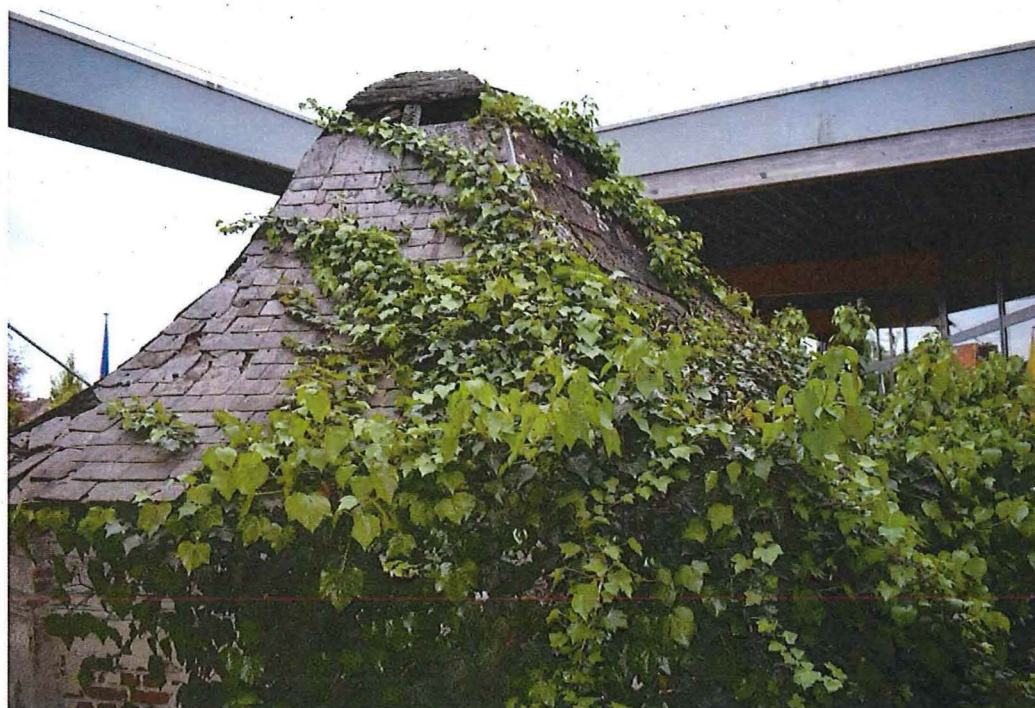
Foto 16: beschadiging van de bedaking door woekerende klimop

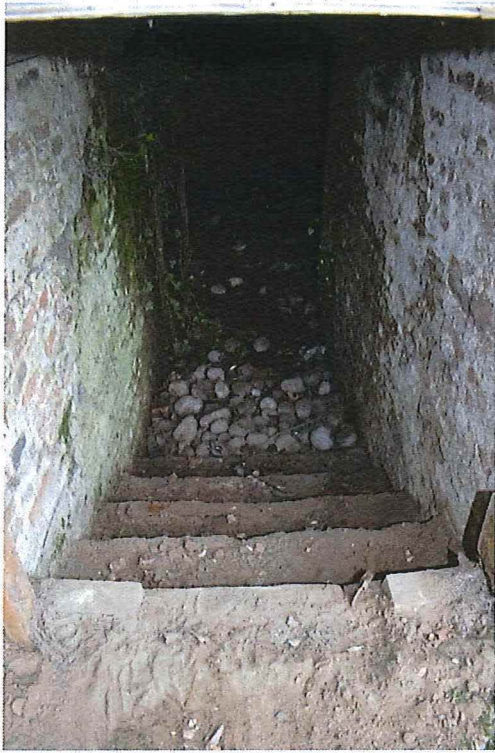
Foto 17: steektrap naar de ijskelder

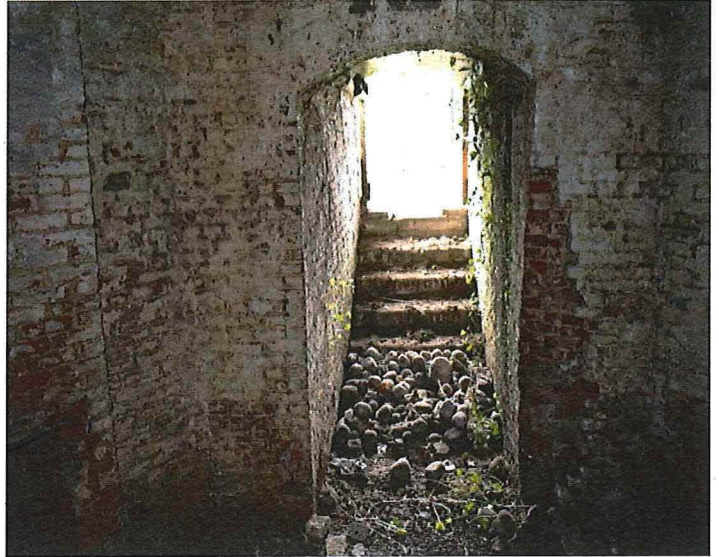
Foto 18: ijskelder: segmentbogig gewelf van de inkom

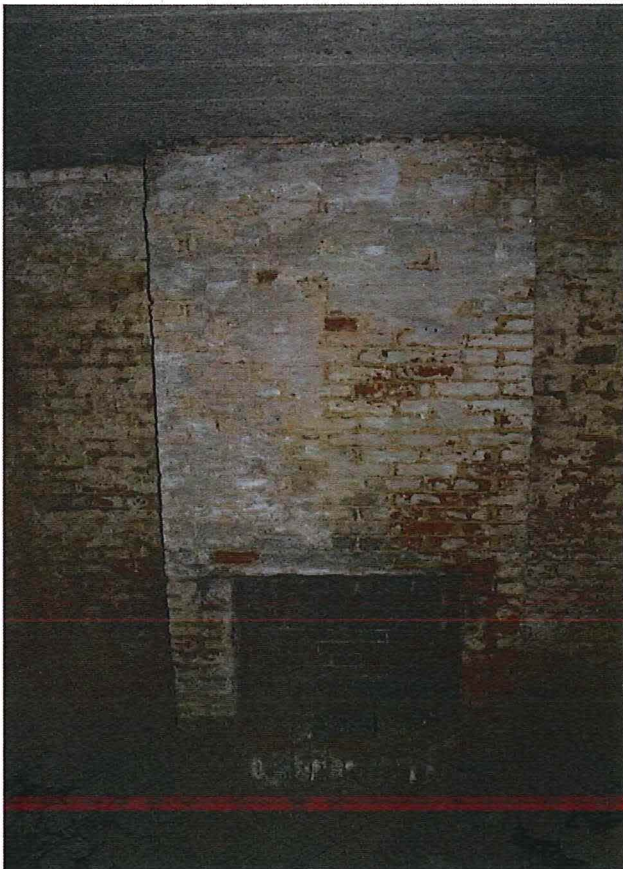
Foto 19: ijskelder: gemetseld schouwelement

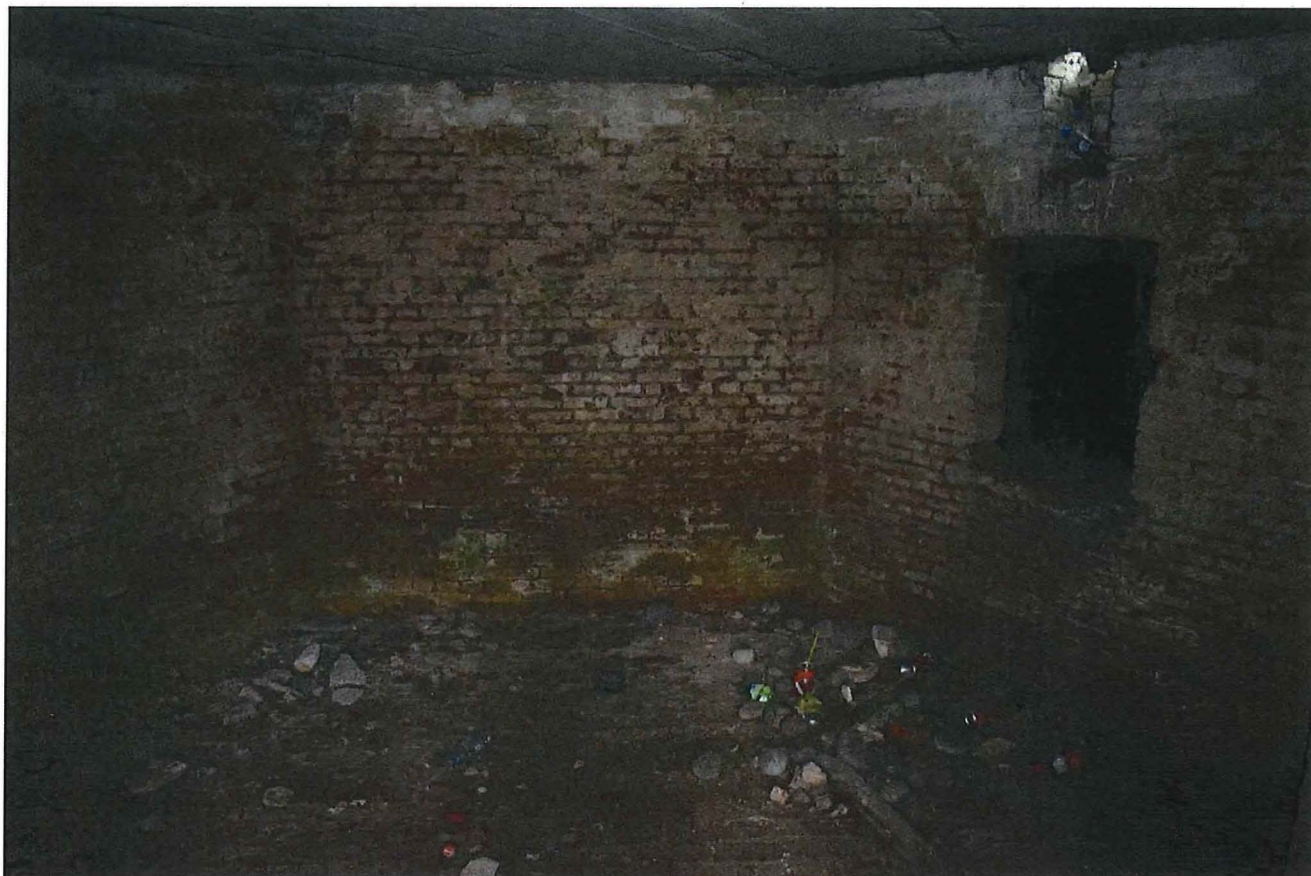
Foto 20: ijskelder: muur- en ventilatieopening

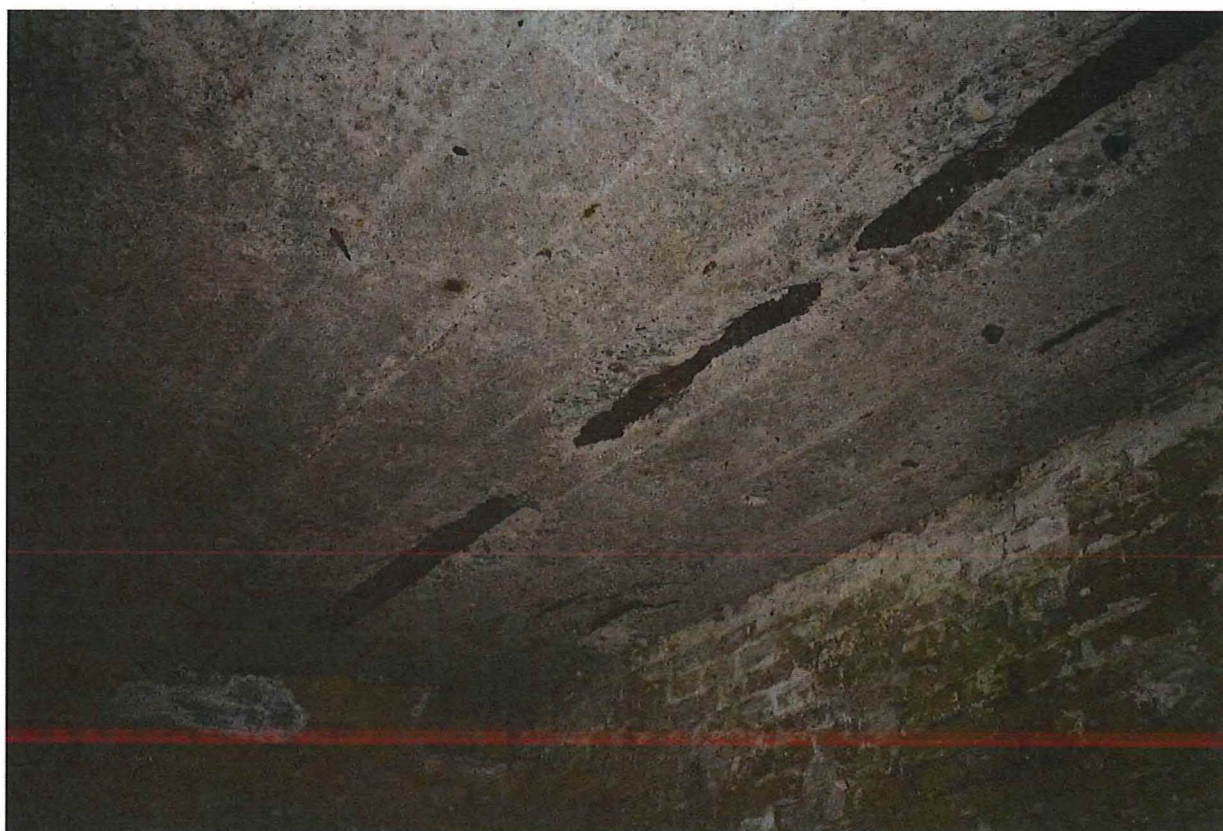
Foto 21: ijskelder: later ingebrachte betonplaat met betonrot

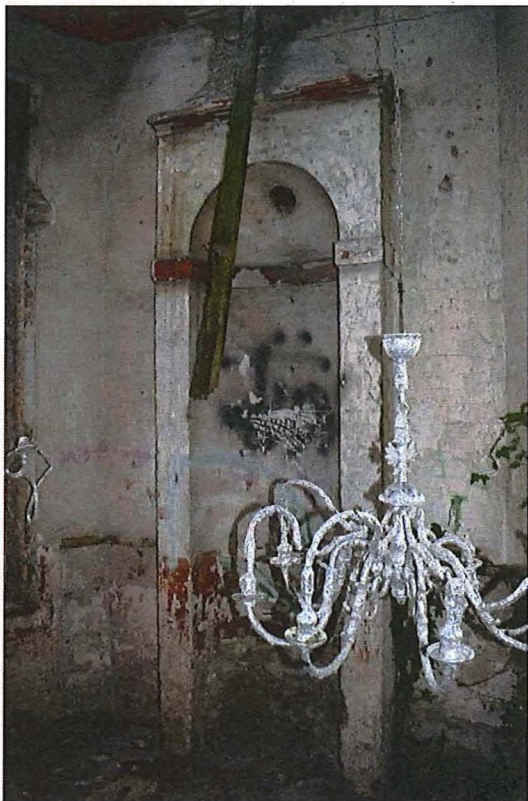
Foto 22: tuinpaviljoen: rondboognis onder helmvormige bekroning

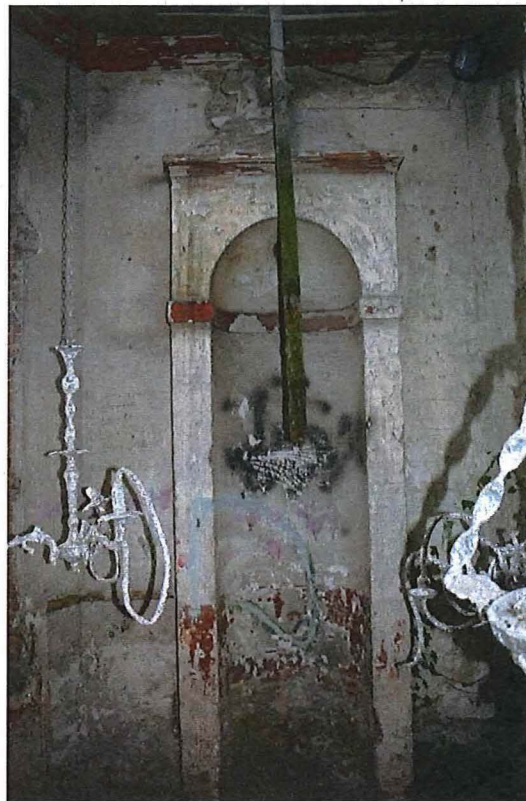
Foto 23: tuinpaviljoen: rondboognis onder helmvormige bekroning

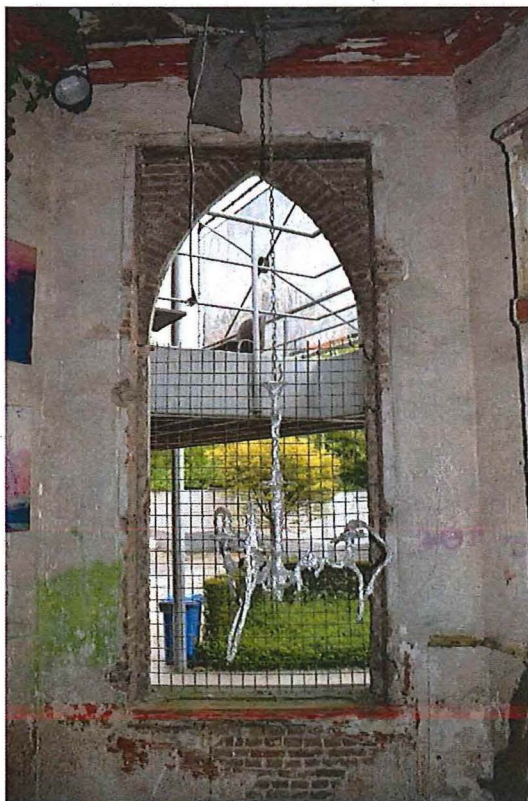
Foto 24: tuinpaviljoen: spitsboogvormig venster afgeschermd met maasnet

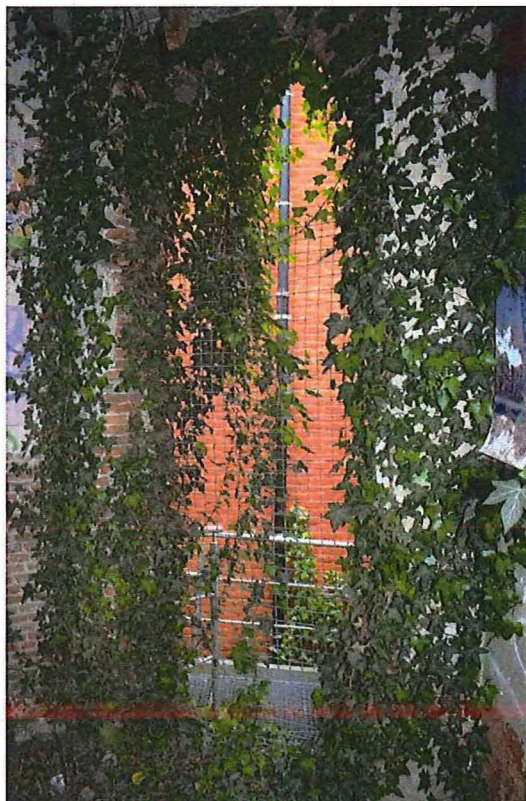
Foto 25: tuinpaviljoen: spitsboogvormige inkom afgeschermd met maasnet

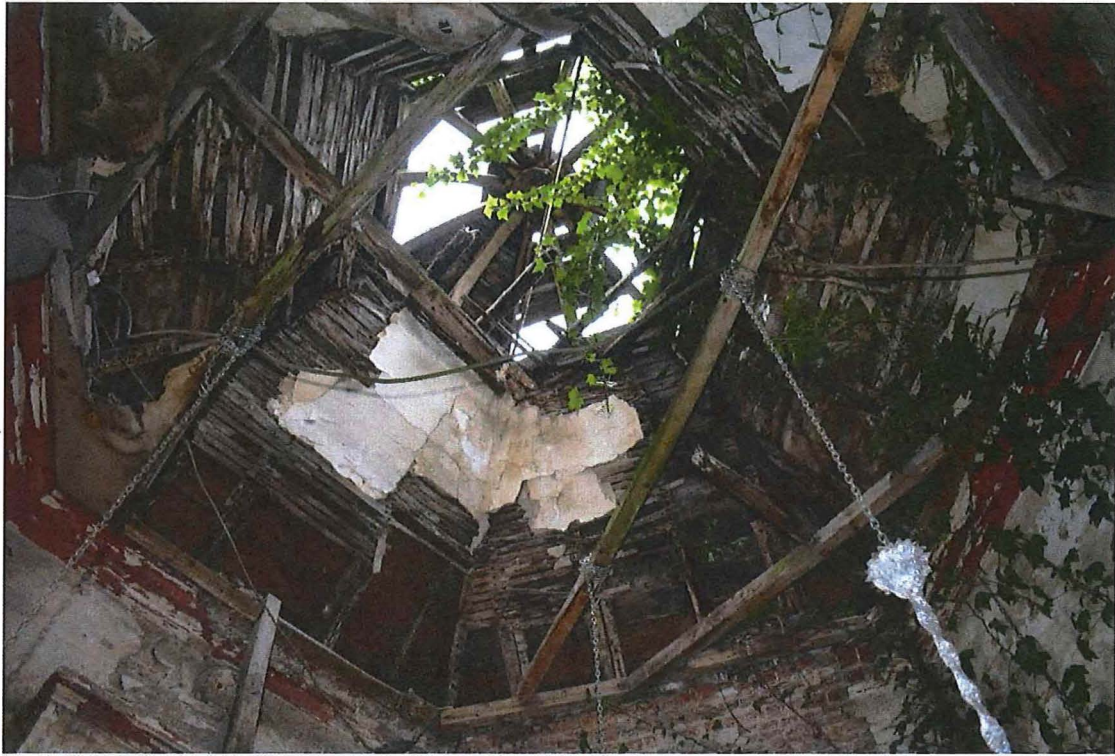
Foto 26: tuinpaviljoen: vervallen dakconstructie

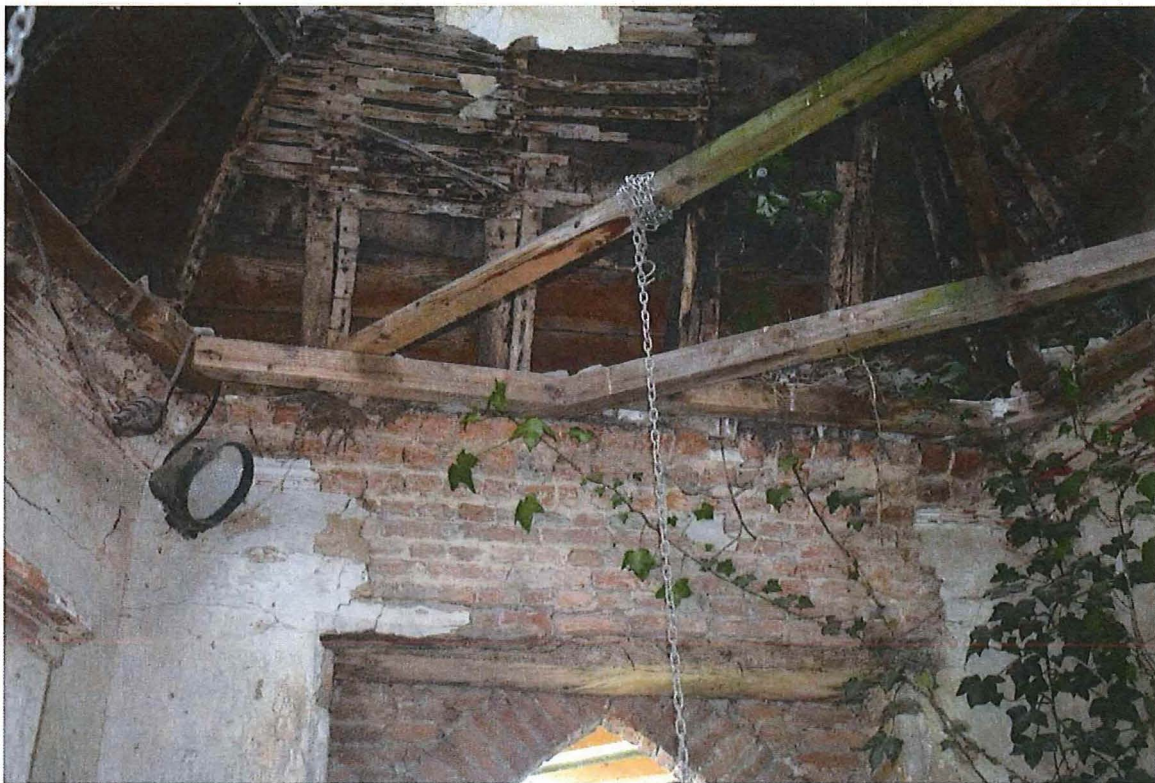
Foto 27: tuinpaviljoen: vervallen dakconstructie en fragmentarisch bewaarde binnenbepleistering

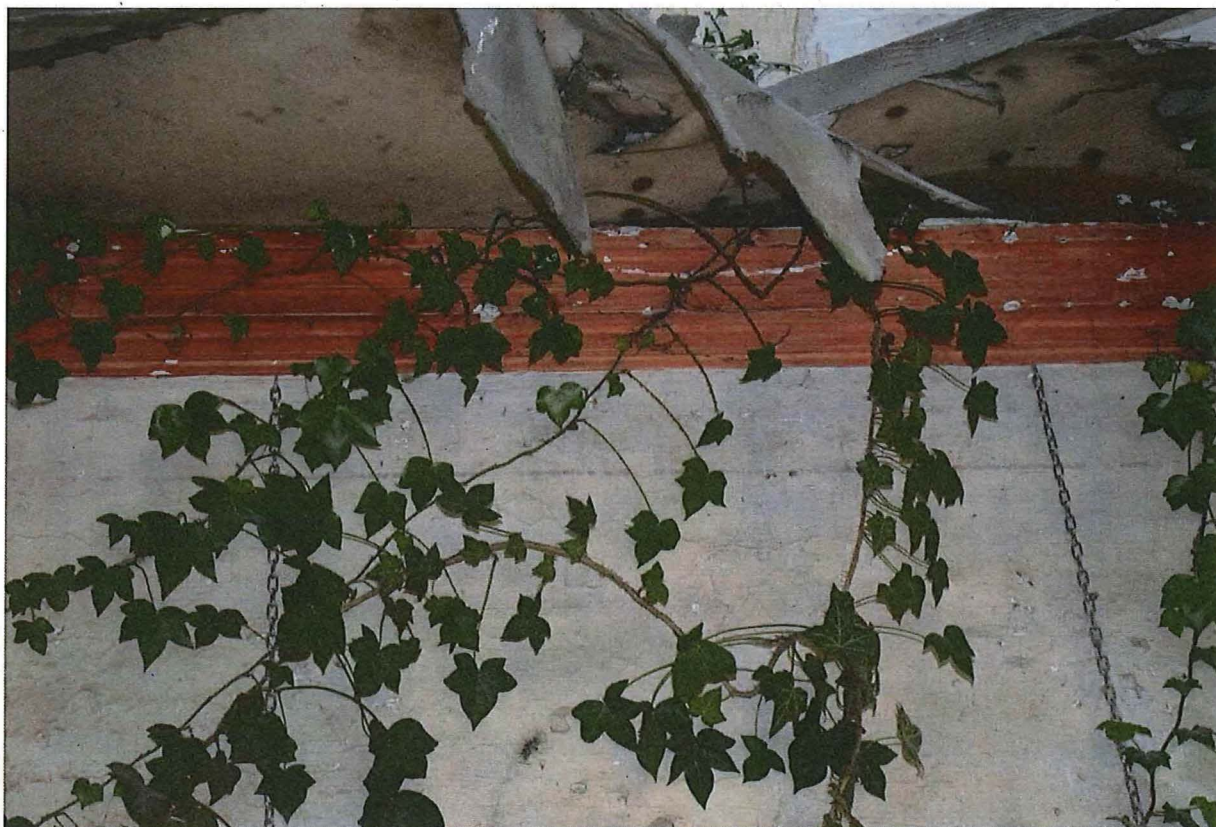
Foto 28: tuinpaviljoen: fragmentarisch bewaarde binnenbepleistering met omlopend lijstwerk
