Bijlage 2. Fotoregistratie van de fysieke toestand bij het ministerieel besluit tot definitieve bescherming als monument van de Gemeenteschool in Zwalm (Nederzwalm – Hermelgem)

Gemeenteschool, Schoolstraat 12

Foto's van 13 december 2017

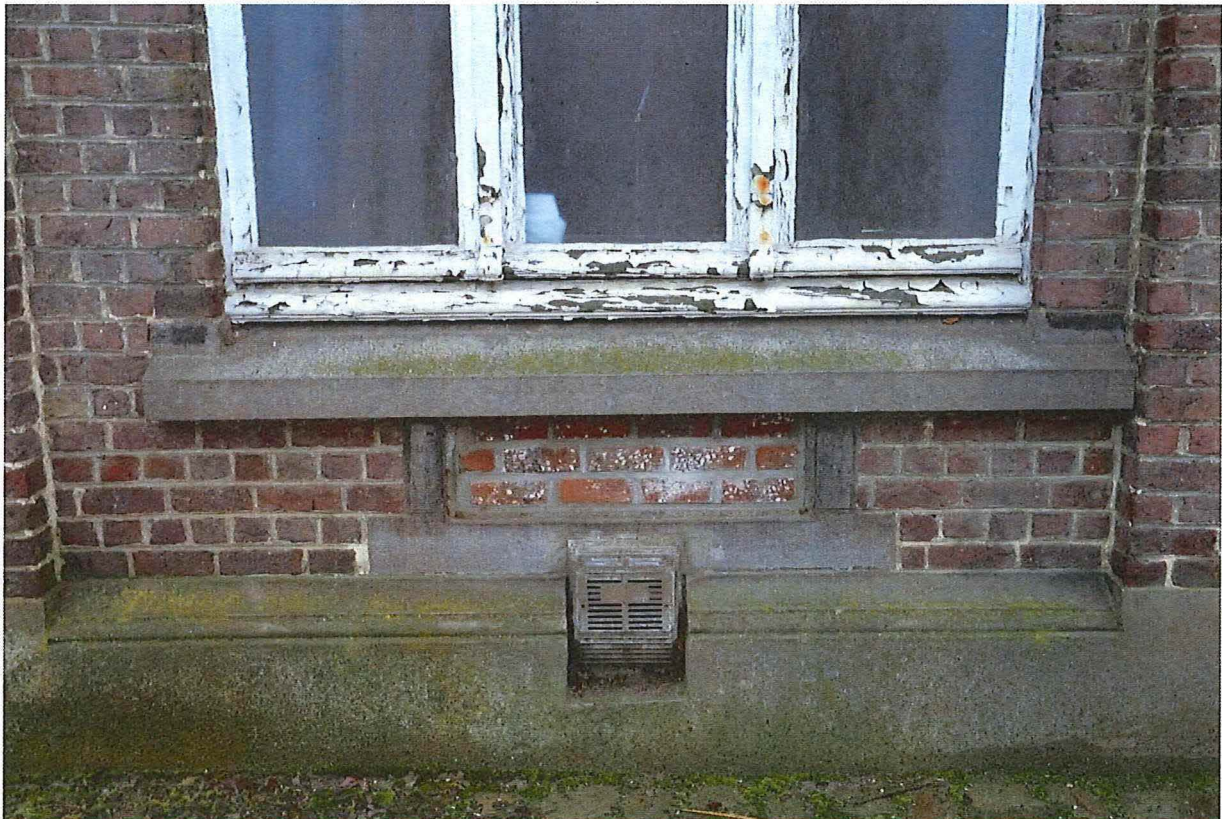
Foto 7: Detail drieledig raam voorgevel. Onder de hardstenen dorpel bevindt zich de omlijsting van de ventilatieroosters. Deze openingen werden dichtgemetseld. Onderin steekt een nieuw ventilatie mechanisme (13/12/2017).

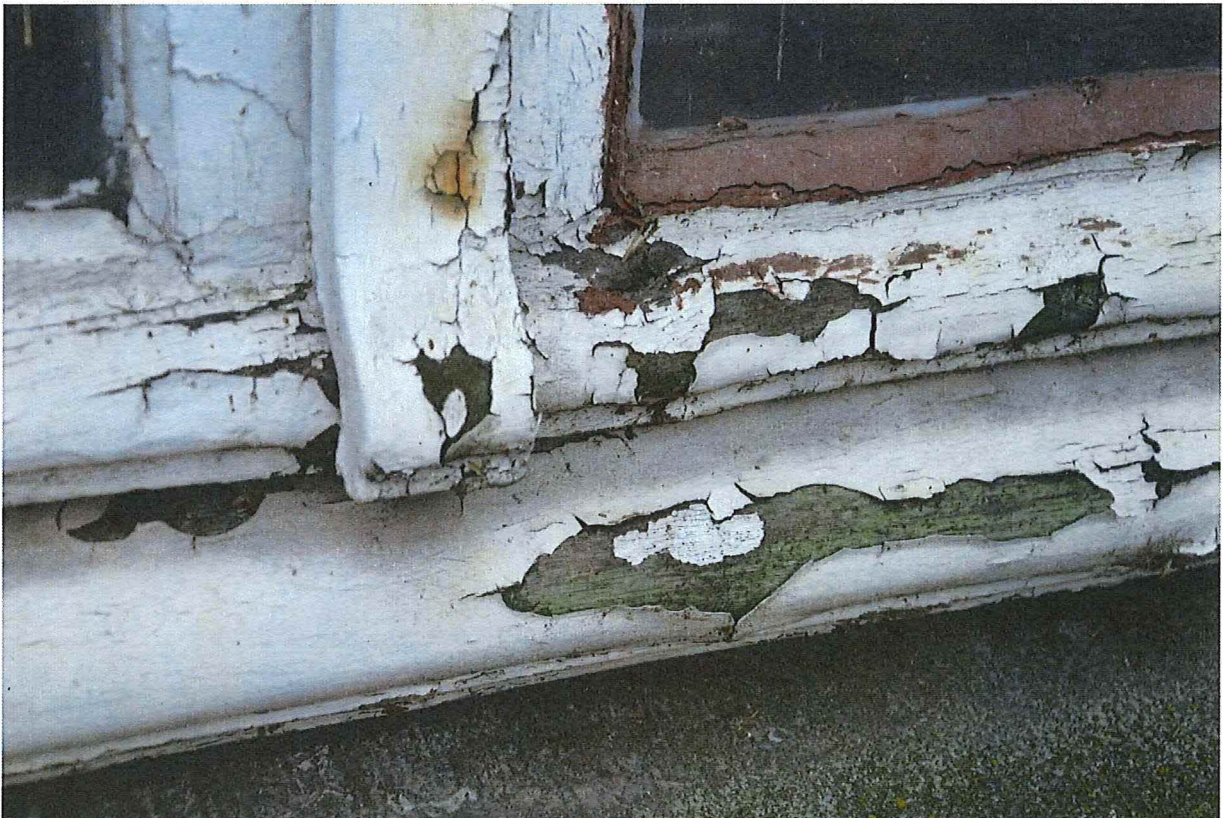
Foto 12: Detail schrijnwerk rechthoekige raampartijen voorgevel. Onder de huidige verflaag bevindt zich de oorspronkelijke groene afwerkingslaag van het schrijnwerk (13/12/2018).

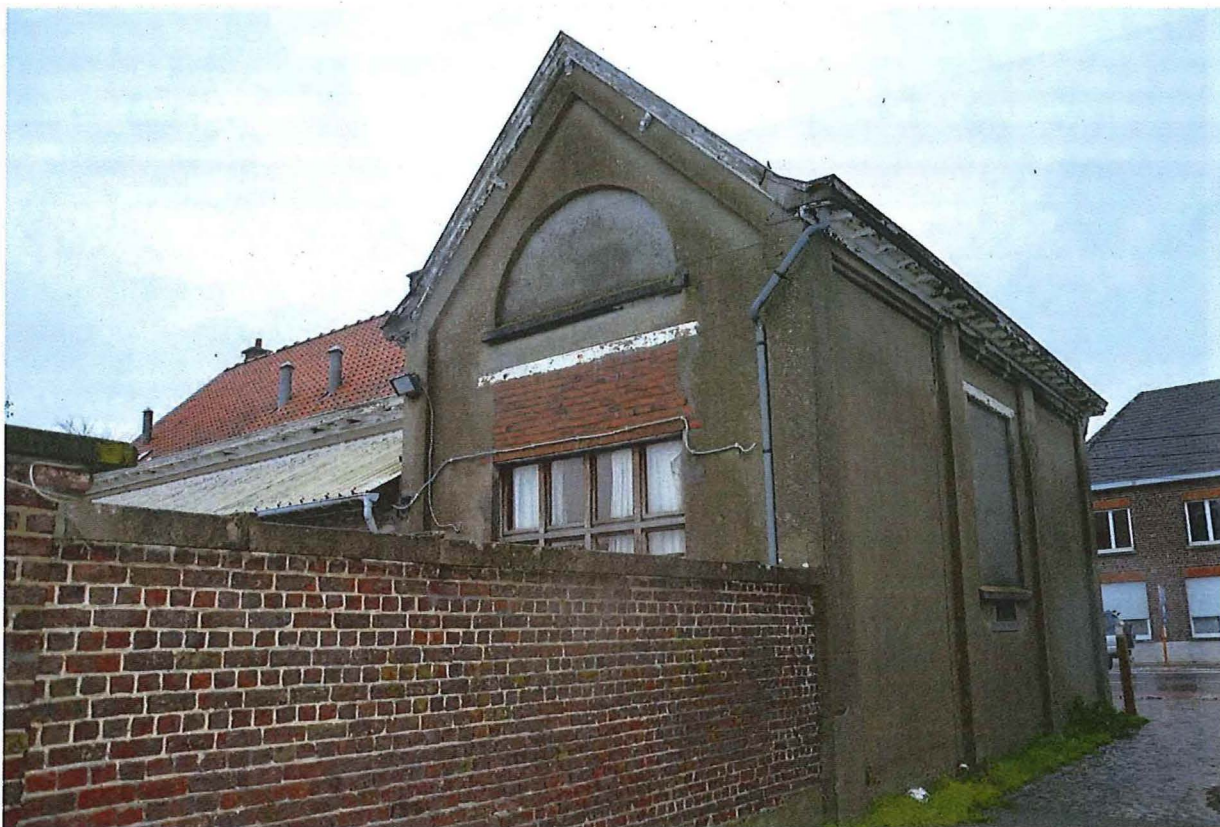
Foto 13: Gecementeerde zuidelijke zijgevel. Langsheen het domein loopt een smalle landweg. Zicht op de schoolmuur en puntgevel van de achtergevel. (13/12/2017).

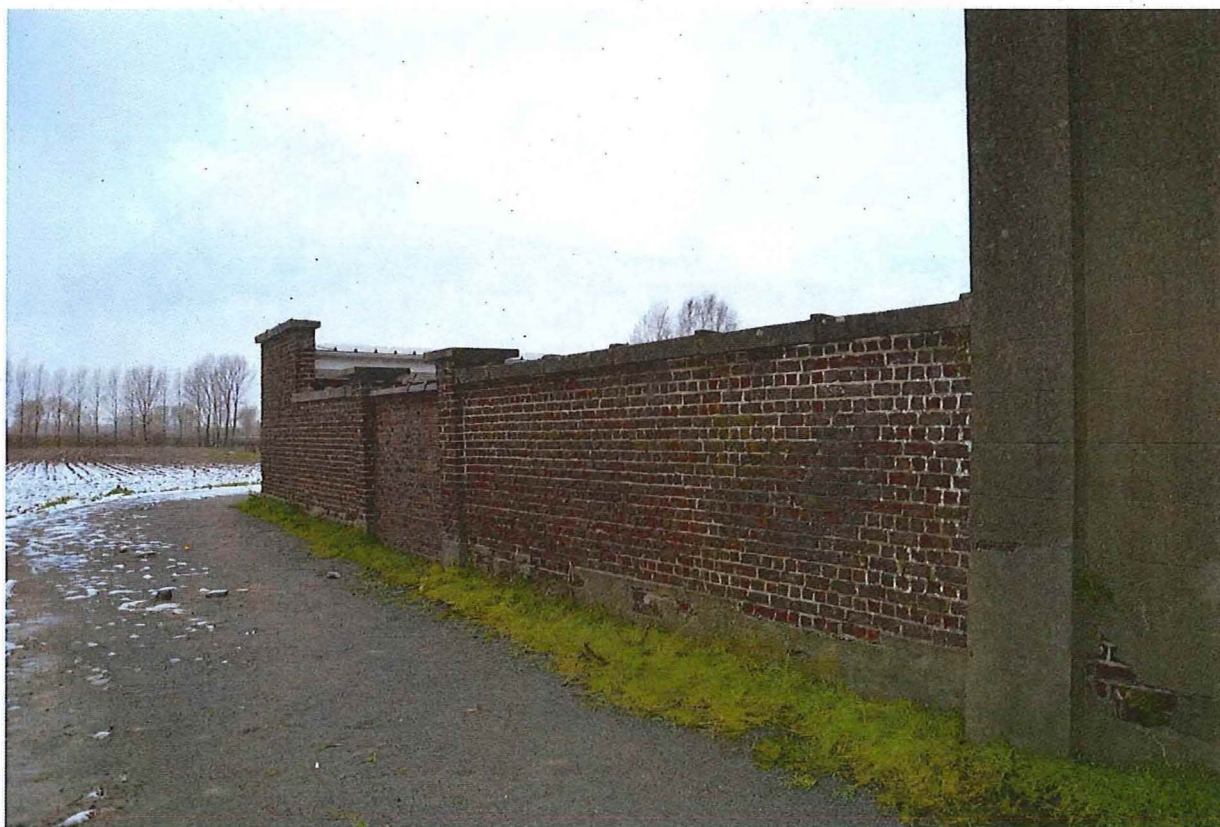
Foto 14: Schoolmuur met gecementeerde plint en toegangspoort tussen pijlers. Deze laatste werd dichtgemetseld (13/12/2017).

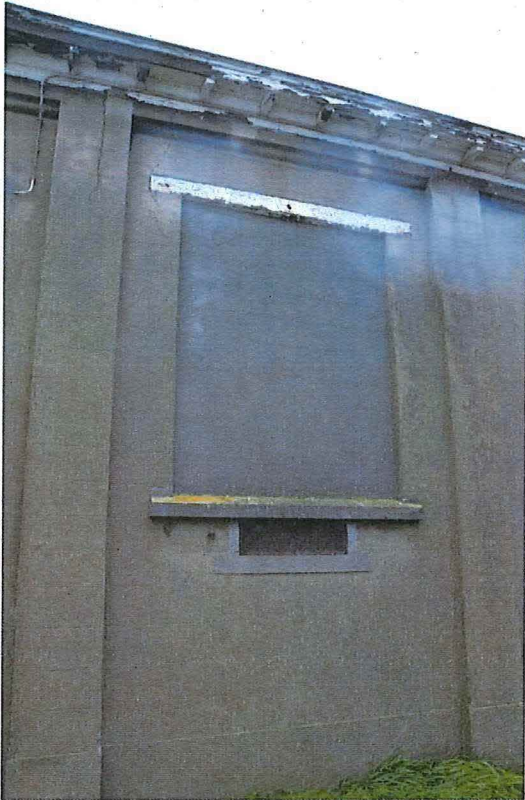
Foto 15: Detail dichtgemaakt venster in de centrale travee van de zuidelijke zijgevel (13/12/2017).

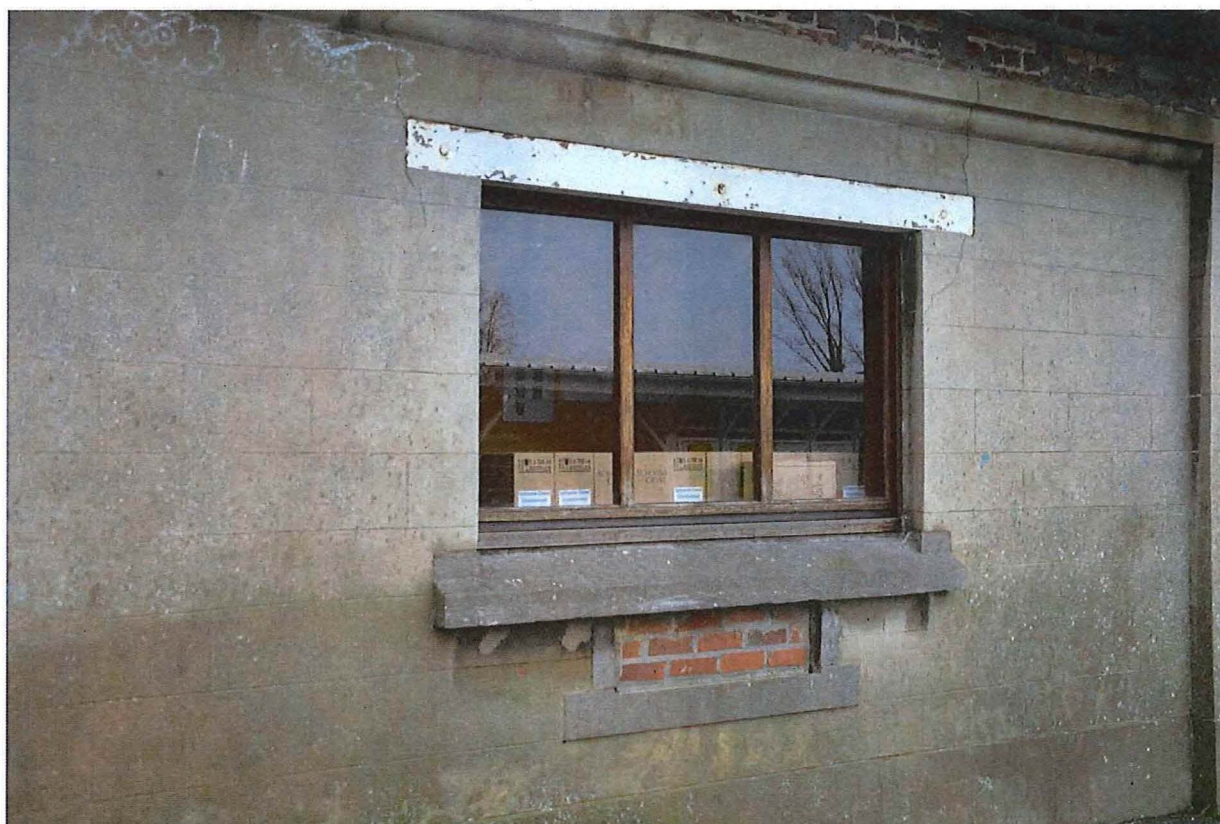
Foto 19: Achtergevel gemeenteschool, detail rechthoekig venster met vernieuwd schrijnwerk (13/12/2017).
