**Bijlage 2. Fotoregistratie van de fysieke toestand bij het ministerieel besluit tot voorlopige bescherming als monument van Woning Velghe in Gent**

Objectnummer: 4.01/44021/1456.1

Woning Velghe, Koning Albertlaan 97

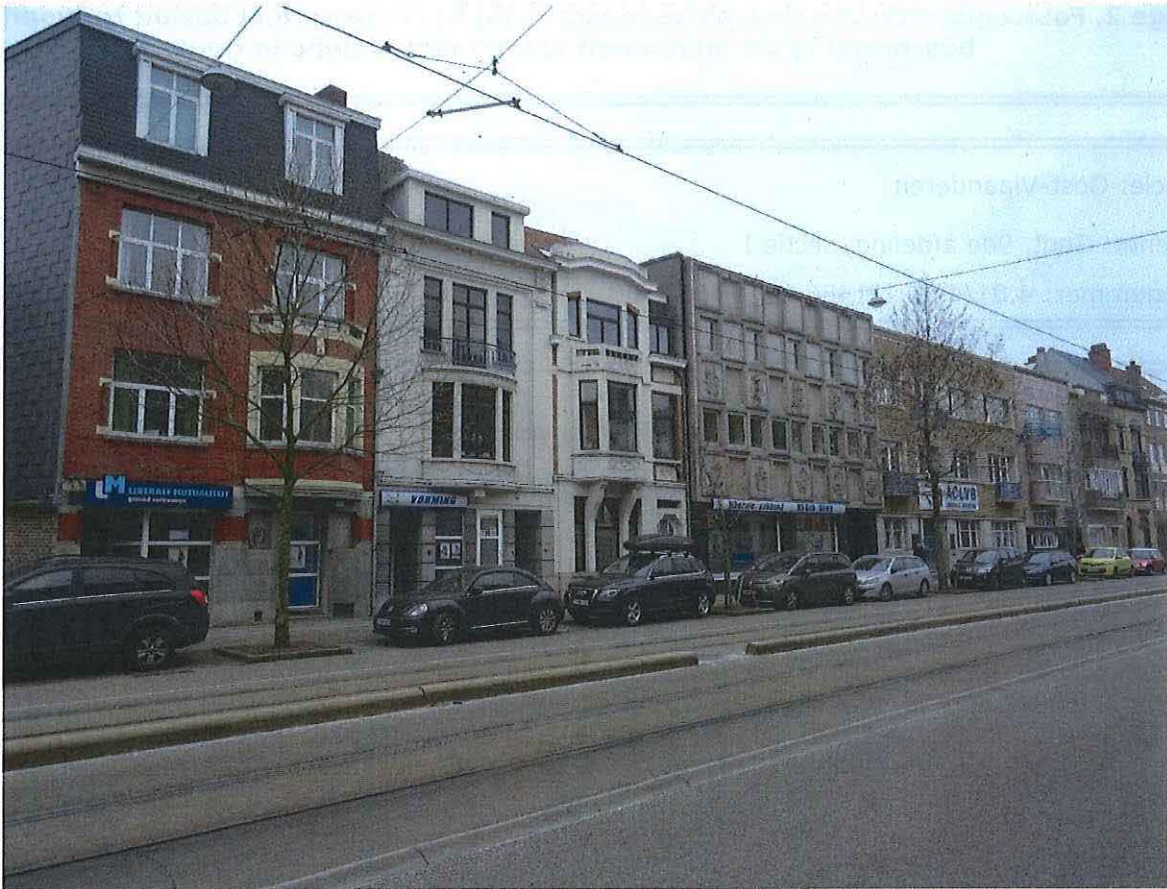
Foto 1: Huidige kantoren Algemene Centrale der Liberale Vakbonden (ACLVB), Koning Albertlaan 87-97 in Gent.

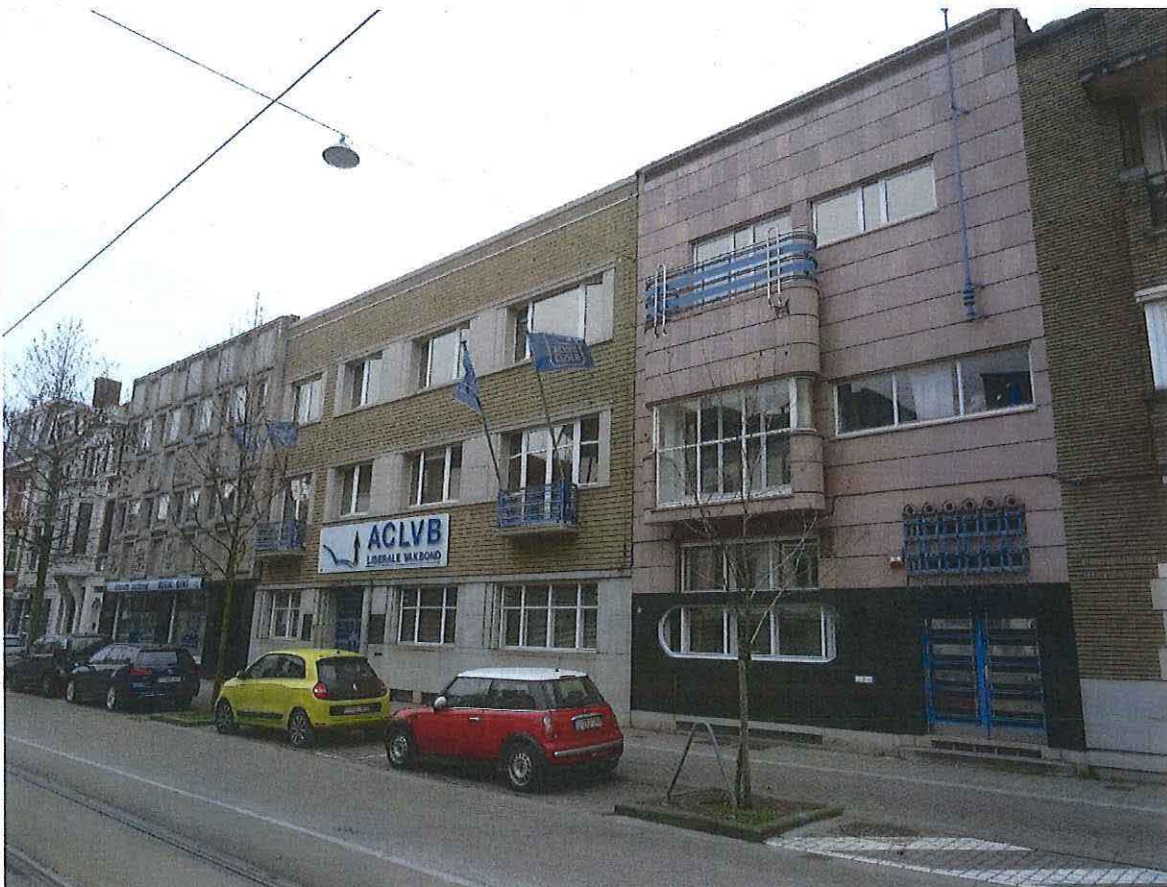
Foto 2: Van rechts naar links: Woning Velghe (1936), Secretariaat van de ACLVB (1936, uitgebreid 1947), en uitbreiding kantoren ACLVB (1966), Koning Albertlaan 93-97 in Gent.

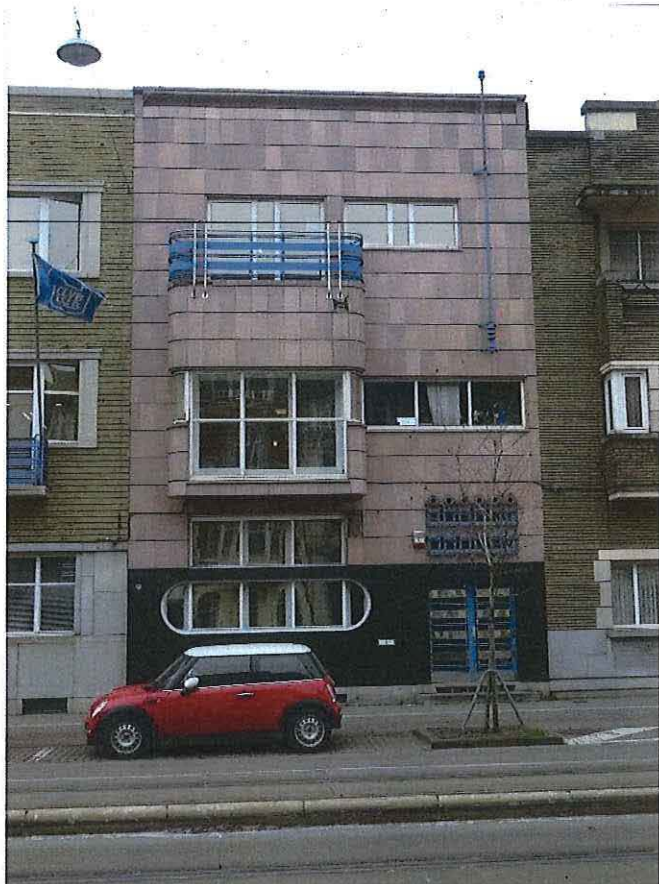
Foto 3: Woning Velghe, voorgevel.

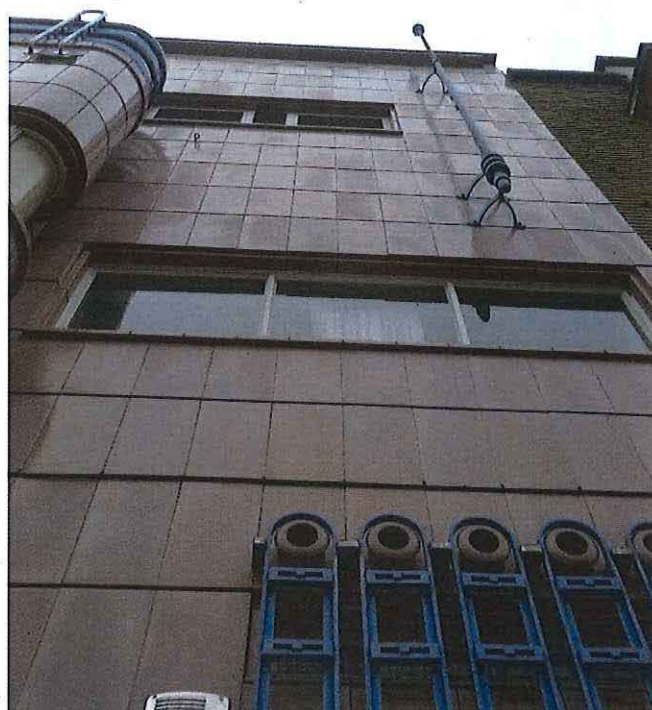
Foto 4: Voorgevel, detail rechtertravee.

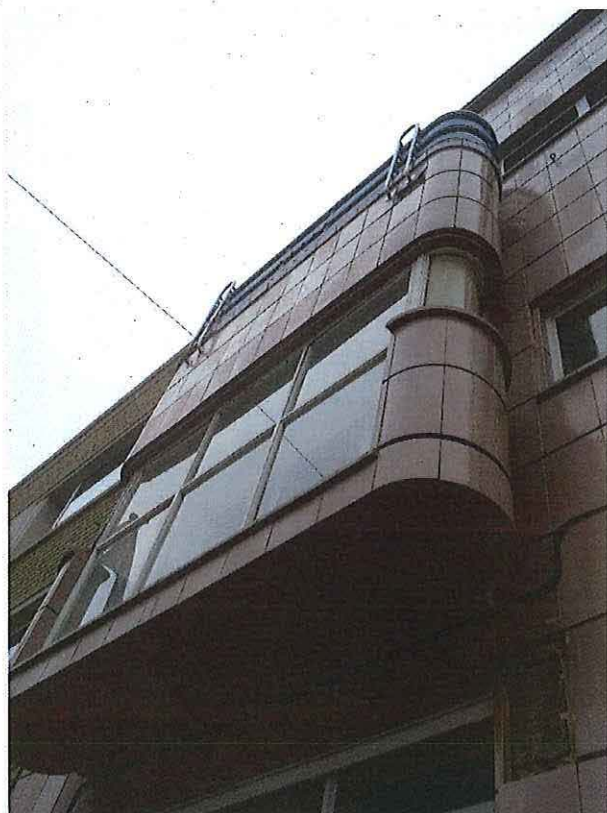
Foto 5: Voorgevel, detail erker in de linkertravee.

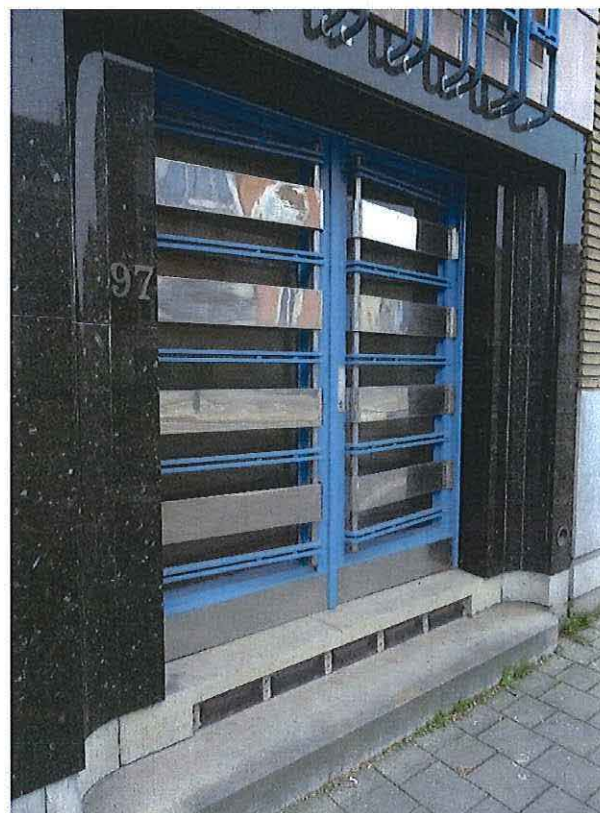
Foto 6: Voorgevel, detail toegangsdeur.

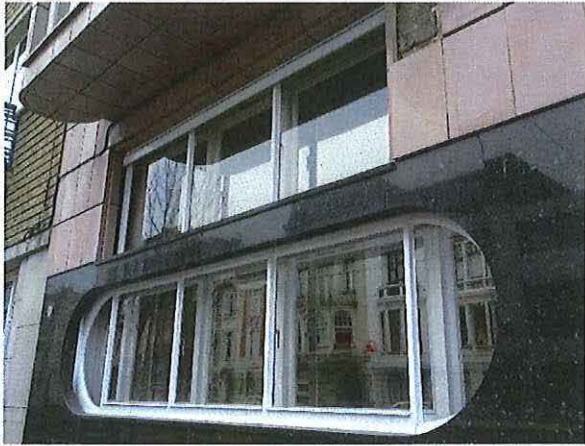
Foto 7: Voorgevel, detail benedenvenster linkertravee.

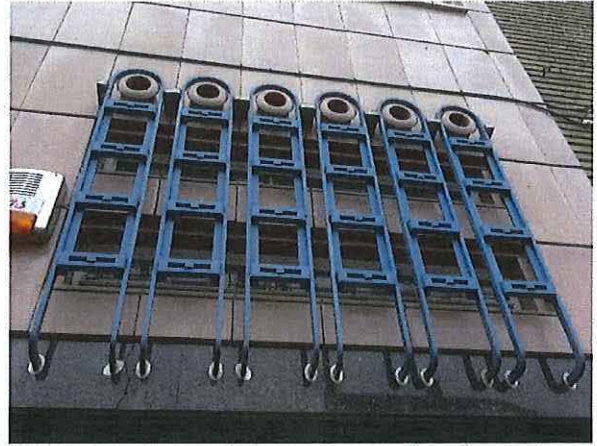
Foto 8: Voorgevel, detail decoratieve afscherming van de vensters boven de deur.

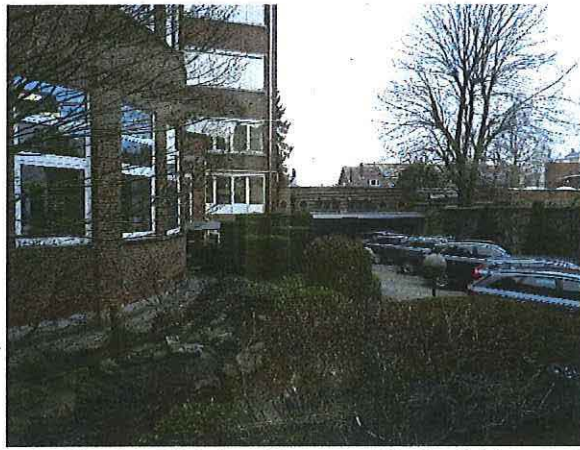
Foto 9: Woning Velghe, binnengebied, zicht vanuit de passerelle.

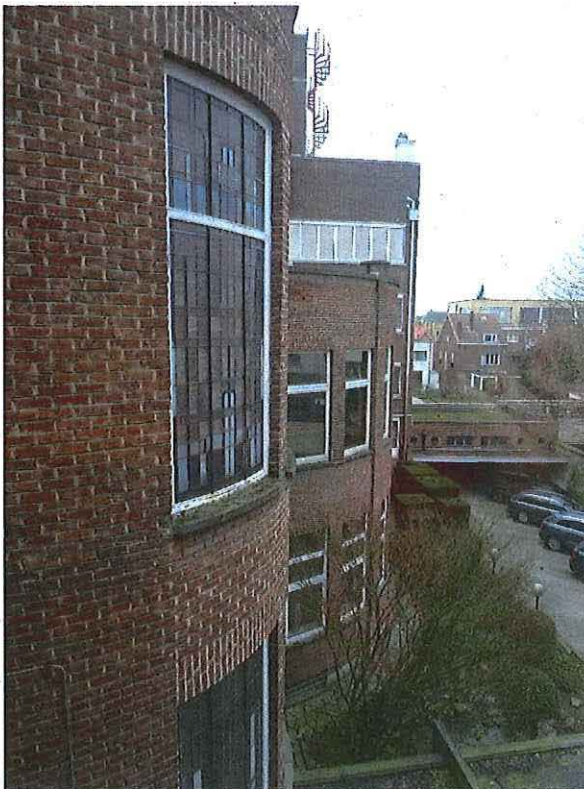
Foto 10: Kantoren ACLVB, zicht naar het binnengebied.

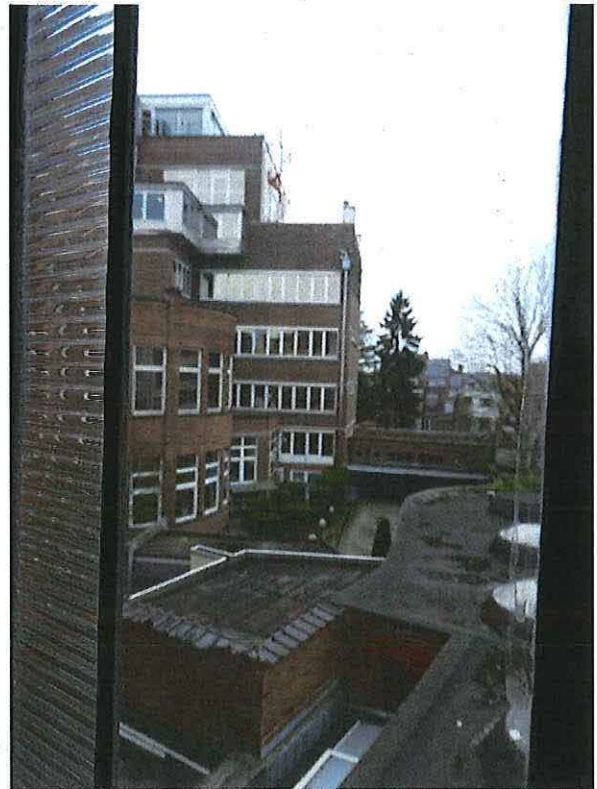
Foto 11: Kantoren ACLVB, binnengebied, zicht vanuit Woning Velghe.

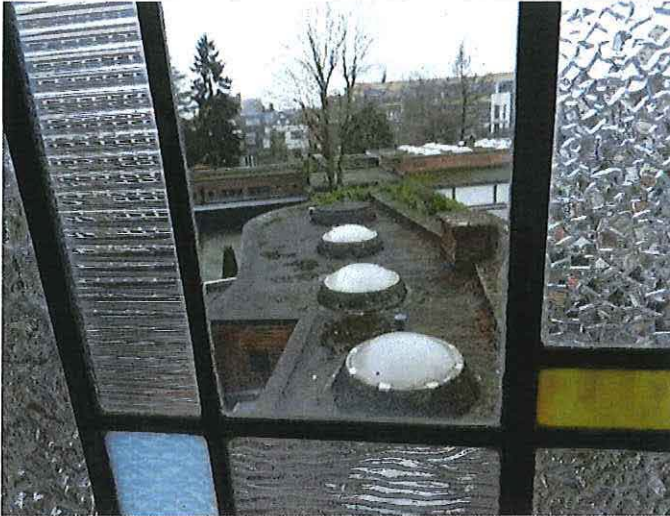
Foto 12: Woning Velghe, achteruitbouw, zicht vanaf de bovenverdieping.

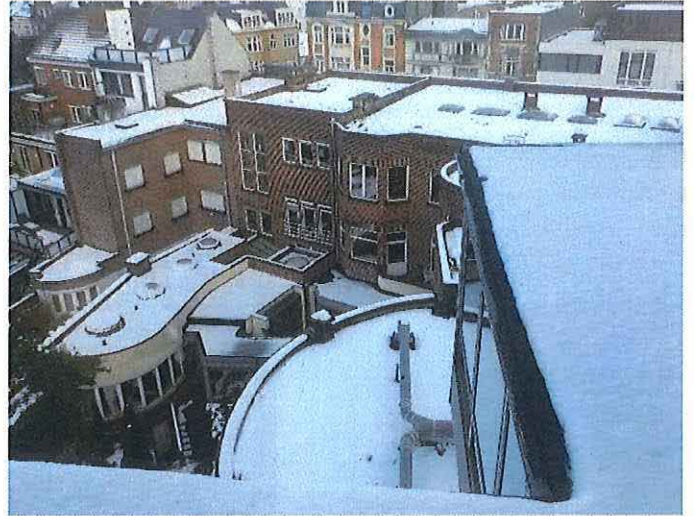
Foto 13: Woning Velghe en kantoren ACLVB, achtergevels (west), zicht vanuit de kantoren ACLVB.

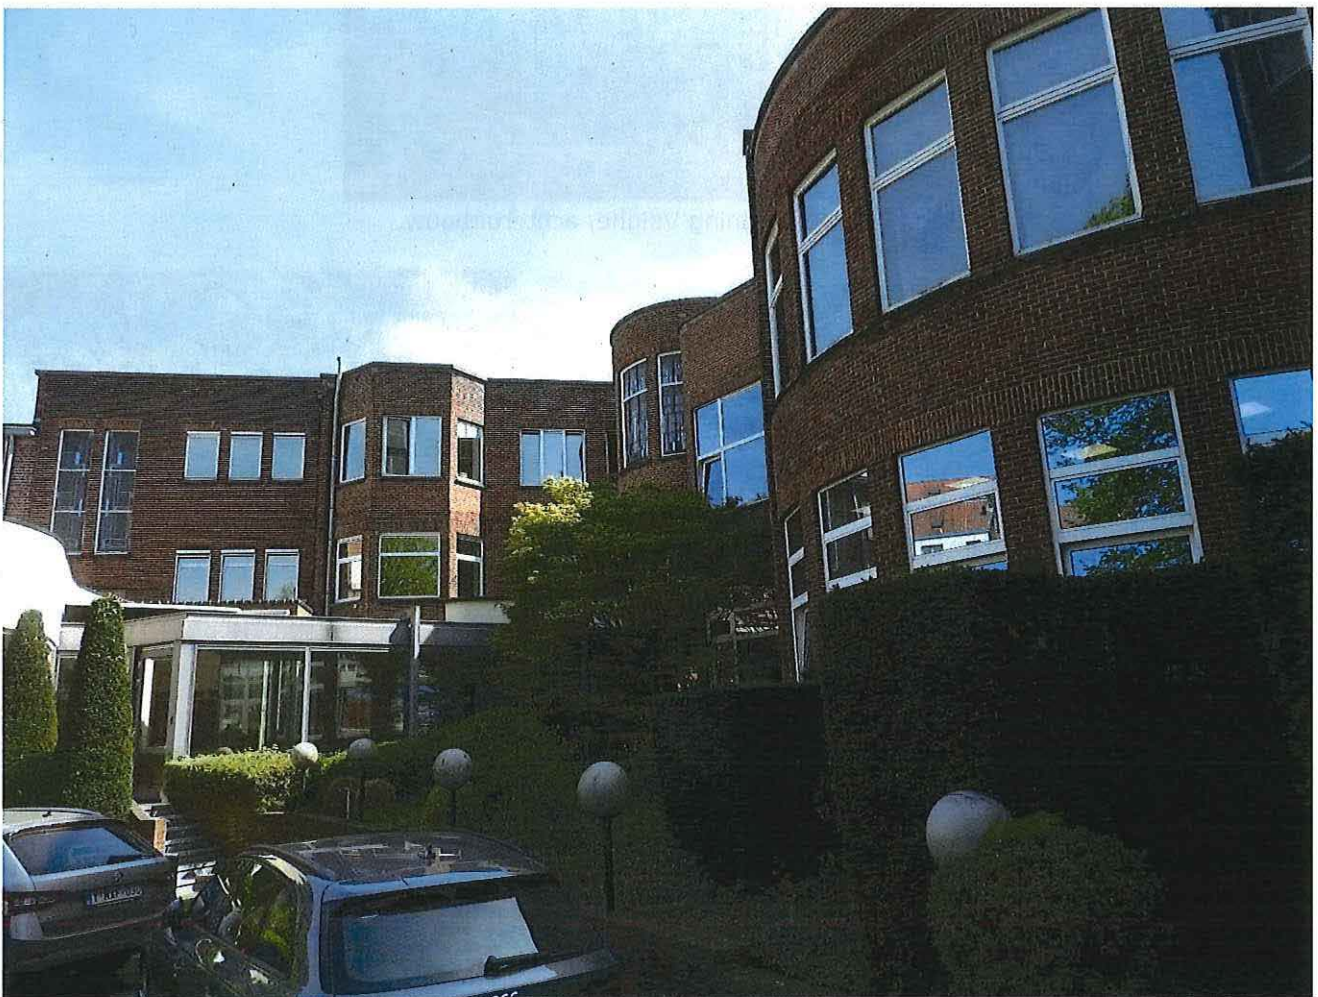
Foto 14: Woning Velghe en kantoren ACLVB, achtergevels (west) en zijgevel achterbouw ACLVB (noord), zicht vanuit het binnengebied.

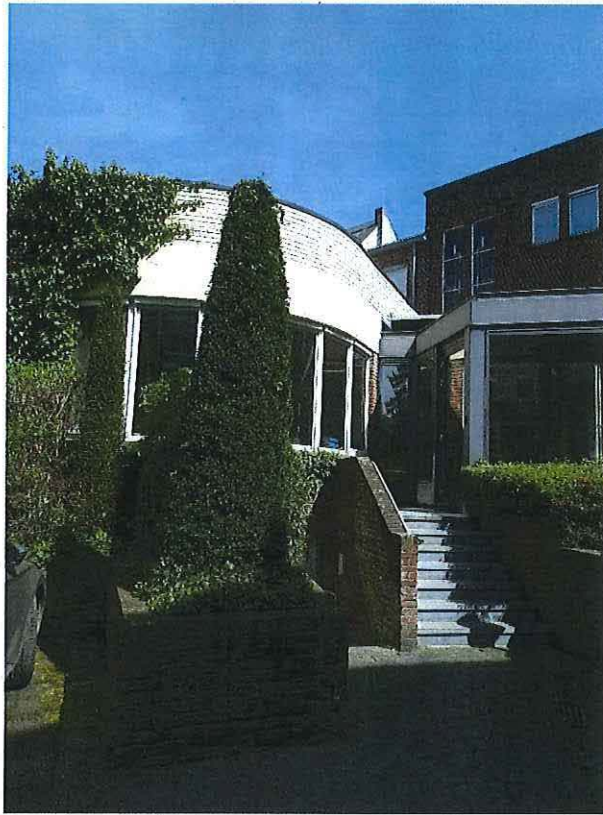
Foto 15: Woning Velghe, achteruitbouw.

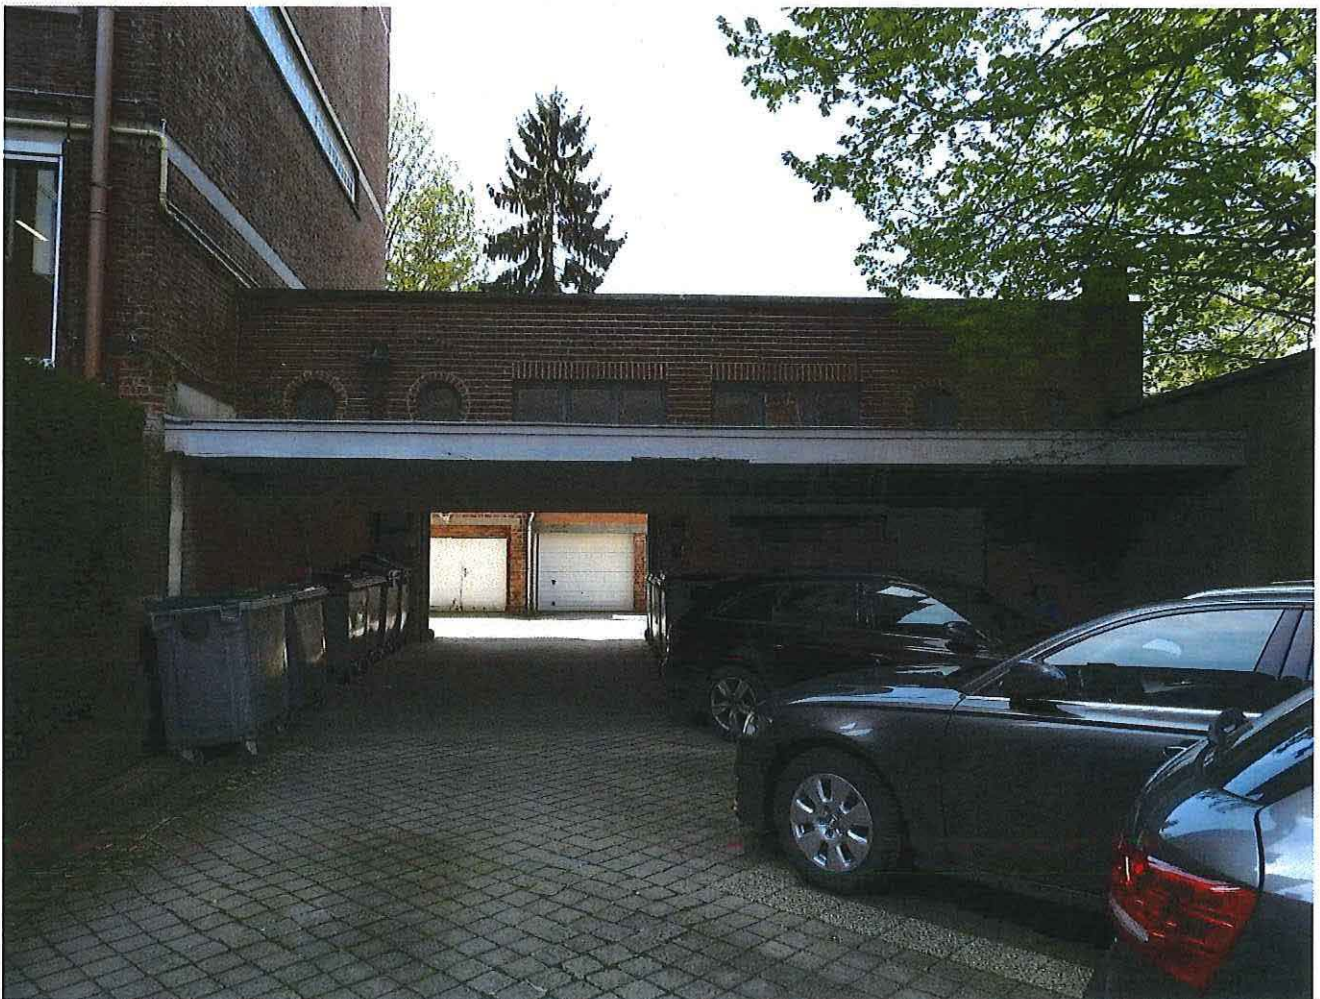
Foto 16: Woning Velghe, garage met bewaarde bovenbouw.
