**Bijlage 2. Fotoregistratie van de fysieke toestand bij het ministerieel besluit tot voorlopige gehele opheffing van het ministerieel besluit van 4 oktober 1996 tot bescherming als monument van de Grafkapel "De Kalvaer" in Herzele (Sint-Lievens-Esse)**

Grafkapel "De Kalvaer", Gentweg zonder nummer

De foto's zijn afkomstig van verschillende terreinbezoeken in 2017 door Bressers Architecten en Triconsult.

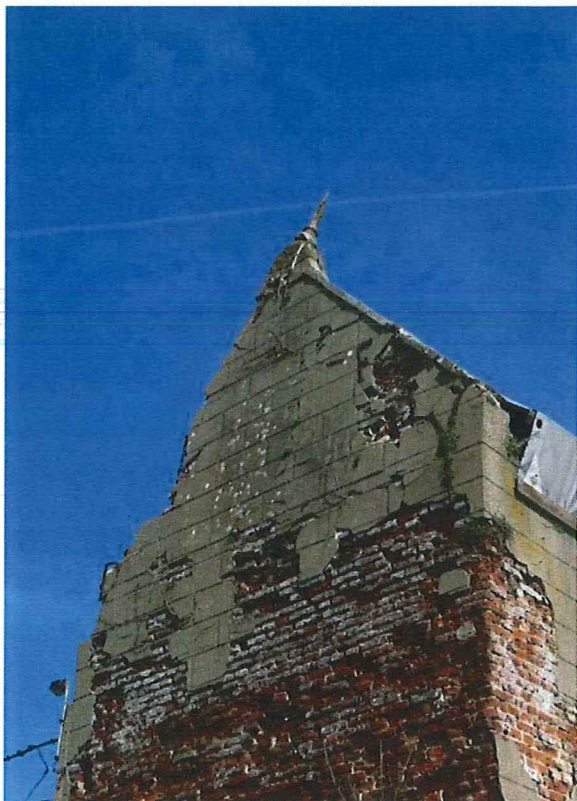
Foto 6: Geveltop achtergevel met loshangende topsteen en kruis in kunstbeton (© Bressers Architecten 22/11/2017).

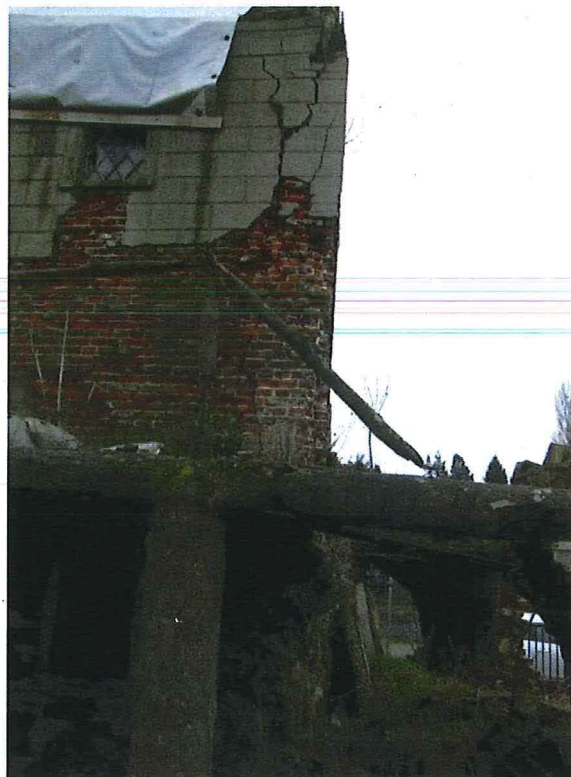
Foto 7: Verticale scheurvorming in de noordwestelijke hoek (© Triconsult 07/02/2017).

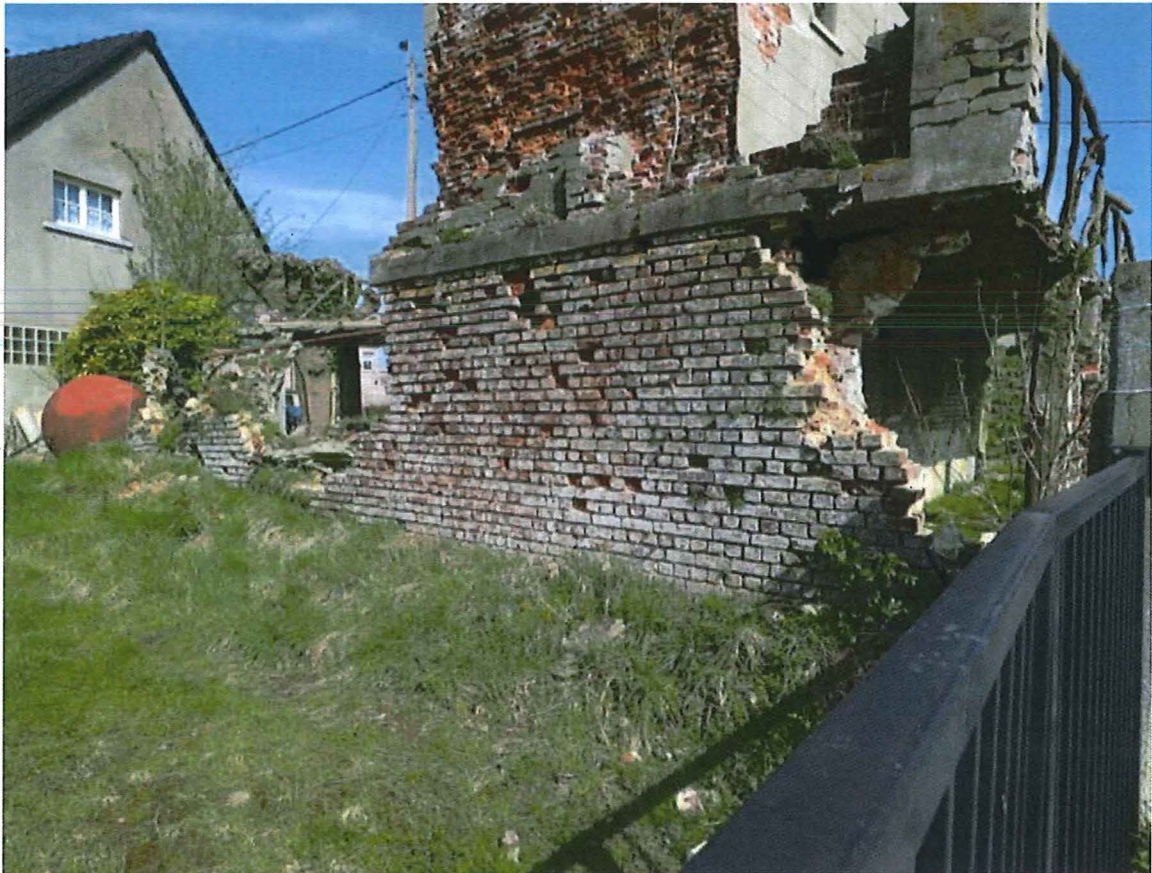
Foto 9: Zicht op deels ingestorte muur achtergevel ter hoogte van de onderbouw (© Bressers Architecten 22/11/2017).

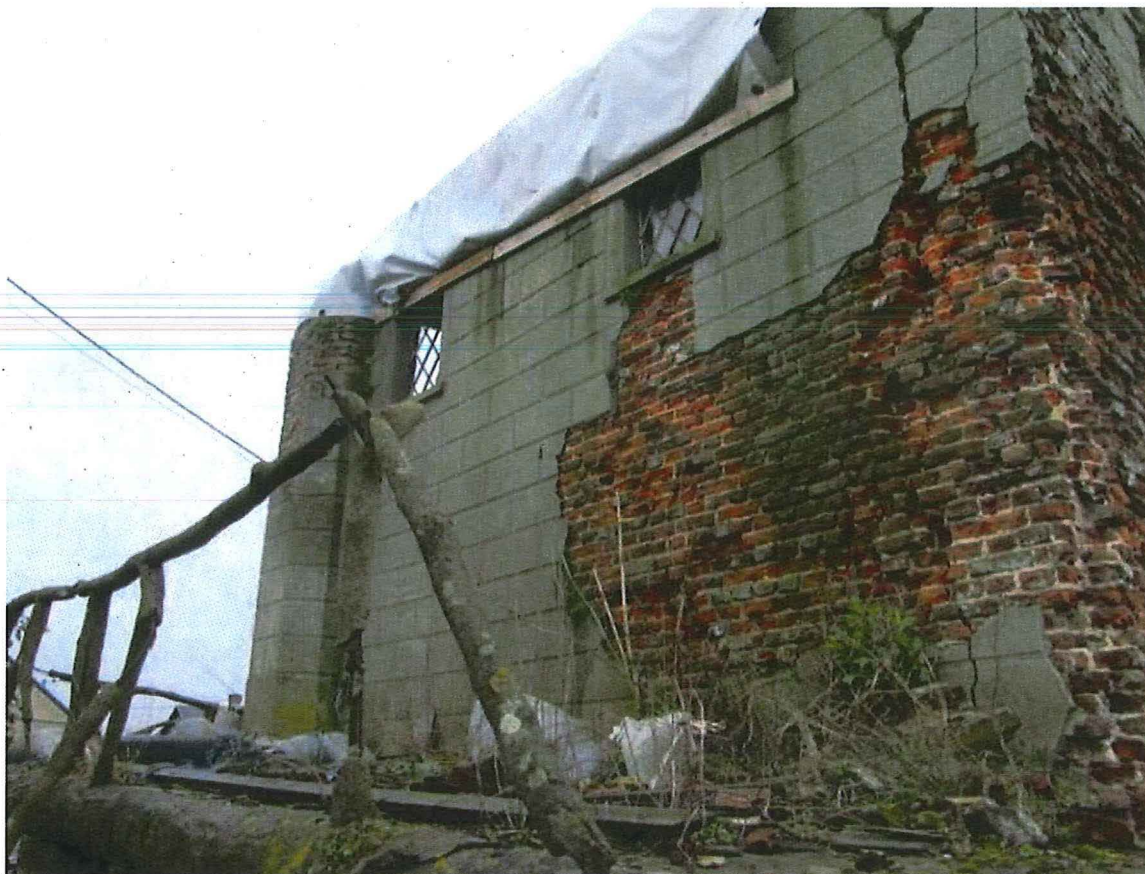
Foto 13: Zicht op de zuidoostelijke zijgevel bovenbouw en omgang met deels ingestorte borstwering (© Triconsult 07/02/2017).

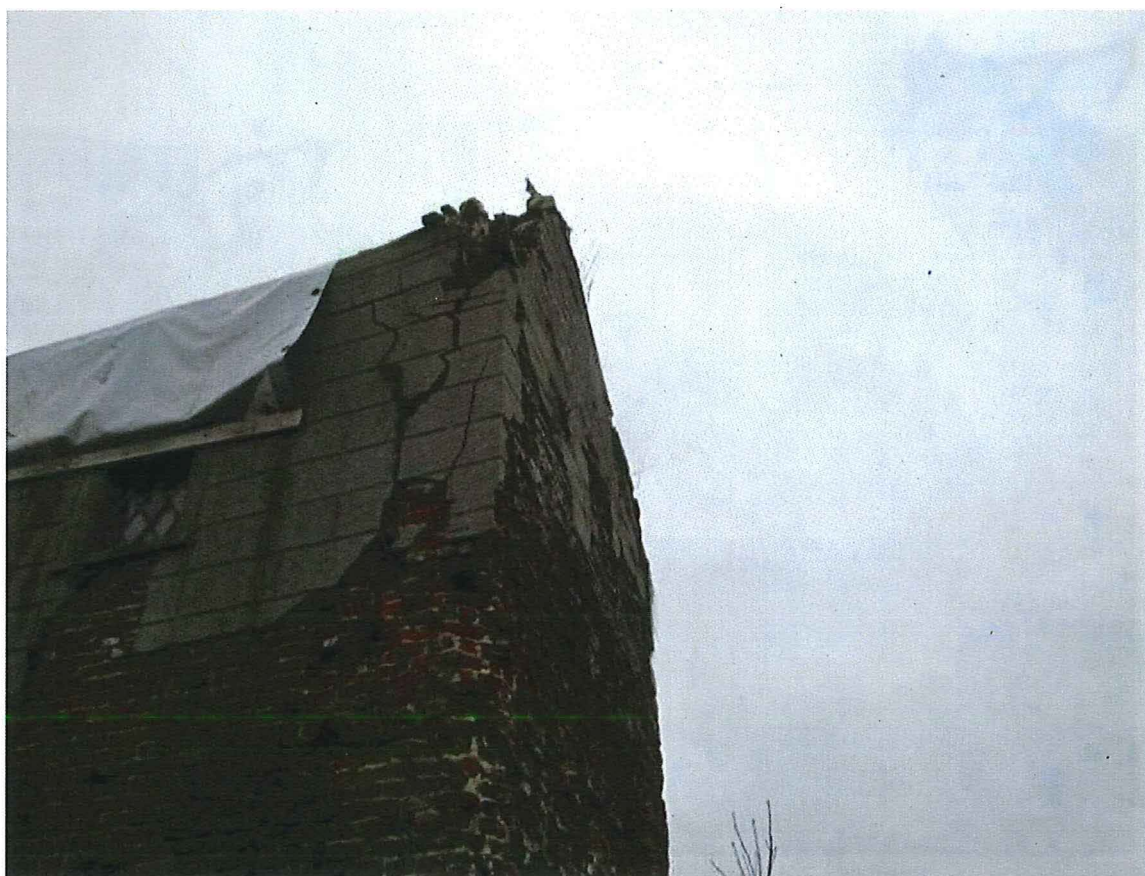
Foto 14: Verticale scheurvorming ter hoogte van de noordwestelijke hoek van de achtergevel (© Triconsult 07/02/2017).

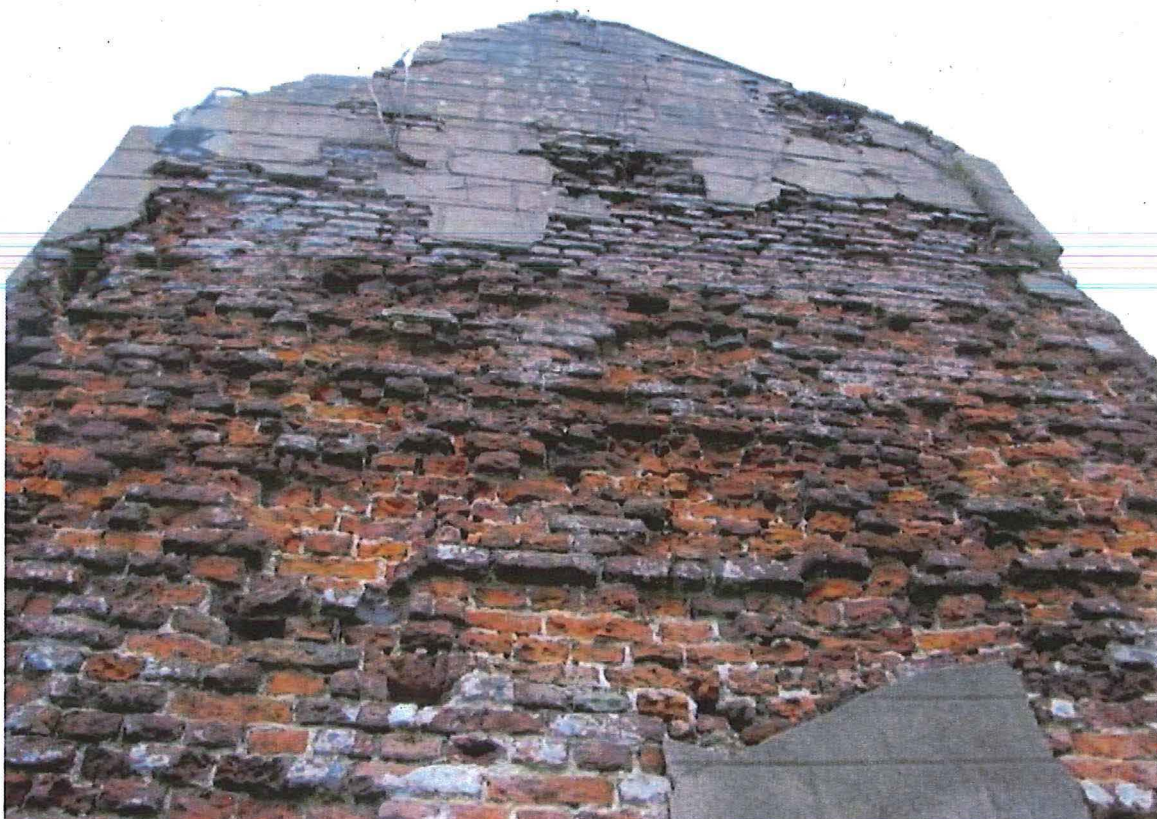
Foto 15: Aantasting van het opgaand metselwerk van de achtergevel (© Triconsult 07/02/2017).

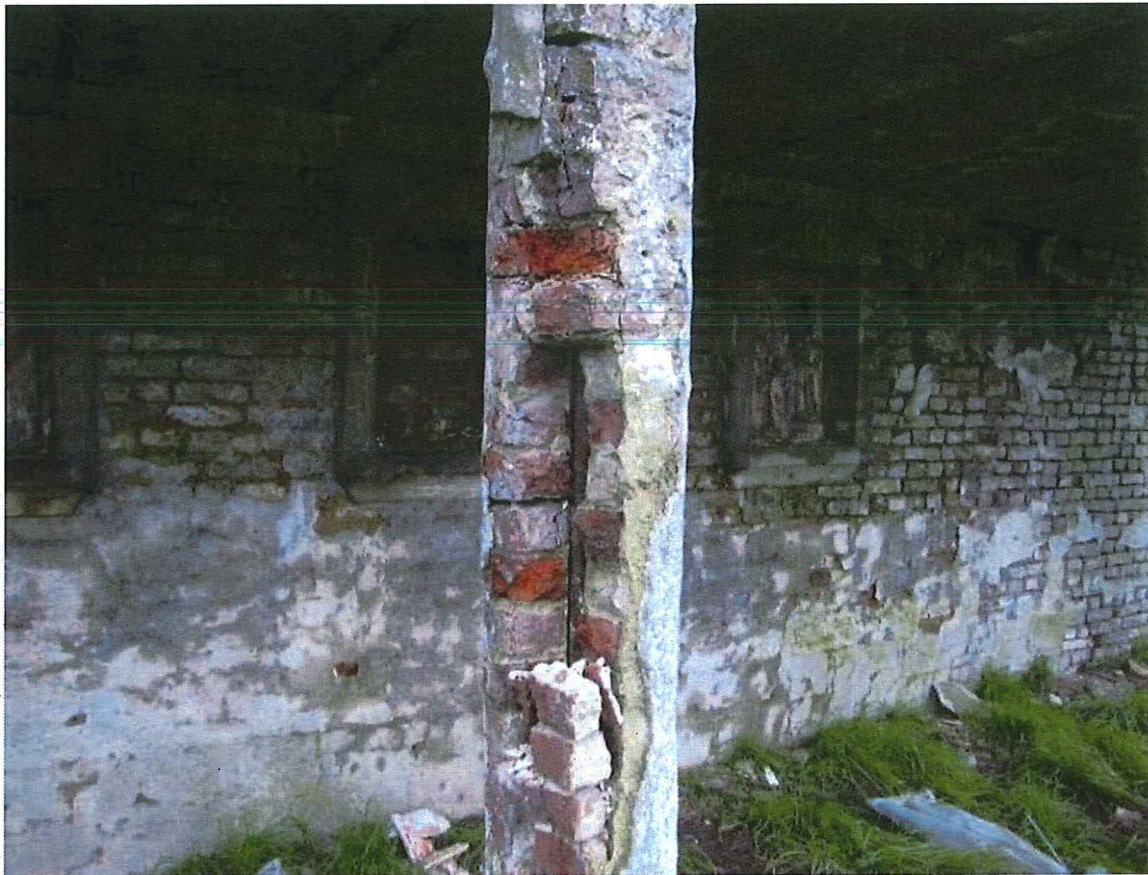
Foto 17: Detail kolommen, loszittend metselwerk en corrosie van de wapening (© Triconsult 07/02/2017).

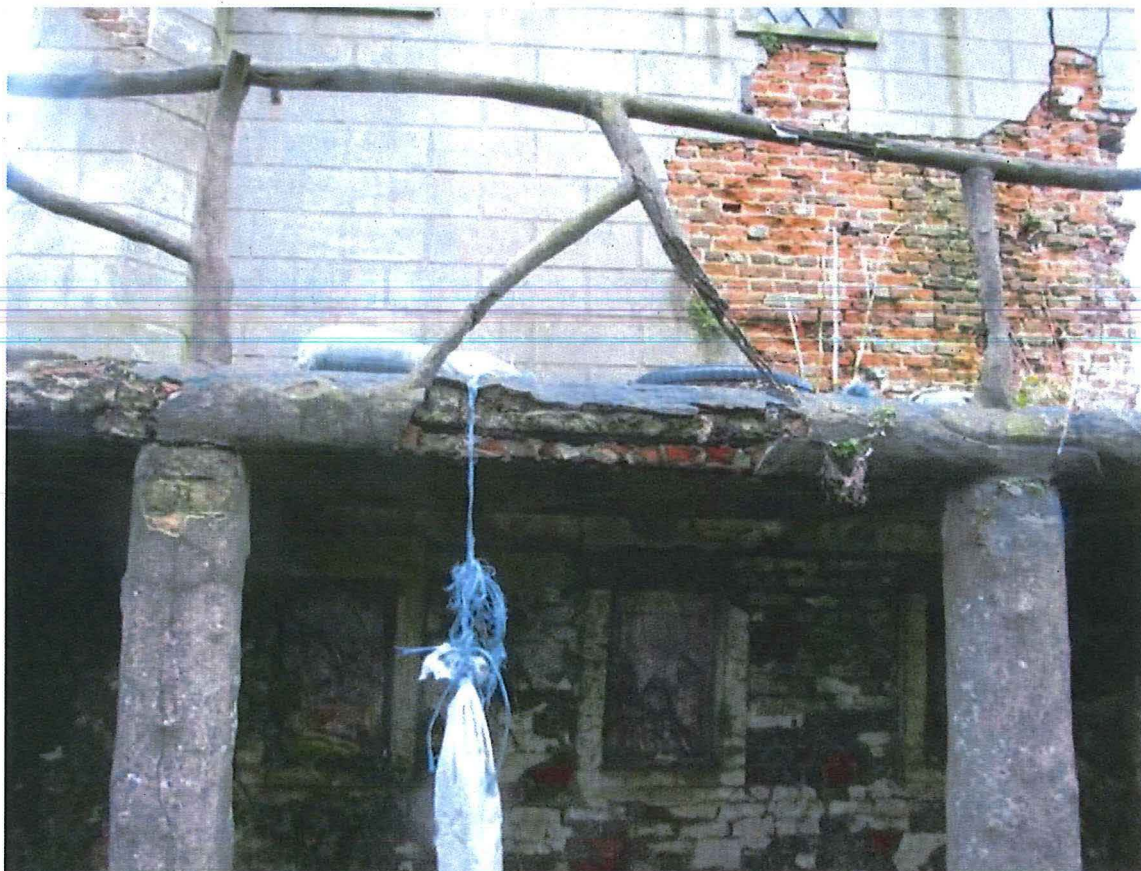
Foto 19: Corrosie van de wapening van het betonnen platform (© Triconsult 07/02/2017).

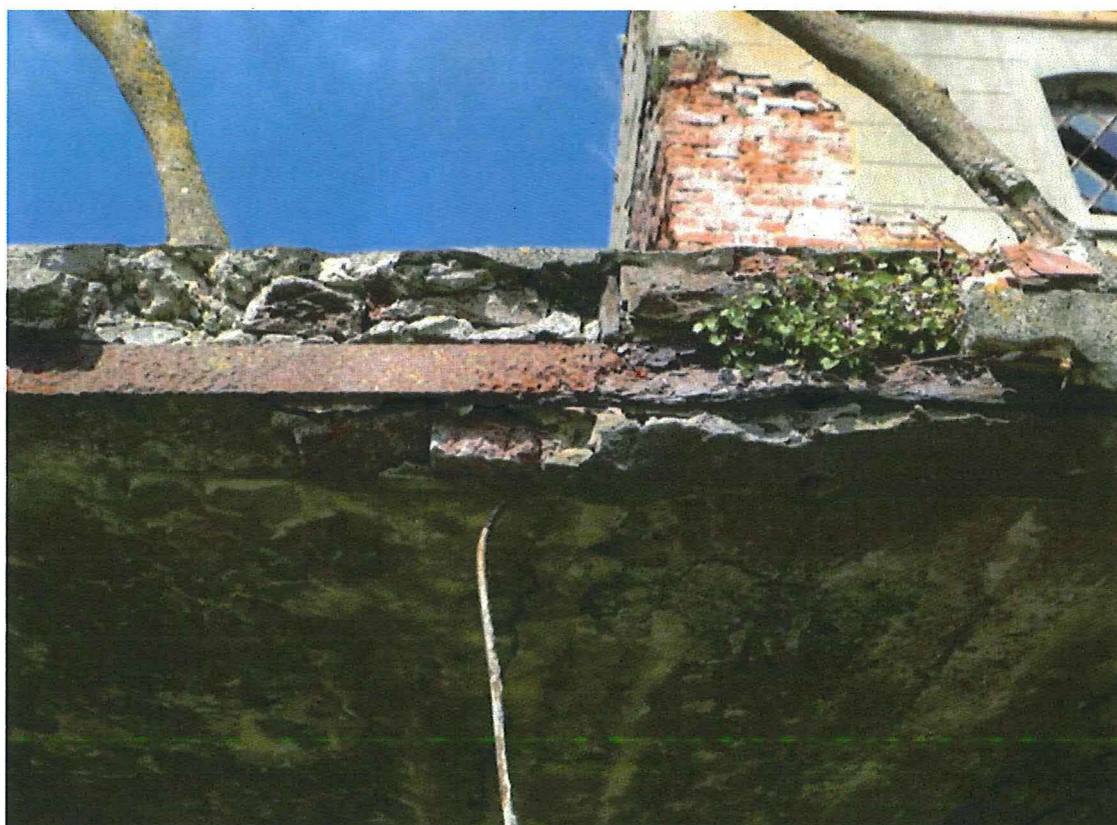
Foto 20: Detail van de wapening van het betonnen platform (© Bressers Architecten 22/11/2017).

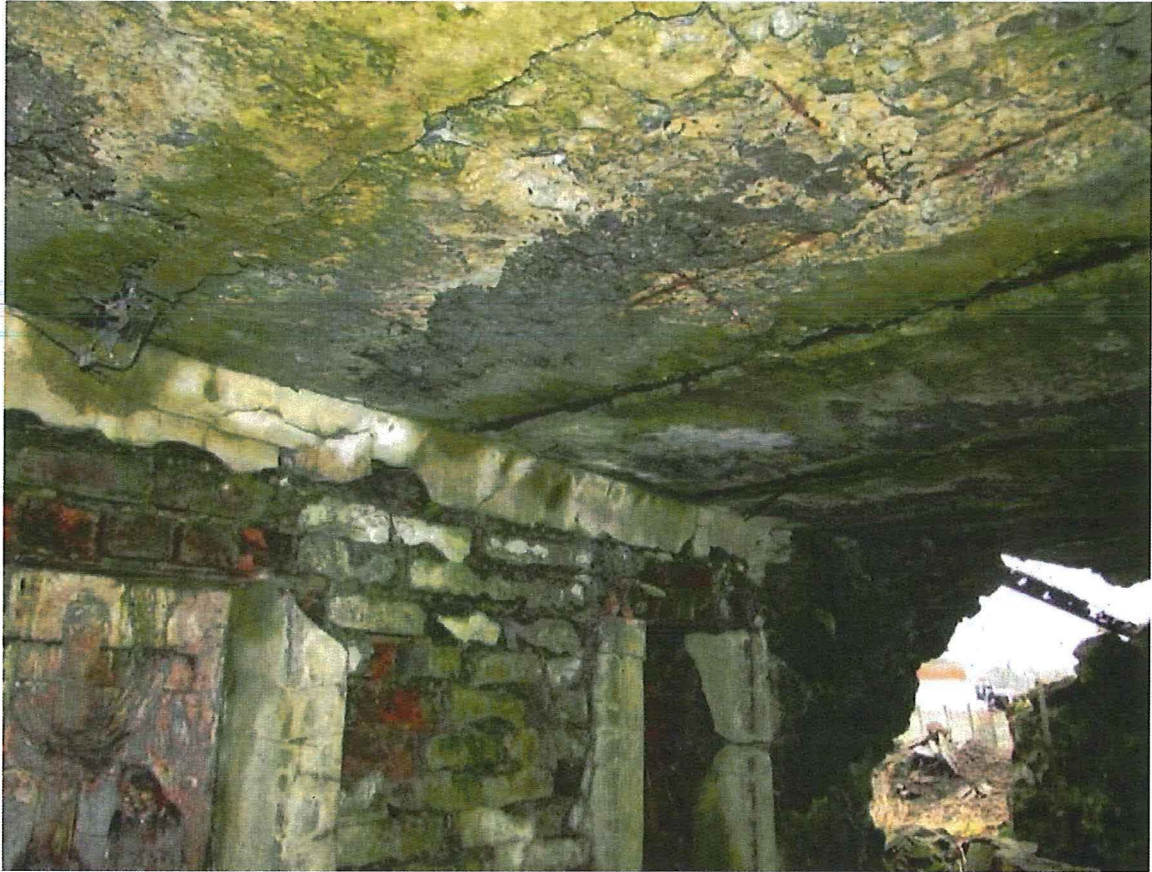
Foto 23: Corrosie van de wapening van het betonnen platform (© Triconsult 07/02/2017)

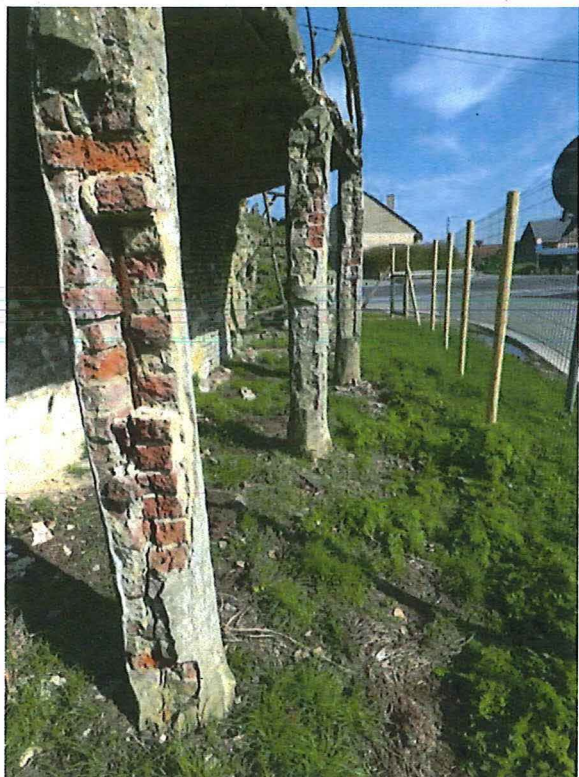
Foto 26: Scheurvorming en corrosie van de wapening kolommen (© Bressers Architecten 22/11/2017).

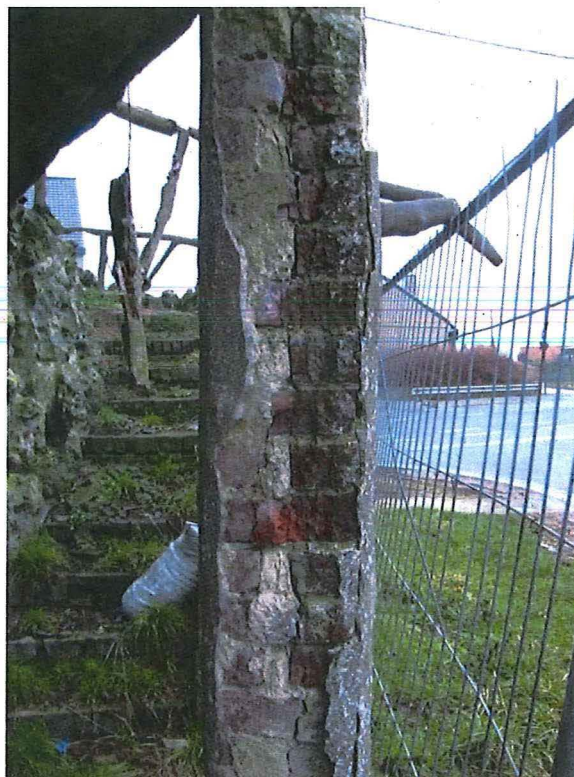
Foto 27: Scheurvorming van de kolommen (© Triconsult 07/02/2017).

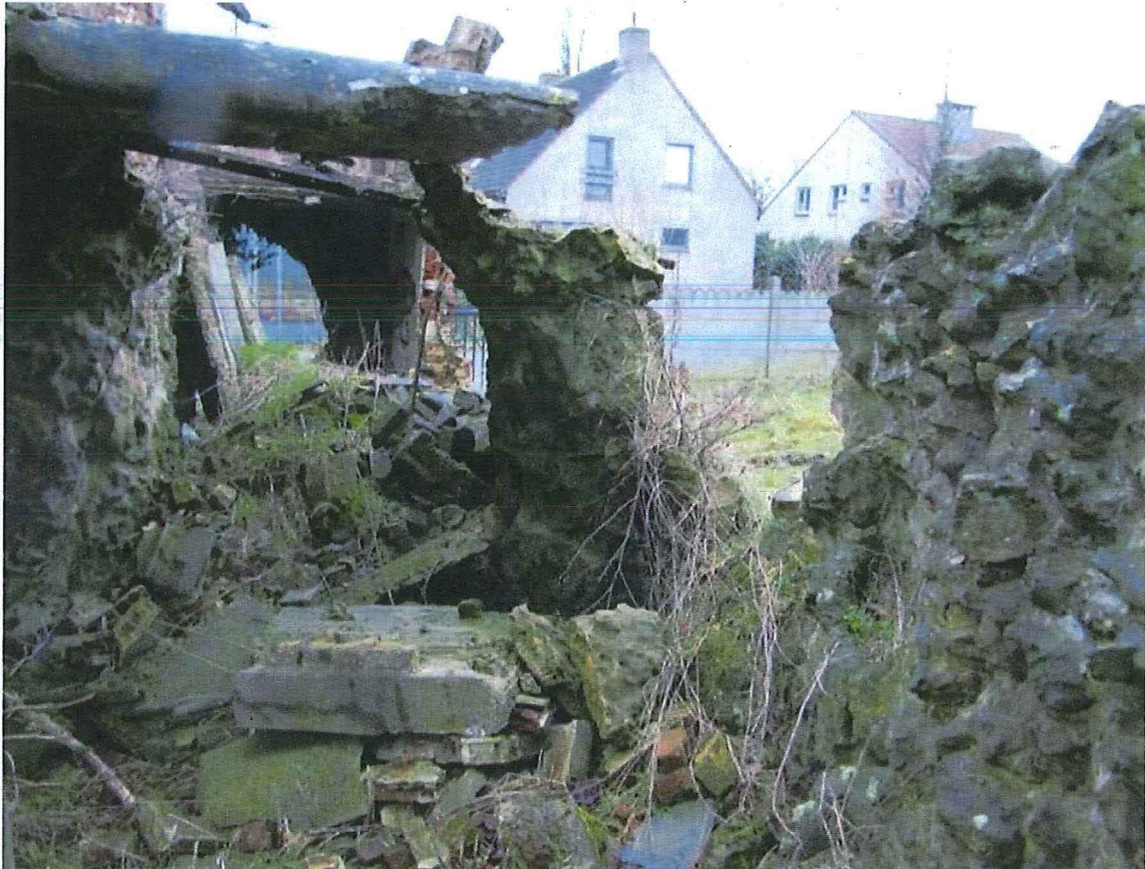
Foto 35: Grotendeels ingestort deel van de omgang aan de achterzijde (© Triconsult 07/02/2017).

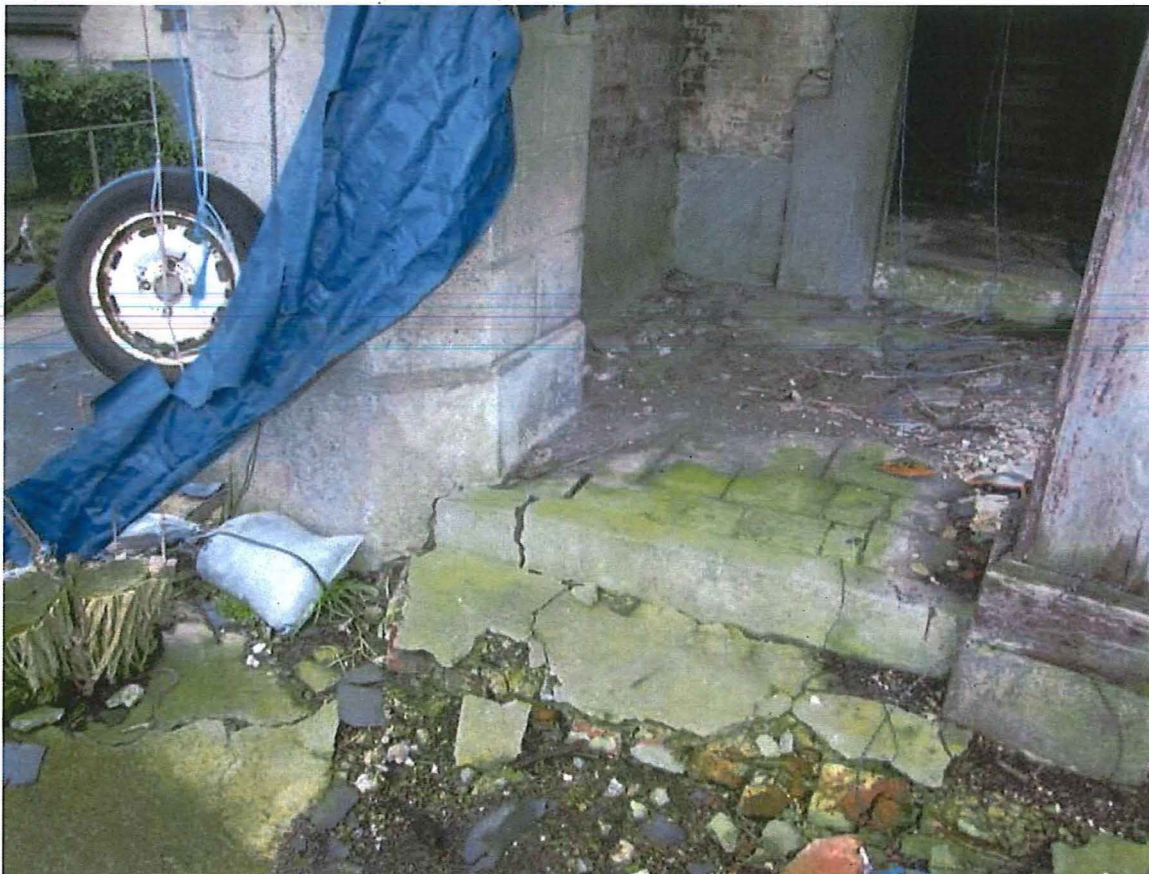
Foto 41: Detail kapelportiek van de bovenbouw met gebarsten hardstenen dorpels (© Triconsult 07/02/2017).
