**Bijlage 2. Fotoregistratie van de fysieke toestand bij het ministerieel besluit tot definitieve bescherming als monument van het Hof te Boelake in Zulte**

Objectnummer: 4.01/44081/127.1

Hof te Boelake, omvattende het ensemble van boerenhuis, aanhorigheden met dwarsschuur en aanpalende stal en wagenhuis, bakhuis, begraasd boerenerv, toegangspoort, poel, beboomde losweg en deel van de bijhorende huiskavels met graslandgebruik, Boelakendreef 29

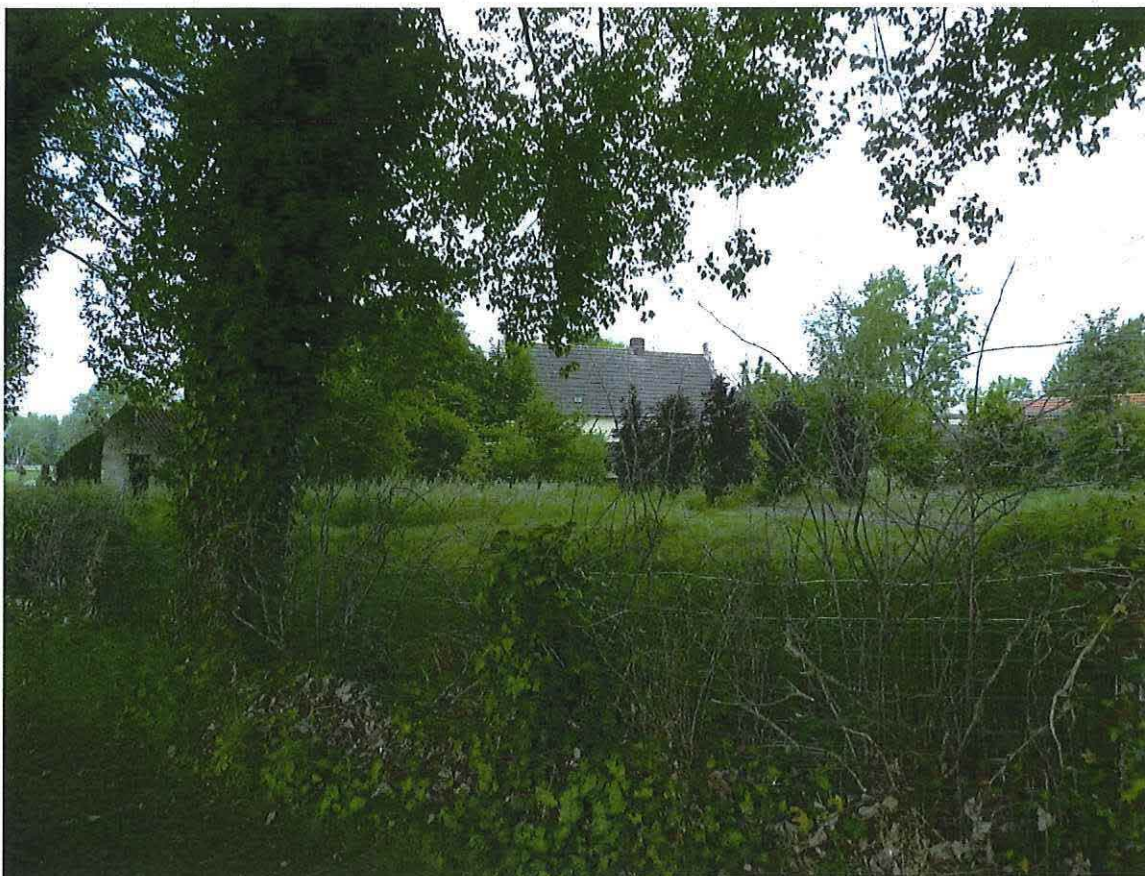
Foto 3: Zicht op begraasd erf, thans overwoekerd, en boerenhuis met zuidgerichte erfgevel .

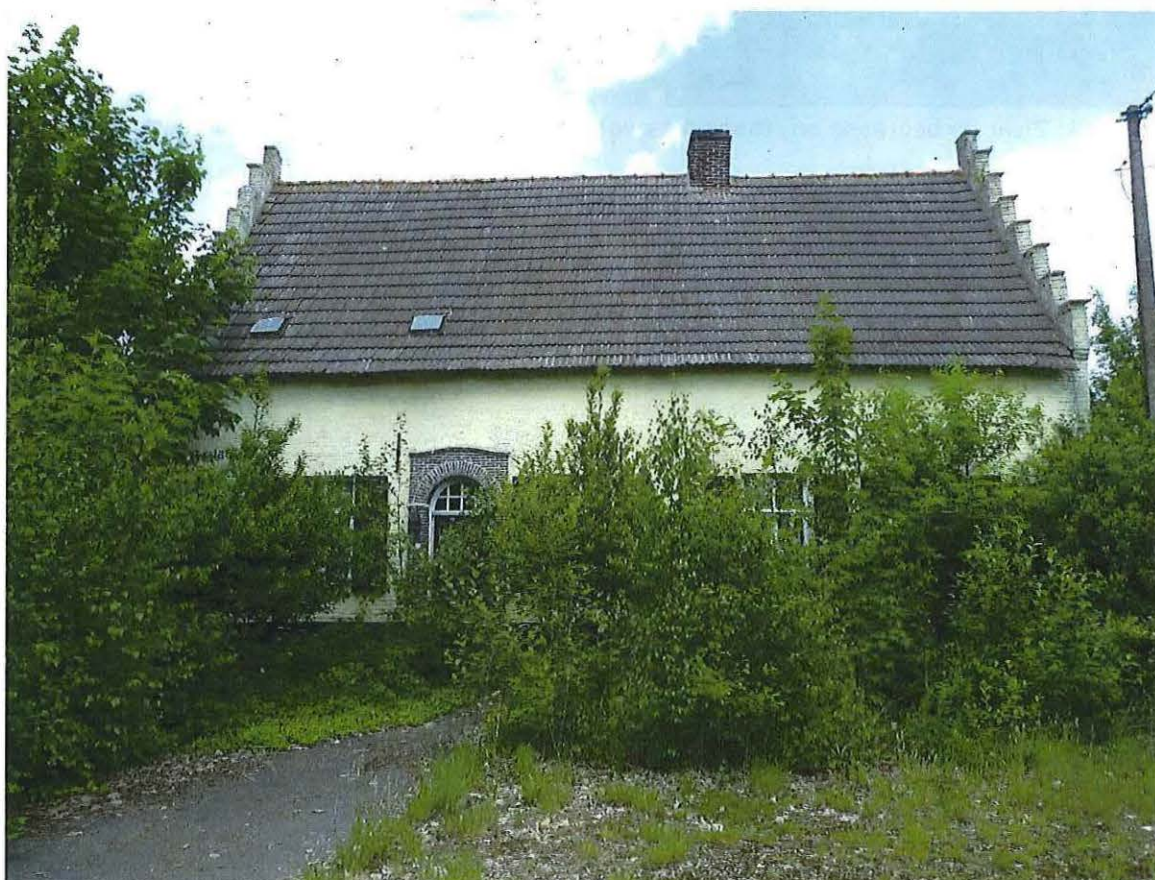
Foto 7: Boerenhuis, met zuidgerichte erfgevel, door begroeiing deels aan het gezichtsveld onttrokken

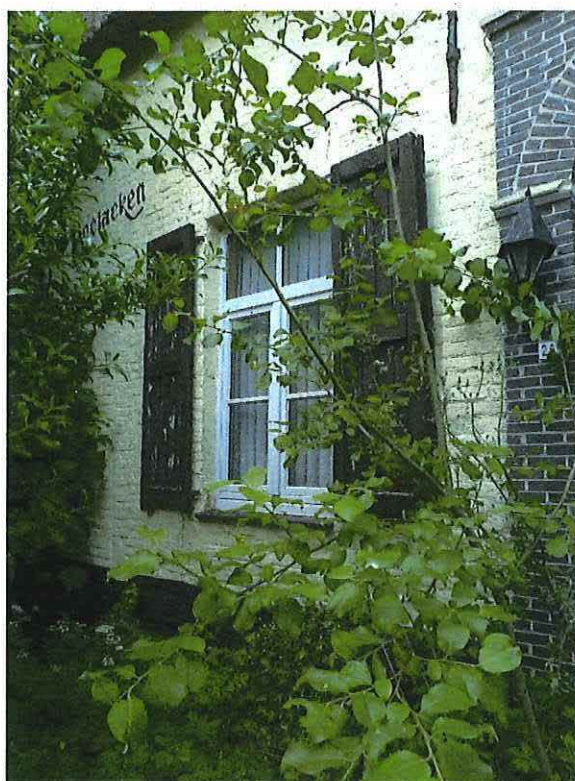
Foto 9: Boerenhuis, verankerde erfgevel, detail beluikte venster. De gedichte deur is verstopt achter de hoge struik.

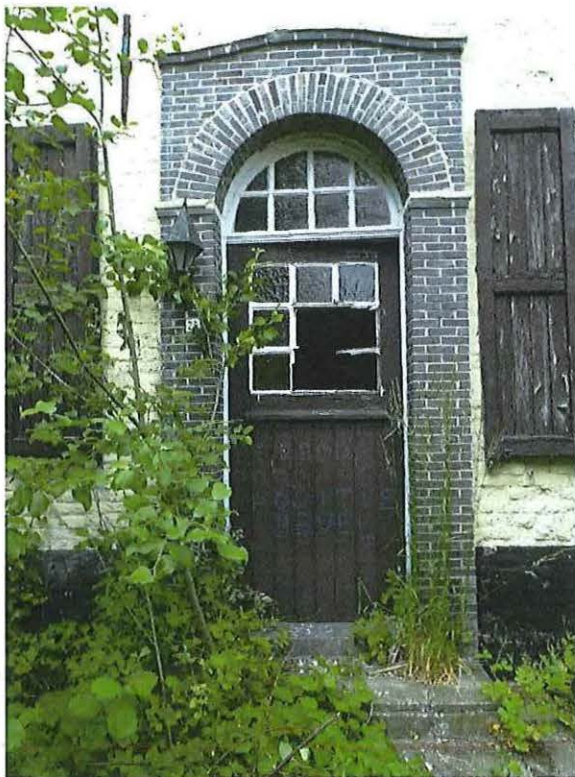
Foto 12: Boerenhuis, verankerde erfgevel, voordeur. Schade ten gevolge van vandalisme

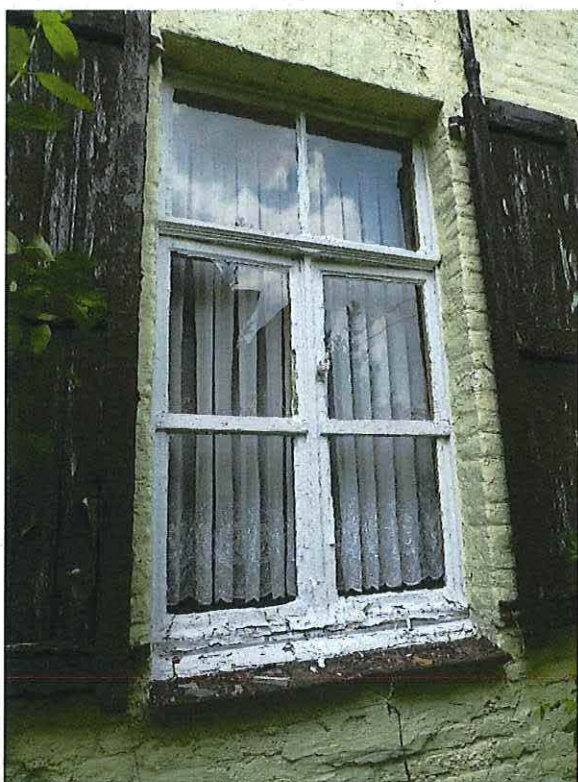
Foto 15: Boerenhuis, erfgevel, beluikt venster. Schade ten gevolge van vandalisme.

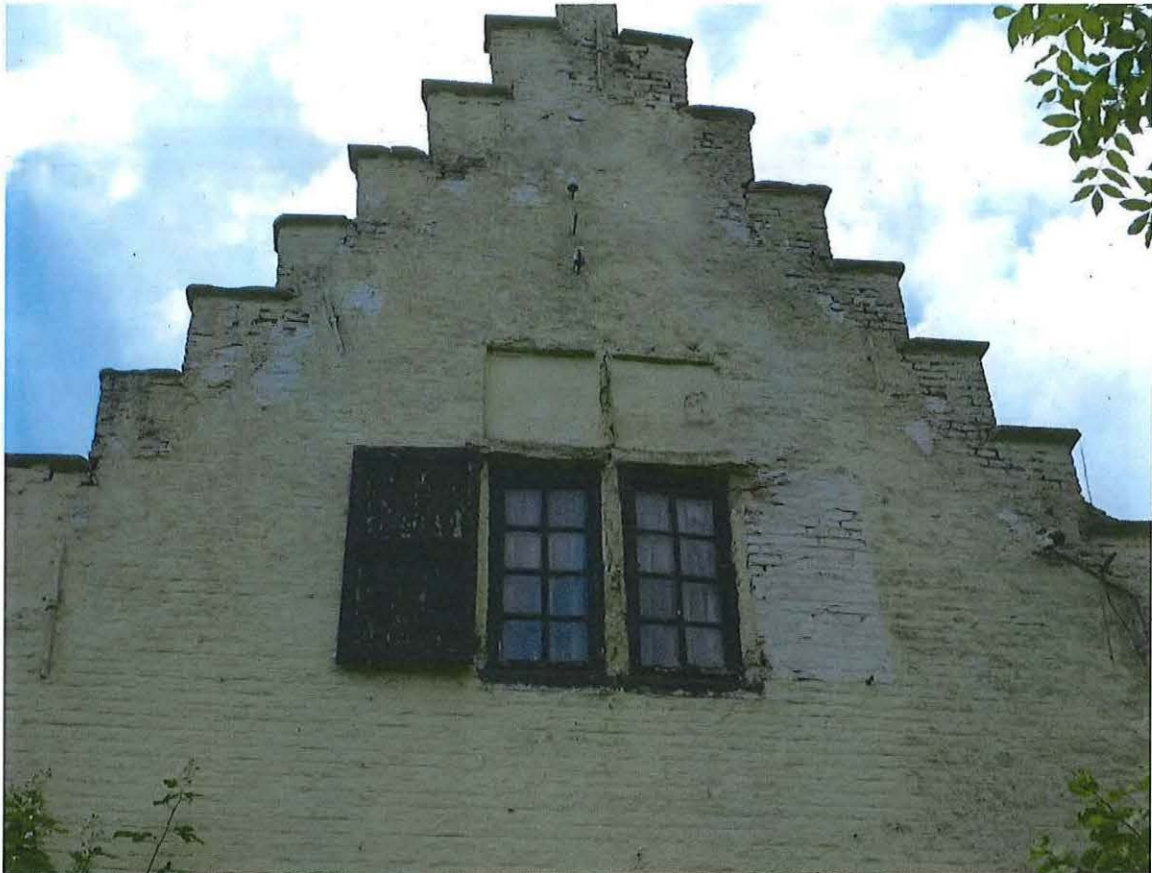
Foto 19: Boerenhuis , verankerde oostelijke zijtrapgevel met deels gedicht natuurstenen kruisvenster in geveltopy

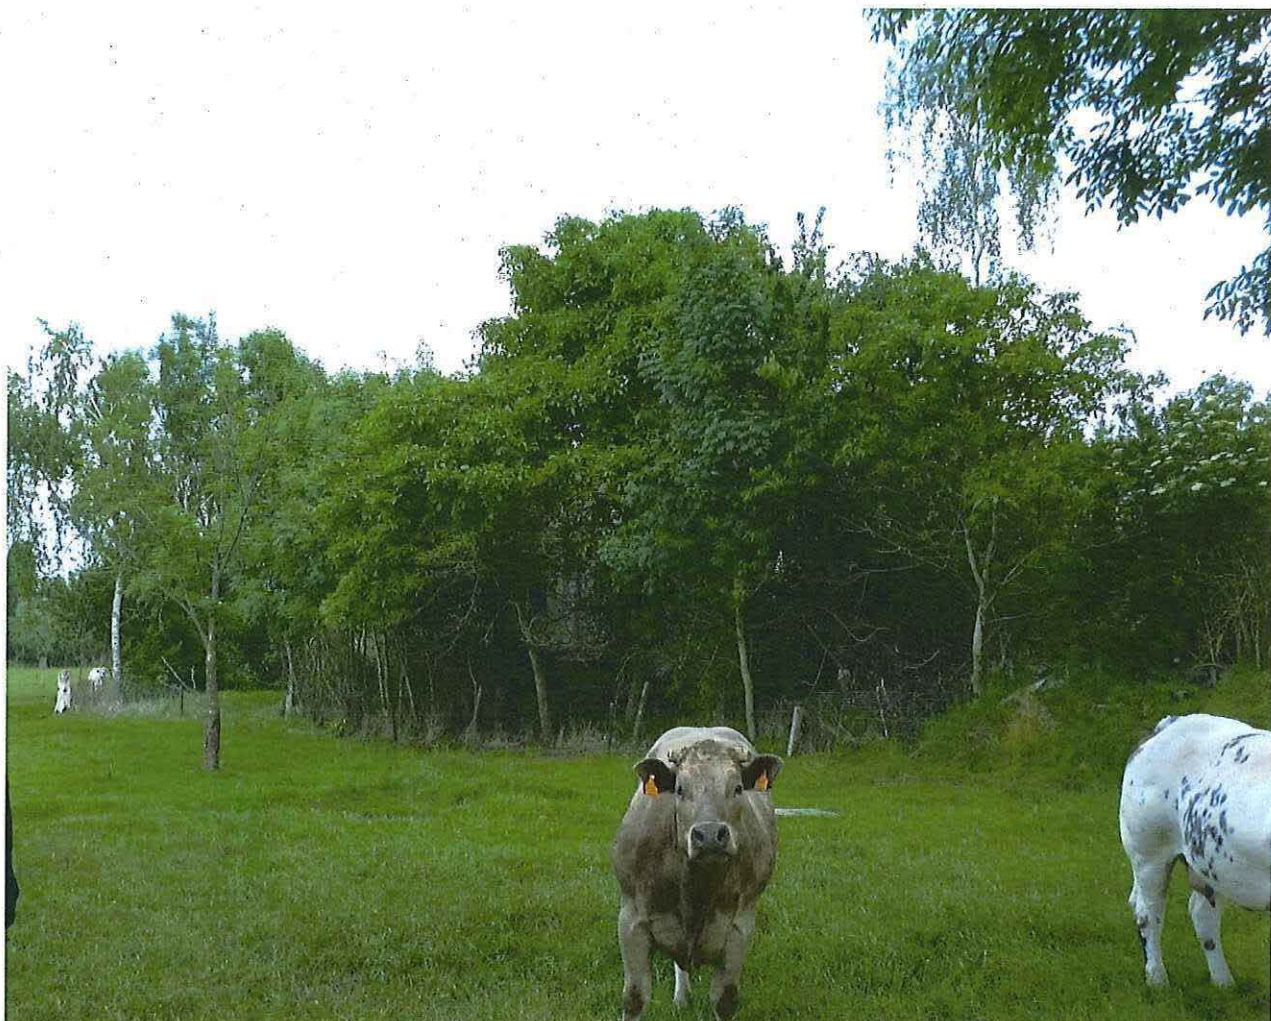
Foto 24: Achter- of noordgevel van boerenhuis – verscholen achter opgaand struikgewas wellicht op de plaats van de gedempte walgracht

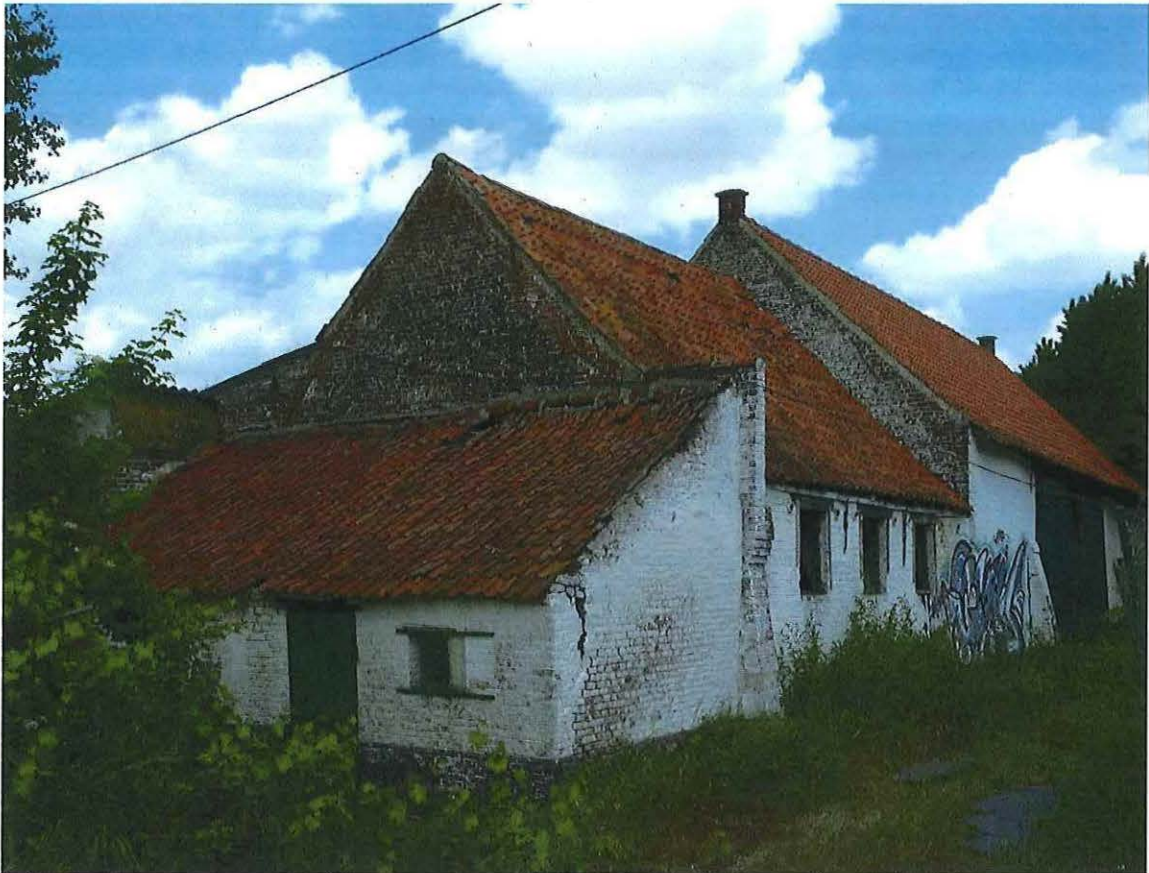
Foto 27: Dwarsschuur (zuidkant) met vooraan tweeledige stal, wagenhuis niet zichtbaar . Schade ten gevolge van vandalisme

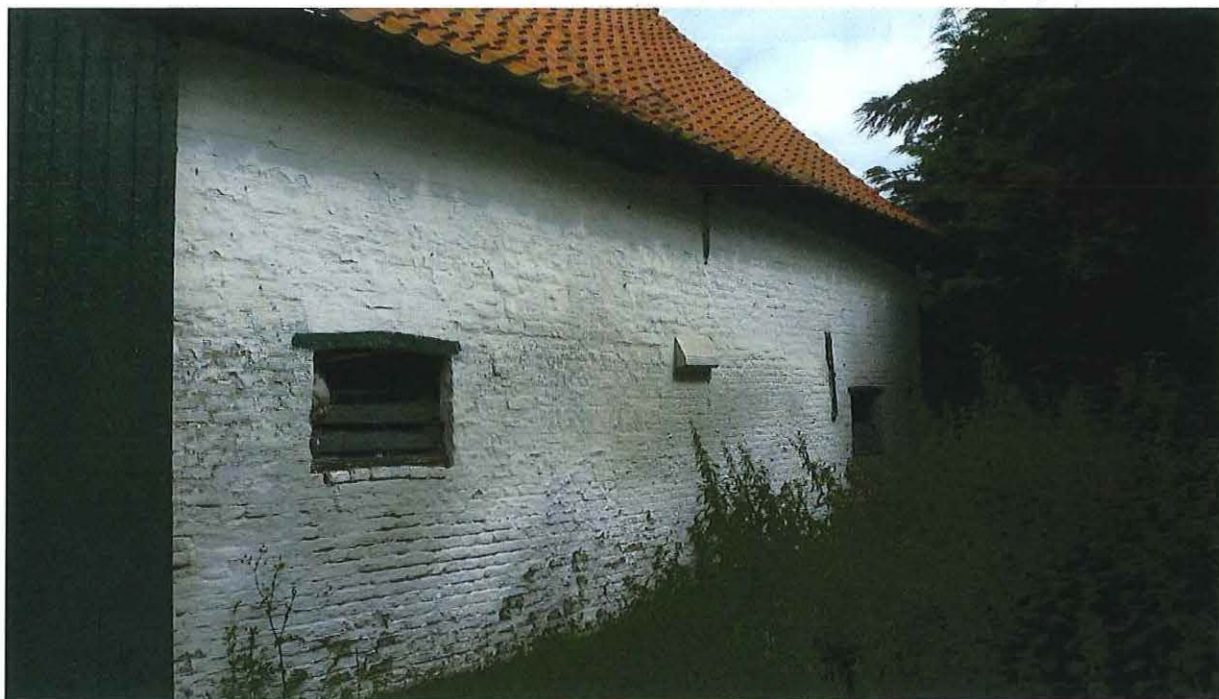
Foto 29: Dwarsschuur (zuidkant), wagenhuis verstoppt achter begroeiing

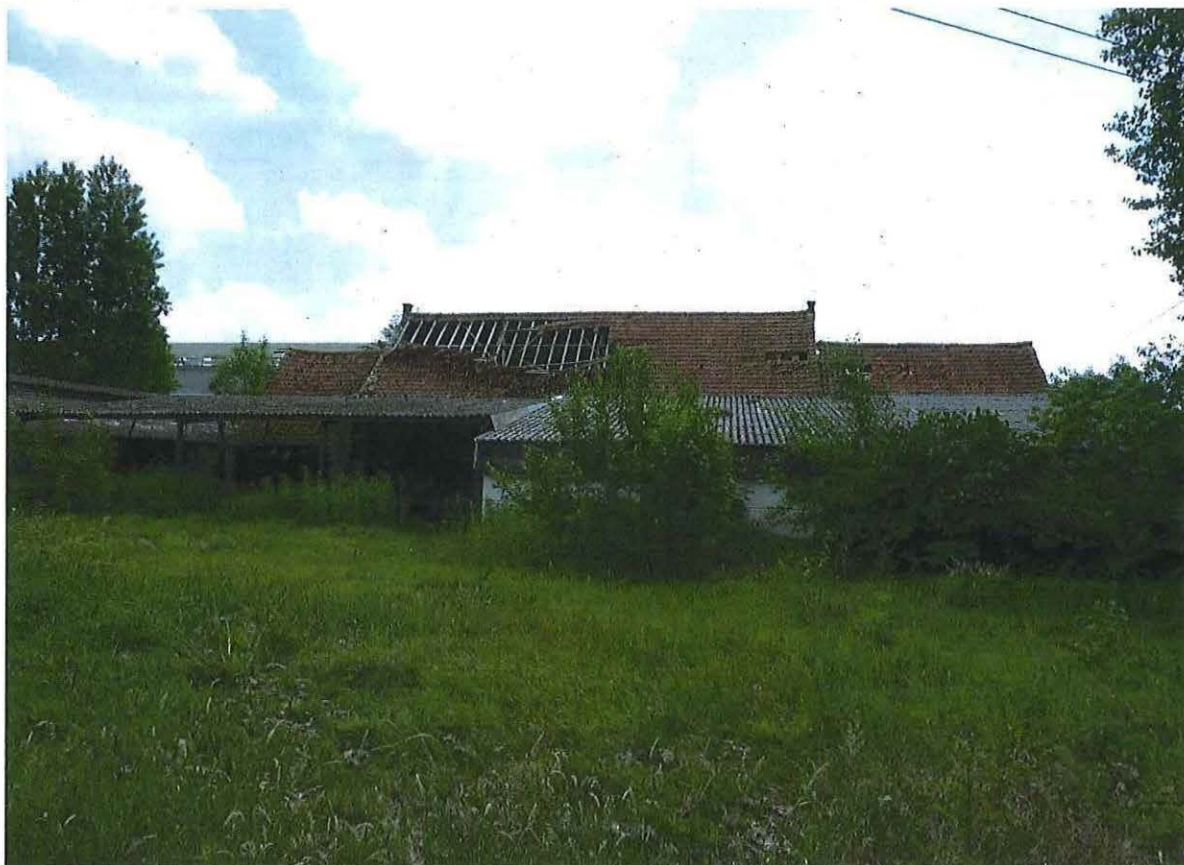
Foto 31: Dwarsschuur (noordkant) met lagere tweeledige stal en wagenhuis. Schade aan dak ten gevolge van leegstand.

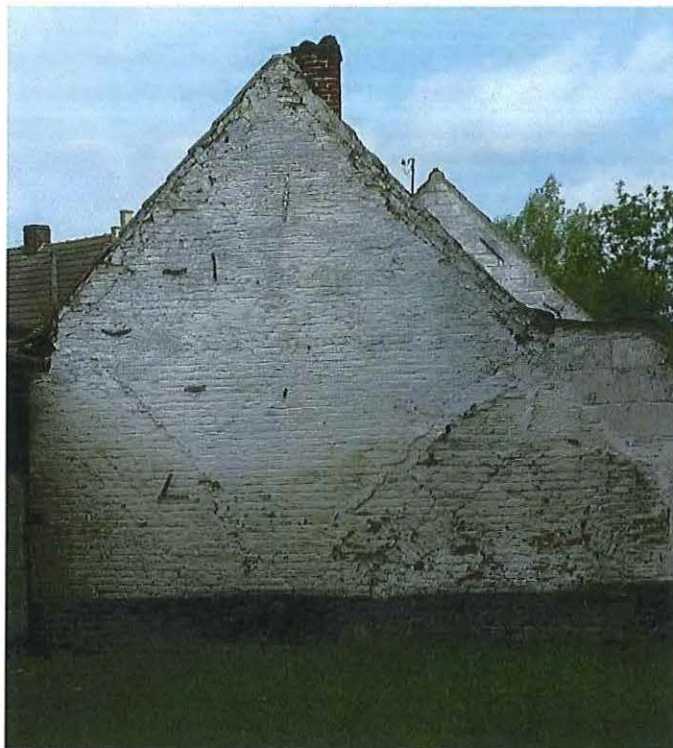
Foto 36: Bakhuis – zuidgevel met sporen van de gedichte rondboogvormige opening, wellicht de ovenkelder, nabij het maaiveld.

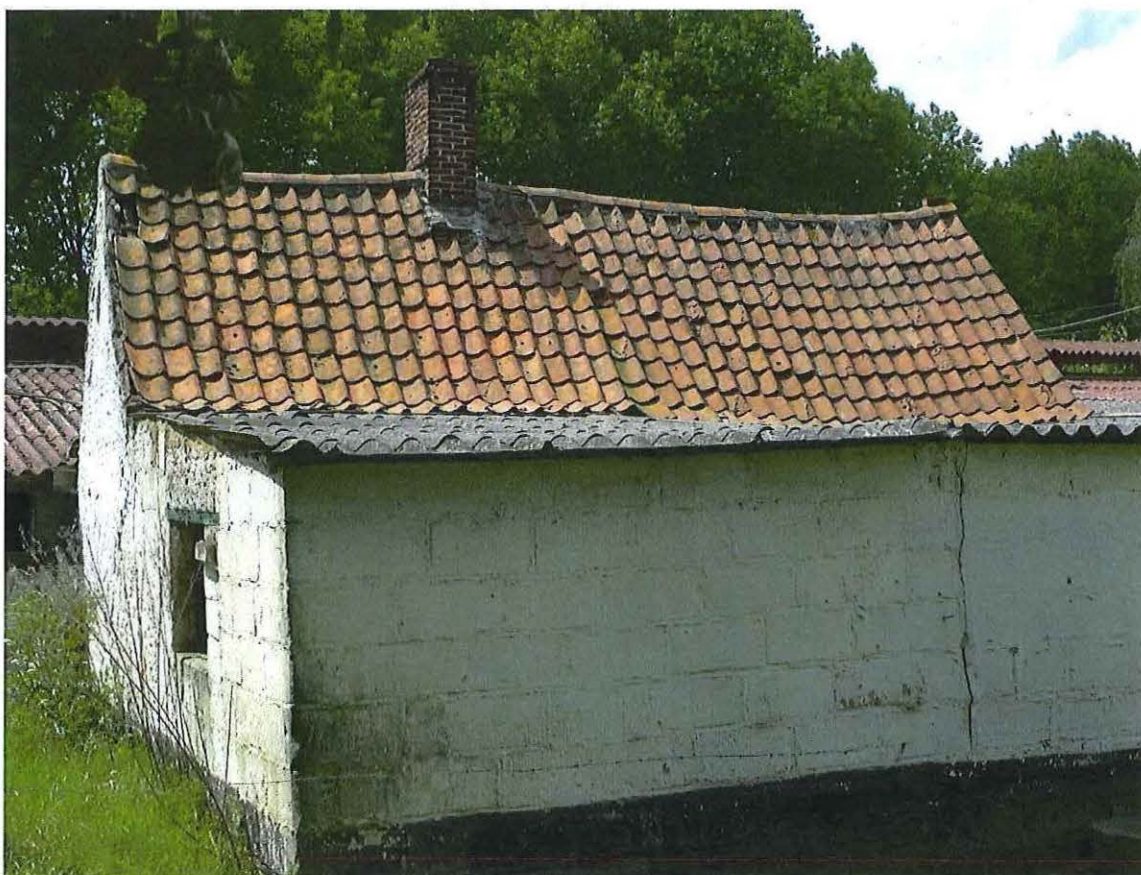
Foto 37: Bakhuis – pannen zadeldak met schouw ter hoogte van de schoorsteen – volume ingebouwd door jongere stallen.

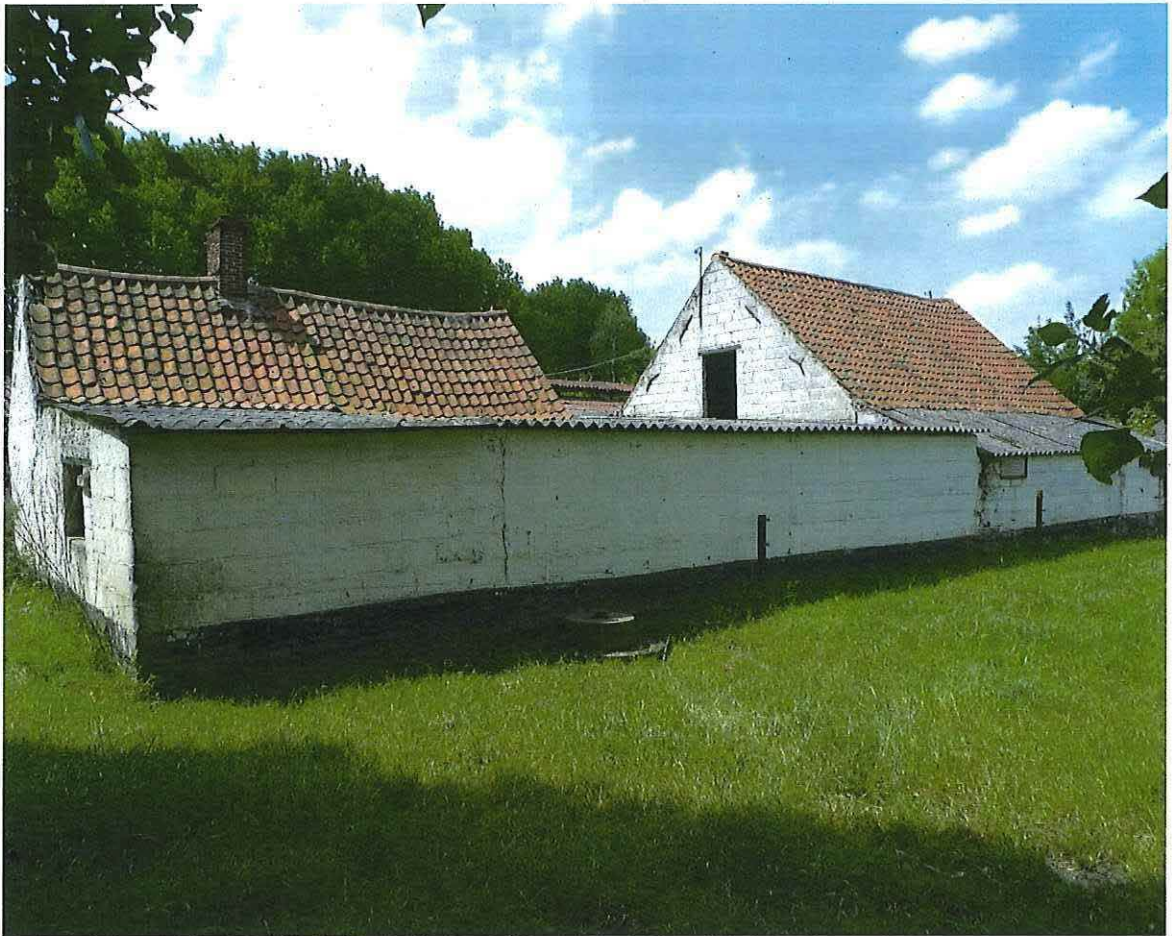
Foto 38: Bakhuis, klein volume links onder pannen zadeldak, heden ingebouwd door jongere volumes (stallen).
