**Bijlage 2. Fotoregistratie van de fysieke toestand bij het ministerieel besluit tot voorlopige bescherming als monument van de voormalige directeurswoning Dassonville met tuin in Lendelede**

Voormalige directeurswoning Dassonville met tuin, Izegemsestraat 3

De foto's werden genomen tijdens een plaatsbezoek op 21 september 2018

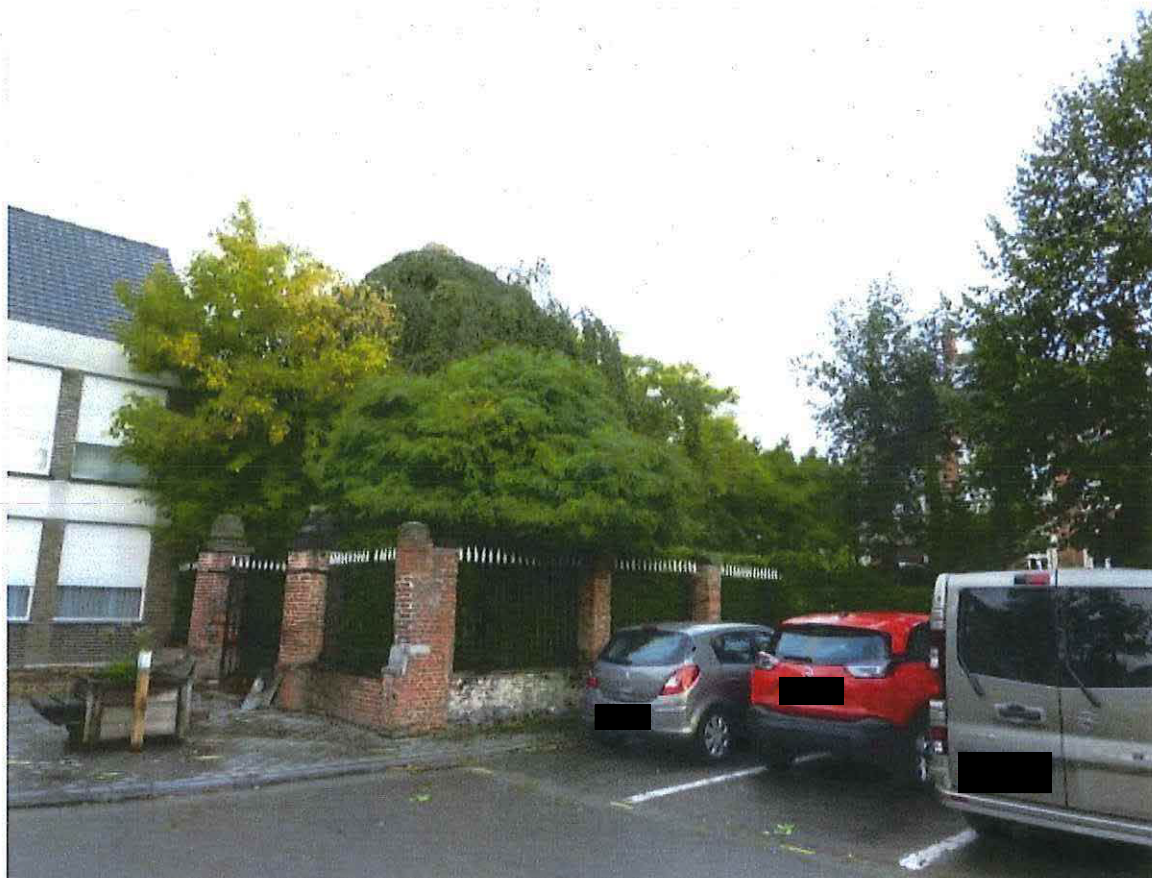
Foto 1: Zicht op de site Dassonville vanaf het Dorpsplein.

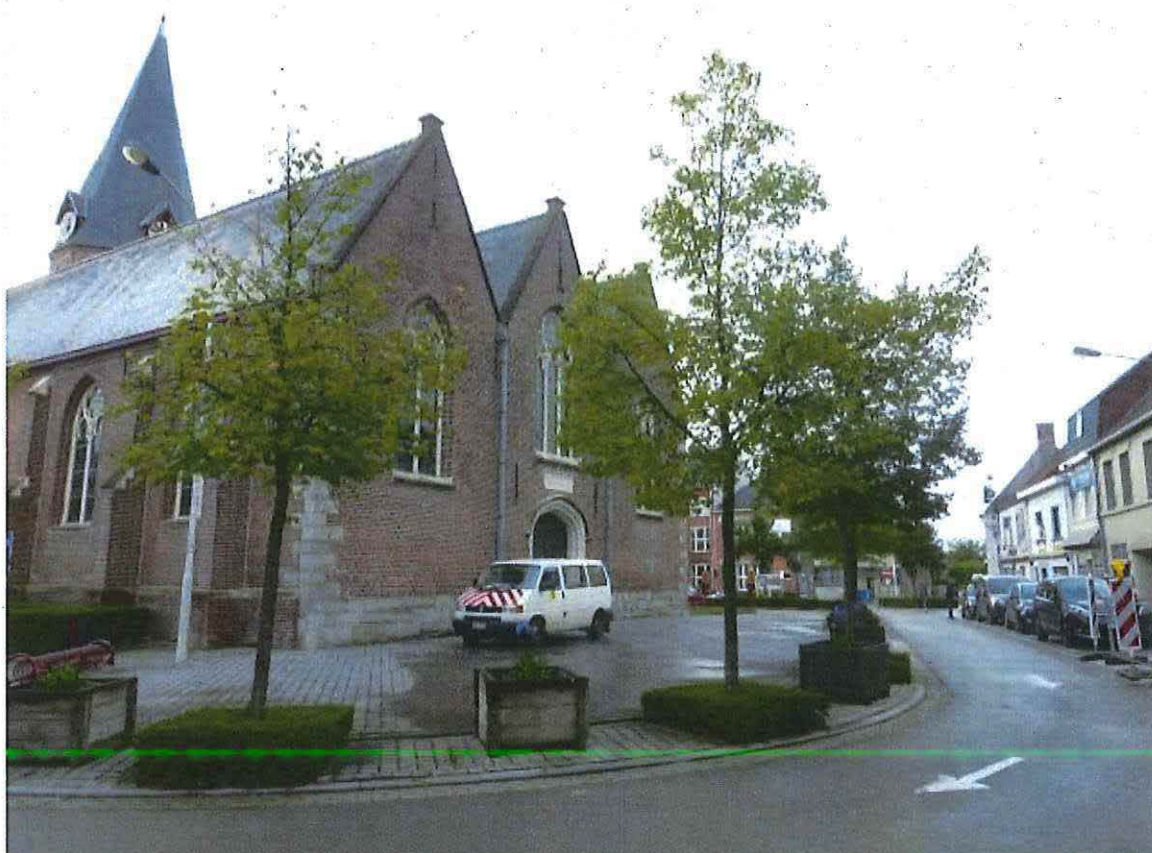
Foto 2: Zicht naar de Sint-Blasiuskerk, vanaf de site Dassonville.

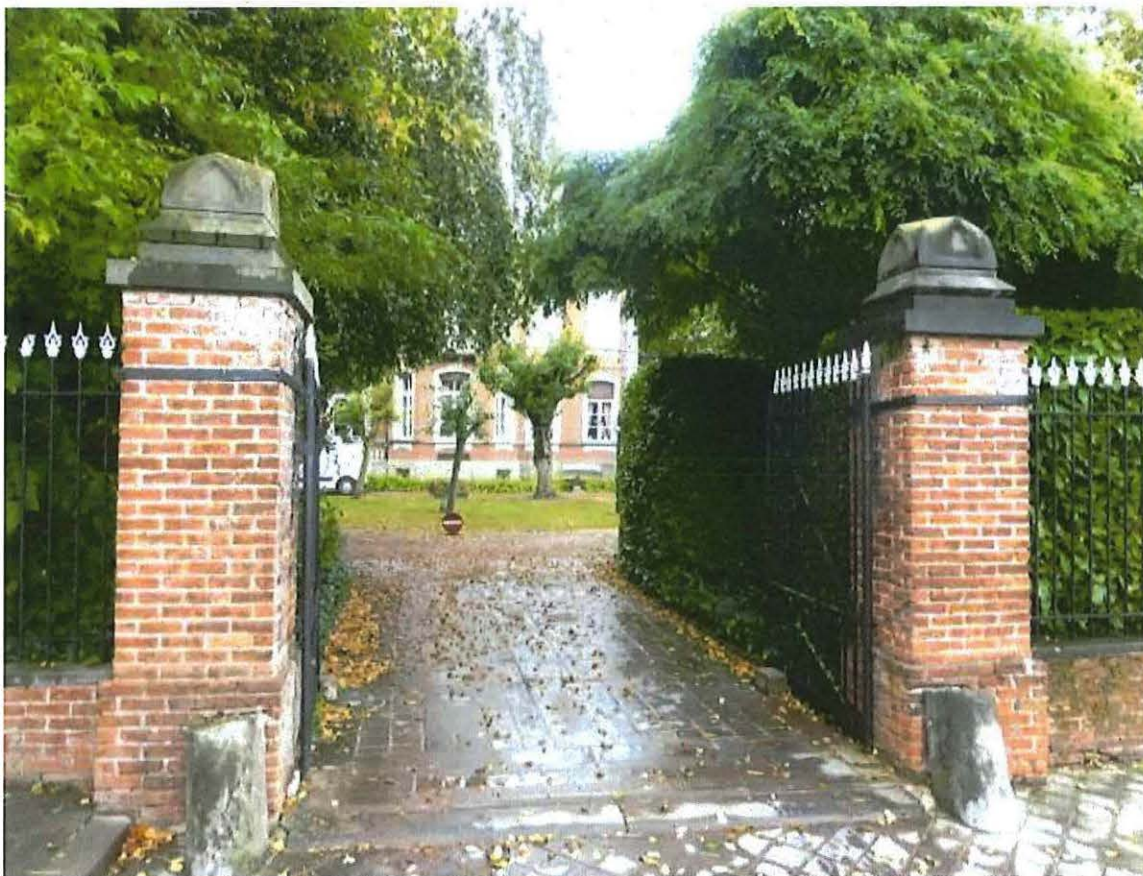
Foto 3: Toegang tot de site Dassonville van aan het Dorpsplein, met zicht op de voormalige directeurswoning.

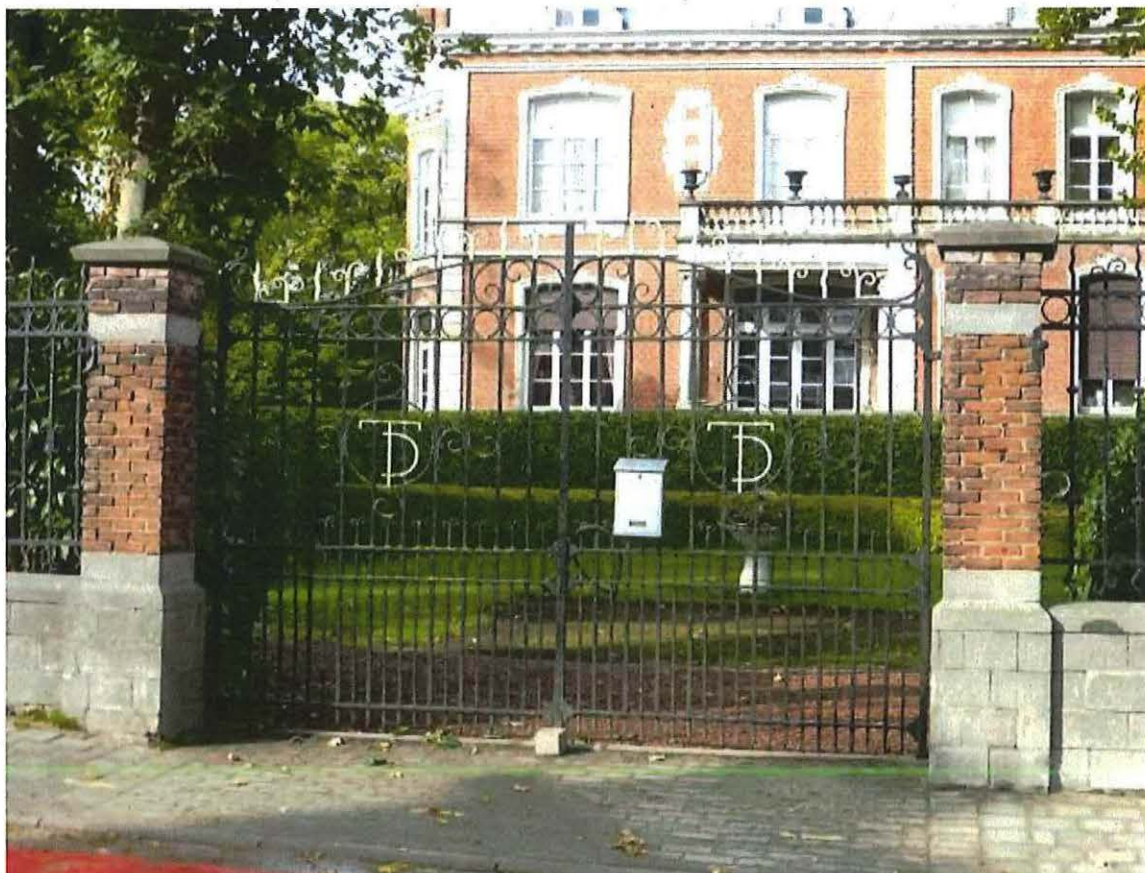
Foto 4: Toegang tot de site Dassonville van aan de Izegemsestraat. Hekwerk met de monogrammen "T" en "D" die verwijzen naar de familie Dassonville.

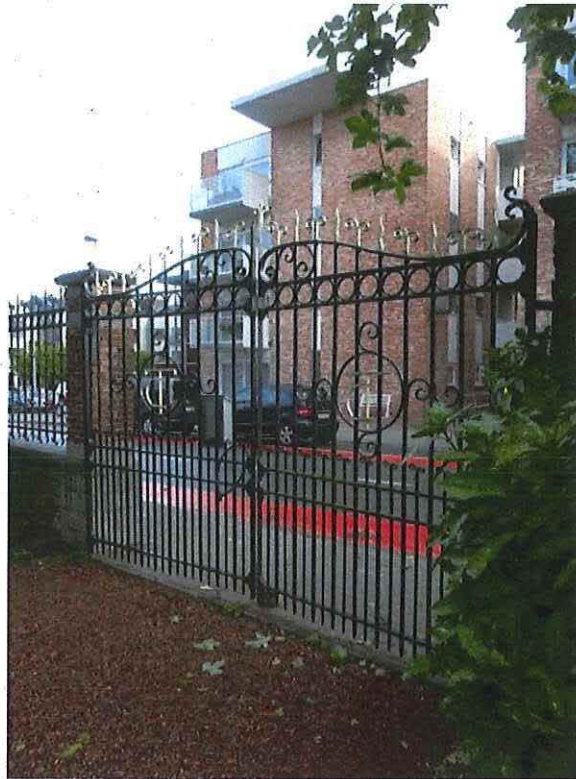
Foto 5: Toegang tot de site Dassonville van aan de Izegemsestraat. Hekwerk met de monogrammen "T" en "D" die verwijzen naar de familie Dassonville.

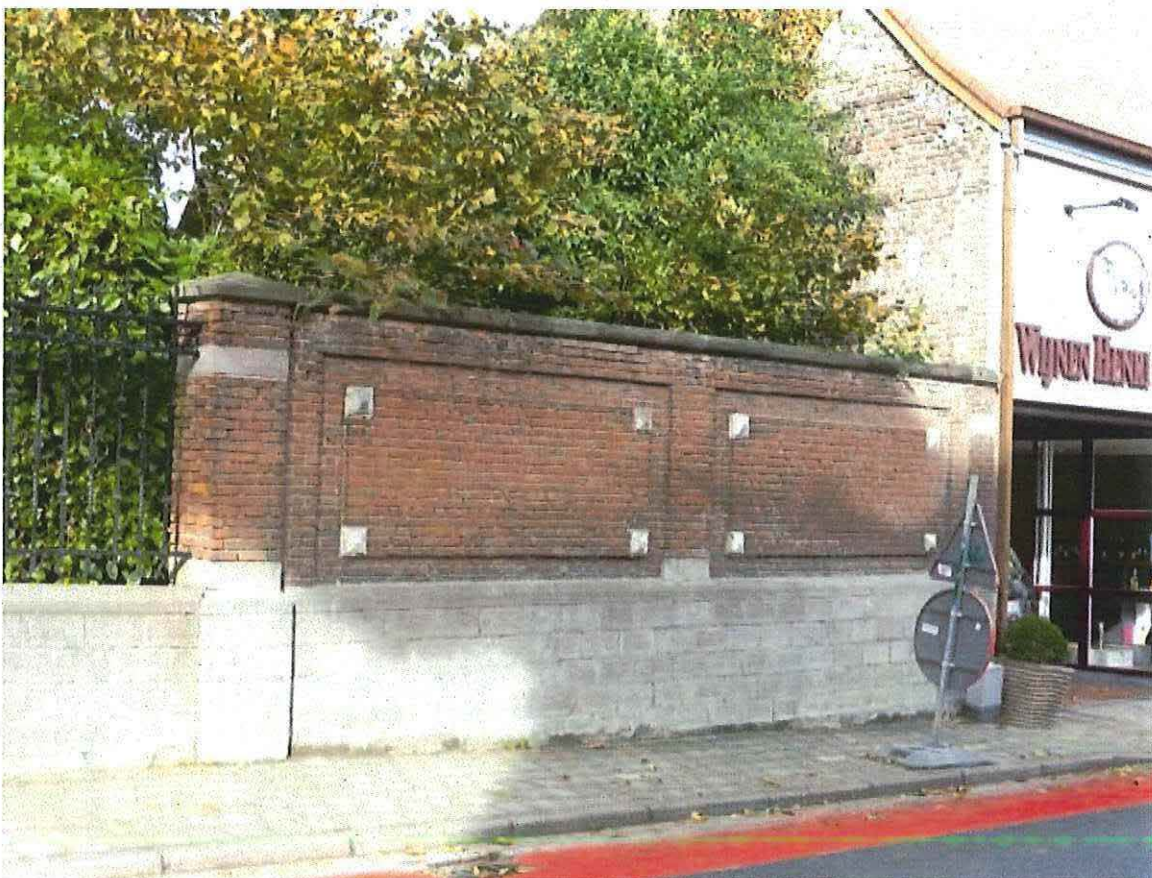
Foto 6: Toegang tot de site Dassonville van aan de Izegemsestraat. Roodbakstenen tuinmuur en plint van blauwe hardsteen.

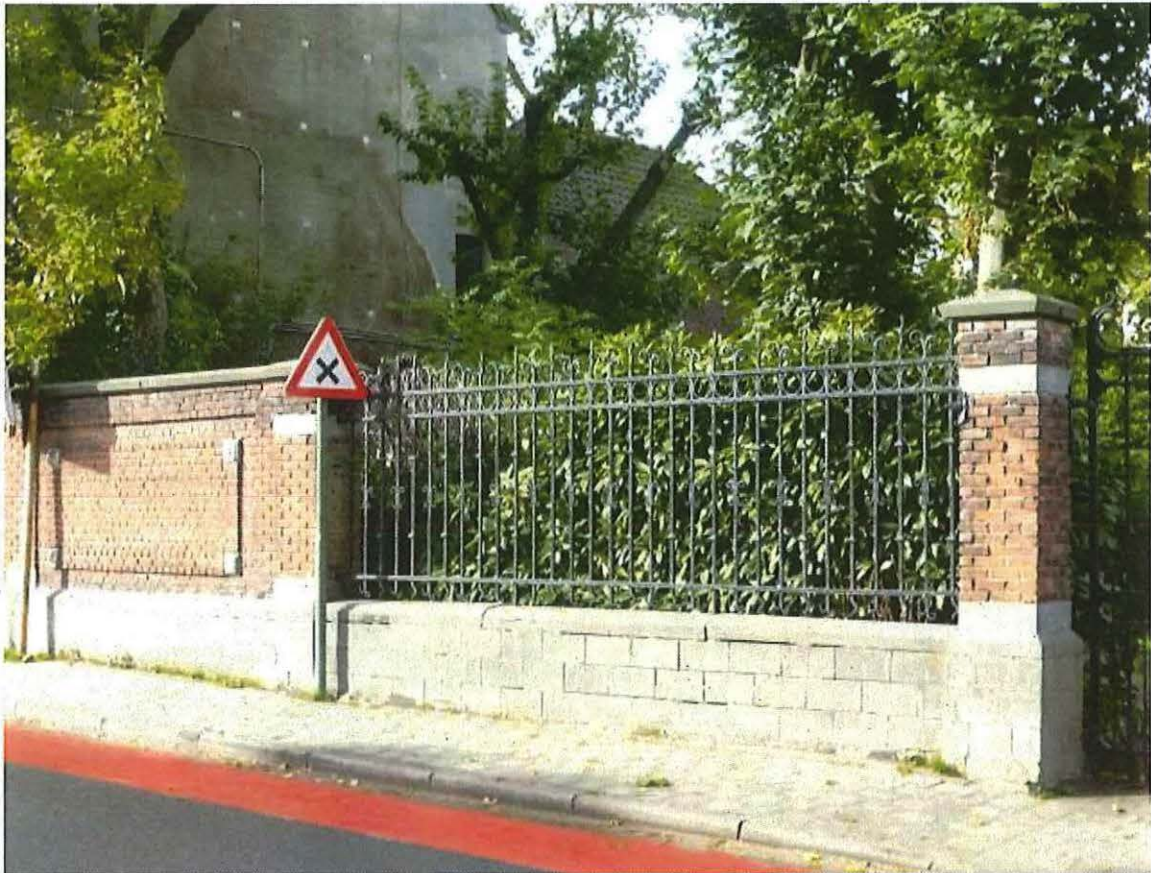
Foto 7: Tuinmuur en hekwerk aan de Izegemsestraat.

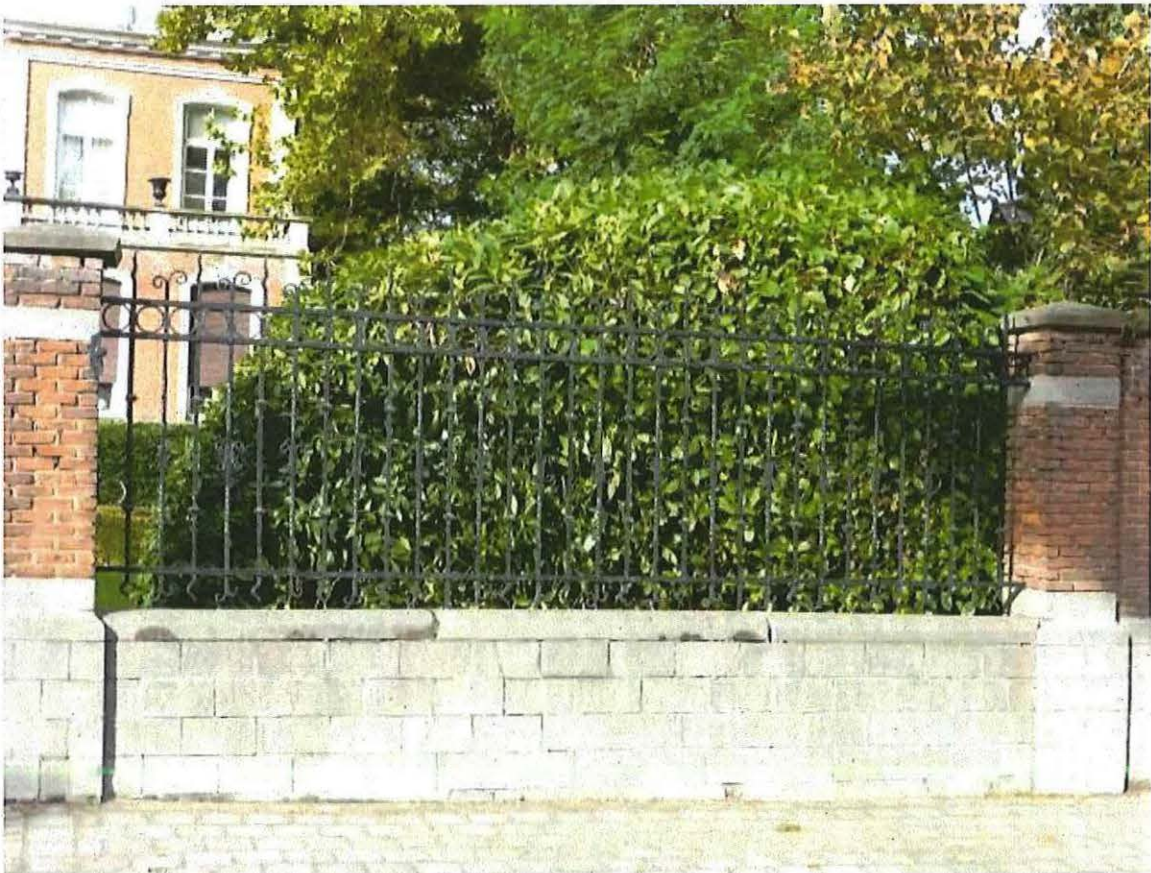
Foto 8: Hekwerk boven een plint van blauwe hardsteen, aan de Izegemsestraat.

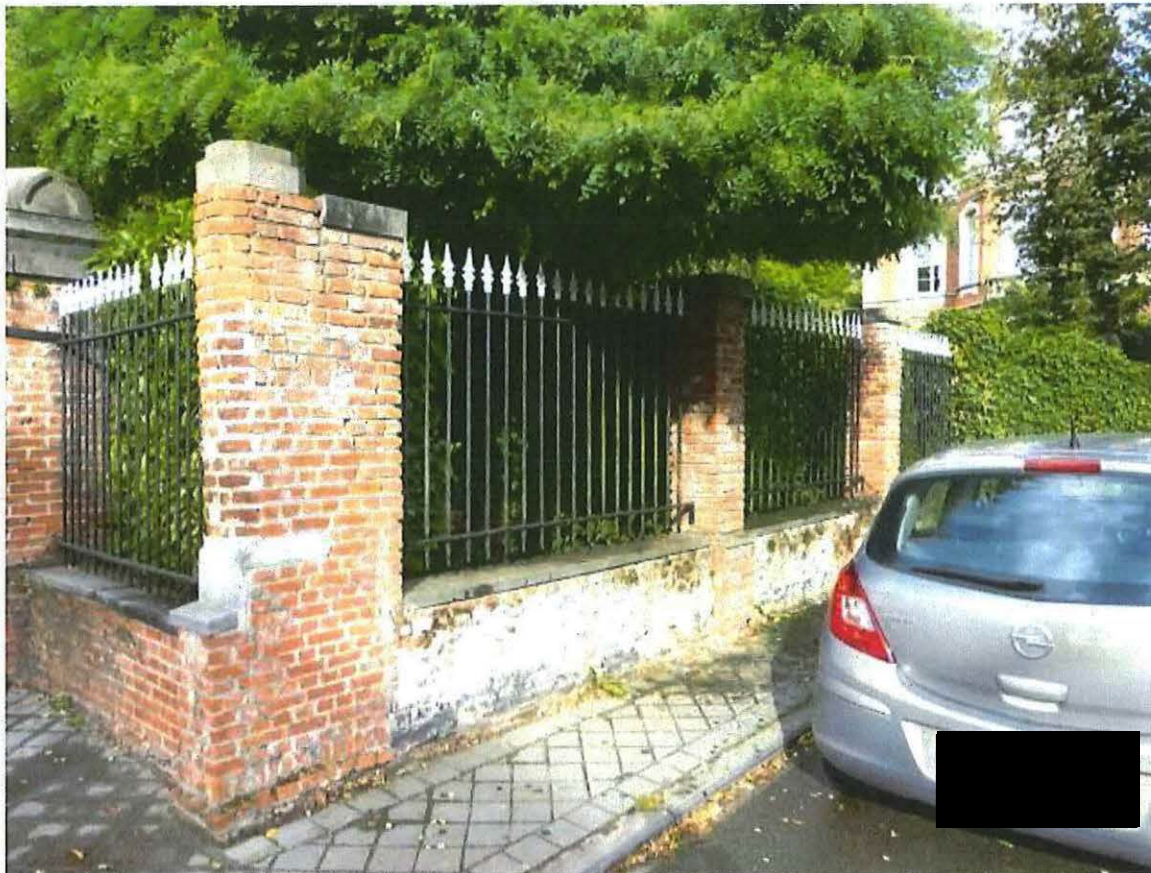
Foto 9: Hekwerk aan het Kerkplein.

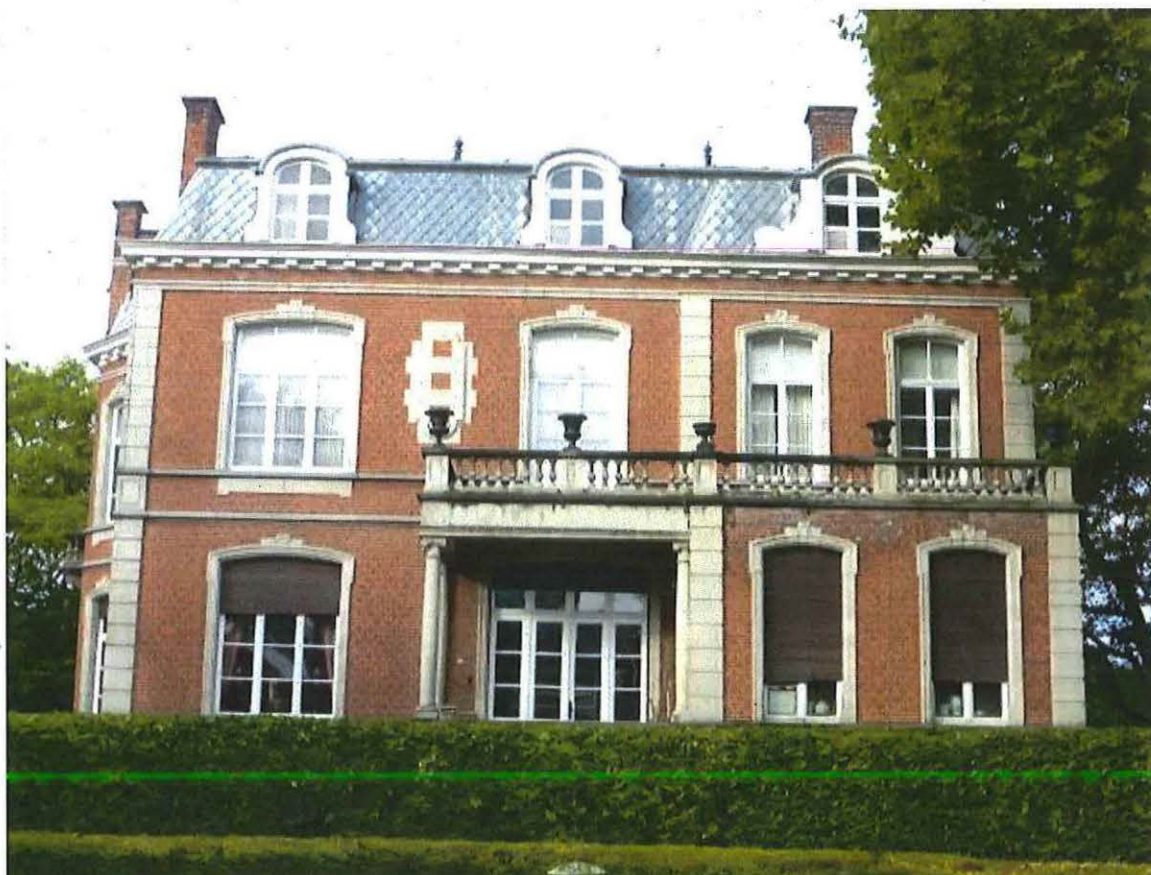
Foto 10: Zicht op de oostgevel van de voormalige directeurswoning Dassonville, kant Izegemsestraat.

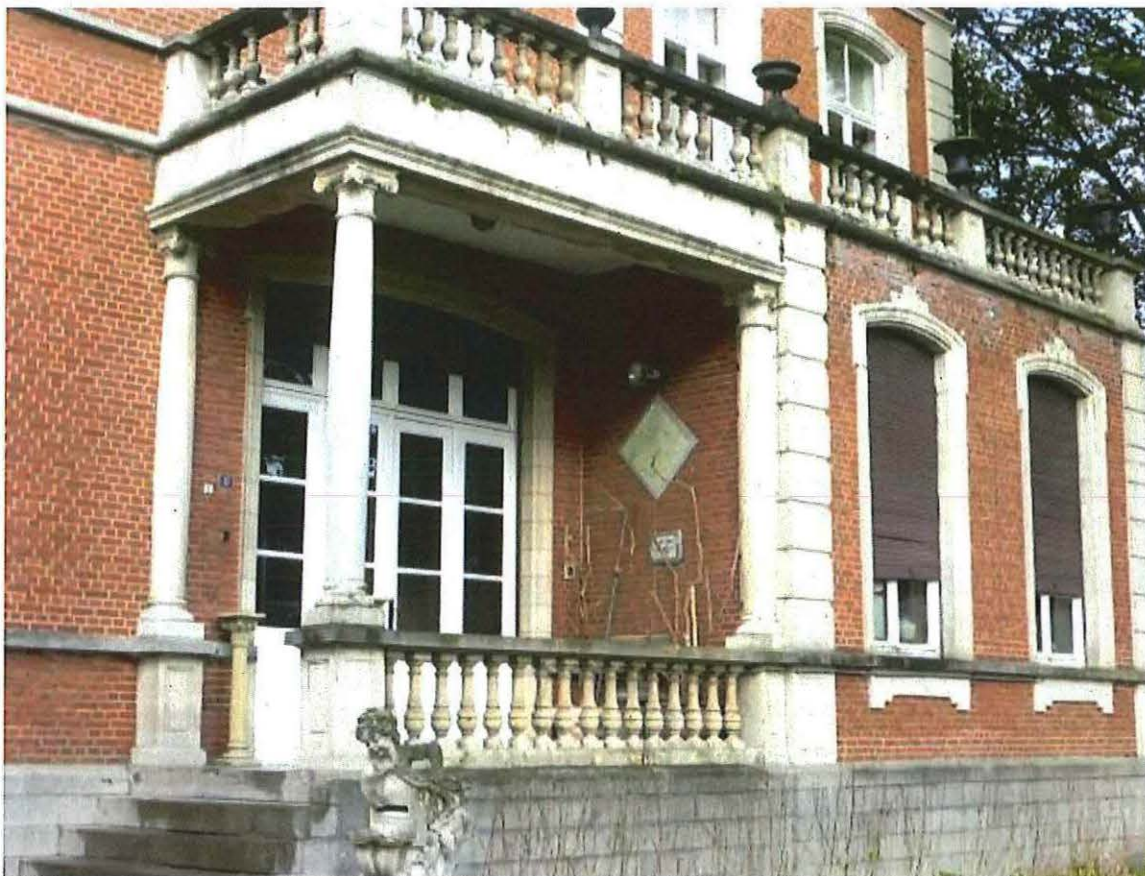
Foto 11: Oostgevel van de voormalige directeurswoning Dassonville, kant Izegemsestraat, portiek en balkon met balusterleuning.

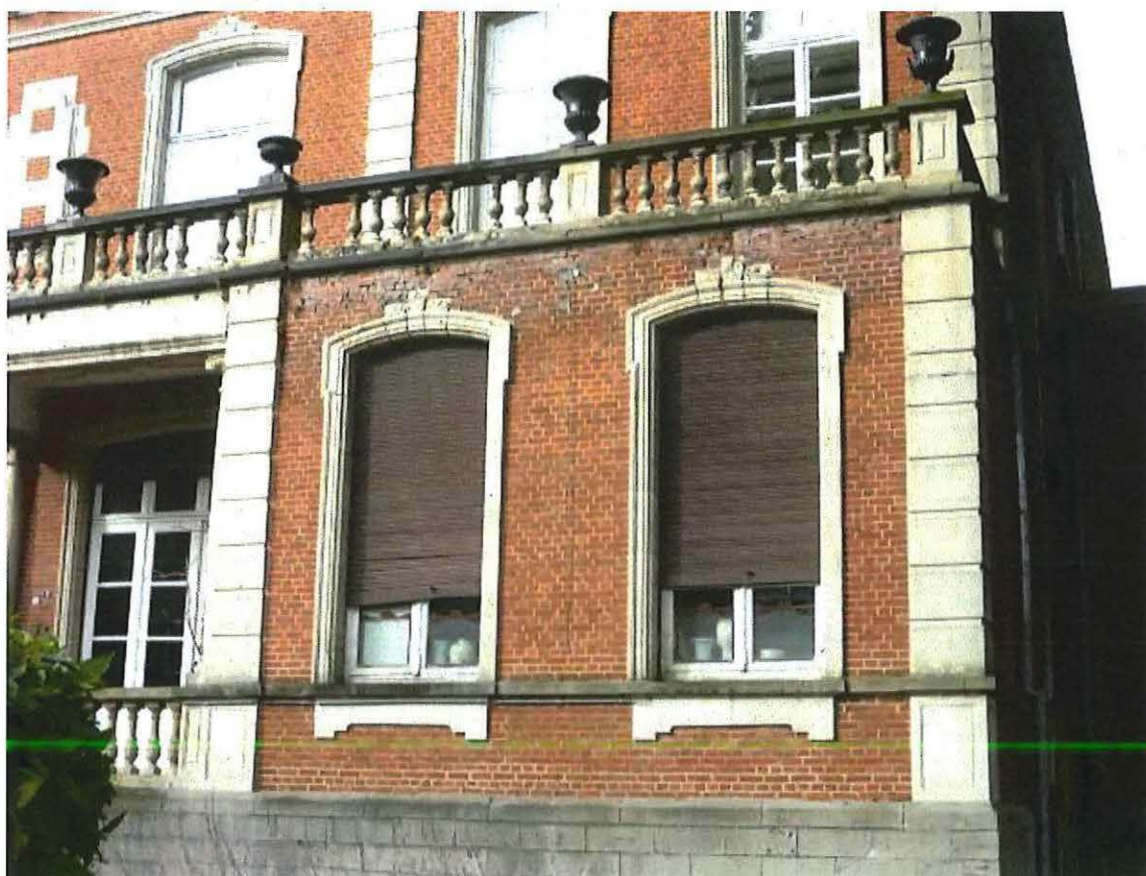
Foto 12: Oostgevel van de voormalige directeurswoning Dassonville, kant Izegemsestraat, vensteropeningen.

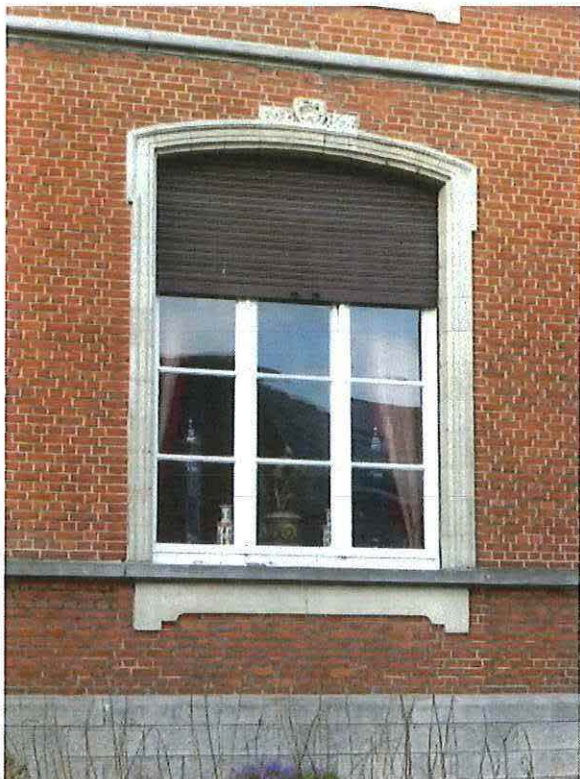
Foto 13: Oostgevel van de voormalige directeurswoning Dassonville, kant Izegemsestraat, vensteropening met houten rolluik.

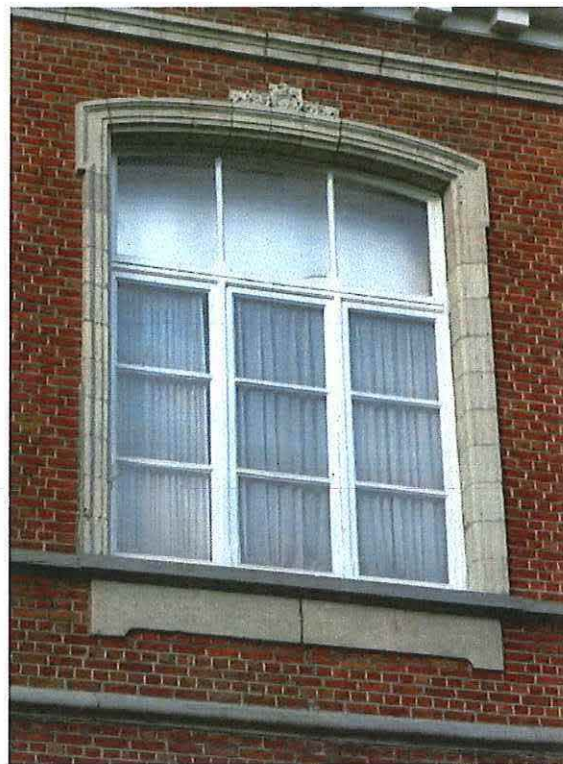
Foto 14: Oostgevel van de voormalige directeurswoning Dassonville, kant Izegemsestraat, vensteropening met behouden vensterschrijnwerk opgebouwd uit grote roeden en een mok.

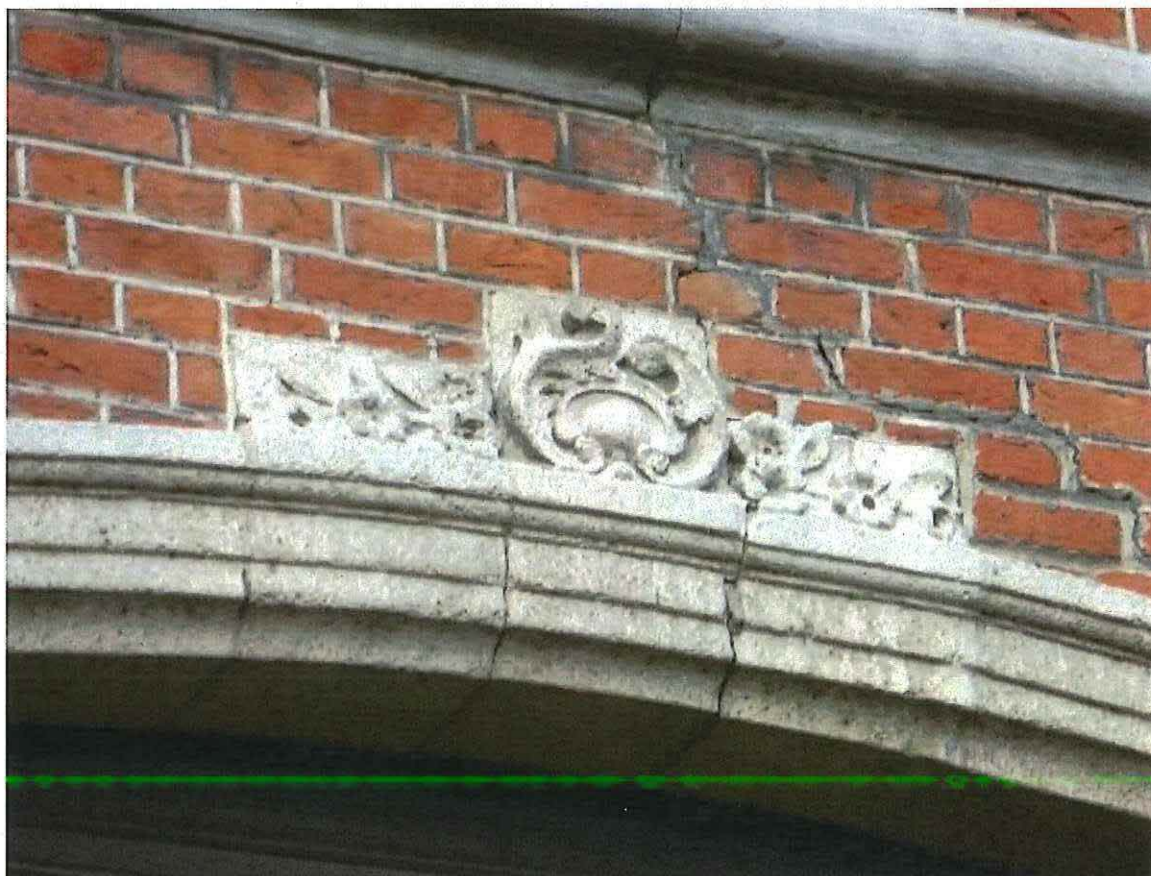
Foto 15: Oostgevel van de voormalige directeurswoning Dassonville, kant Izegemsestraat, detail sluitsteen met onder andere rocaille.

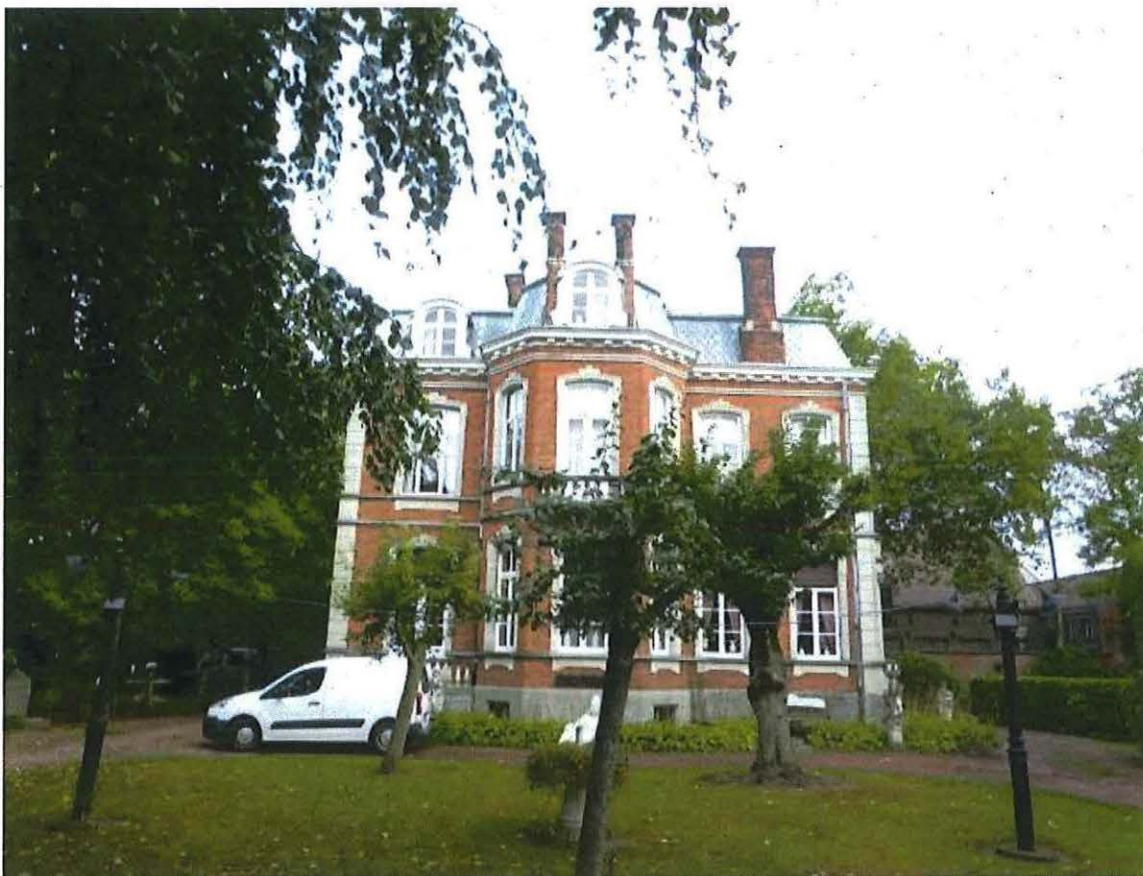
Foto 16: Zuidgevel van de voormalige directeurswoning Dasonville met zuidelijk tuindeel, kant Dorpsplein.

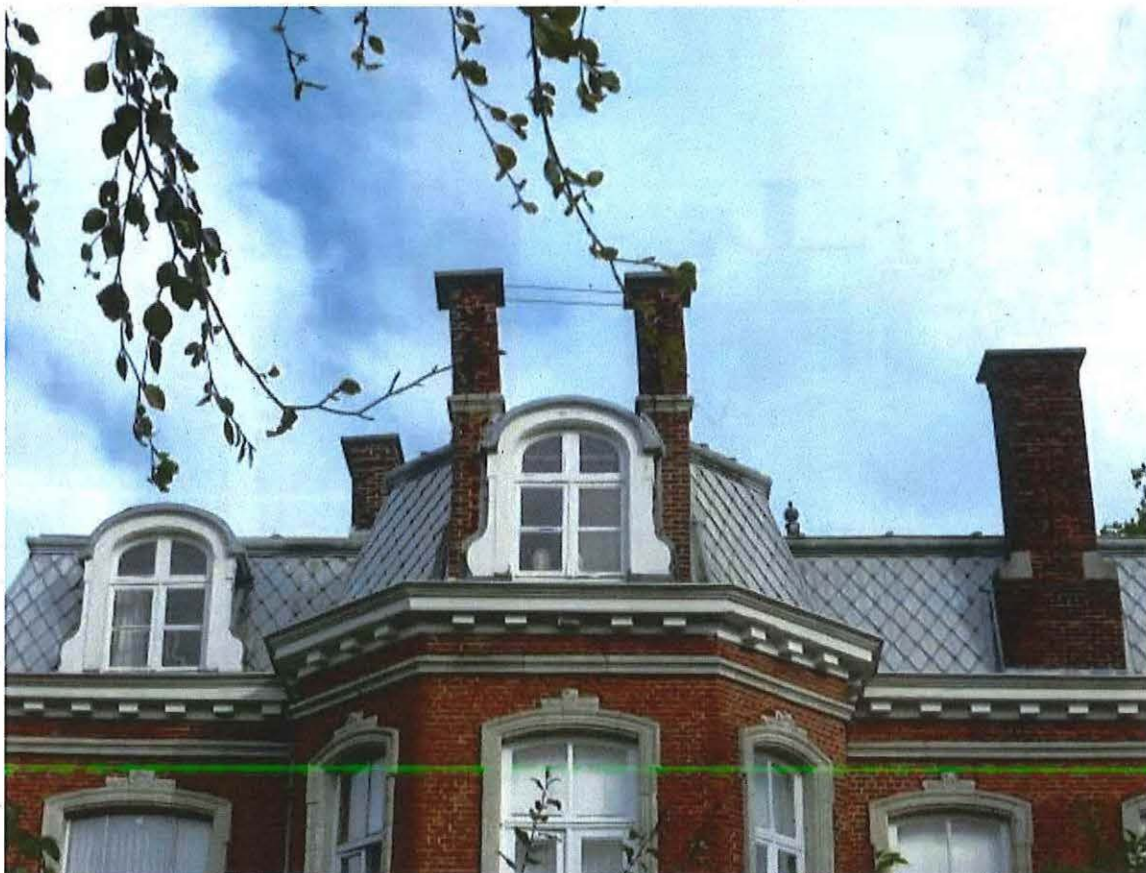
Foto 17: Zuidgevel van de voormalige directeurswoning Dasonville, kant Dorpsplein, dakvenster geflankeerd door schouwen.

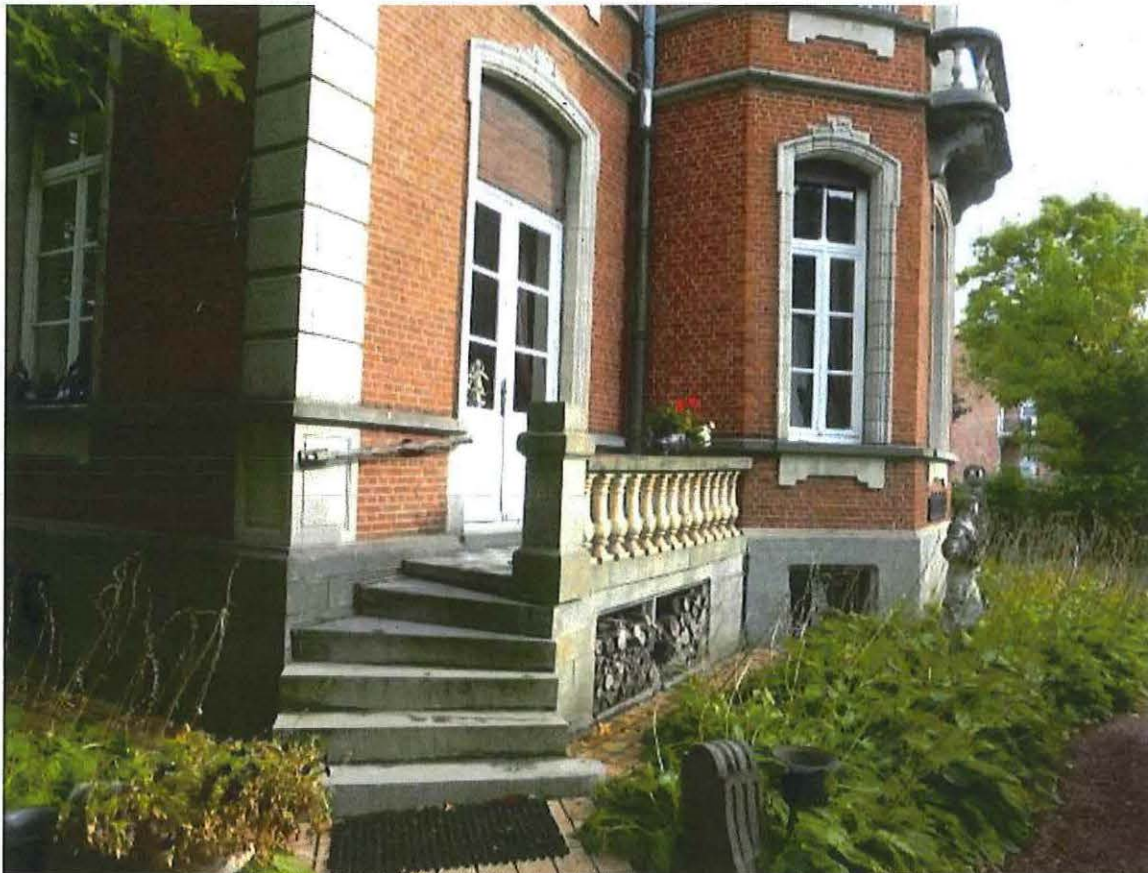
Foto 18: Zuidgevel van de voormalige directeurswoning Dasonville, kant Dorpsplein, toegangstrap.

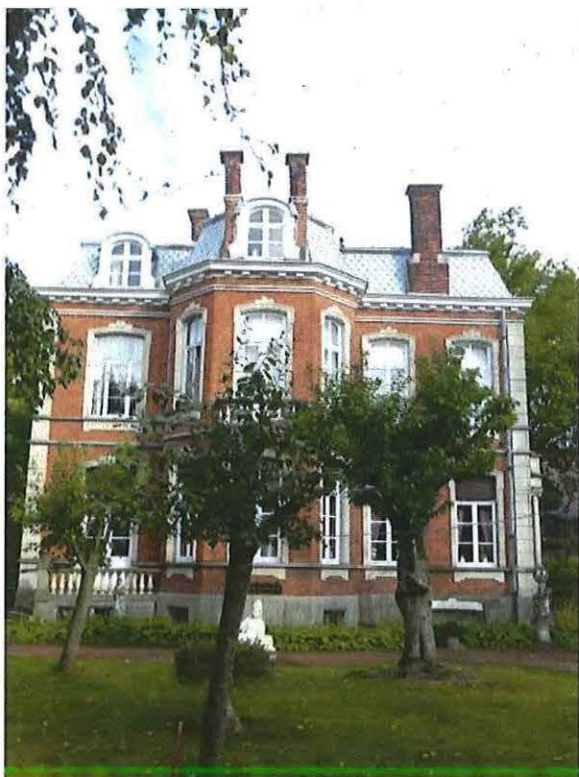
Foto 19: Zuidgevel van de voormalige directeurswoning Dasonville met zuidelijk tuindeel, kant Dorpsplein. Algemeen beeld.

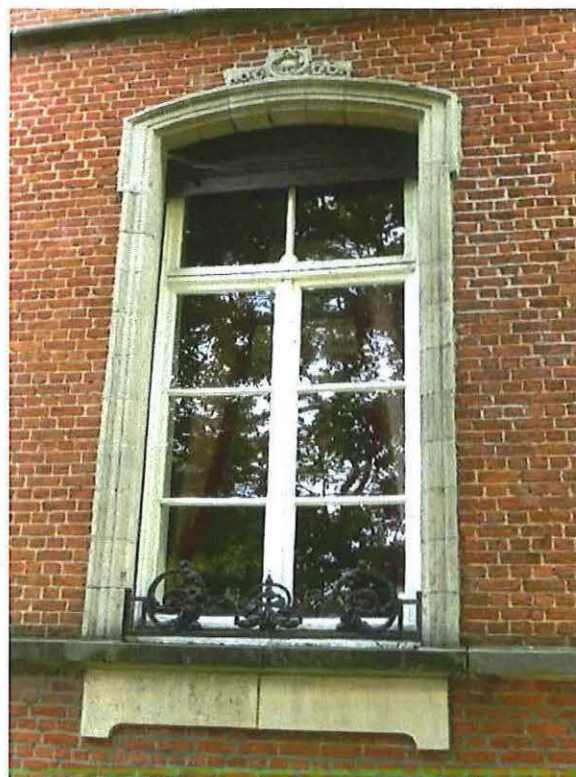
Foto 20: Zuidgevel van de voormalige directeurswoning Dasonville, kant Dorpsplein, detail vensteropening met behouden schrijnwerk getypeerd door grote roeden en mok.

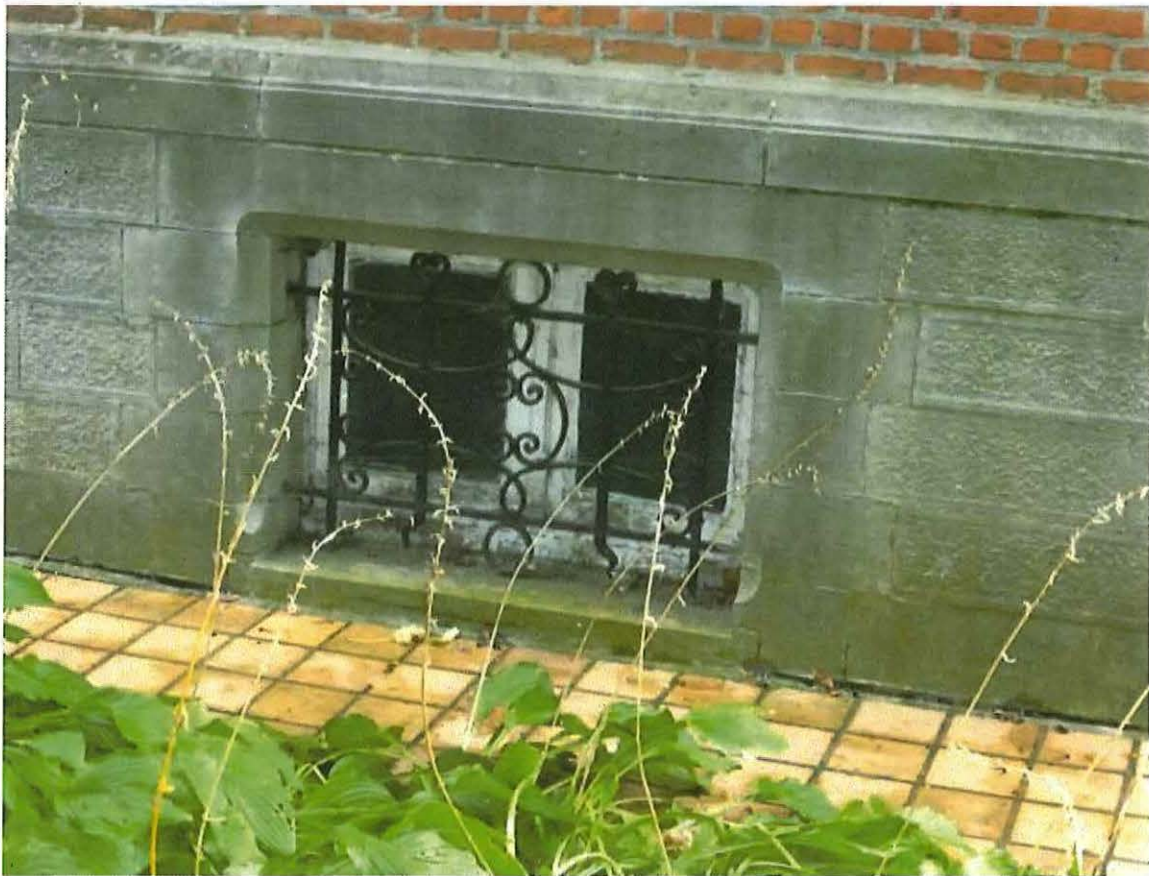
Foto 21: Westgevel van de voormalige directeurswoning Dassonville, plint met kelderopening voorzien van behouden smeedwerk.

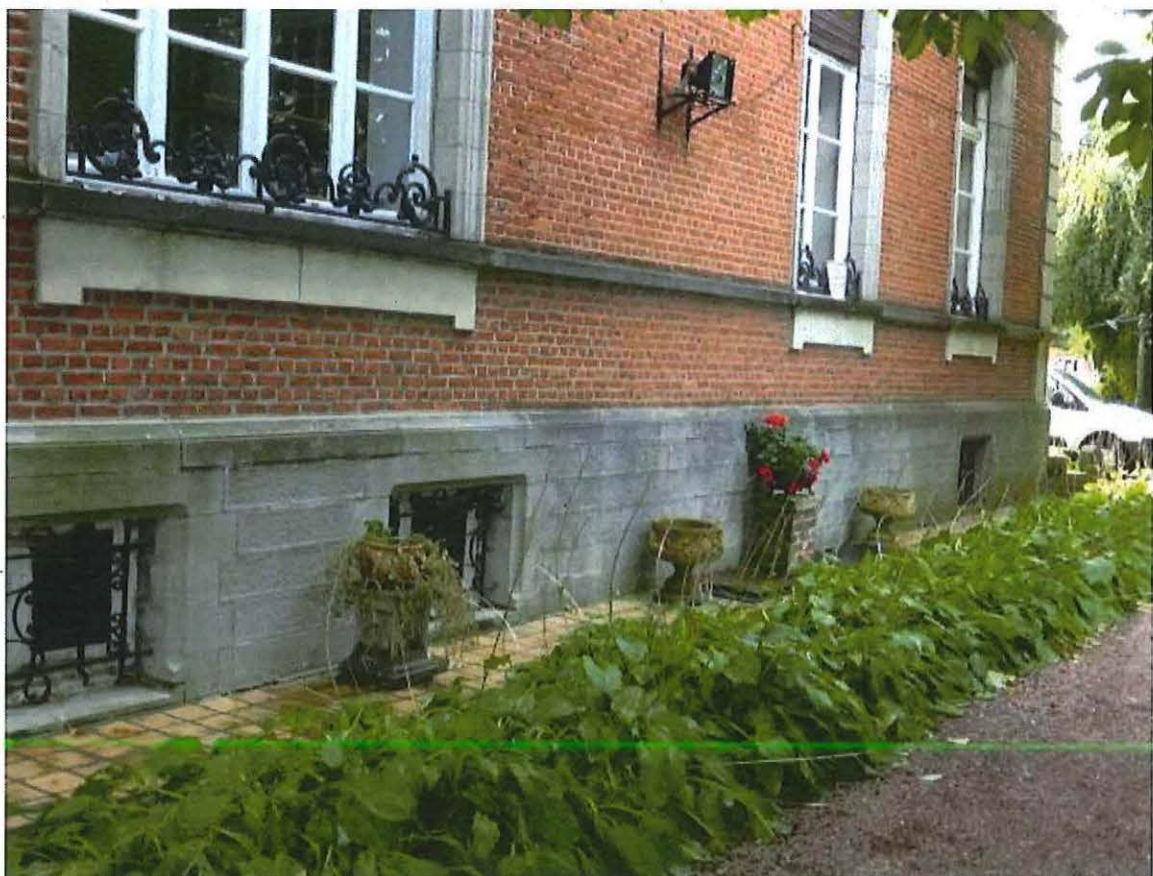
Foto 22: Westgevel van de voormalige directeurswoning Dassonville, plint met kelderopeningen.

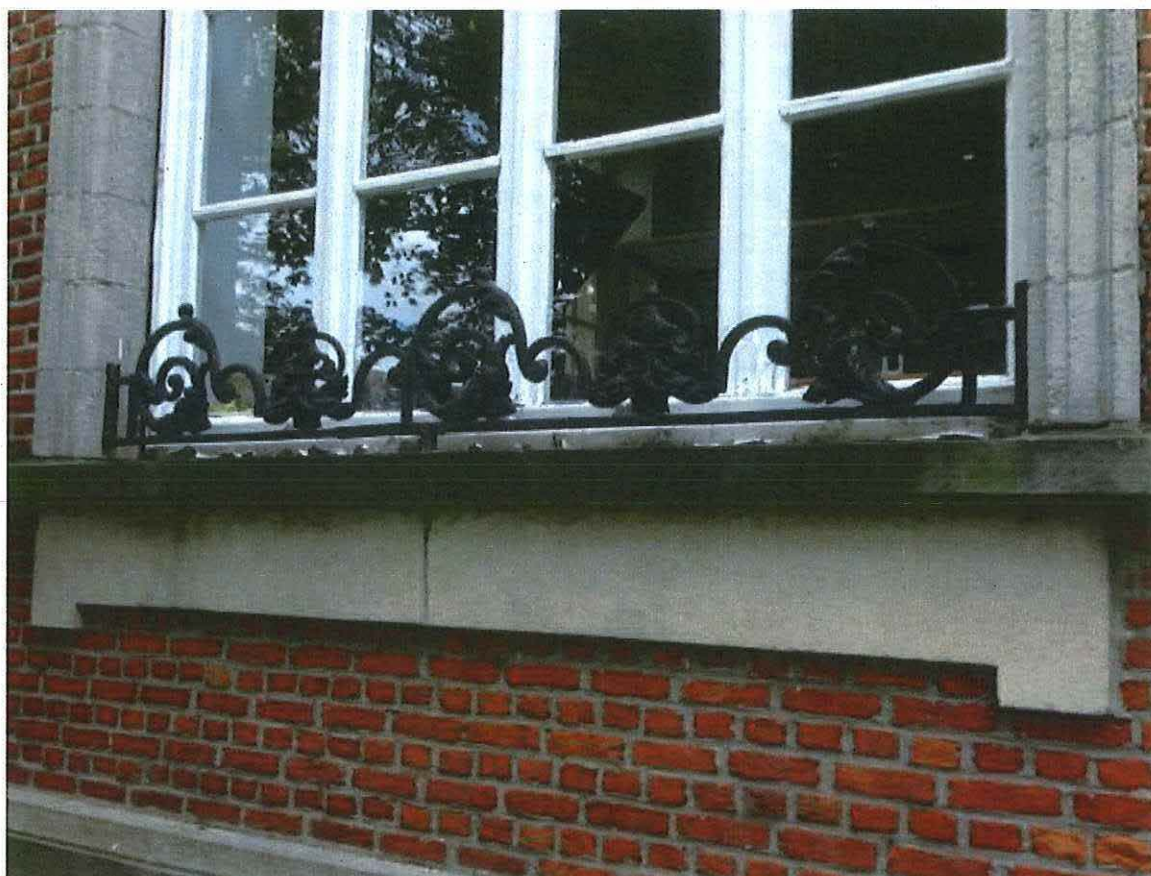
Foto 23: Westgevel van de voormalige directeurswoning Dassonville, gietijzeren vensterleuning.

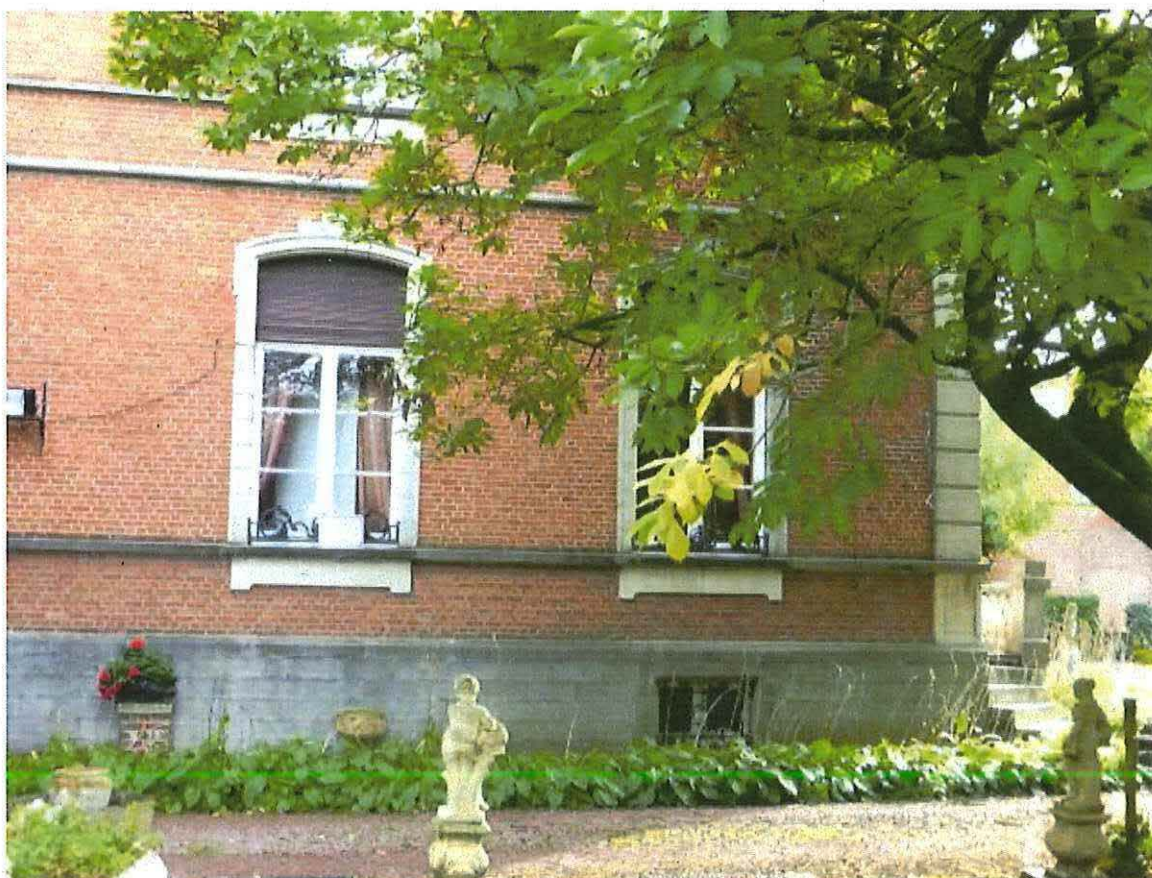
Foto 24: Westgevel van de voormalige directeurswoning Dassonville.

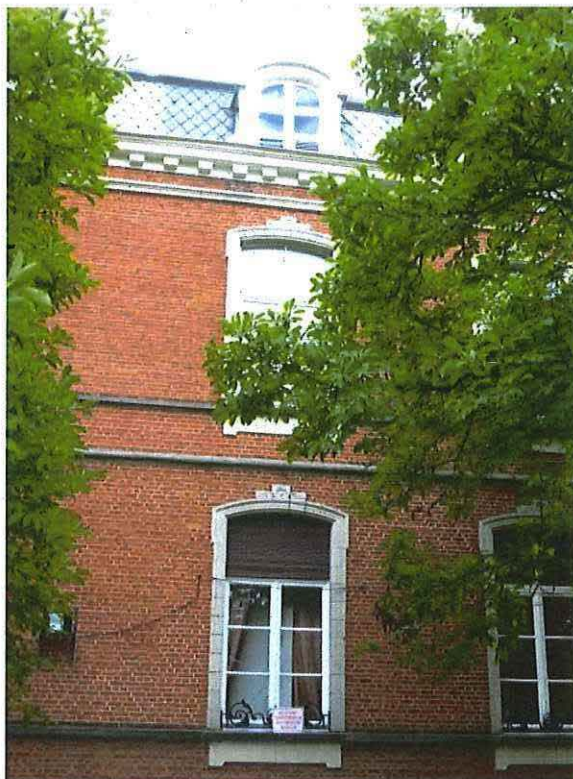
Foto 25: Westgevel van de voormalige directeurswoning Dassonville.
