**Bijlage 2. Fotoregistratie van de fysieke toestand bij het ministerieel besluit tot voorlopige bescherming als monument van de voormalige directeurswoning Dassonville met tuin in Lendelede**

Voormalige directeurswoning Dassonville met tuin, Izegemsestraat 3

De foto's werden genomen tijdens een plaatsbezoek op 21 september 2018

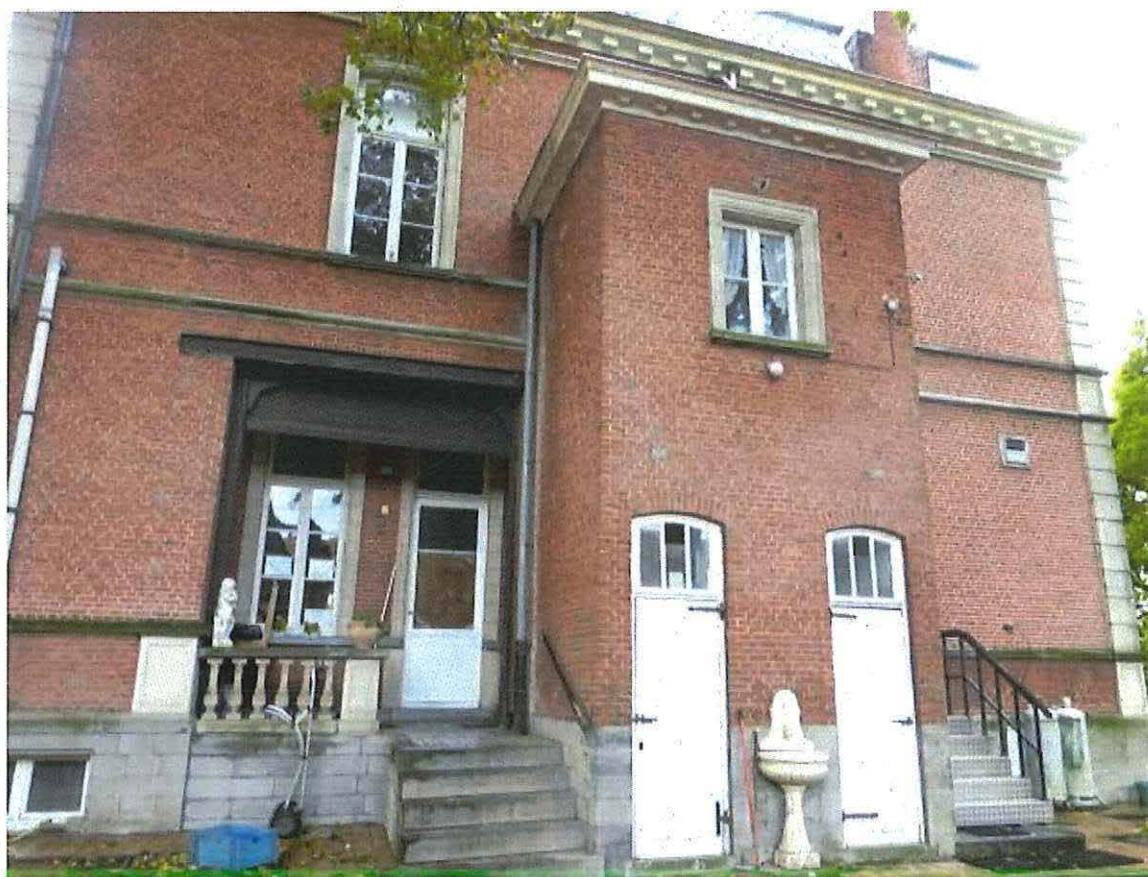
Foto 26: Noordgevel van de voormalige directeurswoning Dassonville.

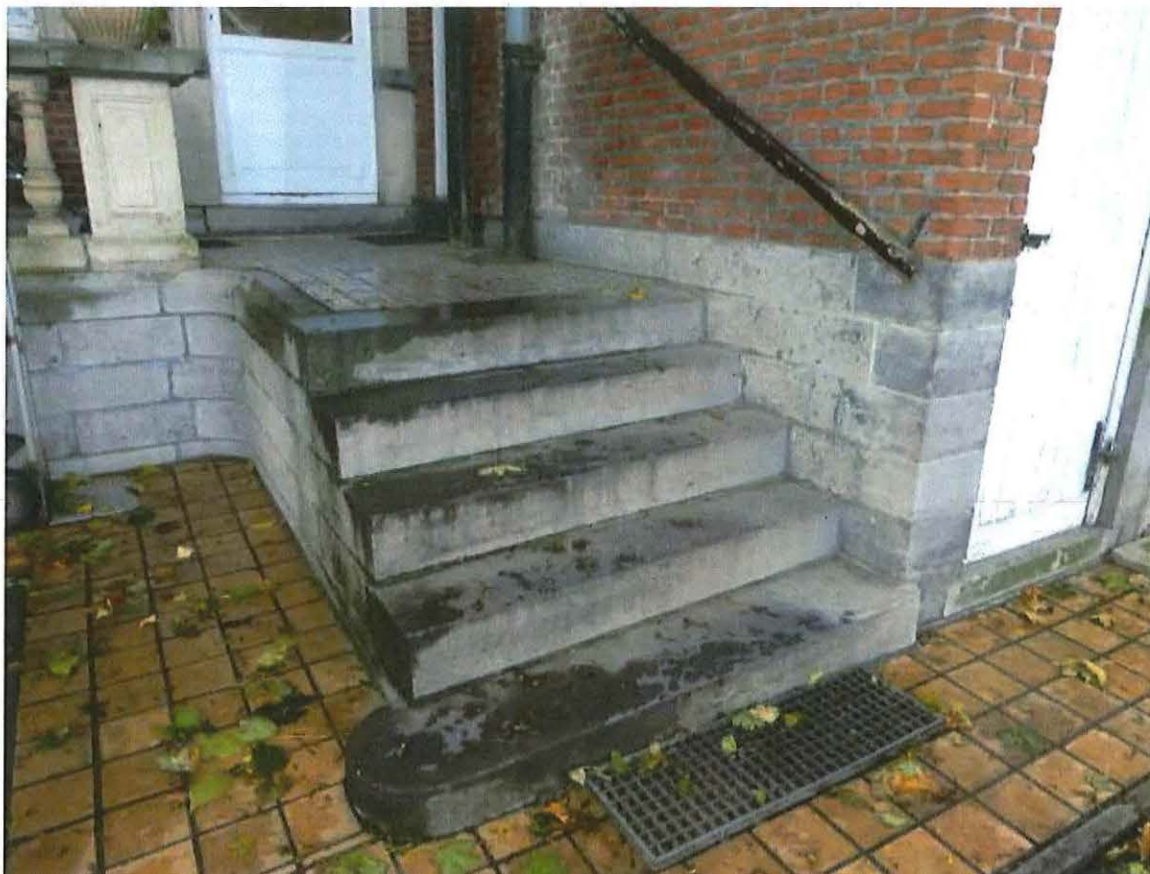
Foto 27: Noordgevel van de voormalige directeurswoning Dassonville, toegangstrap van blauwe hardsteen.

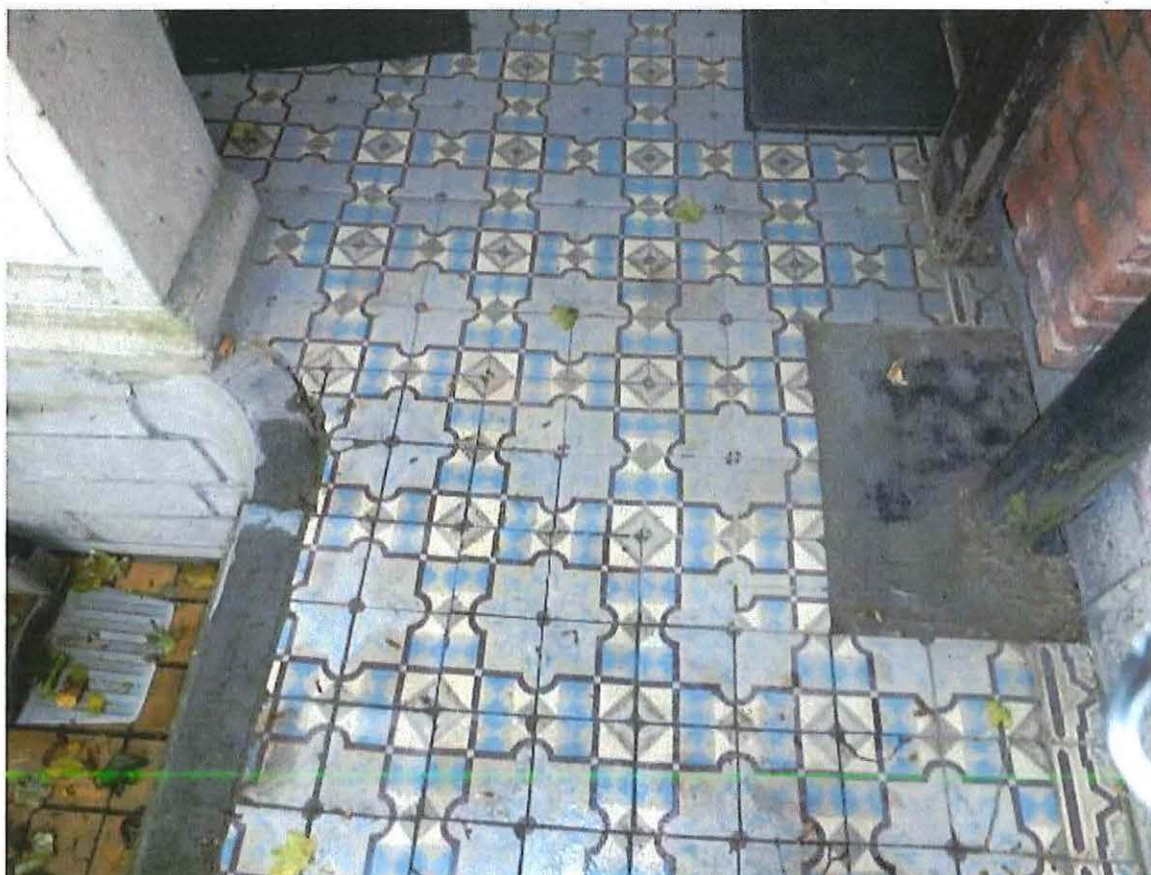
Foto 28: Noordgevel van de voormalige directeurswoning Dassonville, cementtegelvloer.

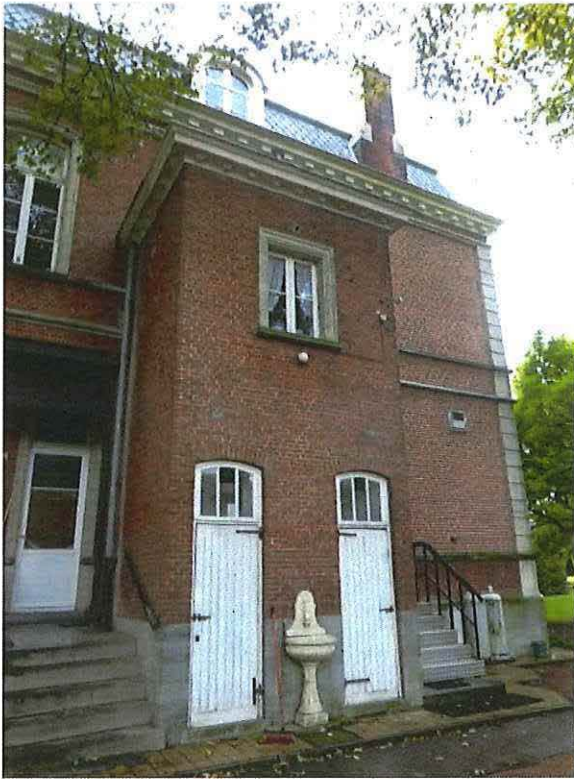
Foto 29: Noordgevel van de voormalige directeurswoning Dassonville, centraal volume met sanitaire voorzieningen.

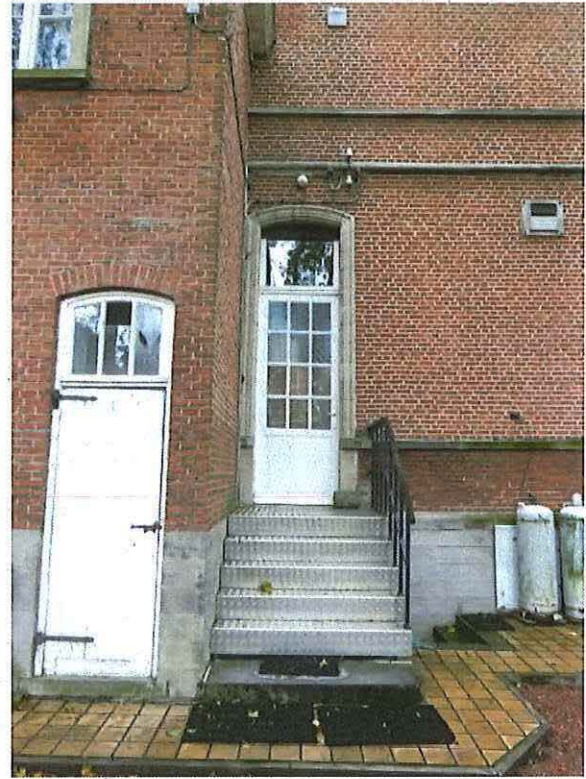
Foto 30: Noordgevel van de voormalige directeurswoning Dassonville, toegang tot de keuken.

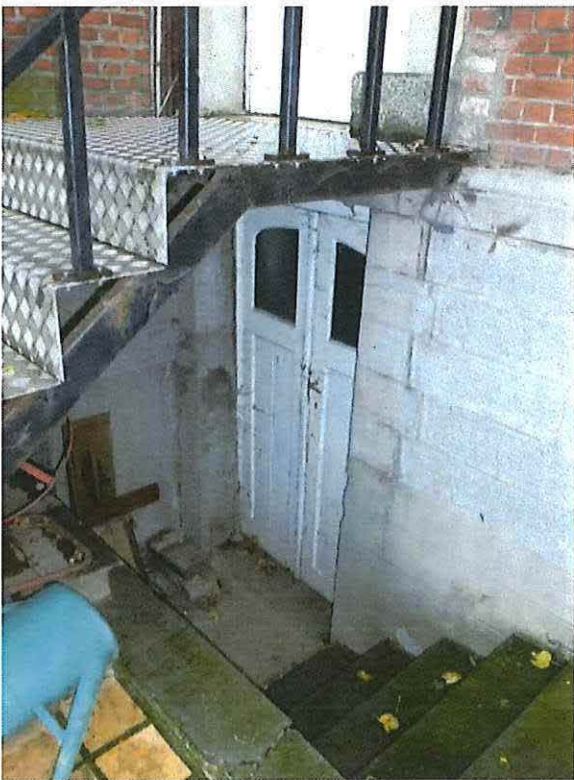
Foto 31: Noordgevel van de voormalige directeurswoning Dassonville, toegang tot kelder.

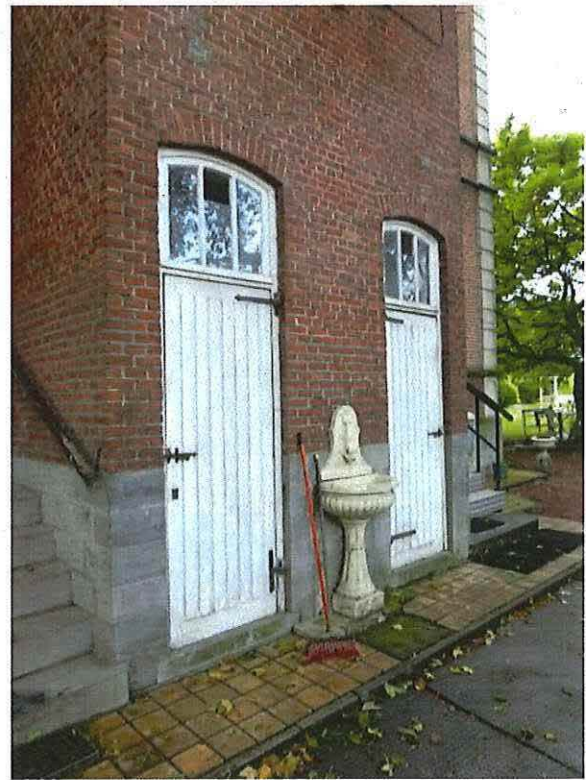
Foto 32: Noordgevel van de voormalige directeurswoning Dassonville, detail deuren van het sanitair blok.

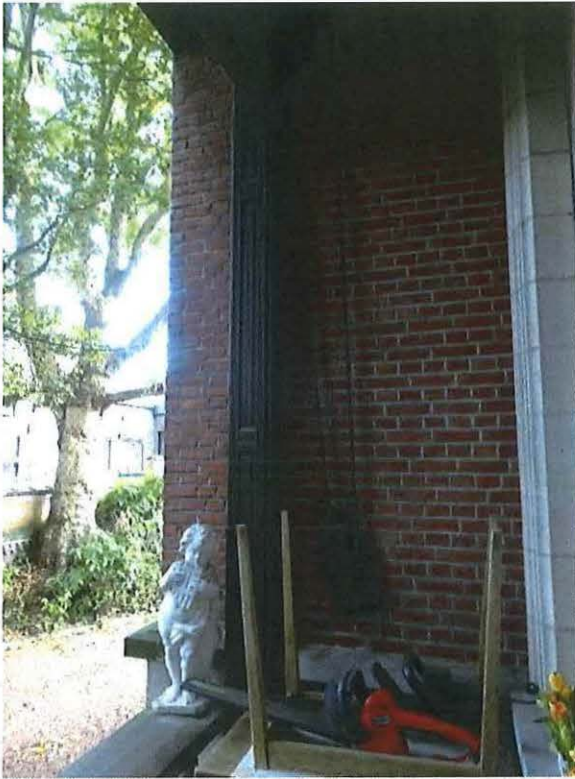
Foto 33: Noordgevel van de voormalige directeurswoning Dassonville, rolluikstelsel.

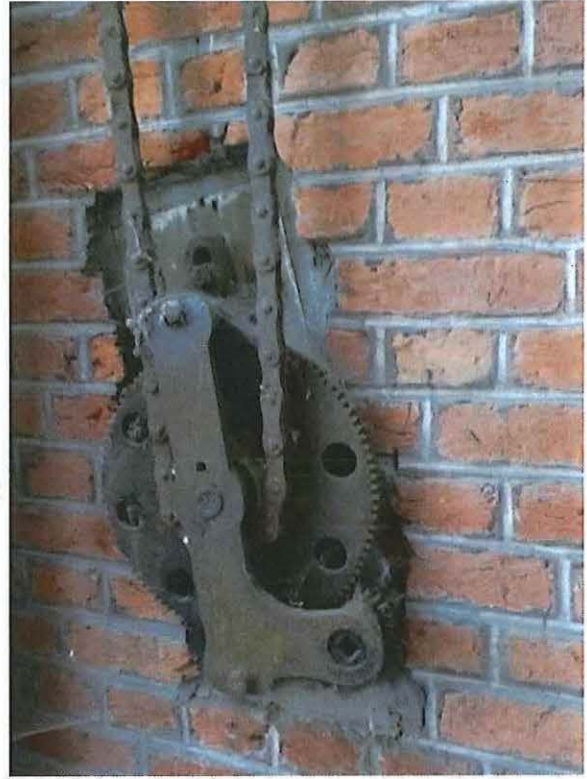
Foto 34: Noordgevel van de voormalige directeurswoning Dassonville, detail rolluikstelsel.

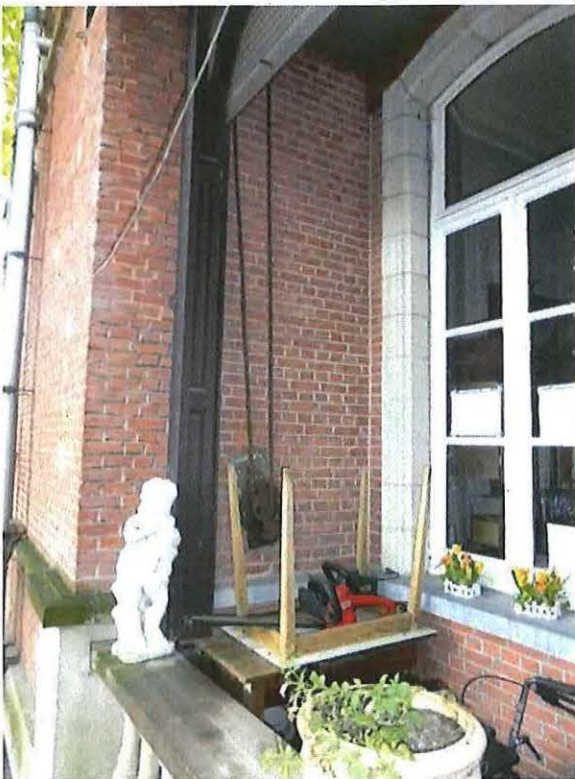
Foto 35: Noordgevel van de voormalige directeurswoning Dassonville, detail rolluikstelsel.

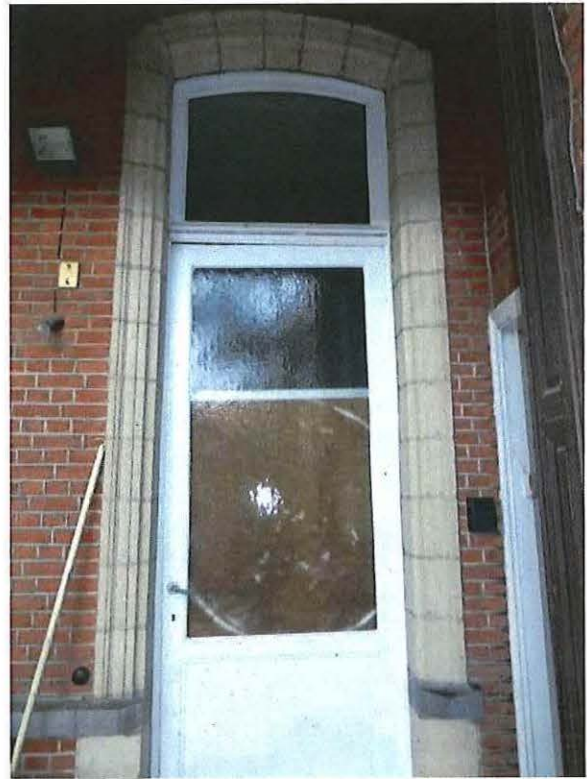
Foto 36: Noordgevel van de voormalige directeurswoning Dassonville, detail deur.

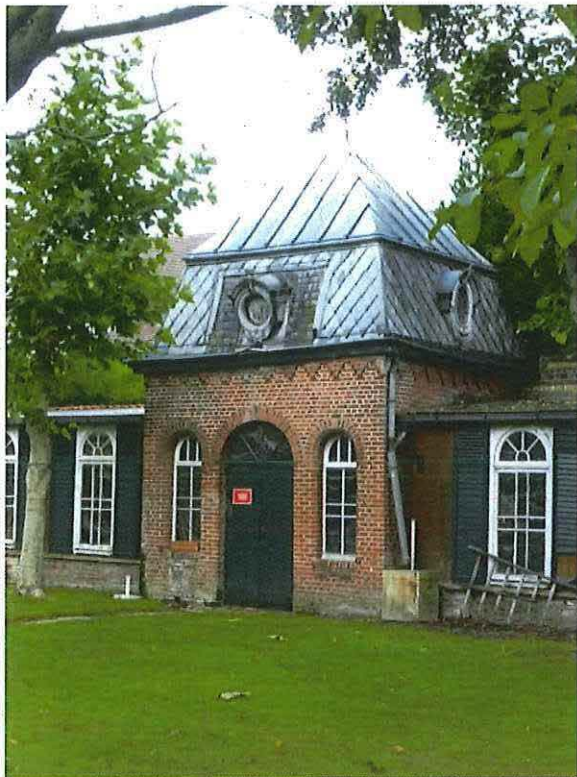
Foto 37: Tuinpaviljoen.

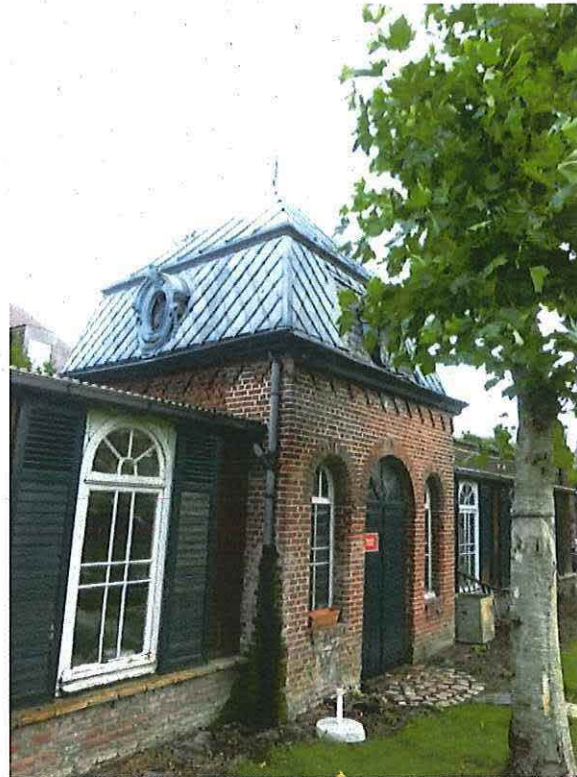
Foto 38: Tuinpaviljoen.

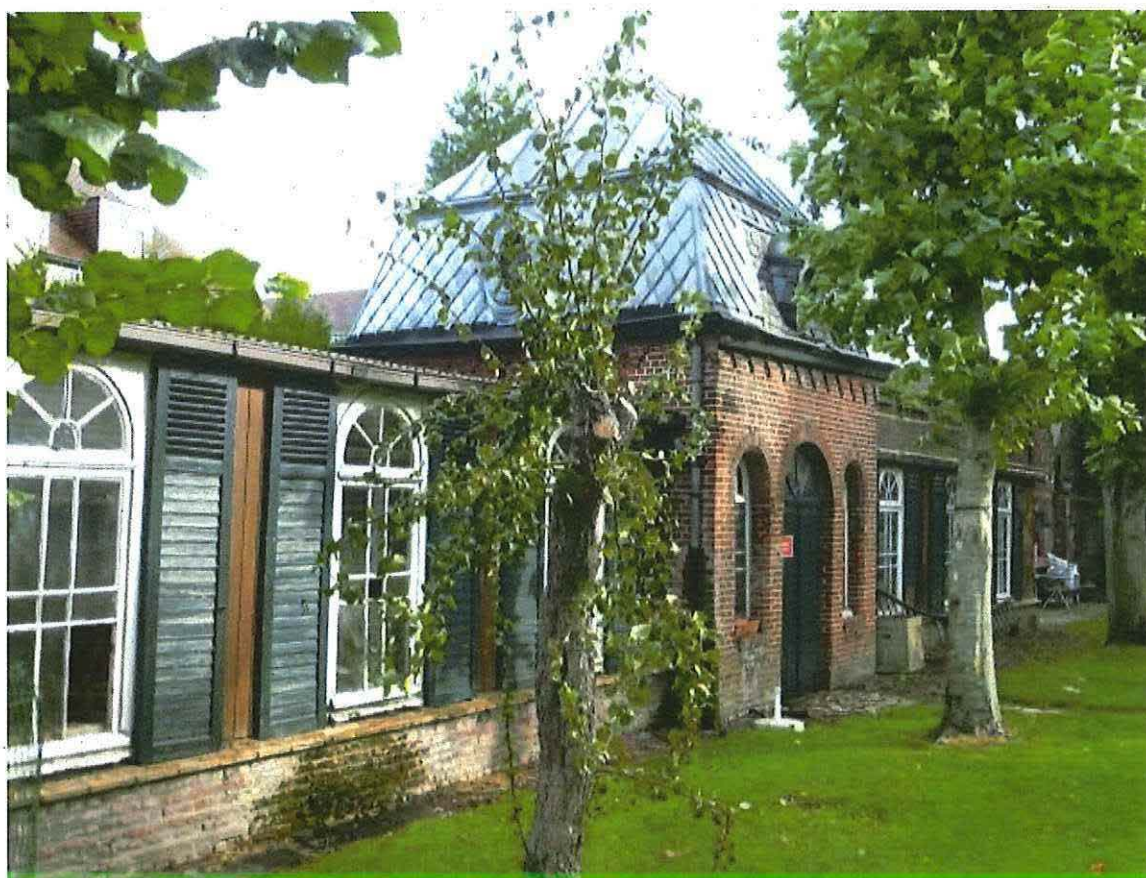
Foto 39: Tuinpaviljoen met links en rechts een aanbouw uit de jaren 1970.

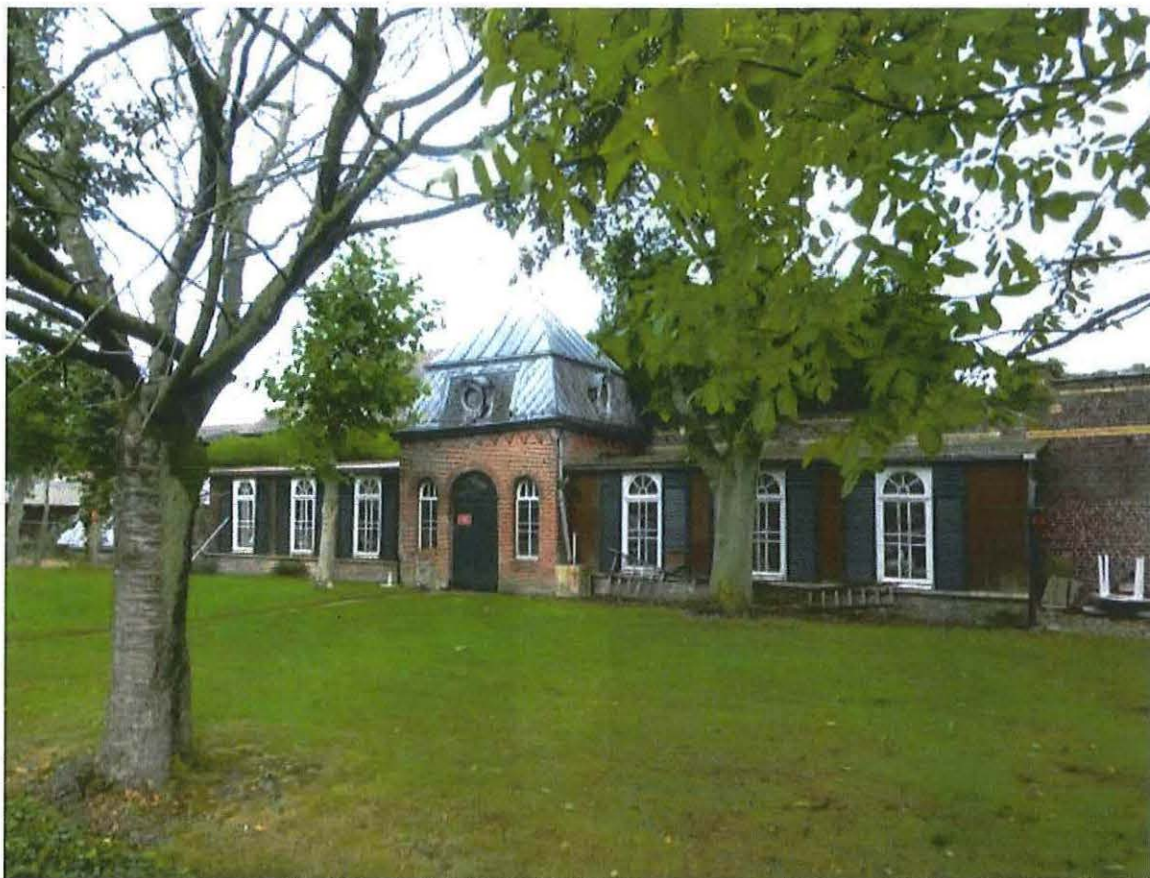
Foto 40: Tuinpaviljoen met aanbouw links en rechts, algemeen beeld.

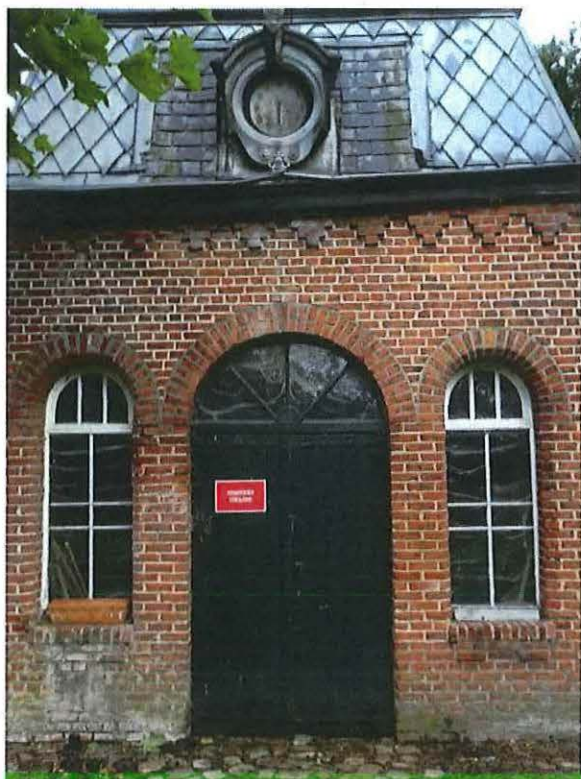
Foto 41: Tuinpaviljoen, voorgevel.

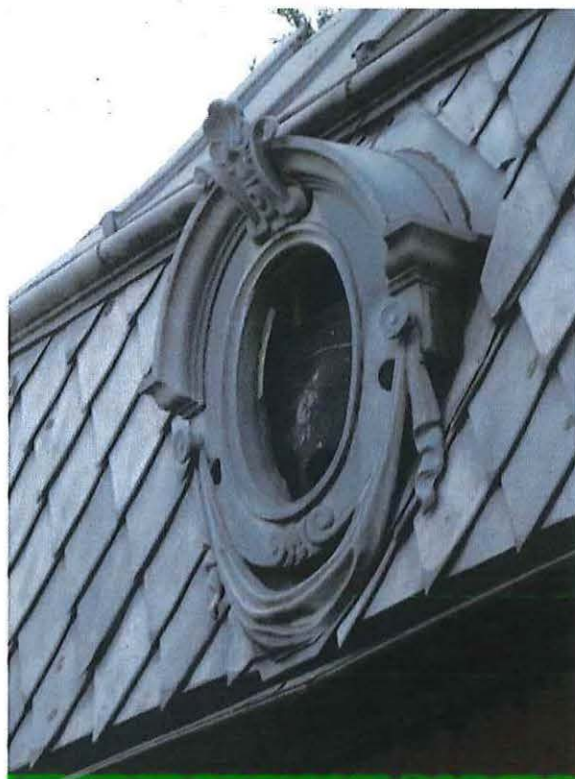
Foto 42: Tuinpaviljoen, oeil-de-boeuf.

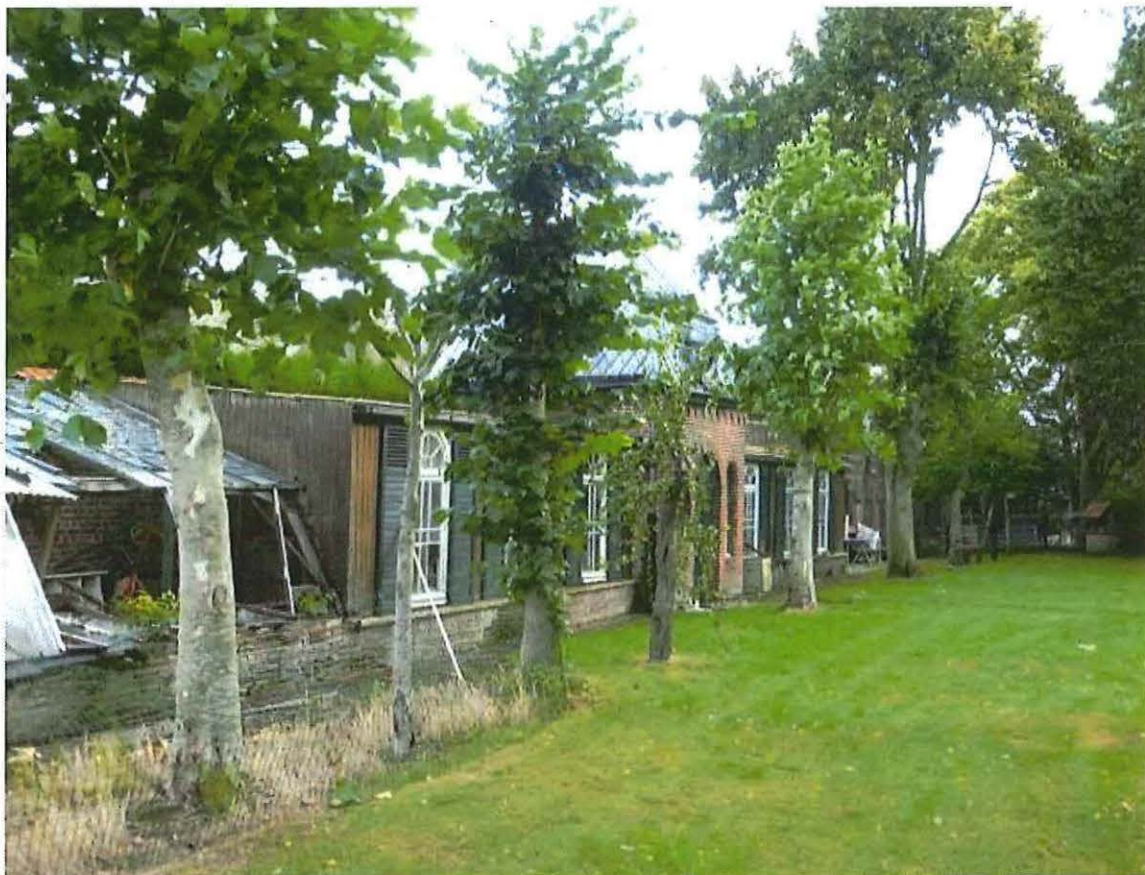
Foto 43: Tuinpaviljoen met aangebouwde serre van 1914.

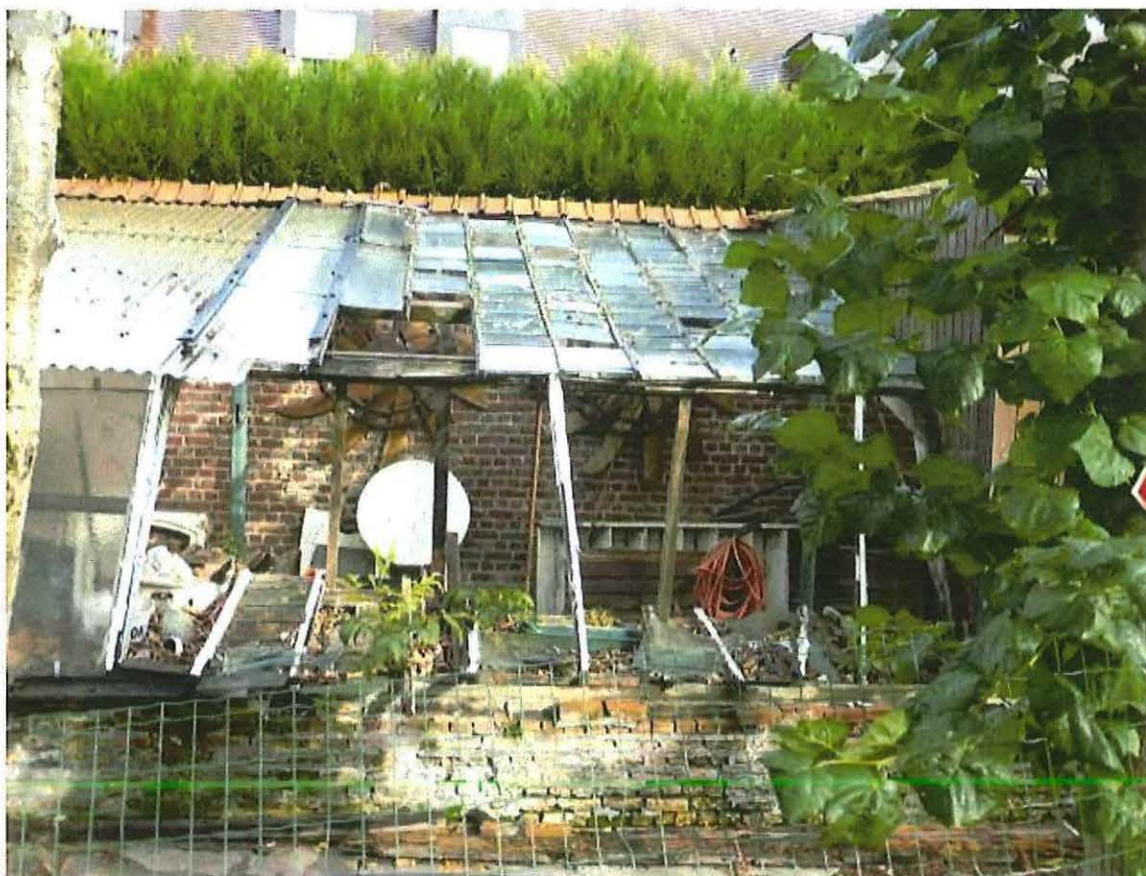
Foto 44: Serre van 1914.

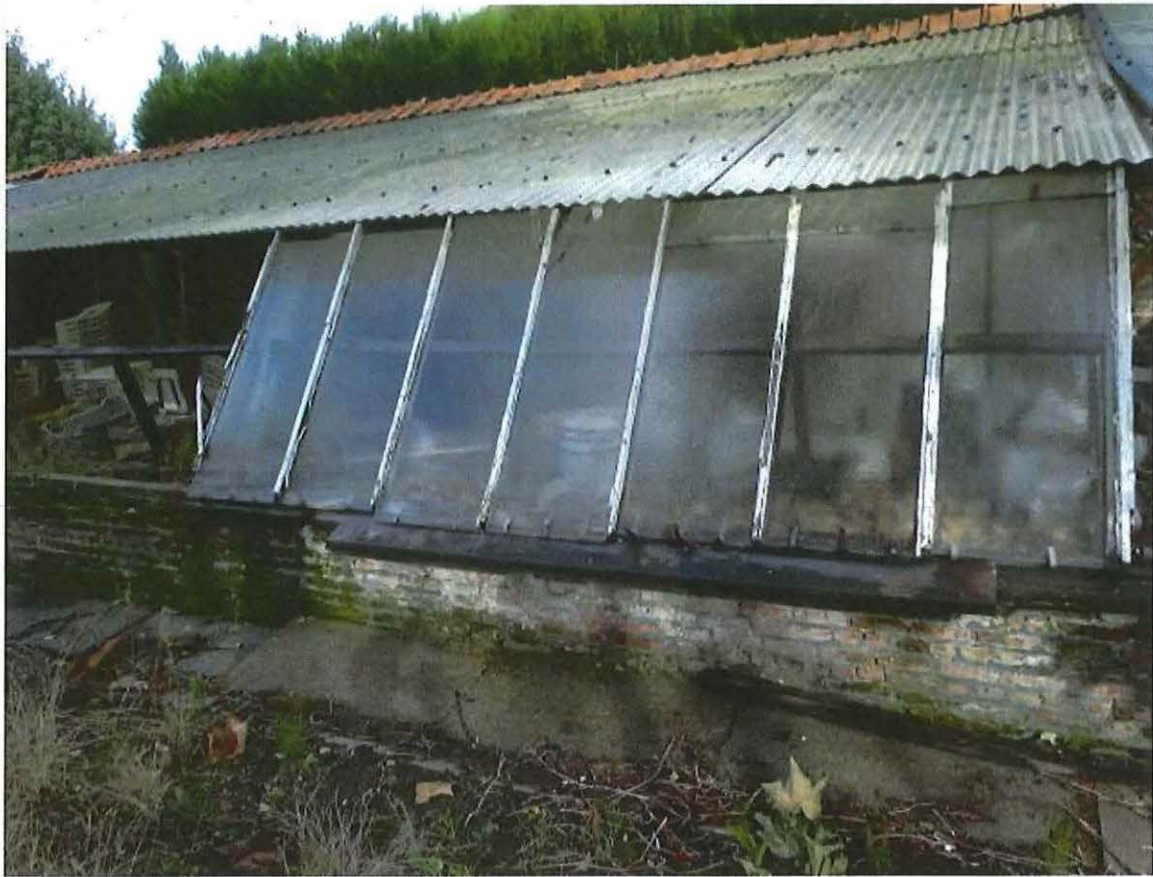
Foto 45: Serre van 1914.

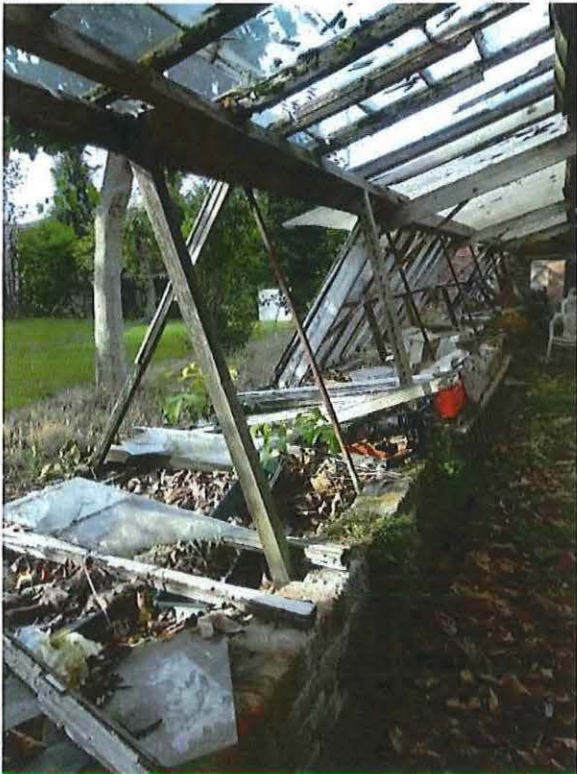
Foto 46: Serre van 1914, interieur met plantbakken.

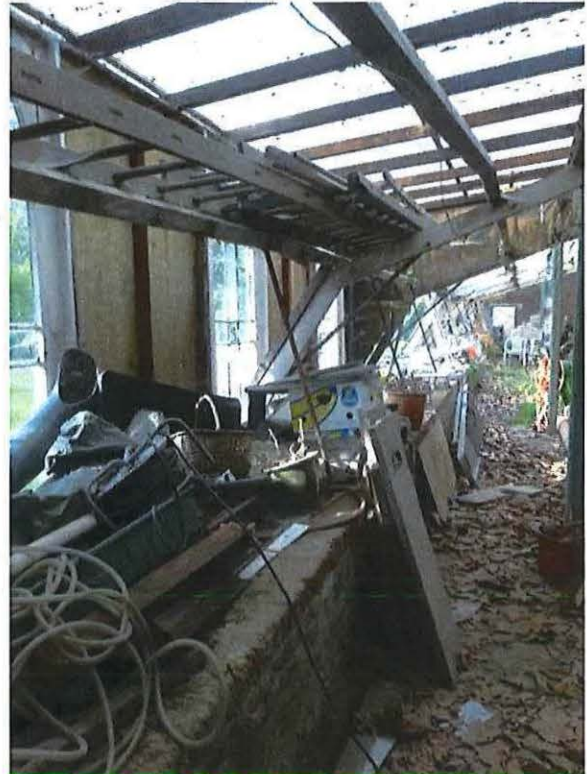
Foto 47: Serre van 1914, interieur met plantbakken.

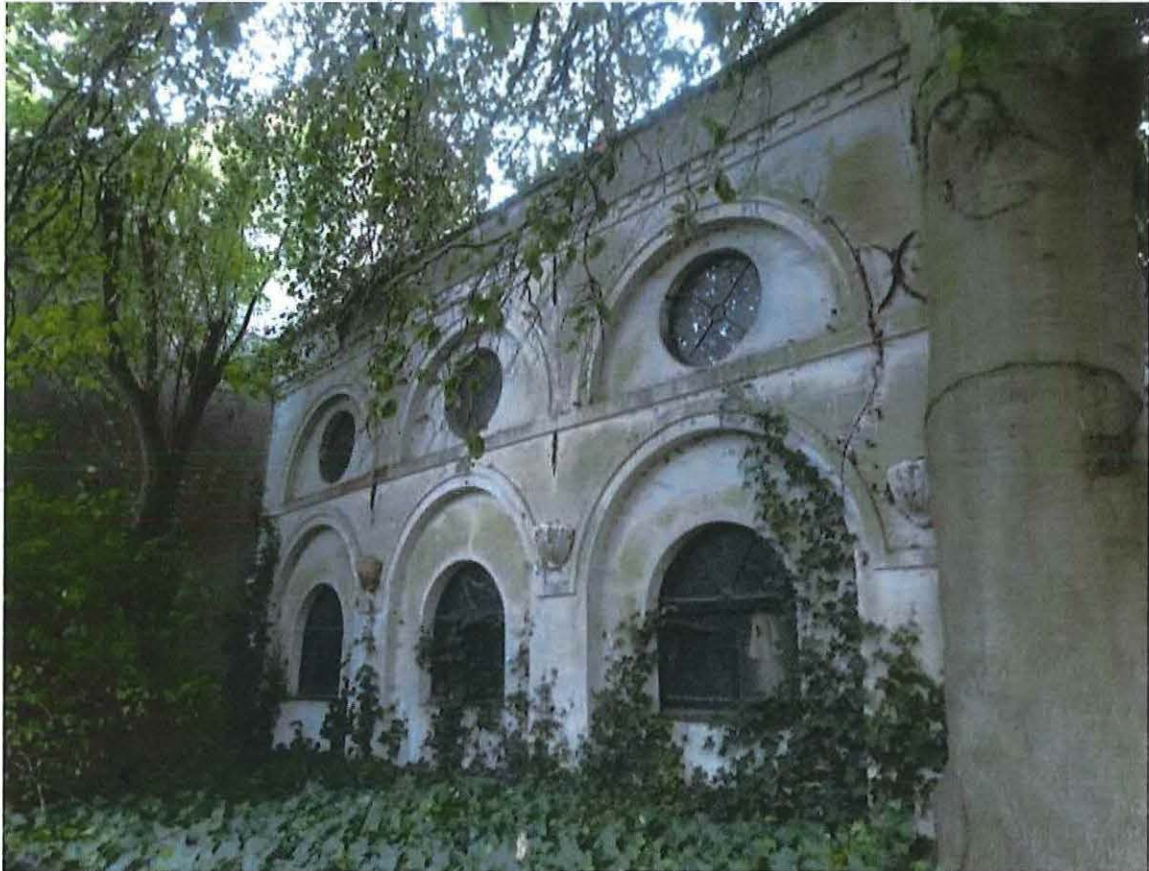
Foto 48: Voormalig koetshuis, gelegen aan de toegang tot de site Dassonville.

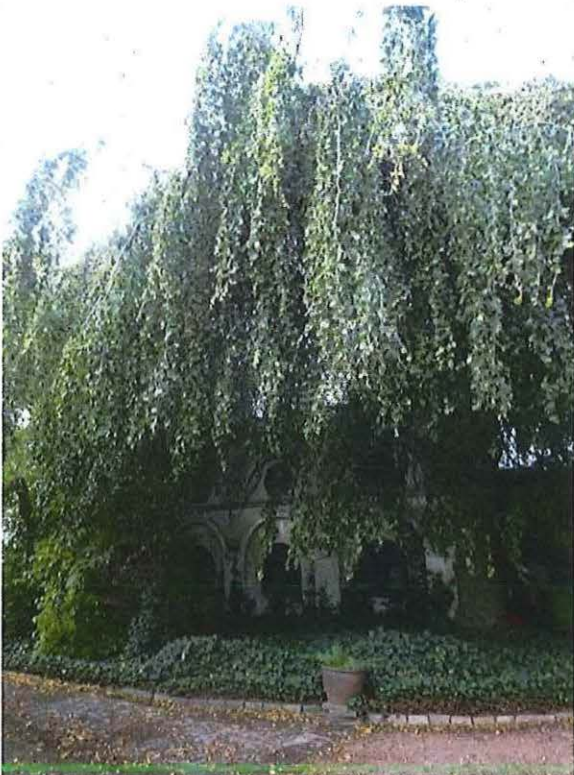
Foto 49: Voormalig koetshuis met geënte treurbeuk.

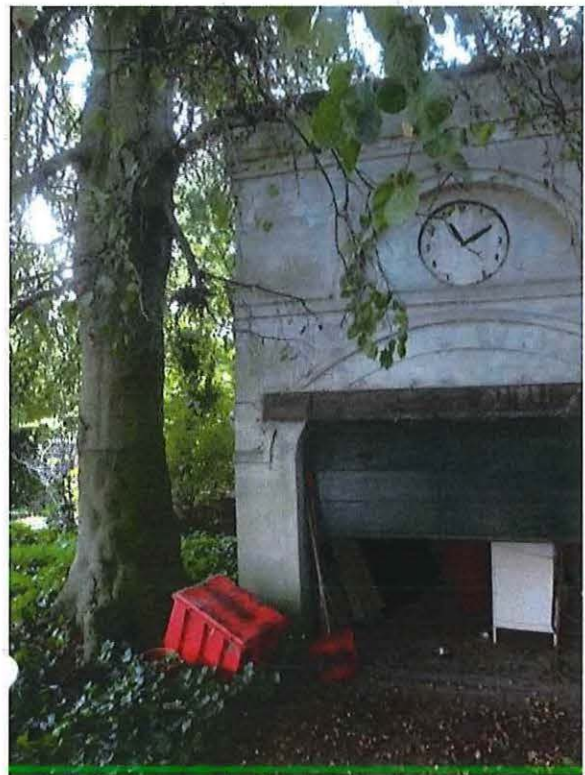
Foto 50: Voormalige koetshuis, toegang.

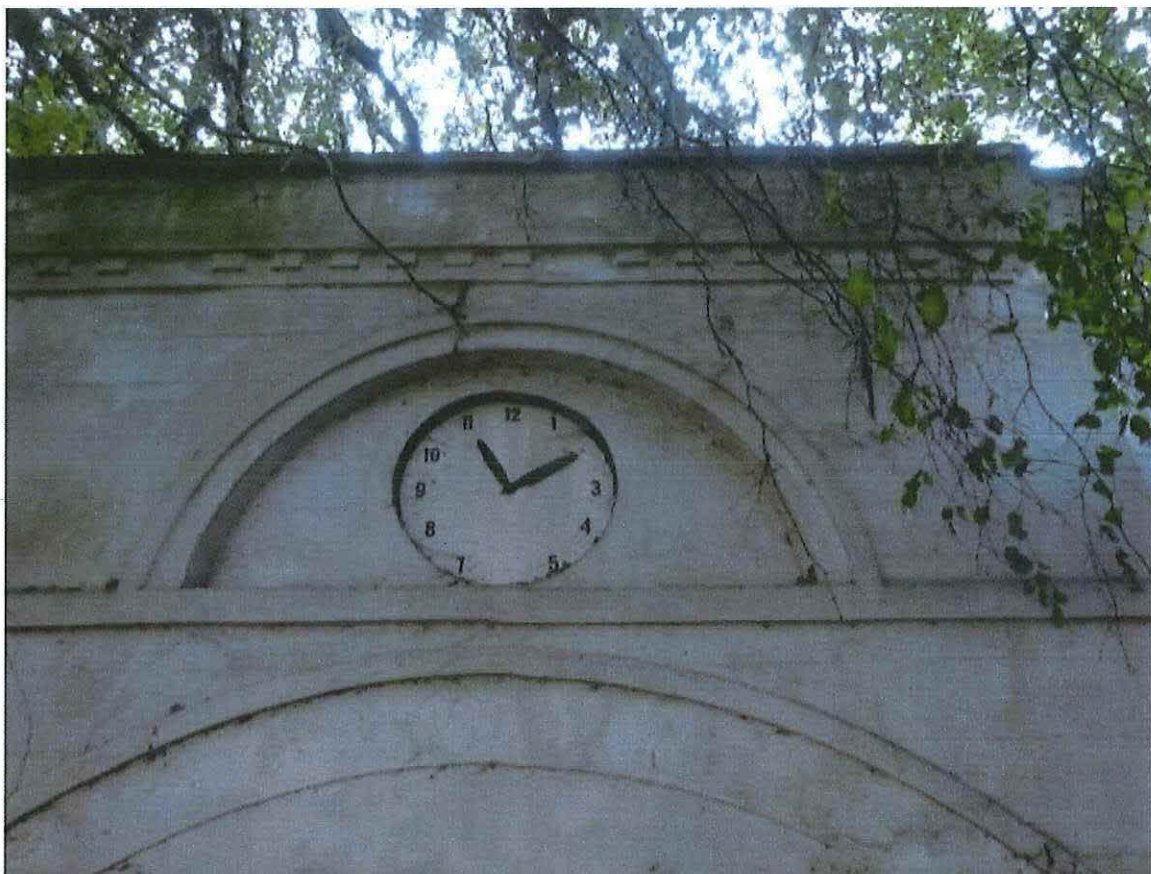
Foto 51: Voormalig koetshuis, detail klok.

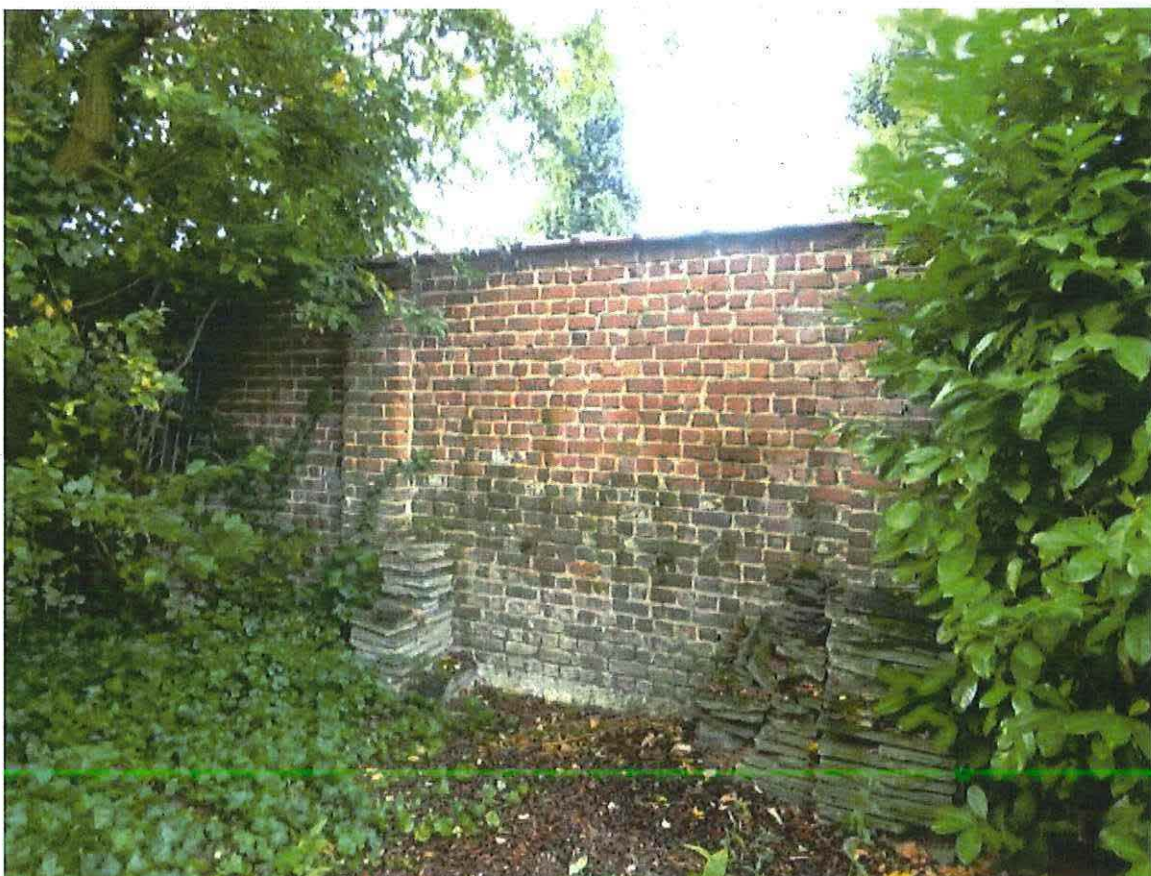
Foto 52: Tuinmuur, kant A. Dassonvillelaan.

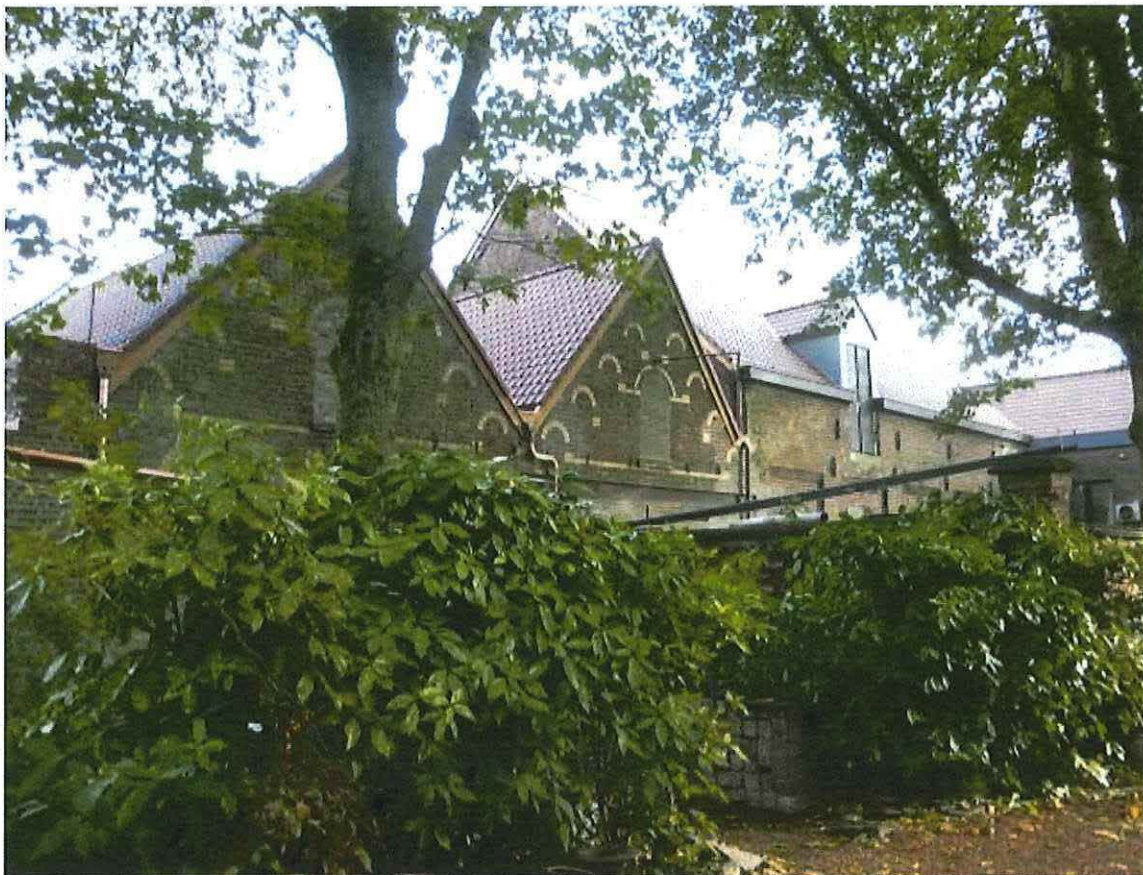
Foto 53: Restanten van de vroegere fabrieksgebouwen van de olieslagerij Dassonville, nu deel uitmakend van de tuinmuur.

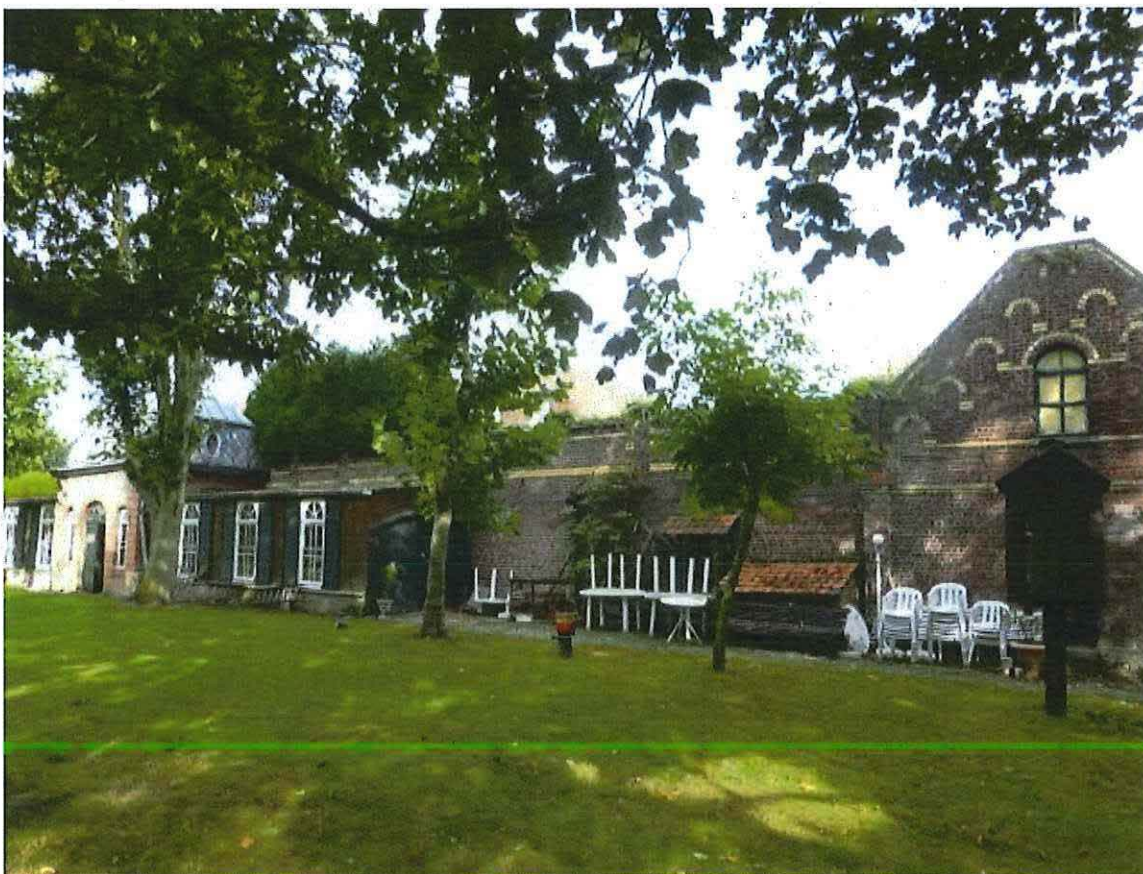
Foto 54: Restanten van de vroegere fabrieksgebouwen van de olieslagerij Dassonville, nu deel uitmakend van de tuinmuur.

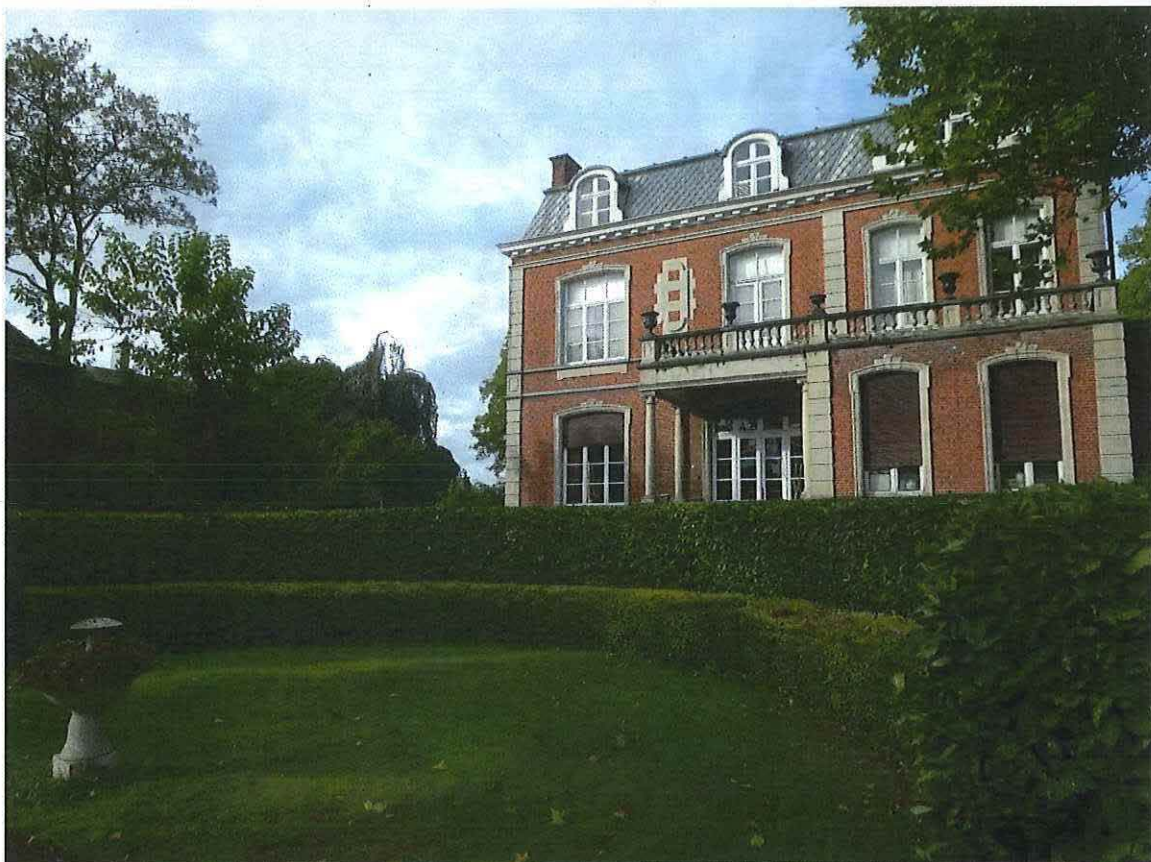
Foto 55: Grasperk met sierschaal en haagmassieven in het oostelijke tuindeel.

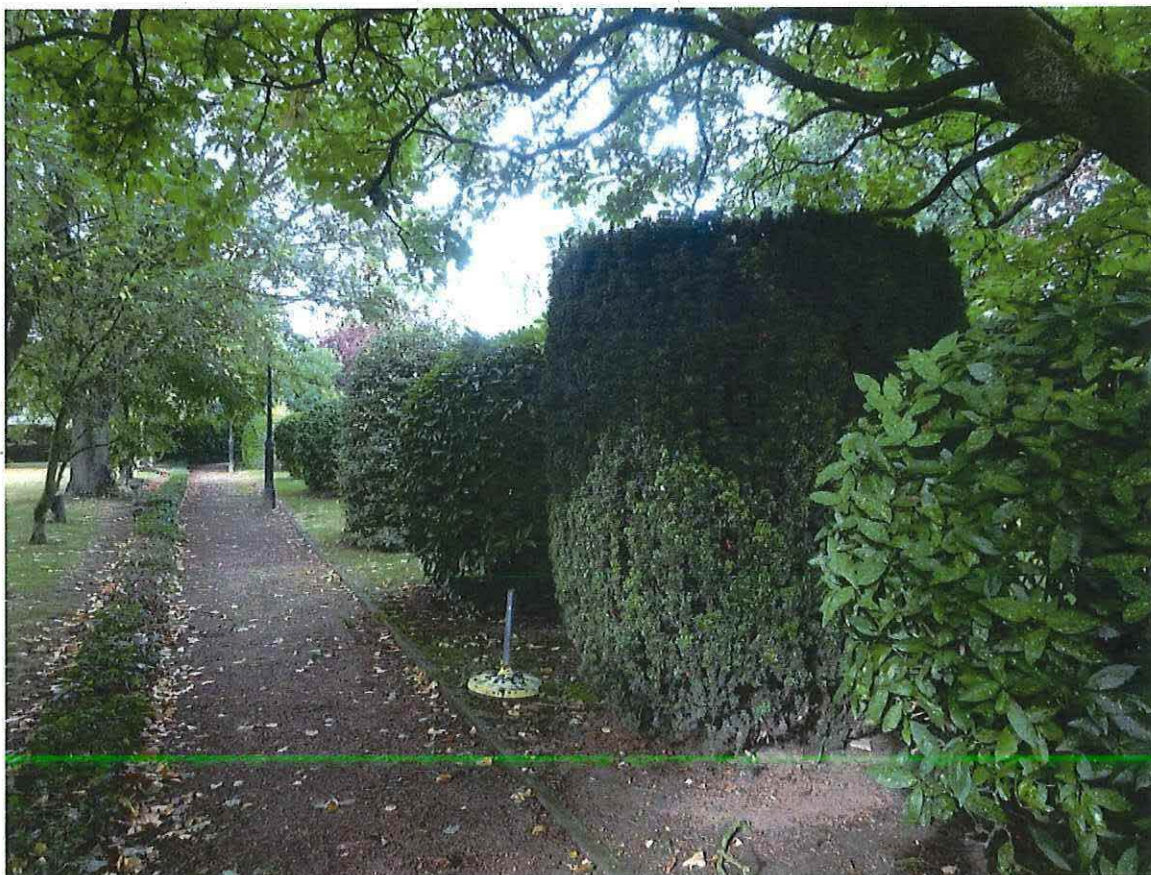
Foto 56: Afgeboord grindpad geflankeerd met geknipte zuilvormige heesters waaronder aucuba, taxus en bonte hulst.
