**Bijlage 2. Fotoregistratie van de fysieke toestand bij het ministerieel besluit tot voorlopige bescherming als monument van de voormalige directeurswoning Dassonville met tuin in Lendelede**

Voormalige directeurswoning Dassonville met tuin, Izegemsestraat 3

De foto's werden genomen tijdens een plaatsbezoek op 21 september 2018

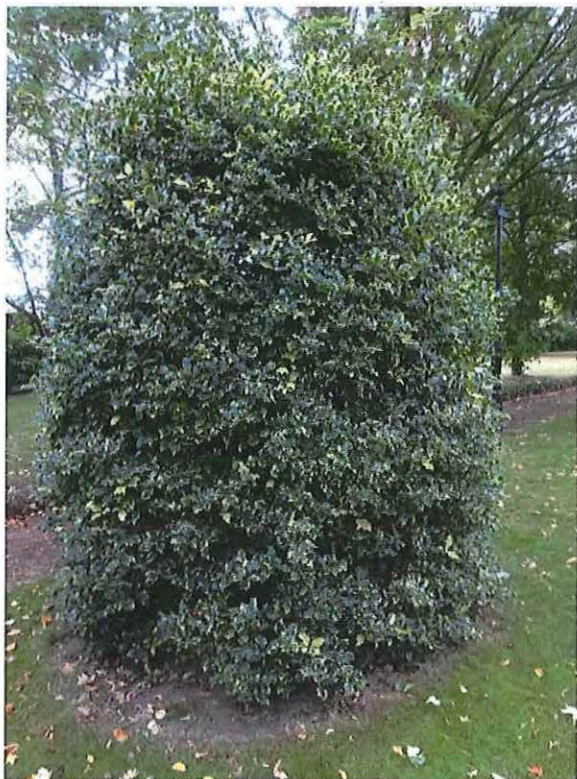
Foto 57: Geknipte bonte hulst in het westelijke tuindeel

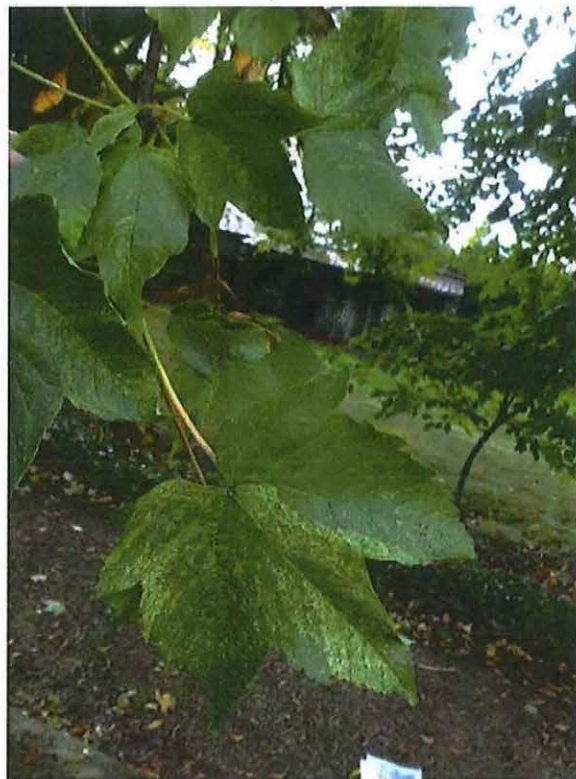
Foto 58: Detail van esdoorn met bontgevekt blad

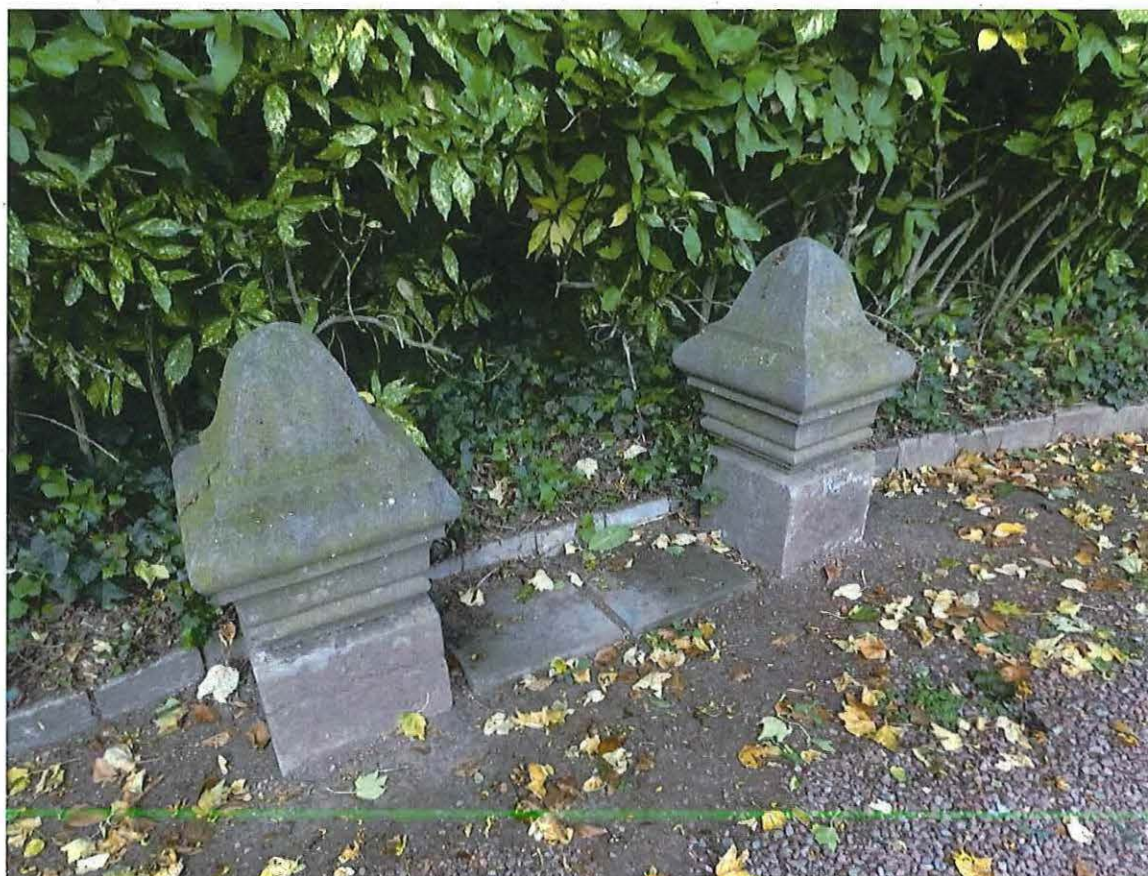
Foto 59: Lage natuurstenen ornamenten in het zuidelijke tuindeel.

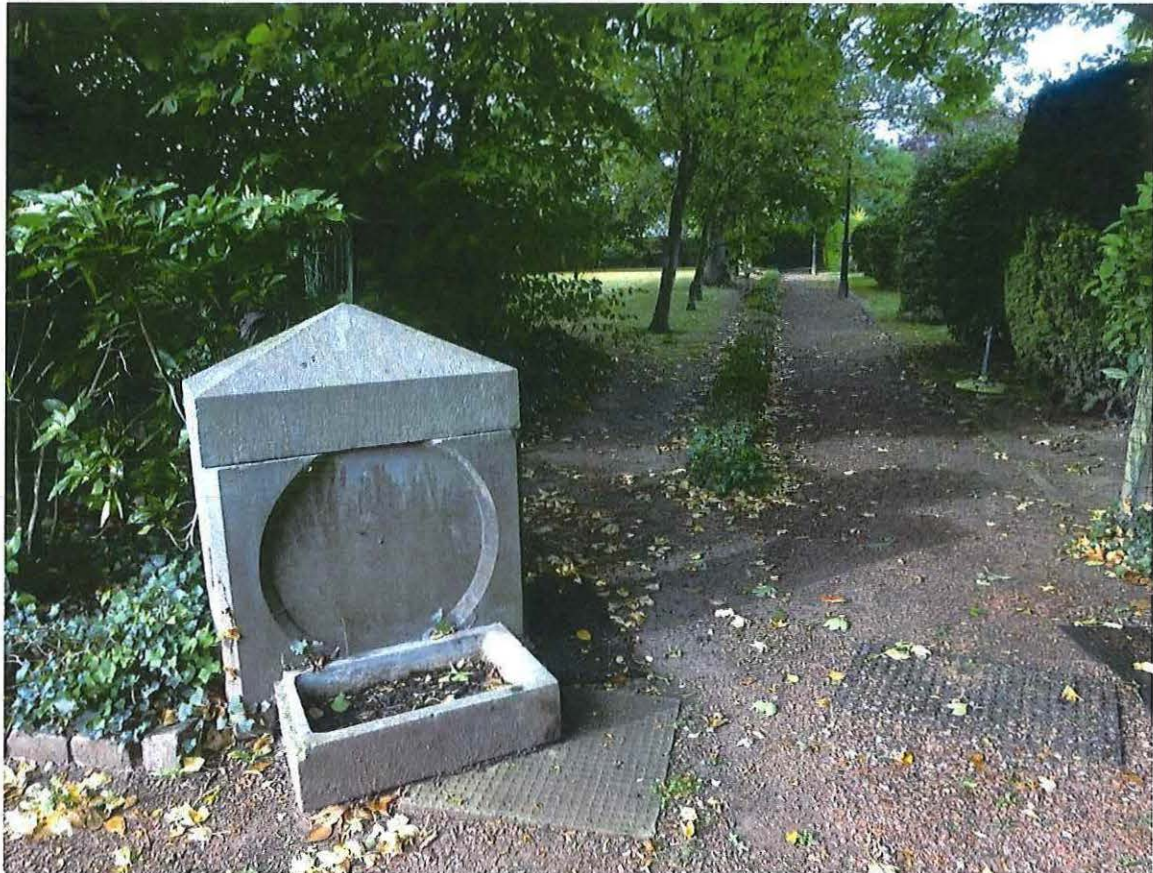
Foto 55: Natuurstenen ornament op het scharnierpunt van het zuidelijke en westelijke tuindeel.

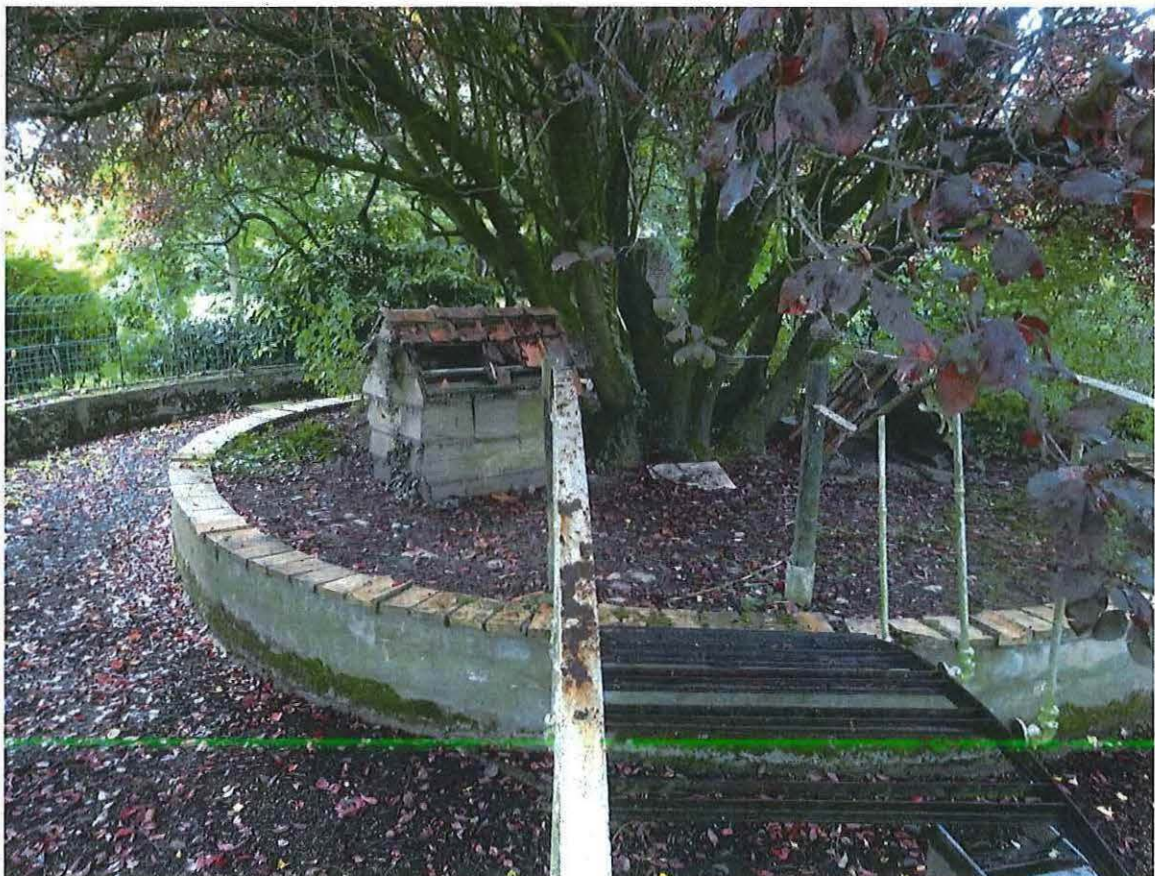
Foto 61: Droogstaande siervijver met eiland en vervallen tuinbrug en schuilhok voor eenden in het westelijke tuindeel.
