Bijlage 2. Fotoregistratie van de fysieke toestand bij het ministerieel besluit tot voorlopige bescherming als monument met overgangszone van de abdijhoeve Hof ten Brukom in Sint-Pieters-Leeuw

Abdijhoeve Ten Brukom, Bergensesteenweg 711

De foto's werden genomen tijdens een terreinbezoek op 9 juli 2018.

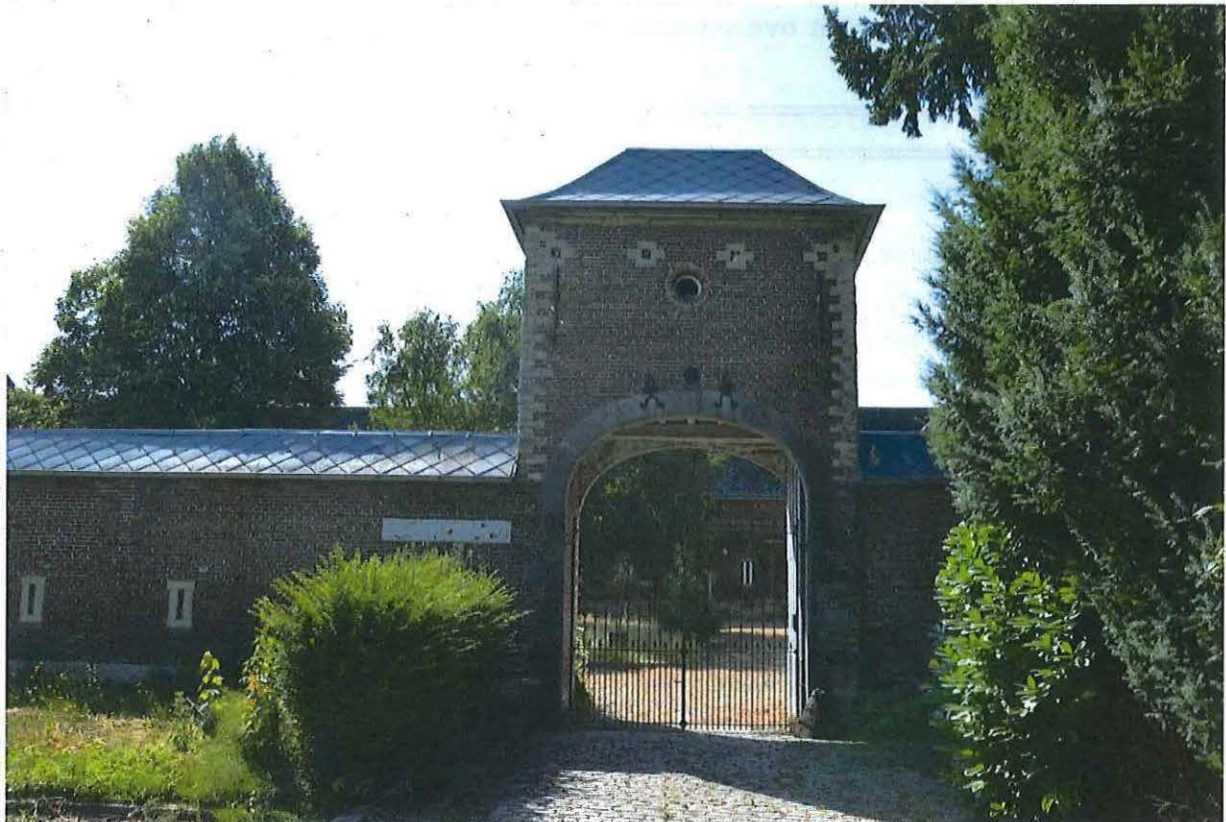
Foto 1: Hof ten Brukom, gezien vanaf de Bergensesteenweg. De straatvleugel met het poortgebouw met duiventil.

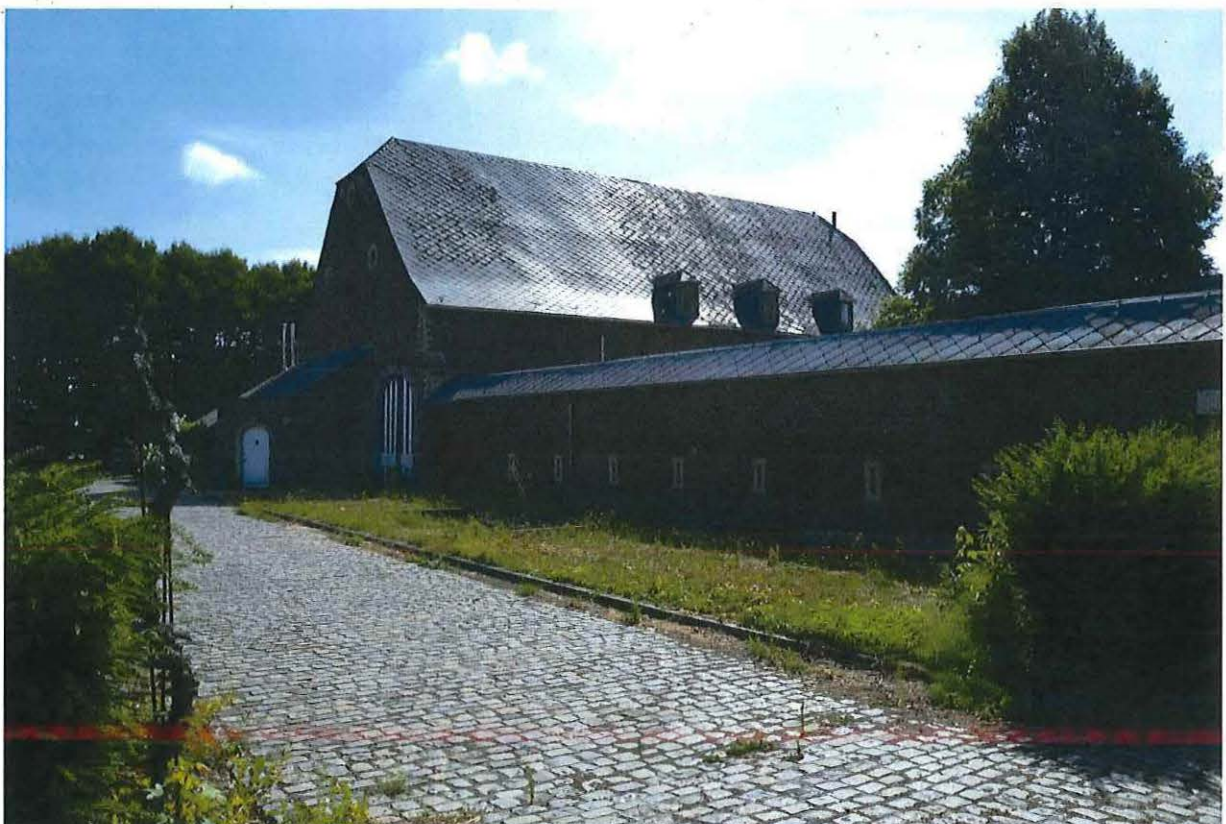
Foto 2: Straatvleugel met verluchtigsgaten ('asemgaten'). Links de schuur met aanbouw uit 1932, aangepast in 1970 en 1985.

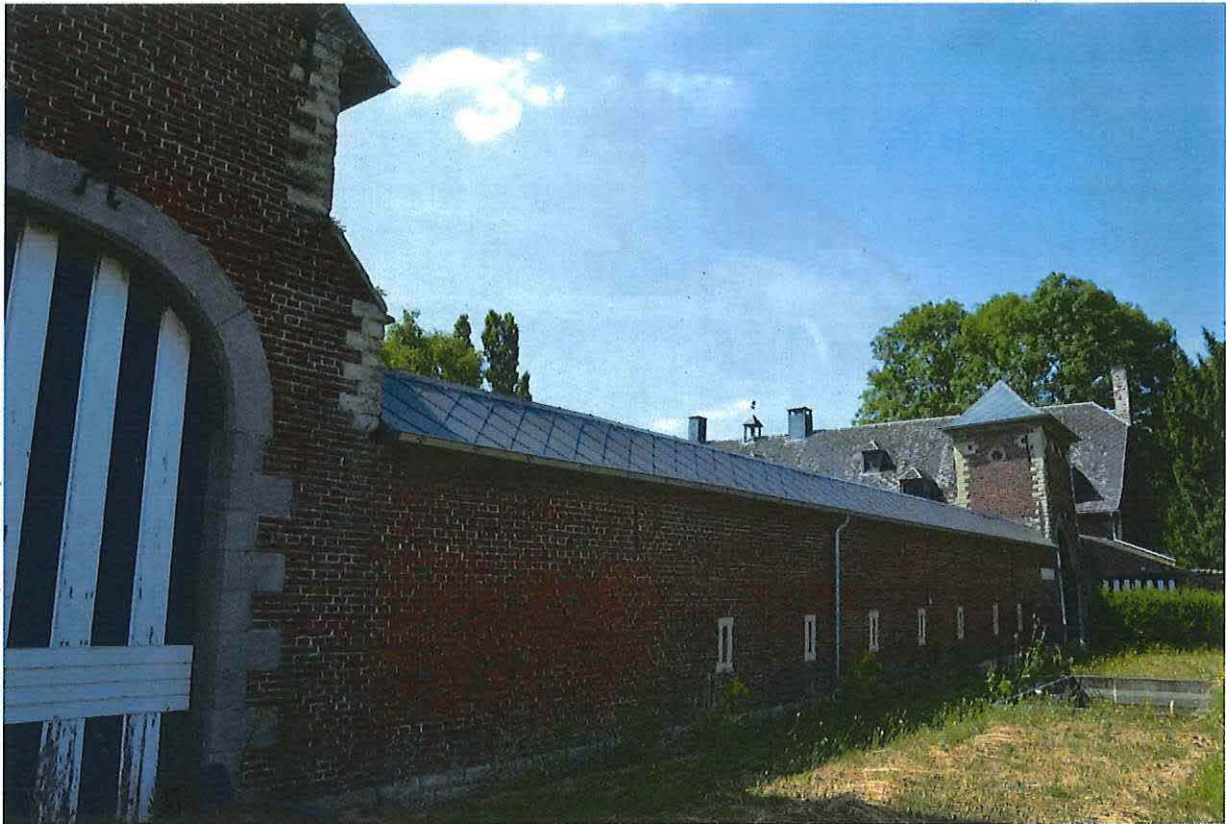
Foto 3: Straatvleugel, detail gevelparement.

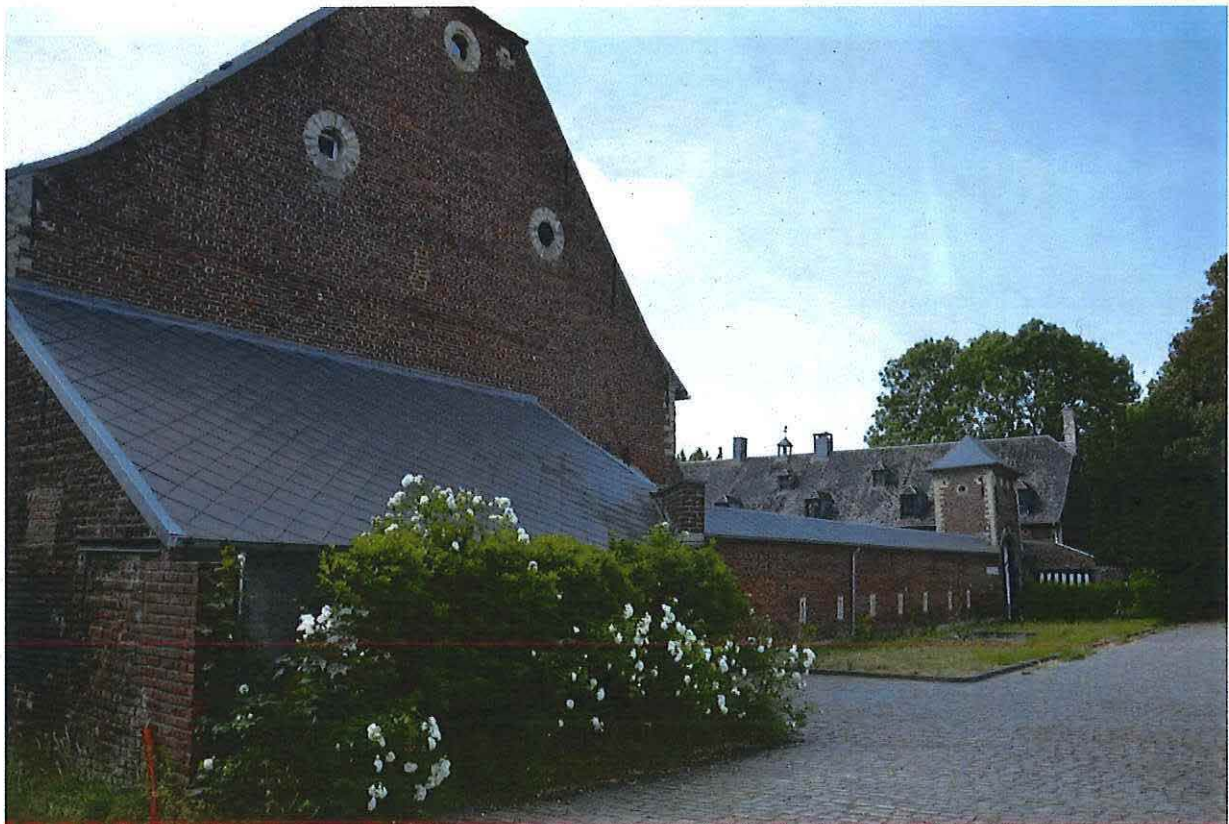
Foto 4: Straatvleugel, gezien vanaf het noorden. Links vooraan, de aanbouw van 1932 tegen de schuur.

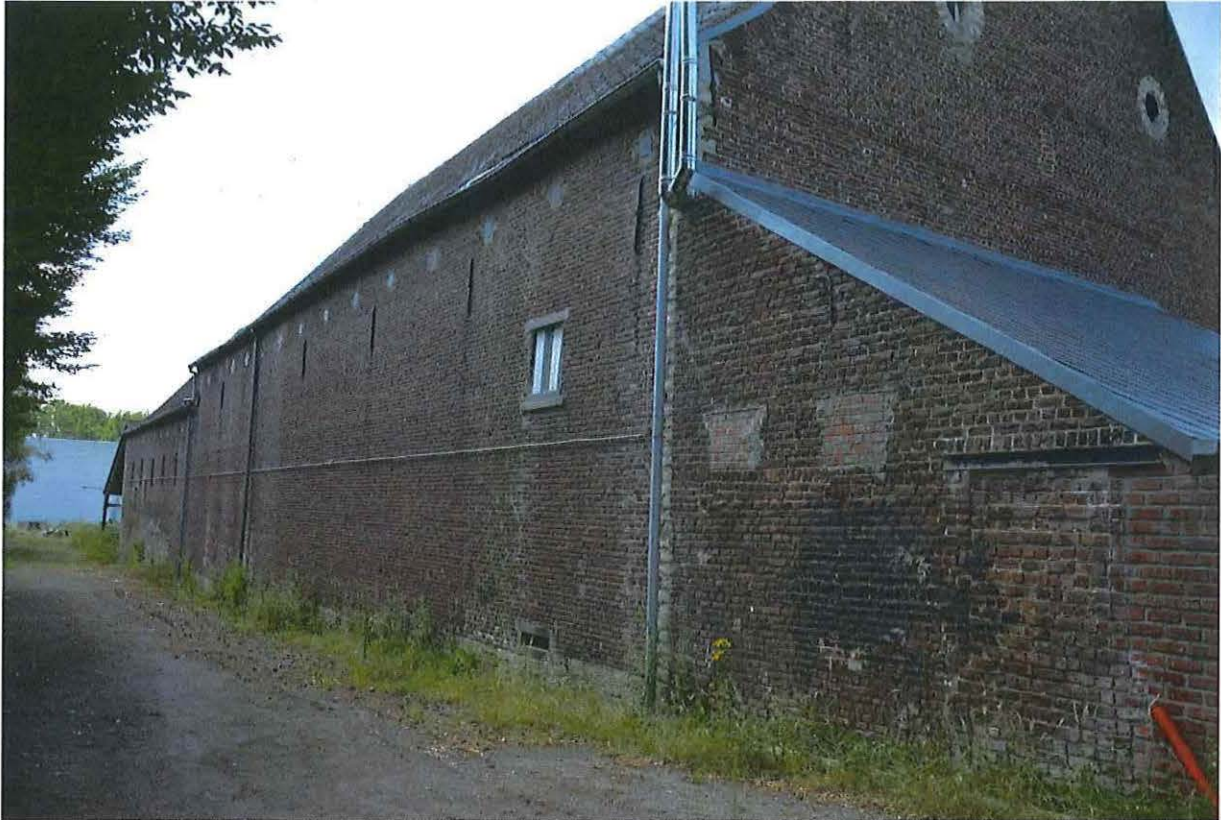
Foto 5: De noordoostelijke vleugel, nagenoeg volledig gesloten buitengevel. Het hoger volume bevat de schuur, het achterliggend lager volume is het wagenhuis met aanpalende stal.

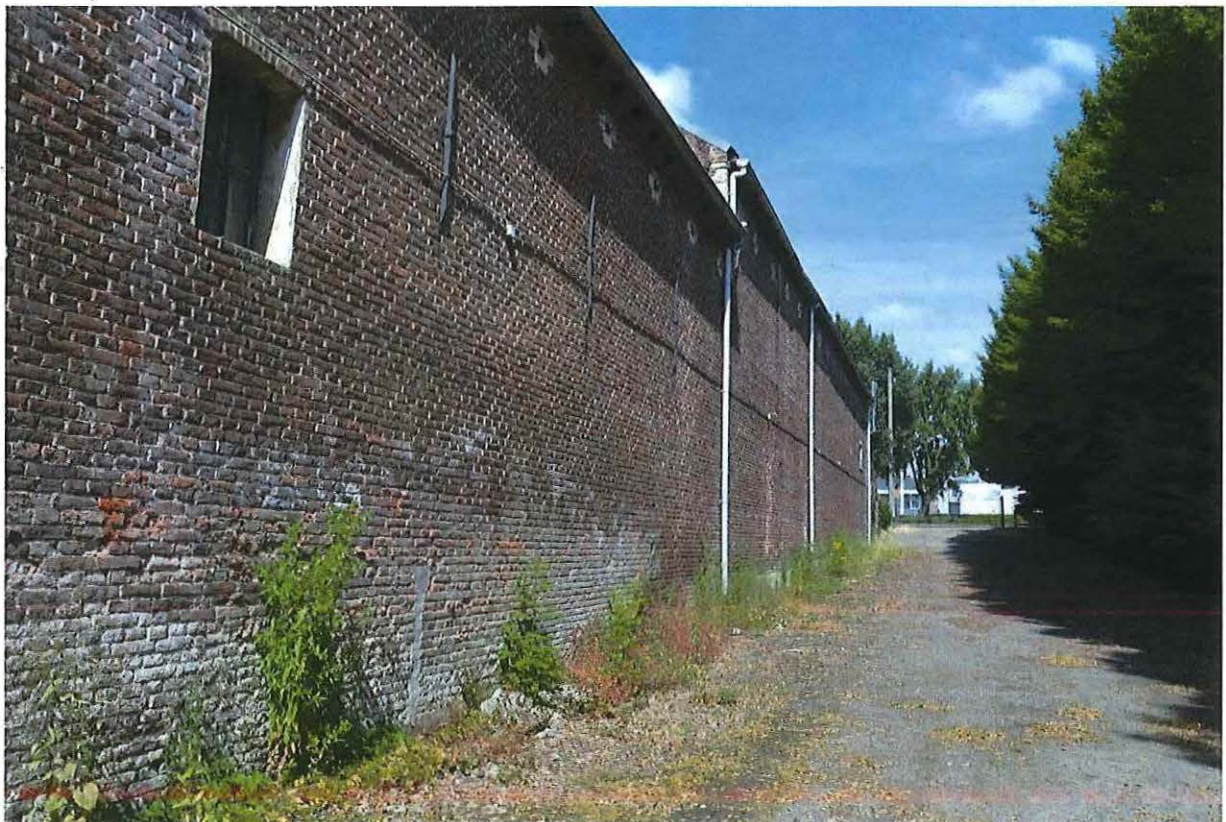
Foto 6: De noordoostelijke vleugel, nagenoeg volledig gesloten buitengevel.

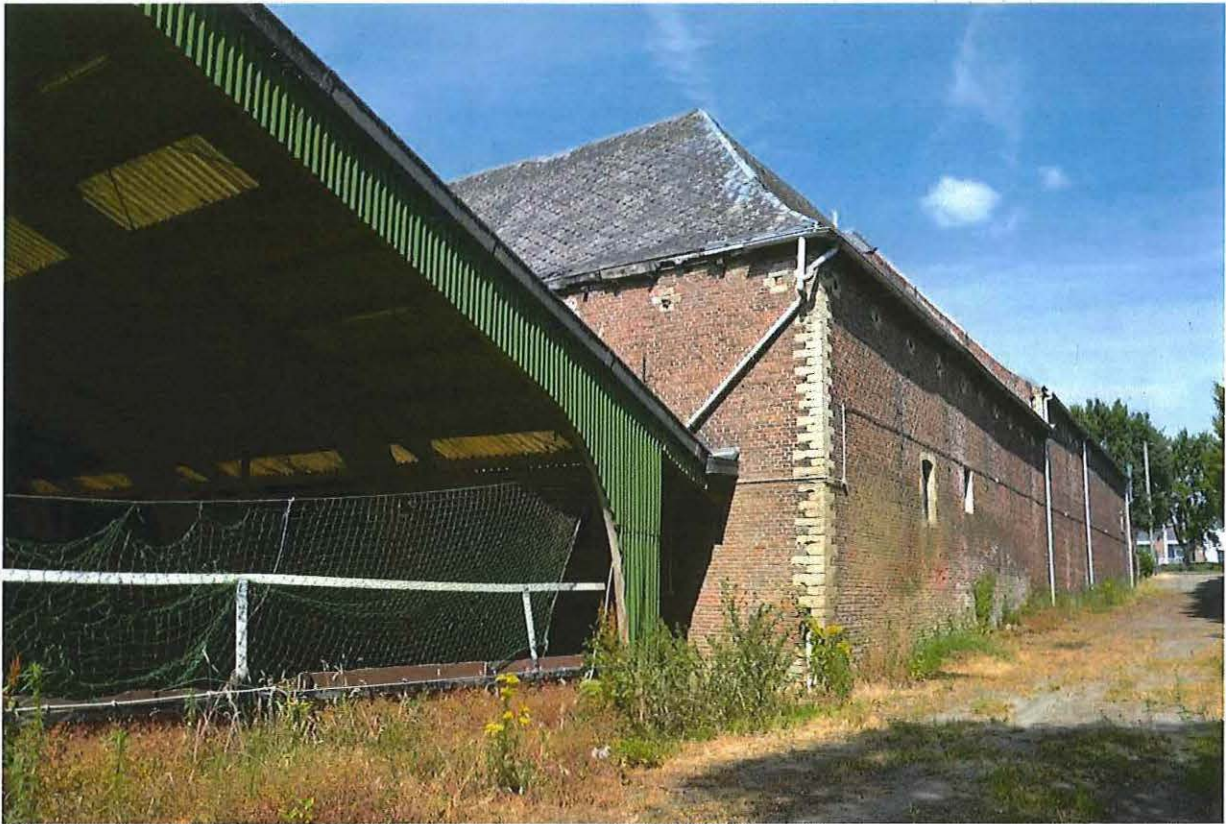
Foto 7: De abdijhoeve, gezien vanaf het oosten. Links de buitengevel van de stalvleugel, met de in 1970 aangebouwde paardrijpiste. Rechts de achtergevel van de noordoostelijke vleugel met stal, wagenhuis en schuur.

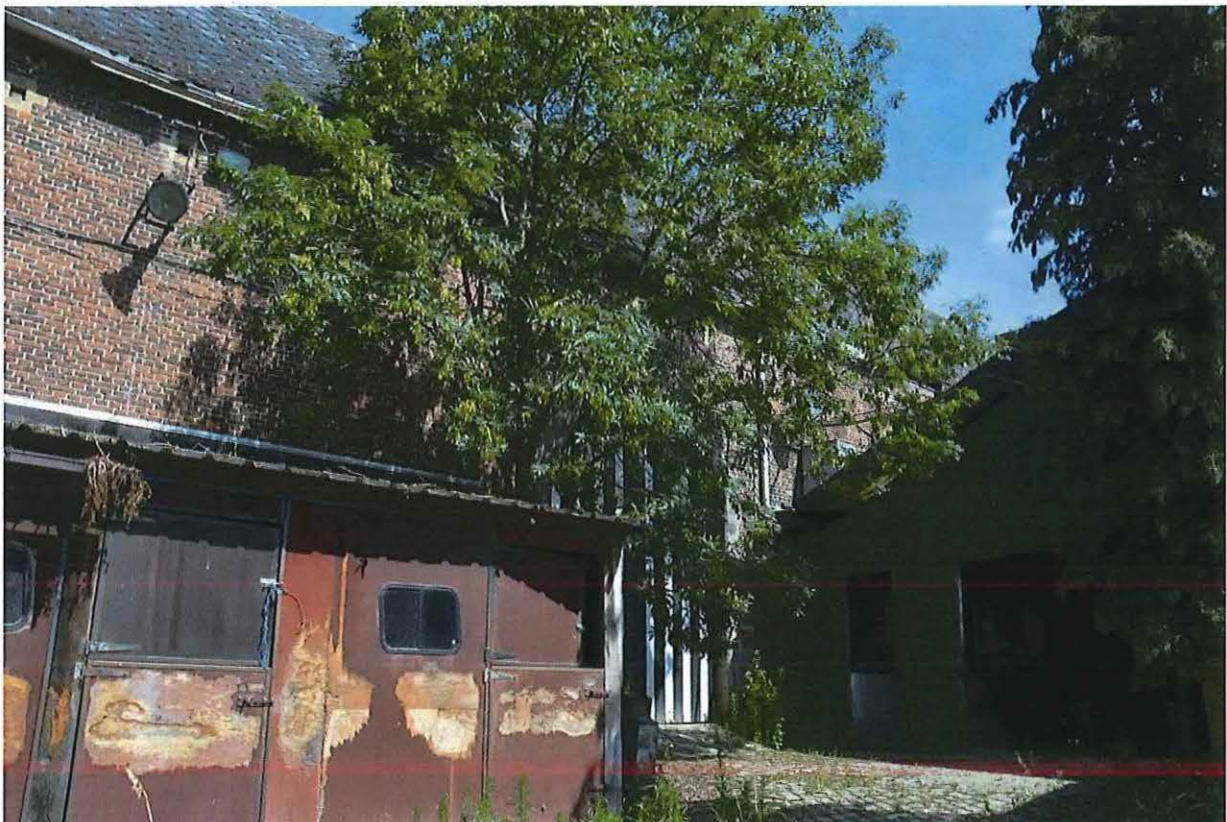
Foto 8: De veldpoort, gezien vanaf het zuiden. Nagenoeg gesloten buitengevel, met links aangebouwde paardenboxen en rechts de aangebouwde paardrijpiste.

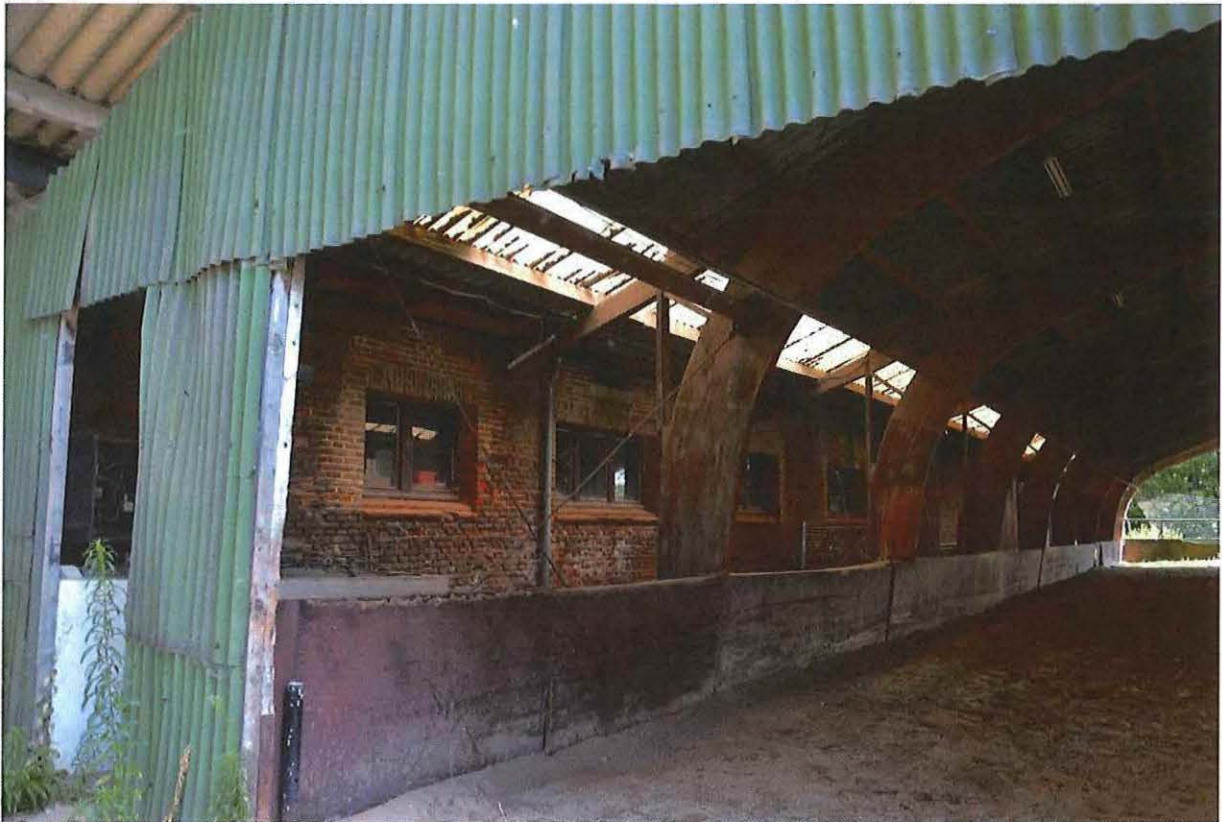
Foto 9: De buitengevel van de stalvleugel, gezien vanuit de paardrijpiste. Naast enkele bewaarde laadvensters en verluchtigingsgaten, zijn er vier later ingebrachte vensteropeningen naar het restaurant dat werd ondergebracht in de voormalige stallen.

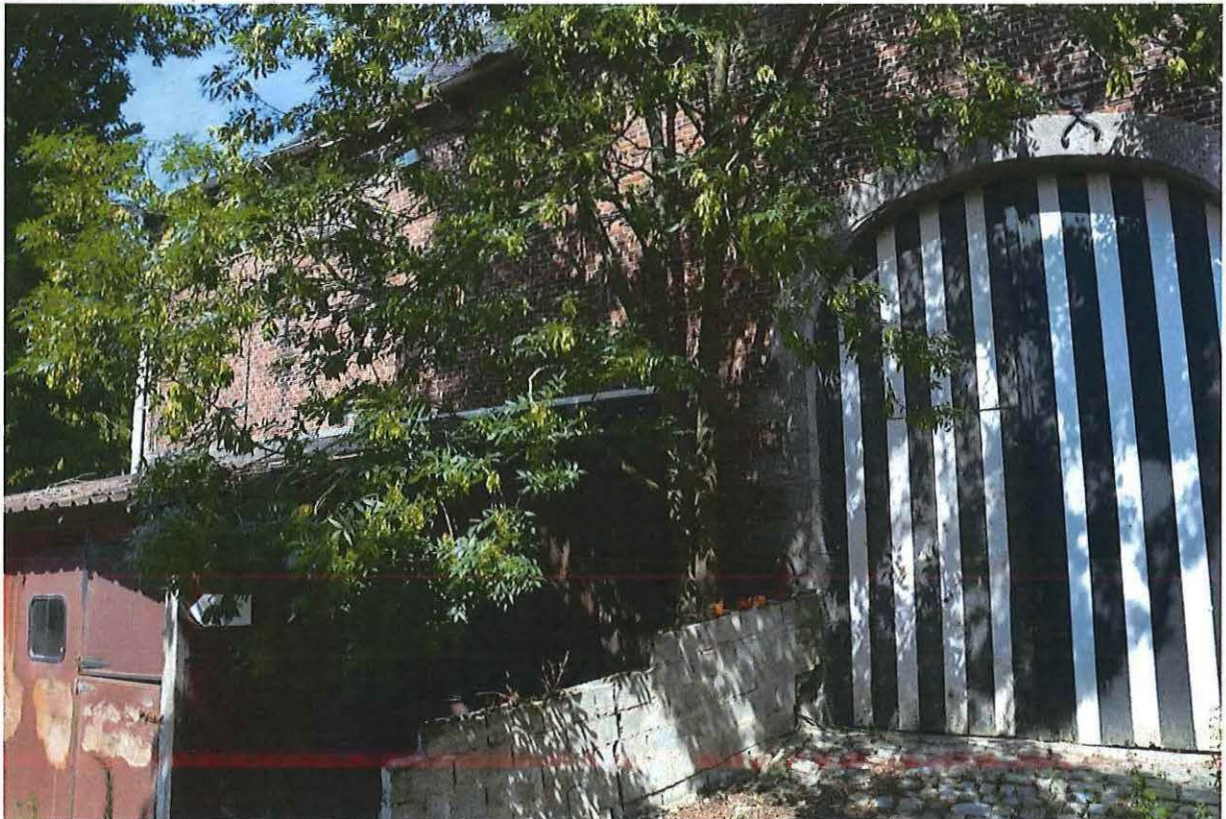
Foto 10: De veldpoort in de nagenoeg gesloten buitengevel, met links aangebouwde paardenboxen.

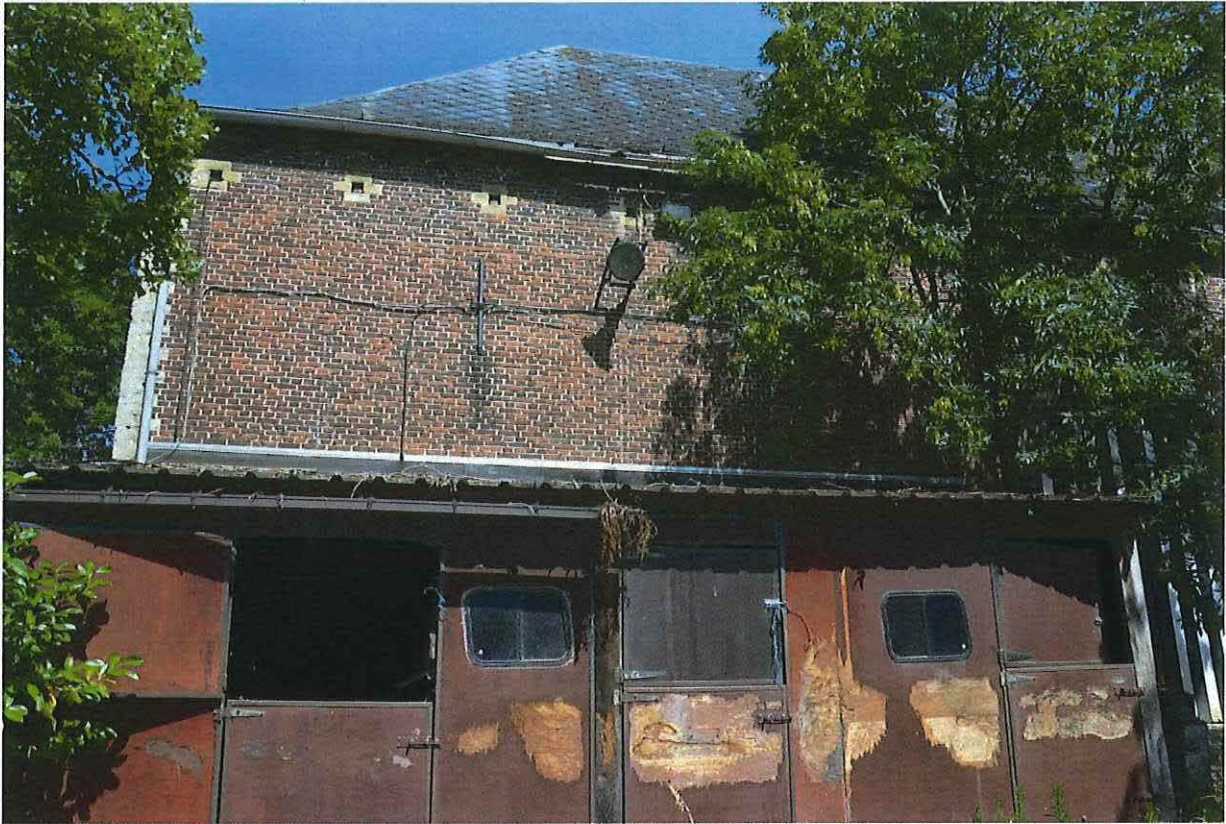
Foto 11: De nagenoeg gesloten buitengevel, met links vooraan de aangebouwde paardenboxen en rechts de veldpoort.

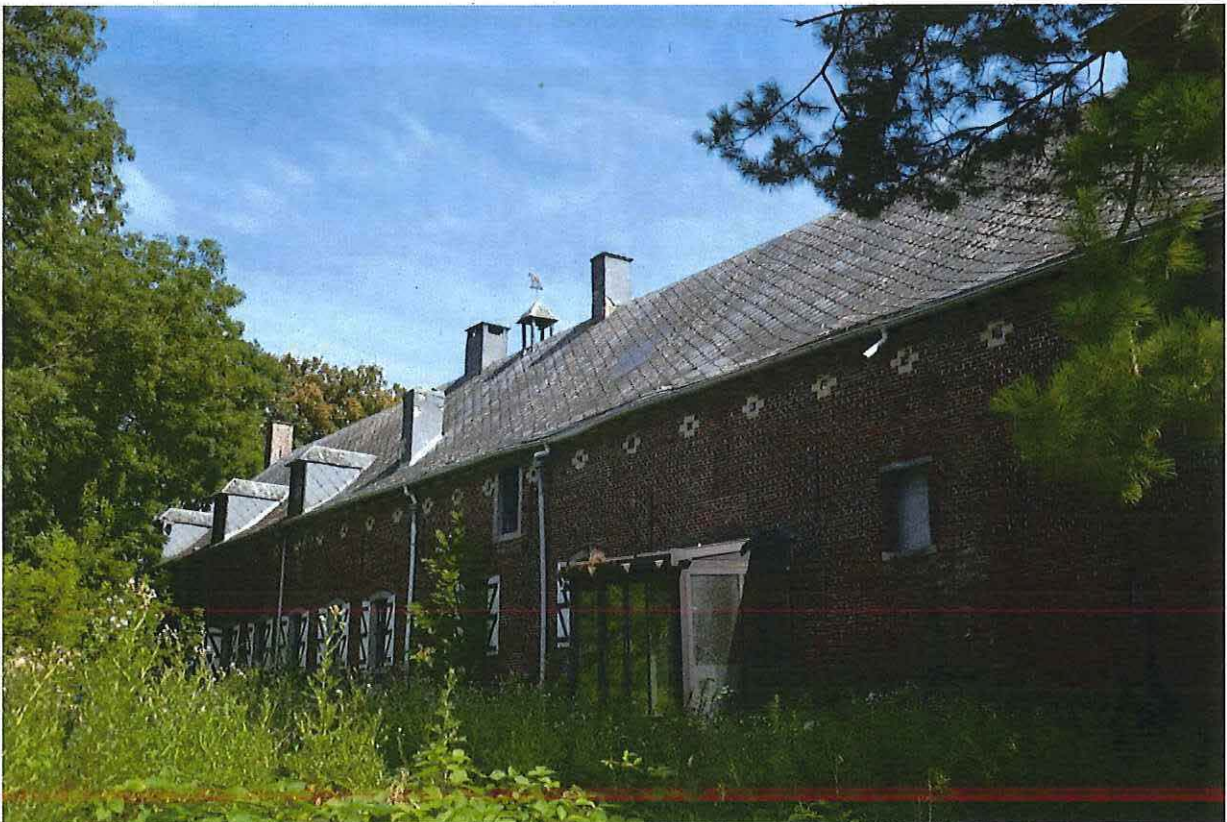
Foto 12: De buitengevel van de noordwestelijke vleugel met boerenwoning, rentmeesterswoning, tussenruimte (met veranda) en paardenstallen.

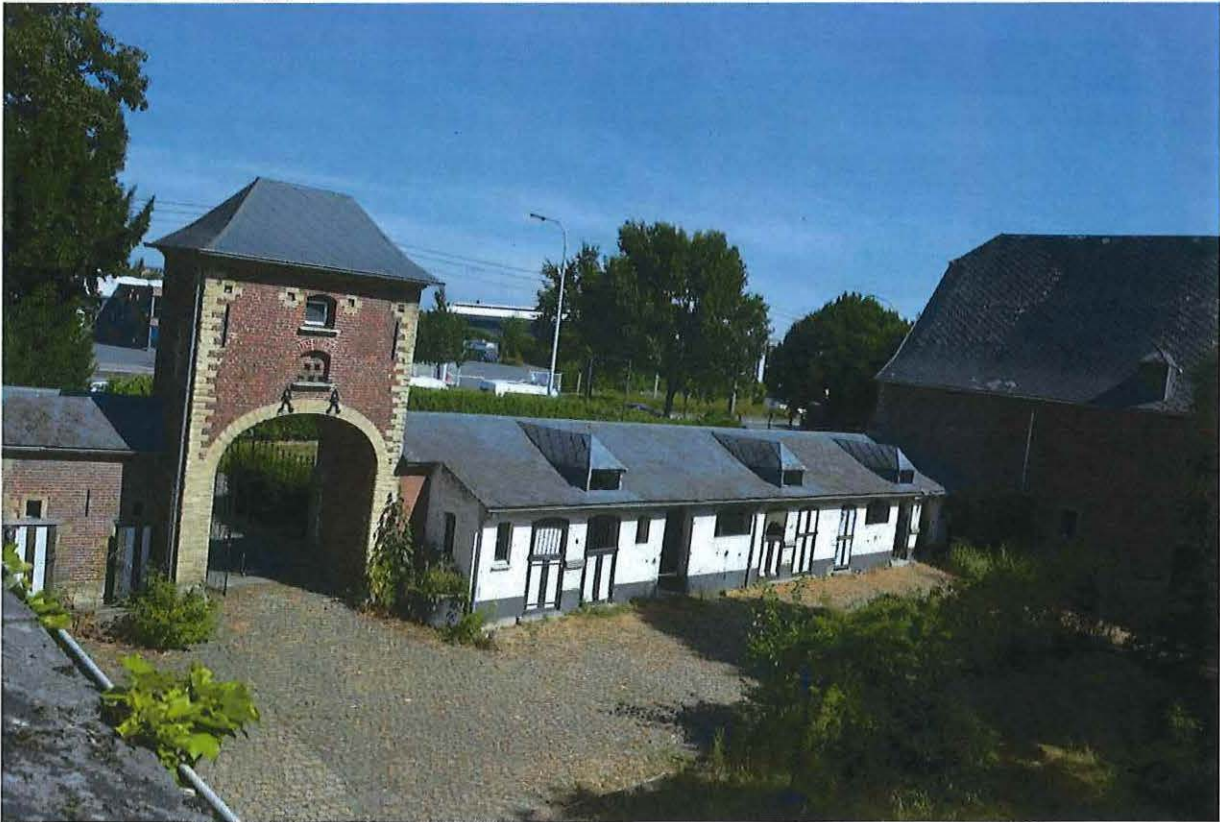
Foto 13: De straatvleugel, gezien vanaf de binnenplaats. Tussen het poortgebouw en de schuur bevinden zich de in 1938 aangebouwde paardenstallen.

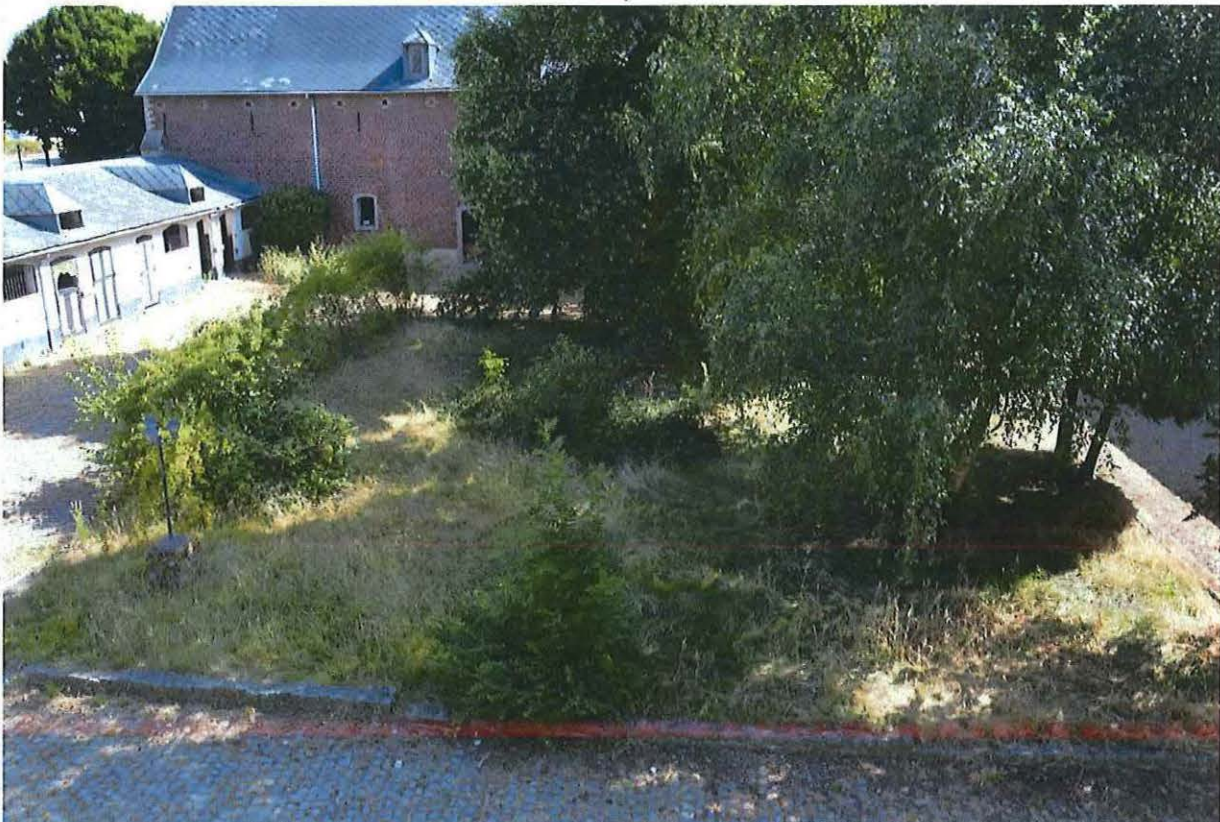
Foto 14: De gekasseide binnenplaats, met centraal de voormalige mestvaalt.

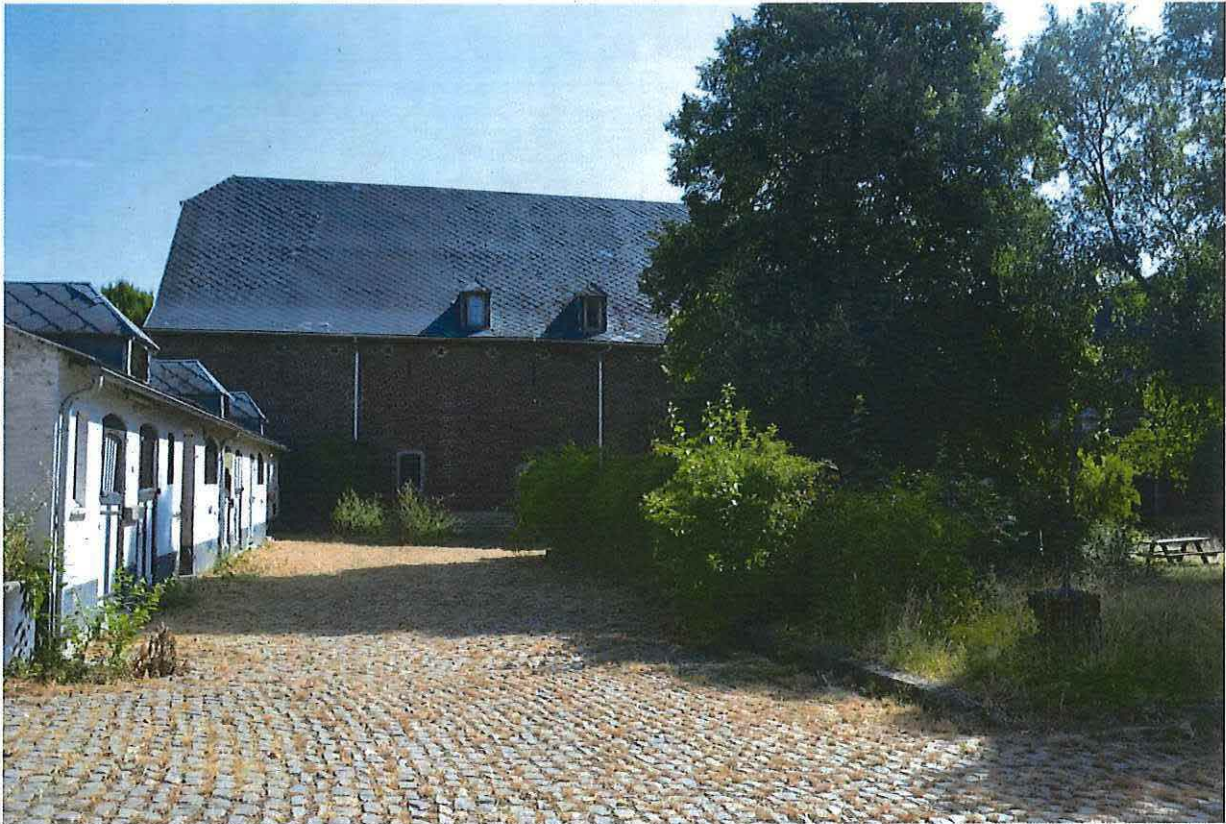
Foto 15: Gekasseide binnenplaats, met zicht op de paardenstallen tegen de straatgevel en de erfgevel van de schuur.

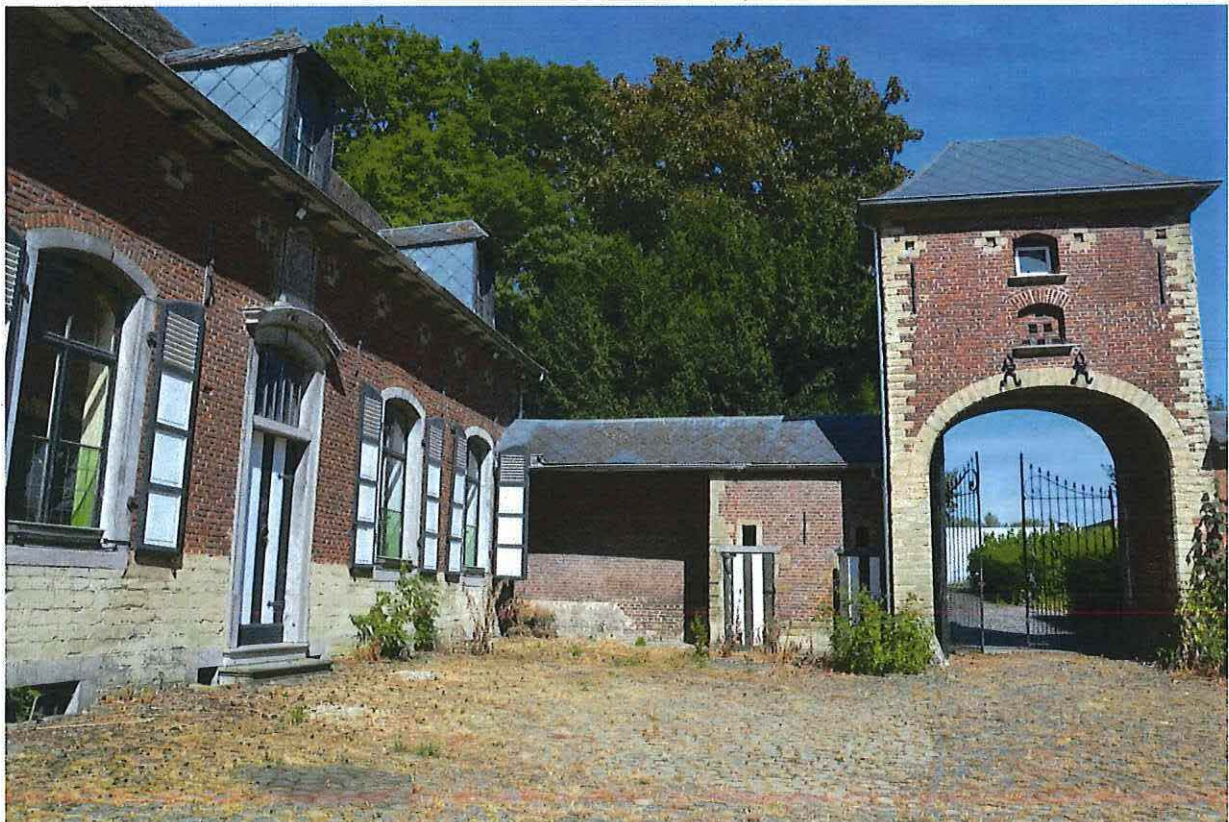
Foto 16: De boerenwoning (links) en de straatvleugel (rechts) met afdak, toiletten en poortgebouw.

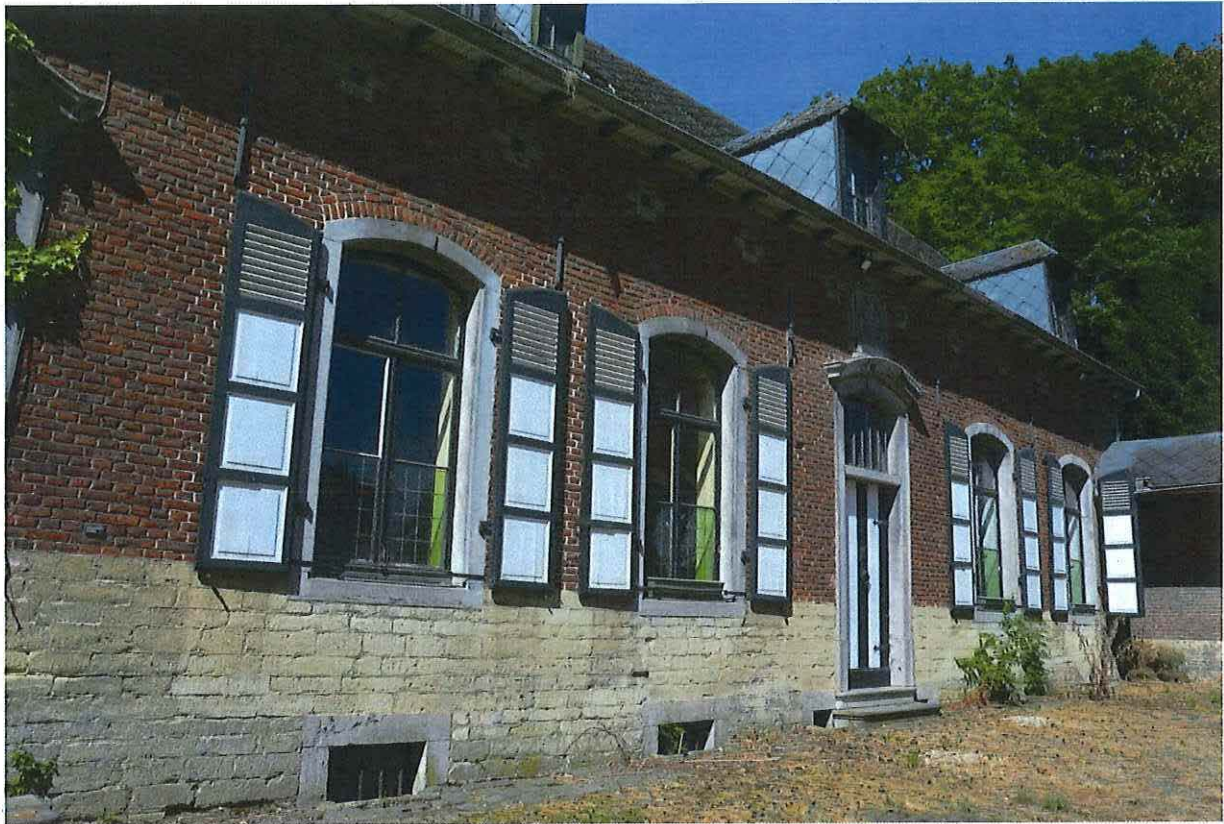
Foto 17: Erfgevel boerenwoning.

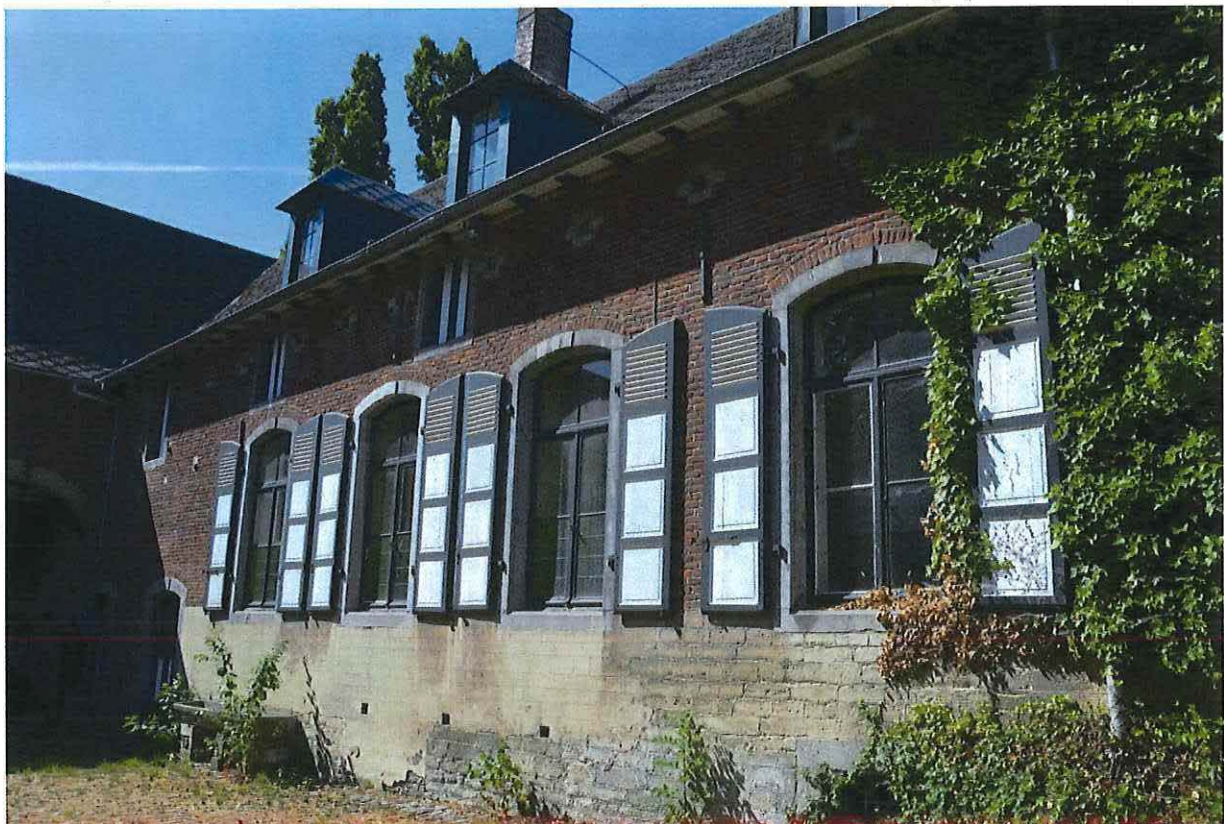
Foto 18: Erfgevel rentmeesterswoning, met links de twee deuren van de aanpalende tussenruimte en de stal. Uiterst links bevindt zich de veldpoort.

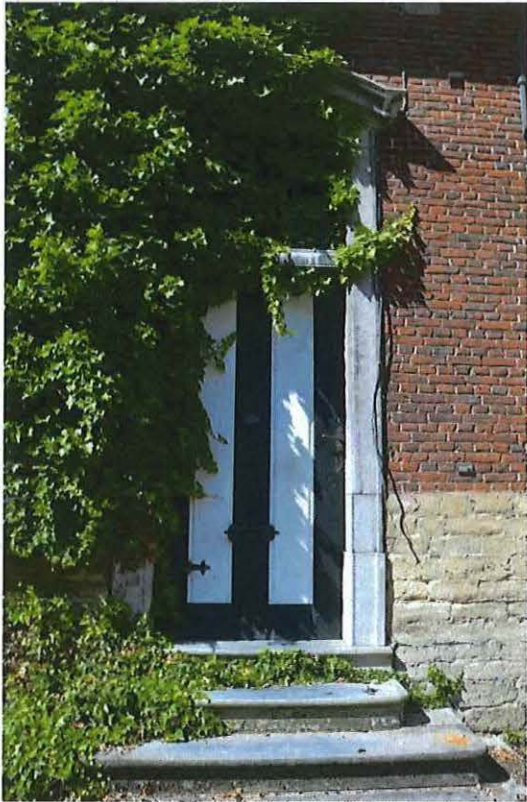
Foto 19: Toegangsdeur rentmeesterswoning.

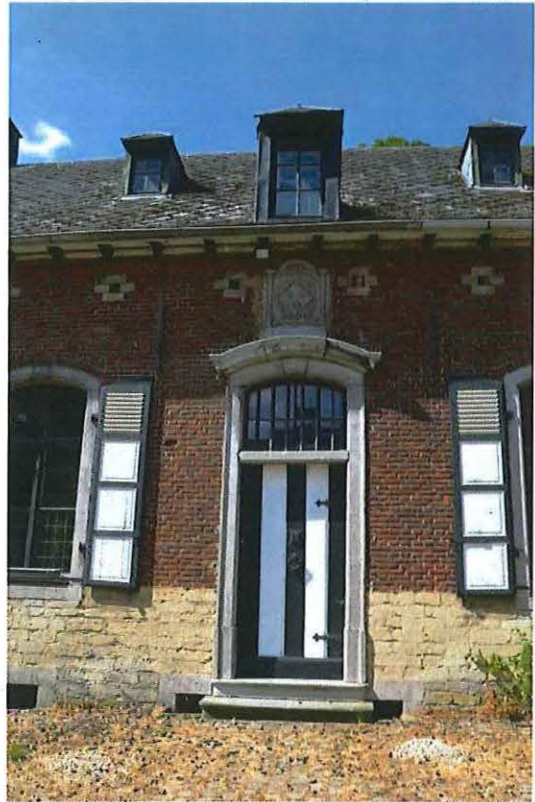
Foto 20: Toegangsdeur boerenwoning, met recent aangebrachte gevelsteen.

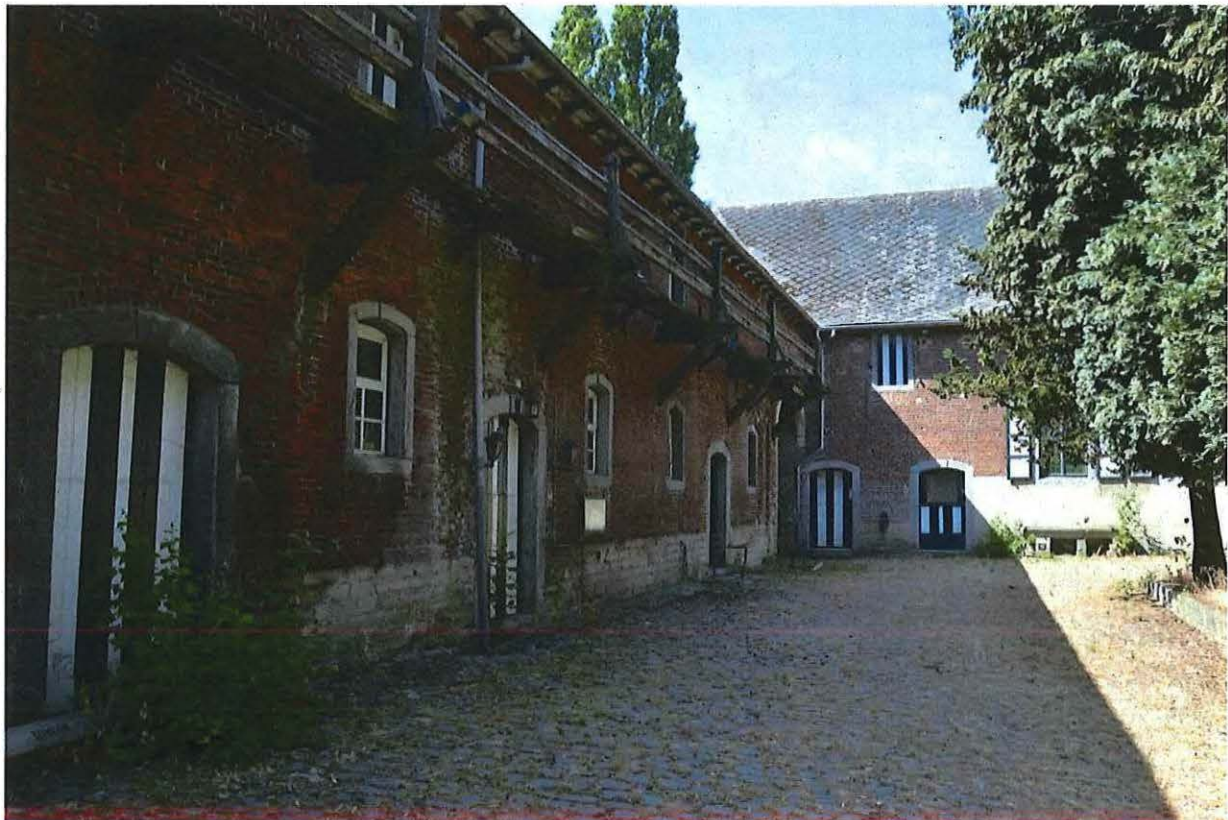
Foto 21: Erfgevel van de stalvleugel met houten gaanderij uit 1932 (links) en de noordwestelijke vleugel (rechts), met zicht op de deuren van de paardenstal en de tussenruimte, en de drinkbak van blauwe hardsteen (rechts).

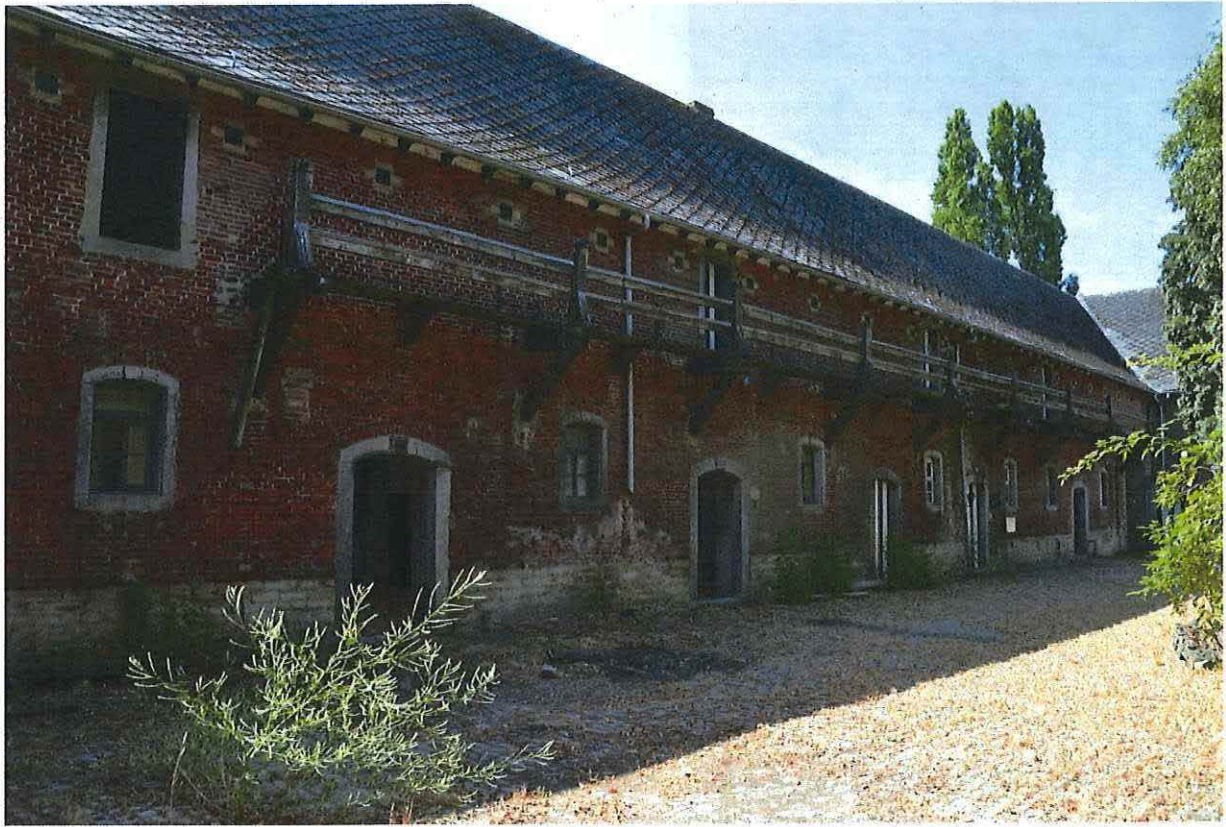
Foto 22: Erfgevel van de stalvleugel (zuidoostelijke vleugel).

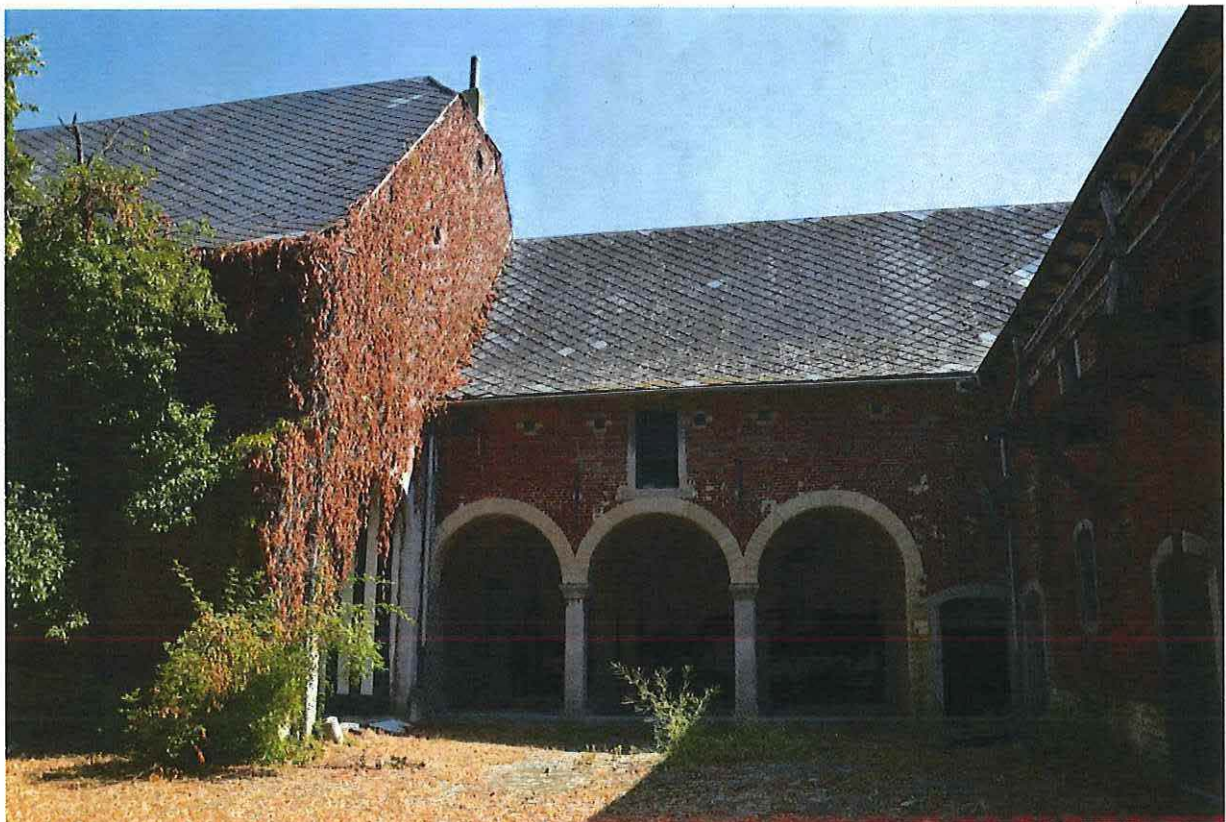
Foto 23: Erfgevel van het wagenhuis, met links de schuur en rechts de stalvleugel.
