Bijlage 2. Fotoregistratie van de fysieke toestand bij het ministerieel besluit tot voorlopige bescherming als monument met overgangszone van de abdijhoeve Hof ten Brukom in Sint-Pieters-Leeuw

Abdijhoeve Ten Brukom, Bergensesteenweg 711

De foto's werden genomen tijdens een terreinbezoek op 9 juli 2018.

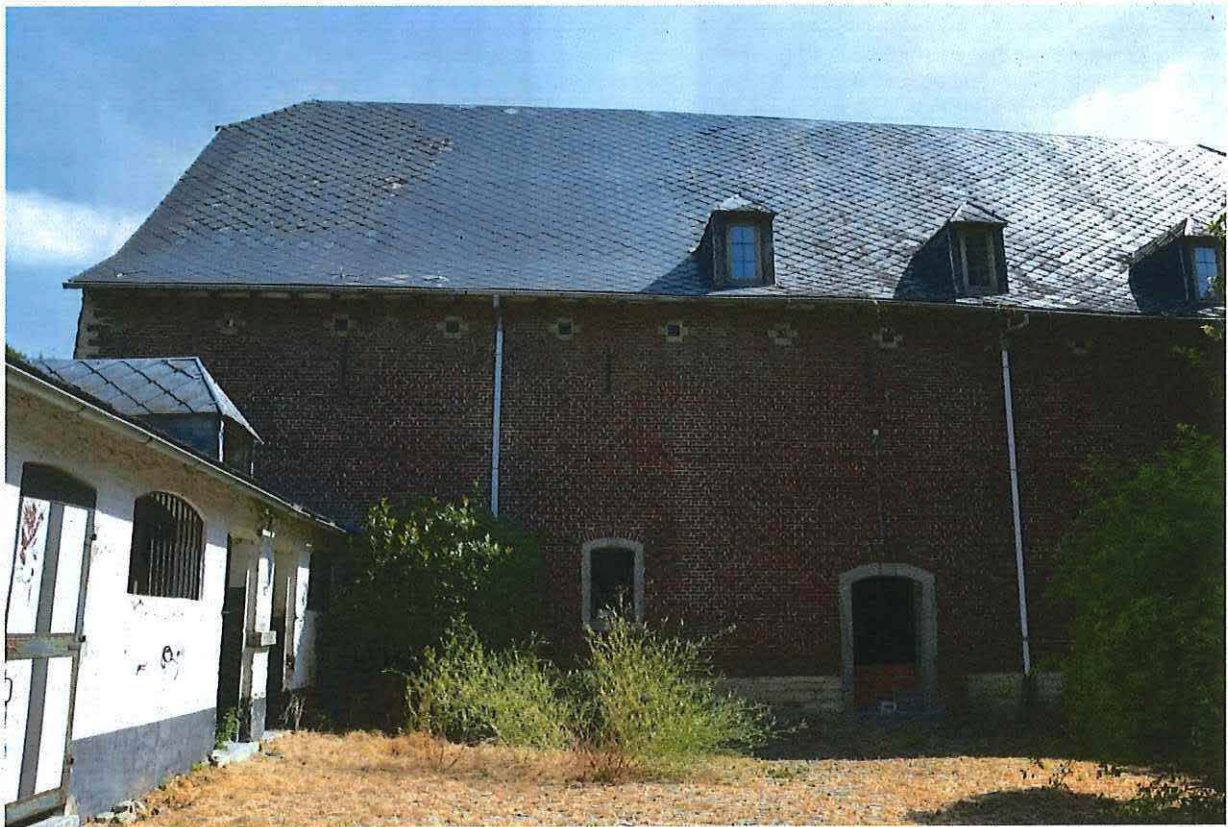
Foto 24: Erfgevel van de schuur, met links de aanpalende paardenstallen aan de straatvleugel.

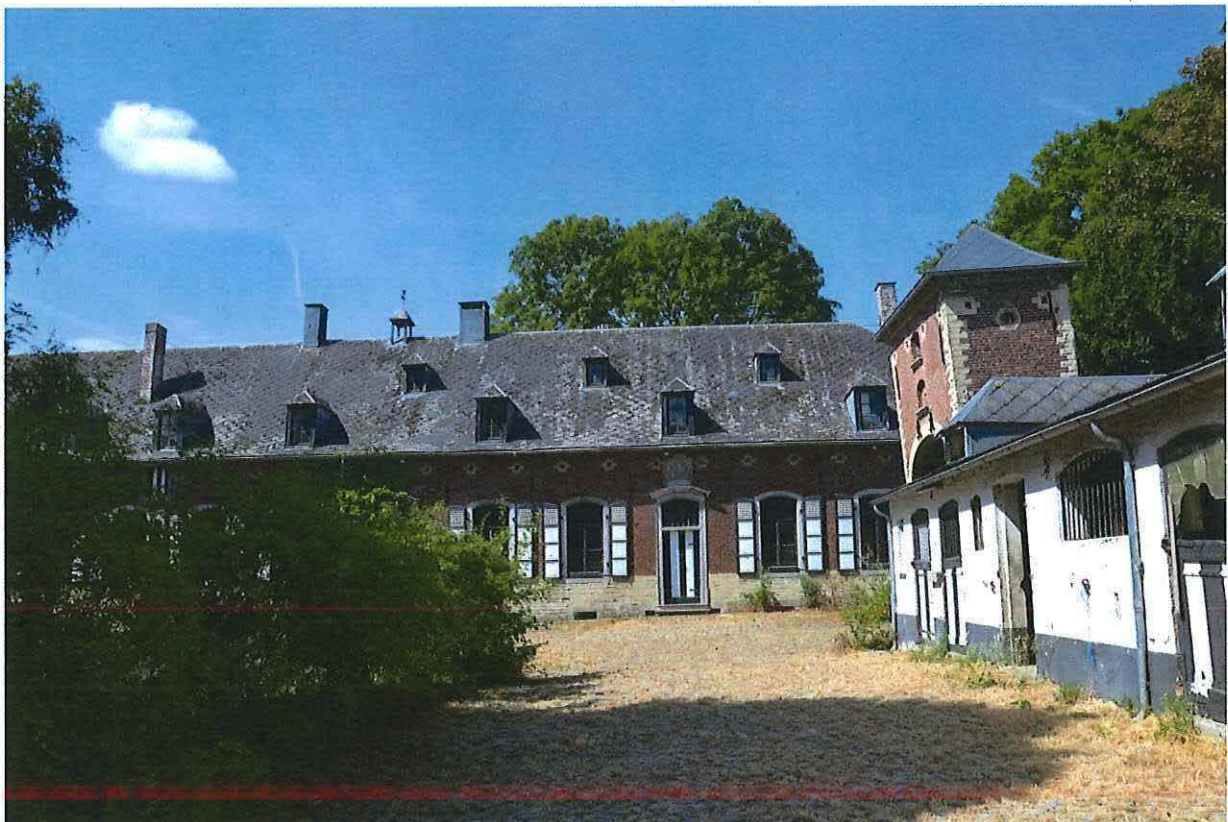
Foto 25: Erfgevel van de noordwestelijke vleugel met boerenwoning. Rechts de straatvleugel met poortgebouw en paardenstallen.

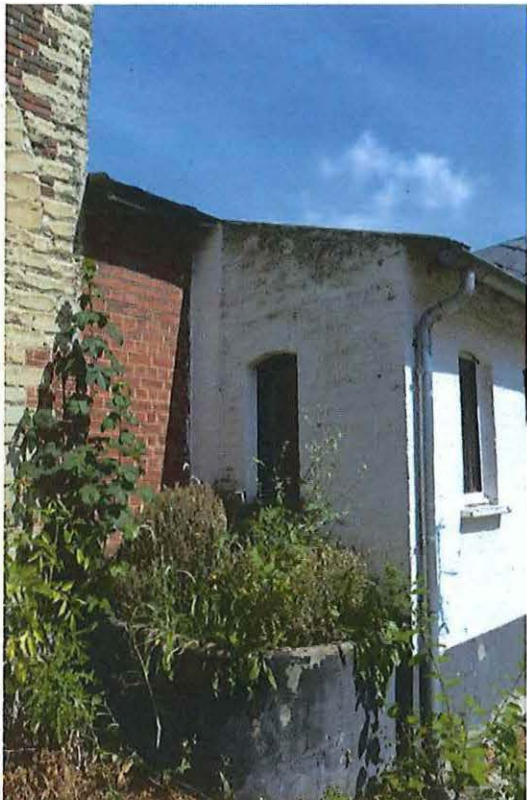
Foto 26: Paardenstallen, tegen de straatvleugel
aangebouwd in 1938. Voormalige drinkbak.

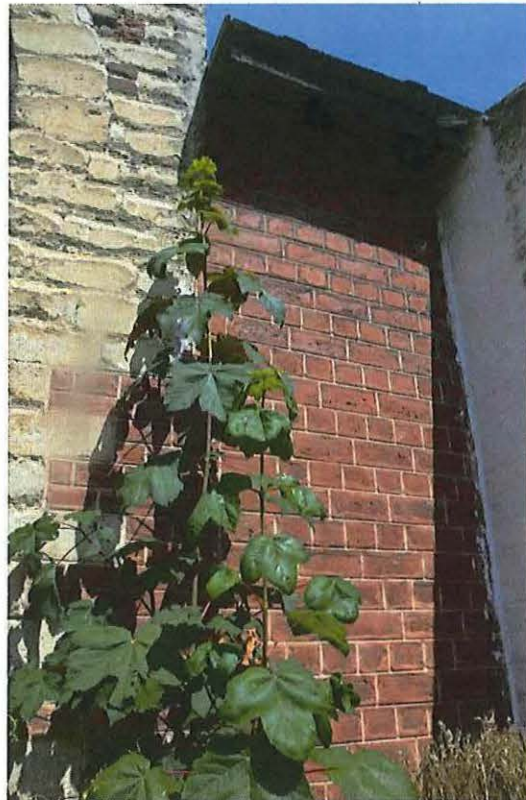
Foto 27: Paardenstallen, tegen de straatvleugel
aangebouwd in 1938. Oorspronkelijke gevelafwerking.
