**Bijlage 2. Fotoregistratie van de fysieke toestand bij het ministerieel besluit tot definitieve bescherming als monument van Woning Velghe in Gent**

Objectnummer: 4.01/44021/1456.1

Woning Velghe, Koning Albertlaan 97

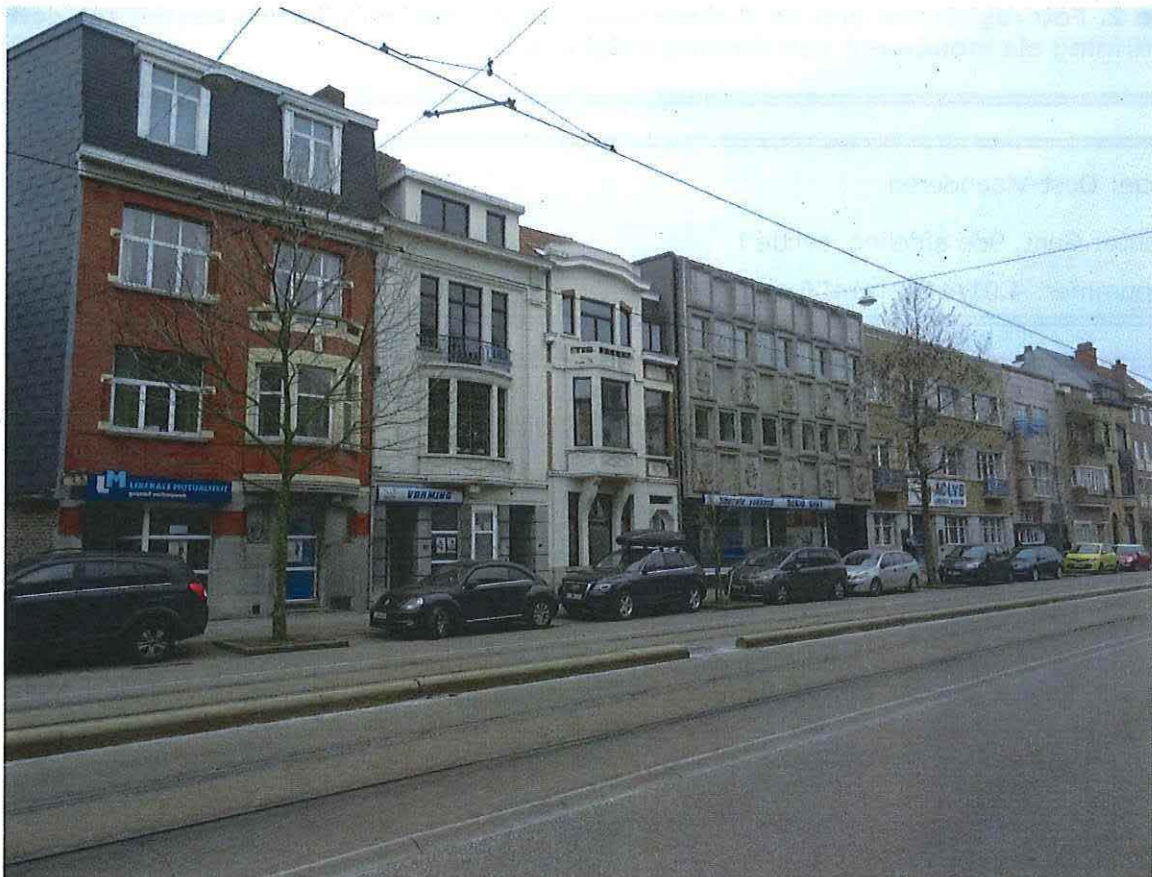
Foto 1: Huidige kantoren Algemene Centrale der Liberale Vakbonden (ACLVB), Koning Albertlaan 87-97 in Gent.

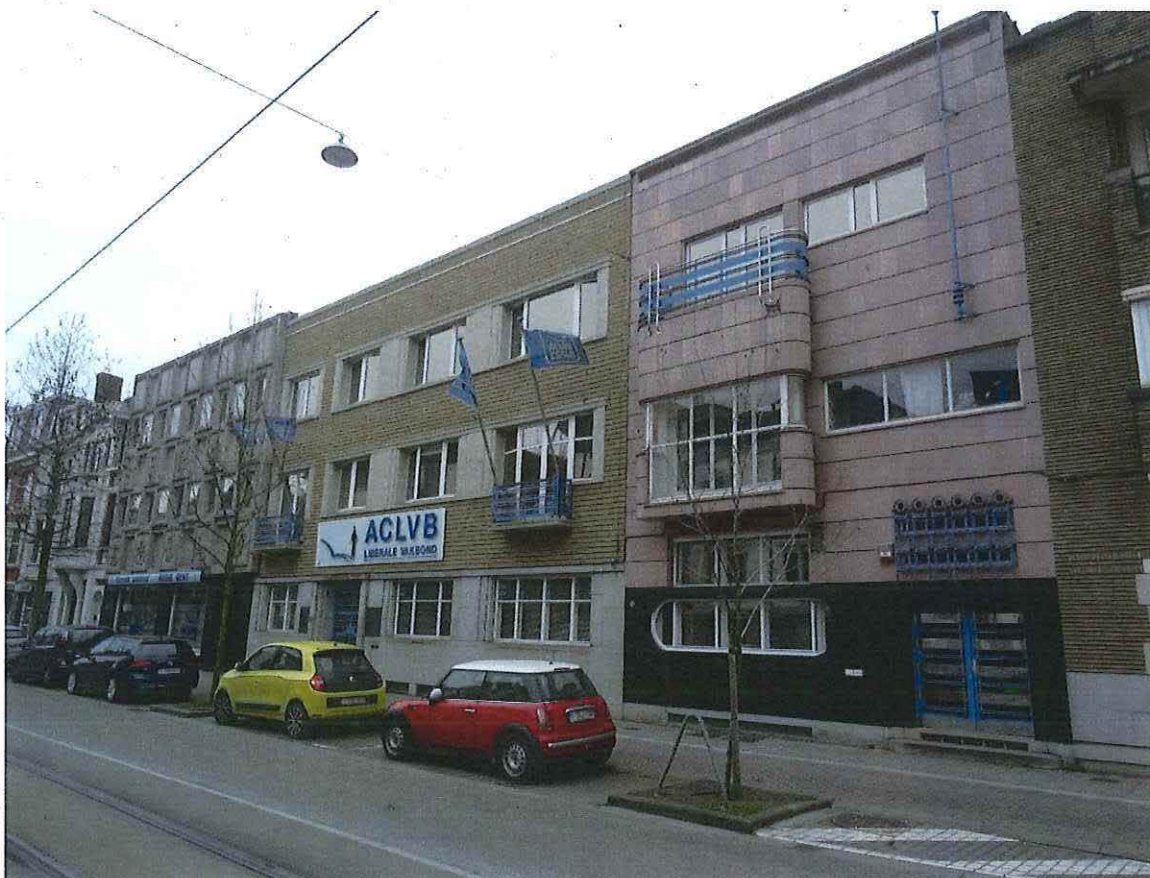
Foto 2: Van rechts naar links: Woning Velghe (1936), Secretariaat van de ACLVB (1936, uitgebreid 1947), en uitbreiding kantoren ACLVB (1966), Koning Albertlaan 93-97 in Gent.

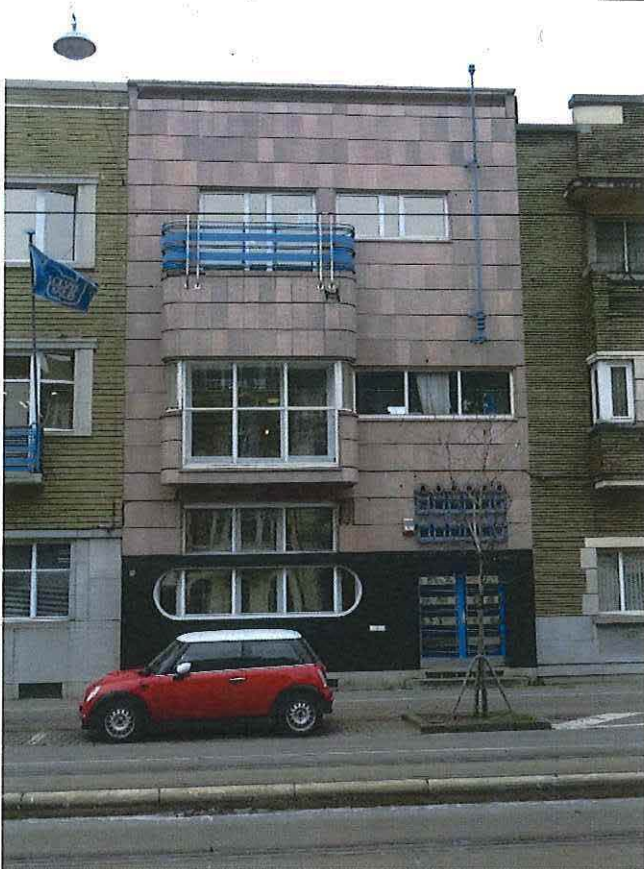
Foto 3: Woning Velghe, voorgevel.

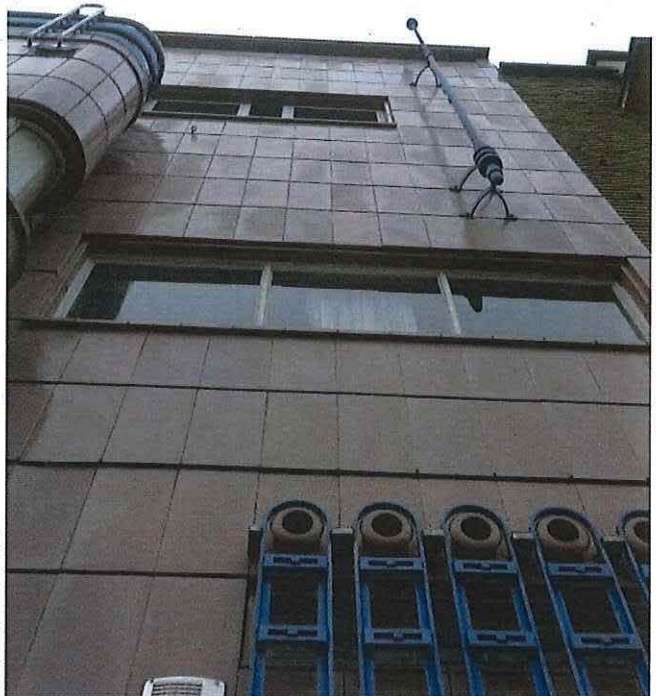
Foto 4: Voorgevel, detail rechtertravee.

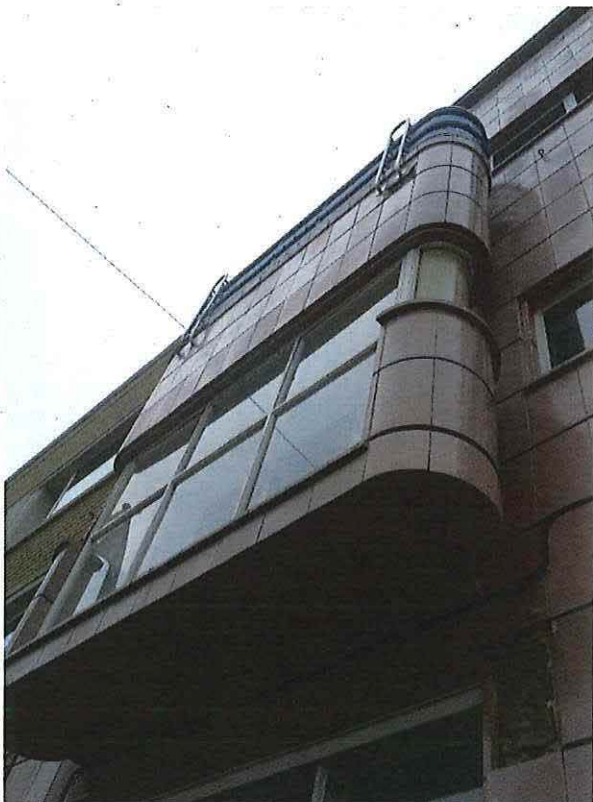
Foto 5: Voorgevel, detail erker in de linkertravee.

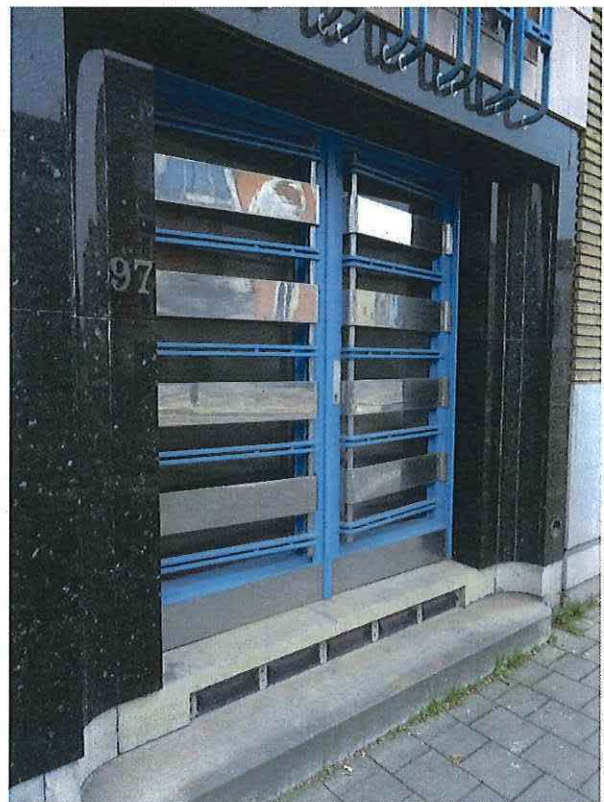
Foto 6: Voorgevel, detail toegangsdeur.

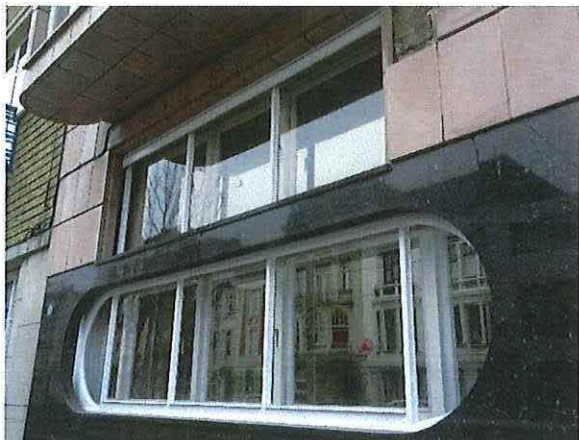
Foto 7: Voorgevel, detail benedenvenster linkertravee.

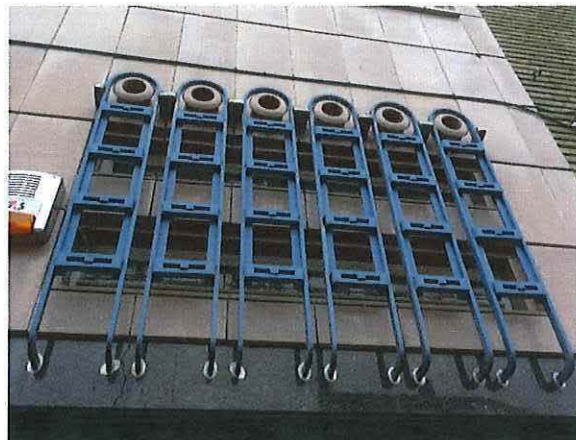
Foto 8: Voorgevel, detail decoratieve afscherming van de vensters boven de deur.

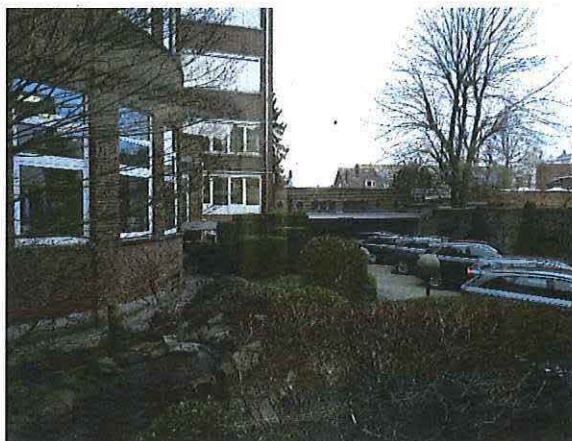
Foto 9: Woning Velghe, binnengebied, zicht vanuit de passerelle.

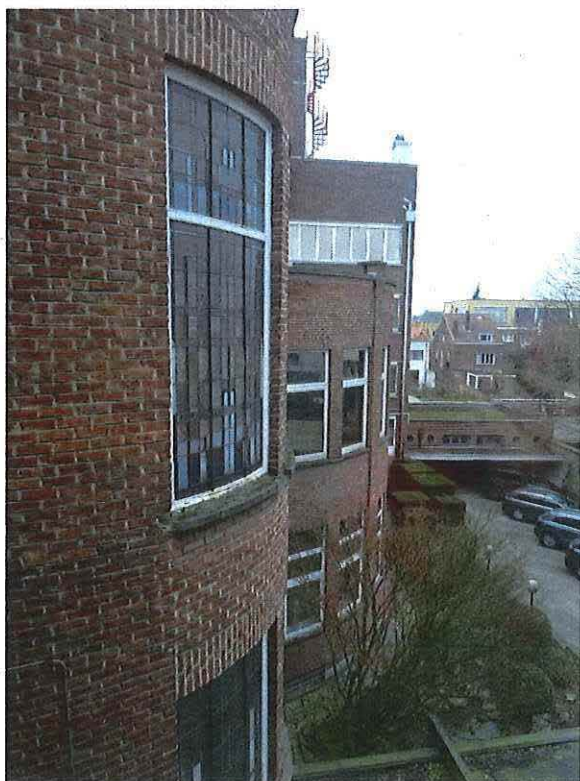
Foto 10: Kantoren ACLVB, zicht naar het binnengebied.

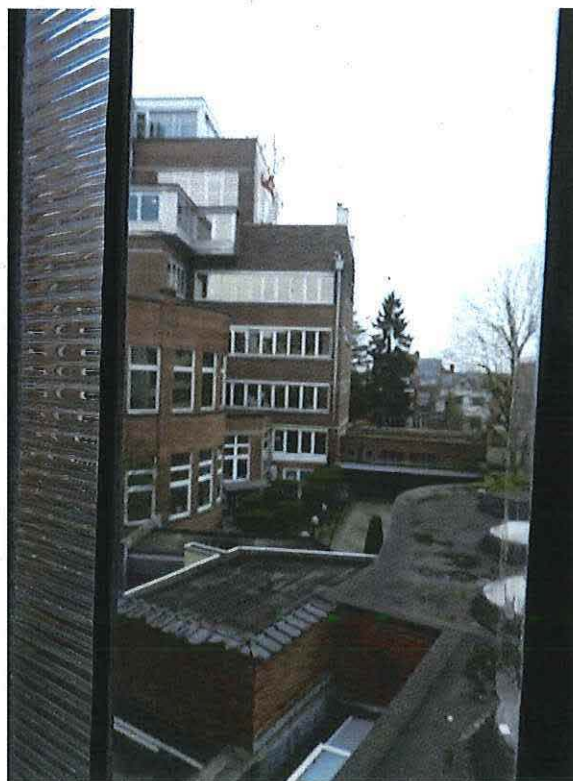
Foto 11: Kantoren ACLVB, binnengebied, zicht vanuit Woning Velghe.

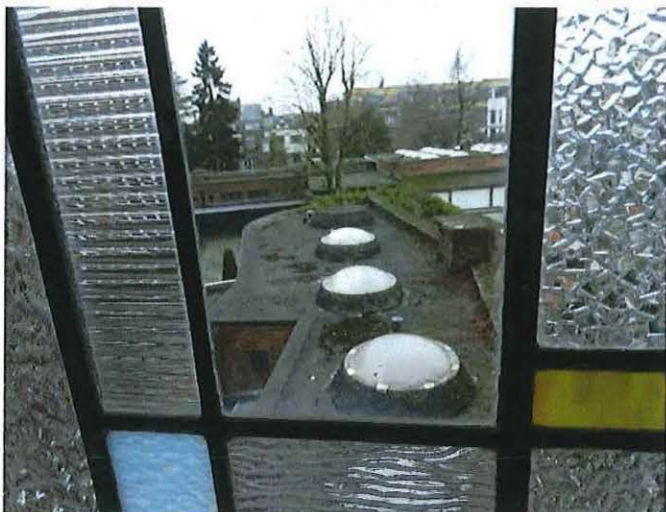
Foto 12: Woning Velghe, achteruitbouw, zicht vanaf de bovenverdieping.

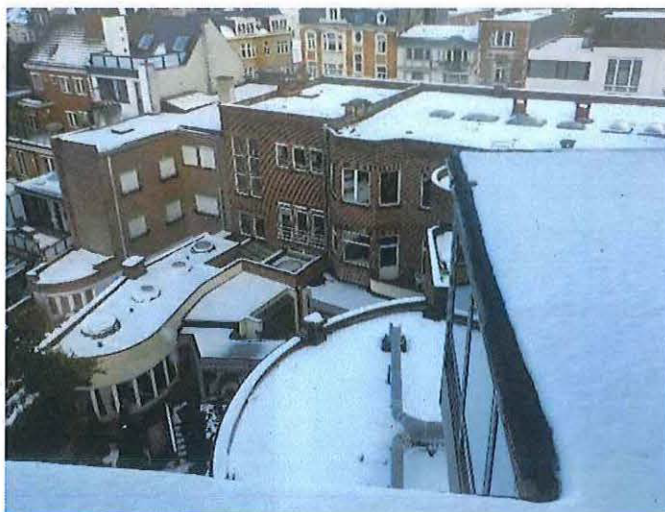
Foto 13: Woning Velghe en kantoren ACLVB, achtergevels (west), zicht vanuit de kantoren ACLVB.

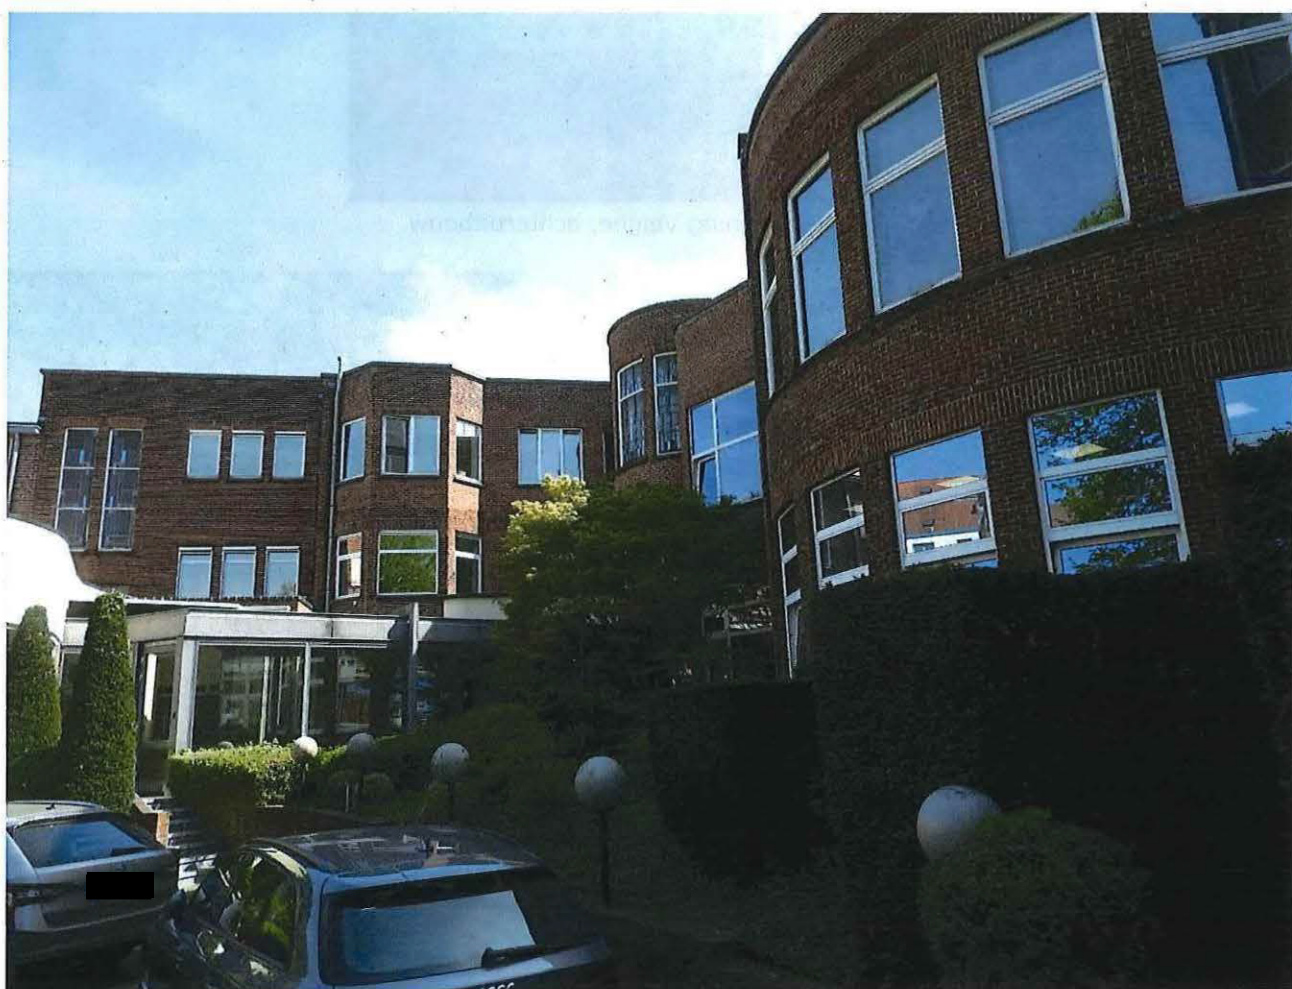
Foto 14: Woning Velghe en kantoren ACLVB, achtergevels (west) en zijgevel achterbouw ACLVB (noord), zicht vanuit het binnengebied.

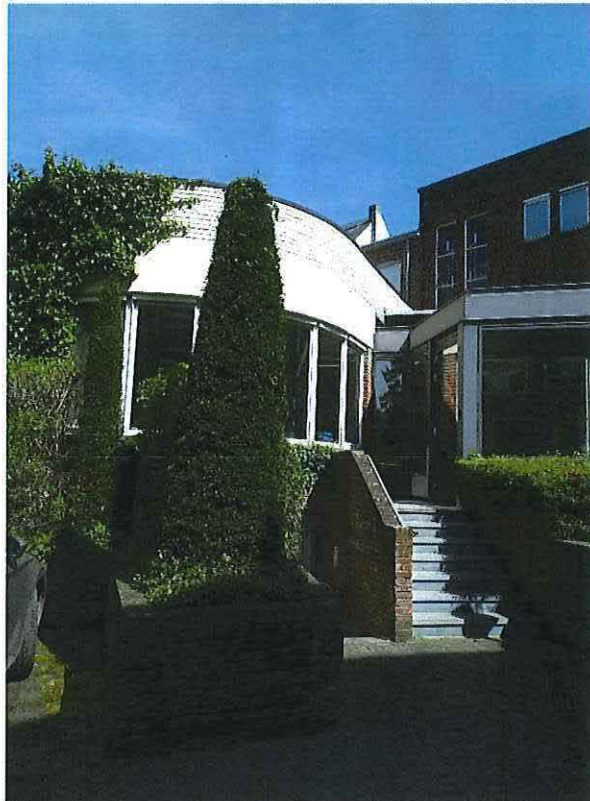
Foto 15: Woning Velghe, achteruitbouw.

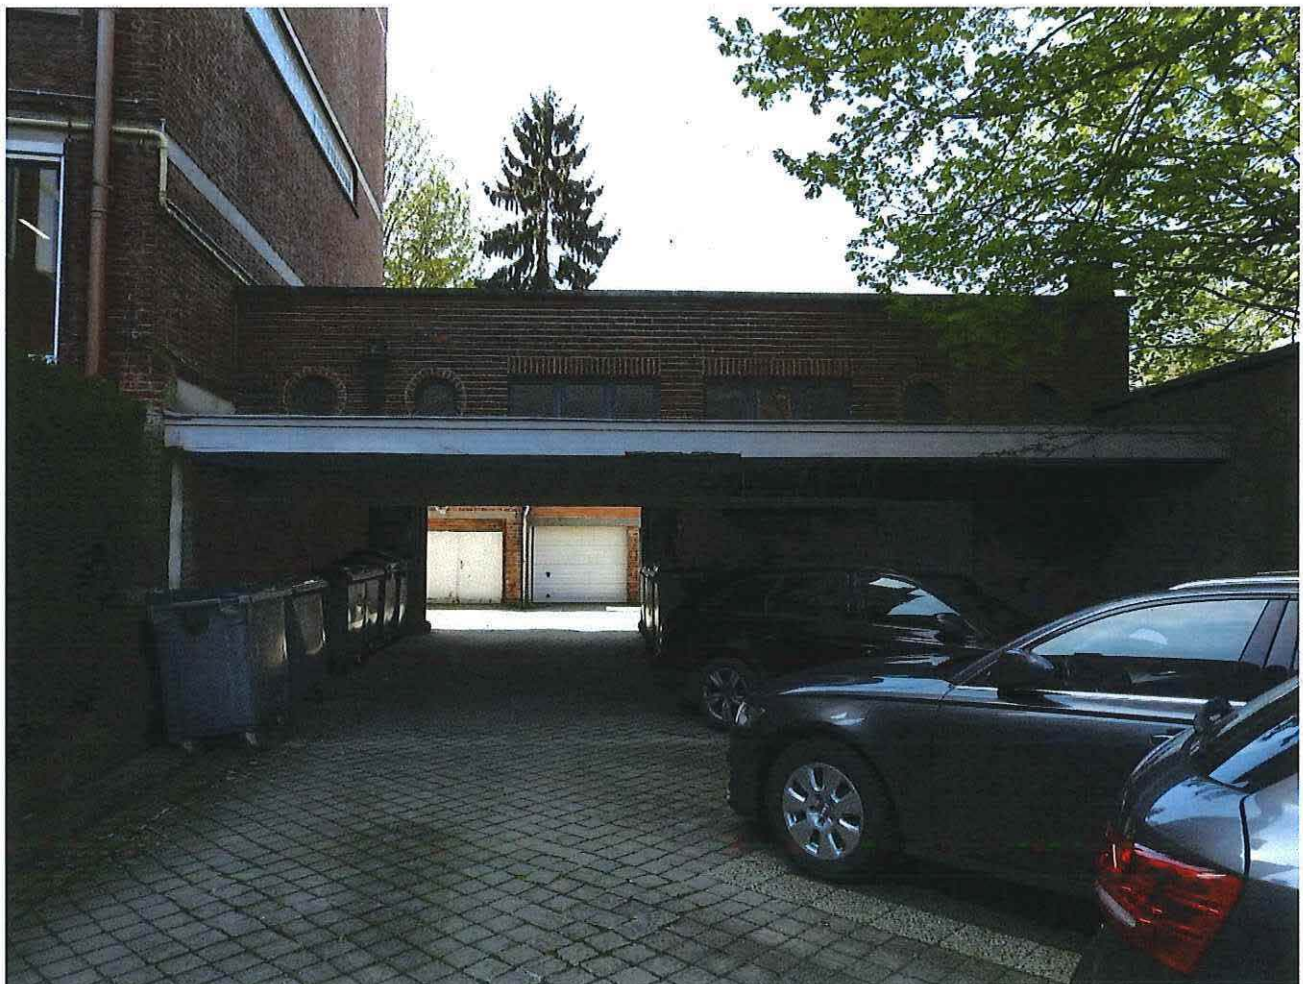
Foto 16: Woning Velghe, garage met bewaarde bovenbouw.
