**Bijlage 2. Fotoregistratie van de fysieke toestand bij het ministerieel besluit tot voorlopige bescherming als monument van de modelhoeve 'Boskasteel' in het kader van de wederopbouw in Langemark-Poelkapelle (Poelkapelle)**

Modelhoeve 'Boskasteel' in het kader van de wederopbouw, Kattestraat 18

De foto's werden genomen tijdens terreinbezoeken op 19 april 2018, 30 augustus 2018 en 29 november 2018

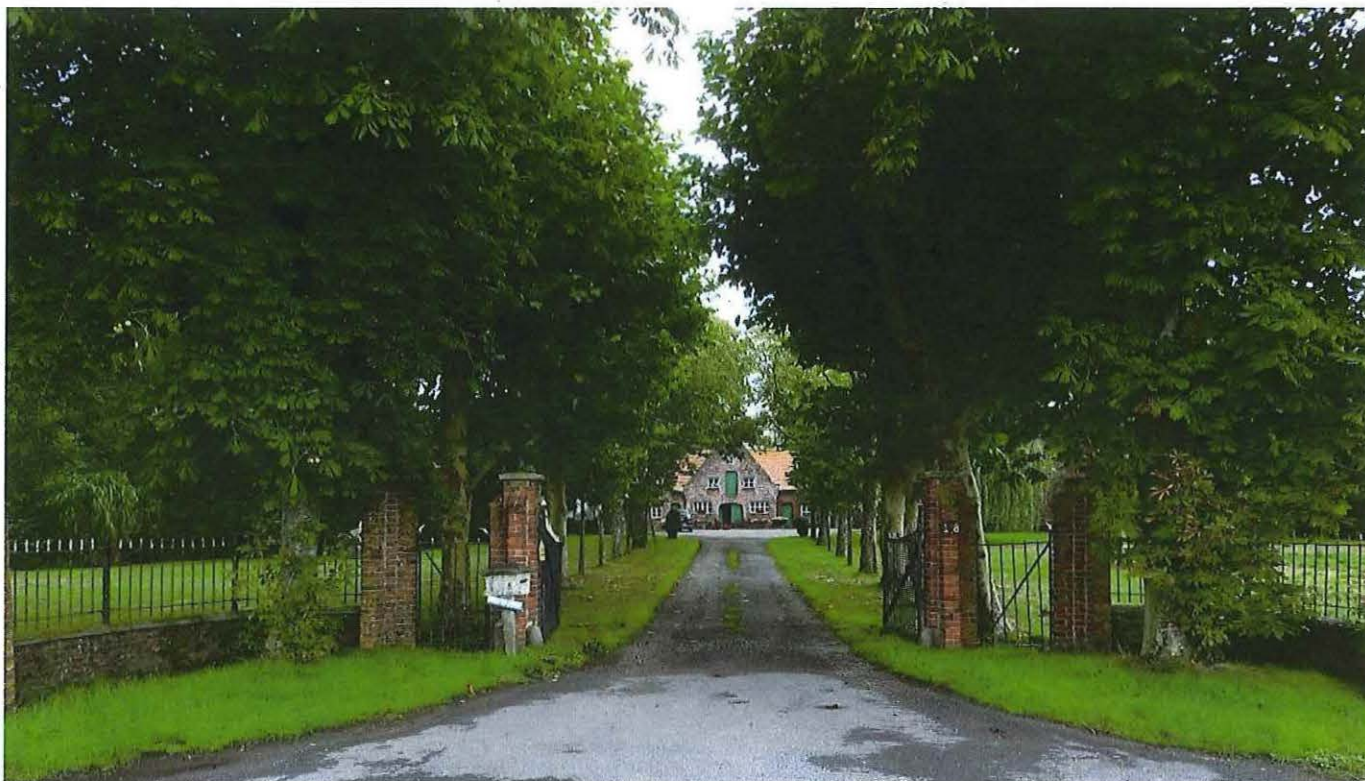
Foto 3: algemeen beeld vanaf de straat: statige toegang met pijlers en hekken, erfdreef met vijf notelaars (okkernoot). De centrale doorrit voor rijtuigen wordt geflankeerd door voetgangerspoortjes (30.08.2018).

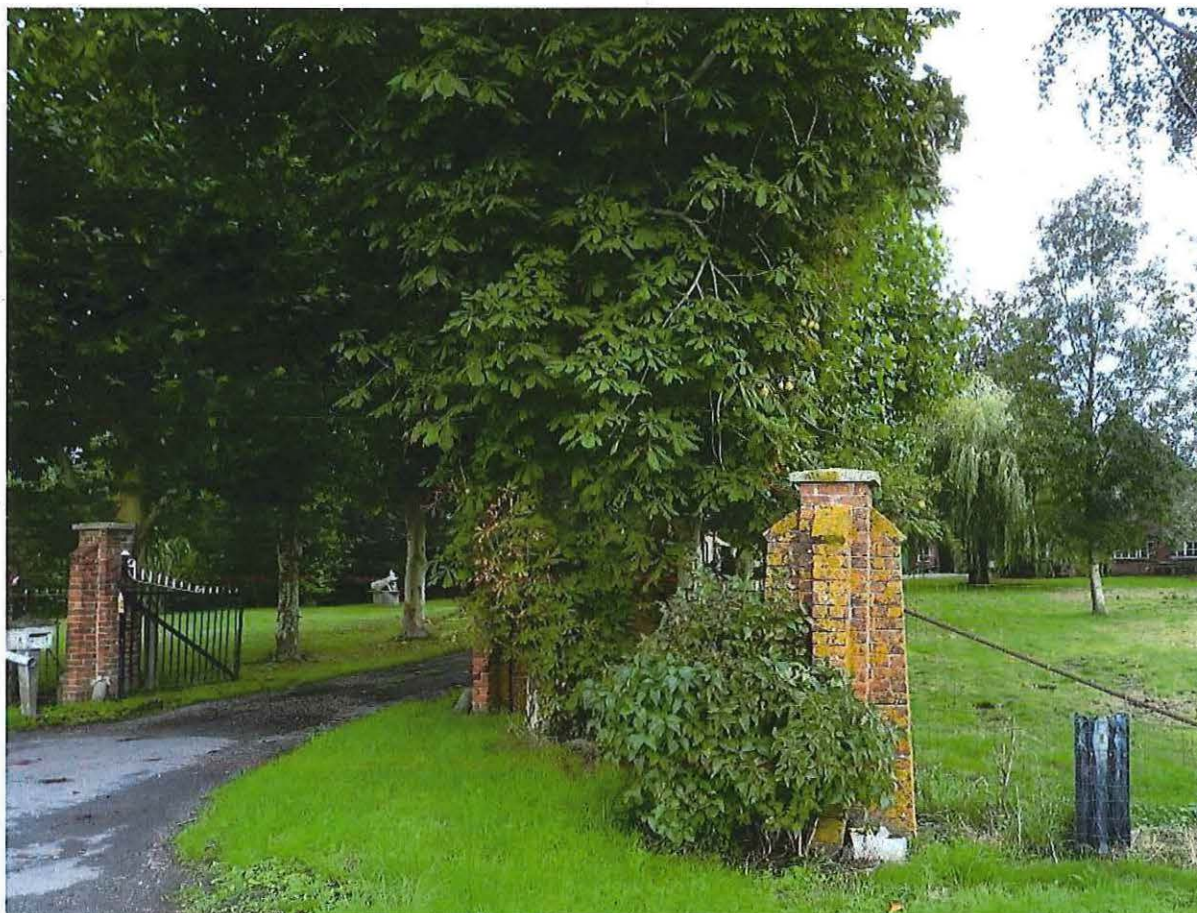
Foto 4: statige toegang met pijlers en hekken aan de straatzijde (30.08.2018).

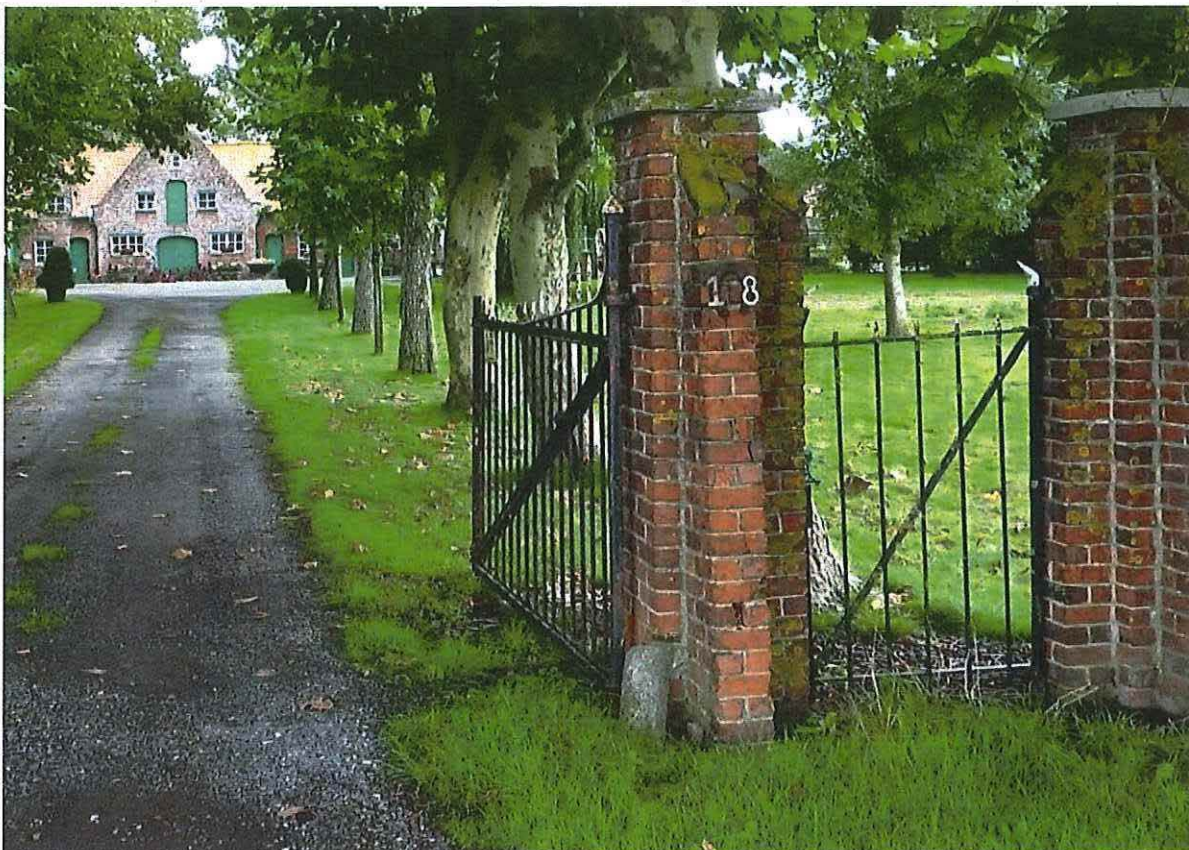
Foto 5: statige toegang met pijlers en hekken aan de straatzijde. De bakstenen pijlers zijn voorzien van schuin oplopende steunberen en van schamppalen ter hoogte van de doorrit voor rijtuigen (30.08.2018).

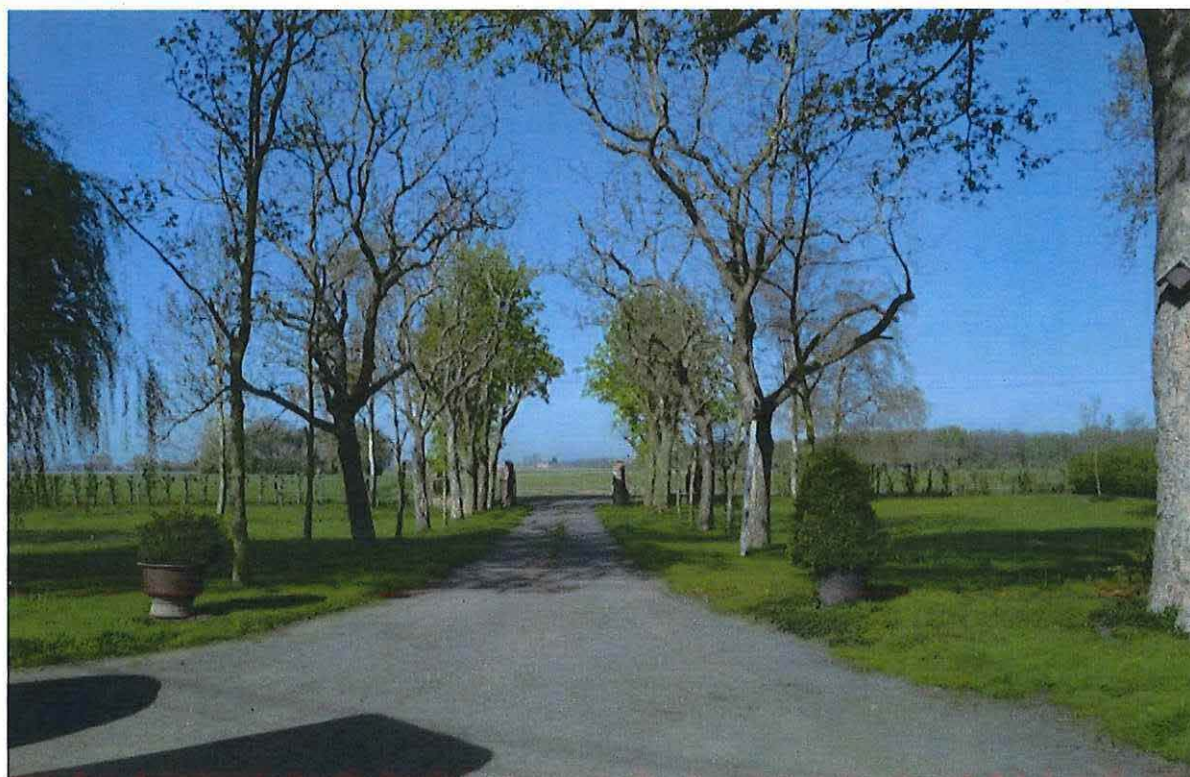
Foto 6: erfdreef met vijf notelaars (19.04.2018).

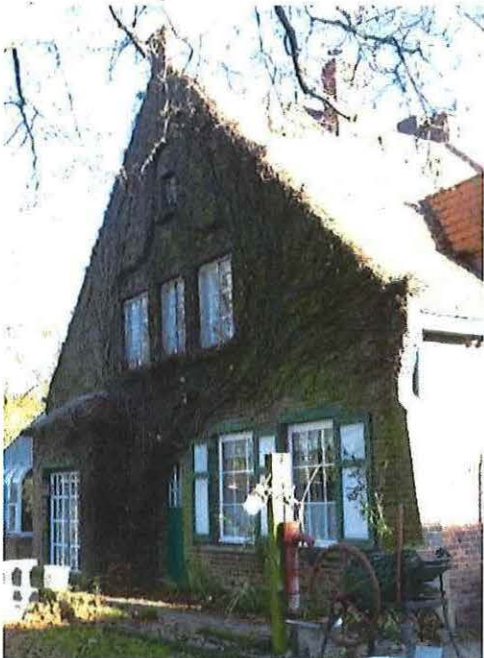
Foto 14: brede zijtuitgevel van de herenwoning – de gekoppelde bovenvensters en het venstertje daarboven zijn gevat in een zogenaamde Brugse travée - de oorspronkelijke erker links van de deur is voorzien van een gewijzigde muuropening (19.04.2018).

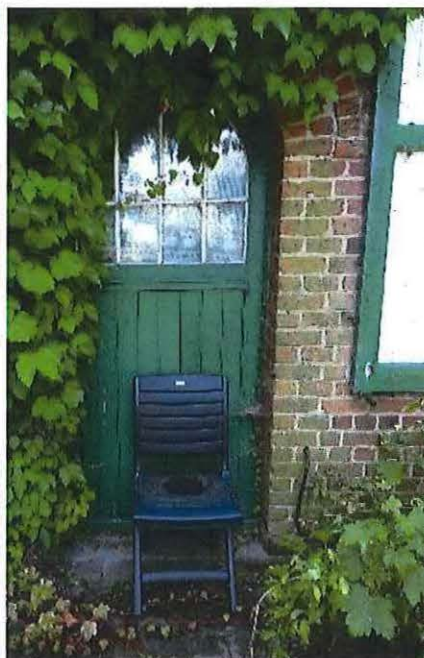
Foto 15: korfboogportaal met bewaarde houten deur met beglaasd bovendeel met kleine roedeverdeling (30.08.2018).

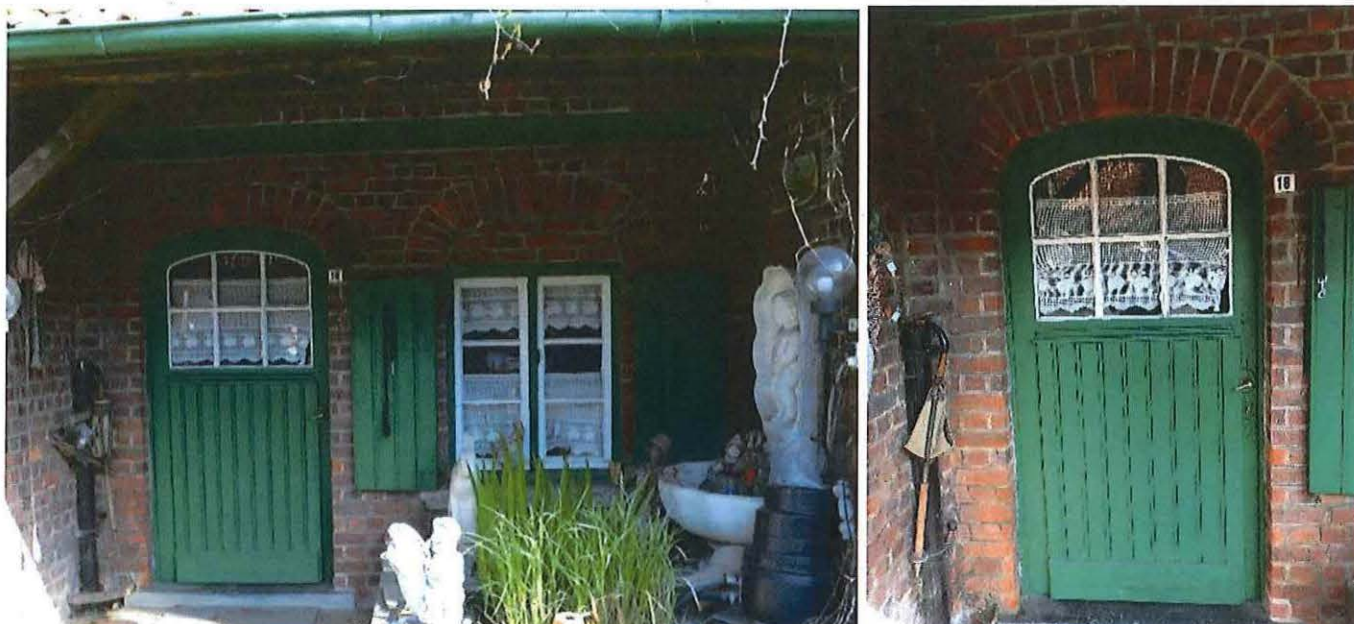
Foto 21: lagere volume met deur voor de landbouwer met oorspronkelijke deur, venster en luiken - ijzeren I-profiel met rozetvormige bouten boven de muuropeningen (30.08.2018).  
 Foto 22: groenbeschilderde deur met beglaasd bovenlicht (30.08.2018).

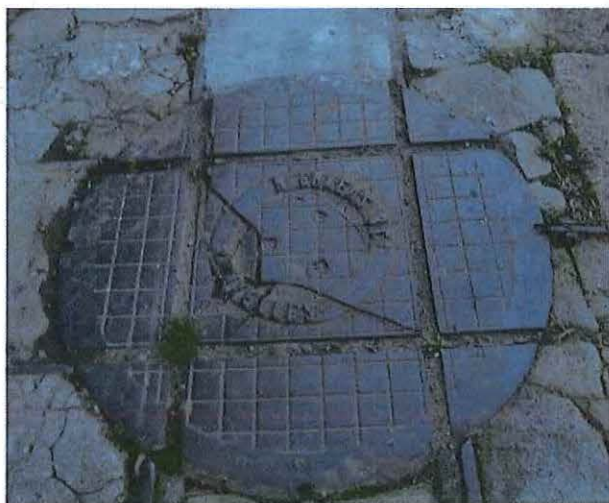
Foto 28: smalspoor voor de stallen - wissel of draaicirkel voor voeder- en machinekamer (met breuk) - opschrift "R. Eraers & Co, Bruxelles" (19.04.2018).

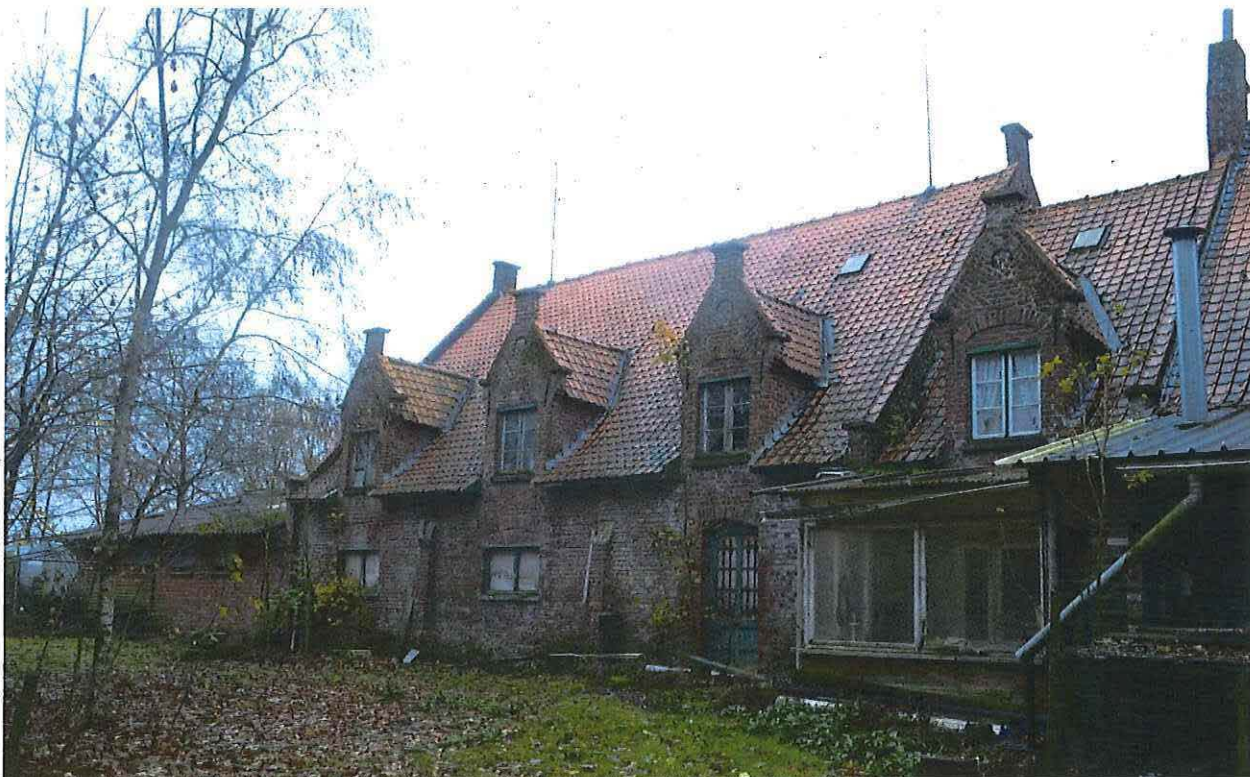
Foto 32: achtergevel van de koeienstal - korfboogdeurtje rechts gedeeltelijk dichtgemetseld in recentere baksteen (29.11.2018).

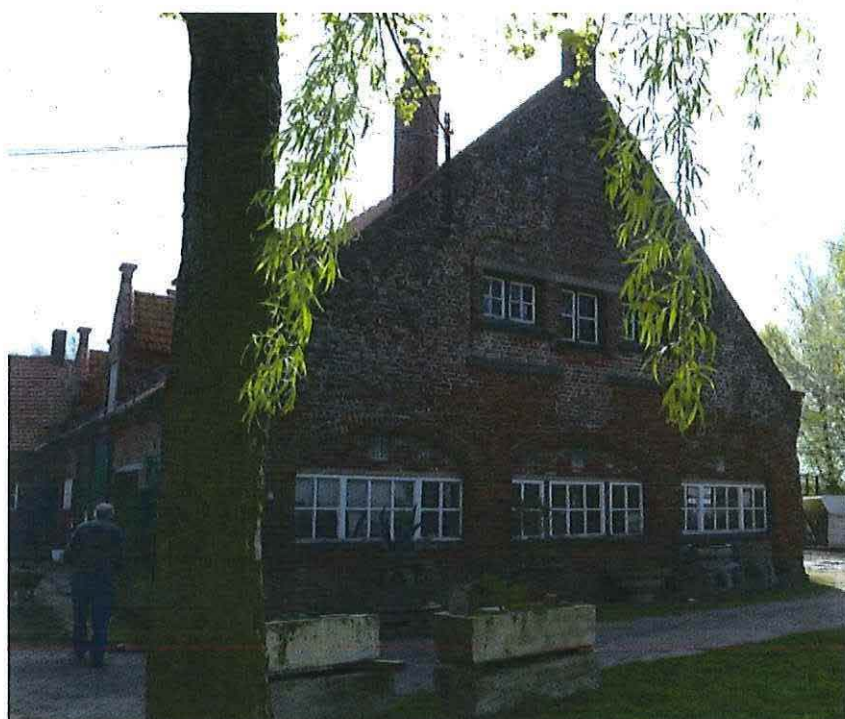
Foto 33: zijtuitgevel van de schuur met geïncorporeerd koets- en wagenhuis - de drie deels dichtgemetselde korfboogpoorten voor de toegang van wagens en koetsen zijn nog afleesbaar (19.04.2018).

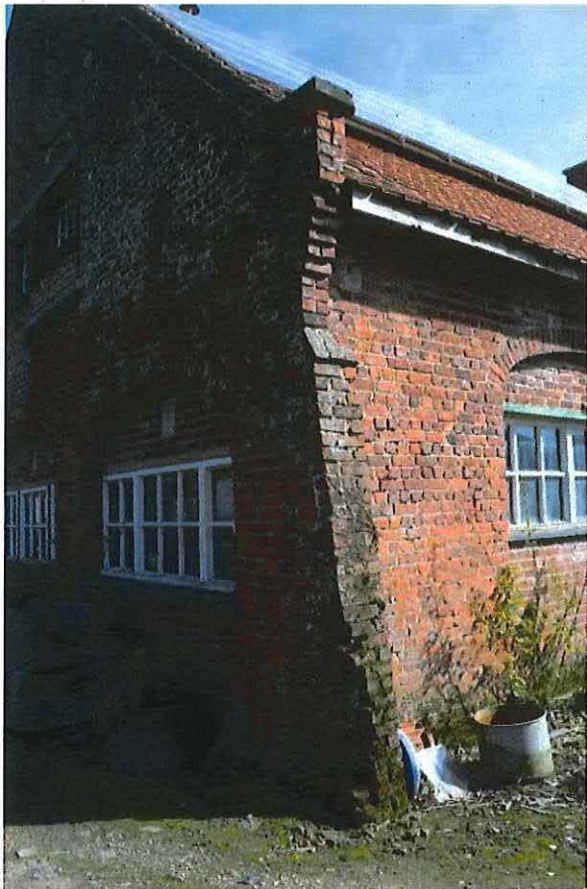
Foto 35: zij- of eindgevel van het koets- en wagenhuis - deels dichtgemetselde korbboogpoort - het schouderstuk van de tuitgevel zet aan boven de steunbeer (19.04.2018).

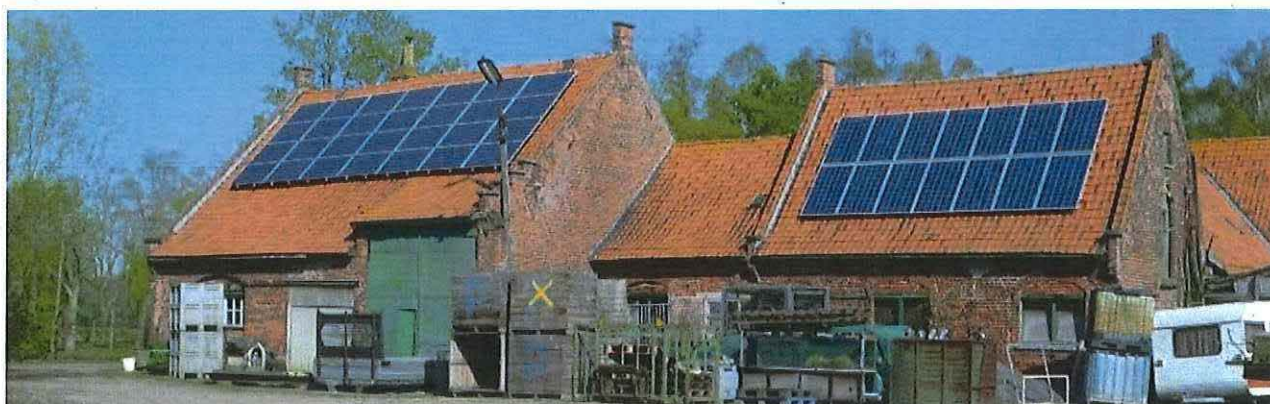
Foto 38: achterzijde of zuidzijde van de hoeve met links het hogere schuurvolume met geïncorporeerd koets- en wagenhuis - links van de schuurpoort onder hogere dakoverstek geeft een recente garagepoort de plaats van de oorspronkelijke garage aan - rechts sluit de lagere kalverstal aan (19.04.2018).

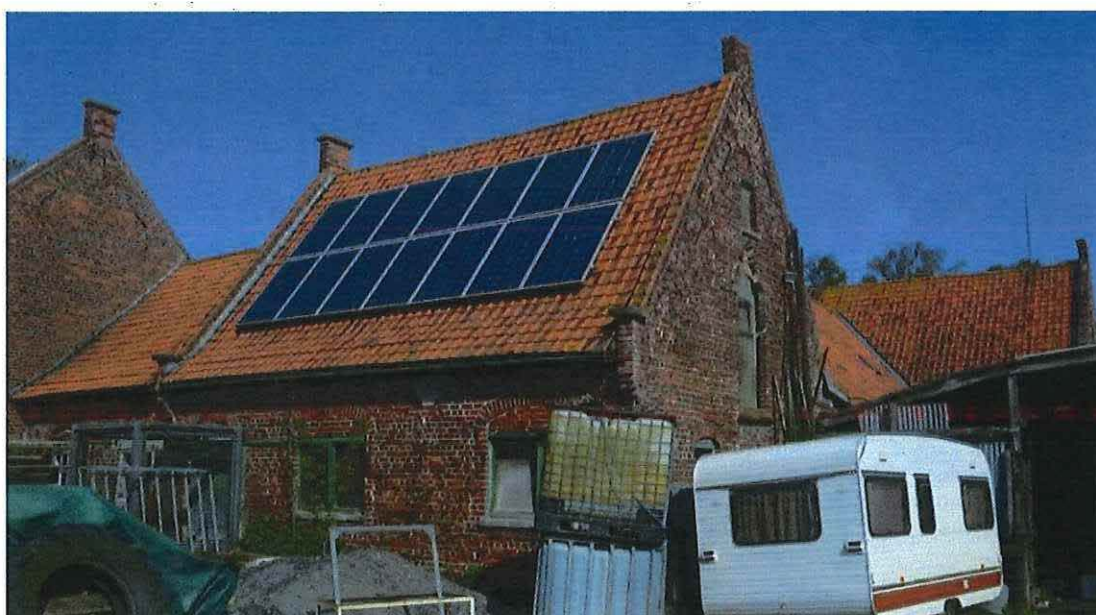
Foto 40: achterzijde of zuidzijde van de hoeve, meer bepaald de kalverstal met deels bewaard houtwerk - rechts in beeld, het vooruitspringende dakvolume van de voeder- en machinekamer (19.04.2018).

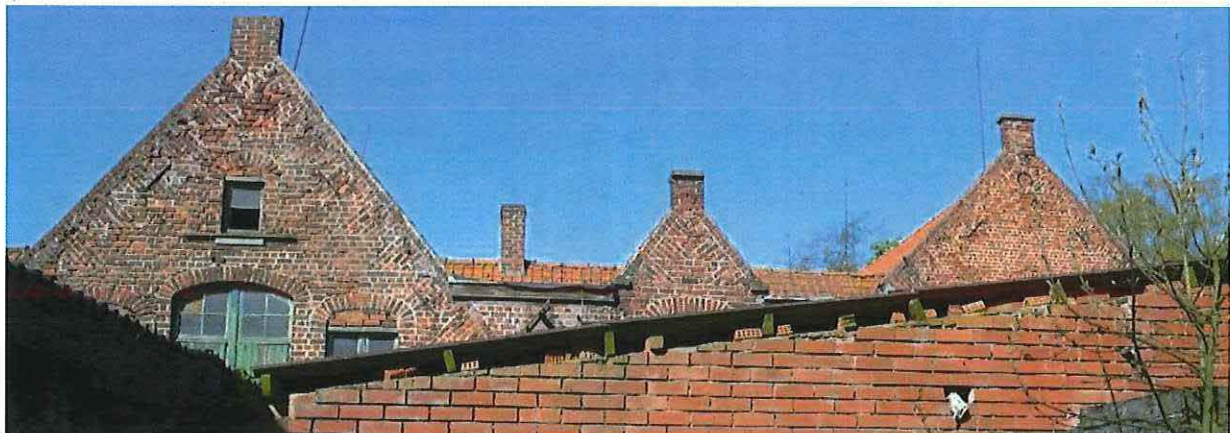
Foto 43: achterzijde van de oostvleugel - boven de recente constructies onder lessenaarsdaken (zonder erfgoedwaarde) zien we van links naar rechts de tuitgevels van de voeder- en machinekamer (poort geflankeerd door twee vensters), van het dakvenster boven het melkhuys en van de brede zijgevel van de koeienstal (19.04.2018).

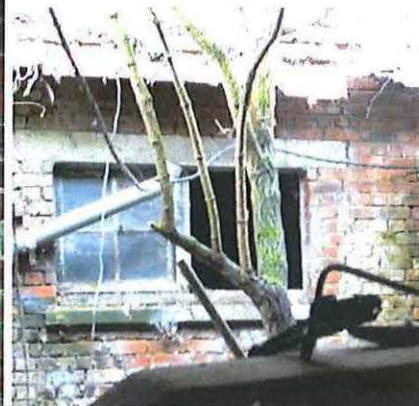
Foto 51: deels bewaard houtwerk met kleine roedeverdeling in de westelijke langsgevel van de varkensstal (29.11.2018).

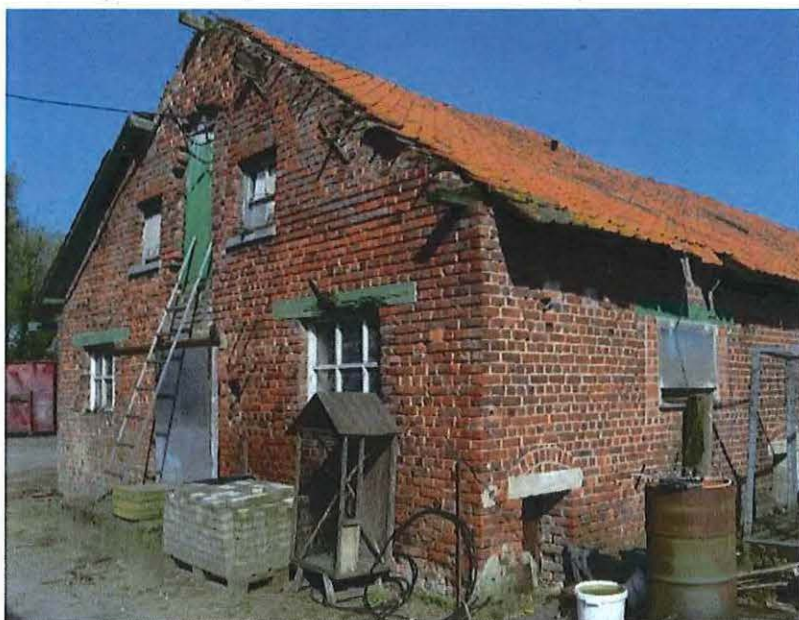
Foto 52: zuidelijke zijgevel van de varkensstal, een deel van de oorspronkelijk overkragende dakrand is bewaard - oostelijke langse gevel met uitlooppluikje (19.04.2018).
