**Bijlage 2. Fotoregistratie van de fysieke toestand bij het ministerieel besluit tot voorlopige bescherming als monument van de wederopbouwhoeve 'Madelstede' met gedenkkapel en verlaten vooroorlogse site, in Ieper (Boezinge)**

Objectnummer: 4.01/33011/1084.1

wederopbouwhoeve 'Madelstede' met gedenkkapel en verlaten vooroorlogse site, Ravestraat 24

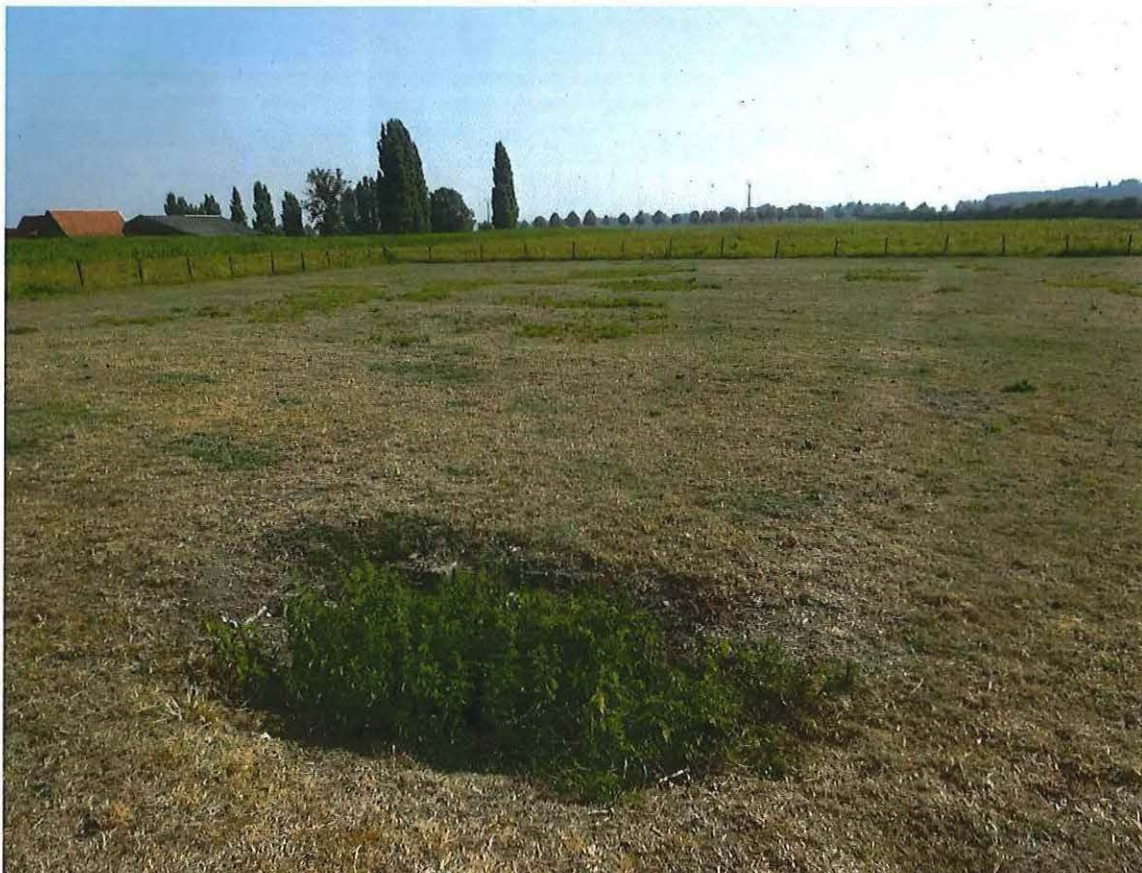
Foto 10: zicht op de vooroorlogse hoevesite vanaf de westzijde (straatzijde). Door de droogte zijn de fundamanten van de verdwenen vooroorlogse hoeve duidelijk zichtbaar door verkleuringen in het grasland. Fundamenten van de paardenstal met vooraan kelder en de woning (26.07.2018).

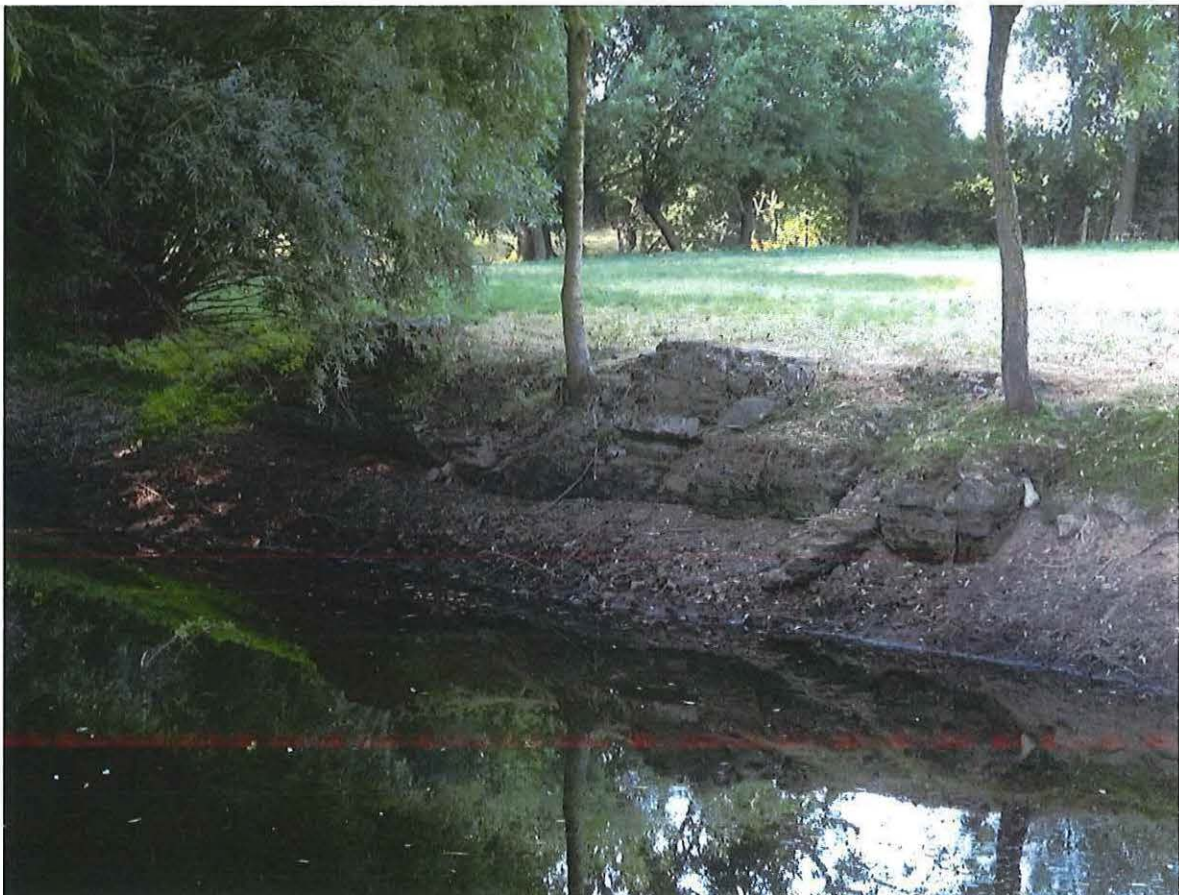
Foto 15: restant van betonnen oorlogsconstructie op de westelijke oever van de vijver. Deze constructie werd tijdens de Eerste Wereldoorlog ingebouwd tussen de resterende muren van de schuur (beeld vanaf de overzijde van de vijver, 26.07.2018).

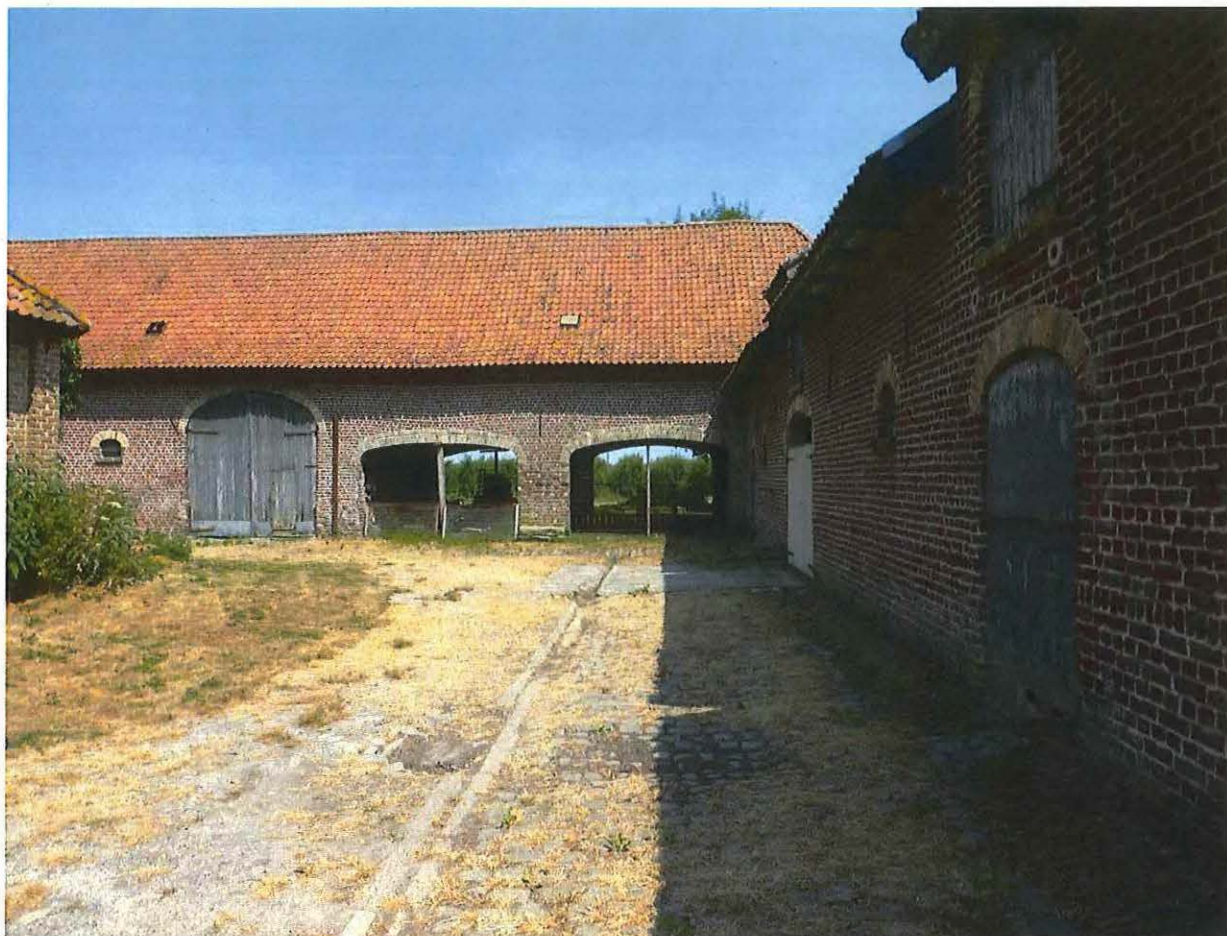
Foto 60: L-vormig volume met dwarsschuur met geïncorporeerde wagenhuistraveeën, en koeienstal. De strek van de poort van het voederkot (koeienstal) is gedeeltelijk uitgekapt in de jaren 1960 met recente inbreng van garagepoort (26.07.2018).

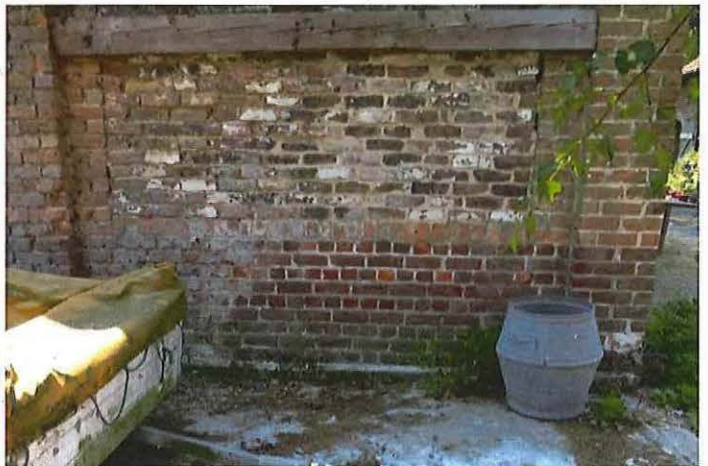
Foto 69: oostelijke langsgevel van de overdekte mestvaalt. De oorspronkelijke openingen boven de plint met kopse laag zijn vandaag deels ingevuld met recentere baksteen (26.07.2018).

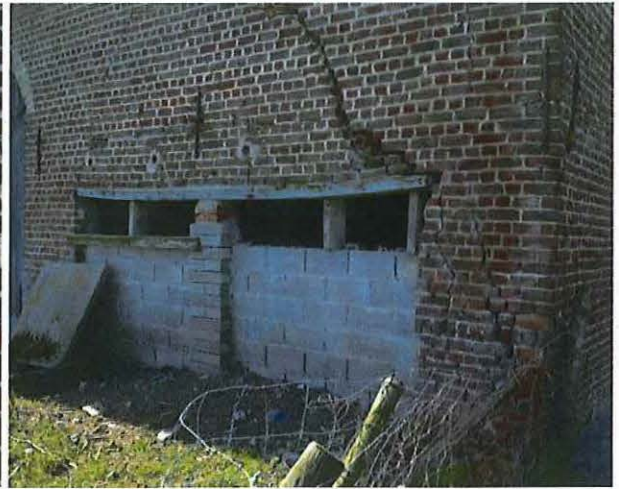
Foto 76: schuurpoort met hang- en sluitwerk (achtergevel) – strek van geeloranje baksteen (19.04.2018).  
 Foto 77: achter- of oostgevel van dwarsschuur ter hoogte van aardappelkelder – storende inbreng van grote muuropening na 1975, waarboven barst in het metselwerk (19.04.2018).
