**Bijlage 2. Fotoregistratie van de fysieke toestand bij het ministerieel besluit tot definitieve bescherming van de voormalige klompenmakerij De Kimpe in Kruibeke (Bazel)**

Voormalige klompenmakerij De Kimpe, omvattende het ensemble van blokstal, rookoven, vroegere klompenmakerswoning, deels verhard erf met lindeboom en zone voor houtopslag, Daalstraat 91

De foto's werden genomen tijdens een terreinbezoek op 26 mei 2019 (foto 1-8; 10-13; 22; 24-27), op 10 juli 2017 (foto 9; 28) en op 5 september 2012 (foto 14-21; 23; 29-45)

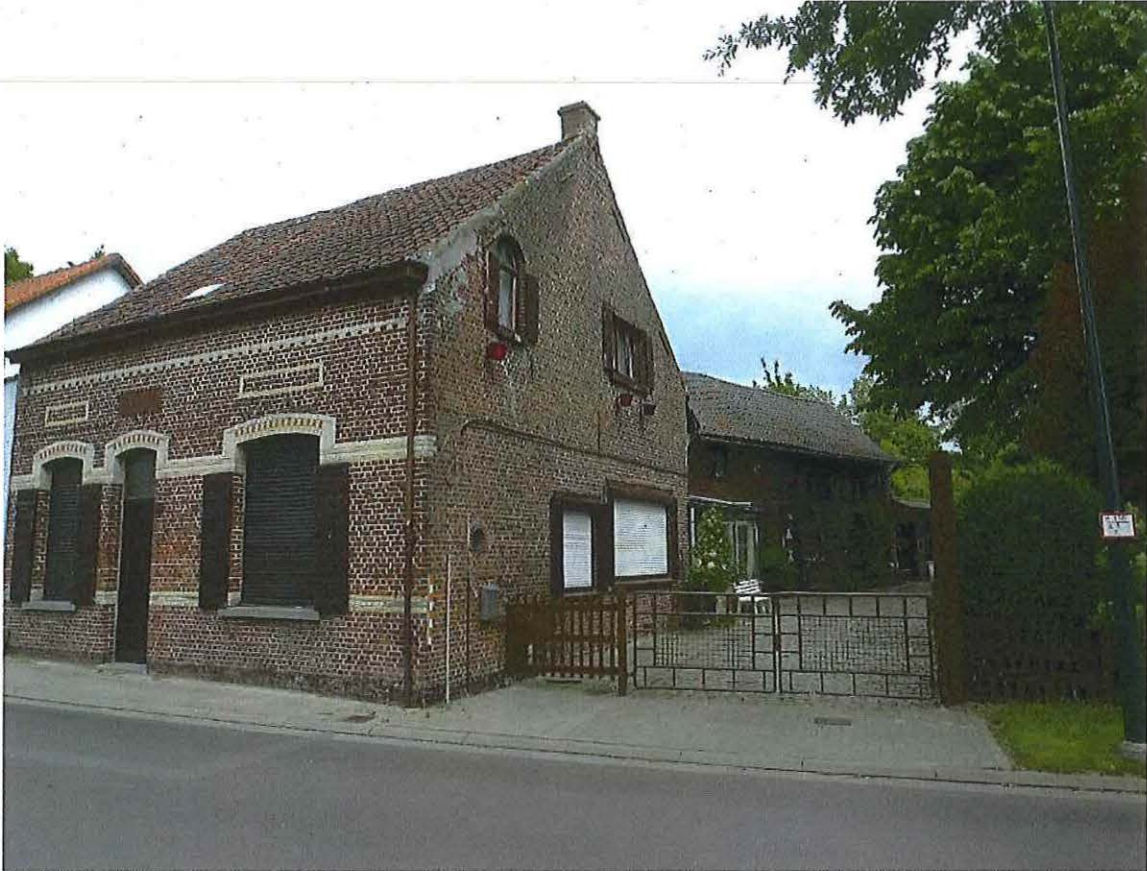
Foto 7: Woonhuis met verharde oprit (met jongere kasseien) en zone voor houtstockage rechts, blokstal en werkhuis achterin. Toestand 26 mei 2019.

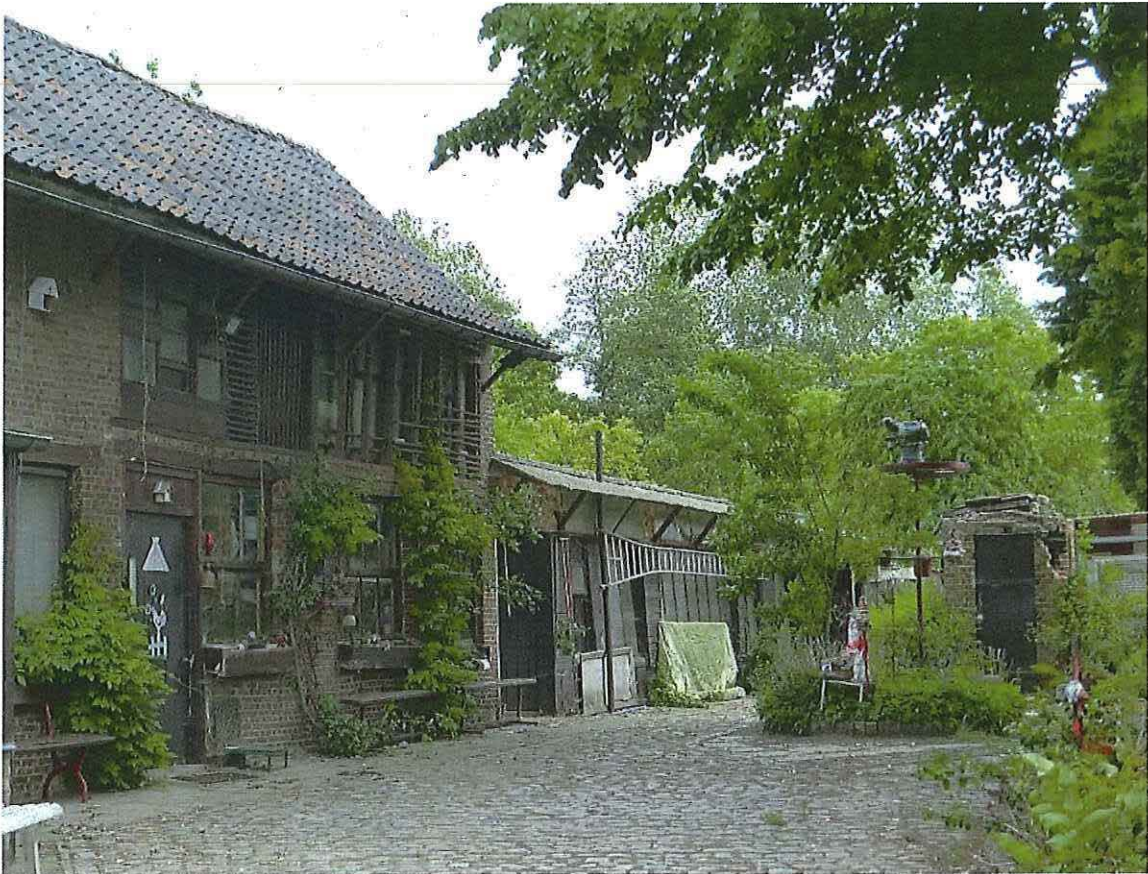
Foto 11: Voormalige blokstal met aangebouwd lager werkhuis (links). Vrijstaand beschadigd rookoentje en bladerdek van lindeboom (rechts). Toestand 26 mei 2019.

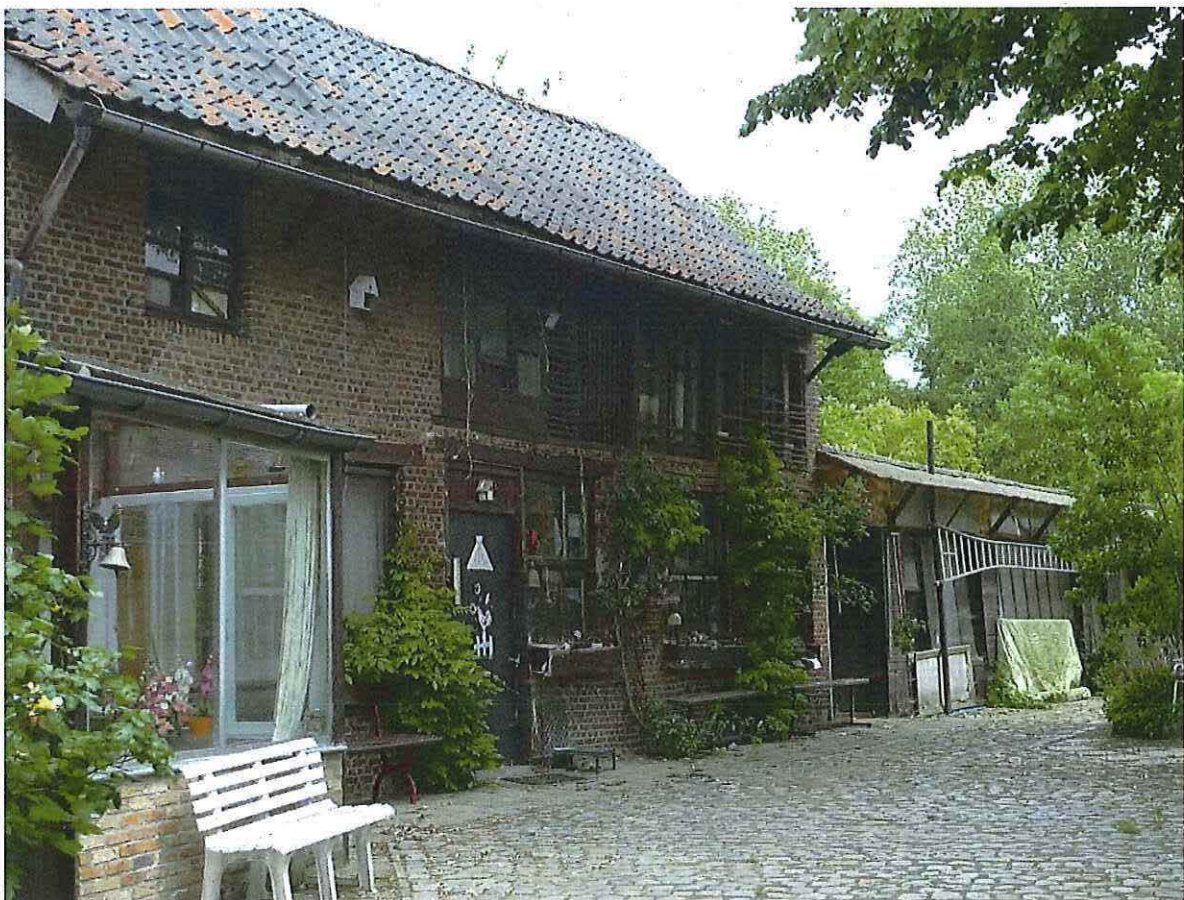
Foto 12: Voormalige blokstal. Voorgevel. Toestand 26 mei 2019.

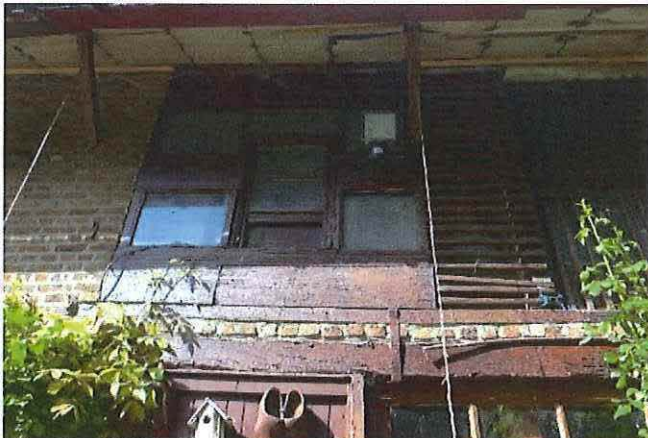
Foto 20: Voormalige blokstal. Zolderverdieping deels opgevuld met houtwerk. Toestand 5 september 2012.

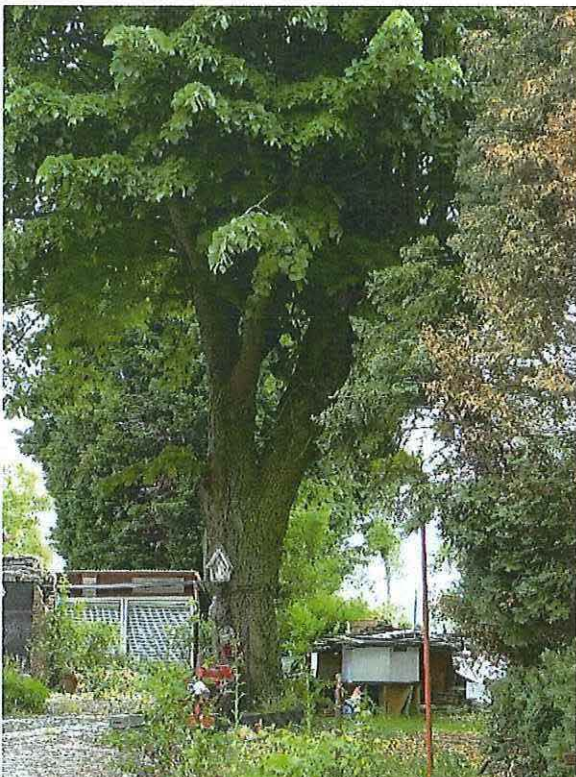
Foto 25: Lindeboom op achtererf. Detail. Verspringing stamdikte net onder boomkapelletje. Toestand 26 mei 2019.

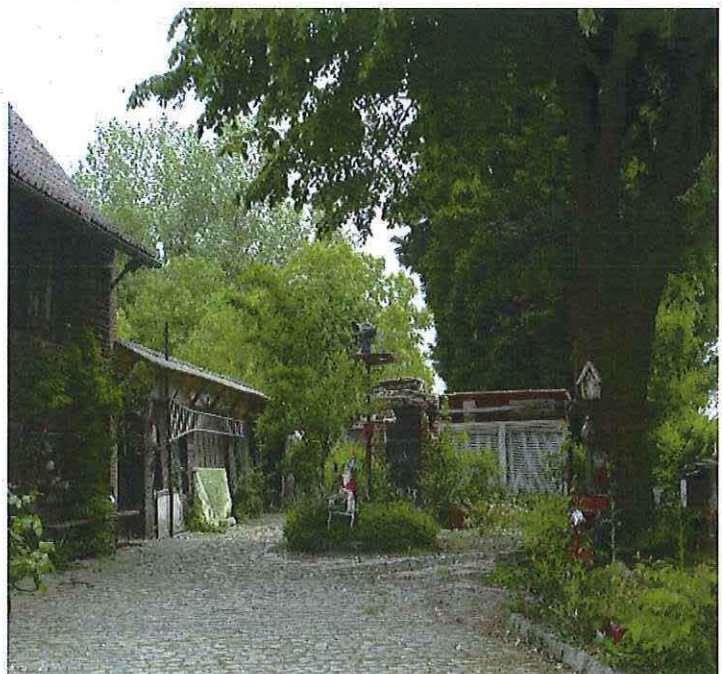
Foto 26: Lindeboom op achtererf ten zuiden van beschadigde rookoven aan verharde oprit. Toestand 26 mei 2019.

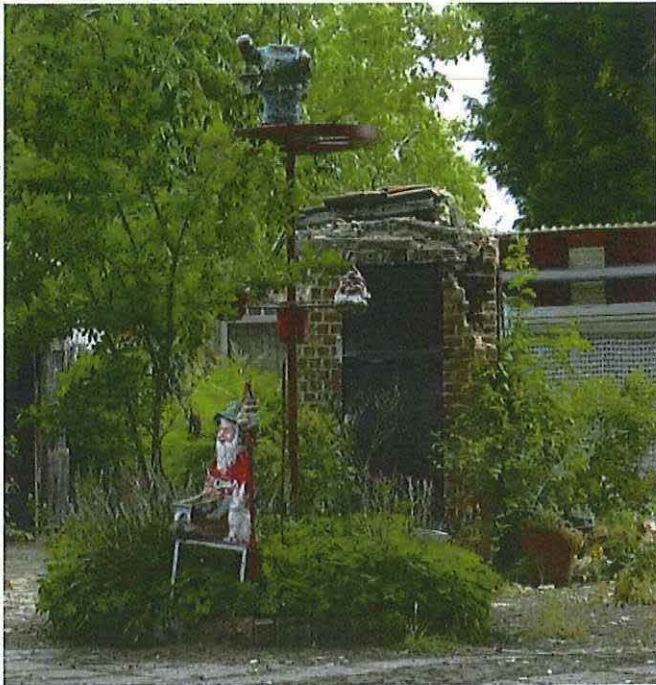
Foto 27: Rookoven op achtererf. Punttop beschadigd. Sokkel en deur behouden. Toestand 26 mei 2019.

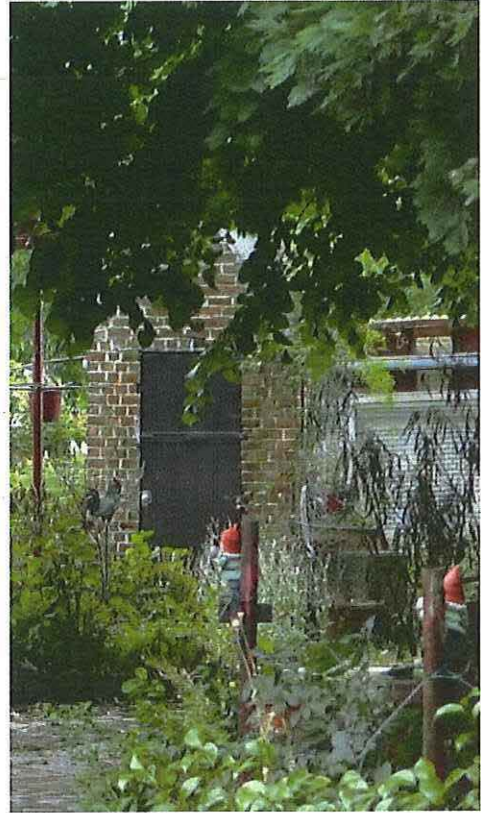
Foto 28: Rookoven op achtererf. Toestand 10 juli 2017.

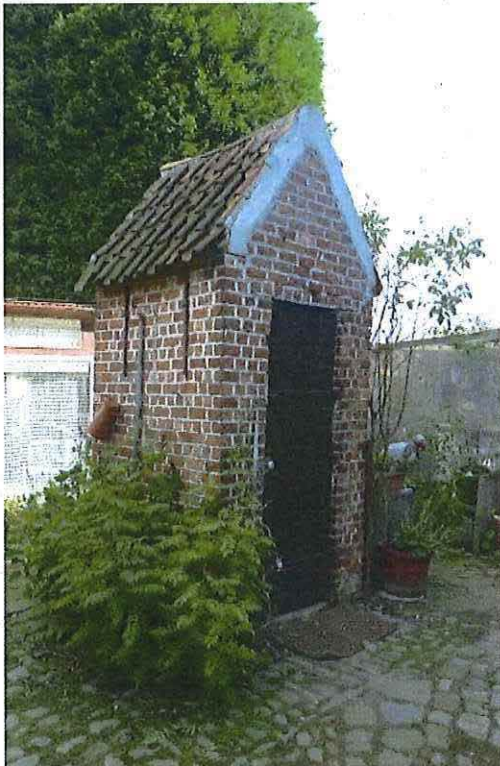
Foto 29: Rookoventje op achtererf. Ter vergelijking toestand 5 september 2012.

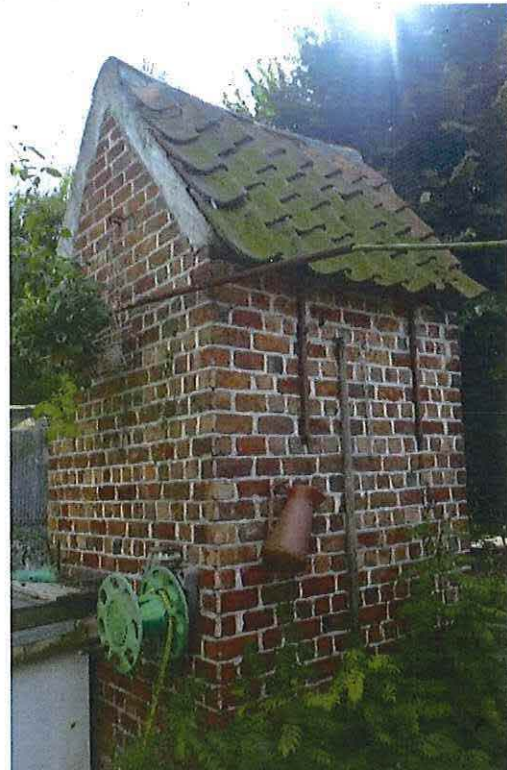
Foto 30: Rookoventje op achtererf. Ter vergelijking toestand 5 september 2012.
