Bijlage 2. Fotoregistratie van de fysieke toestand bij het ministerieel besluit tot definitieve gehele opheffing van het ministerieel besluit van 4 oktober 1996 tot bescherming als monument van de Grafkapel "De Kalvaer" in Herzele (Sint-Lievens-Esse)

Grafkapel "De Kalvaer", Gentweg zonder nummer

De foto's zijn afkomstig van verschillende terreinbezoeken in 2017 door Bressers Architecten en Triconsult.

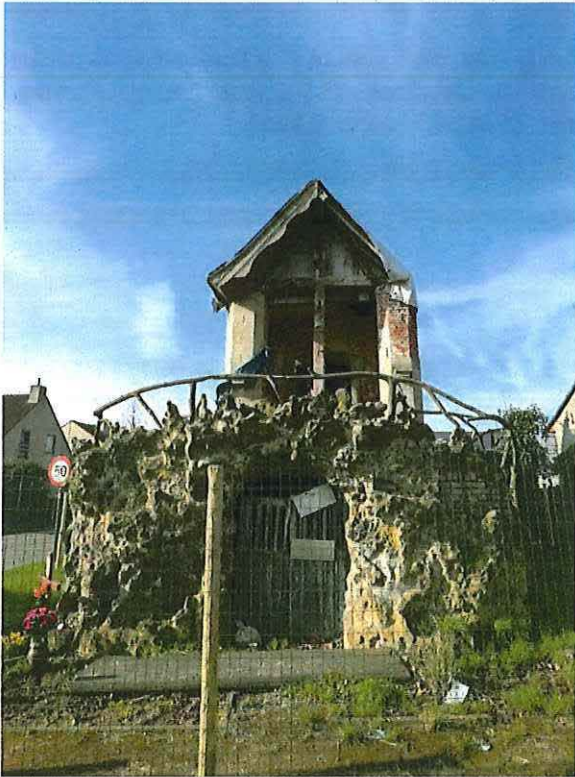
Foto 1: Voorgevel grafkapel De Kalvaer (© Bressers Architecten 22/11/2017).

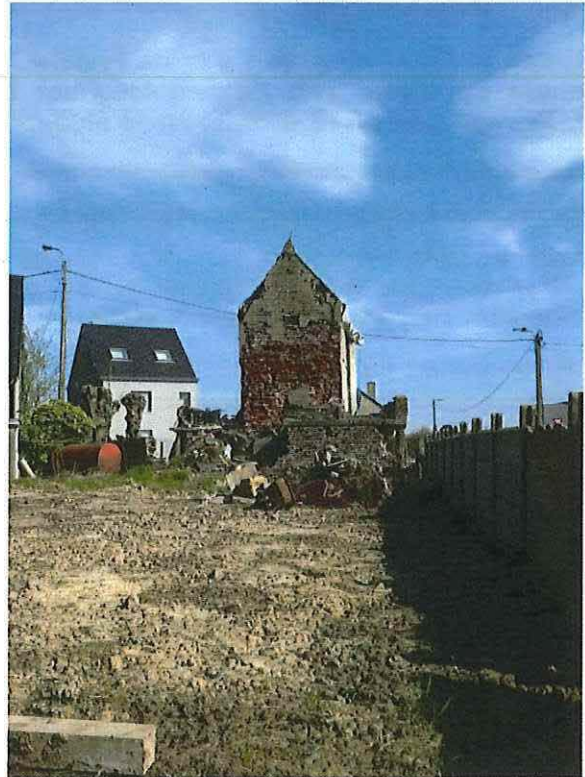
Foto 2: Achtergevel grafkapel De Kalvaer, gezien vanuit belendende perceel (© Bressers Architecten 22/11/2017).

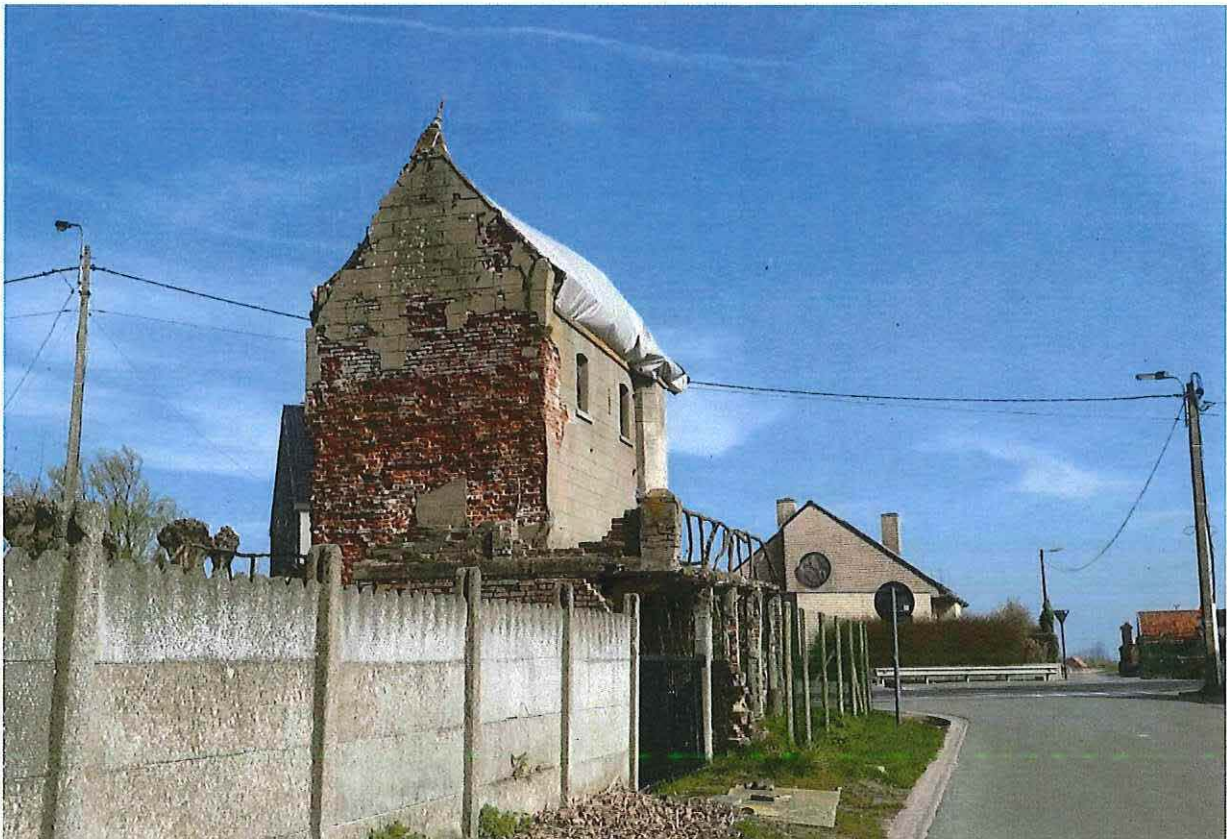
Foto 3: Achtergevel (© Bressers Architecten 22/11/2017).

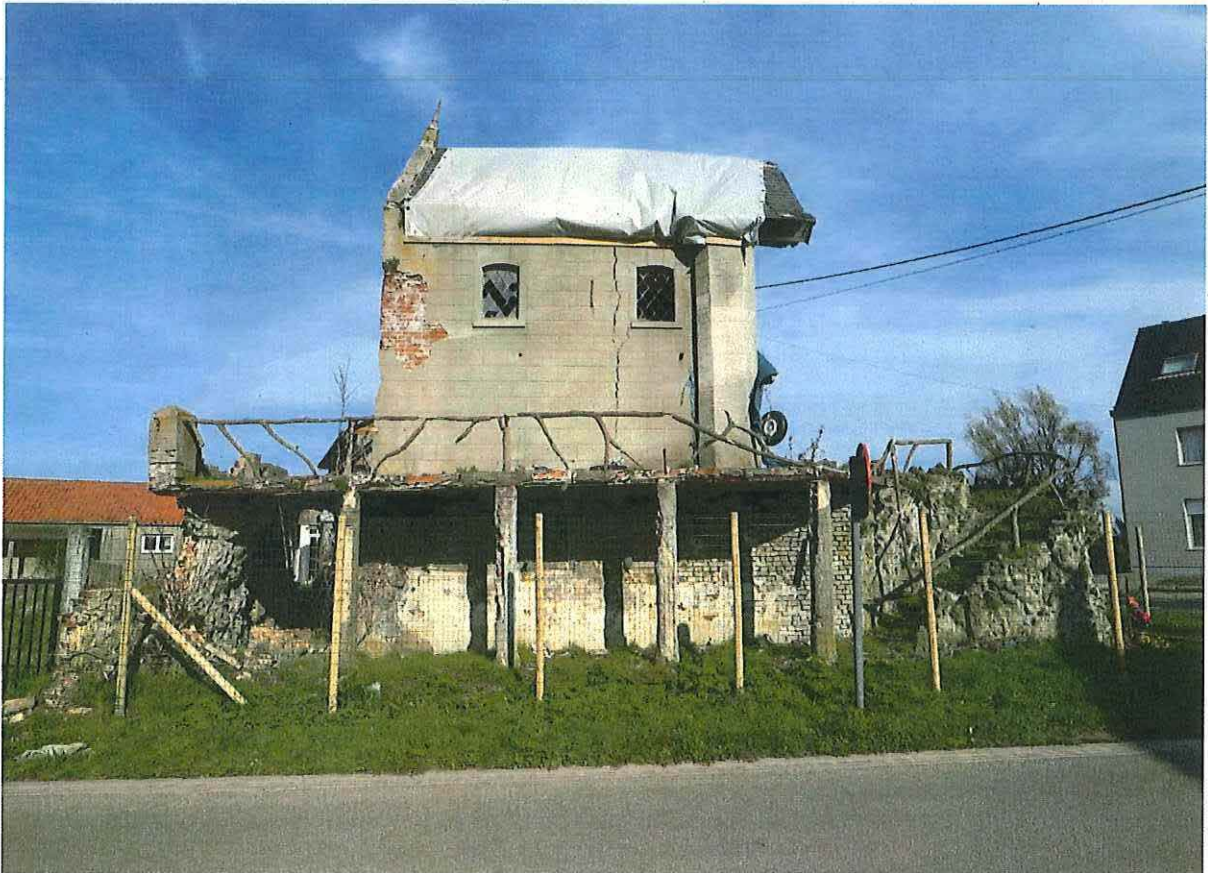
Foto 4: Zuidoostelijke zijgevel (© Bressers Architecten 22/11/2017).

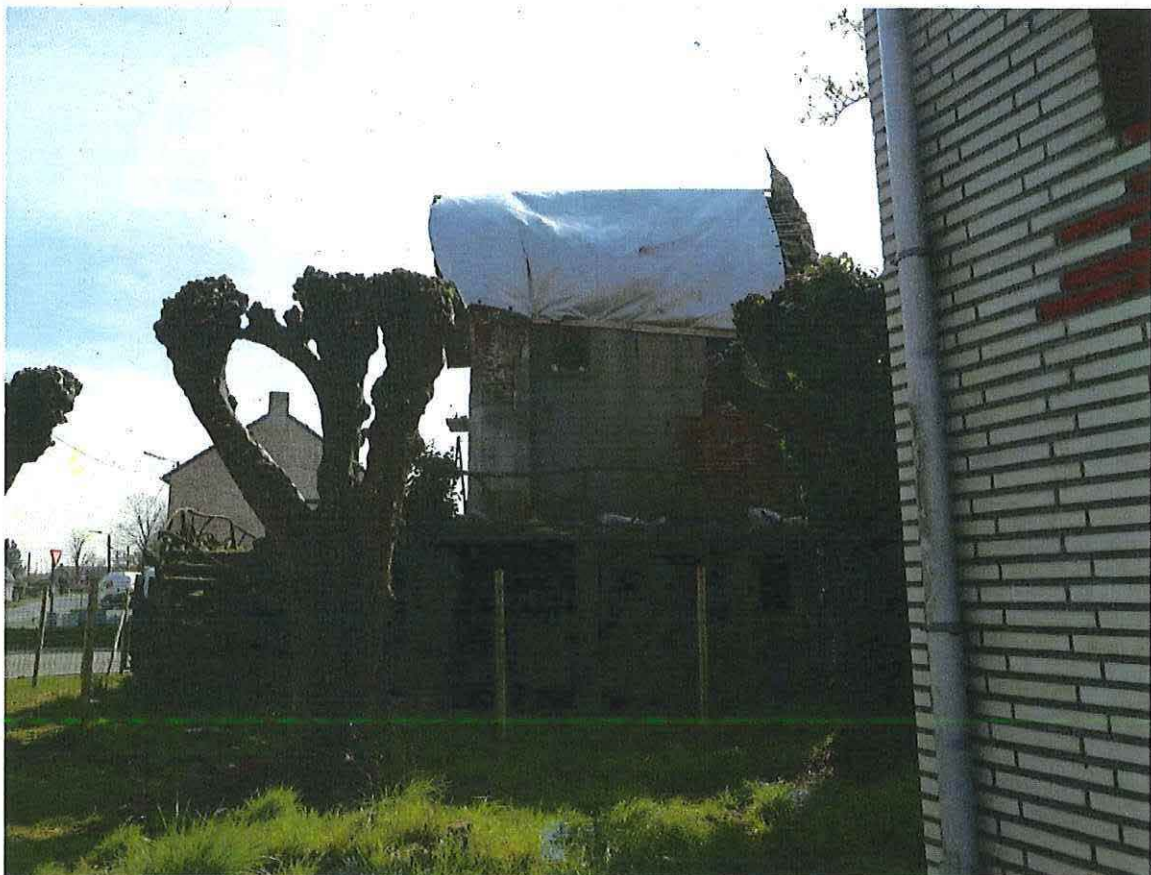
Foto 5: Noordwestelijke zijgevel (© Bressers Architecten 22/11/2017).

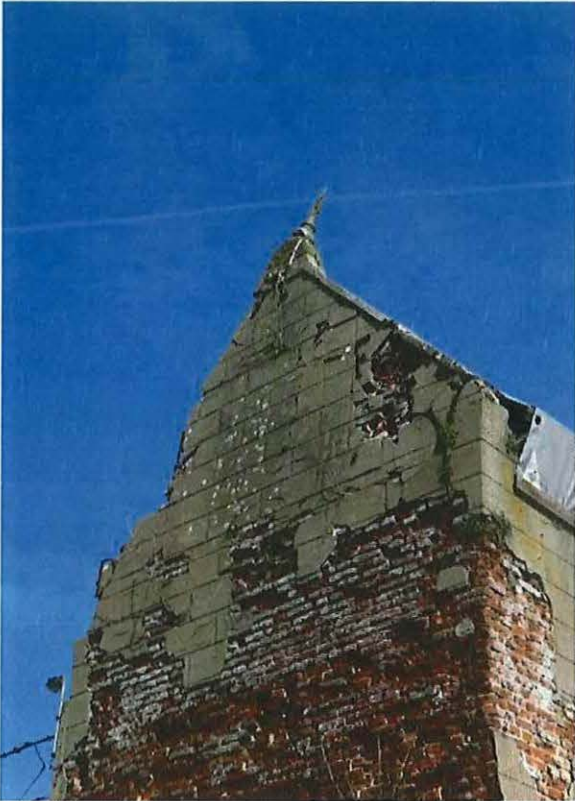
Foto 6: Geveltop achtergevel met loshangende topsteen en kruis in kunstbeton (© Bressers Architecten 22/11/2017).

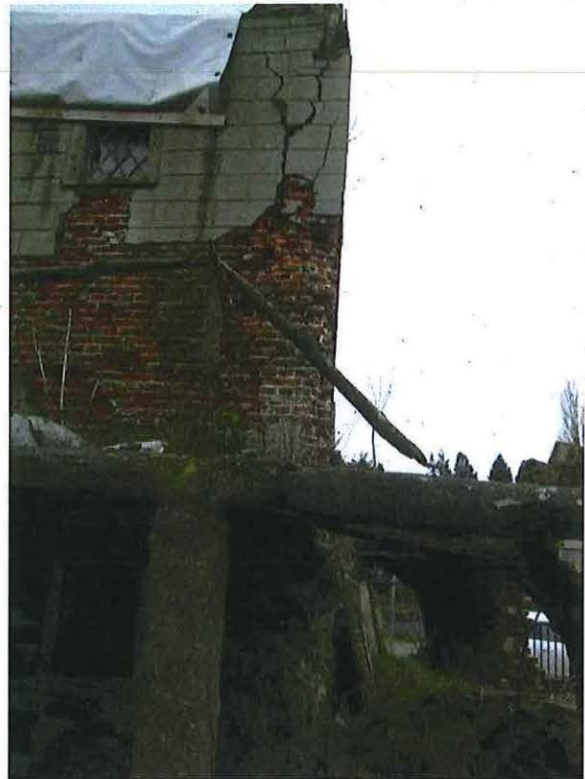
Foto 7: Verticale scheurvorming in de noordwestelijke hoek (© Triconsult 07/02/2017).

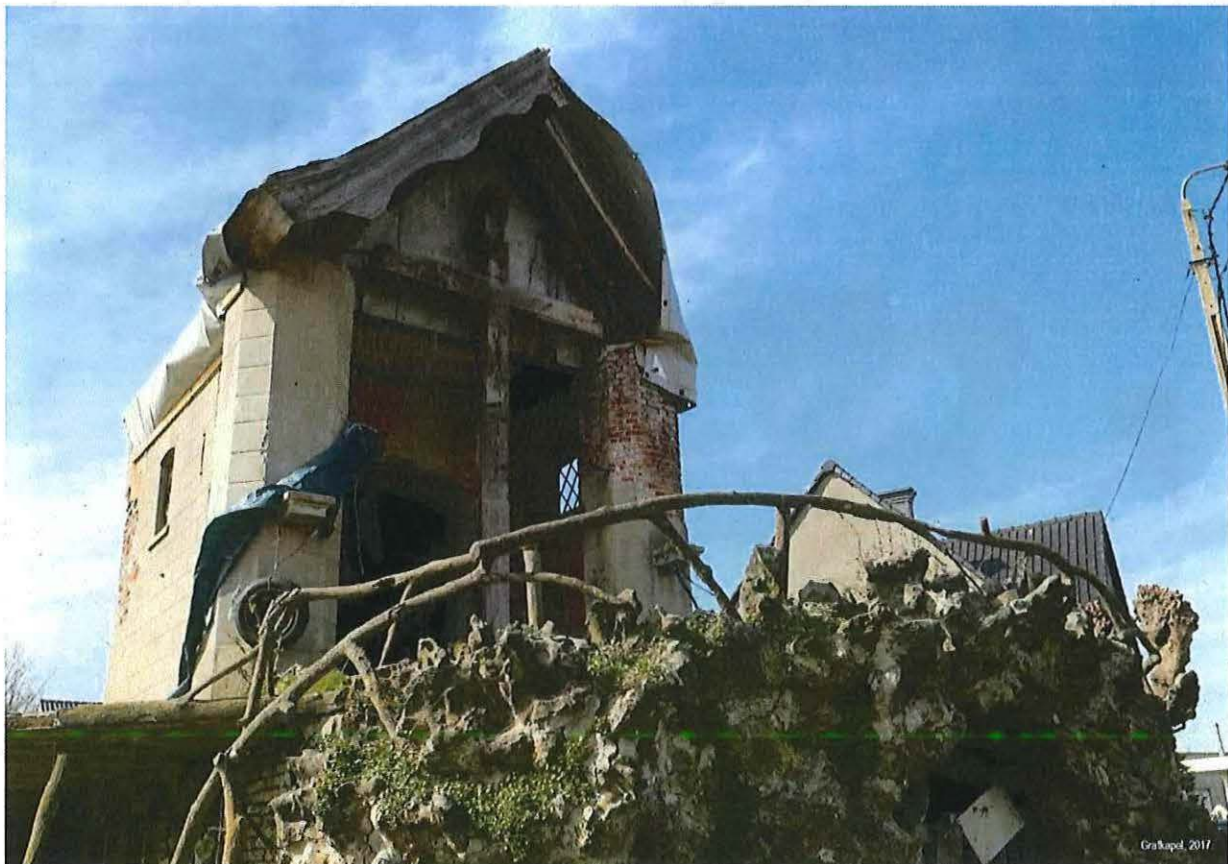
Foto 8: Zicht op bovenbouw met kapelportiek en trappenspui in rotsimitatie (© Bressers Architecten 22/11/2017).

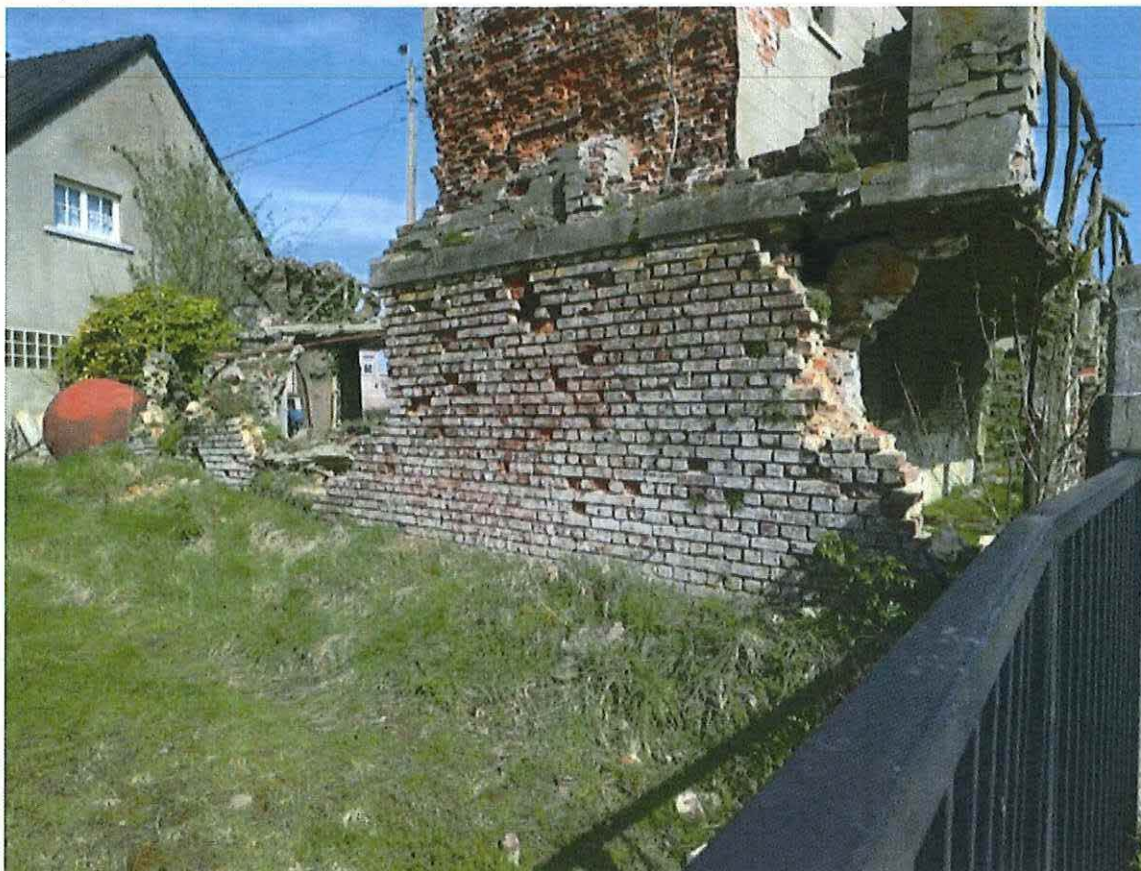
Foto 9: Zicht op deels ingestorte muur achtergevel ter hoogte van de onderbouw (© Bressers Architecten 22/11/2017).

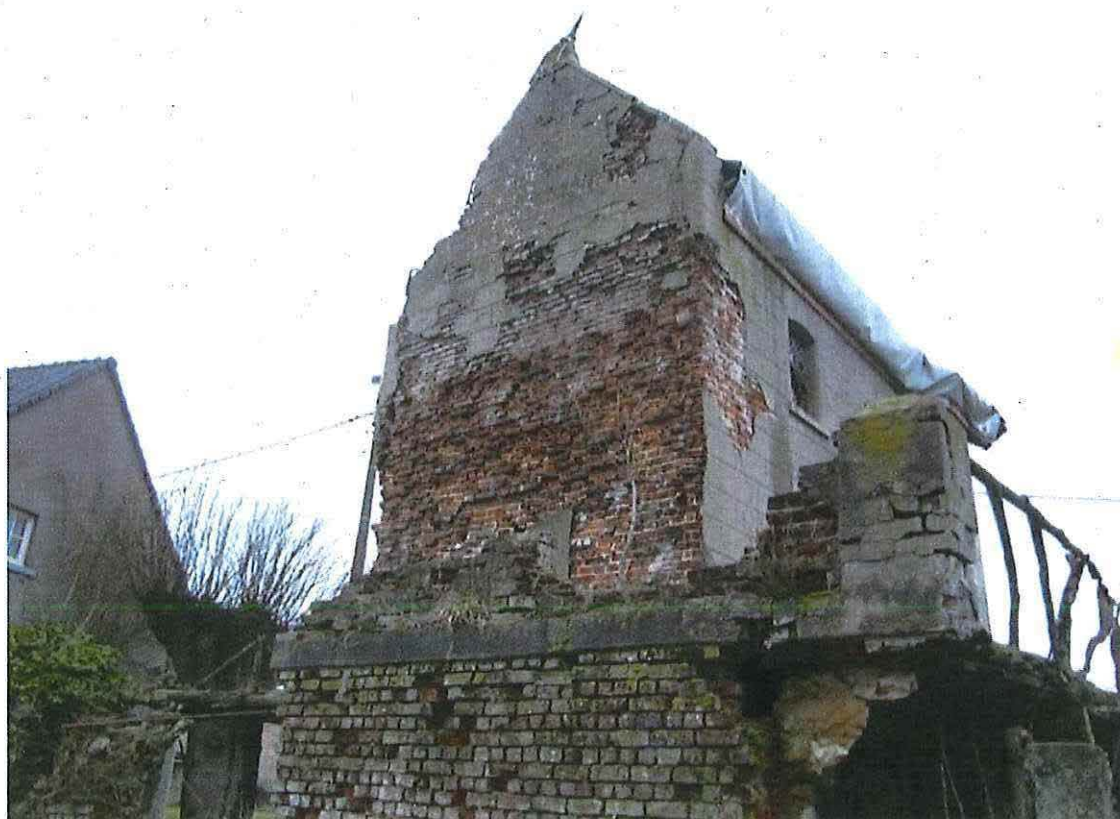
Foto 10: Achtergevel (© Triconsult 07/02/2017).

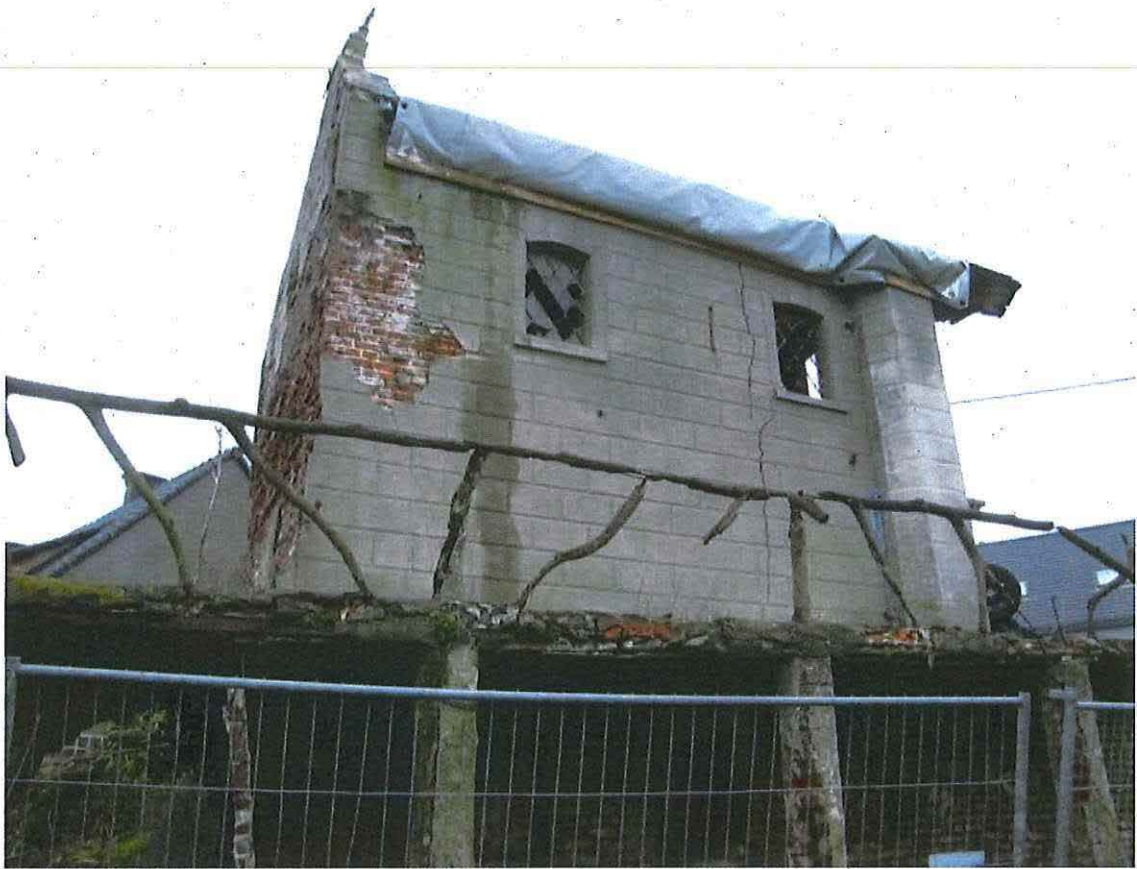
Foto 11: Zuidoostelijke zijgevel (© Triconsult 07/02/2017).

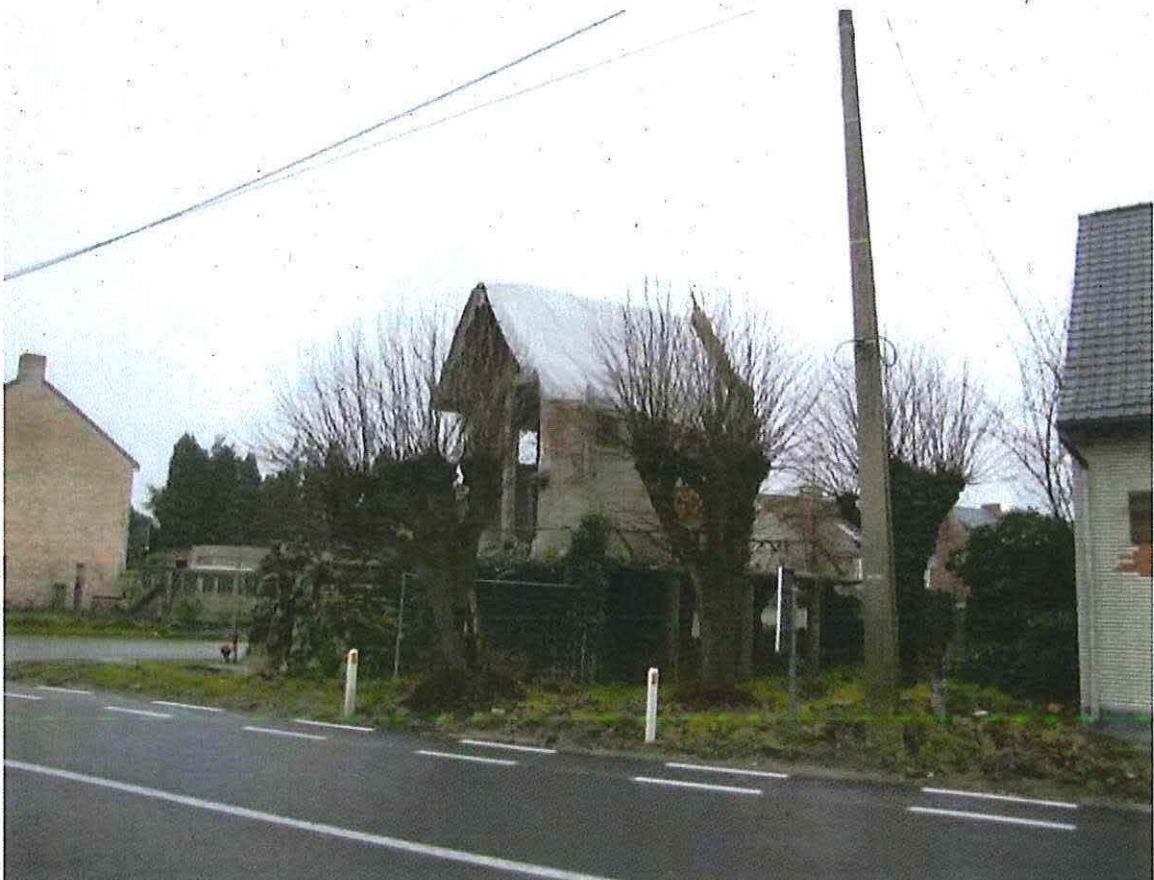
Foto 12: Drie leilindes ter hoogte van de noordwestelijke zijgevel (© Triconsult 07/02/2017).

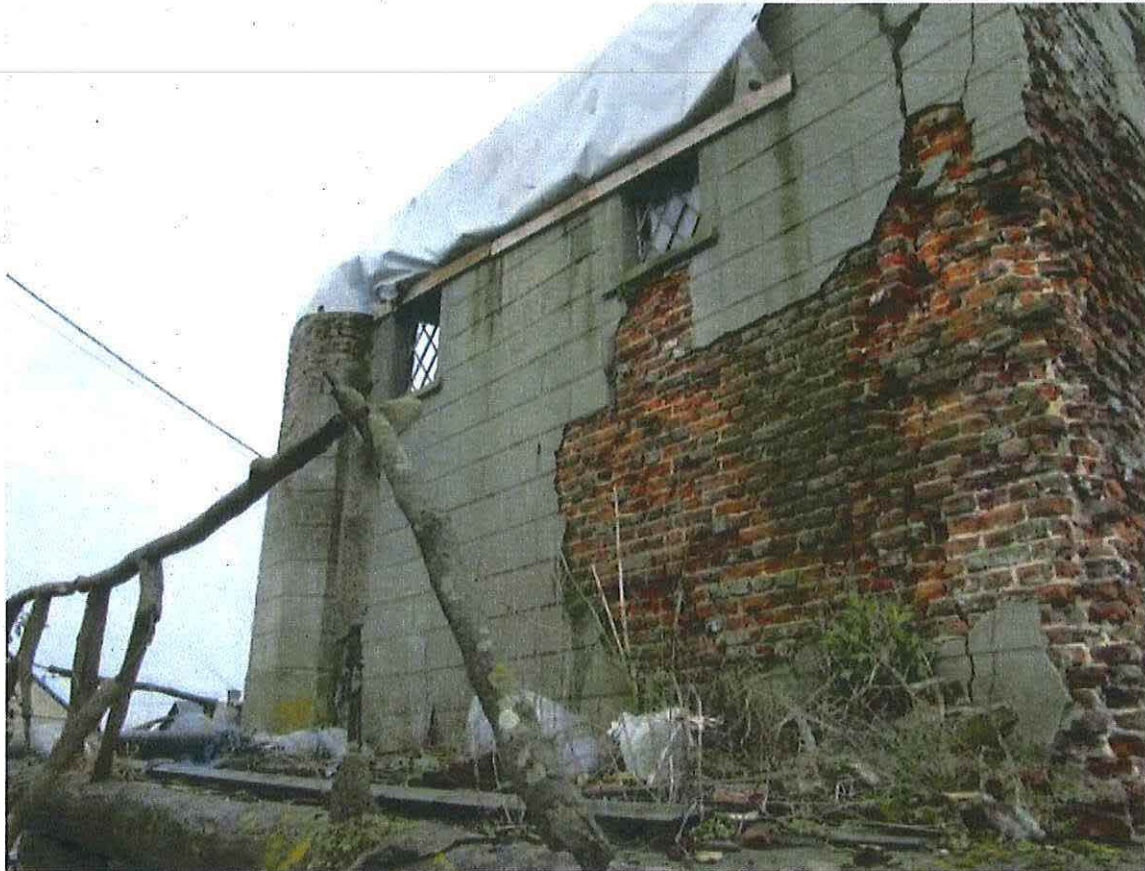
Foto 13: Zicht op de zuidoostelijke zijgevel bovenbouw en omgang met deels ingestorte borstwering (© Triconsult 07/02/2017).

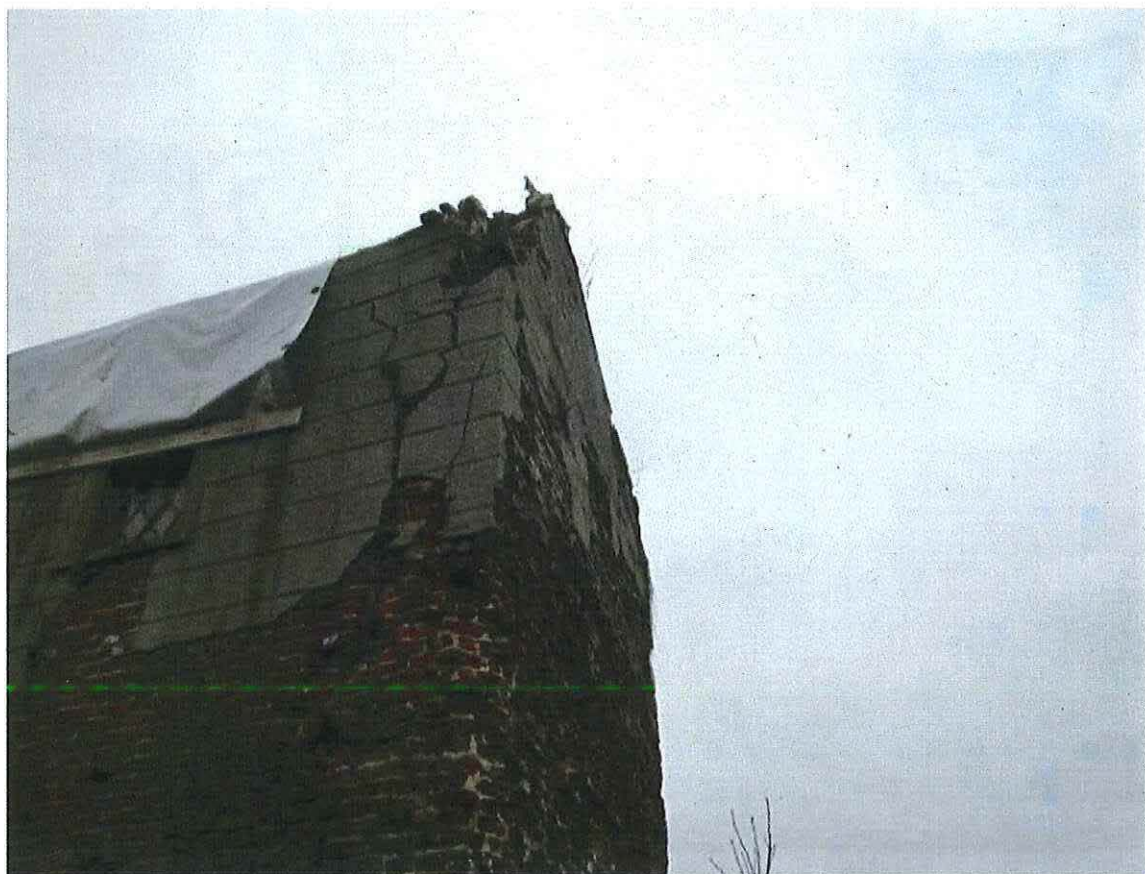
Foto 14: Verticale scheurvorming ter hoogte van de noordwestelijke hoek van de achtergevel (© Triconsult 07/02/2017).

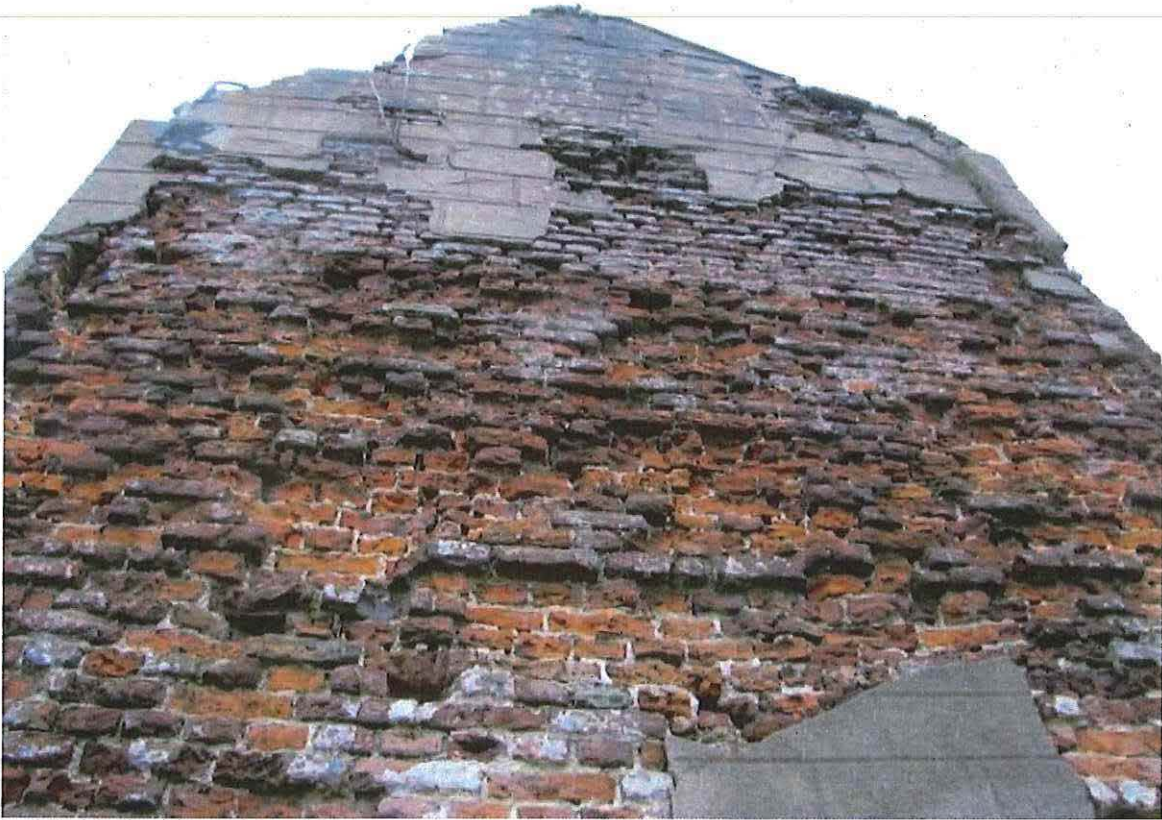
Foto 15: Aantasting van het opgaand metselwerk van de achtergevel (© Triconsult 07/02/2017).

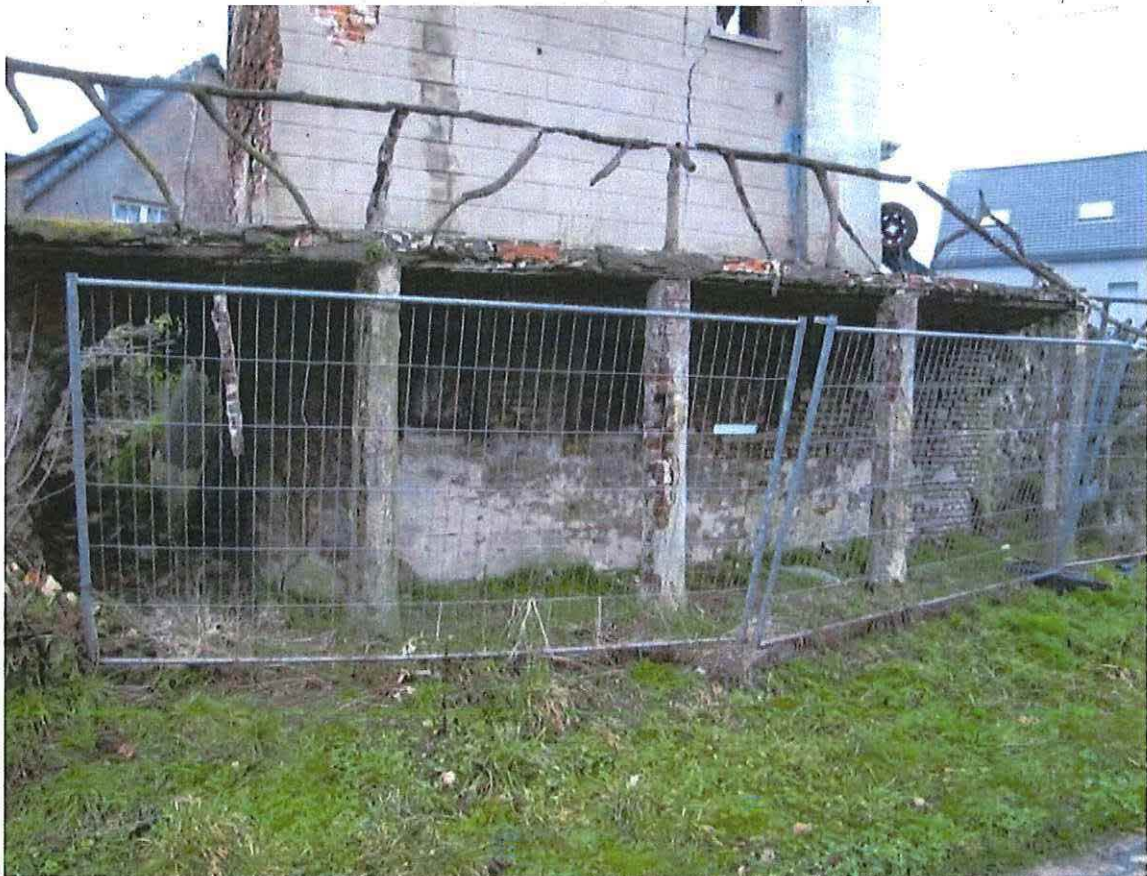
Foto 16: Zuidoostelijke zijgevel (© Triconsult 07/02/2017).

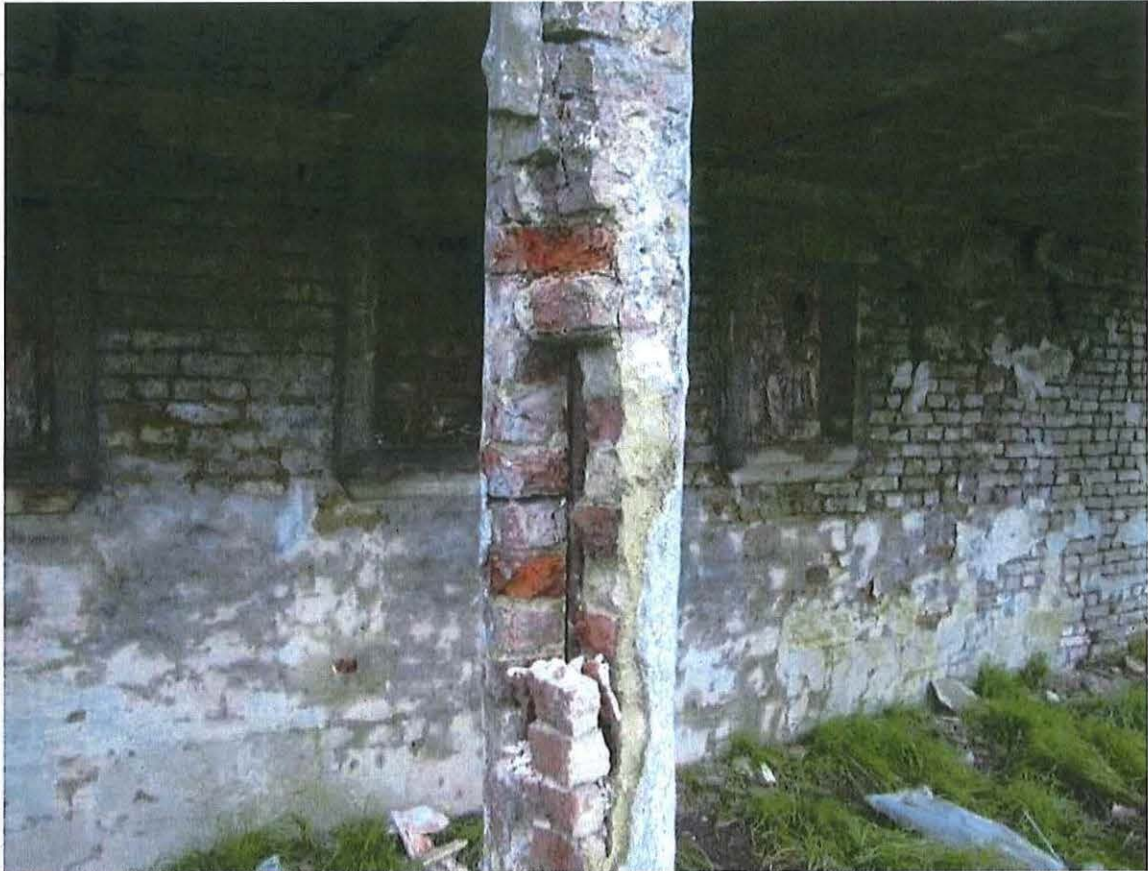
Foto 17: Detail kolommen, loszittend metselwerk en corrosie van de wapening (© Triconsult 07/02/2017).

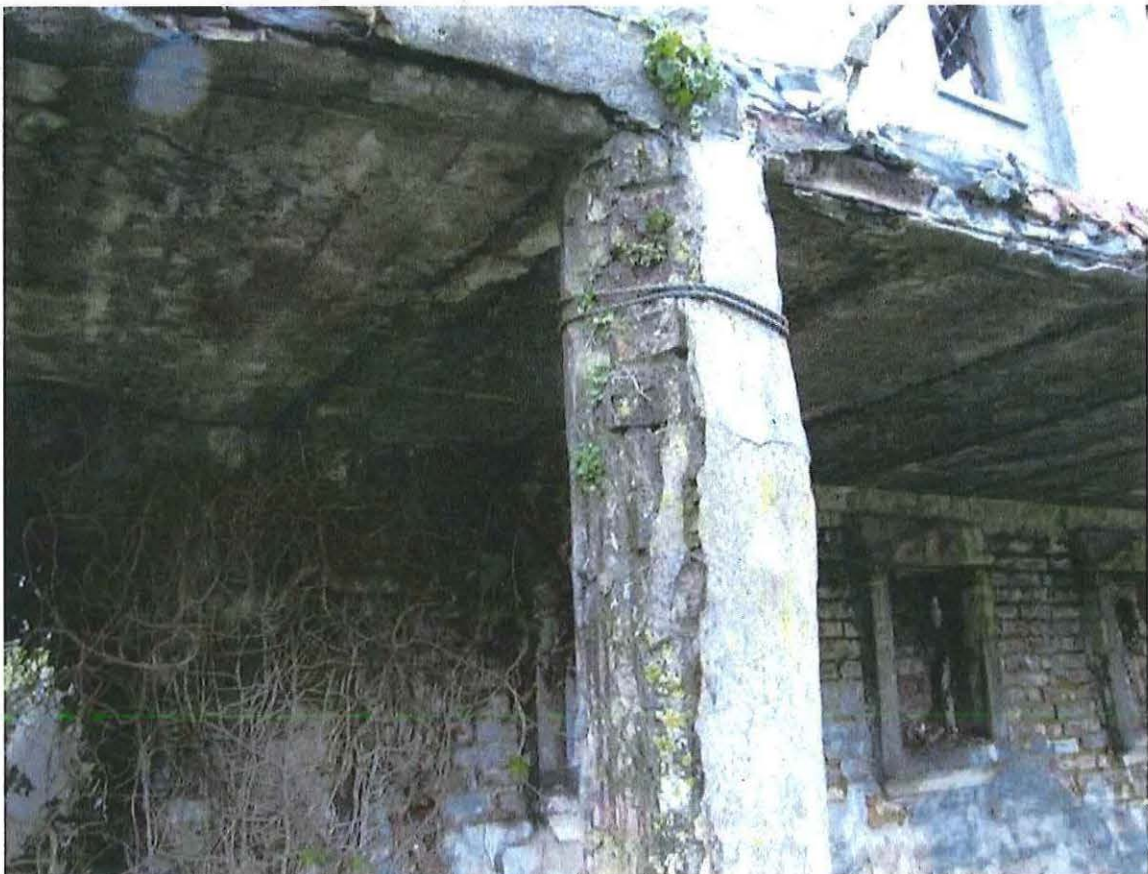
Foto 18: Detail kolom (© Triconsult 07/02/2017).

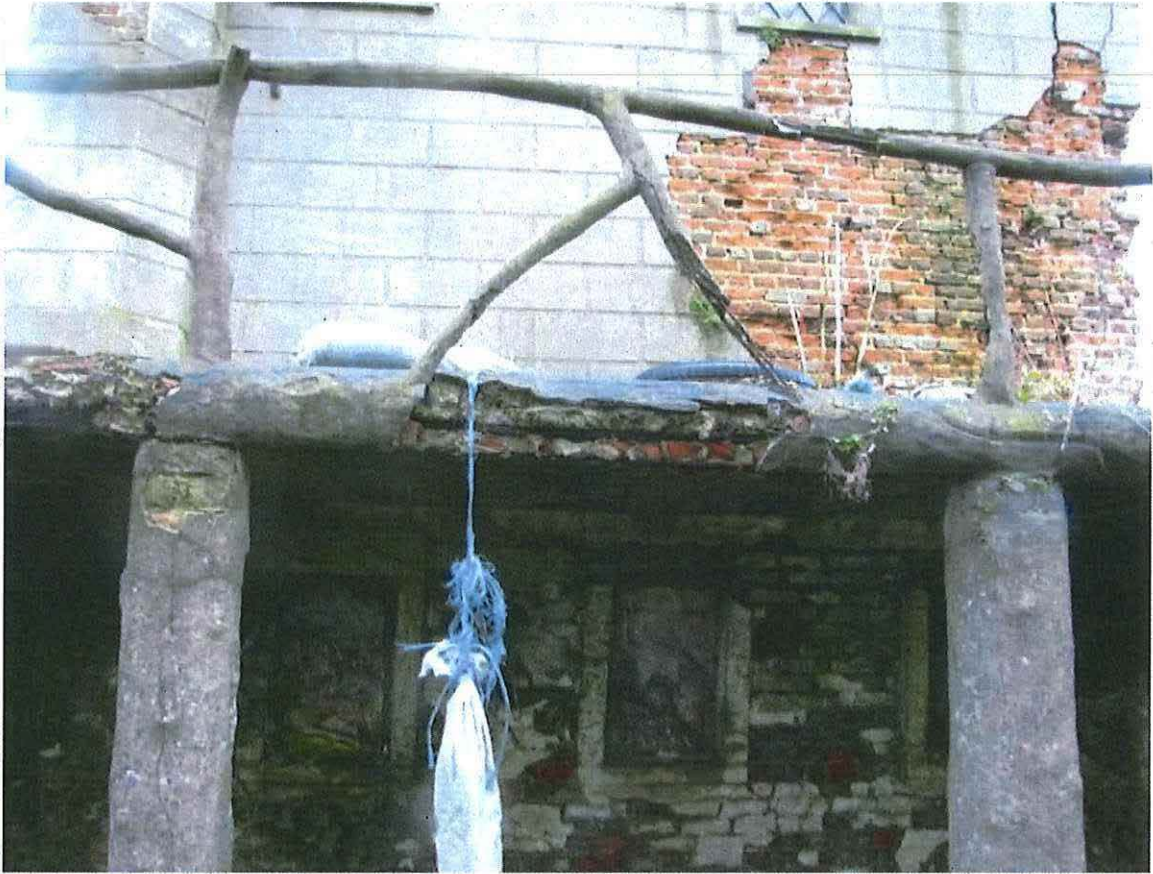
Foto 19: Corrosie van de wapening van het betonnen platform (© Triconsult 07/02/2017).

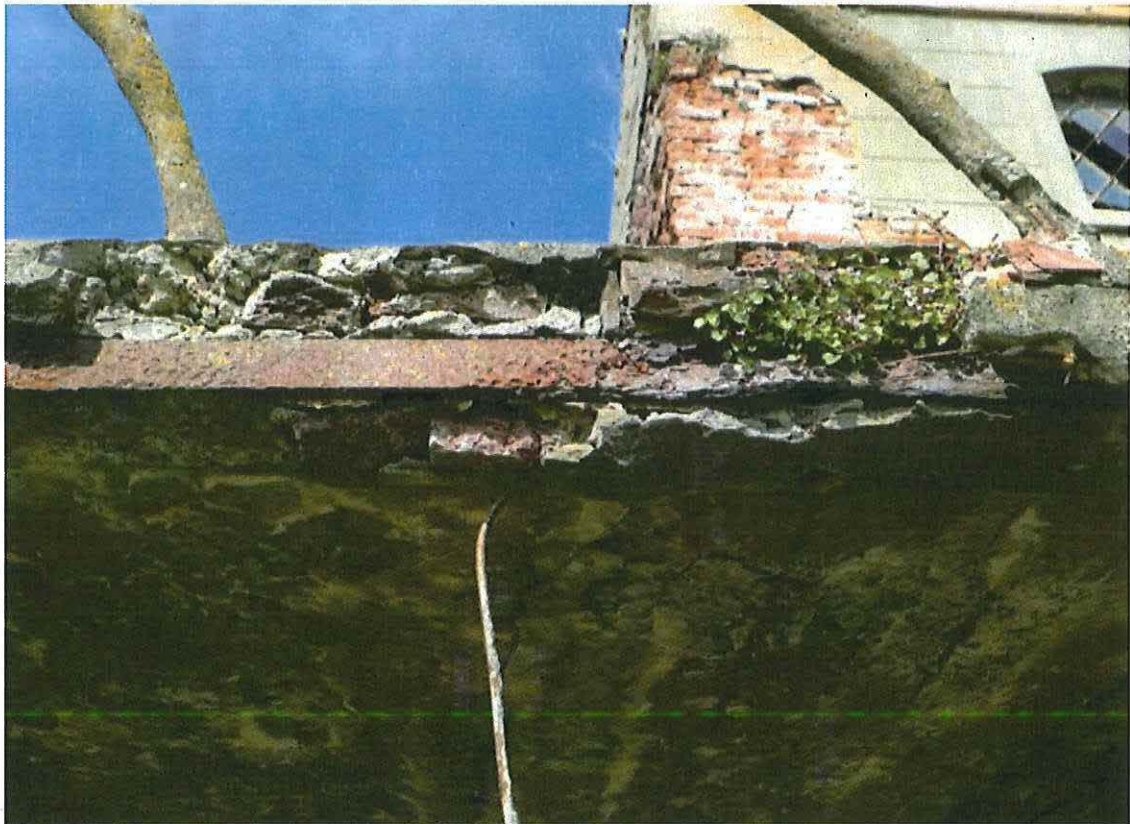
Foto 20: Detail van de wapening van het betonnen platform (© Bressers Architecten 22/11/2017).

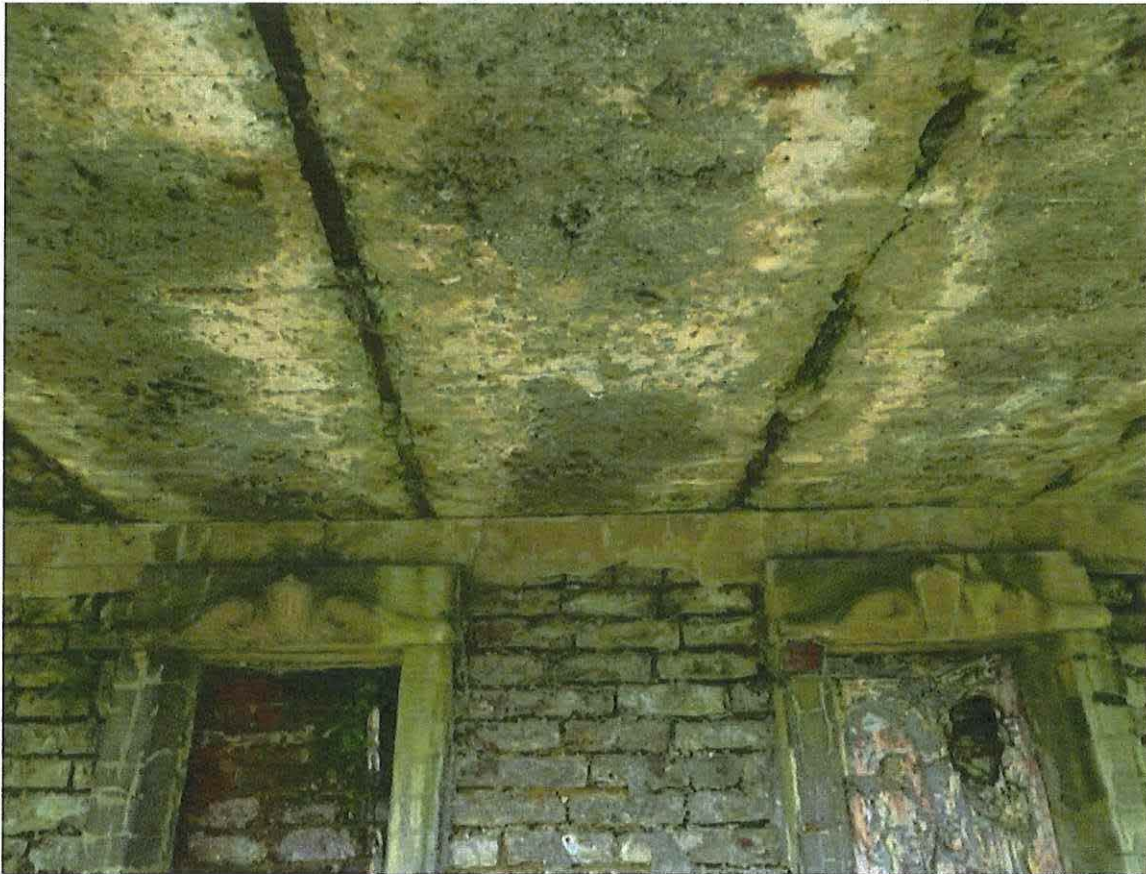
Foto 21: Detail van de omgang met bas-reliëfs in terracotta (© Triconsult 07/02/2017).

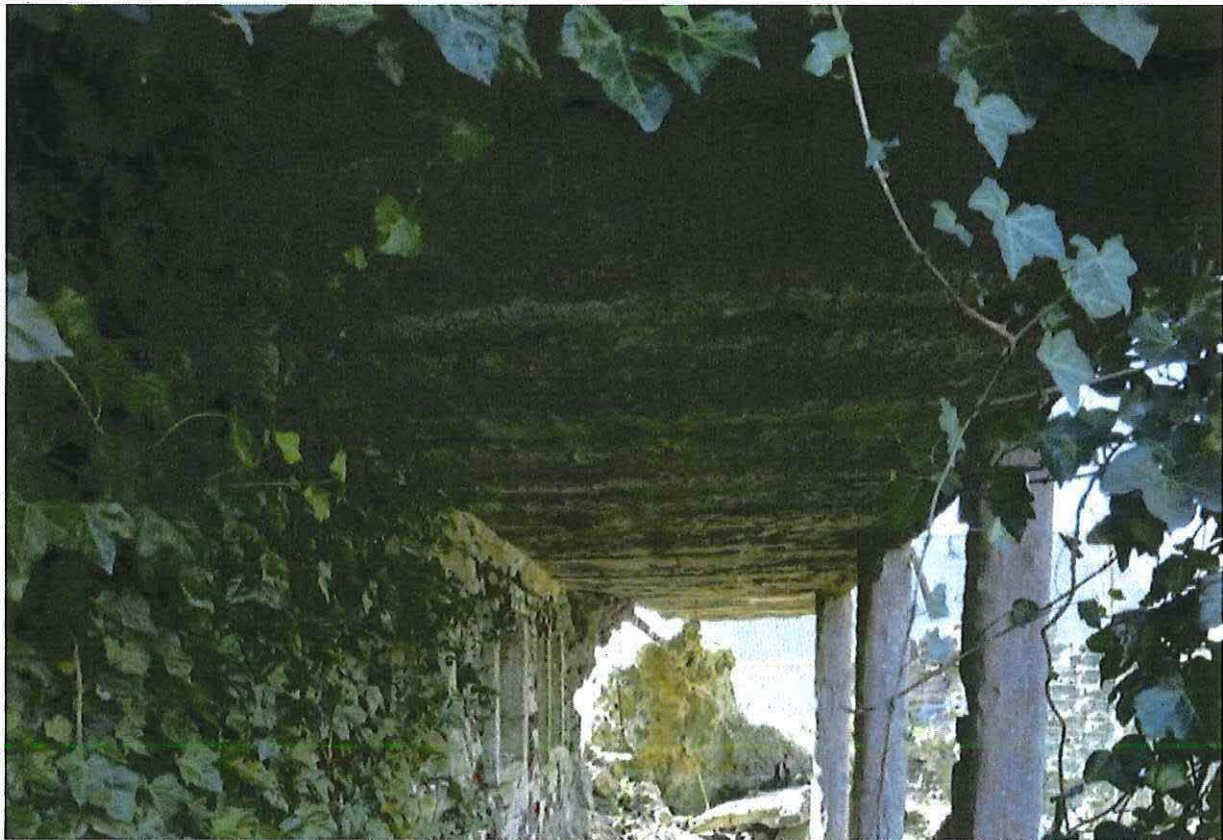
Foto 22: Omgang (© Bressers Architecten 07/02/2017)

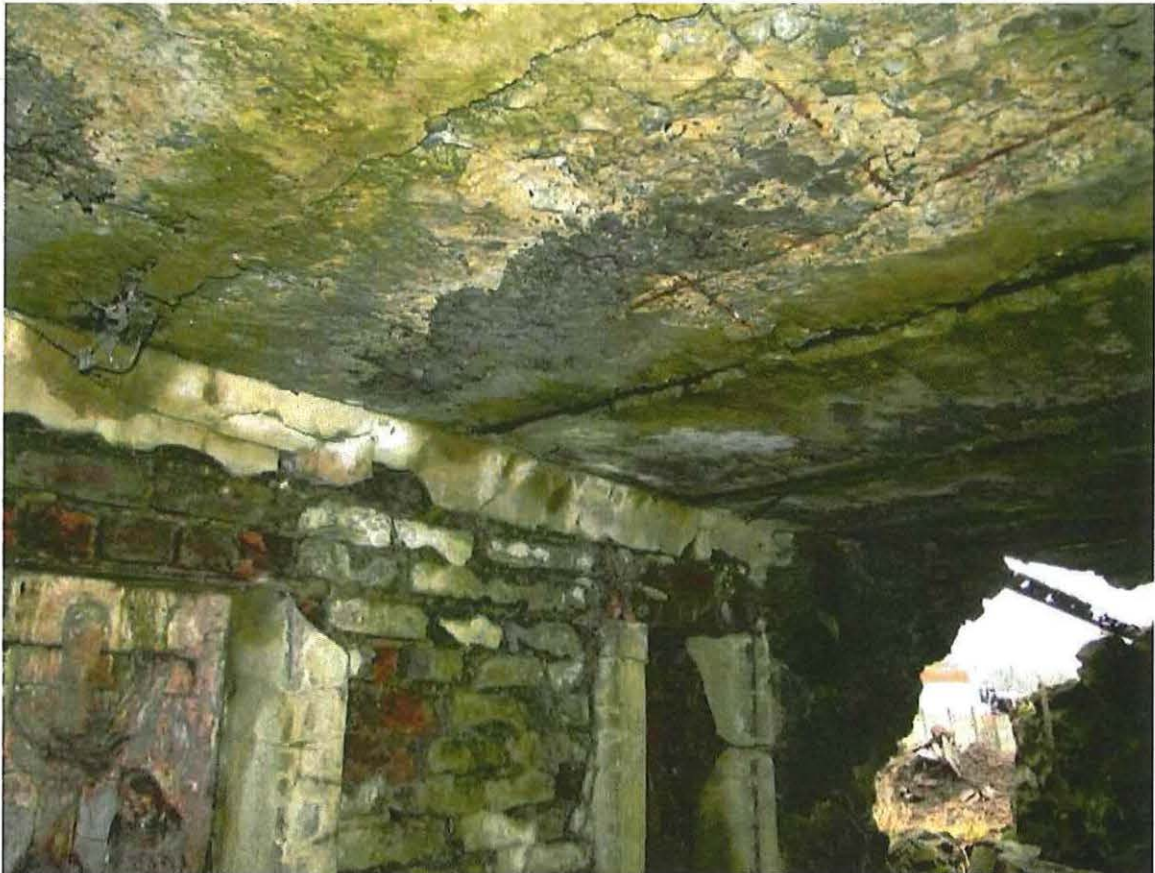
Foto 23: Corrosie van de wapening van het betonnen platform (© Triconsult 07/02/2017)

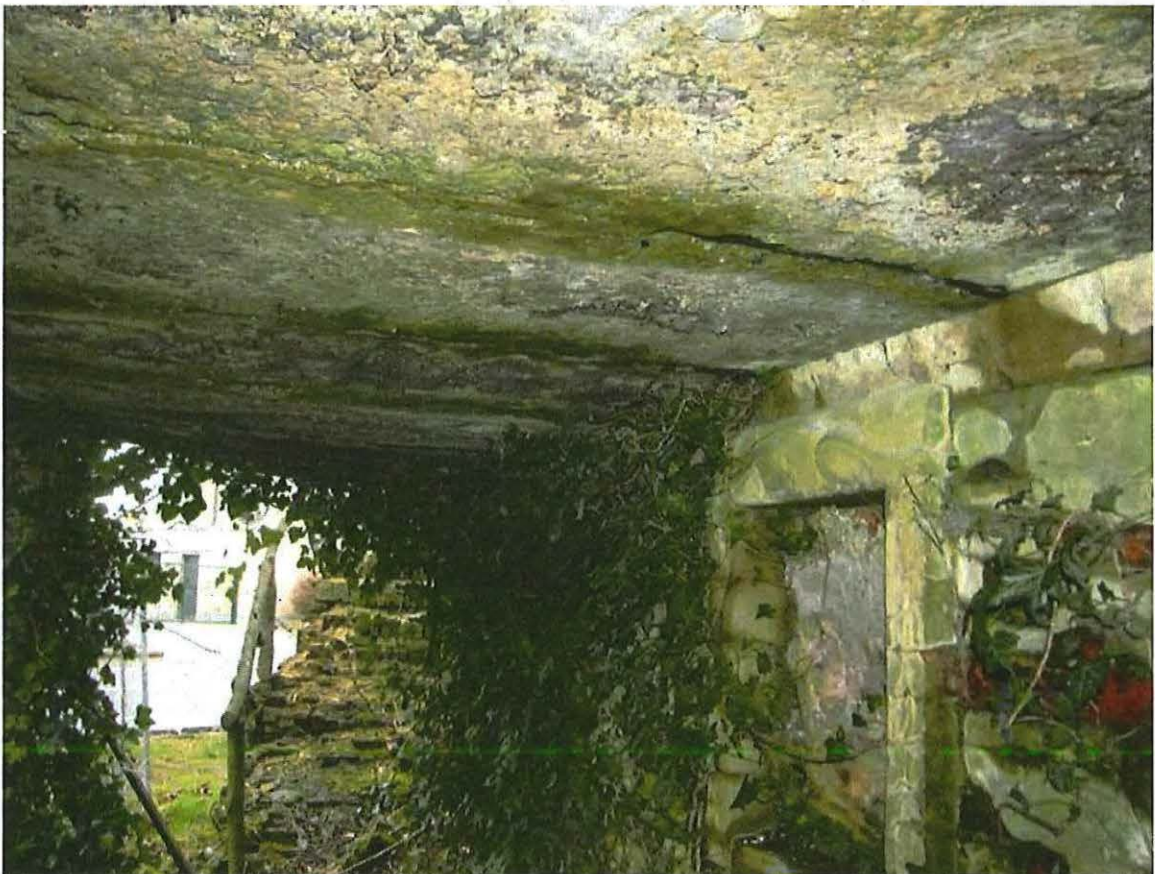
Foto 24: Omgang (© Triconsult 07/02/2017).
