Bijlage 2. Fotoregistratie van de fysieke toestand bij het ministerieel besluit tot definitieve gehele opheffing van het ministerieel besluit van 4 oktober 1996 tot bescherming als monument van de Grafkapel "De Kalvaer" in Herzele (Sint-Lievens-Esse)

Grafkapel "De Kalvaer", Gentweg zonder nummer

De foto's zijn afkomstig van verschillende terreinbezoeken in 2017 door Bressers Architecten en Triconsult.

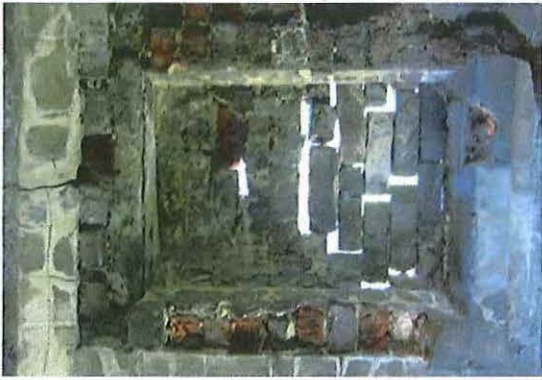
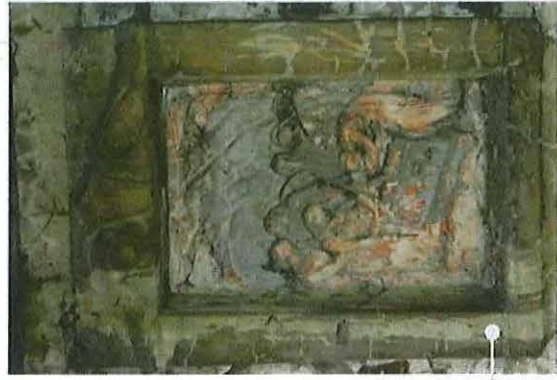
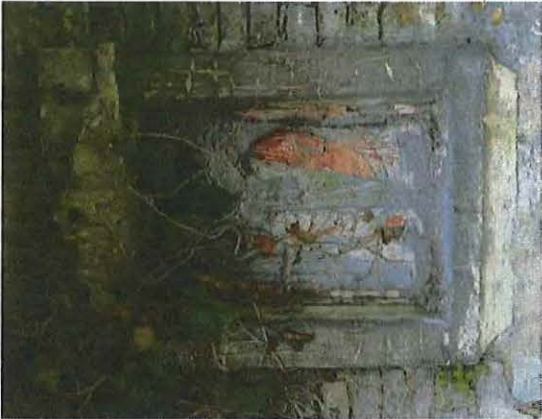
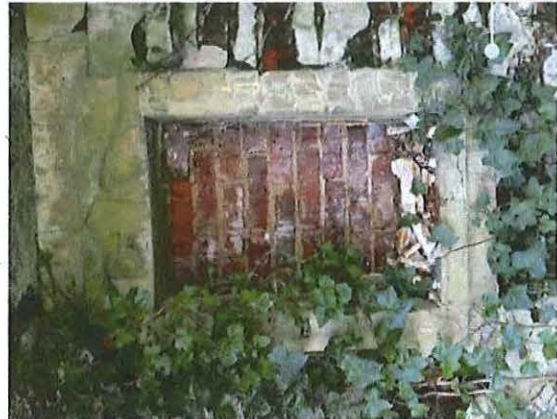
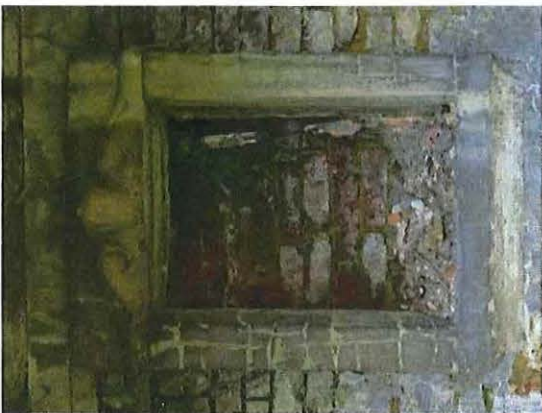
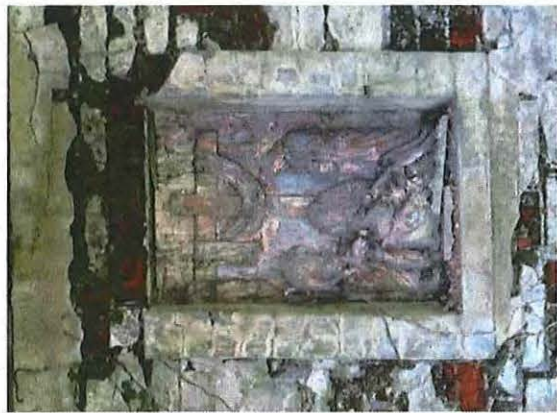
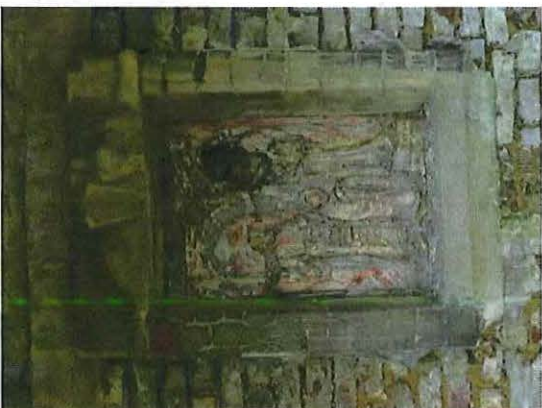
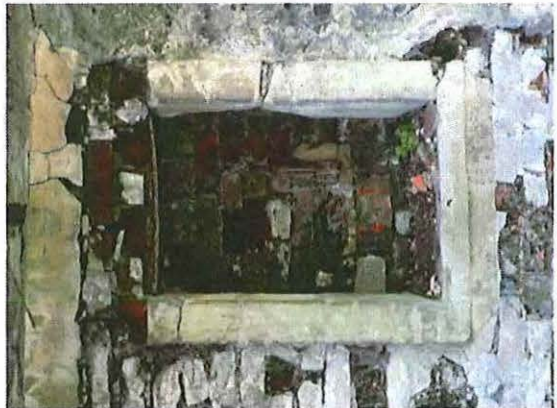
Foto 25: Overzicht van de bas-reliëfs in terracotta met voorstellingen van de Zeven Weeën van Maria, waarbij één reliëf tweemaal afgebeeld staat (foto 2000 – 2017, rechtsbovenaan) Huidige toestand (© Bressers Architecten 22/11/2017).

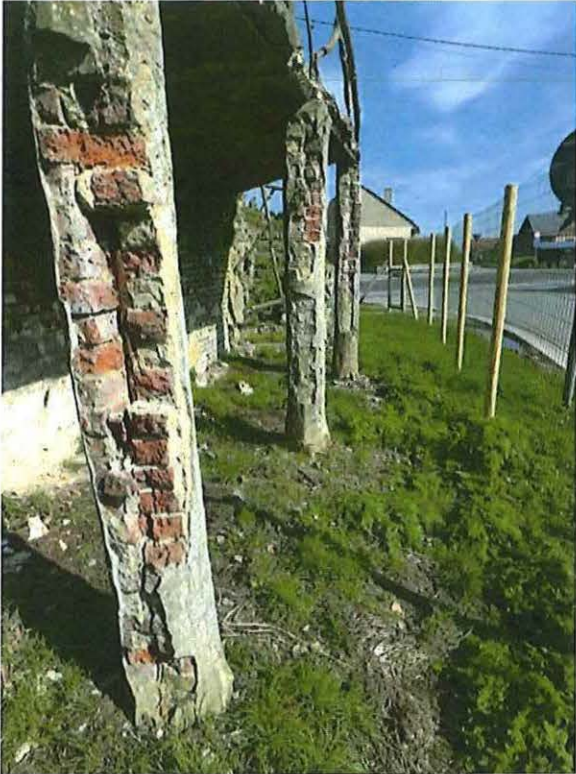
Foto 26: Scheurvorming en corrosie van de wapening kolommen (© Bressers Architecten 22/11/2017).

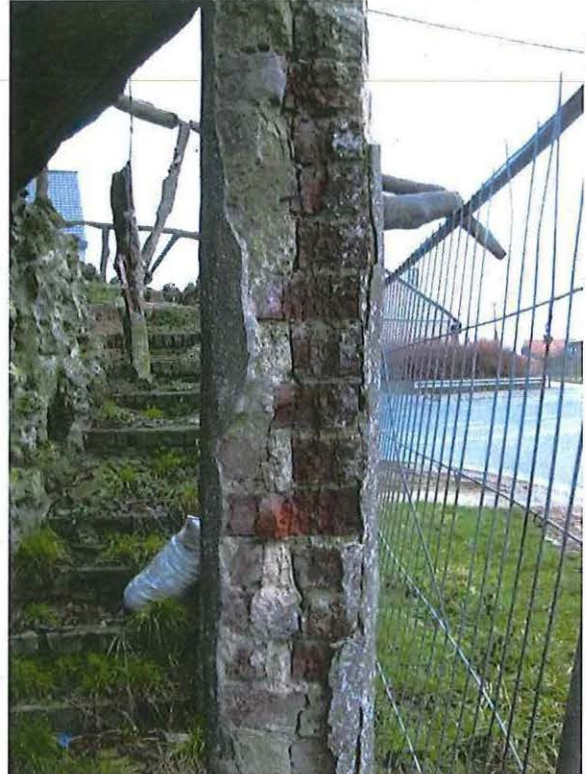
Foto 27: Scheurvorming van de kolommen (© Triconsult 07/02/2017).

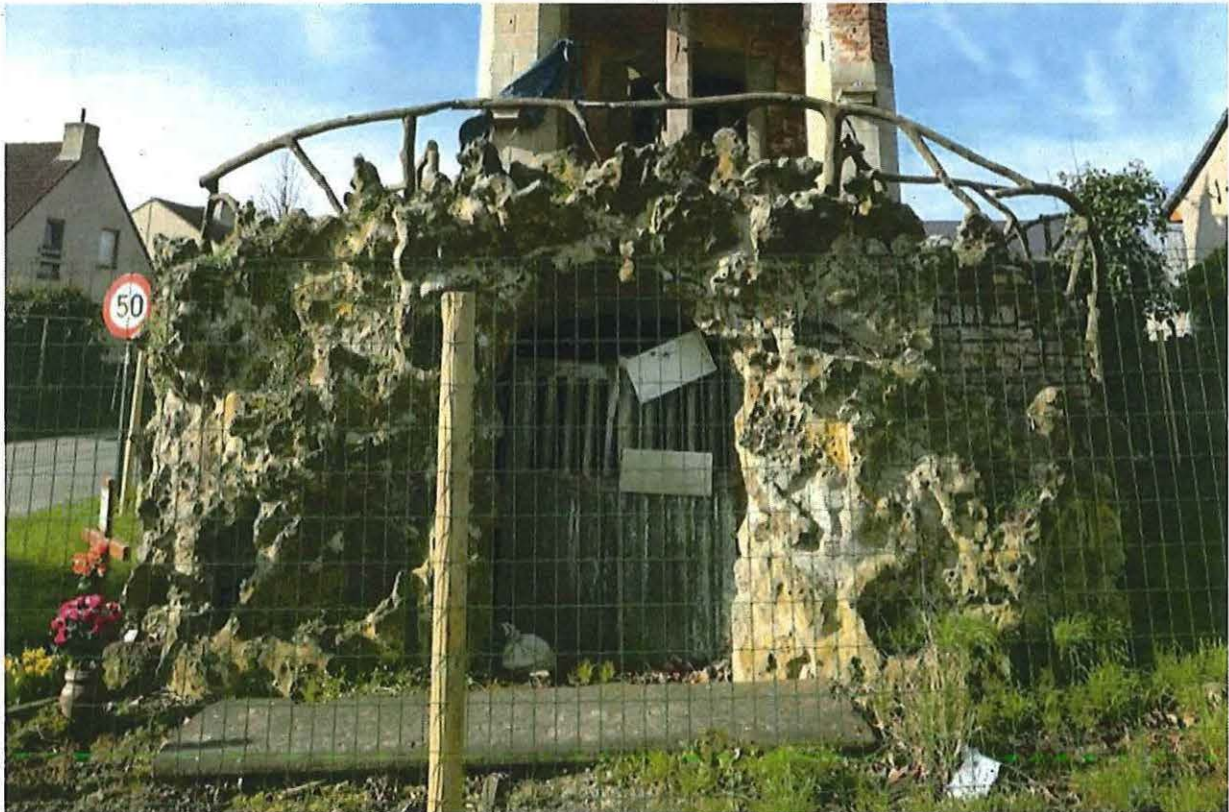
Foto 28: Trappenpui met grafkapel (© Bressers Architecten 22/11/2017).

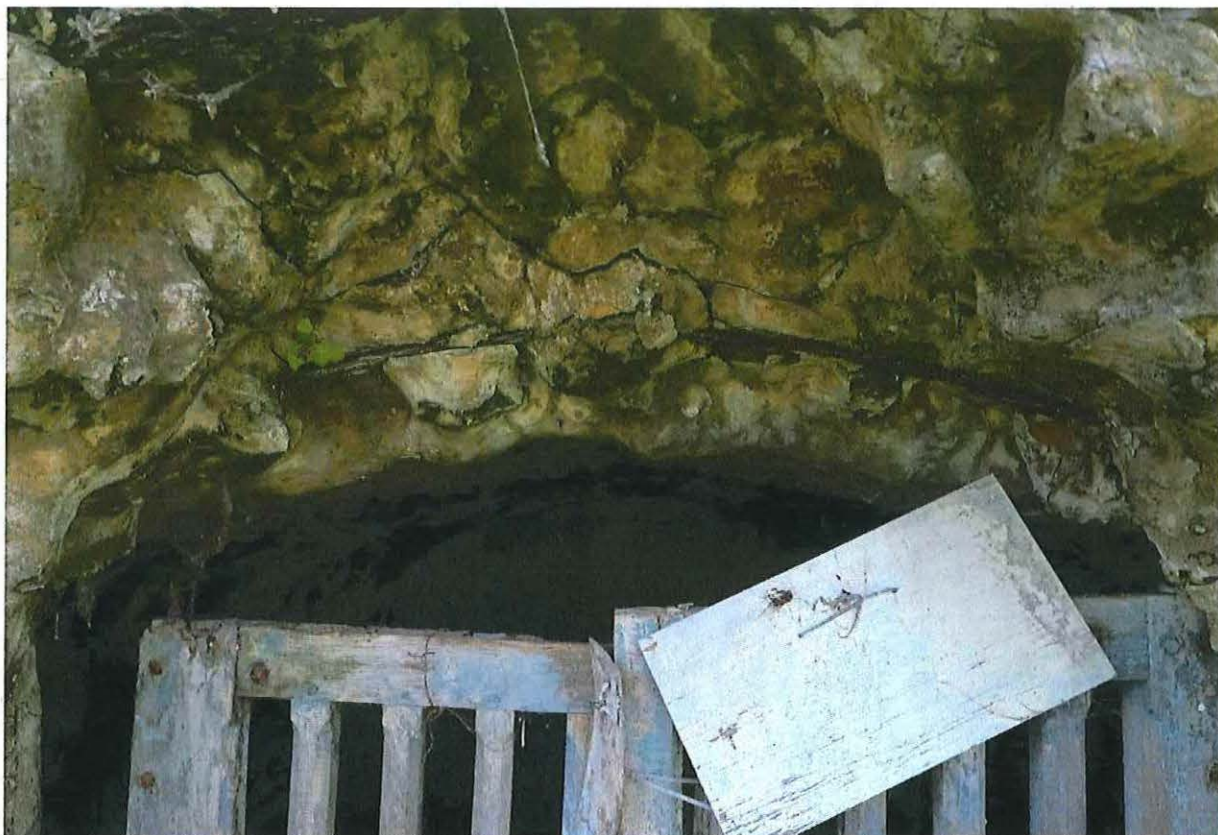
Foto 29: Detail ingang grafkapel onder de trappenui (© Bressers Architecten 22/11/2017).

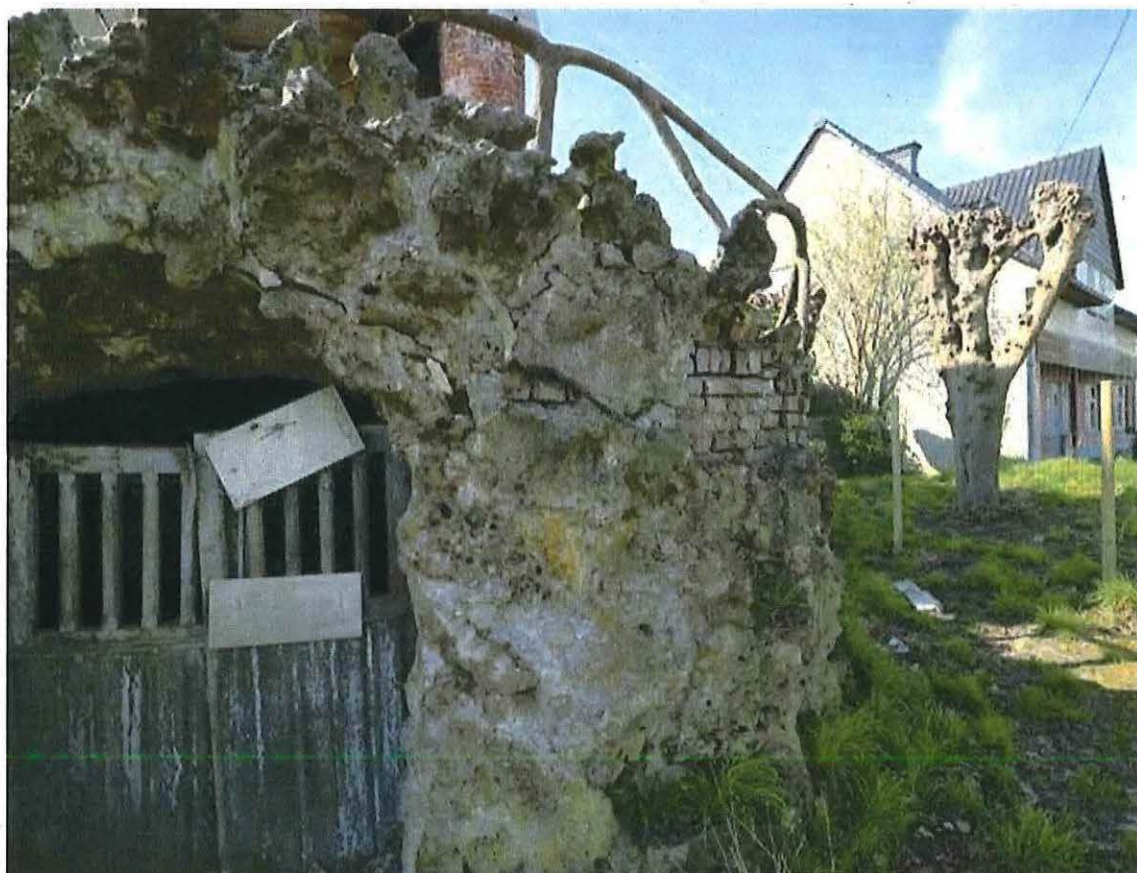
Foto 30: Detail trappenui (© Bressers Architecten 22/11/2017).

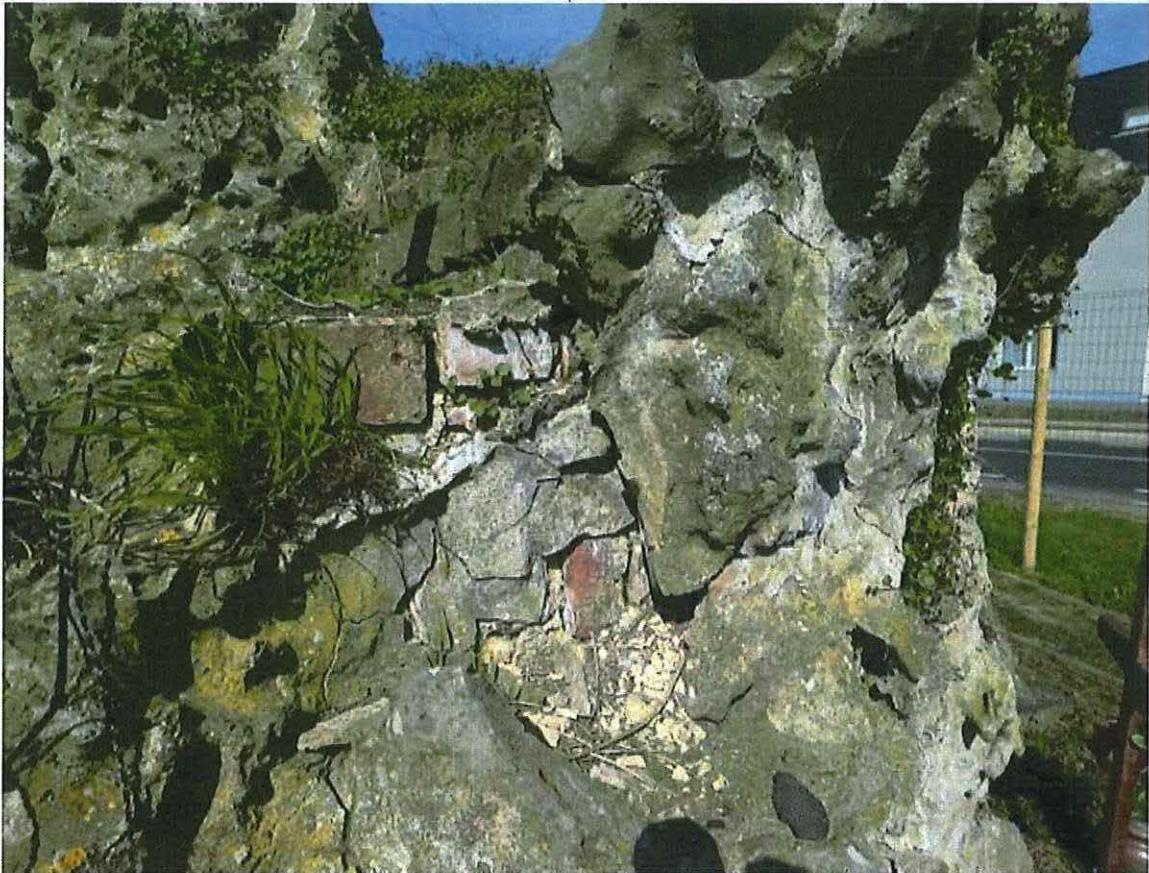
Foto 31: Detail rotseerwerk (© Bressers Architecten 22/11/2017).

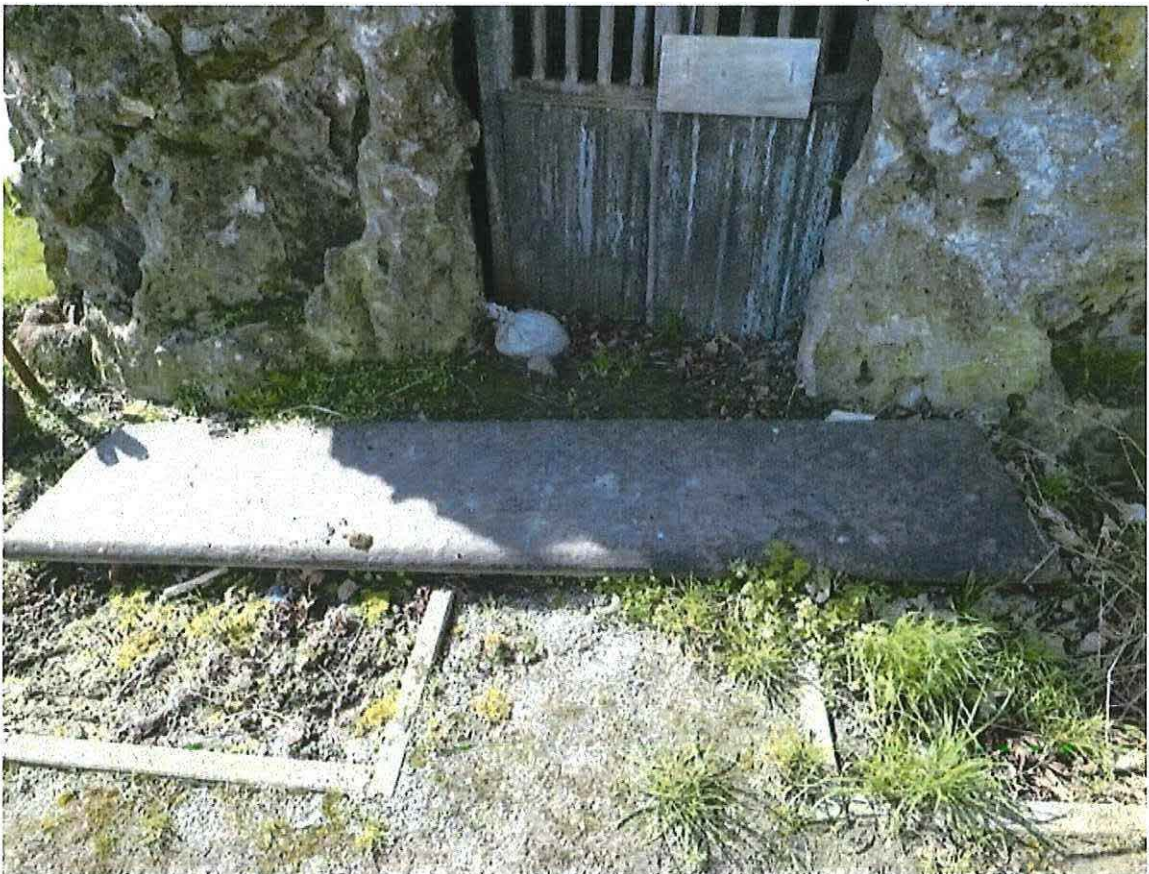
Foto 32: Detail dorpel (?) bij de ingang van de grafkapel (© Bressers Architecten 22/11/2017).

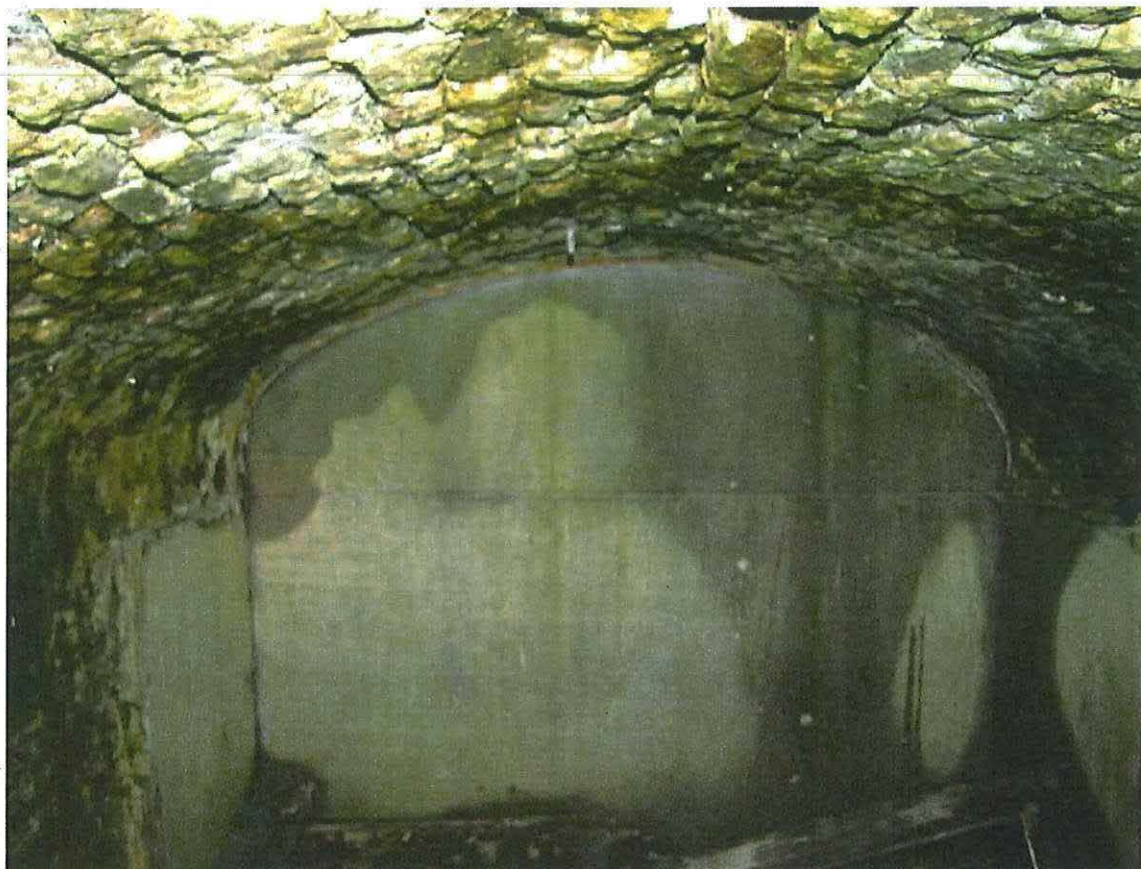
Foto 33: Bakstenen tongewelf van de grafkapel (© Triconsult 07/02/2017).

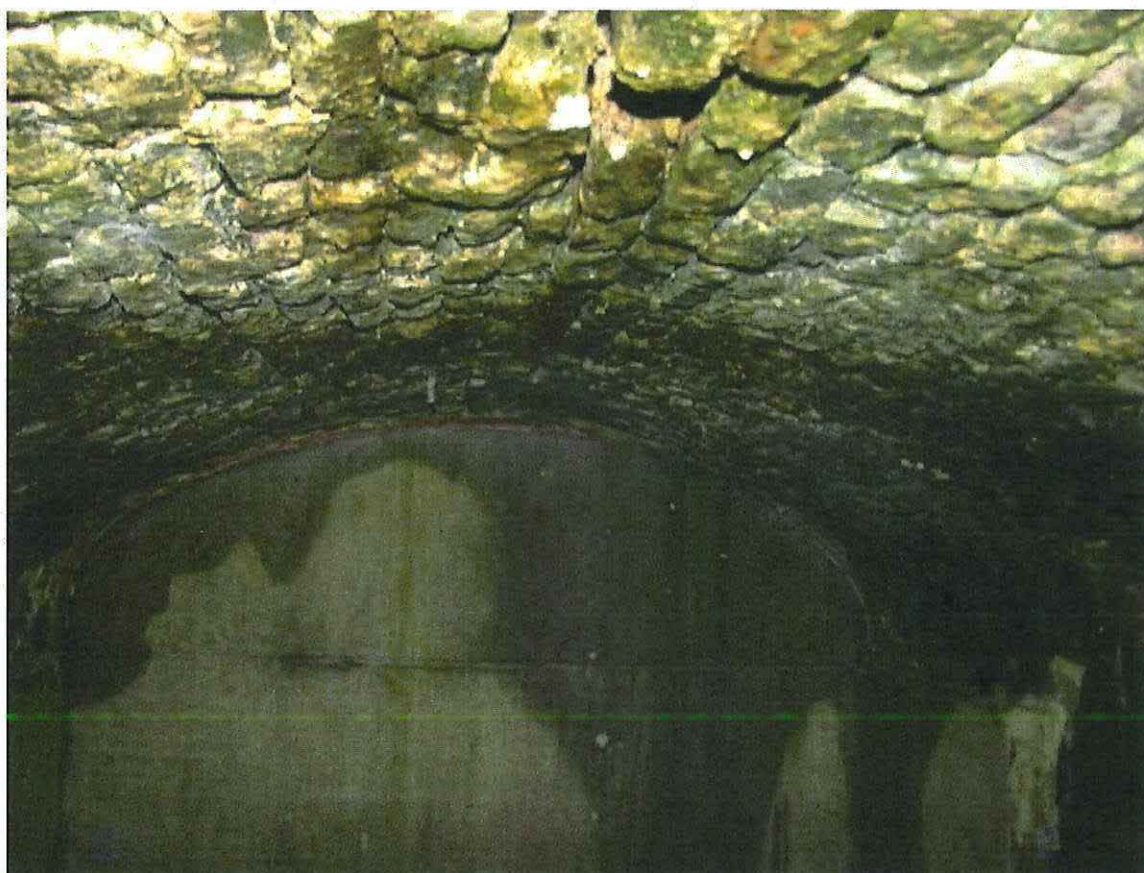
Foto 34: Detail bakstenen tongewelf van de grafkapel (© Triconsult 07/02/2017).

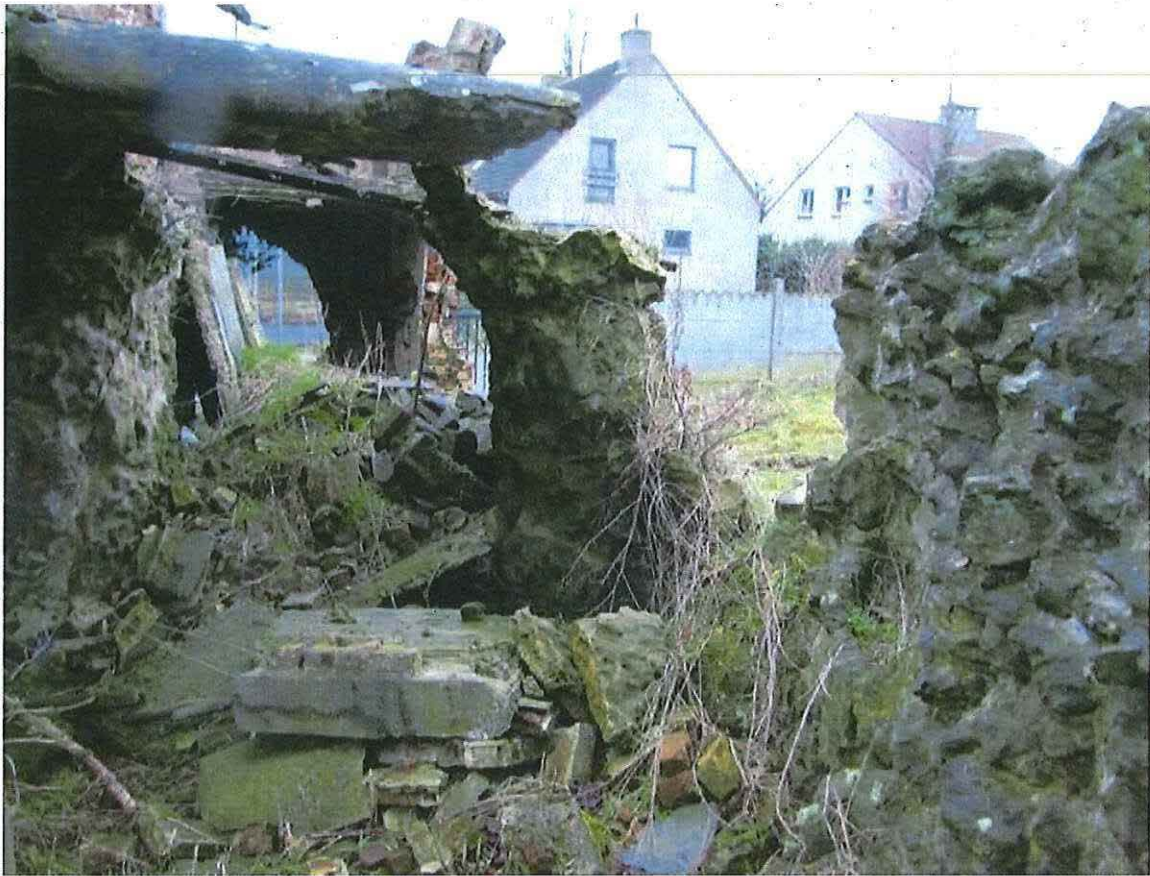
Foto 35: Grotendeels ingestort deel van de omgang aan de achterzijde (© Triconsult 07/02/2017).

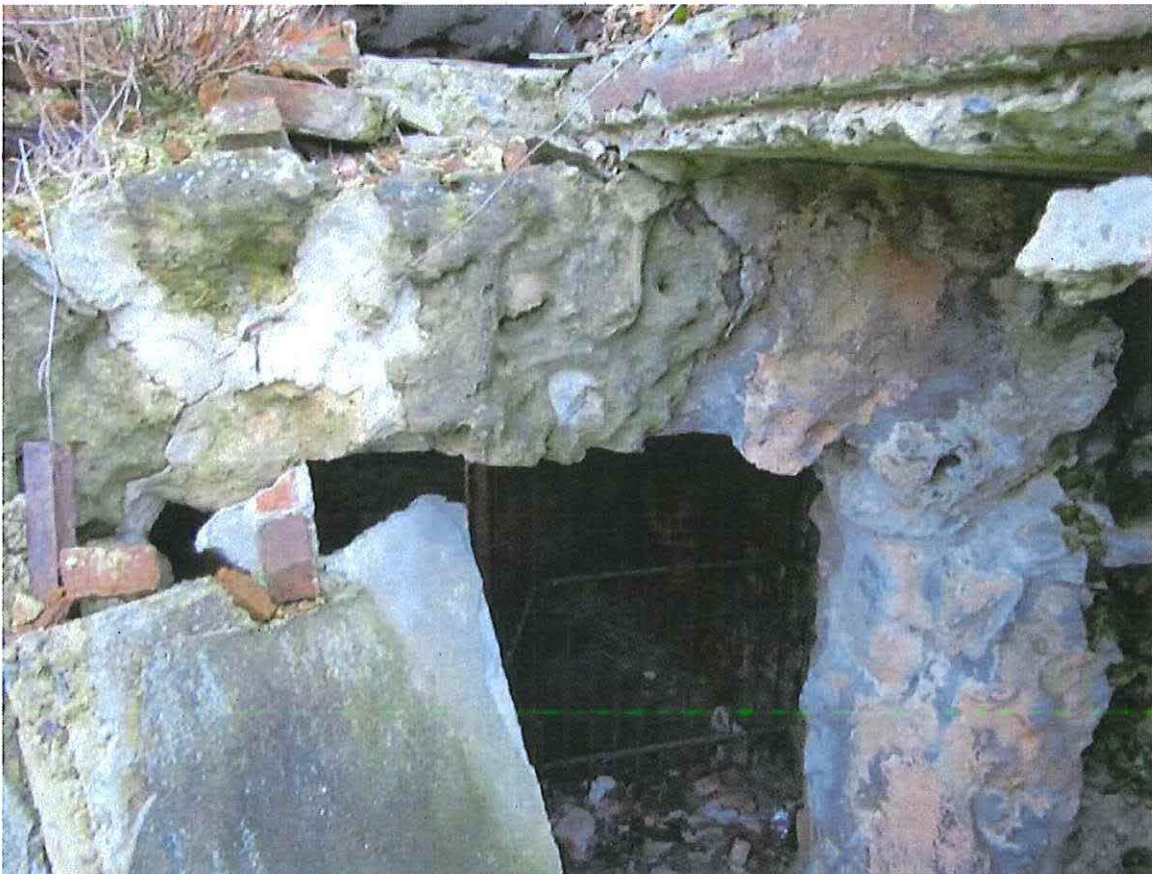
Foto 36: Toegang van de kapel Onze-Lieve-Vrouw van Zeven Weeën achterin de onderbouw (© Triconsult 07/02/2017).

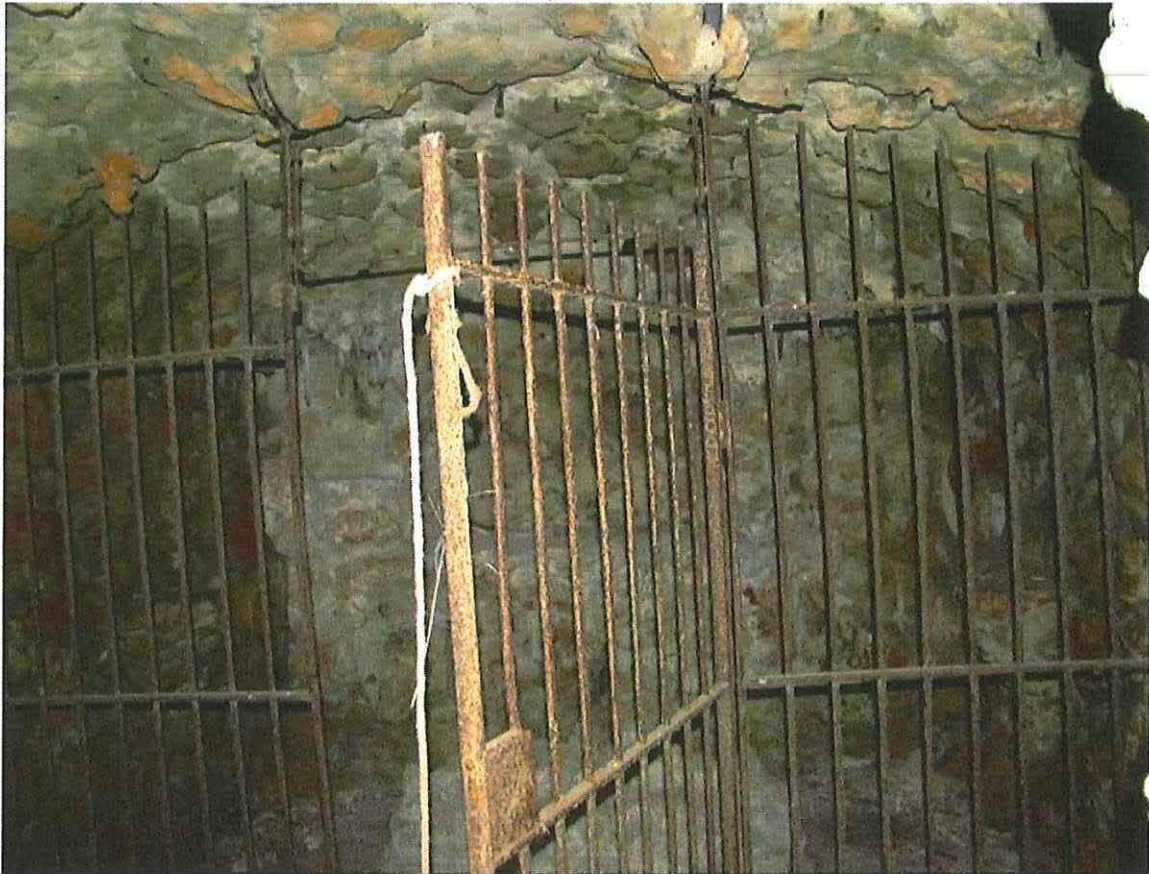
Foto 37: Detail van het hekwerk in de kapel Onze-Lieve-Vrouw van Zeven Weeën (© Triconsult 07/02/2017).

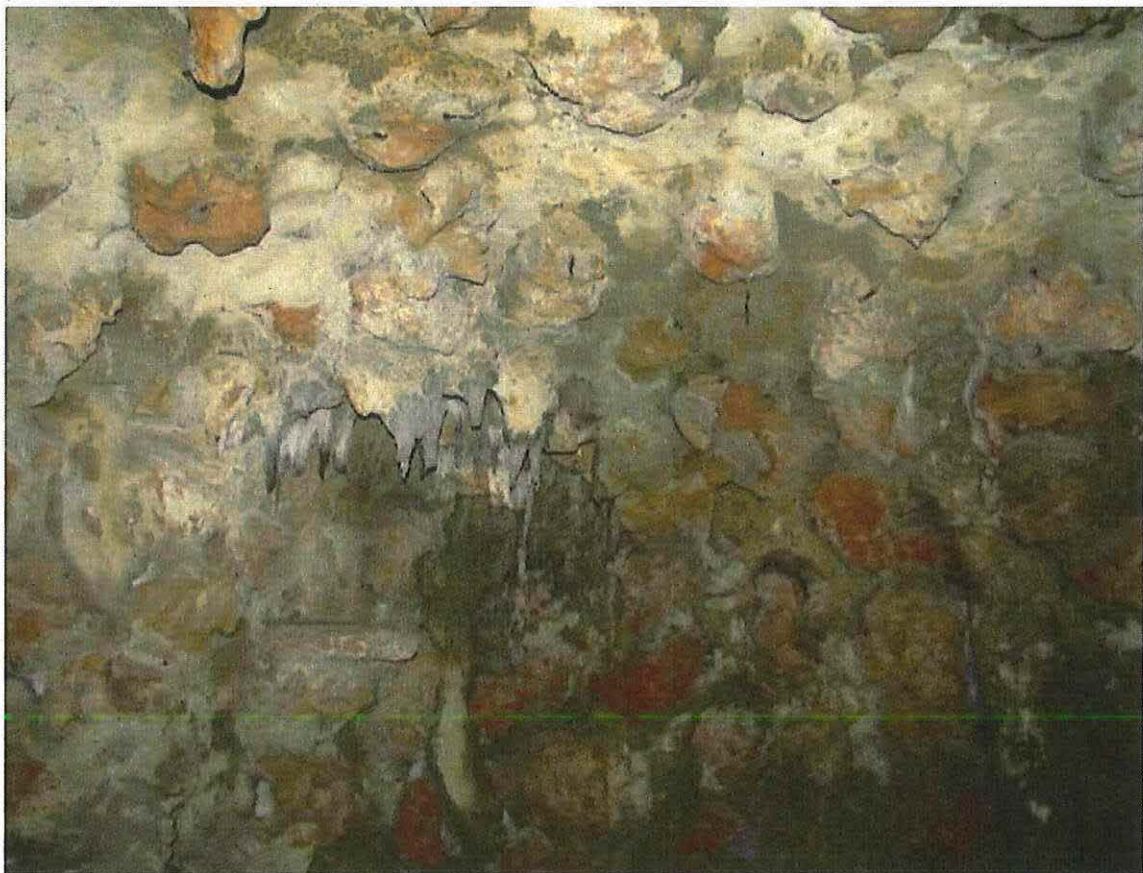
Foto 38: Detail van het rotseerwerk in de kapel Onze-Lieve-Vrouw van Zeven Weeën (07/02/2017).

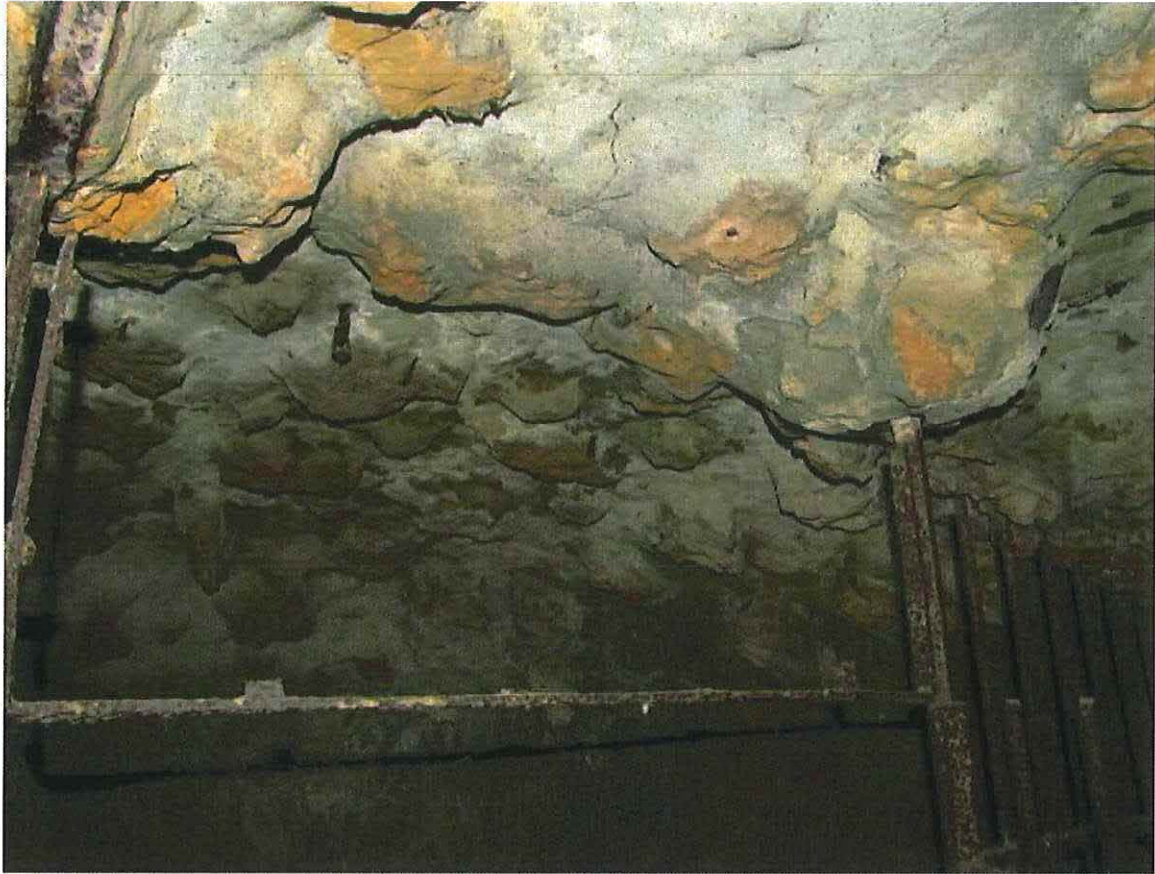
Foto 39: Detail van het rotseerwerk in de kapel Onze-Lieve-Vrouw van Zeven Weeën (© Triconsult 07/02/2017).

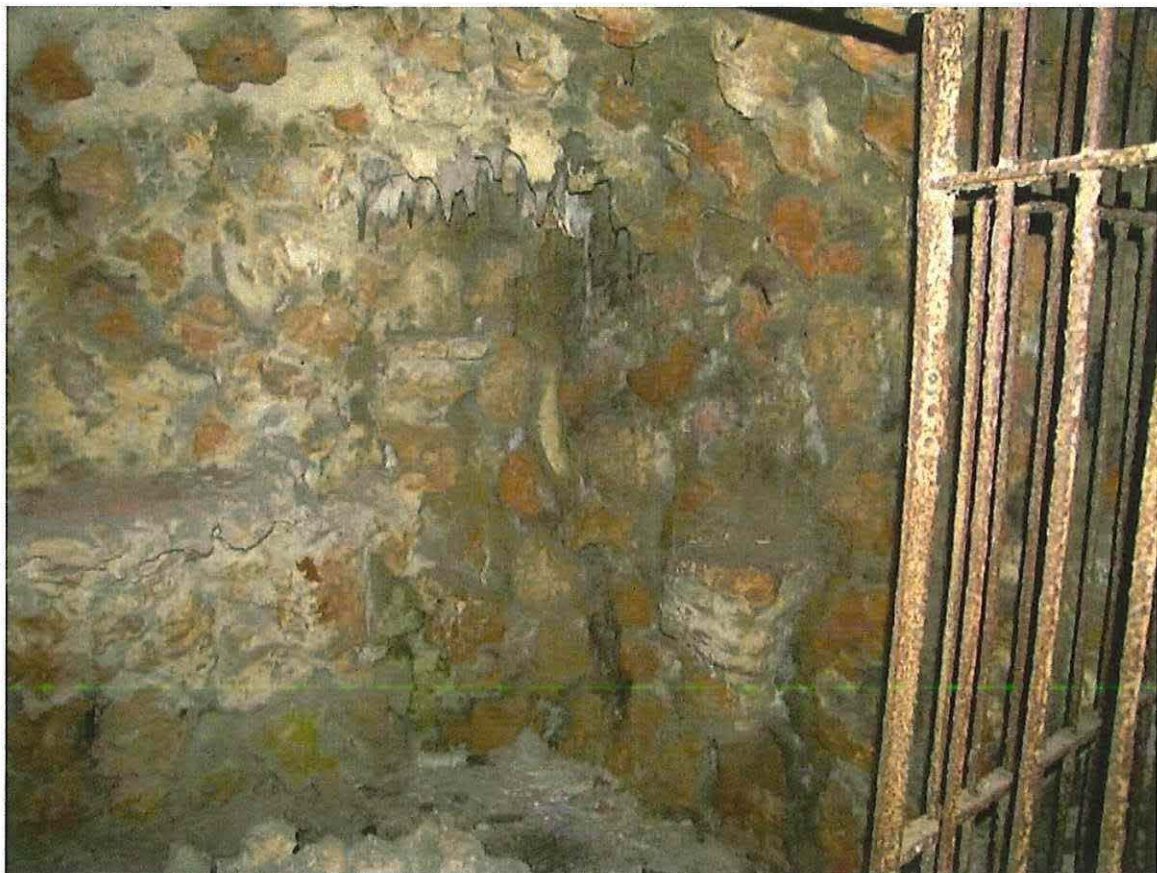
Foto 40: Detail van het rotseerwerk van de kapel Onze-Lieve-Vrouw van Zeven Weeën (©Triconsult 07/02/2017).

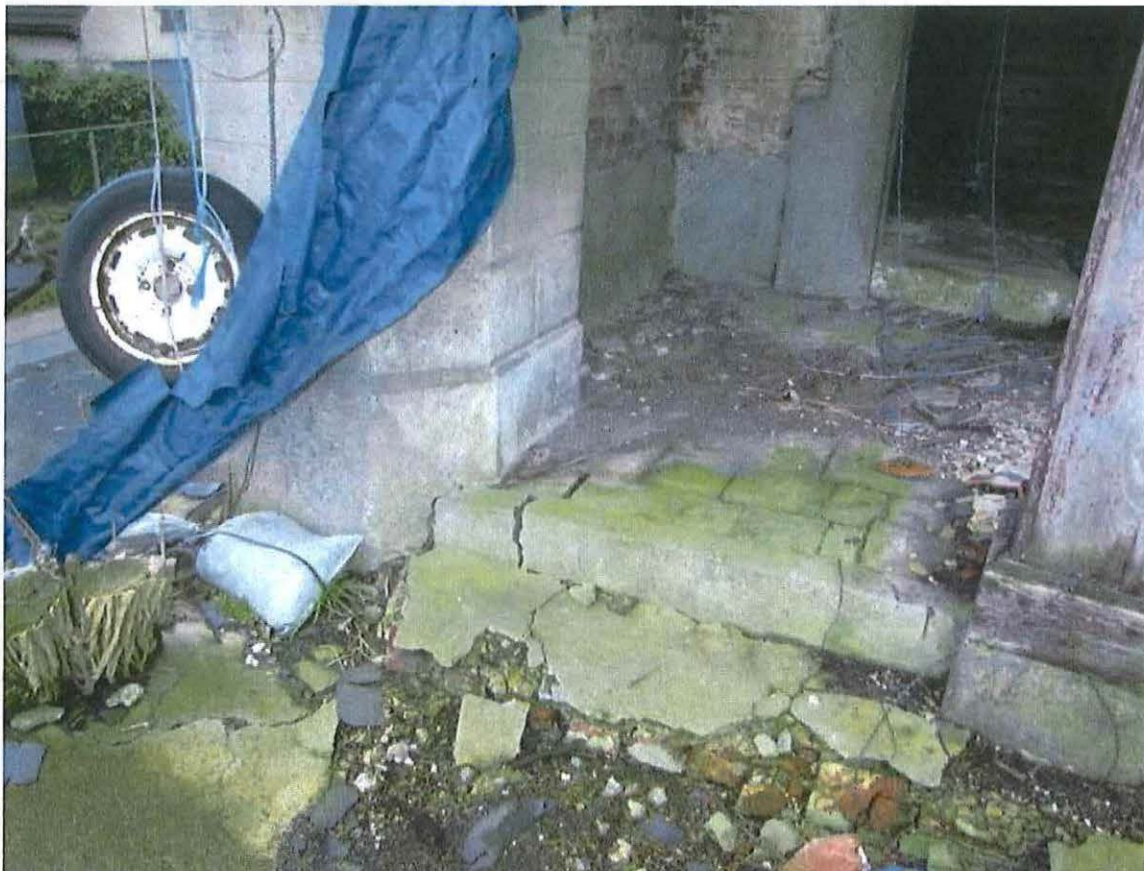
Foto 41: Detail kapelportiek van de bovenbouw met gebarsten hardstenen dorpels (© Triconsult 07/02/2017).

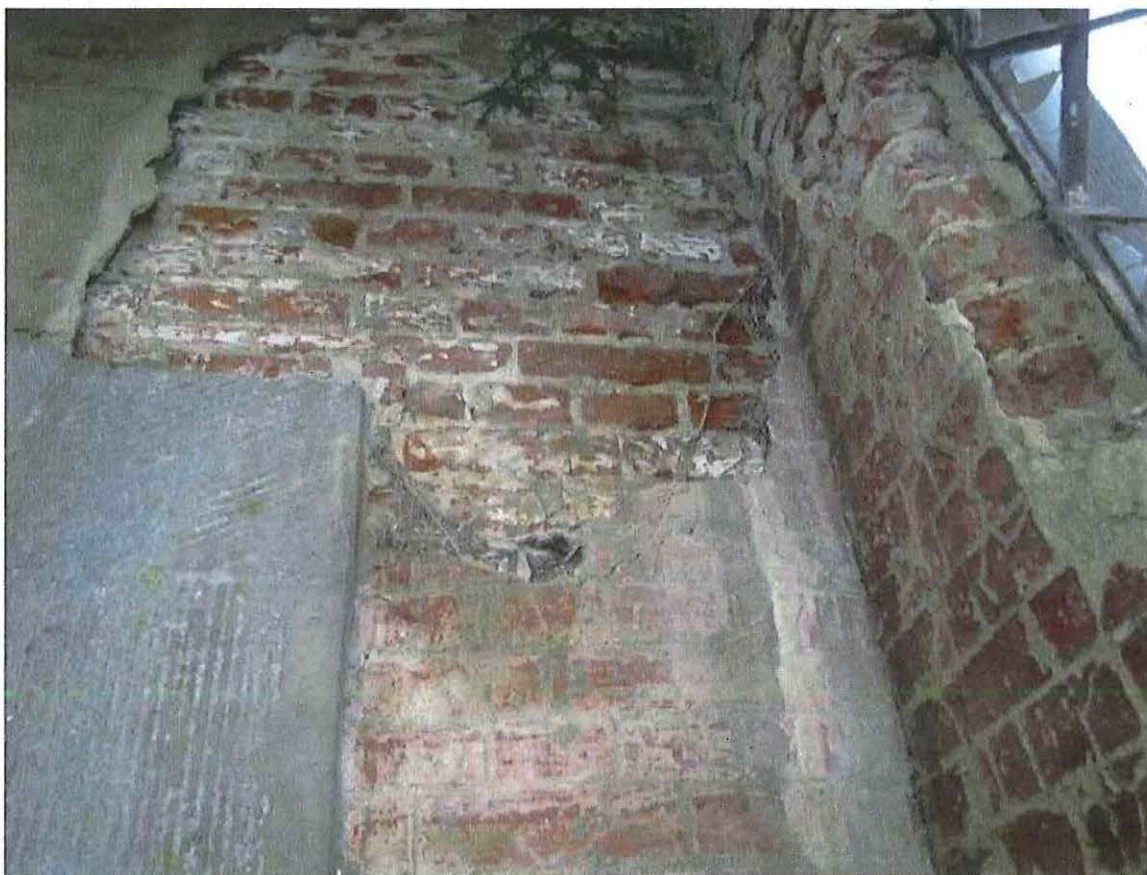
Foto 42: Detail buitenmuren met pleisterwerk met afwerking in baksteenimitatie van de kapelportiek van de bovenbouw (© Triconsult 07/02/2017).

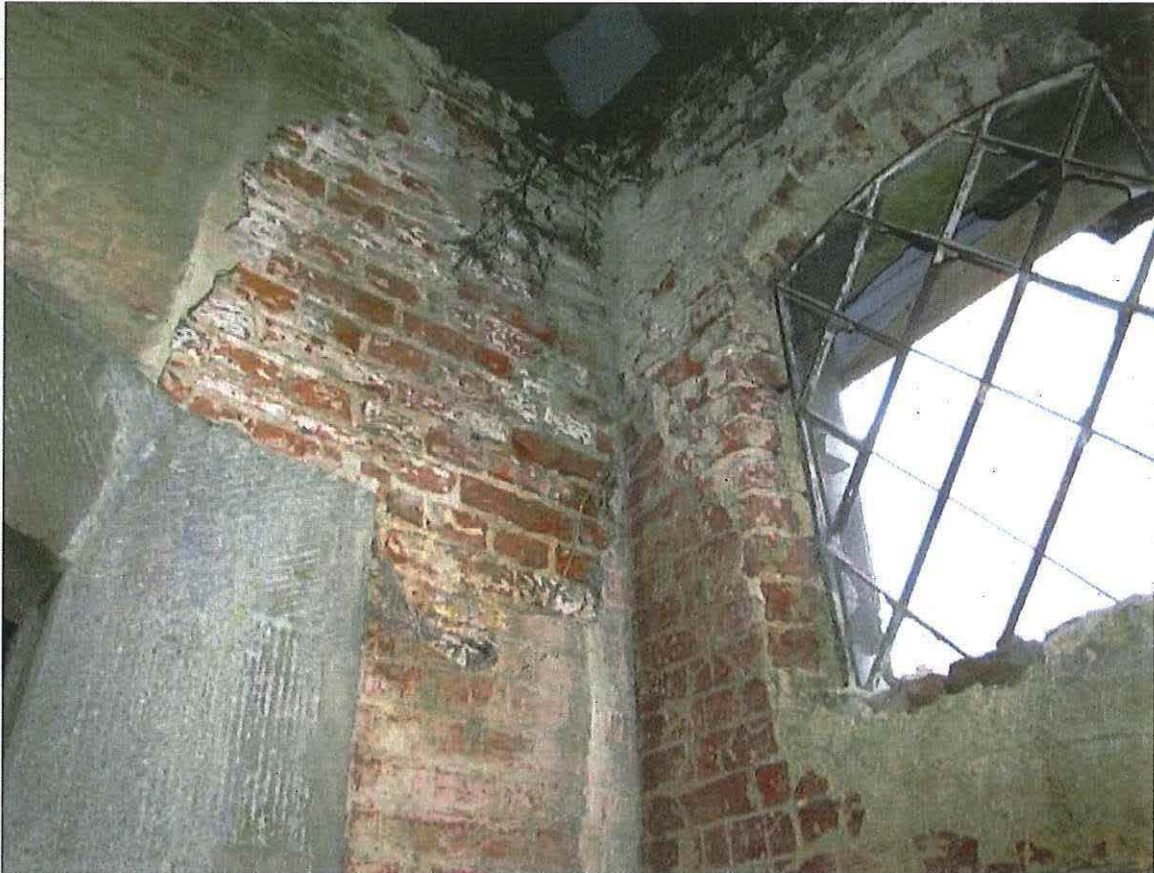
Foto 43: Noordwestelijke buitenmuur met getoogde vensteropening, oorspronkelijk voorzien van glas in lood (© Triconsult 07/02/2017).

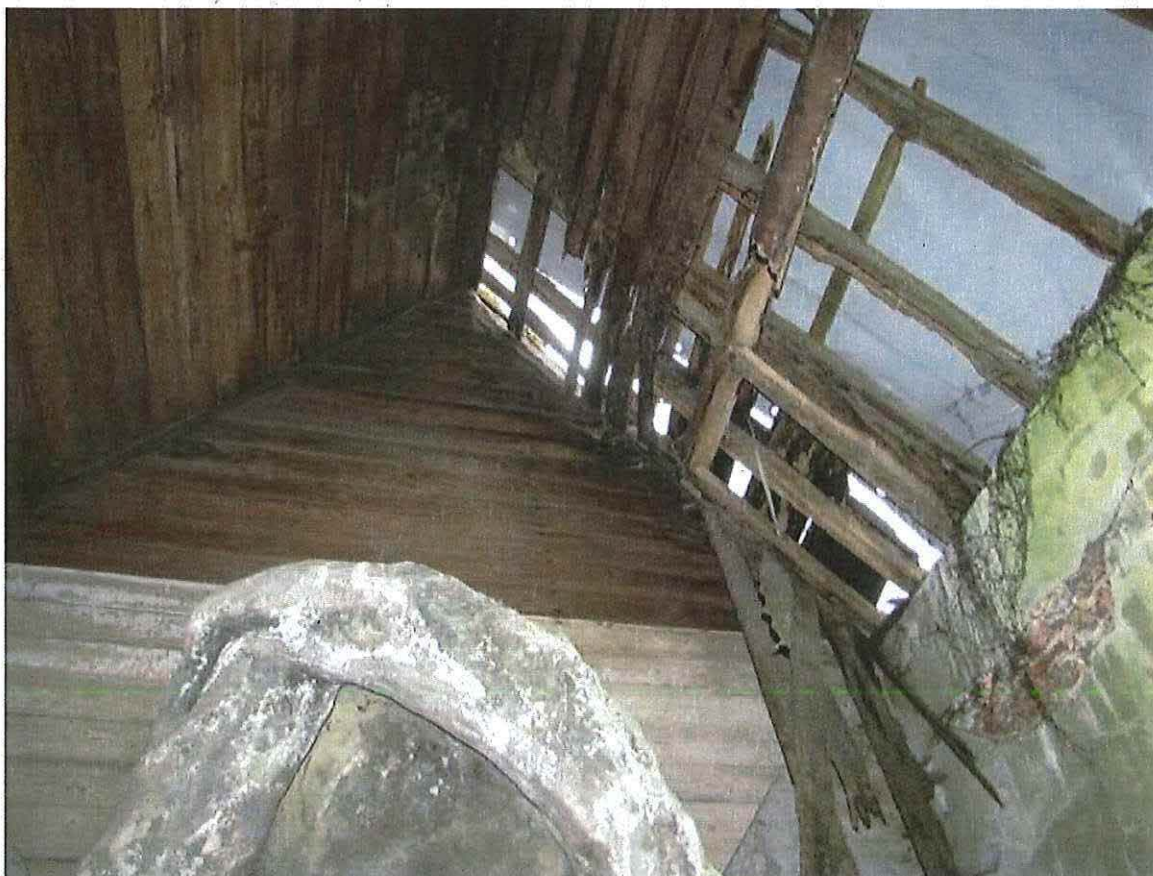
Foto 44: Detail kapelinterieur van de bovenbouw (© Triconsult 07/02/2017).

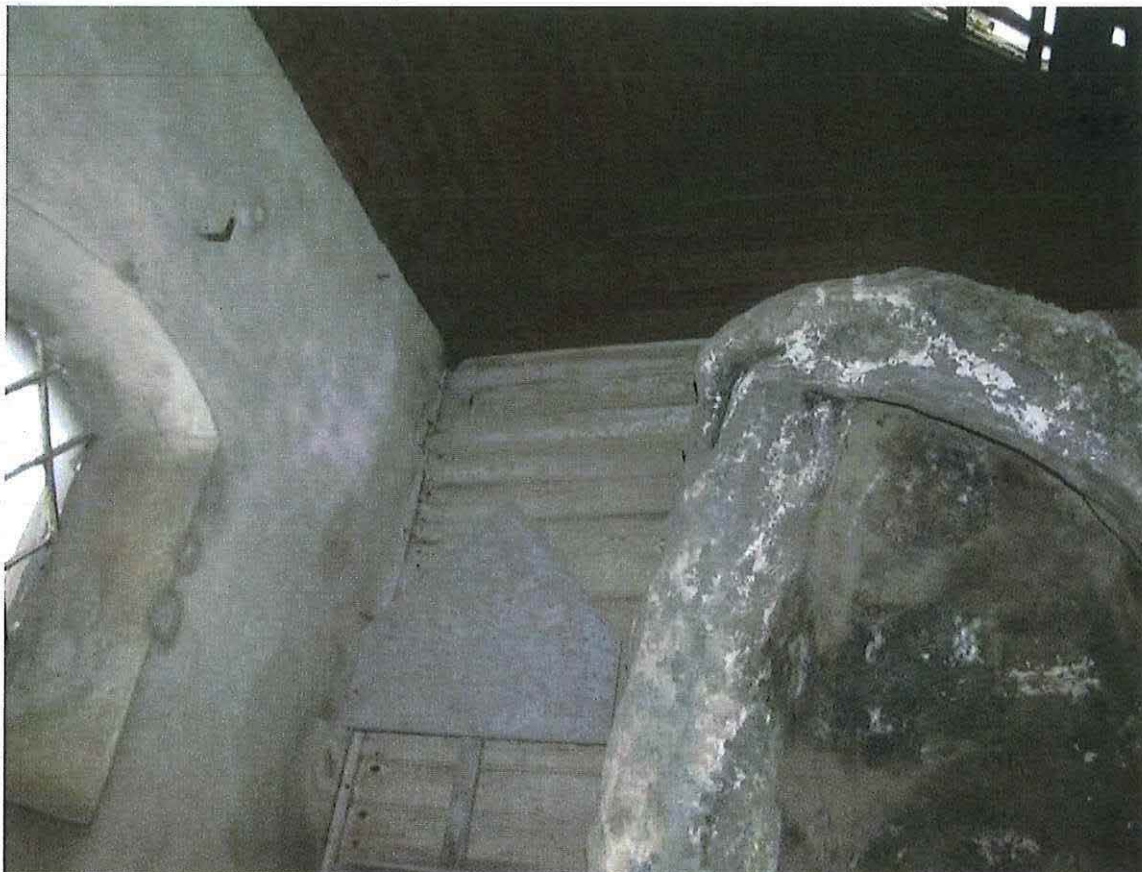
Foto 45: Detail rotskapelletje en ex-votostaander in het kapelinterieur van de bovenbouw (© Triconsult 07/02/2017).

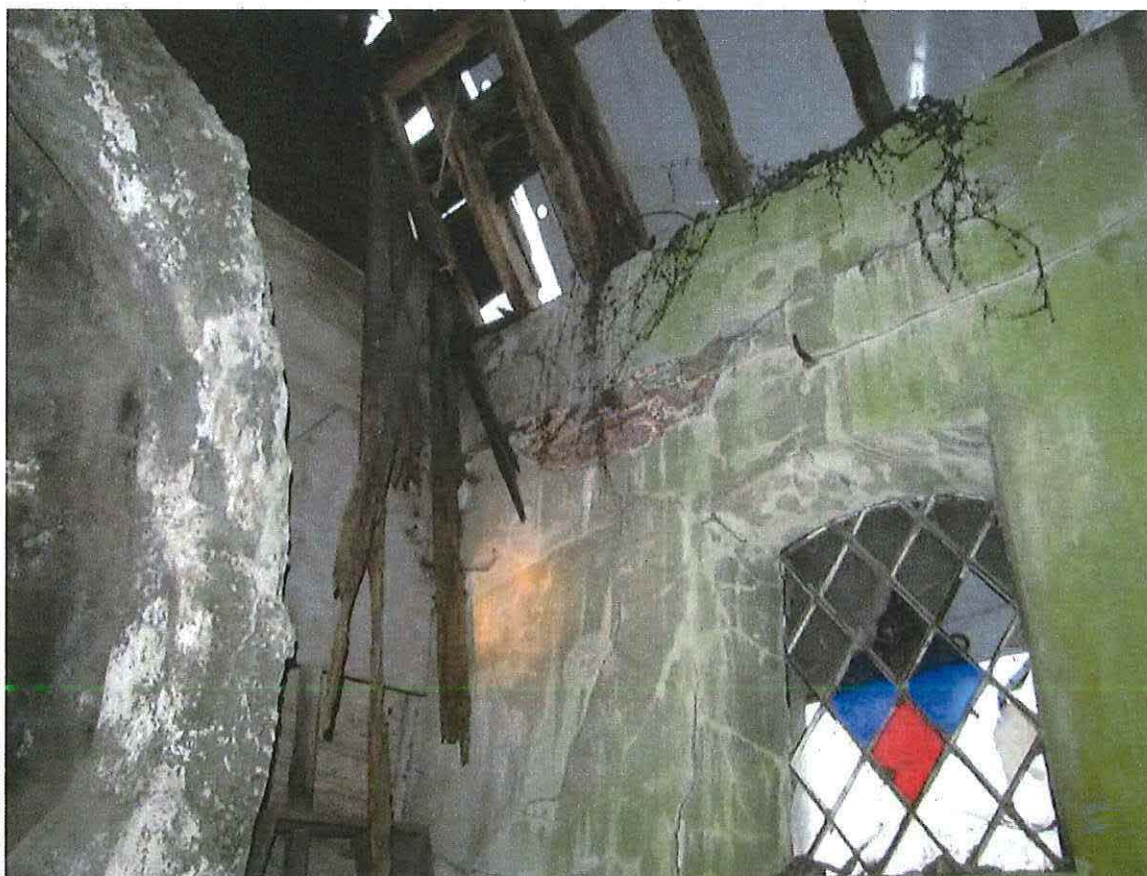
Foto 46: Detail noordwestelijke zijmuur met glas-in-loodraam (© Triconsult 07/02/2017).
