**Bijlage 3. Fotoregistratie van de fysieke toestand bij het ministerieel besluit tot definitieve gehele opheffing van de bescherming als monument van het tuinpaviljoen met ijskelder in Puurs-Sint-Amands in functie van de verplaatsing ervan**

Objectnummer: 4.01/12030/133.1

tuinpaviljoen met ijskelder, Begijnhofstraat zonder nummer

Foto's: © Agentschap Onroerend erfgoed, genomen op 30 september 2017

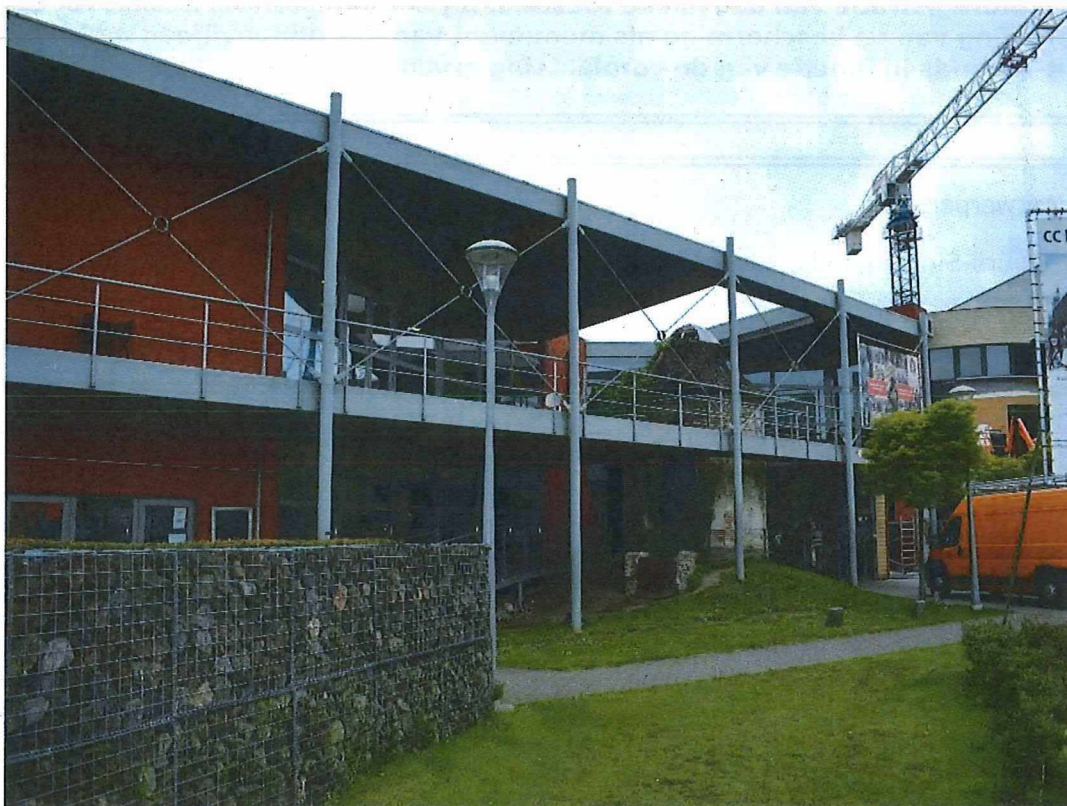
Foto 1: het tuinpaviljoen met ijskelder ingekapseld in de staalstructuur van de sport- en evenementenhal

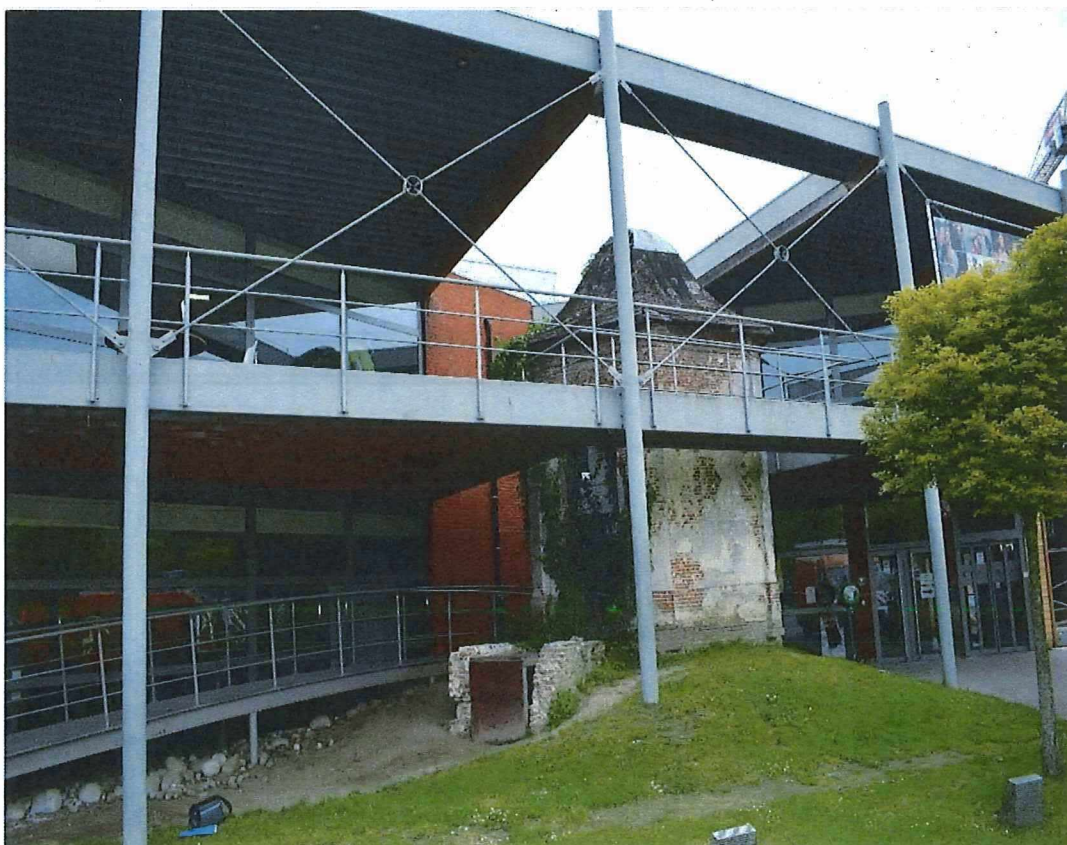
Foto 2: het tuinpaviljoen met ijskelder ingekapseld in de staalstructuur van de sport- en evenementenhal

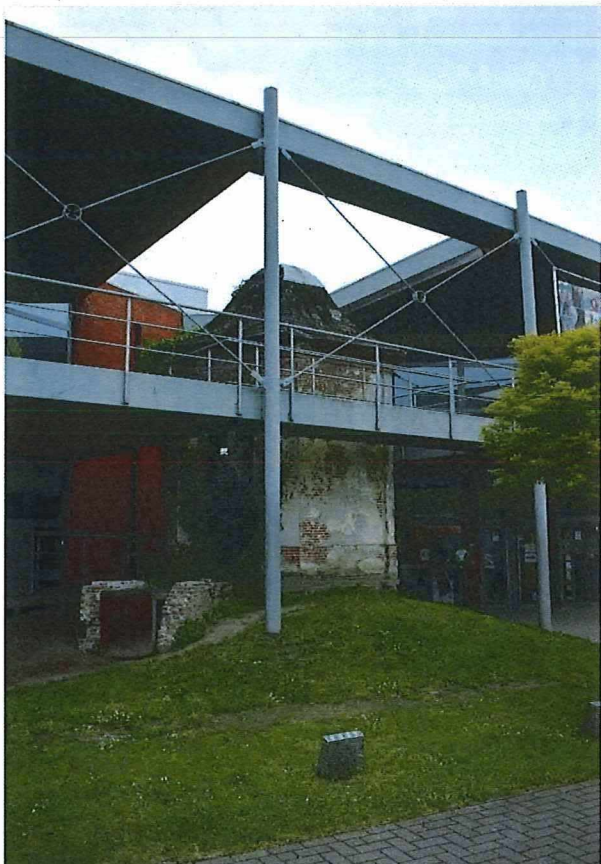
Foto 3: het tuinpaviljoen met ijskelder ingekapseld in de staalstructuur van de sport- en evenementenhal

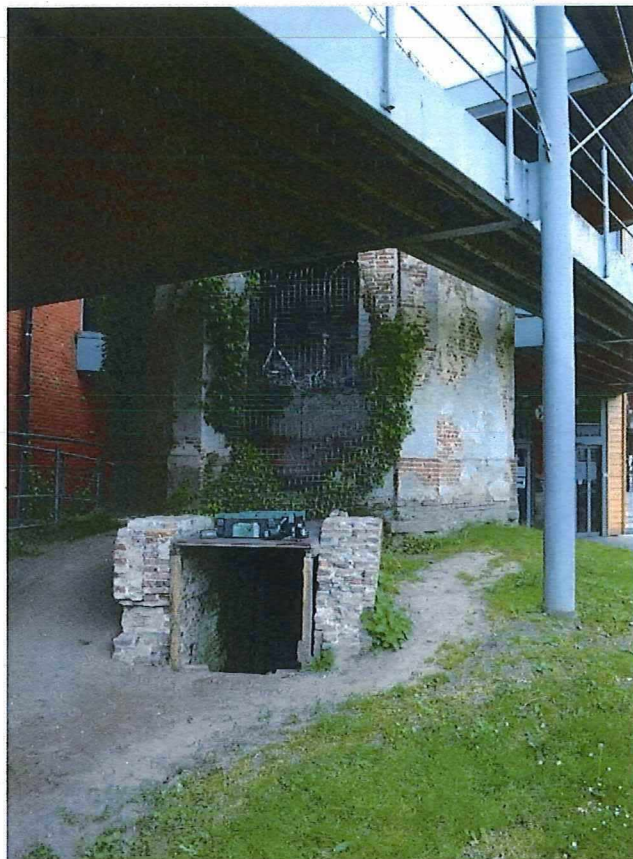
Foto 4: zuid-oost georiënteerde ingang van de ijskelder

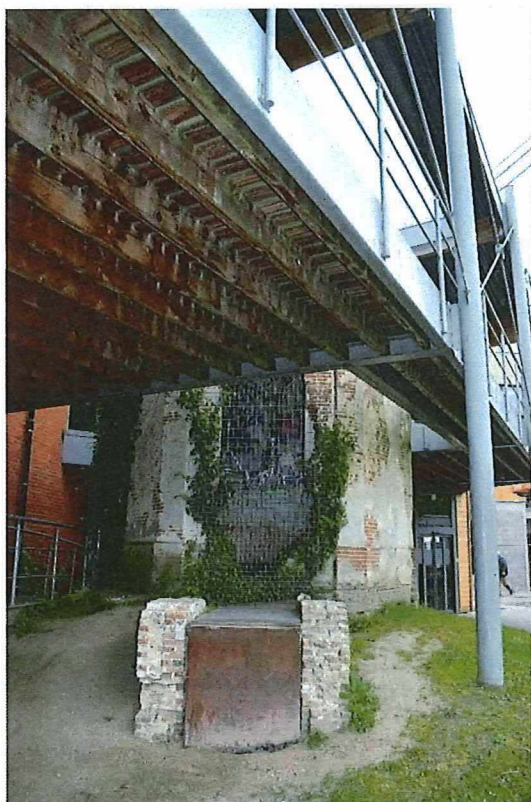
Foto 5: zuid-oost georiënteerde ingang van de ijskelder

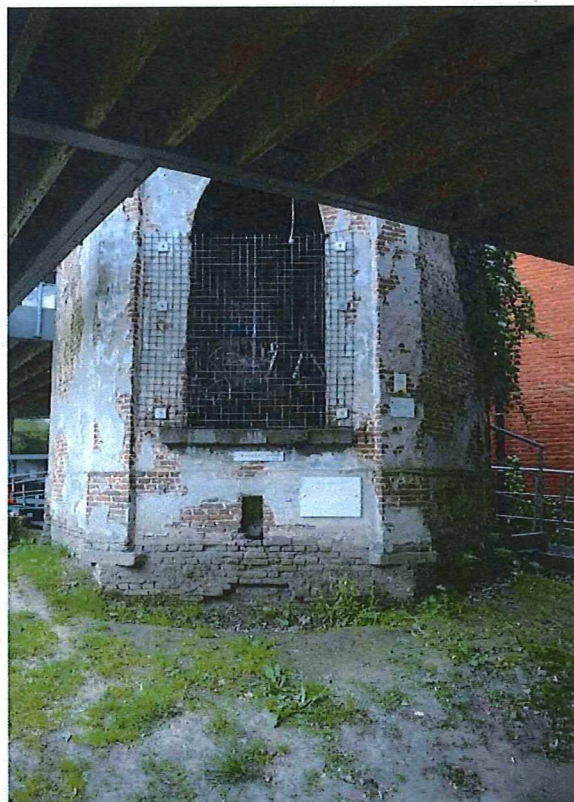
Foto 6: noordoostgevel met venster en verluchtingsopening

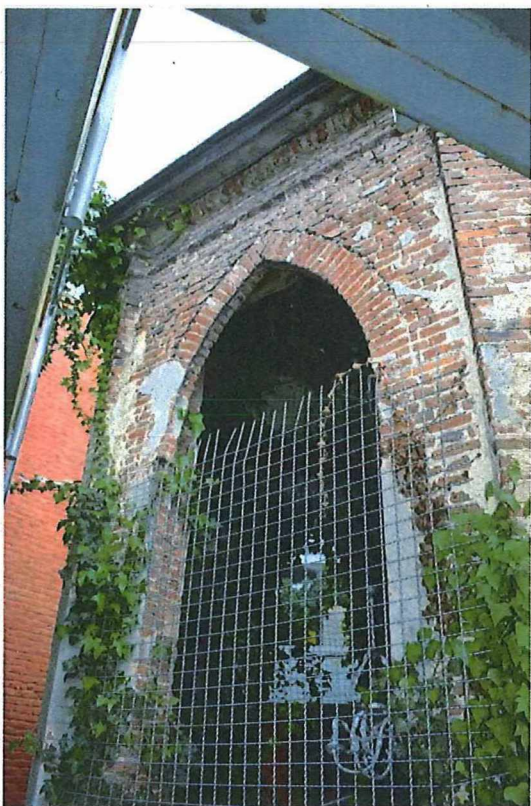
Foto 7: zuid-oostgevel met spitsboogvenster

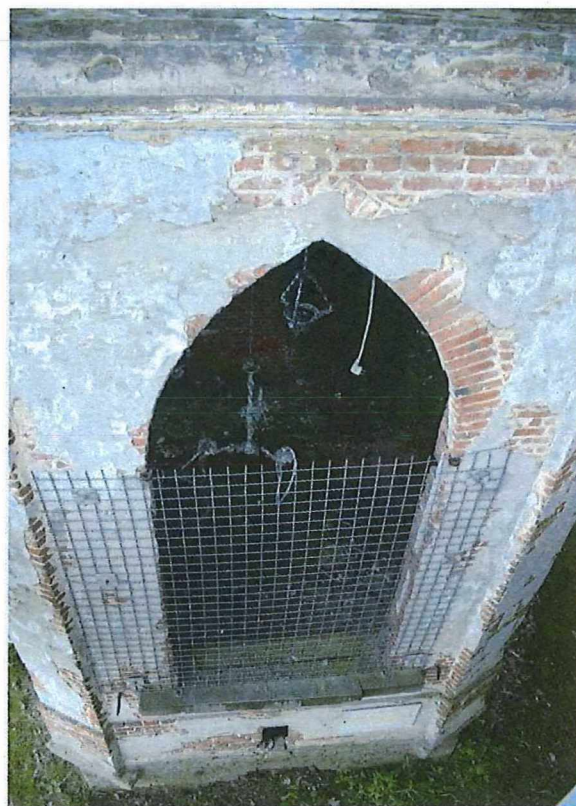
Foto 8: noordoostgevel met spitsboogvenster

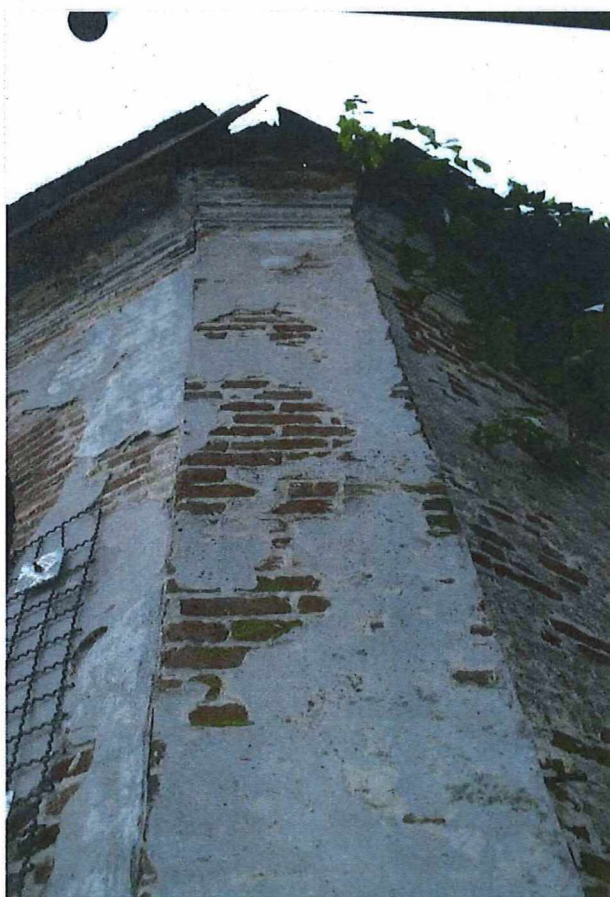
Foto 9: detail buitengevel met lisenen op de hoeken

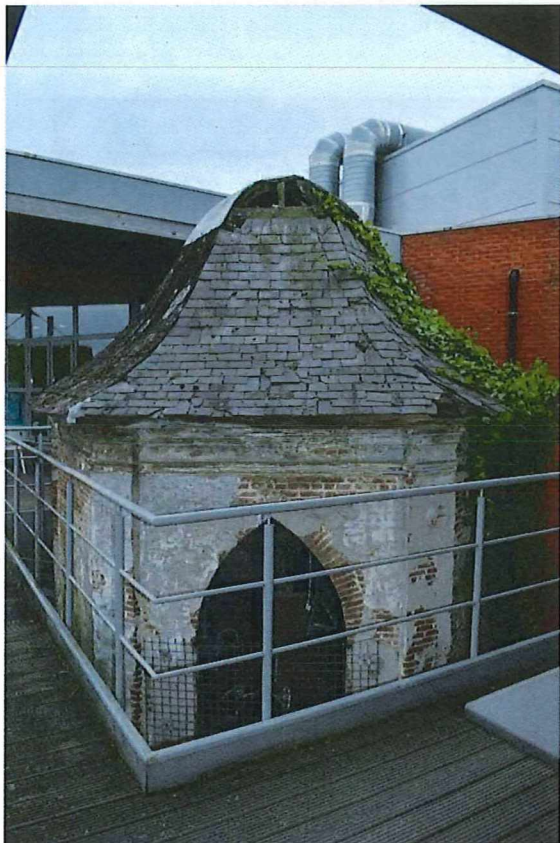
Foto 10: noord-oostzijde van de bedaking met natuurleien

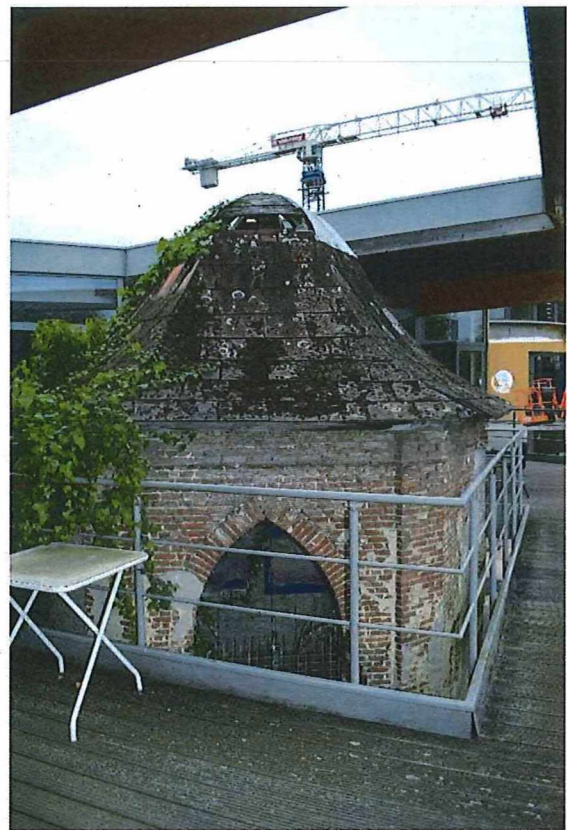
Foto 11: zuid-oostzijde van de bedaking met kunstleien

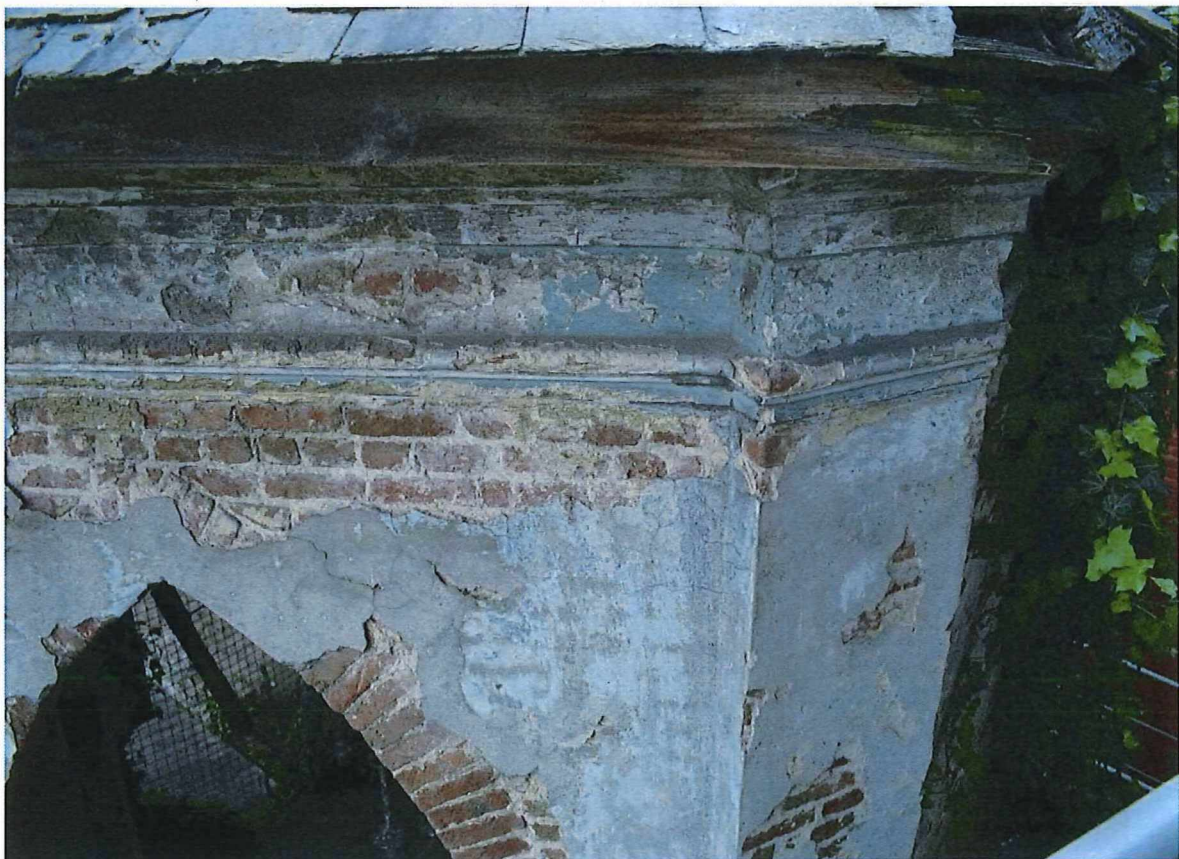
Foto 12: noord-oostzijde: detail van de gevelbeëindiging met profileerde daklijst: fragmentarisch bewaarde buitenbepleistering

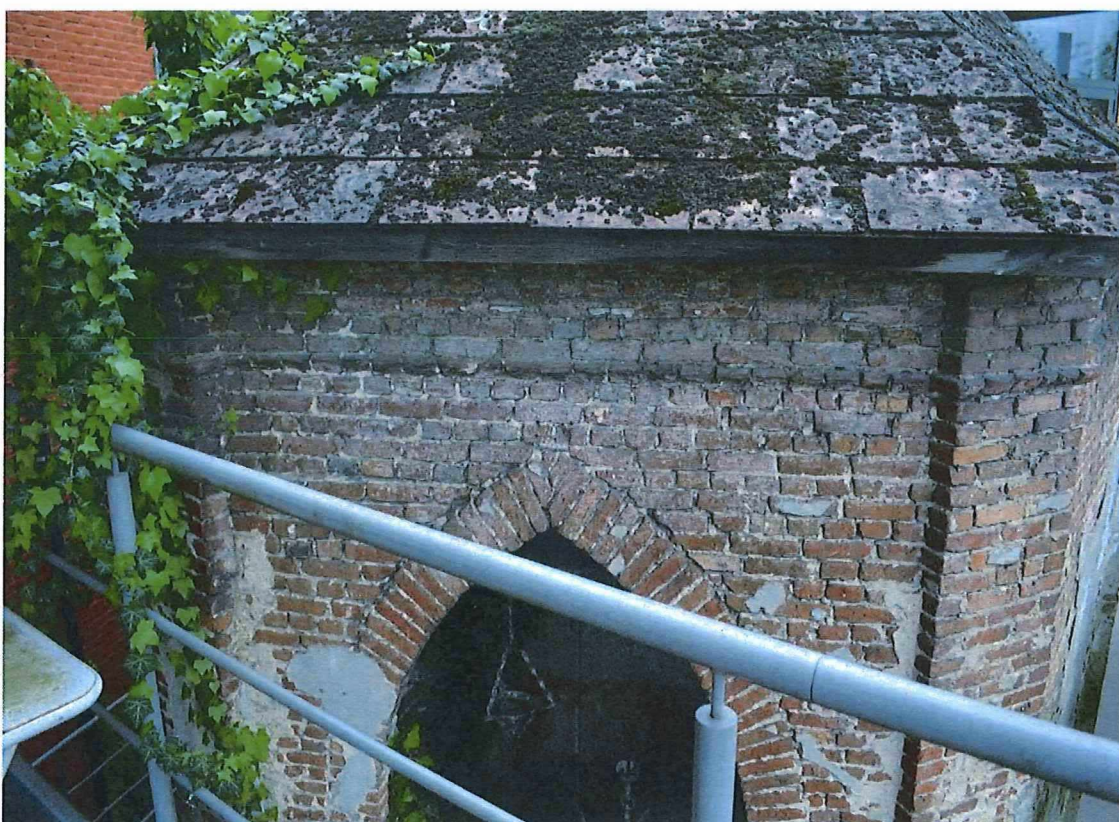
Foto 13: zuid-oostzijde: detail van de gevelbeëindiging met profileerde daklijst: buitenbepkeistering niet meer bewaard

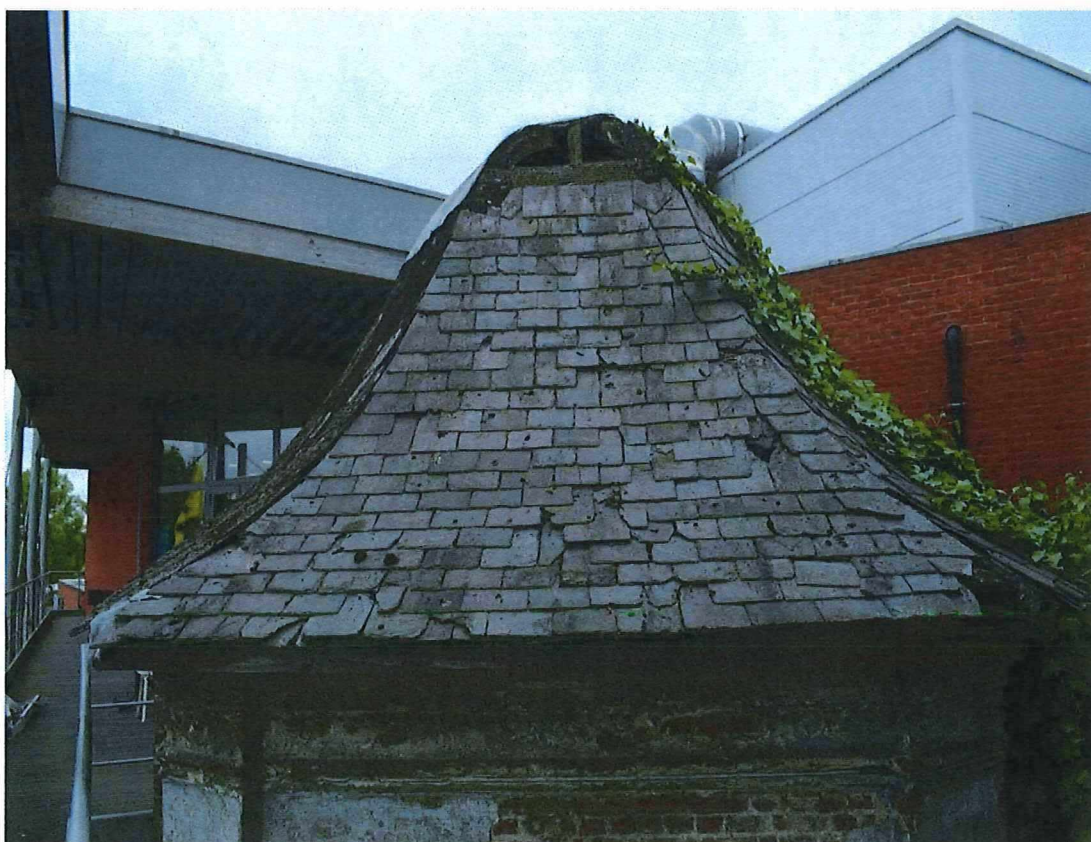
Foto 14: noord-oostzijde van de bedaking met natuurleien, ontbrekende bekleding van de top

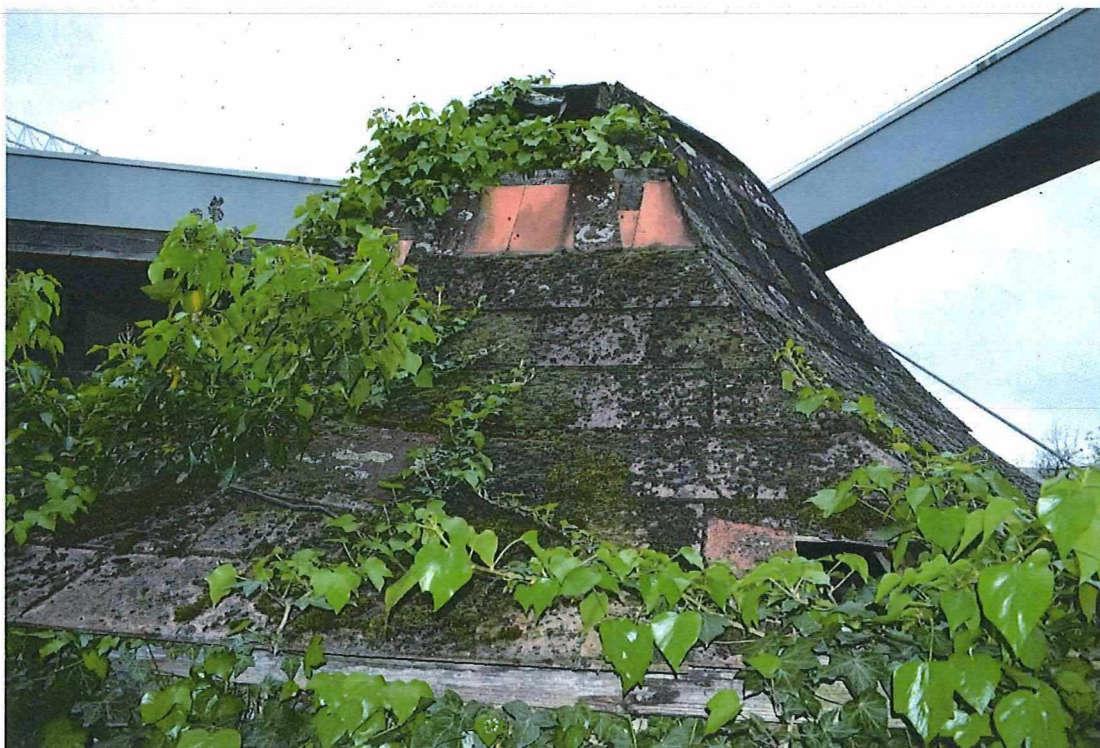
Foto 15: zuid-oostzijde van de bedaking met kunstleien

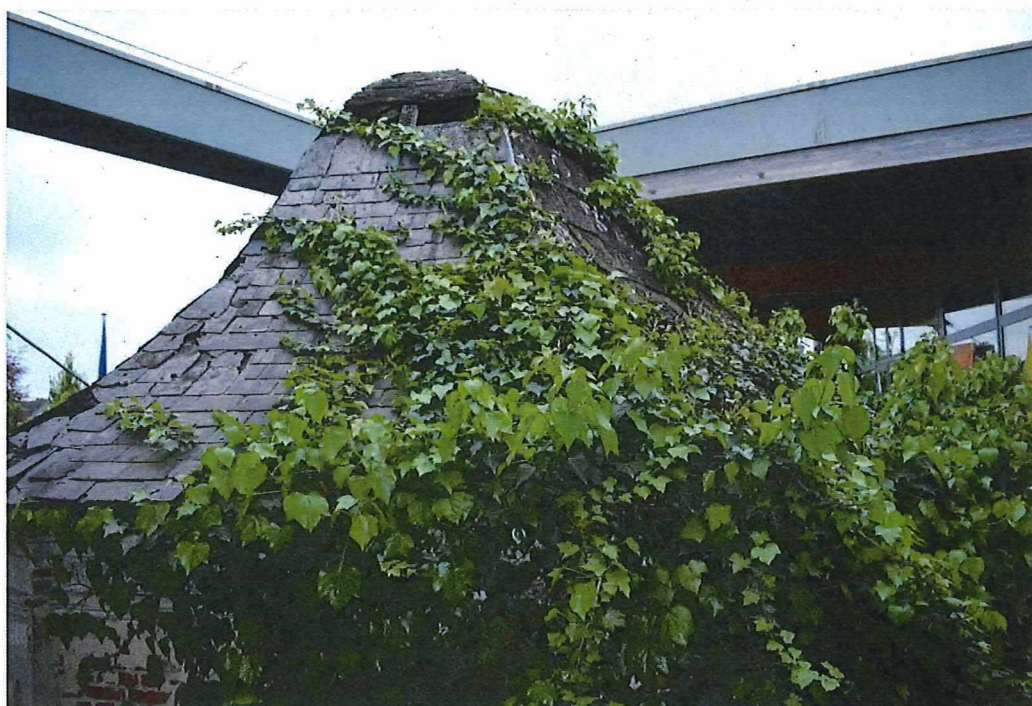
Foto 16: beschadiging van de bedaking door woekerende klimop

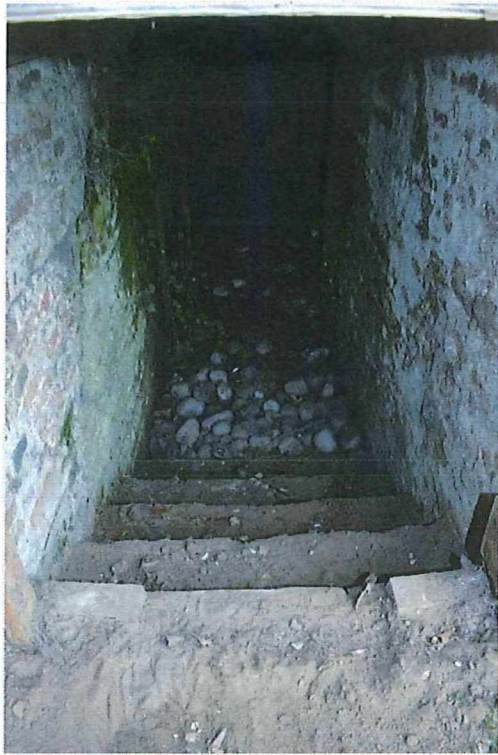
Foto 17: steektrap naar de ijskelder

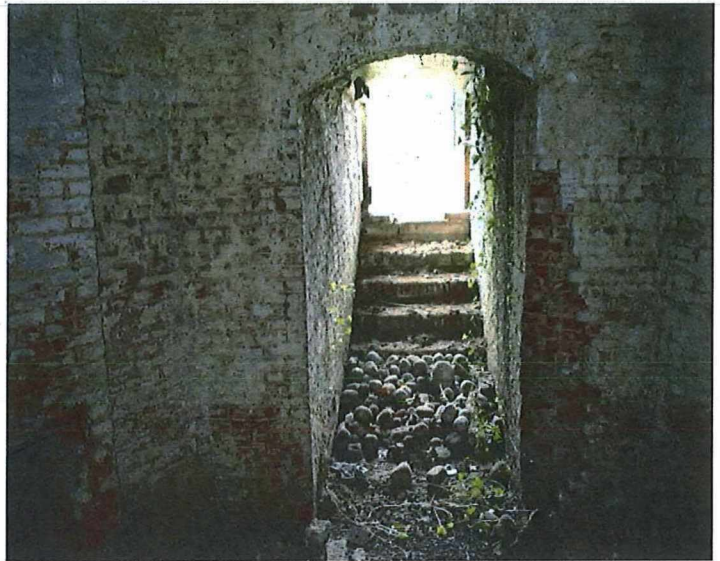
Foto 18: ijskelder: segmentbogig gewelf van de inkom

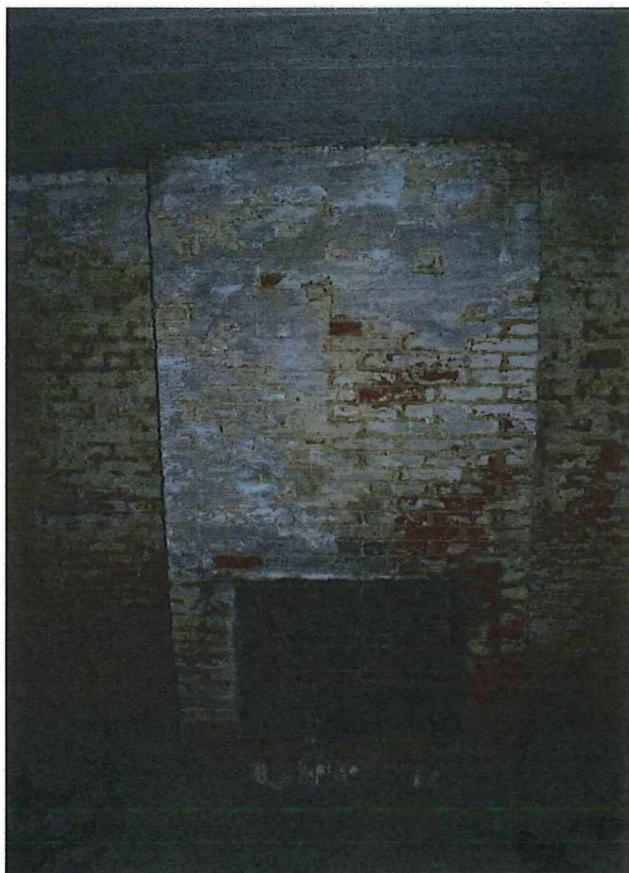
Foto 19: ijskelder: gemetseld schouwelement

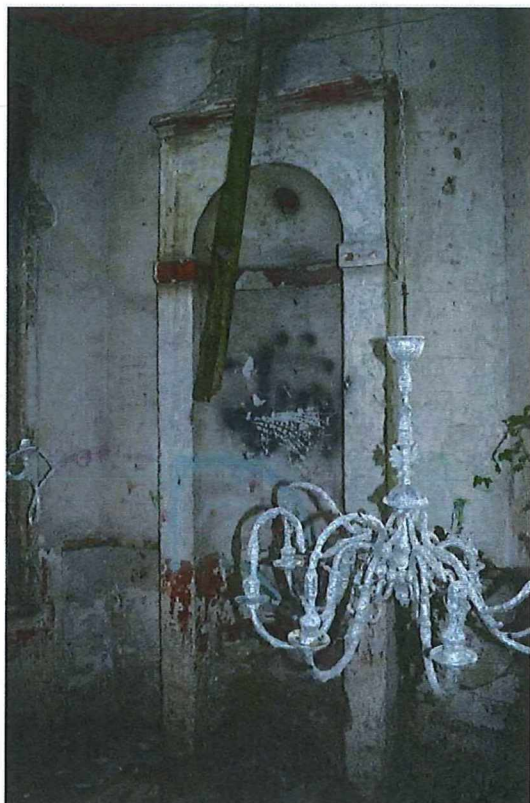
Foto 22: tuinpaviljoen: rondboognis onder helmvormige bekroning

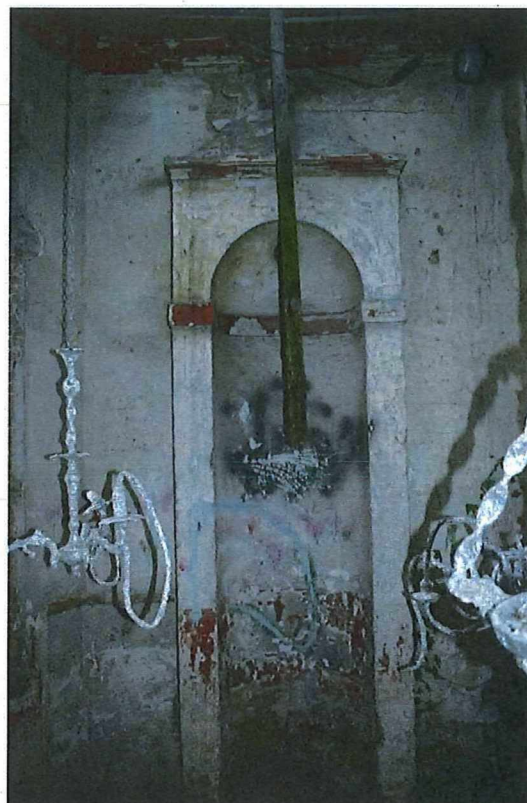
Foto 23: tuinpaviljoen: rondboognis onder helmvormige bekroning

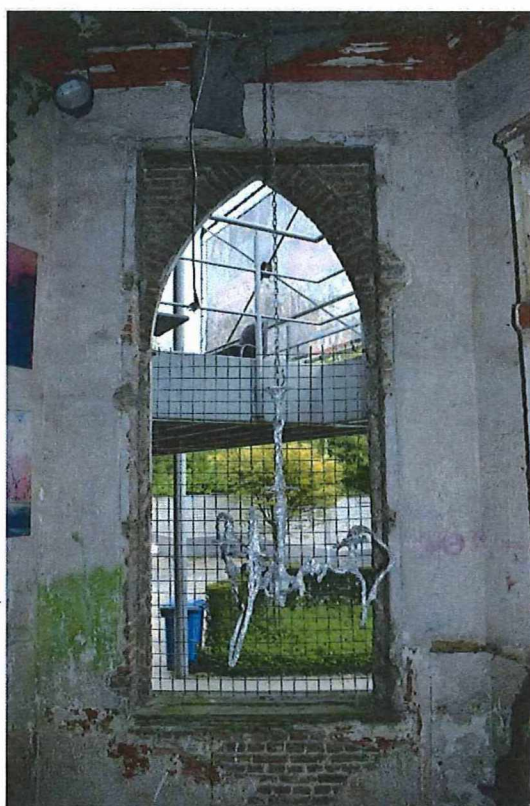
Foto 24: tuinpaviljoen: spitsboogvormig venster afgeschermd met maasnet

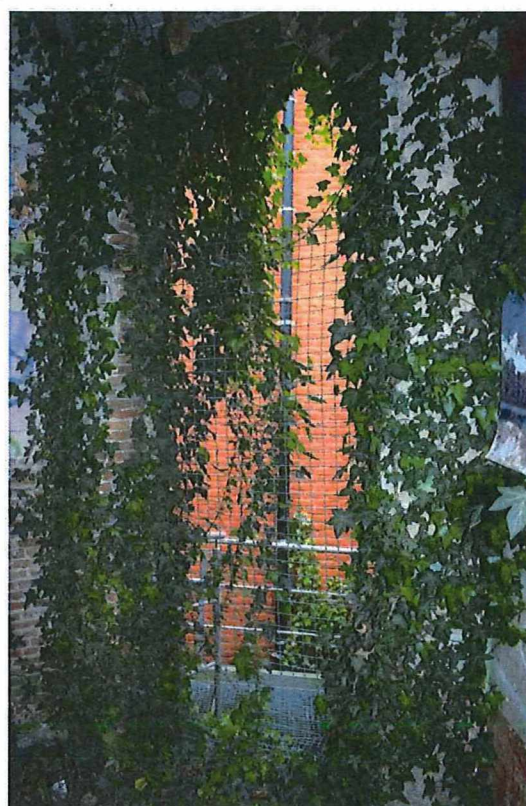
Foto 25: tuinpaviljoen: spitsboogvormige inkom afgeschermd met maasnet

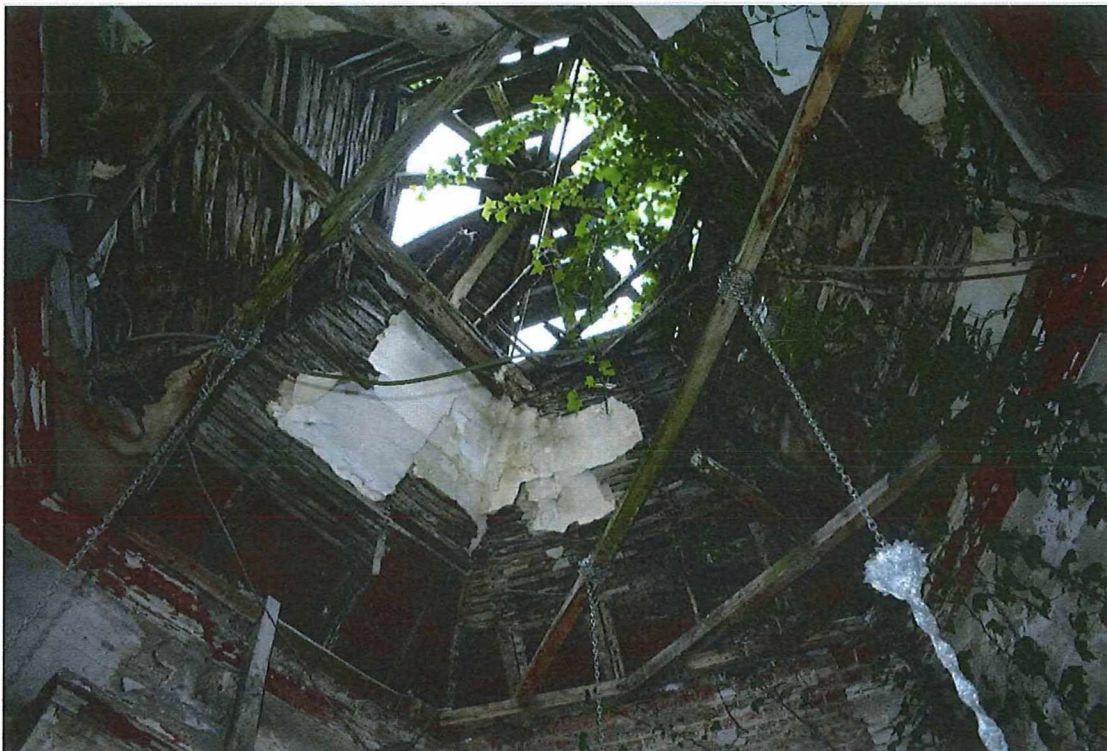
Foto 26: tuinpaviljoen: vervallen dakconstructie

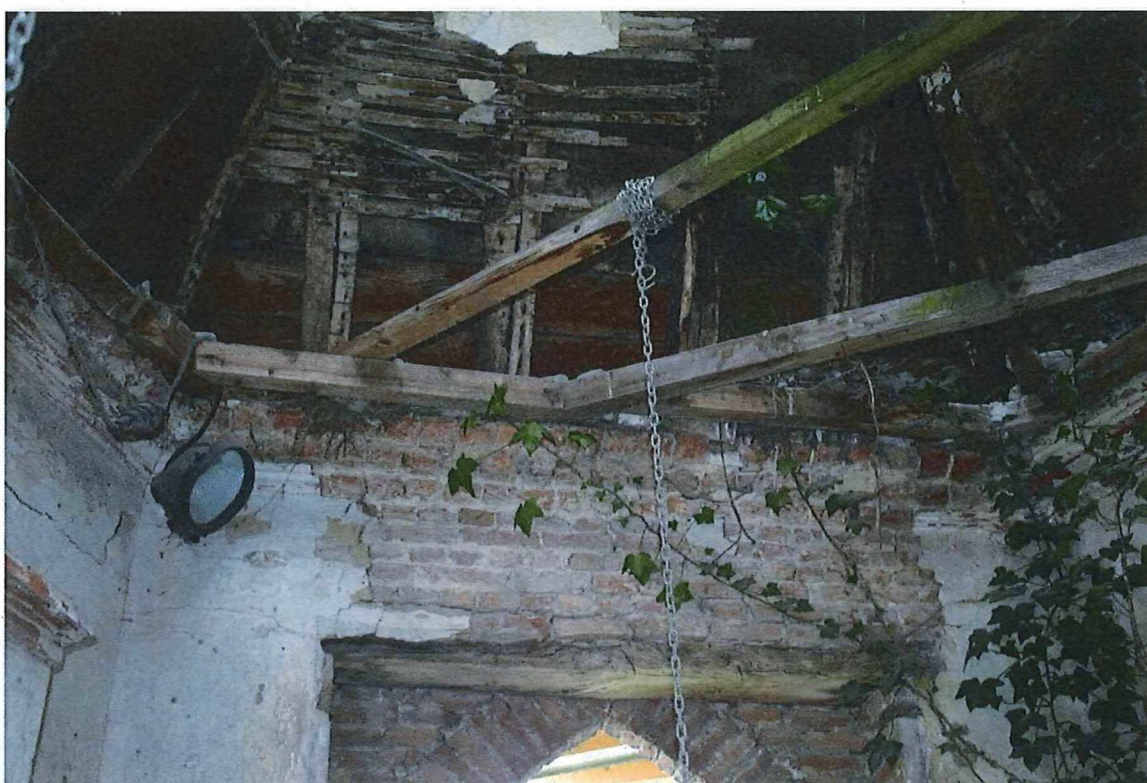
Foto 27: tuinpaviljoen: vervallen dakconstructie en fragmentarisch bewaarde binnenbepleistering

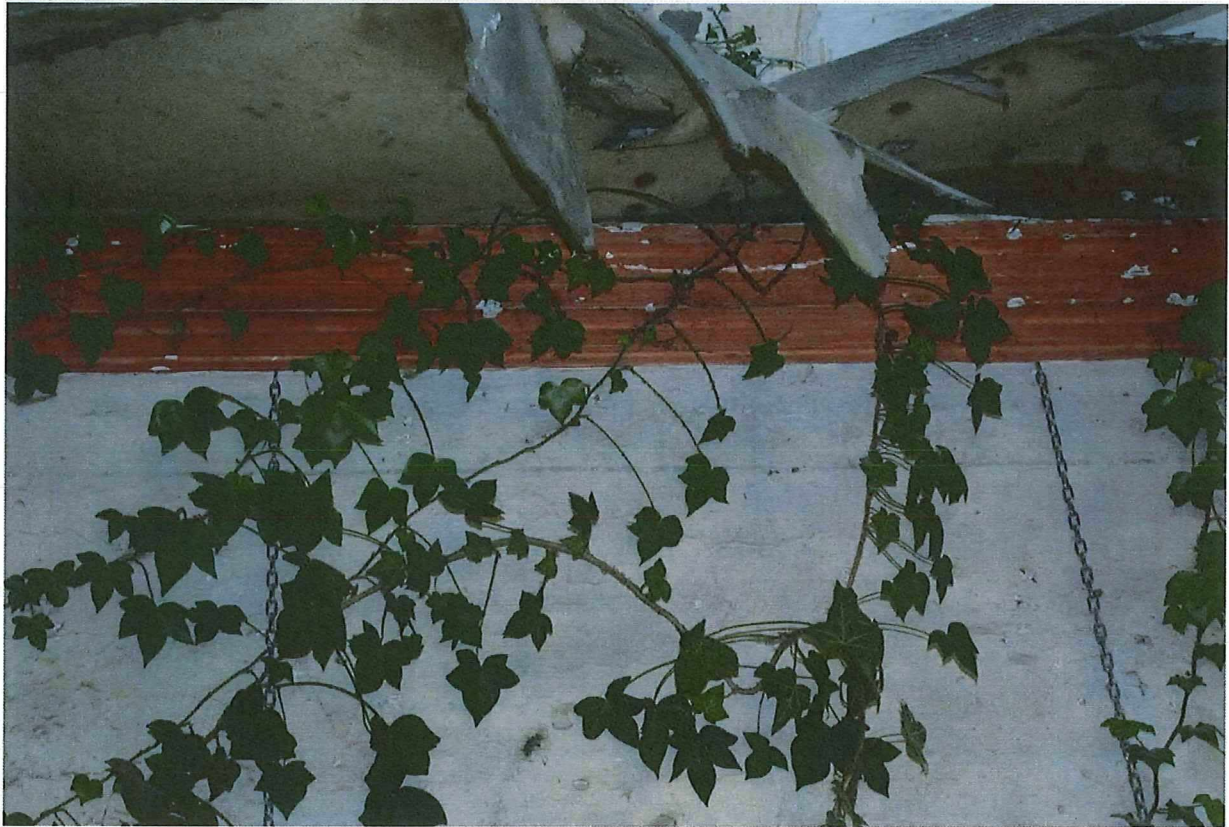
Foto 28: tuinpaviljoen: fragmentarisch bewaarde binnenbepleistering met omlopend lijstwerk
