Bijlage 2. Fotoregistratie van de fysieke toestand bij het ministerieel besluit tot definitieve bescherming als monument met overgangszone van de abdijhoeve Hof ten Brukom in Sint-Pieters-Leeuw

Abdijhoeve Ten Brukom, Bergensesteenweg 711

De foto's werden genomen tijdens een terreinbezoek op 9 juli 2018.

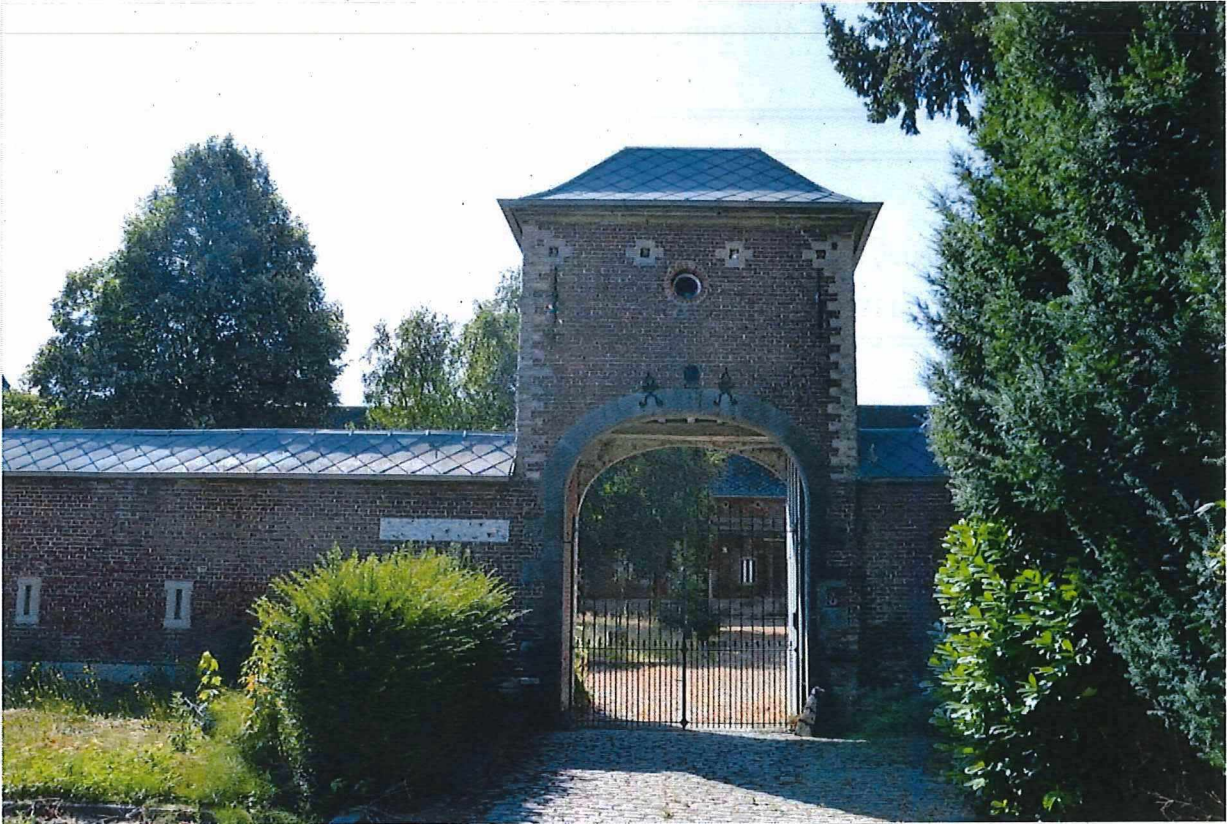
Foto 1: Hof ten Brukom, gezien vanaf de Bergensesteenweg. De straatvleugel met het poortgebouw met duiventil.

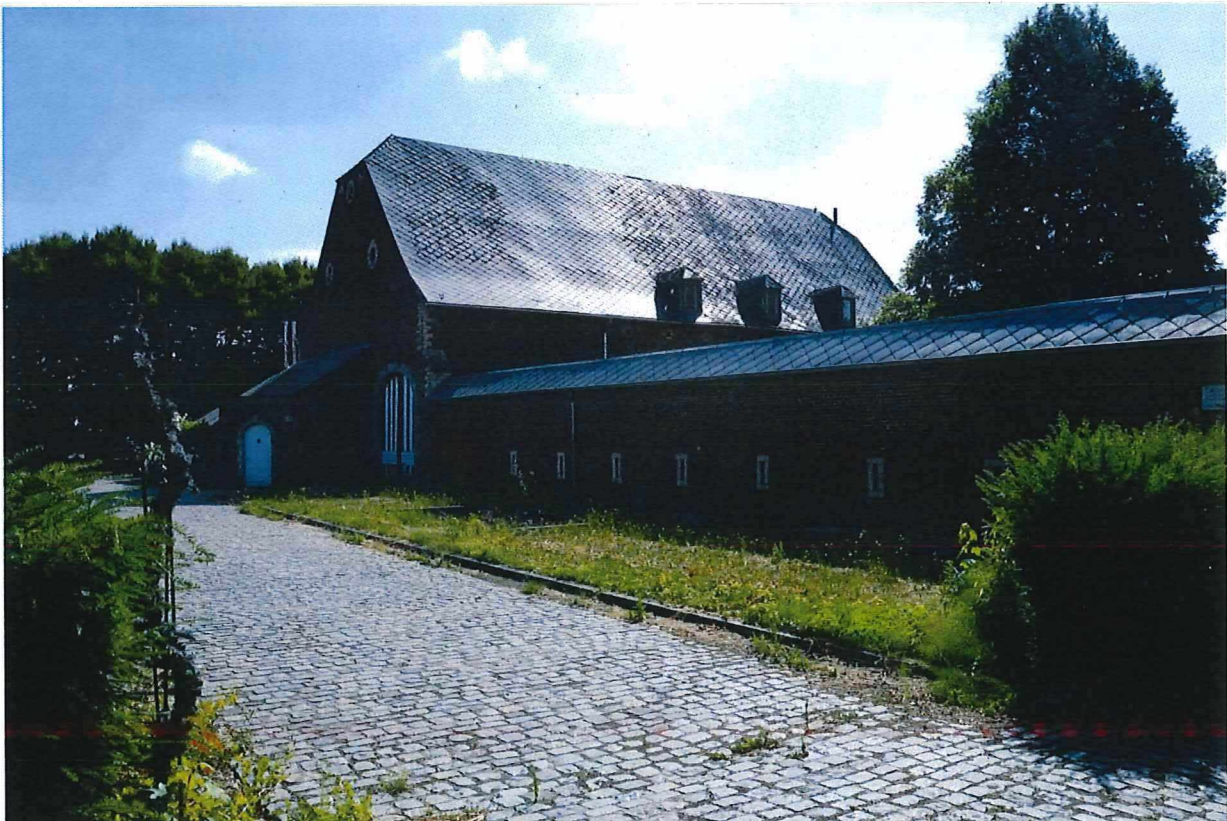
Foto 2: Straatvleugel met verluchttingsgaten ('asemgaten'). Links de schuur met aanbouw uit 1932, aangepast in 1970 en 1985.

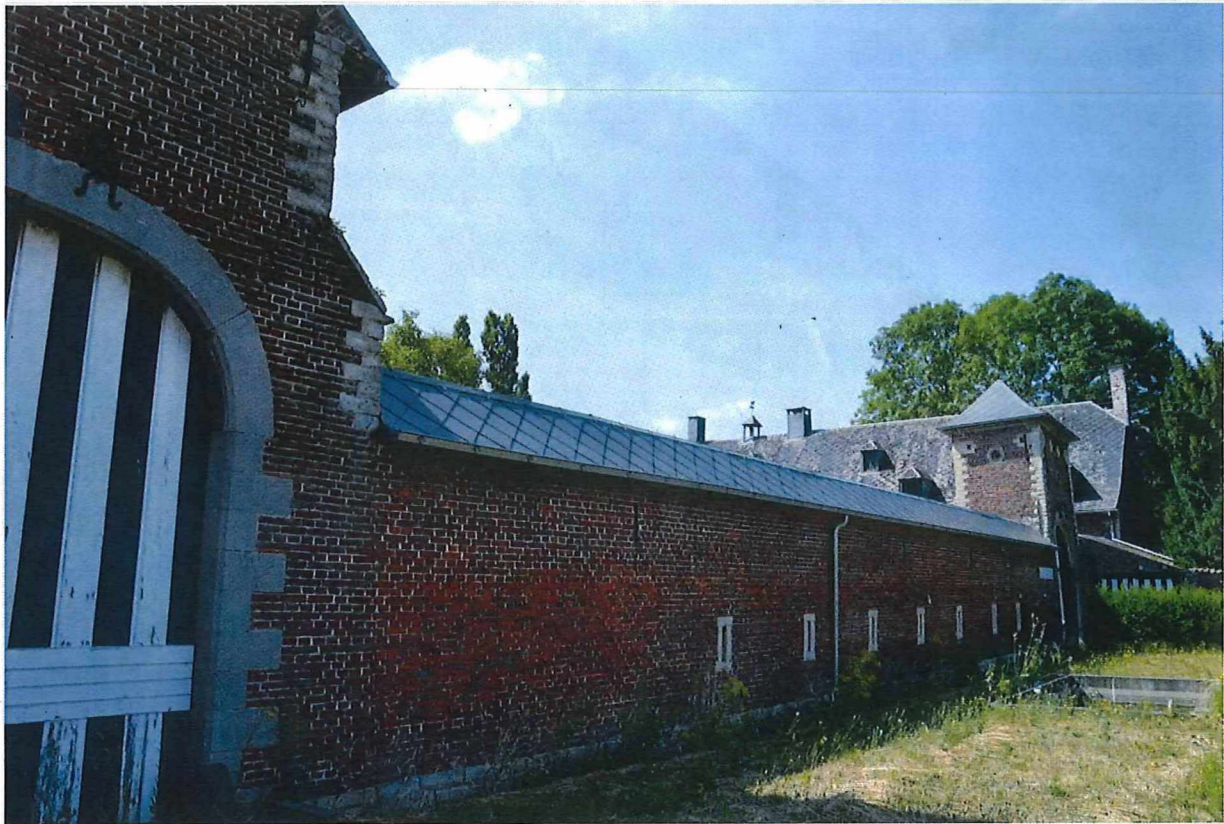
Foto 3: Straatvleugel, detail gevelparement.

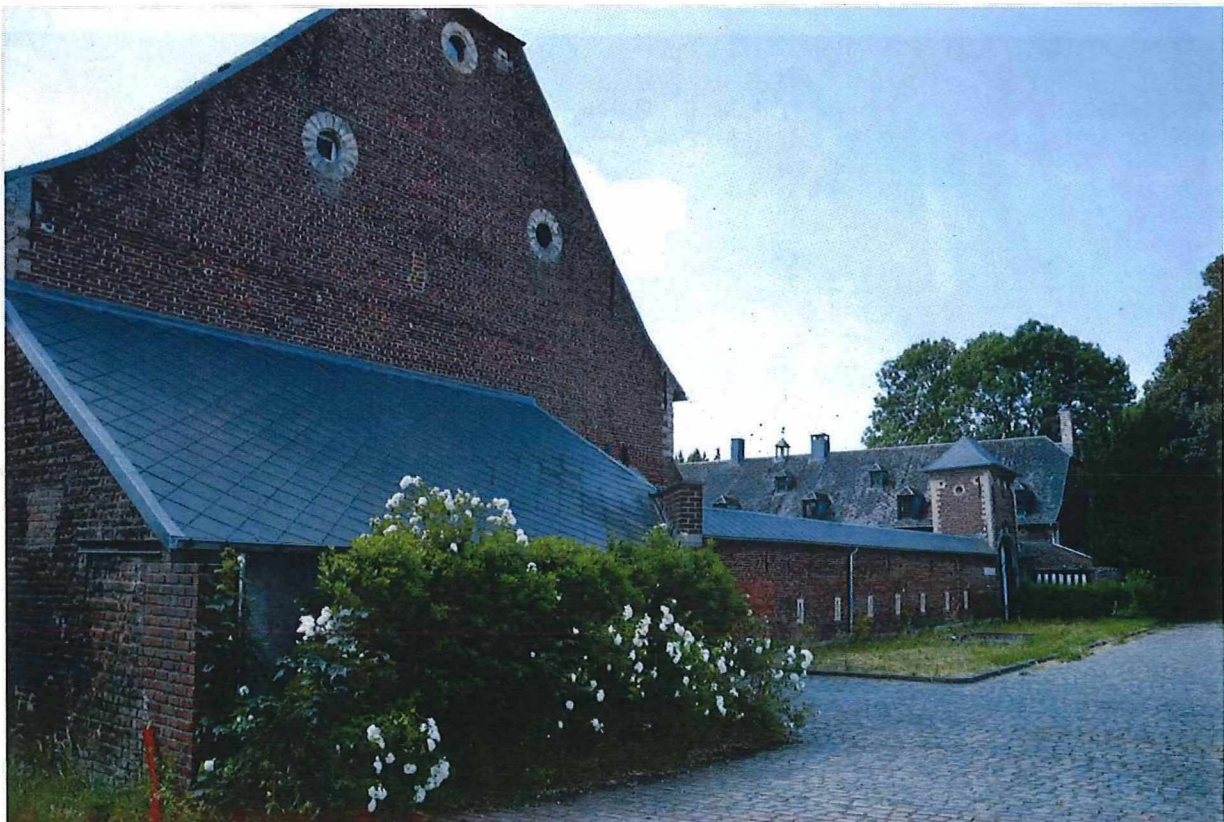
Foto 4: Straatvleugel, gezien vanaf het noorden. Links vooraan, de aanbouw van 1932 tegen de schuur.

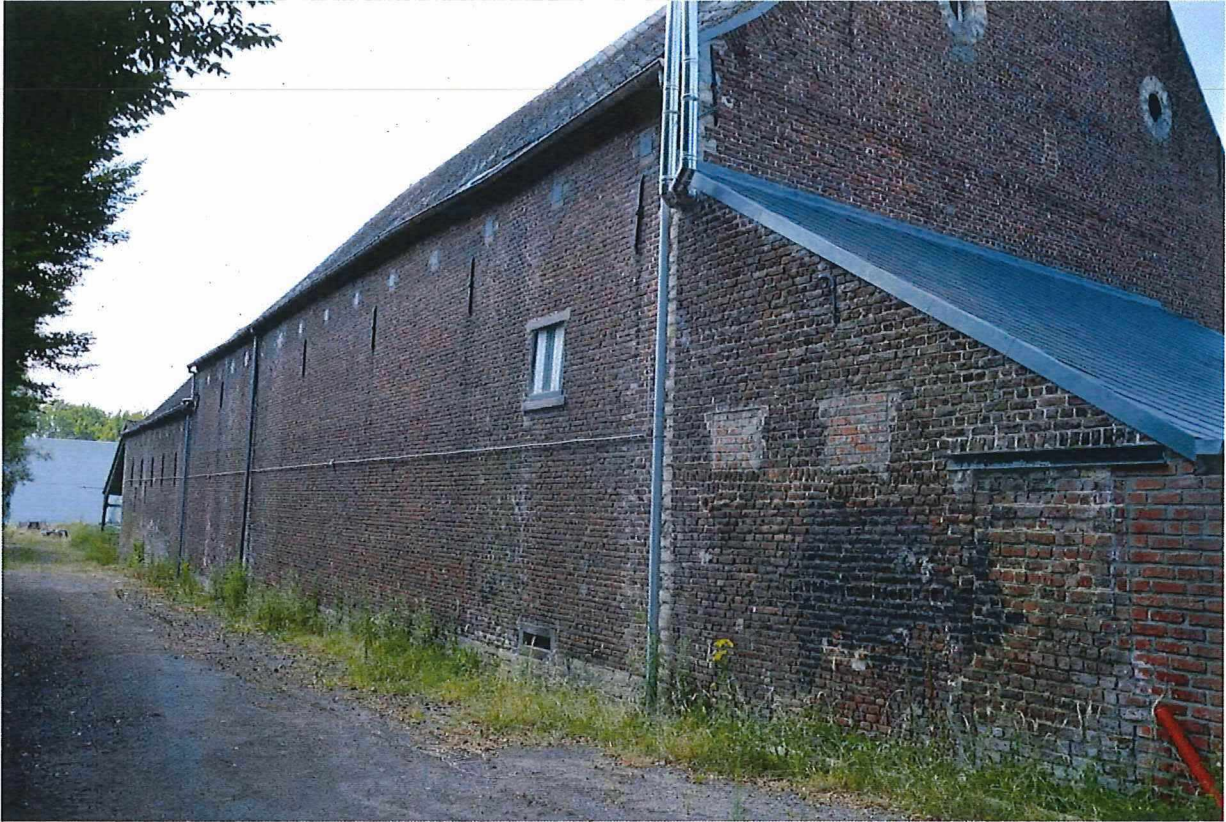
Foto 5: De noordoostelijke vleugel, nagenoeg volledig gesloten buitengevel. Het hoger volume bevat de schuur, het achterliggend lager volume is het wagenhuis met aanpalende stal.

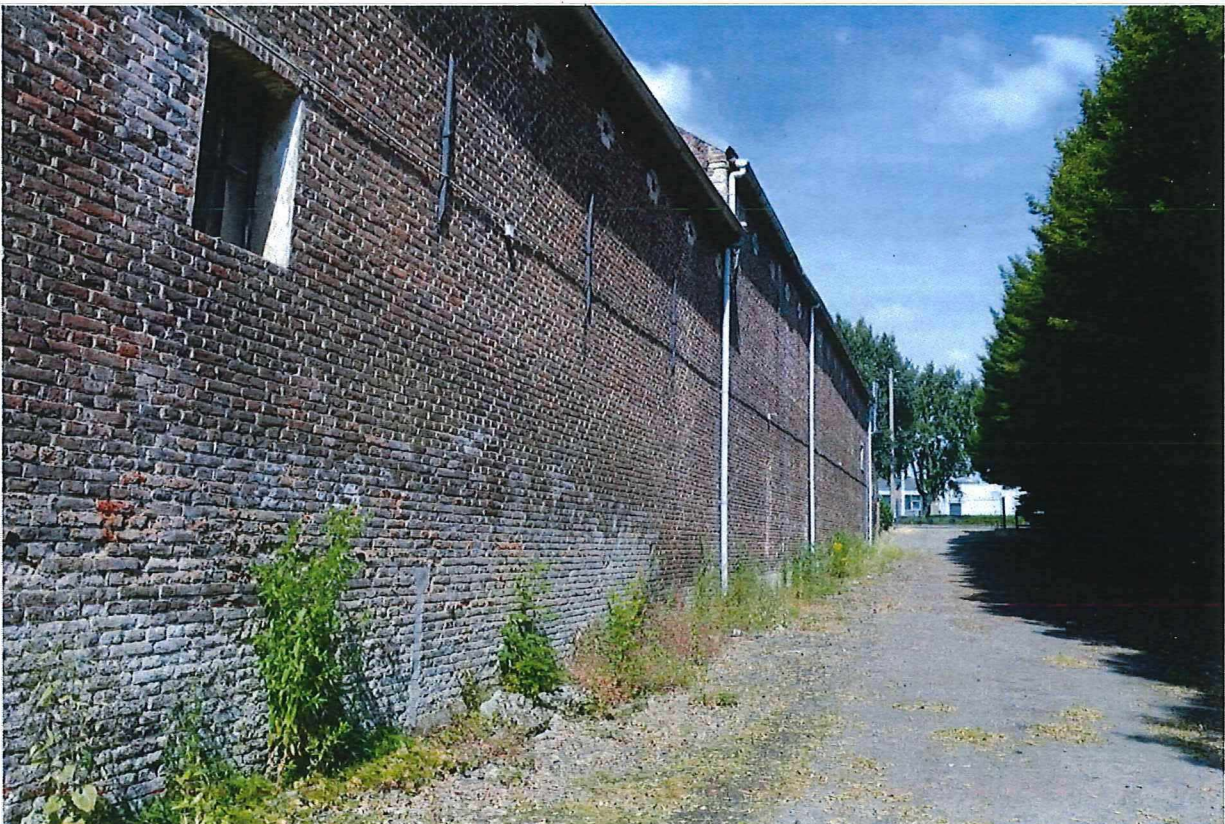
Foto 6: De noordoostelijke vleugel, nagenoeg volledig gesloten buitengevel.

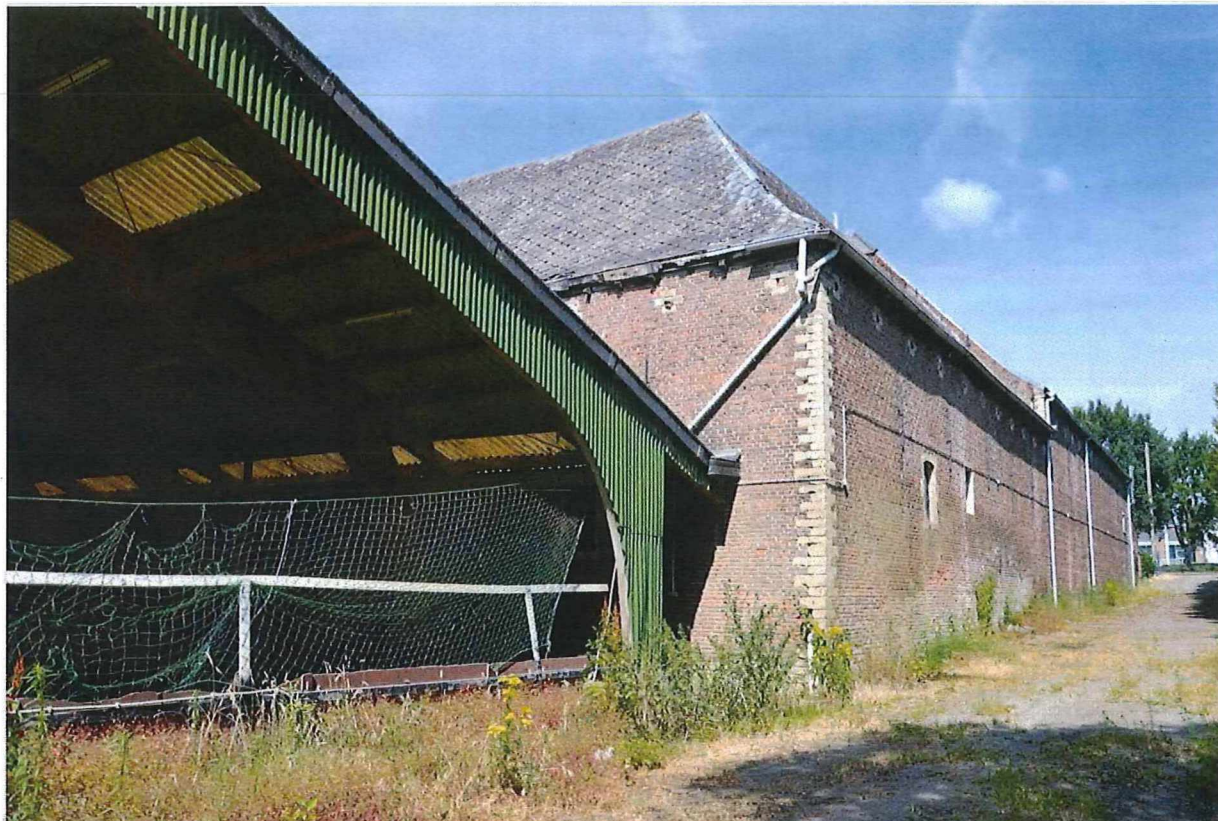
Foto 7: De abdijhoeve, gezien vanaf het oosten. Links de buitengevel van de stalvleugel, met de in 1970 aangebouwde paardrijpiste. Rechts de achtergevel van de noordoostelijke vleugel met stal, wagenhuis en schuur.

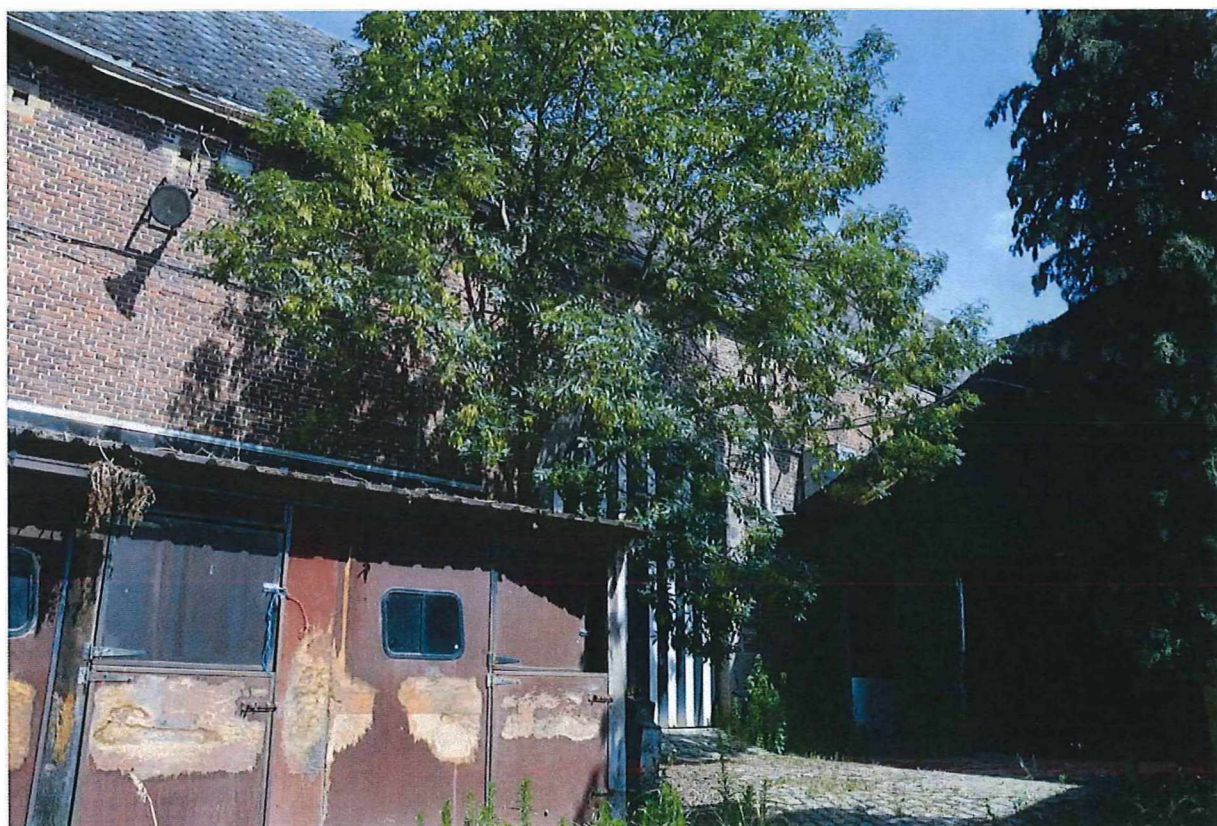
Foto 8: De veldpoort, gezien vanaf het zuiden. Nagenoeg gesloten buitengevel, met links aangebouwde paardenboxen en rechts de aangebouwde paardrijpiste.

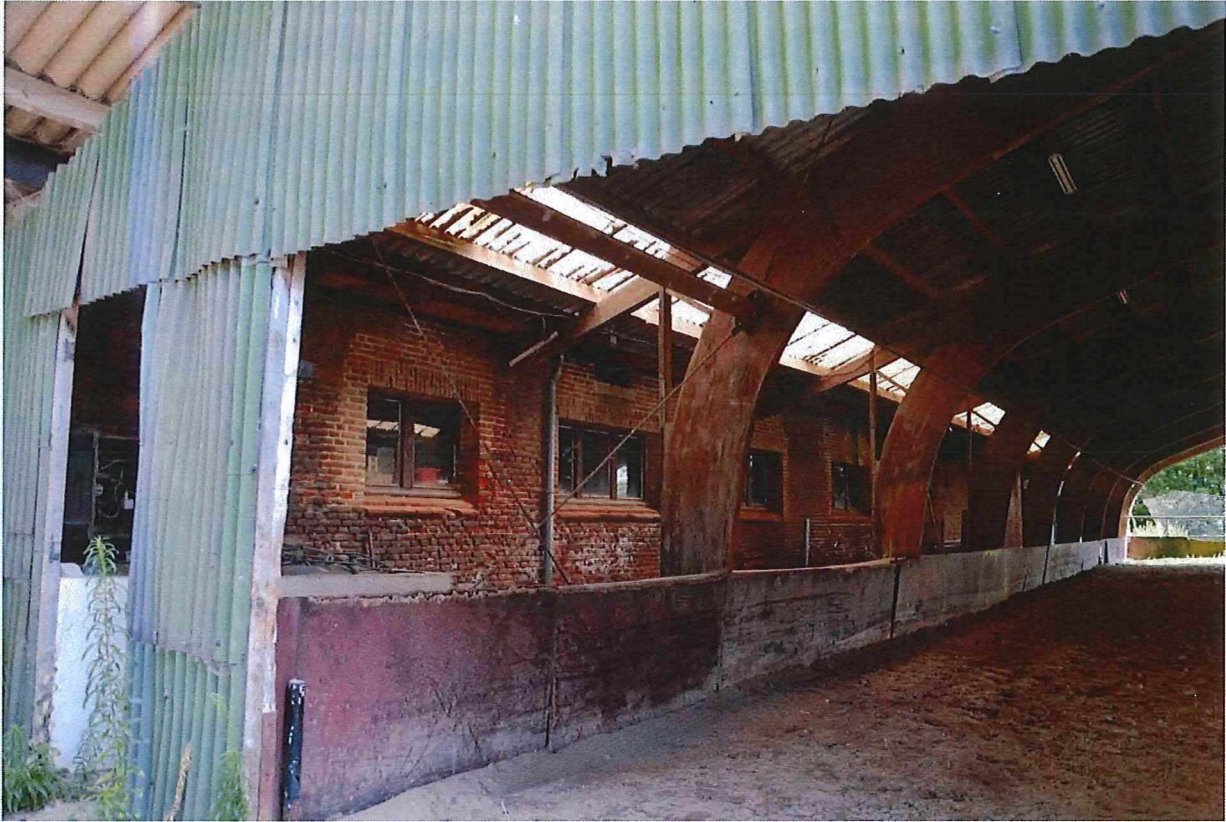
Foto 9: De buitengevel van de stalvleugel, gezien vanuit de paardrijpiste. Naast enkele bewaarde laadvensters en verluchttingsgaten, zijn er vier later ingebrachte vensteropeningen naar het restaurant dat werd ondergebracht in de voormalige stallen.

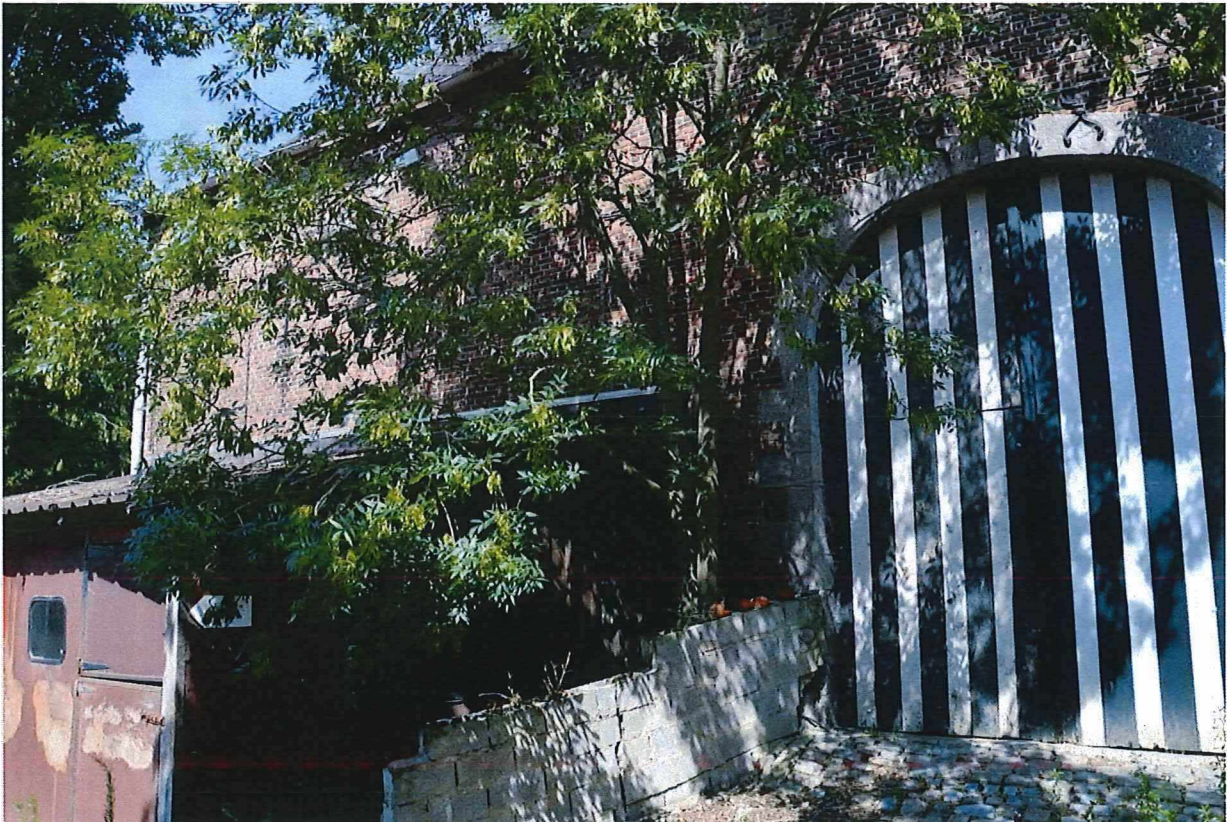
Foto 10: De veldpoort in de nagenoeg gesloten buitengevel, met links aangebouwde paardenboxen.

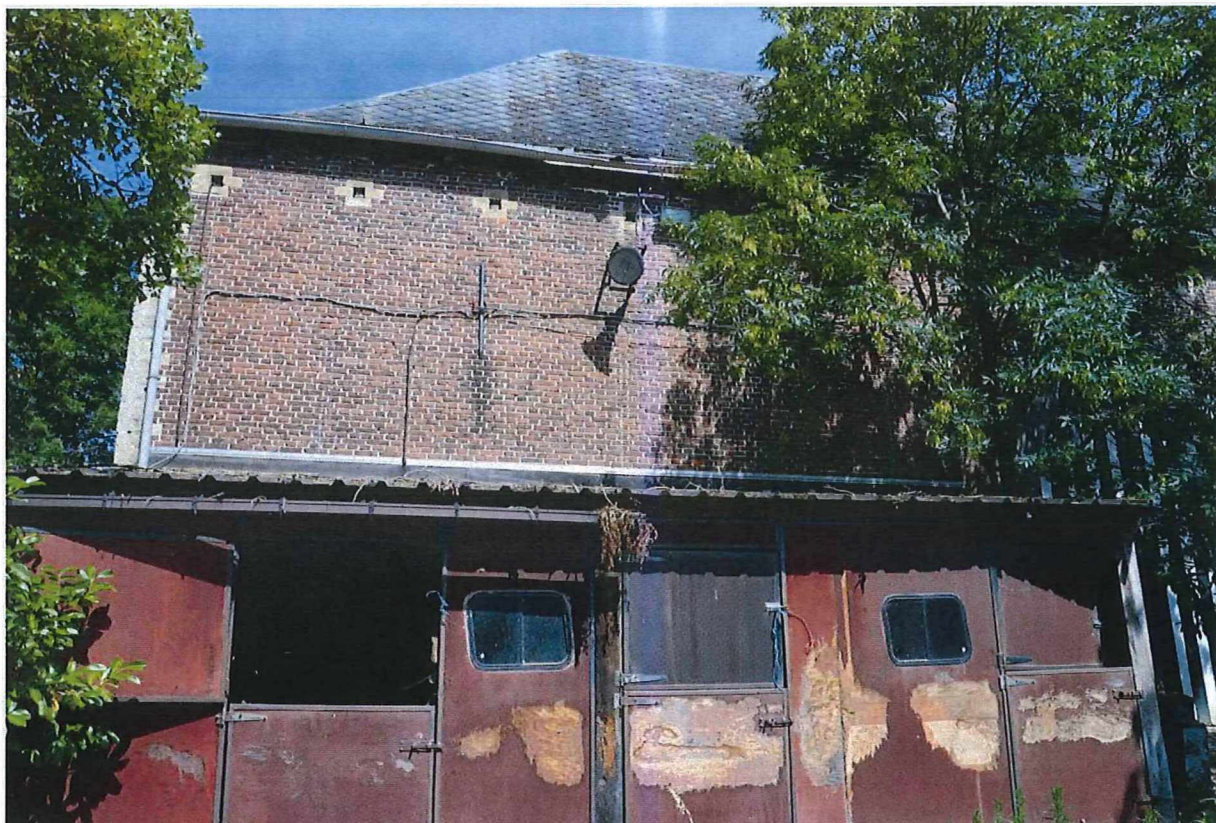
Foto 11: De nagenoeg gesloten buitengevel, met links vooraan de aangebouwde paardenboxen en rechts de veldpoort.

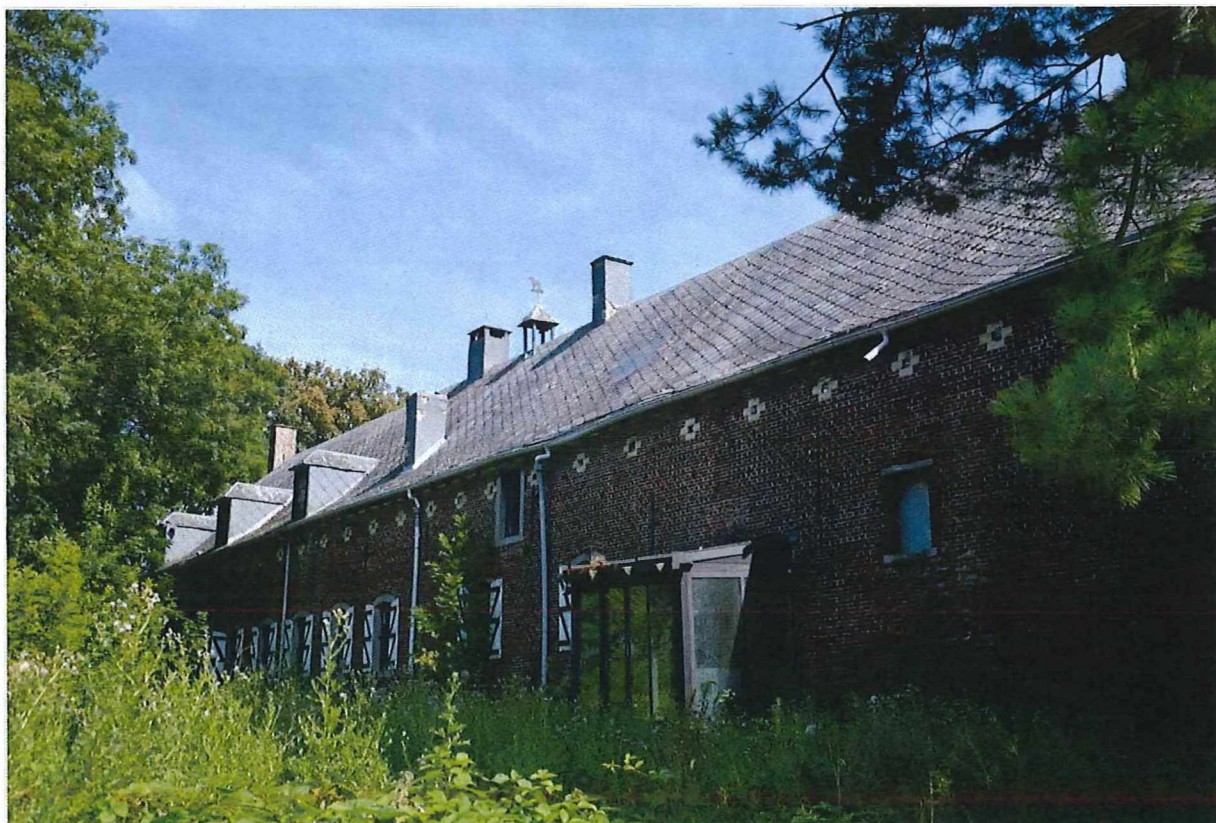
Foto 12: De buitengevel van de noordwestelijke vleugel met boerenwoning, rentmeesterswoning, tussenruimte (met veranda) en paardenstallen.

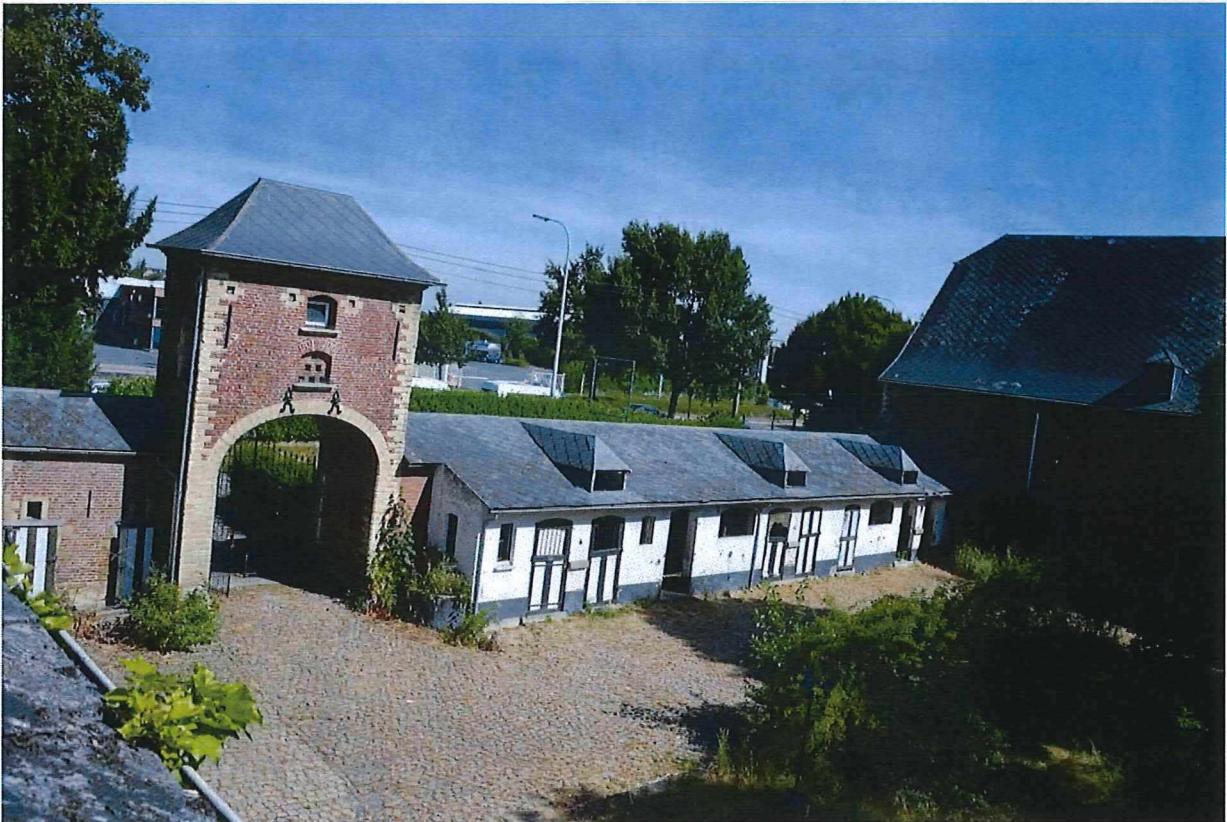
Foto 13: De straatvleugel, gezien vanaf de binnenplaats. Tussen het poortgebouw en de schuur bevinden zich de in 1938 aangebouwde paardenstallen.

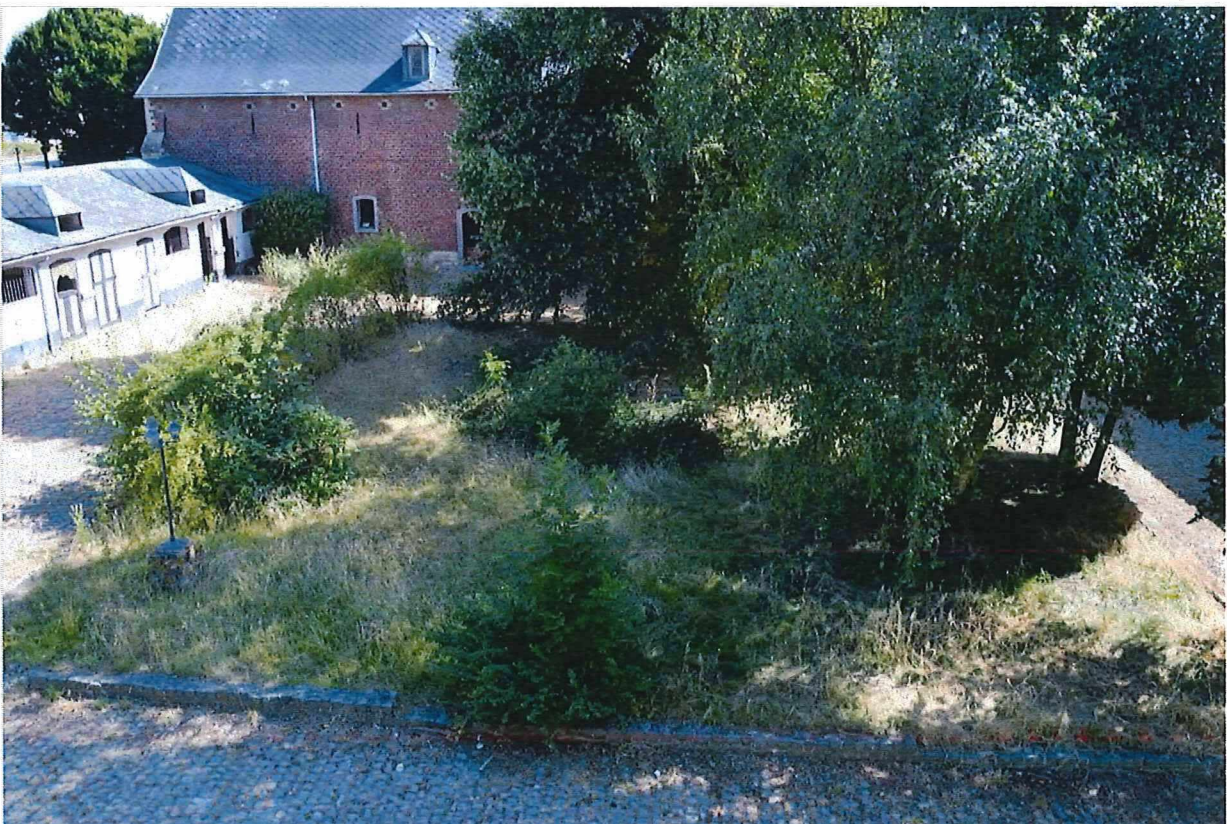
Foto 14: De gekasseide binnenplaats, met centraal de voormalige mestvaalt.

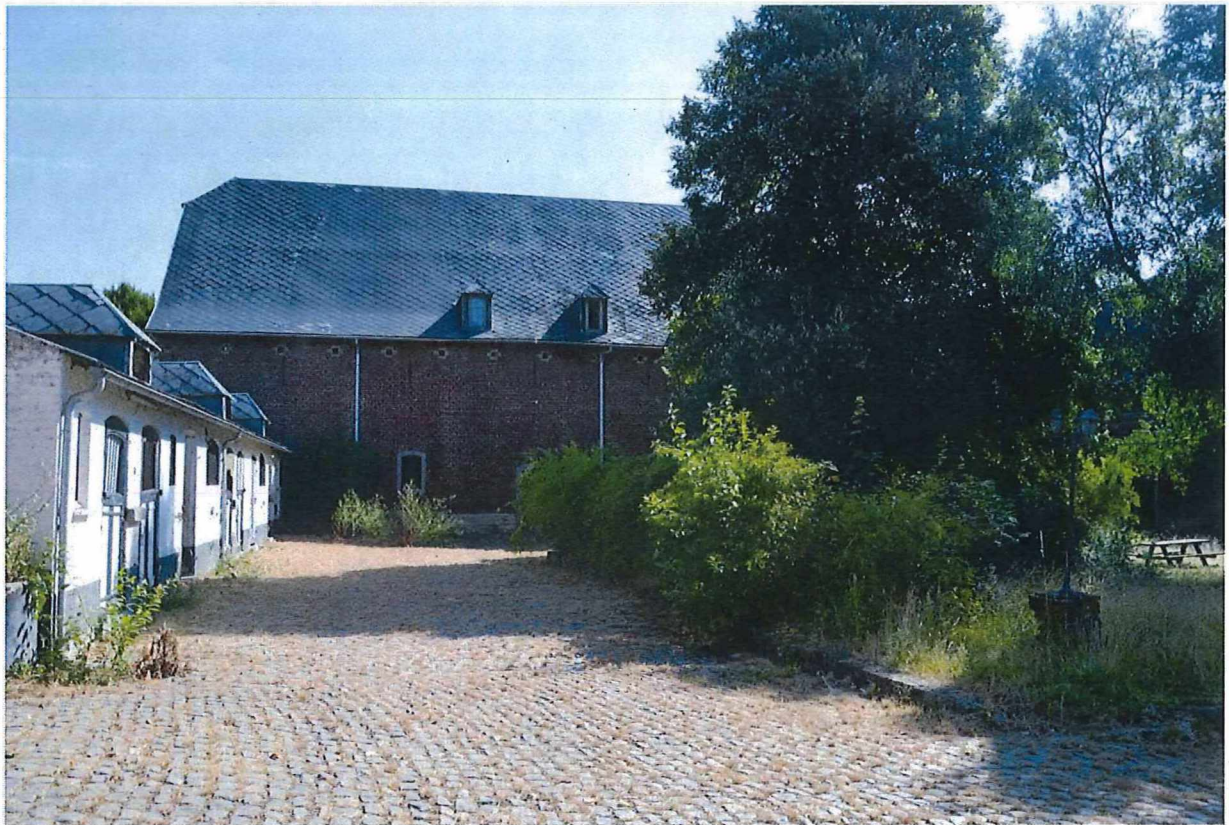
Foto 15: Gekasseide binnenplaats, met zicht op de paardenstallen tegen de straatgevel en de erfgevel van de schuur.

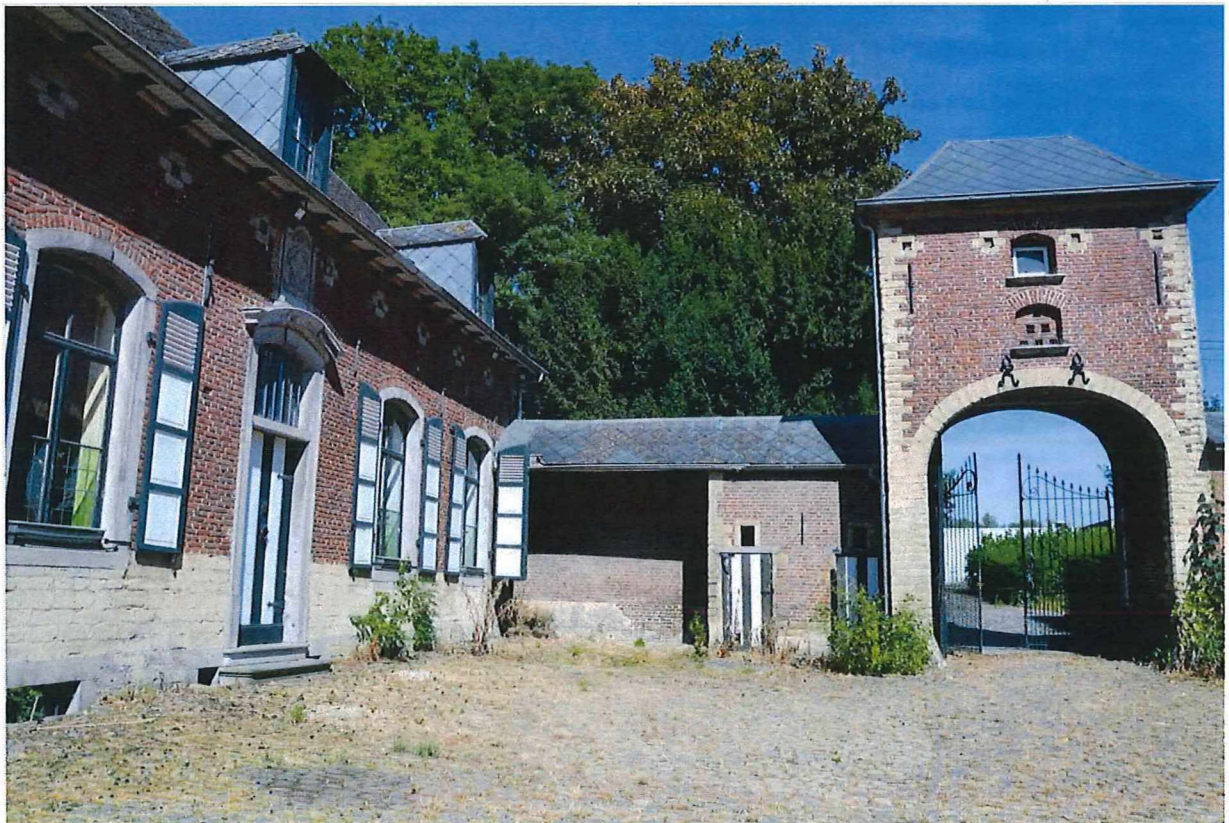
Foto 16: De boerenwoning (links) en de straatvleugel (rechts) met afdak, toiletten en poortgebouw.

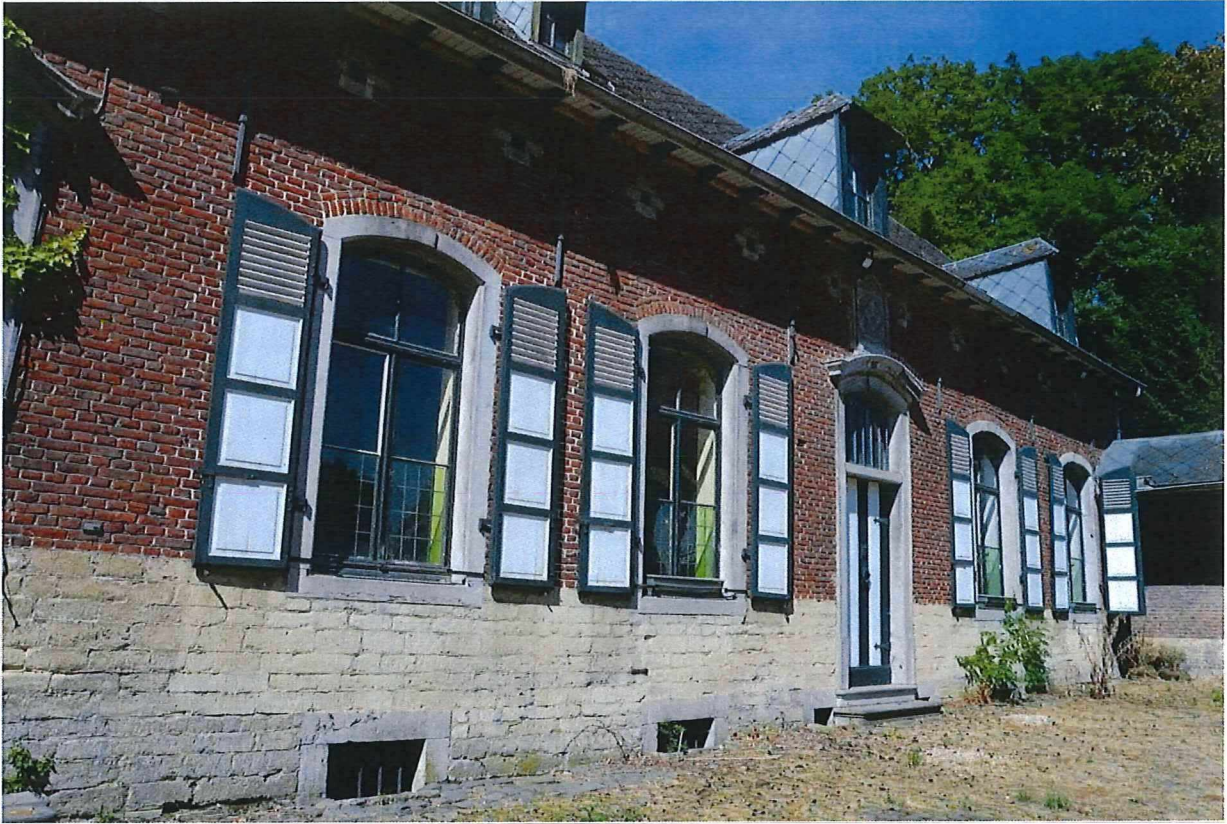
Foto 17: Erfgevel boerenwoning.

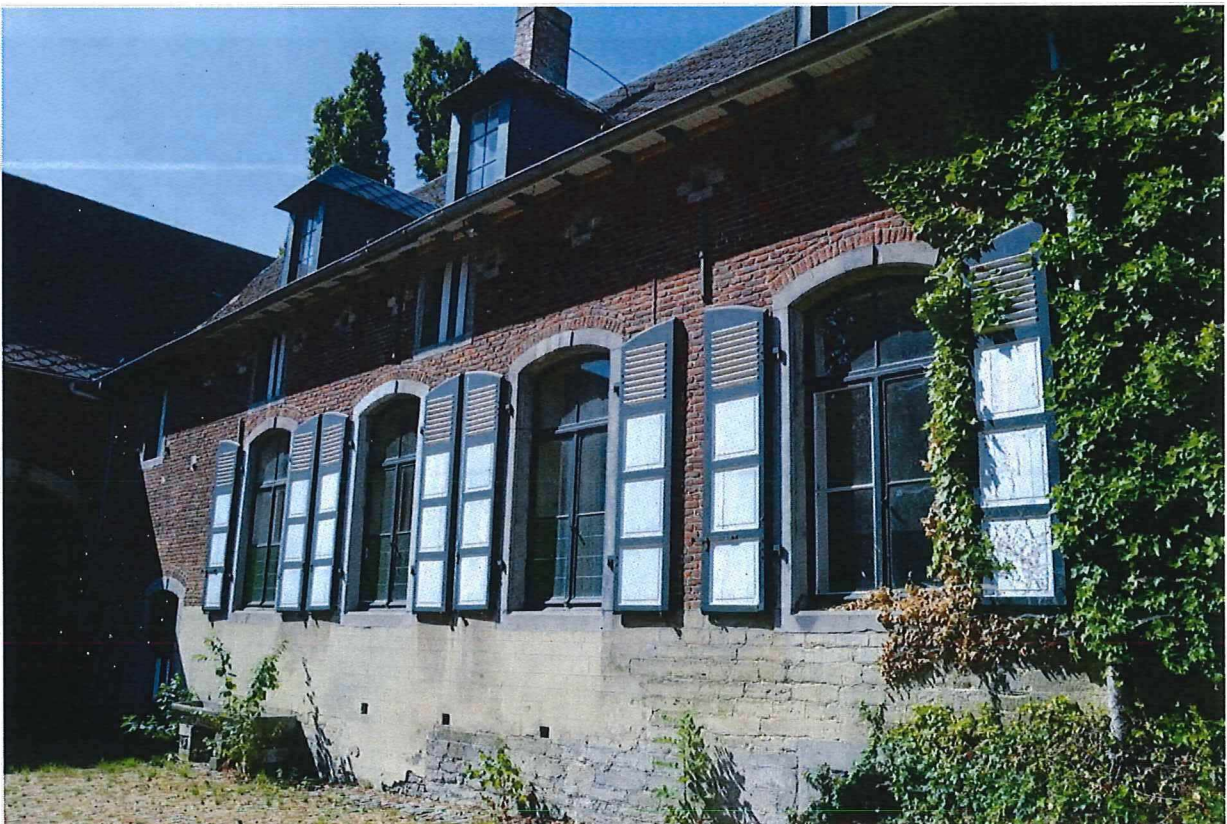
Foto 18: Erfgevel rentmeesterswoning, met links de twee deuren van de aanpalende tussenruimte en de stal. Uiterst links bevindt zich de veldpoort.

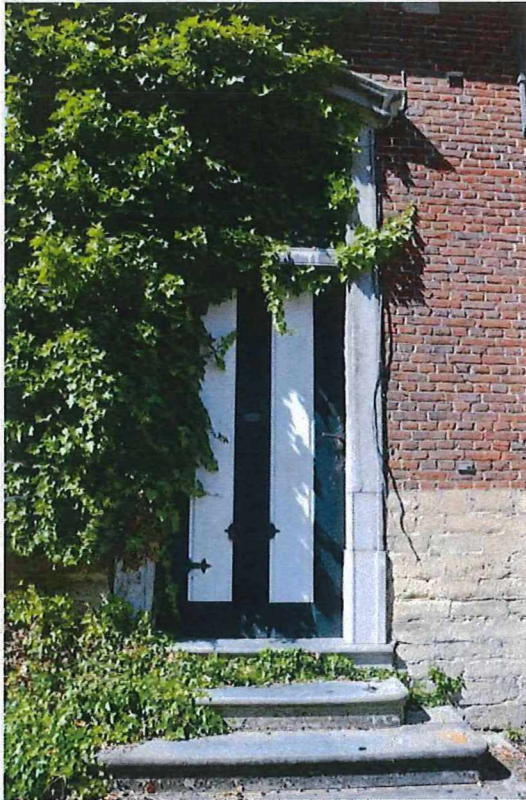
Foto 19: Toegangsdeur rentmeesterswoning.

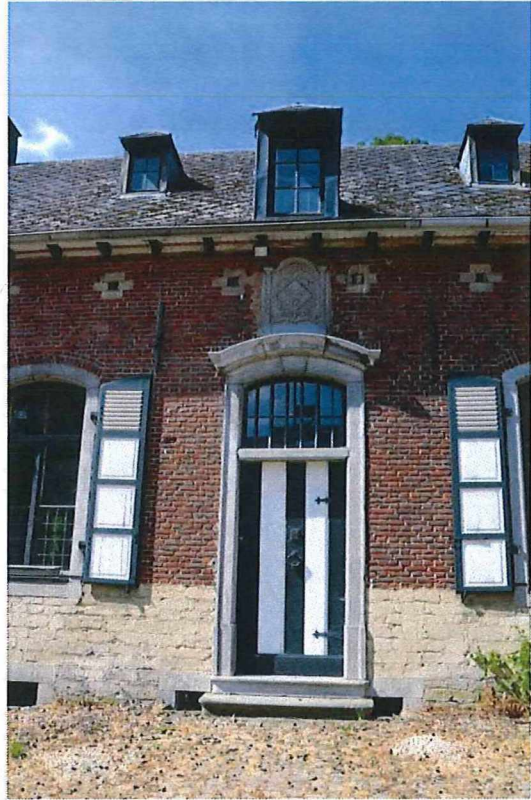
Foto 20: Toegangsdeur boerenwoning, met recent aangebrachte gevelsteen.

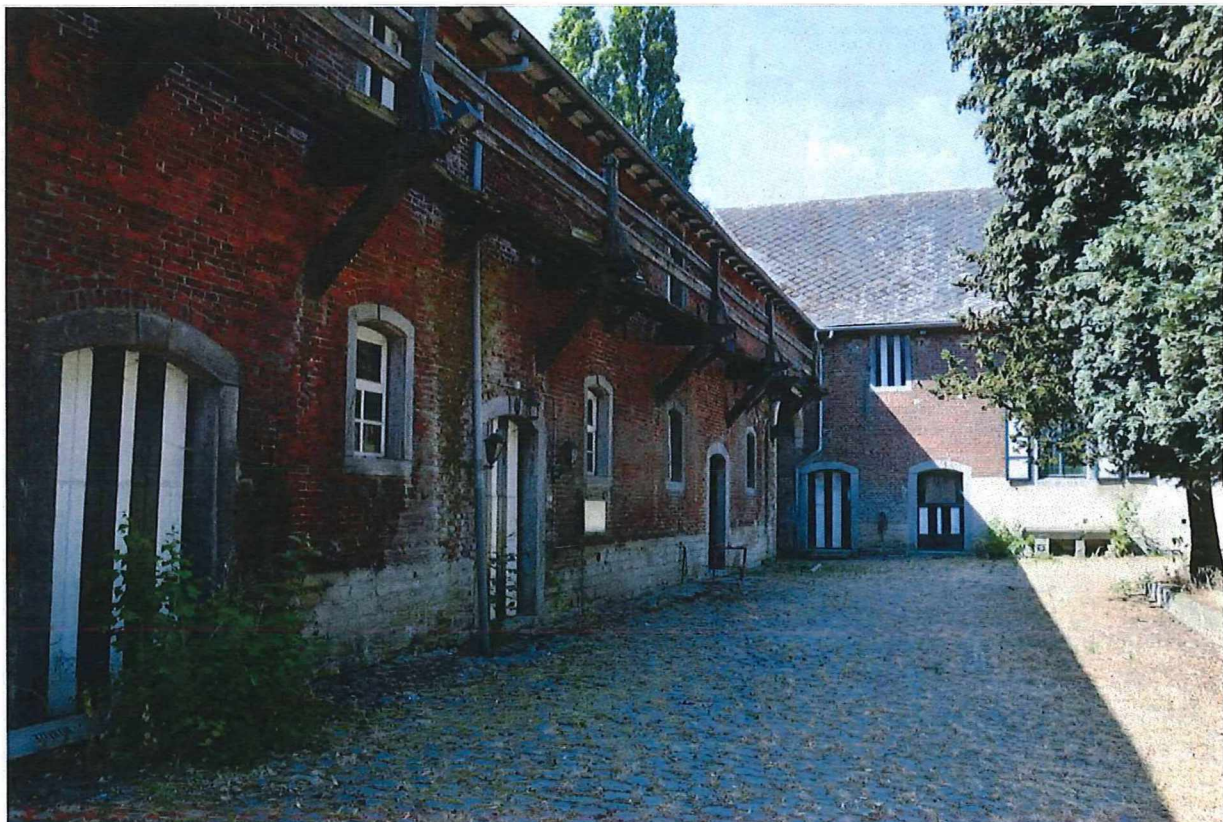
Foto 21: Erfgevel van de stalvleugel met houten gaanderij uit 1932 (links) en de noordwestelijke vleugel (rechts), met zicht op de deuren van de paardenstal en de tussenruimte, en de drinkbak van blauwe hardsteen (rechts).

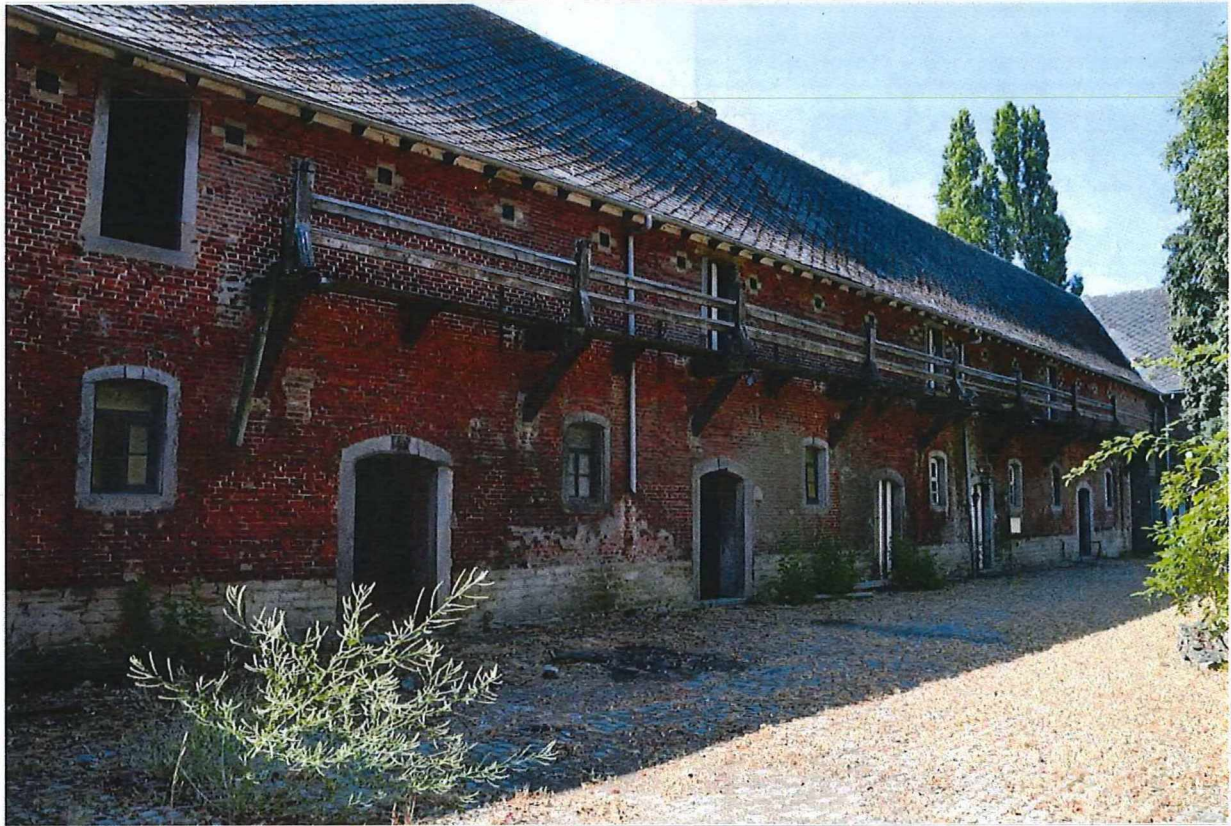
Foto 22: Erfgevel van de stalvleugel (zuidoostelijke vleugel).

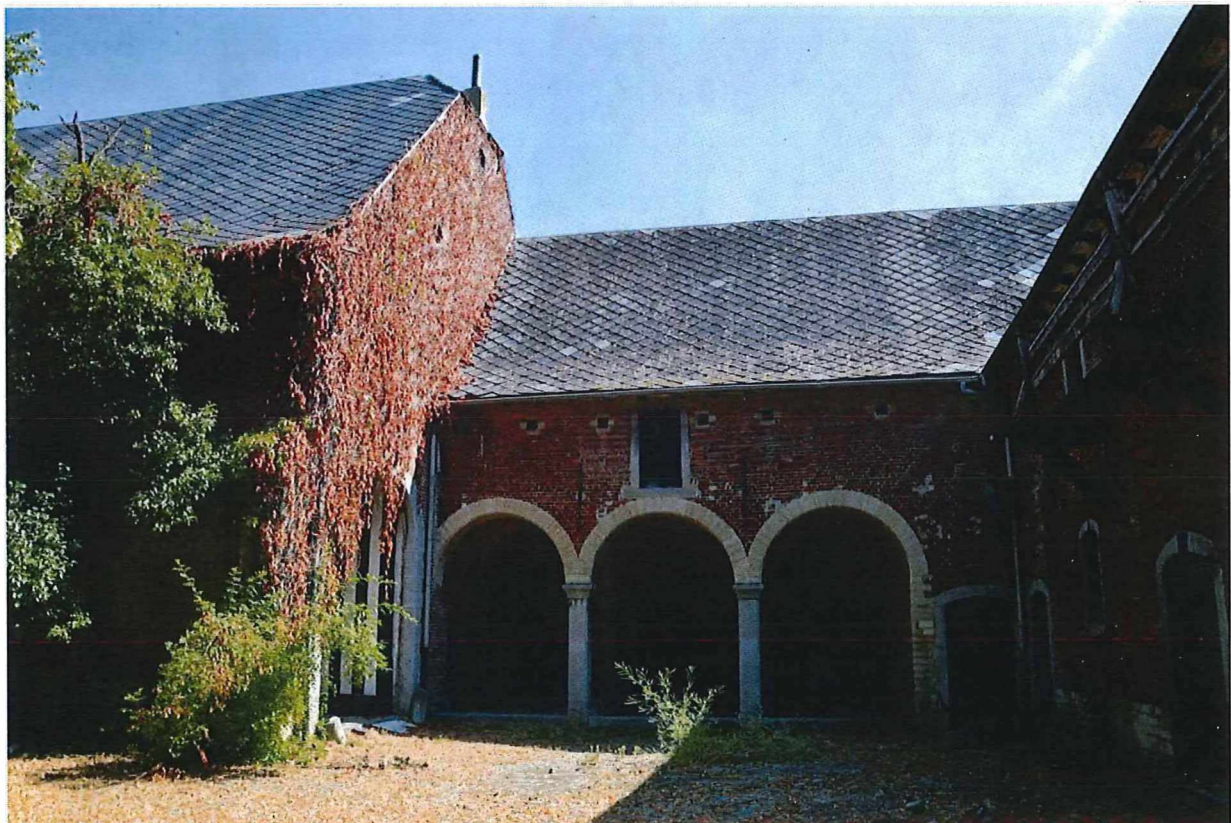
Foto 23: Erfgevel van het wagenhuis, met links de schuur en rechts de stalvleugel.
