Bijlage 2. Fotoregistratie van de fysieke toestand bij het ministerieel besluit tot definitieve bescherming als monument met overgangszone van de abdijhoeve Hof ten Brukom in Sint-Pieters-Leeuw

Abdijhoeve Ten Brukom, Bergensesteenweg 711

De foto's werden genomen tijdens een terreinbezoek op 9 juli 2018.

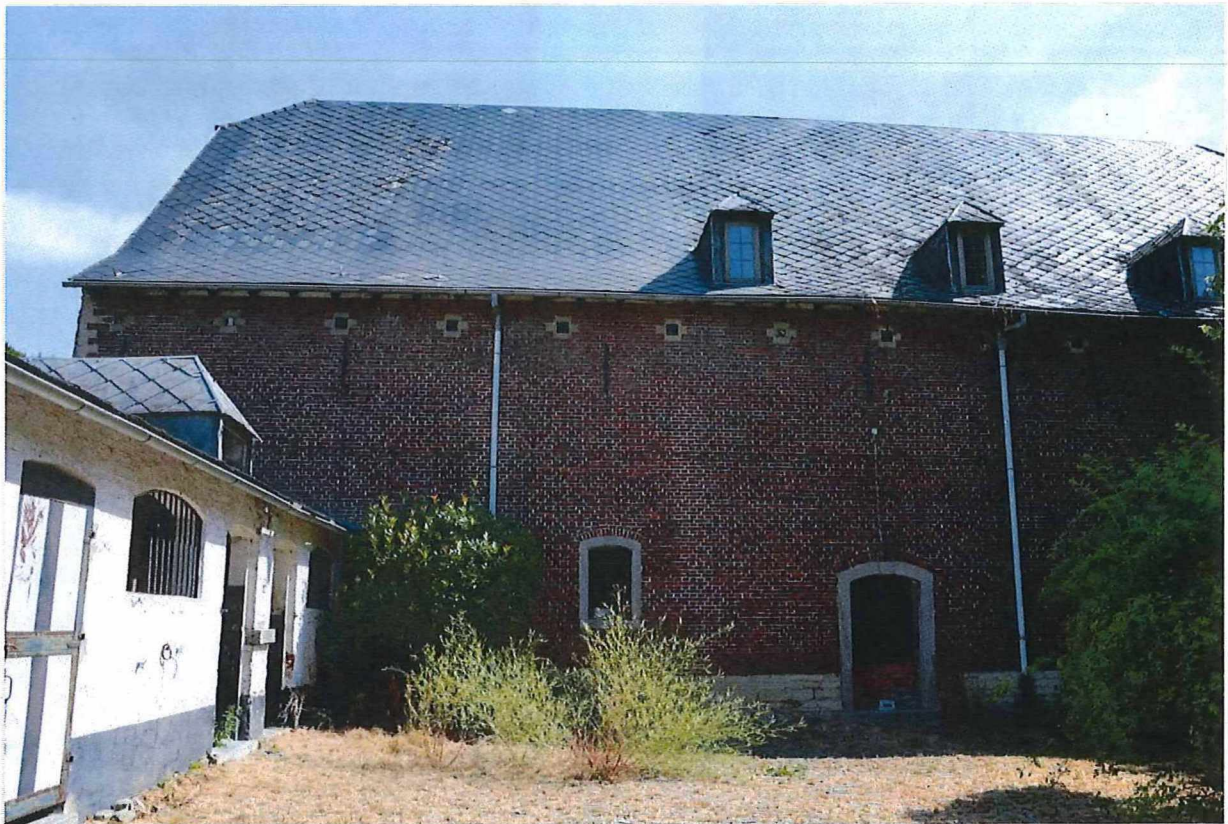
Foto 24: Erfgevel van de schuur, met links de aanpalende paardenstallen aan de straatvleugel.

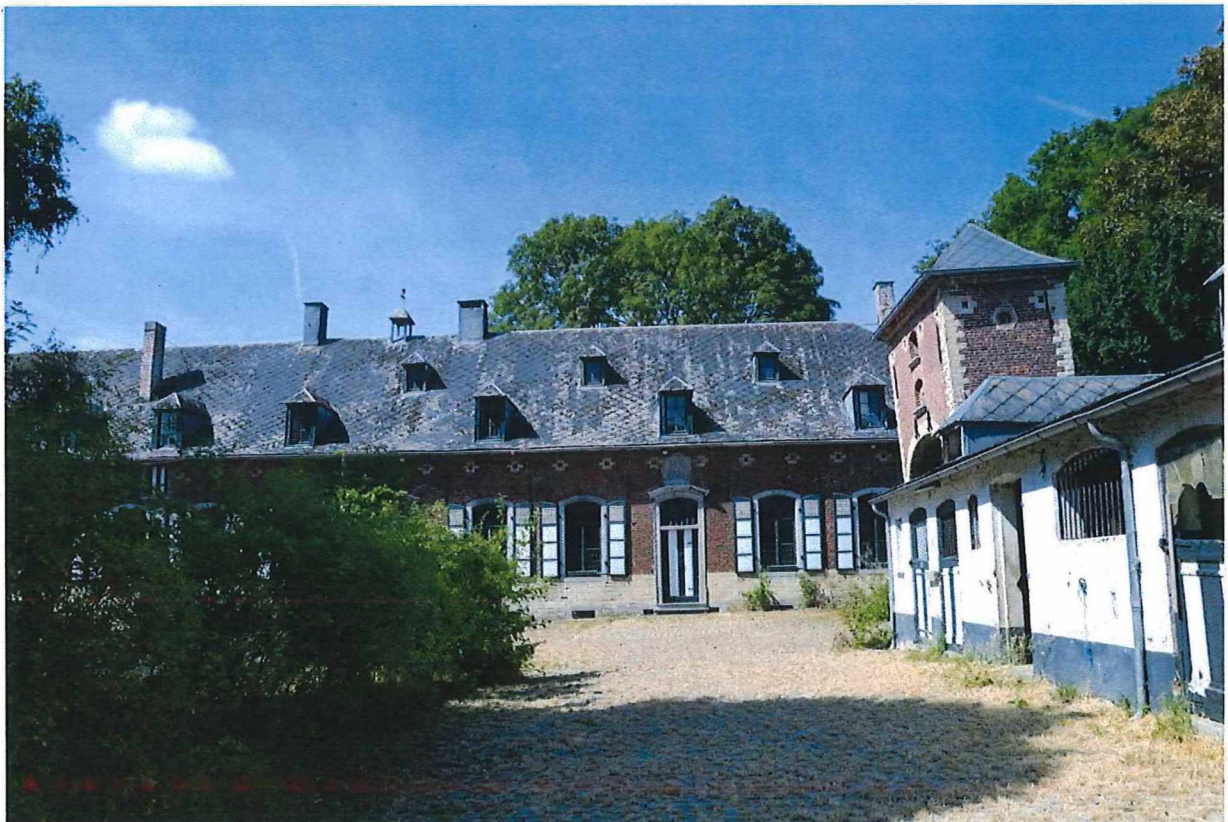
Foto 25: Erfgevel van de noordwestelijke vleugel met boerenwoning. Rechts de straatvleugel met poortgebouw en paardenstallen.

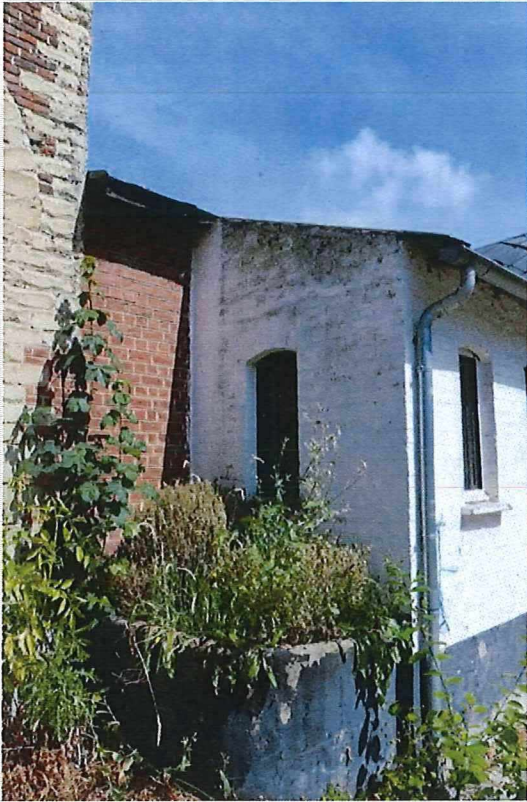
Foto 26: Paardenstallen, tegen de straatvleugel
aangebouwd in 1938. Voormalige drinkbak.

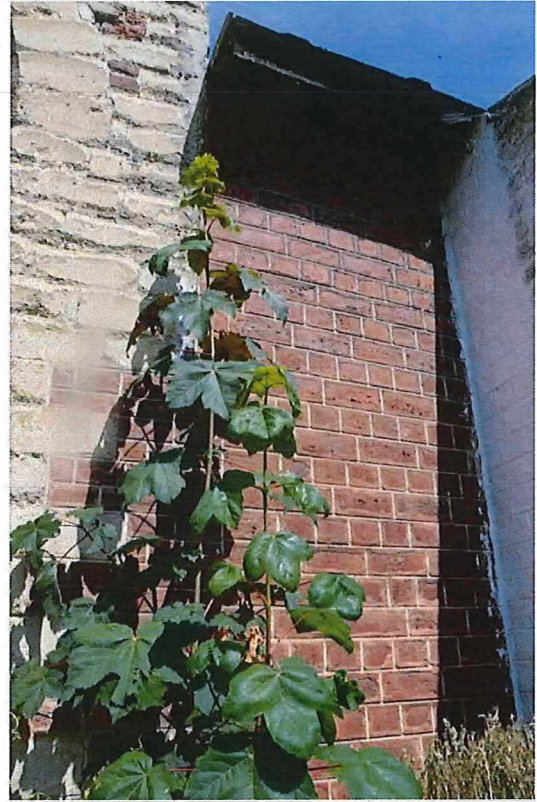
Foto 27: Paardenstallen, tegen de straatvleugel
aangebouwd in 1938. Oorspronkelijke gevelafwerking.
