**Bijlage 2. Fotoregistratie van de fysieke toestand bij het ministerieel besluit tot definitieve bescherming als monument van de voormalige directeurswoning Dassonville met tuin in Lendelede**

Voormalige directeurswoning Dassonville met tuin, Izegemsestraat 3

De foto's werden genomen tijdens een plaatsbezoek op 21 september 2018

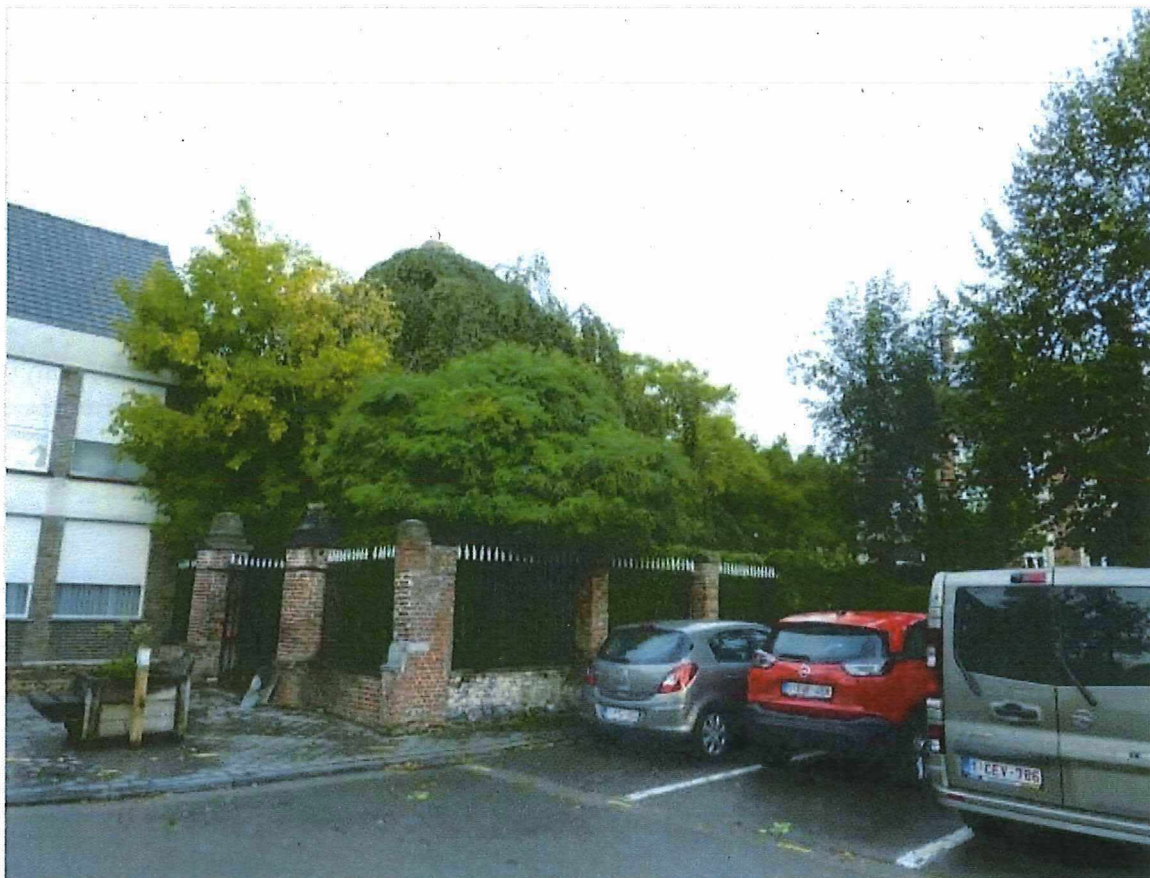
Foto 1: Zicht op de site Dasonville vanaf het Dorpsplein.

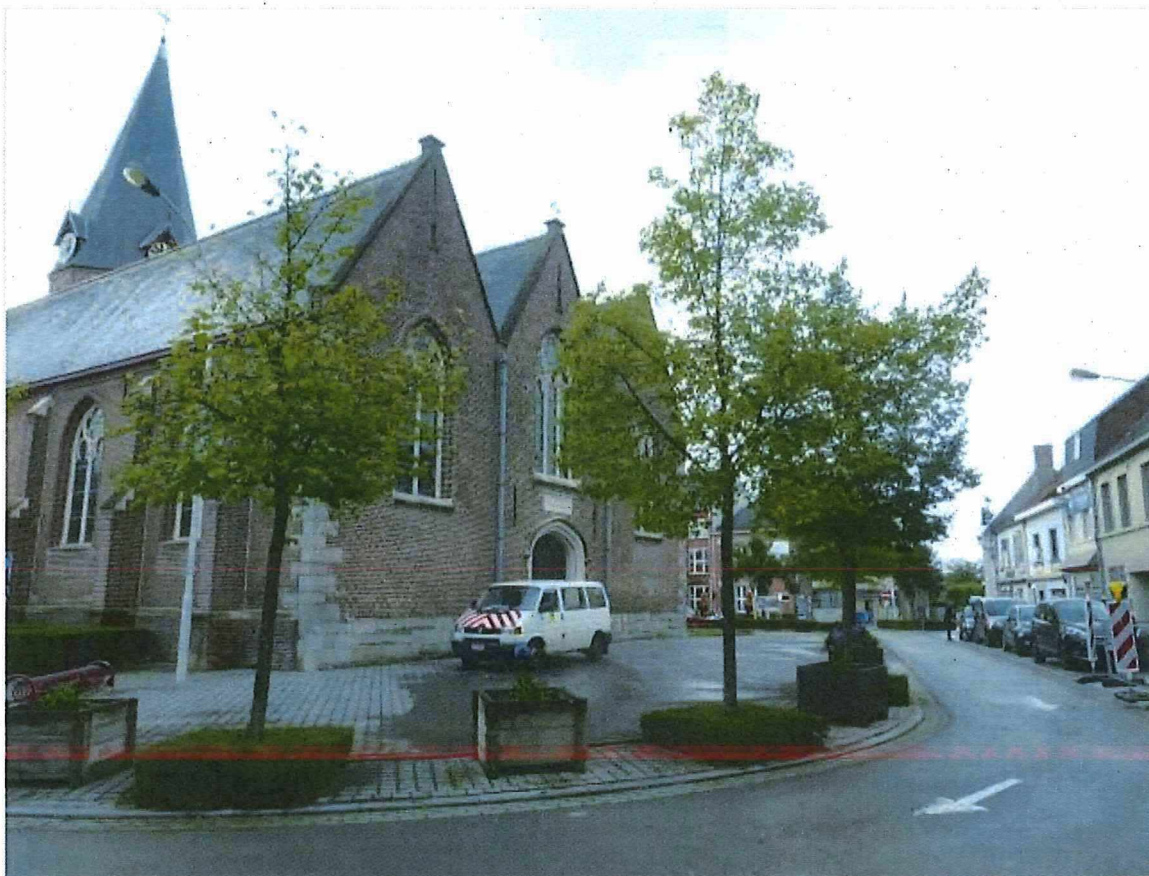
Foto 2: Zicht naar de Sint-Blasiuskerk, vanaf de site Dasonville.

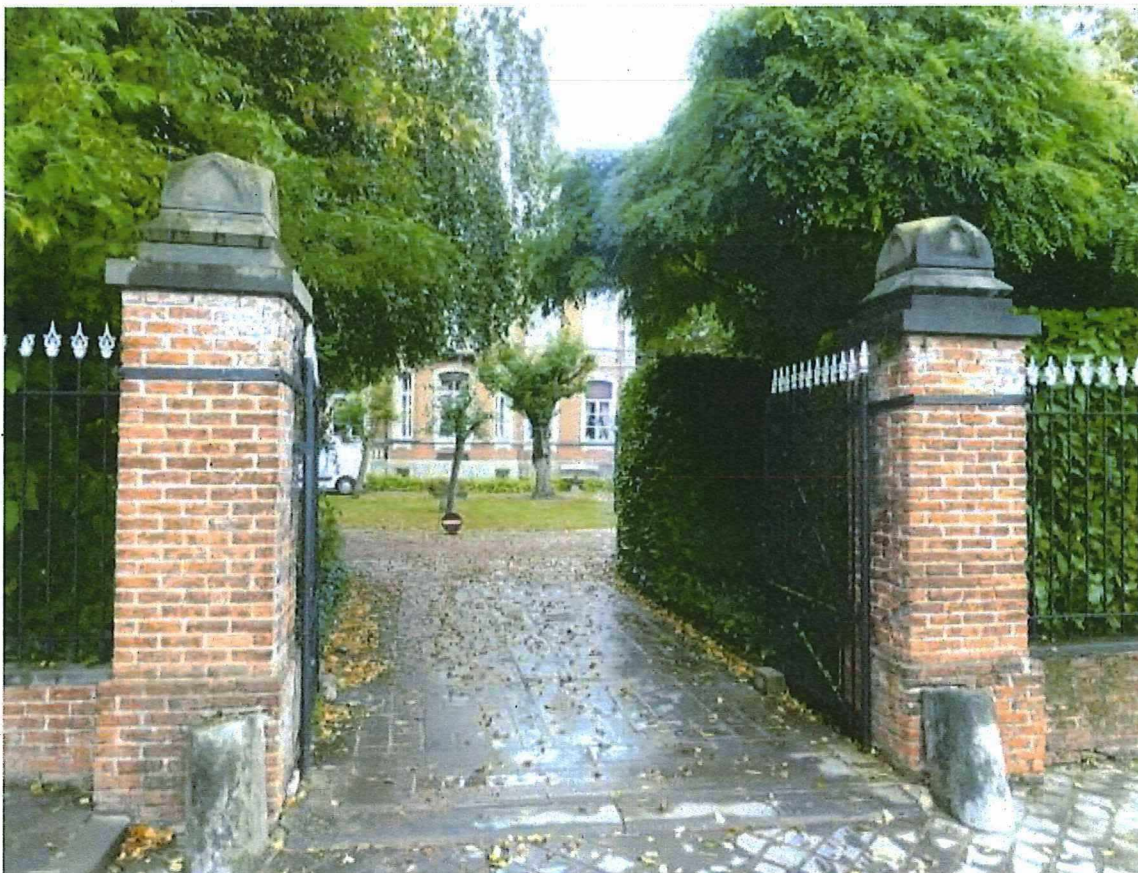
Foto 3: Toegang tot de site Dassonville van aan het Dorpsplein, met zicht op de voormalige directeurswoning.

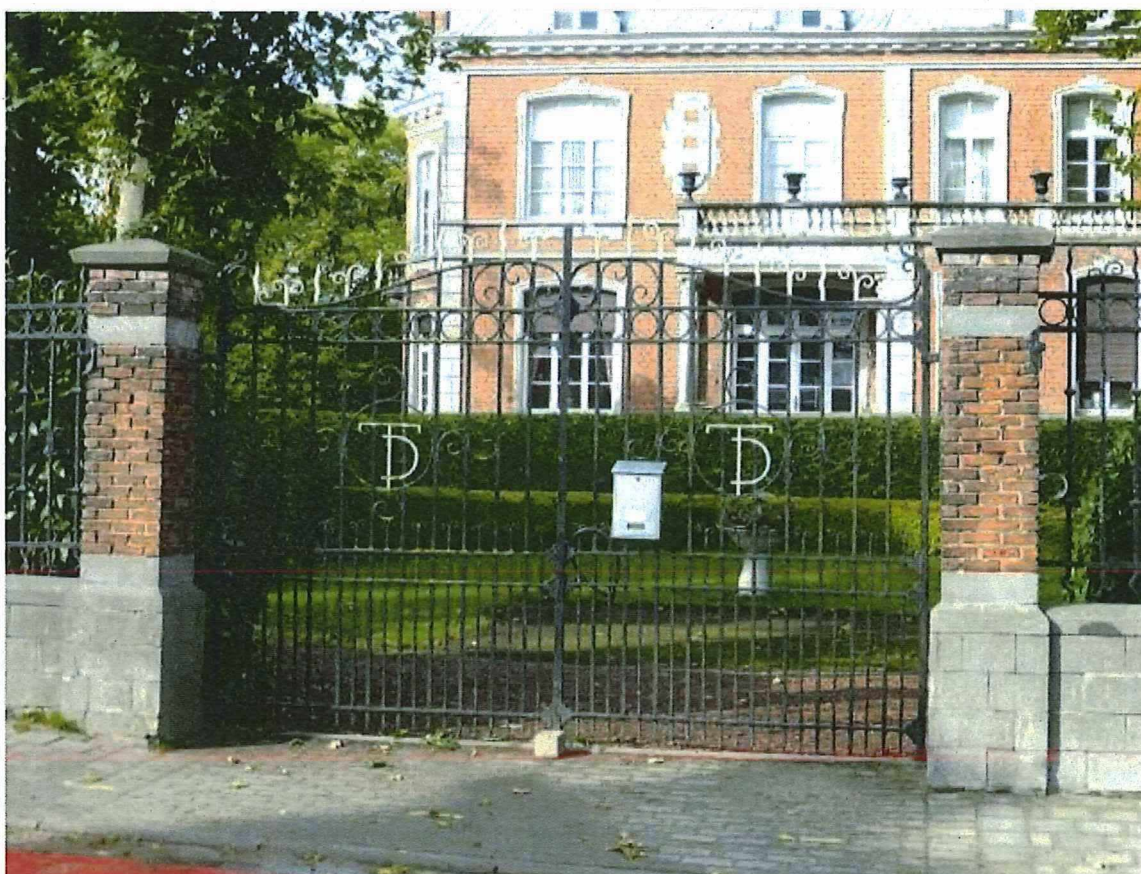
Foto 4: Toegang tot de site Dassonville van aan de Izegemsestraat. Hekwerk met de monogrammen "T" en "D" die verwijzen naar de familie Dassonville.

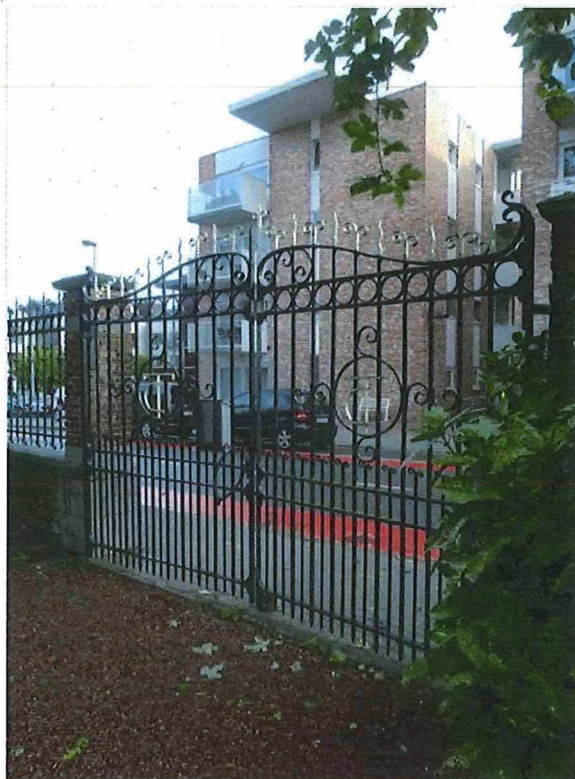
Foto 5: Toegang tot de site Dassonville van aan de Izegemsestraat. Hekwerk met de monogrammen "T" en "D" die verwijzen naar de familie Dassonville.

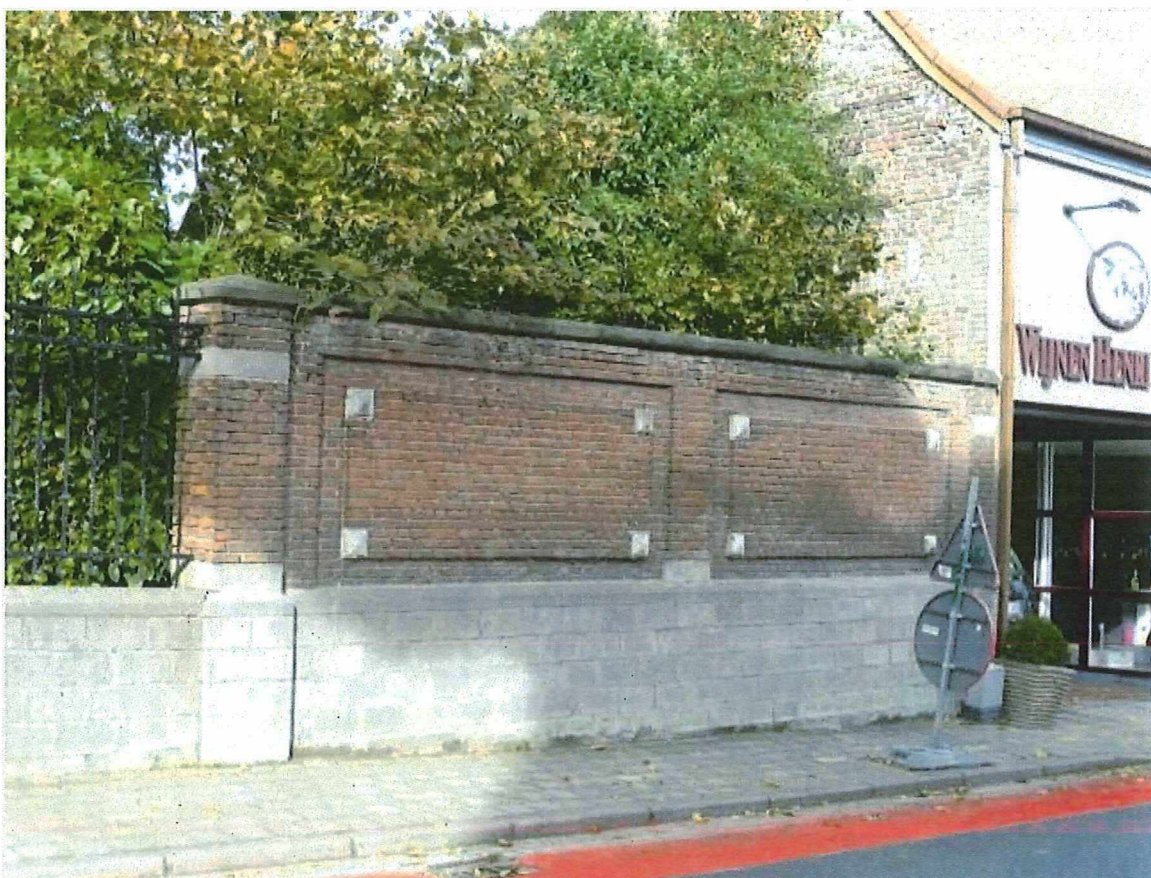
Foto 6: Toegang tot de site Dassonville van aan de Izegemsestraat. Roodbakstenen tuinmuur en plint van blauwe hardsteen.

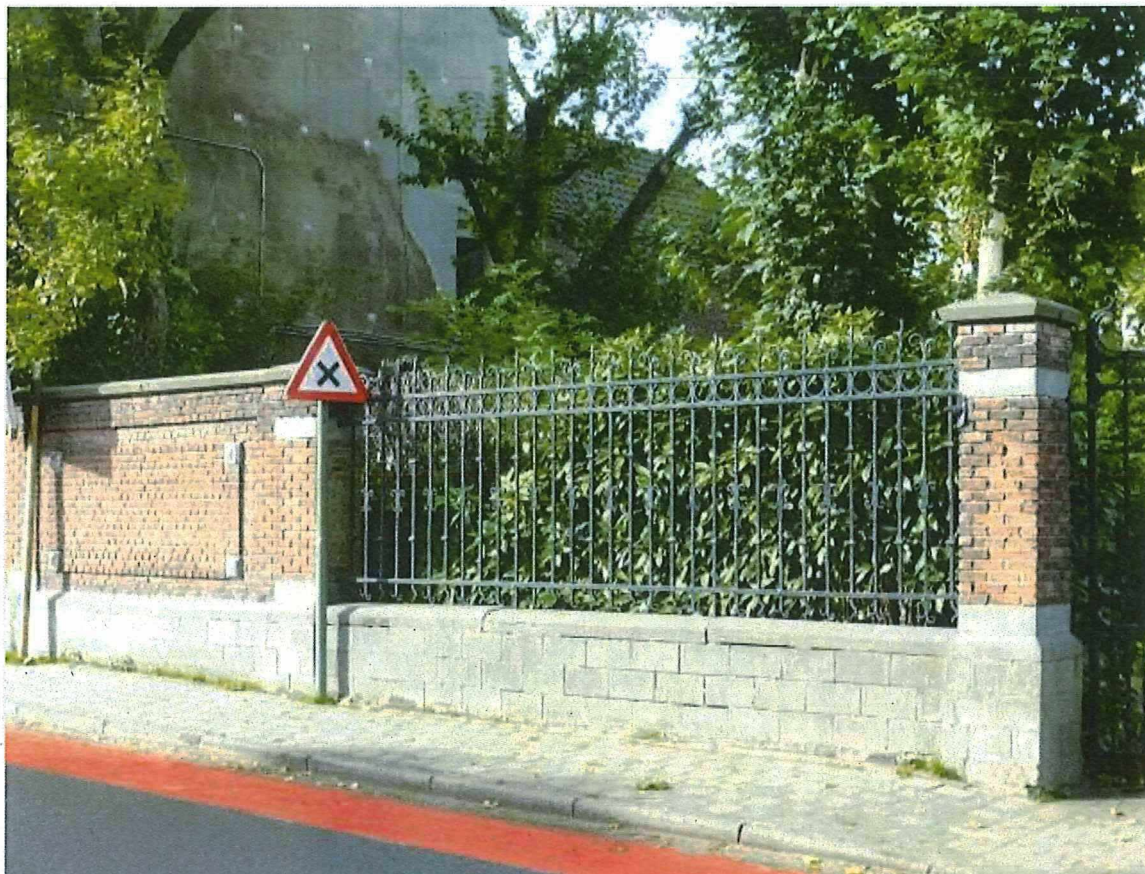
Foto 7: Tuinmuur en hekwerk aan de Izegemsestraat.

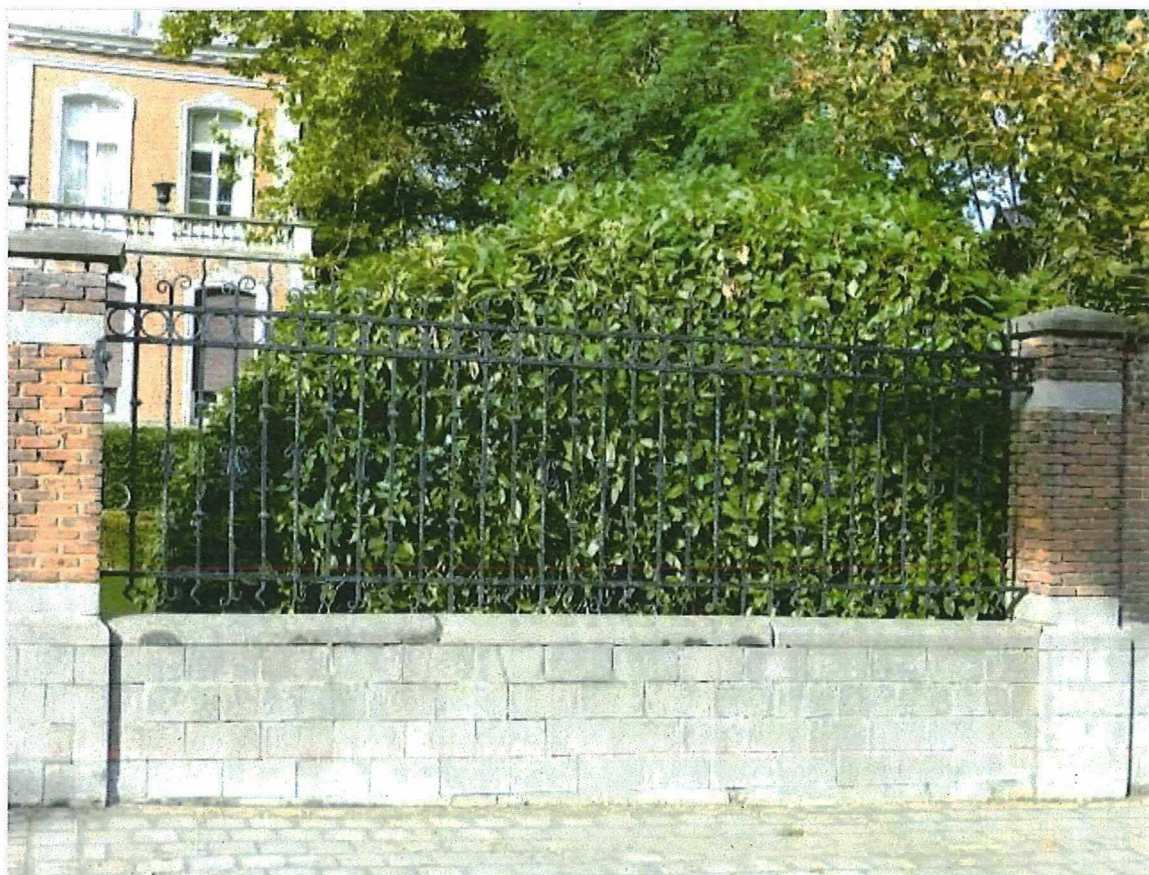
Foto 8: Hekwerk boven een plint van blauwe hardsteen, aan de Izegemsestraat.

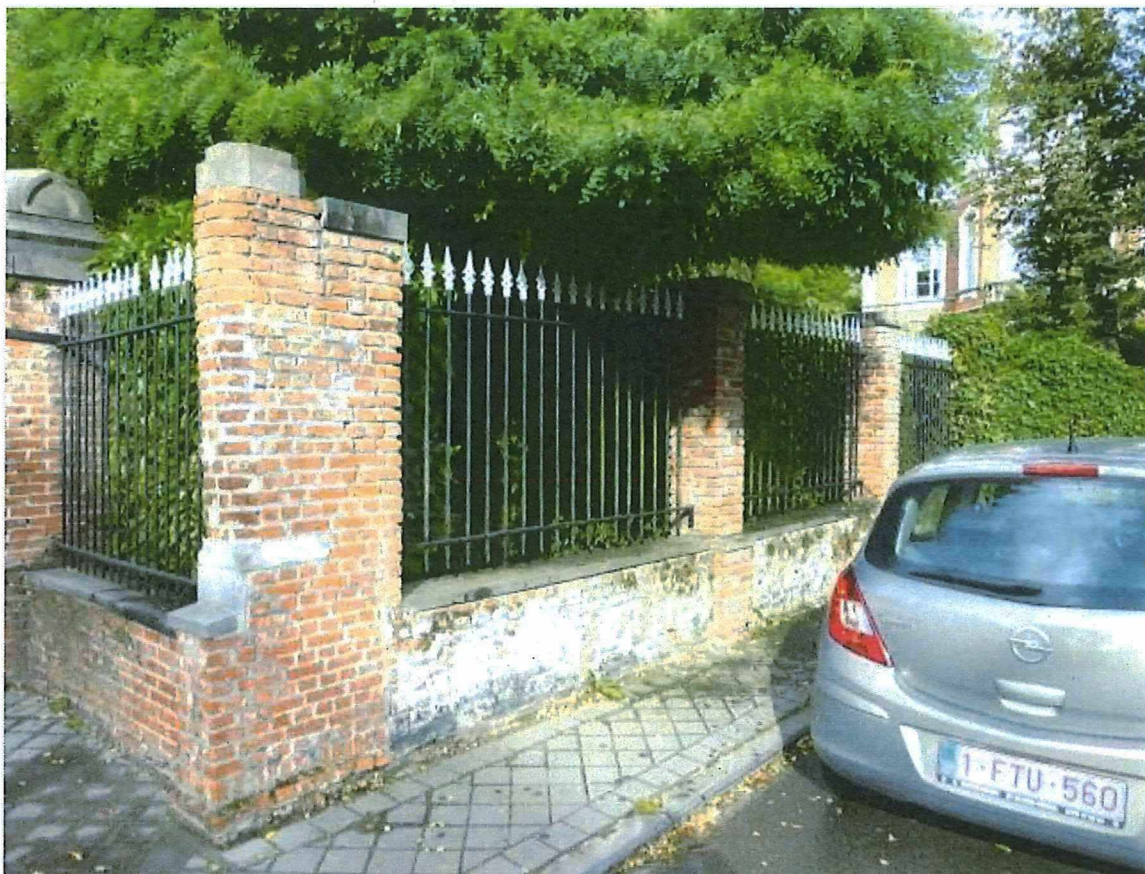
Foto 9: Hekwerk aan het Kerkplein.

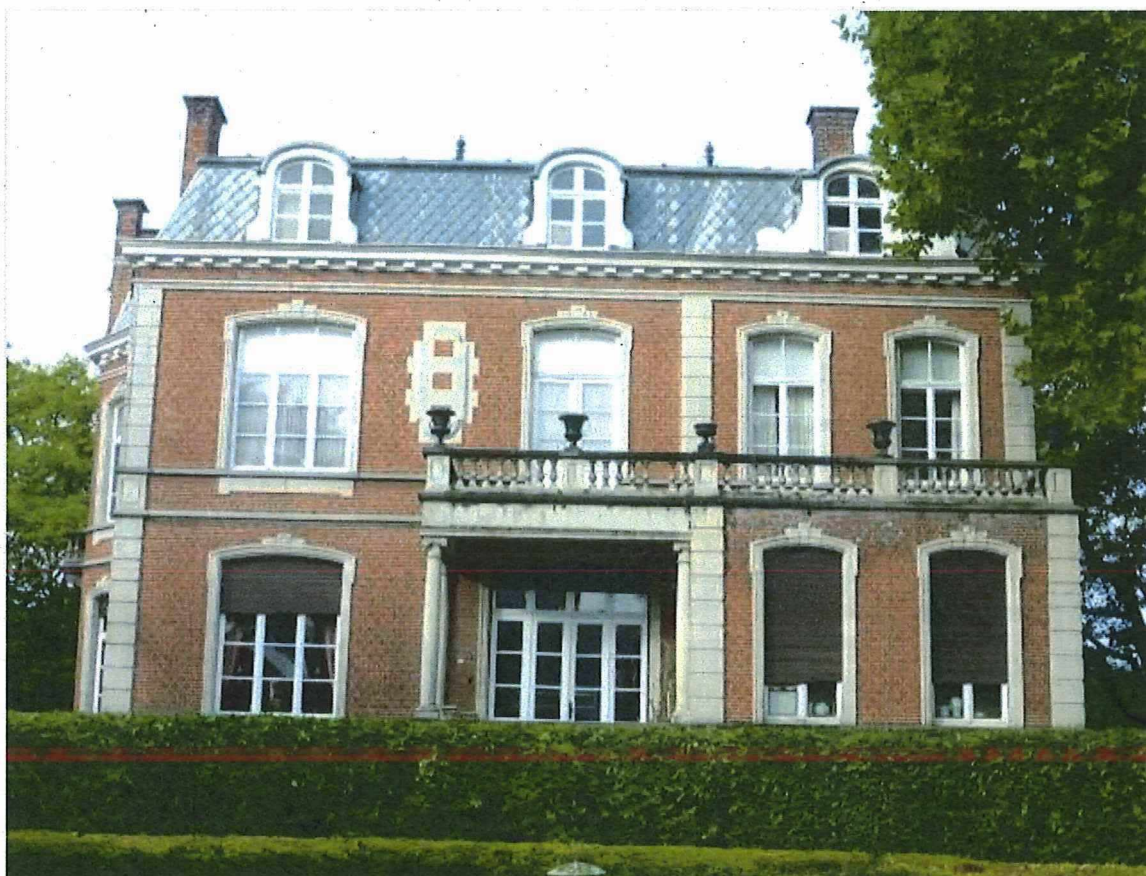
Foto 10: Zicht op de oostgevel van de voormalige directeurswoning Dassonville, kant Izegemsestraat.

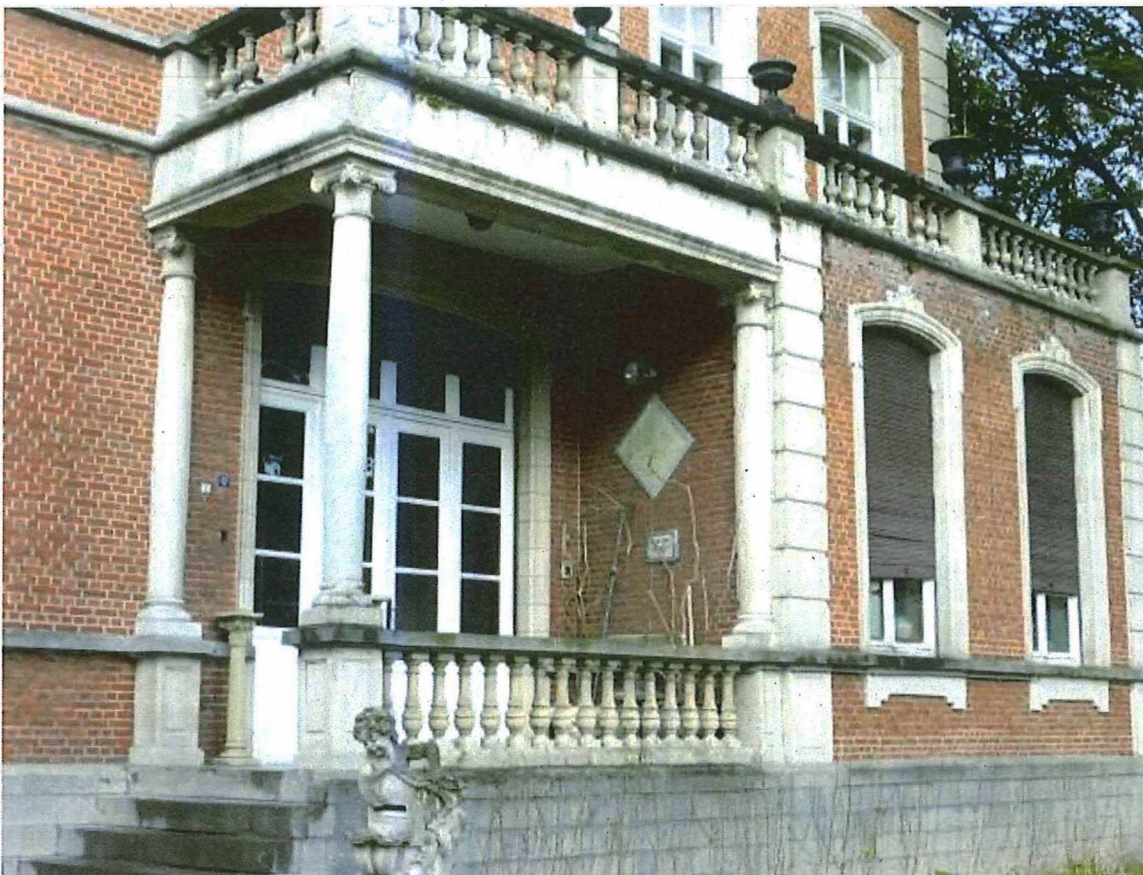
Foto 11: Oostgevel van de voormalige directeurswoning Dassonville, kant Izegemsestraat, portiek en balkon met balusterleuning.

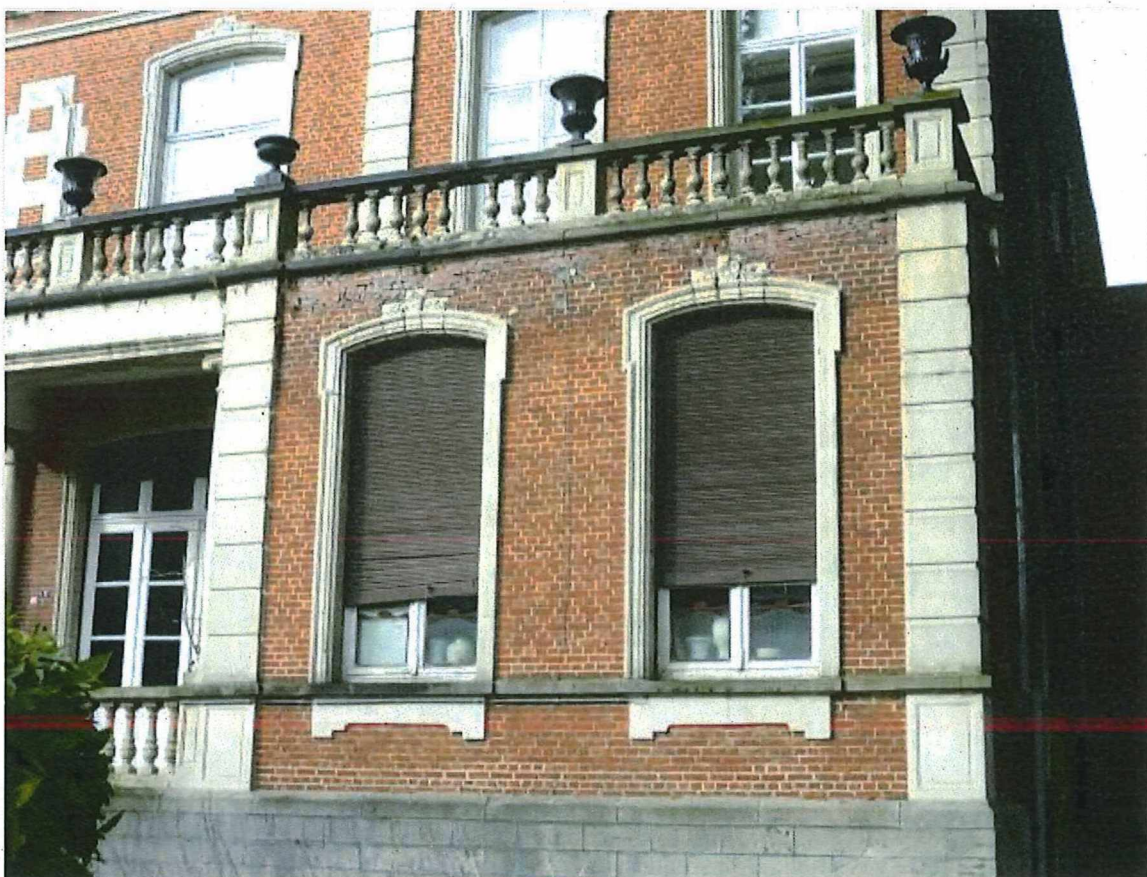
Foto 12: Oostgevel van de voormalige directeurswoning Dassonville, kant Izegemsestraat, vensteropeningen.

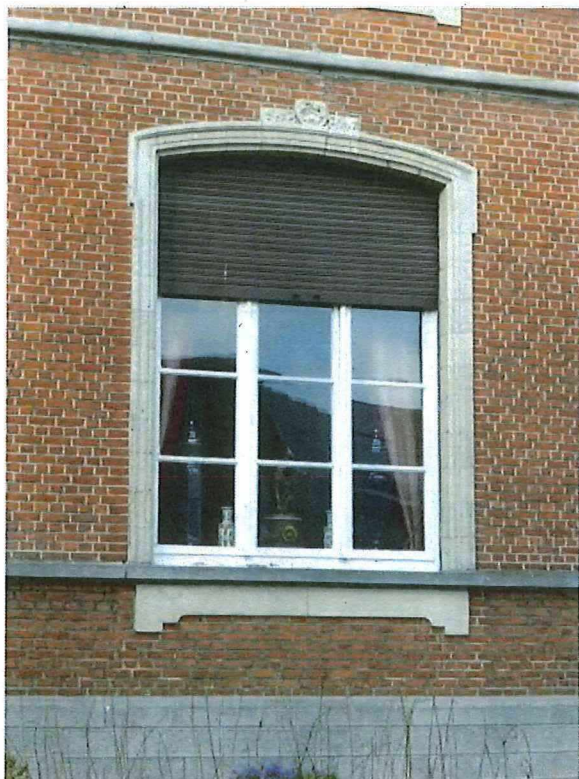
Foto 13: Oostgevel van de voormalige directeurswoning Dassonville, kant Izegemsestraat, vensteropening met houten rolluik.

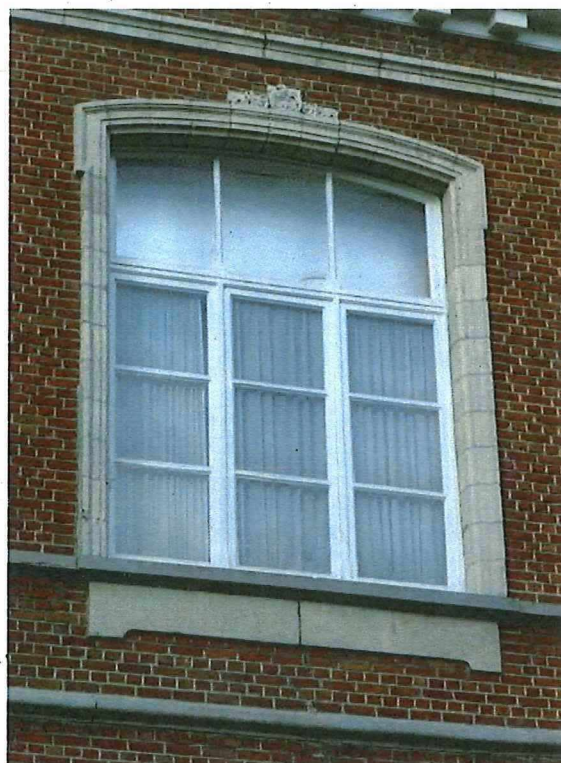
Foto 14: Oostgevel van de voormalige directeurswoning Dassonville, kant Izegemsestraat, vensteropening met behouden vensterschrijnwerk opgebouwd uit grote roeden en een mok.

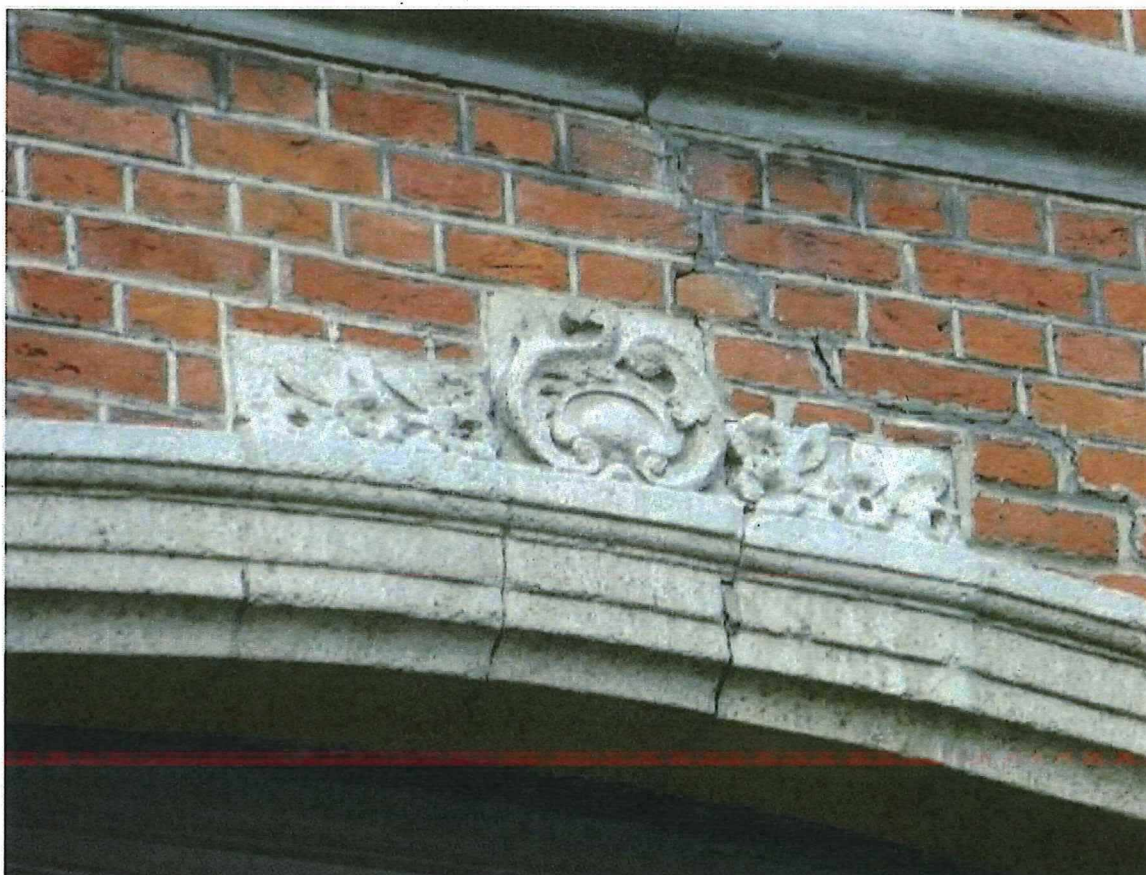
Foto 15: Oostgevel van de voormalige directeurswoning Dassonville, kant Izegemsestraat, detail sluitsteen met onder andere rocaille.

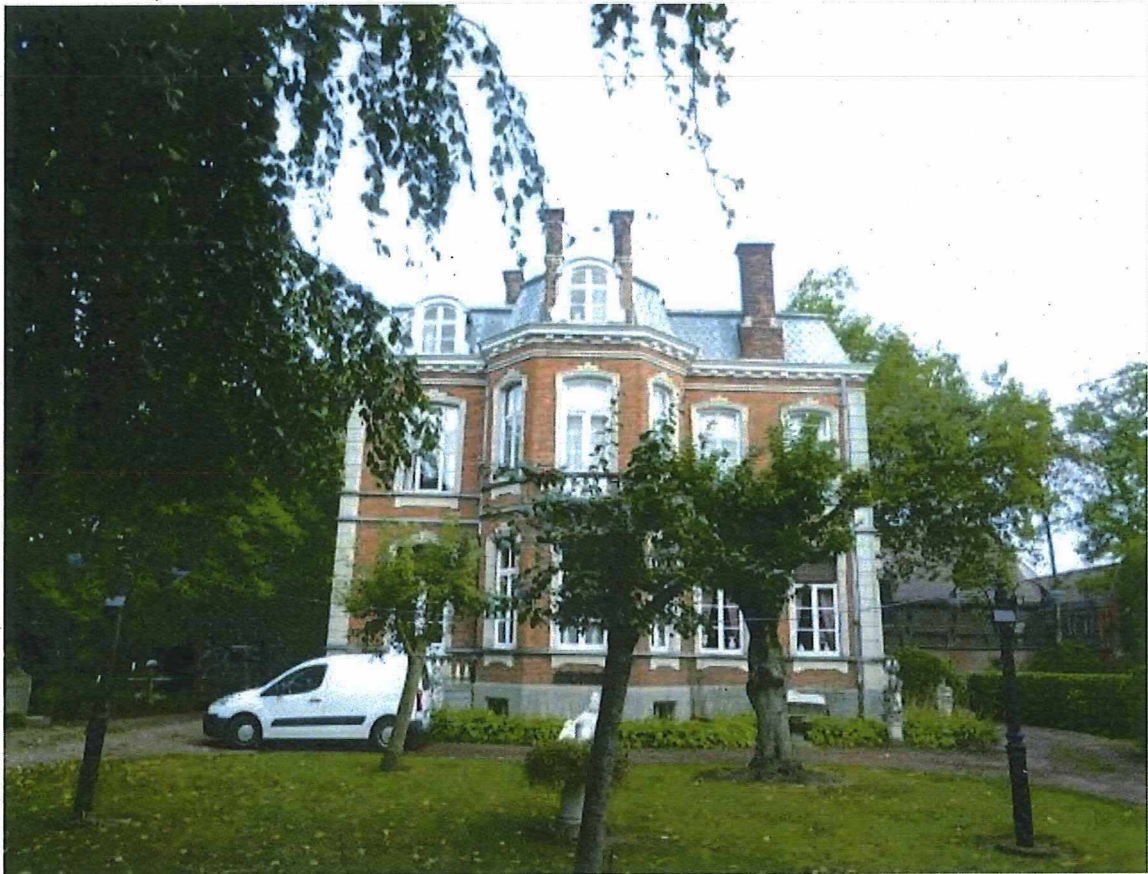
Foto 16: Zuidgevel van de voormalige directeurswoning Dassonville met zuidelijk tuindeel, kant Dorpsplein.

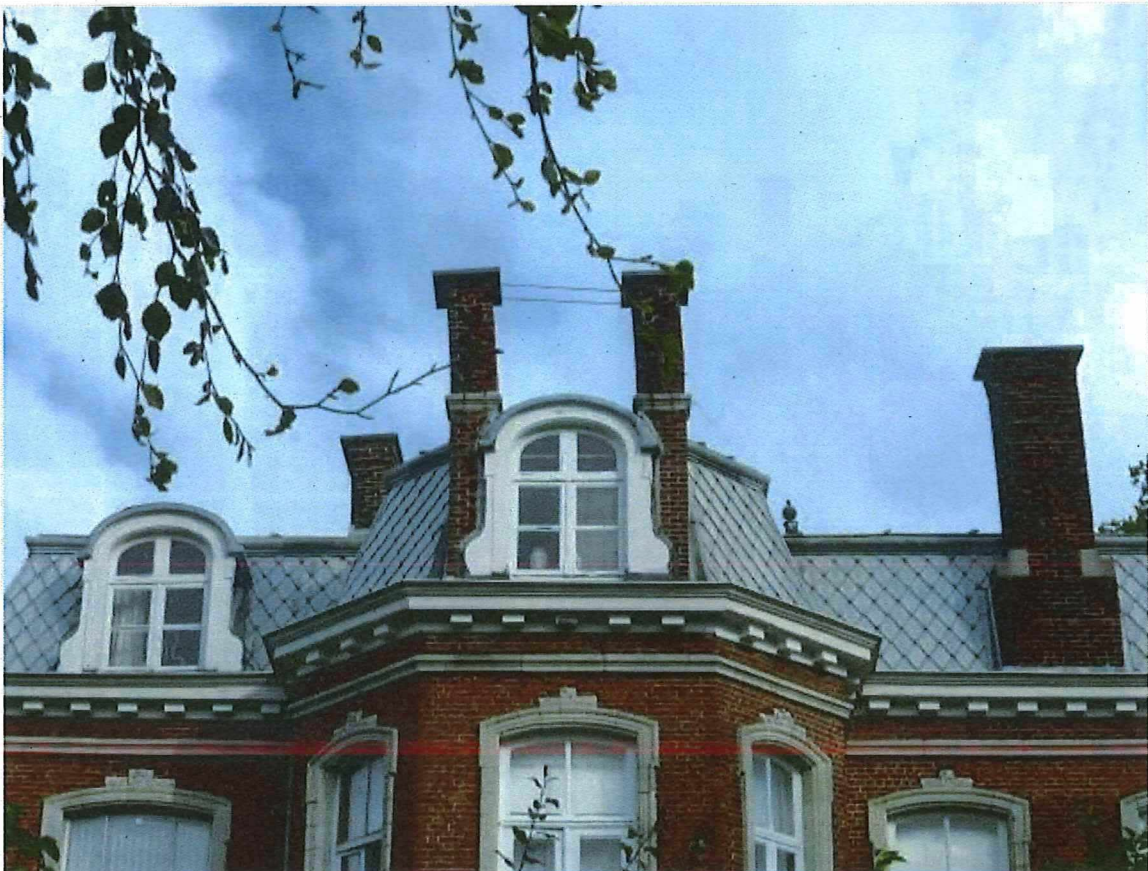
Foto 17: Zuidgevel van de voormalige directeurswoning Dassonville, kant Dorpsplein, dakvenster geflankeerd door schouwen.

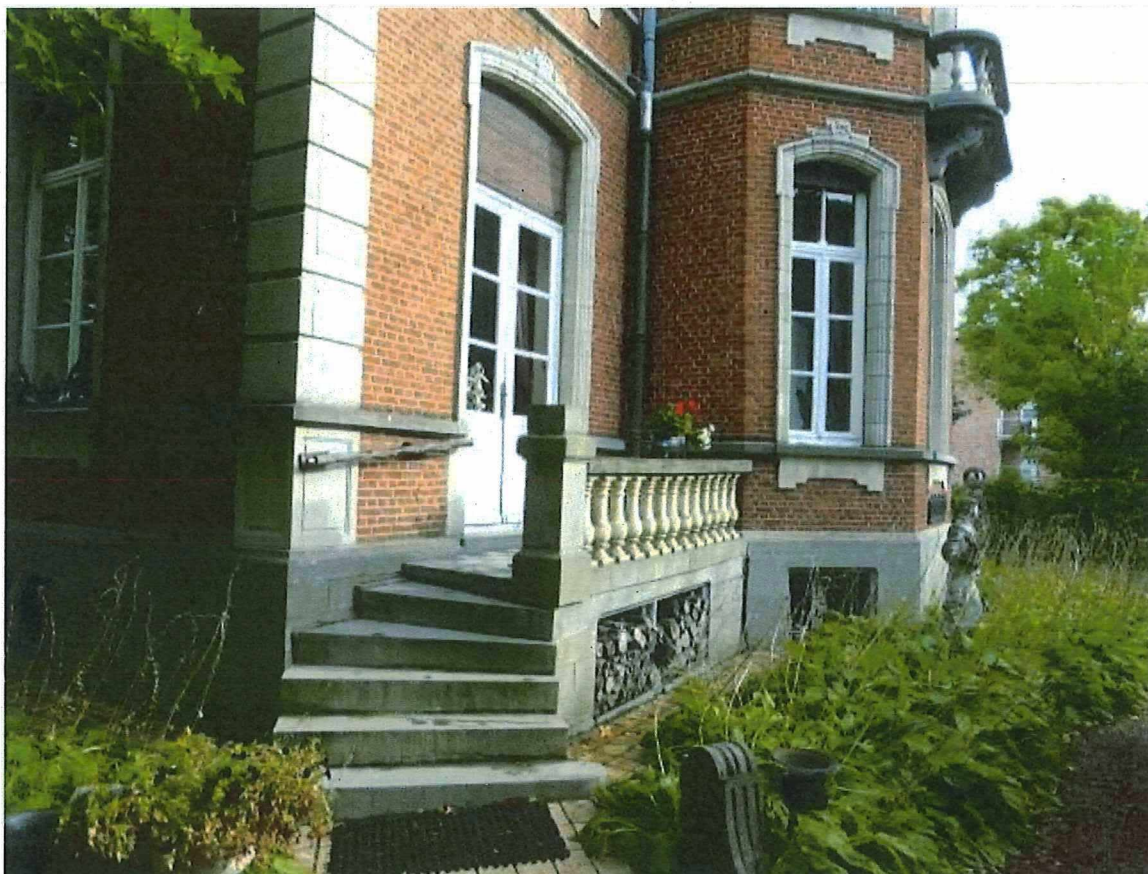
Foto 18: Zuidgevel van de voormalige directeurswoning Dassonville, kant Dorpsplein, toegangstrap.

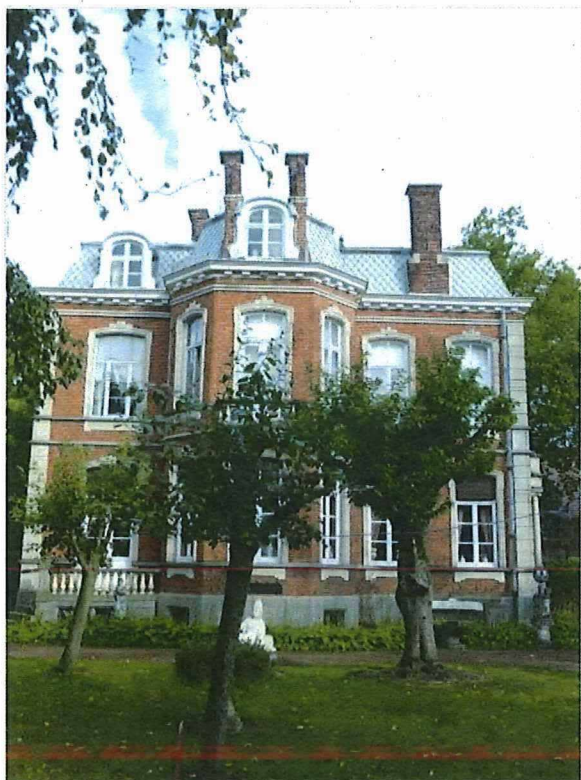
Foto 19: Zuidgevel van de voormalige directeurswoning Dassonville met zuidelijk tuindeel, kant Dorpsplein. Algemeen beeld.

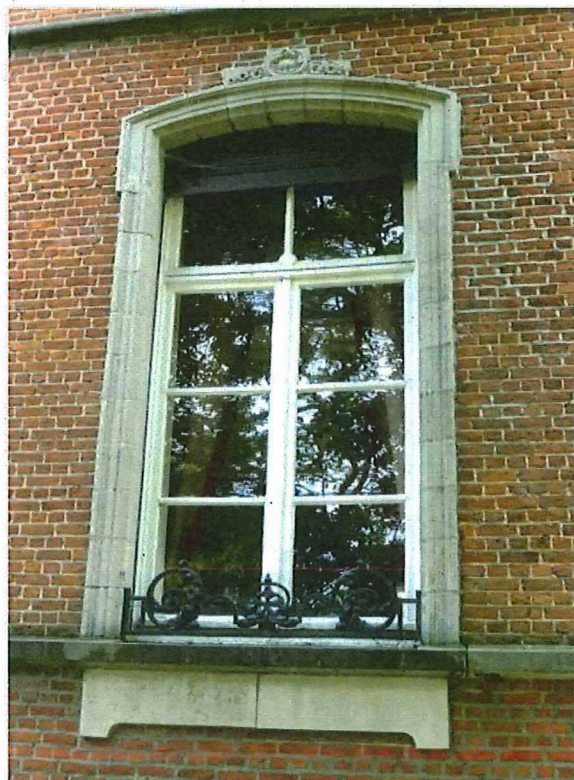
Foto 20: Zuidgevel van de voormalige directeurswoning Dassonville, kant Dorpsplein, detail vensteropening met behouden schrijnwerk getypeerd door grote roeden en mok.

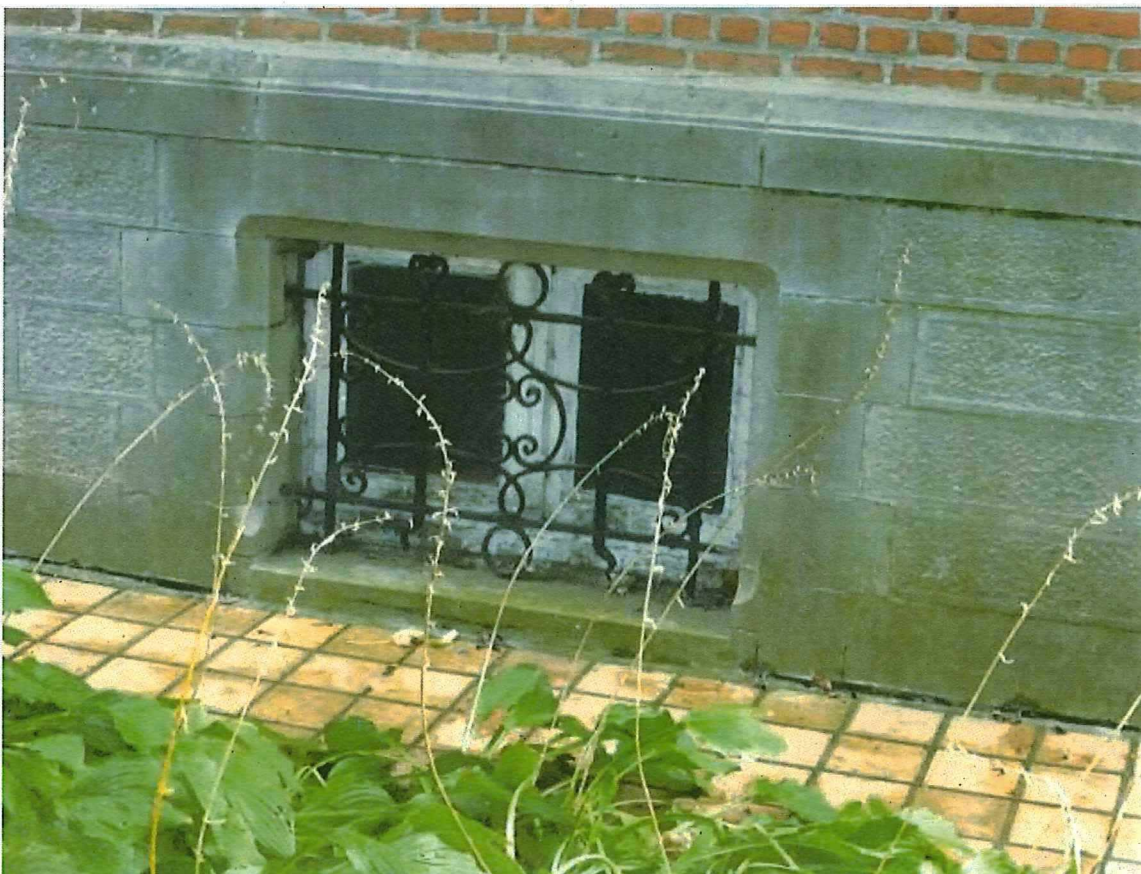
Foto 21: Westgevel van de voormalige directeurswoning Dassonville, plint met kelderopening voorzien van behouden smeedwerk.

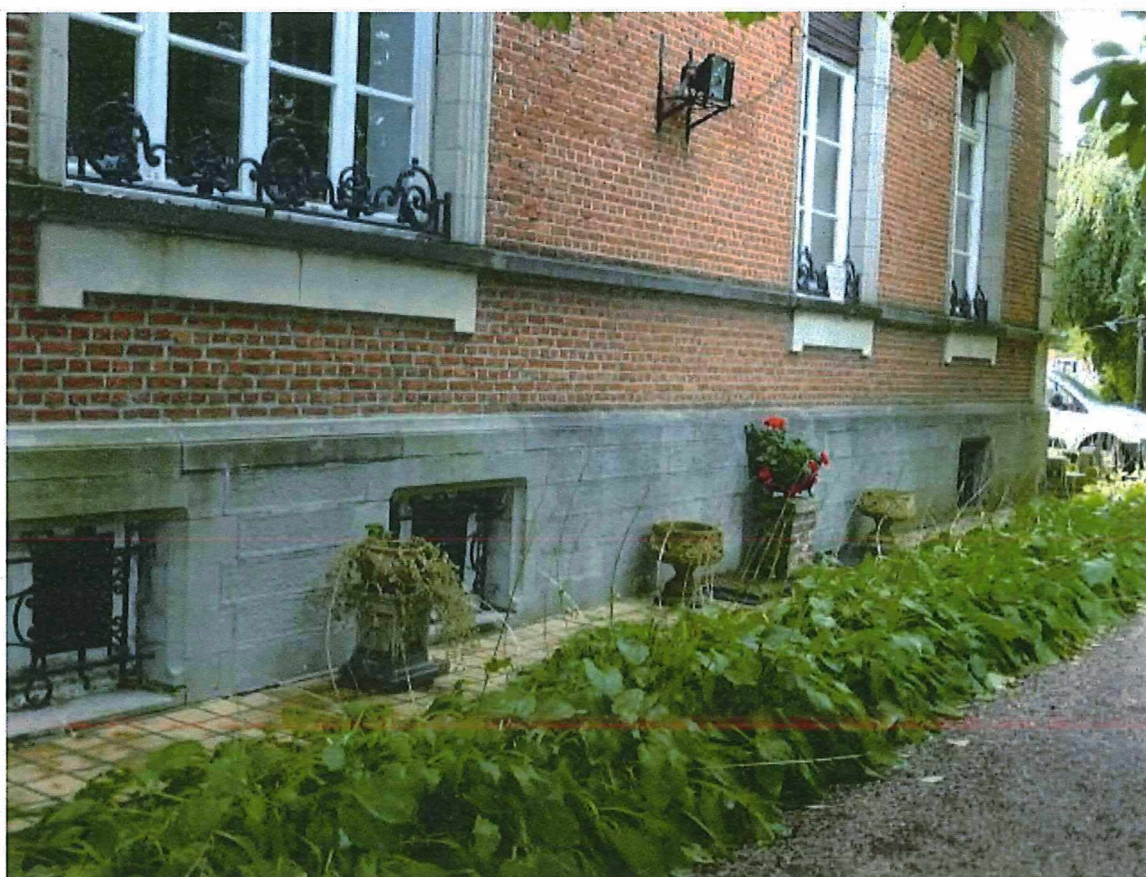
Foto 22: Westgevel van de voormalige directeurswoning Dassonville, plint met kelderopening.

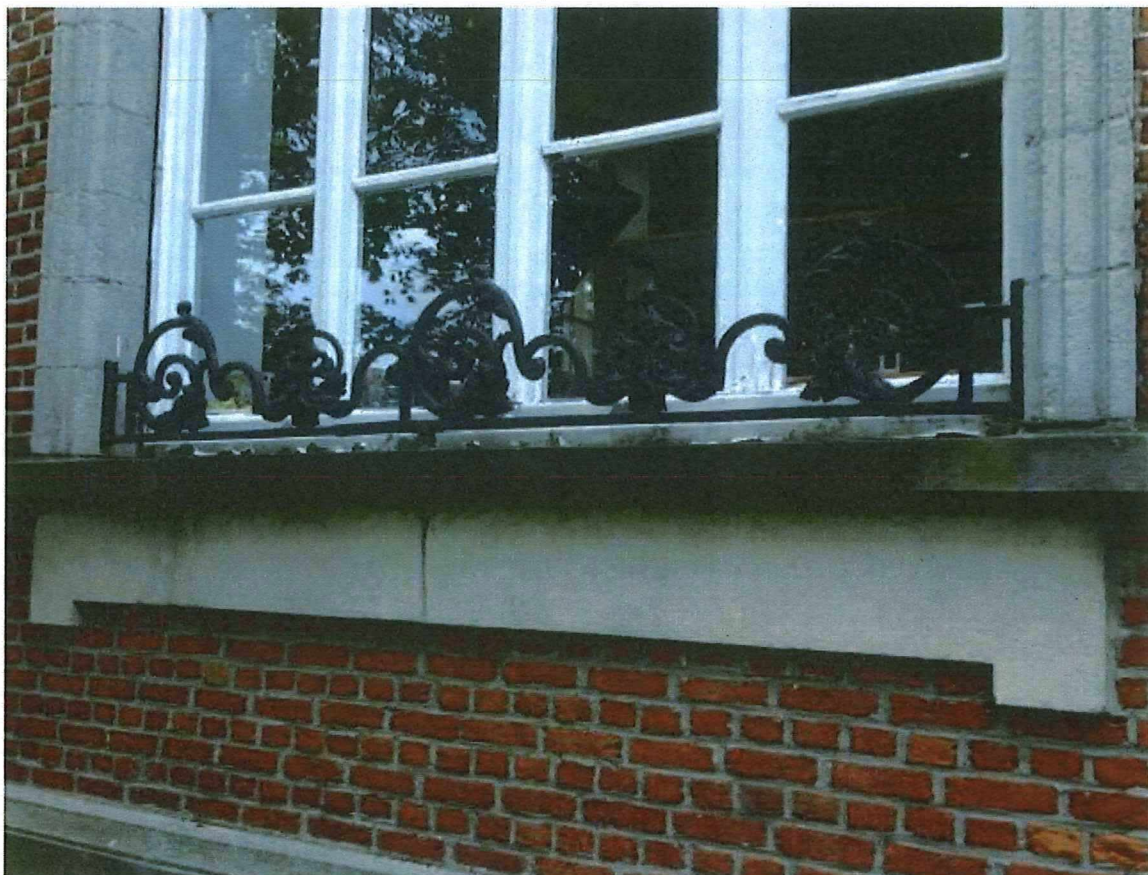
Foto 23: Westgevel van de voormalige directeurswoning Dassonville, gietijzeren vensterleuning.

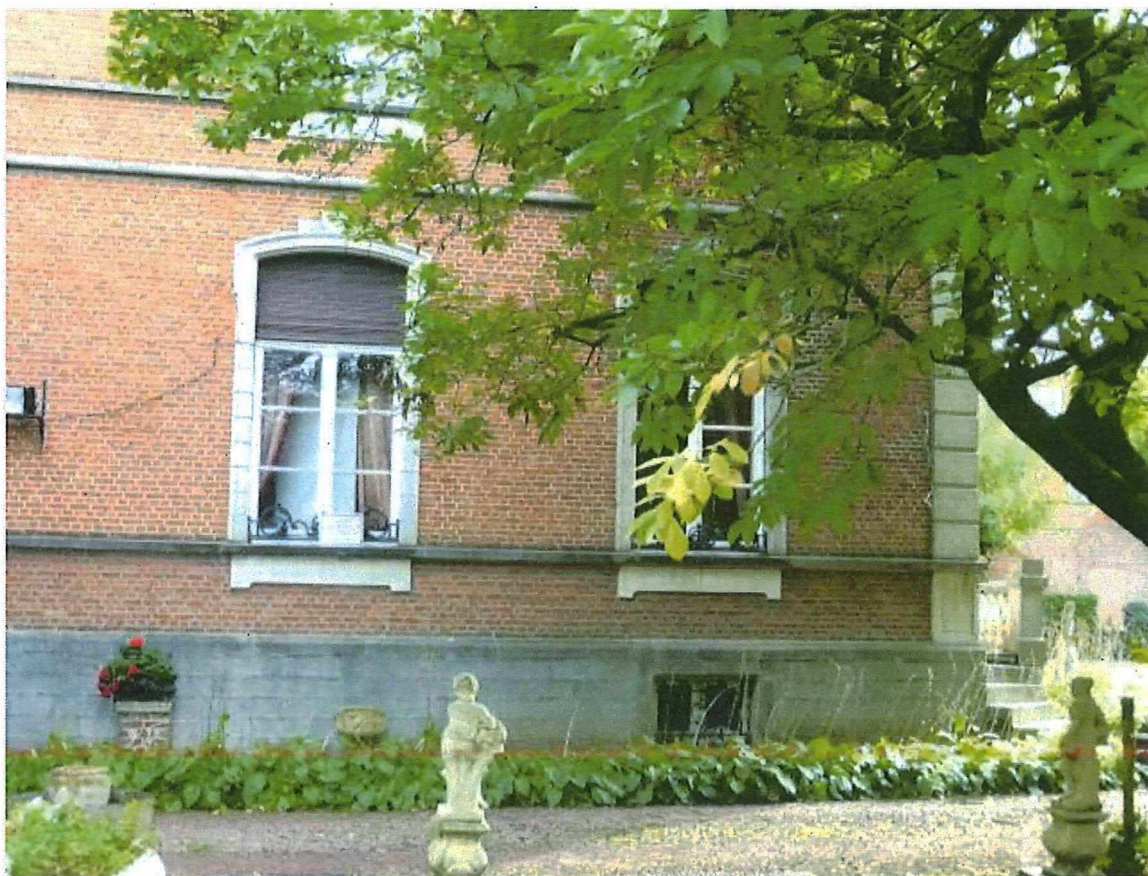
Foto 24: Westgevel van de voormalige directeurswoning Dassonville.

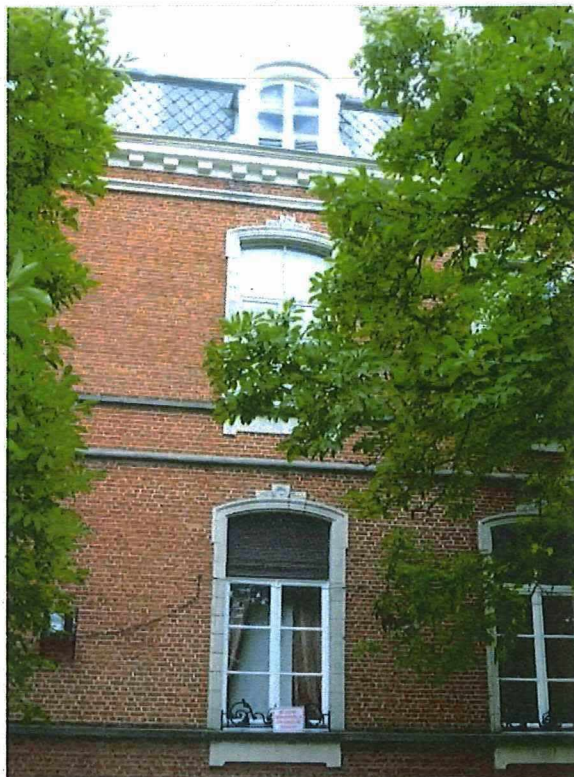
Foto 25: Westgevel van de voormalige directeurswoning Dassonville.
