**Bijlage 2. Fotoregistratie van de fysieke toestand bij het ministerieel besluit tot definitieve bescherming als monument van de voormalige directeurswoning Dassonville met tuin in Lendelede**

Voormalige directeurswoning Dassonville met tuin, Izegemsestraat 3

De foto's werden genomen tijdens een plaatsbezoek op 21 september 2018

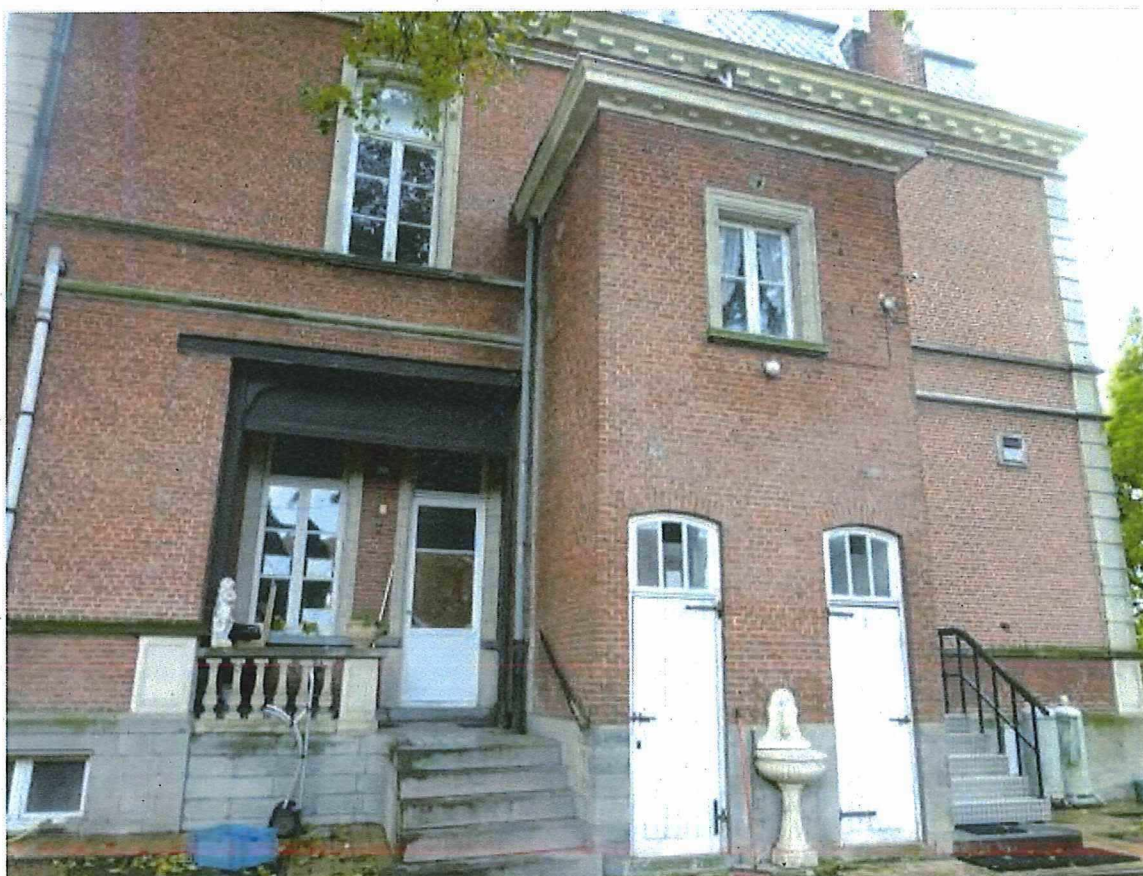
Foto 26: Noordgevel van de voormalige directeurswoning Dassonville.

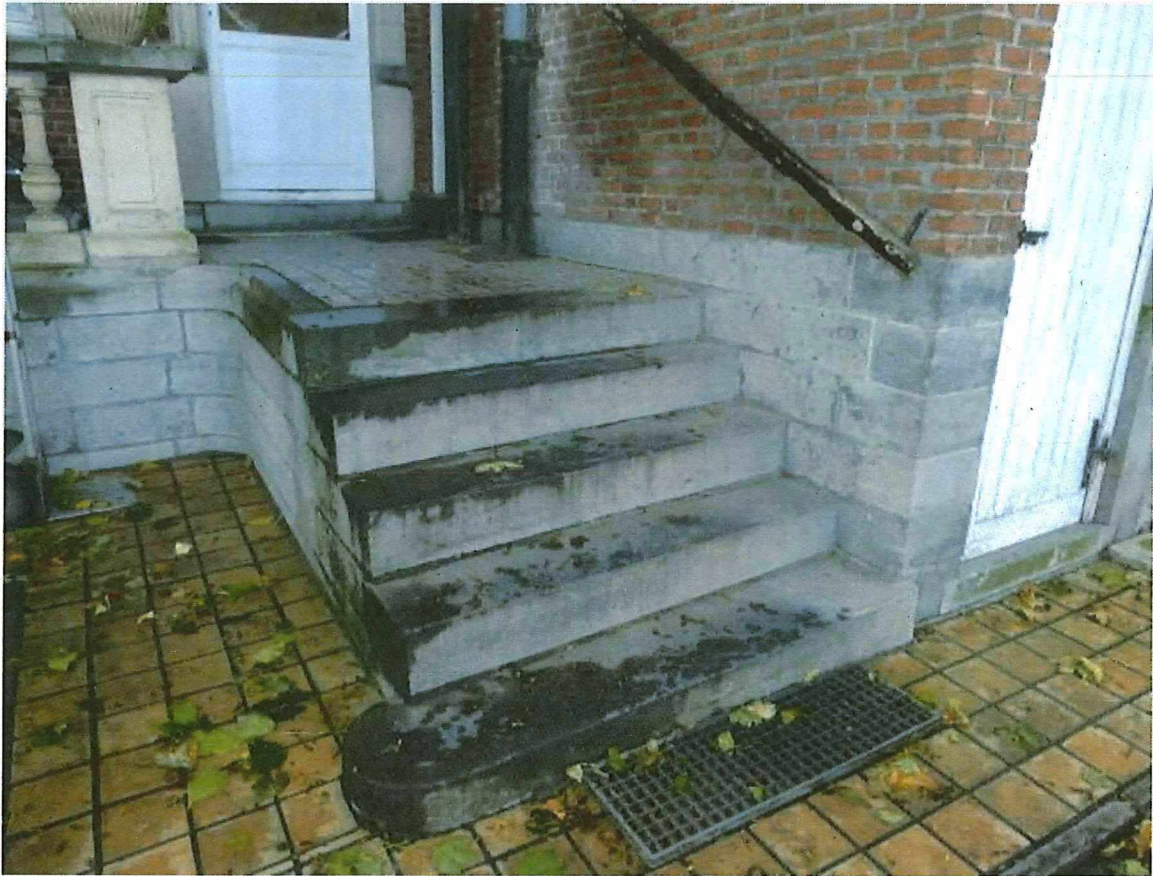
Foto 27: Noordgevel van de voormalige directeurswoning Dassonville, toegangstrap van blauwe hardsteen.

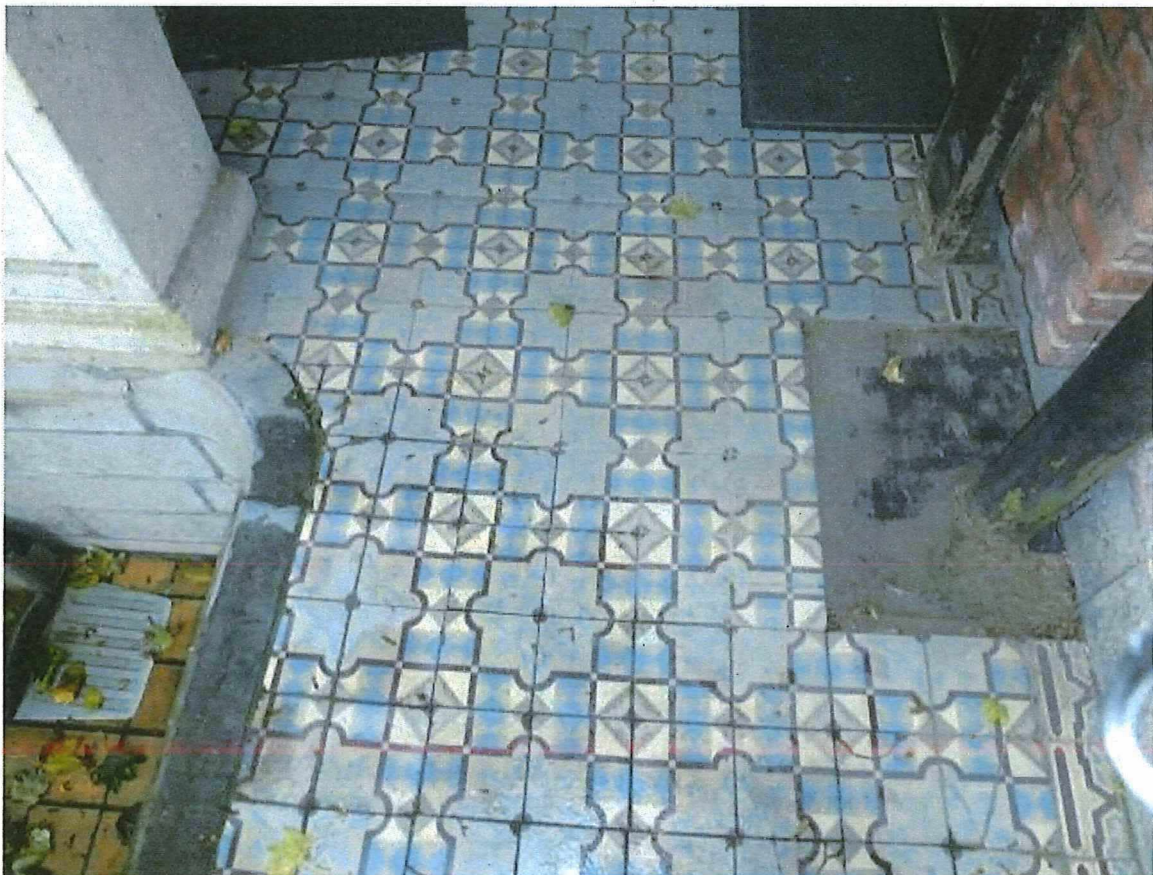
Foto 28: Noordgevel van de voormalige directeurswoning Dassonville, cementtegelvloer.

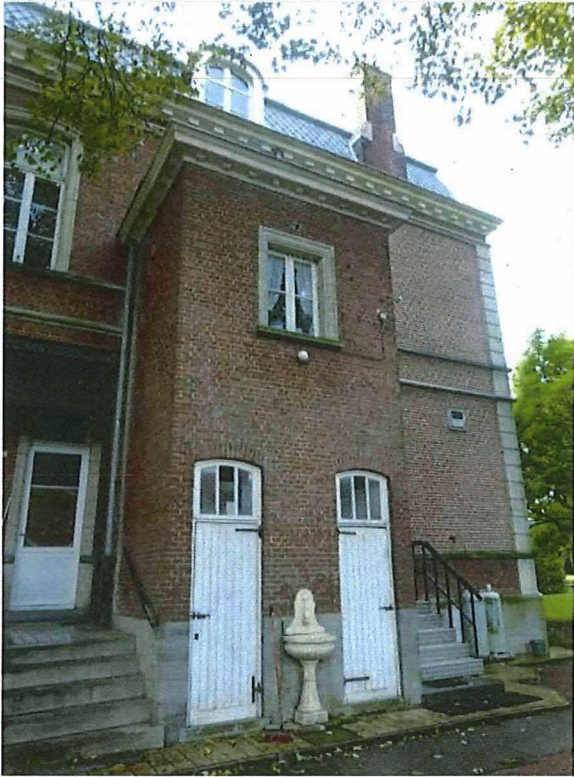
Foto 29: Noordgevel van de voormalige directeurswoning Dassonville, centraal volume met sanitaire voorzieningen.

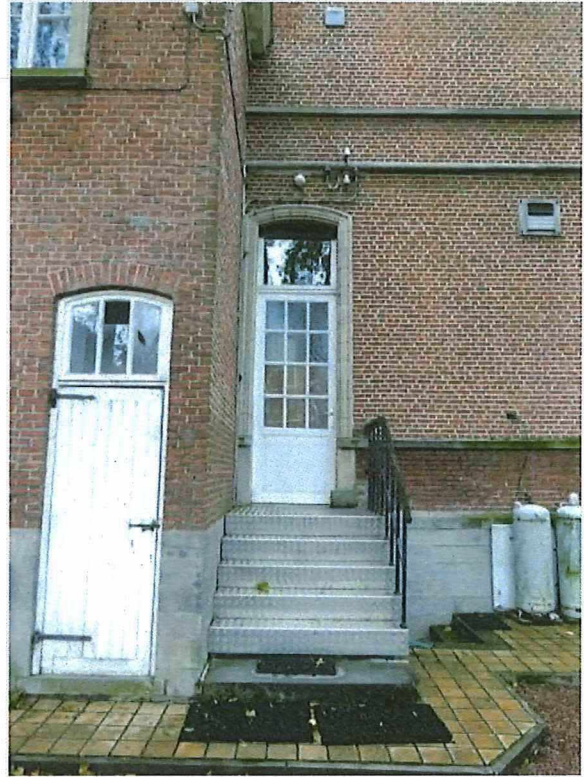
Foto 30: Noordgevel van de voormalige directeurswoning Dassonville, toegang tot de keuken.

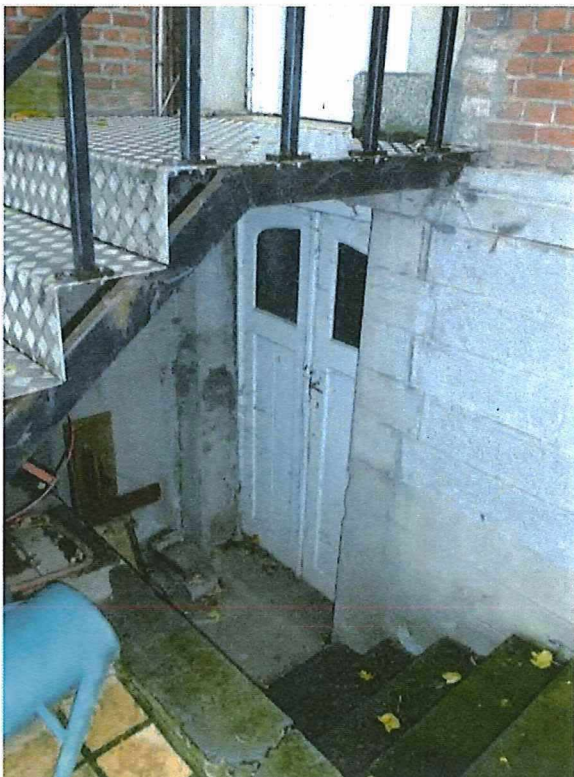
Foto 31: Noordgevel van de voormalige directeurswoning Dassonville, toegang tot kelder.

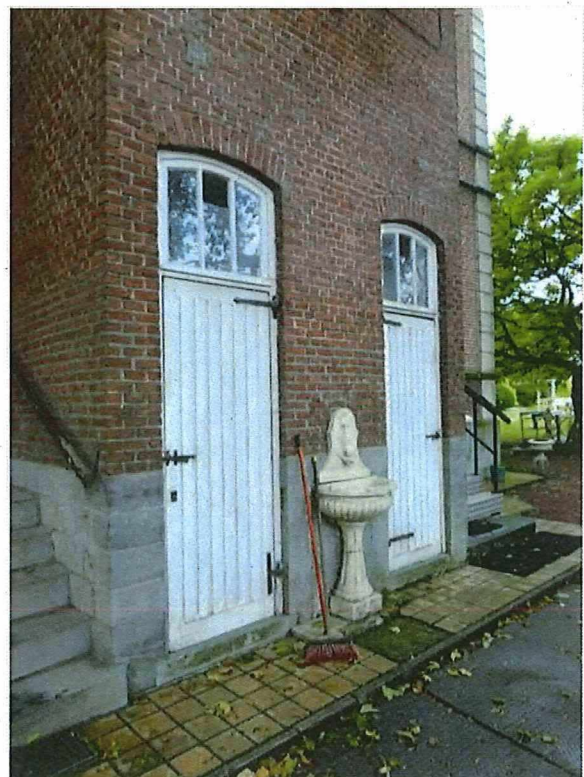
Foto 32: Noordgevel van de voormalige directeurswoning Dassonville, detail deuren van het sanitair blok.

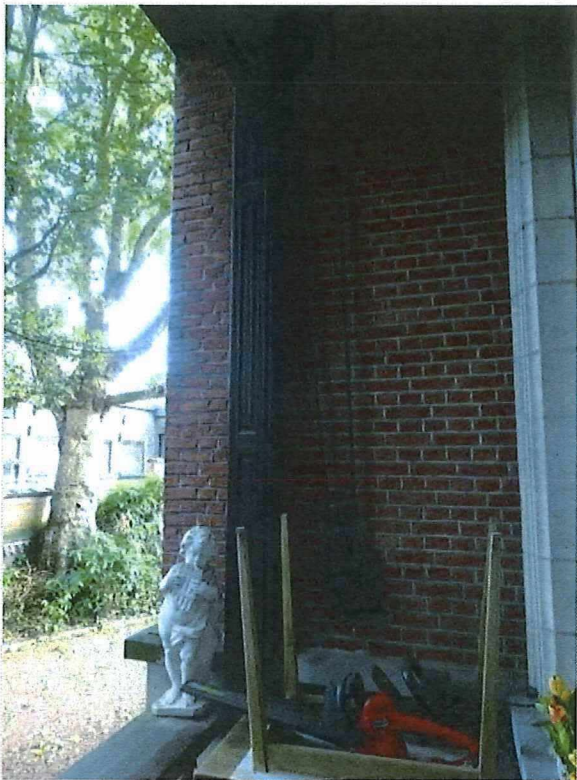
Foto 33: Noordgevel van de voormalige directeurswoning Dassonville, rolluikstelsel.

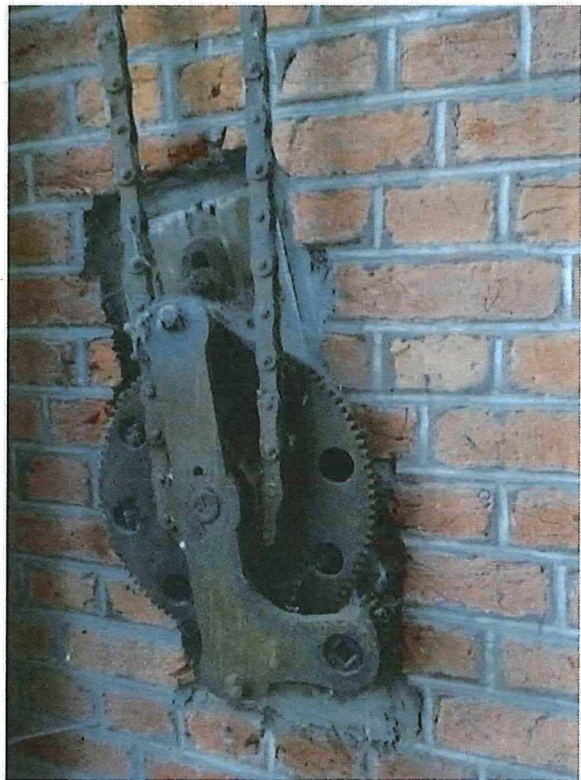
Foto 34: Noordgevel van de voormalige directeurswoning Dassonville, detail rolluikstelsel.

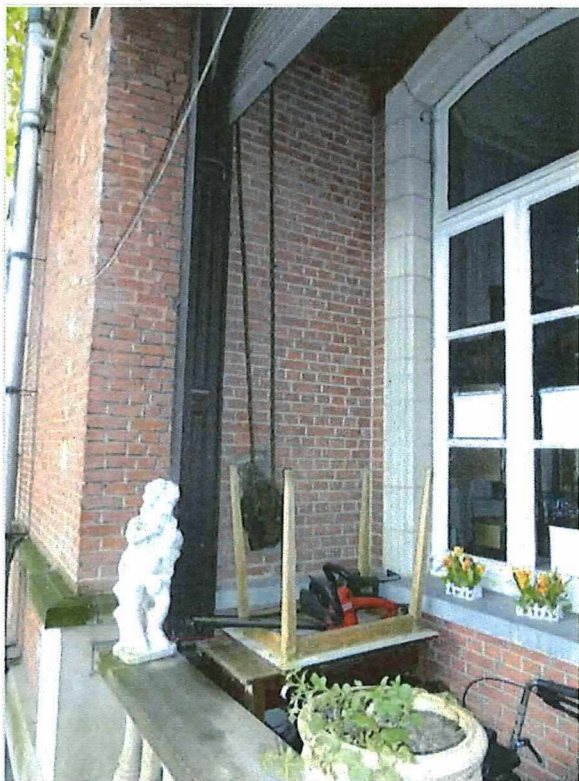
Foto 35: Noordgevel van de voormalige directeurswoning Dassonville, detail rolluikstelsel.

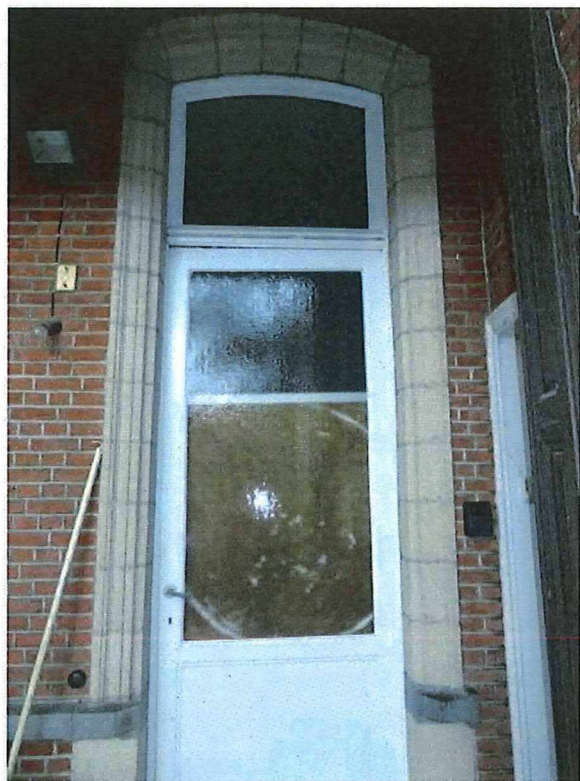
Foto 36: Noordgevel van de voormalige directeurswoning Dassonville, detail deur.

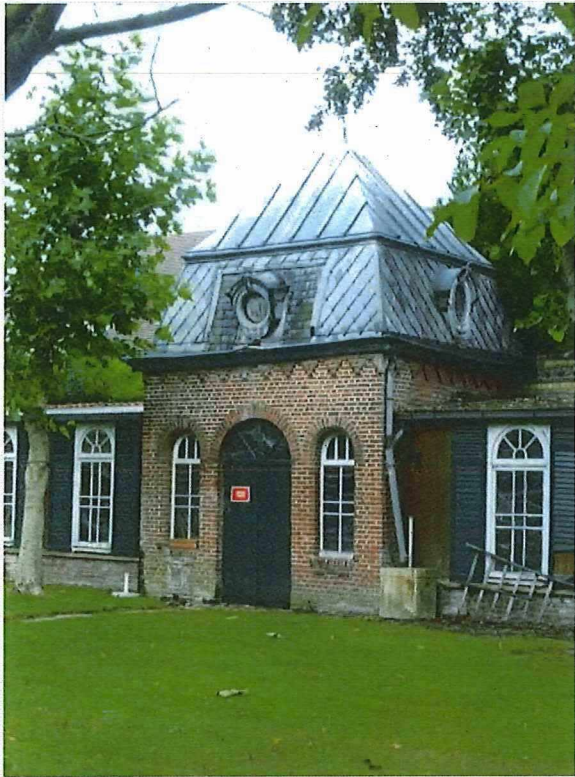
Foto 37: Tuinpaviljoen.

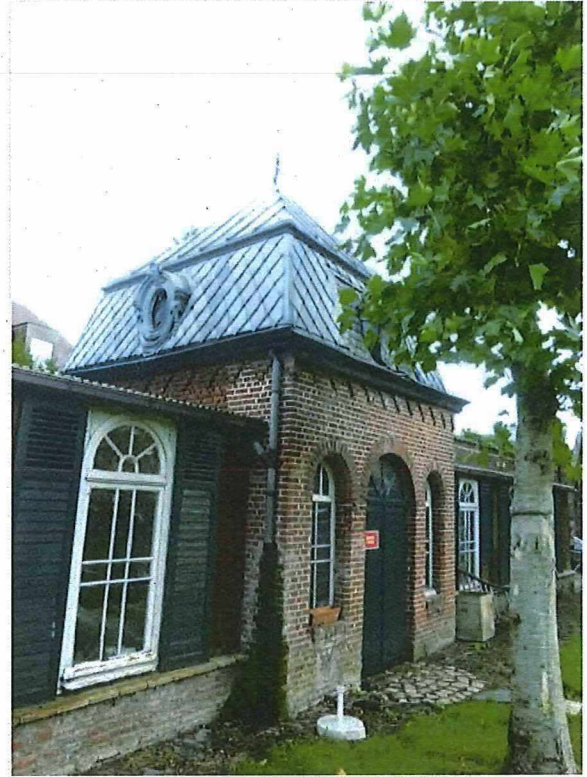
Foto 38: Tuinpaviljoen.

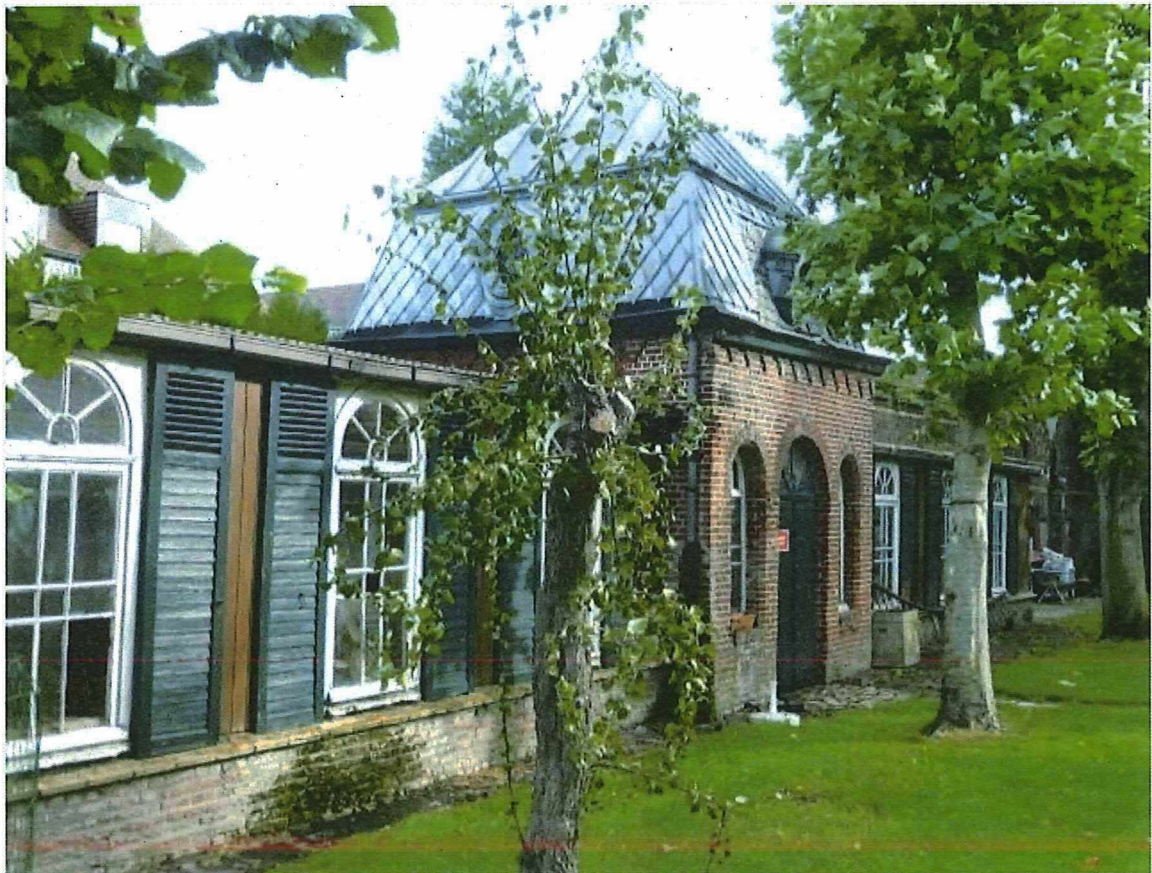
Foto 39: Tuinpaviljoen met links en rechts een aanbouw uit de jaren 1970.

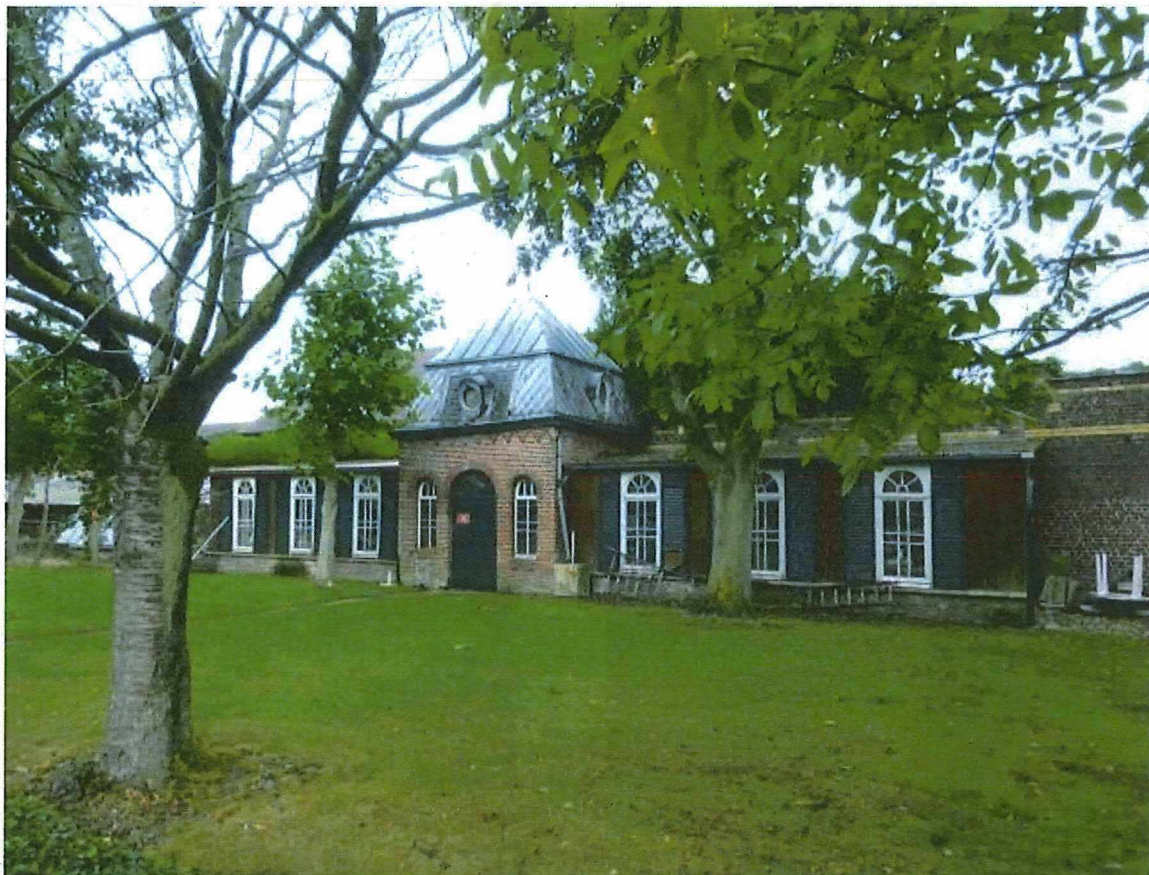
Foto 40: Tuinpaviljoen met aanbouw links en rechts, algemeen beeld.

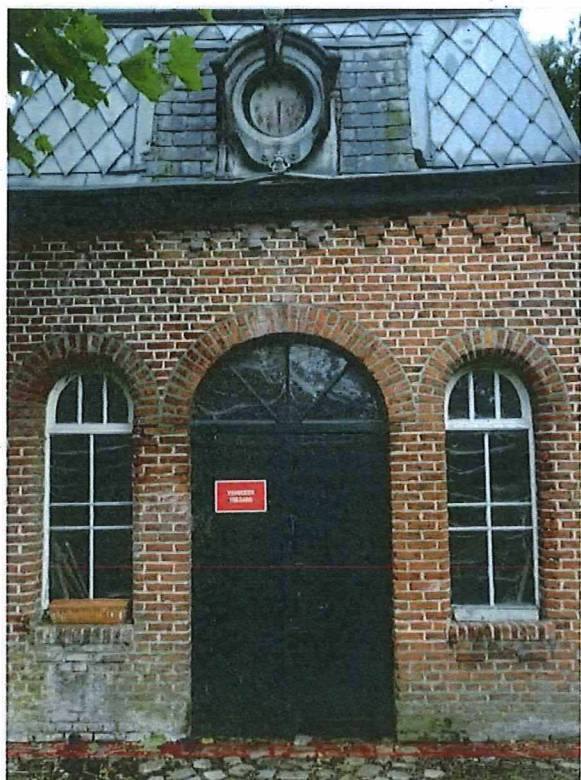
Foto 41: Tuinpaviljoen, voorgevel.

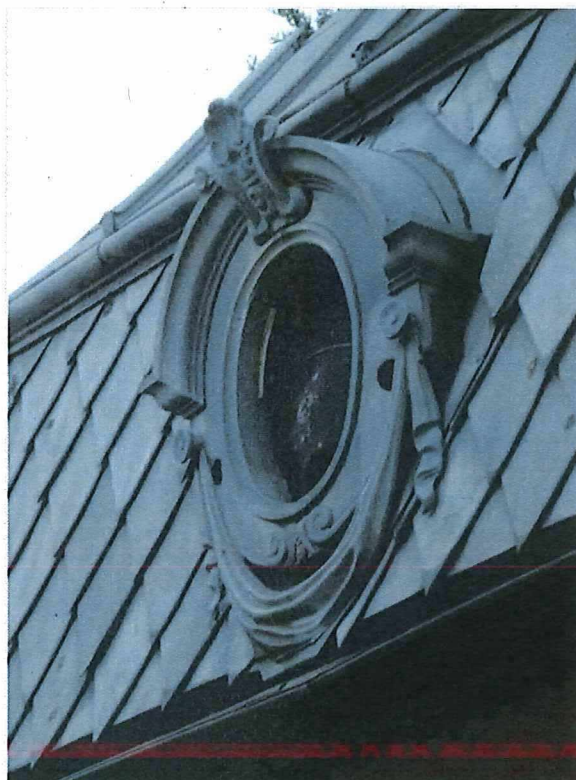
Foto 42: Tuinpaviljoen, oeil-de-boeuf.

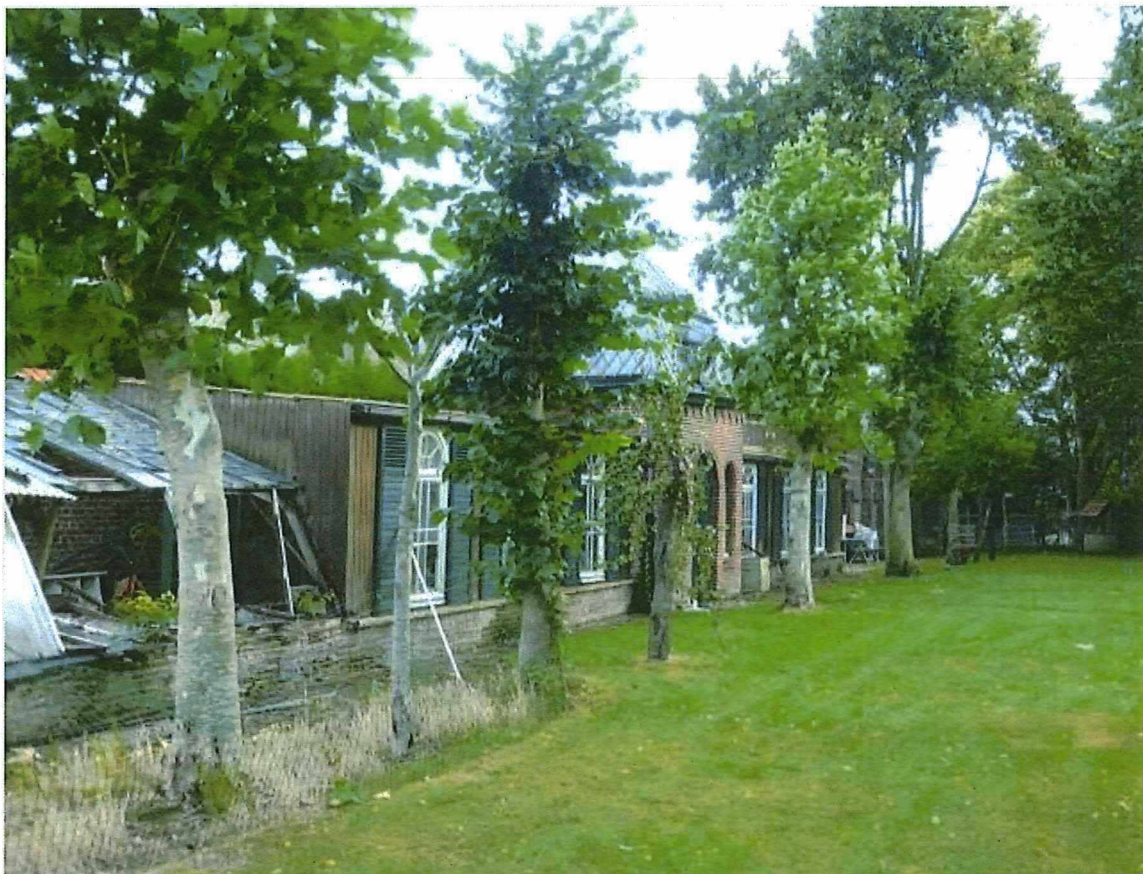
Foto 43: Tuinpaviljoen met aangebouwde serre van 1914.

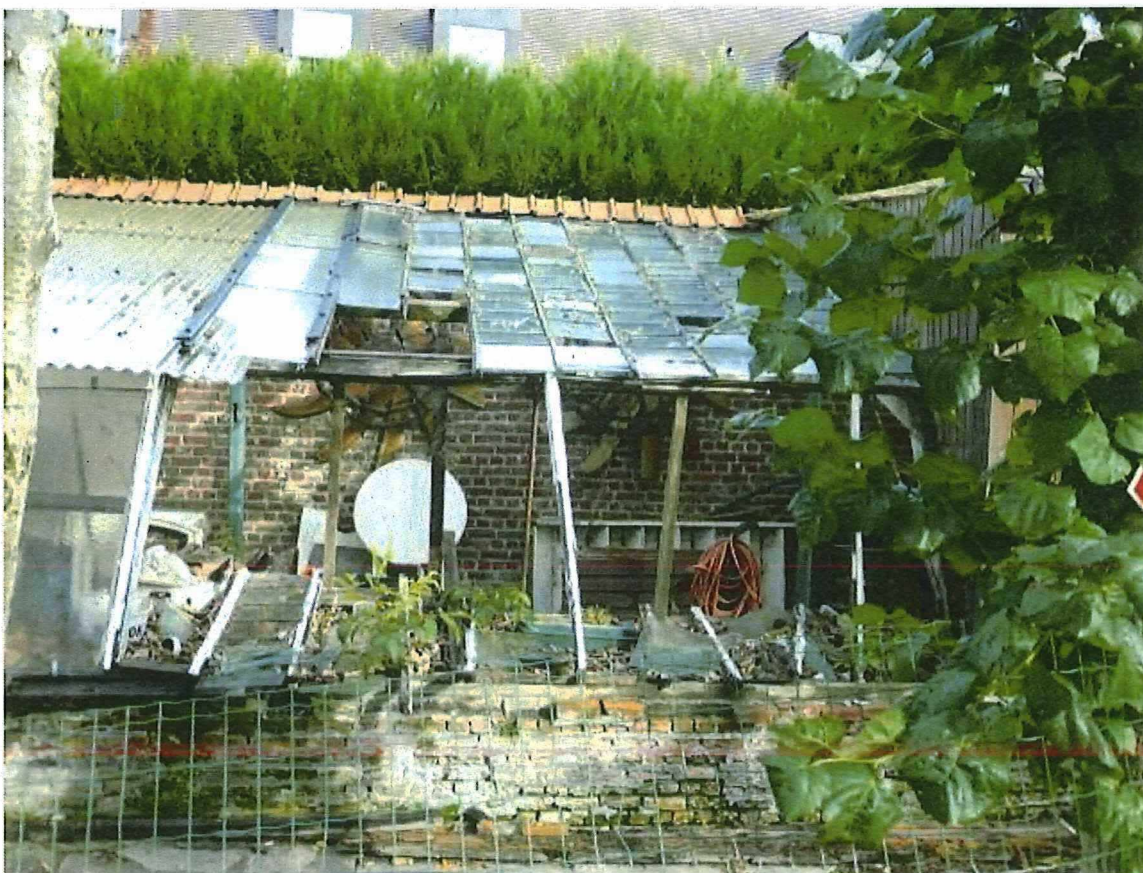
Foto 44: Serre van 1914.

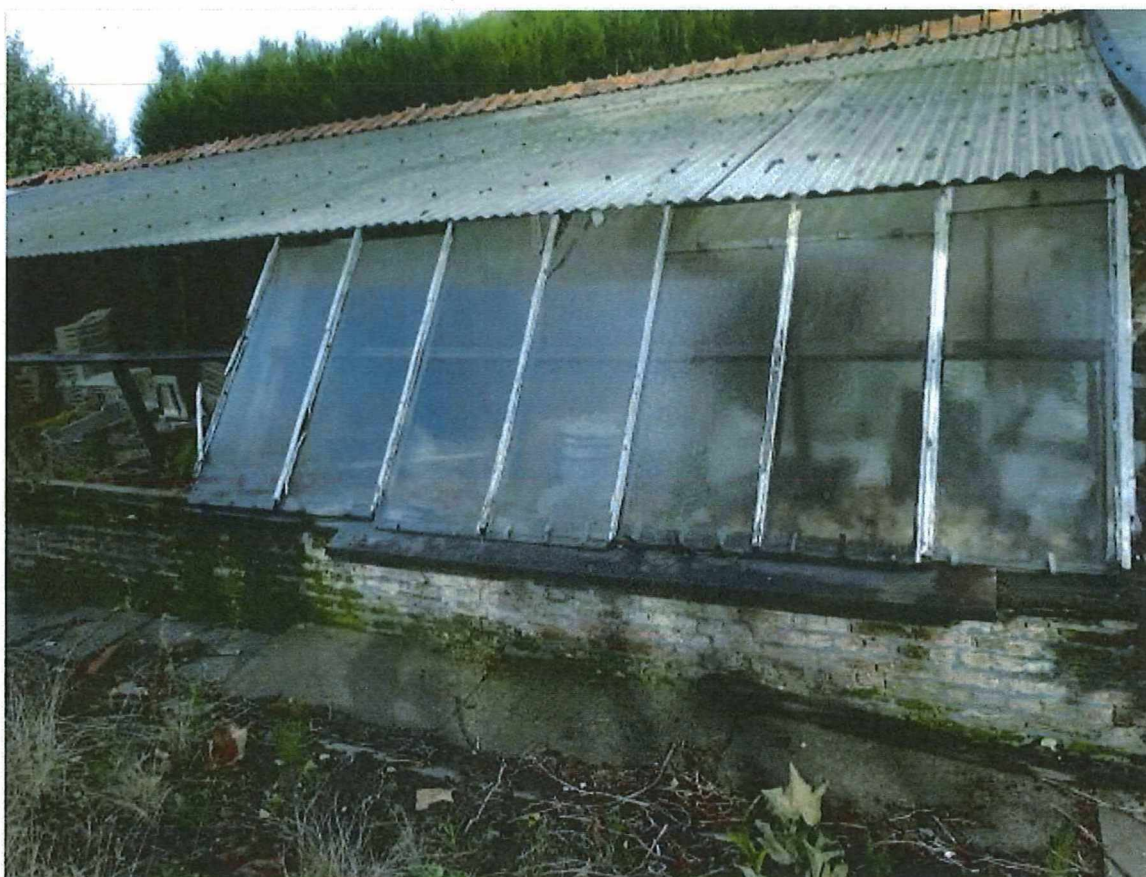
Foto 45: Serre van 1914.

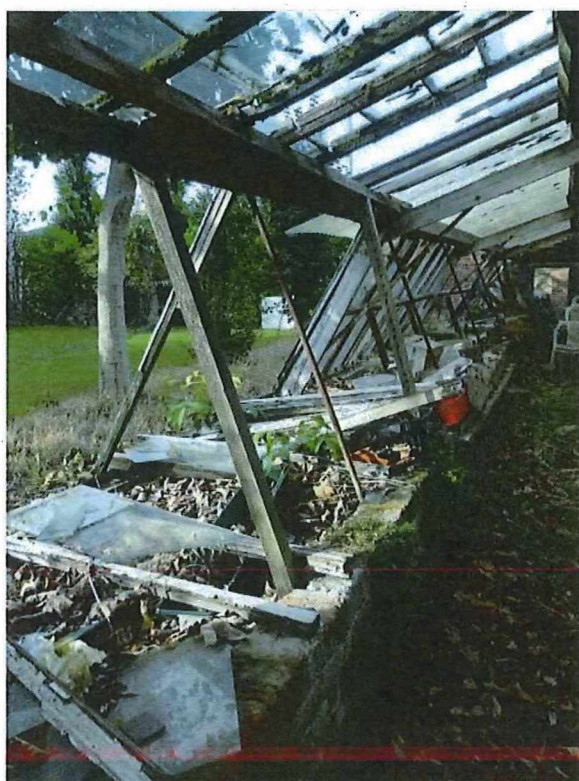
Foto 46: Serre van 1914, interieur met plantbakken.

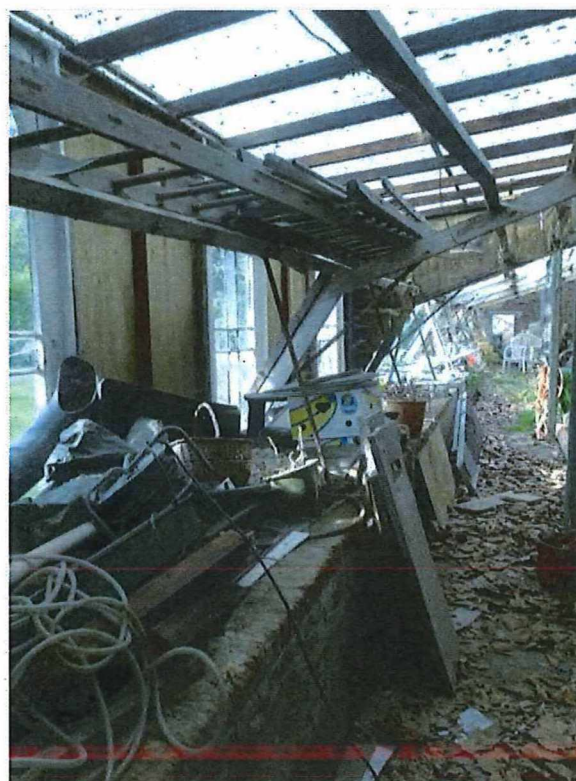
Foto 47: Serre van 1914, interieur met plantbakken.

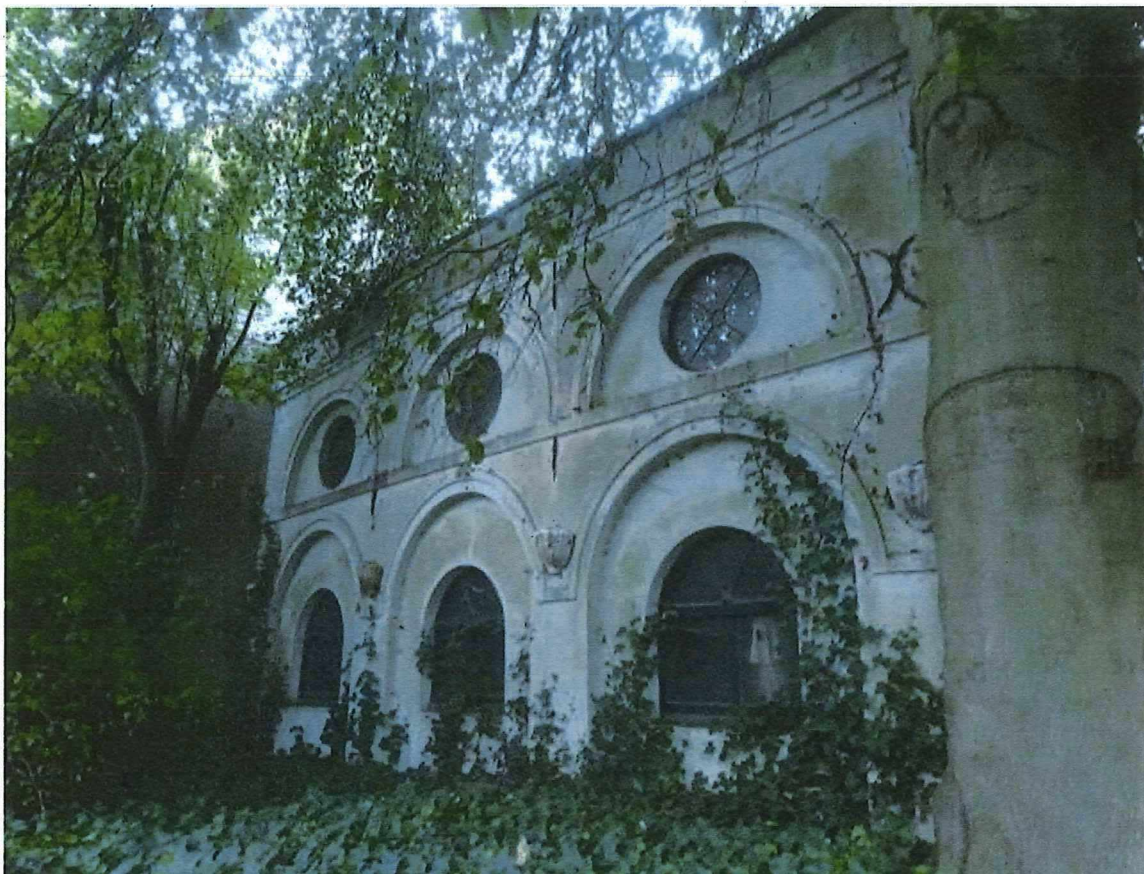
Foto 48: Voormalig koetshuis, gelegen aan de toegang tot de site Dassonville.

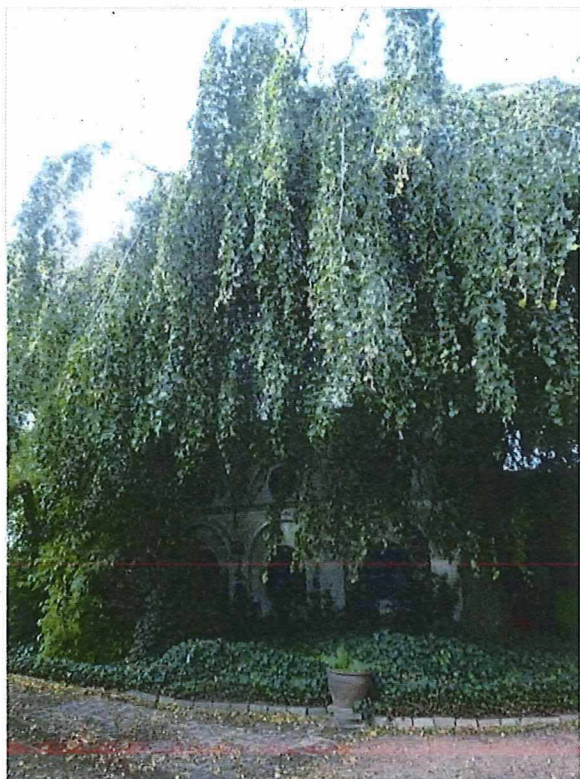
Foto 49: Voormalig koetshuis met geënte treurbeuk.

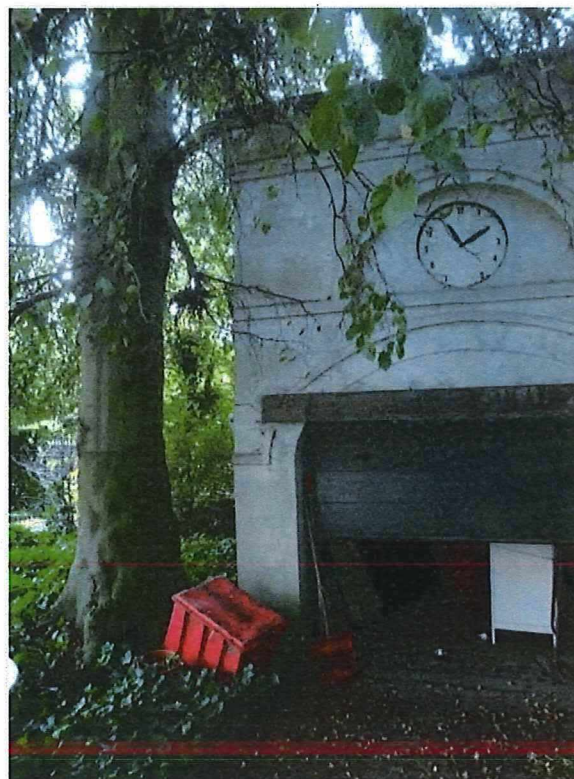
Foto 50: Voormalige koetshuis, toegang.

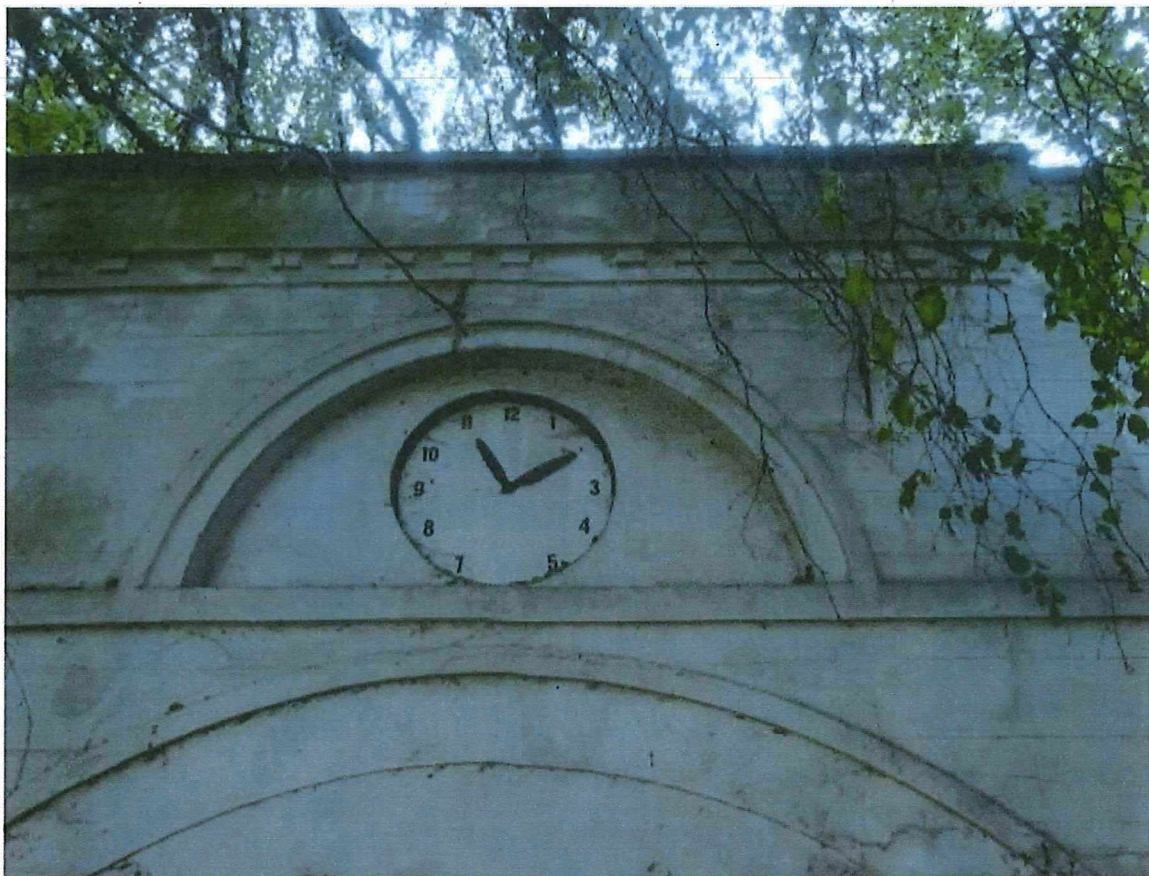
Foto 51: Voormalig koetshuis, detail klok.

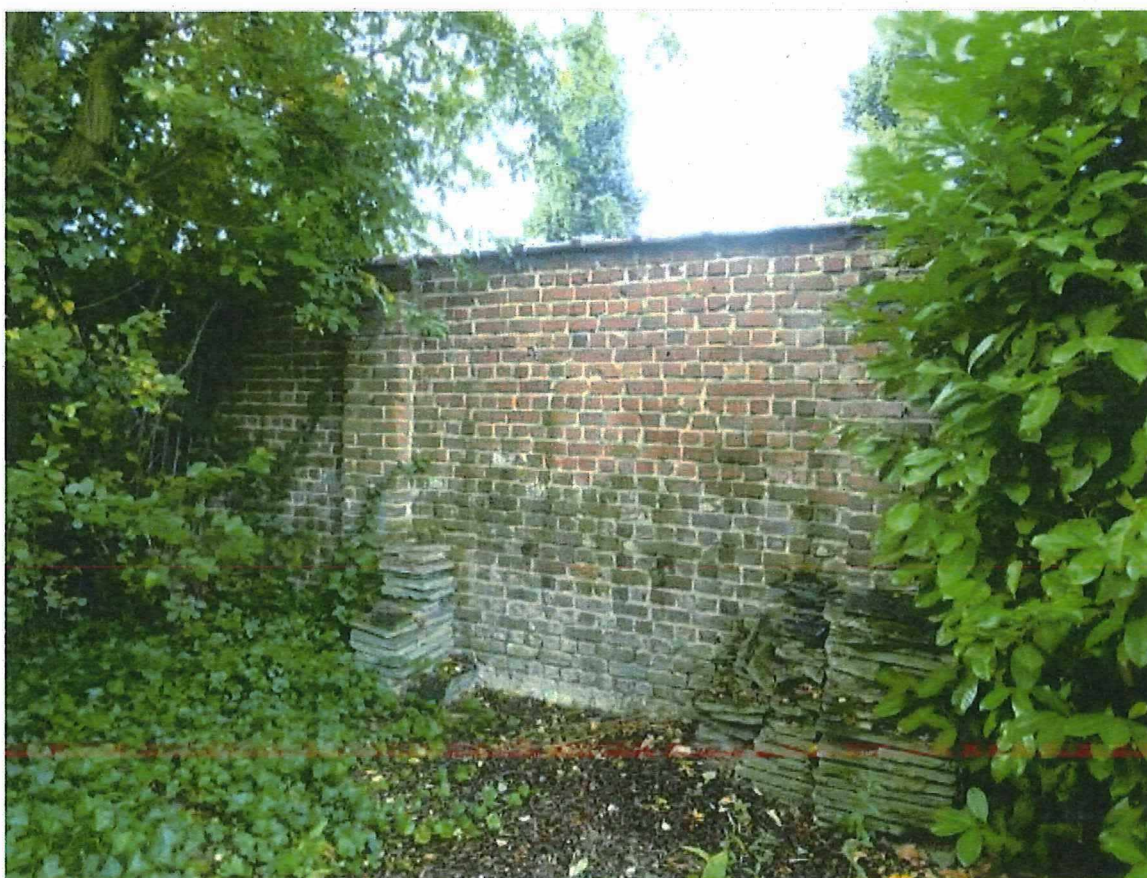
Foto 52: Tuinmuur, kant A. Dassonvillelaan.

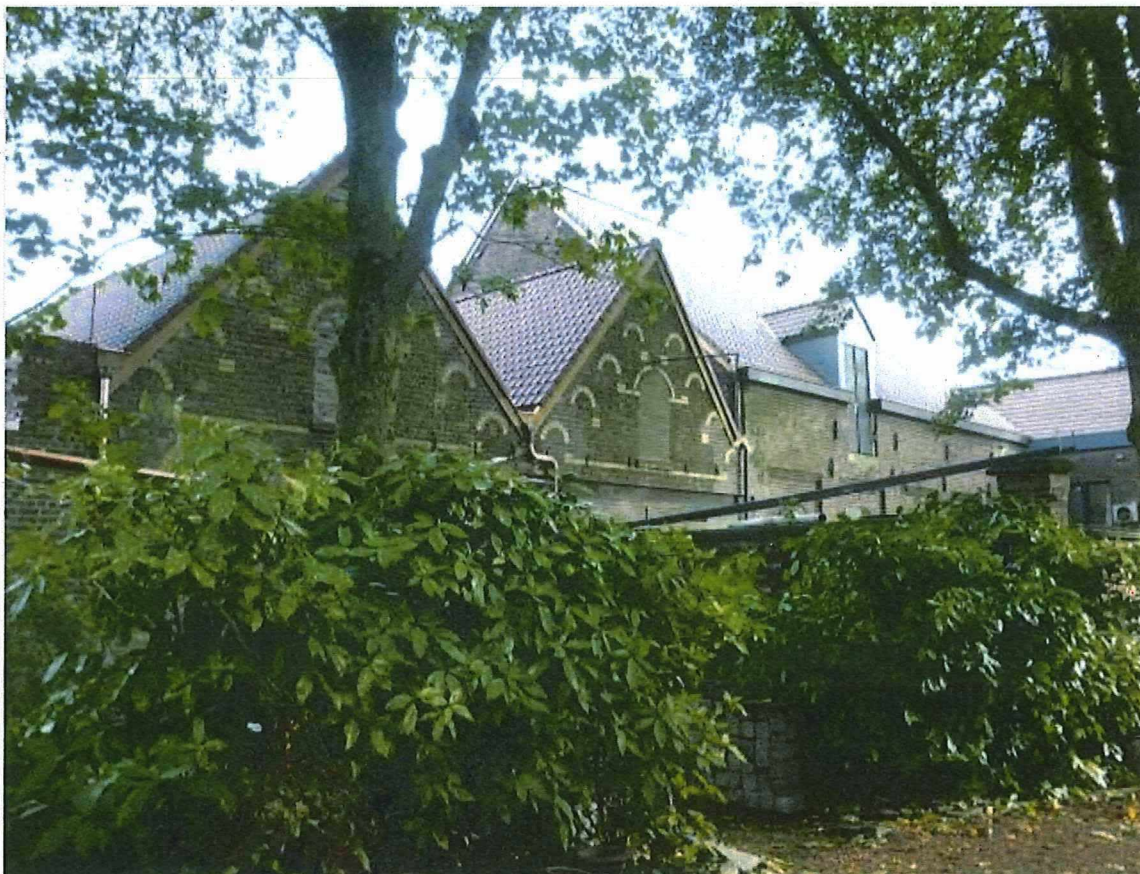
Foto 53: Restanten van de vroegere fabrieksgebouwen van de olieslagerij Dassonville, nu deel uitmakend van de tuinmuur.

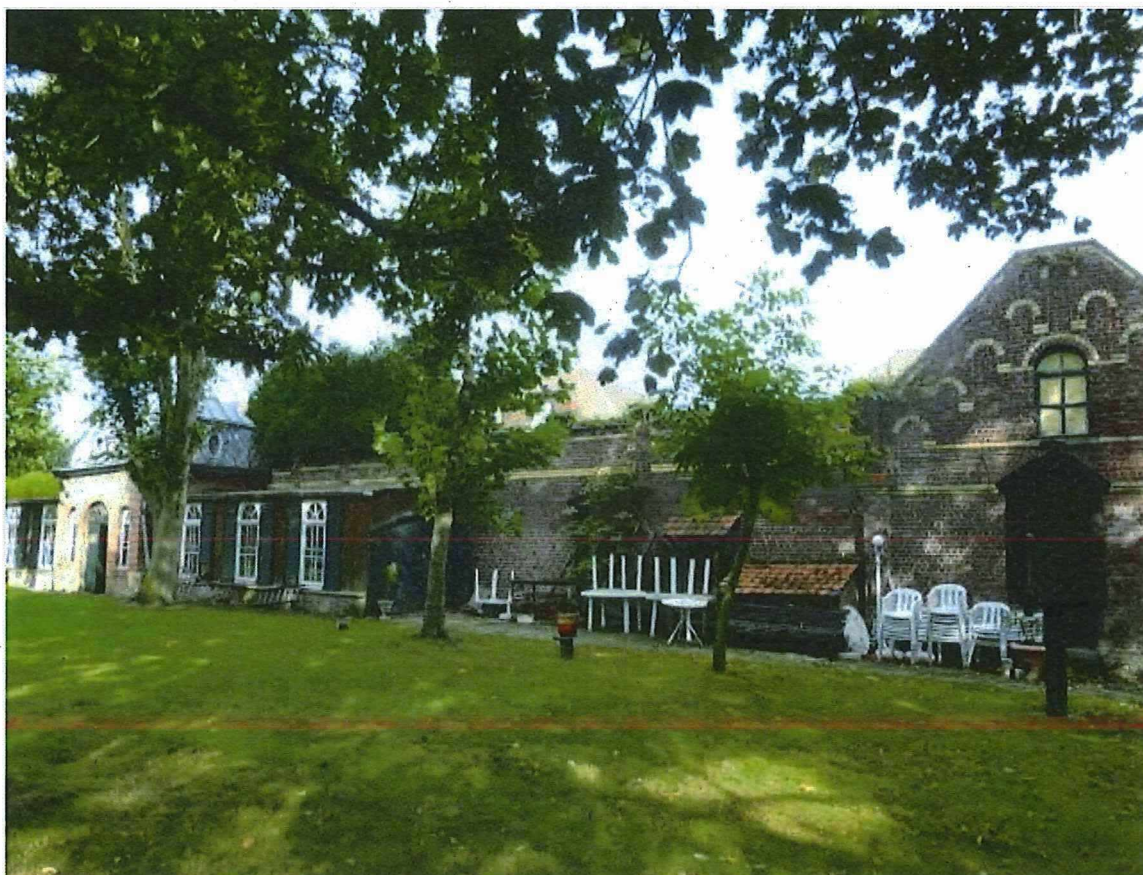
Foto 54: Restanten van de vroegere fabrieksgebouwen van de olieslagerij Dassonville, nu deel uitmakend van de tuinmuur.

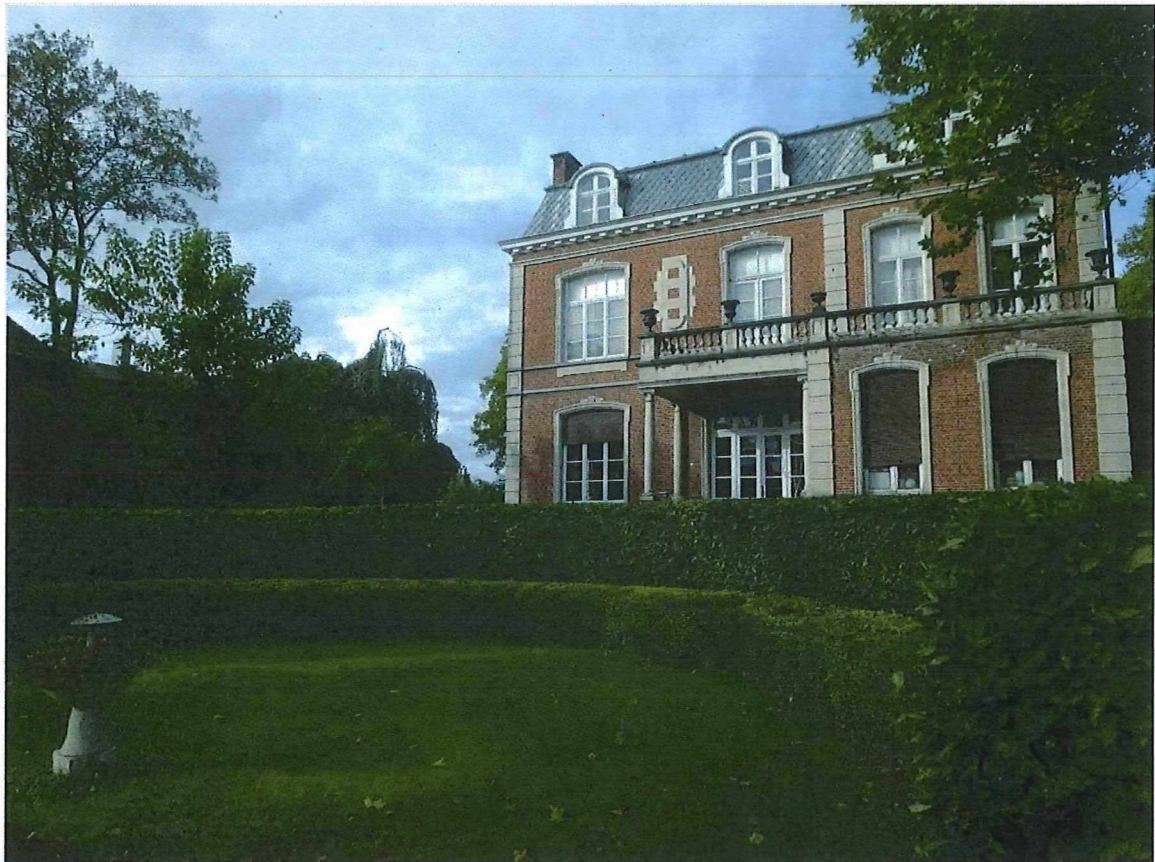
Foto 55: Grasperk met sierschaal en haagmassieven in het oostelijke tuindeel.

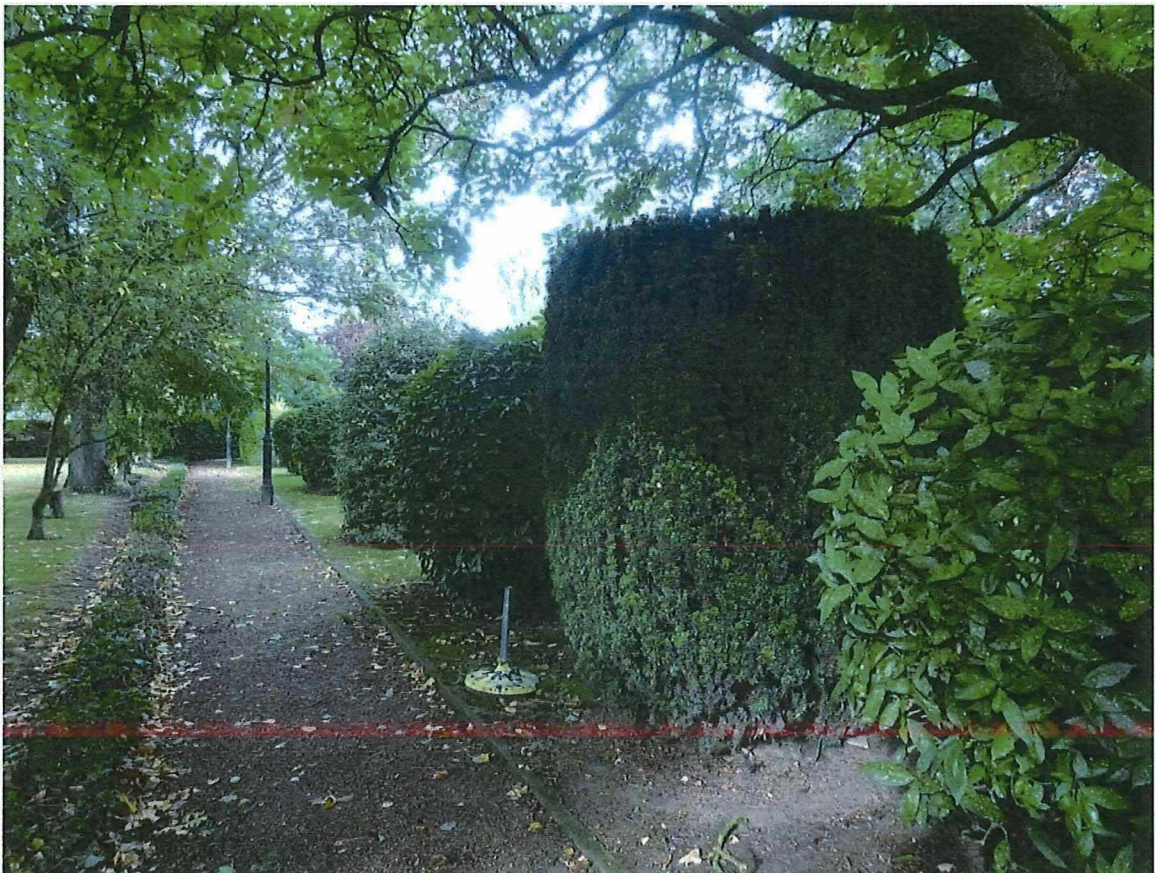
Foto 56: Afgeboord grindpad geflankeerd met geknipte zuilvormige heesters waaronder aucuba, taxus en bonte hulst.
