**Bijlage 2. Fotoregistratie van de fysieke toestand bij het ministerieel besluit tot definitieve bescherming als monument van de voormalige directeurswoning Dassonville met tuin in Lendelede**

Voormalige directeurswoning Dassonville met tuin, Izegemsestraat 3

De foto's werden genomen tijdens een plaatsbezoek op 21 september 2018

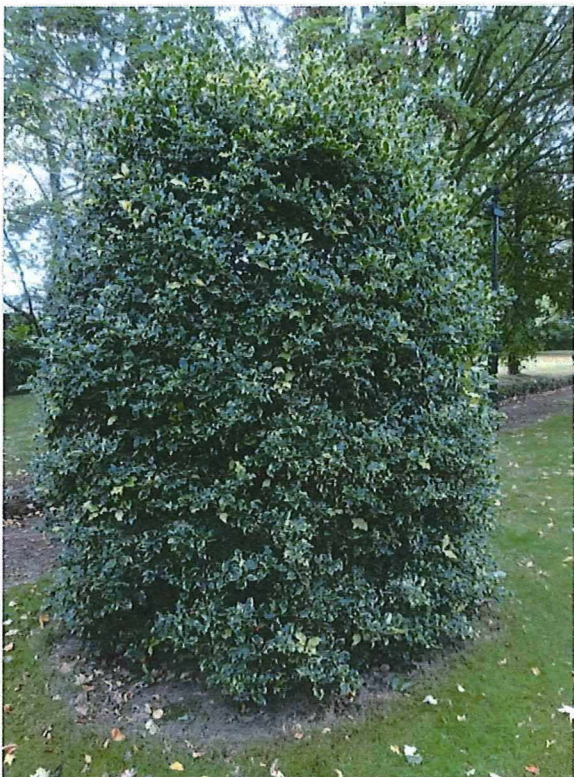
Foto 57: Geknippte bonte hulst in het westelijke tuindeel

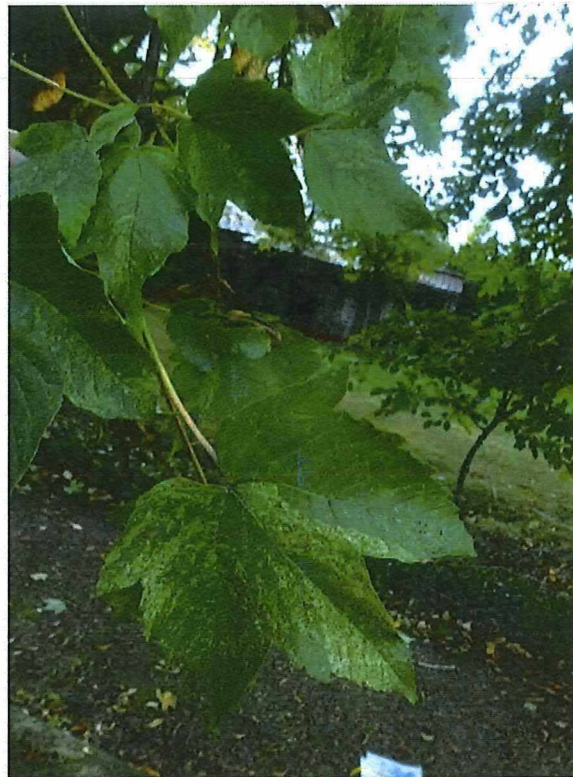
Foto 58: Detail van esdoorn met bontgevekt blad

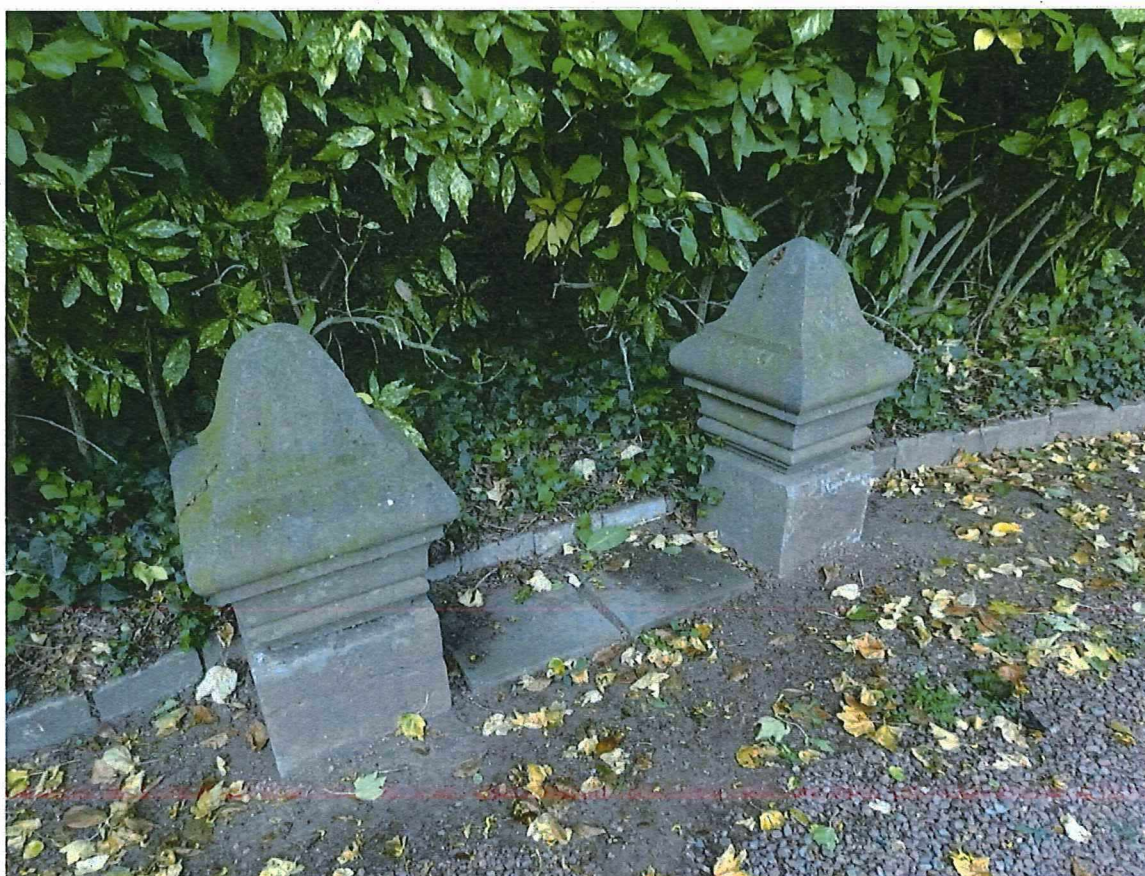
Foto 59: Lage natuurstenen ornamenten in het zuidelijke tuindeel.

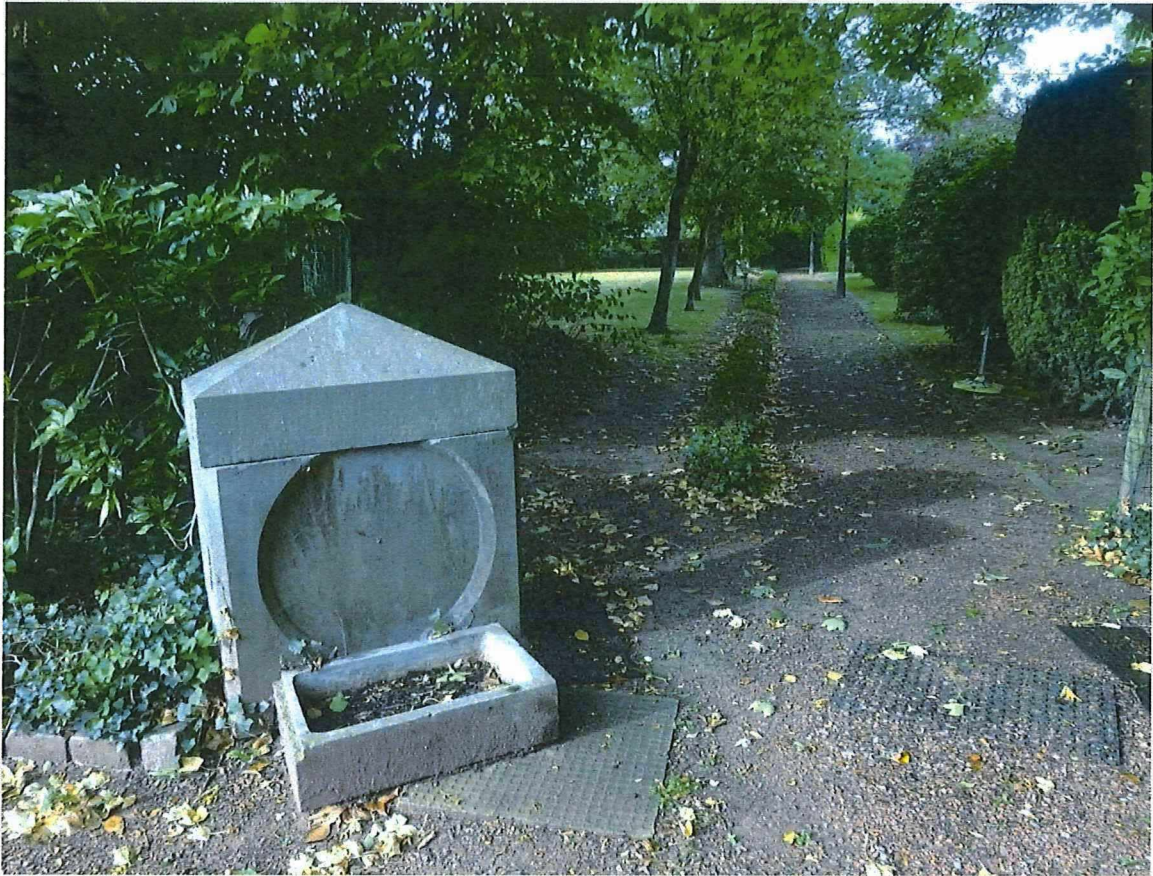
Foto 55: Natuurstenen ornament op het scharnierpunt van het zuidelijke en westelijke tuindeel.

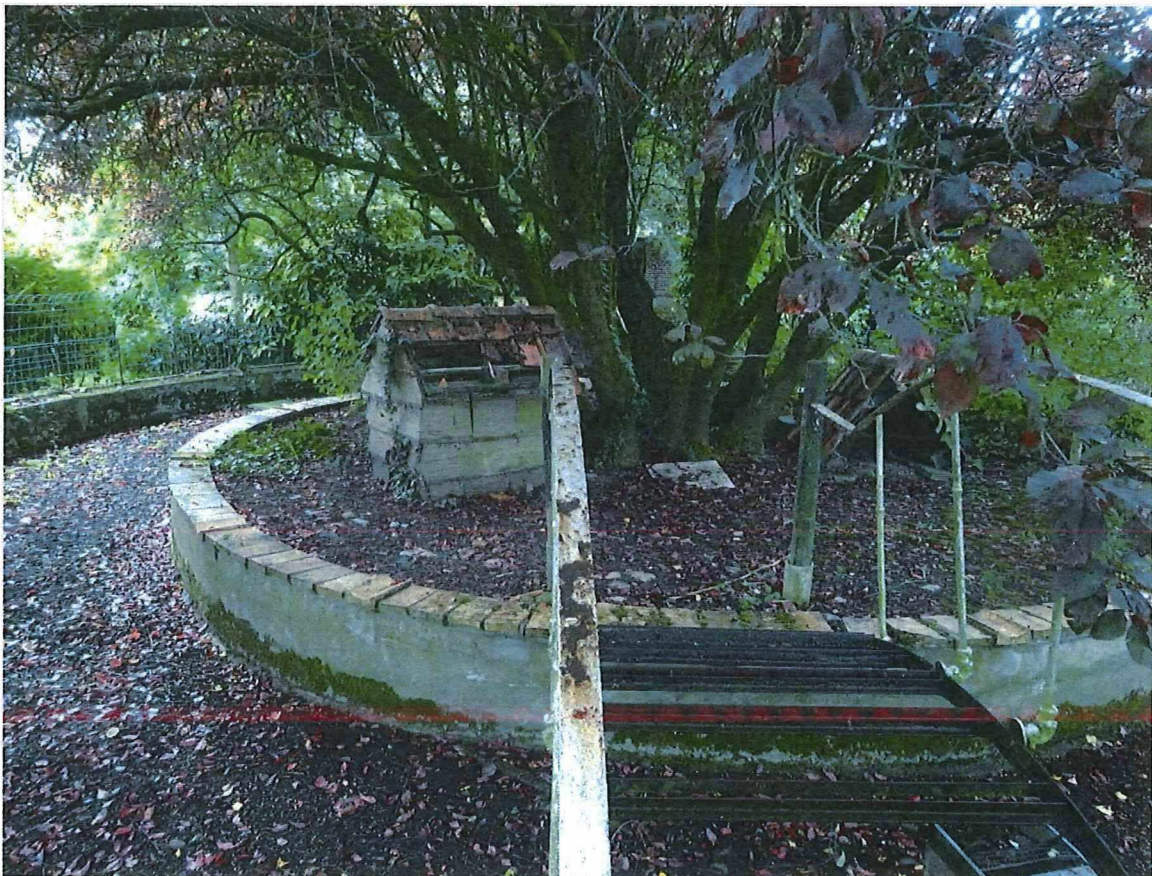
Foto 61: Droogstaande siervijver met eiland en vervallen tuinbrug en schuilhok voor eenden in het westelijke tuindeel.
