**Bijlage 2. Fotoregistratie van de fysieke toestand bij het ministerieel besluit tot definitieve bescherming als monument van de modelhoeve 'Boskasteel' in het kader van de wederopbouw in Langemark-Poelkapelle (Poelkapelle)**

Modelhoeve 'Boskasteel' in het kader van de wederopbouw, Kattestraat 18

De foto's werden genomen tijdens terreinbezoeken op 19 april 2018, 30 augustus 2018 en 29 november 2018

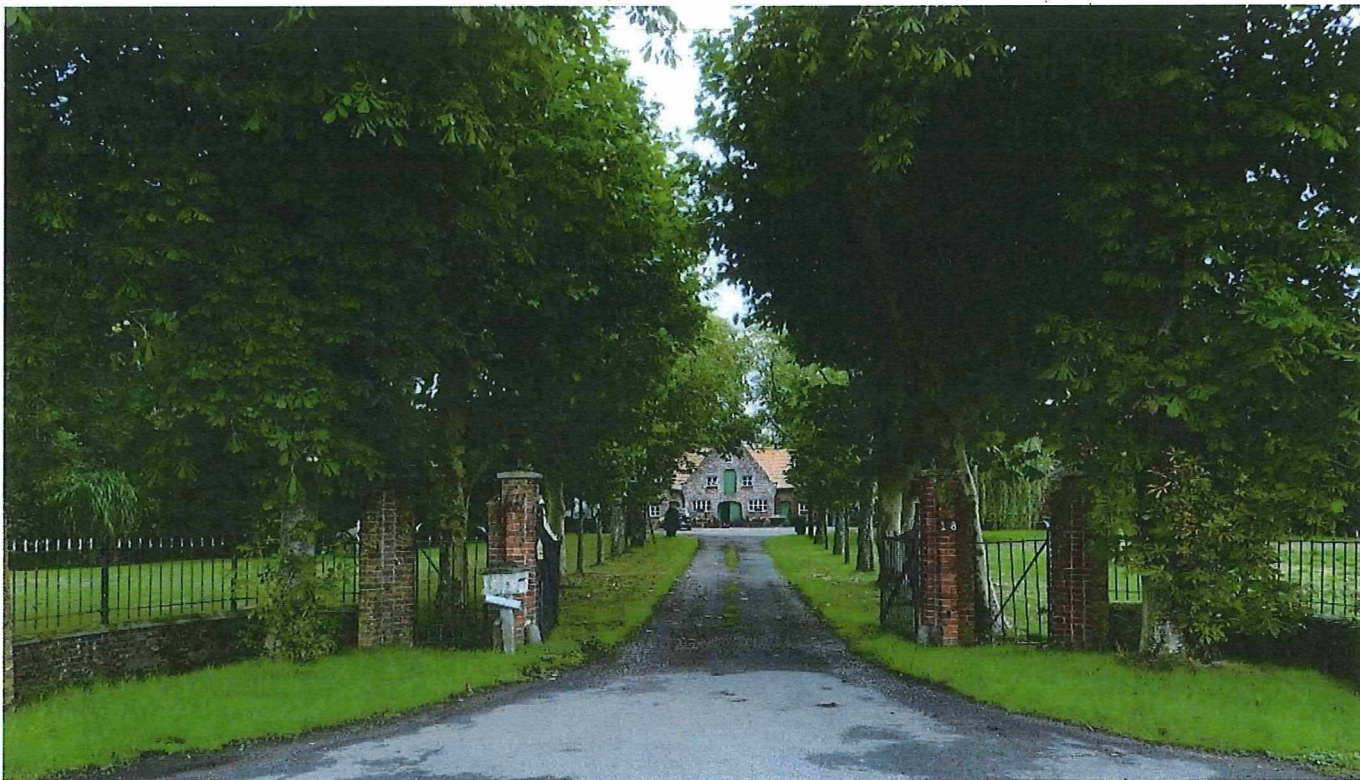
Foto 3: algemeen beeld vanaf de straat: statige toegang met pijlers en hekken, erfdreef met vijf notelaars (okkernoot). De centrale doorrit voor rijtuigen wordt geflankeerd door voetgangerspoortjes (30.08.2018).

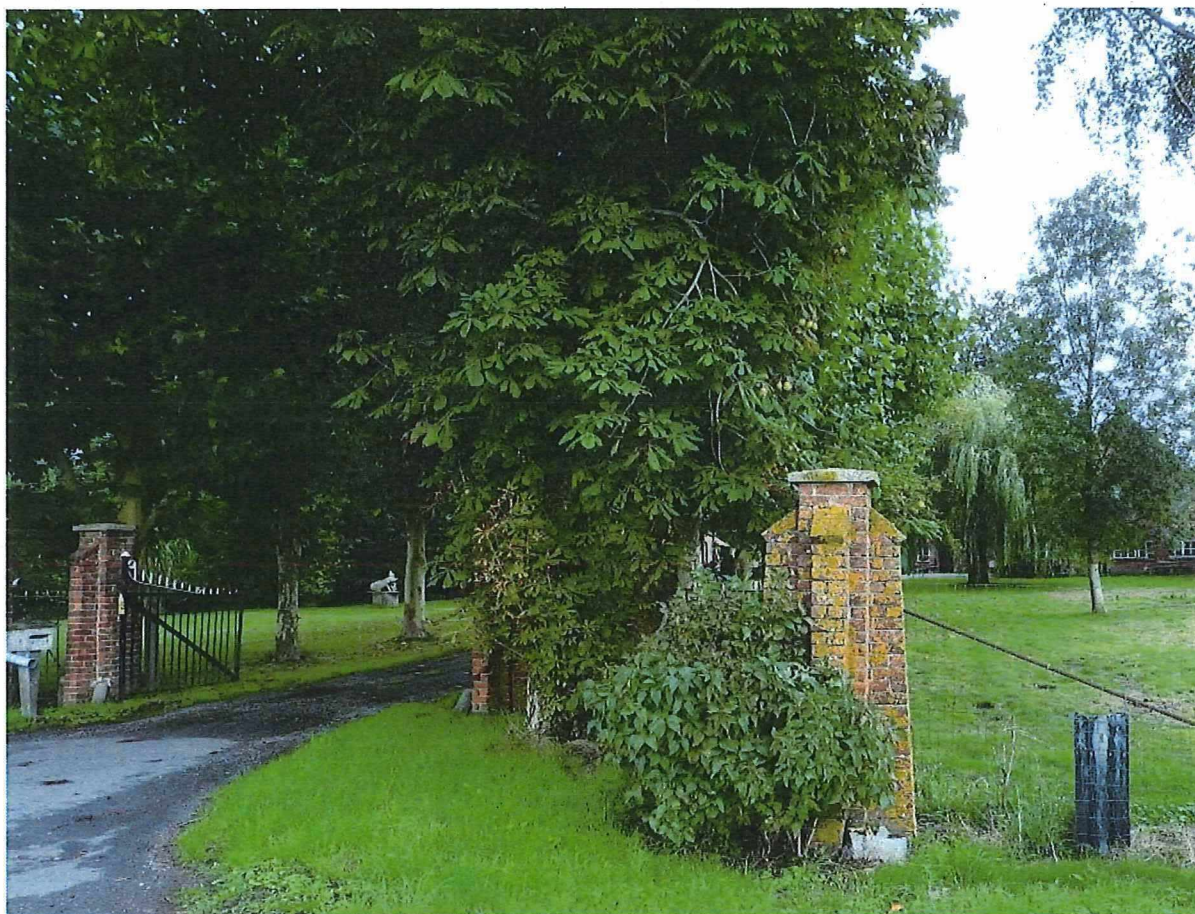
Foto 4: statige toegang met pijlers en hekken aan de straatzijde (30.08.2018).

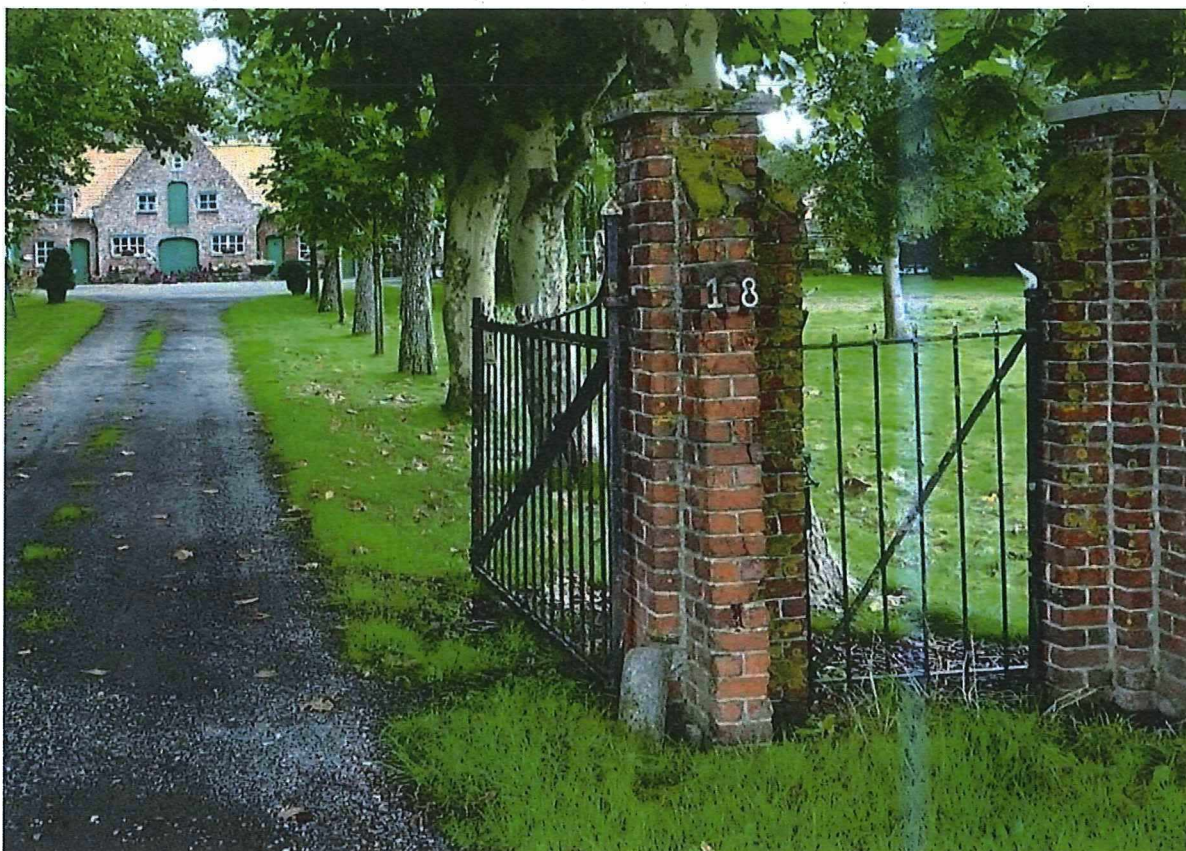
Foto 5: statige toegang met pijlers en hekken aan de straatzijde. De bakstenen pijlers zijn voorzien van schuin oplopende steunberen en van schamppalen ter hoogte van de doorrit voor rijtuigen (30.08.2018).

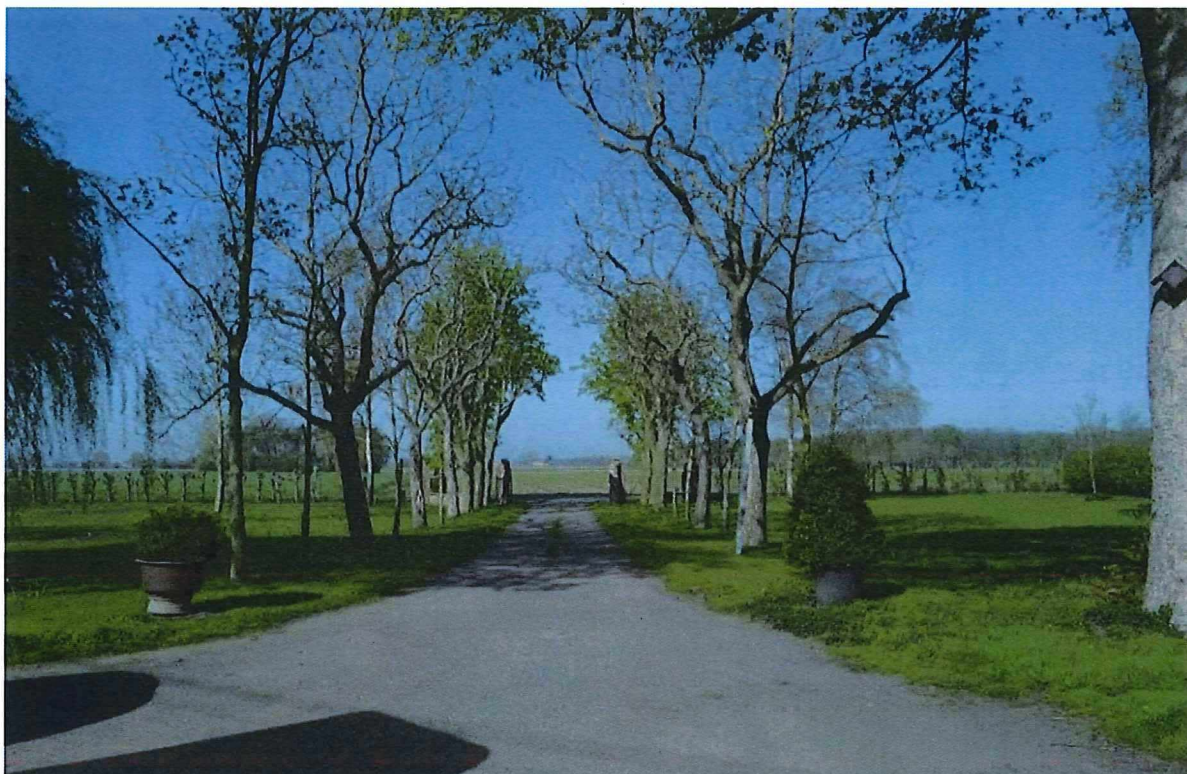
Foto 6: erfdreef met vijf notelaars (19.04.2018).

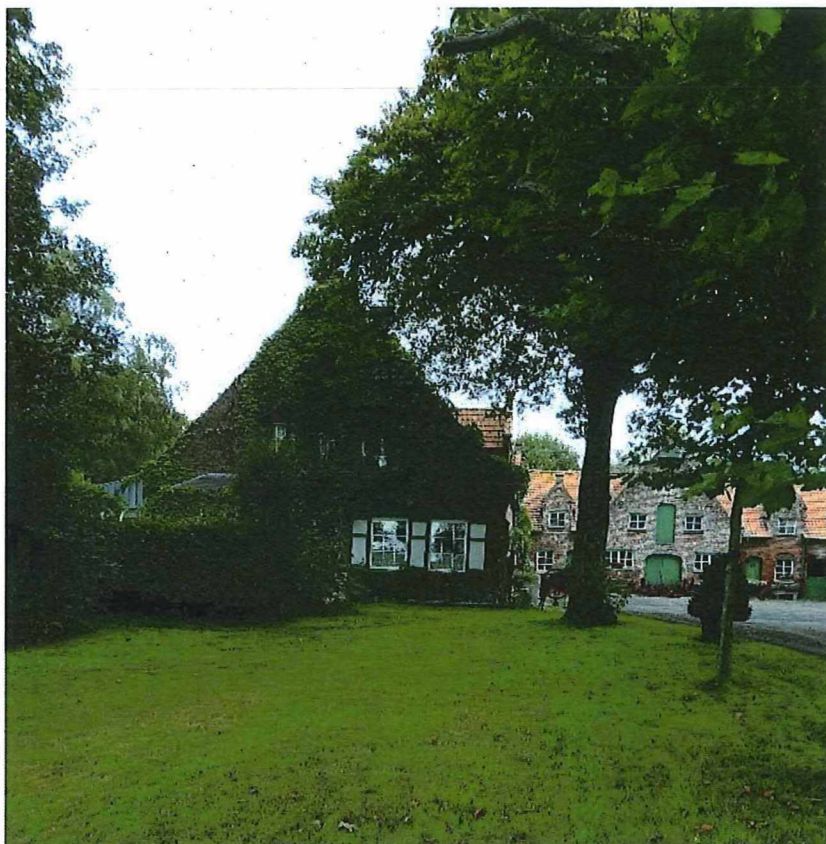
Foto 9: zicht op de zijgevel van de herenwoning vanaf de dreef - de hoek van de erfdreef en de woning is gemarkeerd door een imposante esdoorn van 60 à 70 jaar oud (30.08.2018).

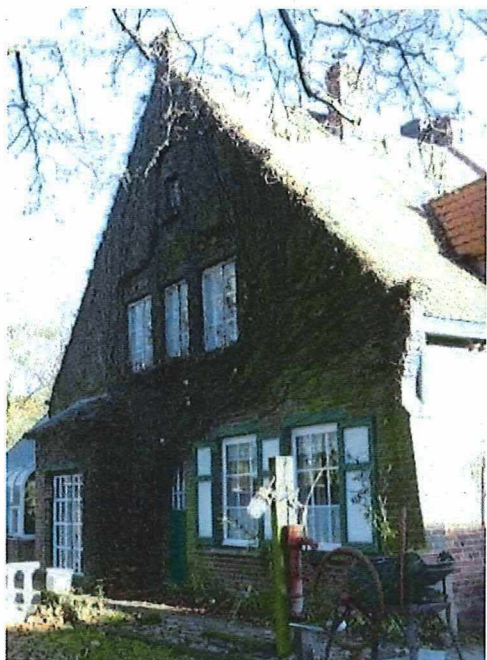
Foto 14: brede zijtuitgevel van de herenwoning – de gekoppelde bovenvensters en het venstertje daarboven zijn gevat in een zogenaamde Brugse travee - de oorspronkelijke erker links van de deur is voorzien van een gewijzigde muuropening (19.04.2018).

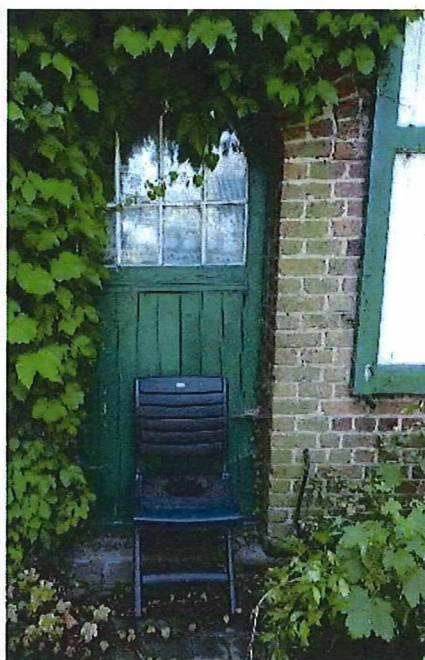
Foto 15: korfboogportaal met bewaarde houten deur met beglaasd bovendeel met kleine roedeverdeling (30.08.2018).

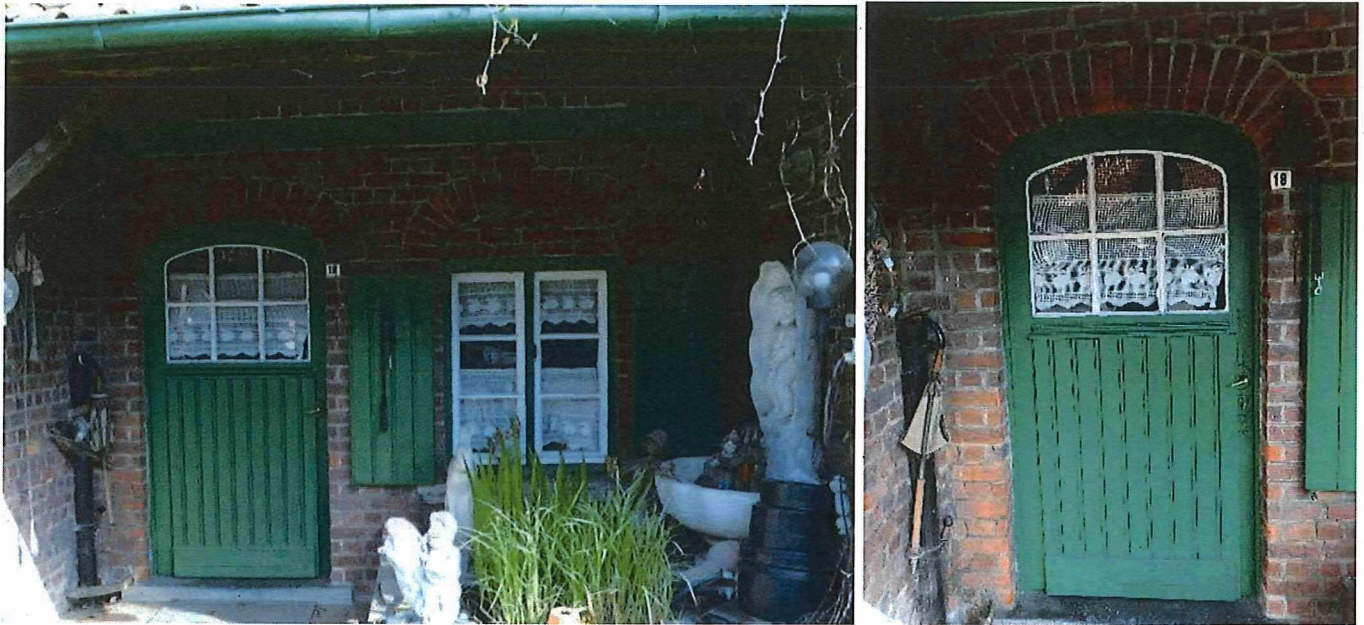
Foto 21: lagere volume met deur voor de landbouwer met oorspronkelijke deur, venster en luiken - ijzeren I-profiel met rozetvormige bouten boven de muuropeningen (30.08.2018).  
 Foto 22: groenbeschilderde deur met beglaasd bovenlicht (30.08.2018).

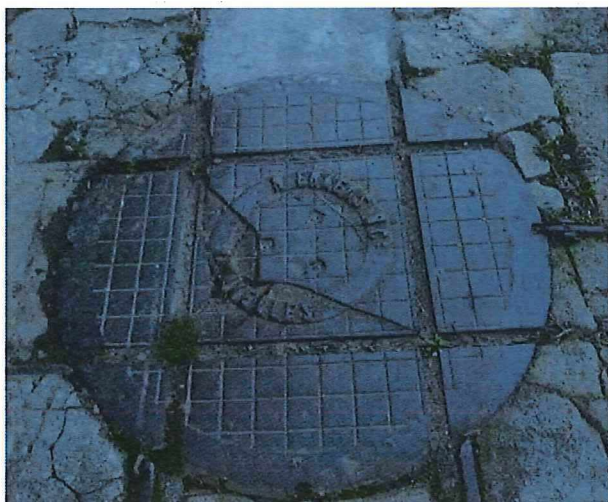
Foto 28: smalspoor voor de stallen - wissel of draaicirkel voor voeder- en machinekamer (met breuk) - opschrift "R. Eraers & Co, Bruxelles" (19.04.2018).

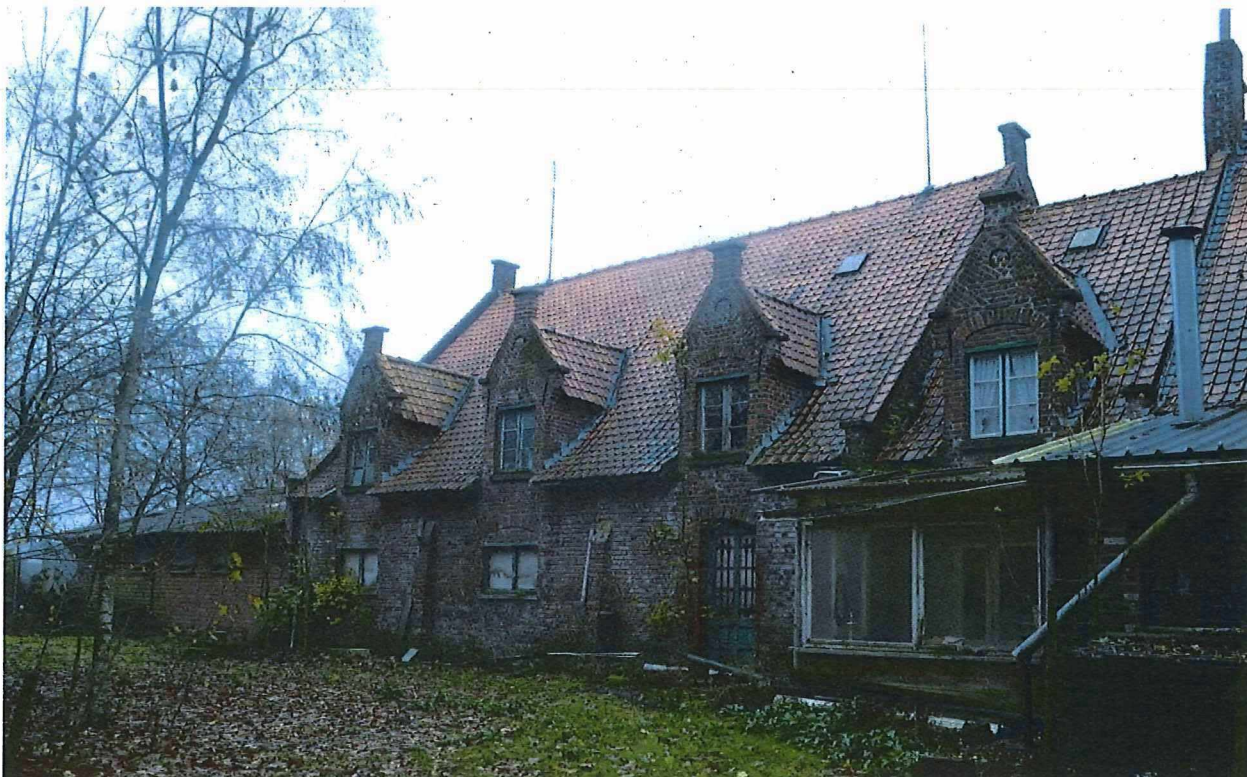
Foto 32: achtergevel van de koeienstal - korfboogdeurtje rechts gedeeltelijk dichtgemetseld in recentere baksteen (29.11.2018).

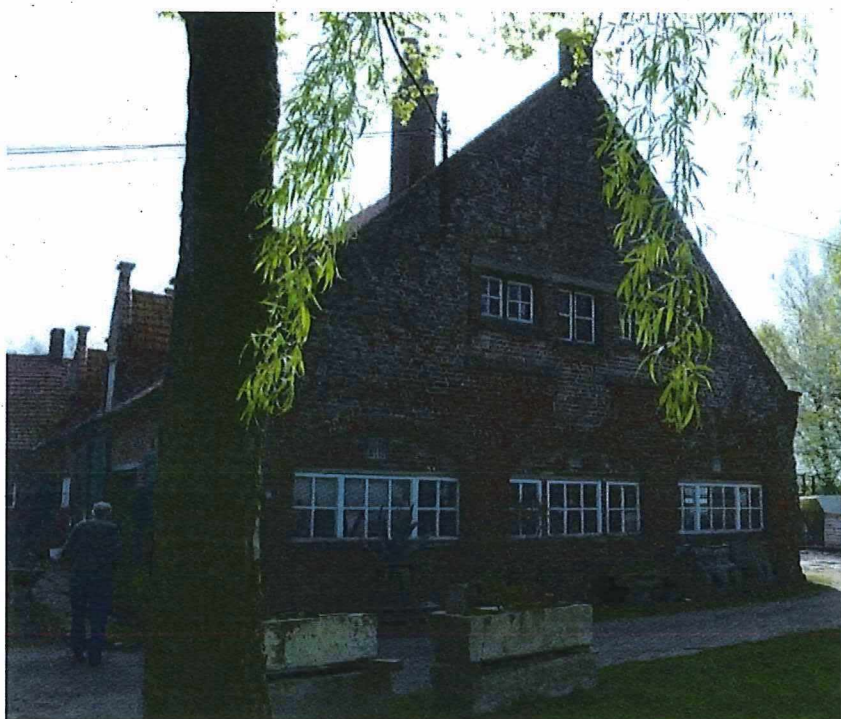
Foto 33: zijtuitgevel van de schuur met geïncorporeerd koets- en wagenhuis - de drie deels dichtgemetselde korfboogpoorten voor de toegang van wagens en koetsen zijn nog afleesbaar (19.04.2018).

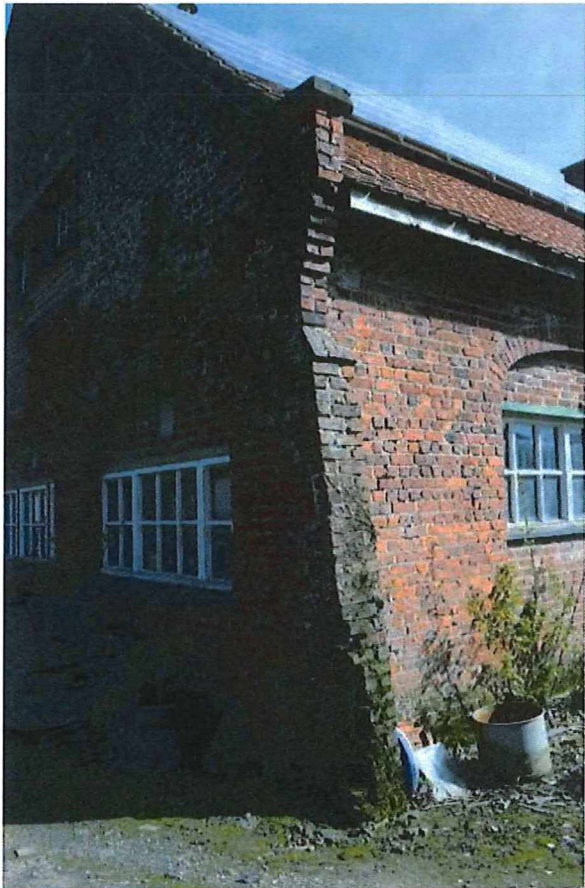
Foto 35: zij- of eindgevel van het koets- en wagenhuis - deels dichtgemetselde korbboogpoort - het schouderstuk van de tuitgevel zet aan boven de steunbeer (19.04.2018).

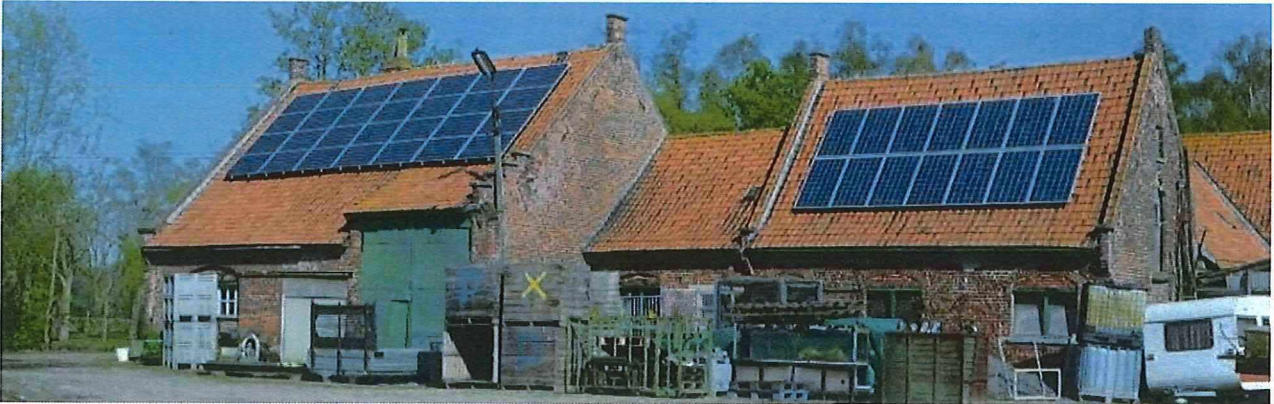
Fot 38: achterzijde of zuidzijde van de hoeve met links het hogere schuurvolume met geïncorporeerd koets- en wagenhuis - links van de schuurpoort onder hogere dakoverstek geeft een recente garagepoort de plaats van de oorspronkelijke garage aan - rechts sluit de lagere kalverstal aan (19.04.2018).

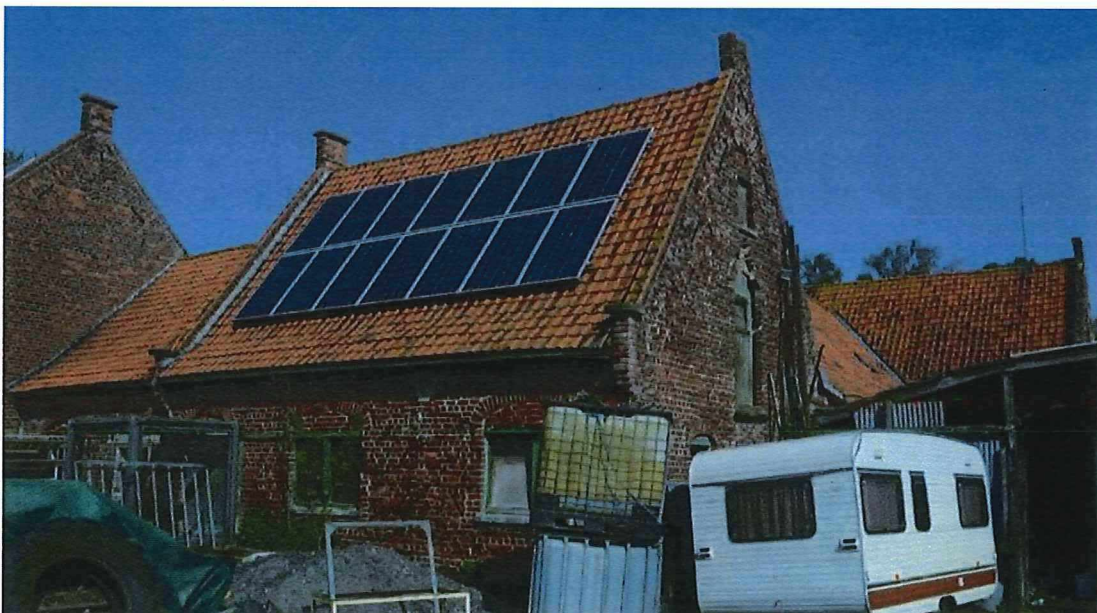
Foto 40: achterzijde of zuidzijde van de hoeve, meer bepaald de kalverstal met deels bewaard houtwerk - rechts in beeld, het vooruitspringende dakvolume van de voeder- en machinekamer (19.04.2018).

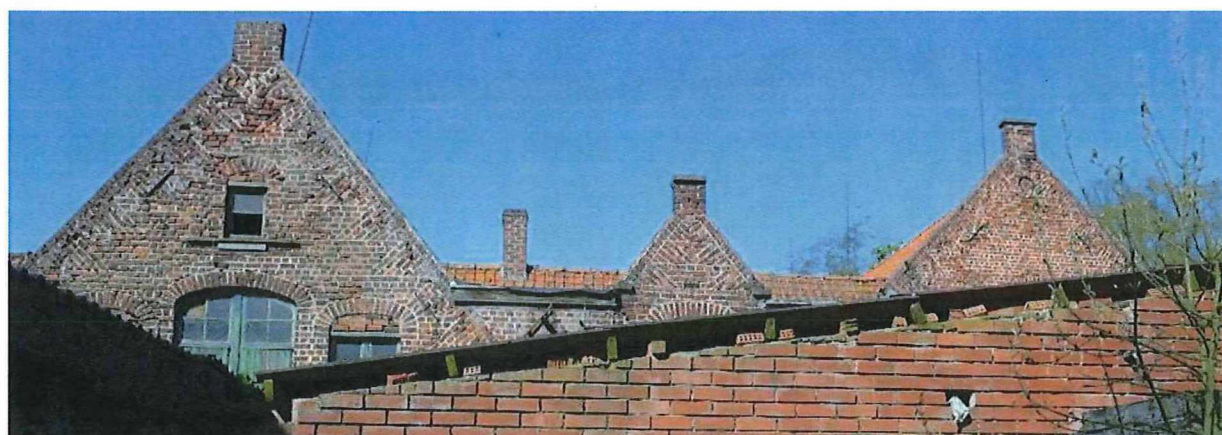
Foto 43: achterzijde van de oostvleugel - boven de recente constructies onder lessenaarsdaken (zonder erfgoedwaarde) zien we van links naar rechts de tuitgevels van de voeder- en machinekamer (poort geflankeerd door twee vensters), van het dakvenster boven het melkhuis en van de brede zijgevel van de koeienstal (19.04.2018).

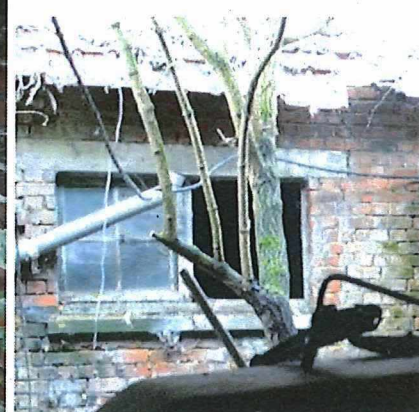
Foto 50: noordelijke zijgevel van de varkensstal, vanaf het plat dak van de verbindingsgang (30.08.2018).  
 Foto 51: deels bewaard houtwerk met kleine roedeverdeling in de westelijke langsgevel van de varkensstal (29.11.2018).

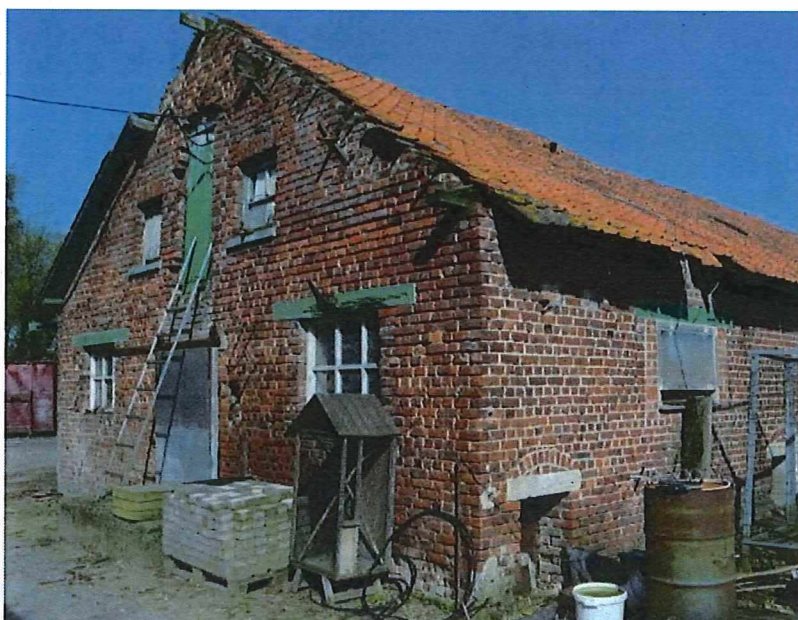
Foto 52: zuidelijke zijgevel van de varkensstal, een deel van de oorspronkelijk overkragende dakrand is bewaard - oostelijke langse gevel met uitlooptuikje (19.04.2018).  
 Foto 53: gekoppelde uitlooptuikjes in de lange gevels van de varkensstal (19.04.2018).
