Bijlage 2. Fotoregistratie van de fysieke toestand bij het ministerieel besluit tot definitieve bescherming als monument van de hoeve 'Foch farm' in Ieper (Boezinge)

Hoeve 'Foch farm', Pilkemseweg 130

De foto's werden genomen tijdens een terreinbezoek op 7 mei 2018.

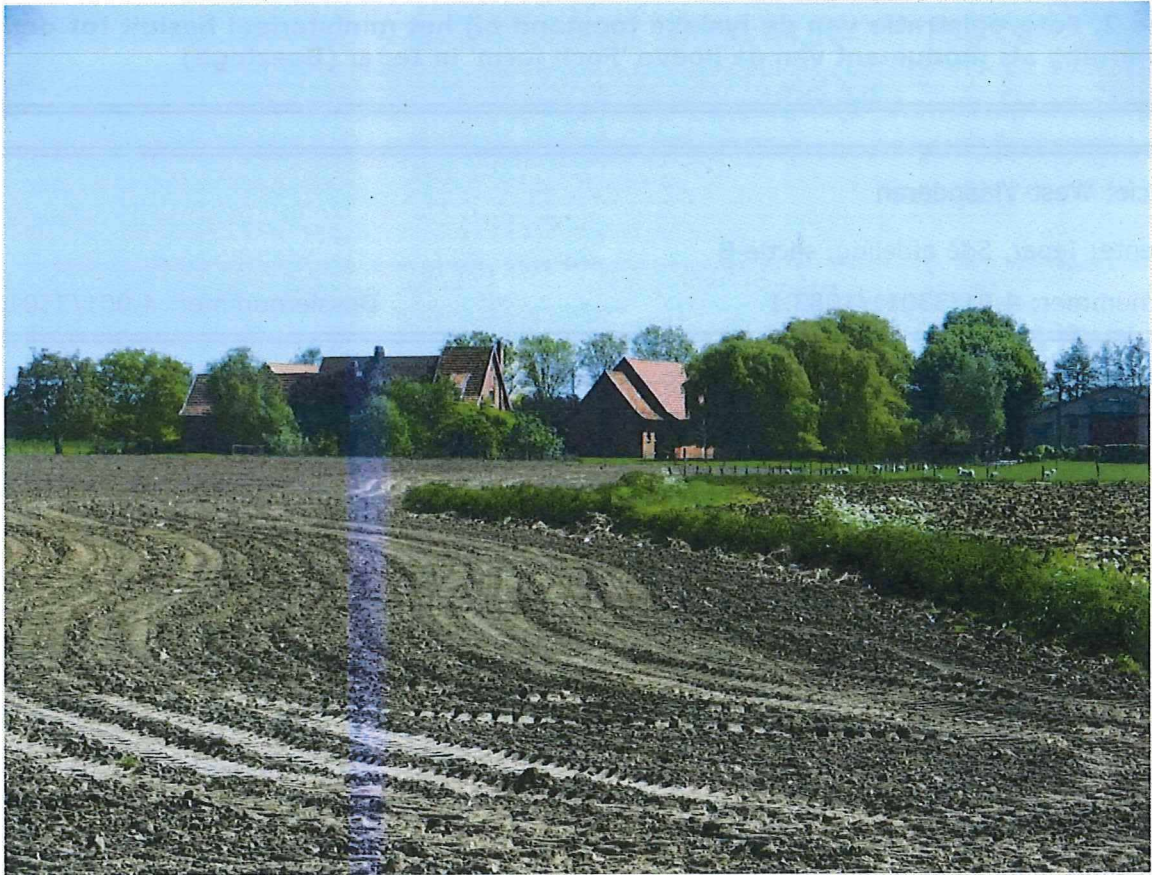
Foto 1: de hoeve Pilkemseweg 130 gezien vanuit het noorden.

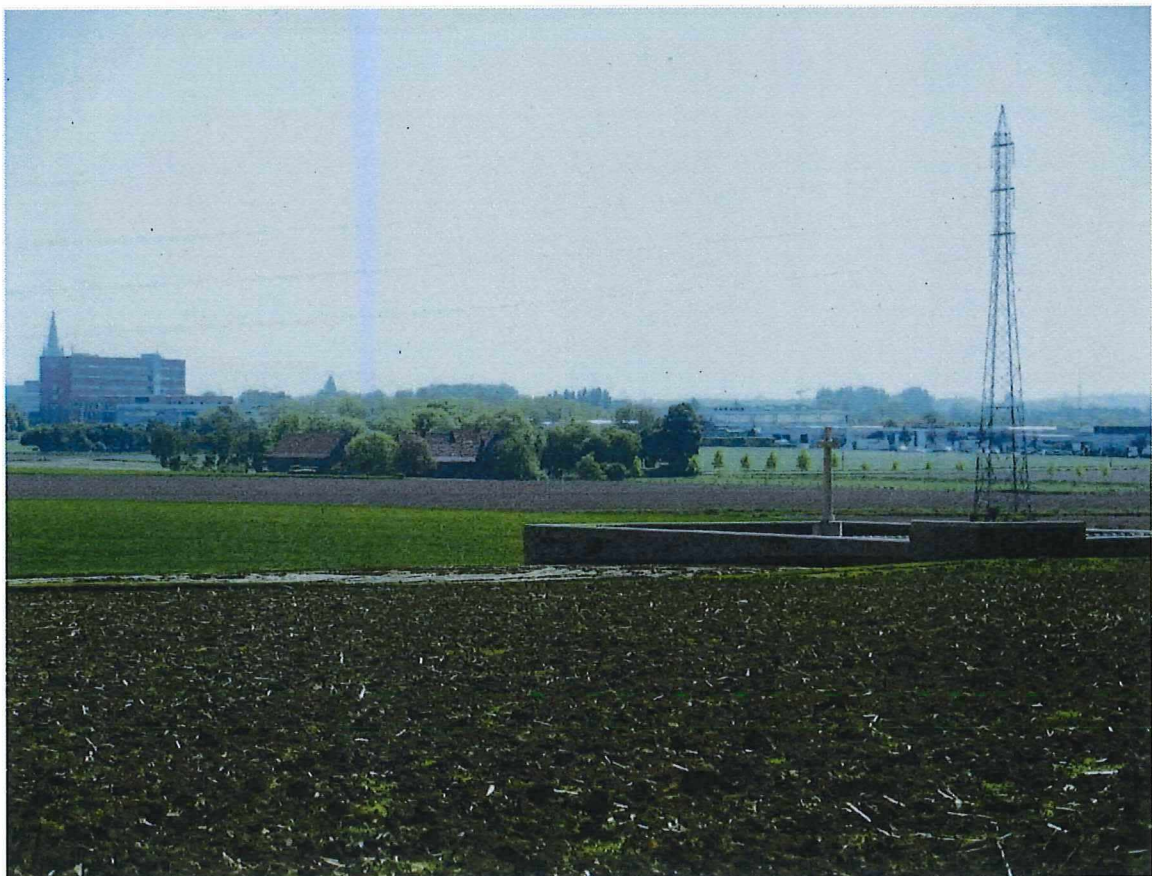
Foto 2: de hoeve Pilkemseweg 130 vanuit het noordoosten.

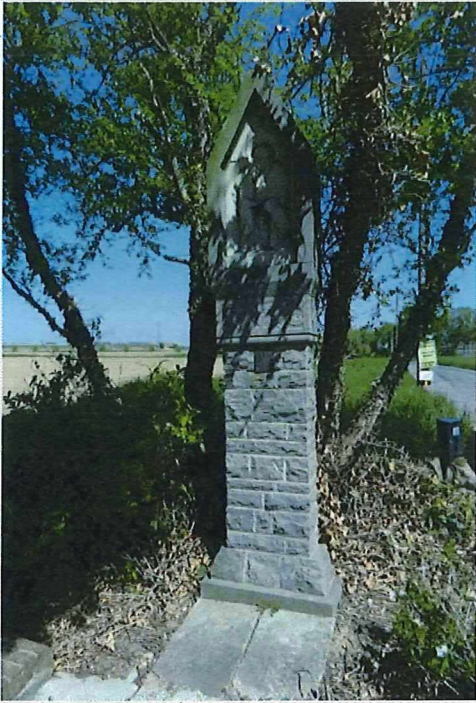
Foto 3: de kapel bij de ingang van de dreef naar de hoeve.

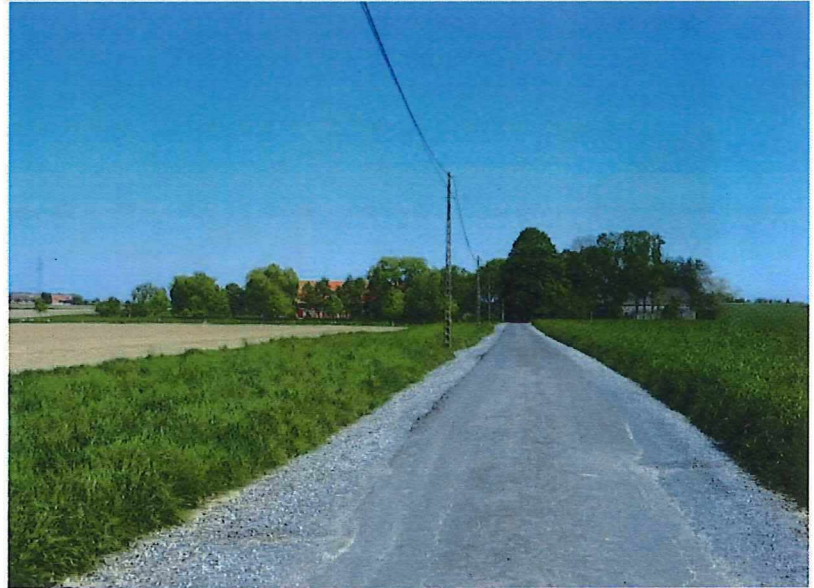
Foto 4: de dreef naar de hoeve.

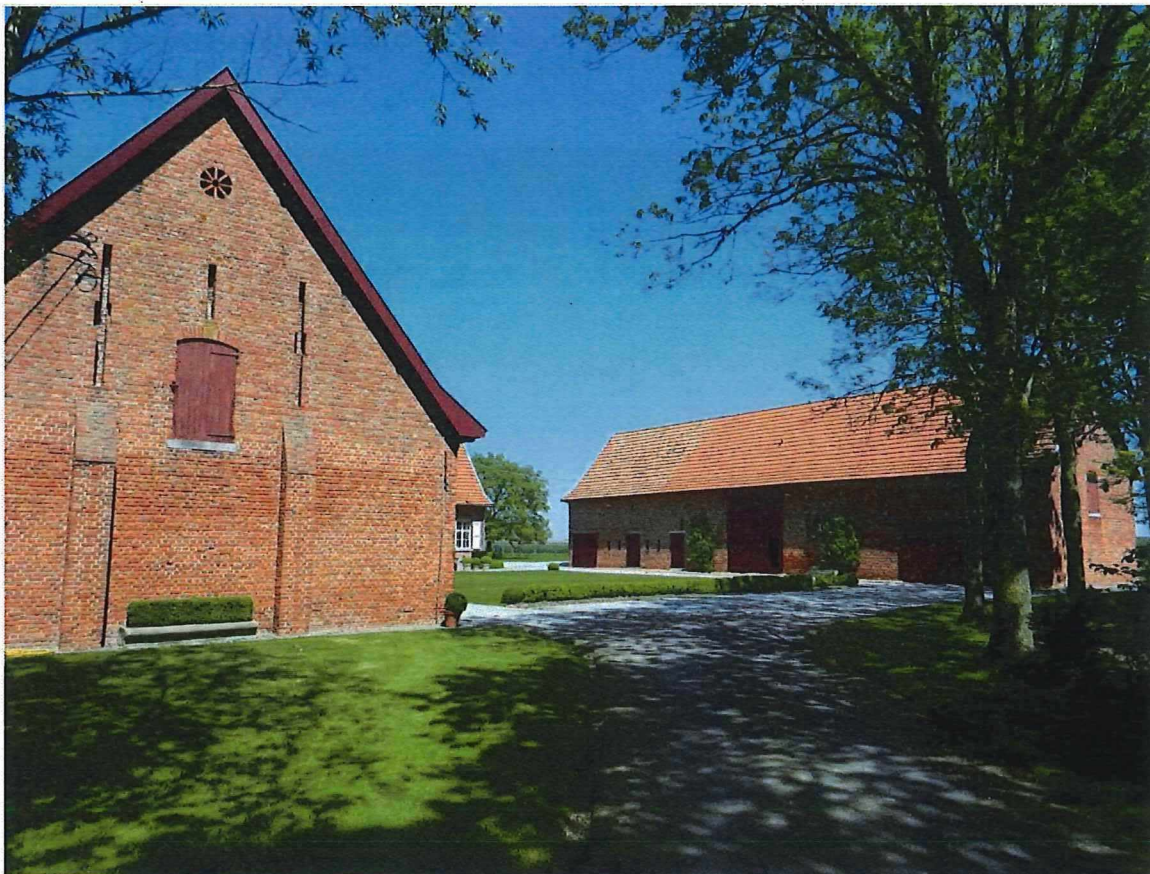
Foto 5: de toegang tot de binnenkoer van de hoeve. Links de westvleugel met de stallen, rechts de schuur.

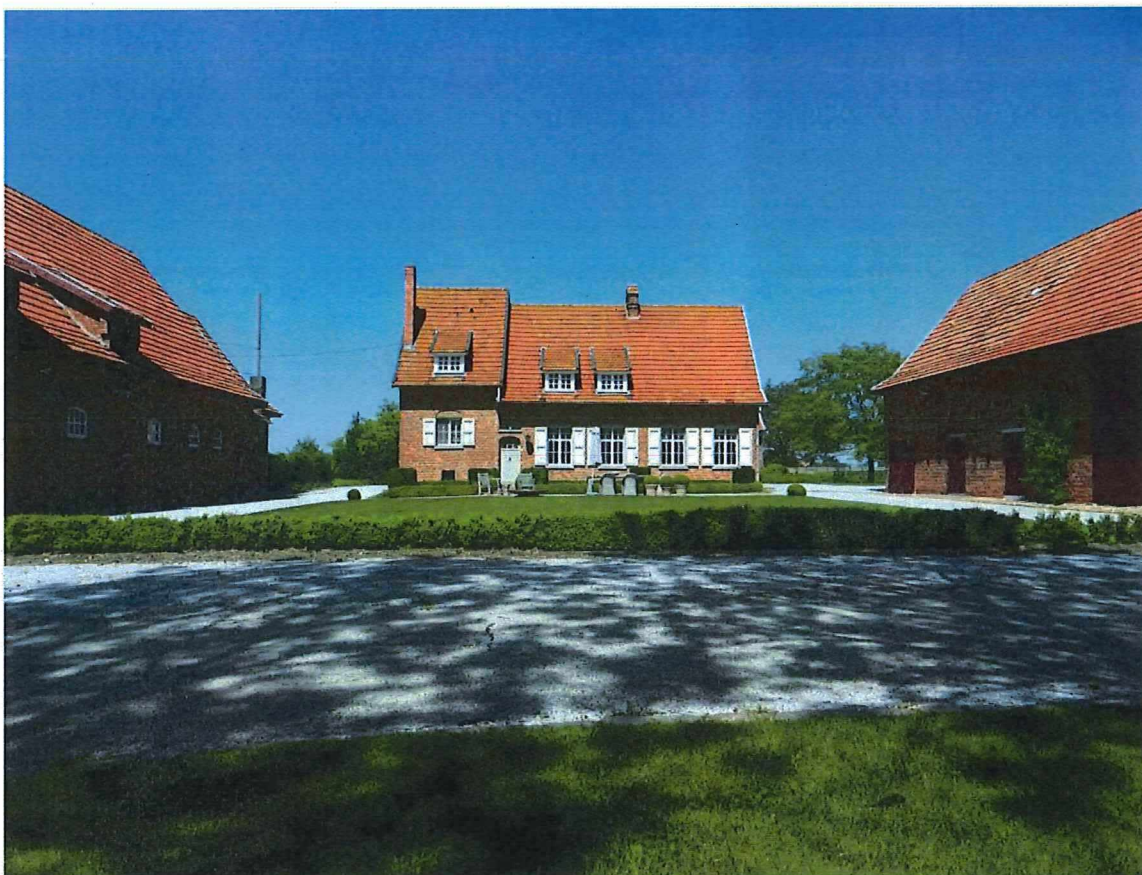
Foto 6: de binnenkoer van de hoeve. Links de westvleugel met de stallen, centraal het woonhuis, rechts de schuur.

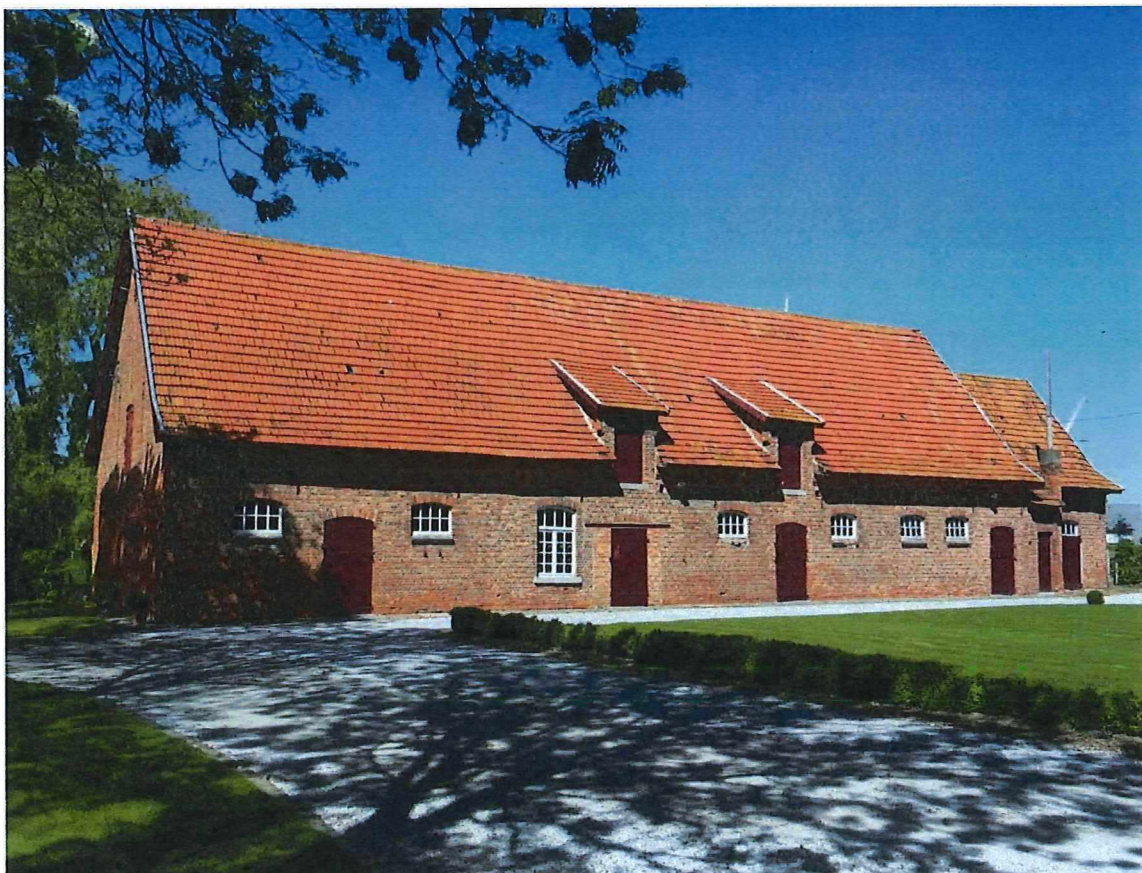
Foto 7: de voorgevel van de westvleugel.

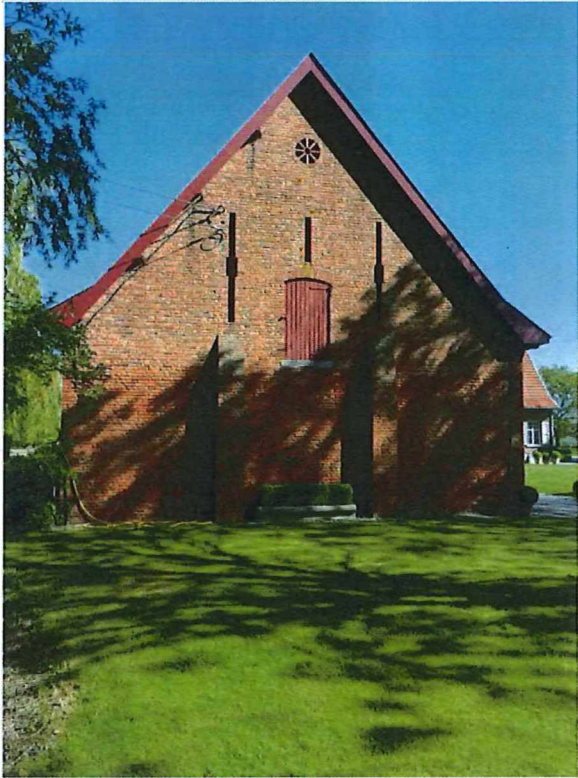
Foto 8: de zuidelijke dwarsgevel van de westvleugel.

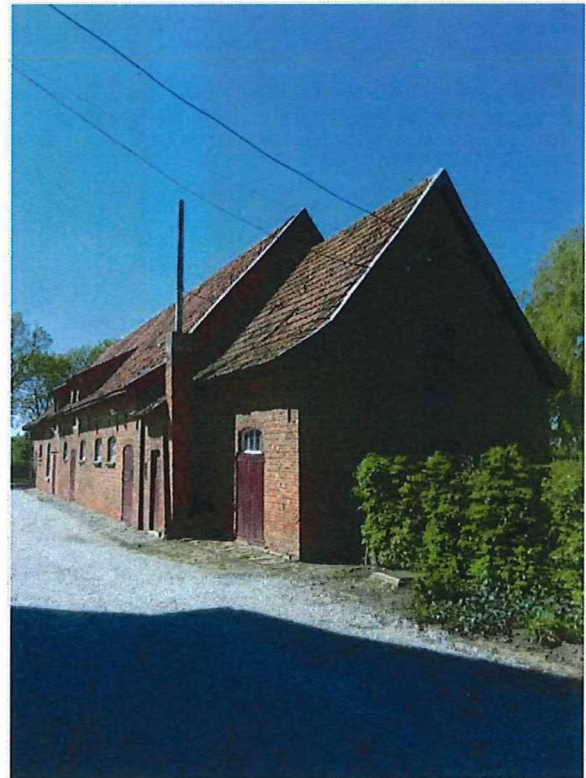
Foto 9: de noordelijke dwarsgevel van de westvleugel. In de oksel tussen de twee volumes bevindt zich het toilet.

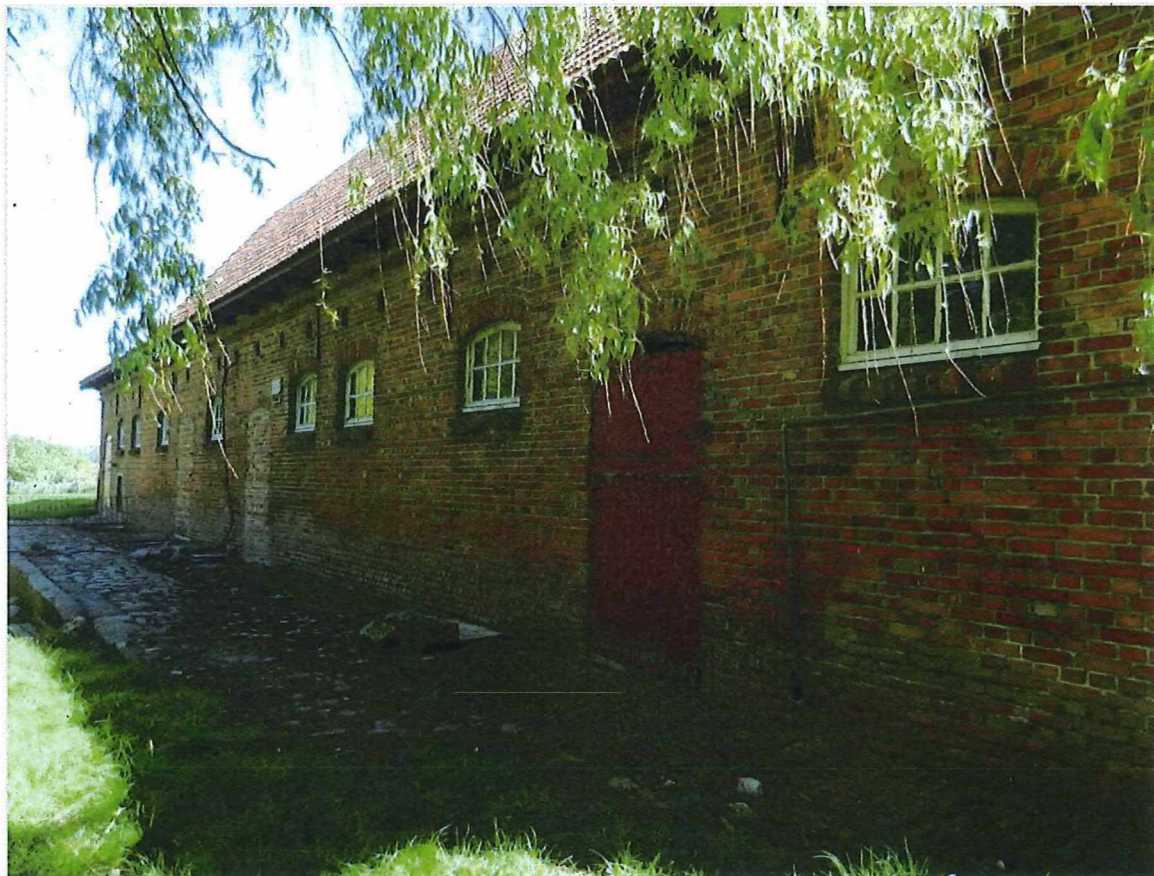
Foto 10: de achtergevel van de westvleugel, gezien naar het noorden. Op de voorgrond, restant van de oorspronkelijke bakstenen verharding. Links in beeld, het platform naast de vroegere mestvaalt.

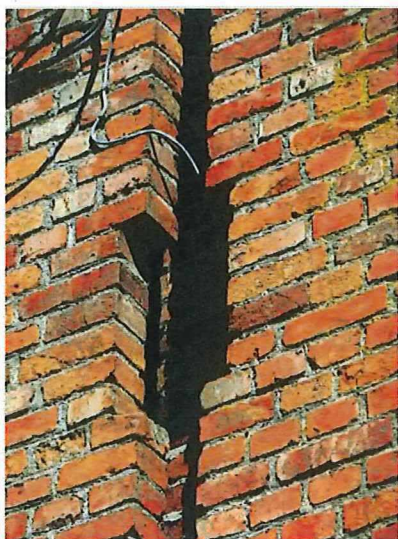
Foto 11: verluchtungspleet in de zuidelijke dwarsgevel.

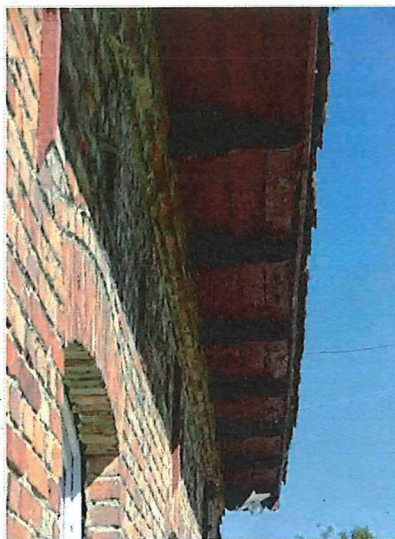
Foto 12: dakrand op modillons aan de erfzijde.

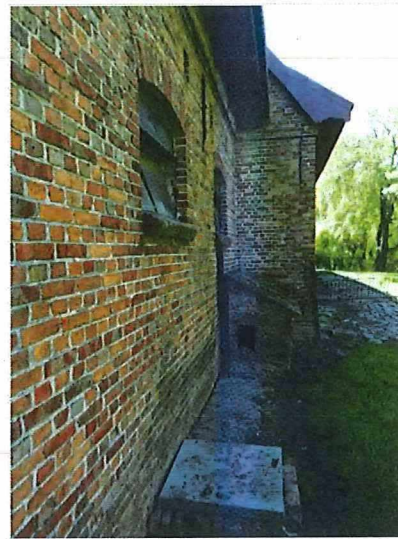
Foto 13: achtergevel met restant van de bakstenen verharding, stalvensters met bakstenen vensterbanken en hondenhok.

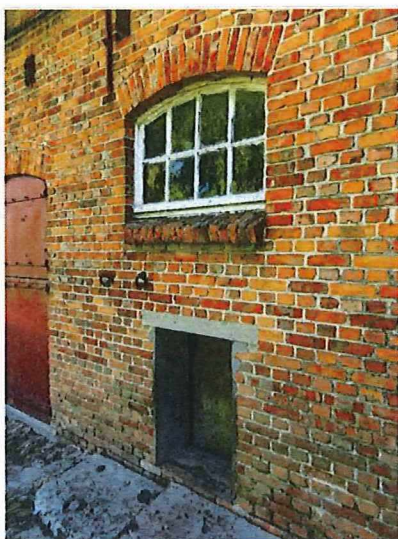
Foto 14: voorgevel met stalvenster, mestputopening en restant van de bakstenen verharding. Bovenaan zijn twee verluchtigsgaten van de stallen zichtbaar.

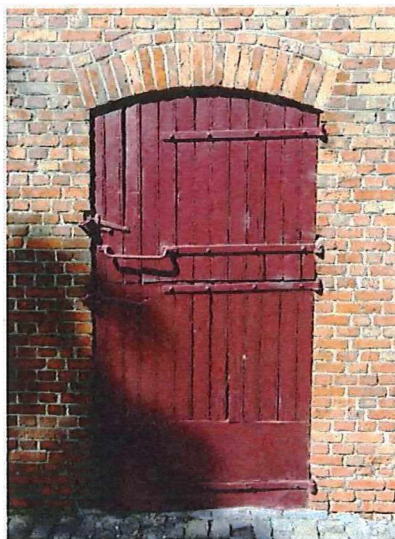
Foto 15: deuropening in de voorgevel met oorspronkelijke deur en hang- en sluitwerk.

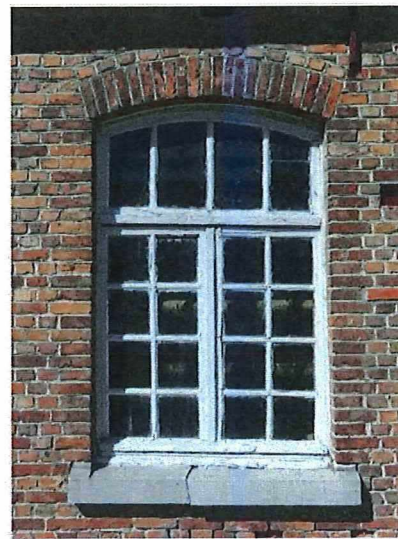
Foto 16: venster in de voorgevel met oorspronkelijk schrijnwerk.

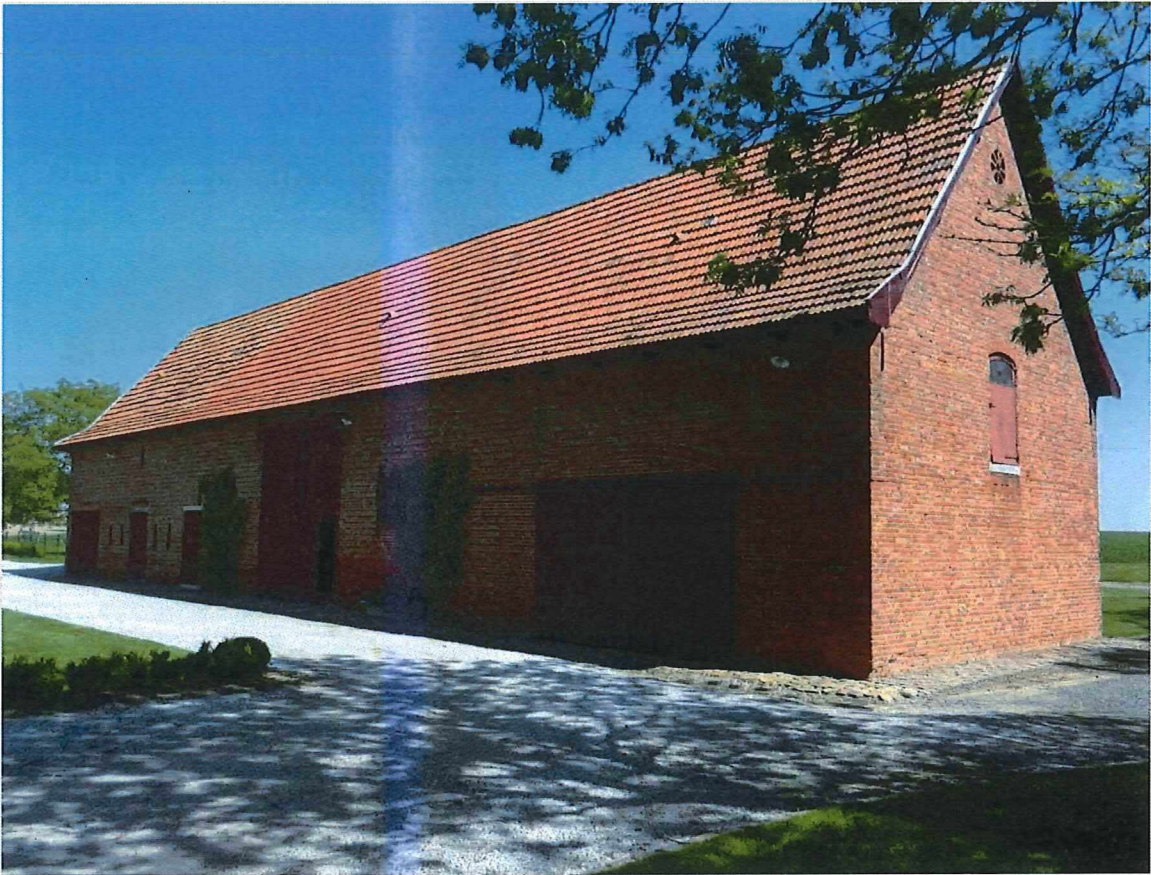
Foto 17: de schuur gezien van op de binnenkoer.

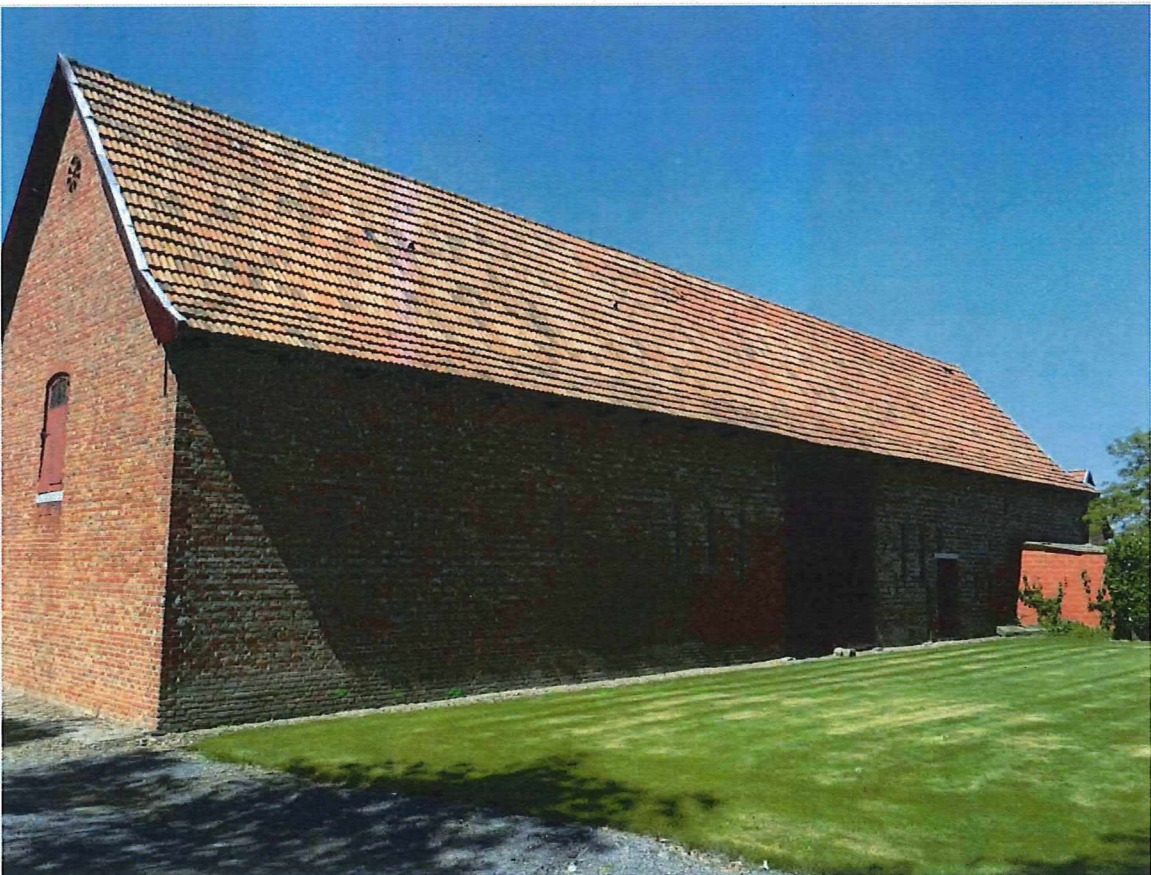
Foto 18: de achtergevel van de schuur.

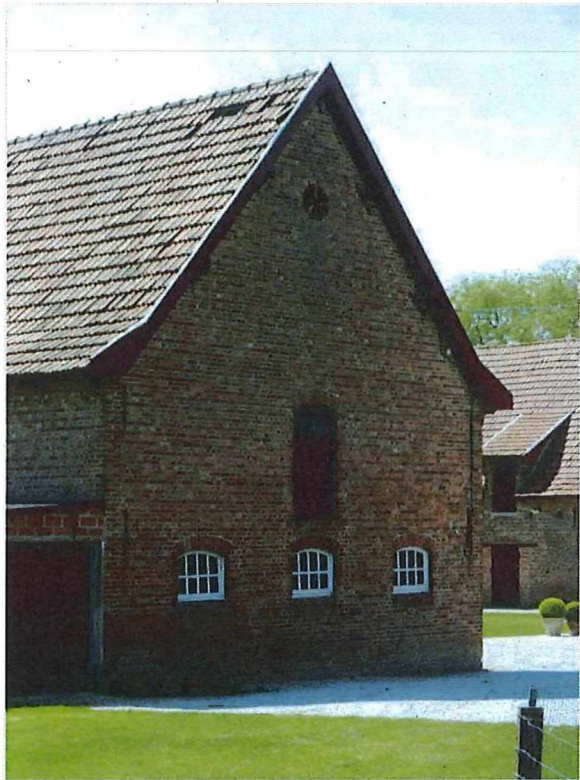
Foto 19: de noordelijke dwarsgevel van de schuur.

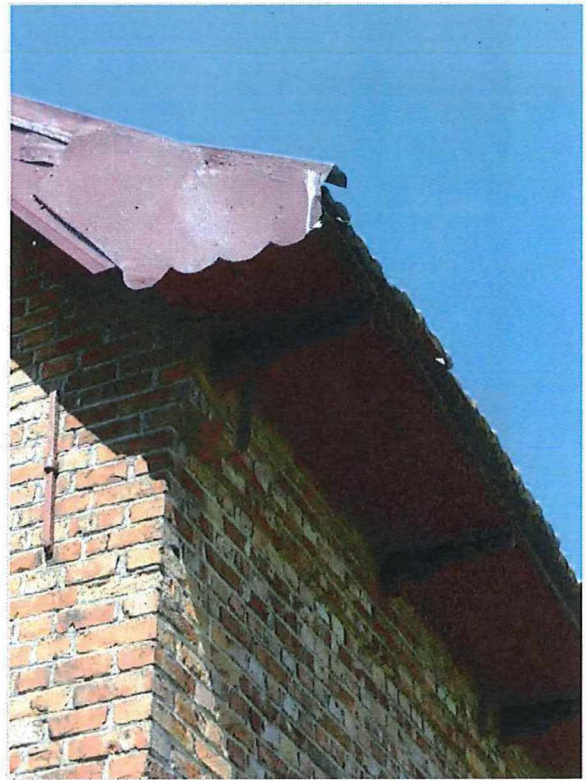
Foto 20: zuidelijke dwarsgevel van de schuur, met zinken bekleding van het aandak.

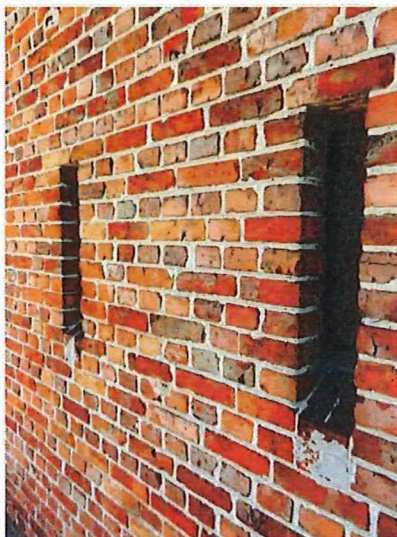
Foto 21: verluchtingsspleten in de voorgevel van de schuur, met bakstenen afzaten.

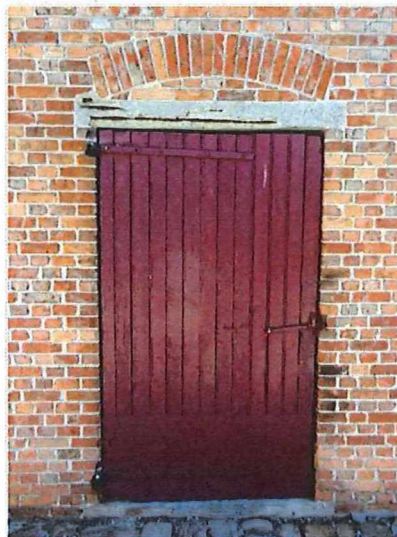
Foto 22: deuropening in de voorgevel van de schuur, met oorspronkelijke deur met hang- en sluitwerk, hardstenen dorpel en latei in gewapend beton.

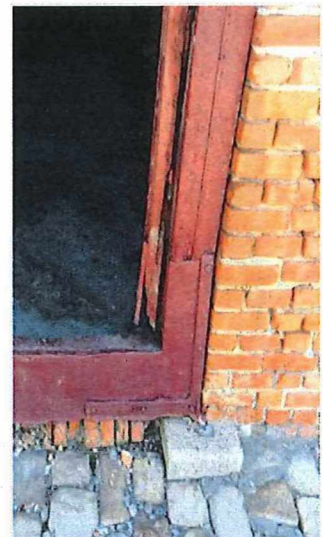
Foto 23: voorgevel van de schuur, met oorspronkelijk poortluik op betonnen draaisteen. De dorpel in baksteen is eveneens oorspronkelijk.

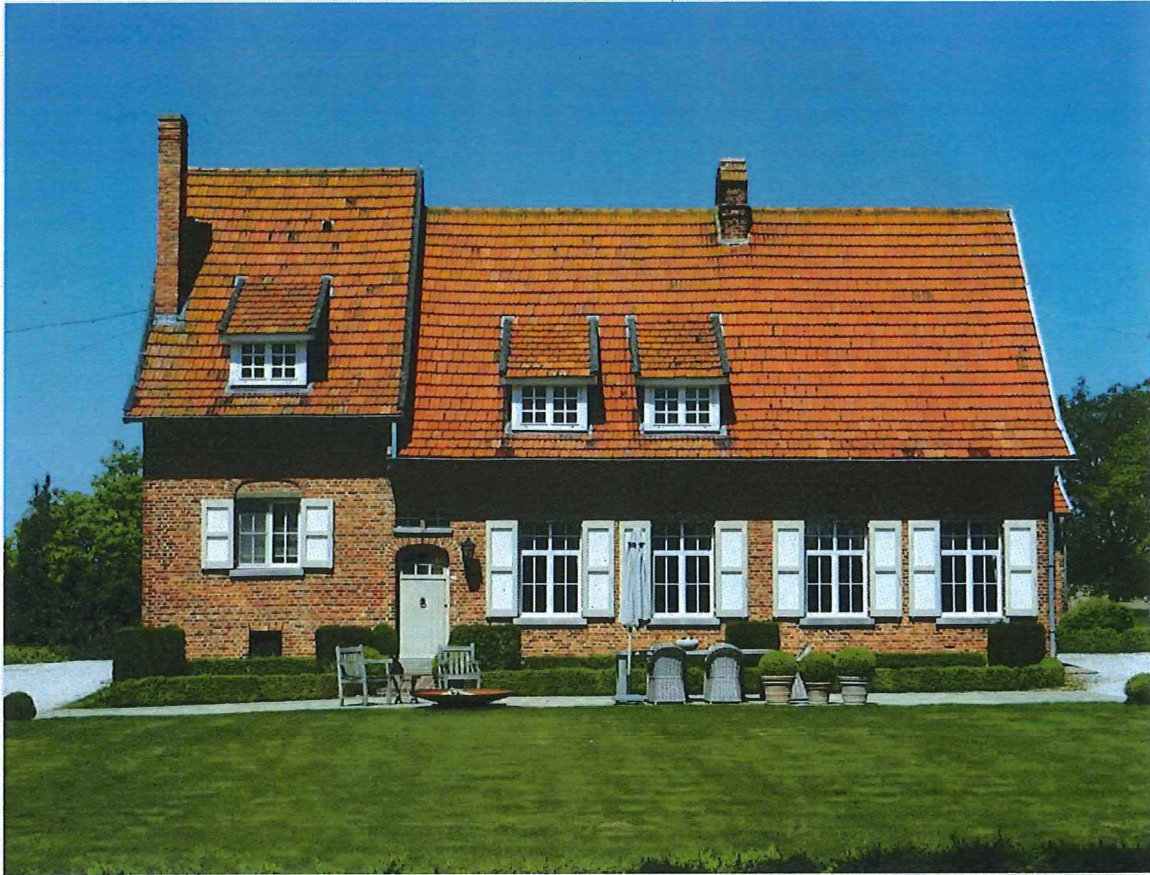
Foto 24: voorgevel van het woonhuis.

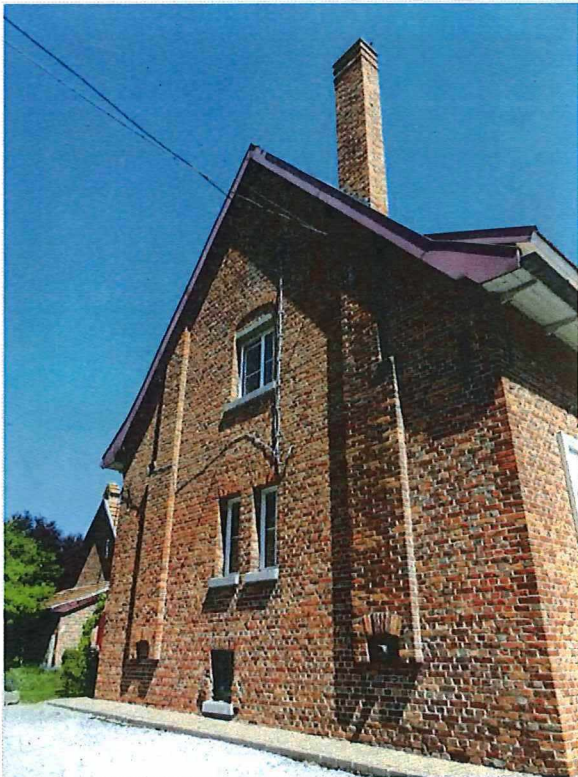
Foto 25: westelijke zijgevel van het woonhuis.

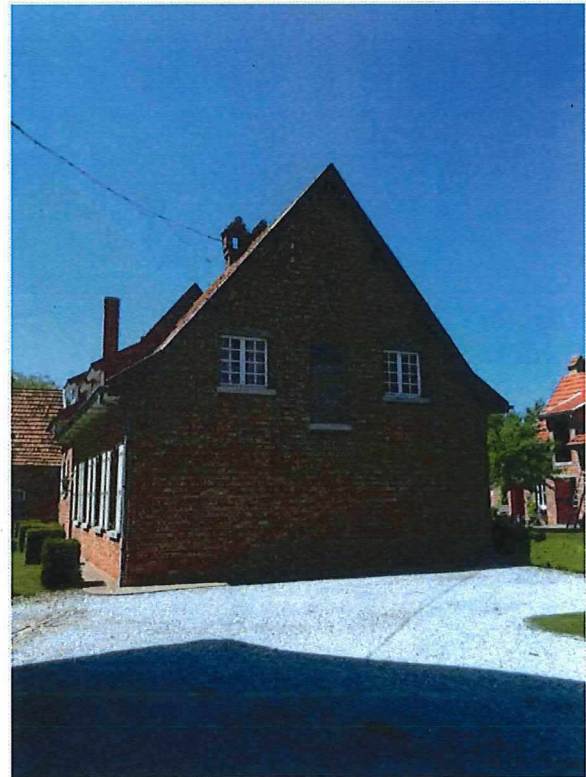
Foto 26: oostelijke zijgevel van het woonhuis.

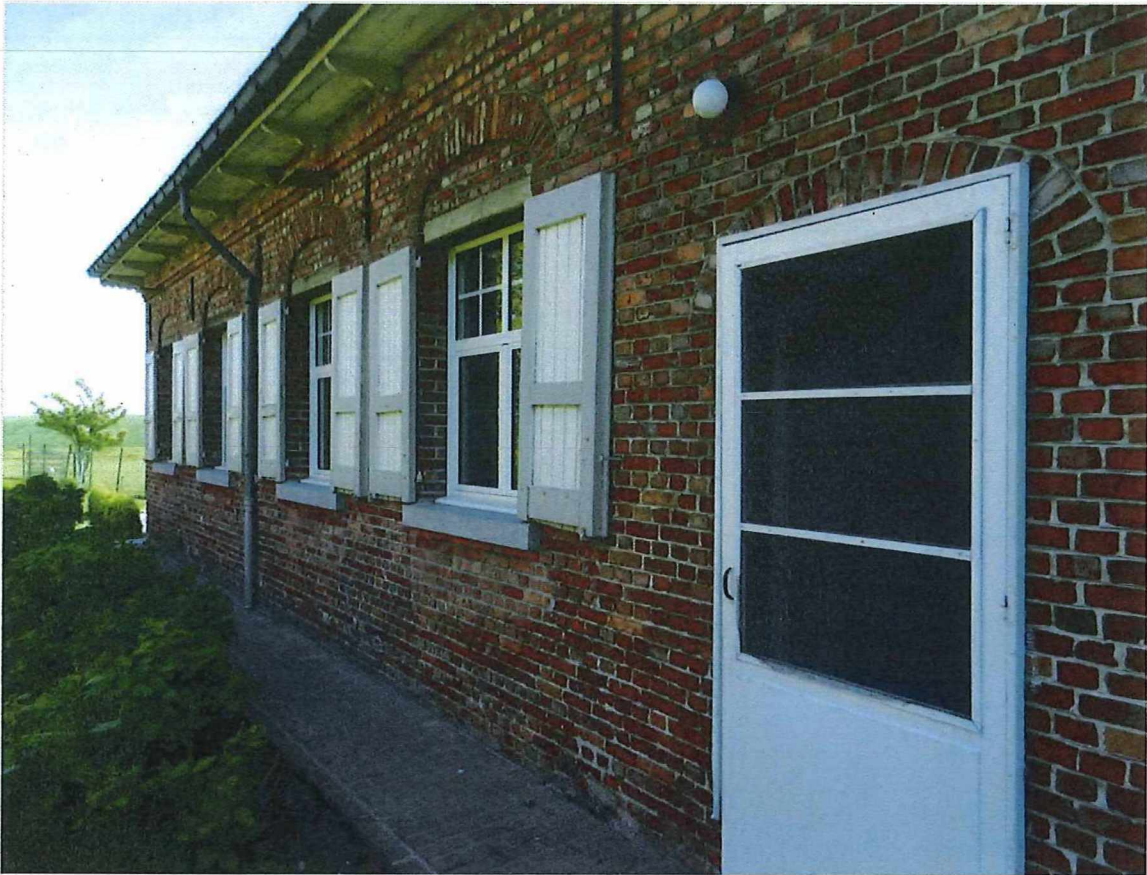
Foto 27: achtergevel van het woonhuis.

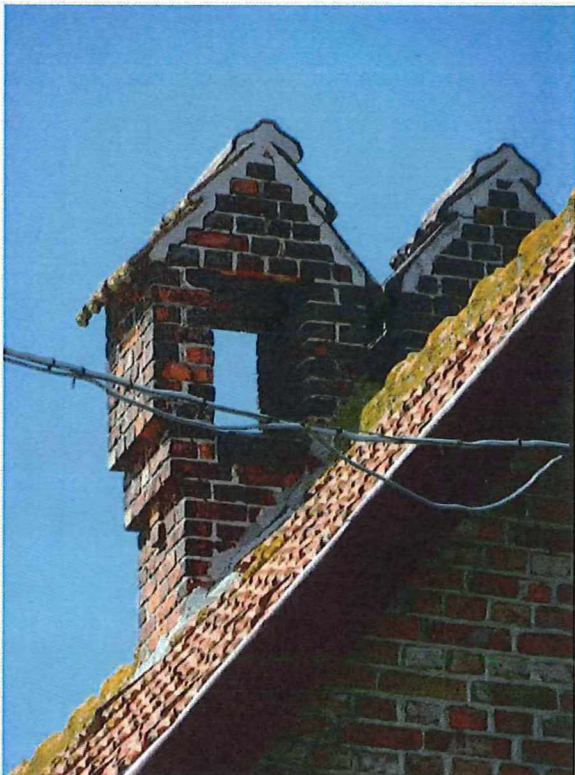
Foto 28: gekoppelde schoorstenen van het woonhuis.

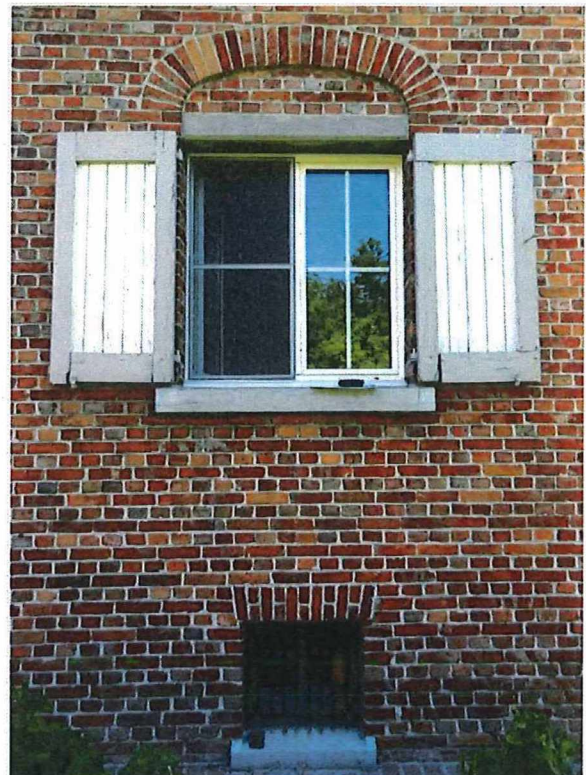
Foto 29: keldergat in de achtergevel van het woonhuis en vensteropening van de opkamer.

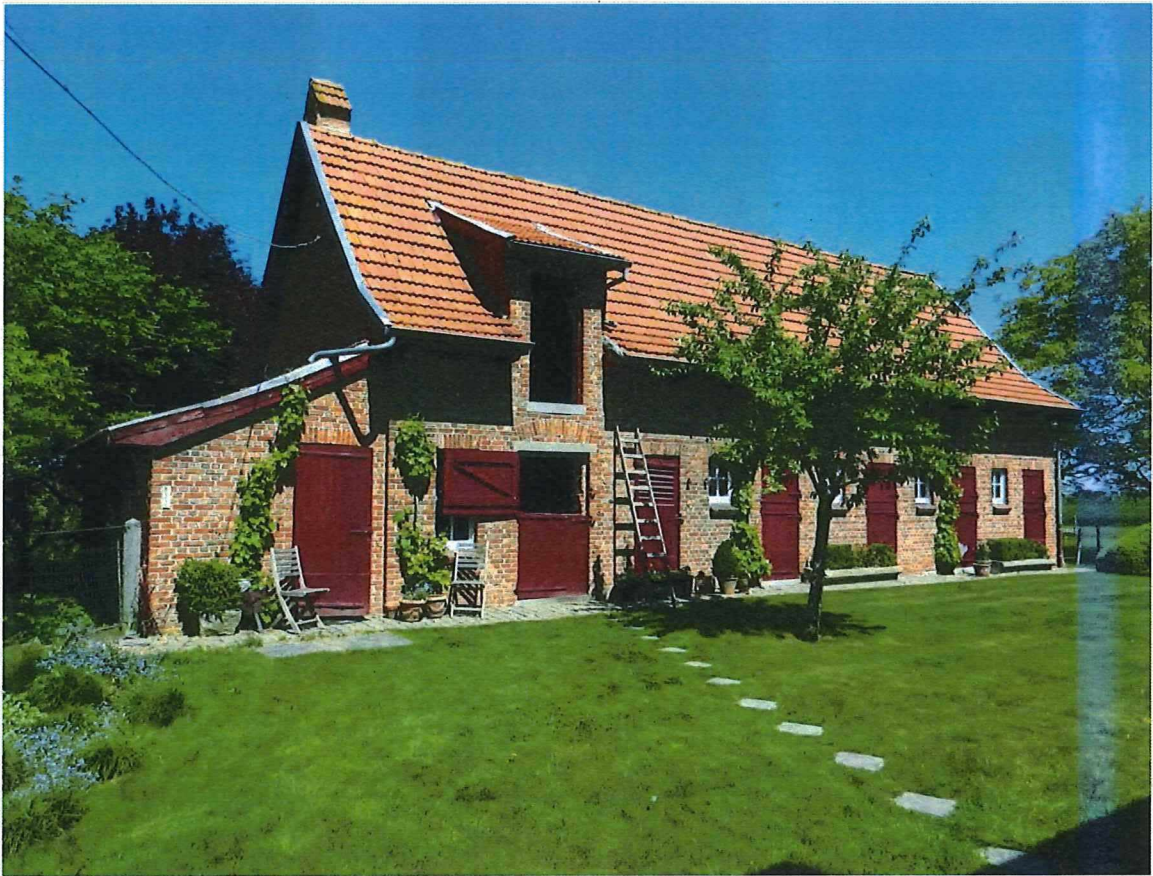
Foto 30: de voorgevel van de achterbouw.

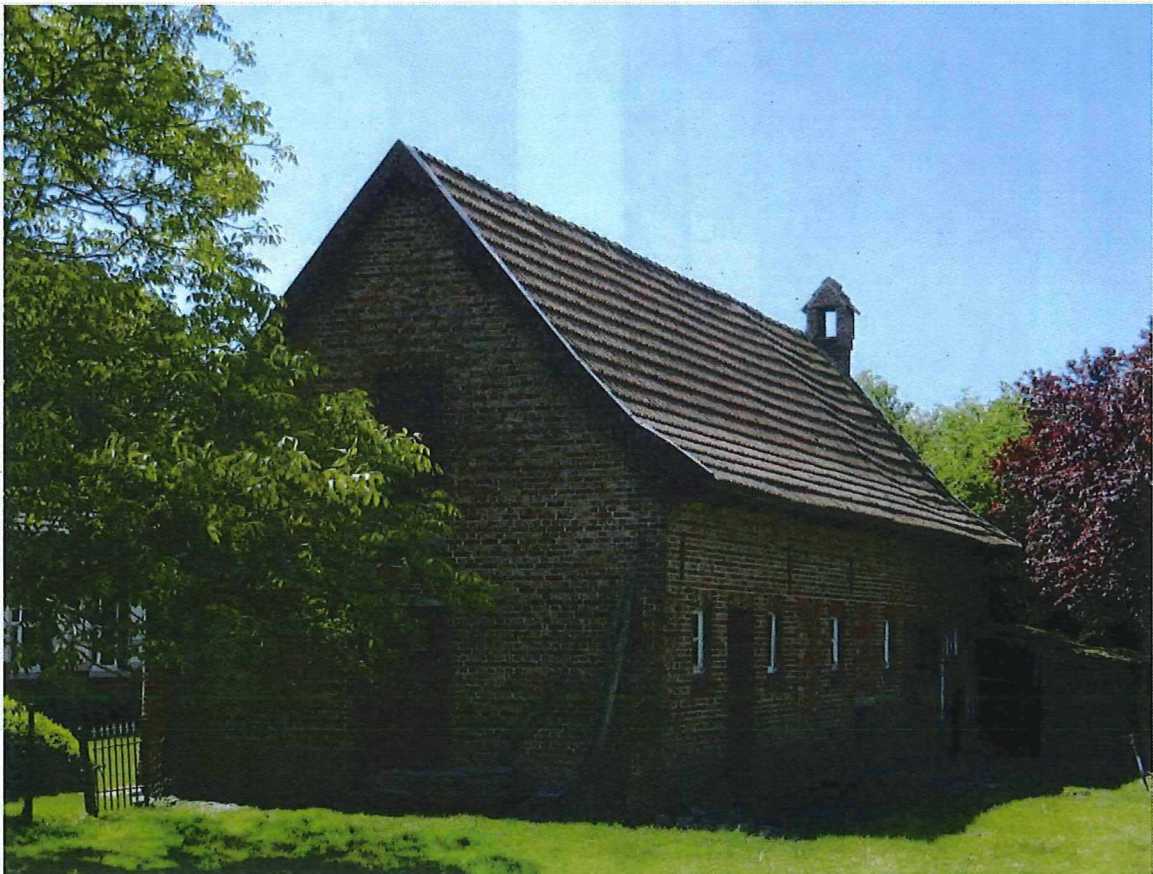
Foto 31: de oostelijke zijgevel en de achtergevel van de achterbouw.

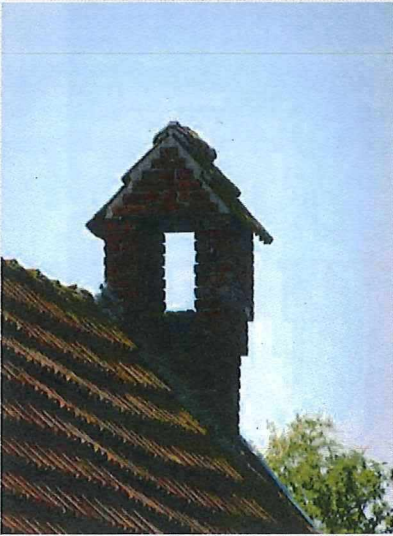
Foto 32: schoorsteen van de achterbouw.

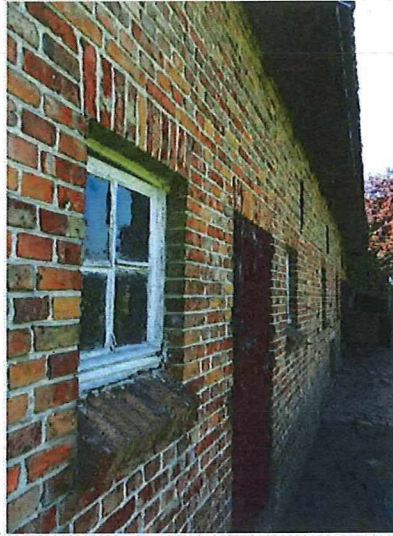
Foto 33: achtergevel van de achterbouw.

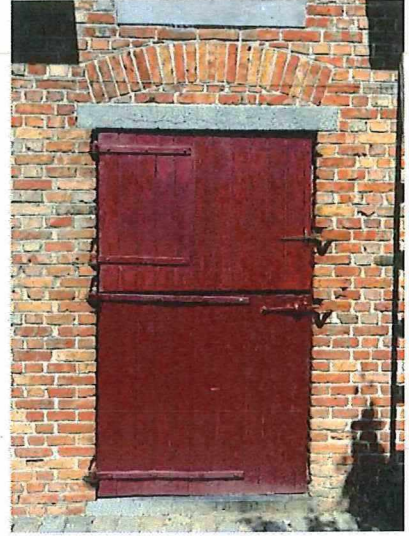
Foto 34: deuropening in de voorgevel van de achterbouw, met oorspronkelijke deur en hang- en sluitwerk.

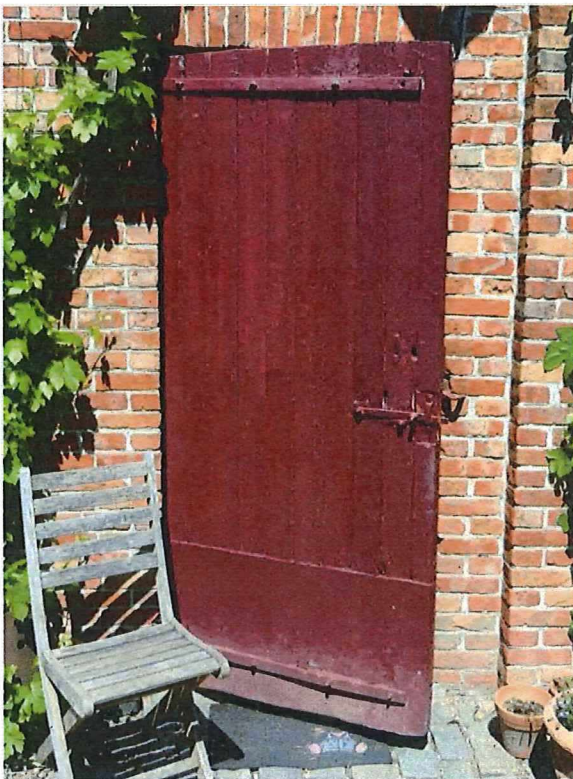
Foto 35: deuropening in de voorgevel met oorspronkelijke deur.

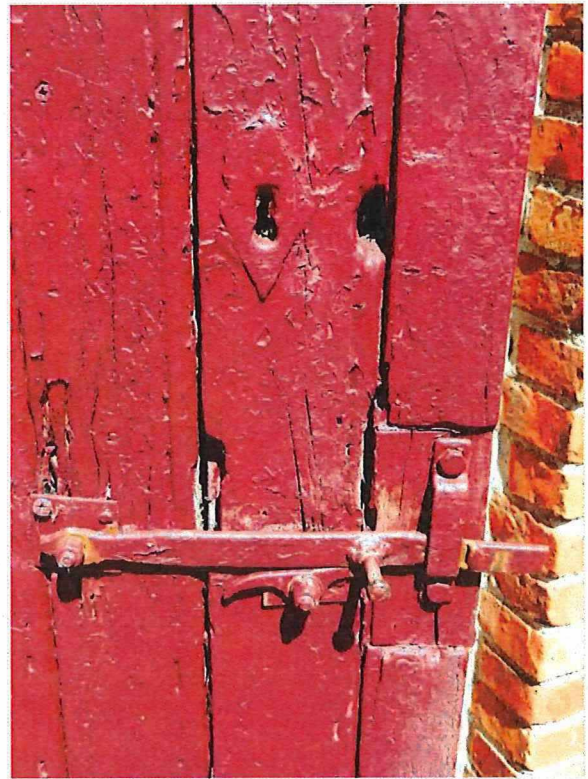
Foto 36: oorspronkelijke sleutelplaat en hang- en sluitwerk van de deur op foto 35.

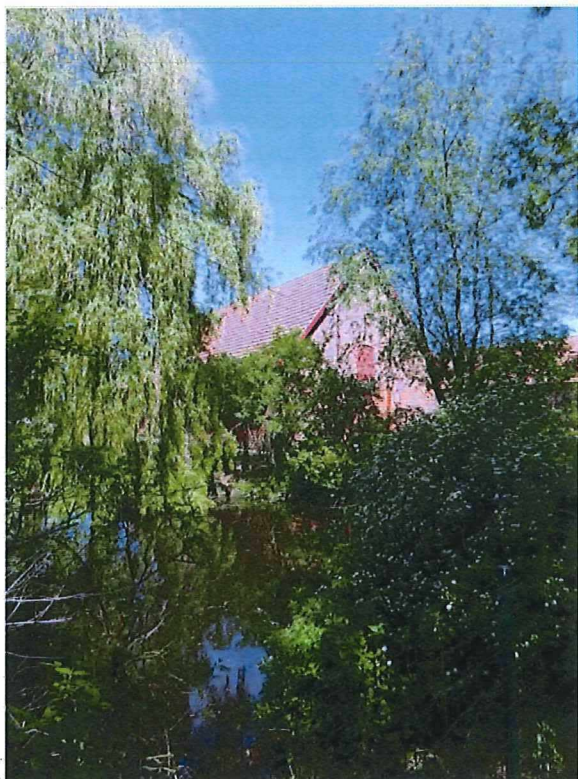
Foto 37: de poel bij de ingang van de hoeve, ten zuidwesten van de schuur.

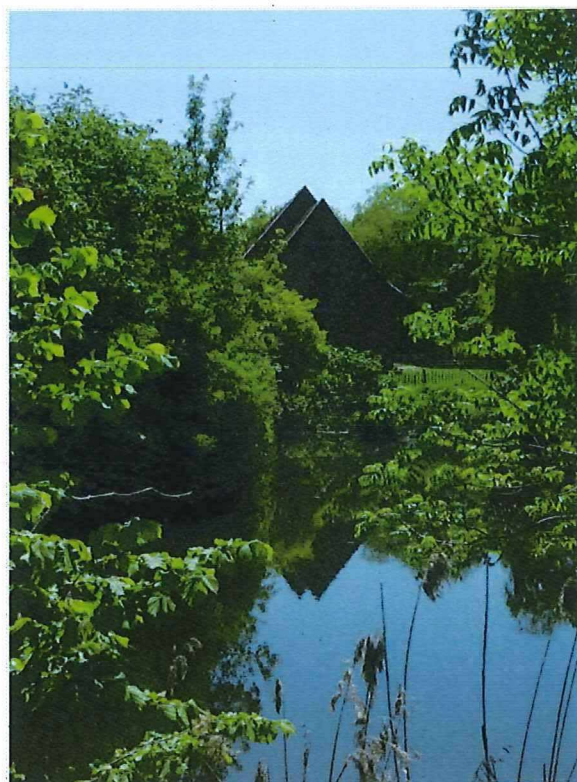
Foto 38: het overblijfsel van de walgracht ten noorden van de schuur.
