**Bijlage 2. Fotoregistratie van de fysieke toestand bij het ministerieel besluit tot voorlopige bescherming als monument van de gesloten hoeve Hof ter Holst in Overijse**

Hof ter Holst, omvattende het ensemble van de gesloten hoeve met open binnenerf, de gekasseide en beboomde westelijke toegangsreef, de nabije omgeving met de siertuin, de losstaande dienstgebouwen en de solitaire linde, Hof Terholst 47 en 47A

De foto's werden genomen tijdens een terreinbezoek op 27 juni 2018

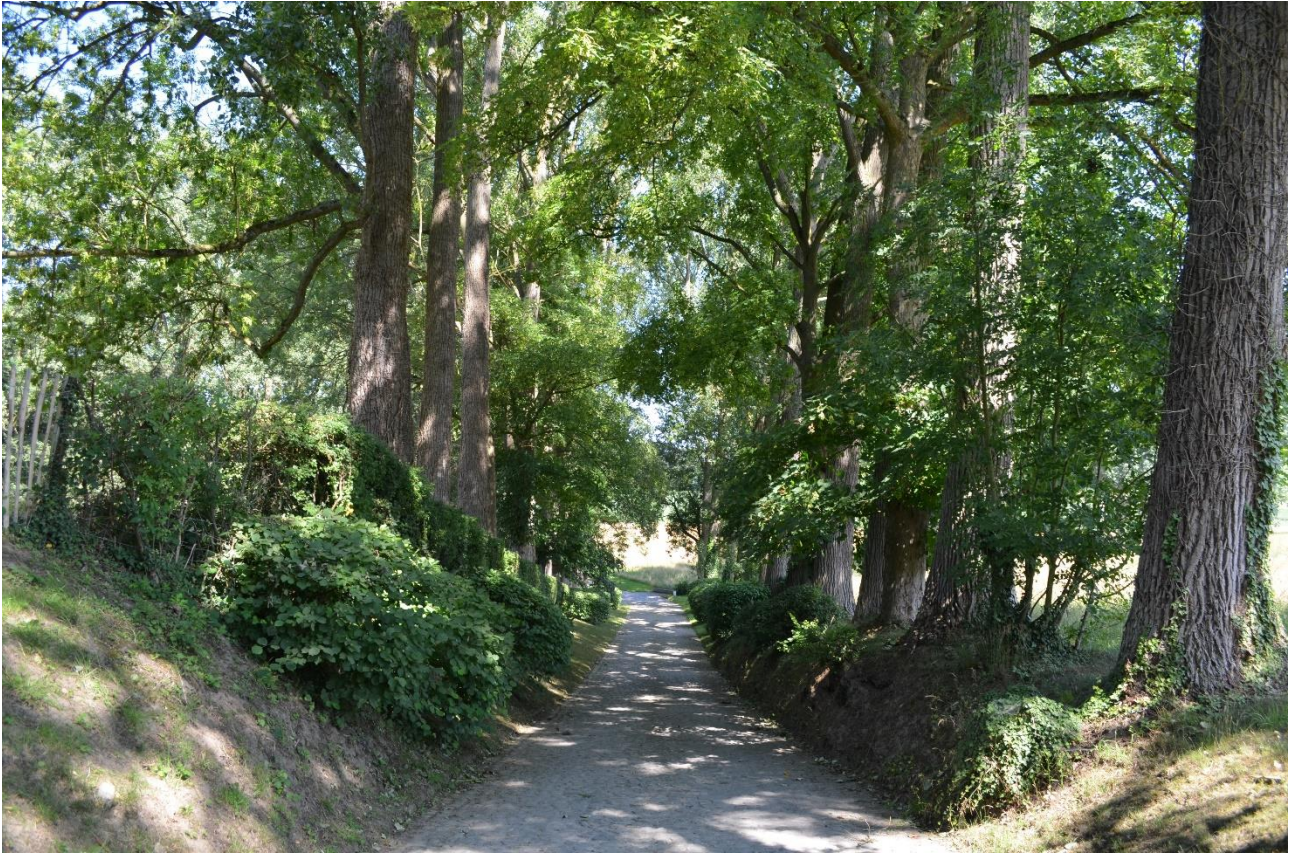
Foto 1: zicht op de gekasseide inrit vanuit het zuiden met een dreefaanplanting van populier en langs de zuidzijde een oudere meidoornhaag, vermoedelijk een oudere afsluitingshaag van de vroegere boomgaard.

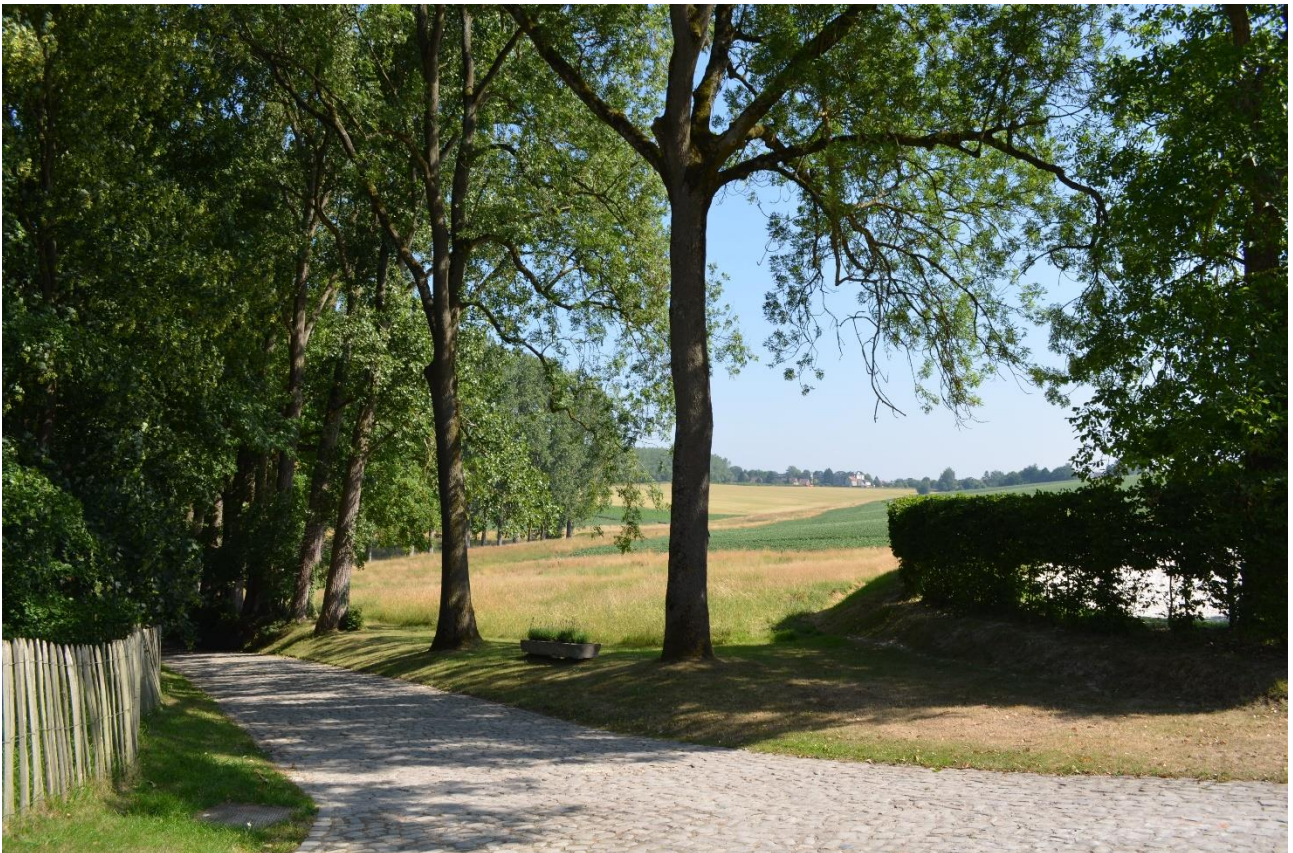
Foto 2: zicht vanaf de hoeve naar het noorden. Begin van de inrit vanaf de hoeve en zicht over de kouter naar Maleizen

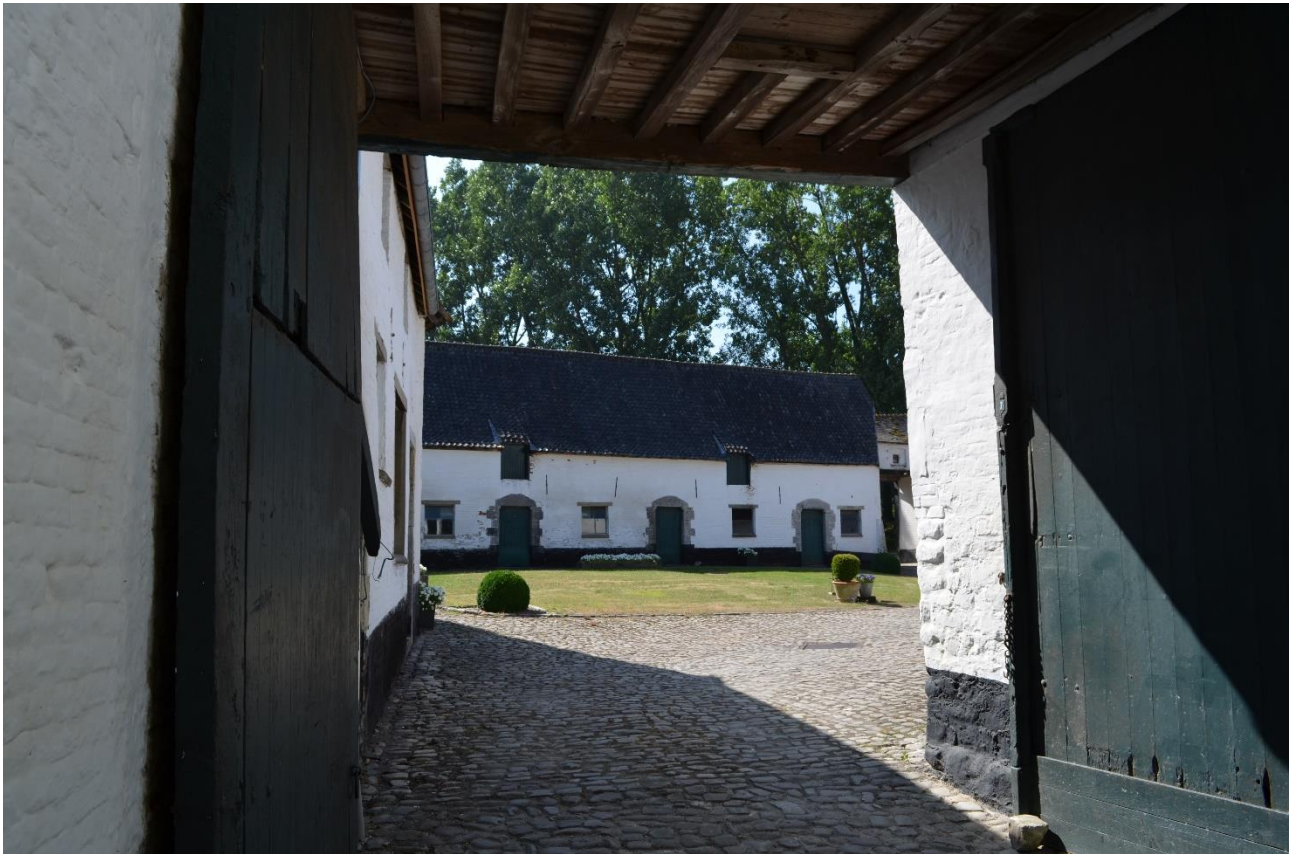
Foto 3: noordelijke toegangspoort tot de gesloten hoeve Hof ter Holst

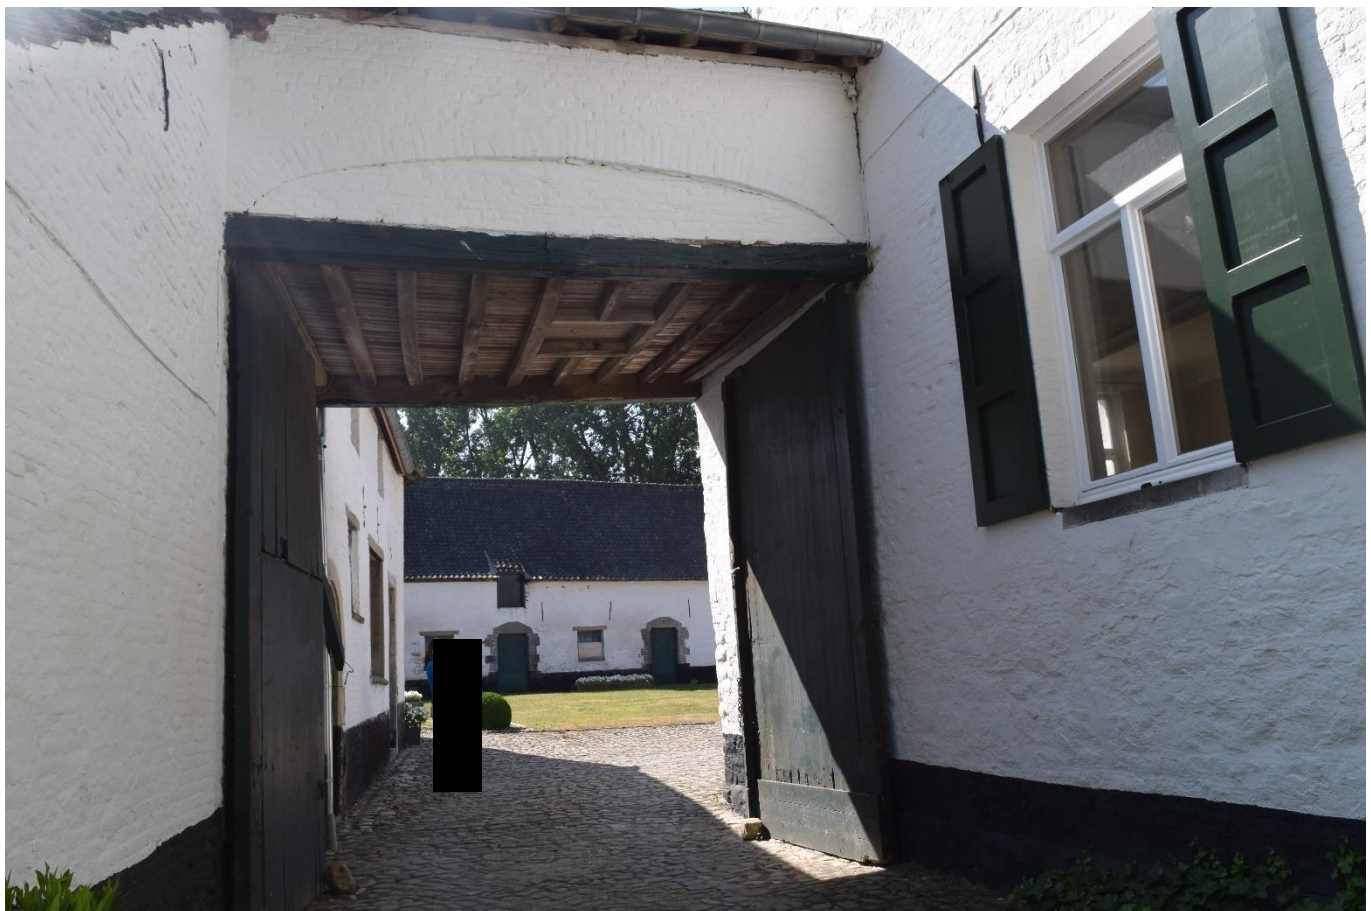
Foto 4: rechthoekige noordelijke toegangspoort onder kunstleien zadeldak met zichtbare balkenzoldering, ten westen aansluitend bij de zijgevel van de noordwestelijke hoevevleugel met de 19de-eeuwse boerenhuizen

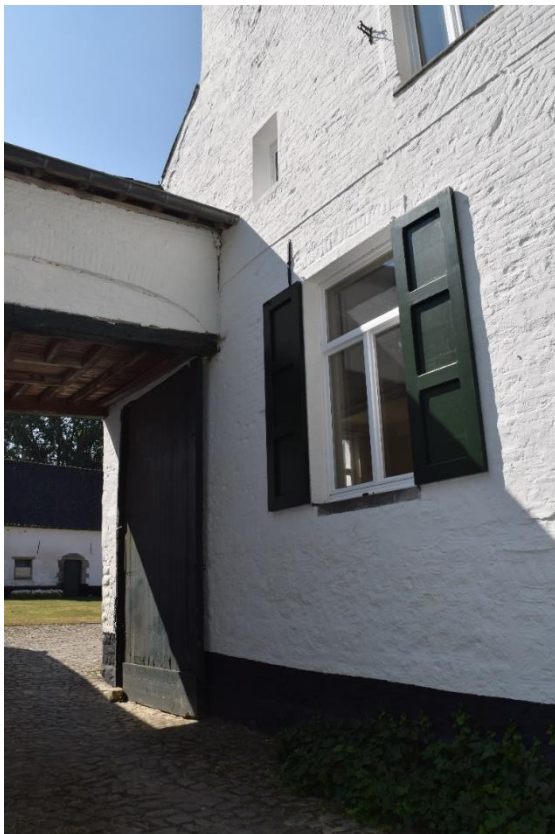
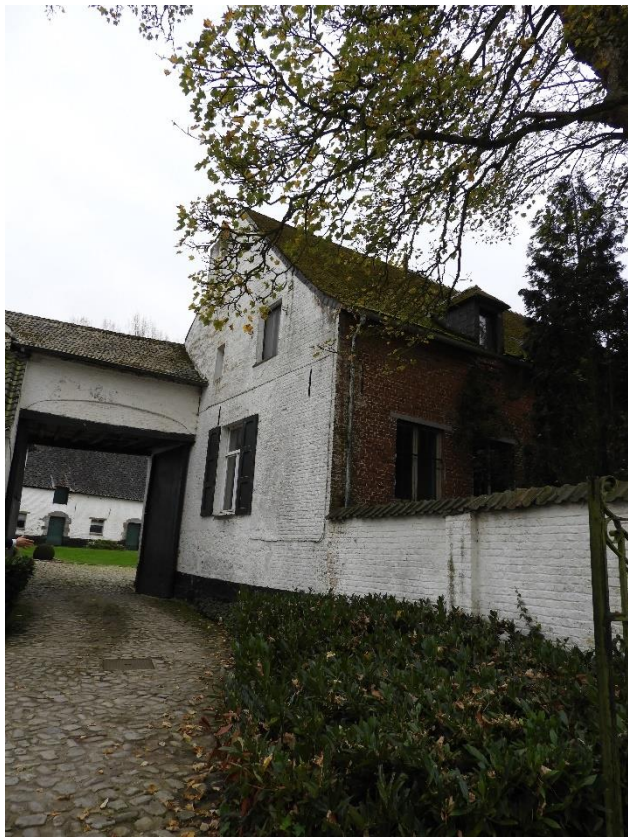
Foto 5: a) zicht op noordelijke toegangspoort met aansluiting ten noordwesten de zijpuntgevel van de noordwestelijke hoevevleugel met de beide 19de-eeuwse boerenwoningen – b) zicht op totale zijpuntgevel (foto 26-10-2017)

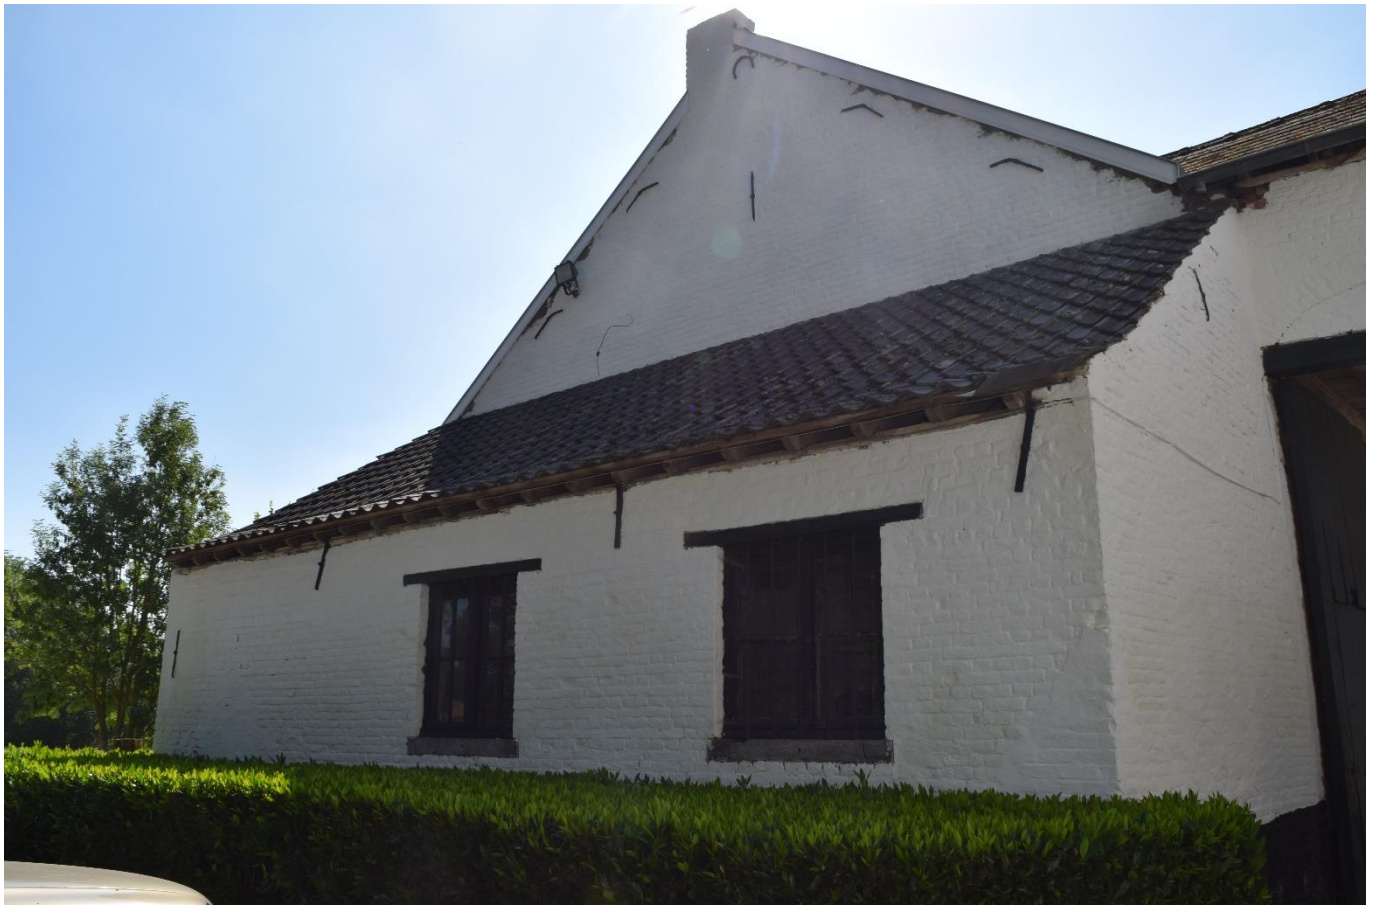
Foto 6: langs de inkomzijde (links van de noordelijke toegangspoort) een 19de-eeuwse aanbouw onder lessenaarsdak bij de kopse vleugel van het kleine bouwvolume bij de noordwestelijke stalvleugel

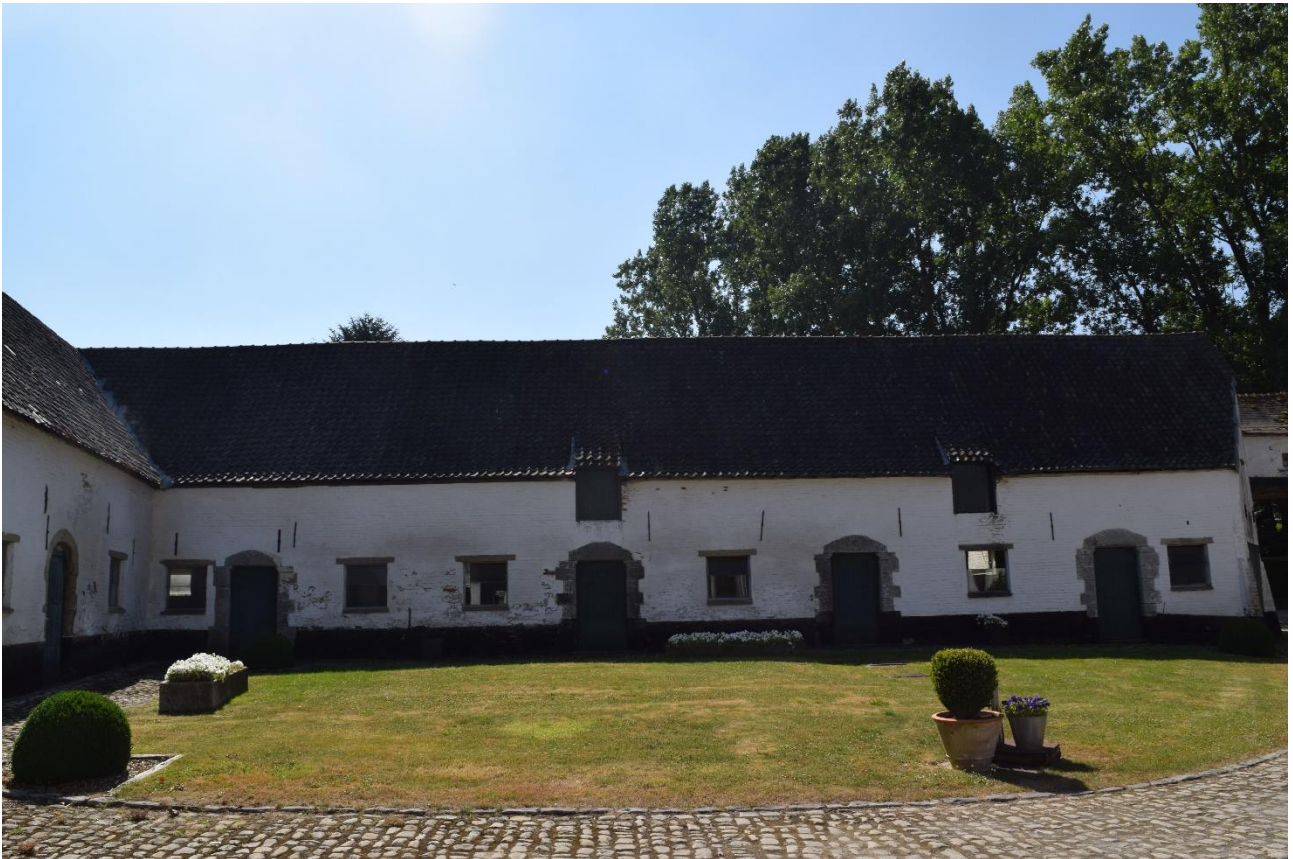
Foto 7: vanuit de noordelijke toegangspoort zicht op het deels gekasseide, deels uit gazon bestaande erf. Ter hoogte van het gazon bevond zich vroeger de mestvaalt.

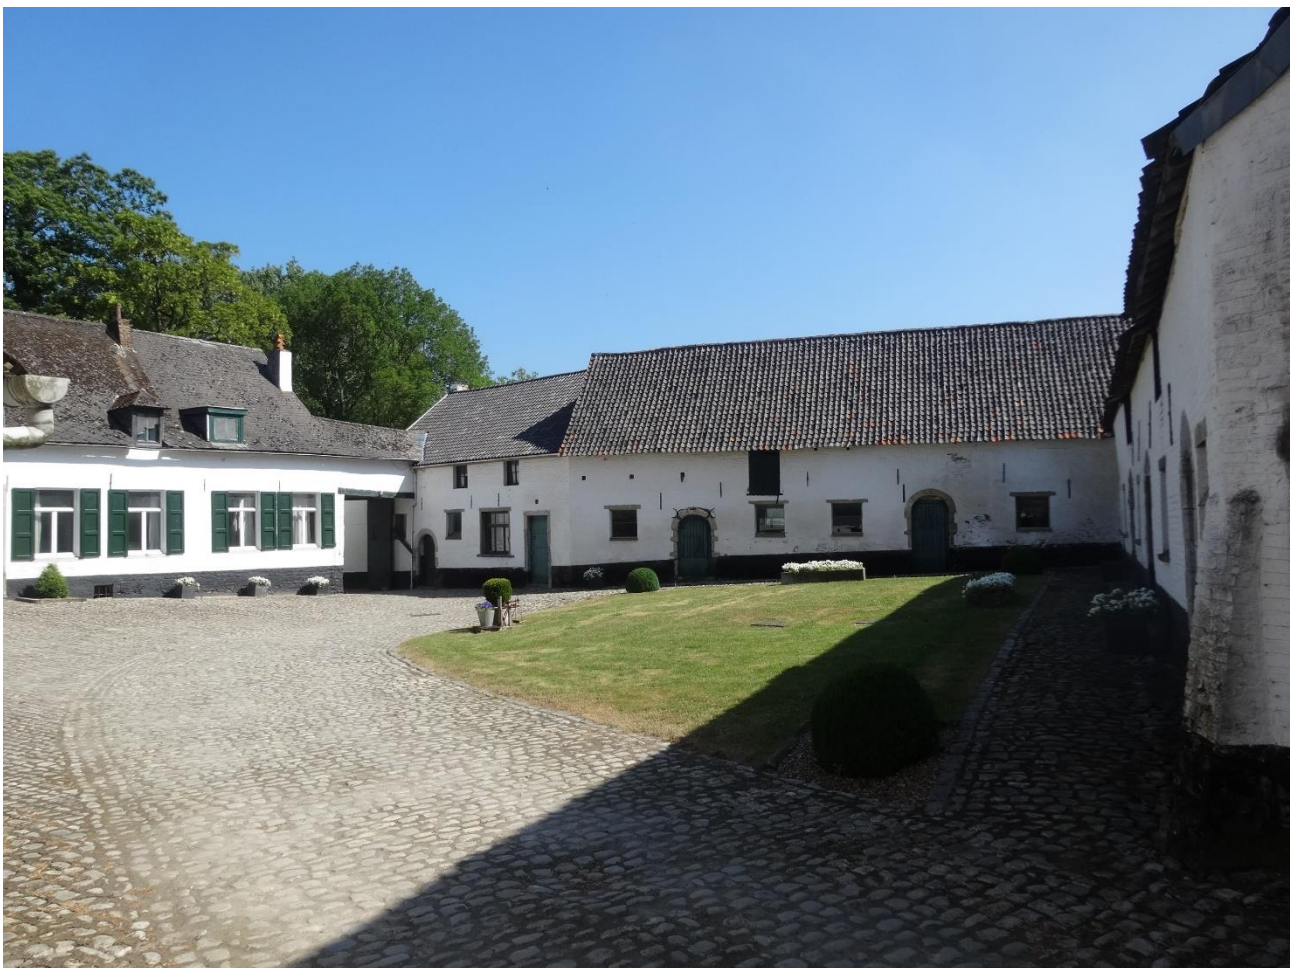
Foto 8: zicht vanuit de zuidelijke hoek op de noordelijke toegang met aansluitend ten noordwesten het boerenhuis en ten noordoosten en ten zuidoosten de haakse stalvleugels

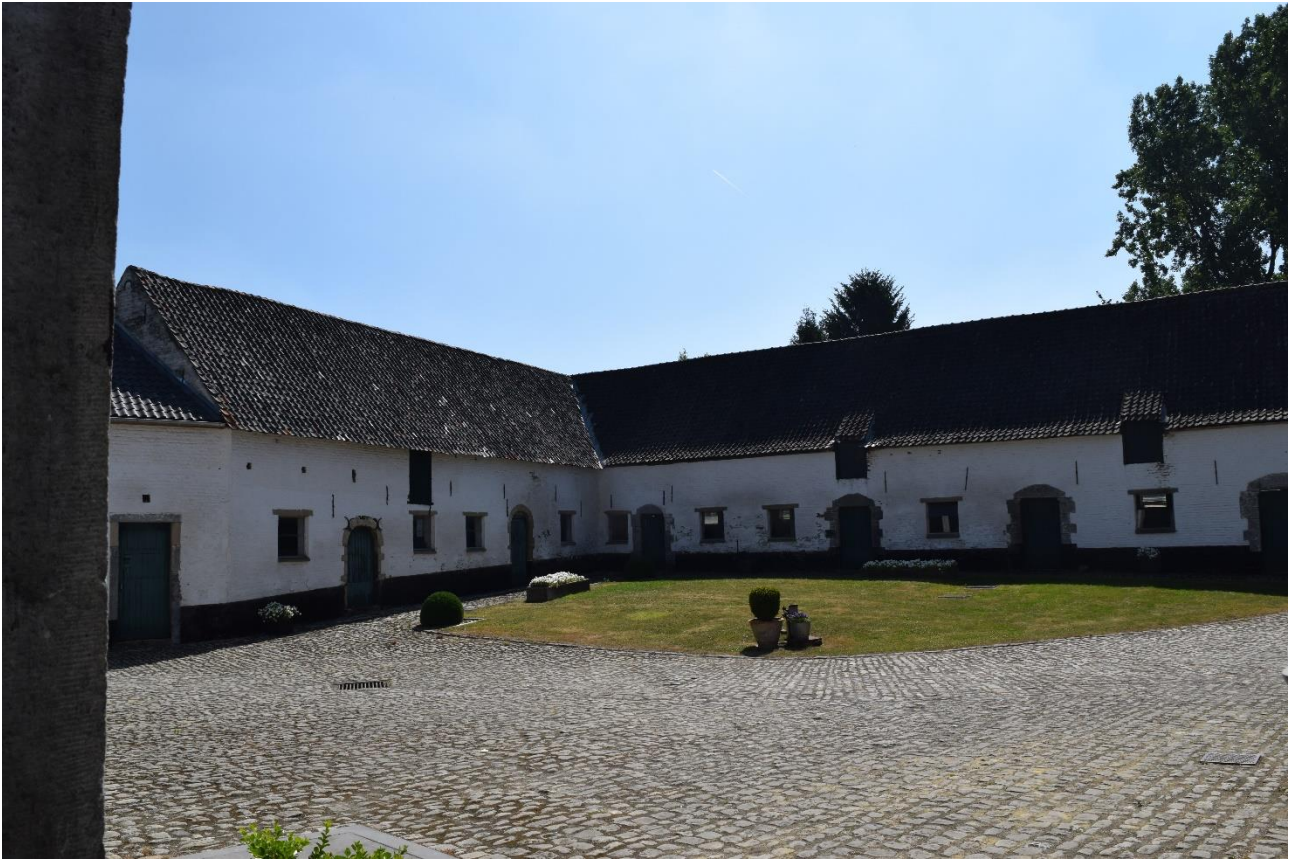
Foto 9: noordoostelijke en zuidoostelijke stalvleugels van anderhalve bouwlaag onder pannen zadeldaken met minstens 18de-eeuwse kern en 19de-eeuwse aanpassing.

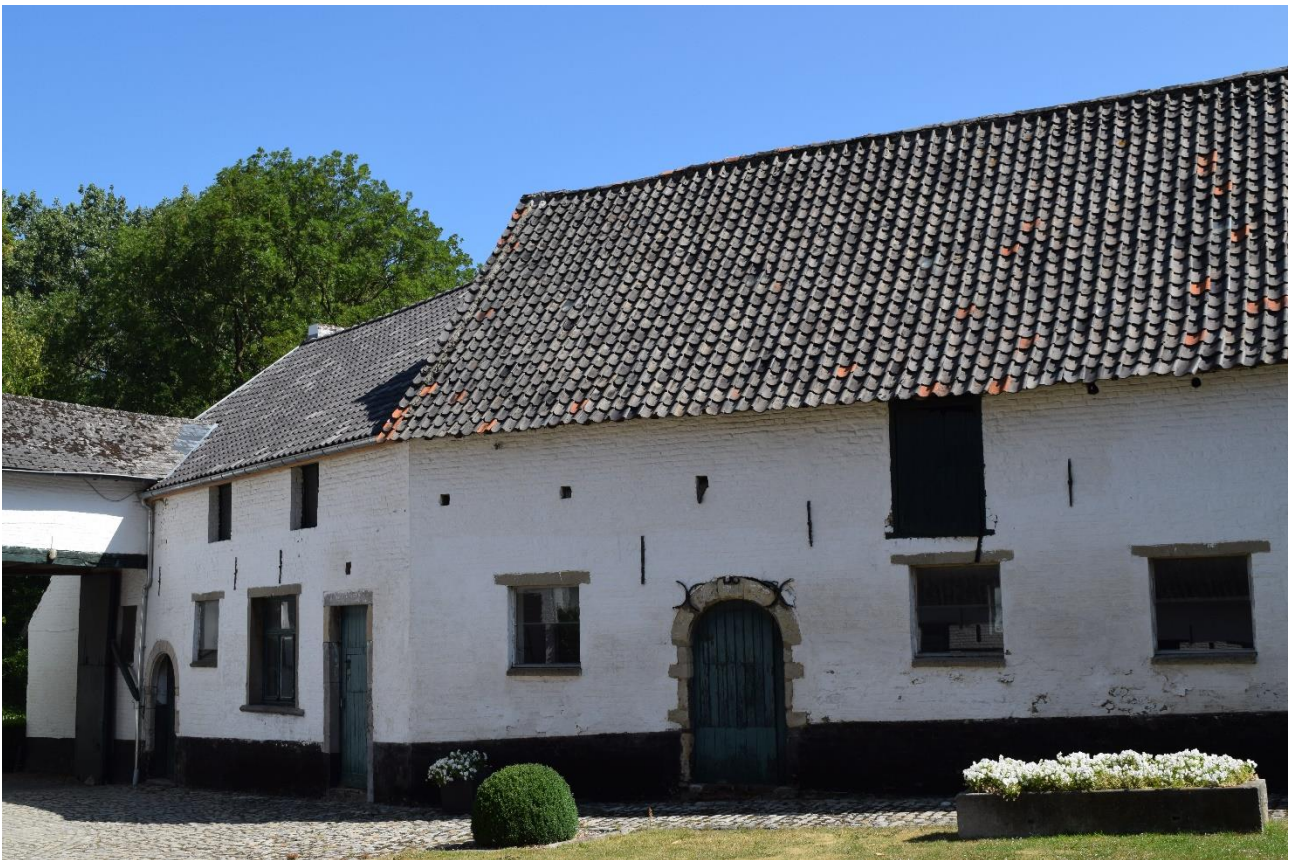
Foto 10: noordoostelijke geknikte stalvleugel met rondboogvormige deuropeningen en in het noordelijke bouwdeel onder apart zadeldak ook een omlijste rechthoekige deur

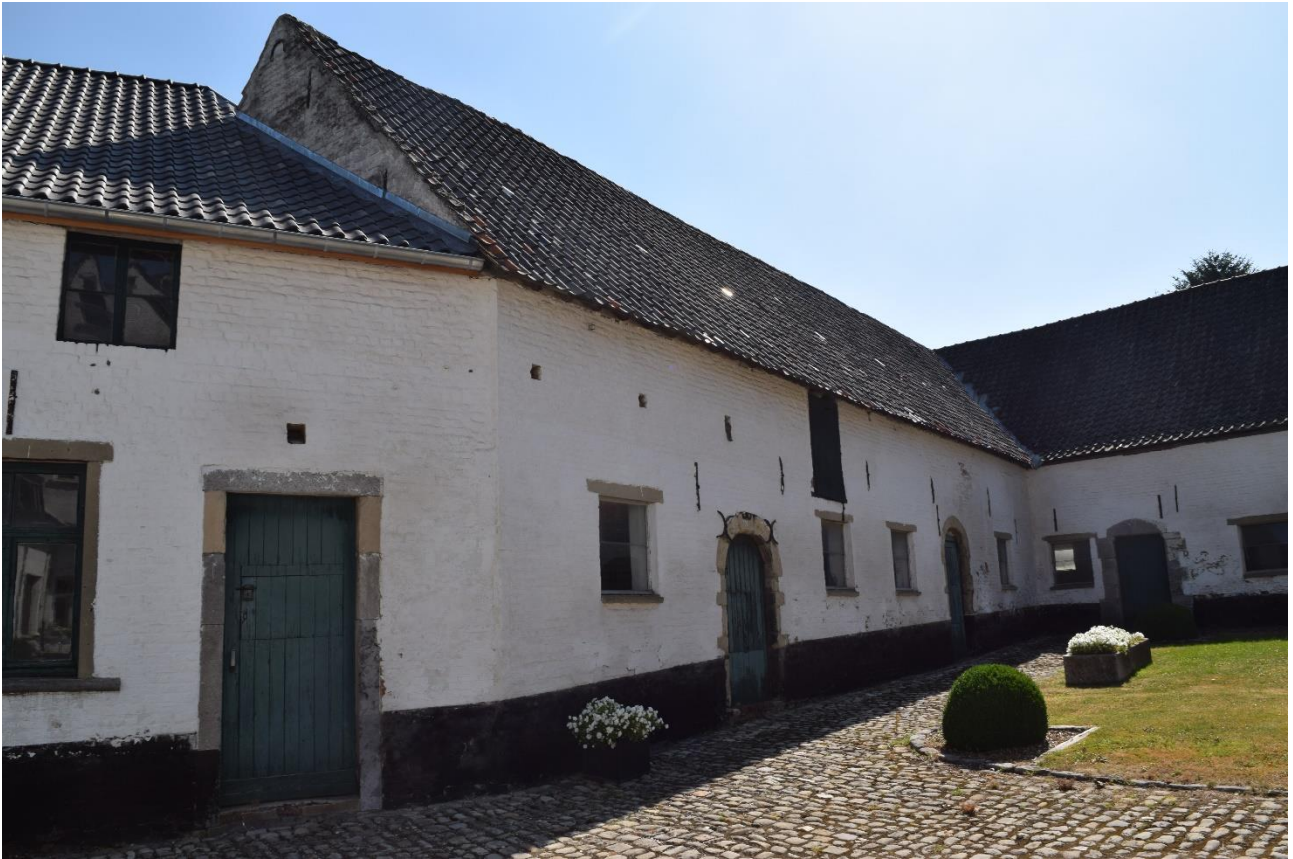
Foto 11: noordoostelijke stalvleugel met rondboogvormige omlijste deuropeningen tussen telkens twee rechthoekige vensteropeningen onder latei

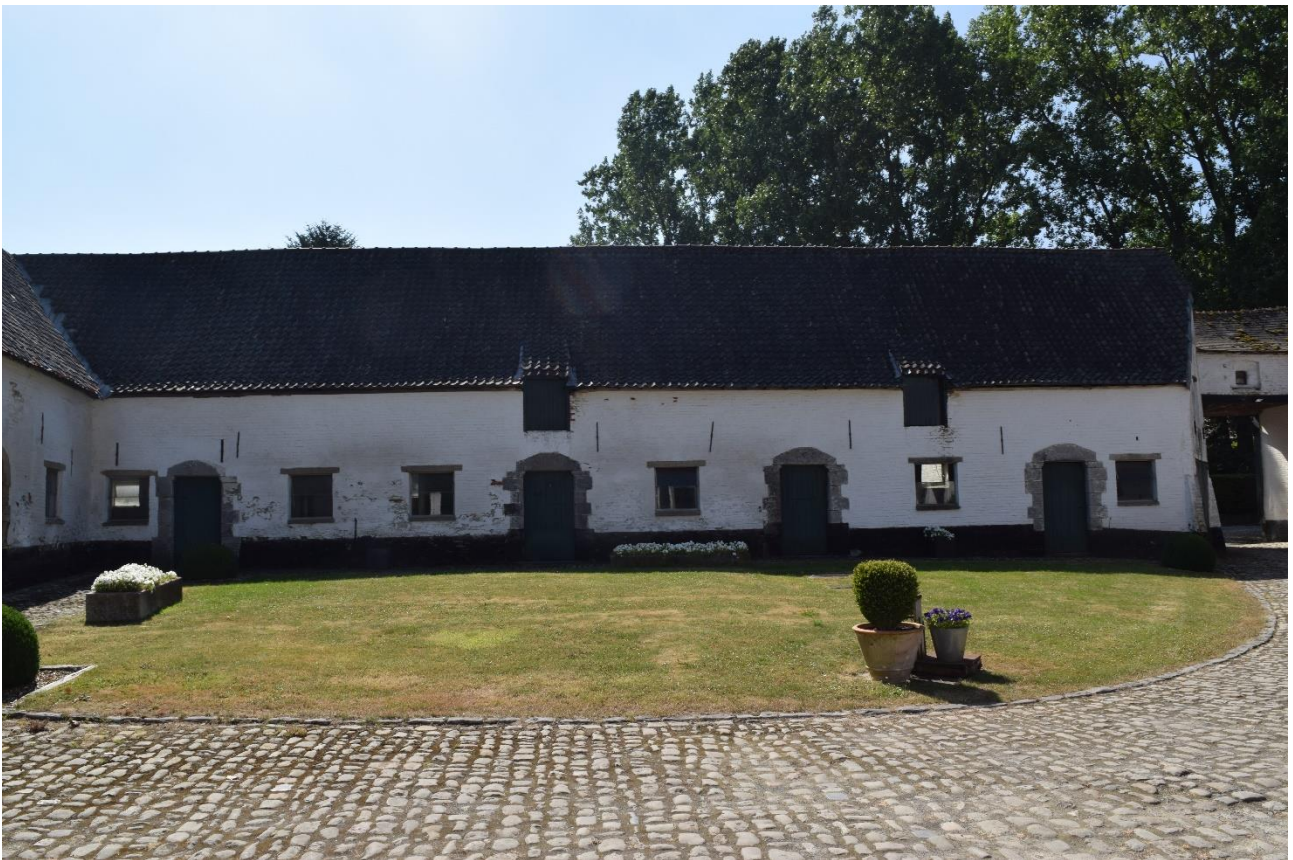
Foto 12: zuidoostelijke stalvleugel repetitief doorbroken door vier rechthoekige deuren met zware gebouchardeerde omlijstingen geflankeerd tussen jongere rechthoekige vensteropeningen onder latei; rechts aanpalend de zuidelijke veldpoort

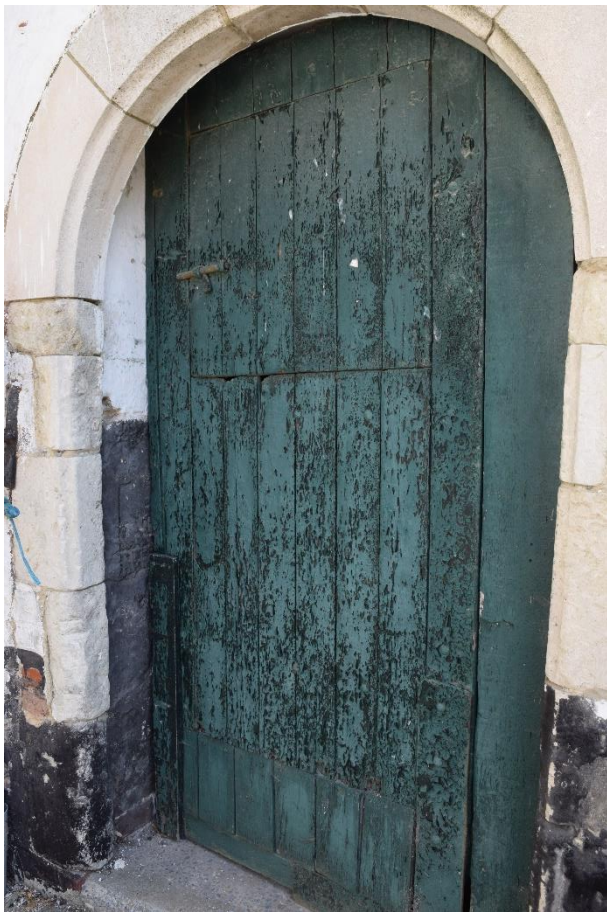
Foto 13: rondboogvormige deuropening met witstenen omlijsting in de noordoostelijke stalvleugel

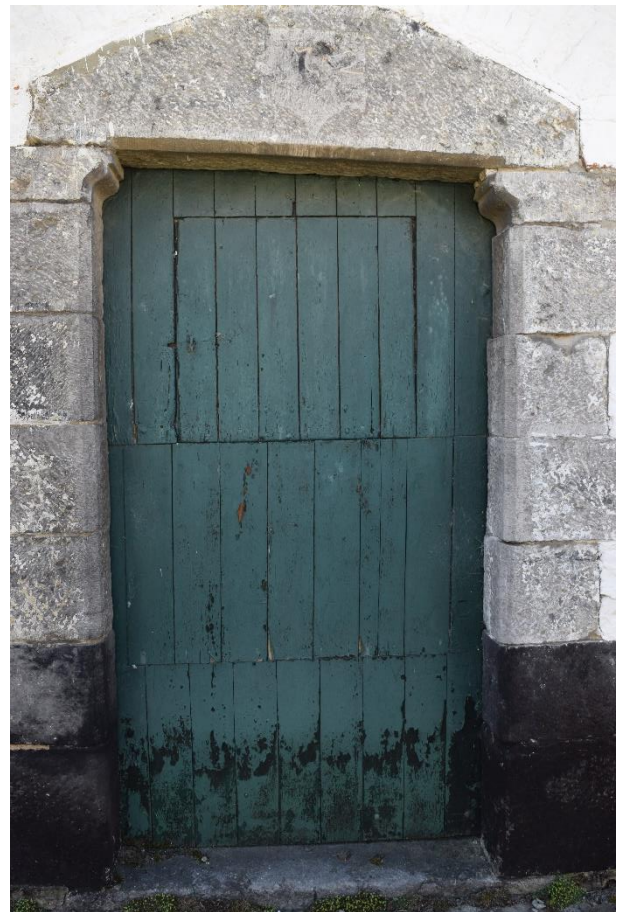
Foto 14: rechthoekige staldeur met zware gebouchardeerde hardstenen omlijsting in de zuidoostelijke stalvleugel

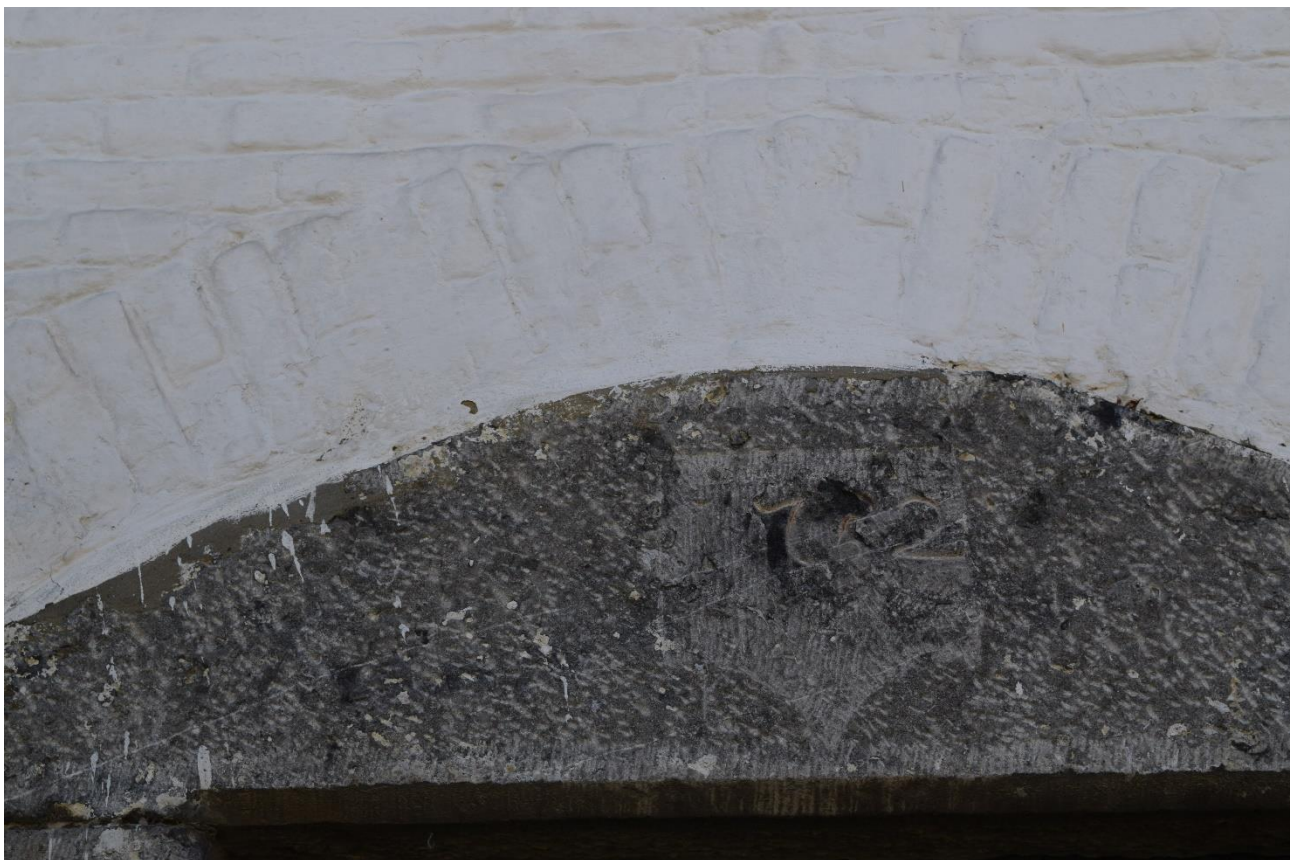
Foto 15: een van de deurlateien in de zuidoostelijke stalvleugel is gedateerd "1752".

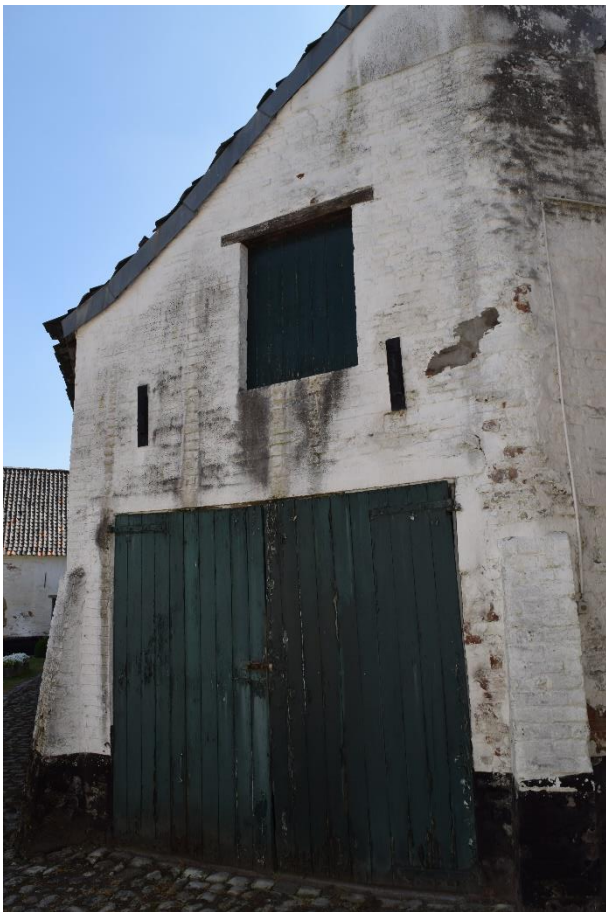
Foto 16: rechthoekige poort in de zuidelijke kopse gevel van de zuidoostelijke stalvleugel, op de hoeken met versterkte muurgedeelten of steunberen

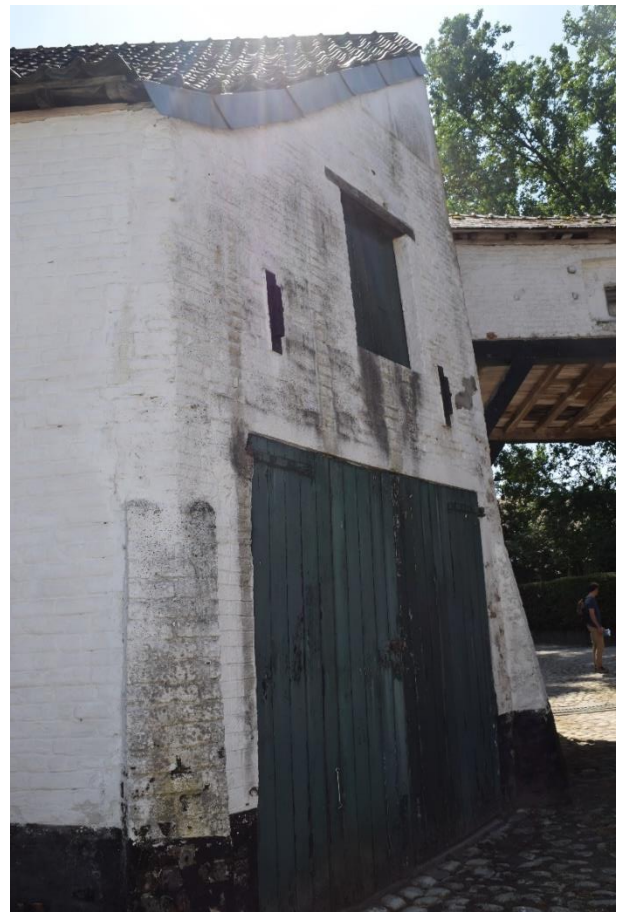
Foto 17: afgeschuinde kopse gevel aansluitend op de zuidelijke veldpoort

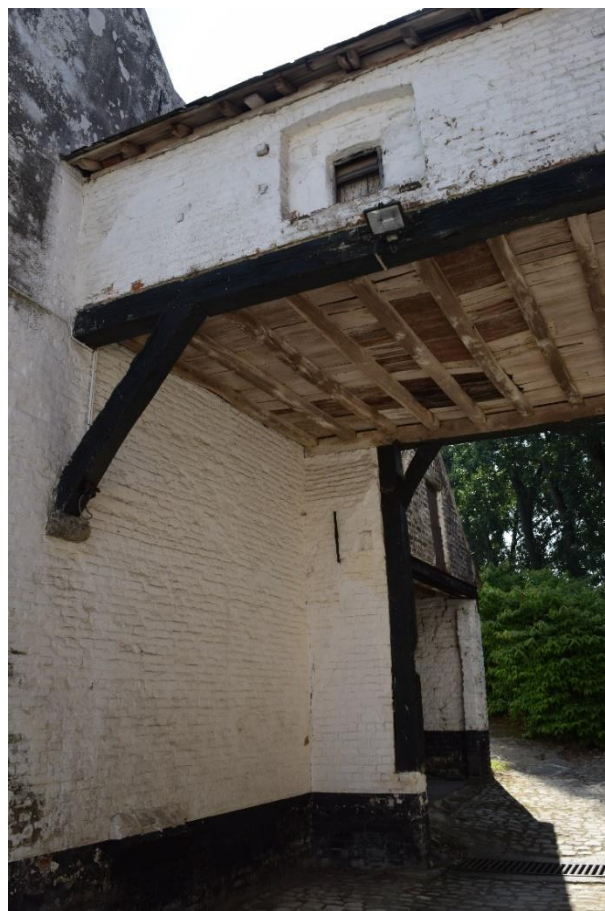
Foto 18: zuidelijke veldpoort met balkenzoldering op dwarsbalk met korbeel en met gekasseide doorgang

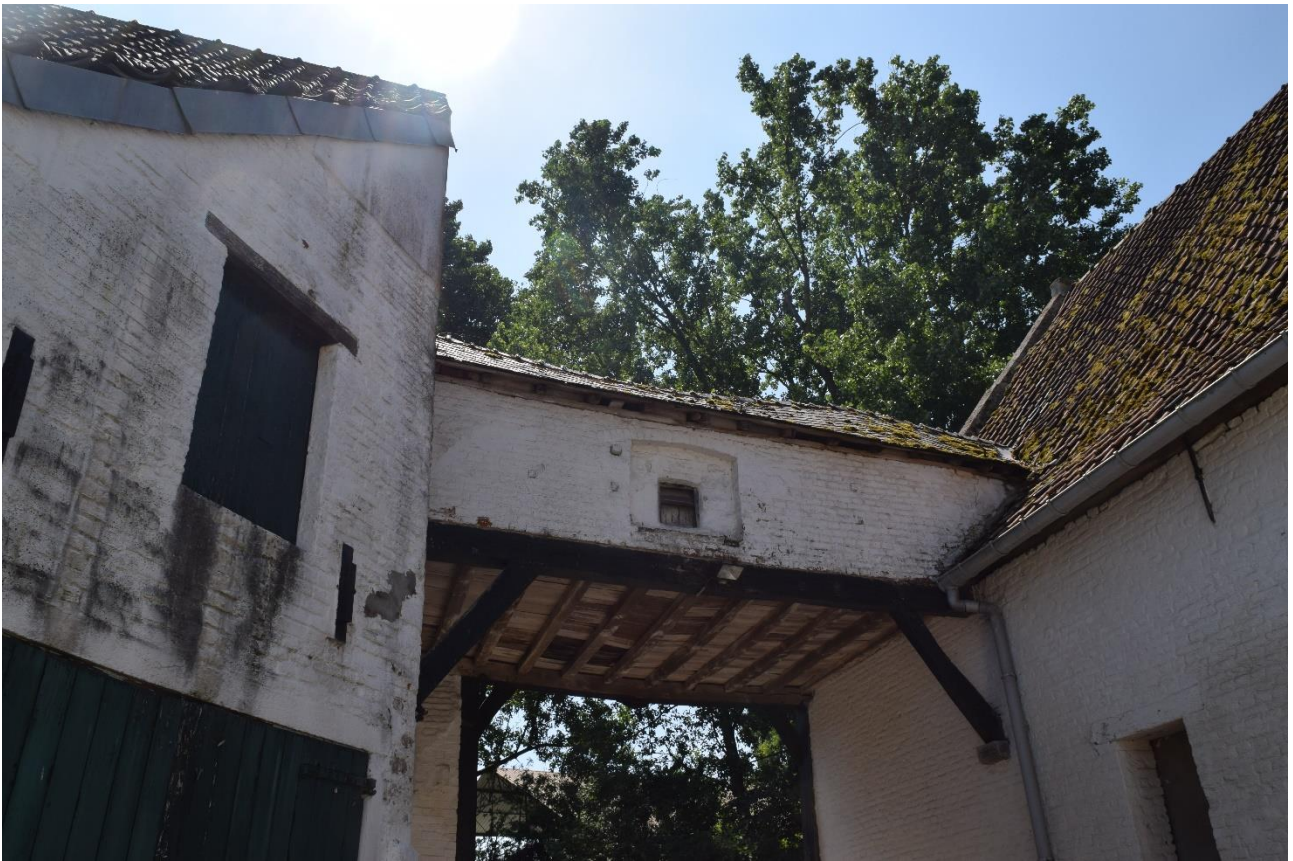
Foto 19: zuidelijke veldpoort onder houten dwarsbalk op korbelen en houten zoldering onder leien zadeldakje

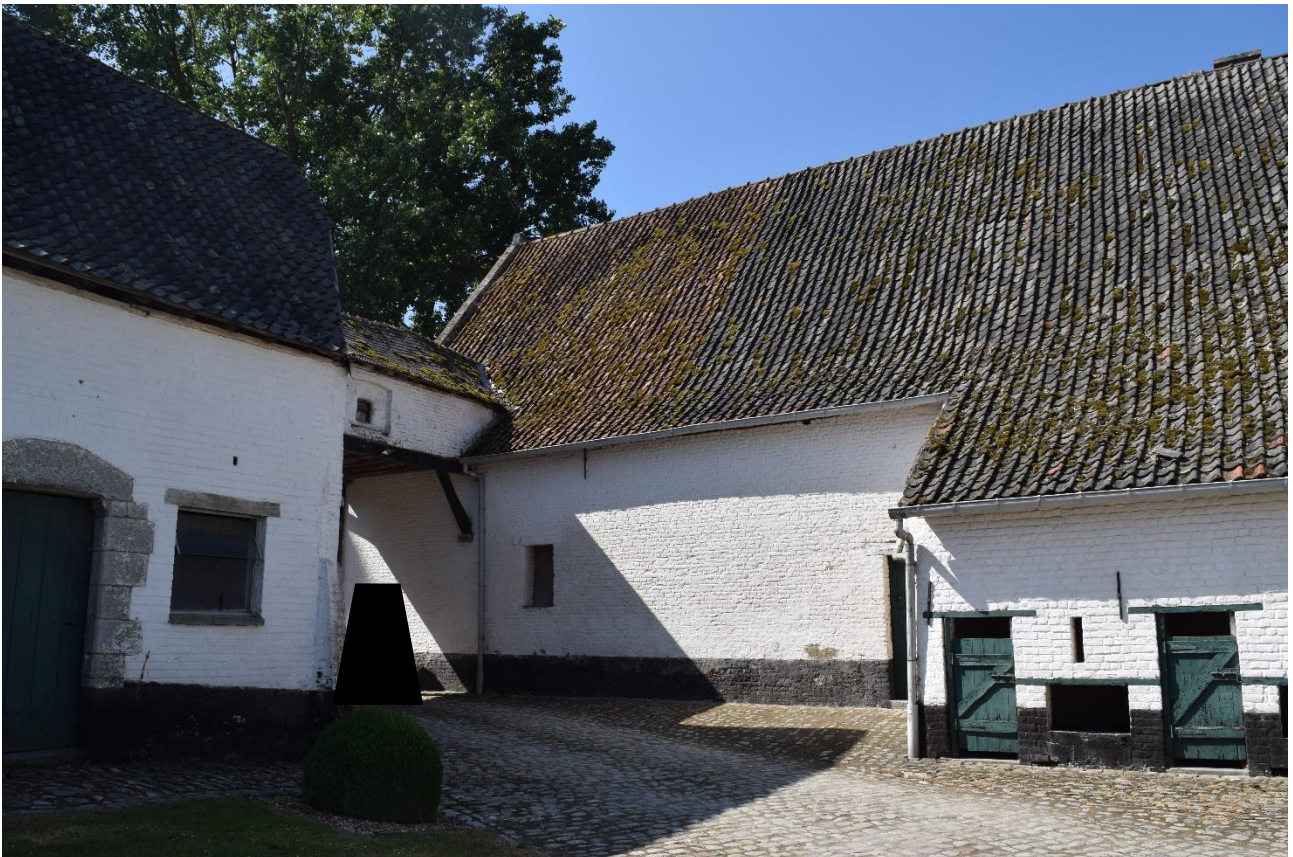
Foto 20: de zuidelijke veldpoort maakt verbinding tussen de zuidoostelijke stalvleugel en het zuidwestelijke schuurvolume

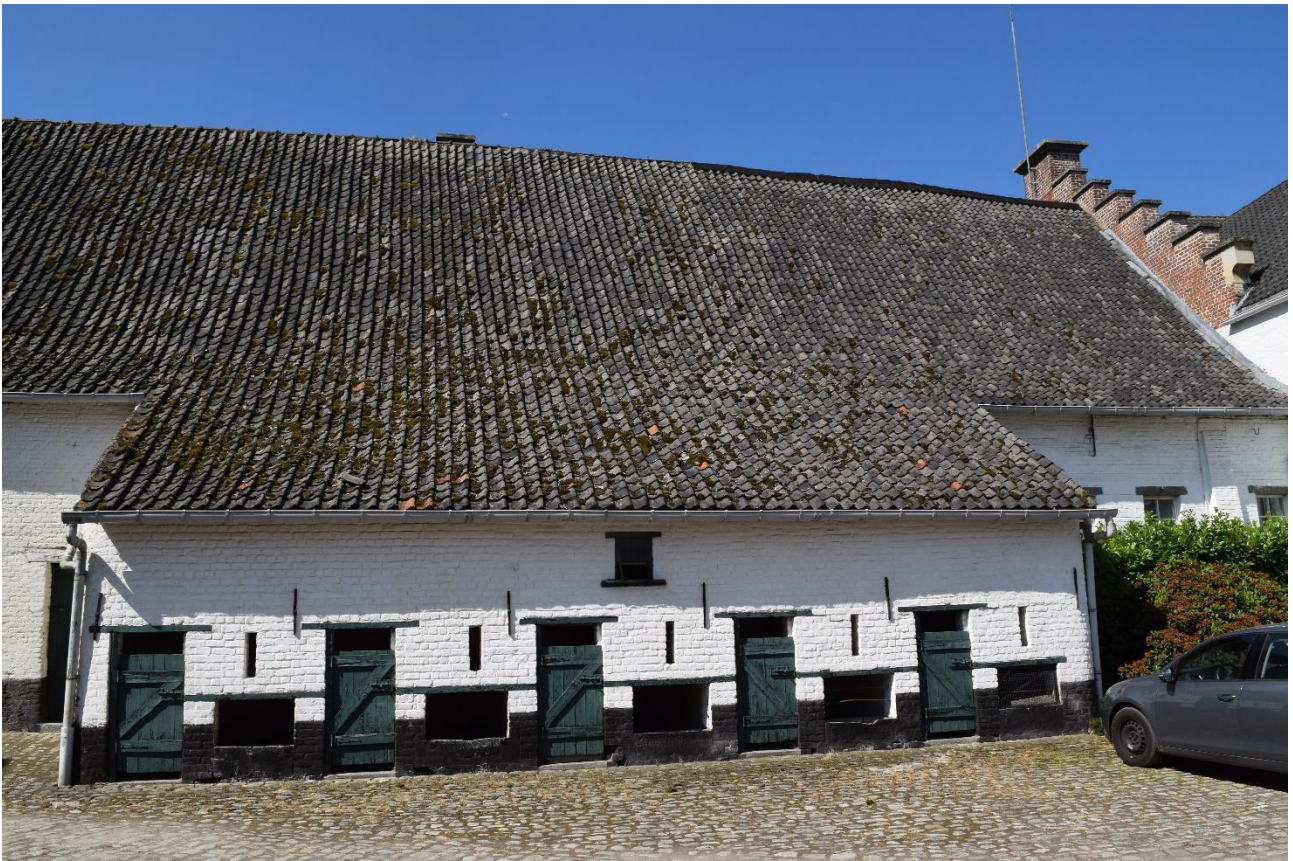
Foto 21: Aan de erfzijde is een jongere aanbouw onder zwartpannen lessenaarsdak toegevoegd aan de schuur; de gevel wordt doorbroken door vijf lage geklante deurtjes, luchtgaten en lage vensteropeningen; vroeger in gebruik als (varkens)stallen

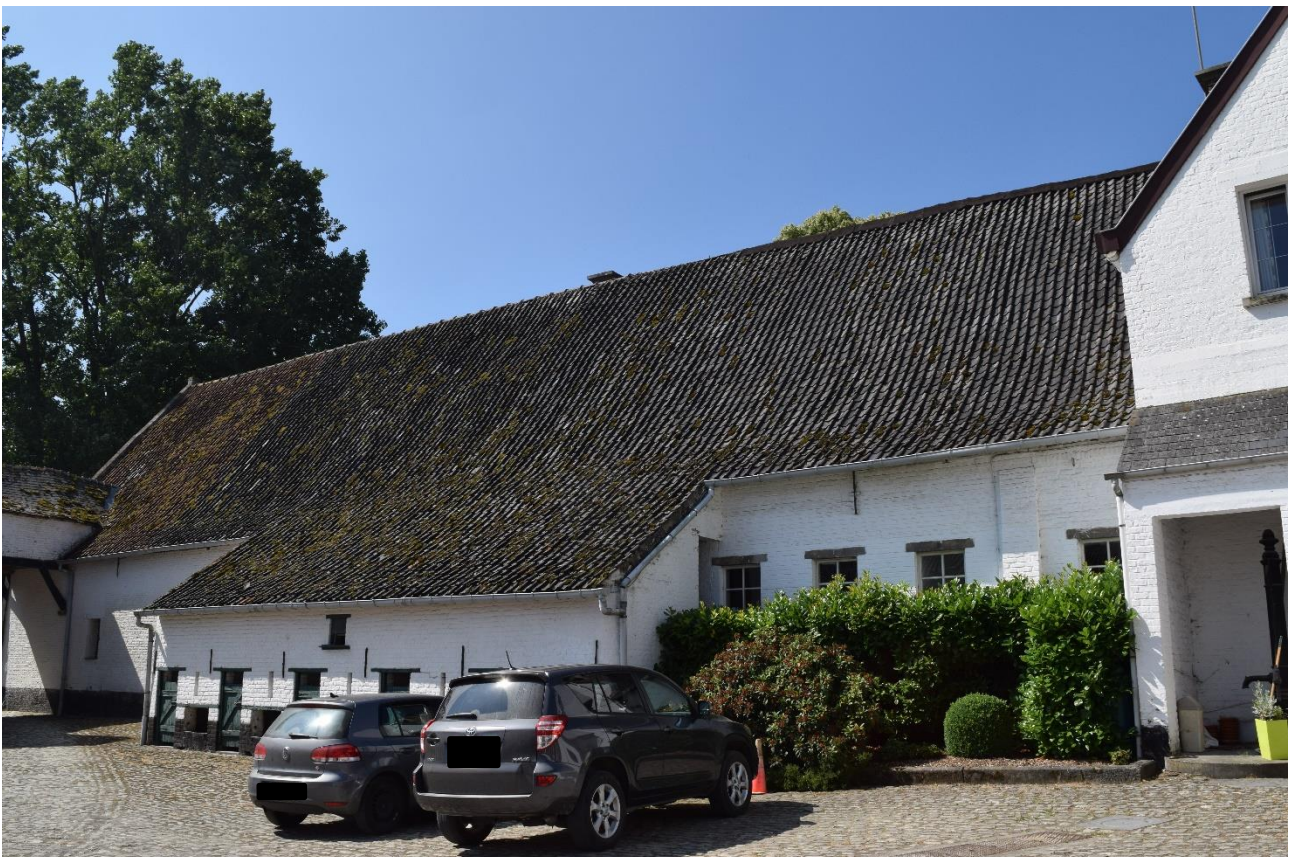
Foto 22: het rechter schuurgedeelte is doorbroken door vier vensteropeningen en werd ingenomen als woningruimte en toegevoegd aan de interbellumwoning in de westhoek (rechterzijde)
