**Bijlage 2. Fotoregistratie van de fysieke toestand bij het ministerieel besluit tot voorlopige bescherming als monument van de gesloten hoeve Hof ter Holst in Overijse**

Hof ter Holst, omvattende het ensemble van de gesloten hoeve met open binnenerf, de gekasseide en beboomde westelijke toegangsreef, de nabije omgeving met de siertuin, de losstaande dienstgebouwen en de solitaire linde, Hof Terholst 47 en 47A

De foto's werden genomen tijdens een terreinbezoek op 27 juni 2018

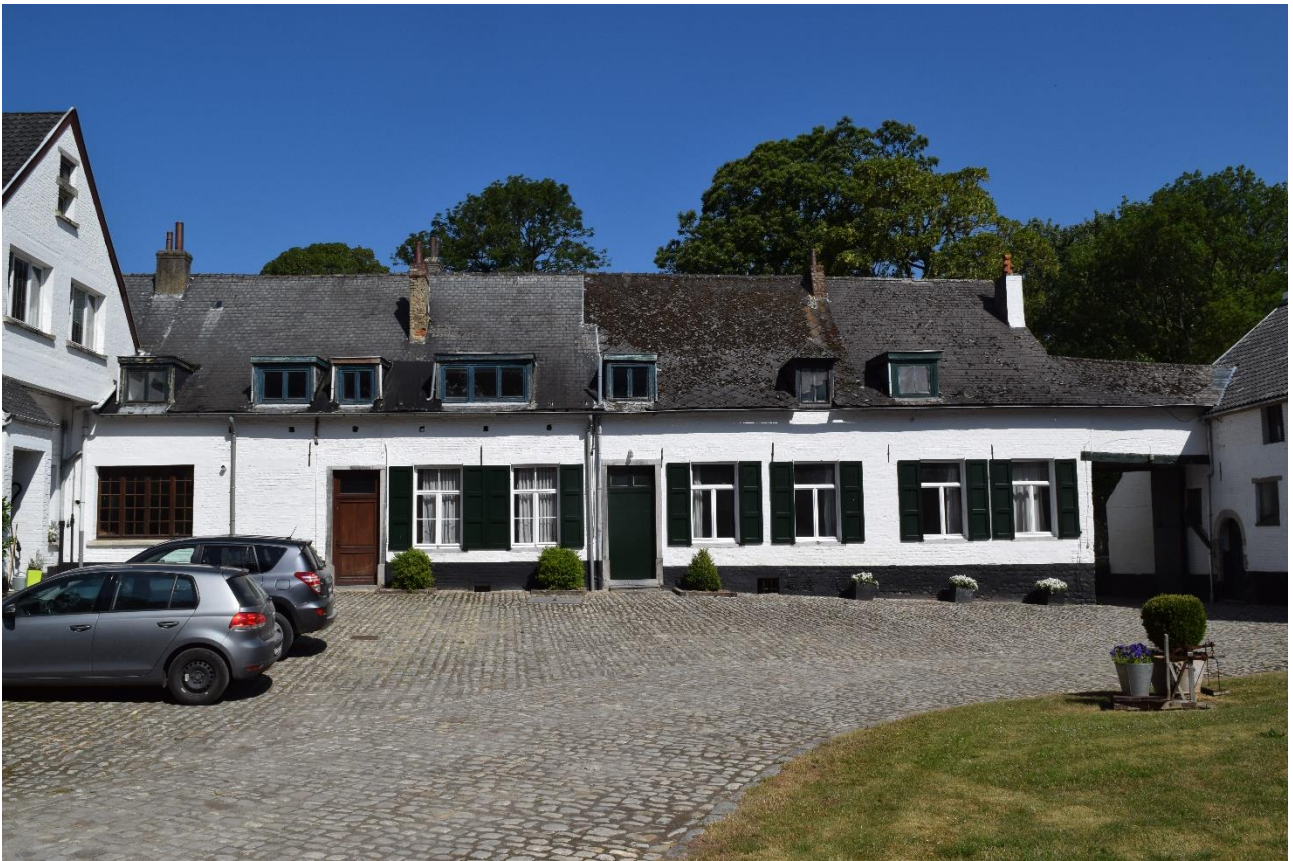
Foto 23: noordwestelijke vleugel; in 1848 werd het oorspronkelijke huis of de boerenwoning opgesplitst in twee aparte huizen van elk vijf traveeën breed en nogmaals heringedeeld met kadastrale opmeting in 1926. De tweede of linker boerenwoning (links) werd daarbij toegevoegd aan de leefruimten van de woning uit 1926.

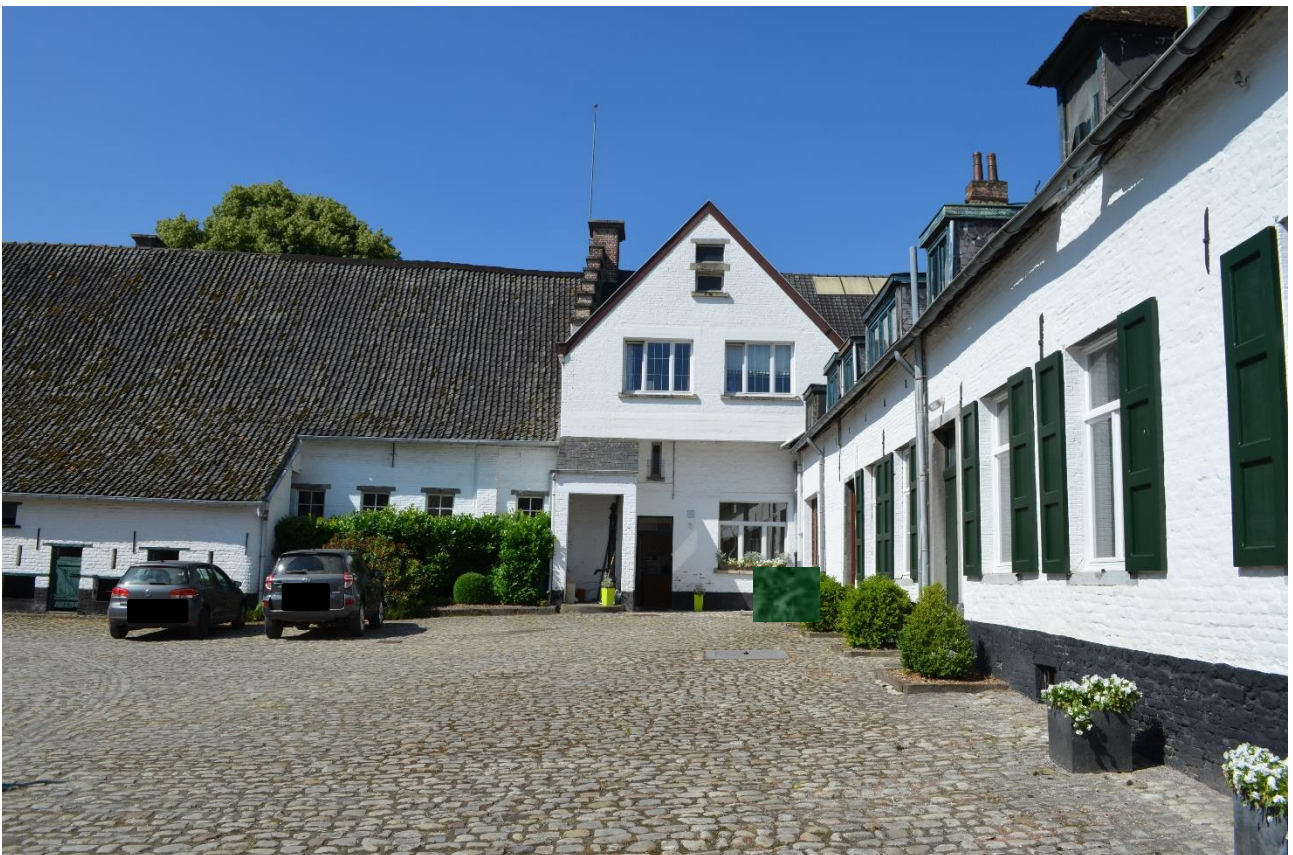
Foto 24: zicht op zuidwestelijke schuurvleugel aan de erfzijde: achtergevel van de hoofdwoning met vooruitspringende puntgevel geïntegreerd in de westelijke hoek van het hoevecomplex

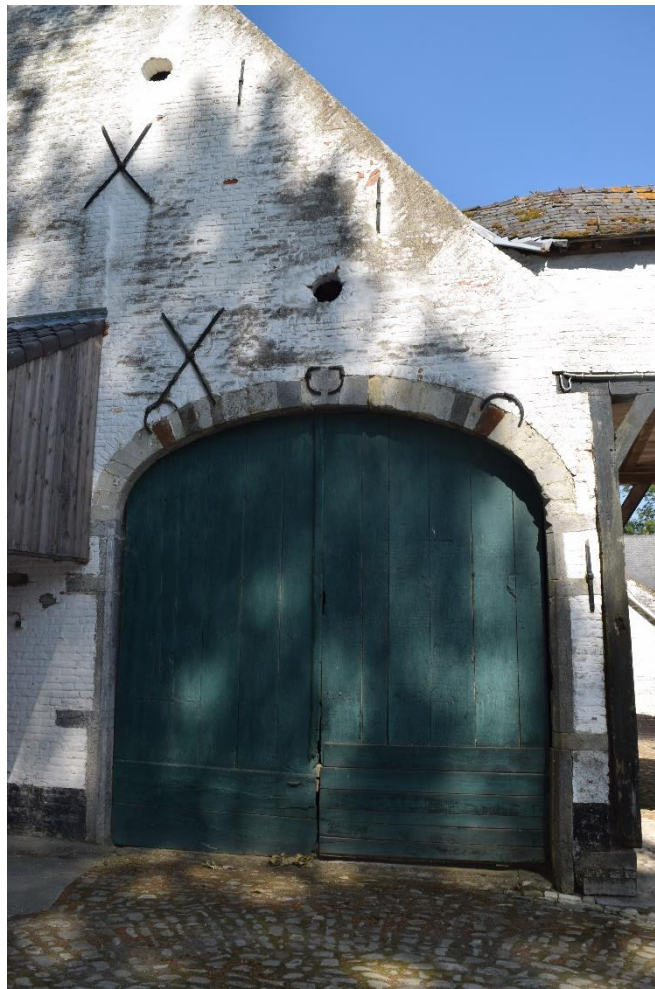
Foto 25: zuidwestelijke vleugel met aan de veldzijde de verankerde kopse gevel van de schuur met zijlingse korfboogvormige schuurpoort

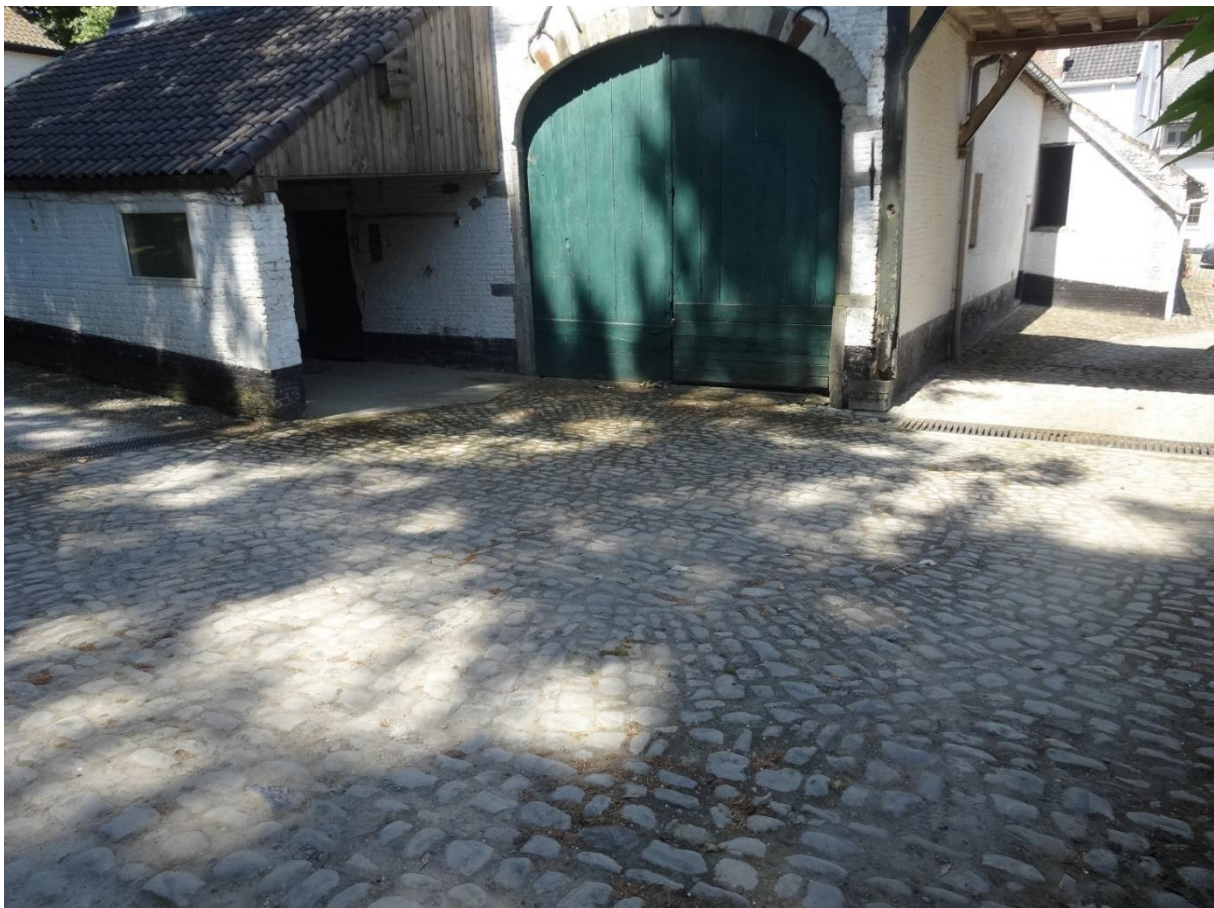
Foto 26: zicht op de gekasseide aanleg met cirkelvormig patroon gelegen voor de schuurpoort nabij de zuidelijke veldpoort, mogelijk betreft het een vroegere dorsvloer

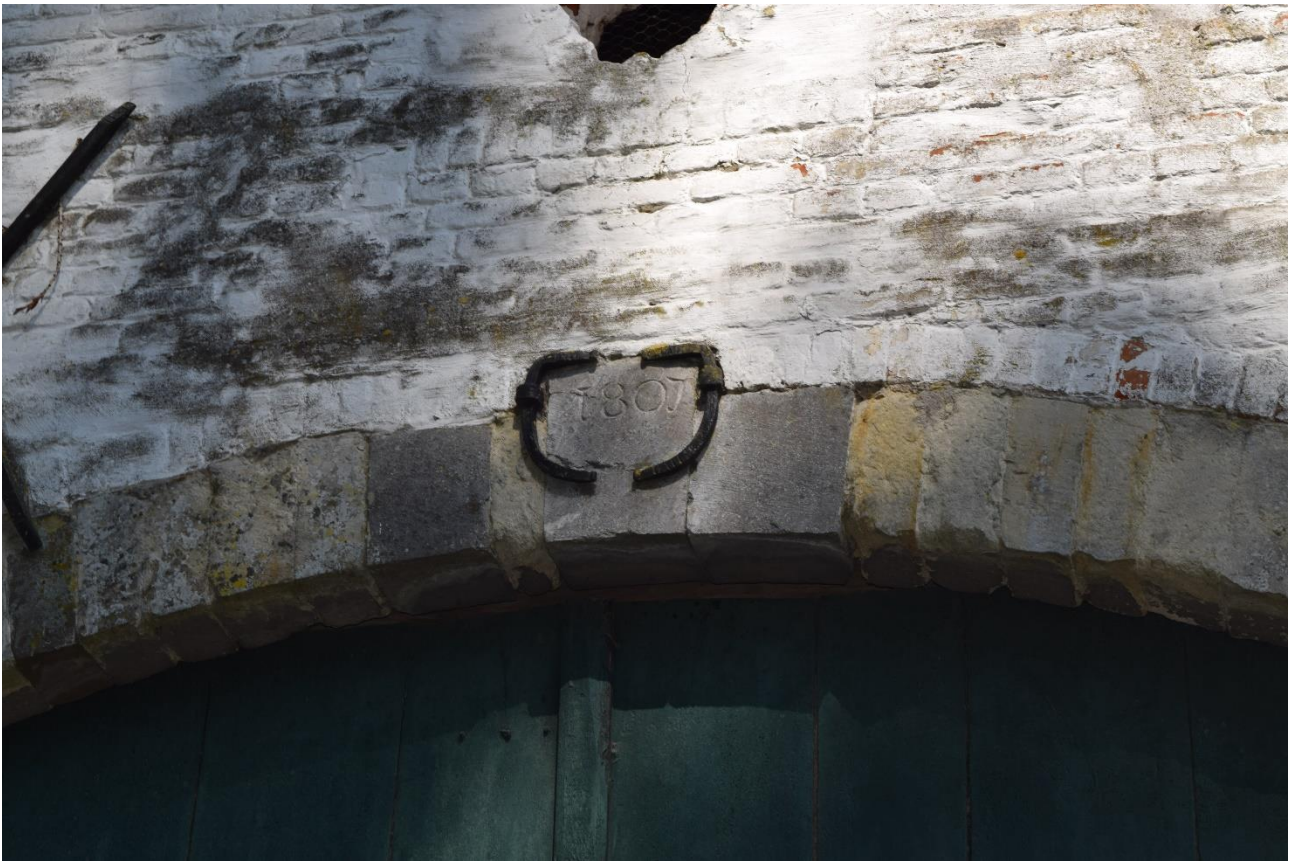
Foto 27: op de poortsleutel van de korbboogvormige inrijpoort van de schuur is de datum "1807" ingewerkt

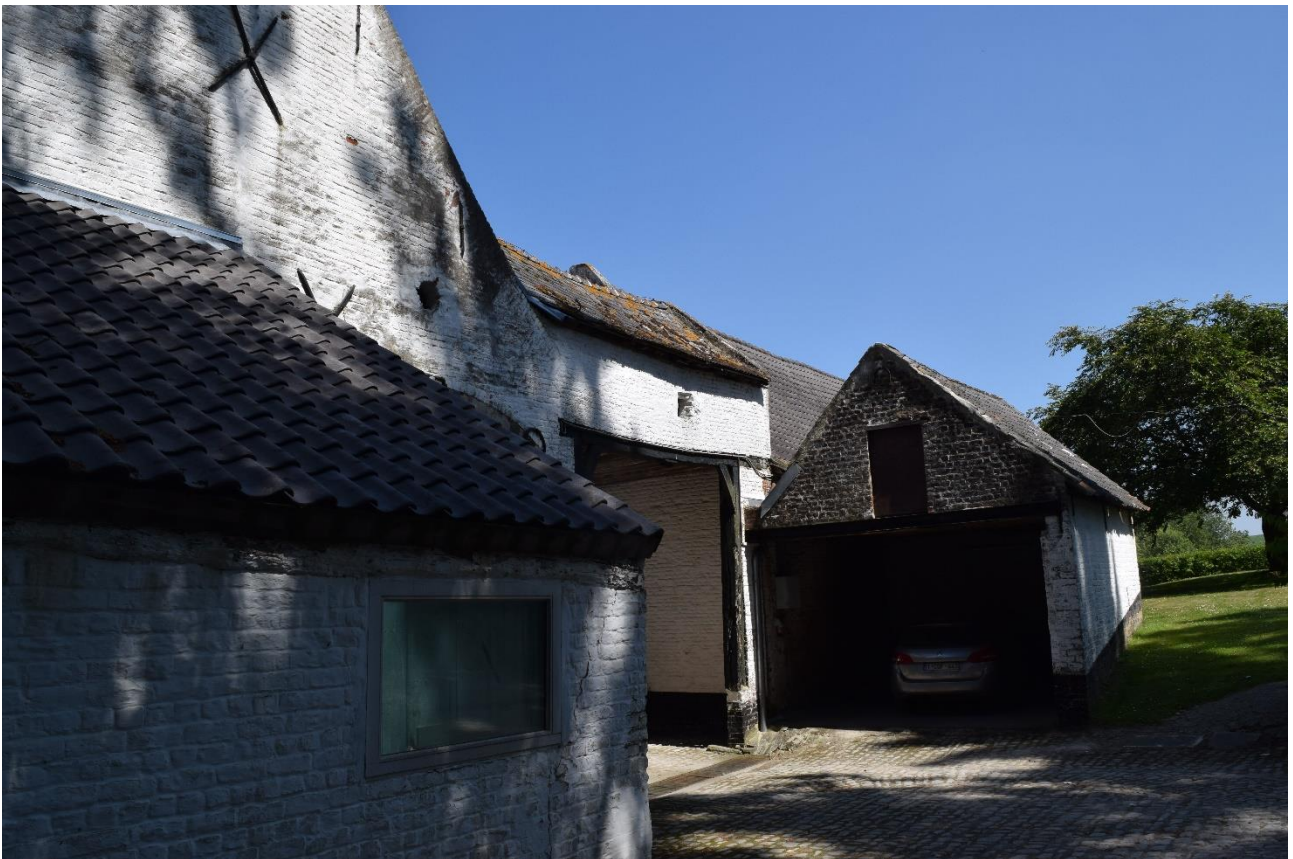
Foto 28: aan weerszijden van de zuidelijke veldpoort werden twee open 'wagenbergingen' toegevoegd aan de veldzijde

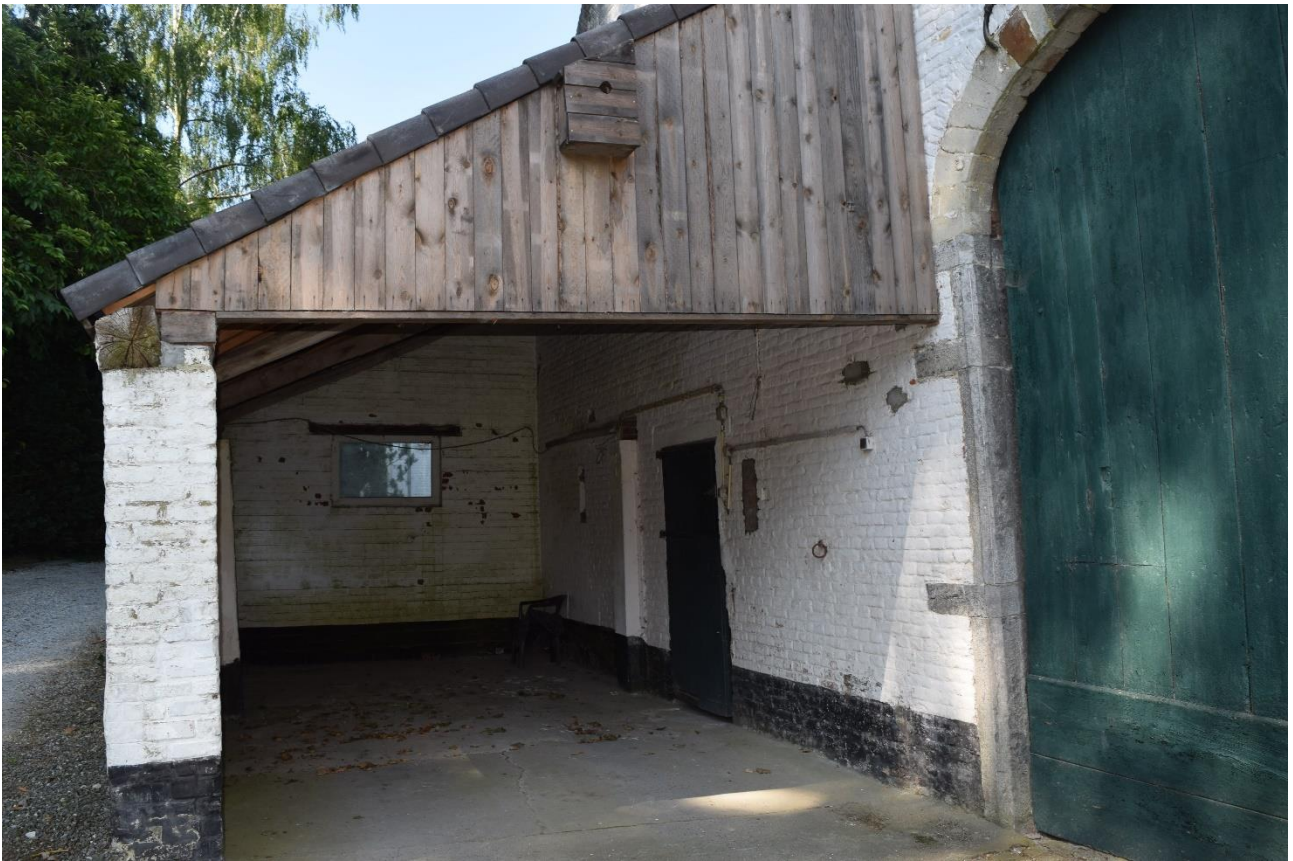
Foto 29: links van de schuurpoort, een aangepaste open bakstenen wagenberging onder lessenaarsdak, die een houten toegangsdeur in de zuidelijke kopse zijgevel van de schuur verbergt

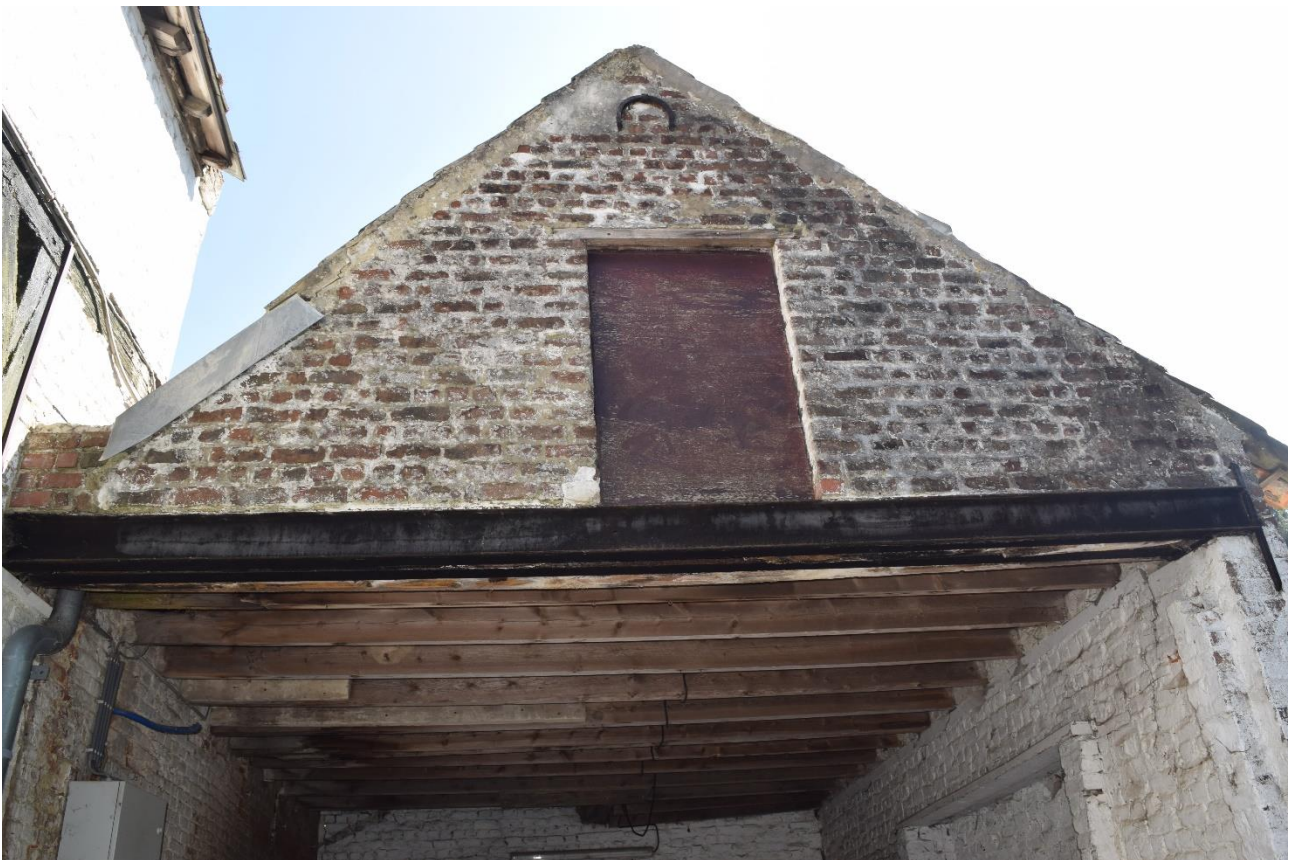
Foto 30: open wagenhuis of wagenberging onder metalen latei met balkenzoldering in de verankerde topgevel met pannen zadeldak; het bakstenen volume paalt aan de stalvleugel, rechts van de zuidelijke veldpoort

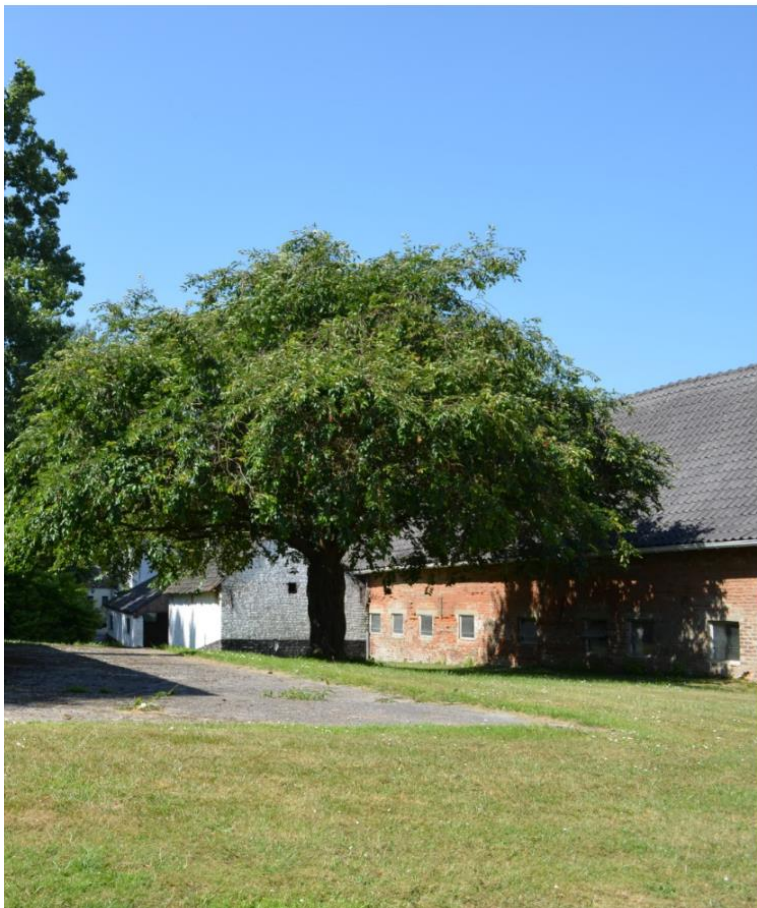
Foto 31: bakstenen achtergevel van de zuidoostelijke stalvleugel gericht naar de veldzijde; doorbroken door jongere rechthoekige vensteropeningen uit het midden van de 20ste eeuw.

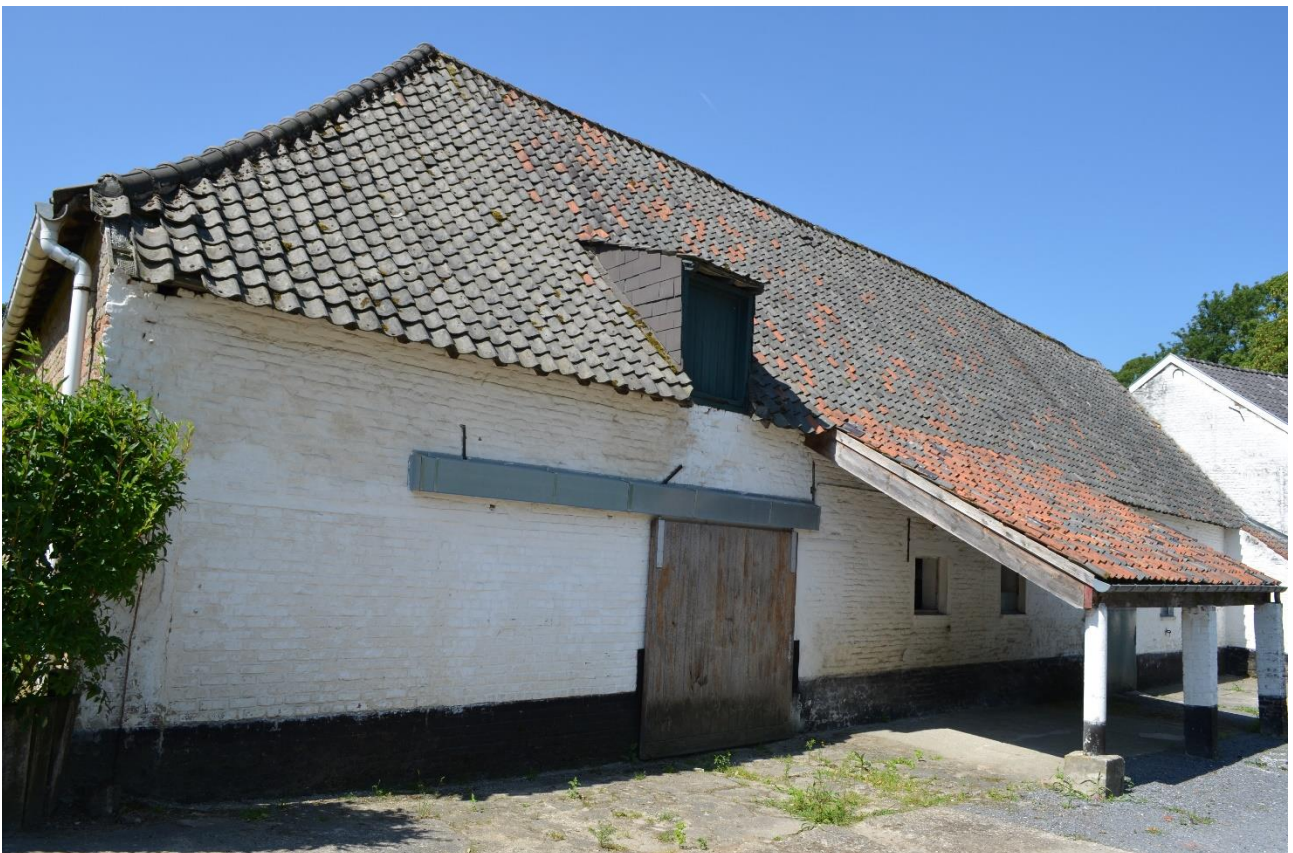
Foto 32: noordoostelijke stalvleugel: zicht op oostelijke hoek gericht naar de veldzijde met jongere metalen schuifpoort en vierkante vensteropeningen, en met aansluitend een toegevoegde open wagenberging op palen onder pannen lessenaarsdak

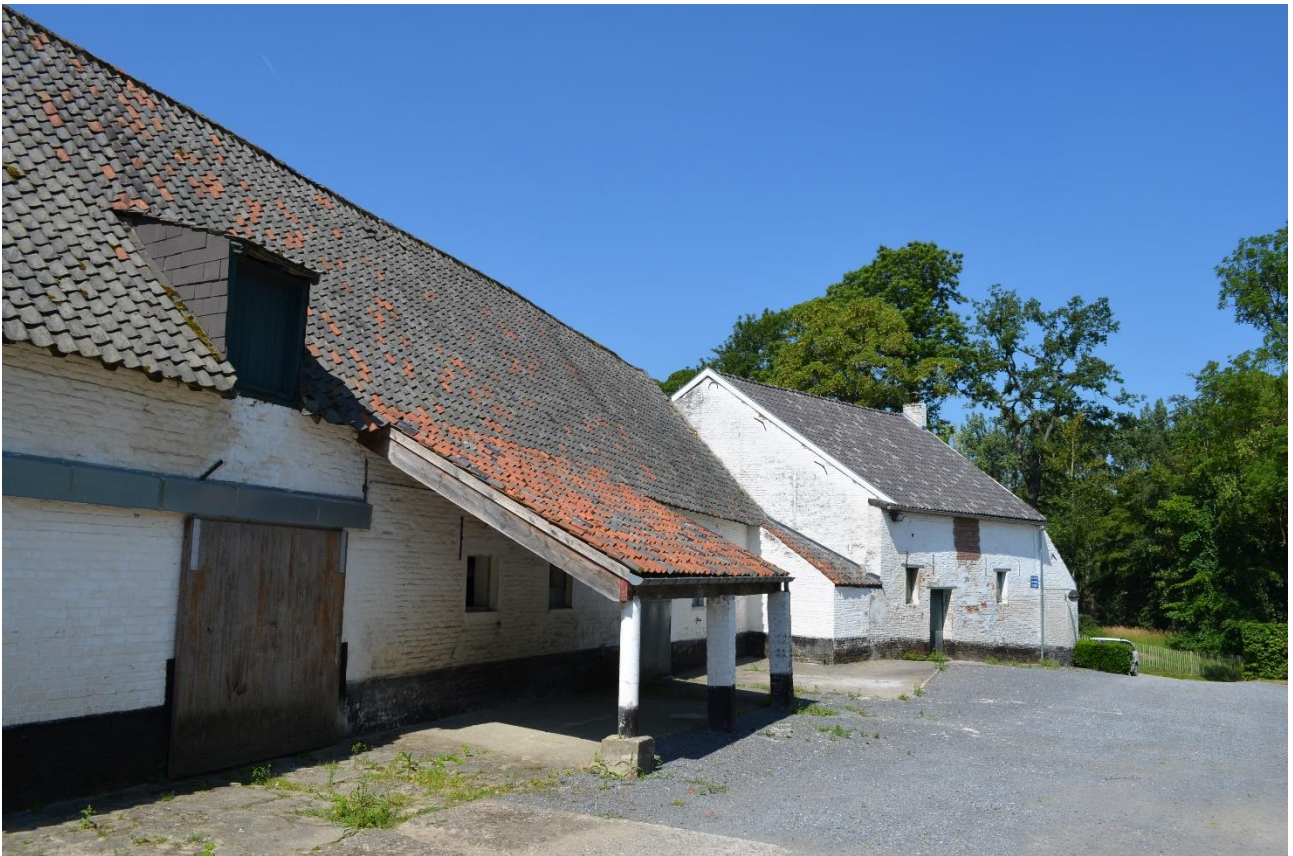
Foto 33: noordoostelijke stalvleugel: zicht op de veldzijde met in de noordelijke hoek een in kern 18de-eeuwse gebouwtje dat correspondeert met het geknikte bouwdeel (erfzijde), links palend aan de noordelijke poortingang;

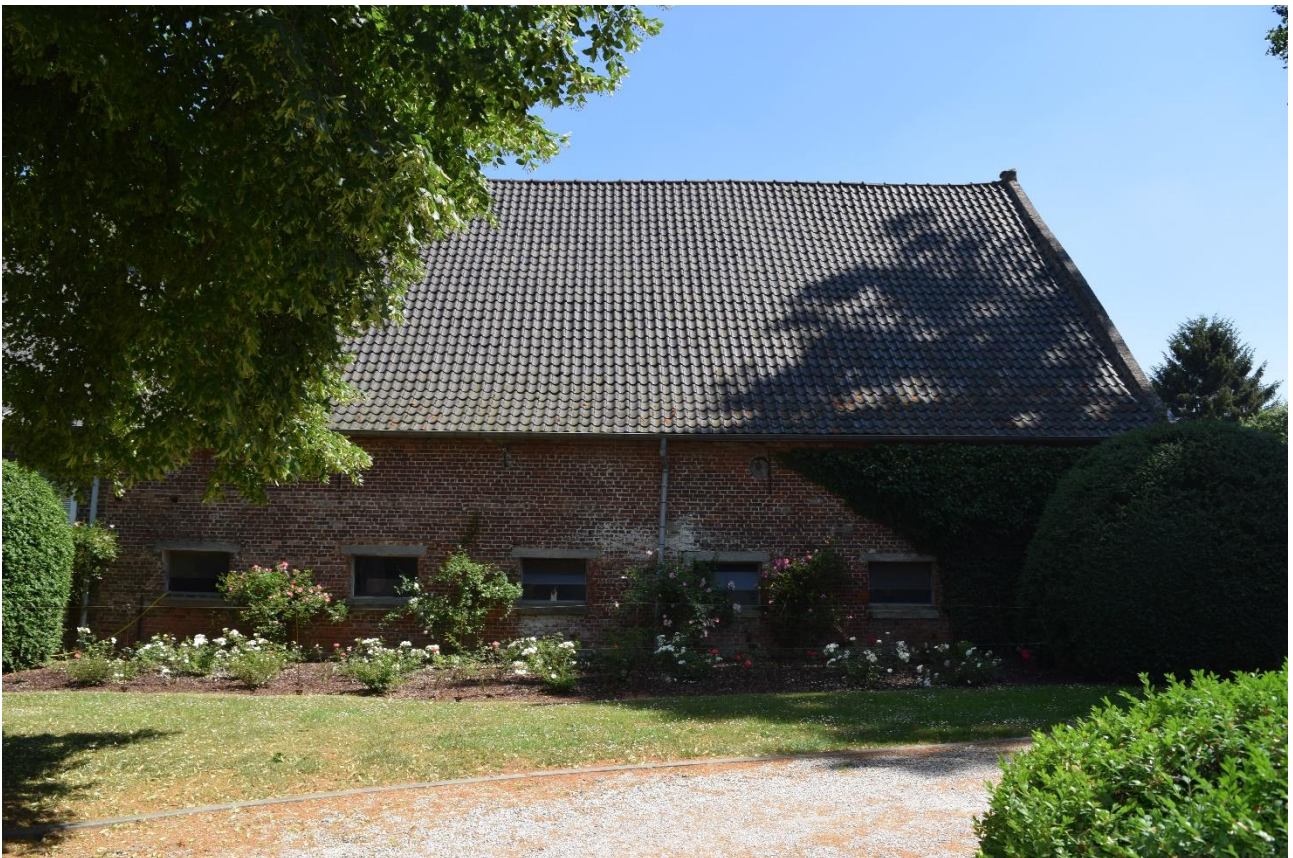
Foto 34: zuidwestelijke schuurvleugel met achtergevel gericht naar de siertuin; bakstenen veldgevel doorbroken door midden-20ste-eeuwse rechthoekige vensteropeningen onder latei

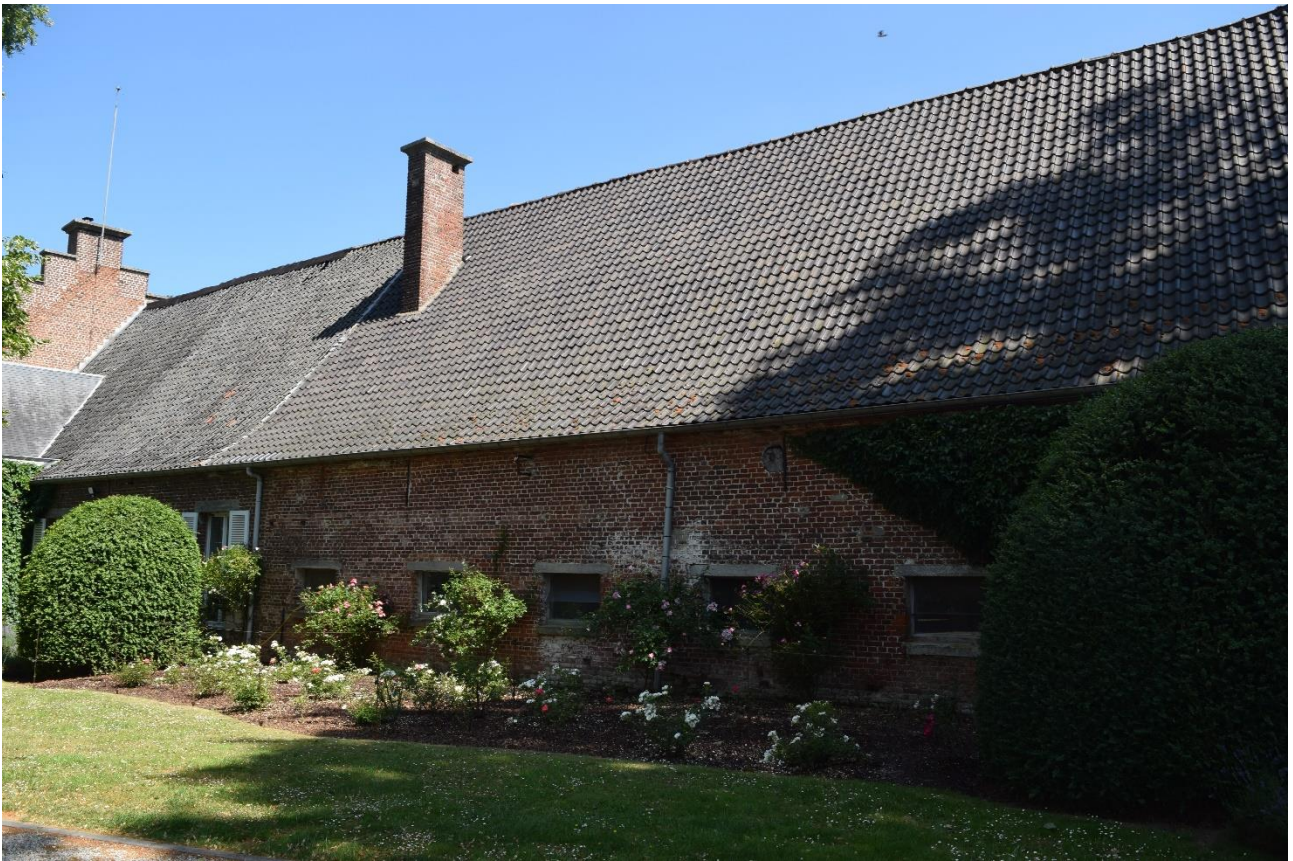
Foto 35: achtergevel van de zuidwestelijke schuurvleugel gericht naar de zuidelijk gelegen siertuin; het westelijk of het hier linker bouwdeel van de schuur werd verbouwd tot woonruimte met huiskapel (bouwnaad)

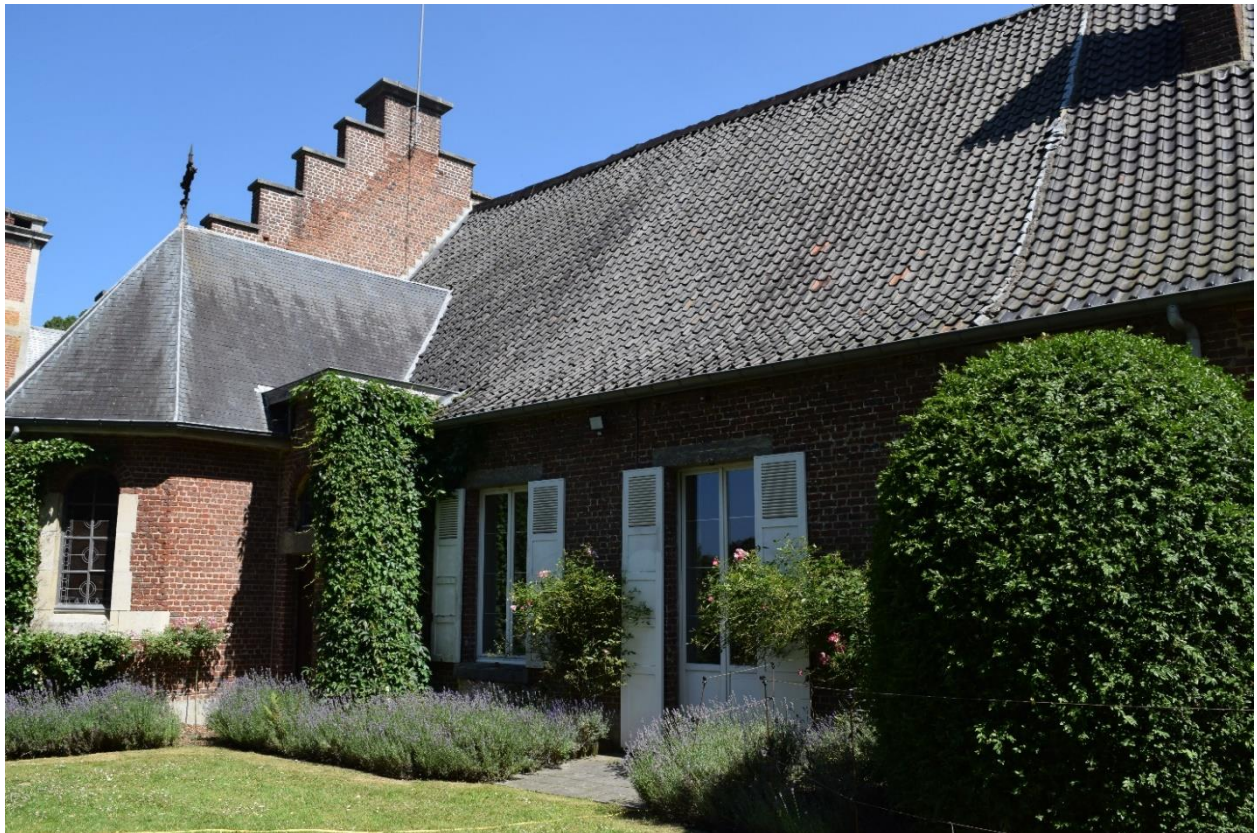
Foto 36: gedeelte van de schuur dat werd ingenomen door een woongedeelte of dienstwoning en werd toegevoegd aan de woning van 1926. De uiterst linker travée is uitgebouwd tot een huiskapel met driezijdige sluiting en zijlingse deurtravée.

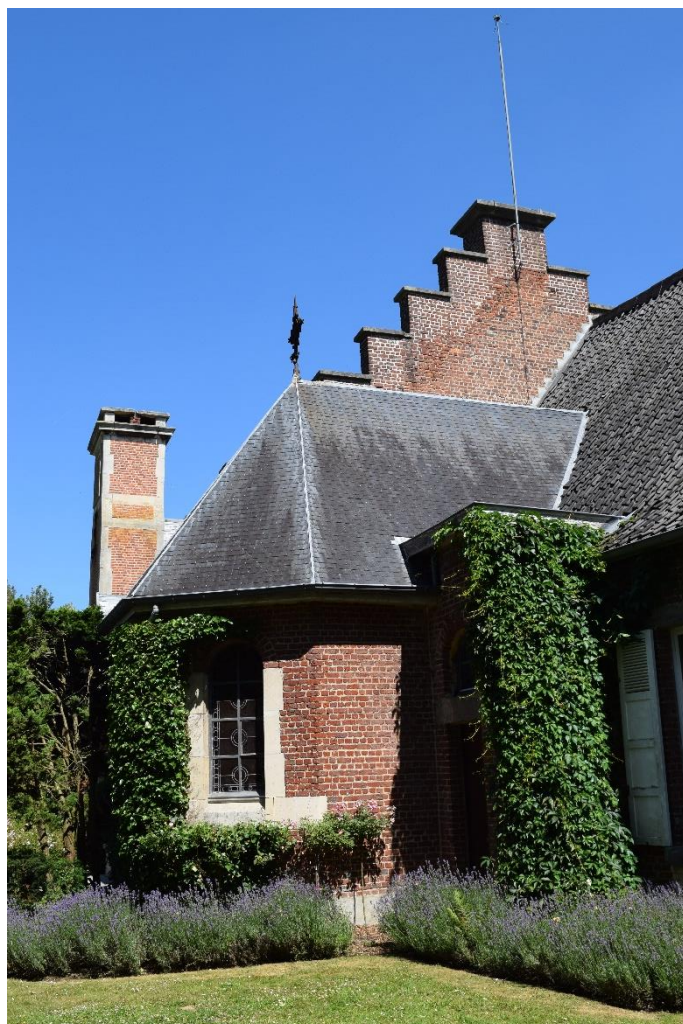
Foto 37: uitspringende huiskapel uit het begin van de 20ste-eeuw ingewerkt in de schuurvleugel, die door een trapgevel wordt afgescheiden van de interbellumwoning in de westhoek

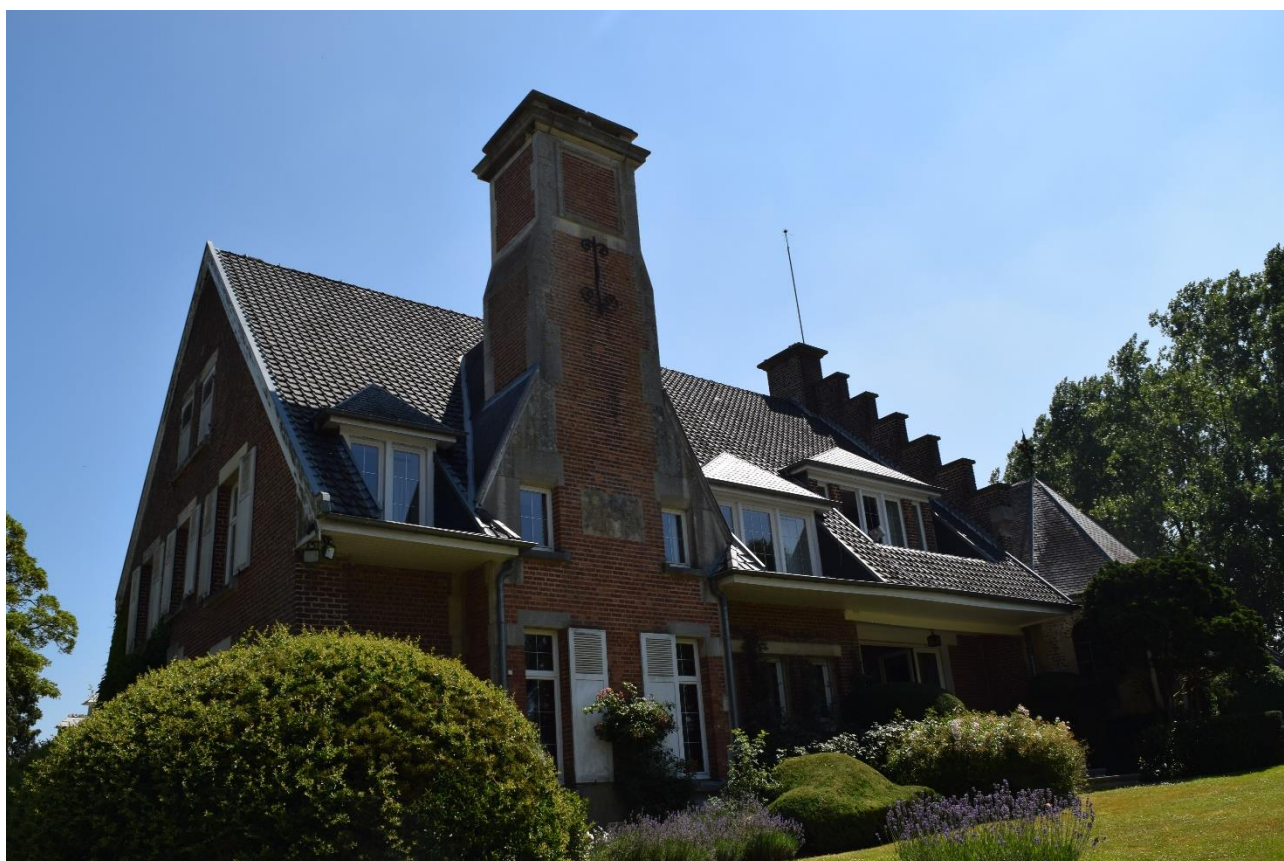
Foto 38: langs de tuinzijde zit in de westhoek een interbellumwoning; langse zijgevel gericht naar de siertuin onder een hoog pannen zadeldak doorbroken door een massief schoorsteenkanaal en door diverse inspringende dakkapellen; langs de schuurzijde begrensd door een trapgevel.

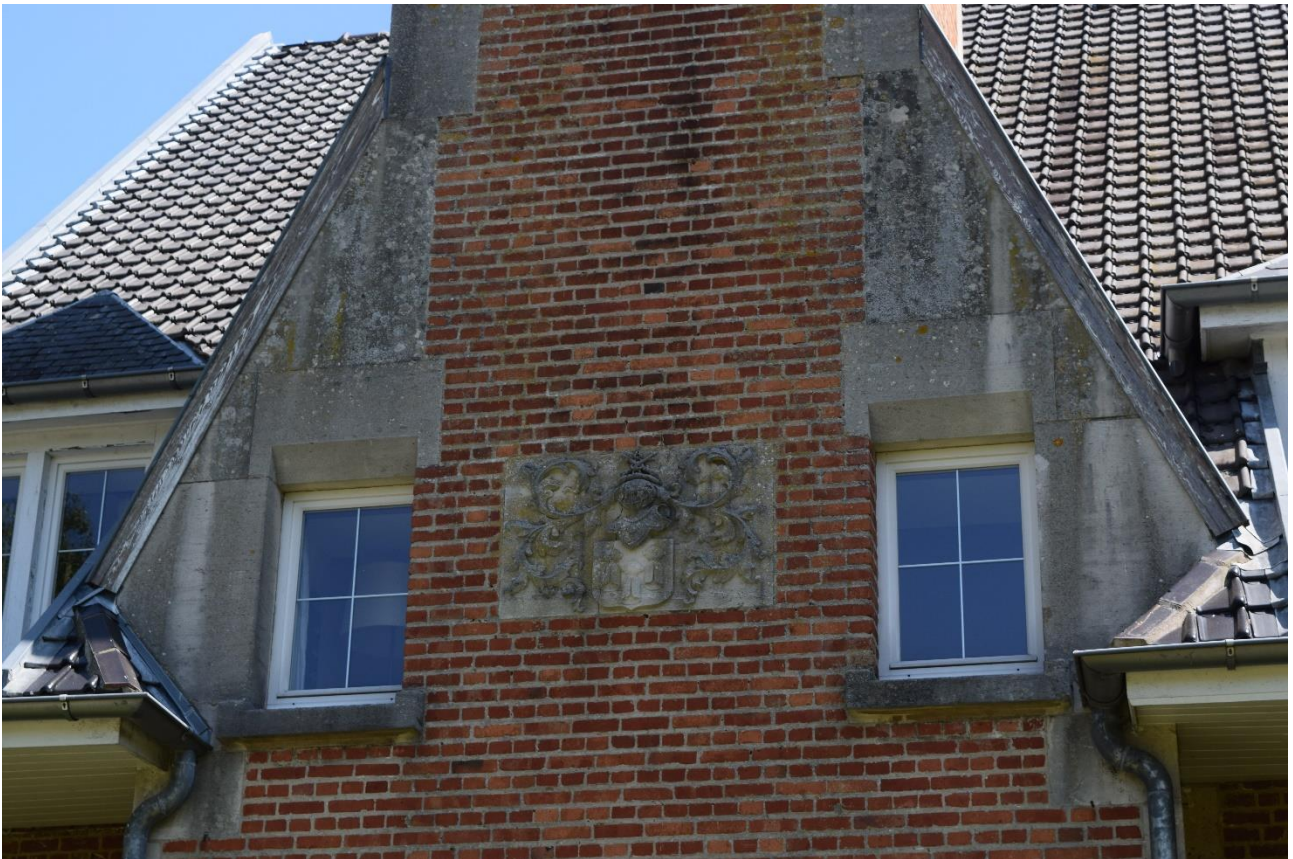
Foto 39: in de zuidwestelijke tuingevel zit kenmerkend een zwaar uitgewerkte schoorsteenaanzet met centraal een ingewerkt wapenschild tussen flankerende vensters onder zware latei

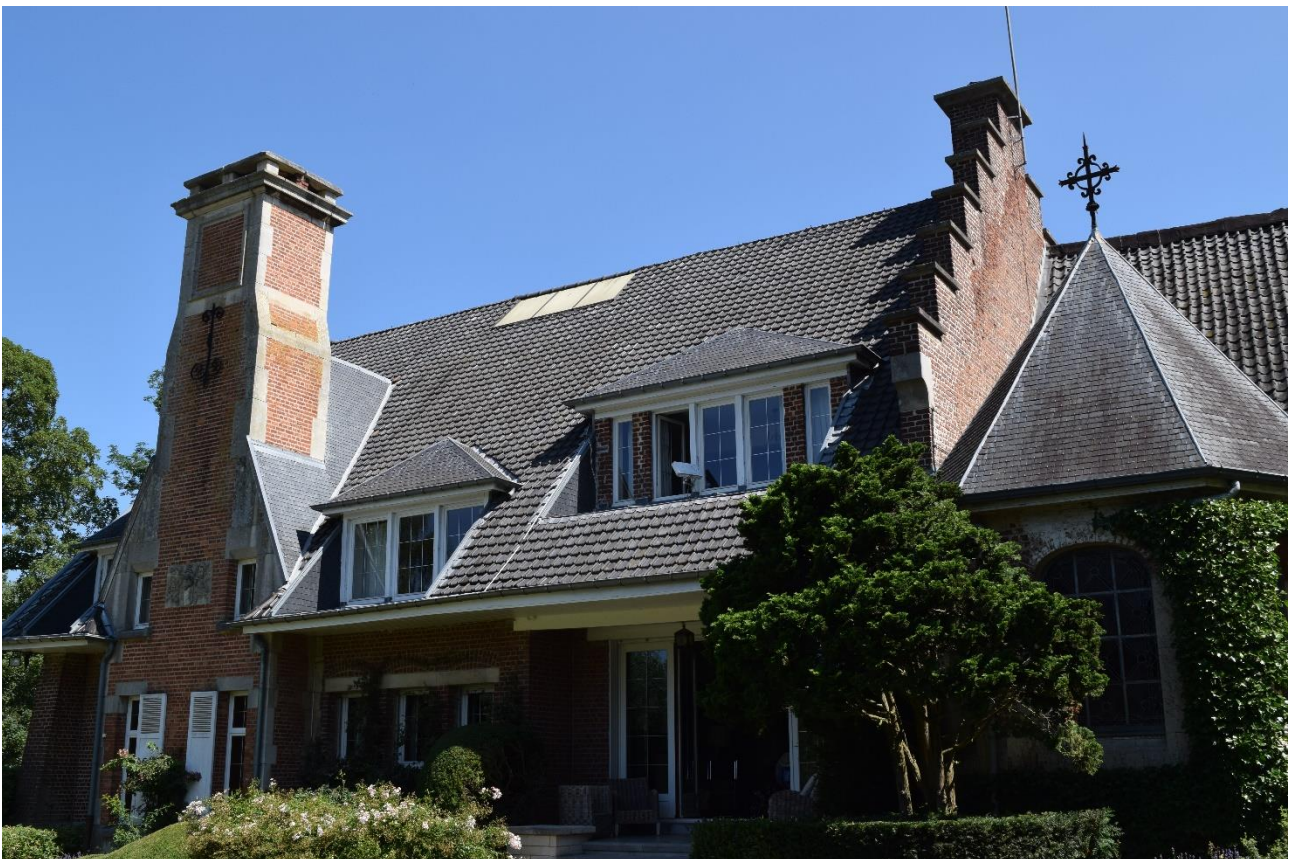
Foto 40: zicht op de zuidwestelijke tuingevel van de hoofdwooning kadastraal geregistreerd in 1926. Het hoge zadeldak met ingewerkte dakkapellen wordt begrensd door een trapgevel; rechts aanpalend de uitspringende huiskapel

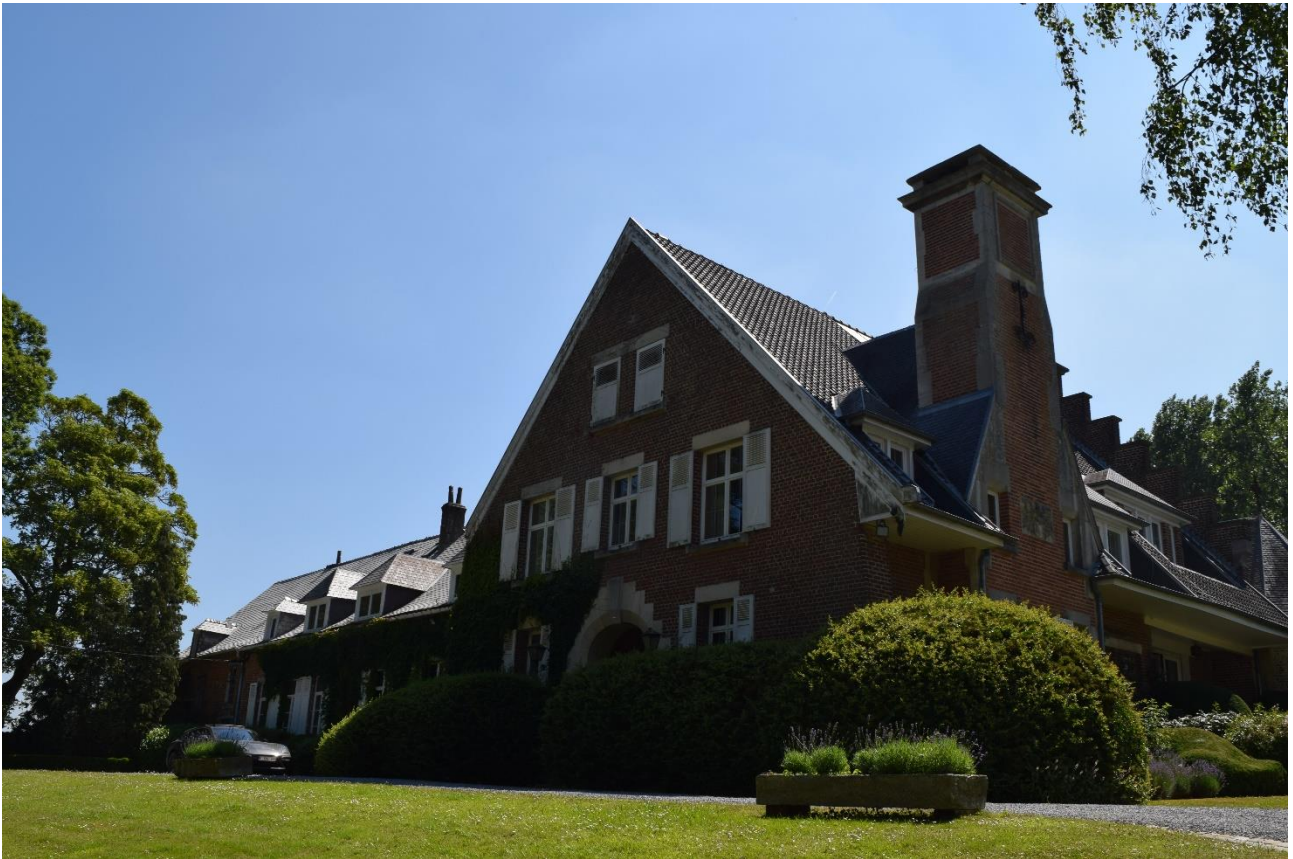
Foto 41: zicht op de noordwestelijke hoevevleugel aan de siertuinzijde; in de westhoek de voorgevel van de woning uit de interbellumperiode, de hoofdinkom zit in de hoge puntgevel; zicht op de monumentaal uitgewerkte schoorsteen

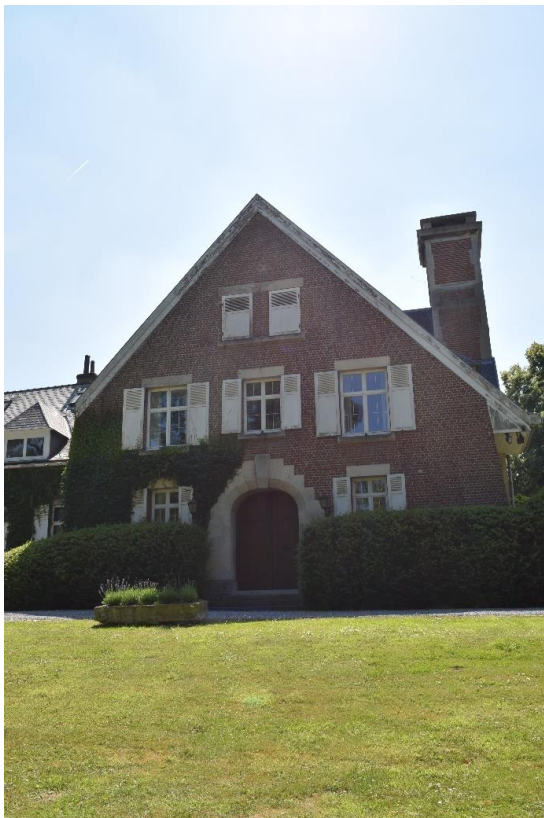
Foto 42: De hoofdinkom van de woning ligt aan een brede in grind heraangelegde oprit; de voorgevel is uitgebouwd als een diephuis met hoge puntgevel onder een steil zadeldak.

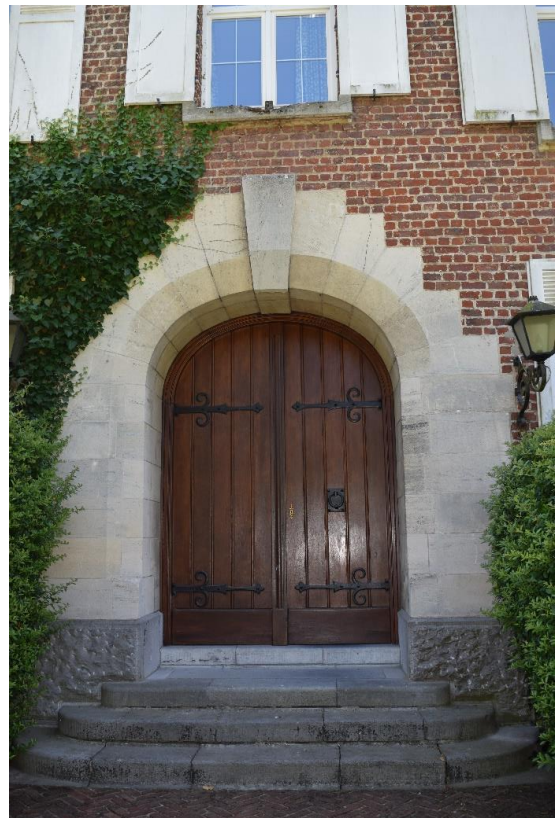
Foto 43: De rondboogvormige inkom wordt opvallend gekenmerkt door het gebruik van witte natuursteen voor de zware geblokte omlijsting met zware sluitsteen en rustend op een gebouchardeerde hardstenen voetstuk.

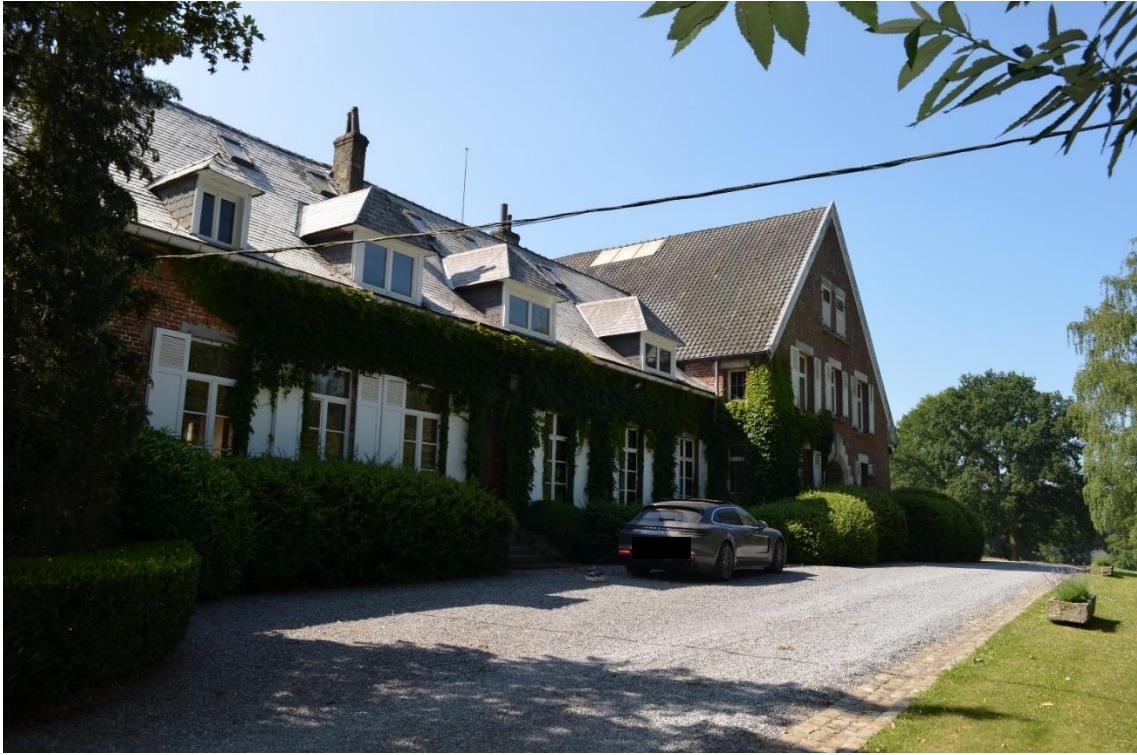
Foto 44: De noordwestelijke buitengevels (veldzijde) van de boerenhuizen werden in het begin van de 20ste eeuw aangepast aan de stijl van het moderne landelijke wonen. De vensteropeningen werden vergroot en beluikt; de leien daken werden doorbroken door grote dakkapellen. Enkel de drie uiterste linkse (noordelijke) traveeën behielden hun ouder uitzicht.
