**Bijlage 2. Fotoregistratie van de fysieke toestand bij het ministerieel besluit tot voorlopige bescherming als monument van de gesloten hoeve Hof ter Holst in Overijse**

Hof ter Holst, omvattende het ensemble van de gesloten hoeve met open binnenerf, de gekasseide en beboomde westelijke toegangsreef, de nabije omgeving met de siertuin, de losstaande dienstgebouwen en de solitaire linde, Hof Terholst 47 en 47A

De foto's werden genomen tijdens een terreinbezoek op 27 juni 2018

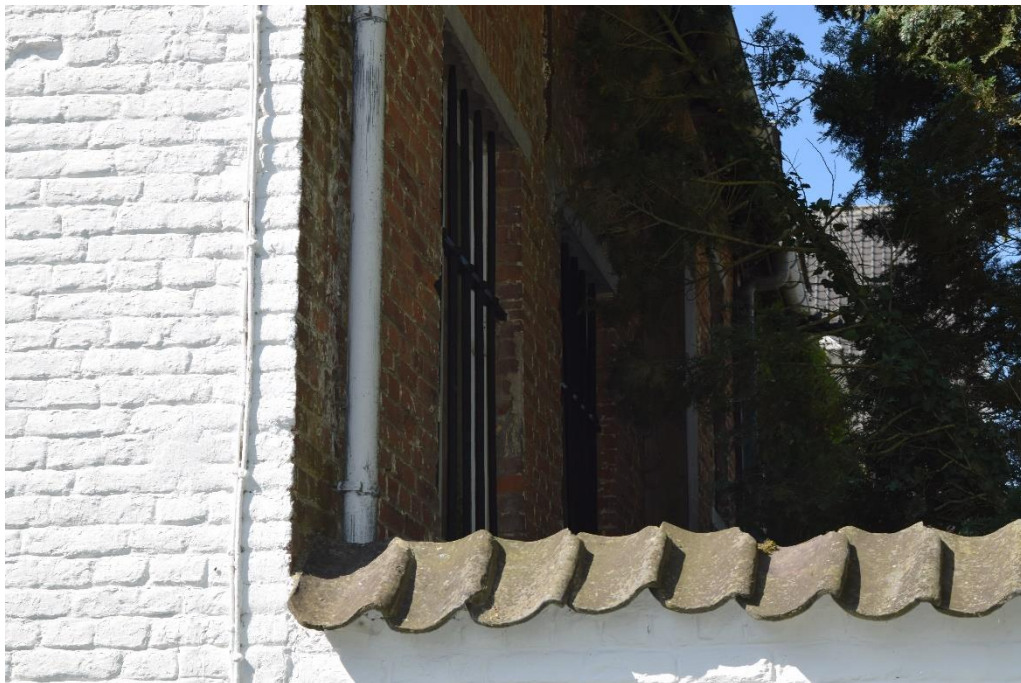
Foto 45: Enkel de drie uiterste linkse traveeën, in de noordwestelijke achtergevel (tuinzijde) van de rechterboerenwoning, behielden hun ouder uitzicht.

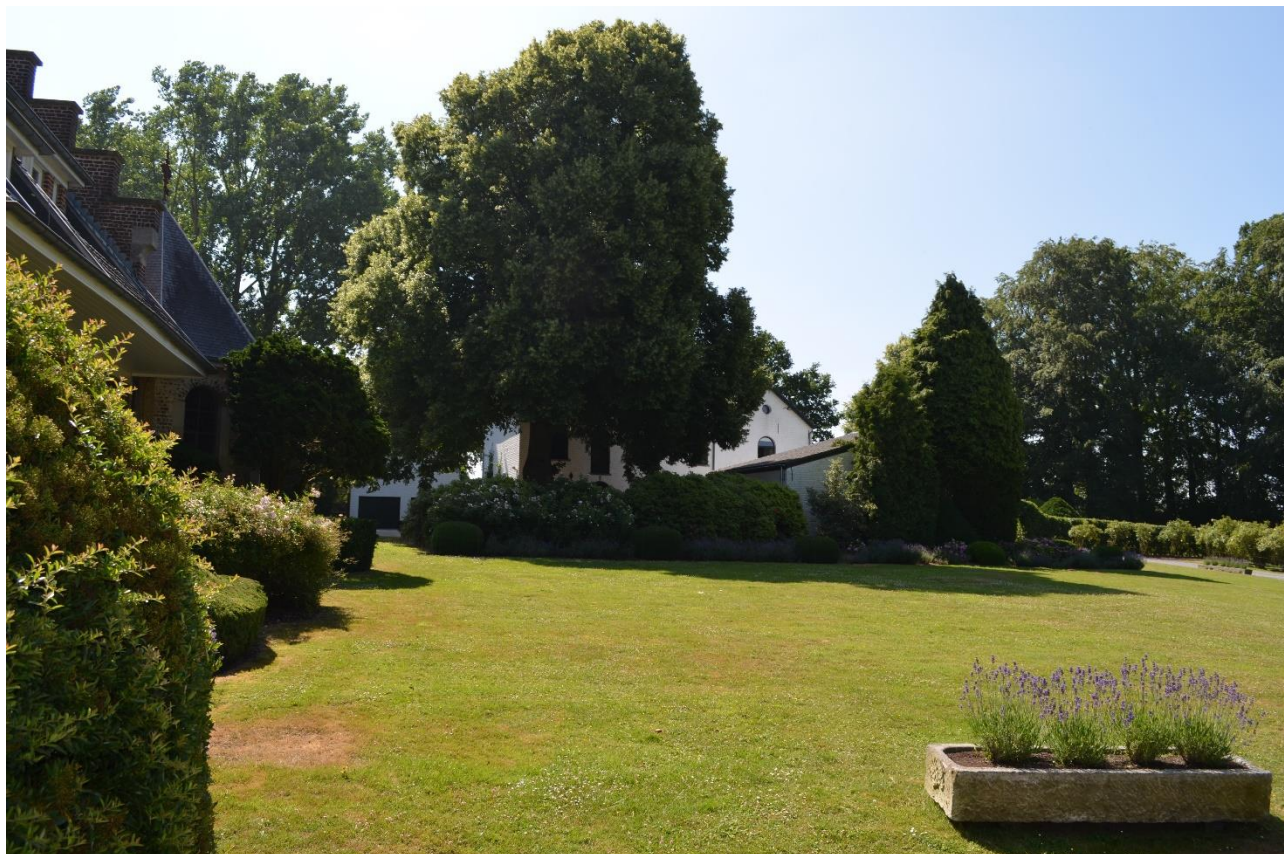
Foto 46: zicht vanuit het noordwesten op de solitaire kleinbladige linde.

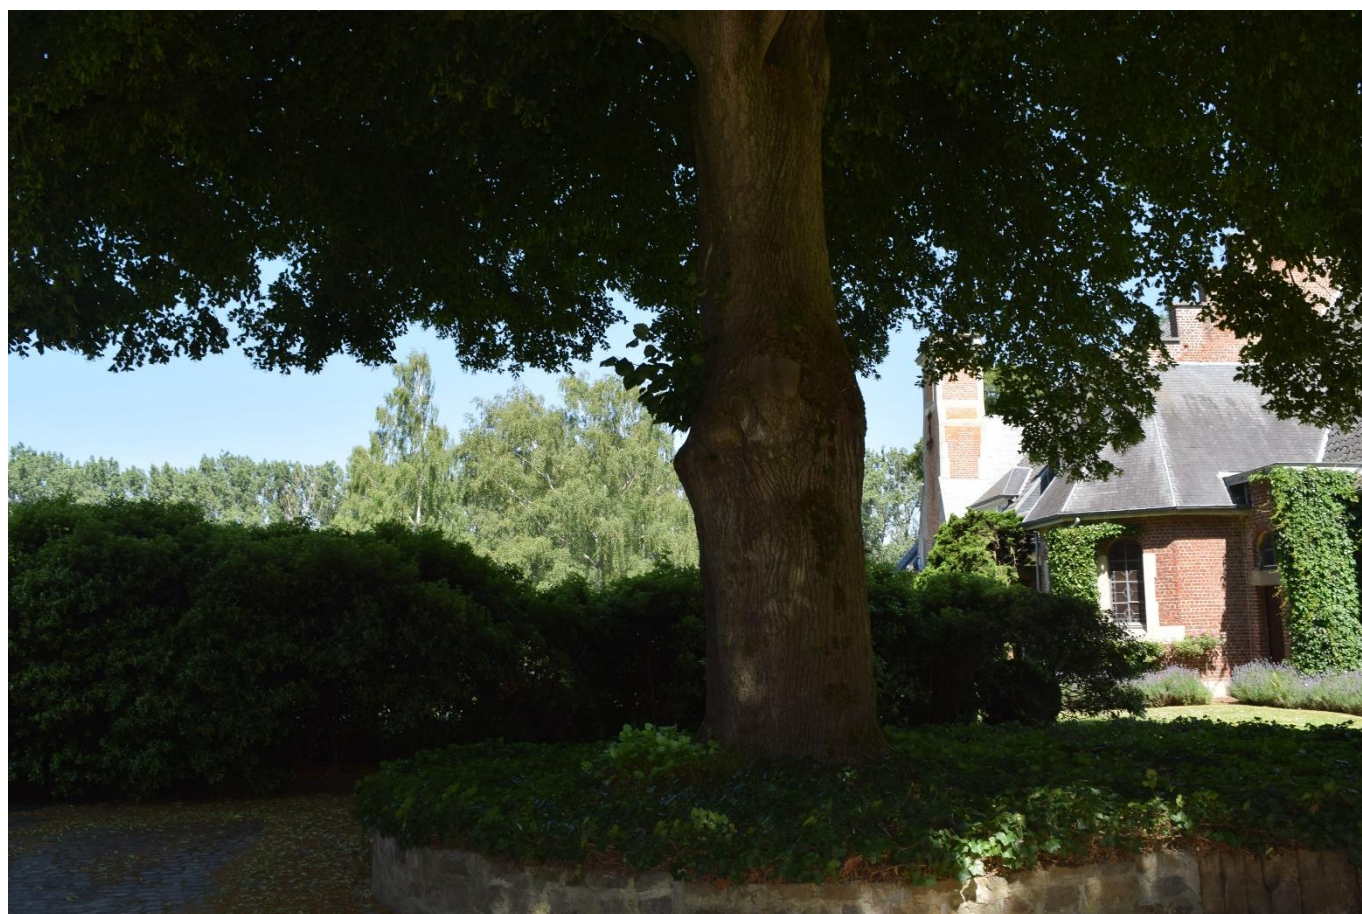
Foto 47: stam van de solitaire kleinbladige linde, aangeplant in een verhoogd bed.

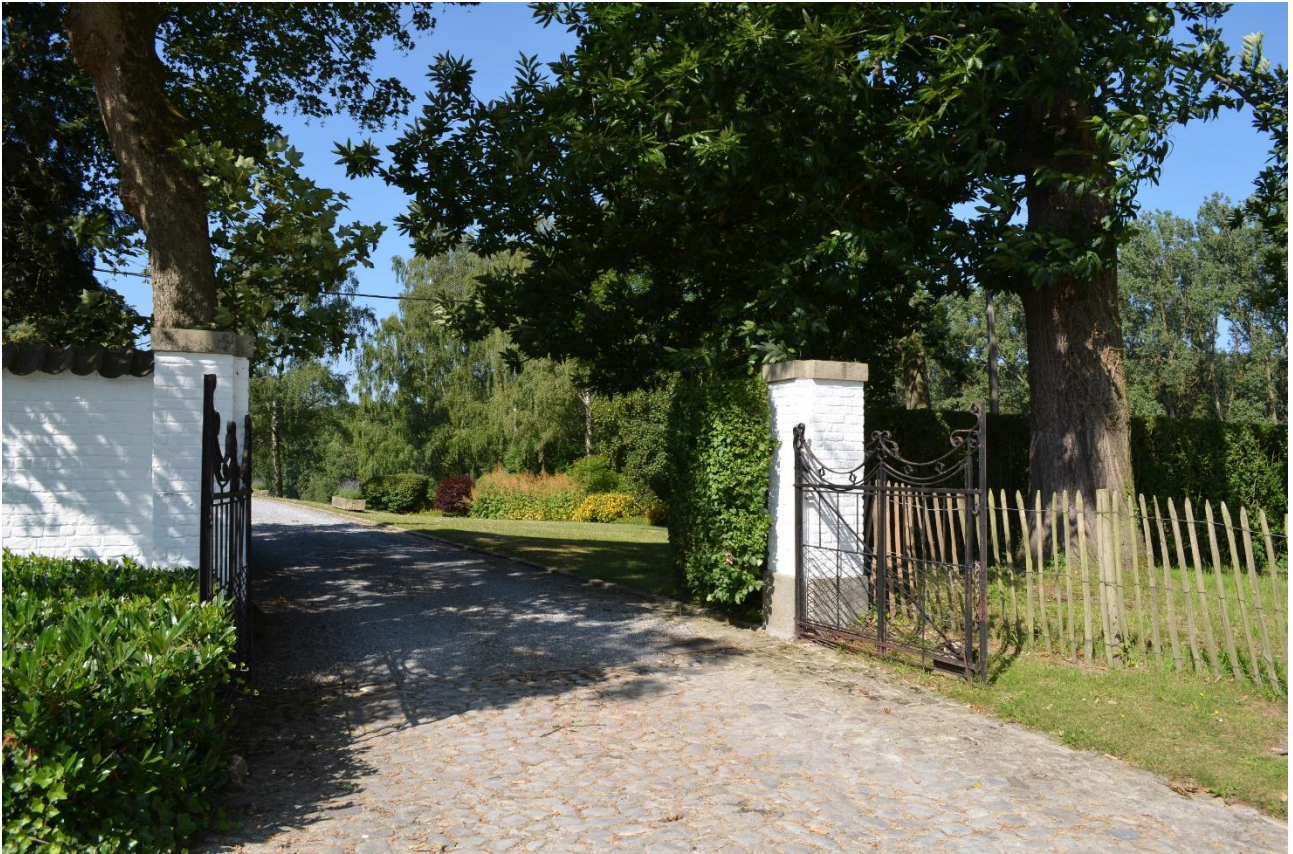
Foto 48: zicht op de hekpijlers en hekken als toegang tot de siertuin.

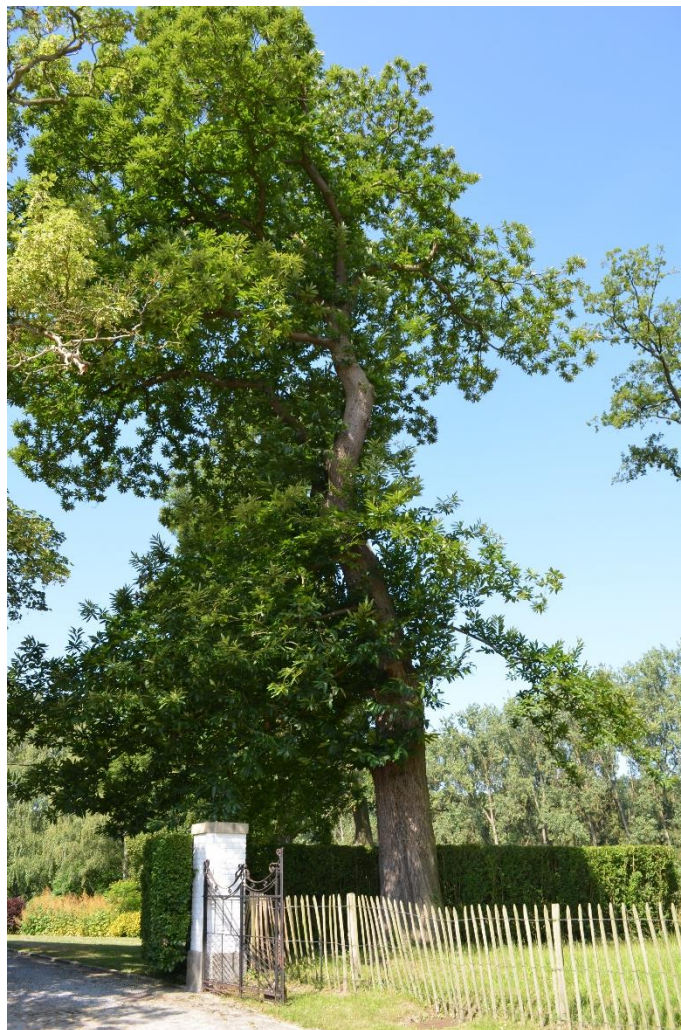
Foto 49: solitaire tamme kastanje naast de toegang tot de siertuin.

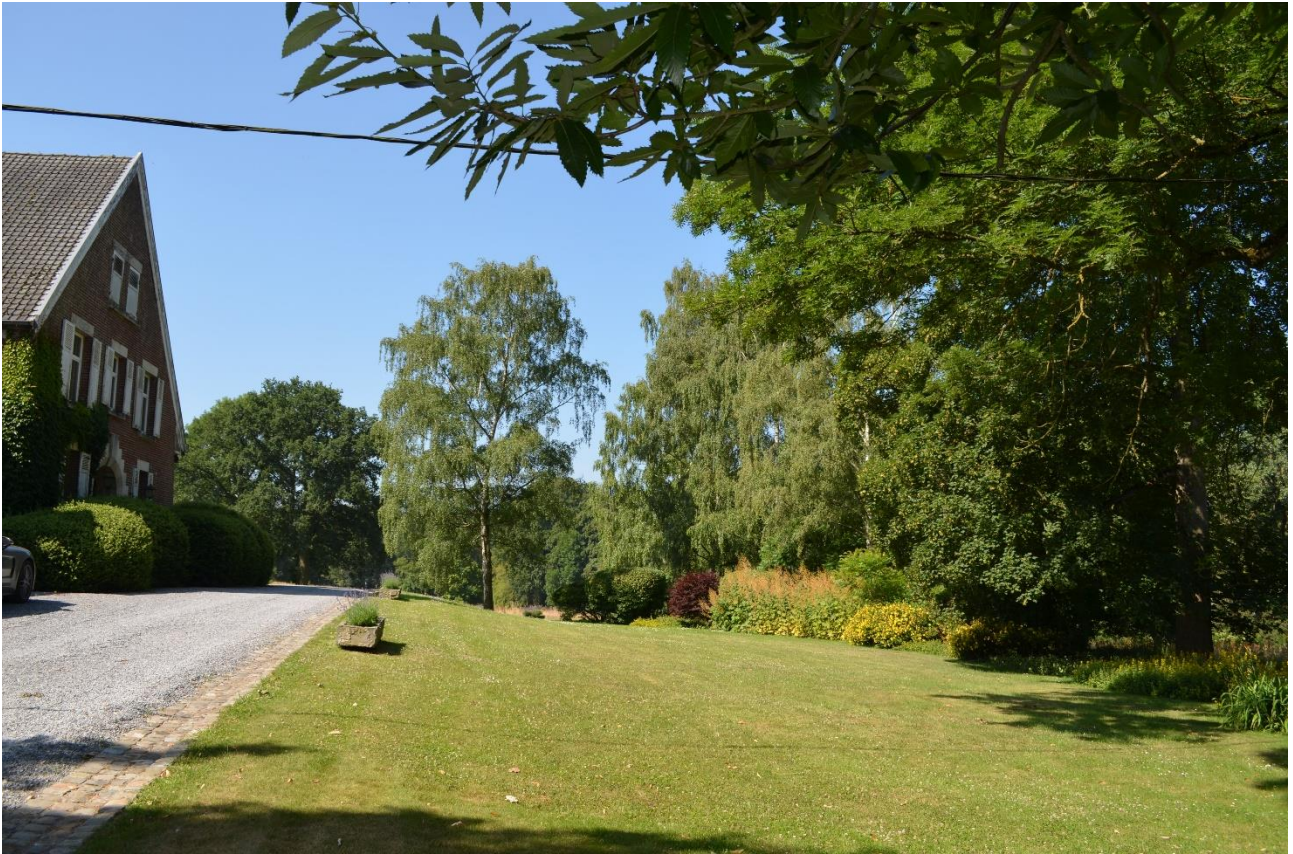
Foto 50: zicht op het gazon van de siertuin met een westelijke randbeplanting van bomen, struiken en vaste planten.

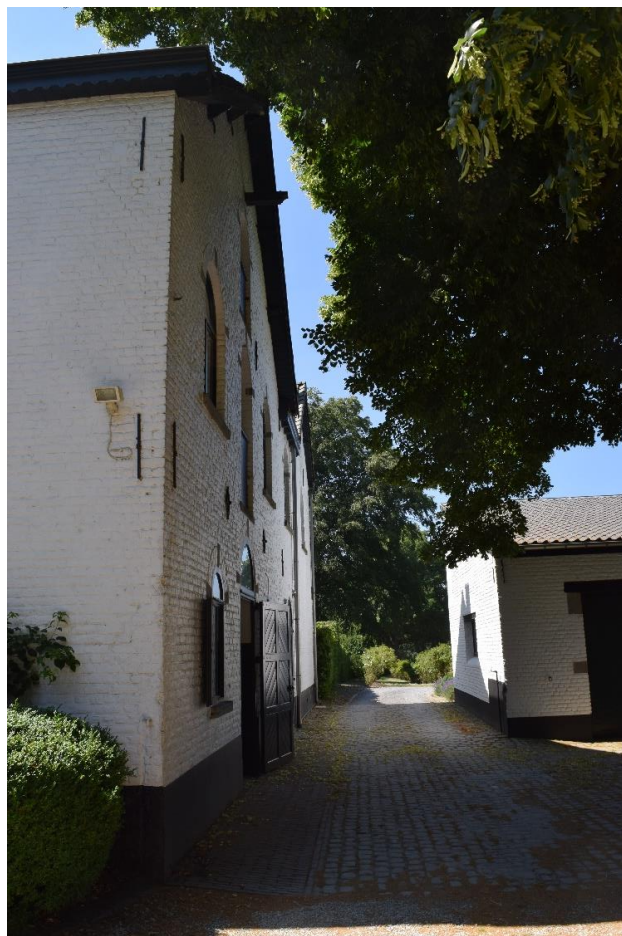
Foto 51: in 1913 werd ten zuiden van de hoeve een remise gebouwd, waarbij de nog bestaande dienstgebouwen verbonden waren door een overluifeling met deels gekasseide doorgang tussen de siertuin en de vroegere moestuin

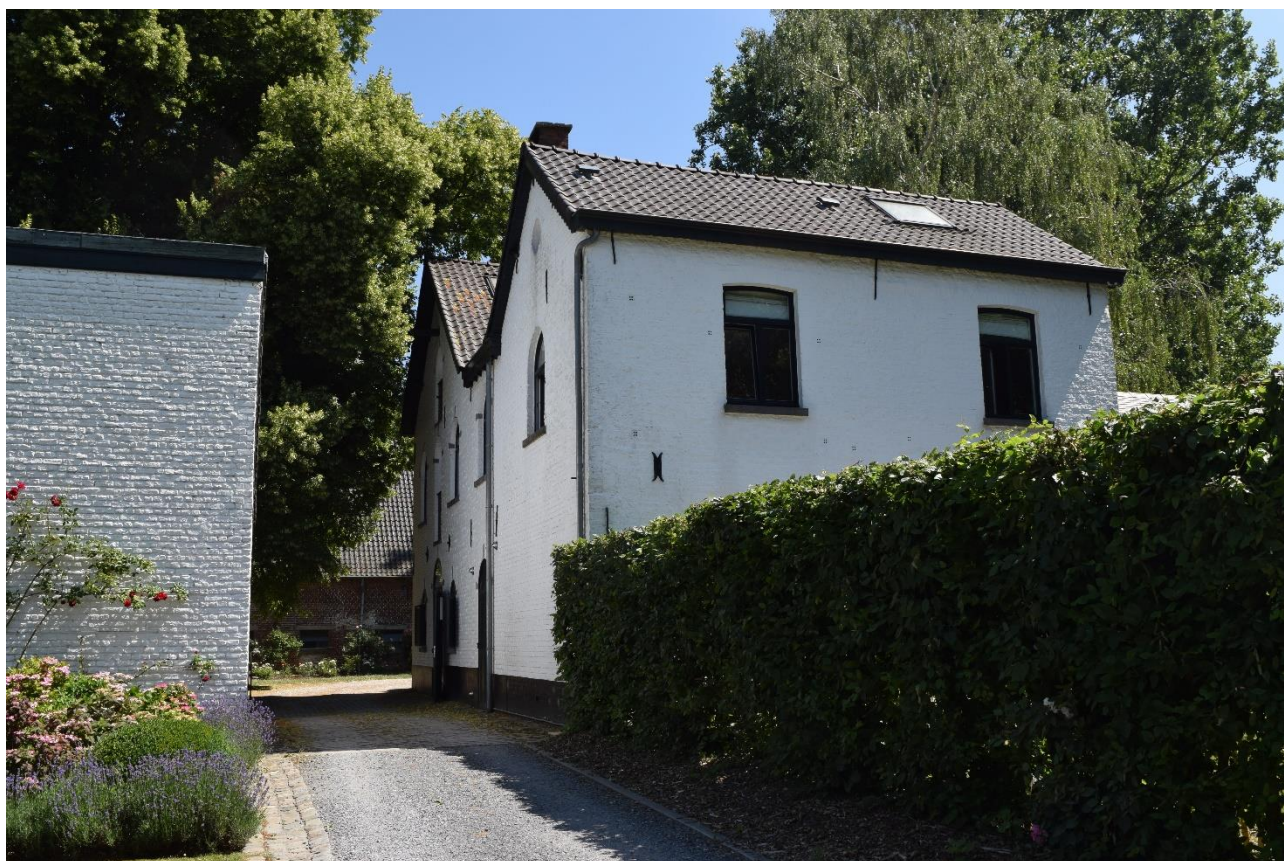
Foto 52: de gekoppelde bijgebouwen onder hoge zadeldaken gaan terug tot de remise van 1913 en zijn in gebruik als paardenstal en aanpalend een dienstgebouw- of personeelswoning

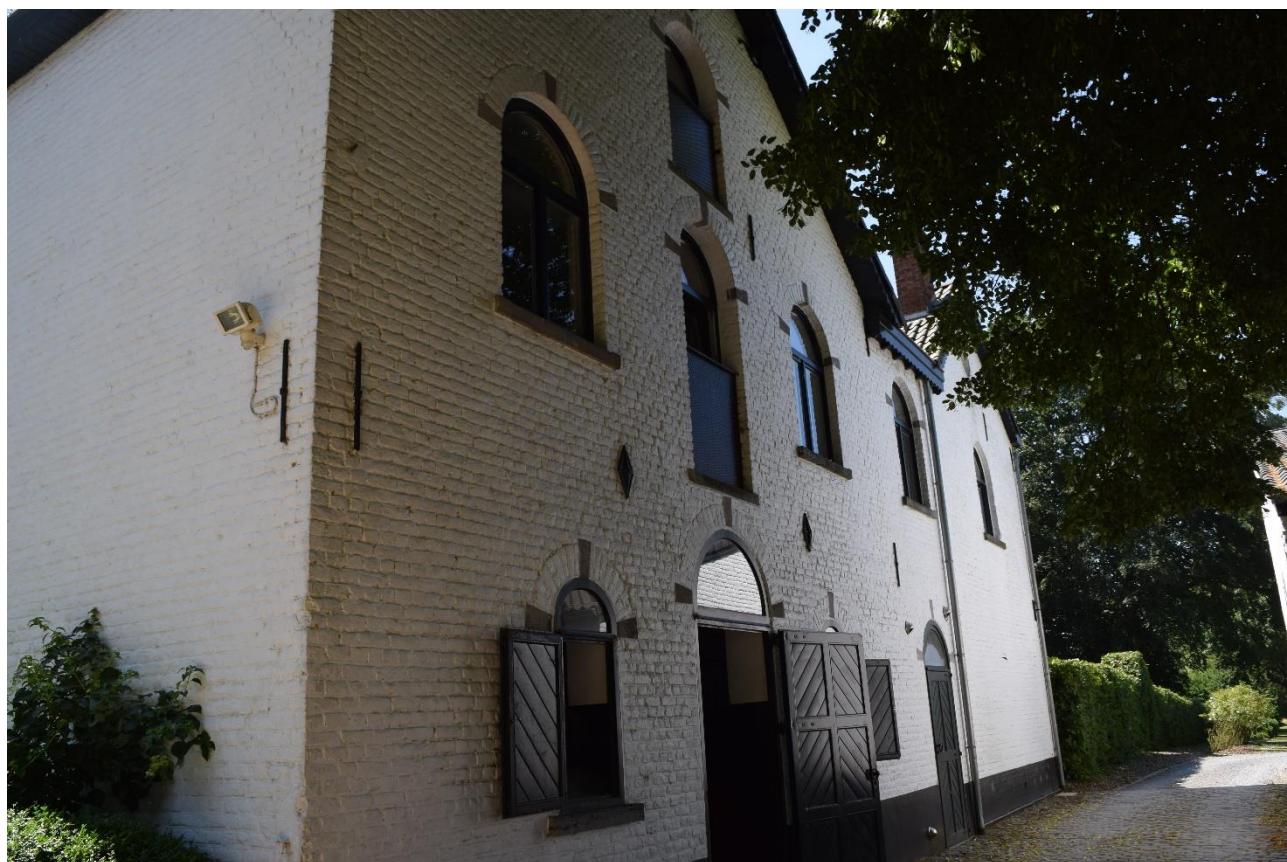
Foto 53: voorgevel van het bijgebouw, doorbroken door rondbogige muuropeningen op alle verdiepingen, ingericht als paardenstal met aanpalend een (vroegere) personeelswoning

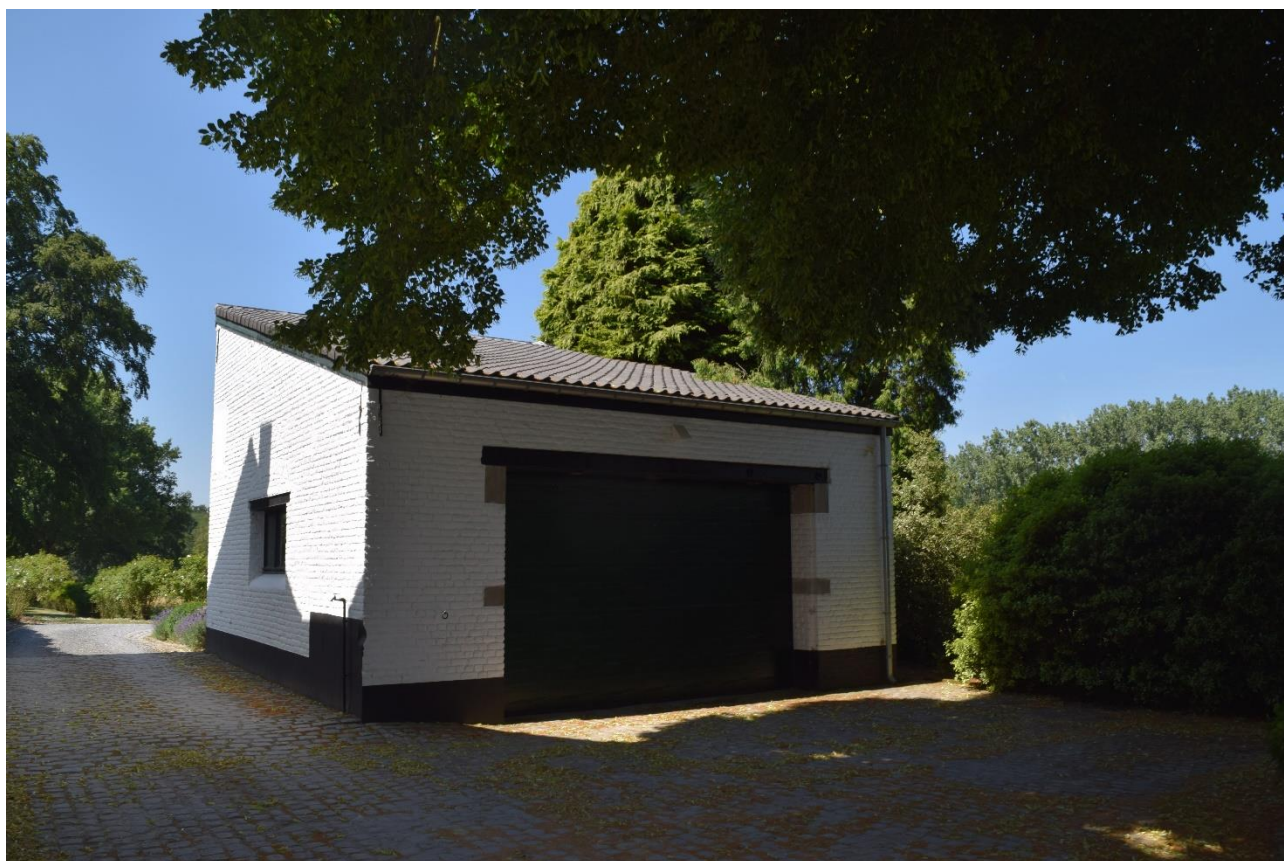
Foto 54: aangepast bijgebouw, als onderdeel refererend naar de remise van 1913, eertijds opgetrokken bij de aanleg van de siertuin en de vroegere moestuin, heden gerenoveerd garagebouw

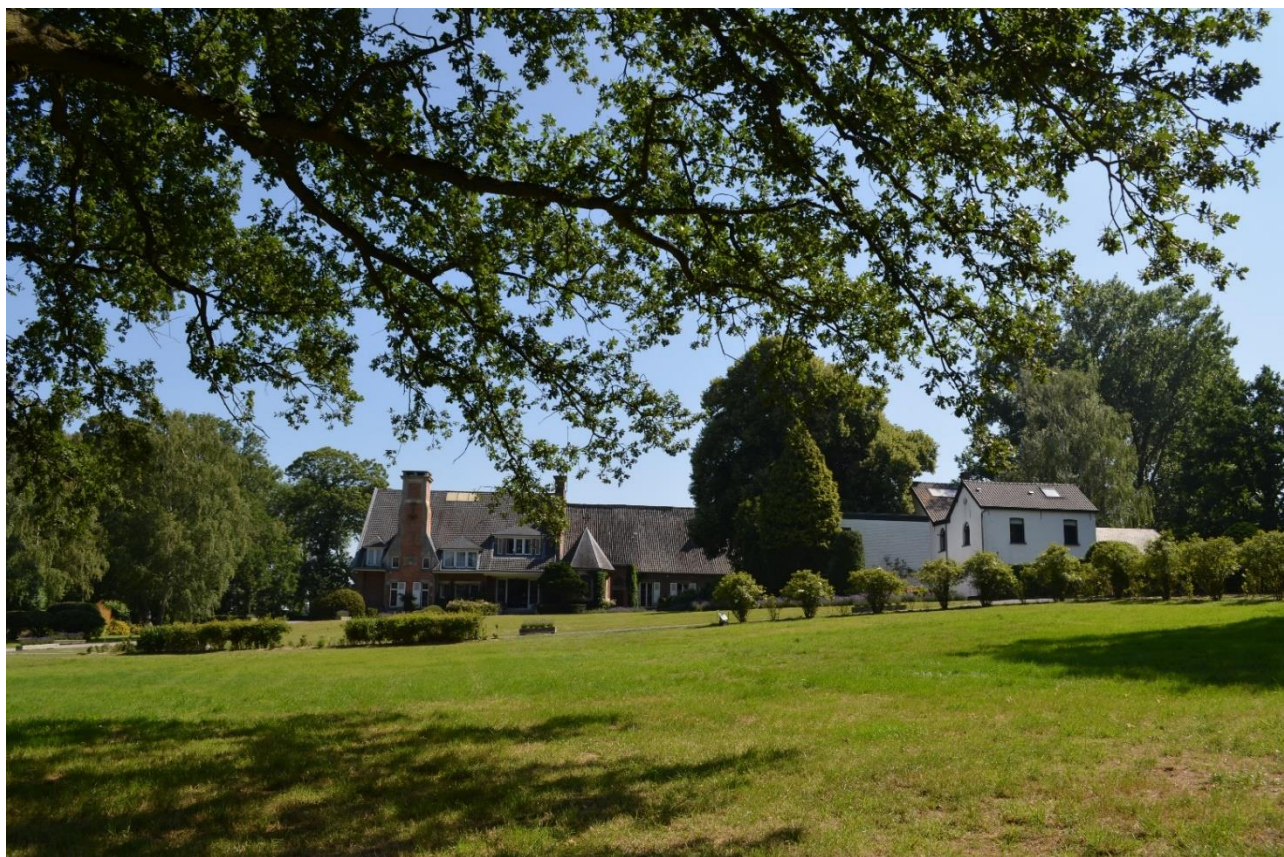
Foto 55: het gesloten complex wordt omringd door de open kouter ten noorden en westen en door bos omzoomde voormalige boomgaard en tuinen ten zuiden. Hier zicht vanuit het zuiden.

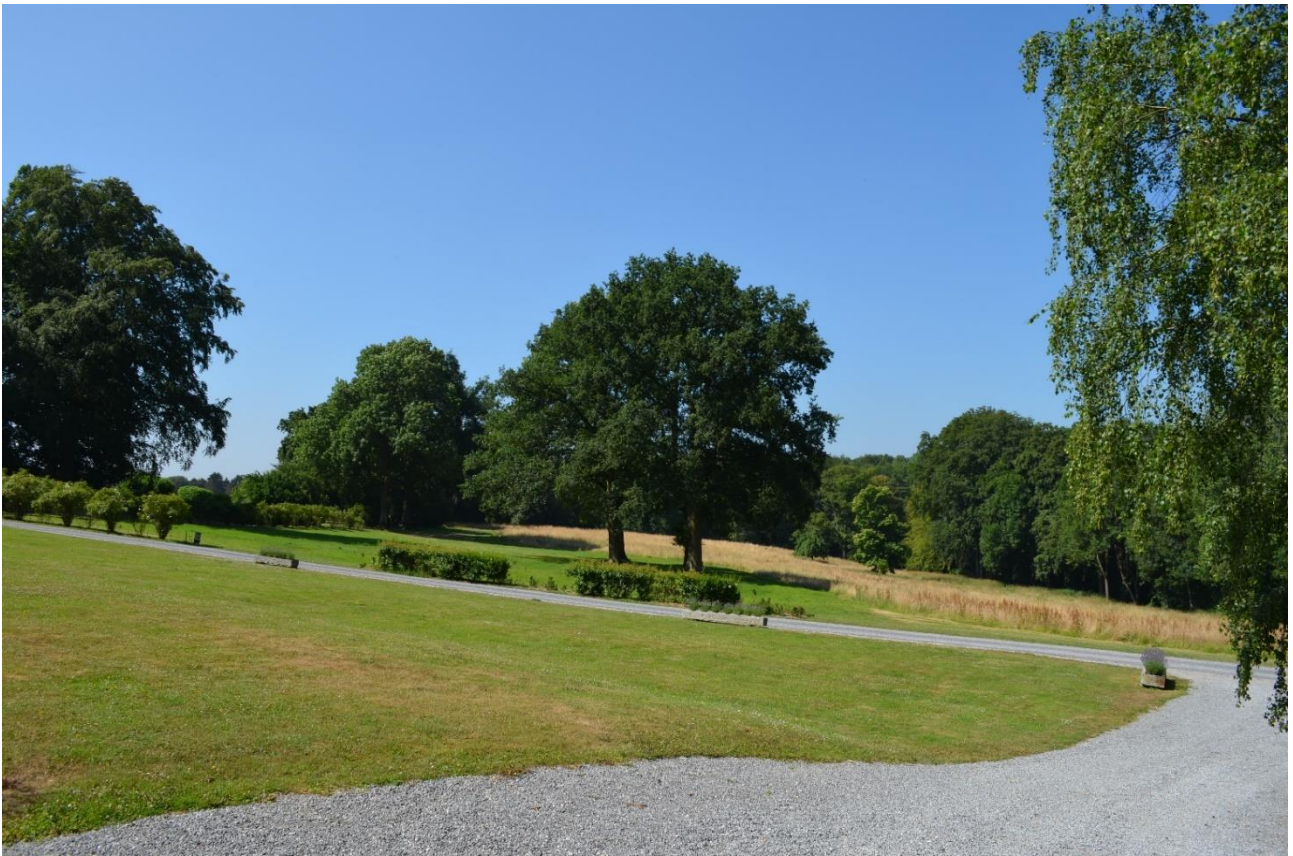
Foto 56: zicht vanuit de siertuin naar het westen; het hoevecomplex Hof ter Holst nestelt zich hoog op de zuidwestelijke flank van het plateau van Maleizen
