Bijlage 2. Fotoregistratie van de fysieke toestand bij het ministerieel besluit tot voorlopige bescherming als monument van 'Eendenkooi van Meetkerke' in Zuienkerke (Meetkerke) en Brugge (Sint-Andries)

Eendenkooi van Meetkerke, Moerstraat zonder nummer

De foto's 1-14 werden genomen tijdens een terreinbezoek op 31 juli 2018.
De foto's 15-18 op 29 november 2019

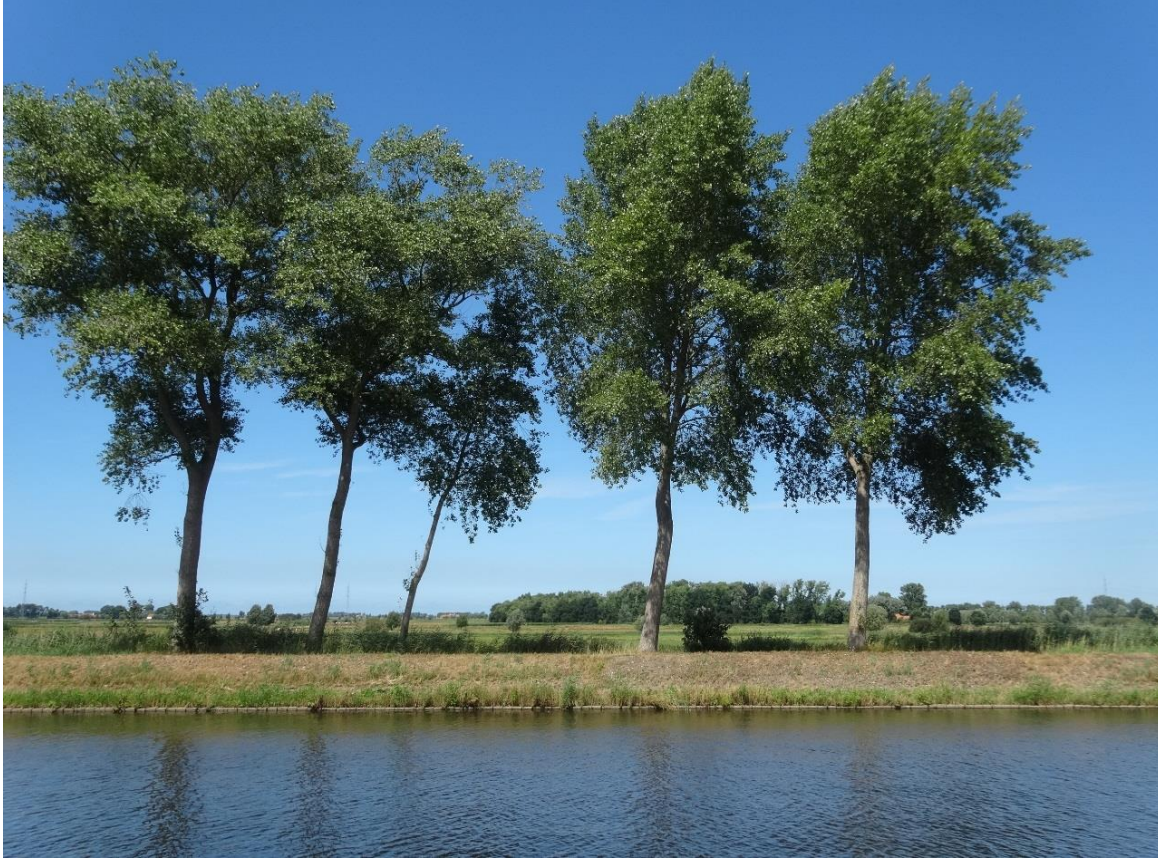
Foto 1: Droogmakerij van de Meetkerkse Moeren met centraal gelegen eendenkooi gezien vanaf het kanaal Brugge-Oostende (Sint-Andries-Brugge / Varsenare)

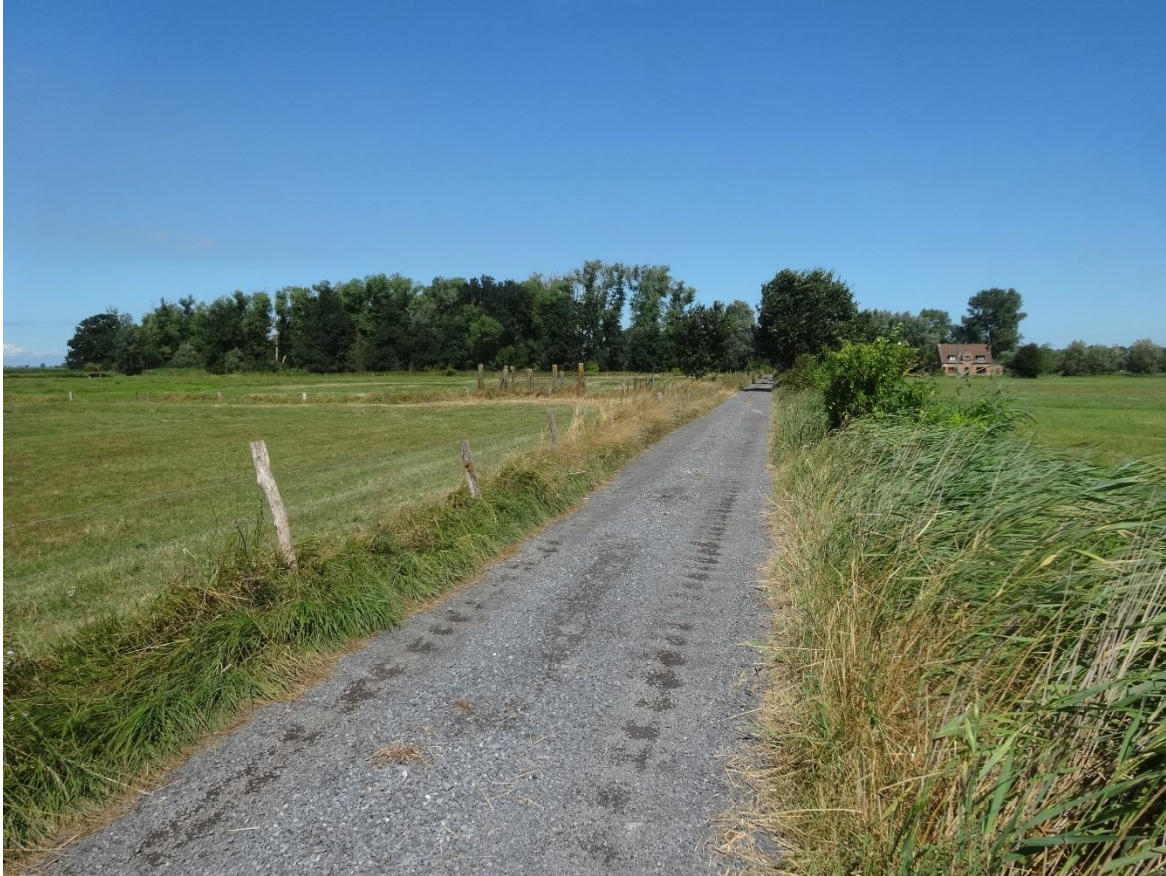
Foto 2: toegangsweg tot de verbouwde hofstede en vroegere woning van de kooiman bij de eendenkooi van Meetkerke (Sint-Andries-Brugge / Meetkerke)

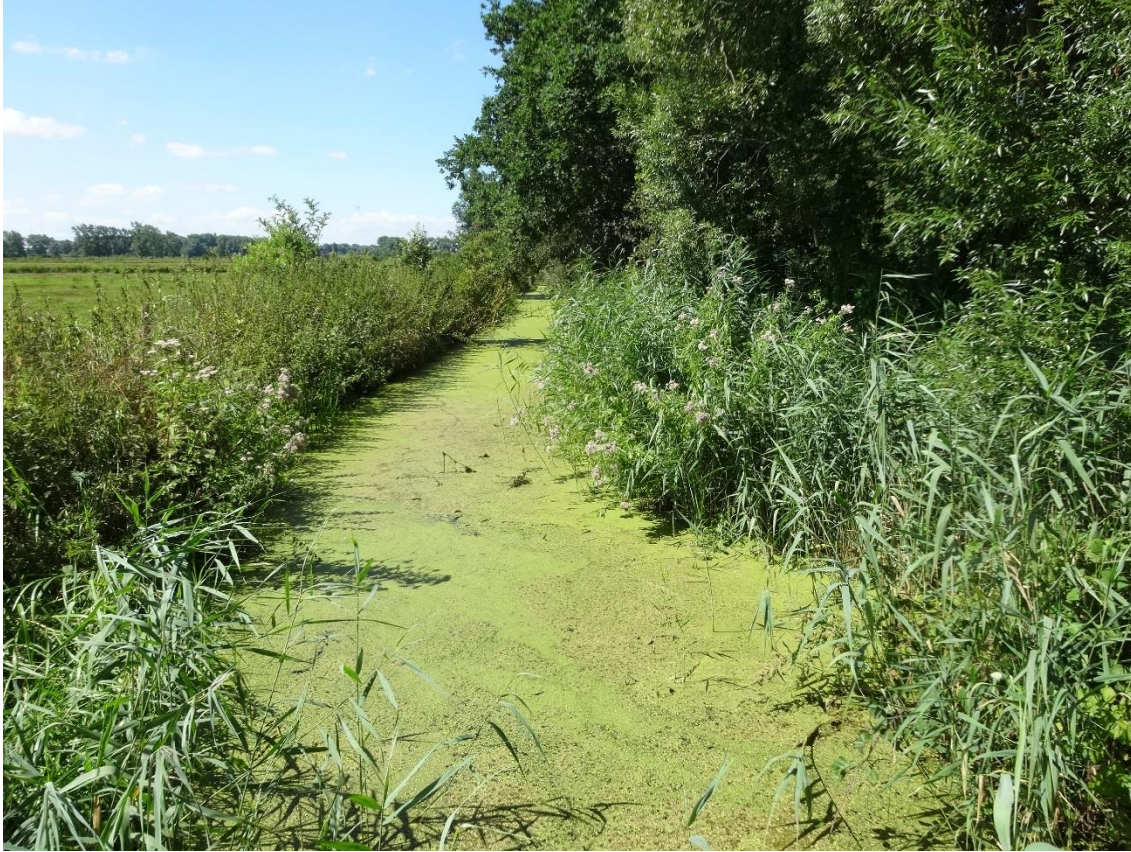
Foto 3: watergang van het Sint-Andrieszwin aan de zuidzijde van de eendenkooi van Meetkerke (Sint-Andries-Brugge / Meetkerke)

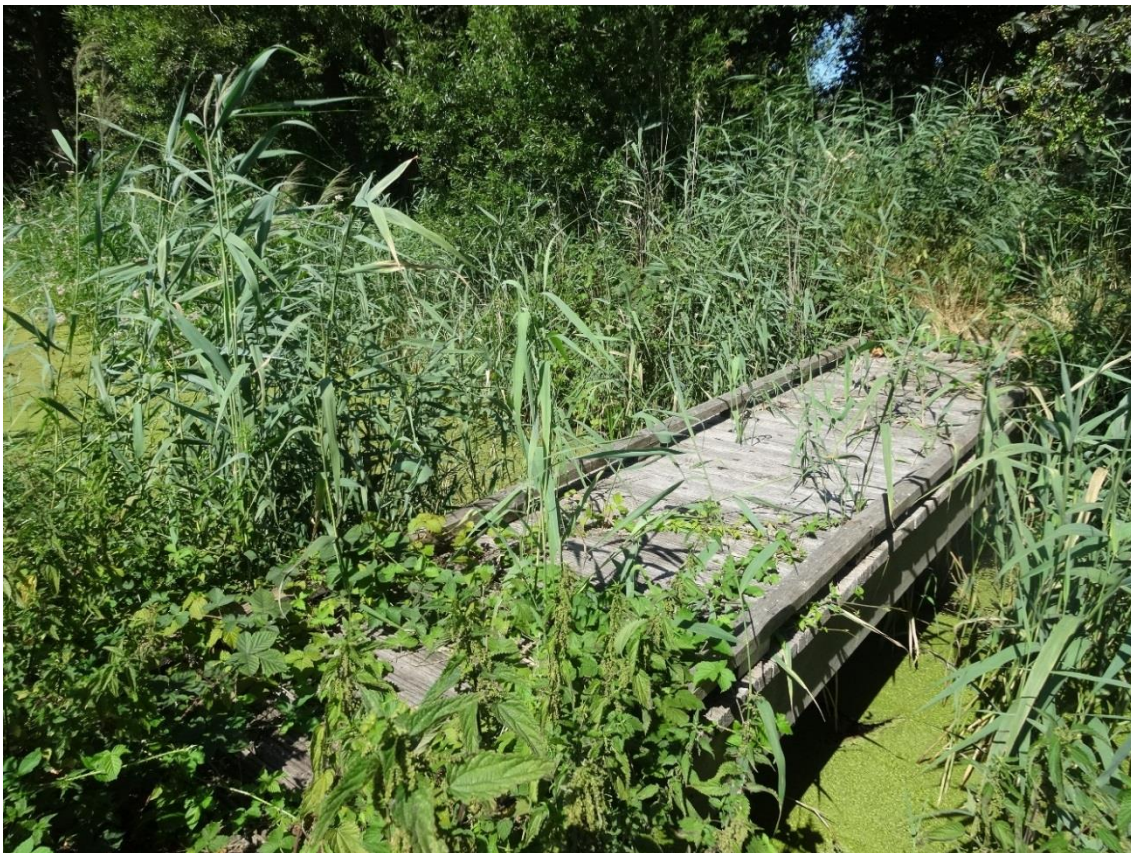
Foto 4: houten passerelle op betonnen liggers over het Sint-Andrieszwin met toegang tot de eendenkooi van Meetkerke (Sint-Andries-Brugge / Meetkerke)

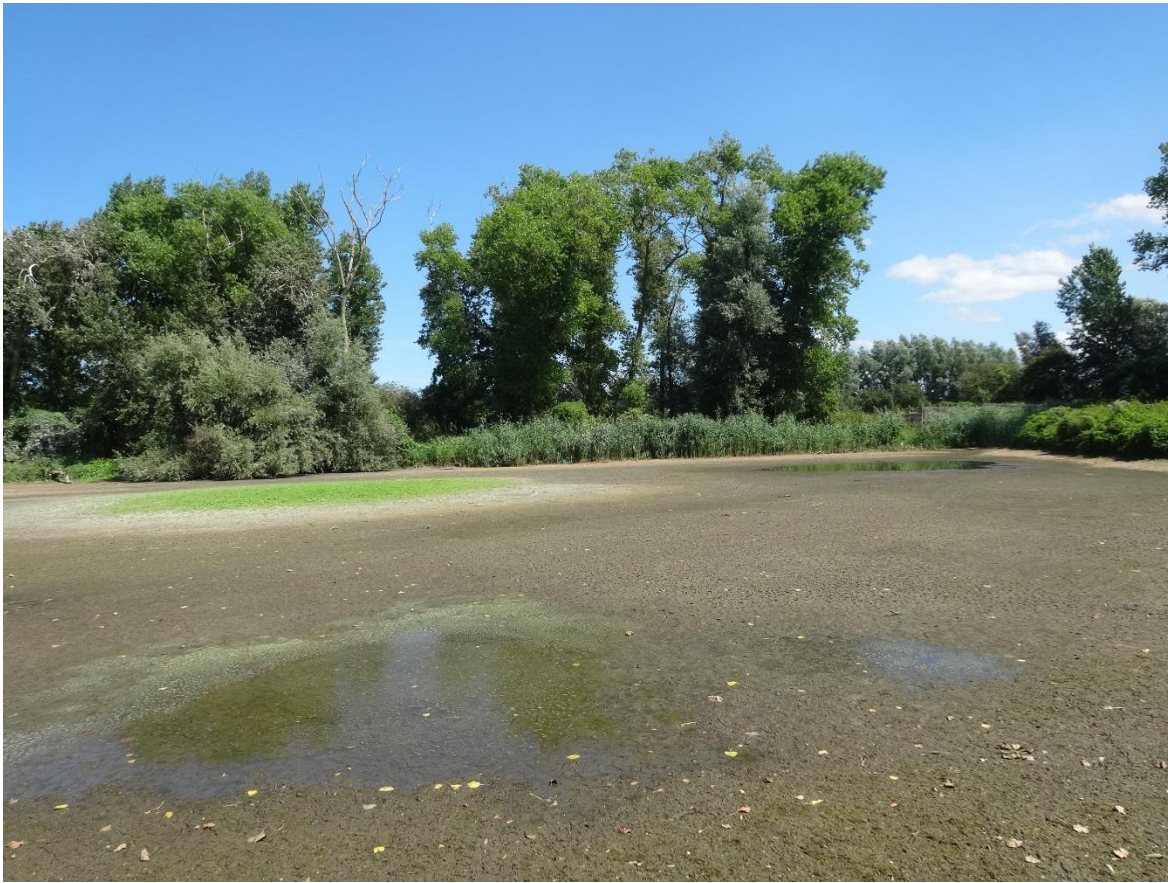
Foto 5: drooggevallen kooiplas van de eendenkooi van Meetkerke (Meetkerke)

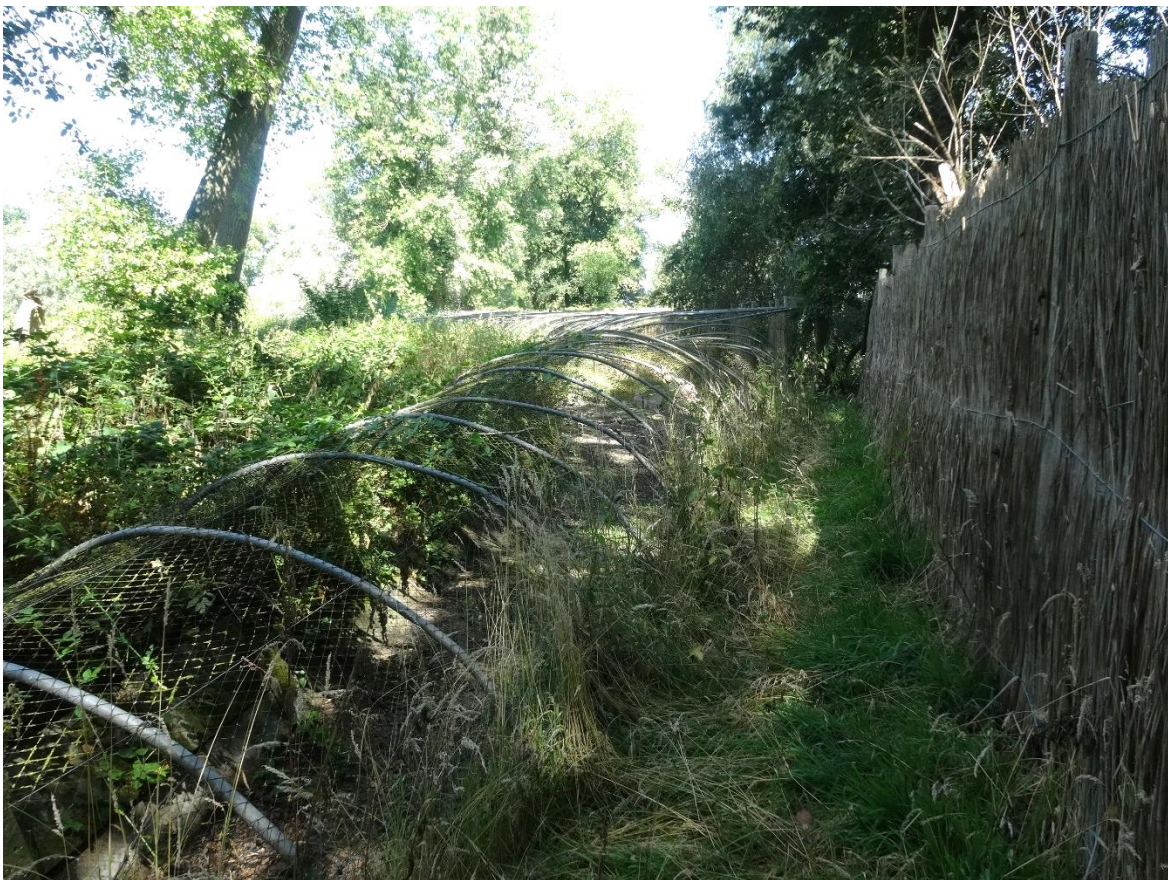
Foto 6: gereconstrueerde zuidoostelijke vangpijp met flankerend loopscherm (Meetkerke)

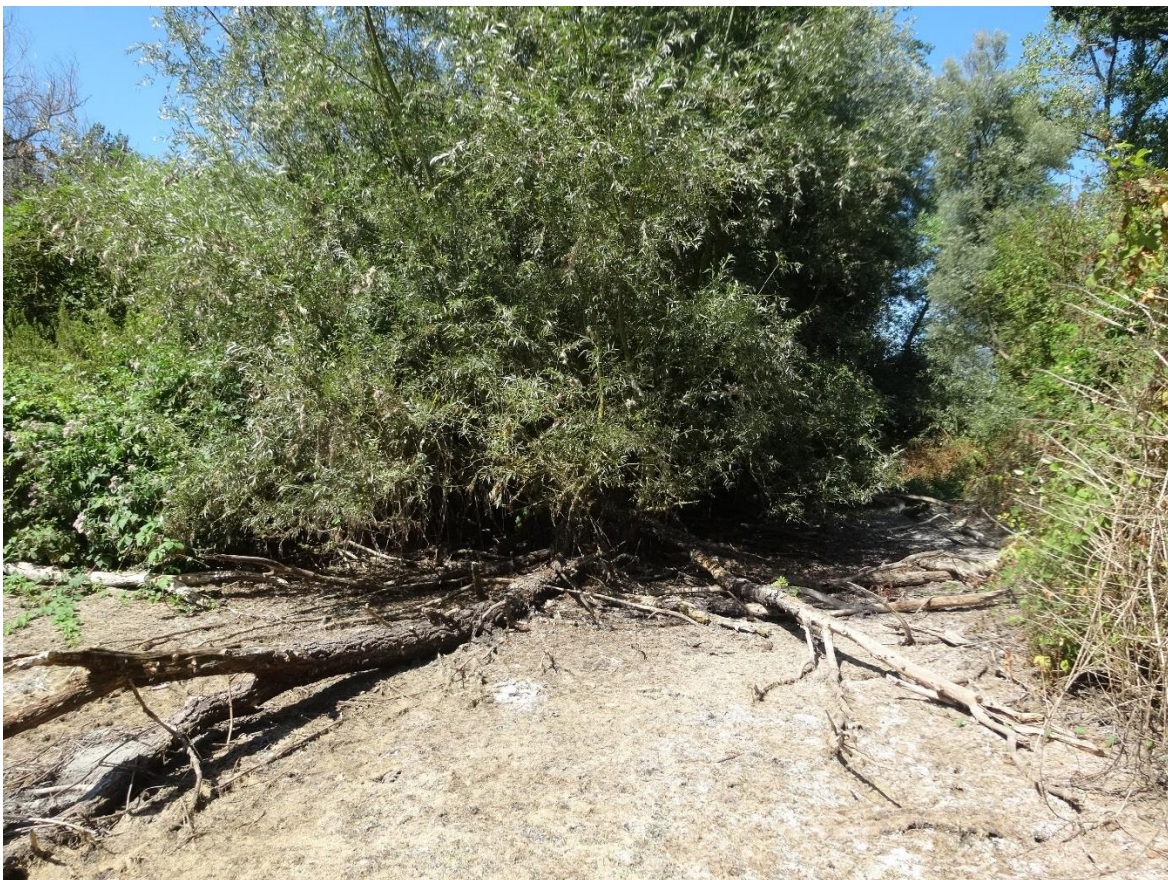
Foto 8: relict van de noordoostelijke vangpijp (Meetkerke)

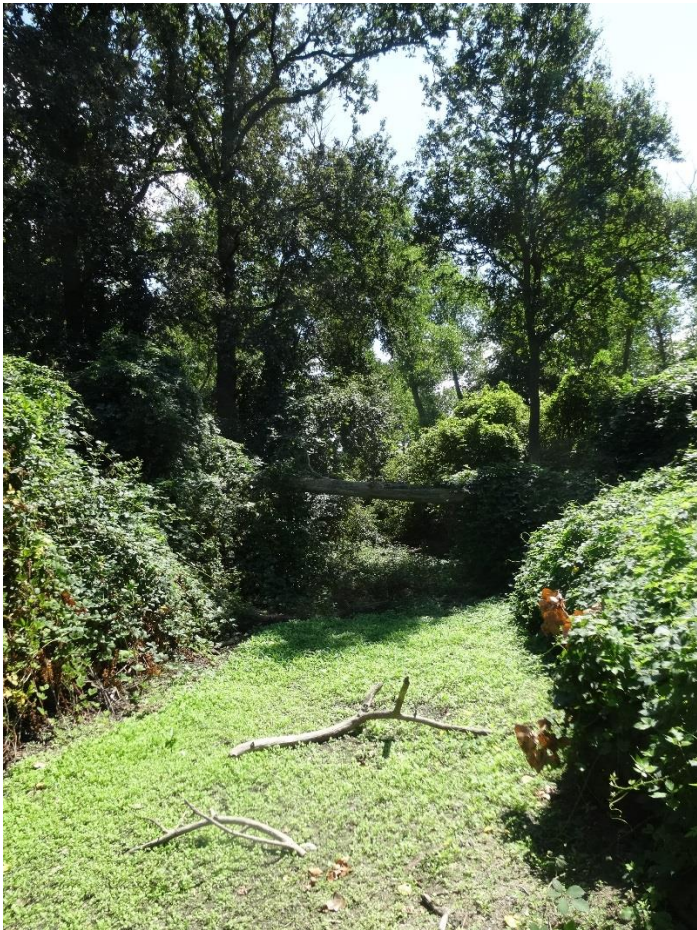
Foto 9: relict van de zuidwestelijke vangpijp (Meetkerke)

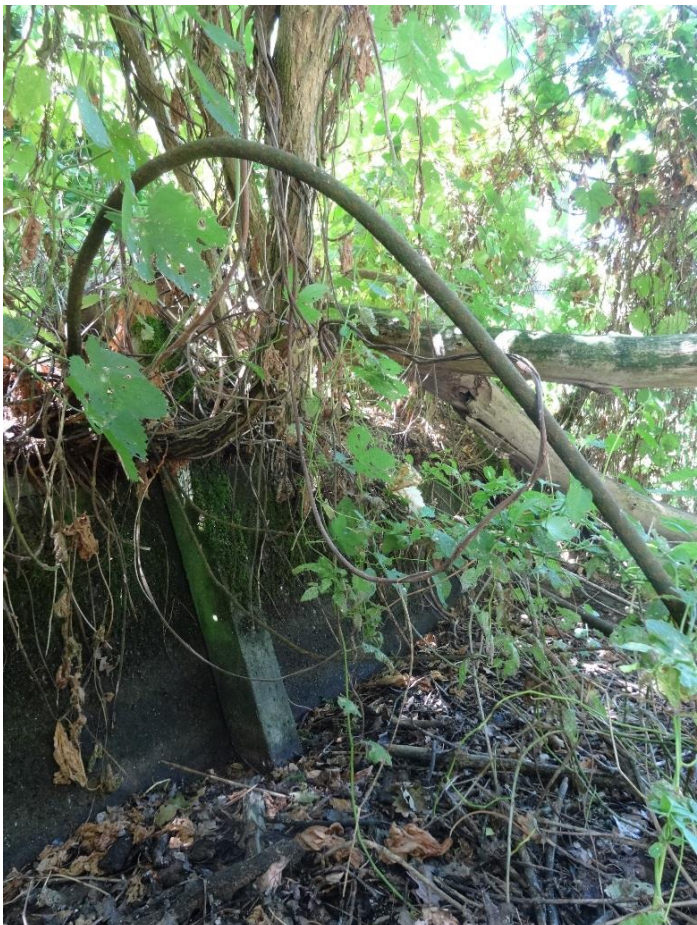
Foto 10: relict van ijzeren beugels bij de zuidwestelijke vangpijp (Meetkerke)

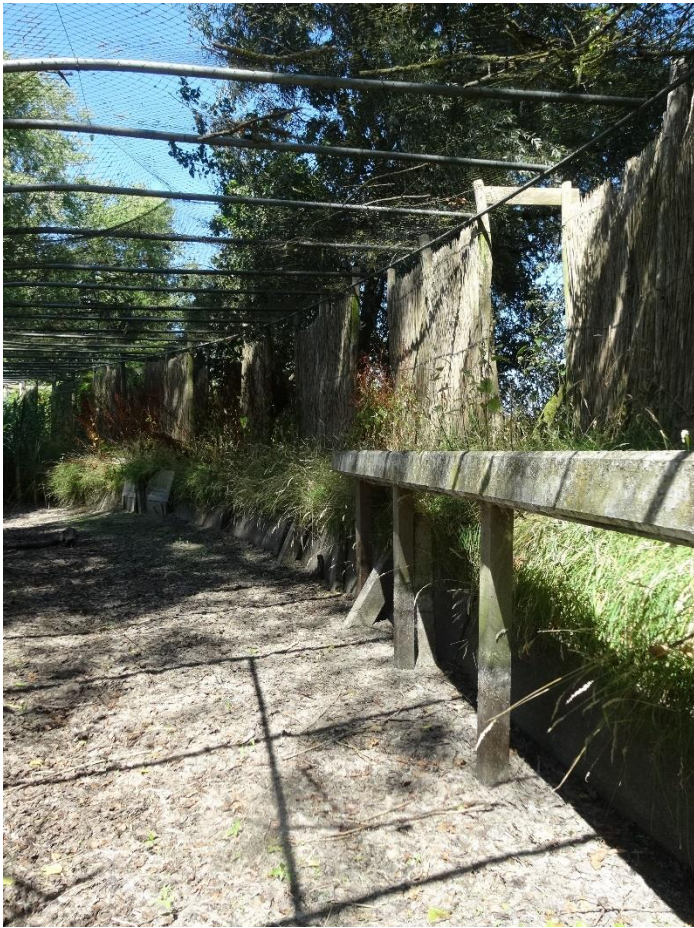
Foto 11: detail van de gereconstrueerde zuidoostelijke vangpijp volgens het Gelderse of Brabantse type met kwart-cirkelvormige beugels (Meetkerke)

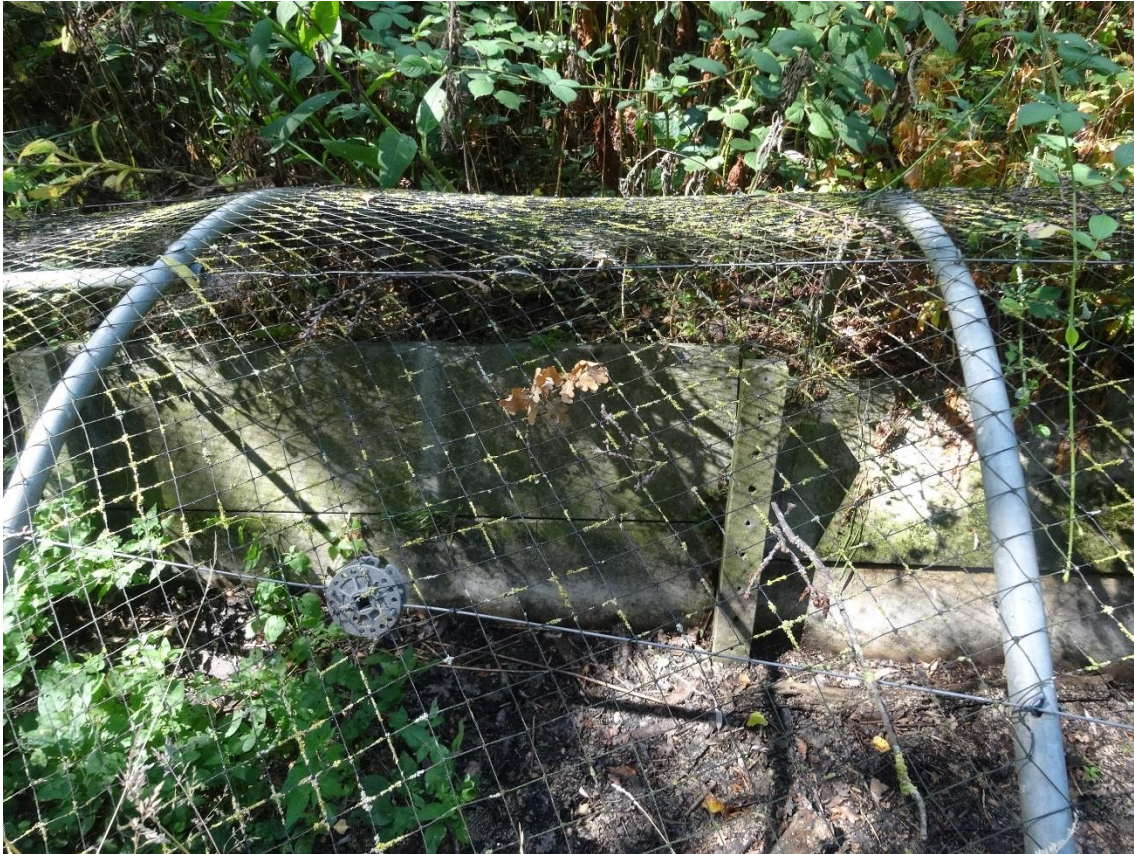
Foto 13: detail van nylon-gaasnet met spankabel boven half-cirkelvormige beugel in gegalvaniseerd buisframe bij de gereconstrueerde zuidoostelijke vangpijp (Meetkerke)

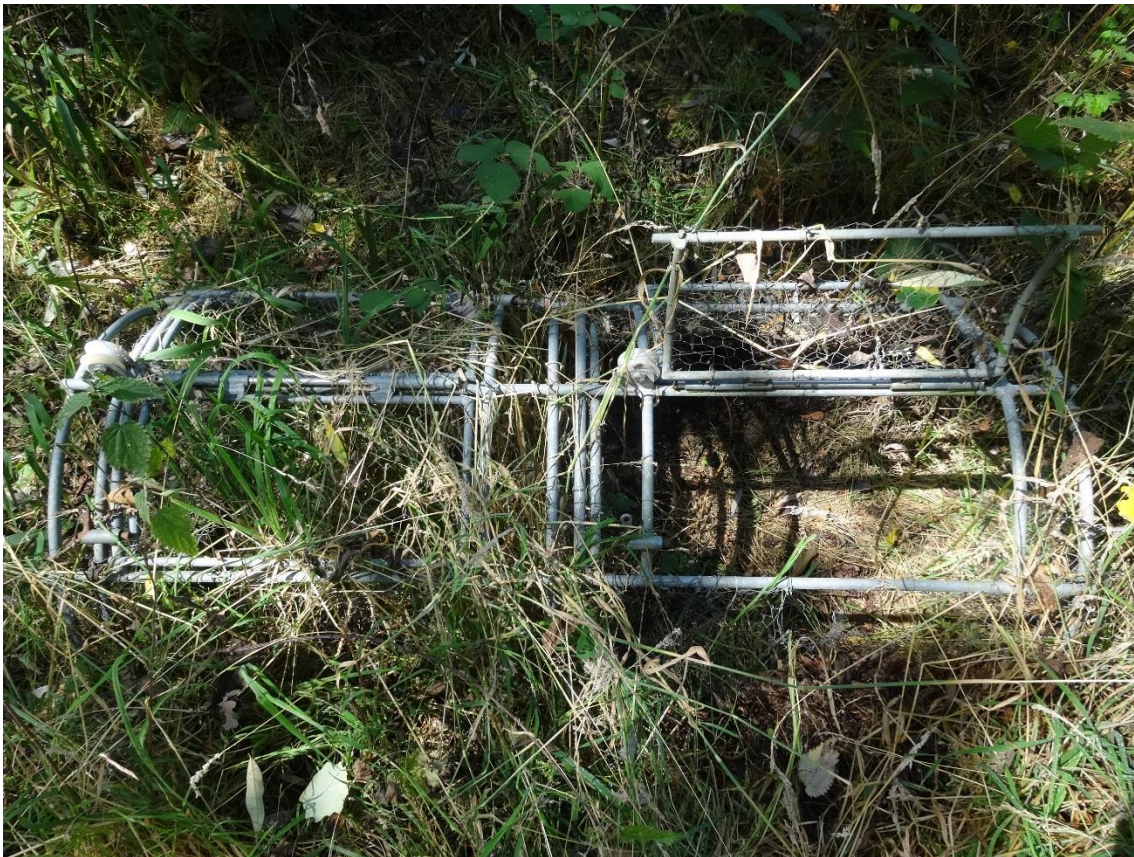
Foto 14: detail van het Hollands type vanghokje bij de gereconstrueerde zuidoostelijke vangpijp (Meetkerke)

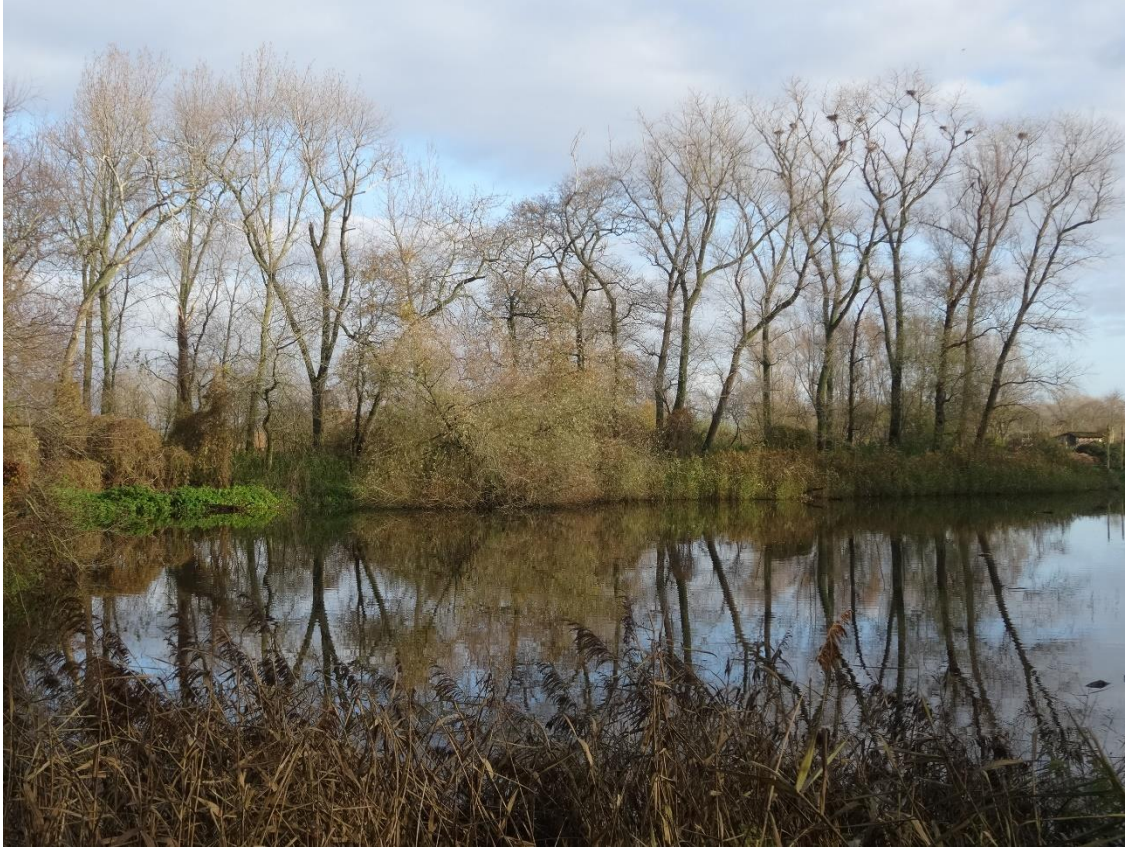
Foto 15: kooiplas van de eendenkooi van Meetkerke, met vogelnesten in de boomkruinen (Meetkerke)

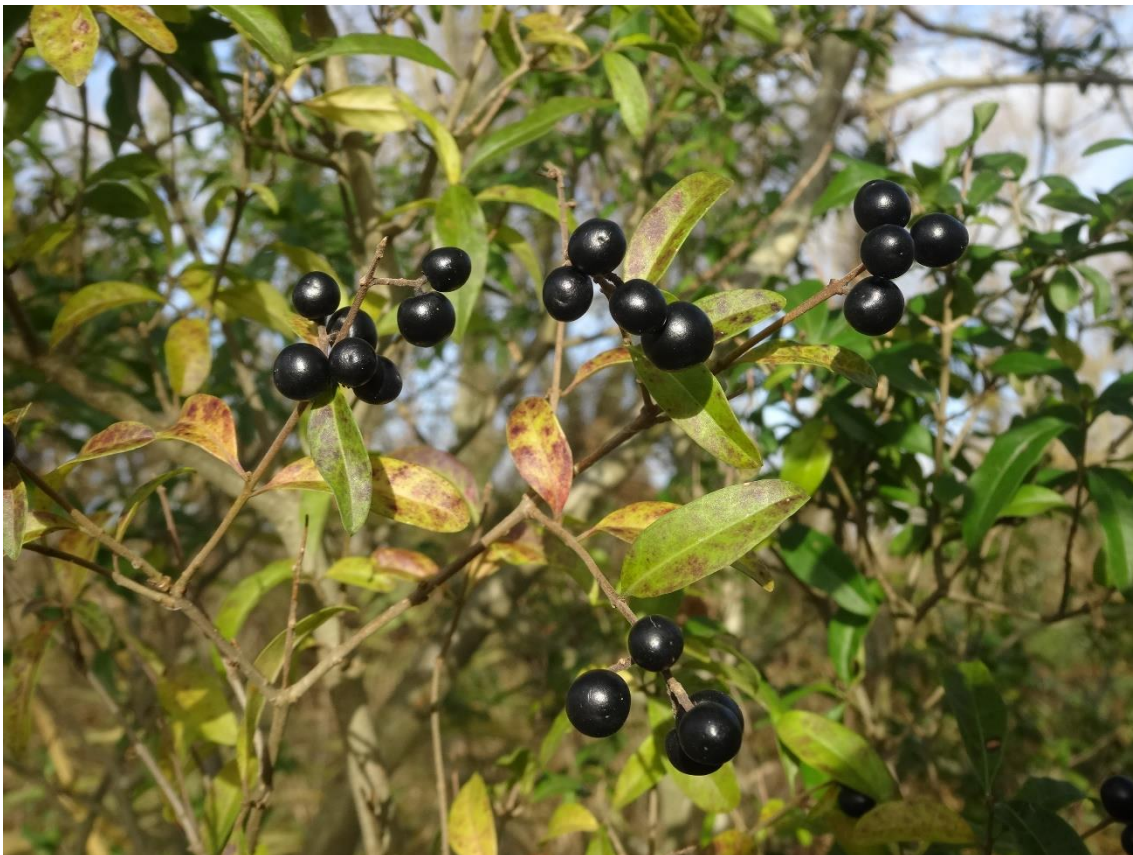
Foto 16: detail van de struikenbeplanting met wilde liguster aan de westrand van het kooibos (Meetkerke)

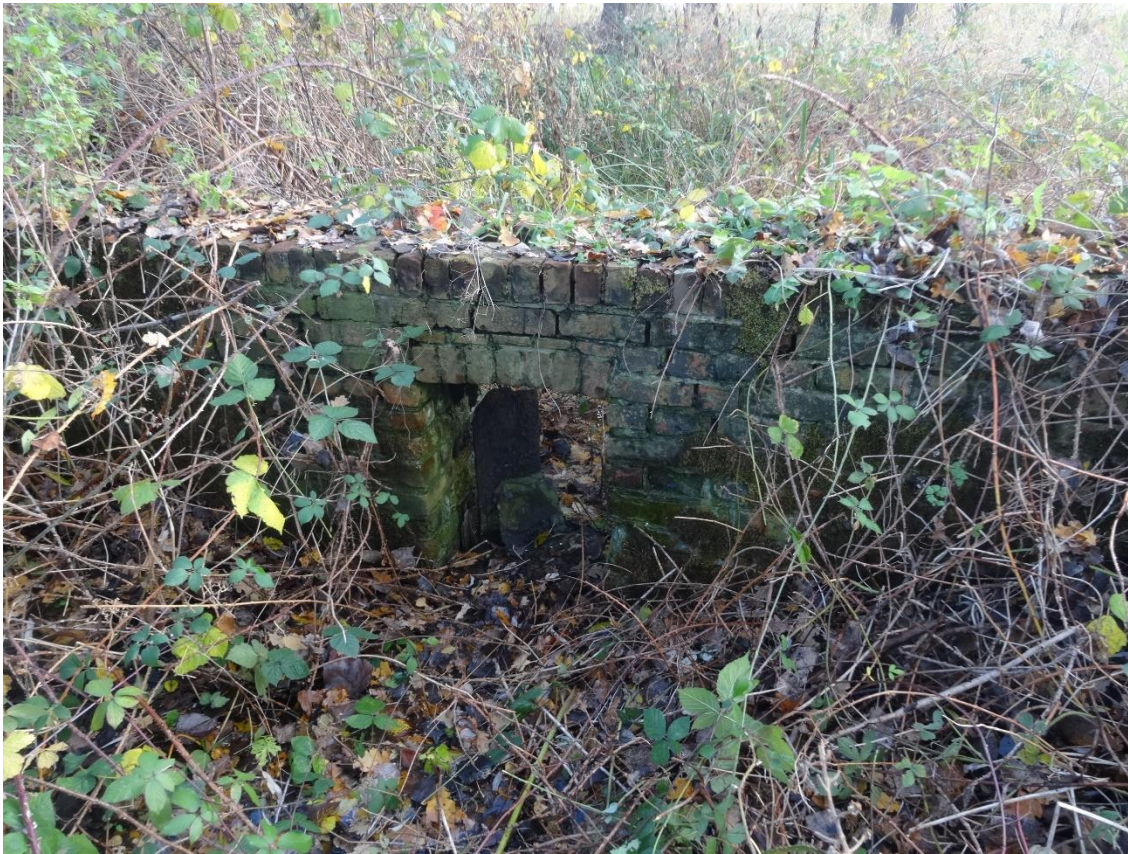
Foto 17: voormalig schuifje op de verbindingsgracht tussen het Sint-Andrieszwin en de kooiplas (Meetkerke)
