**Bijlage 2. Fotoregistratie van de fysieke toestand bij het ministerieel besluit tot voorlopige bescherming als monument van schans XVII in Antwerpen (Hoboken)**

Schans XVII, Sint-Bernardsesteenweg zonder nummer

De foto's werden genomen op 11 oktober 2019, tenzij anders vermeld in het onderschrift

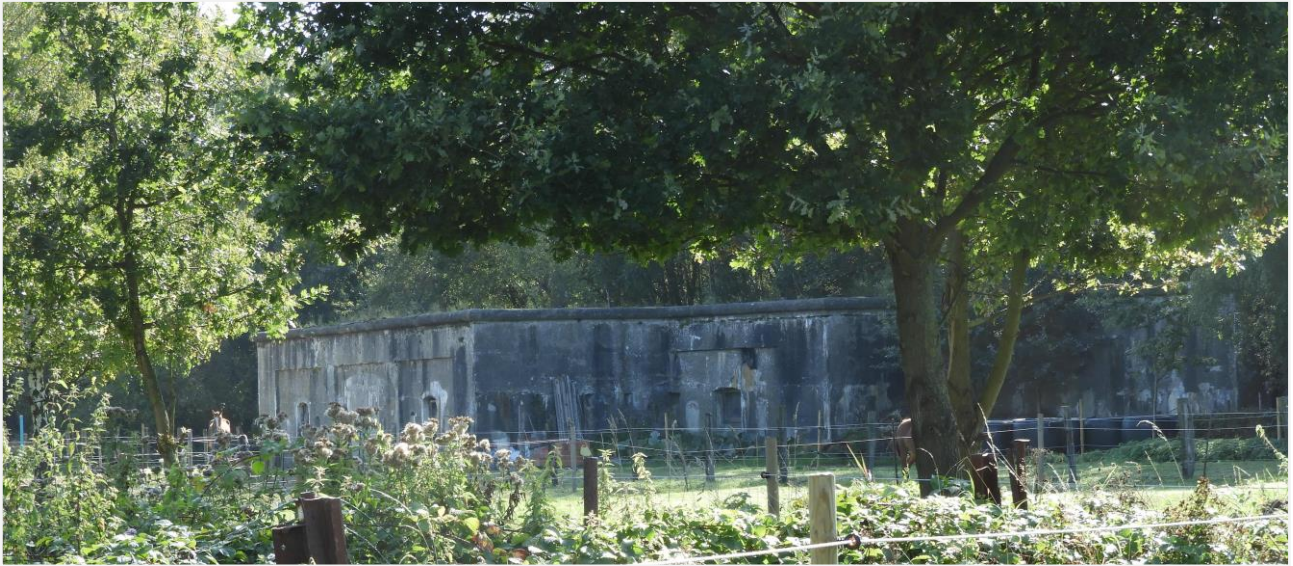
Foto 1: Zicht op schans XVII vanuit de Sint-Bernardsesteenweg, tussen de bebouwing en tuinen door, 10/9/2019

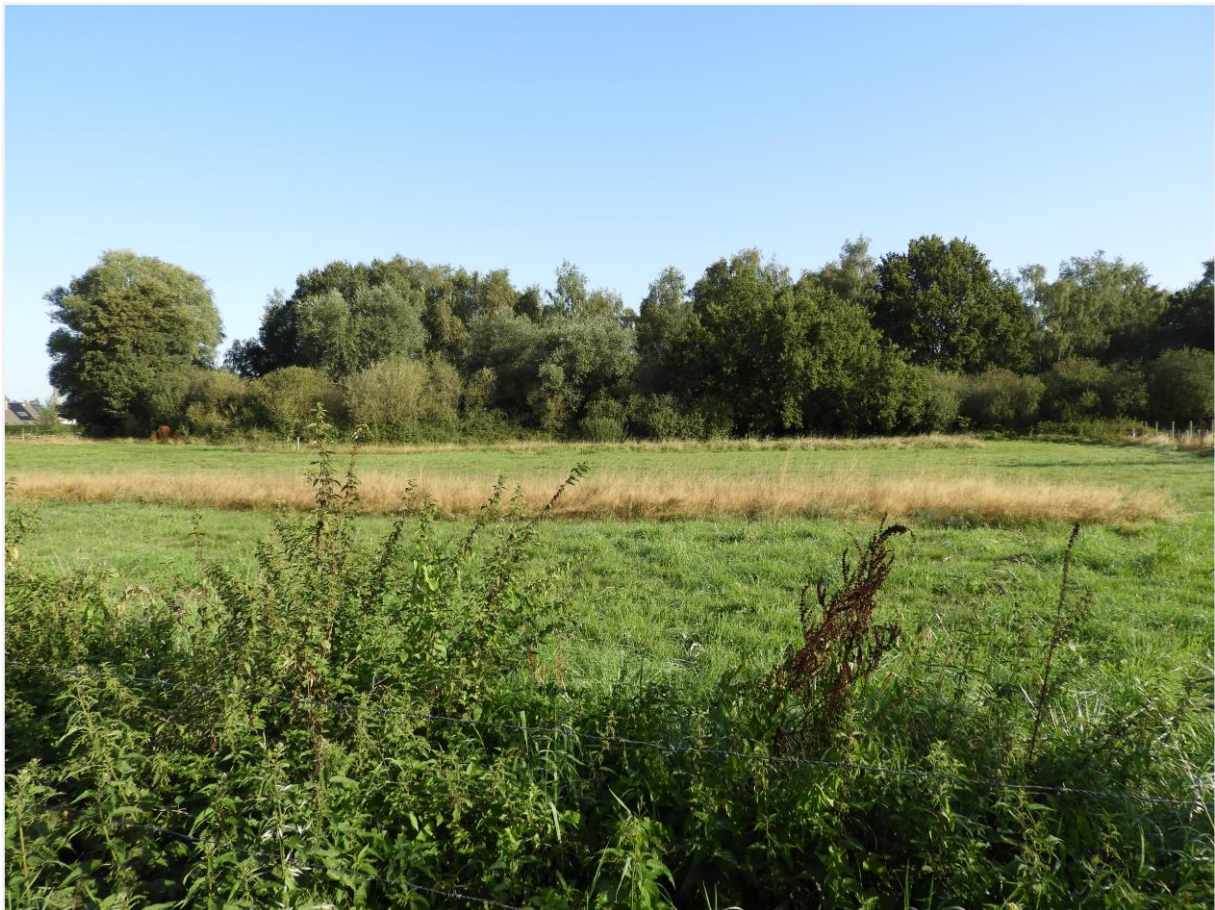
Foto 2: Zicht vanuit de Moerelei op het begroeide schanseiland van schans XVII. De schans is omgeven door paardenweiden, 10/9/2019

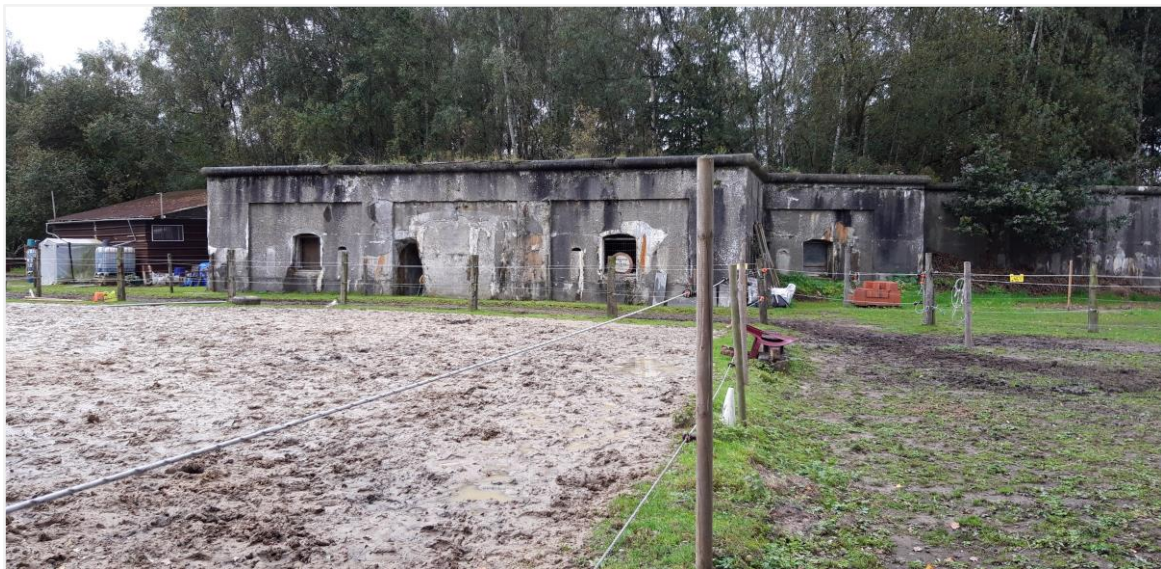
Foto 3: Het betonnen schansgebouw van schans XVII aan de bevriende zijde (keel). De centrale toegang is deels dicht gemetseld, de flankerende zijkamers hebben een raam zonder origineel buitenschrijnwerk

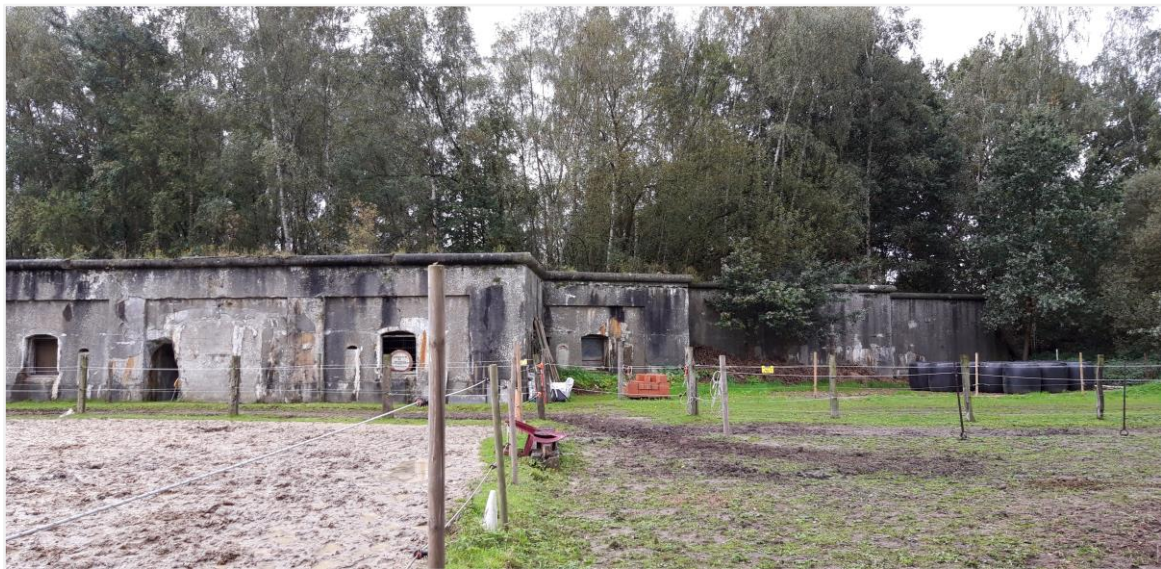
Foto 4: Het schansgebouw met zijn typische, symmetrisch opgebouwde, achteruit springende gevel

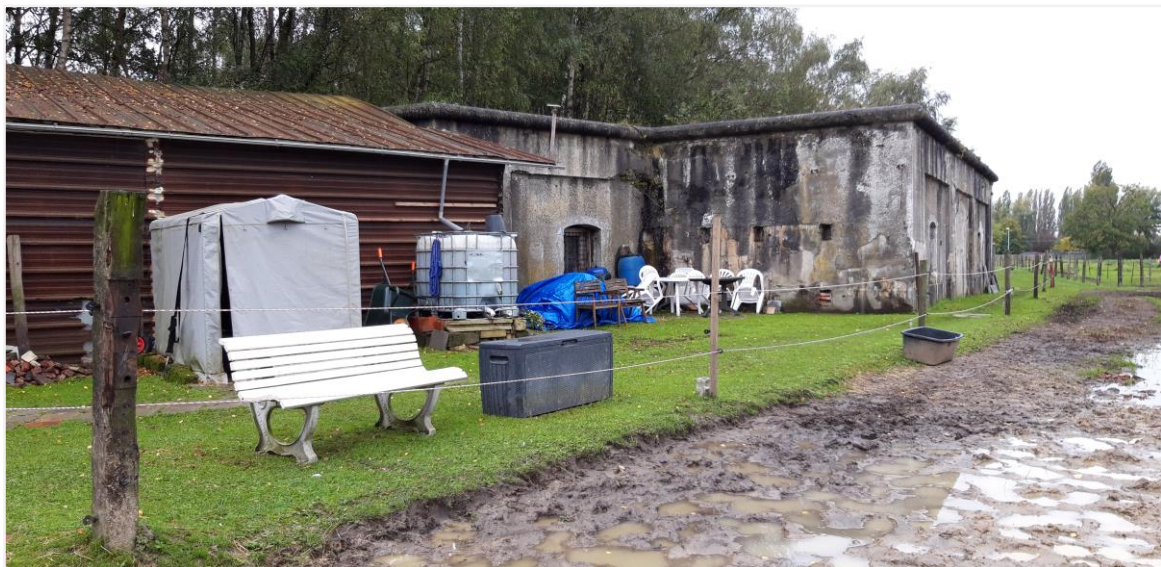
Foto 5: Het schansgebouw met tijdelijke aanbouw in golfplaten, westzijde

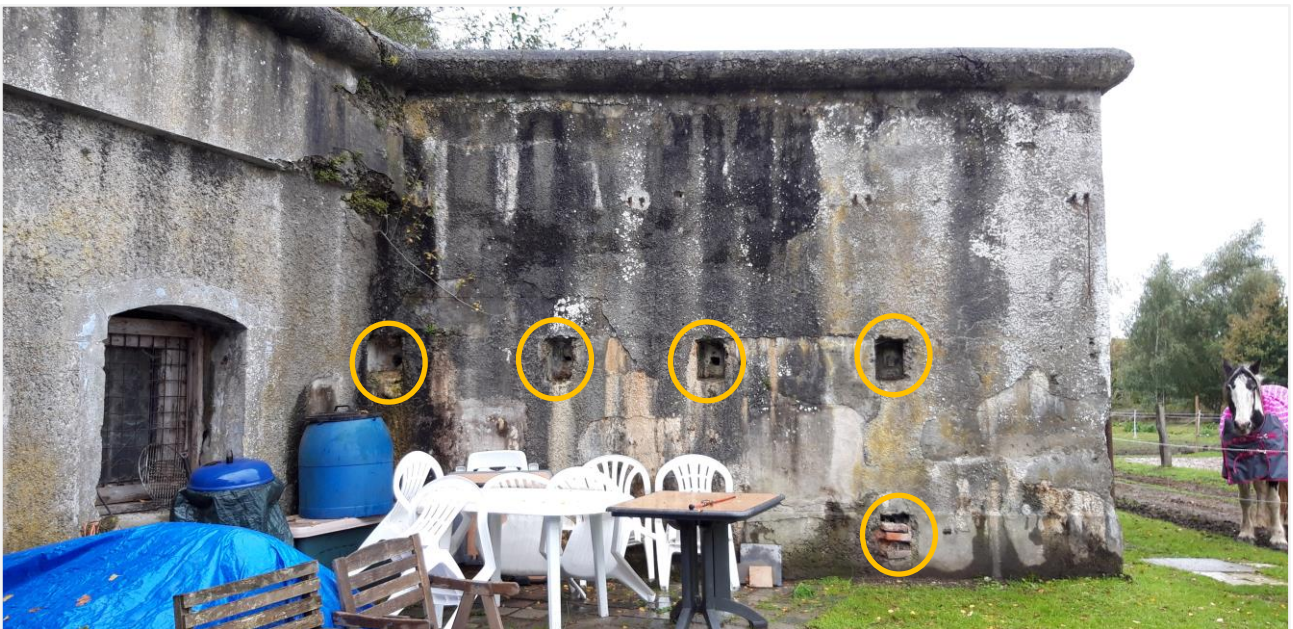
Foto 6: Schansgebouw van schans XVII, zijaanzicht van het centrale gedeelte. De verankeringen van de plaataffuiten van de 7,5cm kanonnen zijn duidelijk in de gevel zichtbaar

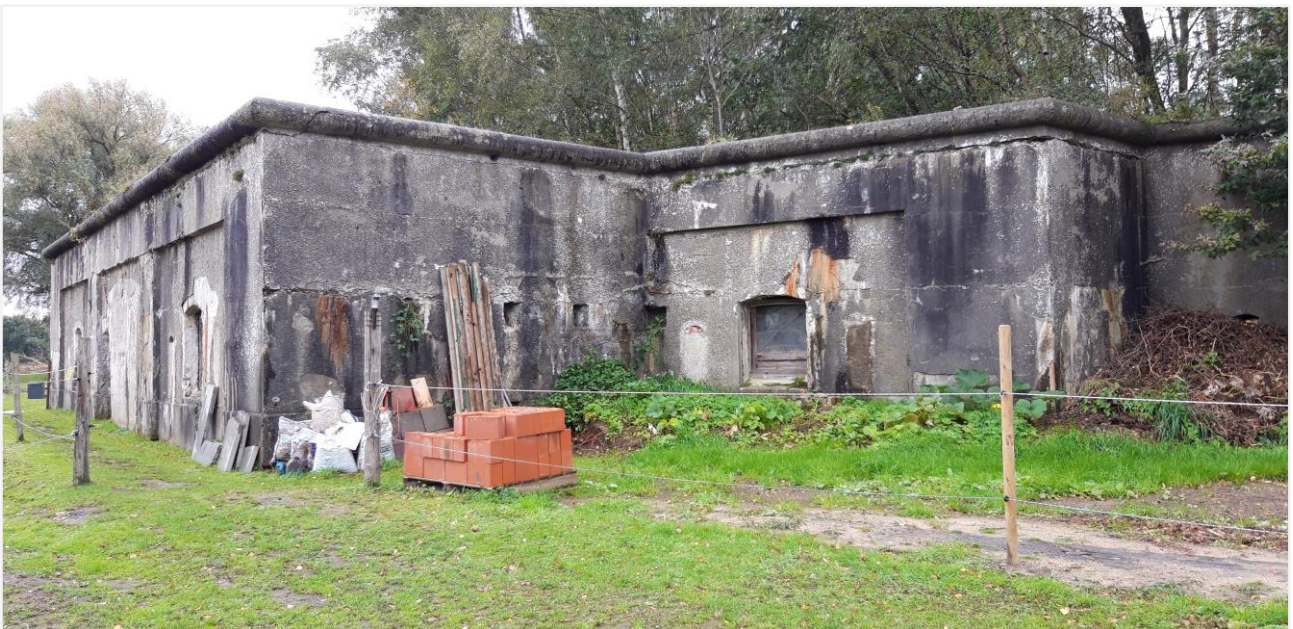
Foto 7: Schansgebouw aan de oostzijde, ook hier zijn de verankeringen van de plaataffuiten zichtbaar. De centrale gevel is geritmeerd door drie traveeën

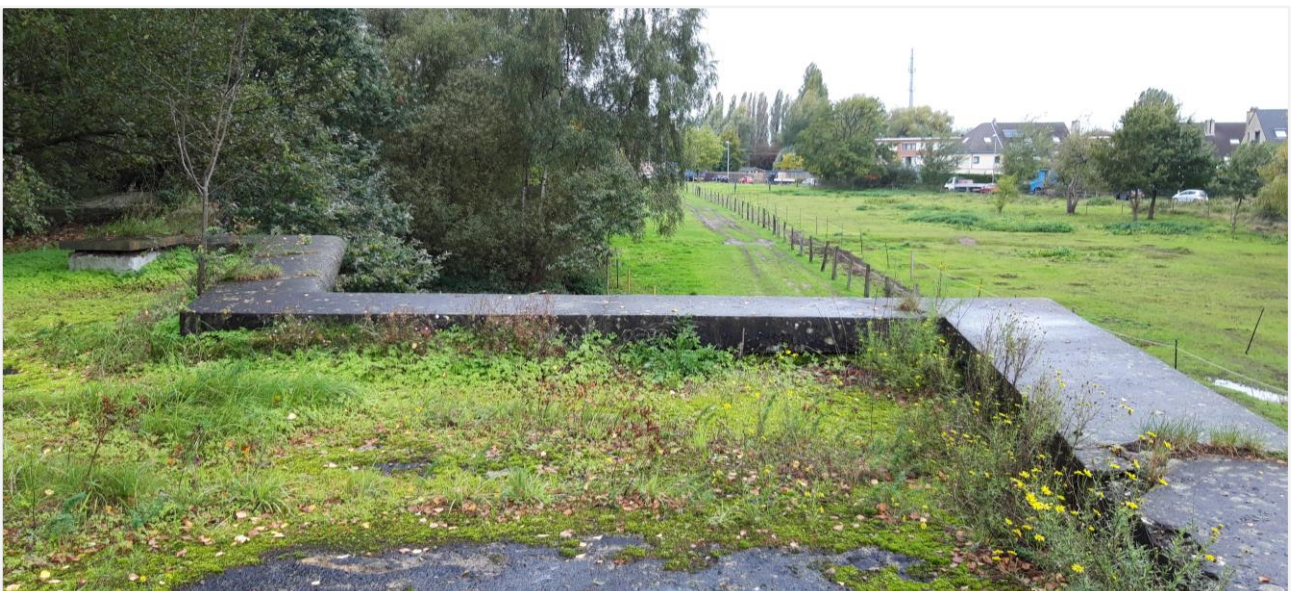
Foto 8: Betonnen kroonlijst op het dak van het schansgebouw

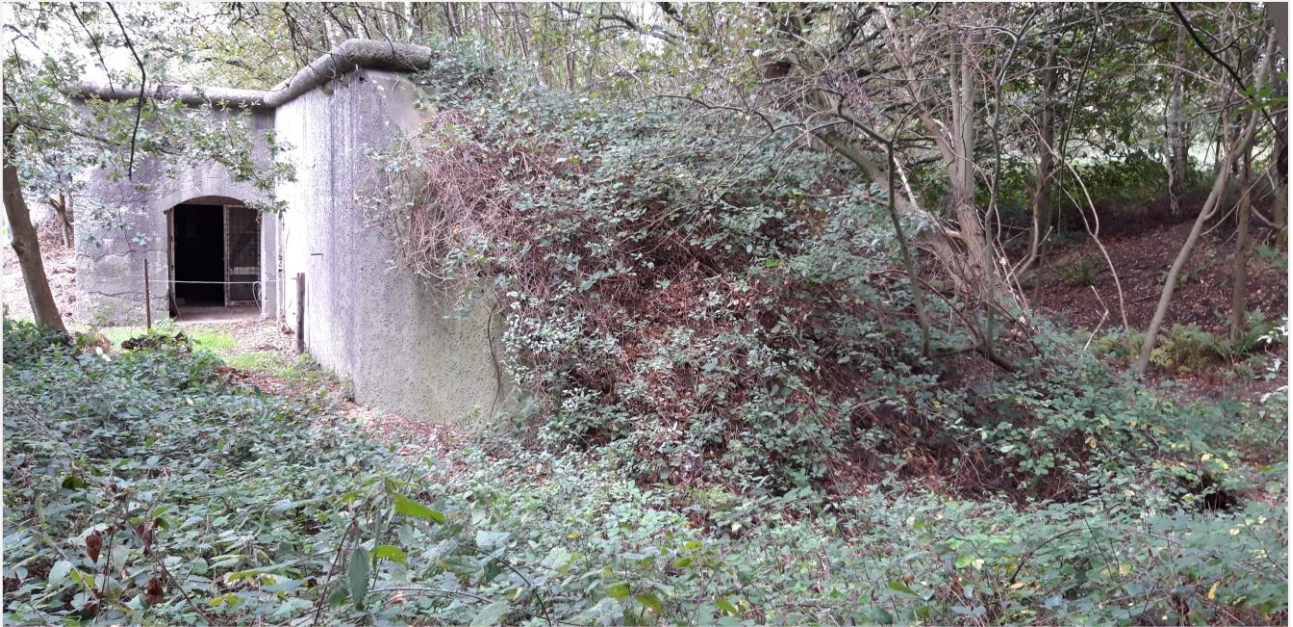
Foto 9: Schansgebouw van schans XVII, westzijde. Het oreillon is een betonnen muur op de uitersten van het schansgebouw, dat bescherming bood aan de manschappen die het schansgebouw aan de zijkant verlieten om hun posities in de geschutkoepel in te nemen. Een aarden dek beschermt het schansgebouw aan de vijandelijke zijde tegen inslaande projectielen

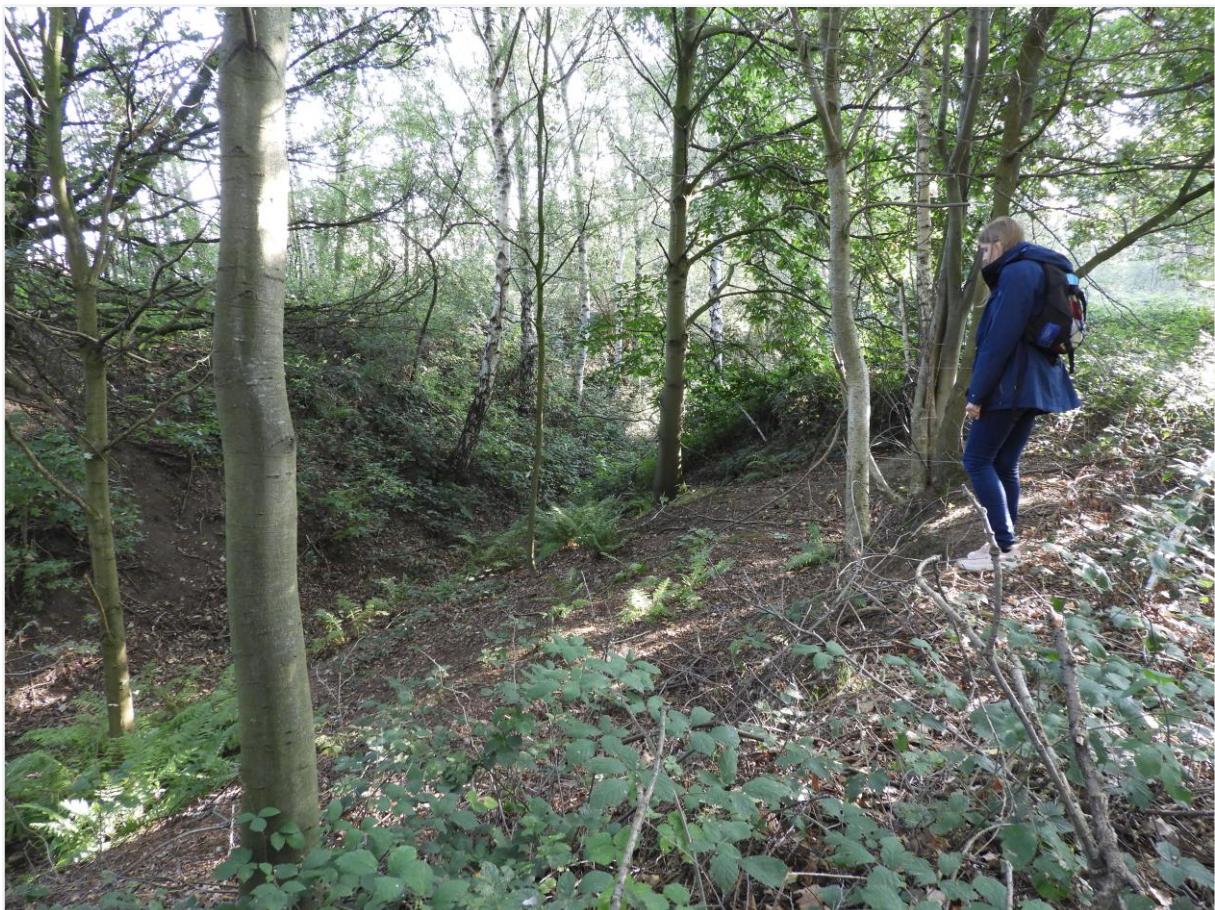
Foto 10: Reliëf op het schanseiland: links aarden dek tegen het schansgebouw, centraal laag gelegen doorgang, rechts vuurkam

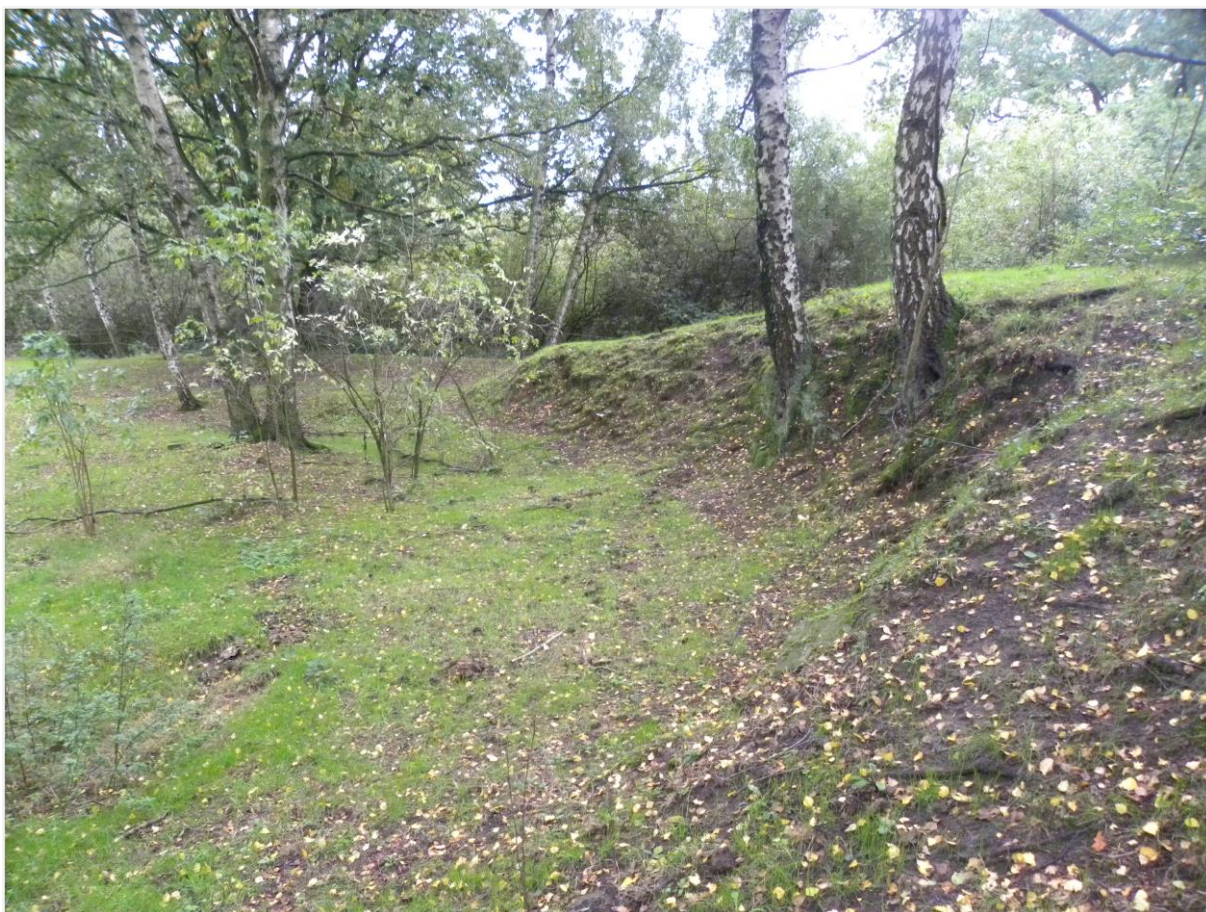
Foto 11: Afgegraven vuurkam aan de oostzijde van het schanseiland

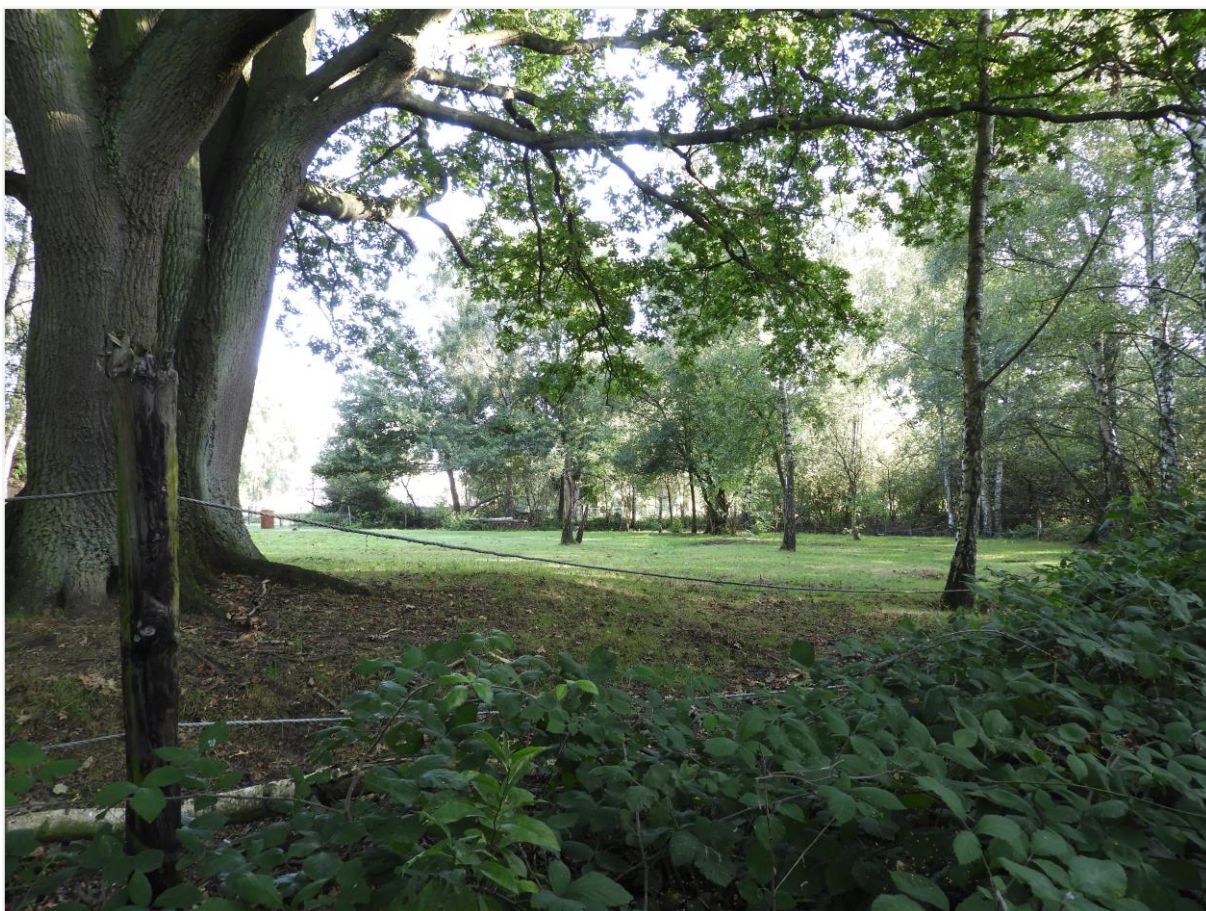
Foto 12: Afgegraven vuurkam aan de oostzijde van het schanseiland

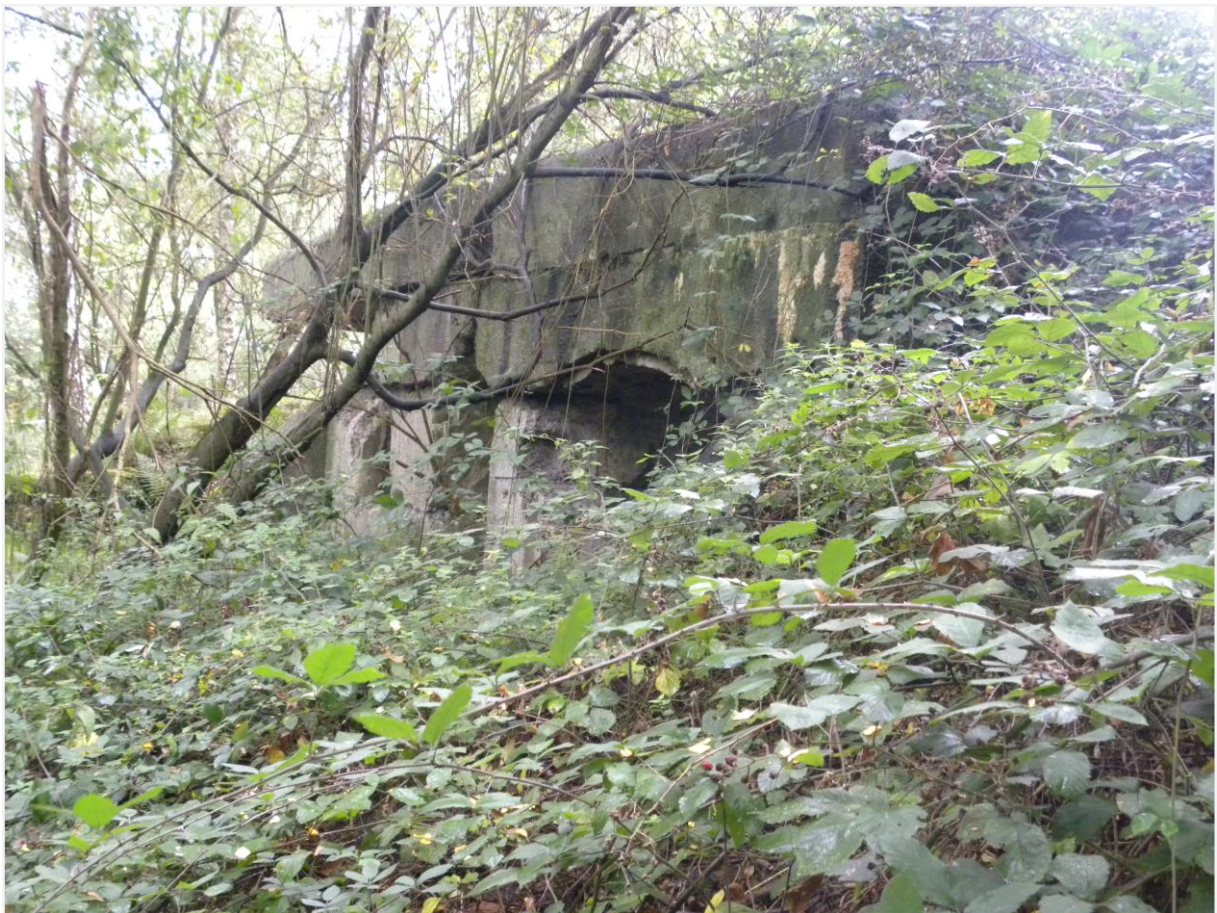
Foto 13: De betonnen geschutkoepel, ingewerkt in de vuurkam

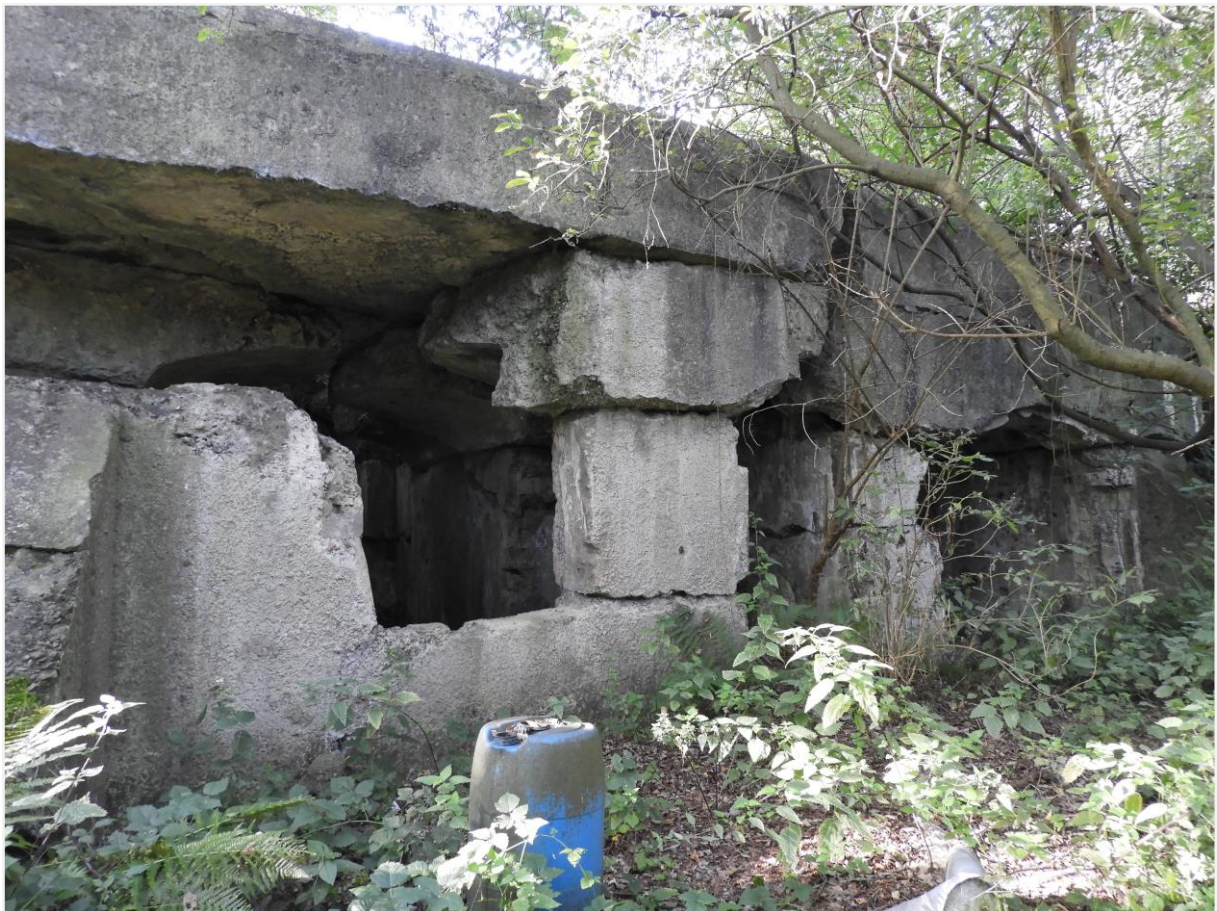
Foto 14: De betonnen geschutkoepel, gedynamiteerd in 1944, is nu een ruïne. De brokstukken liggen nog in hun onderling verband. Maar het gebouw is gescheurd en opengebarsten

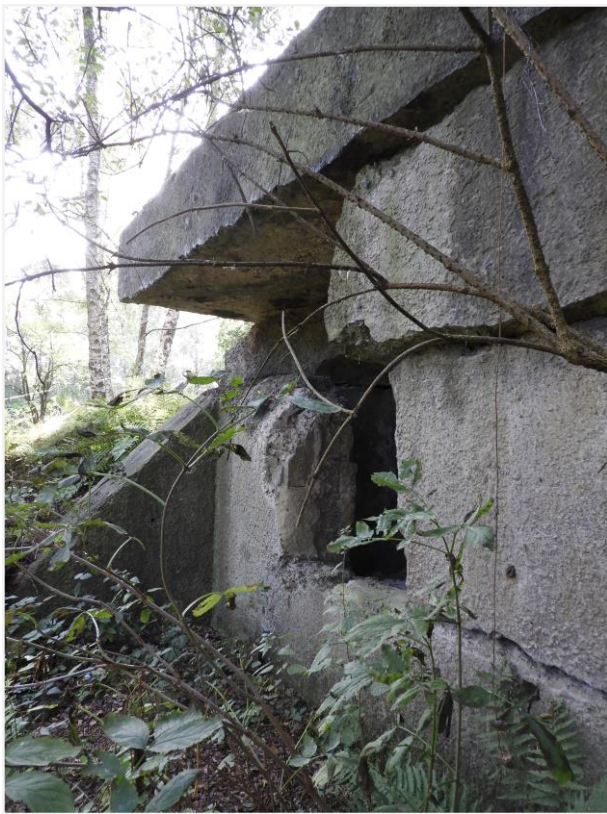
Foto 15: Geschutkoepel, een opvallend details links is het schuin aflopend oreillon dat tegen de vuurkam was aangebouwd

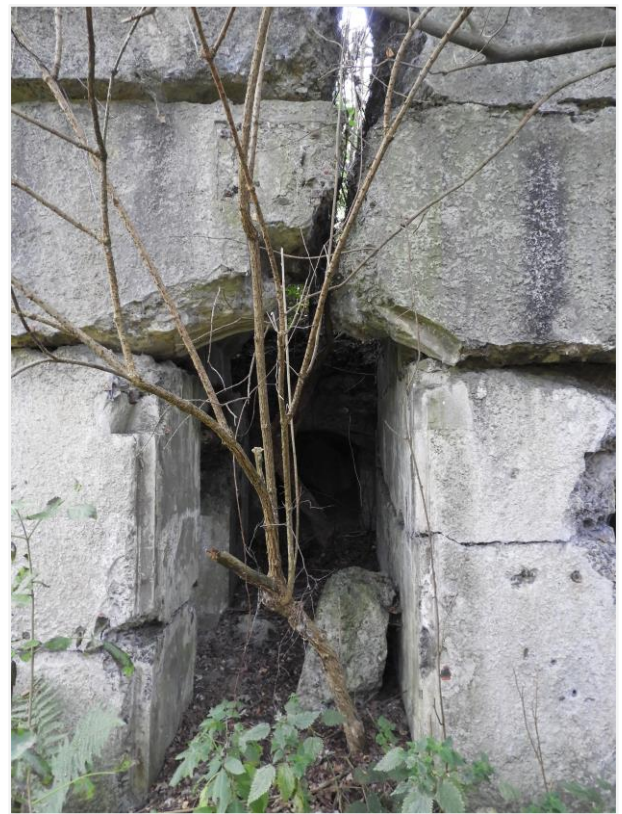
Foto 16: Geschutkoepel centrale toegang, links profiel van een deur die intussen verdwenen is

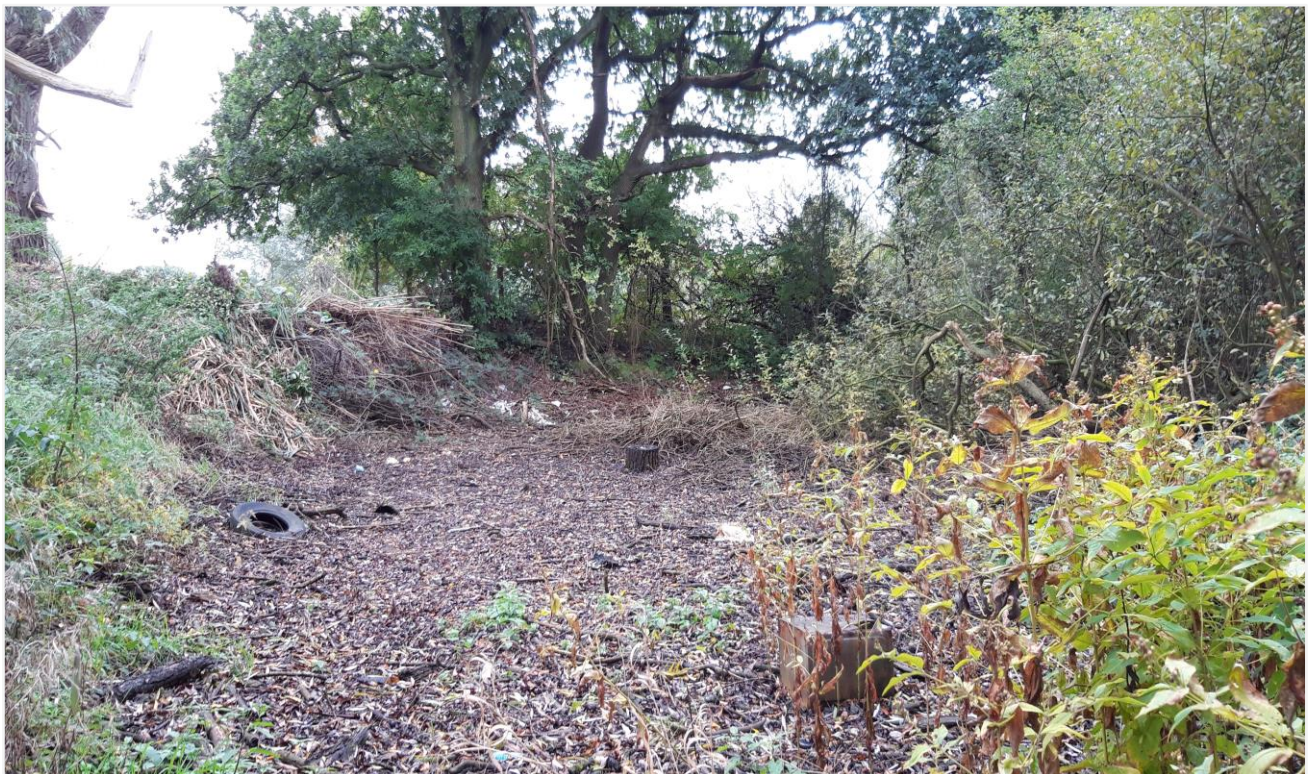
Foto 17: Droge gracht rond het schanseiland, oost

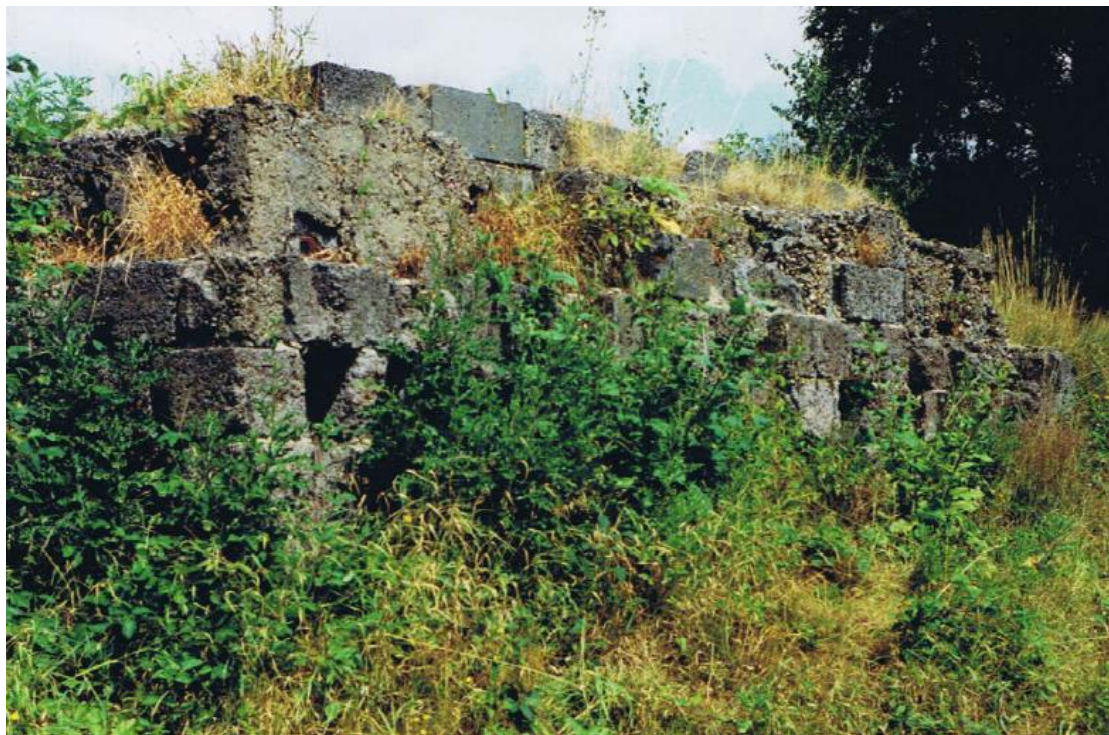
Foto 17bis: Buitenkant van de bunker ten zuidoosten van de geschutkoepel, foto Cassauwers, 1990

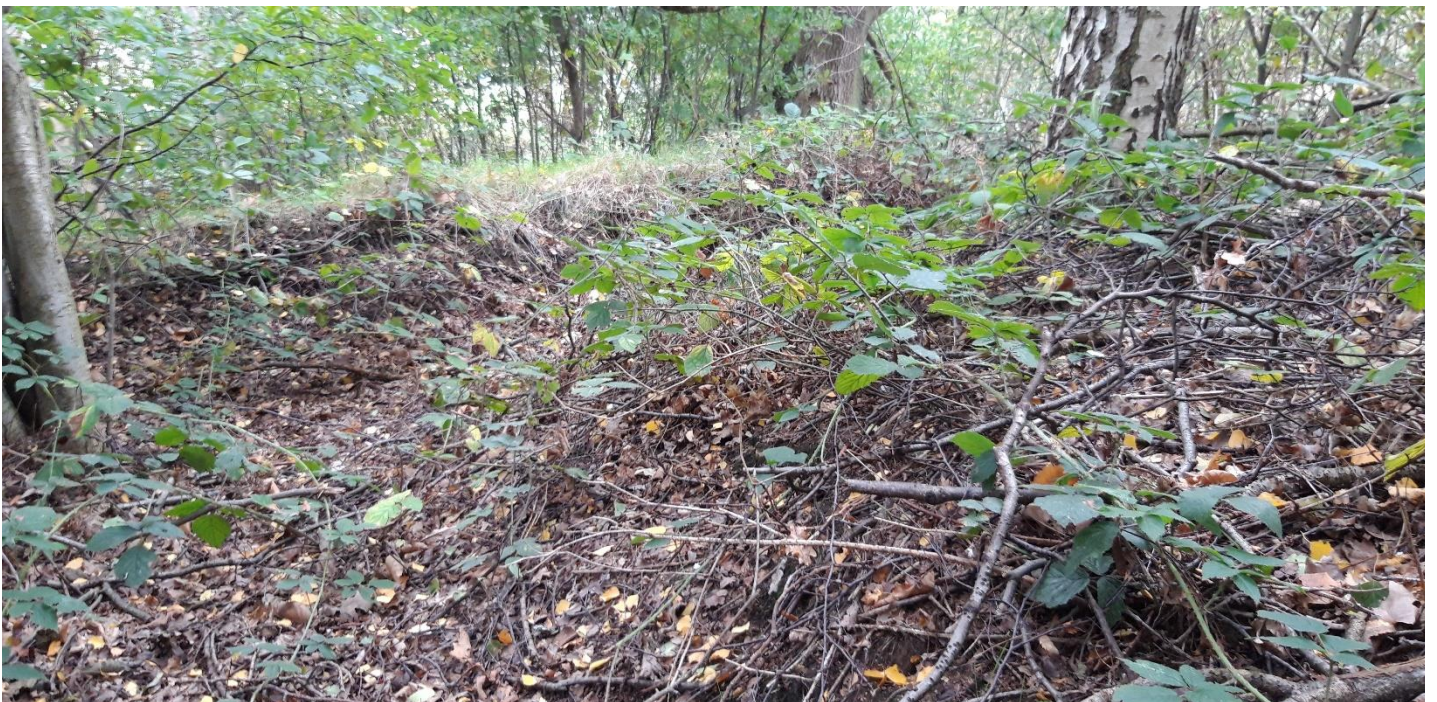
Fig 17tris: Loopgraaf boven op de vuurkam rechterzijde van schans XVII
