**Bijlage 2. Fotoregistratie van de fysieke toestand bij het ministerieel besluit tot definitieve bescherming als monument van 'Eendenkooi van Meetkerke' in Zuienkerke (Meetkerke) en Brugge (Sint-Andries)**

Eendenkooi van Meetkerke, Moerstraat zonder nummer

De foto's 1-14 werden genomen tijdens een terreinbezoek op 31 juli 2018.

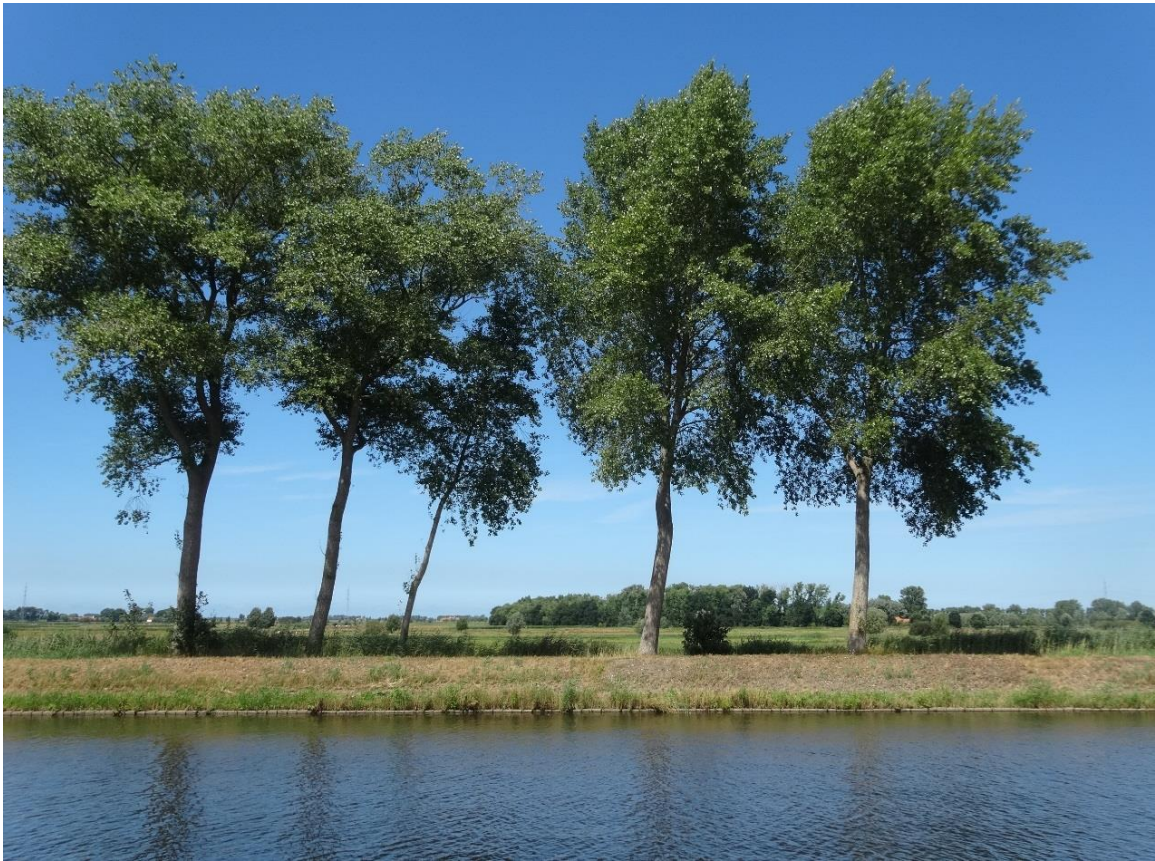
Foto 1: Droogmakerij van de Meetkerkse Moeren met centraal gelegen eendenkooi gezien vanaf het kanaal Brugge-Oostende (Sint-Andries-Brugge / Varsenare)

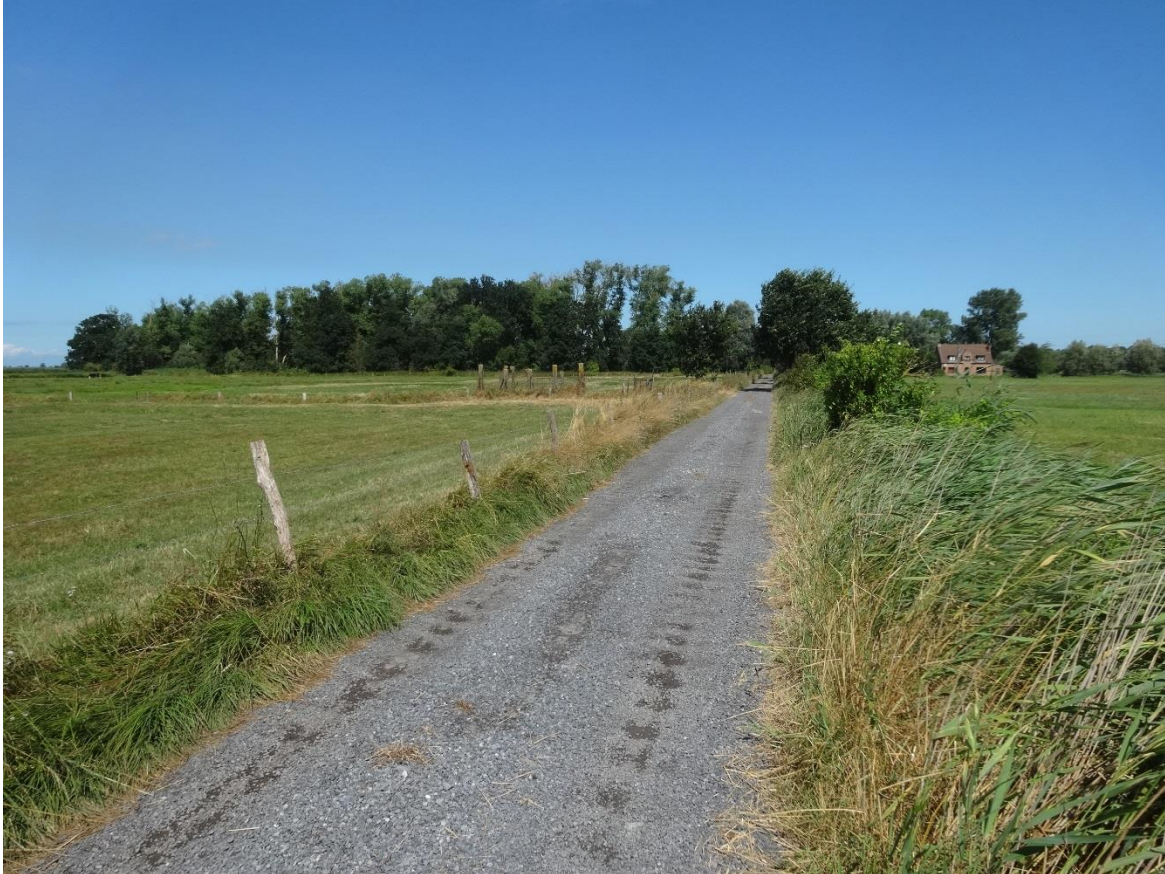
Foto 2: toegangsweg tot de verbouwde hofstede en vroegere woning van de kooiman bij de eendenkooi van Meetkerke (Sint-Andries-Brugge / Meetkerke)

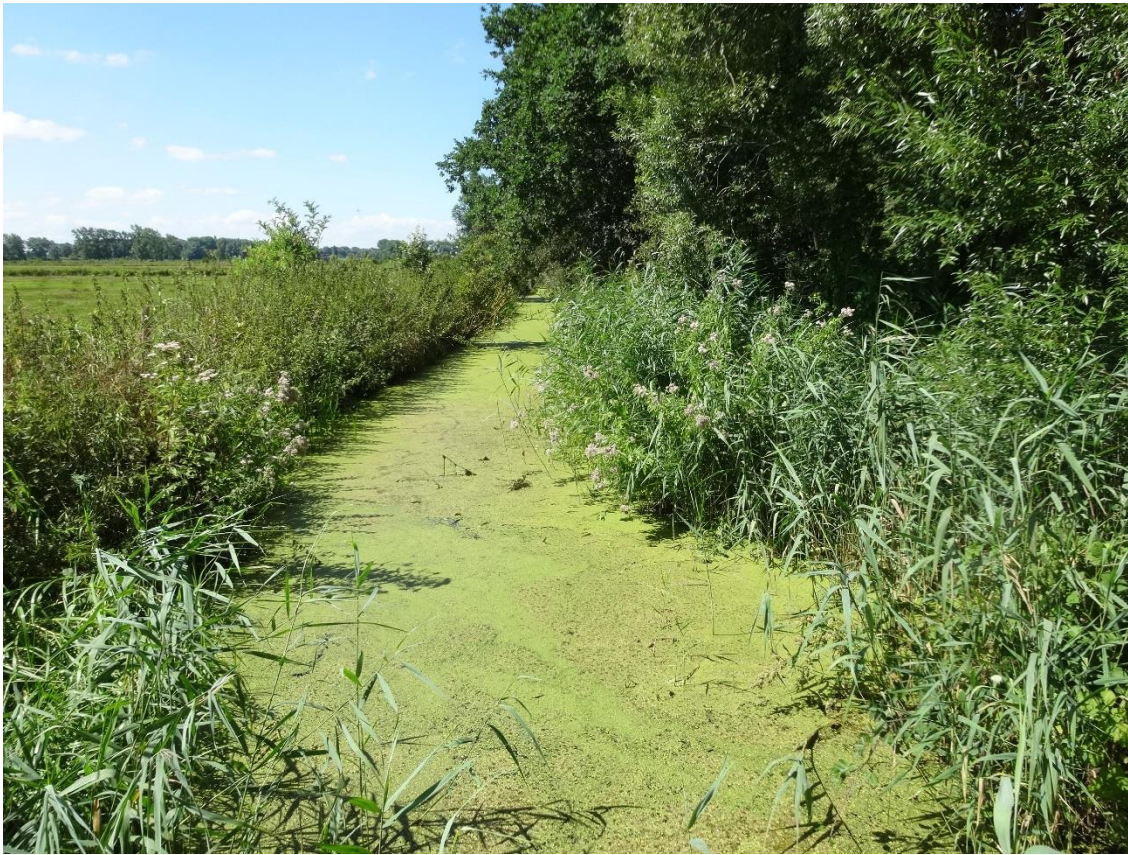
Foto 3: watergang van het Sint-Andrieszwin aan de zuidzijde van de eendenkooi van Meetkerke (Sint-Andries-Brugge / Meetkerke)

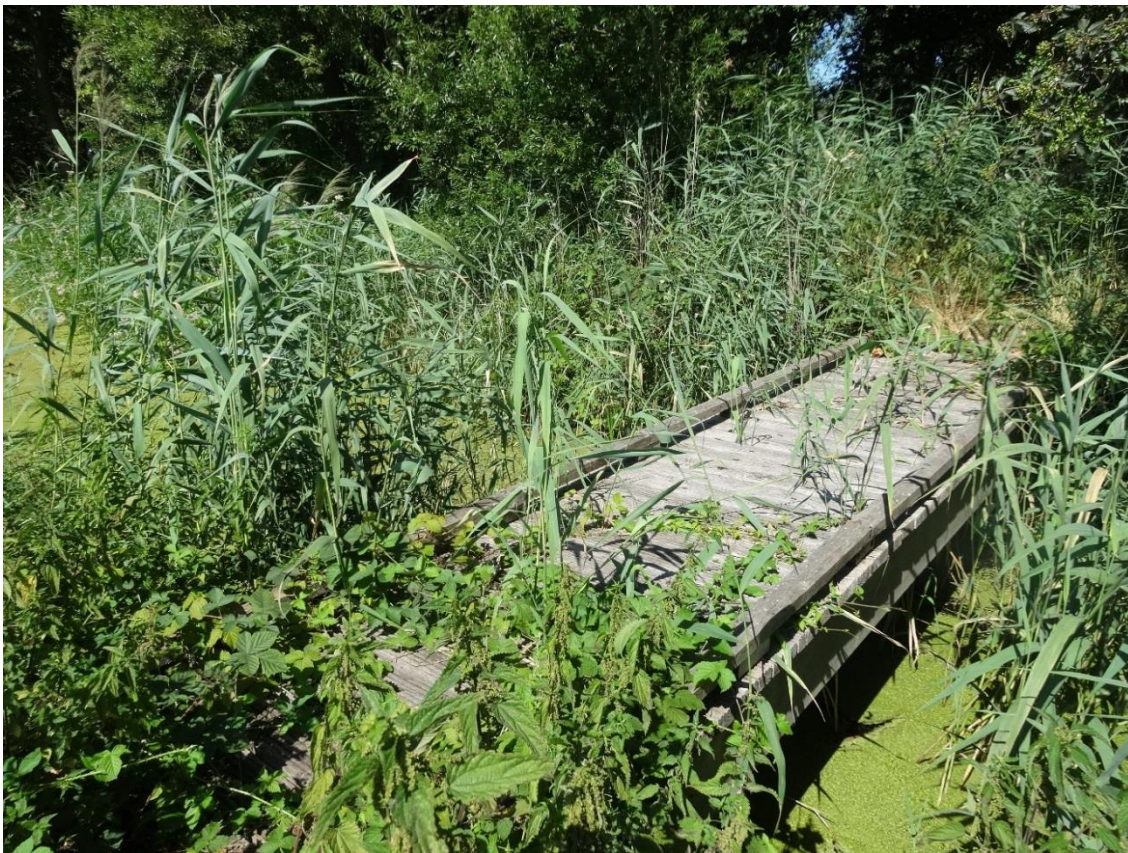
Foto 4: houten passerelle op betonnen liggers over het Sint-Andrieszwin met toegang tot de eendenkooi van Meetkerke (Sint-Andries-Brugge / Meetkerke)

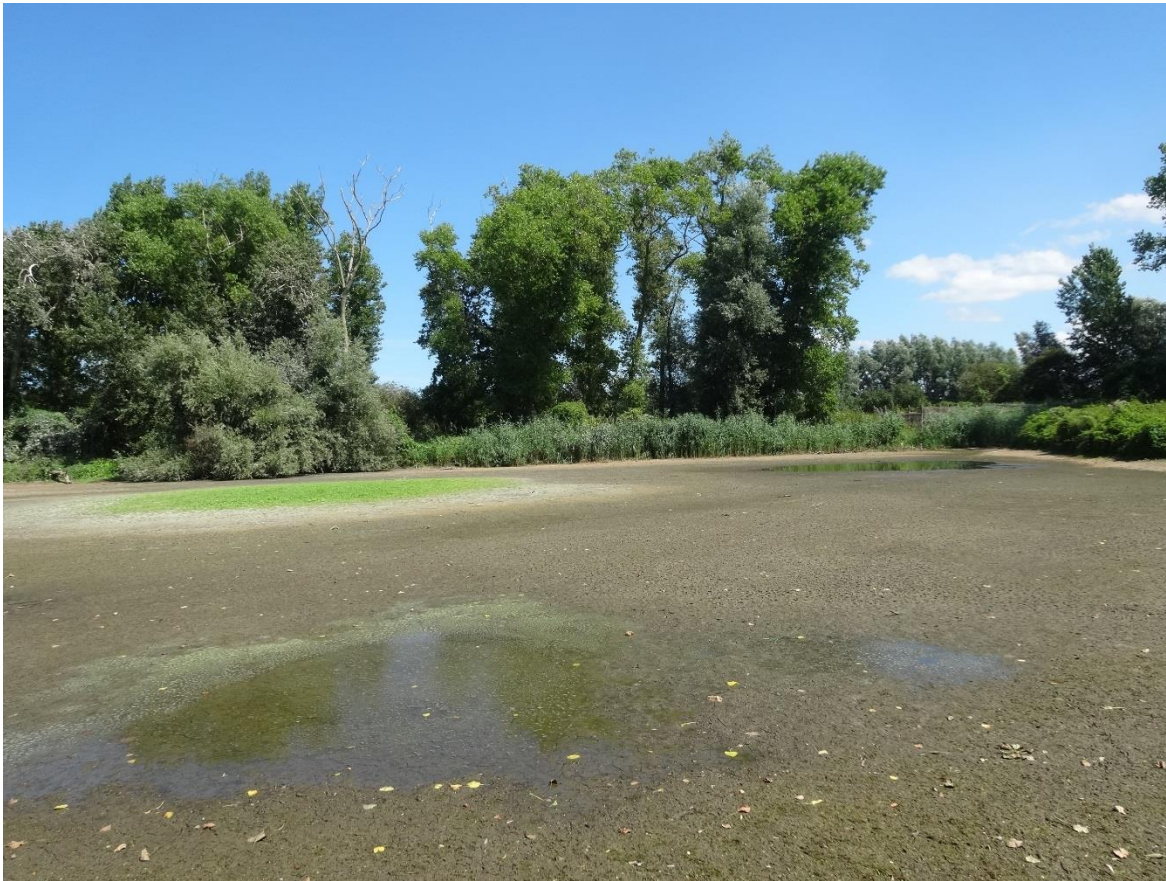
Foto 5: drooggevalle kooiplas van de eendenkooi van Meetkerke (Meetkerke)

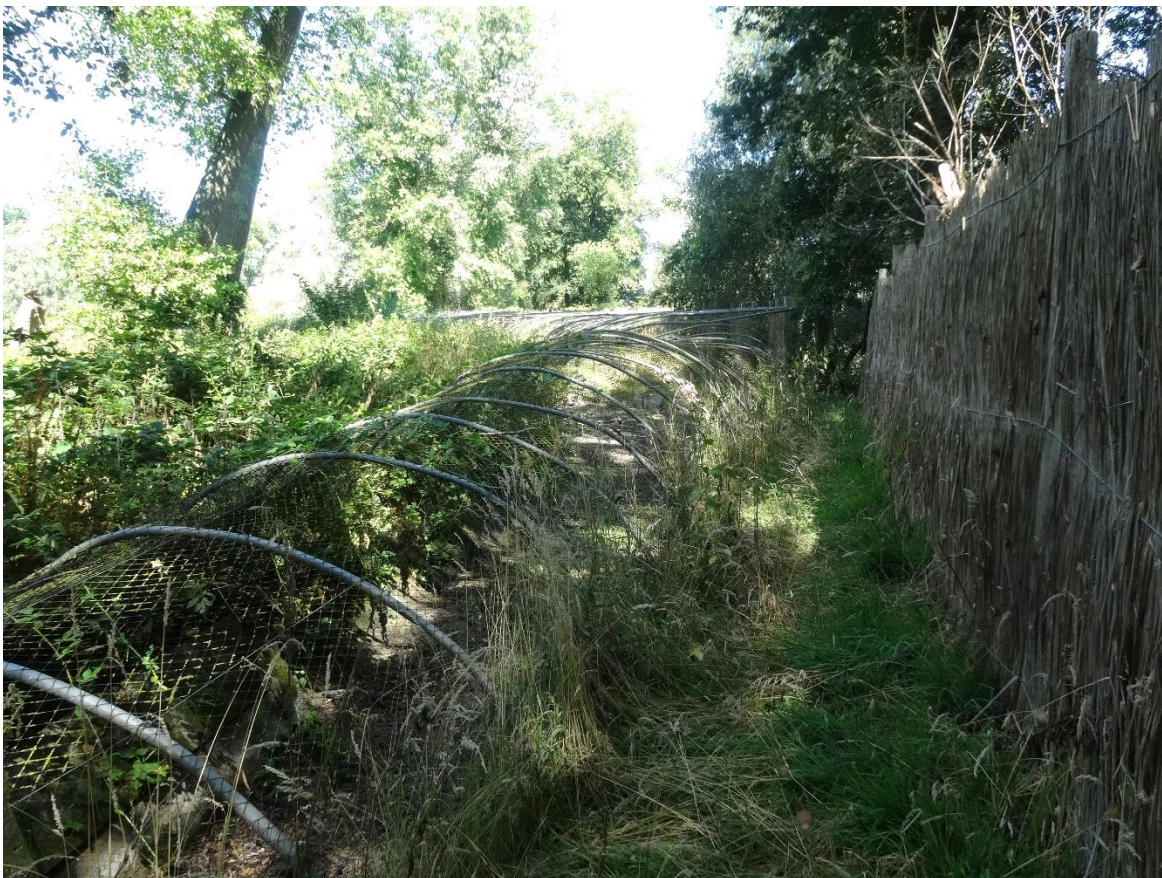
Foto 6: gereconstrueerde zuidoostelijke vangpijp met flankerend loopscherm (Meetkerke)

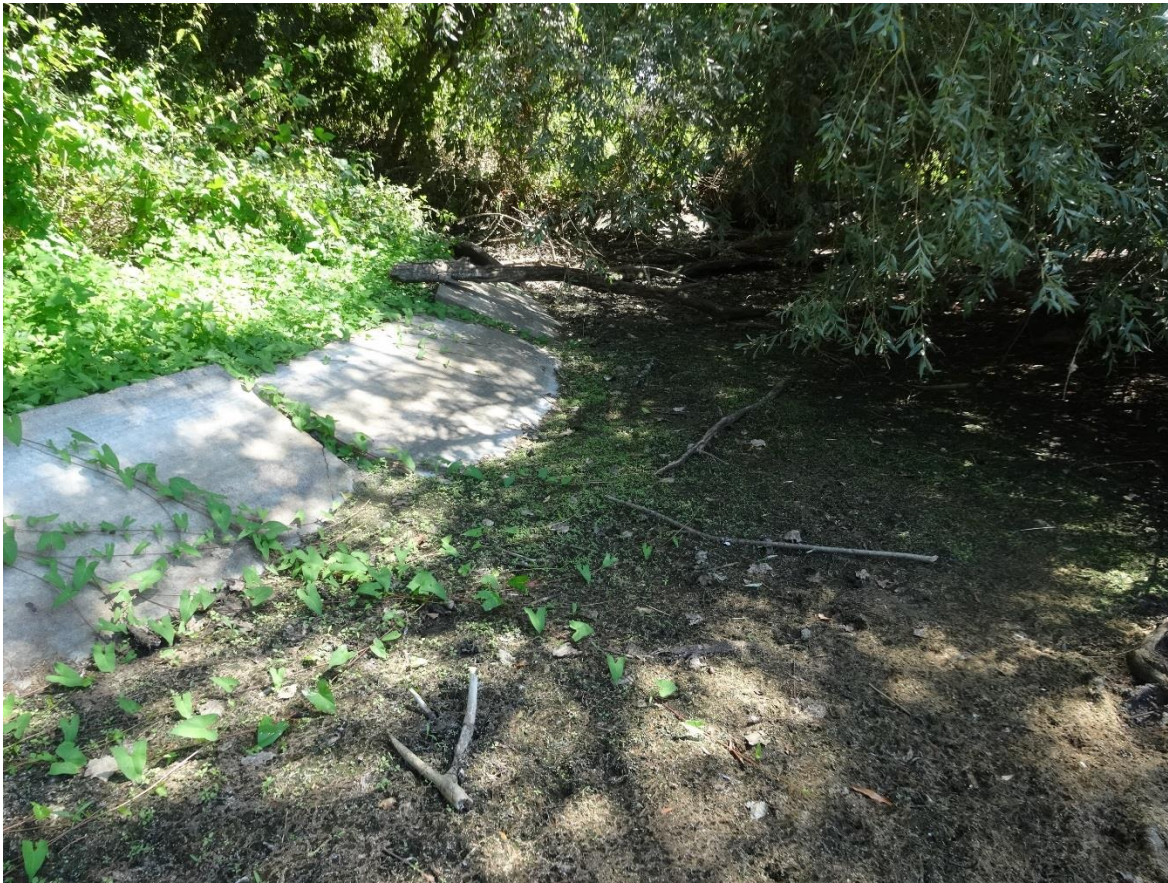
Foto 7: relict van de oostelijke kleine vangpijp met betonnen oeververdediging (Meetkerke)

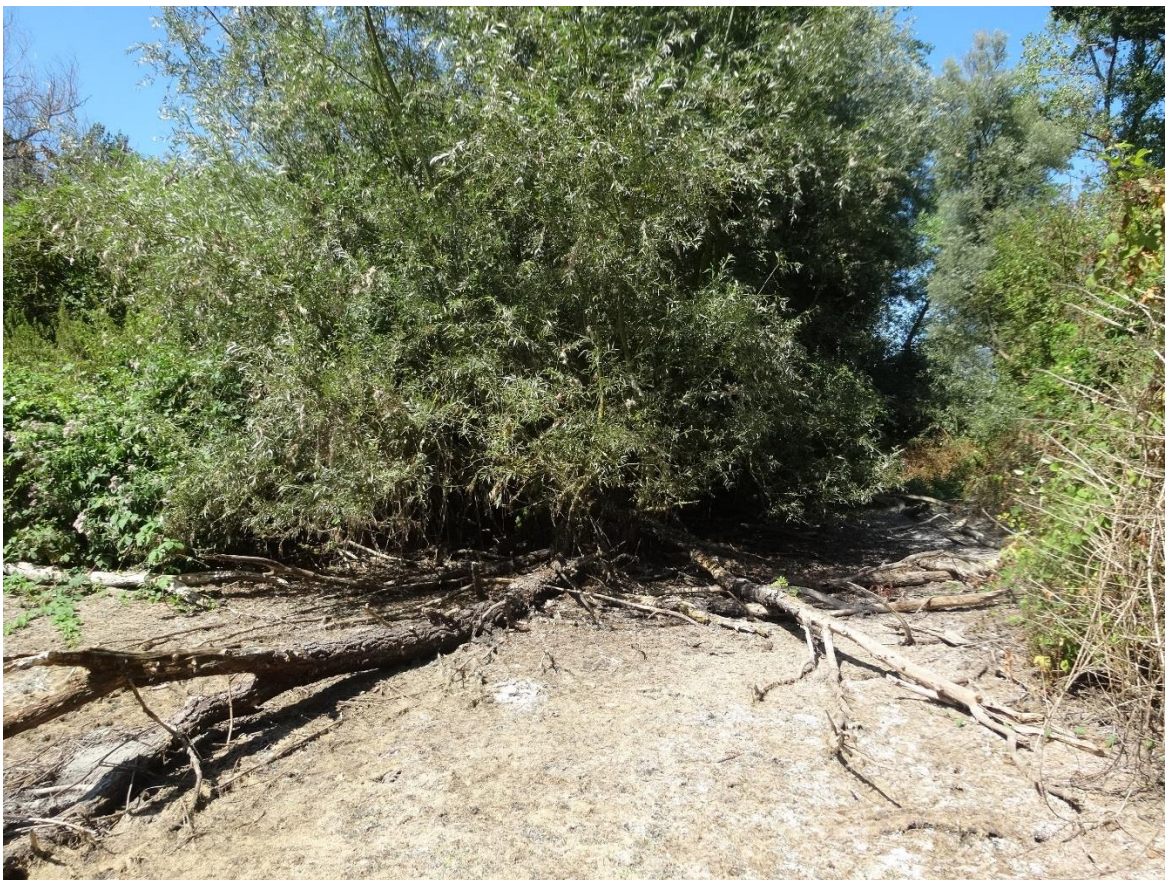
Foto 8: relict van de noordoostelijke vangpijp (Meetkerke)

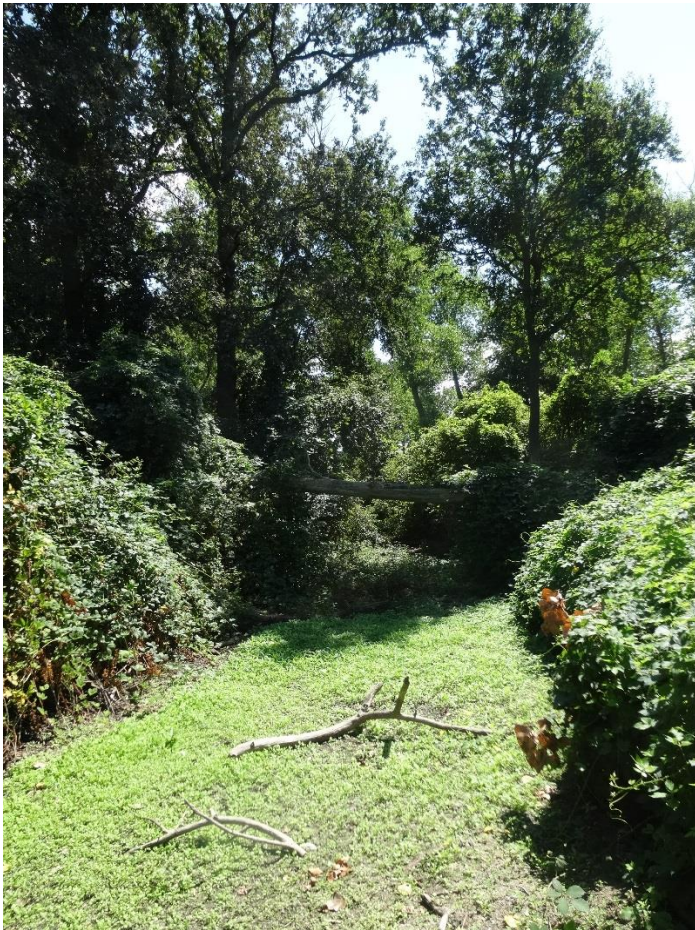
Foto 9: relict van de zuidwestelijke vangpijp (Meetkerke)

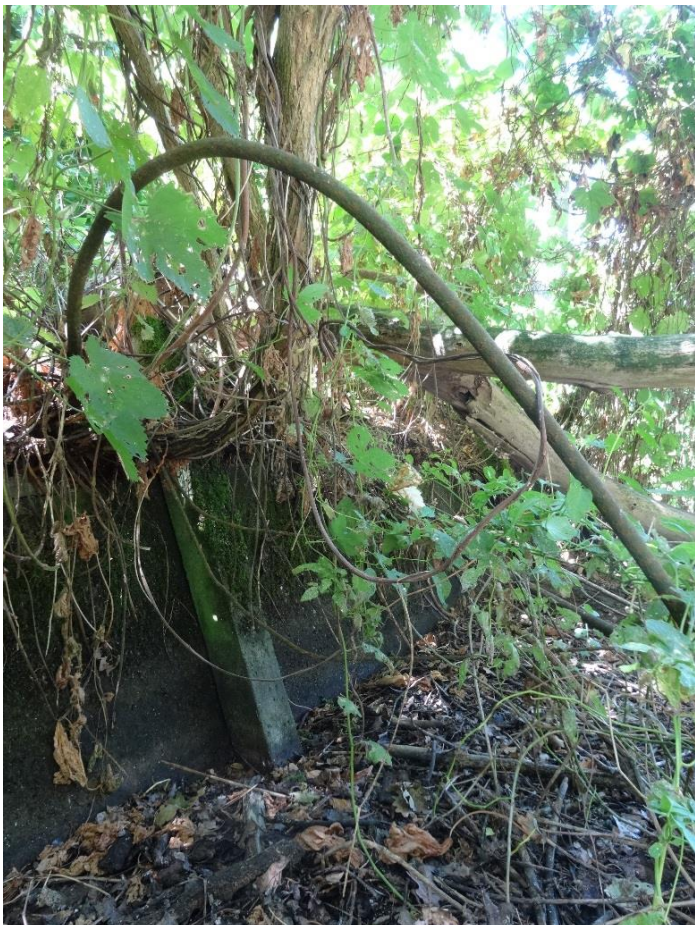
Foto 10: relict van ijzeren beugels bij de zuidwestelijke vangpijp (Meetkerke)

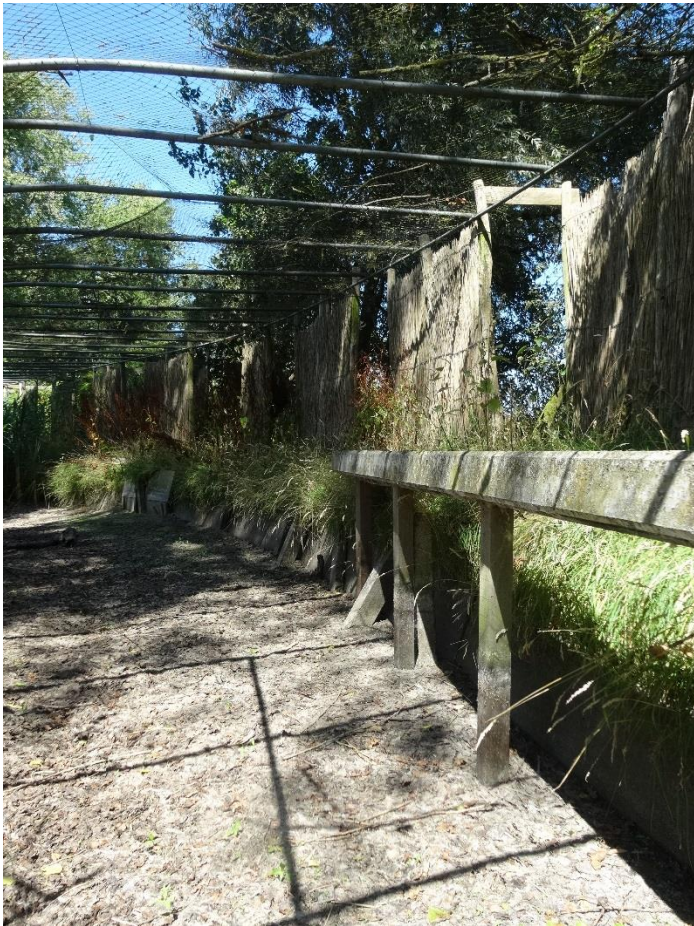
Foto 11: detail van de gereconstrueerde zuidoostelijke vangpijp volgens het Gelderse of Brabantse type met kwart-cirkelvormige beugels (Meetkerke)

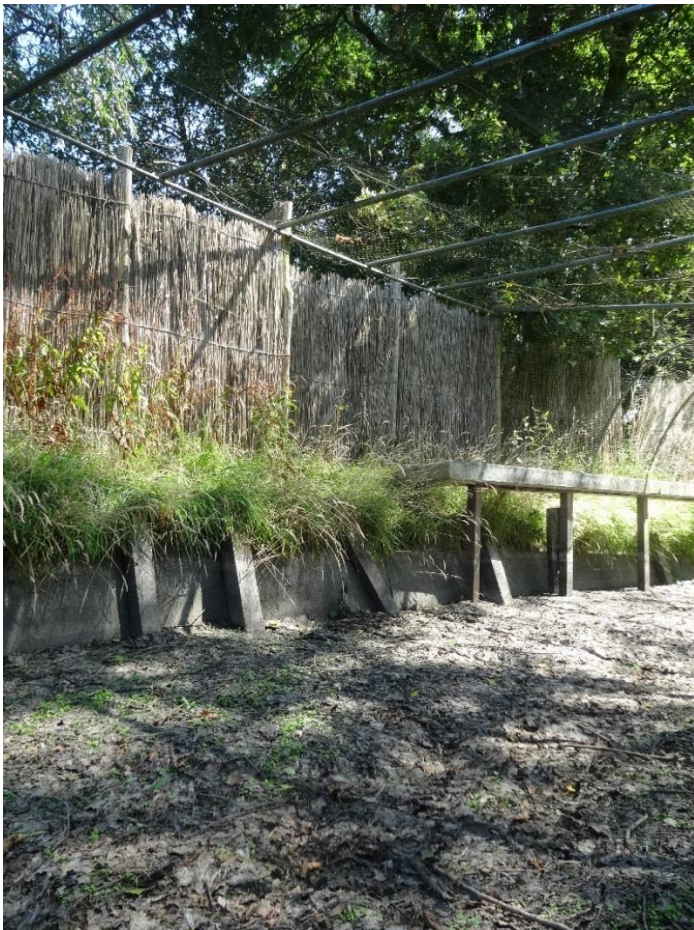
Foto 12: detail van de gereconstrueerde kortschermen en betonnen loopbrug bij de zuidoostelijke vangpijp (Meetkerke)

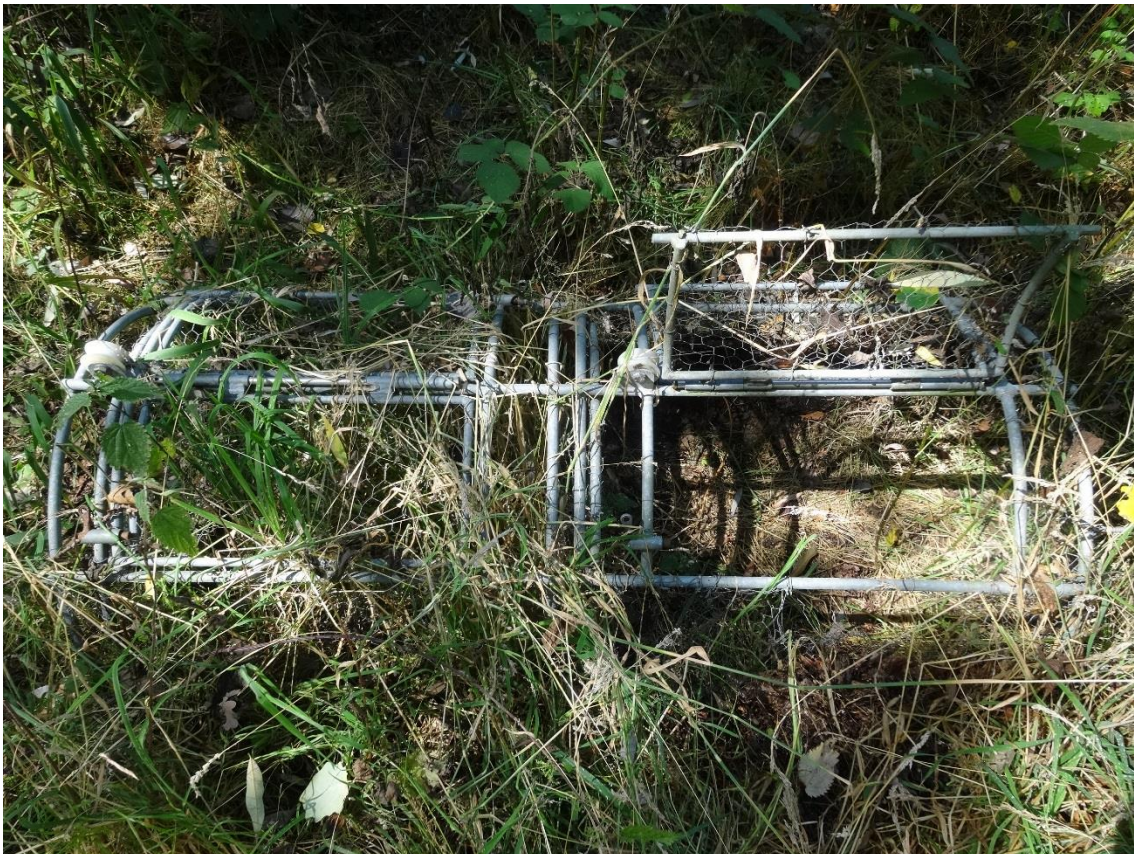
Foto 14: detail van het Hollands type vanghokje bij de gereconstrueerde zuidoostelijke vangpijp (Meetkerke)

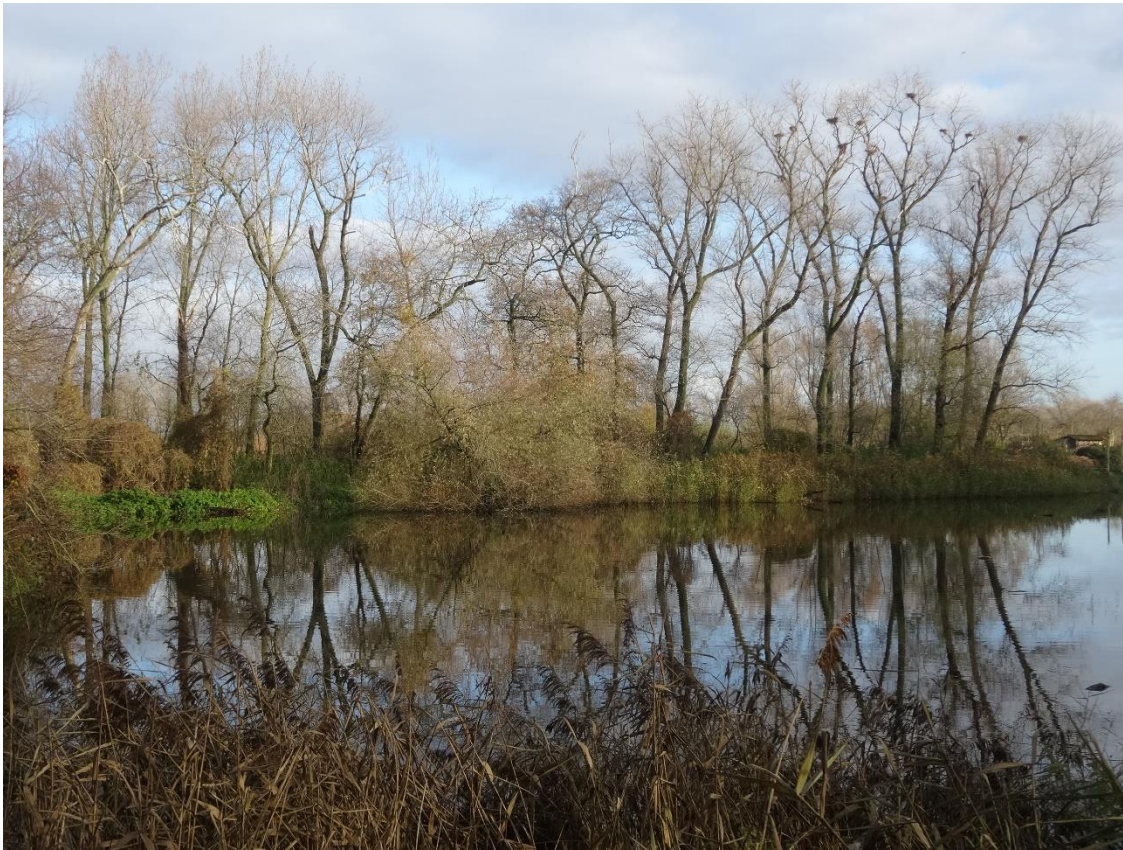
Foto 15: kooiplas van de eendenkooi van Meetkerke, met vogelnesten in de boomkruinen (Meetkerke)

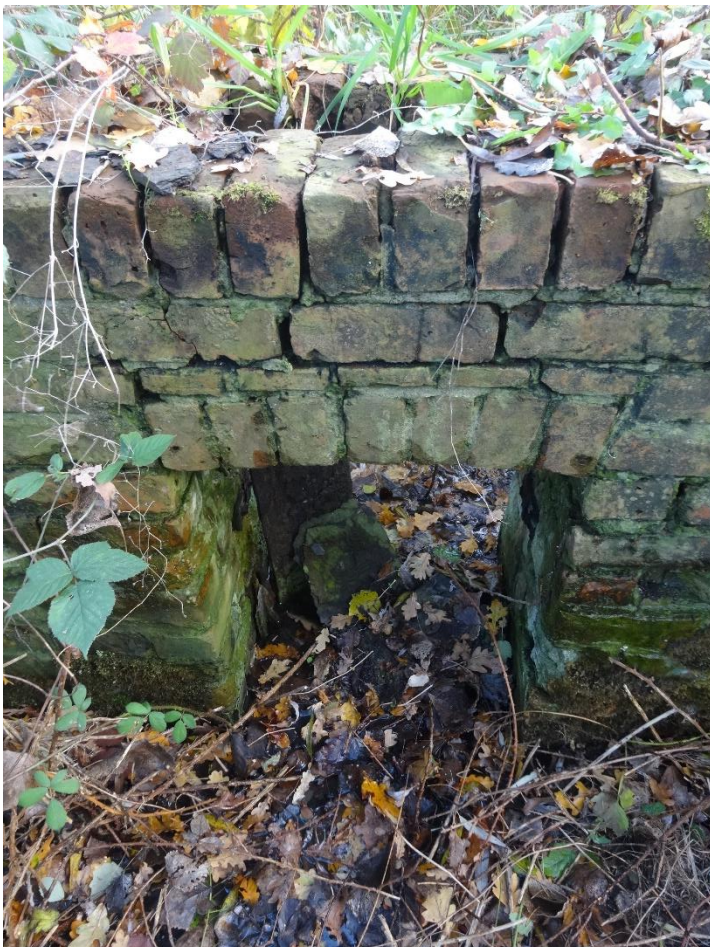
Foto 18: detail van het metselwerk en van het verweerde metalen schuifje ter hoogte van de doorstroomopening (Meetkerke)
