**Bijlage 2. Fotoregistratie van de fysieke toestand bij het ministerieel besluit tot voorlopige bescherming als monument van het weerstandsnest 'Waldersee' uit de Tweede Wereldoorlog in Koksijde (Oostduinkerke)**

Objectnummer: 4.01/38014/785.1

Dossiernummer: 4.001/38014/103.1

Weerstandsnest 'Waldersee' uit de Tweede Wereldoorlog, Albert I-laan zonder nummer

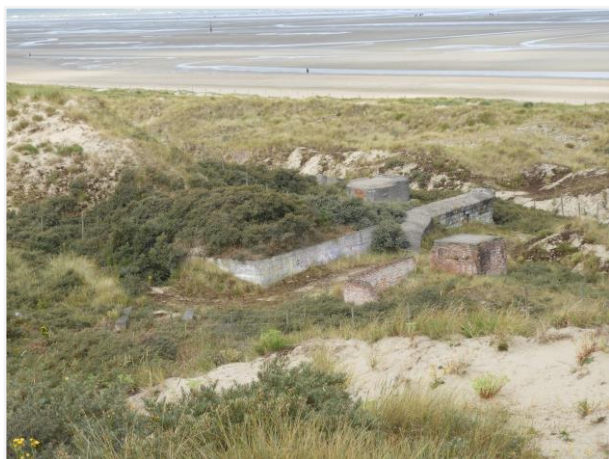
Foto 2: Oostelijke zone van de site met één scherfmuur van de bunker 502 (nummer 3) op de voorgrond en de ruïnes van de VF 3 (nummer 5) op de achtergrond. Foto genomen op 20 mei 2019.

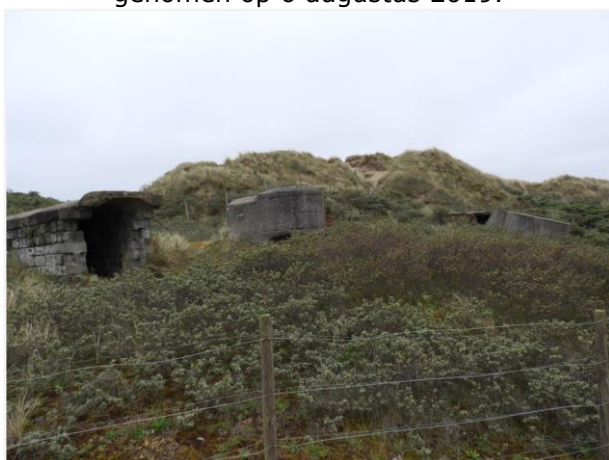
Foto 4: Westelijke zone van de site met onder meer de VF 3 (nummer 6), de betonnen remise (nummer 45), betonnen loopgraaf (nummer 53) en bakstenen accommodatie (nummer 46) zichtbaar. Foto genomen op 20 mei 2019.

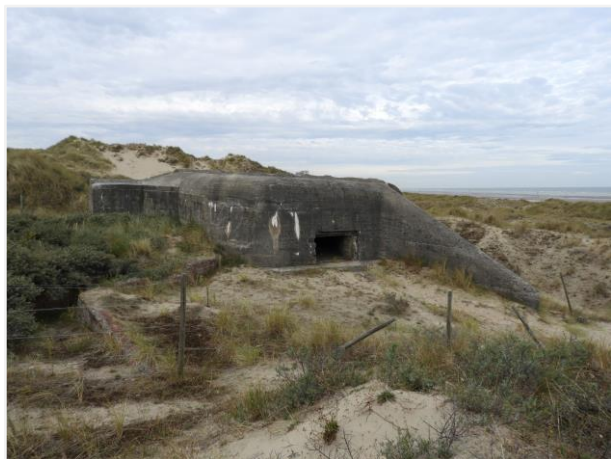
Foto 6: Westelijke zone van de site, met links de VF 2a (nummer 17) en verderop de bakstenen accommodatie (nummer 46), de betonnen remise (nummer 45), de betonnen loopgraaf (nummer 53) en Tobruk (nummer 10). Foto genomen op 5 augustus 2019.

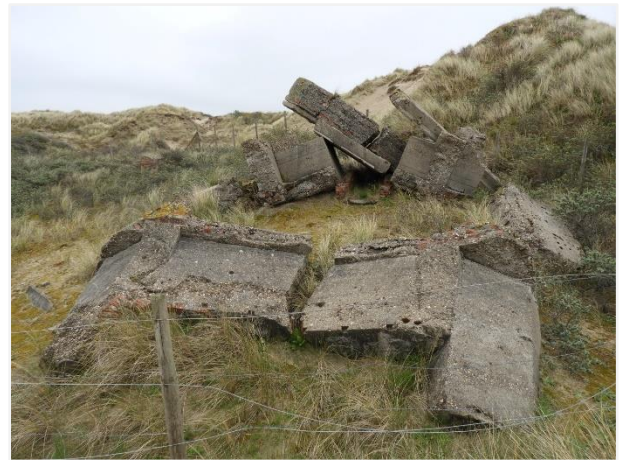
Foto 21: Restanten van de mitrailleurpost type VF 3 (nummer 5). De *Hoyerbalken* in het dak zijn duidelijk zichtbaar. Foto genomen op 5 augustus 2019.

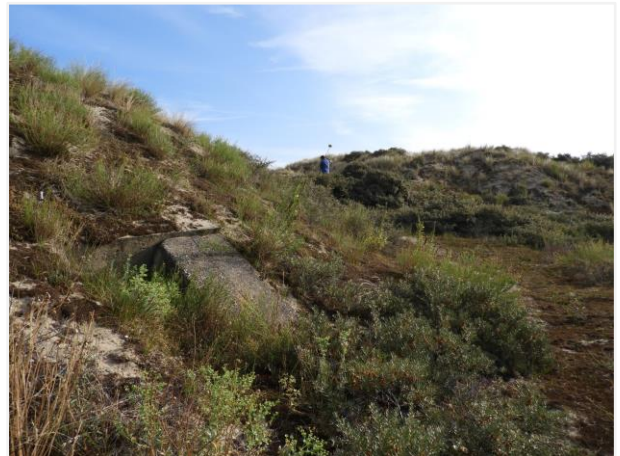
Foto 39: Van *Tobruk* nummer 11 is maar een klein stukje beton zichtbaar (links op de foto). Foto genomen op 7 oktober 2019.

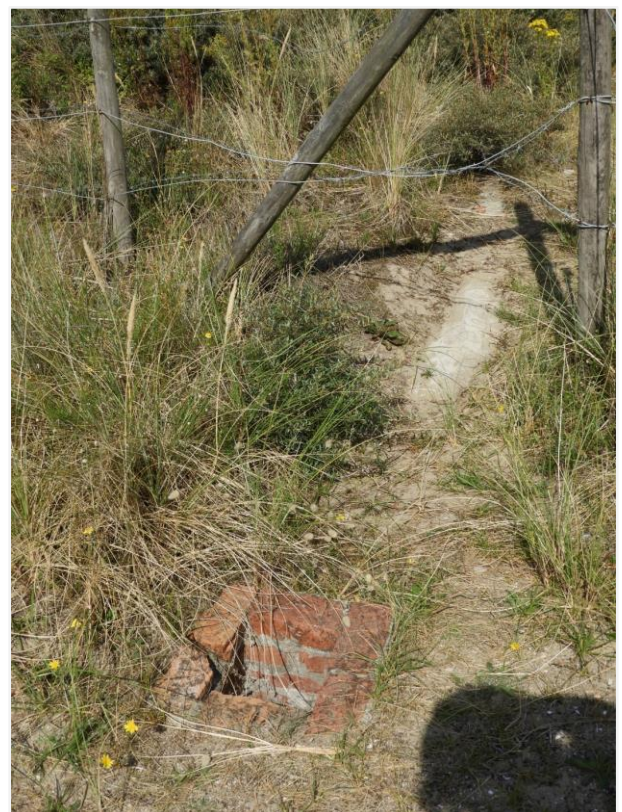
Foto 81: Loopgraaf nummer 49 in zuidoostelijke richting, met inscripties in het gecementeerde bovenzvlak. Foto genomen op 5 augustus 2019.

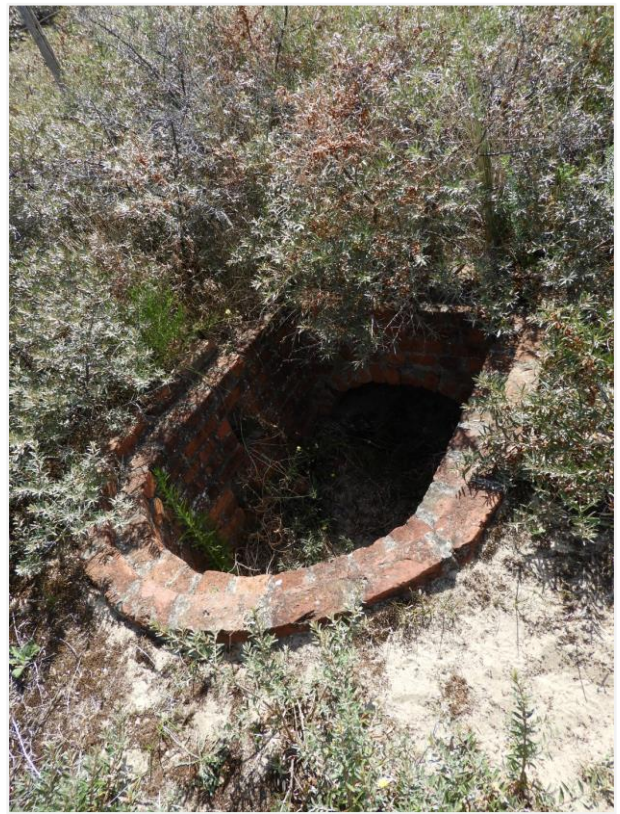
Foto 89: Oorspronkelijk overdekte, maar nu ingestorte loopgraaf (nummer 50). Foto genomen op 5 augustus 2019.

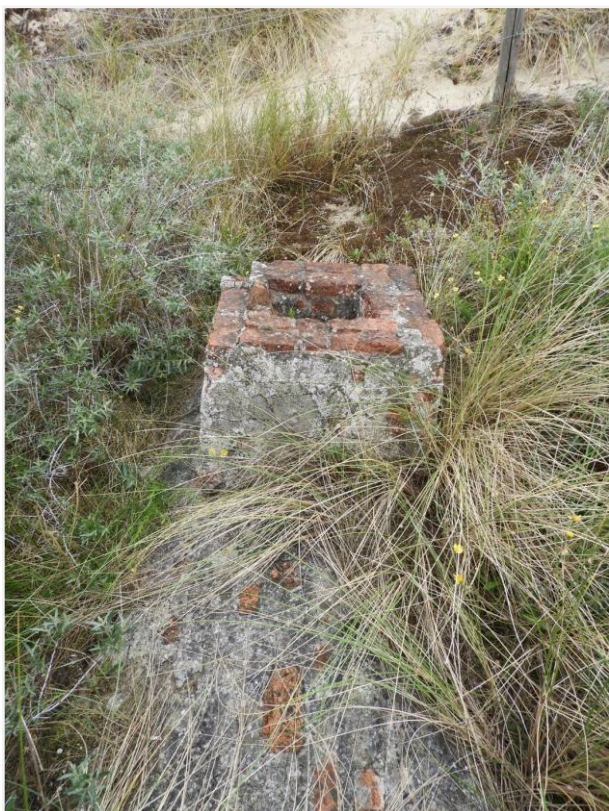
Foto 94: Oorspronkelijk overdekte loopgraaf (nummer 55), nu deels ingestort. Foto genomen op 5 augustus 2019.

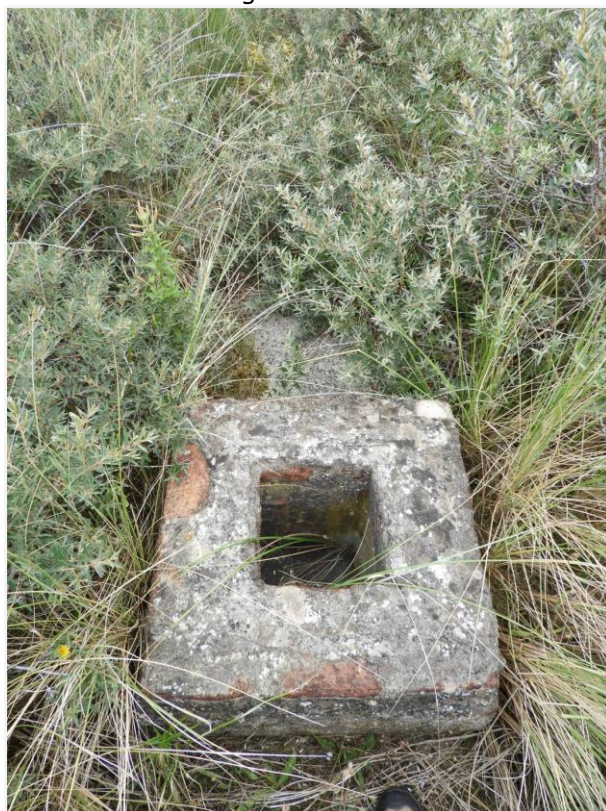
Foto 95: Overdekte loopgraaf (nummer 57) met vierkante verluchtingsopening. Foto genomen op 5 augustus 2019.
