**Bijlage 2. Fotoregistratie van de fysieke toestand bij het ministerieel besluit tot voorlopige bescherming als monument van de kasteelsite Ter Elst in Duffel**

Kasteelsite Ter Elst, Ter Elstlei 16

De foto's werden genomen tijdens een terreinbezoek op 5 februari 2020

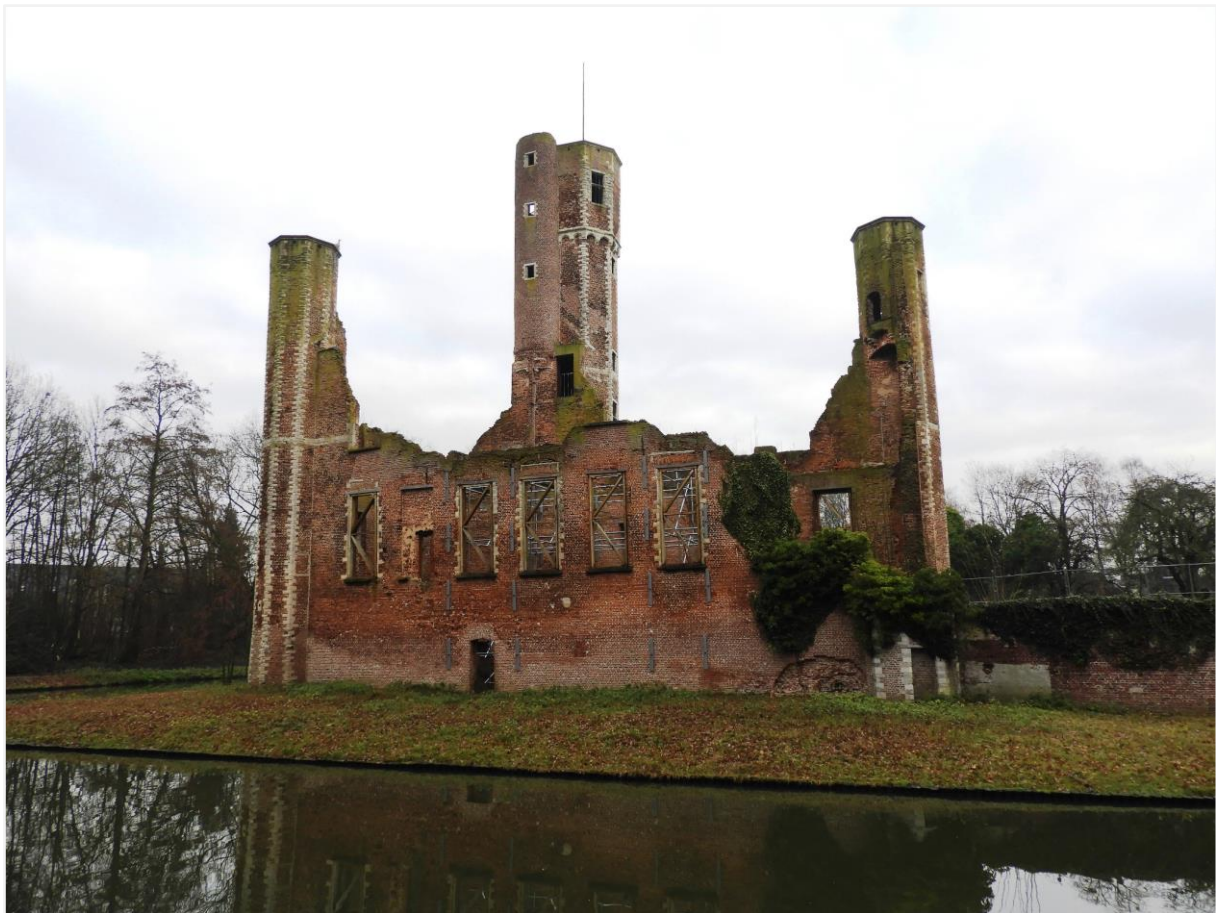
Foto 1: de kasteelruïne gezien vanuit het zuiden, met aanaarding langs de walgracht.

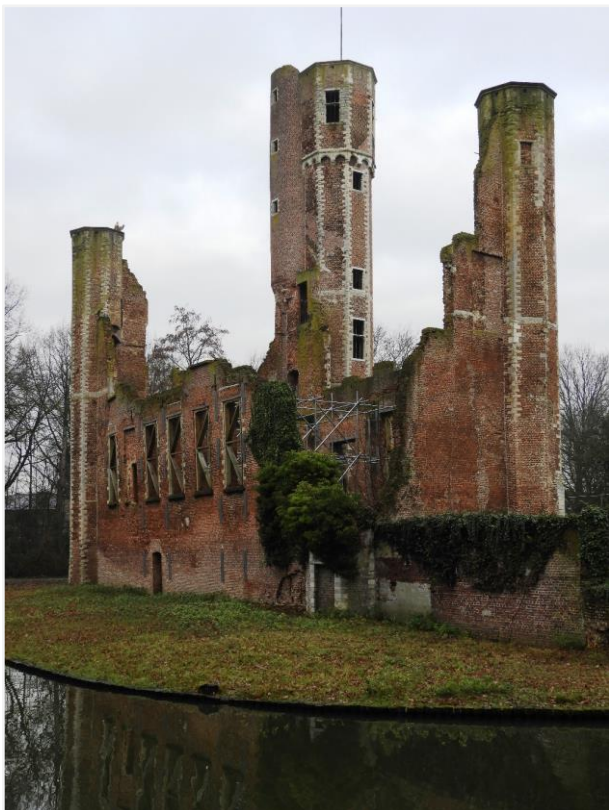
Foto 2: de zuid- en oostgevel van de kasteelruïne.

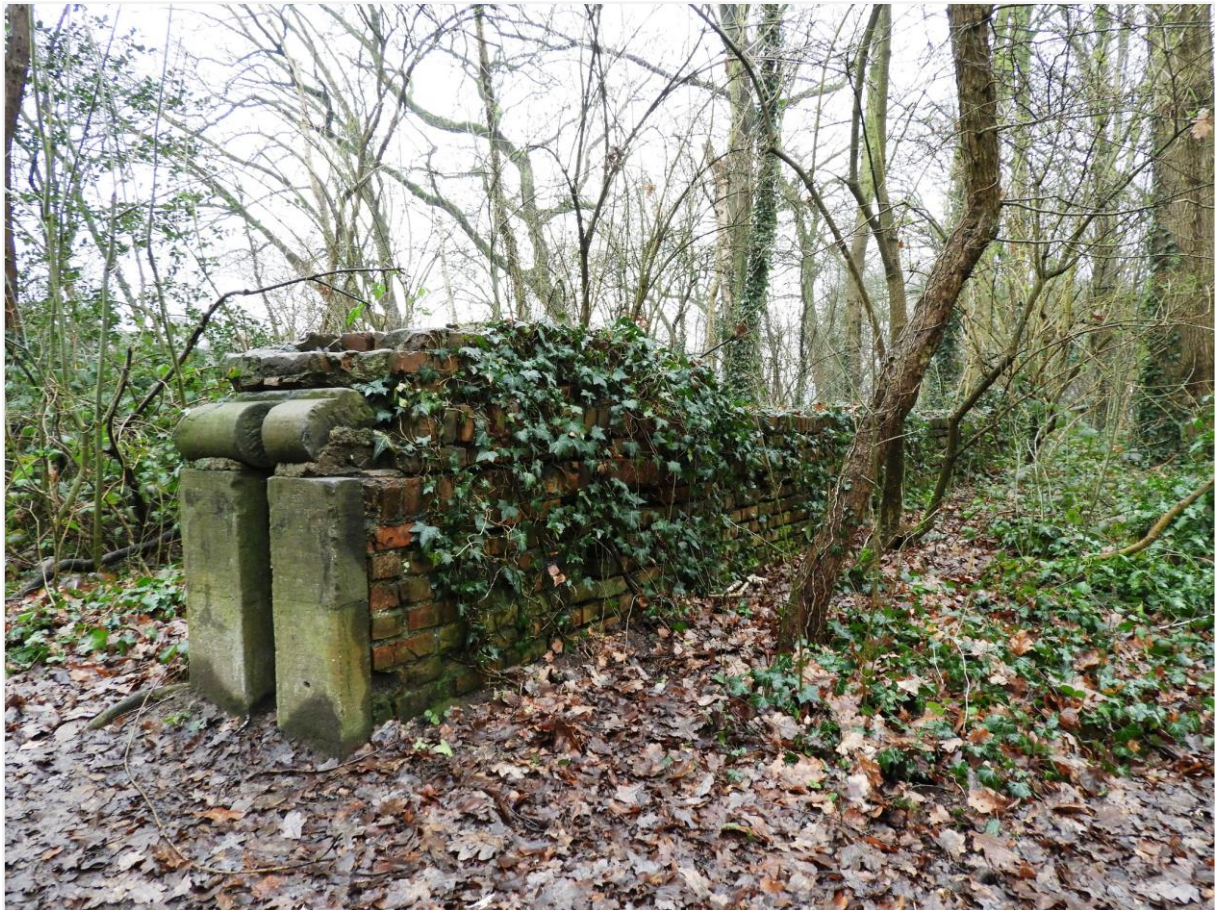
Foto 8: baksteenmuur met hardstenen dagkant, gelegen tussen de walgracht en de Netedijk.

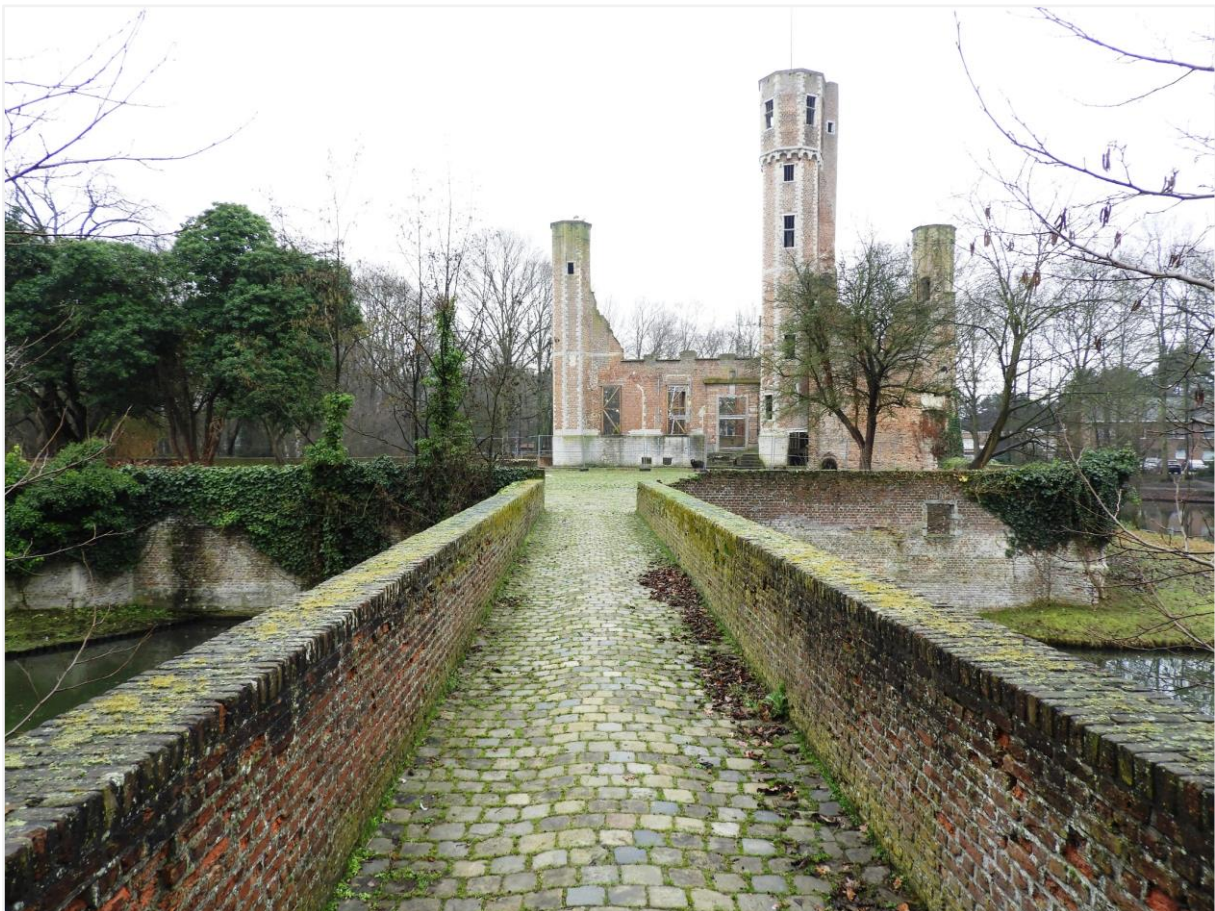
Foto 9: de kasteelruïne gezien vanop de toegangsbrug.

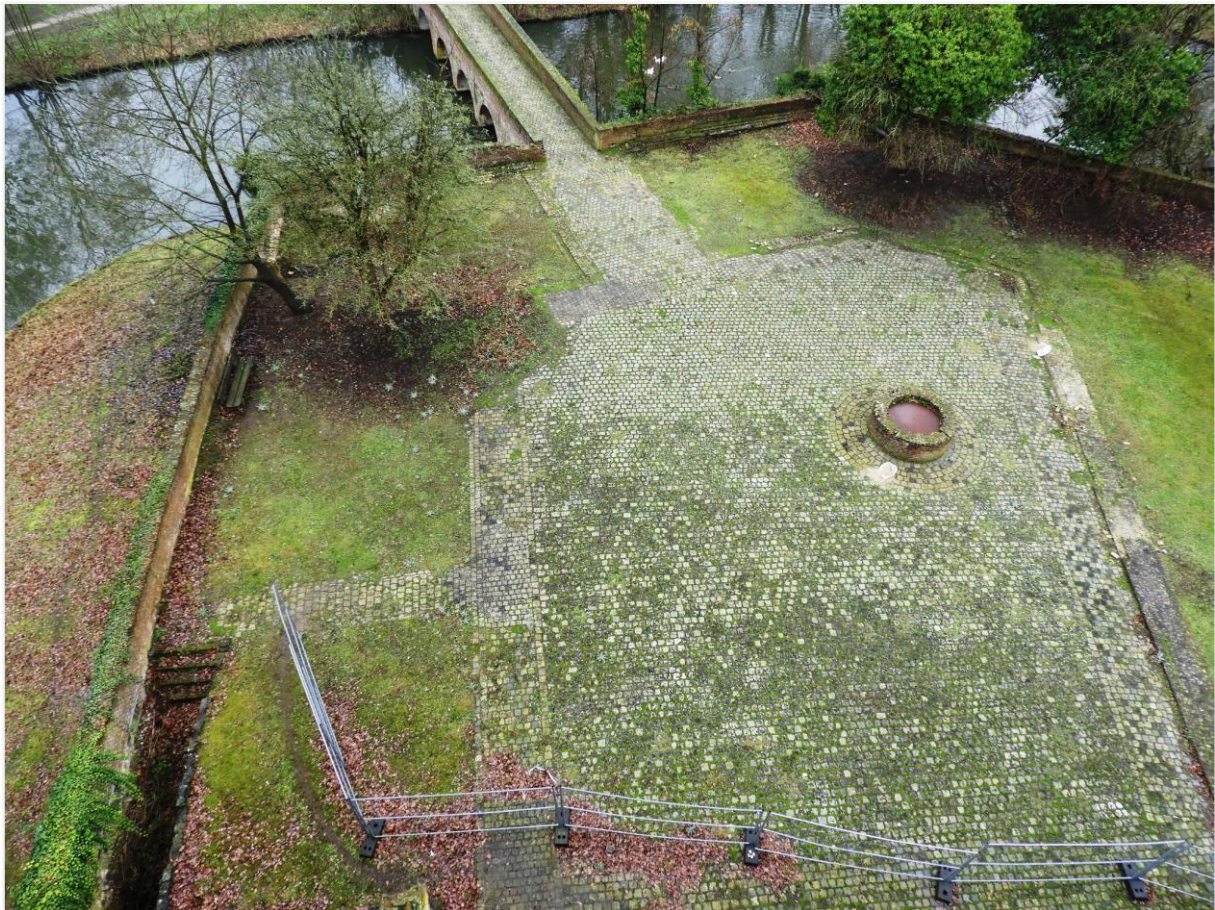
Foto 10: bovenaanzicht van het wooneiland van het kasteel. De onverharde oppervlakken duiden de plaats aan van de verdwenen gebouwen van het kasteel.

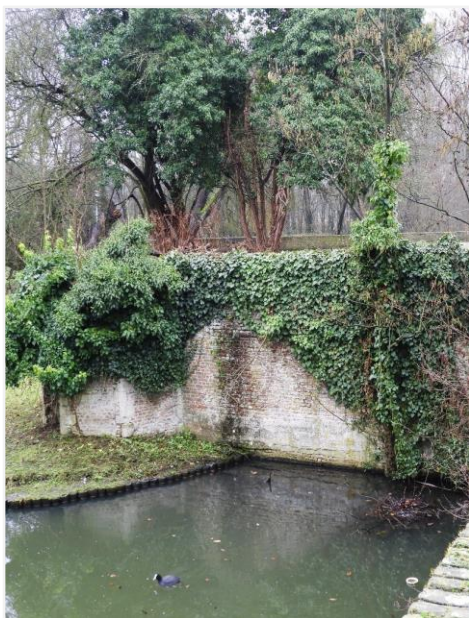
Foto 11: de keermuur aan de linkerzijde van de toegangbrug. De veelhoekige uitbouw is het overblijfsel van een hoektoren.

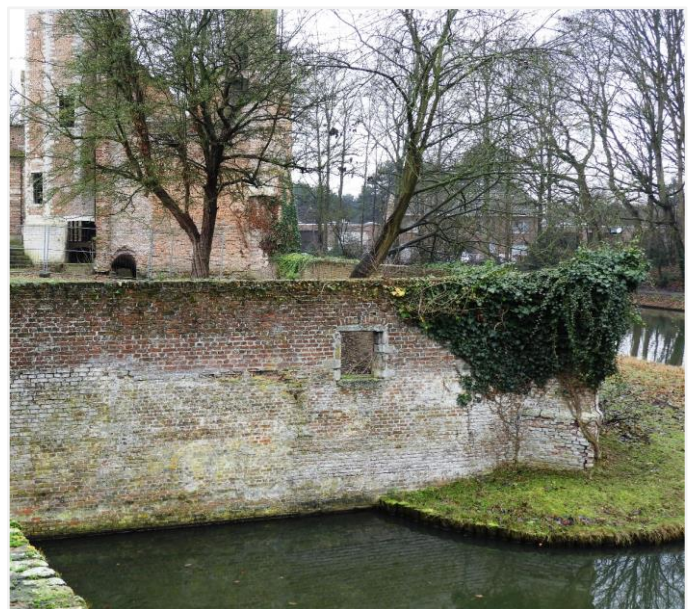
Foto 12: de keermuur aan de rechterzijde van de toegangbrug, met bewaarde kelderopening en hoeksteunbeer.

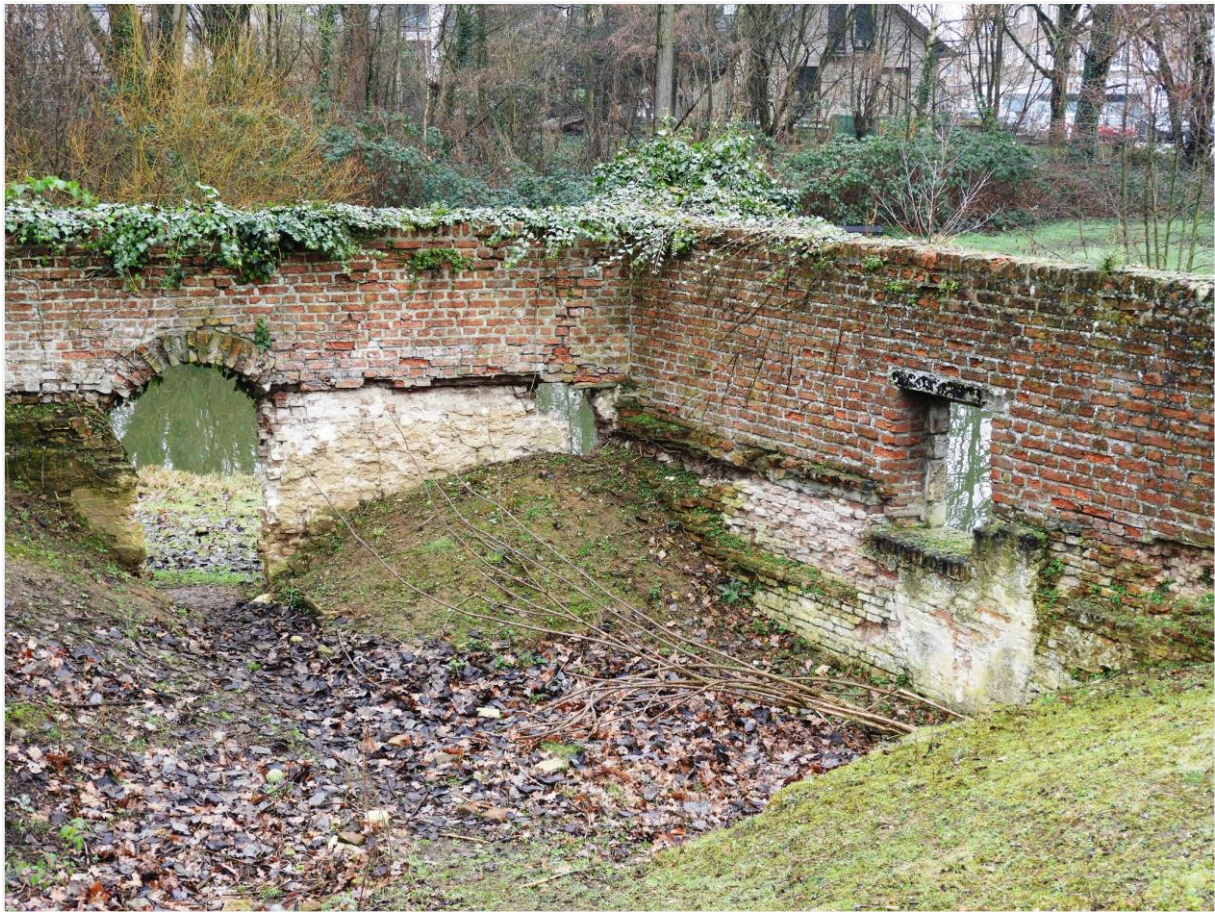
Foto 13: opgravingsput in de noordwestelijke hoek van het wooneiland.

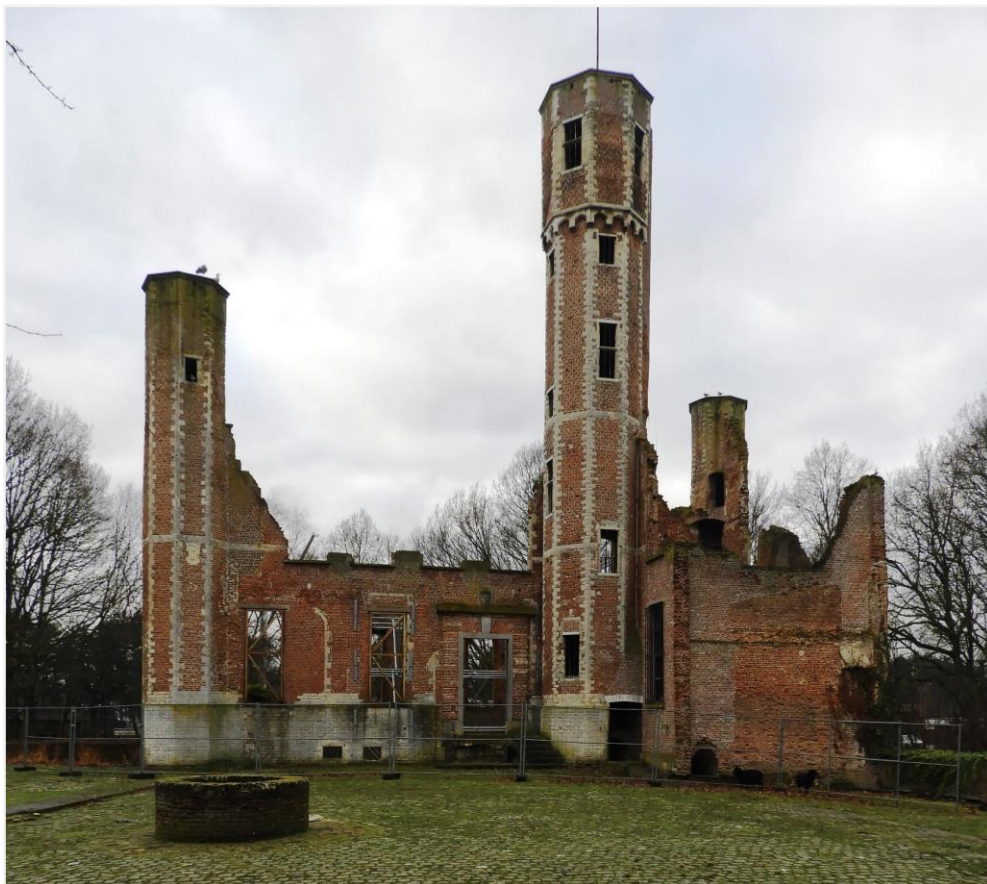
Foto 14: voorgevel van de kasteelruïne.

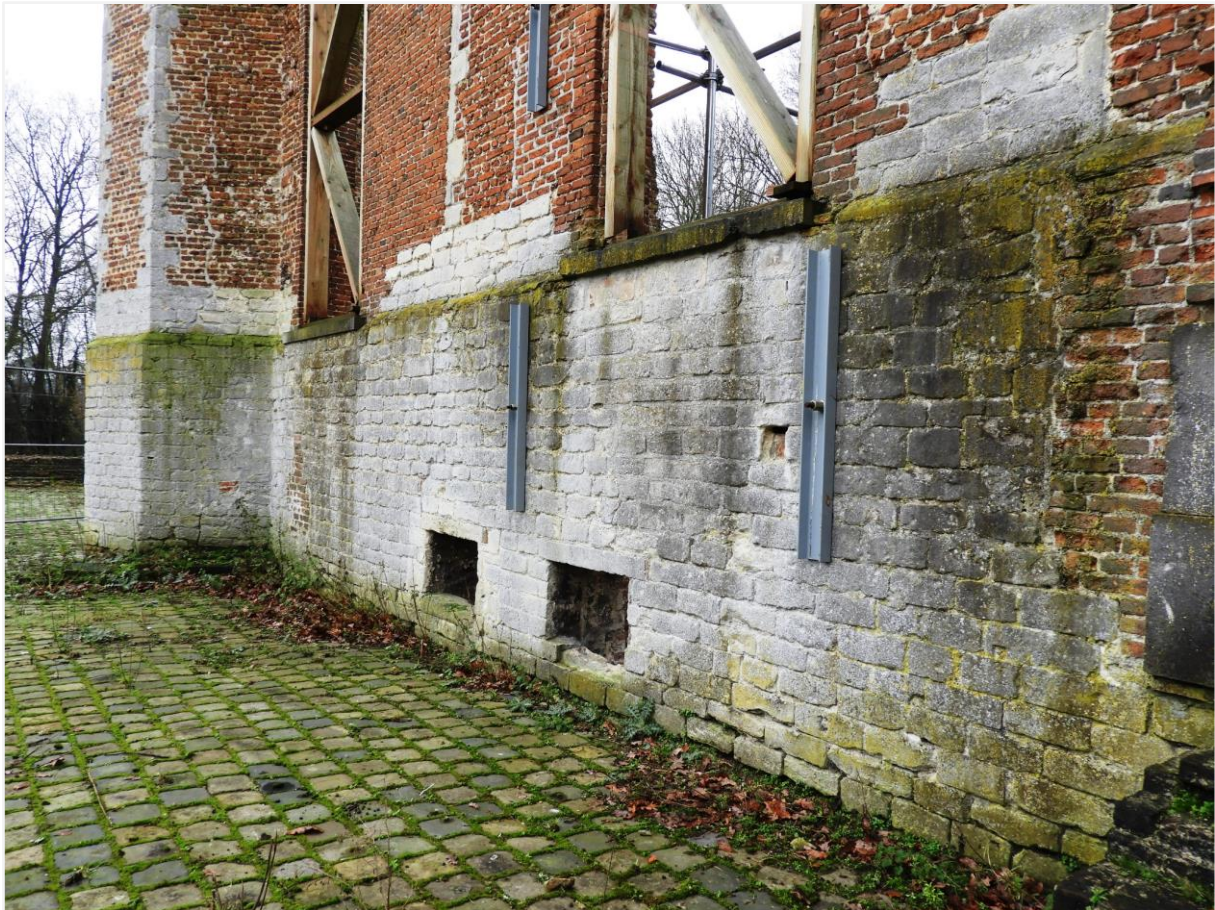
Foto 15: natuurstenen plint van de voorgevel.

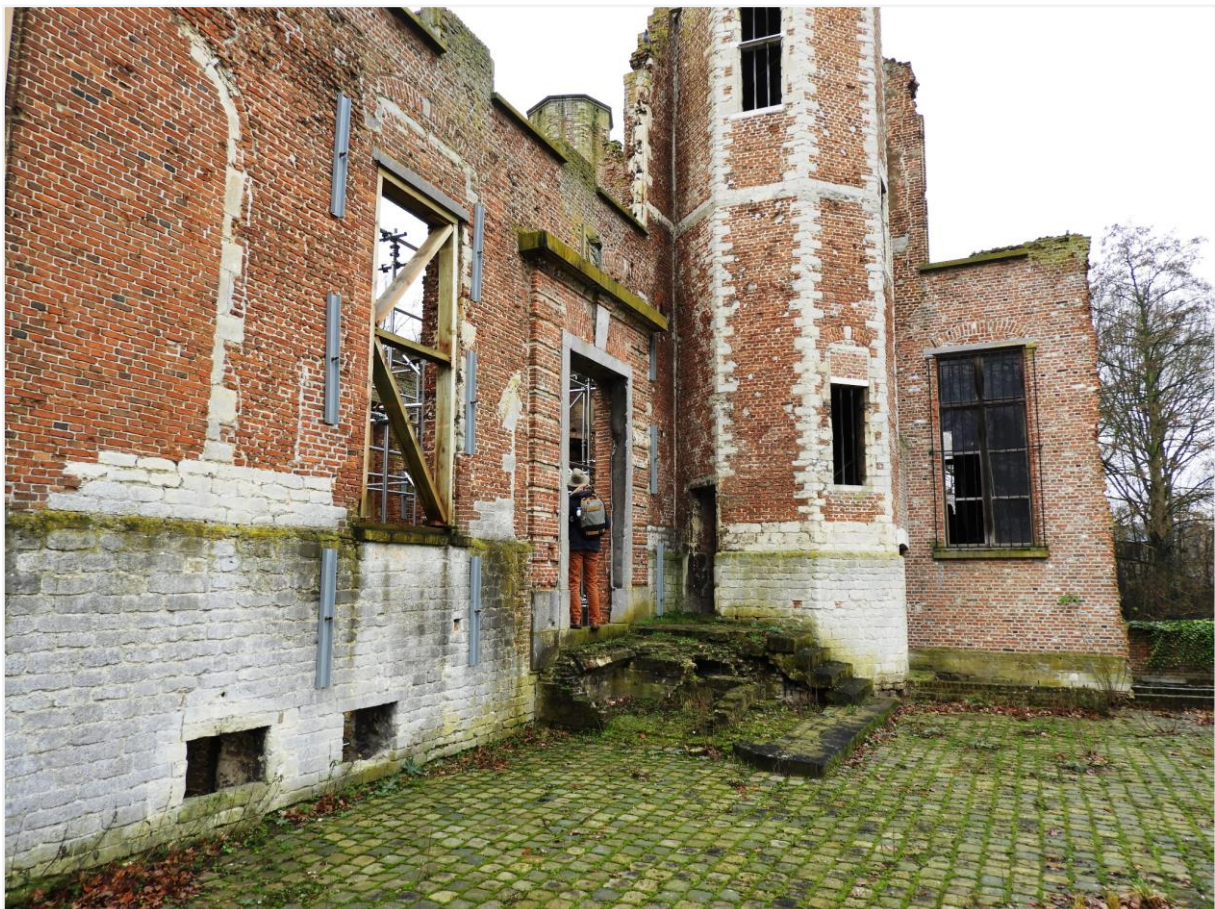
Foto 16: zicht op de voorgevel, de achthoekige traptoren en het overblijfsel van de westvleugel.

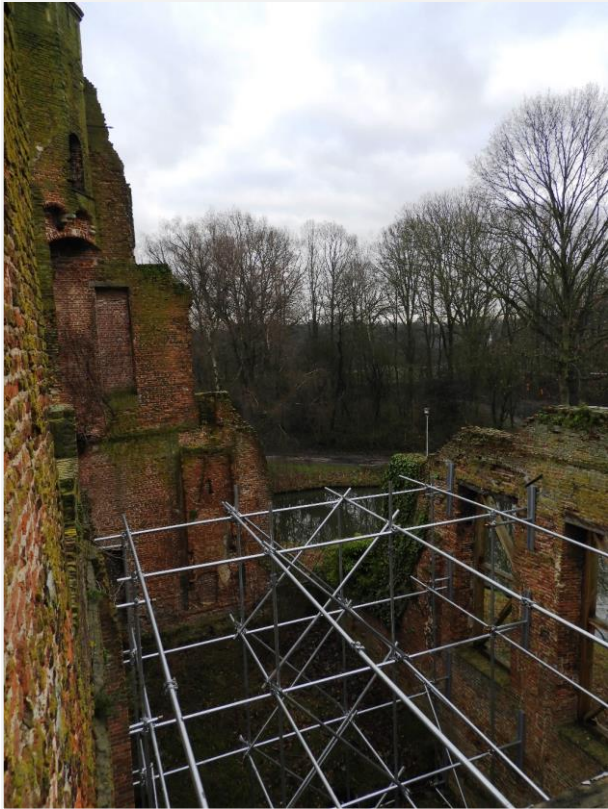
Foto 17: binnenzicht in de ruïne van de zuidvleugel (oostzijde).

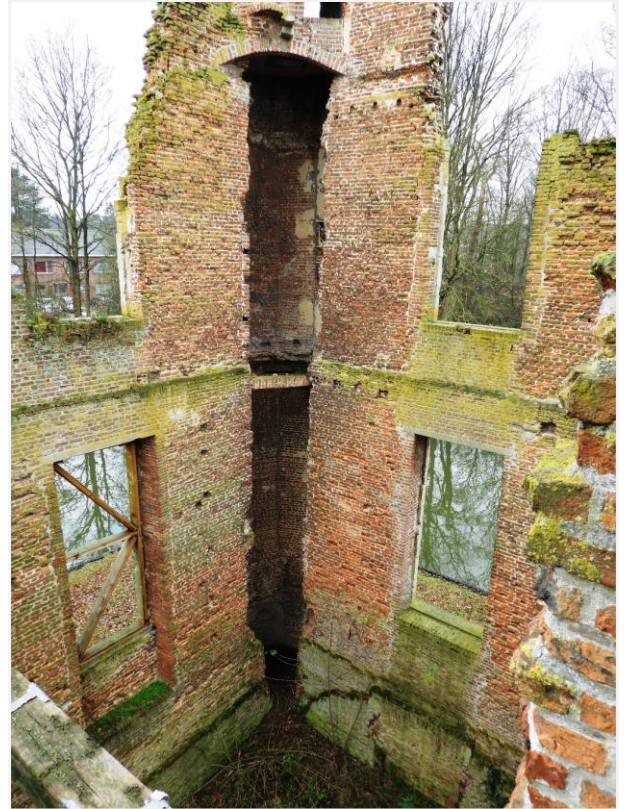
Foto 18: binnenzicht in de ruïne van de zuidvleugel (westzijde).

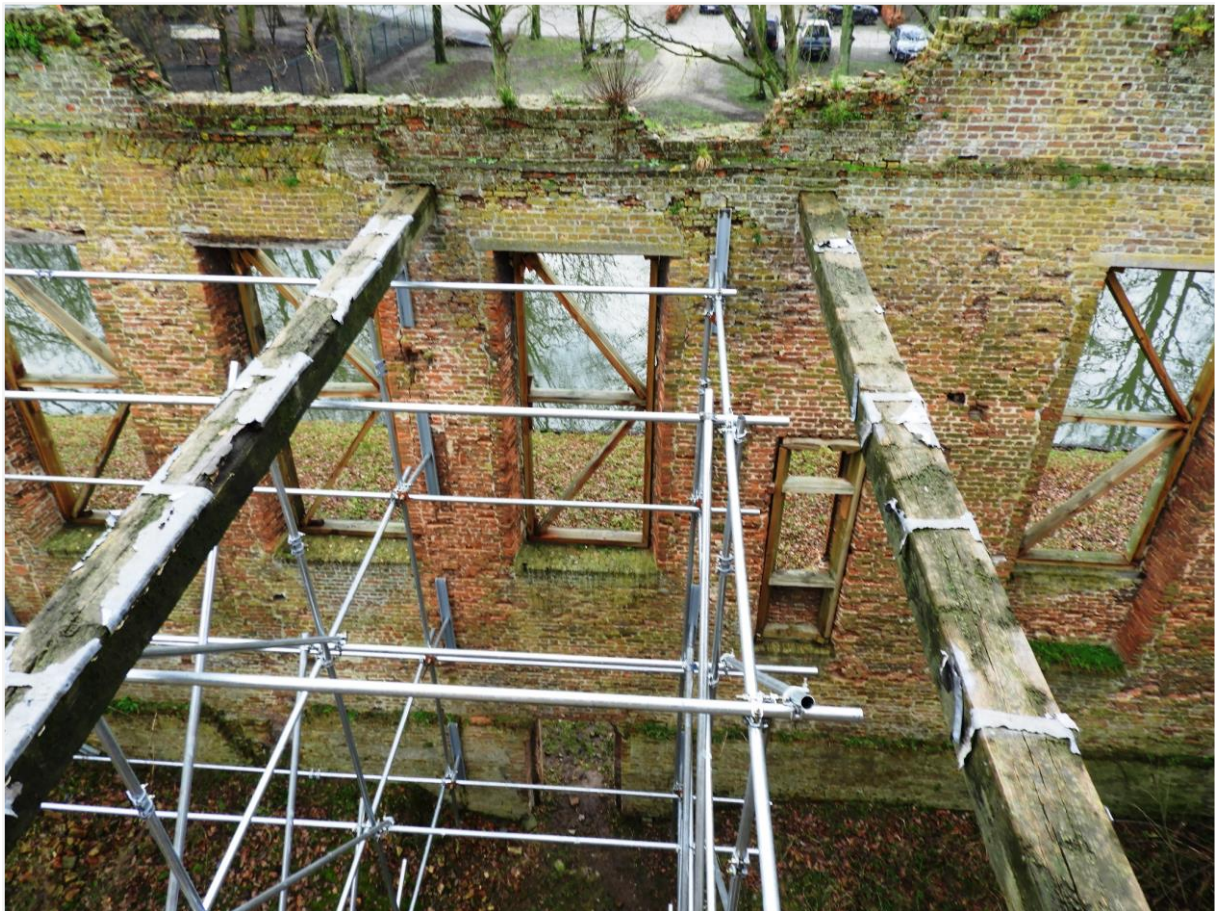
Foto 19: twee bewaarde moerbalken in de ruïne van de zuidvleugel.

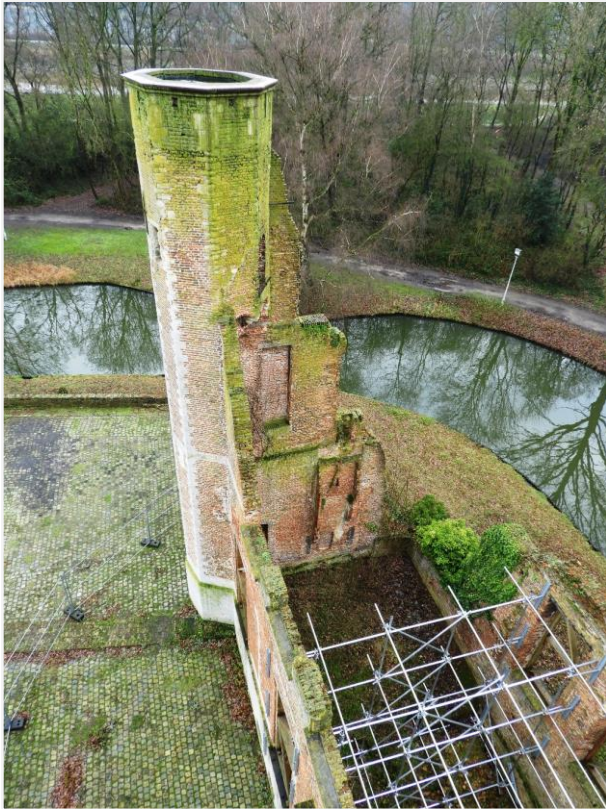
Foto 20: zicht op de zuidvleugel.

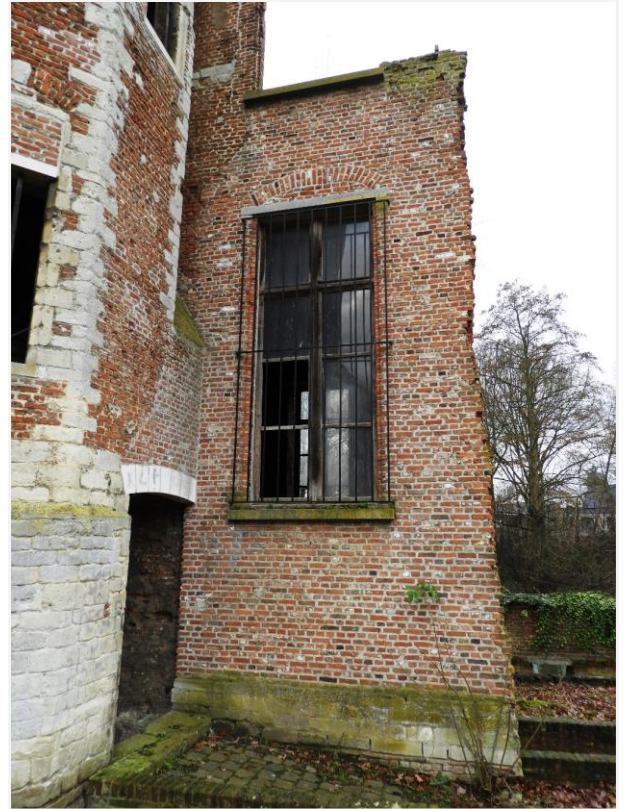
Foto 21: het gerestaureerde overblijfsel van de westvleugel.

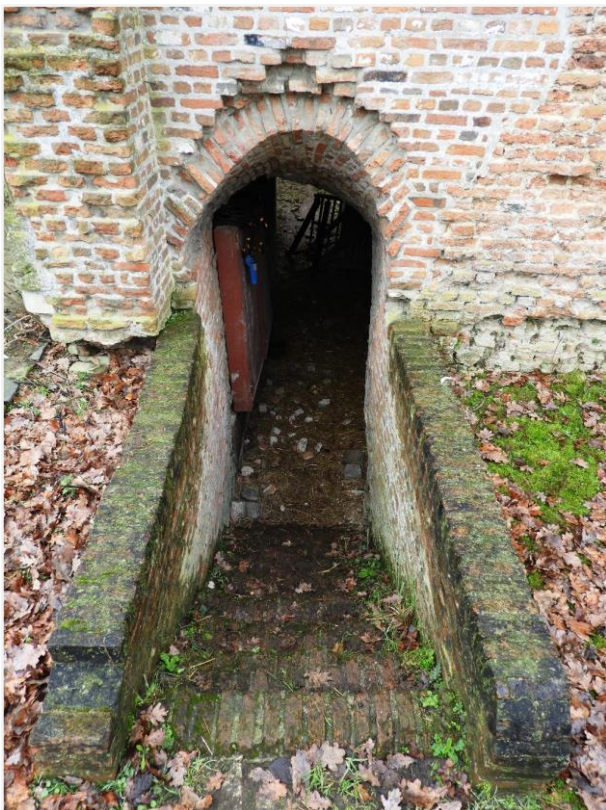
Foto 22: toegang tot de kelder van de westvleugel.

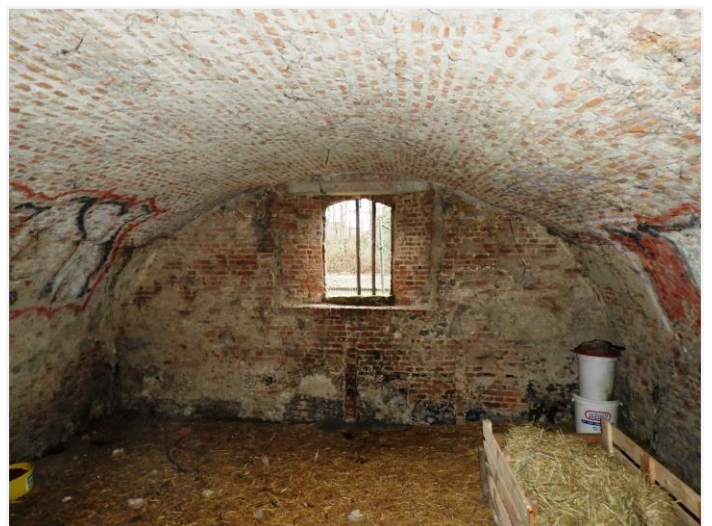
Foto 23: de kelder van de westvleugel.

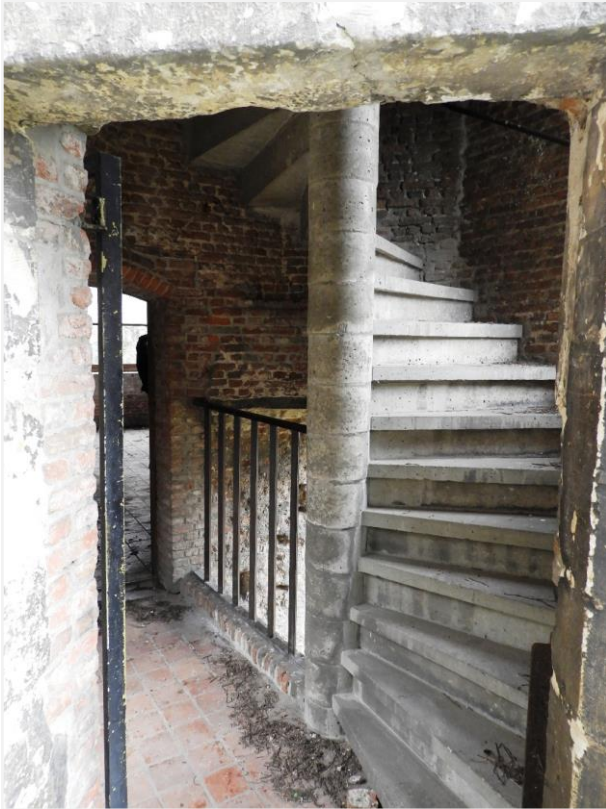
Foto 24: interieur van de traptoren. De betonnen wenteltrap werd toegevoegd tijdens de restauratie van 1981-1982.

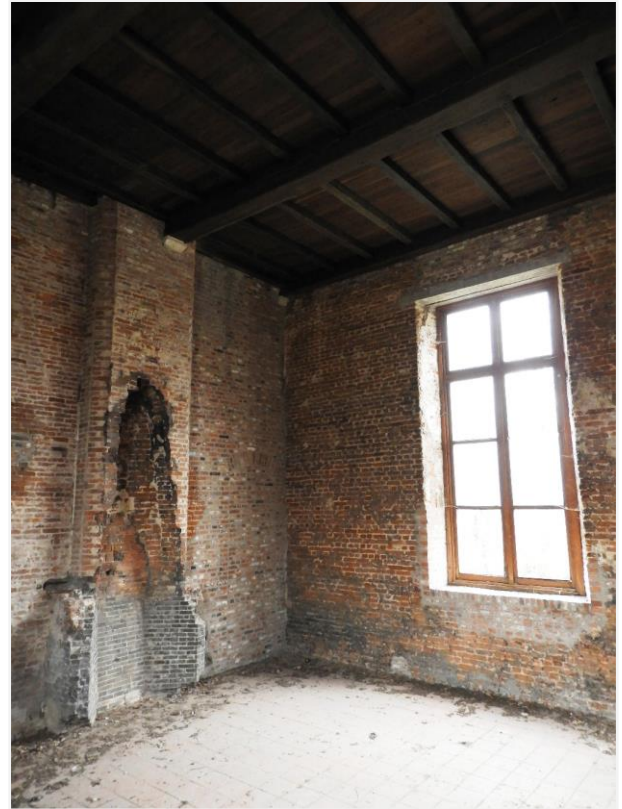
Foto 25: interieur van de gerestaureerde westvleugel.

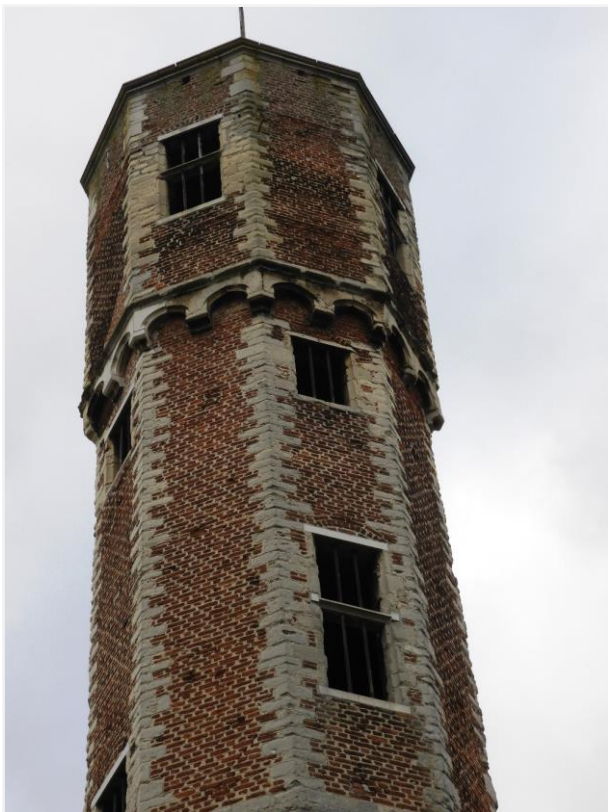
Foto 26: de bovenste geleding van de traptoren.

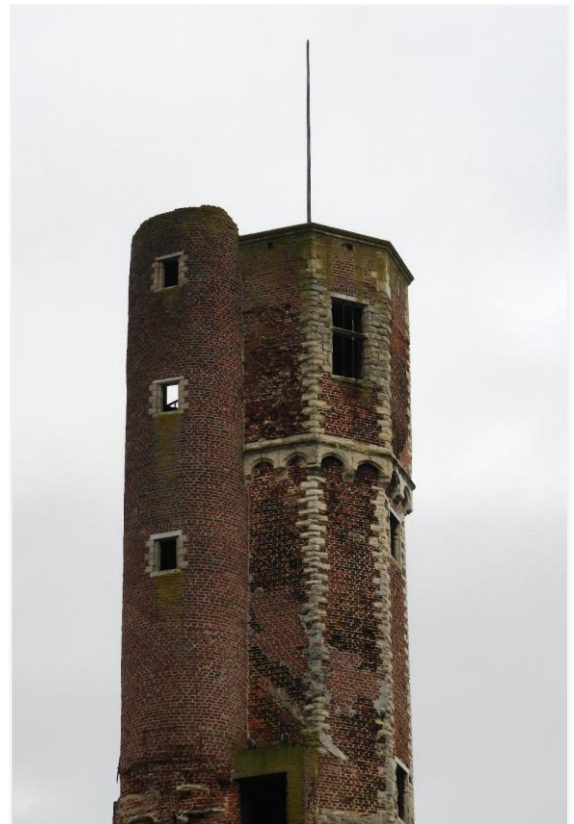
Foto 27: de bovenste geleding van de traptoren, gezien vanuit het zuiden.

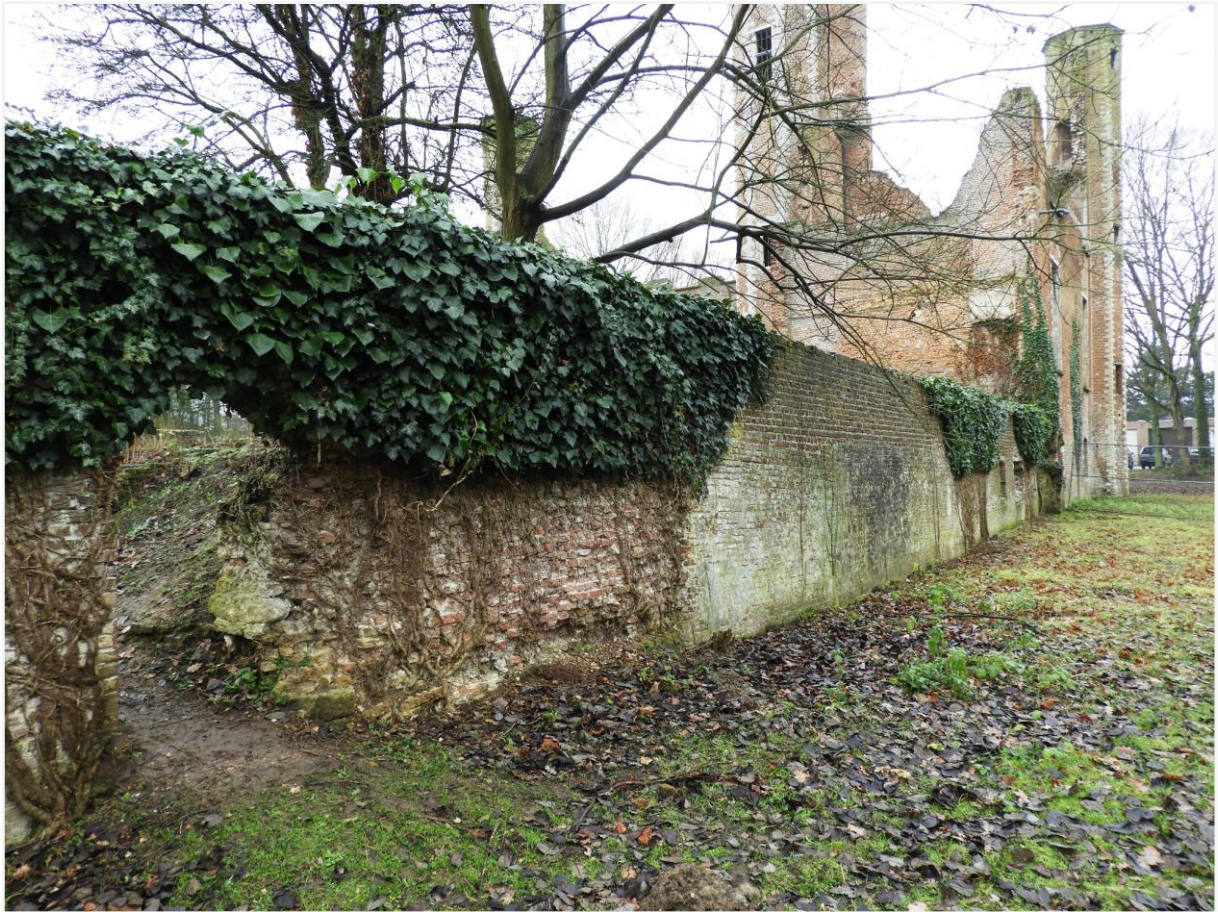
Foto 28: de westelijke zijde van de keermuur van het wooneiland.

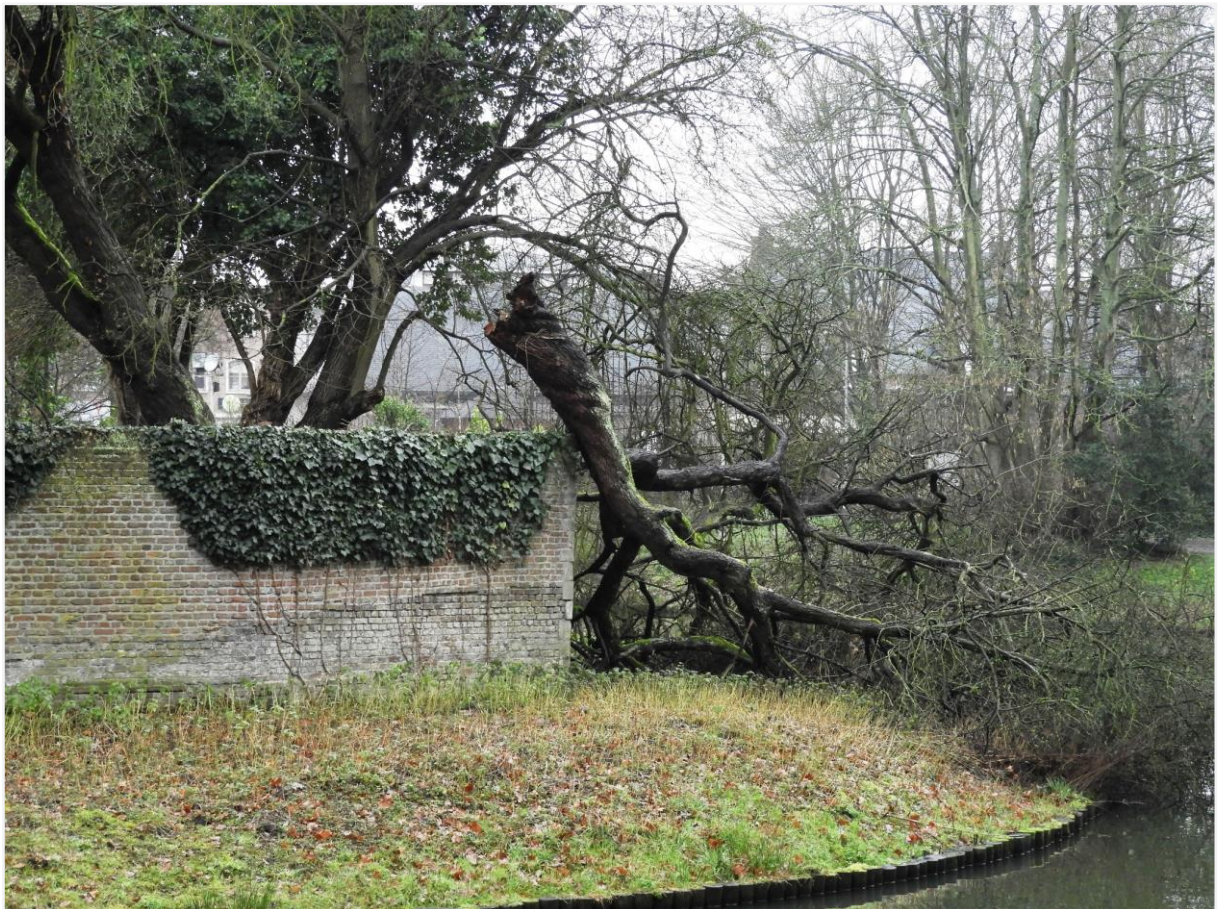
Foto 29: de noordoosthoek van de keermuur van het wooneiland.
