**Bijlage 2. Fotoregistratie van de fysieke toestand bij het ministerieel besluit tot voorlopige gehele opheffing van de bescherming als monument en als landschap van het kasteel Ter Elst met de omgevende slotgrachten in Duffel**

Kasteel Ter Elst met de omgevende slotgrachten, Ter Elstlei 16

De foto's werden genomen tijdens een terreinbezoek op 5 februari 2020

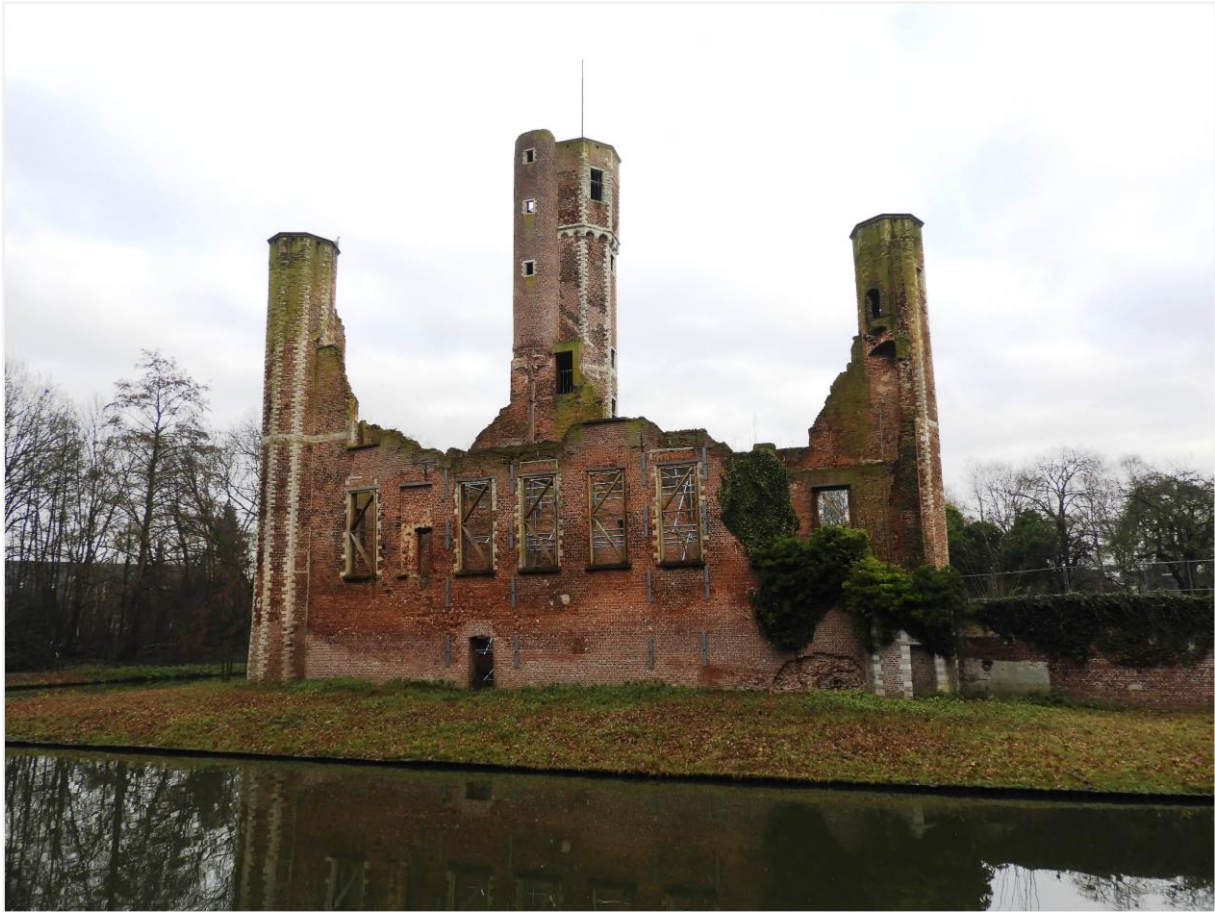
Foto 1: de kasteelruïne gezien vanuit het zuiden, met aanaarding langs de walgracht.

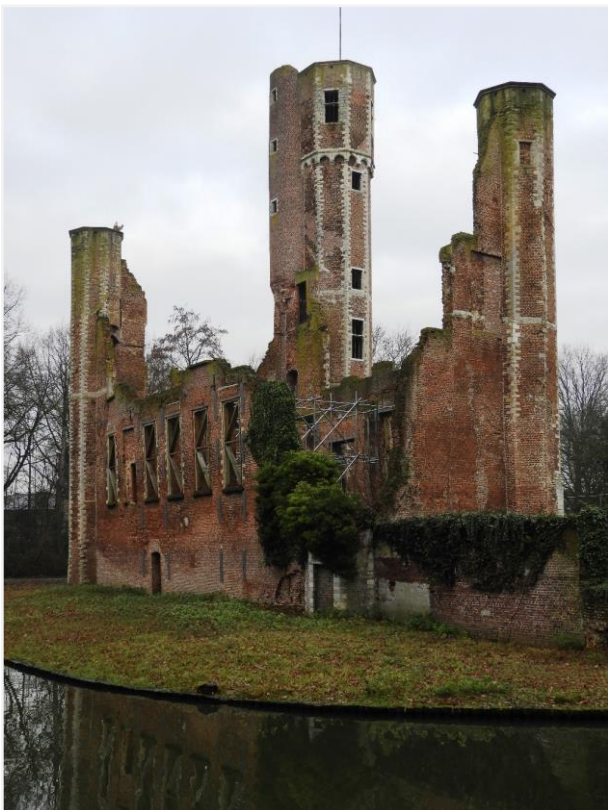
Foto 2: de zuid- en oostgevel van de kasteelruïne.

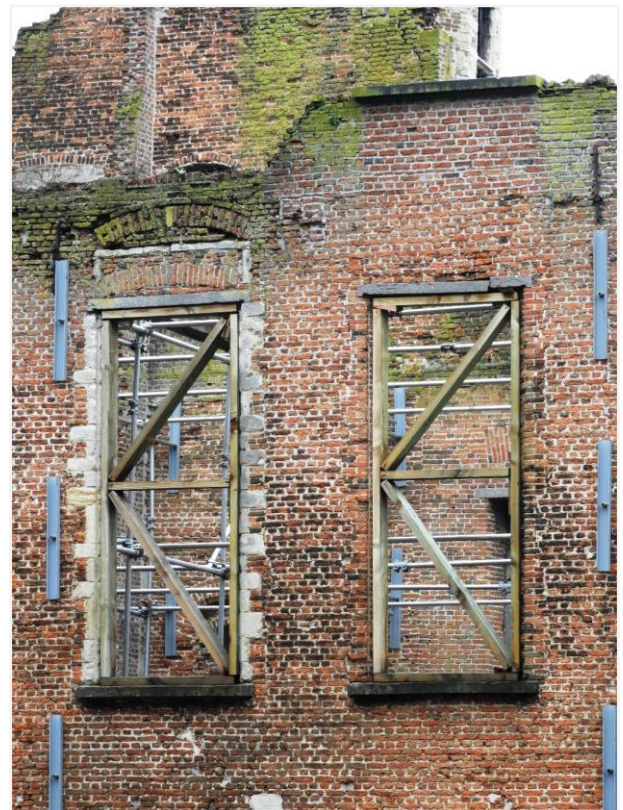
Foto 3: vensteropeningen in de zuidgevel.

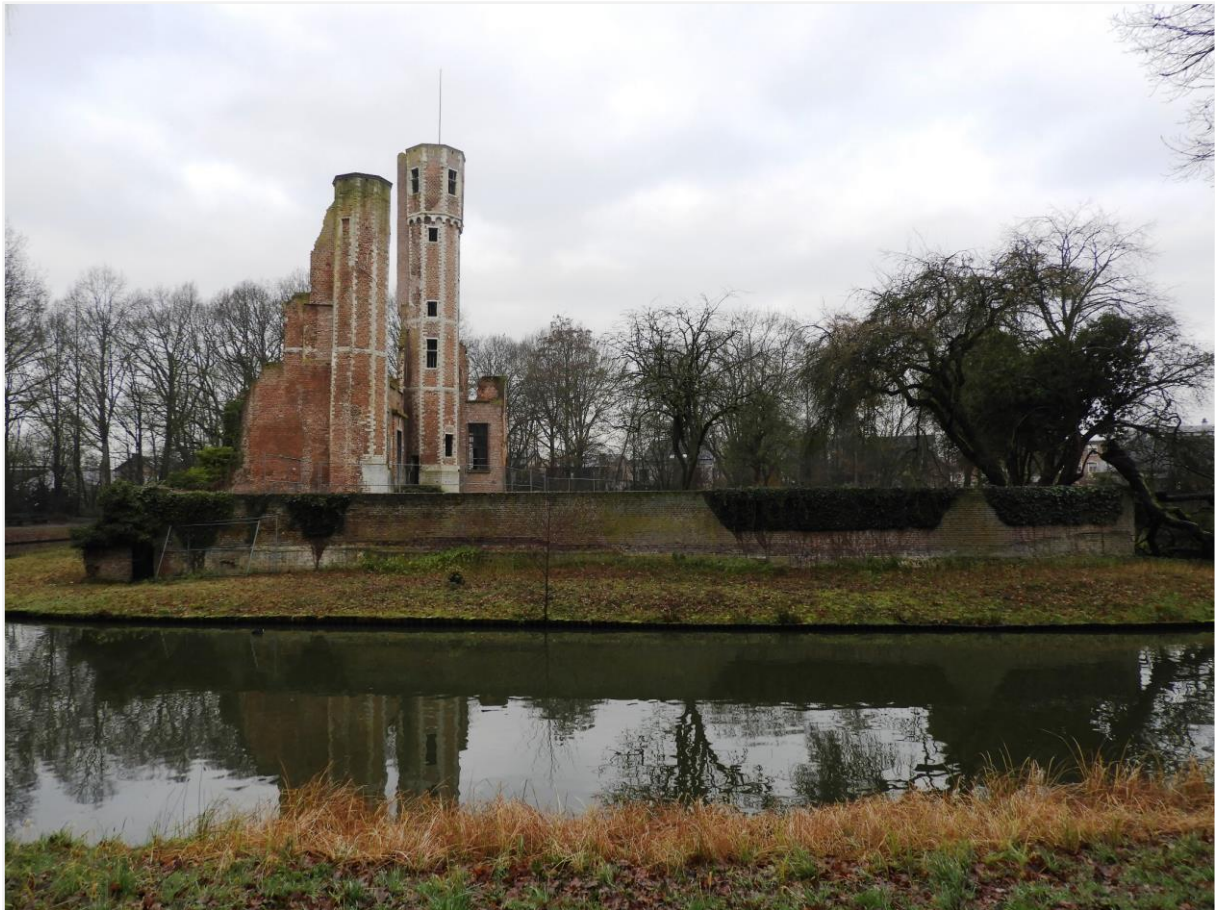
Foto 4: de kasteelruïne gezien vanuit het oosten.

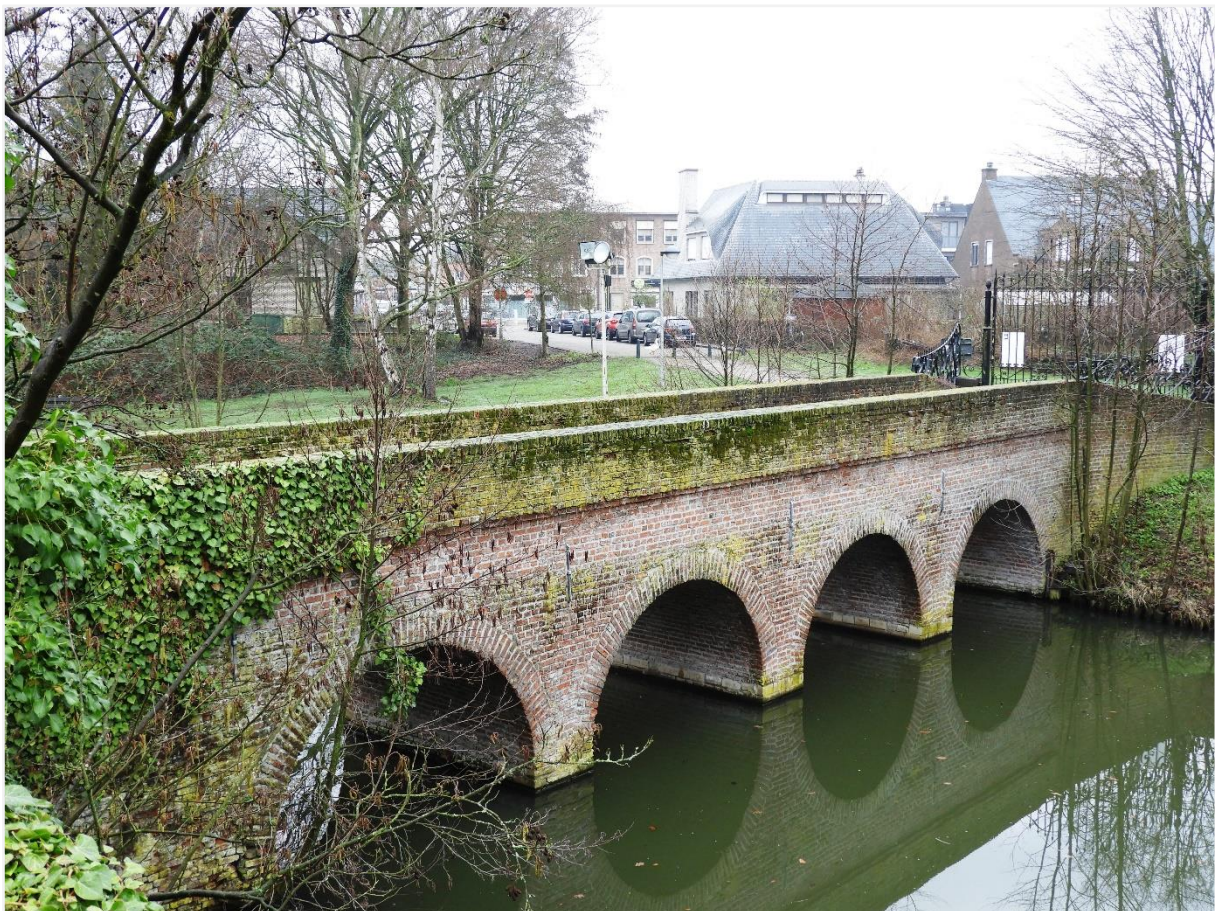
Foto 5: de toegangsbrug over de walgracht.

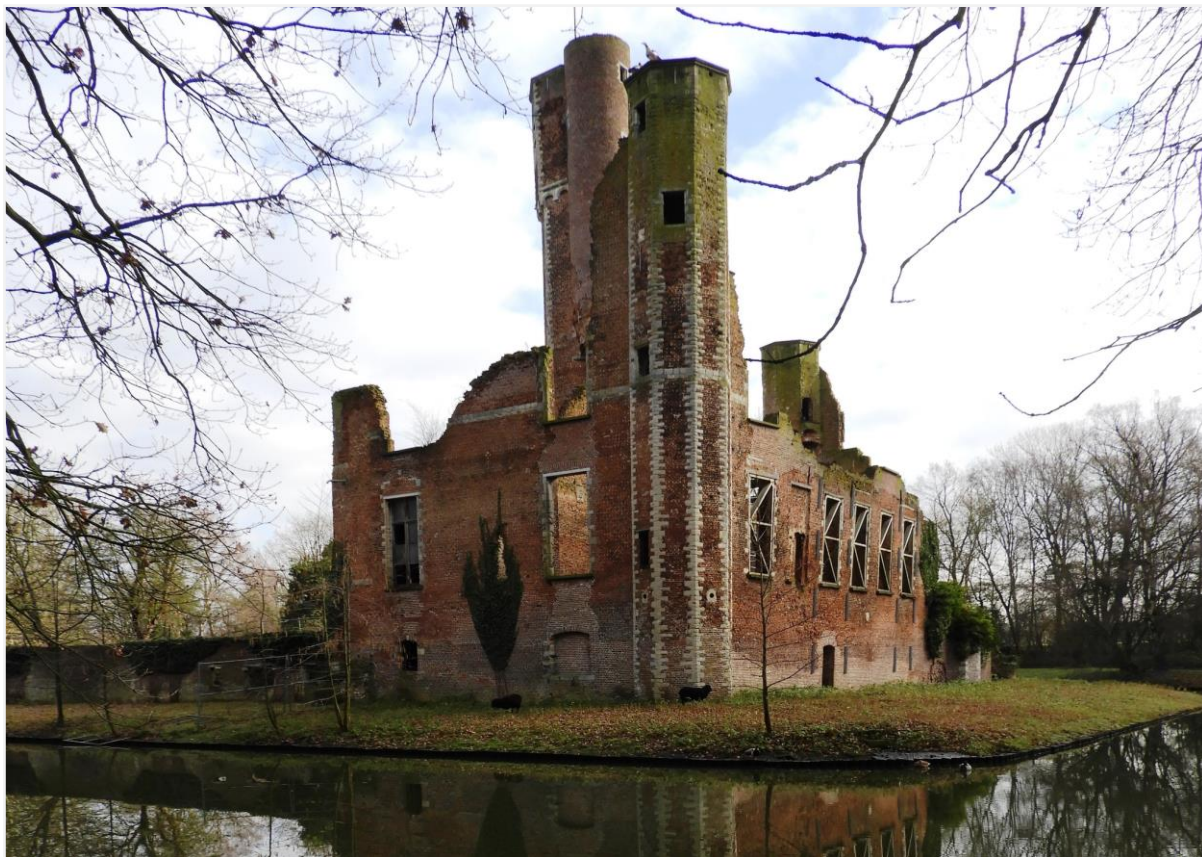
Foto 6: de kasteelruïne gezien vanuit het zuidwesten.

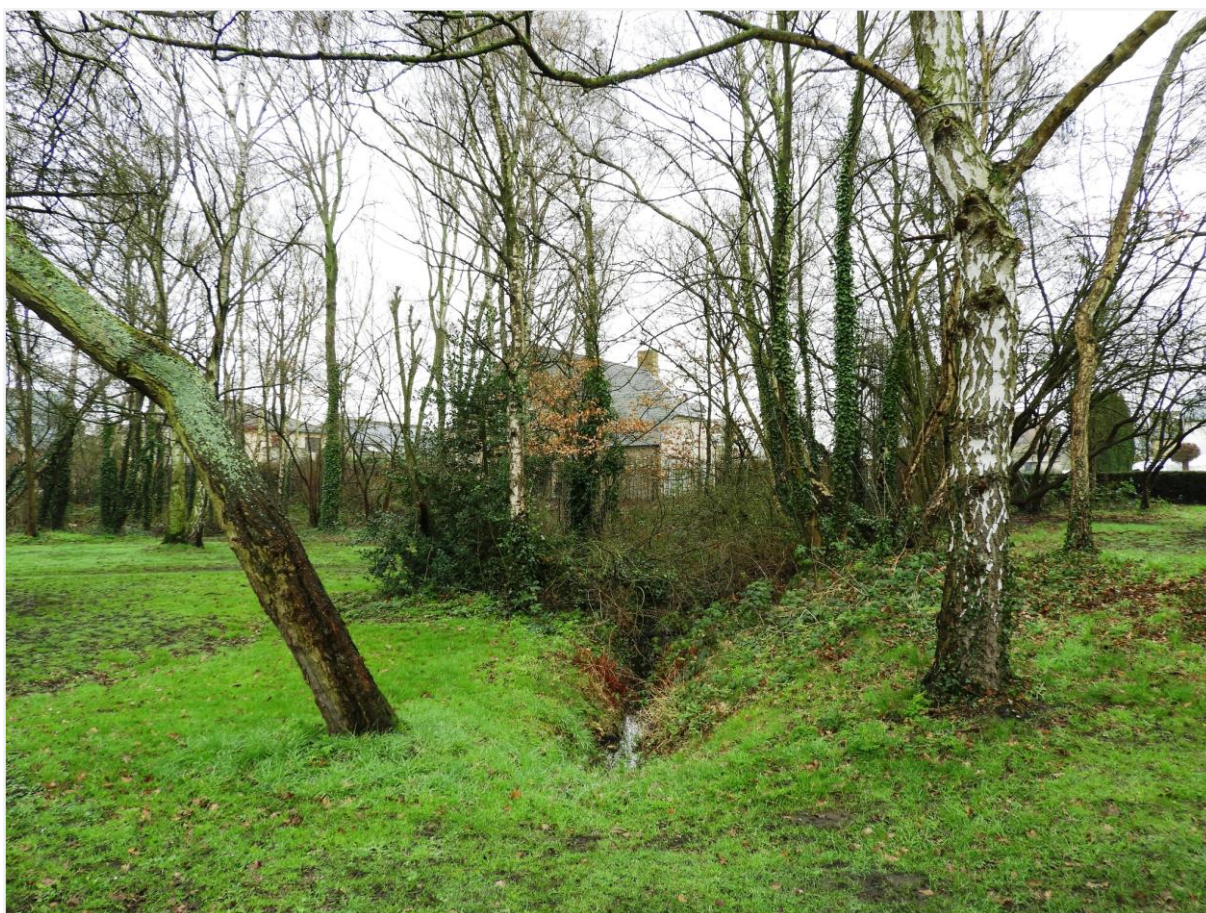
Foto 7: microreliëf op de plaats van het vroegere neerhof, ten noorden van de walgracht.

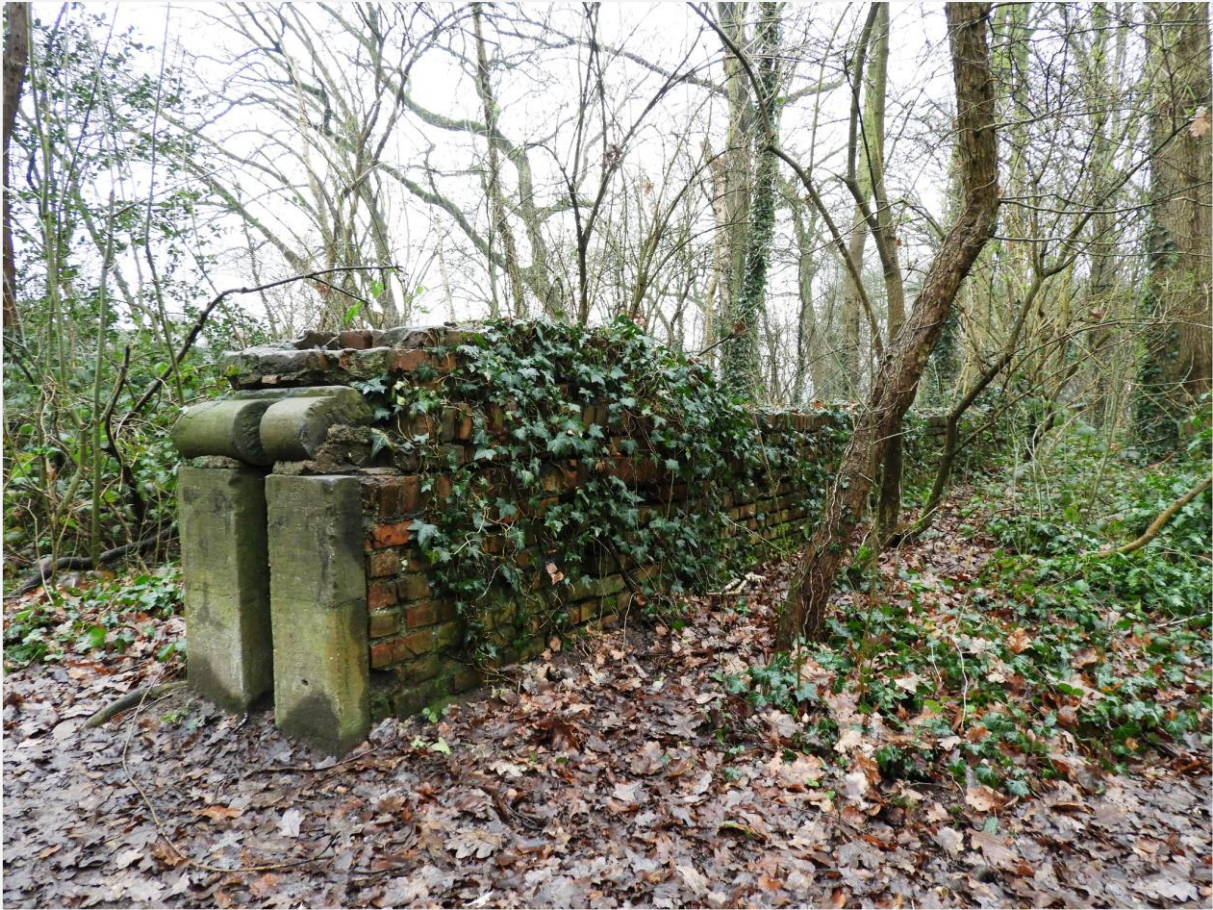
Foto 8: baksteenmuur met hardstenen dagkant, gelegen tussen de walgracht en de Netedijk.

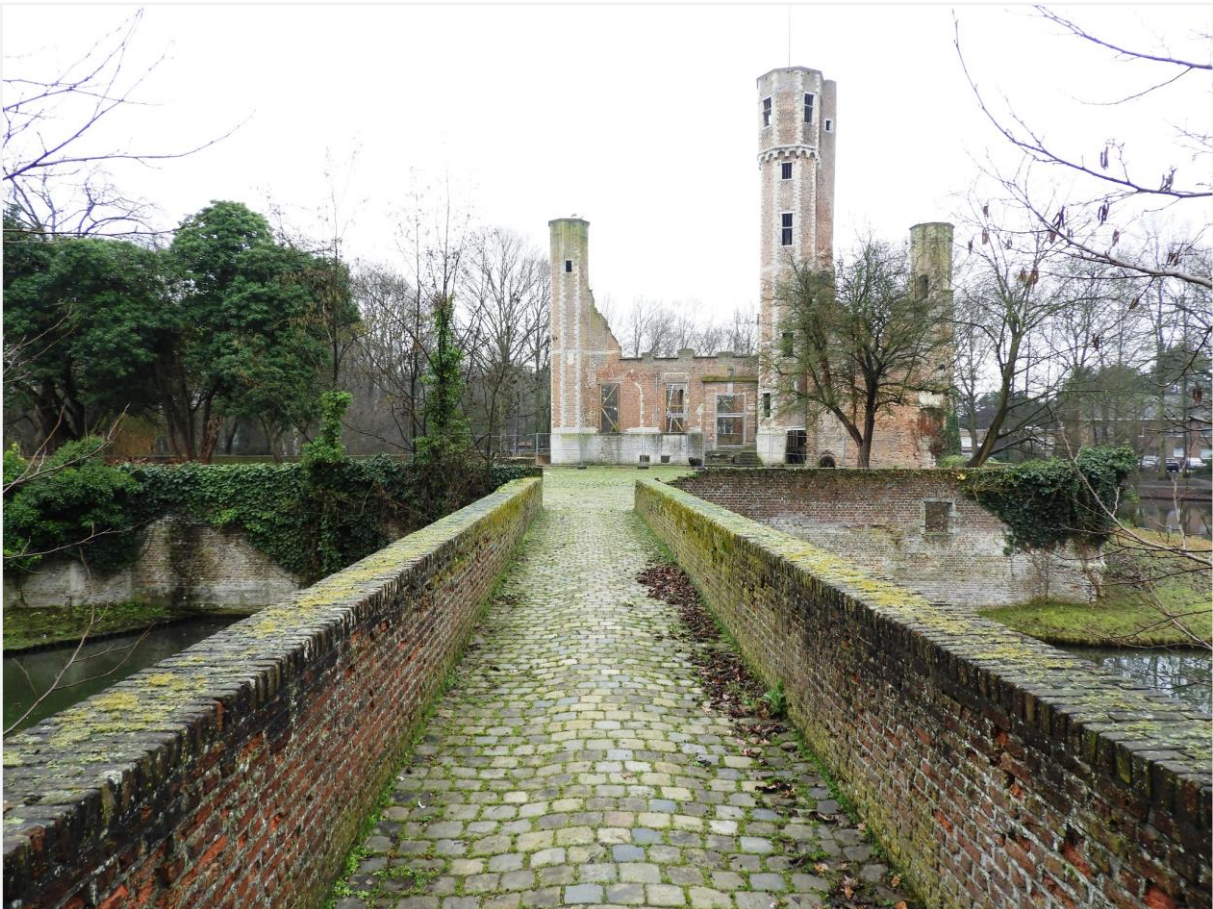
Foto 9: de kasteelruïne gezien vanop de toegangsbrug.

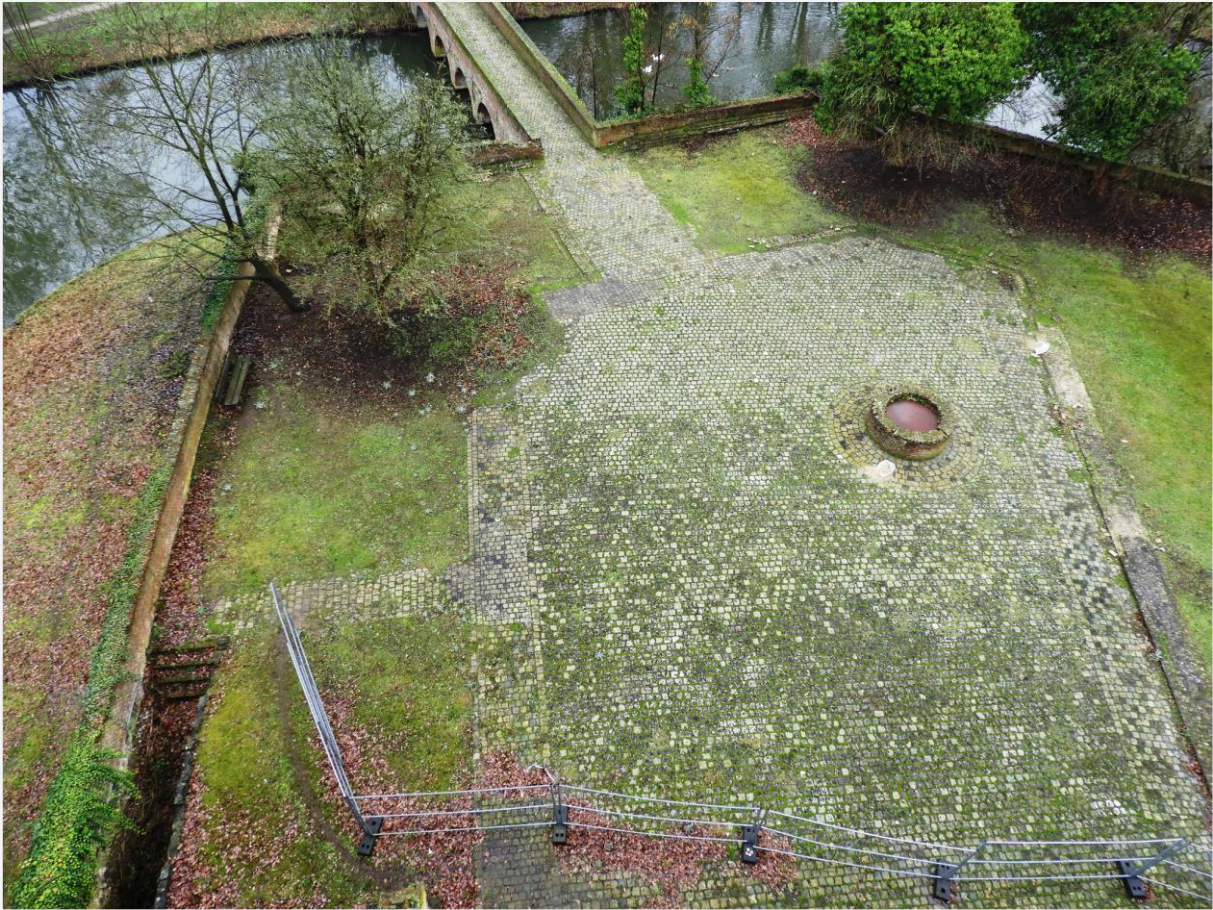
Foto 10: bovenaanzicht van het wooneiland van het kasteel. De onverharde oppervlakken duiden de plaats aan van de verdwenen gebouwen van het kasteel.

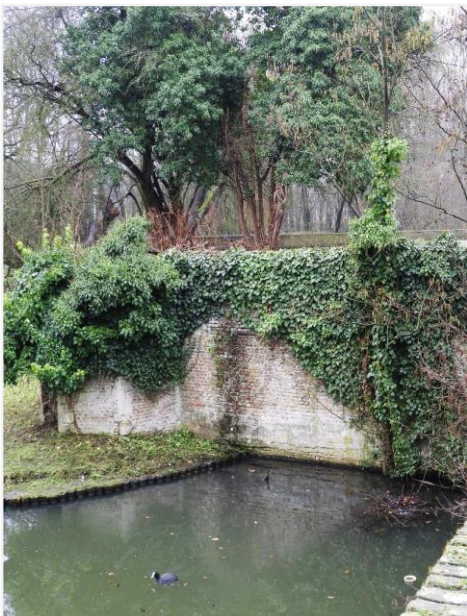
Foto 11: de keermuur aan de linkerzijde van de toegangsbrug. De veelhoekige uitbouw is het overblijfsel van een hoektoren.

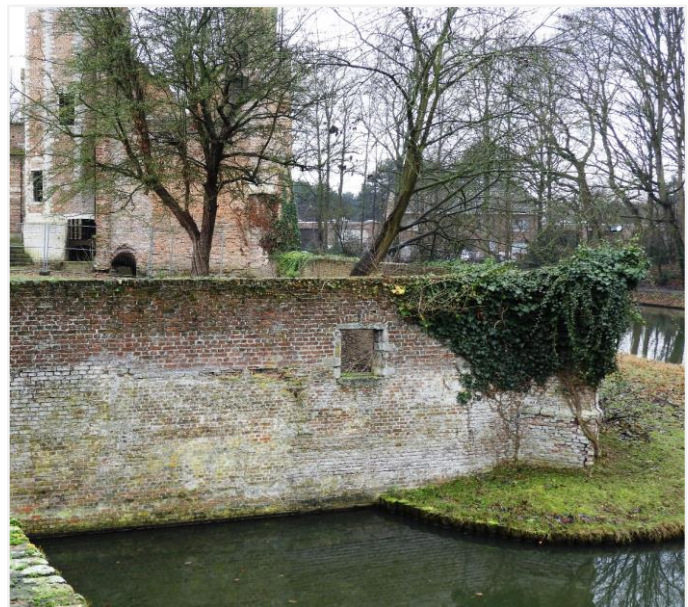
Foto 12: de keermuur aan de rechterzijde van de toegangsbrug, met bewaarde kelderopening en hoeksteunbeer.

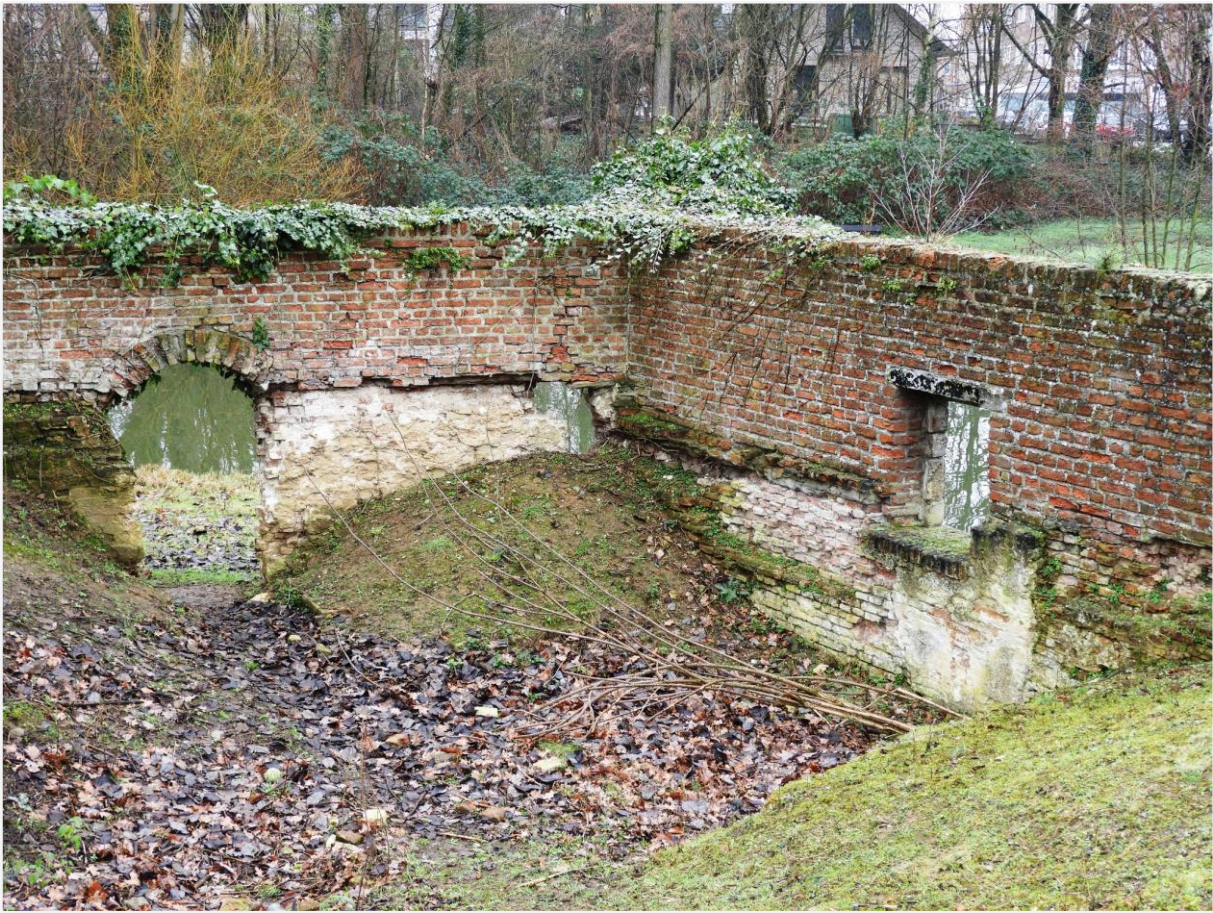
Foto 13: opgravingsput in de noordwestelijke hoek van het wooneiland.

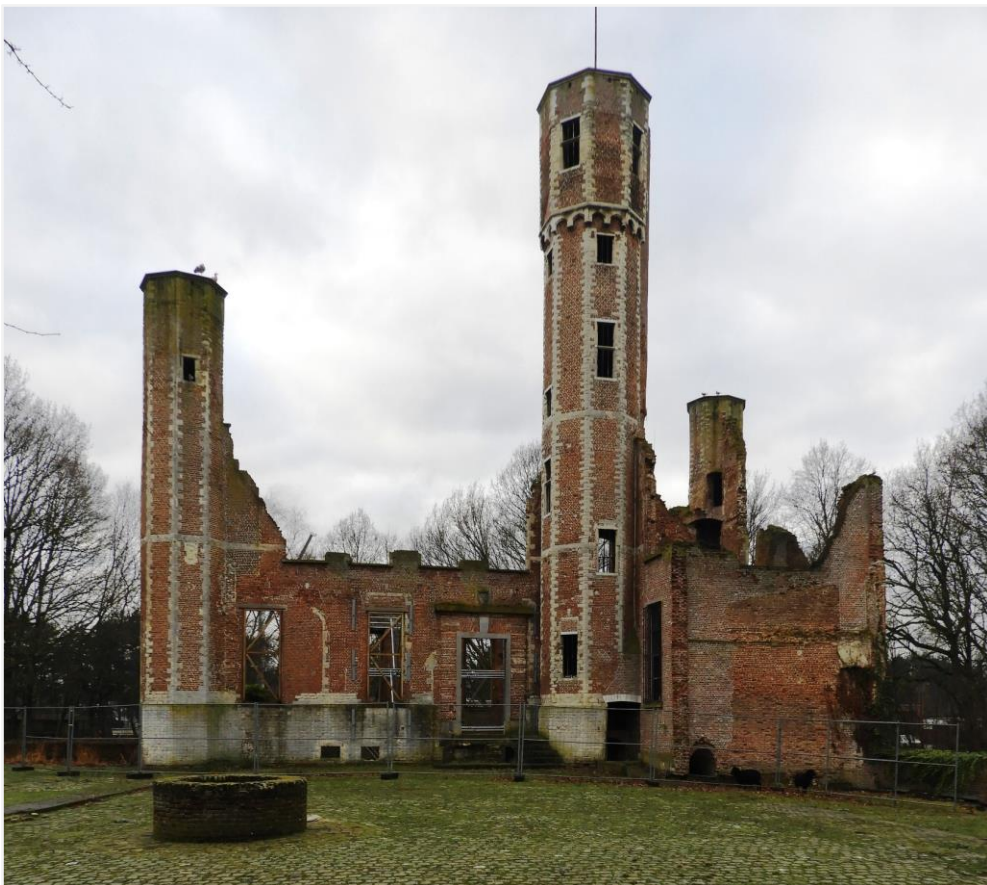
Foto 14: voorgevel van de kasteelruïne.

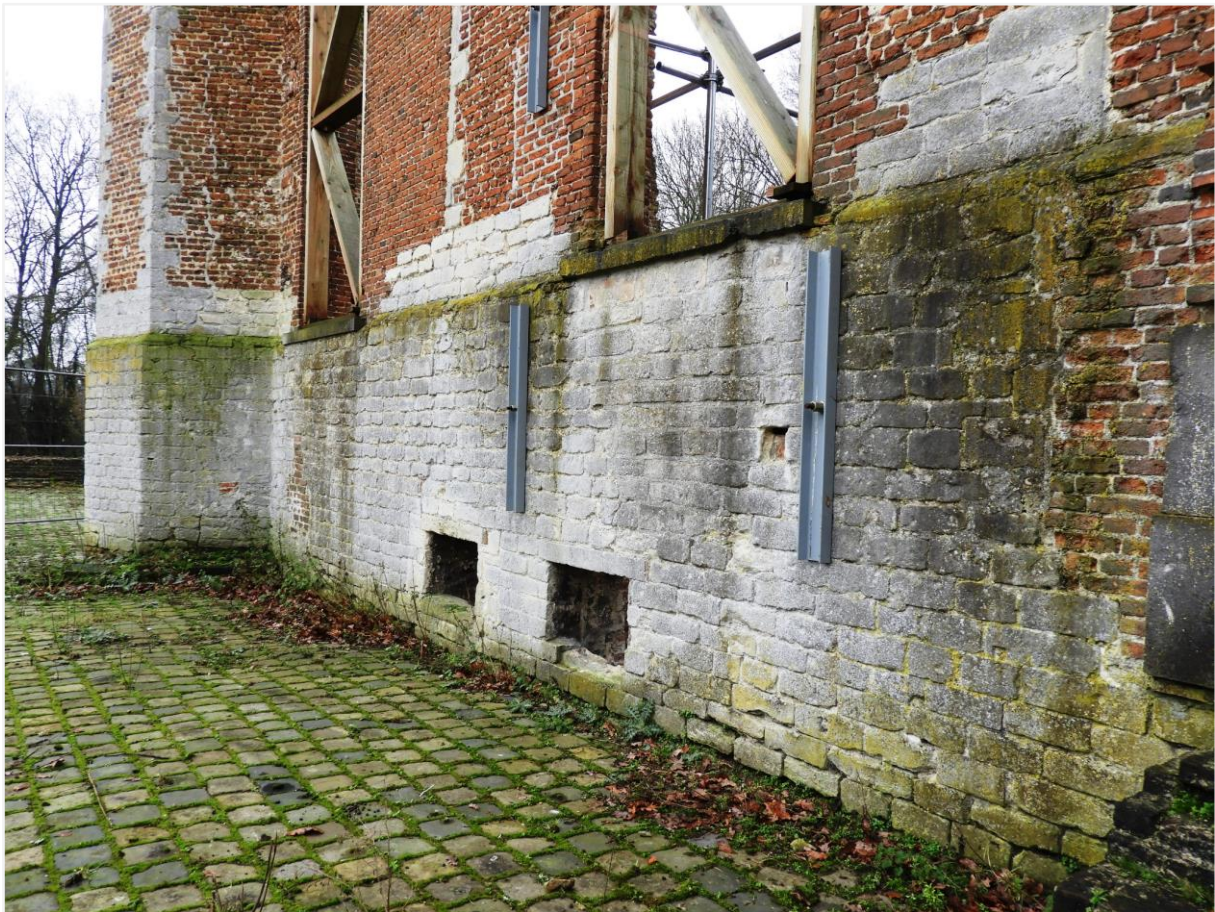
Foto 15: natuurstenen plint van de voorgevel.

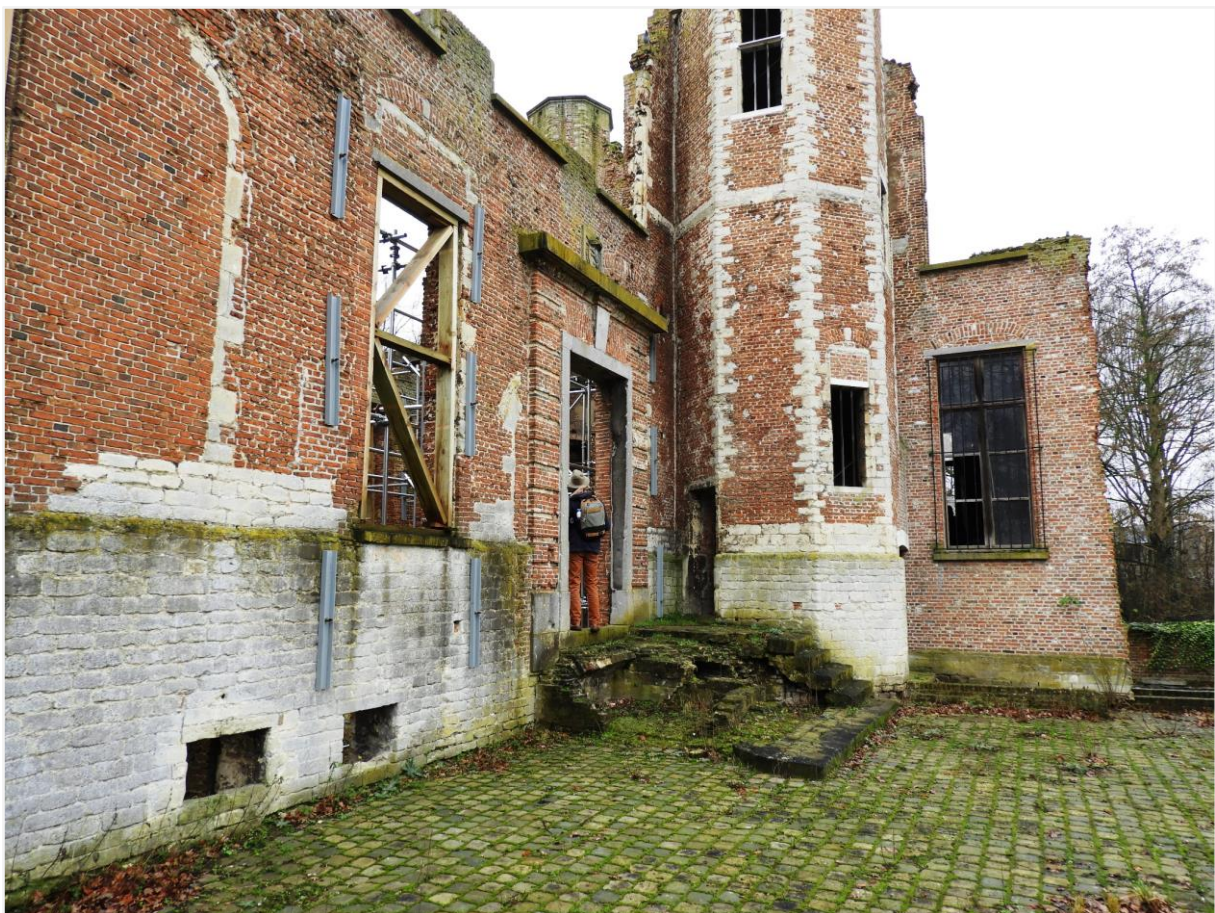
Foto 16: zicht op de voorgevel, de achthoekige traptoren en het overblijfsel van de westvleugel.

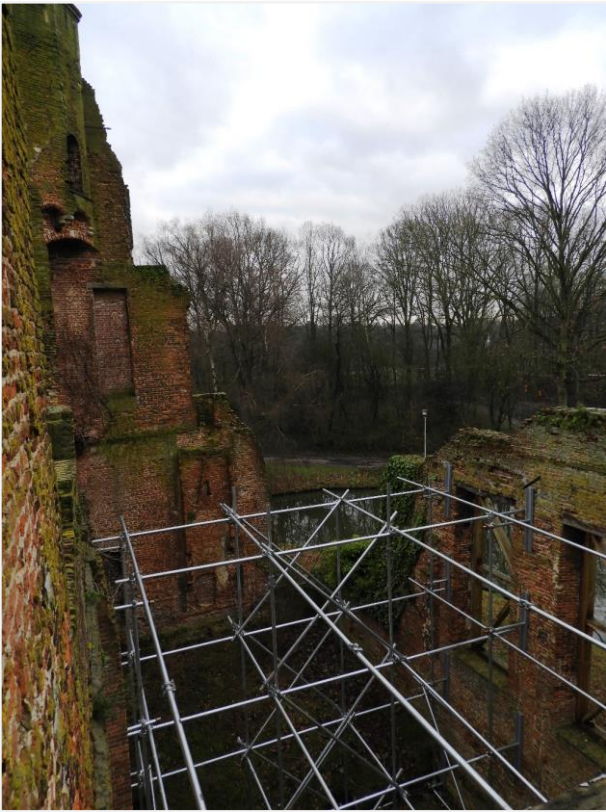
Foto 17: binnenzicht in de ruïne van de zuidvleugel (oostzijde).

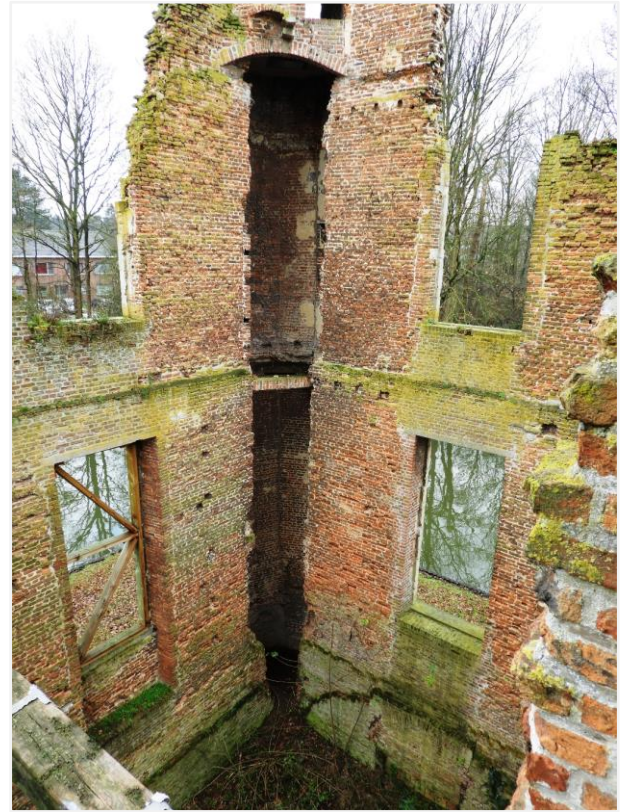
Foto 18: binnenzicht in de ruïne van de zuidvleugel (westzijde).

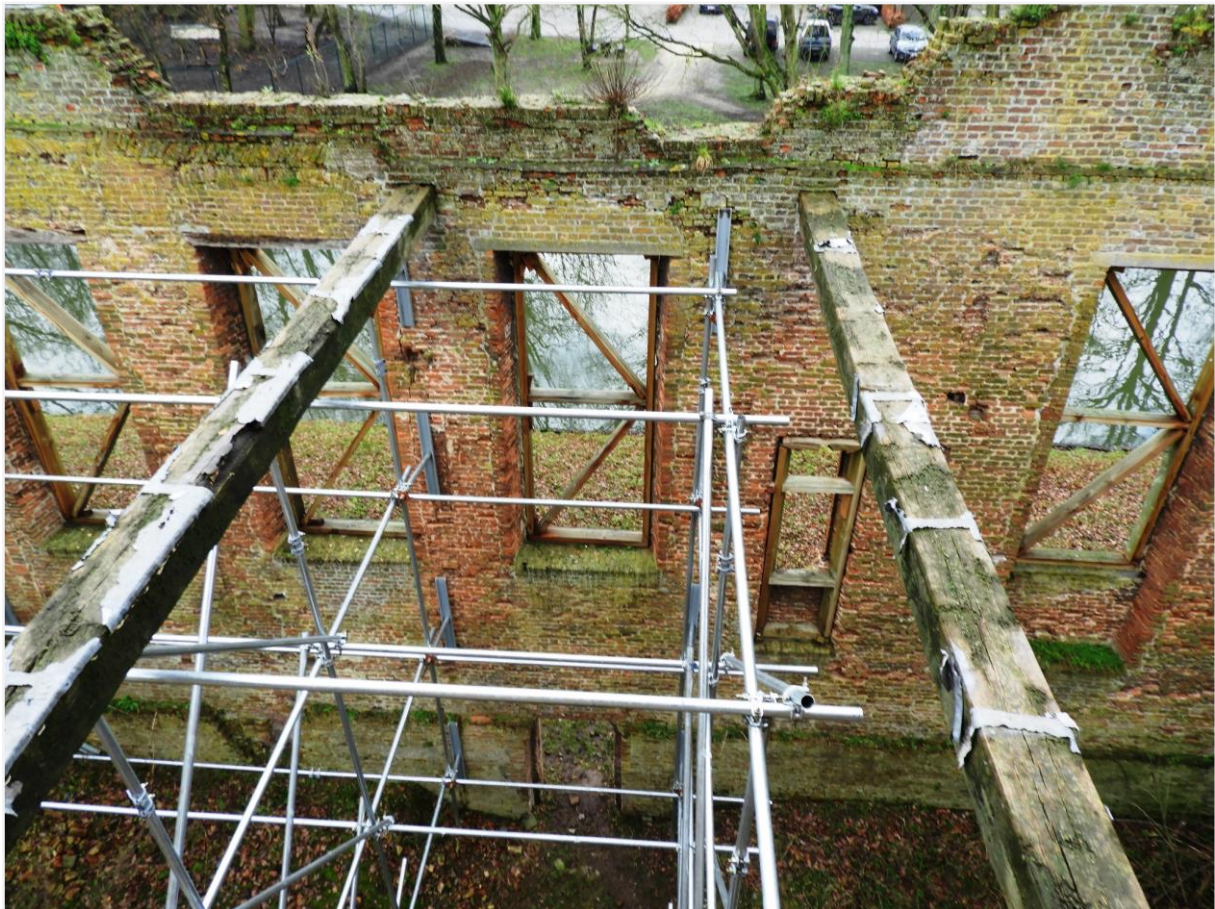
Foto 19: twee bewaarde moerbalken in de ruïne van de zuidvleugel.

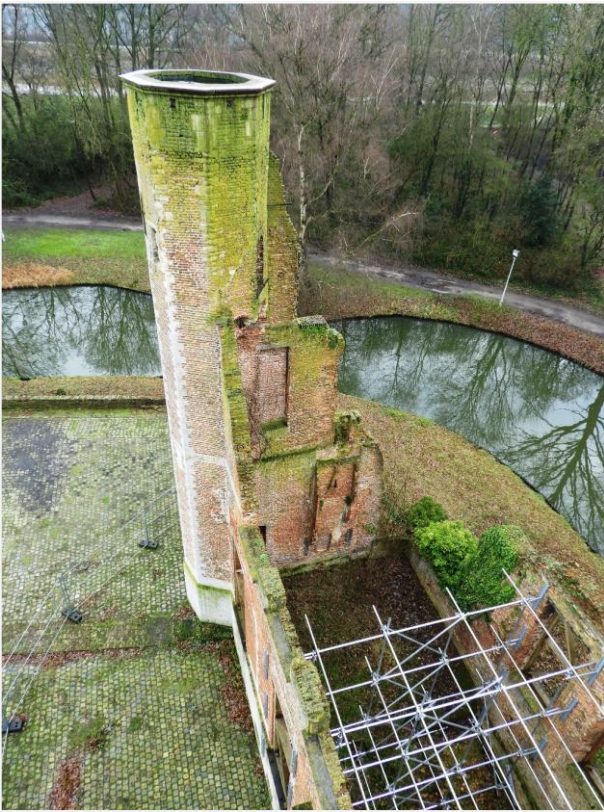
Foto 20: zicht op de zuidvleugel.

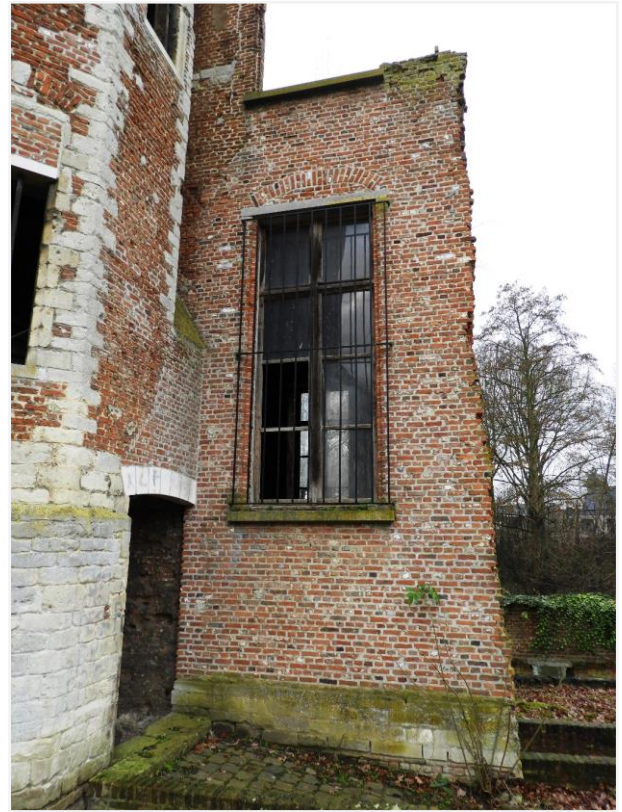
Foto 21: het gerestaureerde overblijfsel van de westvleugel.

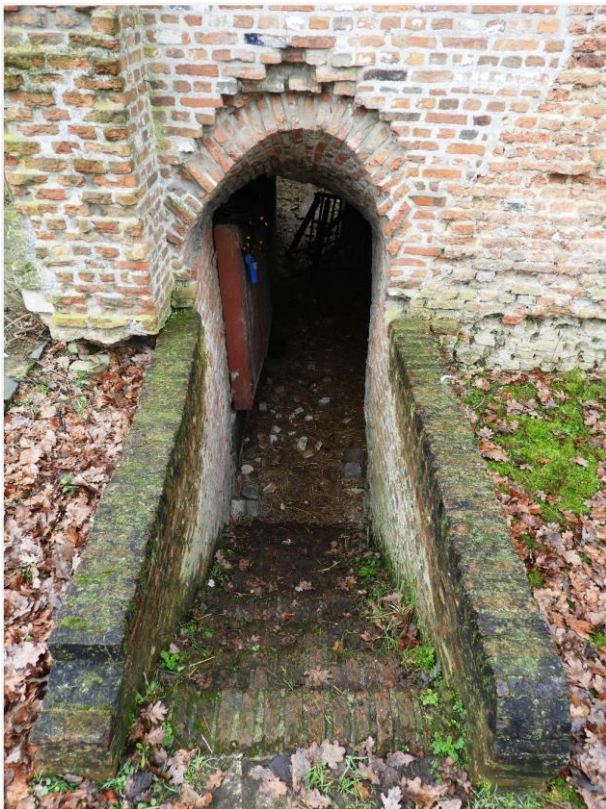
Foto 22: toegang tot de kelder van de westvleugel.

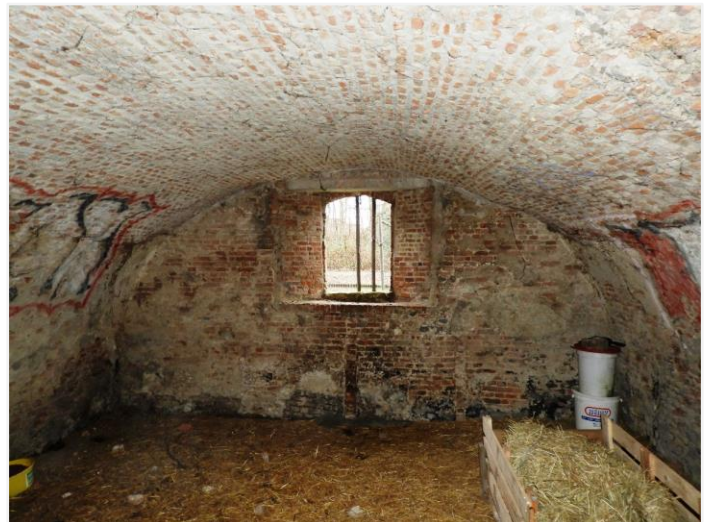
Foto 23: de kelder van de westvleugel.

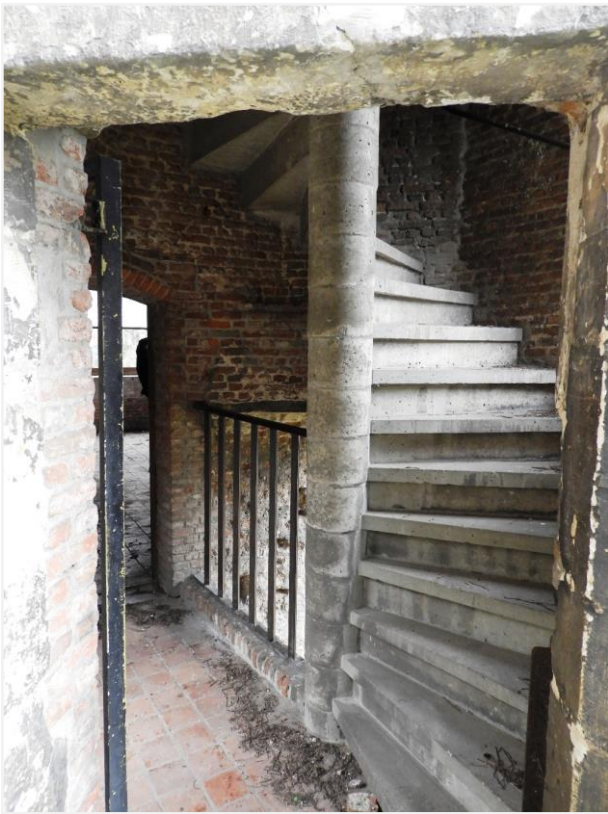
Foto 24: interieur van de traptoren. De betonnen wenteltrap werd toegevoegd tijdens de restauratie van 1981-1982.

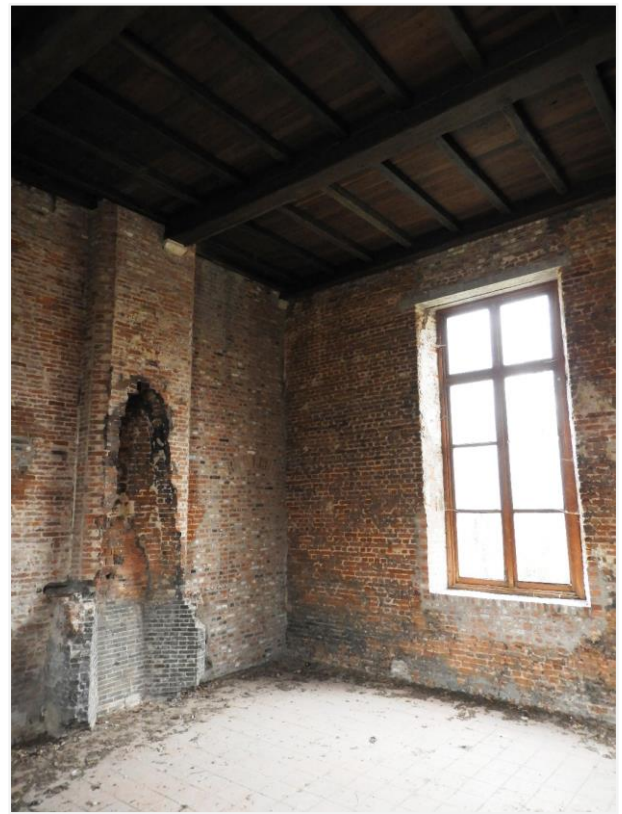
Foto 25: interieur van de gerestaureerde westvleugel.

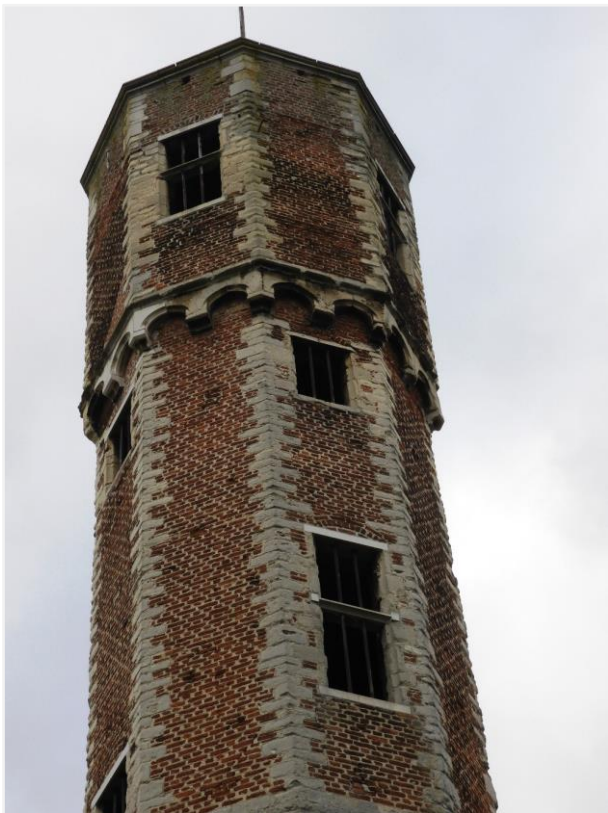
Foto 26: de bovenste geleding van de traptoren.

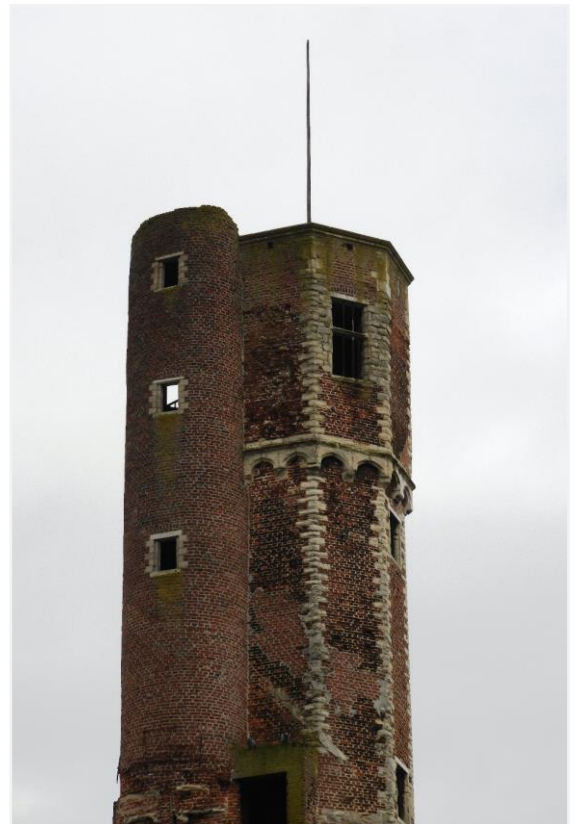
Foto 27: de bovenste geleding van de traptoren, gezien vanuit het zuiden.

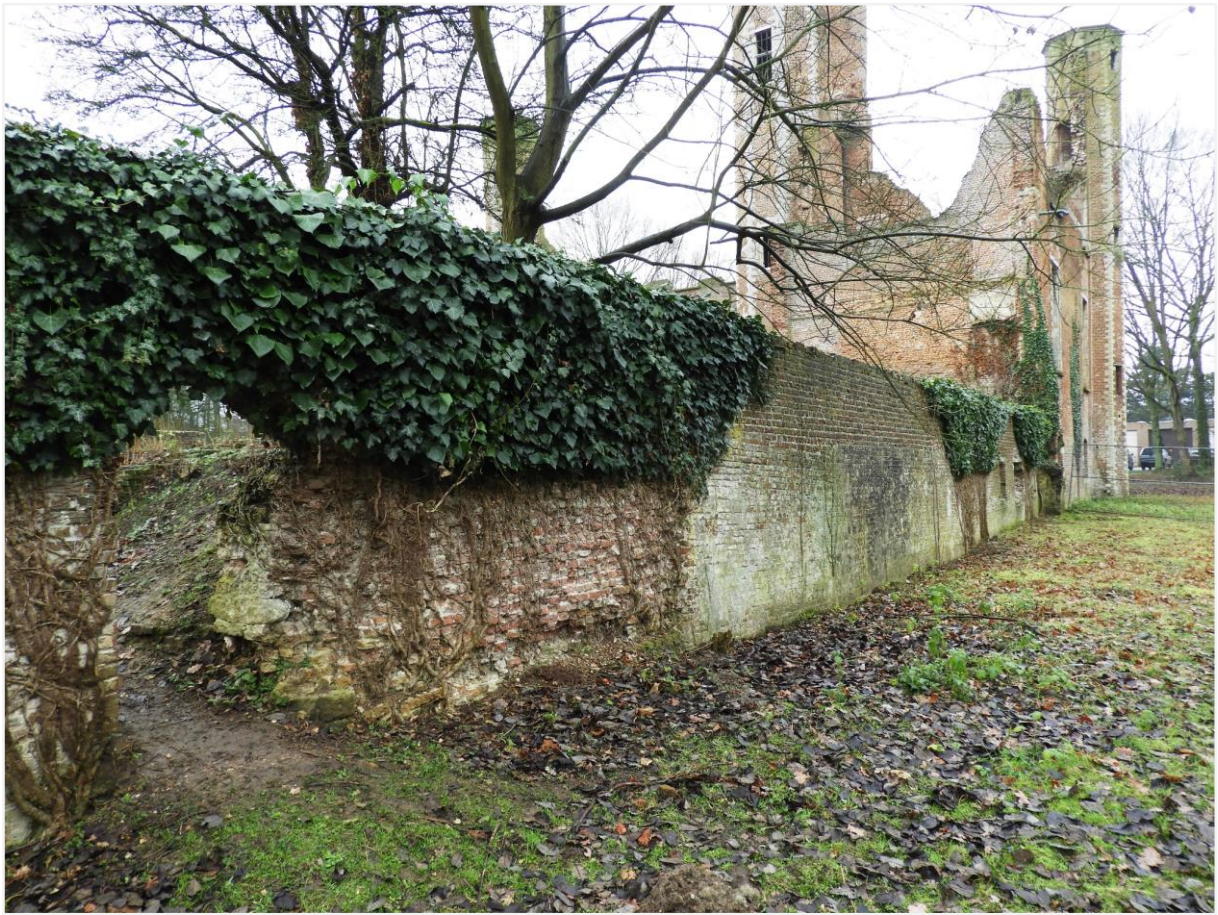
Foto 28: de westelijke zijde van de keermuur van het wooneiland.
