**Bijlage 2. Fotoregistratie van de fysieke toestand bij het ministerieel besluit tot voorlopige gehele opheffing van de bescherming als monument en als landschap van het kasteel Ter Elst met de omgevende slotgrachten in Duffel**

Kasteel Ter Elst met de omgevende slotgrachten, Ter Elstlei 16

De foto's werden genomen tijdens een terreinbezoek op 5 februari 2020

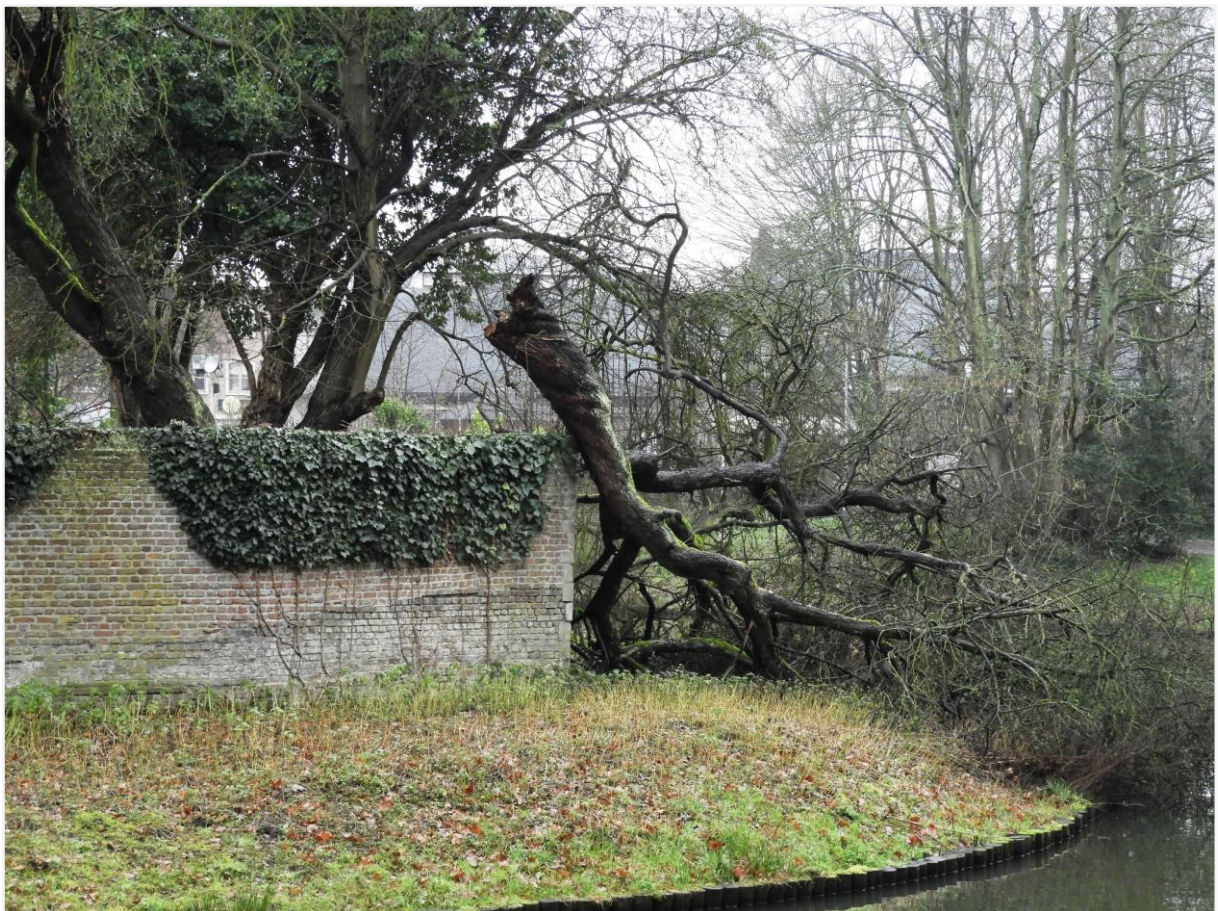
Foto 29: de noordoosthoek van de keermuur van het wooneiland.
