**Bijlage 2. Fotoregistratie van de fysieke toestand bij het ministerieel besluit tot definitieve bescherming als monument van het weerstandsnest 'Waldersee' uit de Tweede Wereldoorlog in Koksijde (Oostduinkerke)**

Objectnummer: 4.01/38014/785.1

Weerstandsnest 'Waldersee' uit de Tweede Wereldoorlog, Albert I-laan zonder nummer

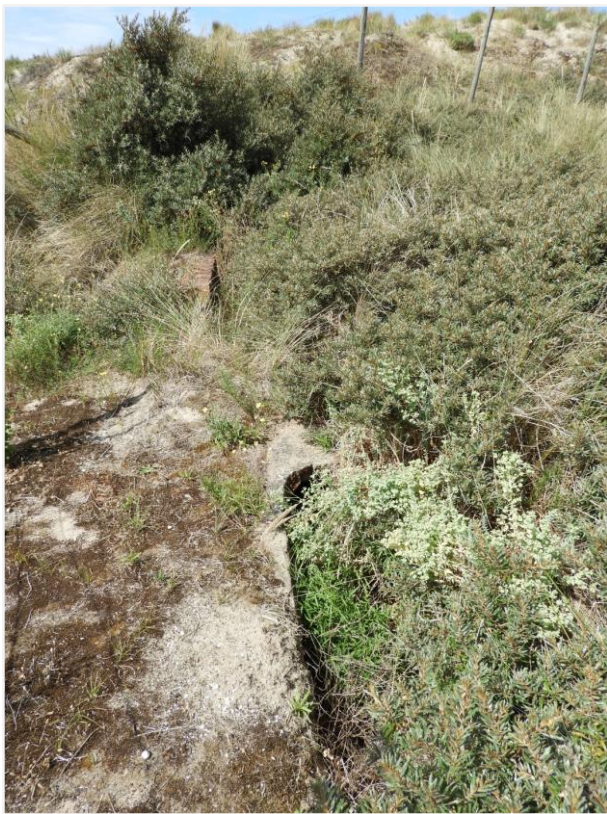
Foto 89: Oorspronkelijk overdekte, maar nu ingestorte loopgraaf (nummer 50). Foto genomen op 5 augustus 2019.

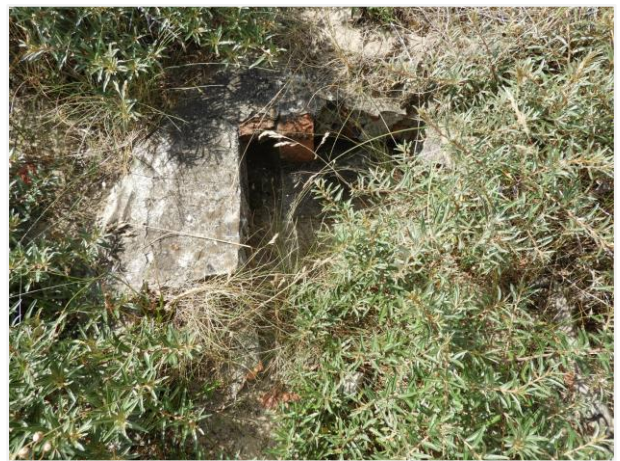
Foto 94: Oorspronkelijk overdekte loopgraaf (nummer 55), nu deels ingestort. Foto genomen op 5 augustus 2019.
