**Bijlage 2. Fotoregistratie van de fysieke toestand bij het ministerieel besluit tot voorlopige bescherming als monument van de wederopbouwhoeve 'De Roode Poort' met Duitse bunker, in Middelkerke (Westende)**

Objectnummer: 4.01/35011/818.1

wederopbouwhoeve 'De Roode Poort' met Duitse bunker,  
Westendelaan 195

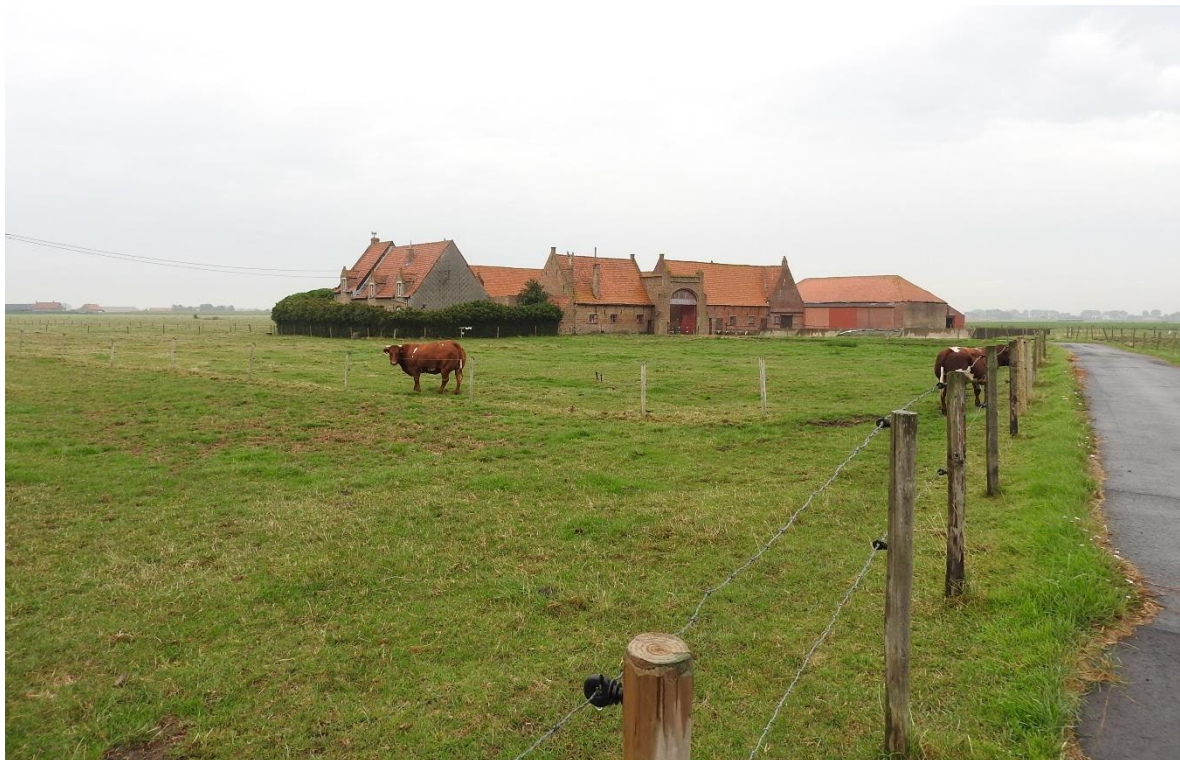
Foto 1. Algemeen beeld van de wederopbouwhoeve 'De Roode Poort', ligging te midden van weiden. Zicht vanuit de Westendelaan, vanuit noordwesten (29.08.2018).

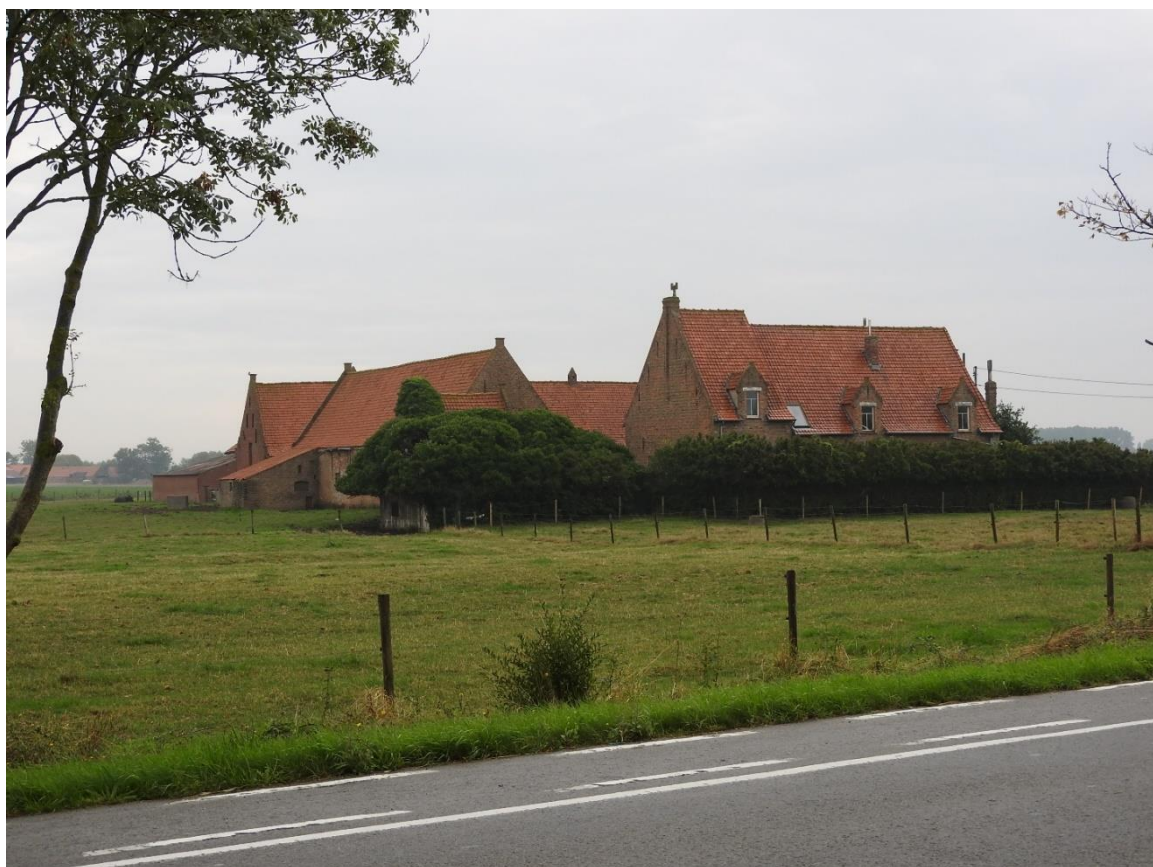
Foto 2. Algemeen beeld van de wederopbouwhoeve 'De Roode Poort', ligging te midden van weiden. Zicht vanuit de Westendelaan, ten noordoosten. Zicht op de overgroeide bunker die ingeplant is tussen het huis en de schuur. De aanbouw links tegen de achtergevel van de schuur dateert van na de wederopbouwperiode van de vroege jaren 1920, en wellicht uit de jaren 1930-1940 (29.08.2018).

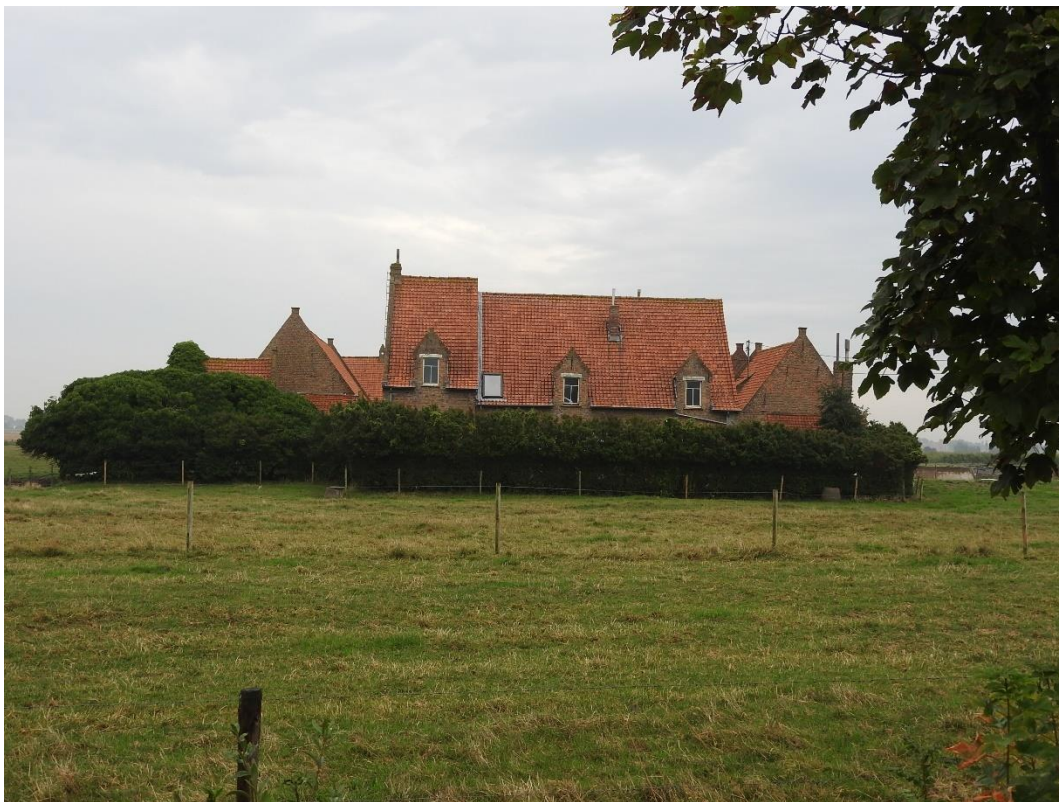
Foto 3. Algemeen beeld van de wederopbouwhoeve 'De Roode Poort', ligging te midden van weiden. Zicht vanuit de Westendelaan, ten noorden. Zicht op de voorzijde van het boerenhuis en op de overgroeide bunker, ingeplant tussen het huis en de schuur (29.08.2018).

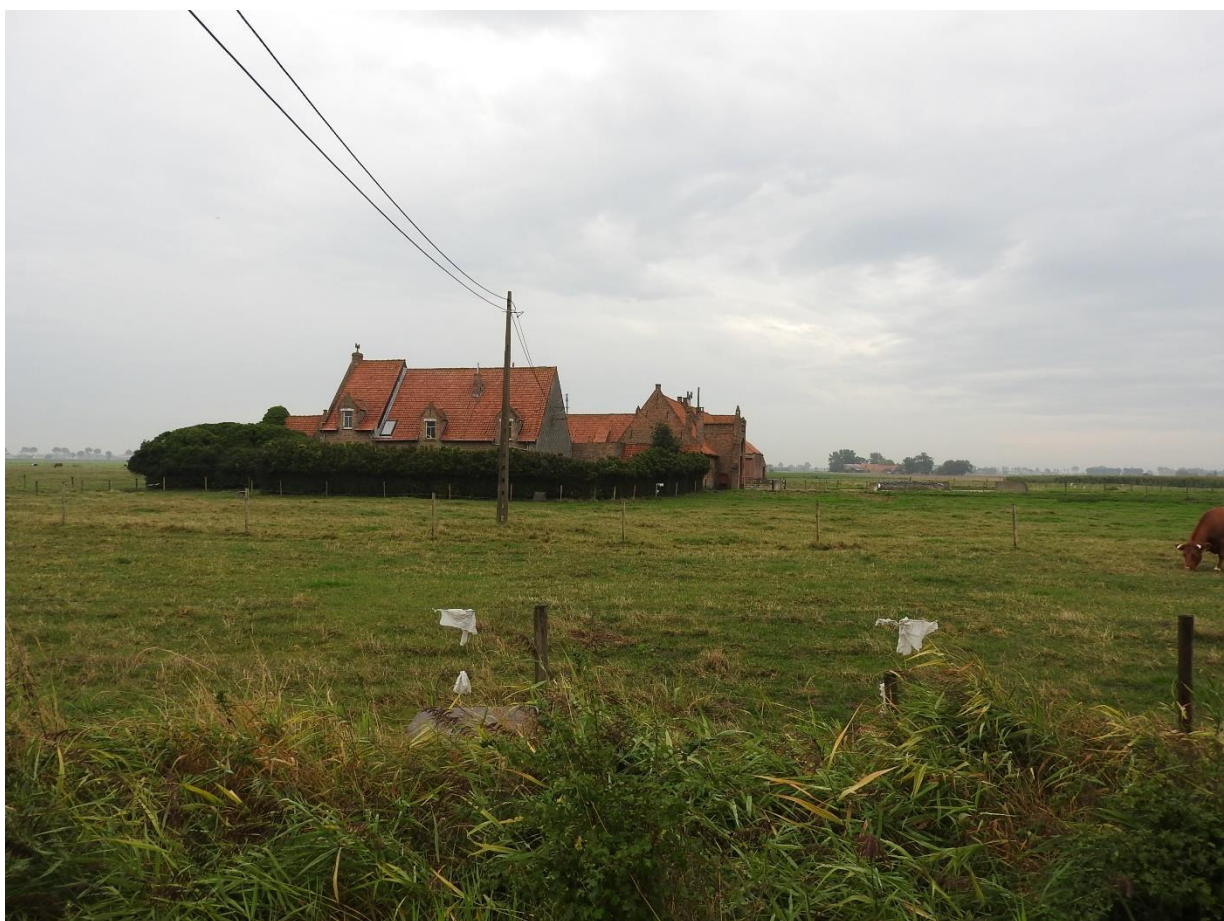
Foto 4. Algemeen beeld van de wederopbouwhoeve 'De Roode Poort', ligging te midden van weiden. Zicht vanuit de Westendelaan, ten noorden. Zicht op de voorzijde van het boerenhuis en op de noordzijde van de westvleugel (29.08.2018).

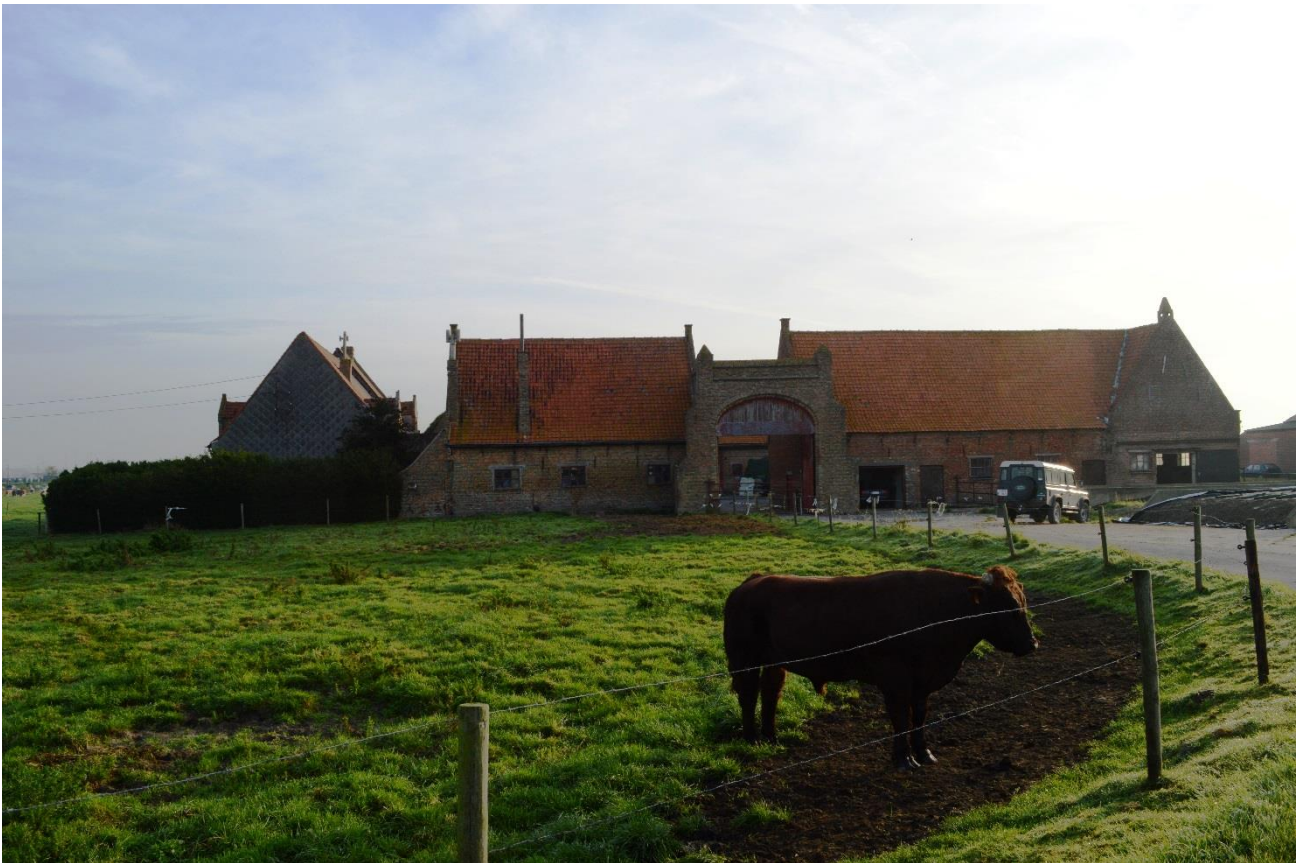
Foto 5. Algemeen beeld van de wederopbouwhoeve 'De Roode Poort', ligging te midden van weiden.  
Zicht vanuit de Westendelaan, vanuit het noordwesten (19.10.2017).

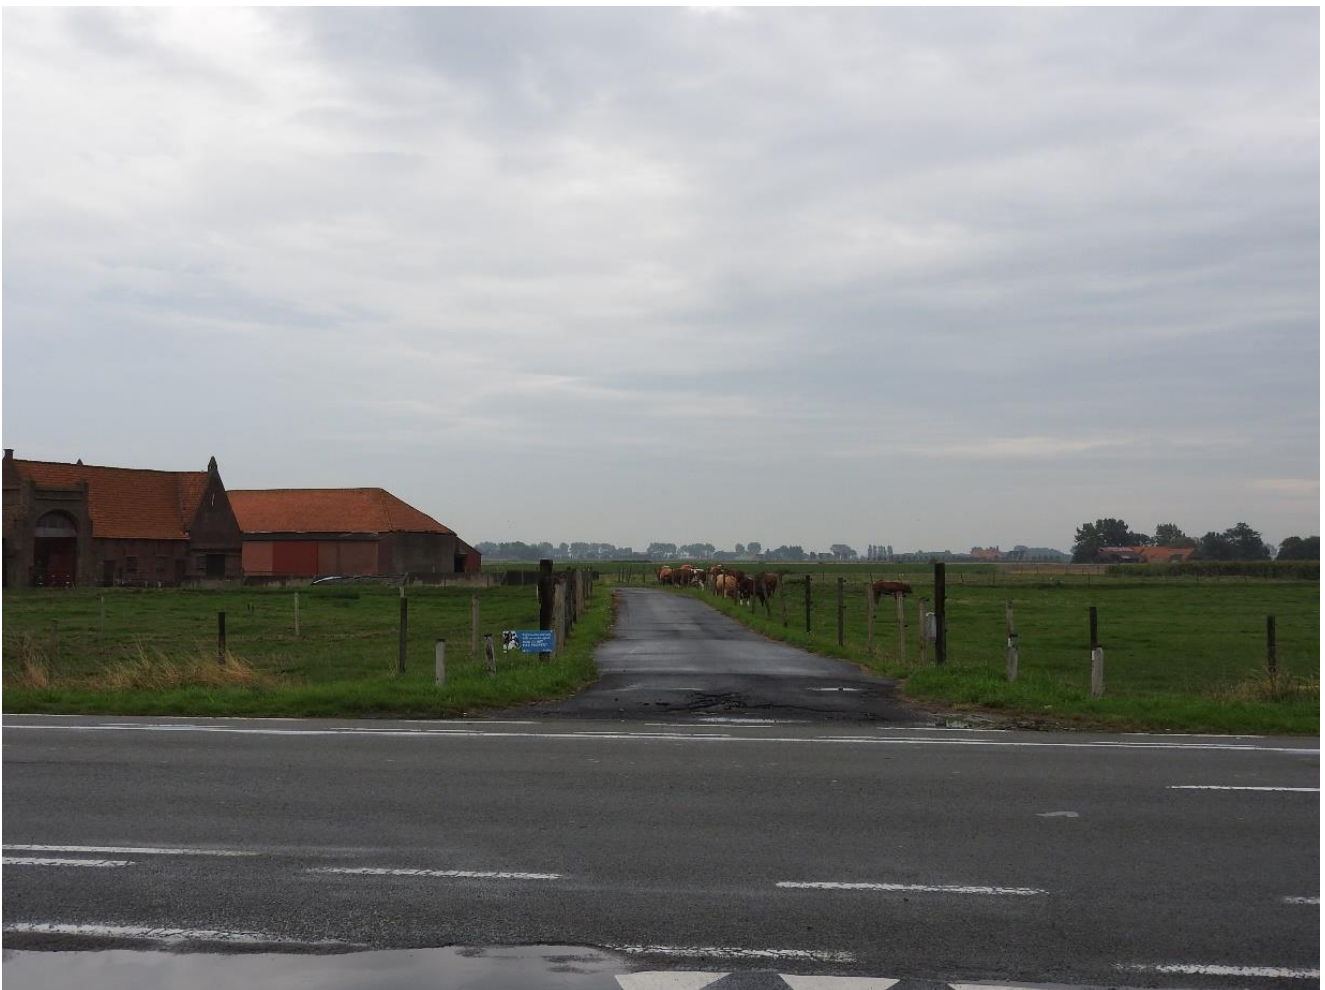
Foto 6. Algemeen beeld van de wederopbouwhoeve 'De Roode Poort'. Geasfalteerde toegangsweg.  
Zicht vanuit de Westendelaan, vanuit het noordwesten (29.08.2018).

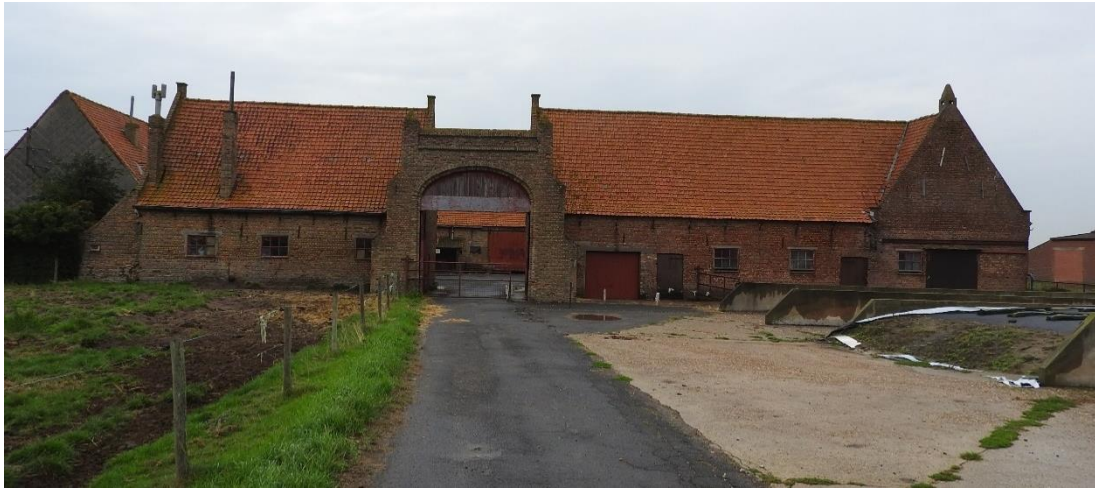
Foto 7. De westvleugel, deel uitmakend van de L-vormige stalvleugel (29.08.2018).

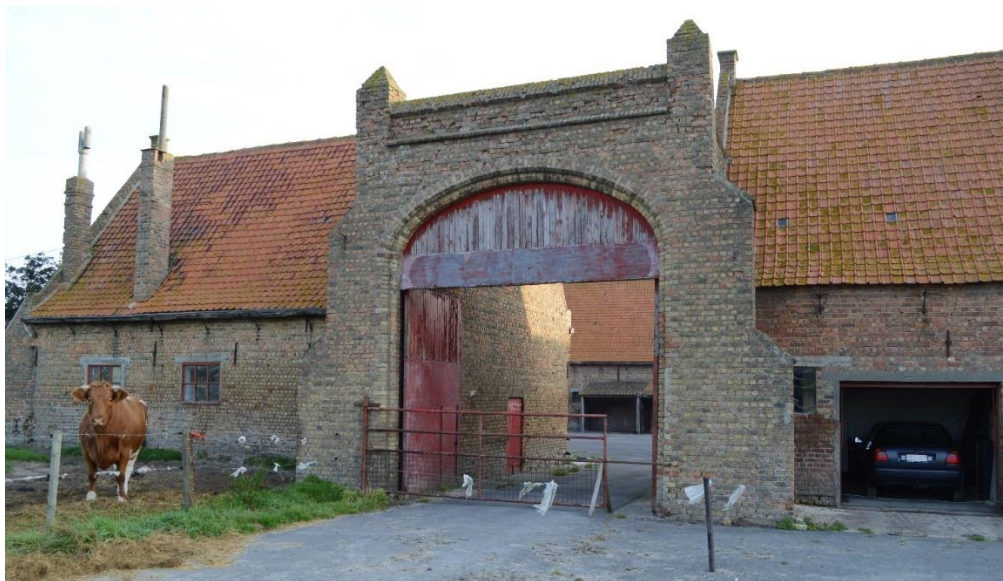
Foto 8. De toegangspoort aan de westzijde, deel uitmakend van de L-vormige stalvleugel (19.10.2017).

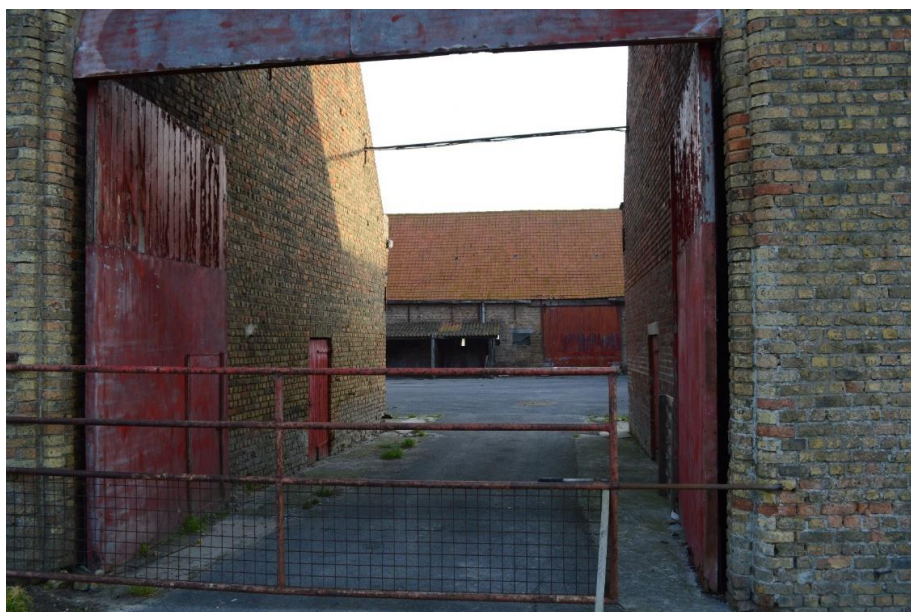
Foto 9. Zicht op het erf vanaf de toegangspoort. Deurtjes links en rechts geven toegang tot de aanpalende stallen (12.04.2018).

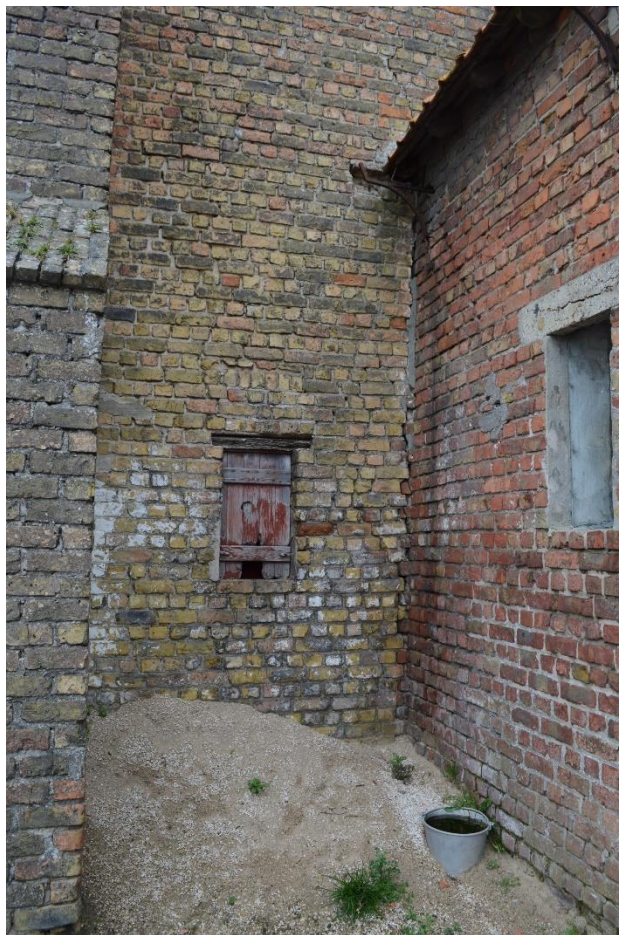
Foto 10. Kijklukje in de rechter zijkant van het poortgebouw (12.04.2018).

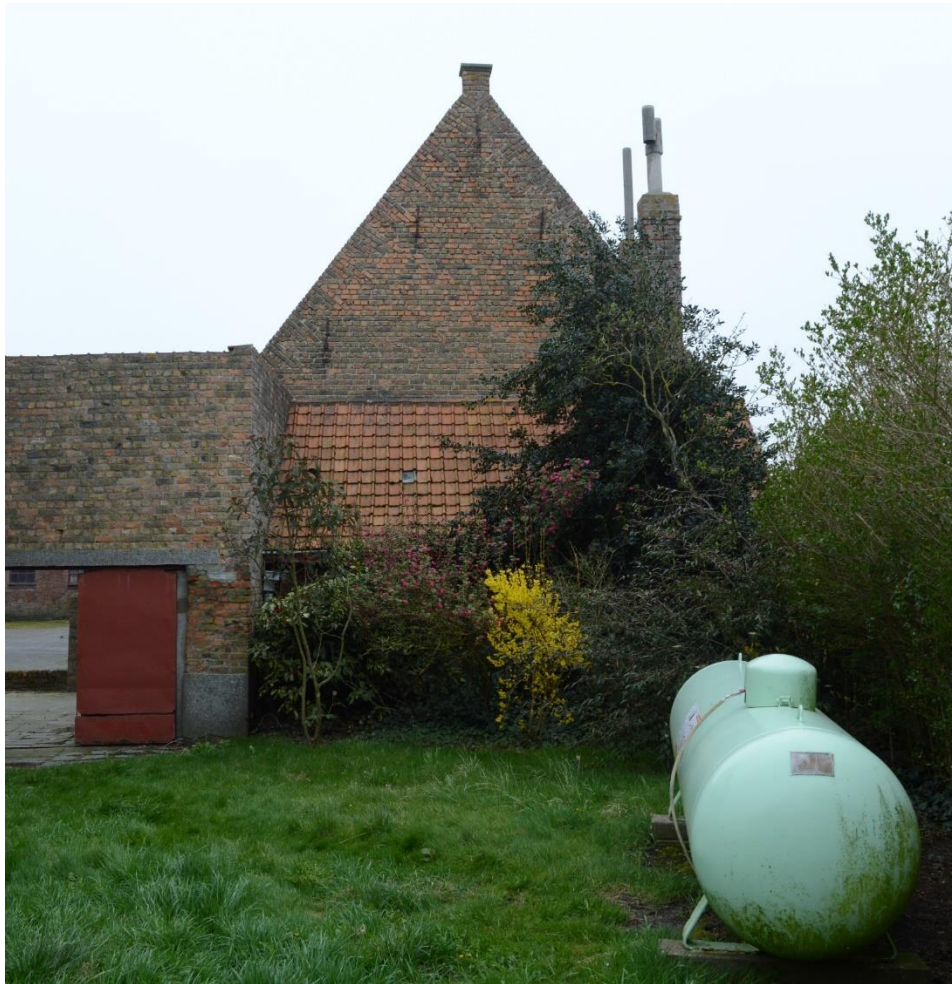
Foto 12. De noordzijde van de westvleugel. Zijtuiggevel met muurvlechtingen. Verbindingsmuur tussen westvleugel en boerenhuis (of noordvleugel) (29.08.2018).

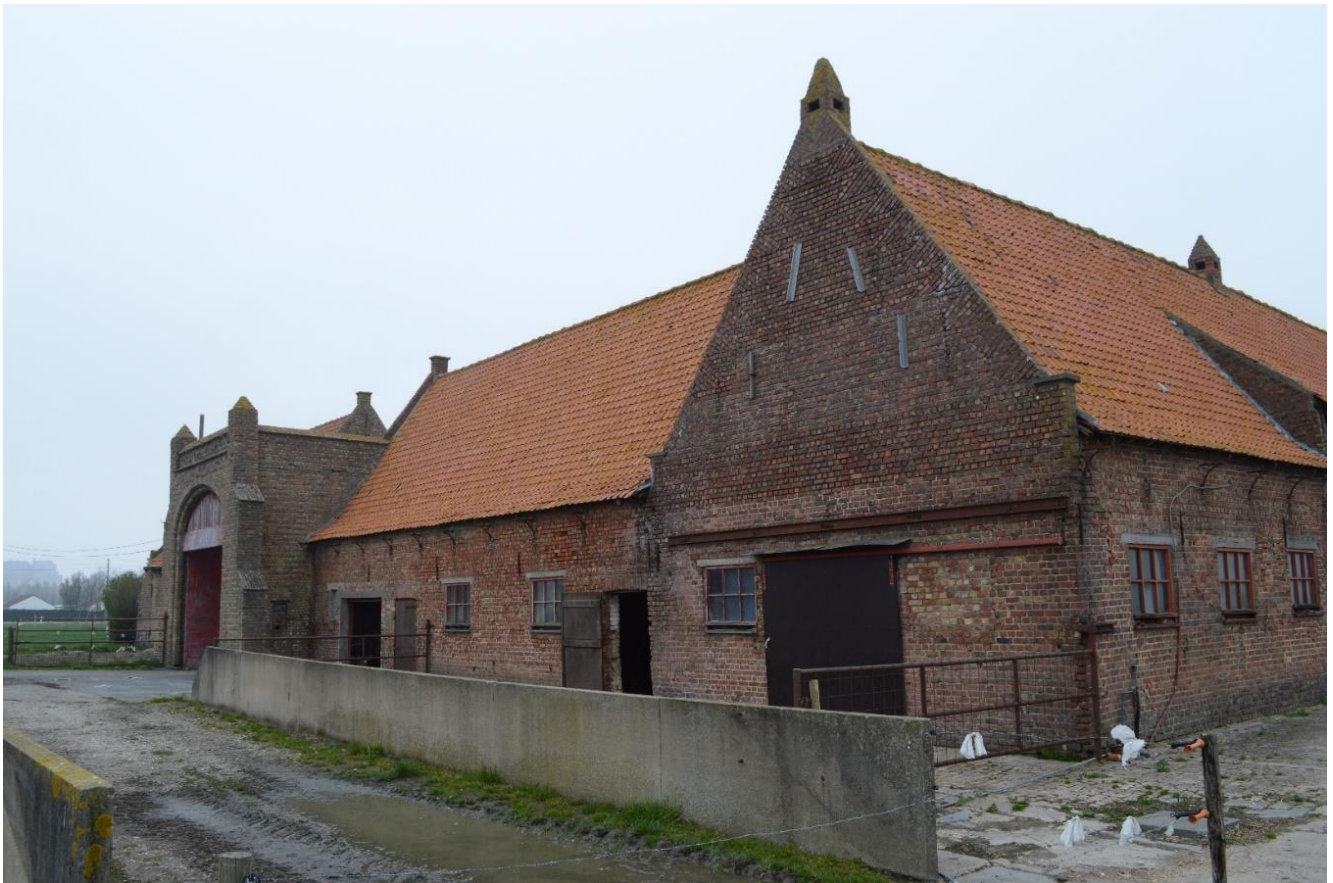
Foto 14. De zuidwestzijde van de westvleugel, ten zuiden van de toegangspoort. Westvleugel vormt samen met de zuidvleugel een L-vormig stalvolume. Zuidwesthoek: tuitgevel met aandaken (12.04.2018).

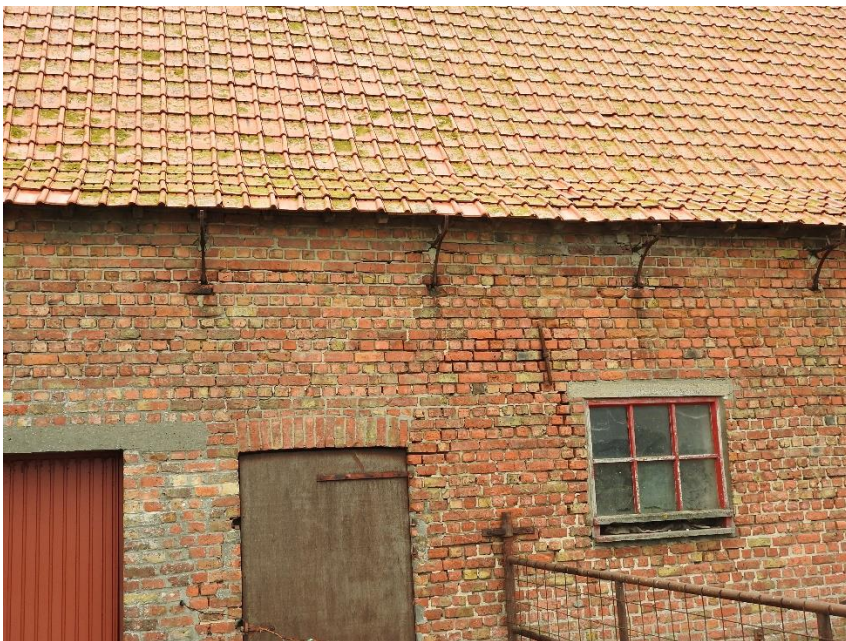
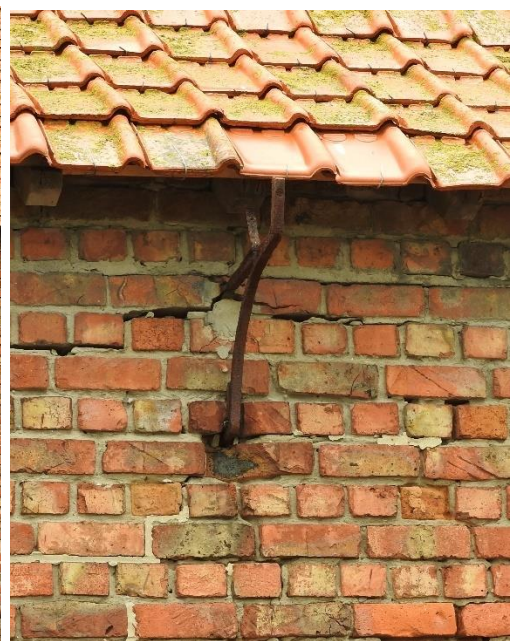
Foto's 15. De zuidwestzijde van de westvleugel, ten zuiden van de toegangspoort. Nog bewaarde bakgootijzers, verankerd in het metselwerk (29.08.2018).

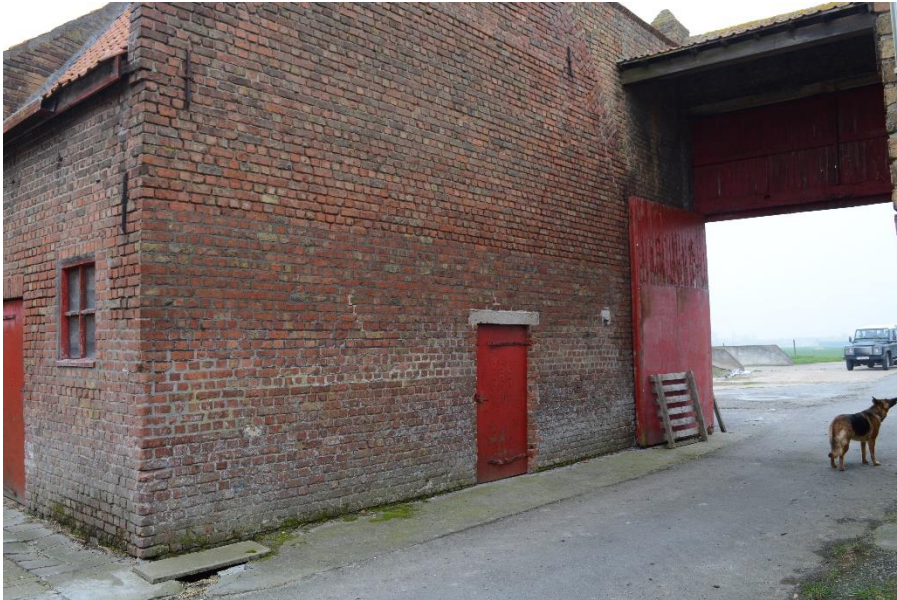
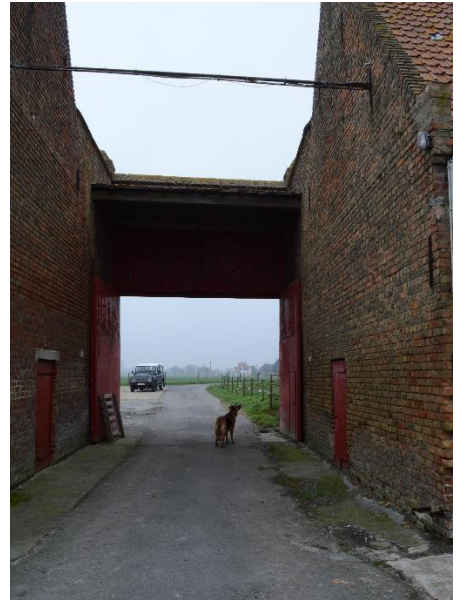
Foto's 16. Binnenzijde van de poort (lessenaarsdak) met links en rechts stallen (12.04.2018).

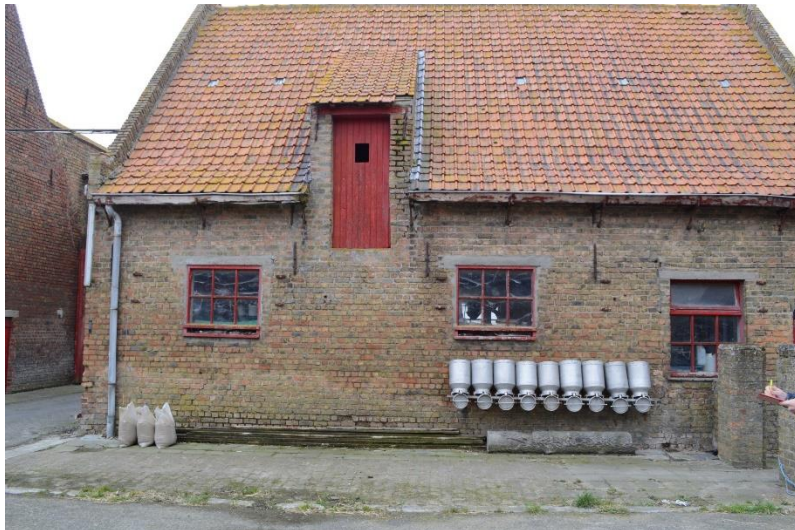
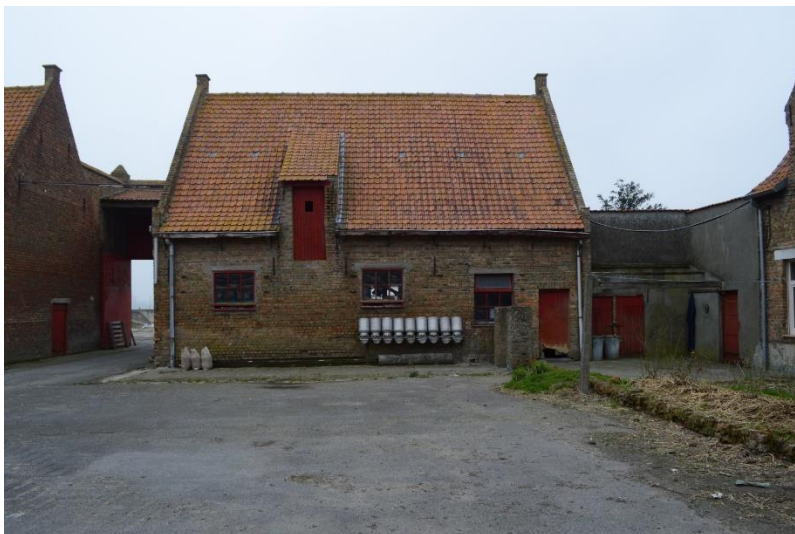
Foto's 17. Stal ten noorden van de toegangspoort. Bewaarde bakgoot op in de muur verankerde ijzeren haken. Klimmende dakkapel met laadvensters. Hekpijlers met deels bewaard muurtje voor het huis (12.04.2018).

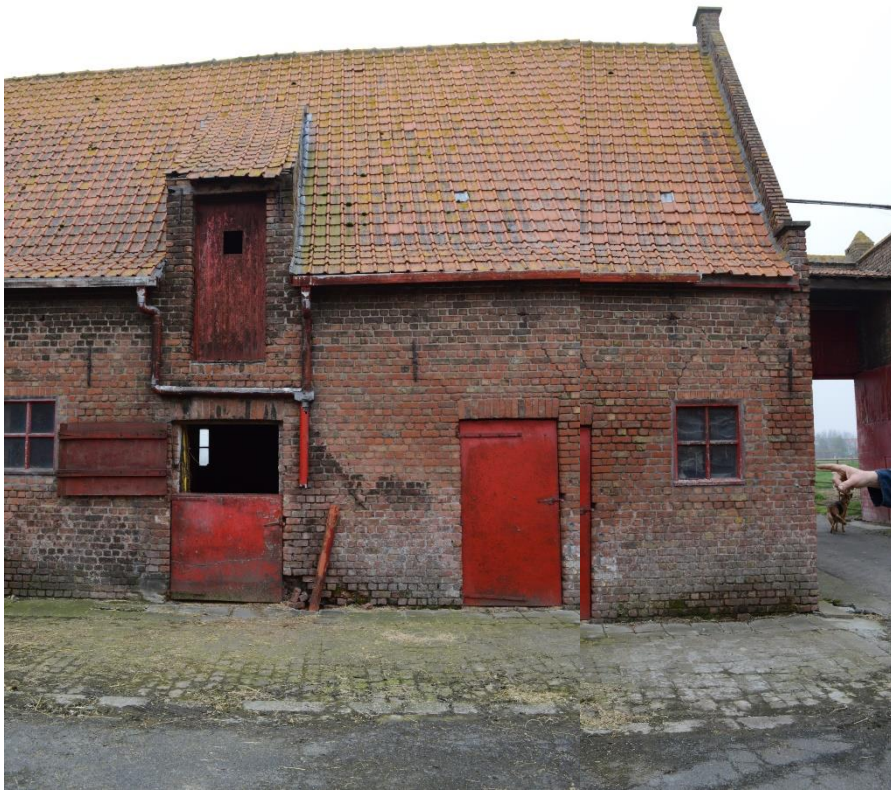
Foto 18. Stal ten zuiden van de toegangspoort. Hier is de oorspronkelijke goot niet bewaard, maar vervangen door een hanggoot (de ijzeren haken zijn verwijderd uit het metselwerk). Deels bewaarde bakstenen stoep (12.04.2018).

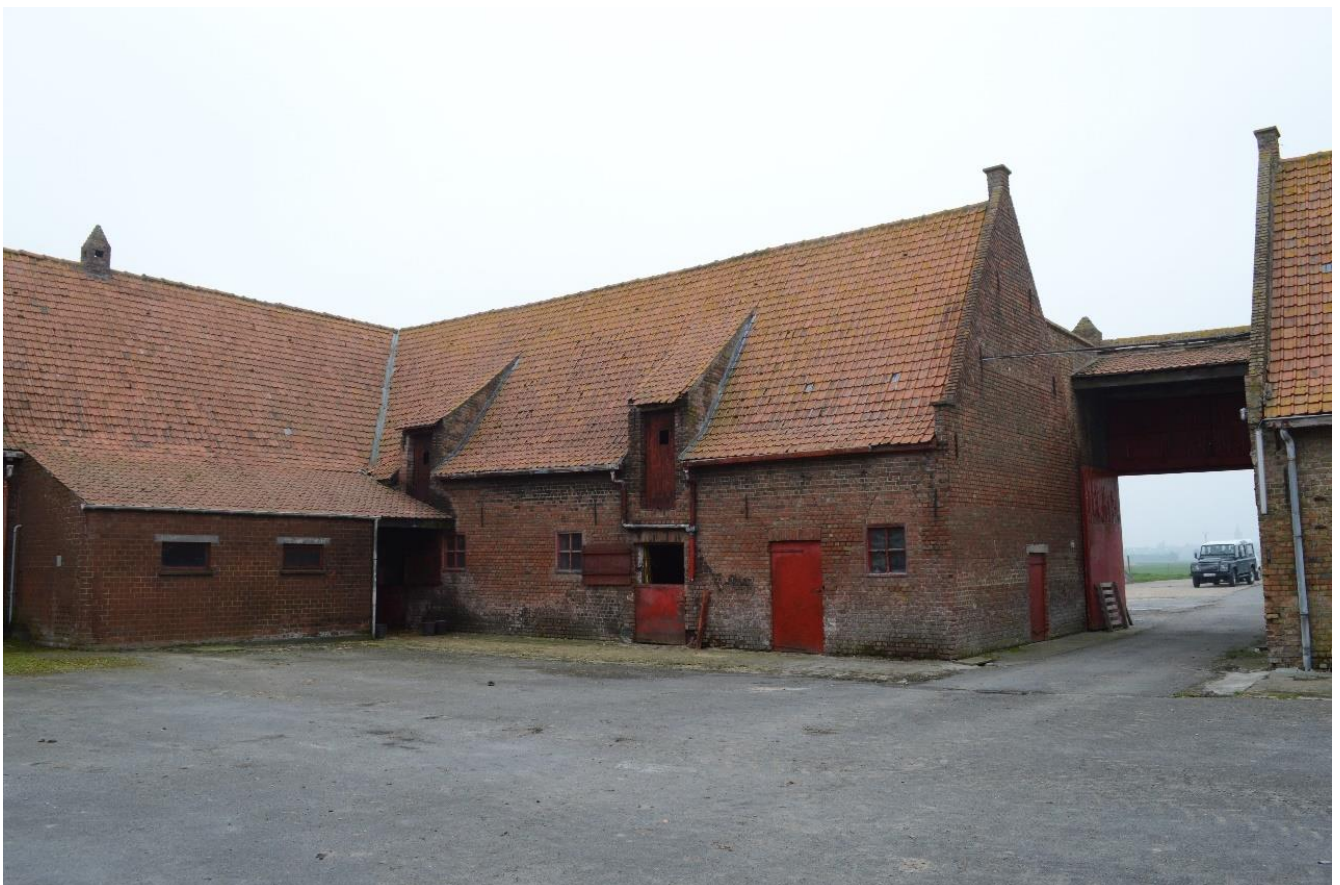
Foto 19. Stal ten zuiden van de toegangspoort, inhakend in de zuidelijke stalvleugel. De oorspronkelijke goot is er vervangen door een hanggoot. Ook de ijzeren haken zijn verwijderd. De recentere aanbouw onder lessenaarsdak heeft geen erfgoedwaarde (12.04.2018).

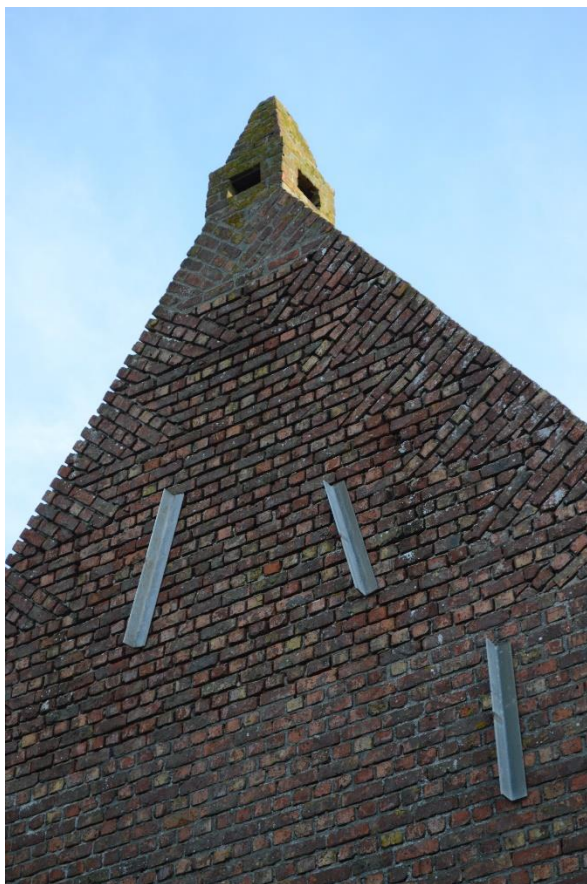
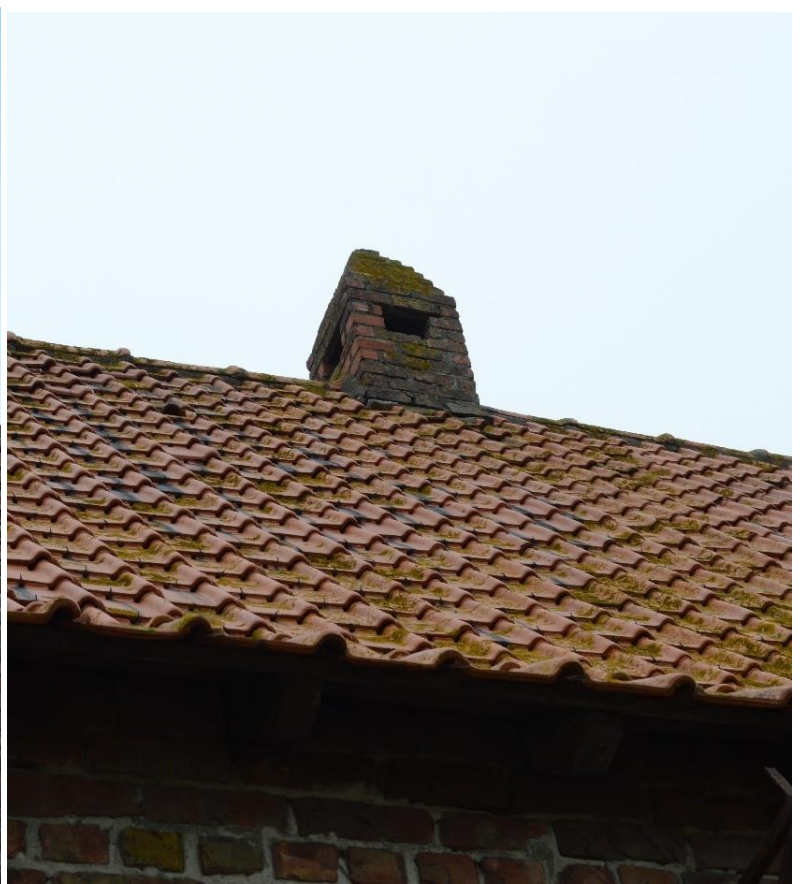
Foto's 23. Verluchtingsschoorsteen op de zuidwestelijke zijgevel van de L-vormige stalvleugel. De gevel is recent verankerd, en onderaan en aan de top hervoege - Verluchtingsschoorsteen op de nok van het zadeldak (12.04.2018).

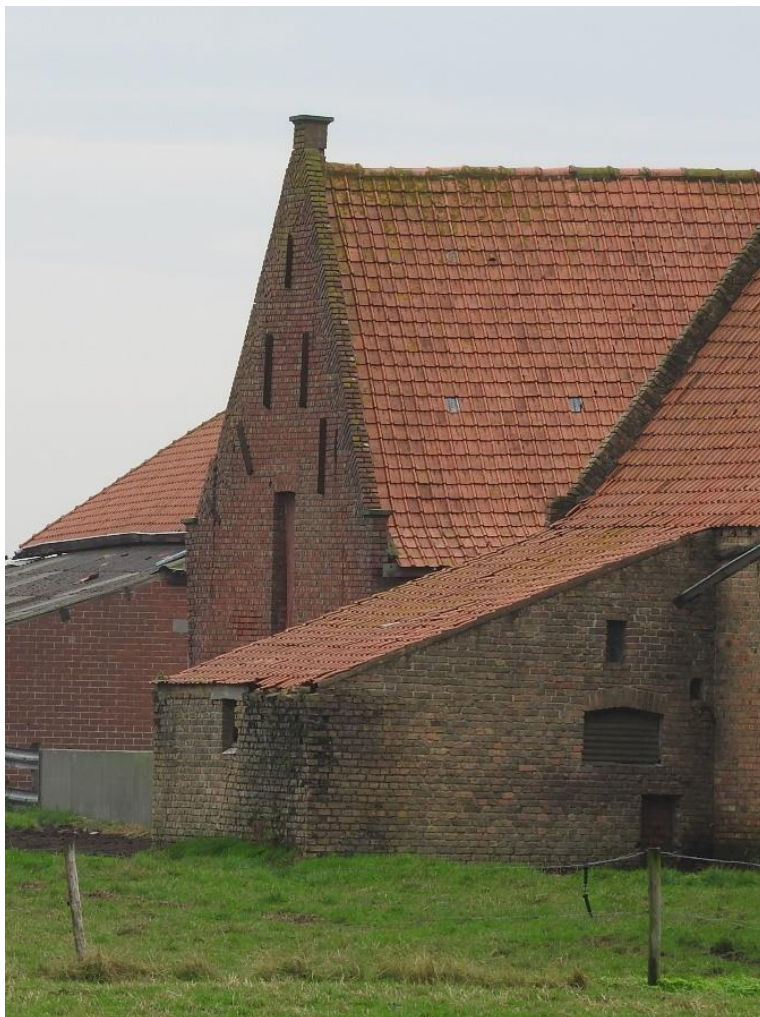
Foto 24. De zuidoostelijke zijtuitgevel (met muurvlechtingen, aandaken en schouderstukken) van de zuidelijke stalvleugel (29.08.2018).

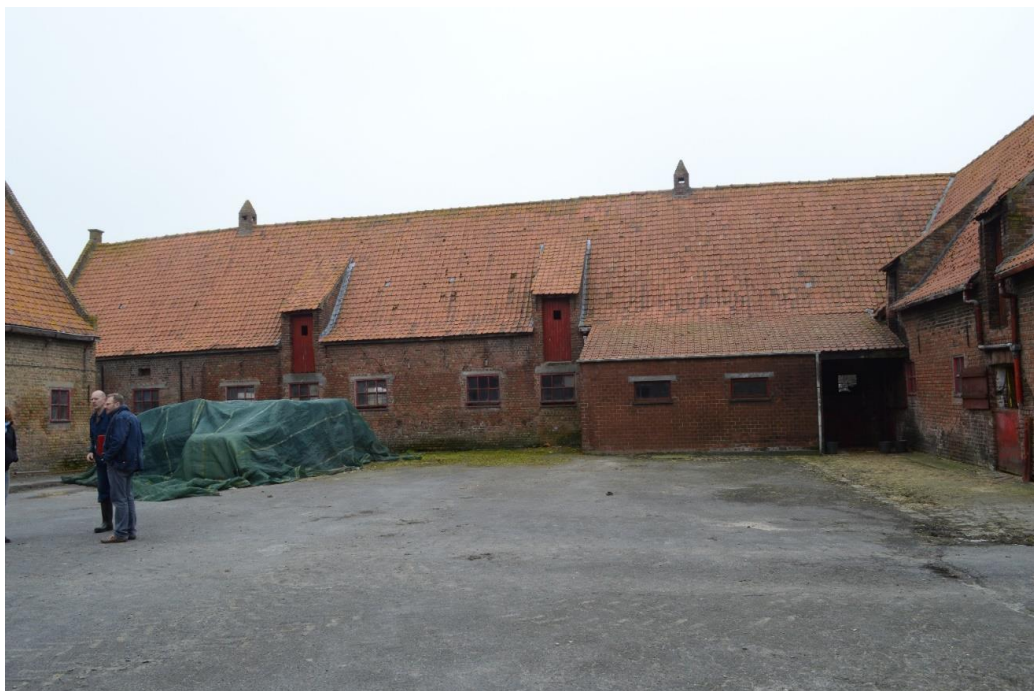
Foto 25. Erfzijde van de zuidvleugel. Nieuwe constructie onder lessenaarsdak tegen de zuidgevel, ter hoogte van de overgang met de westvleugel. De recentere aanbouw onder lessenaarsdak heeft geen erfgoedwaarde (12.04.2018).

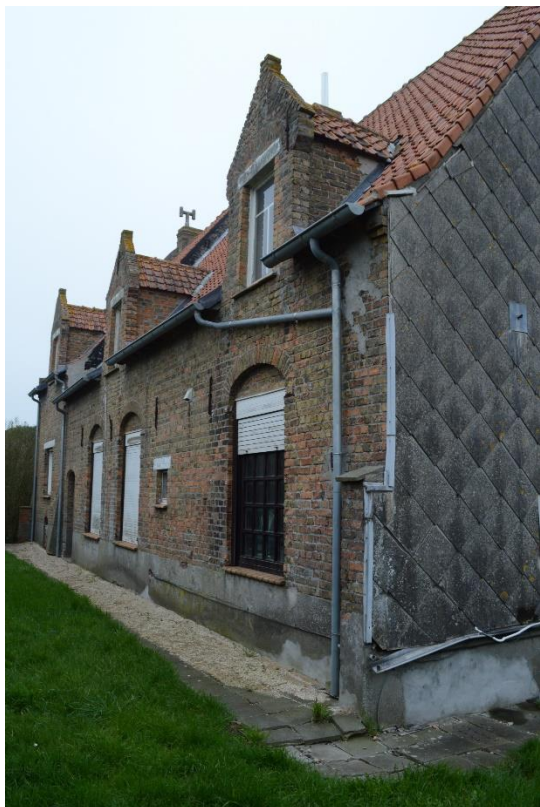
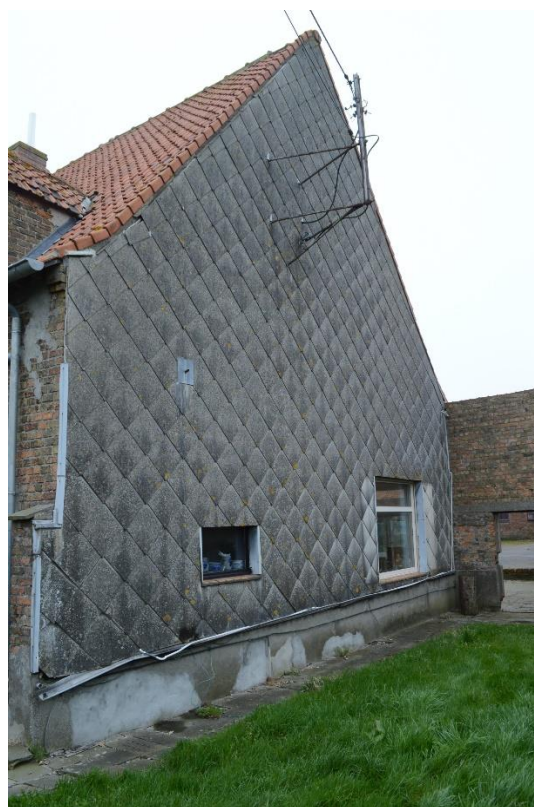
Foto's 26. Boerenwoning. Noordgevel, bedoeld als voorgevel, voorafgegaan door tuintje. Westelijke zijgevel met eternietplaten beslagen (12.04.2018).

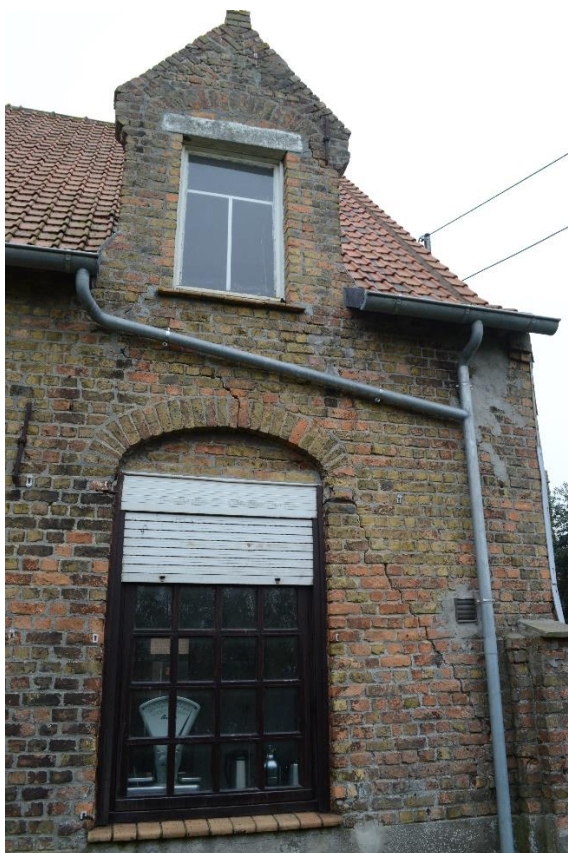
Foto 27. Boerenwoning. Noordgevel rechts: korfboogvormig venster met daarboven een dakvenster met tuitgevel en schouderstukken (12.04.2018).

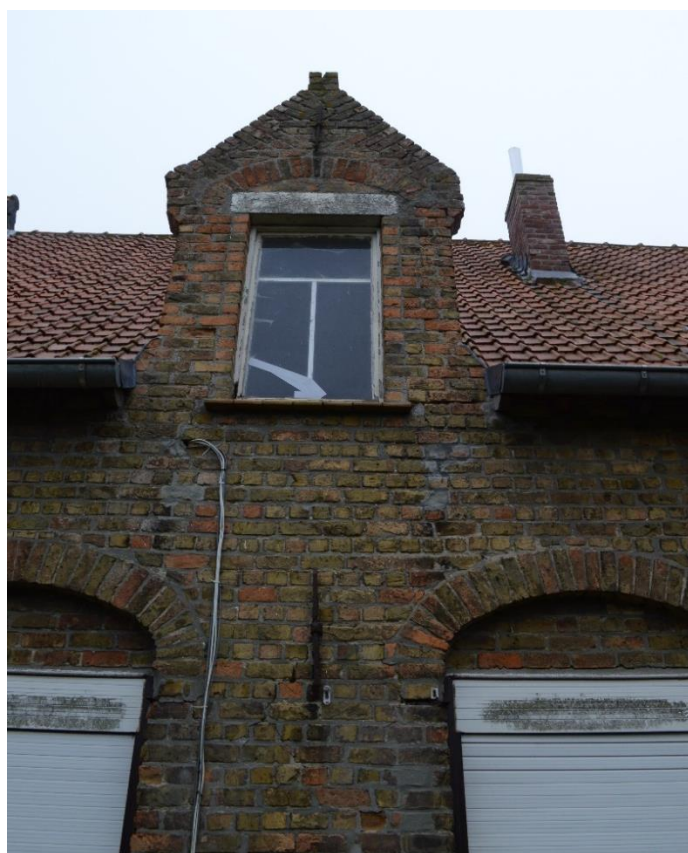
Foto 28. Boerenwoning. Noordgevel: korfboogvormige vensters met boven een tweede dakvenster met tuitgevel en schouderstukken (12.04.2018).

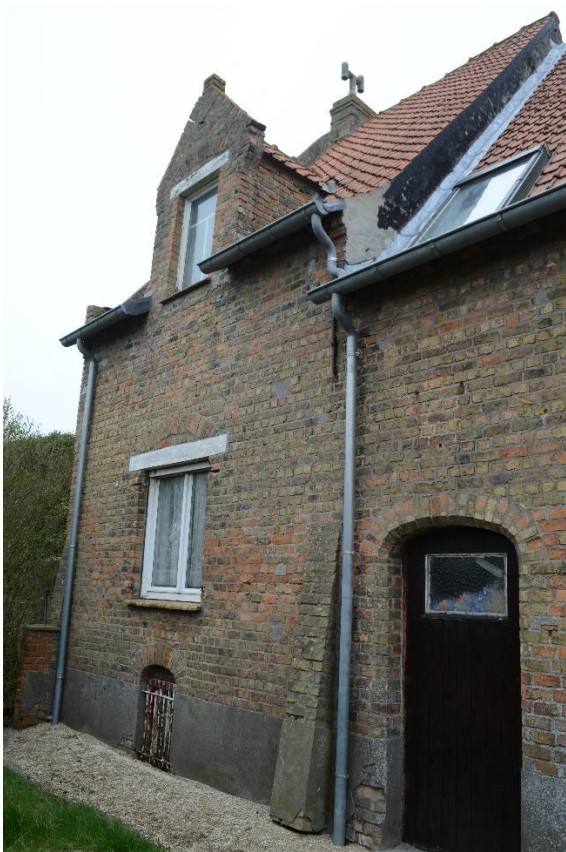
Foto 29. Boerenwoning. Noordgevel links: korfboogvormige deuropening met links de opkamer met korfboogvormig kelderraam, opkamervenster en dakvenster met tuitgevel en schouderstukken (12.04.2018).

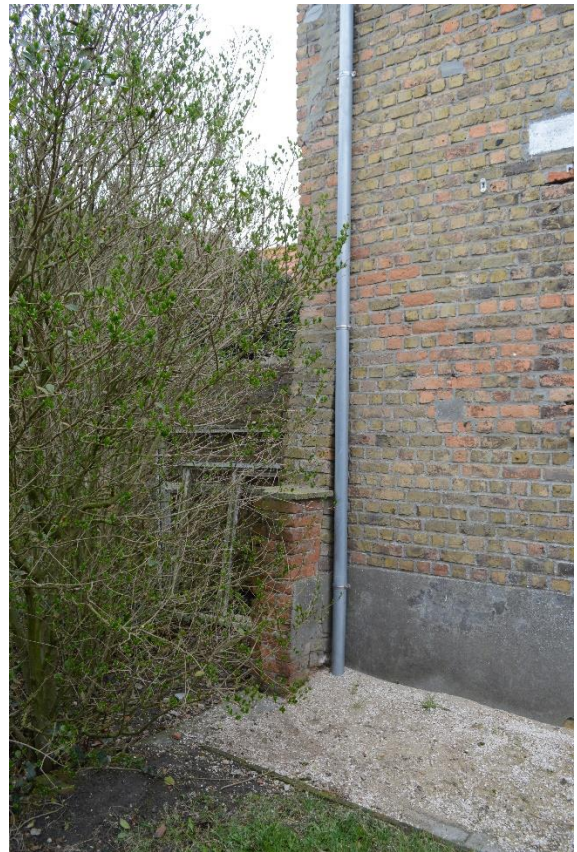
Foto 30. Boerenwoning. Hoek boord- en oostgevel: schuinoplopende steunbeer met hekpijler (12.04.2018).

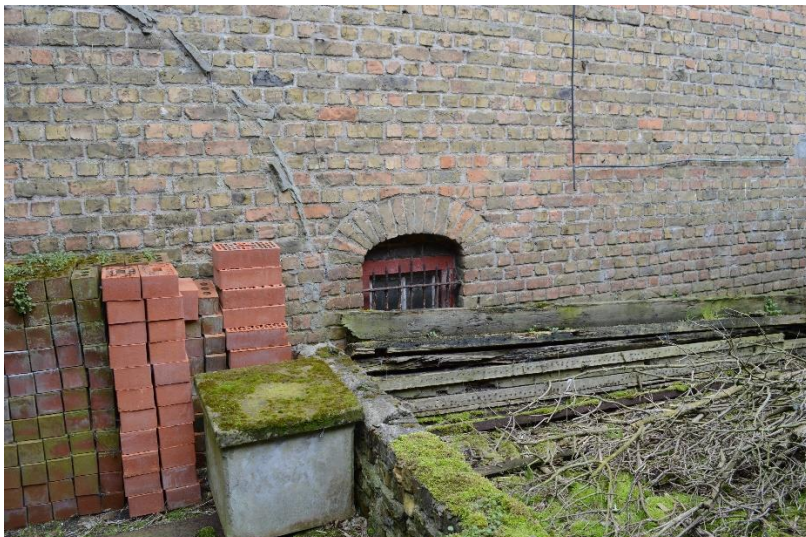
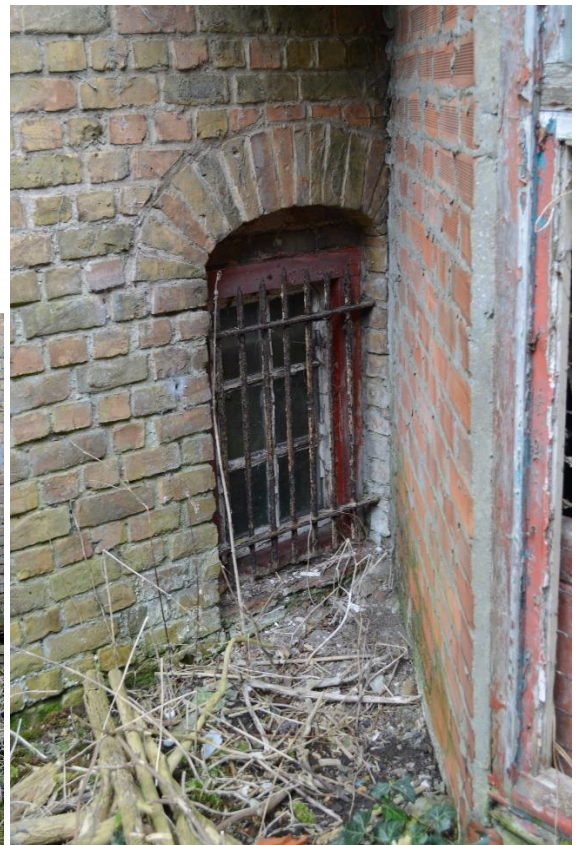
Foto's 31. Boerenwoning. Oostelijke zijgevel: twee betraliede kelderraampjes (12.04.2018).
