**Bijlage 2. Fotoregistratie van de fysieke toestand bij het ministerieel besluit tot voorlopige bescherming als monument van de wederopbouwhoeve 'De Roode Poort' met Duitse bunker, in Middelkerke (Westende)**

Objectnummer: 4.01/35011/818.1

wederopbouwhoeve 'De Roode Poort' met Duitse bunker,  
Westendelaan 195

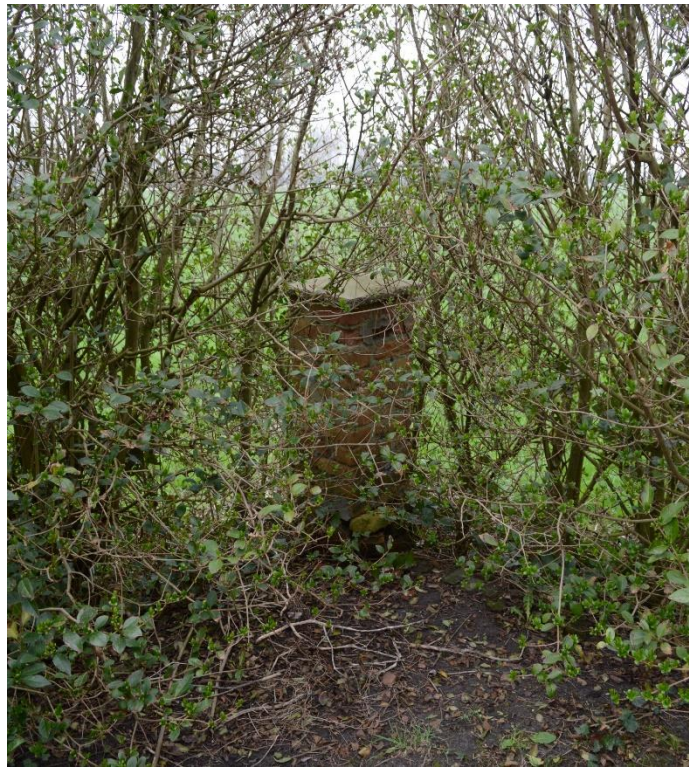
Foto 32. Voortuintje ten noorden aansluitend bij de boerenwoning. Verwilde ligusterhaag en bakstenen pijlers (12.04.2018).

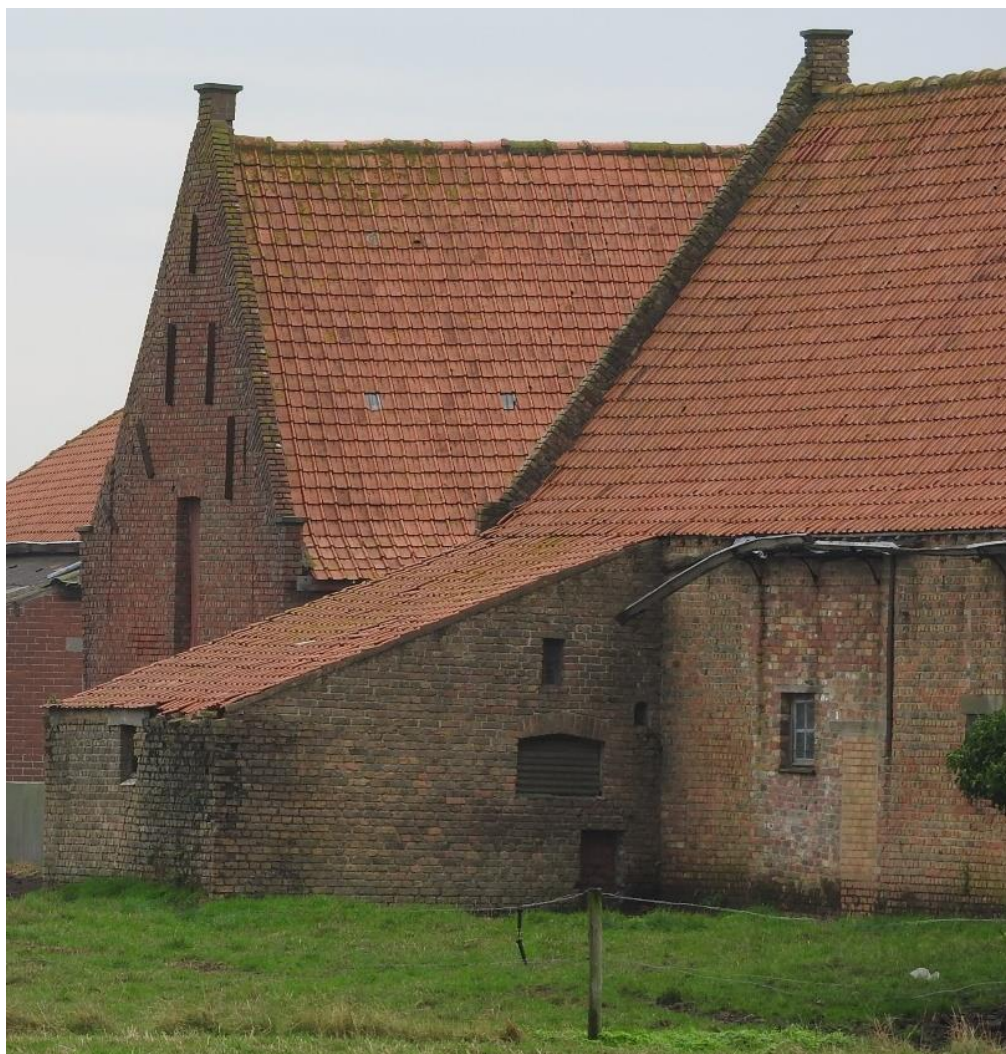
Foto 35. De buitengevel van de dwarsschuur met aanbouw onder lessenaarsdak. Zuidelijke zijtuitgevel met aandaken en schouderstukken (29.08.2018).

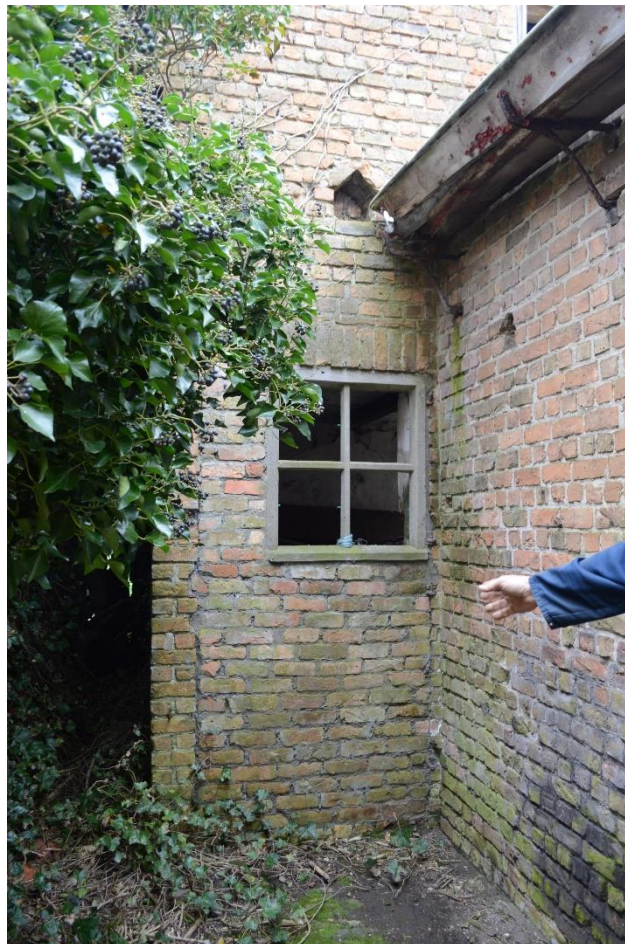
Foto 37. Zijgevel van de stierenstal met betonnen venstertje onder strek (ofschoon op wederopbouwplan geen venster voorzien). Erboven mijterboognisje (12.04.2018).

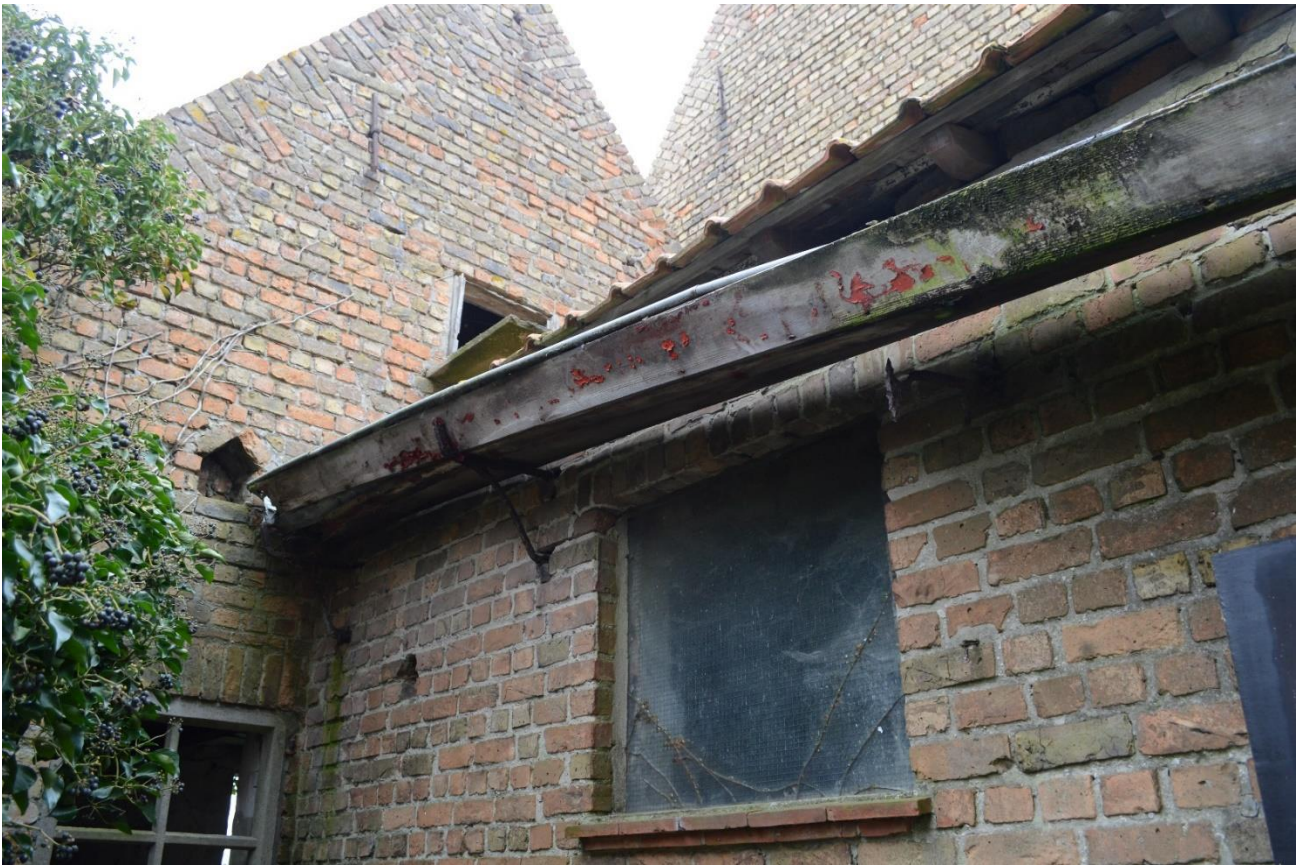
Foto 38. Zijgevel "rijtuigkot", tichelen onderdorpels. Bewaarde bakgoot op in de muur verankerde ijzeren haken (12.04.2018).

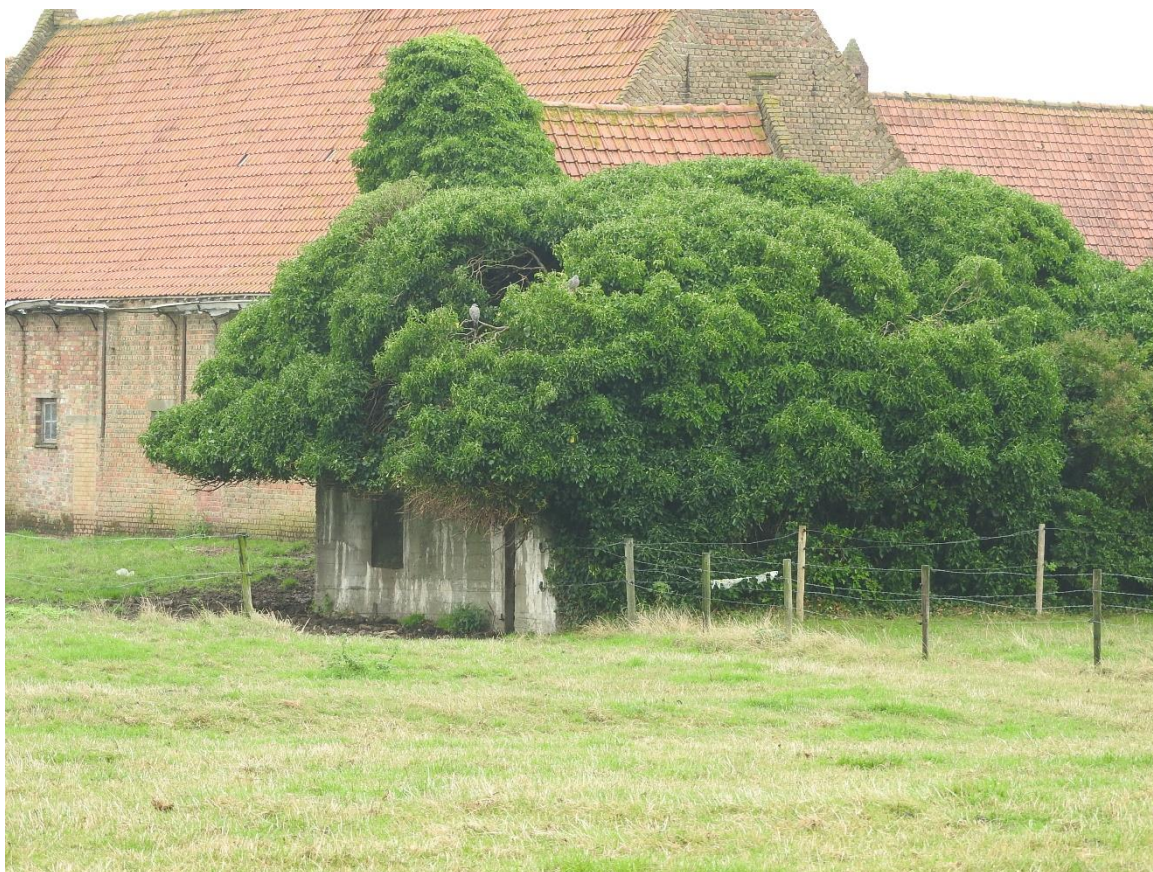
Foto 40. Nog bewaarde Duitse buiker uit de Eerste Wereldoorlog, ten oosten van de boerenwoning (29.08.2018).

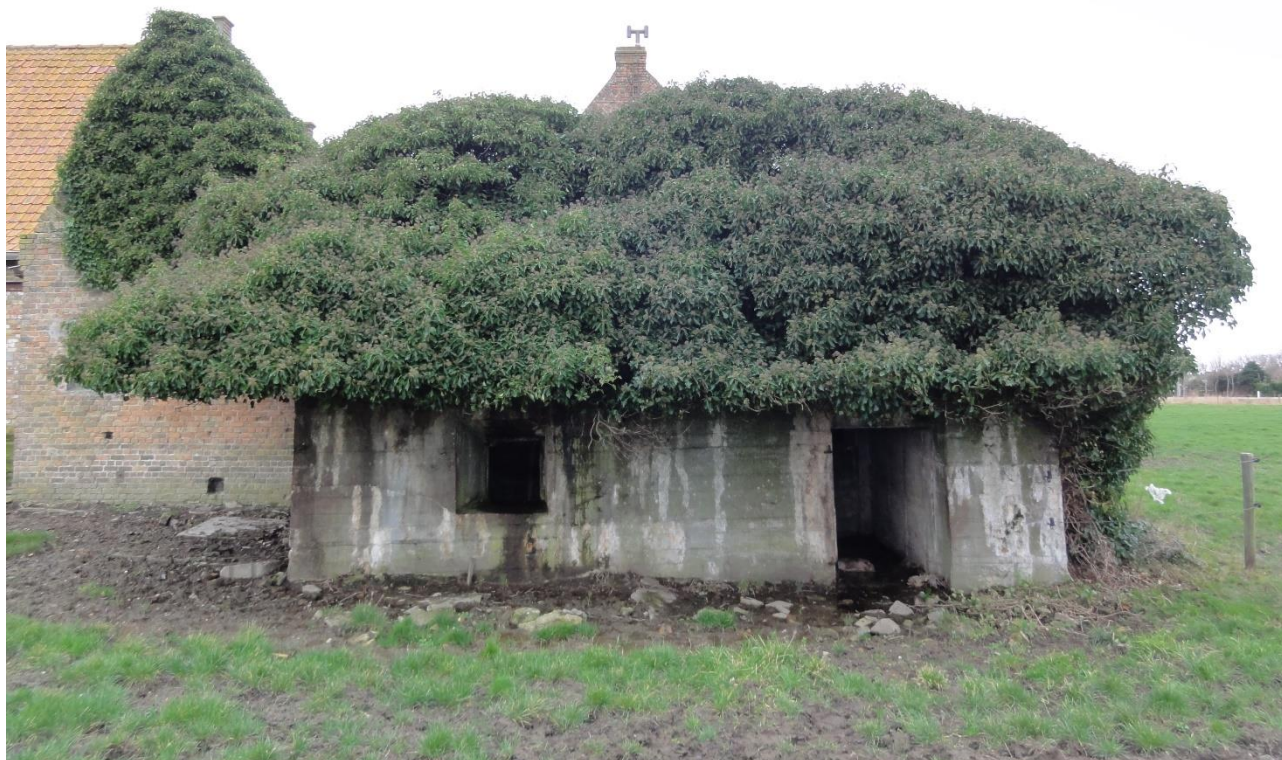
Foto 41. De noordoostzijde van de nog bewaarde Duitse buiker uit de Eerste Wereldoorlog, met venster- en deuropening (29.08.2018).
