**Bijlage 2. Fotoregistratie van de fysieke toestand bij het ministerieel besluit tot definitieve bescherming als monument van de kasteelsite Ter Elst in Duffel**

Kasteelsite Ter Elst, Ter Elstlei 16

De foto's werden genomen tijdens een terreinbezoek op 5 februari 2020

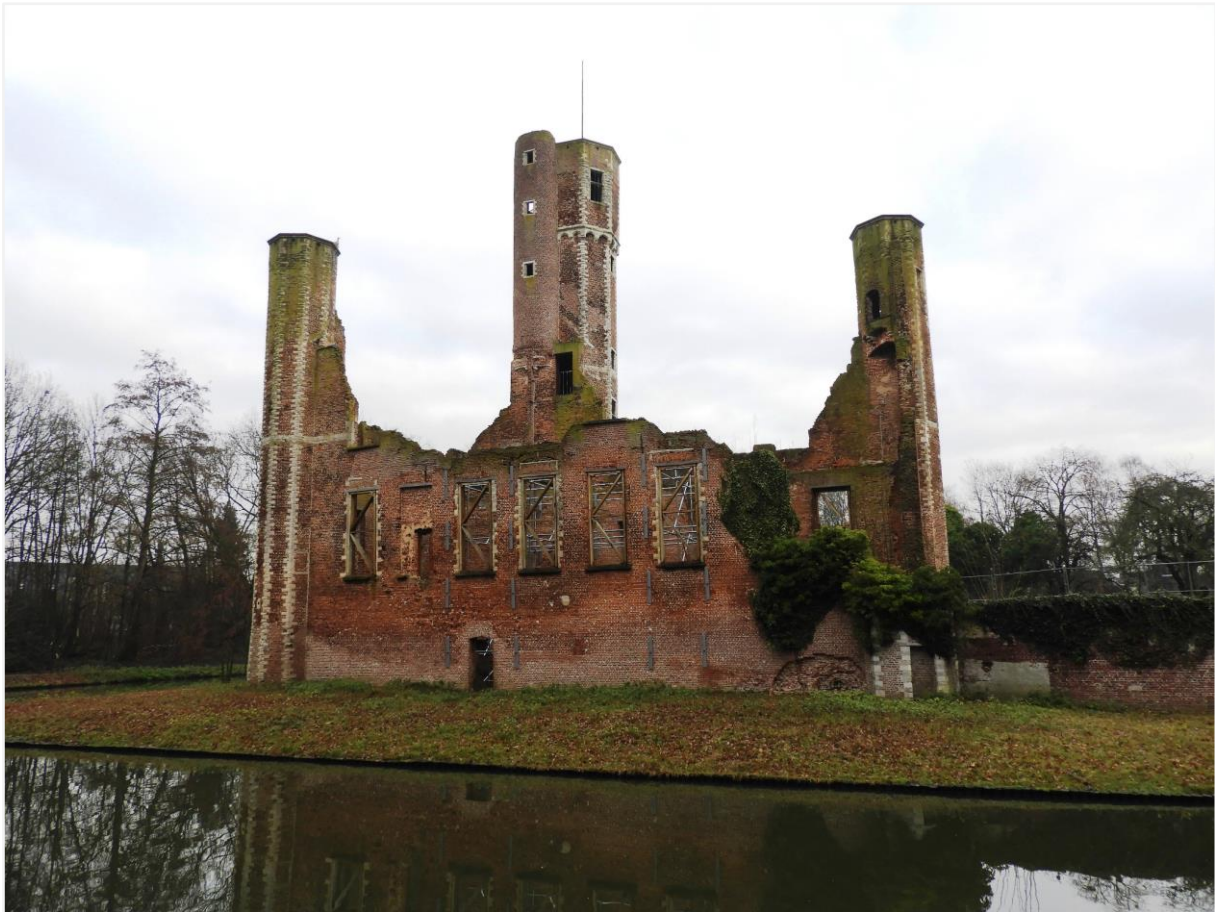
Foto 1: de kasteelruïne gezien vanuit het zuiden, met aanaarding langs de walgracht.

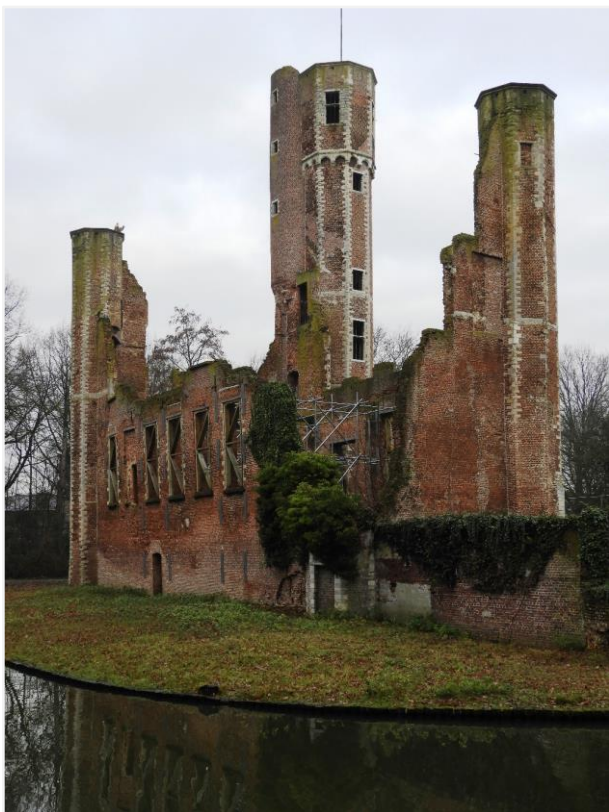
Foto 2: de zuid- en oostgevel van de kasteelruïne.

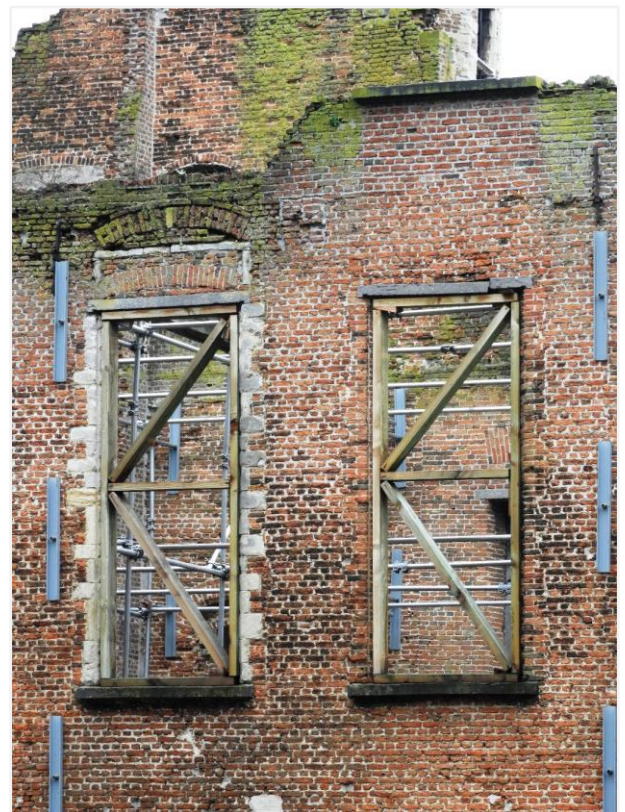
Foto 3: vensteropeningen in de zuidgevel.

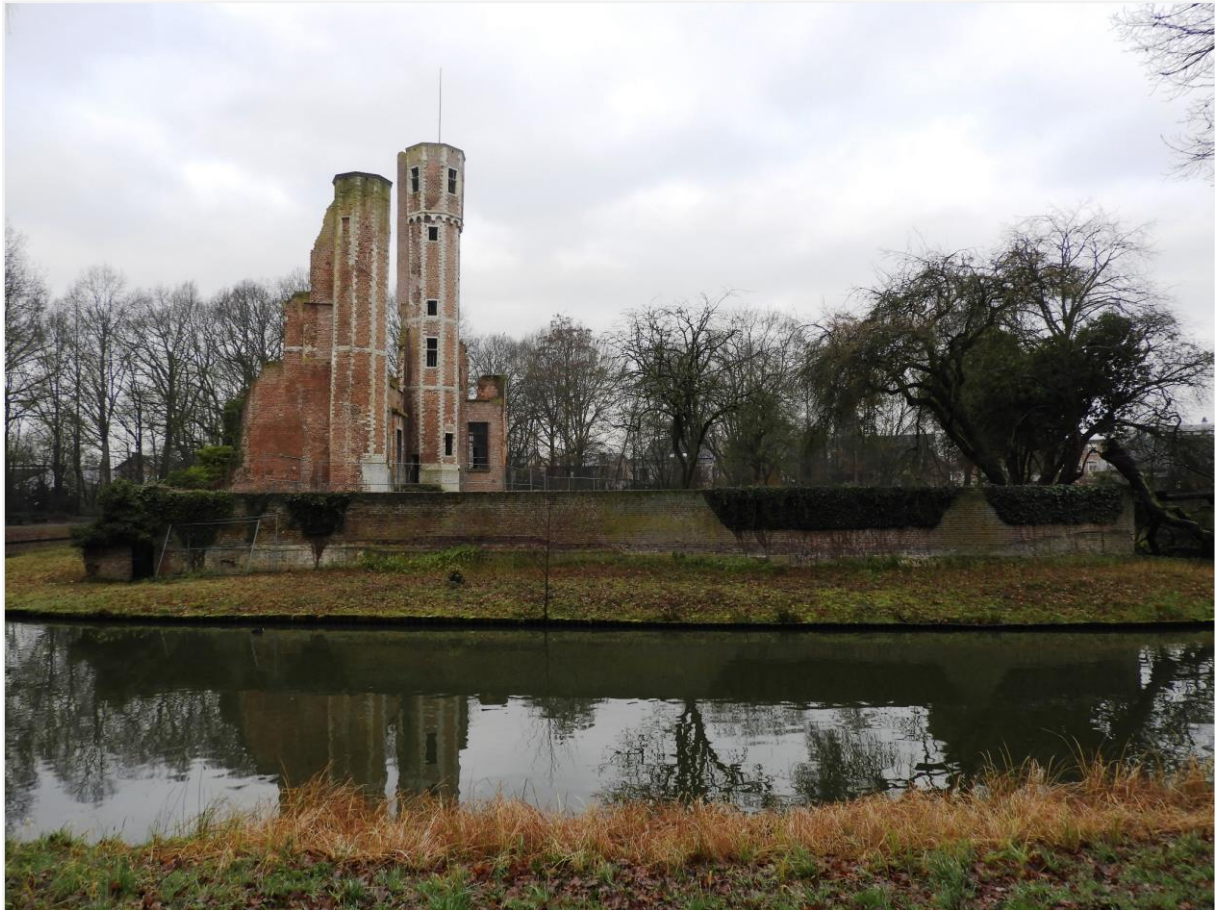
Foto 4: de kasteelruïne gezien vanuit het oosten.

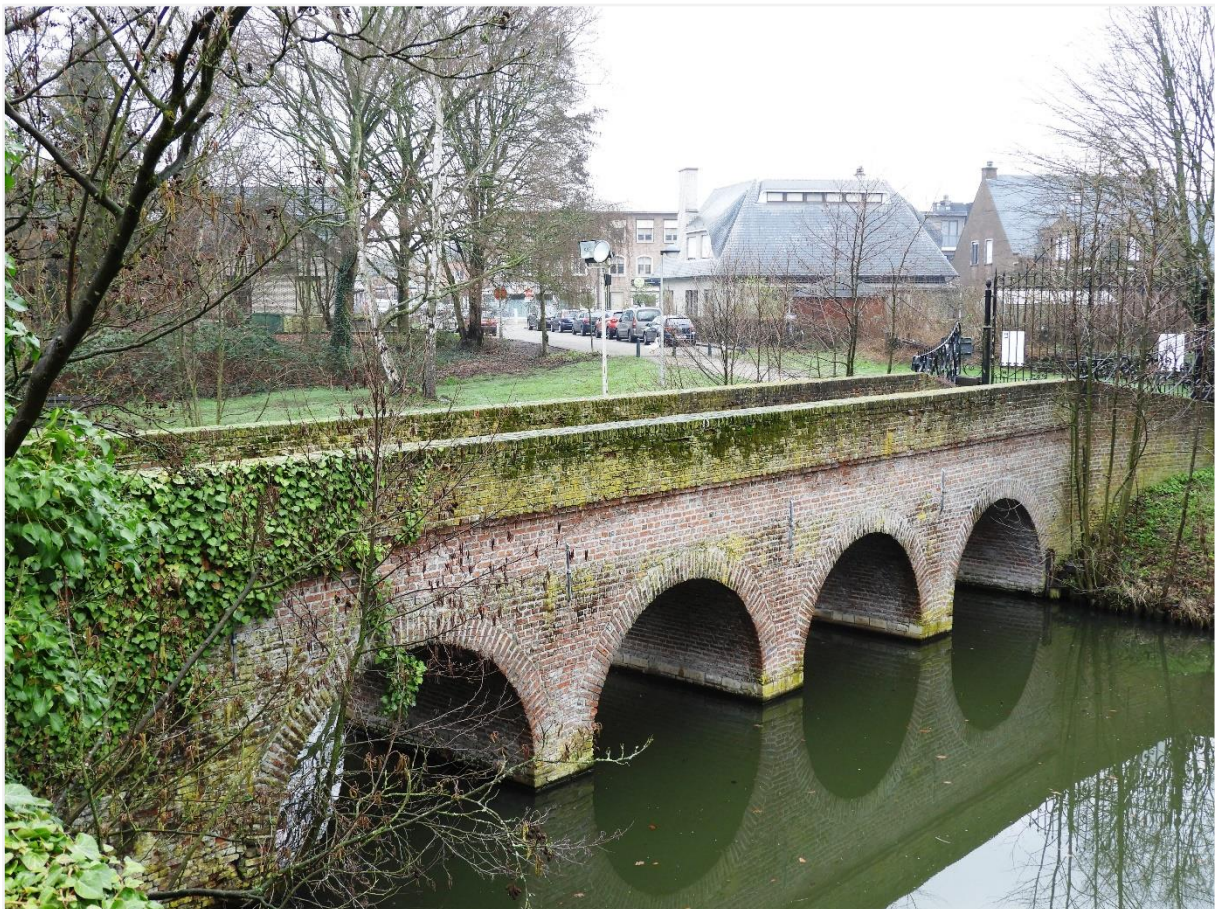
Foto 5: de toegangsbrug over de walgracht.

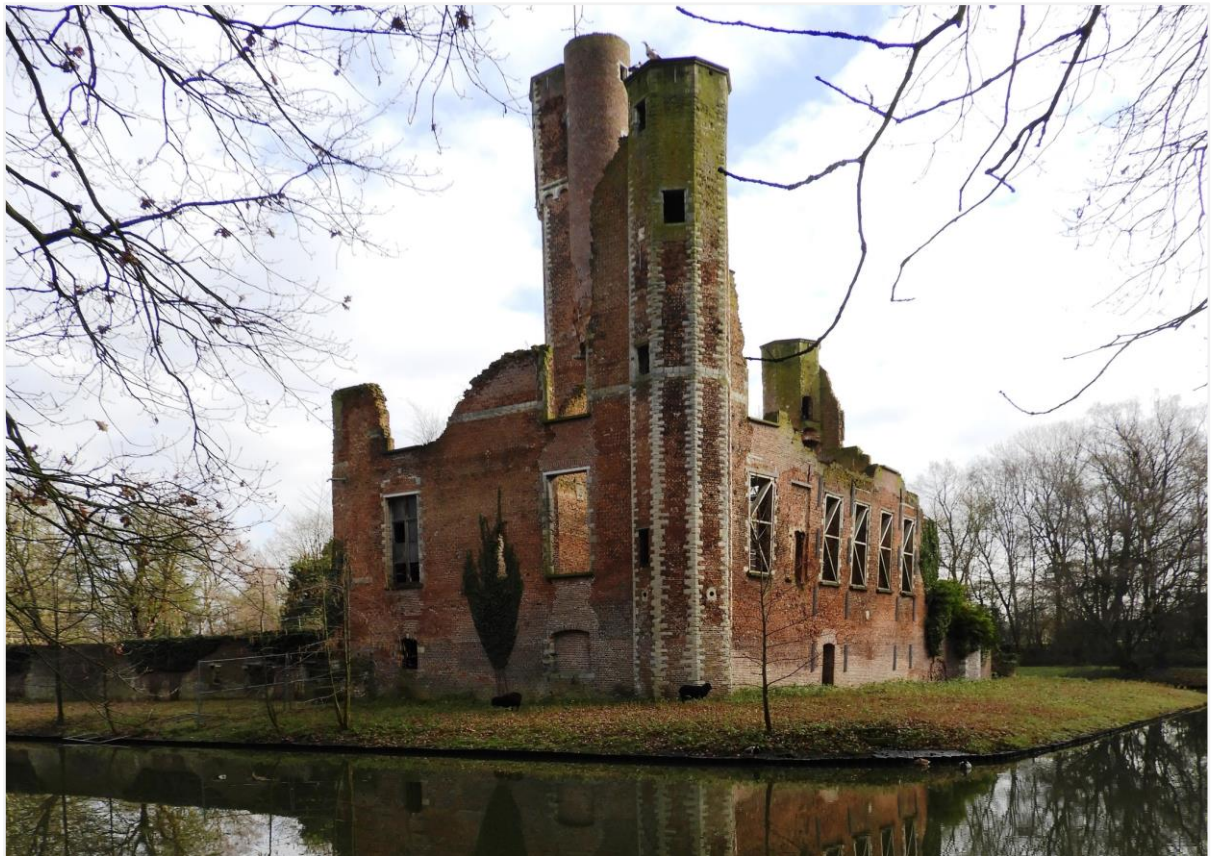
Foto 6: de kasteelruïne gezien vanuit het zuidwesten.

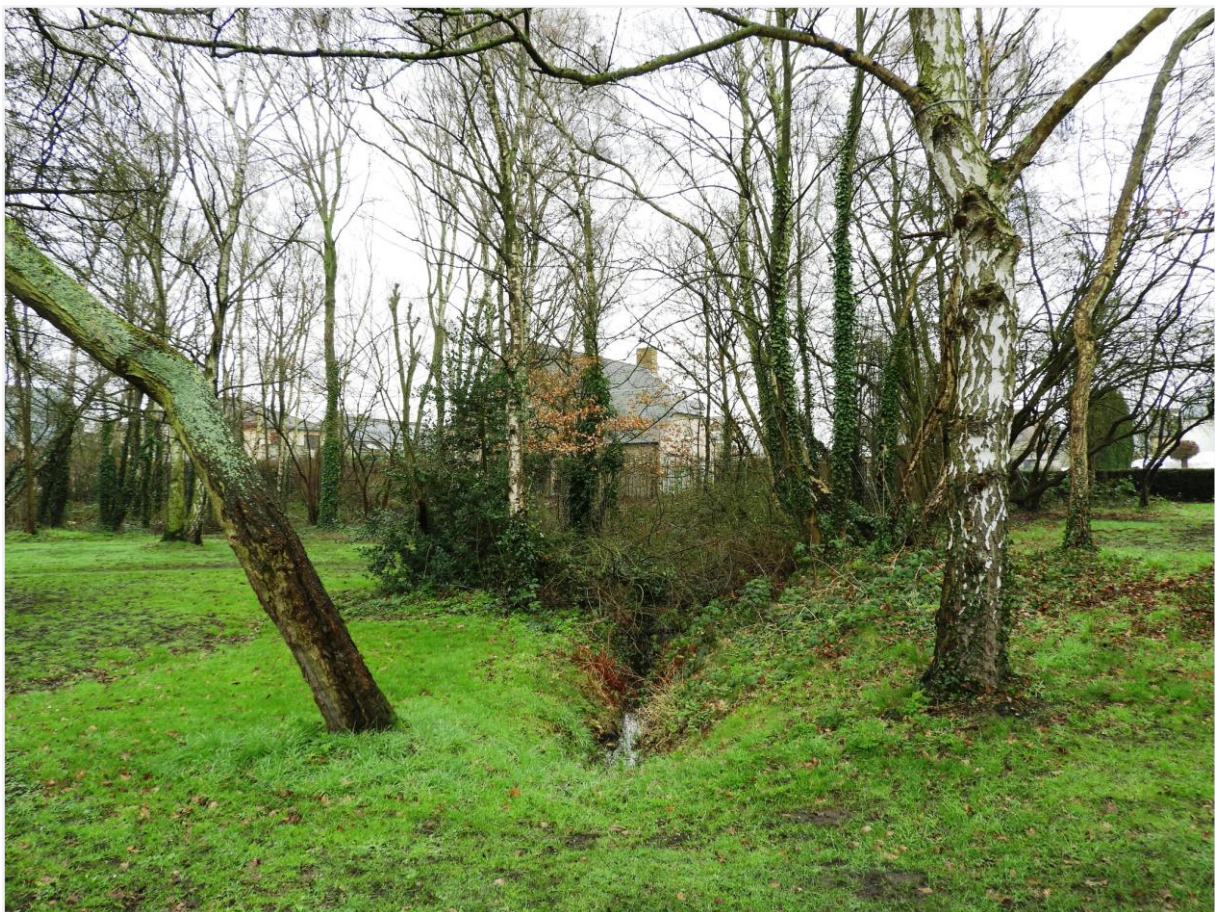
Foto 7: microreliëf op de plaats van het vroegere neerhof, ten noorden van de walgracht.

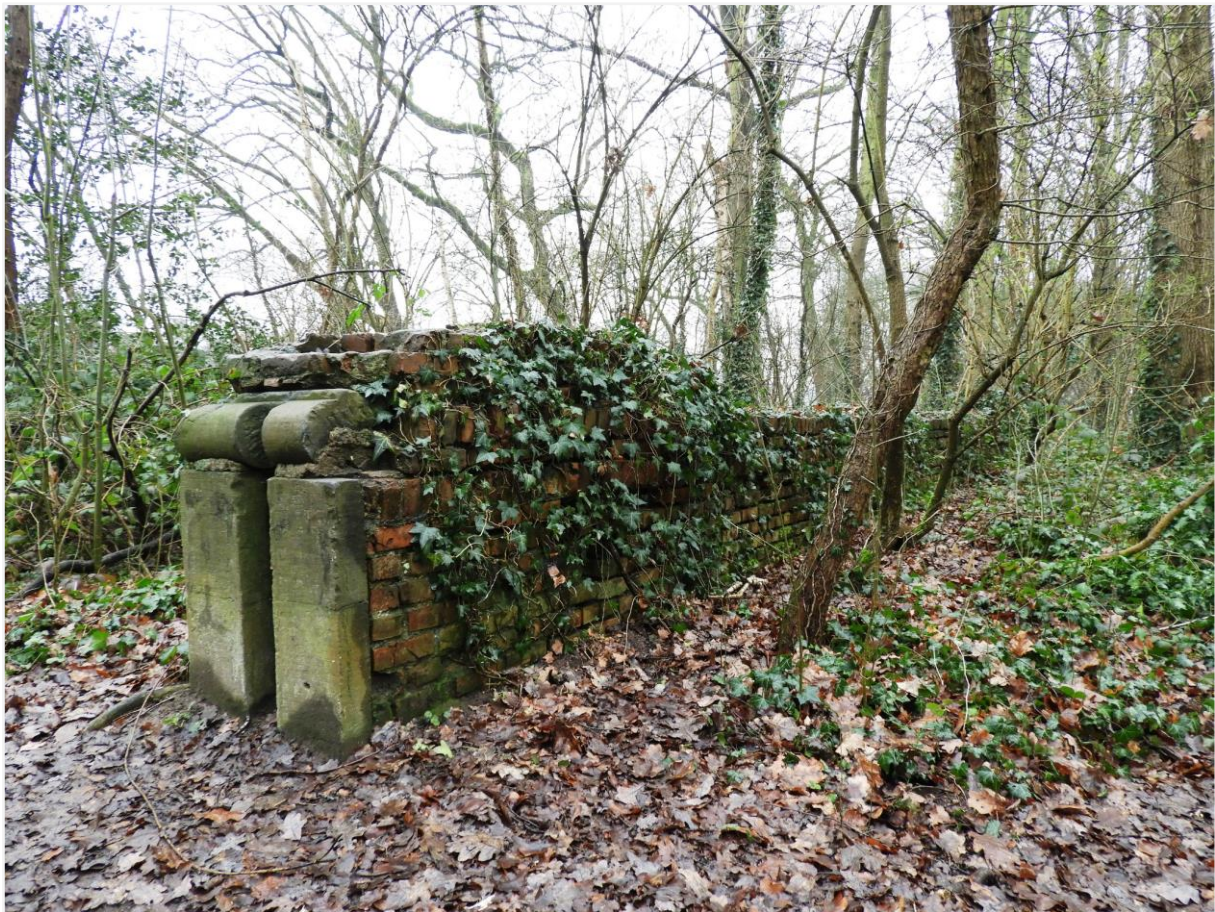
Foto 8: baksteenmuur met hardstenen dagkant, gelegen tussen de walgracht en de Netedijk.

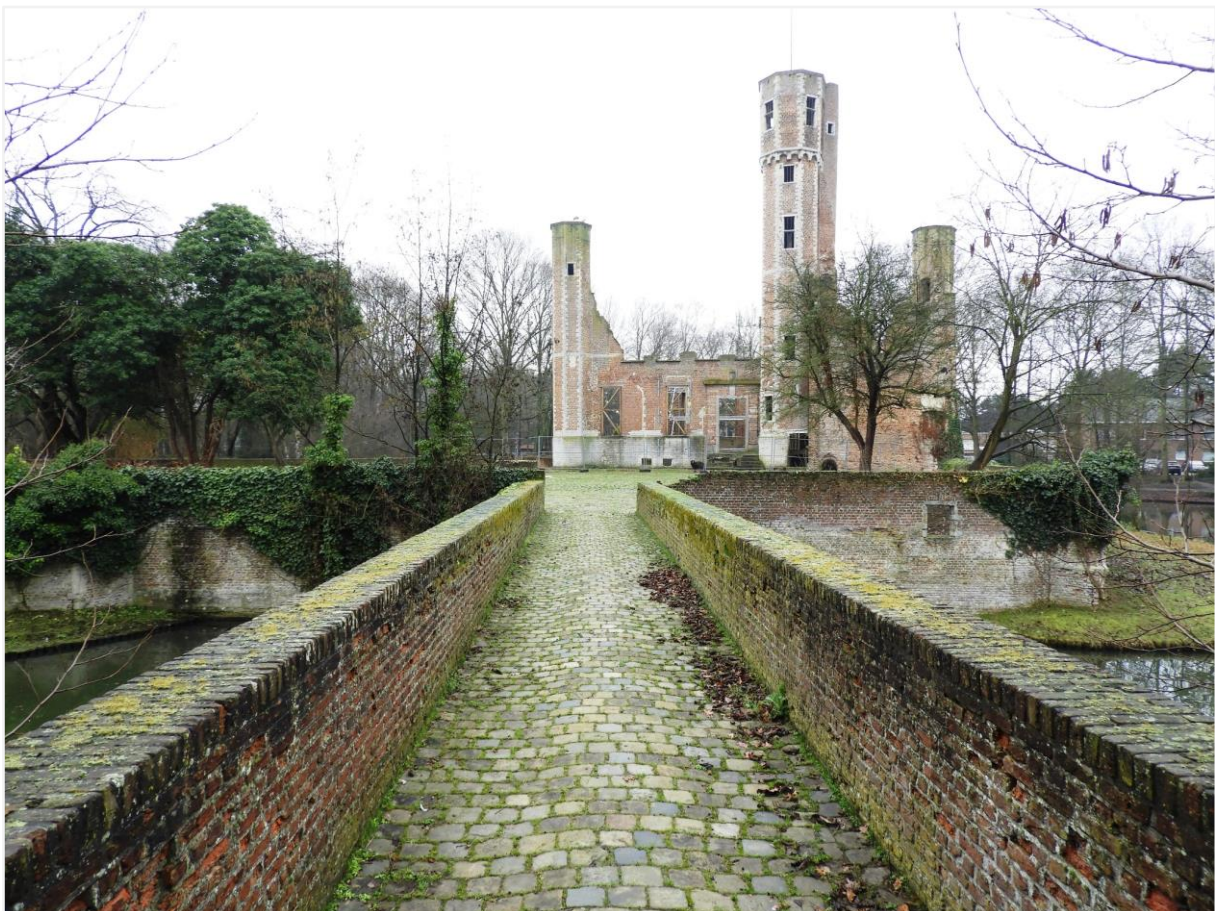
Foto 9: de kasteelruïne gezien vanop de toegangsbrug.

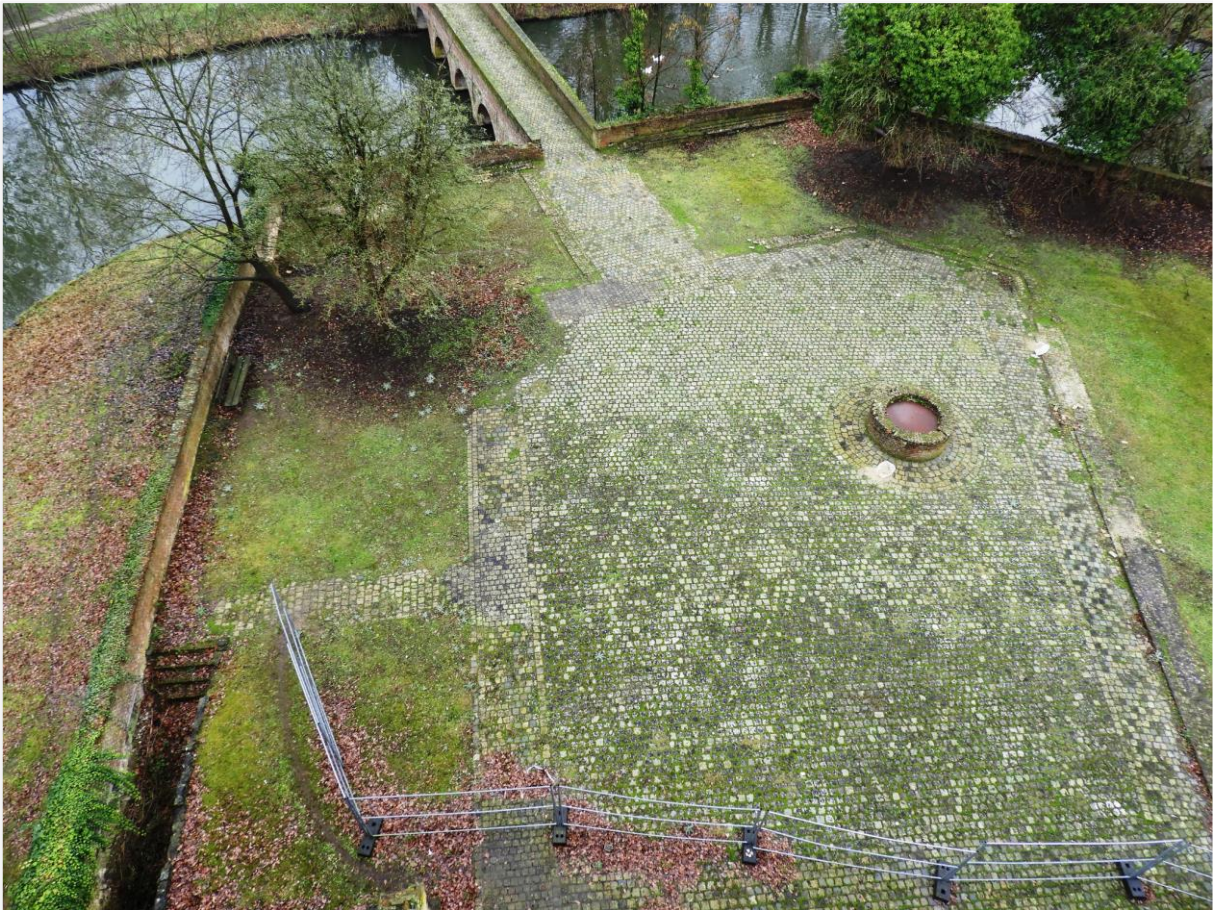
Foto 10: bovenaanzicht van het wooneiland van het kasteel. De onverharde oppervlakken duiden de plaats aan van de verdwenen gebouwen van het kasteel.

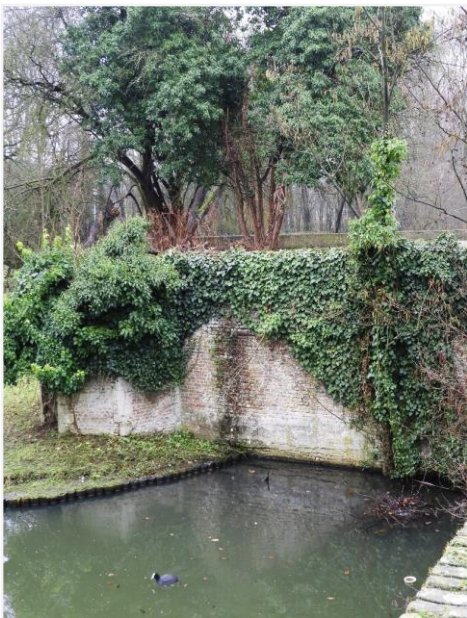
Foto 11: de keermuur aan de linkerzijde van de toegangsbrug. De veelhoekige uitbouw is het overblijfsel van een hoektoren.

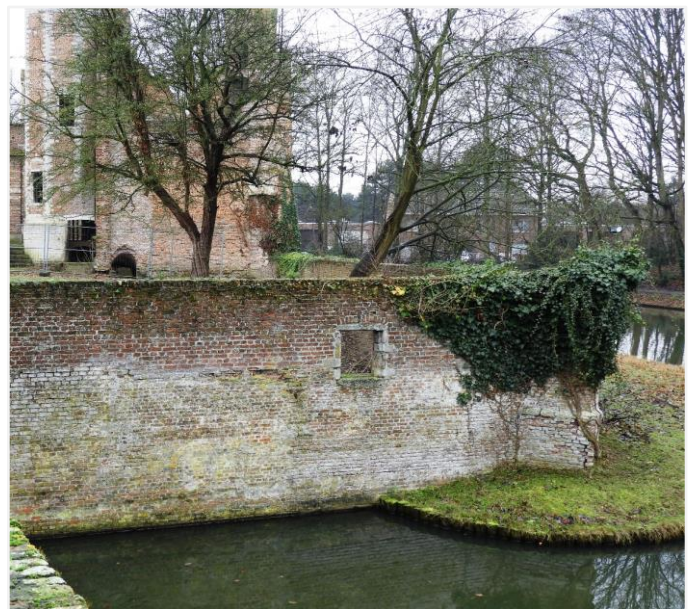
Foto 12: de keermuur aan de rechterzijde van de toegangsbrug, met bewaarde kelderopening en hoeksteunbeer.

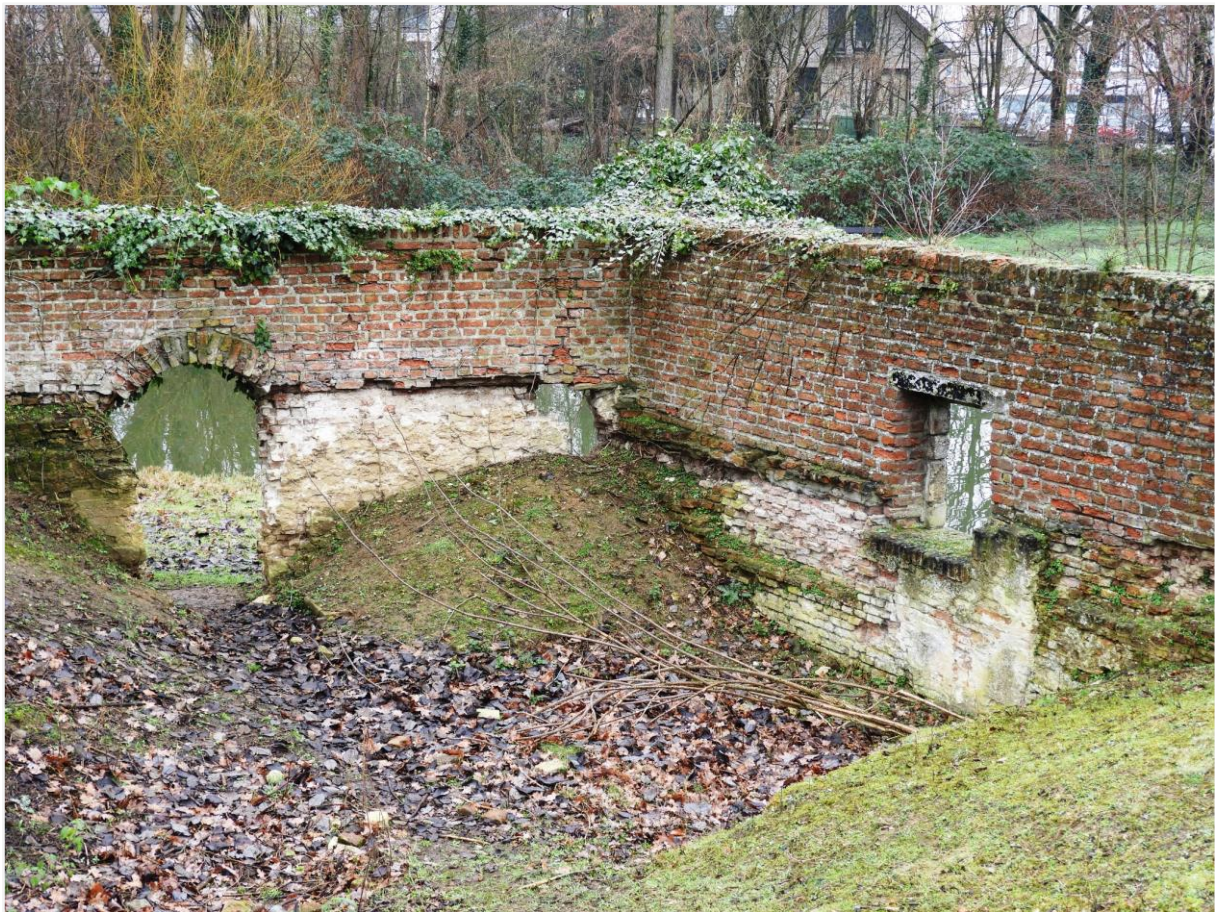
Foto 13: opgravingsput in de noordwestelijke hoek van het wooneiland.

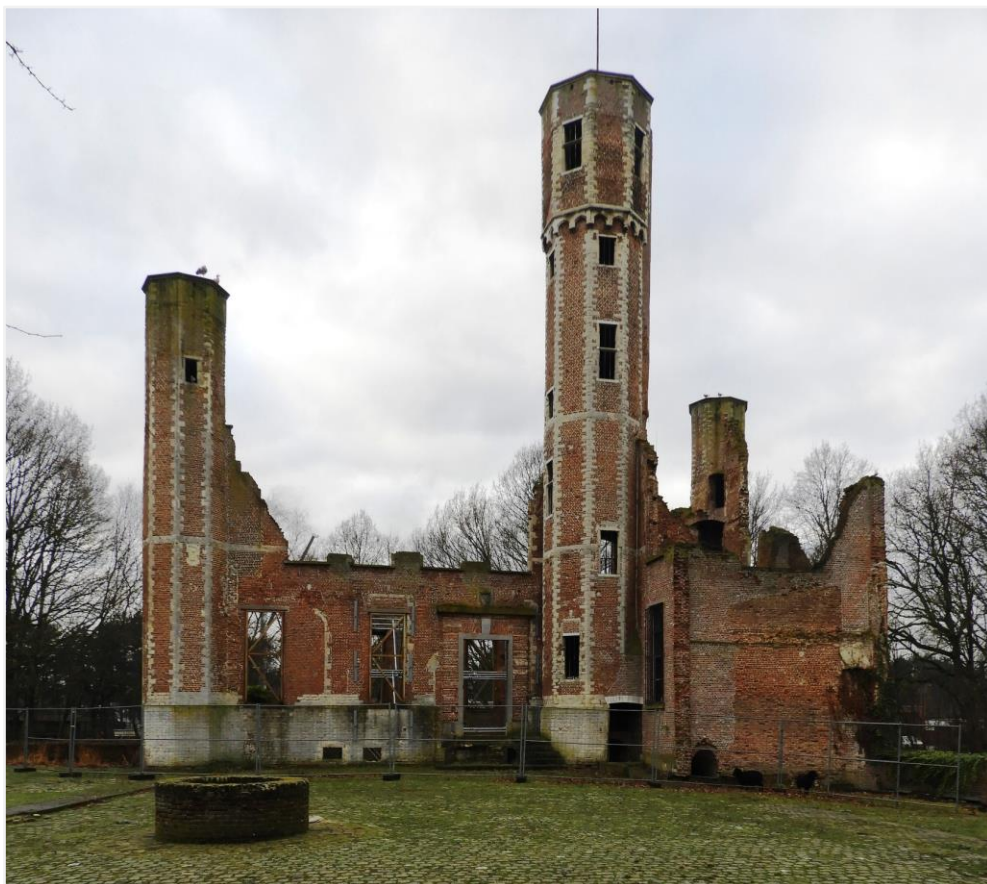
Foto 14: voorgevel van de kasteelruïne.

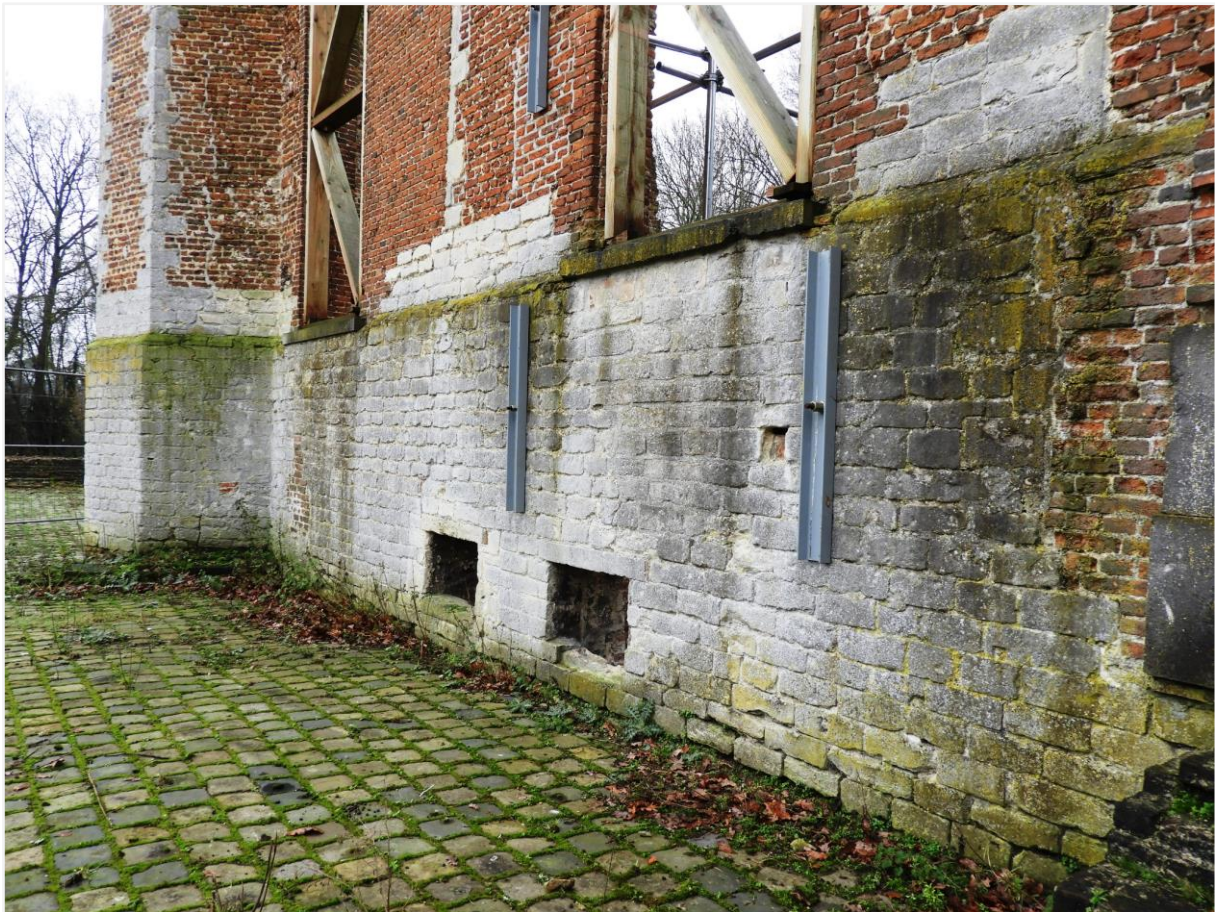
Foto 15: natuurstenen plint van de voorgevel.

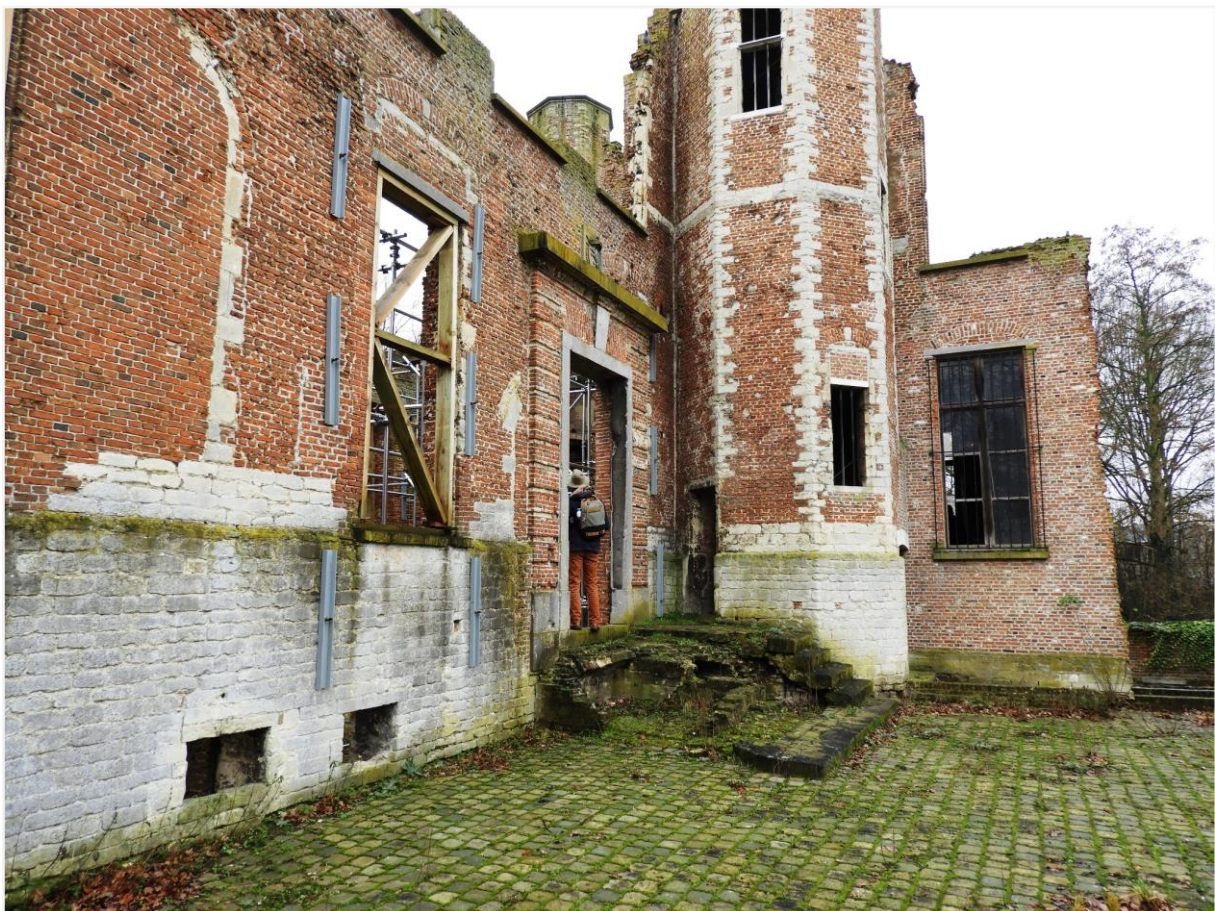
Foto 16: zicht op de voorgevel, de achthoekige traptoren en het overblijfsel van de westvleugel.

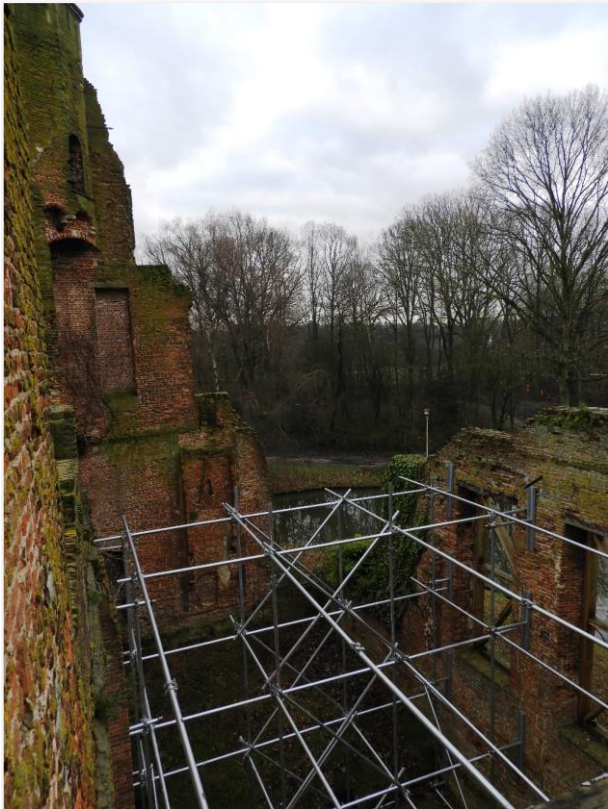
Foto 17: binnenzicht in de ruïne van de zuidvleugel (oostzijde).

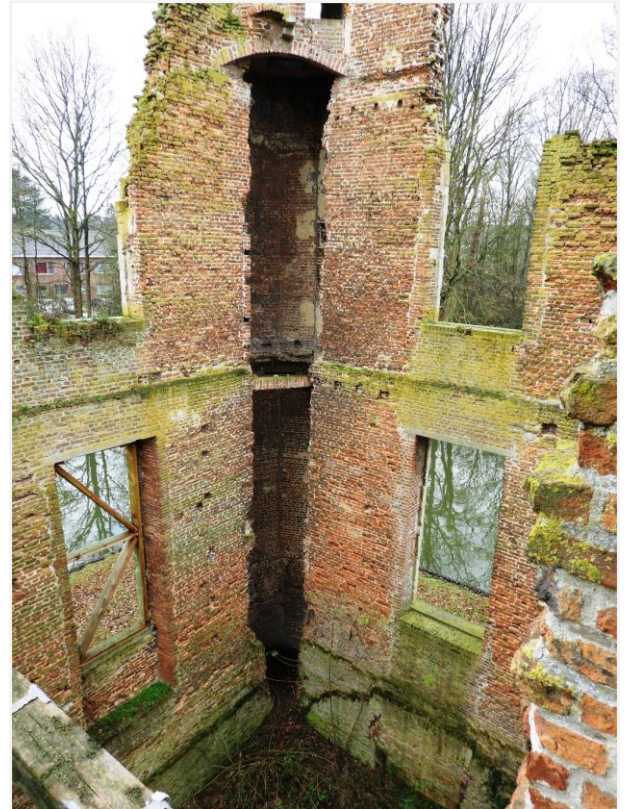
Foto 18: binnenzicht in de ruïne van de zuidvleugel (westzijde).

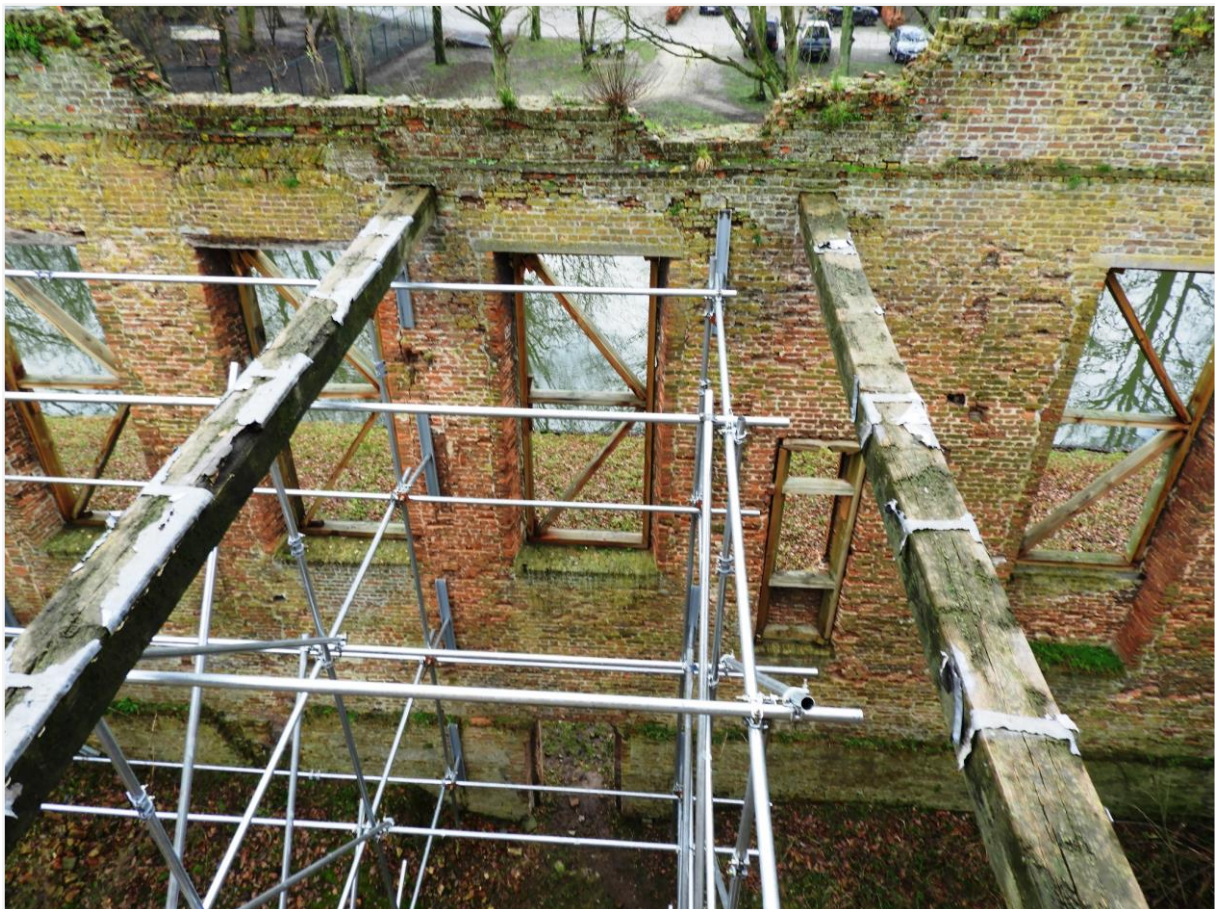
Foto 19: twee bewaarde moerbalken in de ruïne van de zuidvleugel.

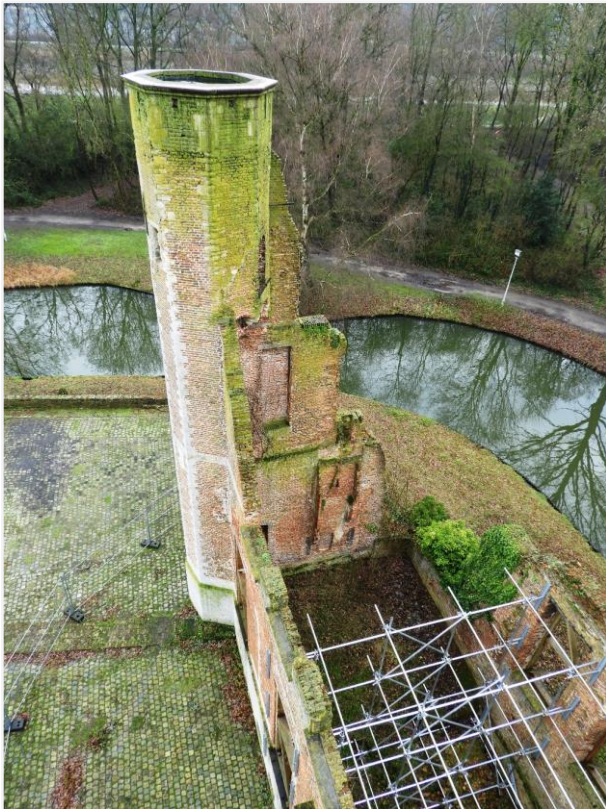
Foto 20: zicht op de zuidvleugel.

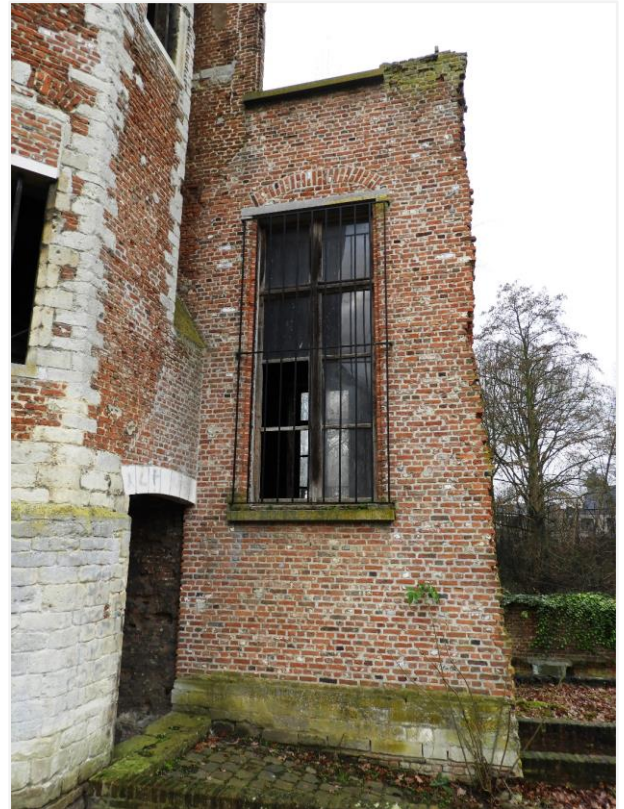
Foto 21: het gerestaureerde overblijfsel van de westvleugel.

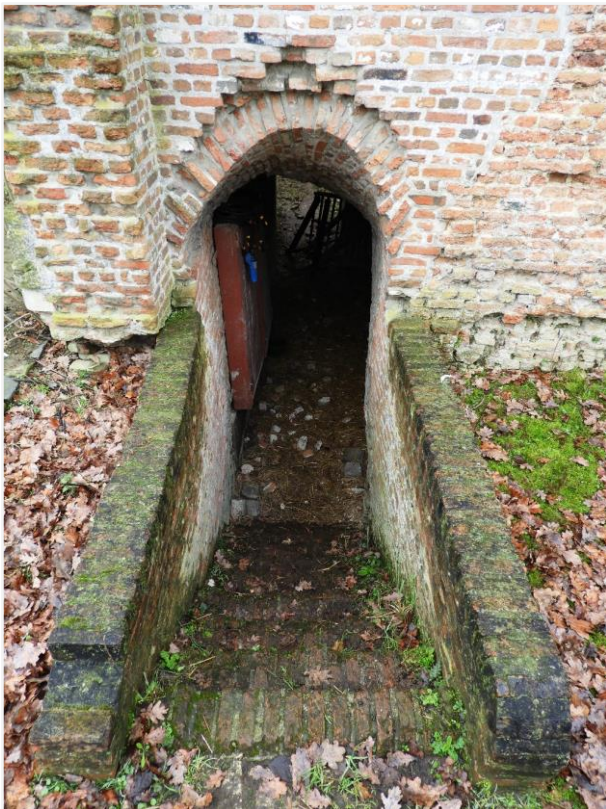
Foto 22: toegang tot de kelder van de westvleugel.

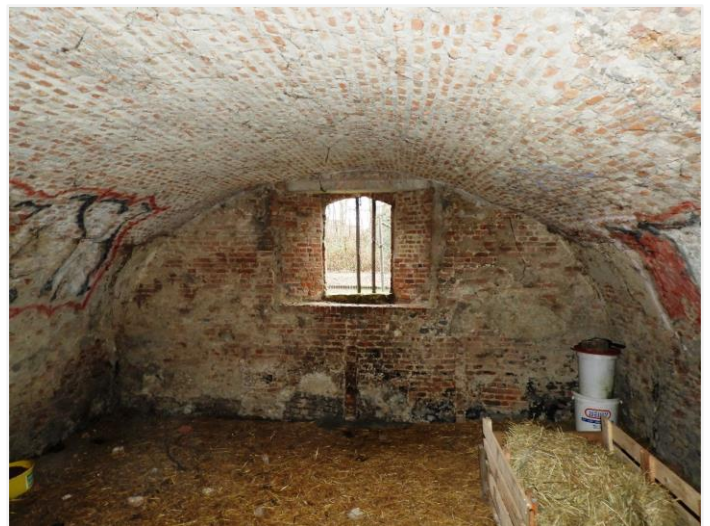
Foto 23: de kelder van de westvleugel.

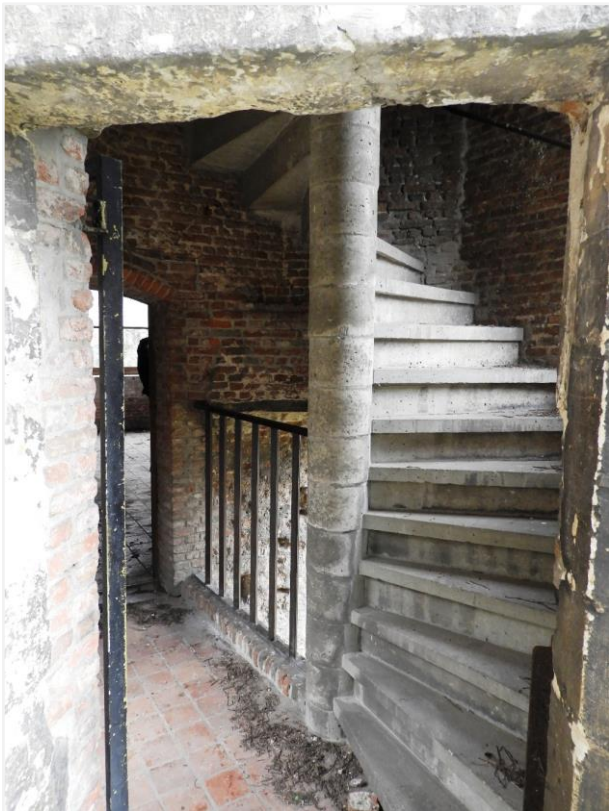
Foto 24: interieur van de traptoren. De betonnen wenteltrap werd toegevoegd tijdens de restauratie van 1981-1982.

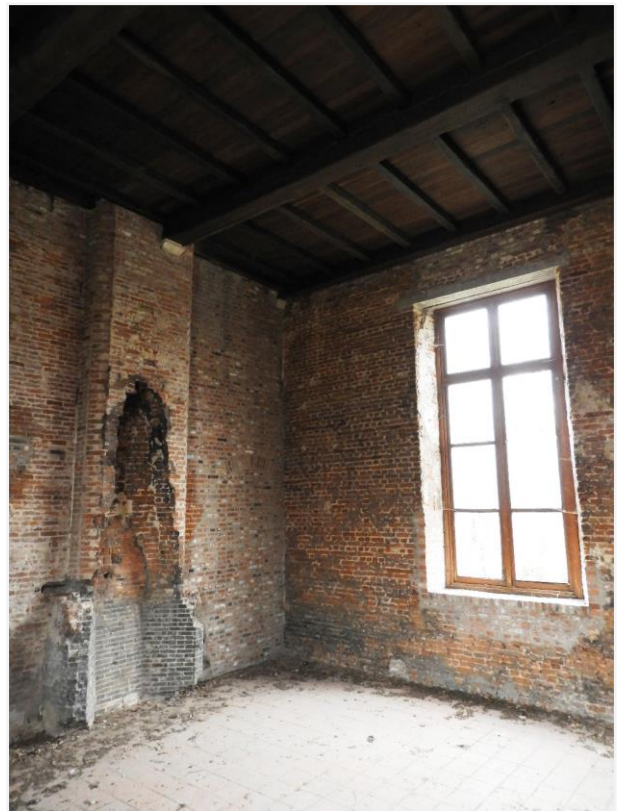
Foto 25: interieur van de gerestaureerde westvleugel.

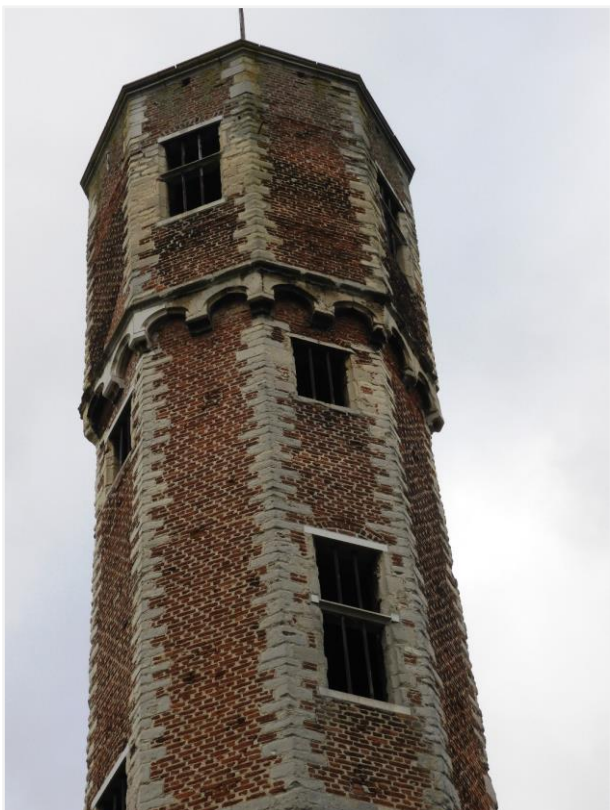
Foto 26: de bovenste geleding van de traptoren.

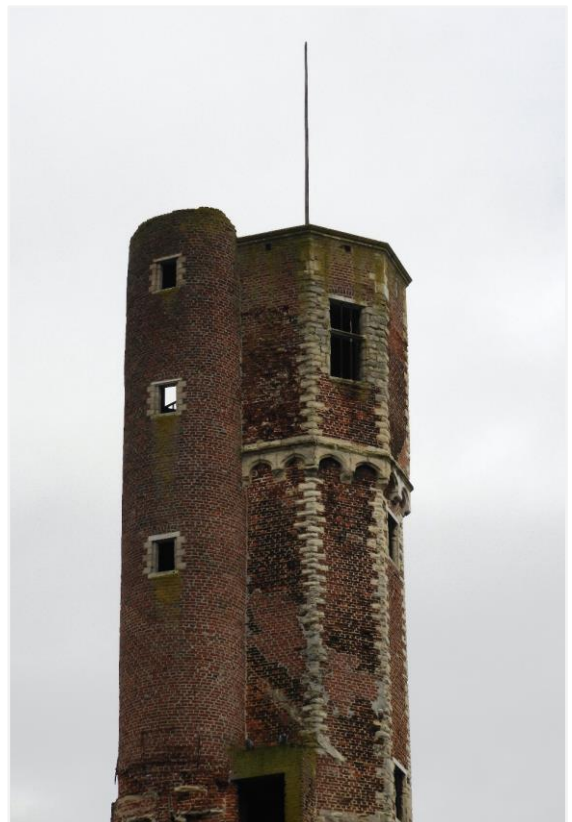
Foto 27: de bovenste geleding van de traptoren, gezien vanuit het zuiden.

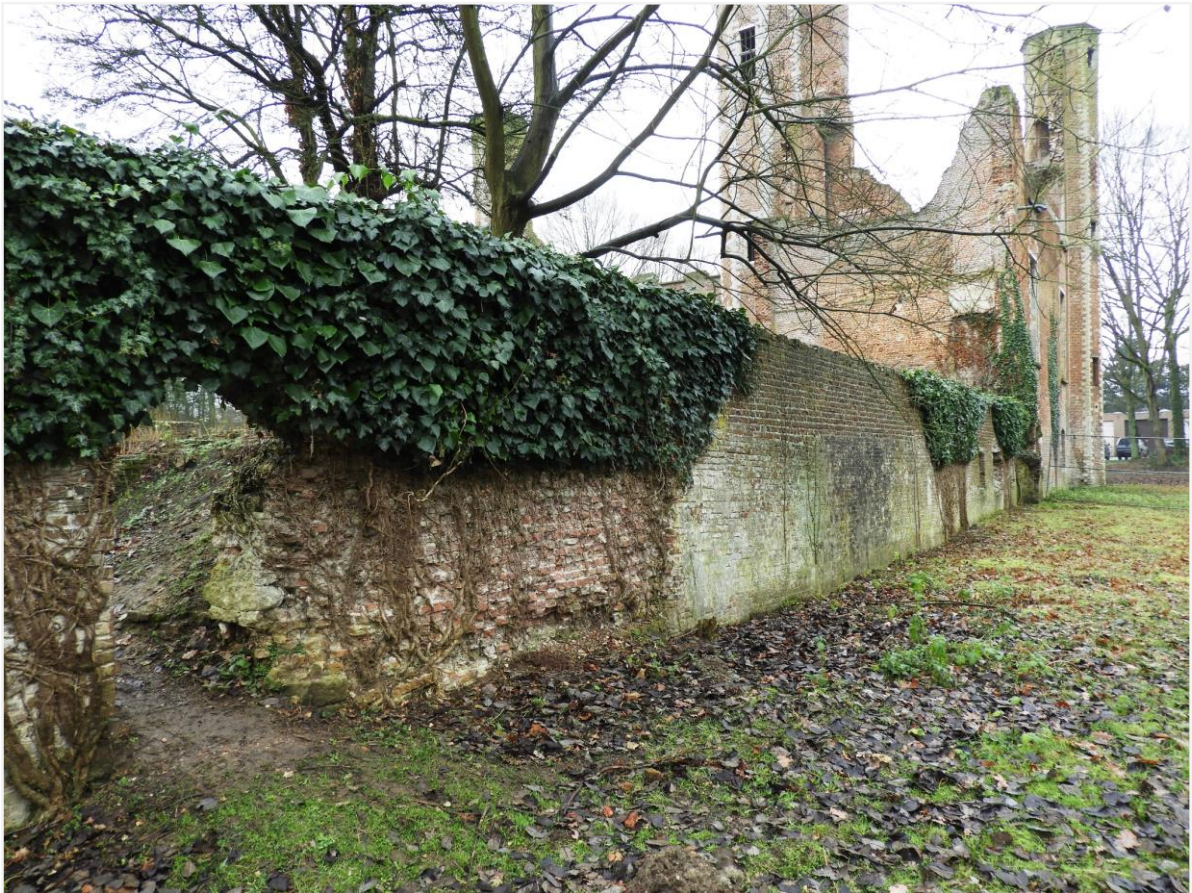
Foto 28: de westelijke zijde van de keermuur van het wooneiland.

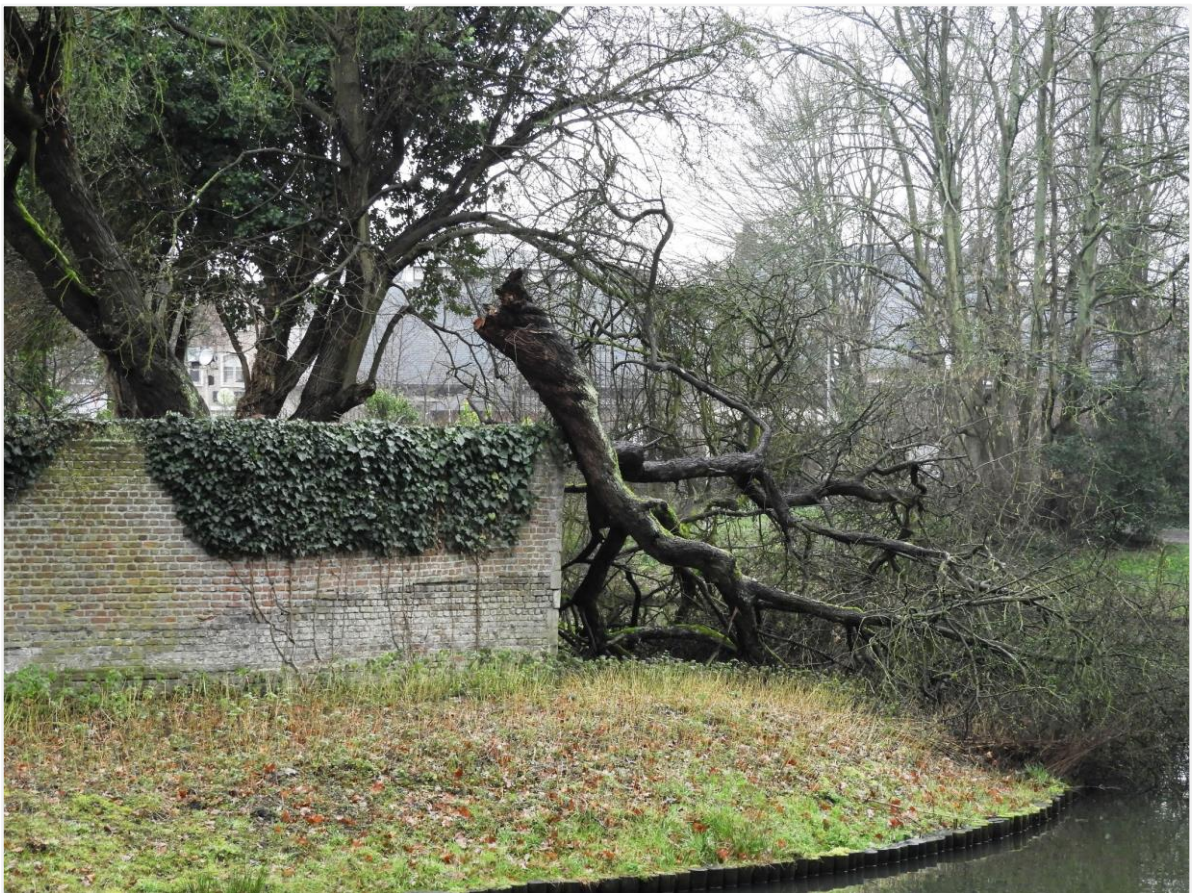
Foto 29: de noordoosthoek van de keermuur van het wooneiland.
