**Bijlage 2. Fotoregistratie van de fysieke toestand bij het ministerieel besluit tot definitieve gehele opheffing van de bescherming als monument en als landschap van het kasteel Ter Elst met de omgevende slotgrachten in Duffel**

Kasteel Ter Elst met de omgevende slotgrachten, Ter Elstlei 16

De foto's werden genomen tijdens een terreinbezoek op 5 februari 2020

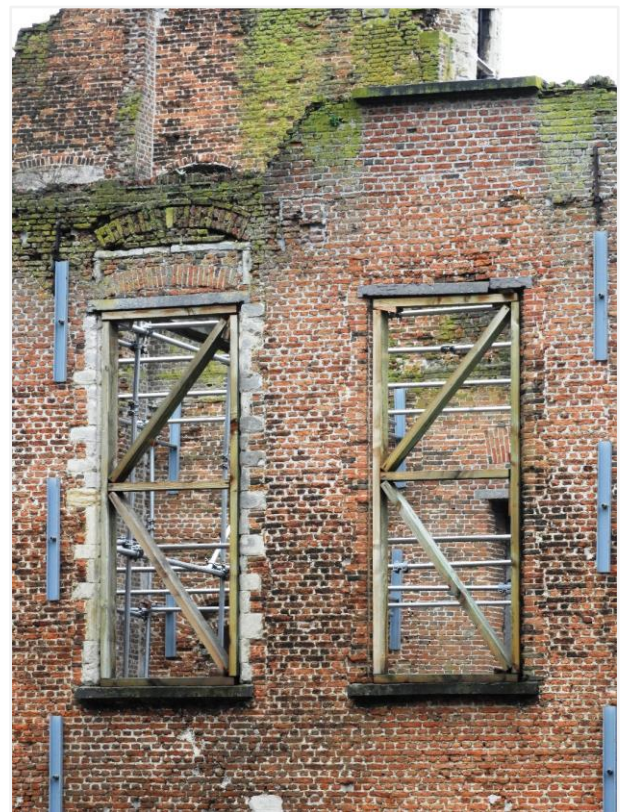
Foto 3: vensteropeningen in de zuidgevel.

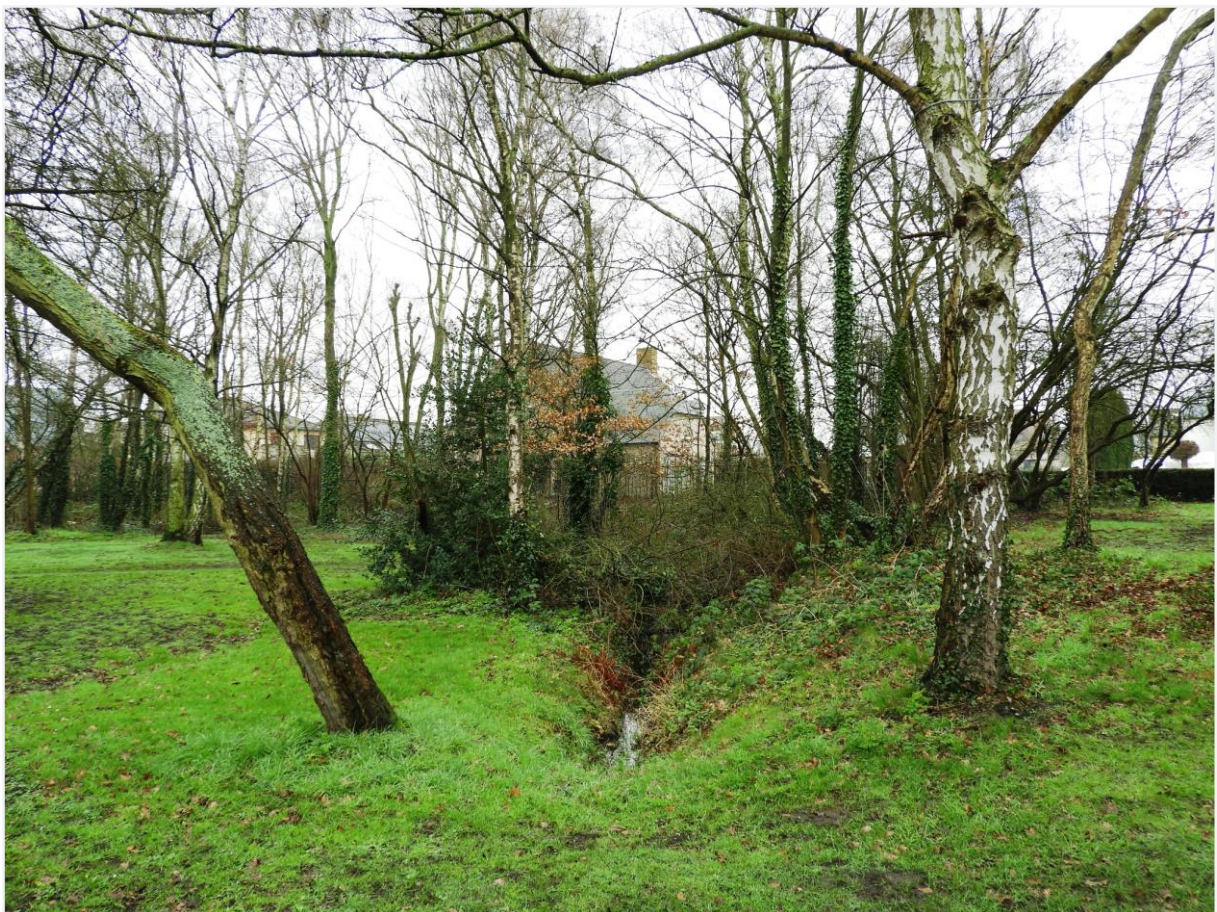
Foto 7: microreliëf op de plaats van het vroegere neerhof, ten noorden van de walgracht.

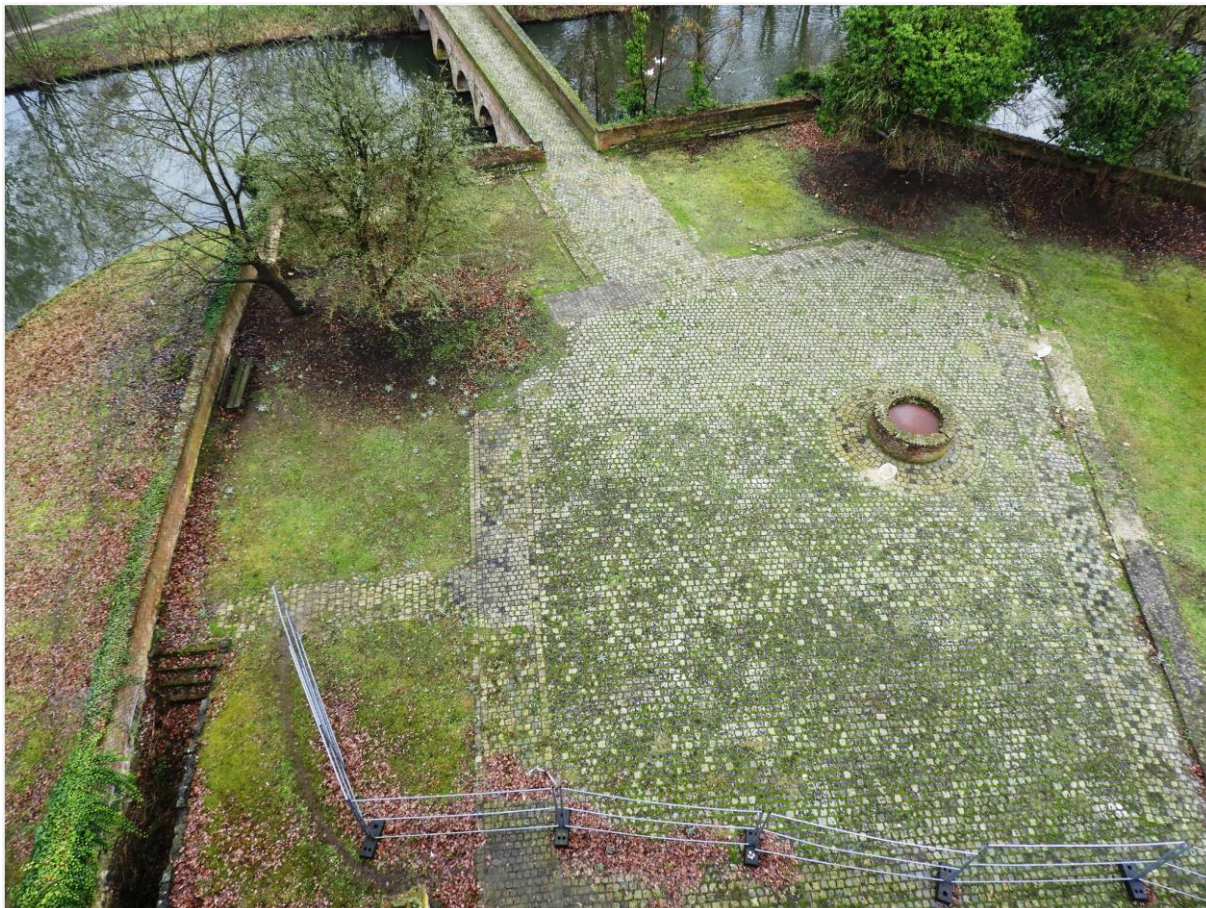
Foto 10: bovenaanzicht van het wooneiland van het kasteel. De onverharde oppervlakken duiden de plaats aan van de verdwenen gebouwen van het kasteel.

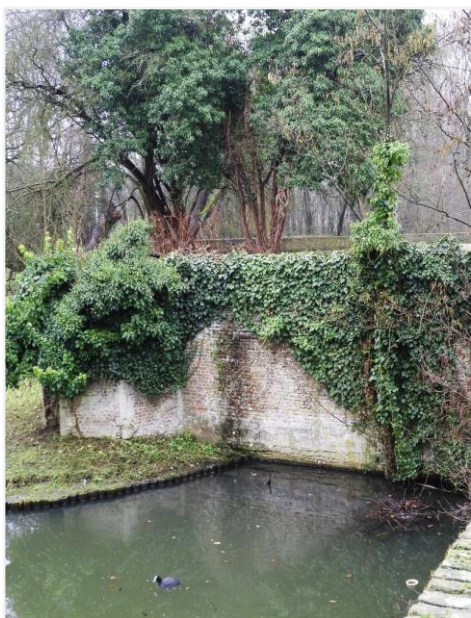
Foto 11: de keermuur aan de linkerzijde van de toegangsbrug. De veelhoekige uitbouw is het overblijfsel van een hoektoren.

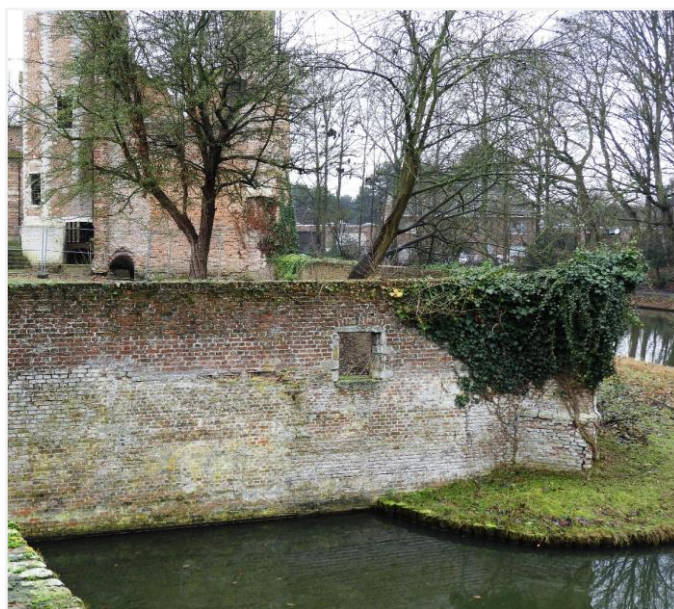
Foto 12: de keermuur aan de rechterzijde van de toegangsbrug, met bewaarde kelderopening en hoeksteunbeer.

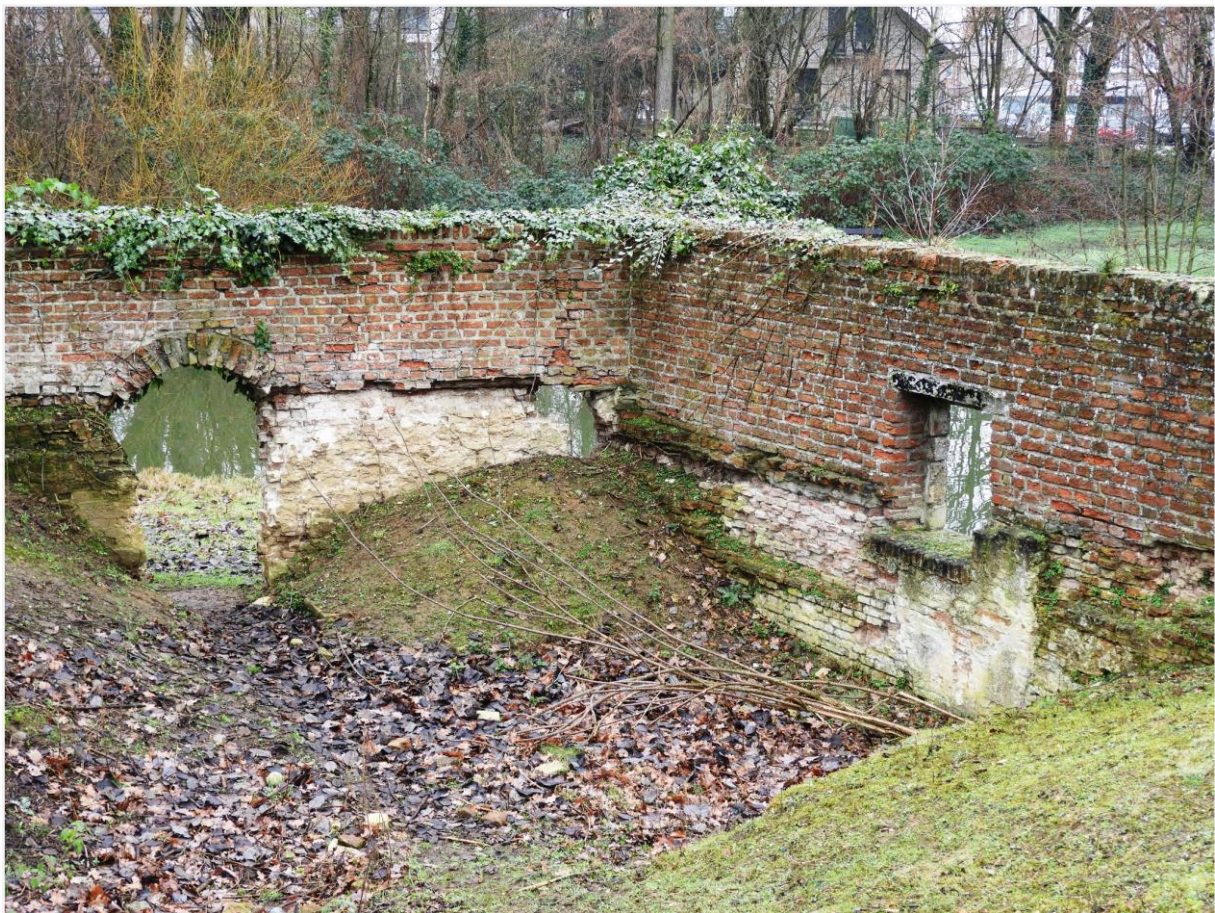
Foto 13: opgravingsput in de noordwestelijke hoek van het wooneiland.

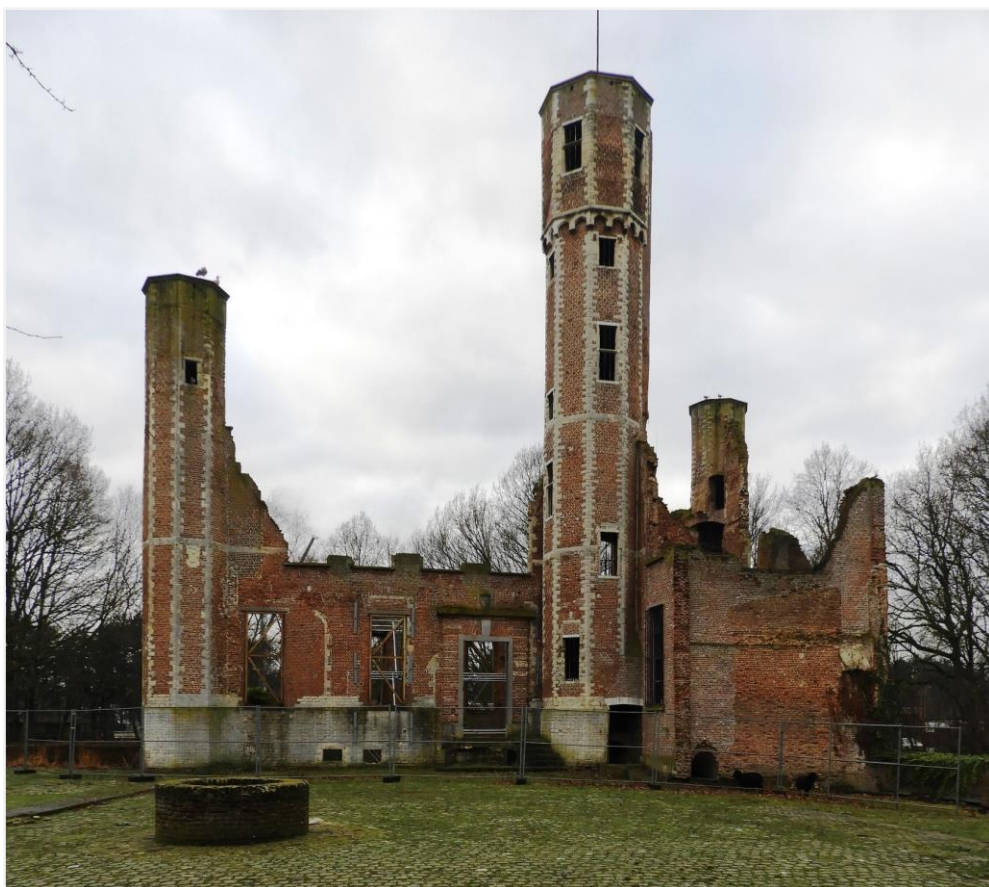
Foto 14: voorgevel van de kasteelruïne.

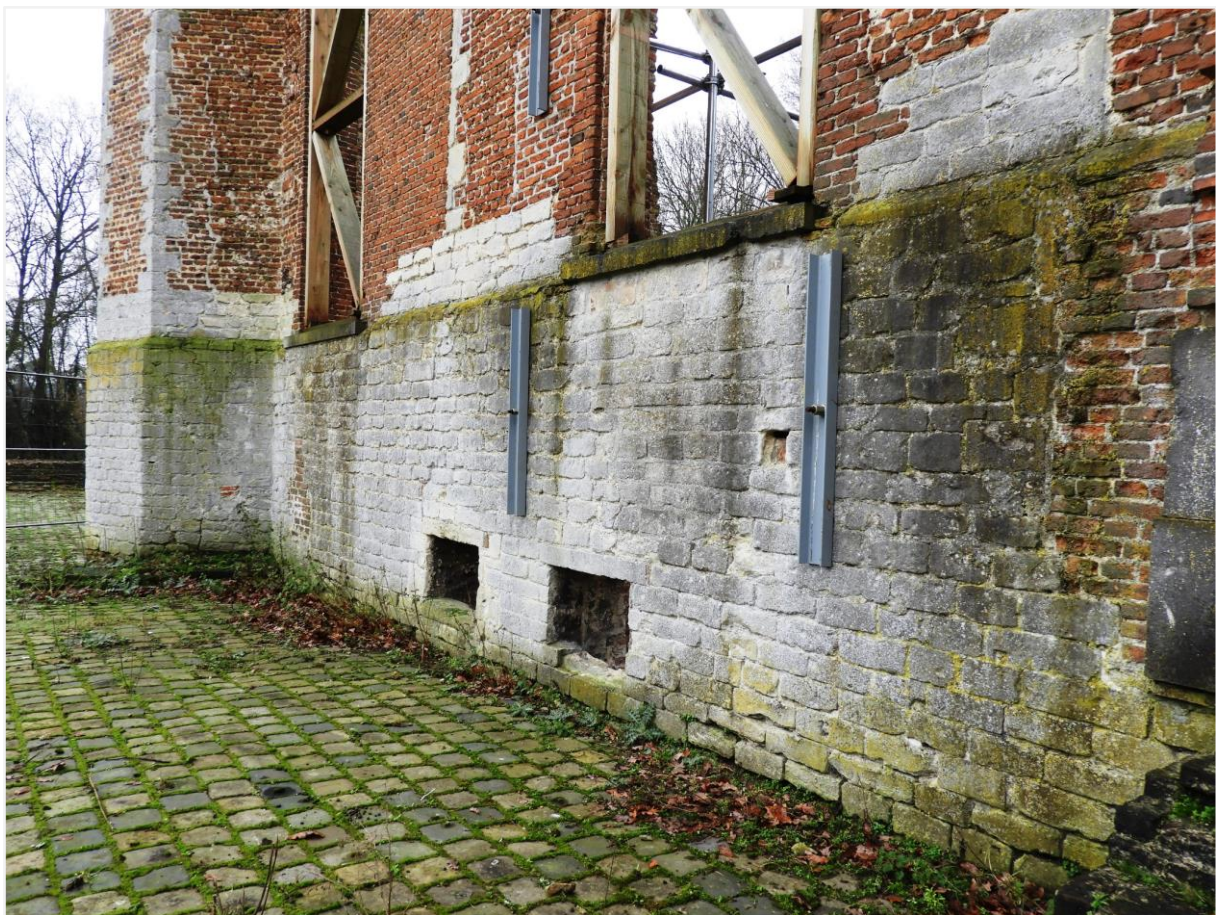
Foto 15: natuurstenen plint van de voorgevel.

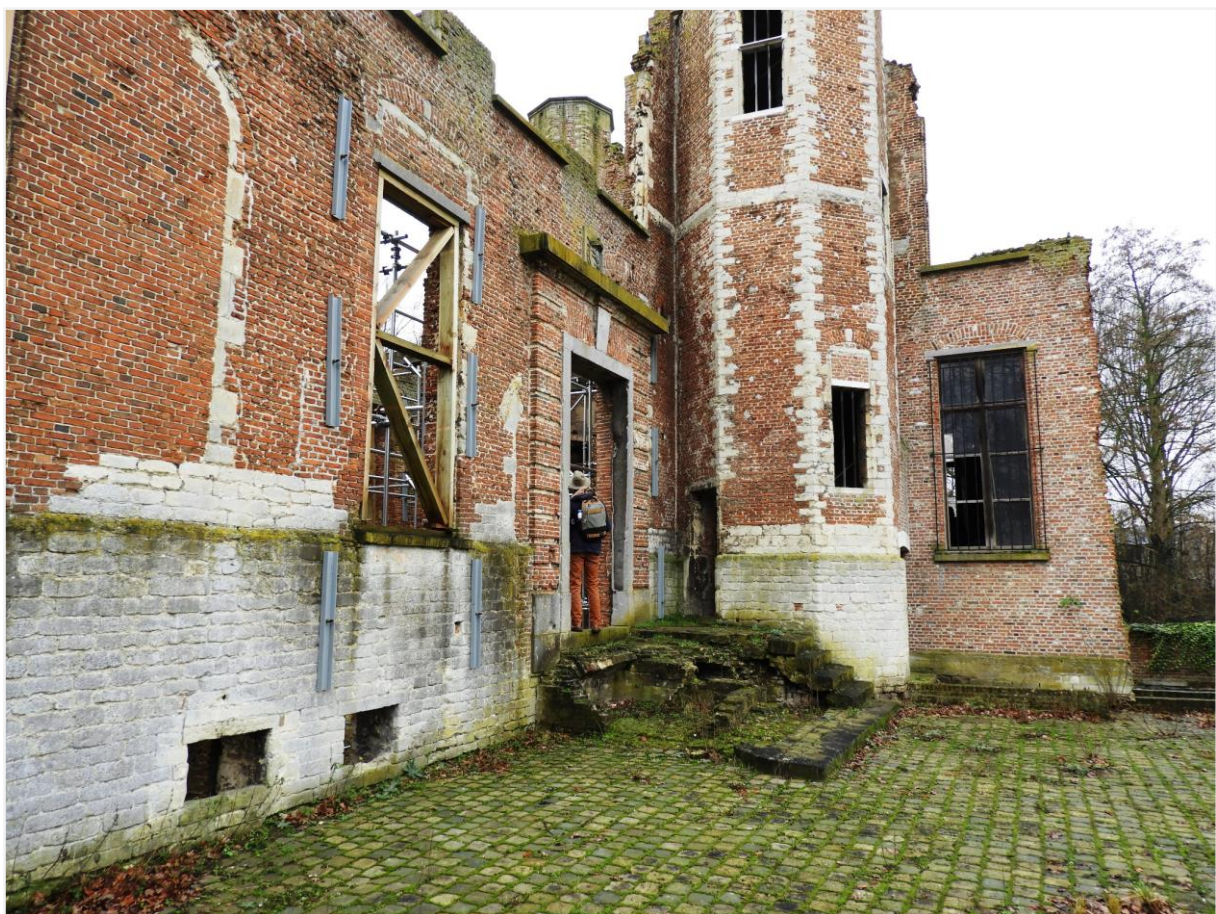
Foto 16: zicht op de voorgevel, de achthoekige traptoren en het overblijfsel van de westvleugel.

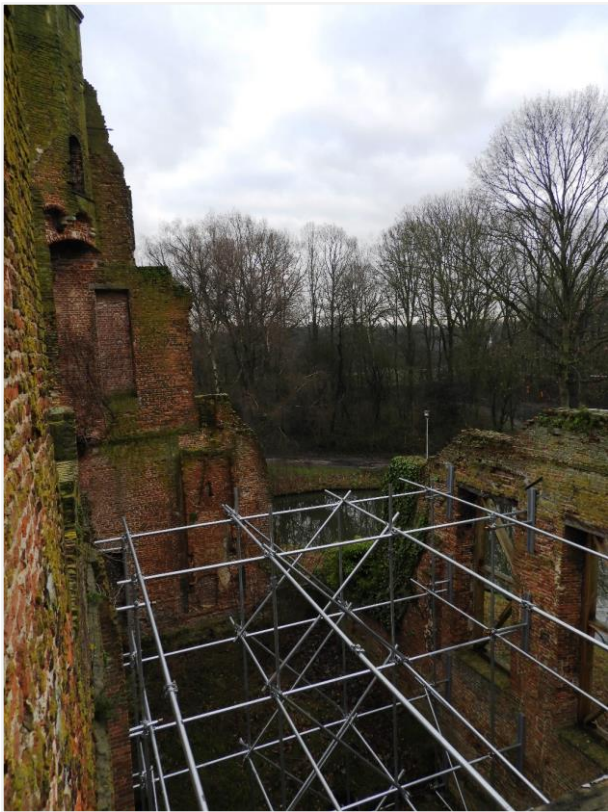
Foto 17: binnenzicht in de ruïne van de zuidvleugel (oostzijde).

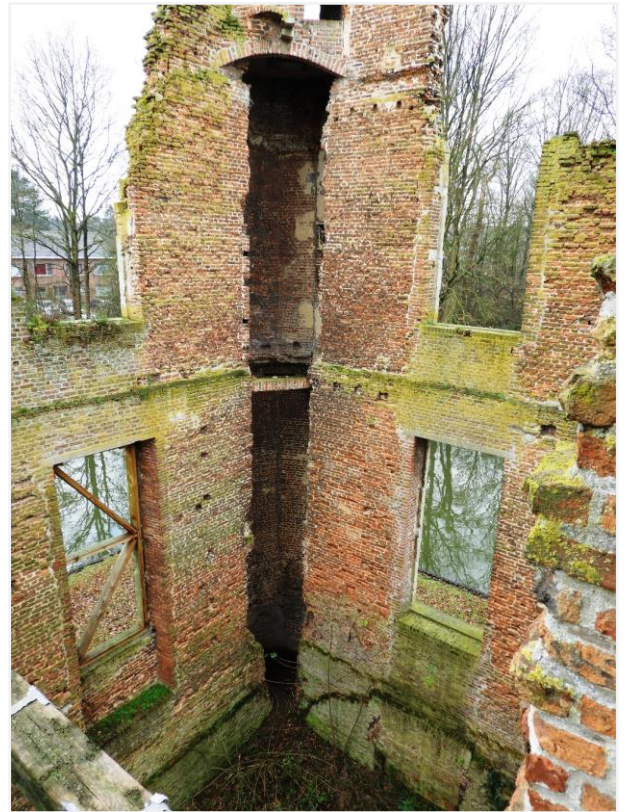
Foto 18: binnenzicht in de ruïne van de zuidvleugel (westzijde).

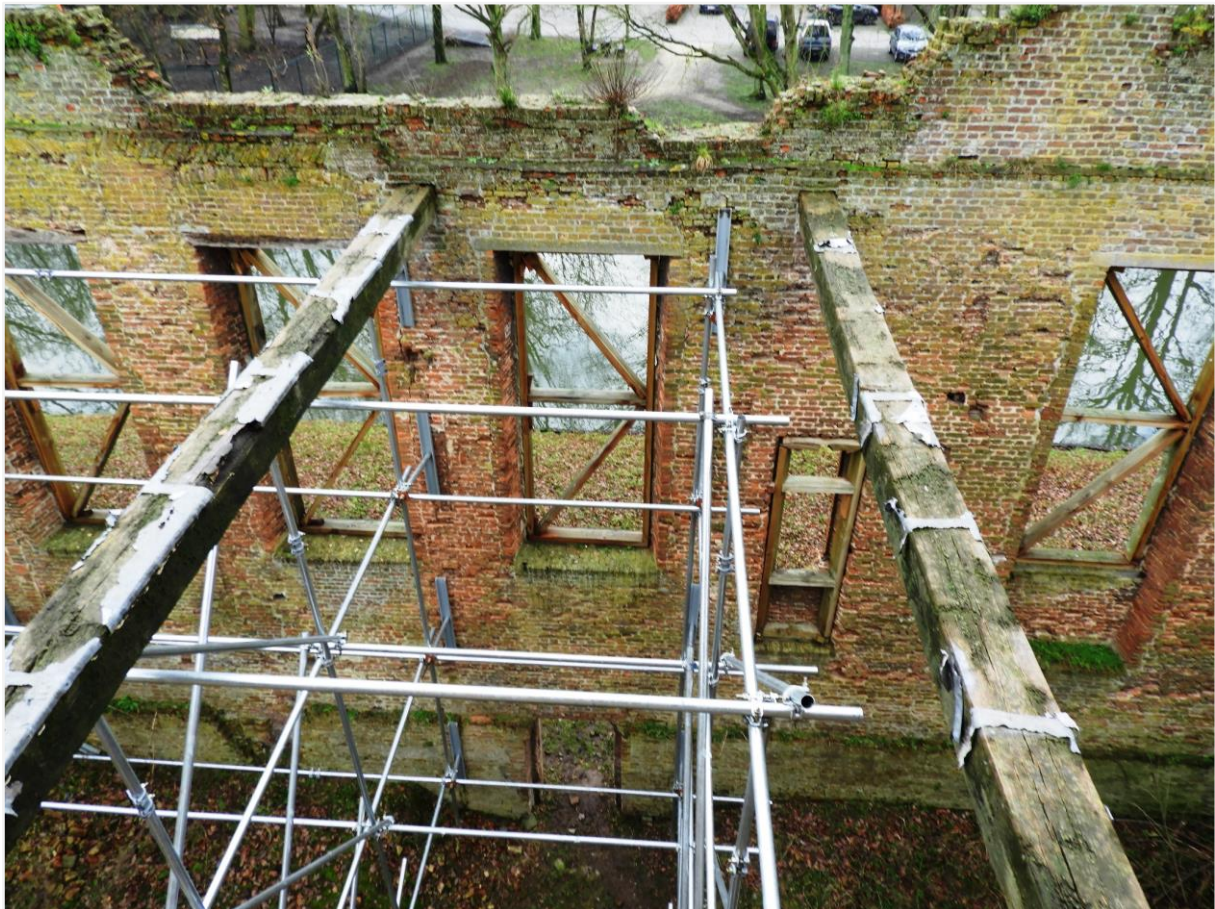
Foto 19: twee bewaarde moerbalken in de ruïne van de zuidvleugel.

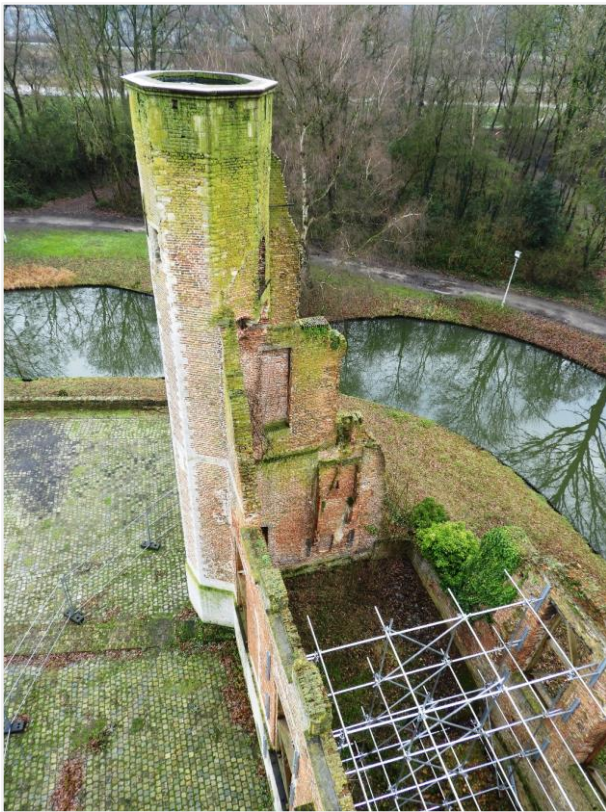
Foto 20: zicht op de zuidvleugel.

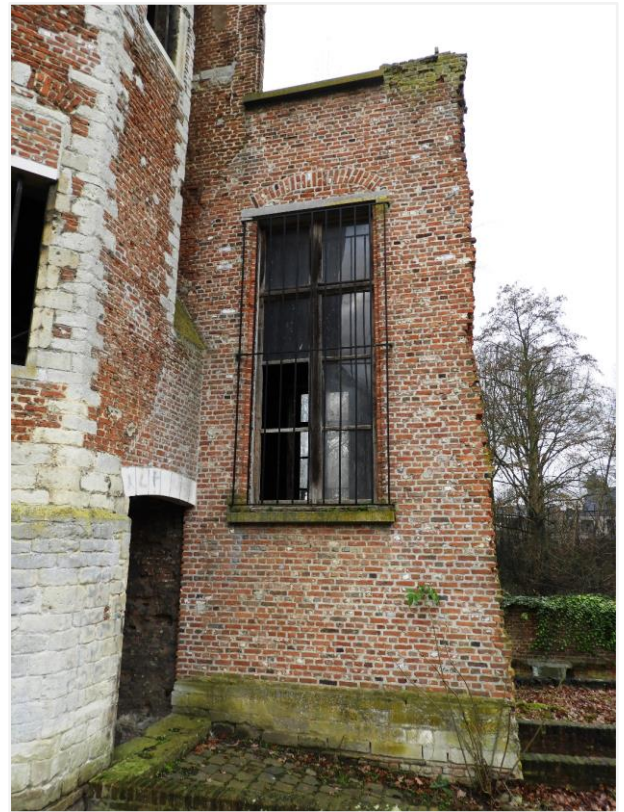
Foto 21: het gerestaureerde overblijfsel van de westvleugel.

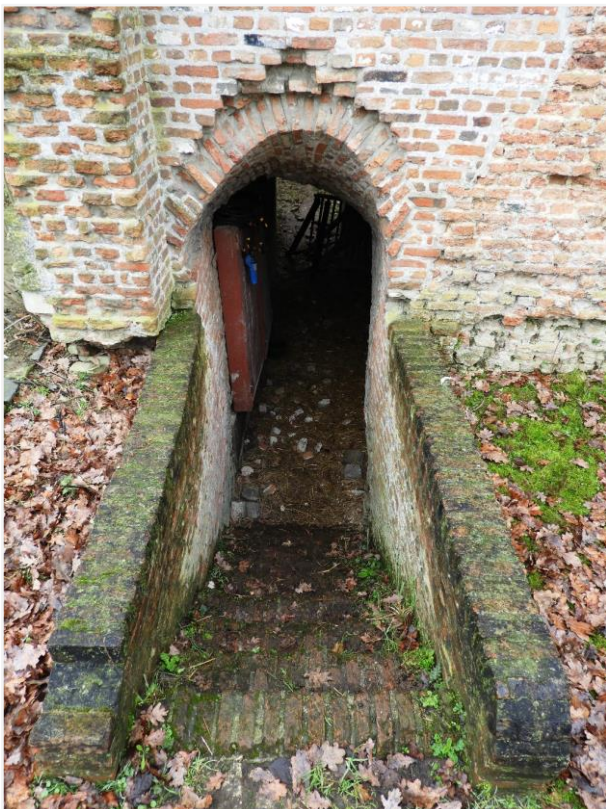
Foto 22: toegang tot de kelder van de westvleugel.

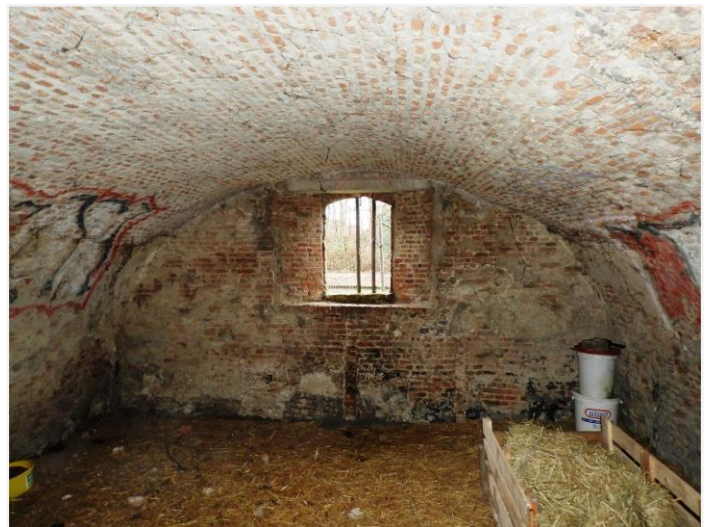
Foto 23: de kelder van de westvleugel.

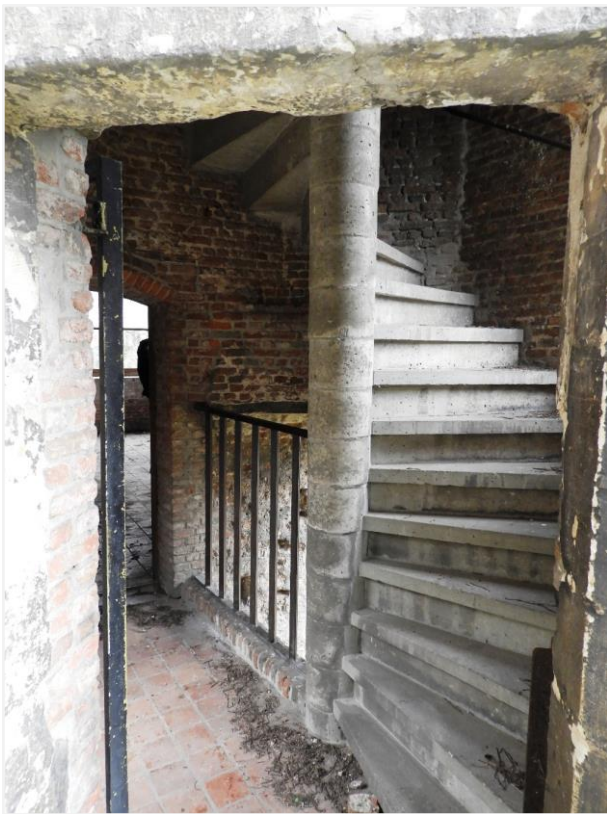
Foto 24: interieur van de traptoren. De betonnen wenteltrap werd toegevoegd tijdens de restauratie van 1981-1982.

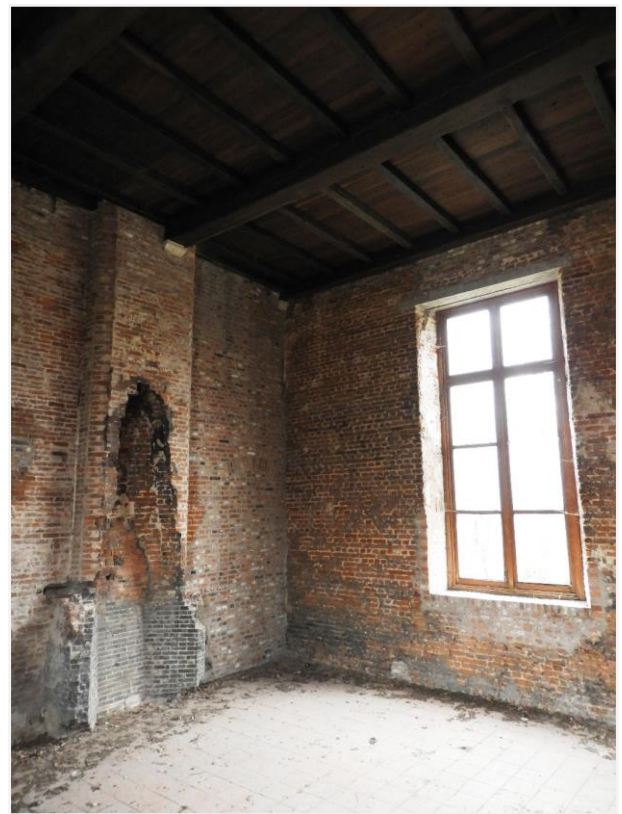
Foto 25: interieur van de gerestaureerde westvleugel.

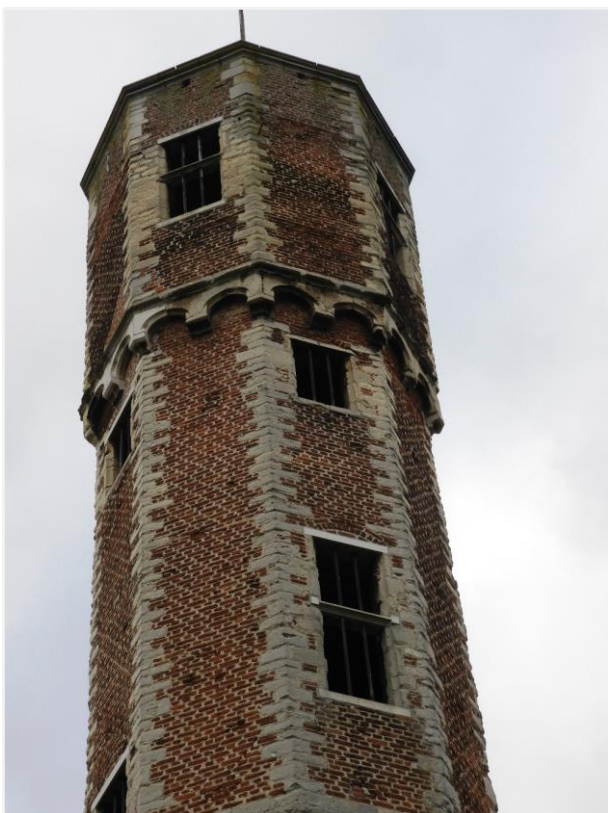
Foto 26: de bovenste geleding van de traptoren.

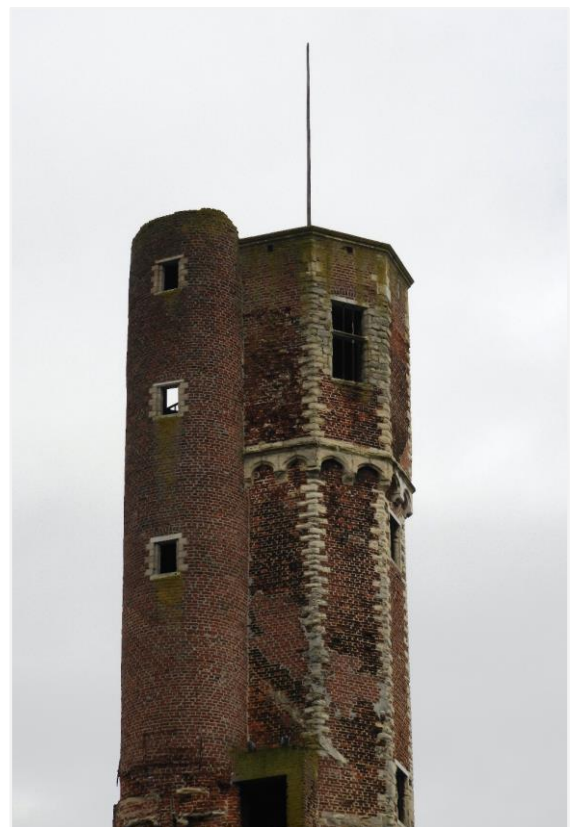
Foto 27: de bovenste geleding van de traptoren, gezien vanuit het zuiden.

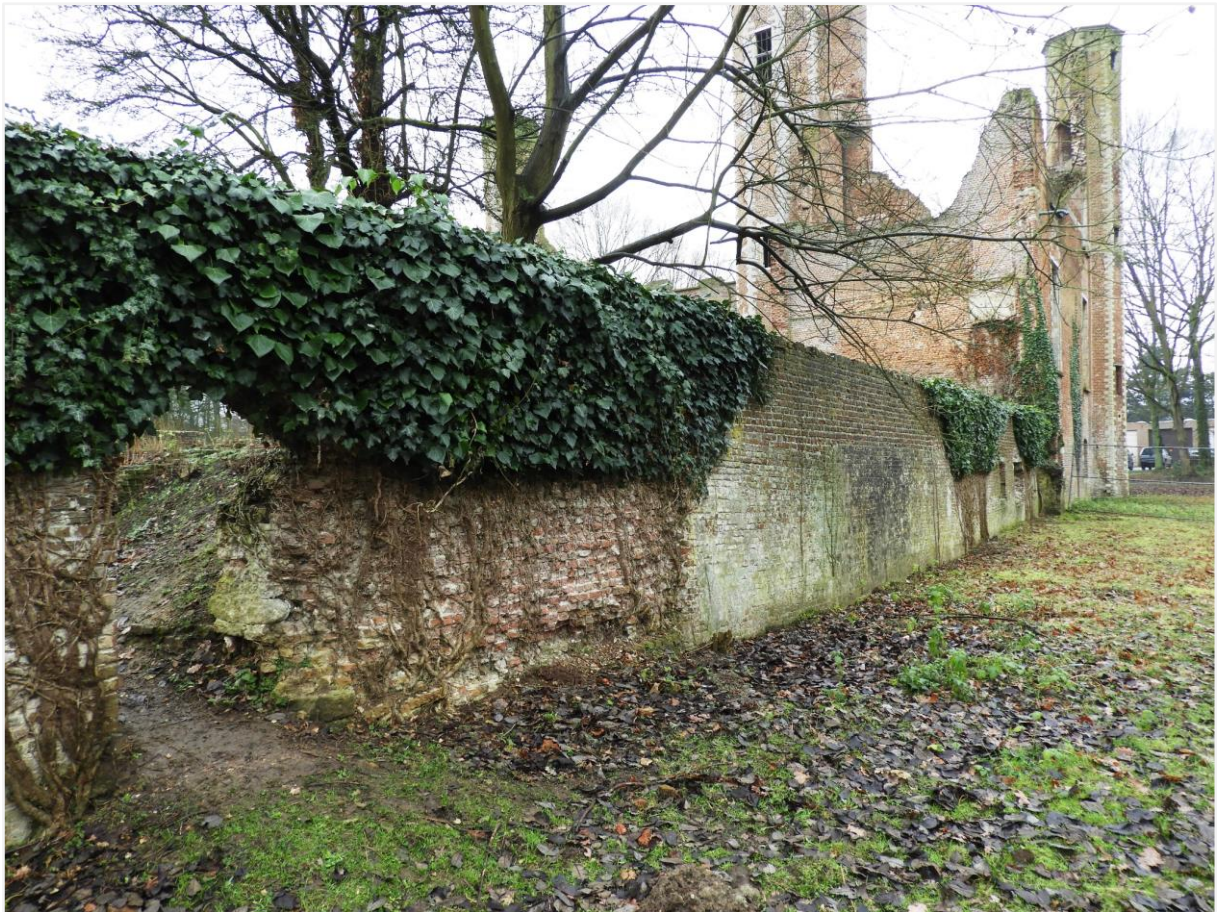
Foto 28: de westelijke zijde van de keermuur van het wooneiland.

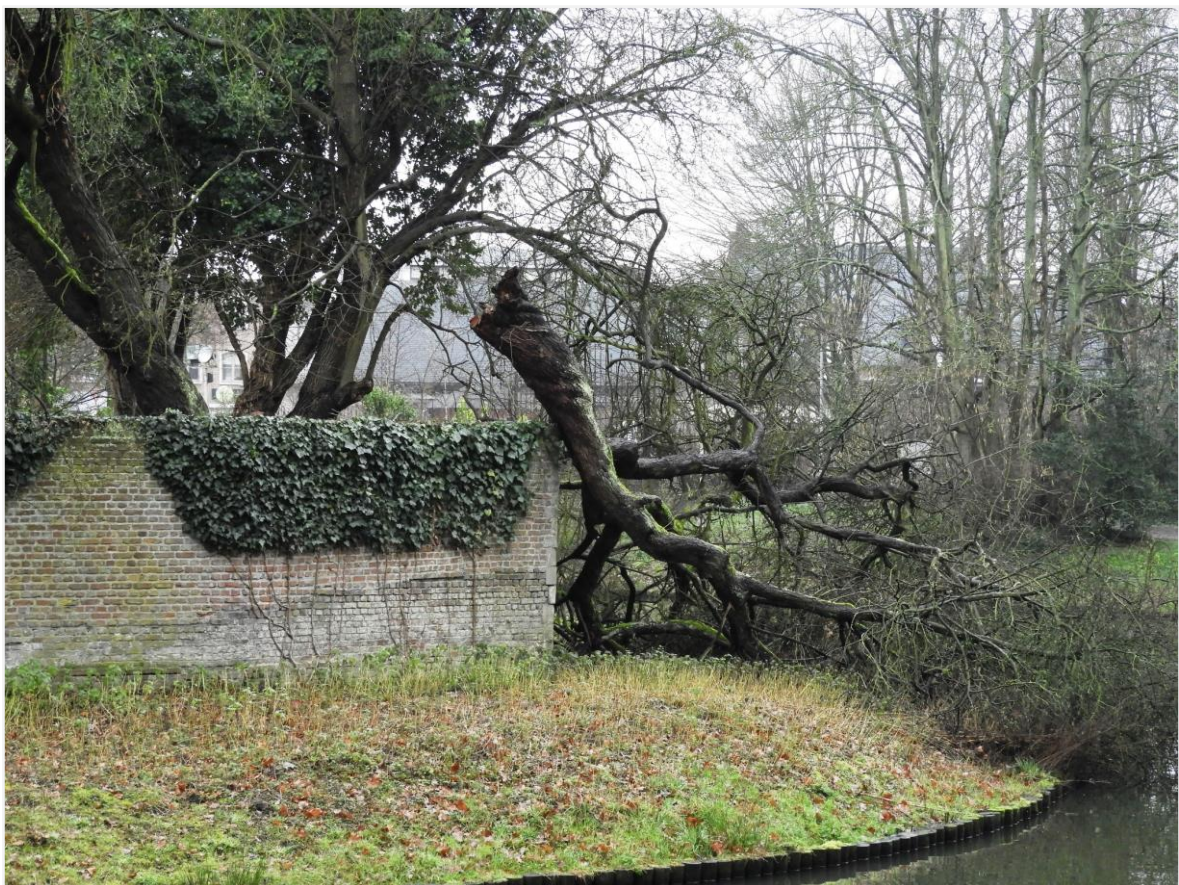
Foto 29: de noordoosthoek van de keermuur van het wooneiland.
