**Bijlage 2. Fotoregistratie van de fysieke toestand bij het ministerieel besluit tot definitieve bescherming als monument van de wederopbouwhoeve 'Kasteelhoeve' met omwald huis, stal- en schuurvleugel en Sint-Annakapel in Diksmuide (Beerst)**

Wederopbouwhoeve 'Kasteelhoeve' met omwald huis, stal- en schuurvleugel en Sint-Annakapel,  
Oostendestraat 87

De foto's werden genomen tijdens het plaatsbezoek van 14 november 2019 en 28 februari 2020.

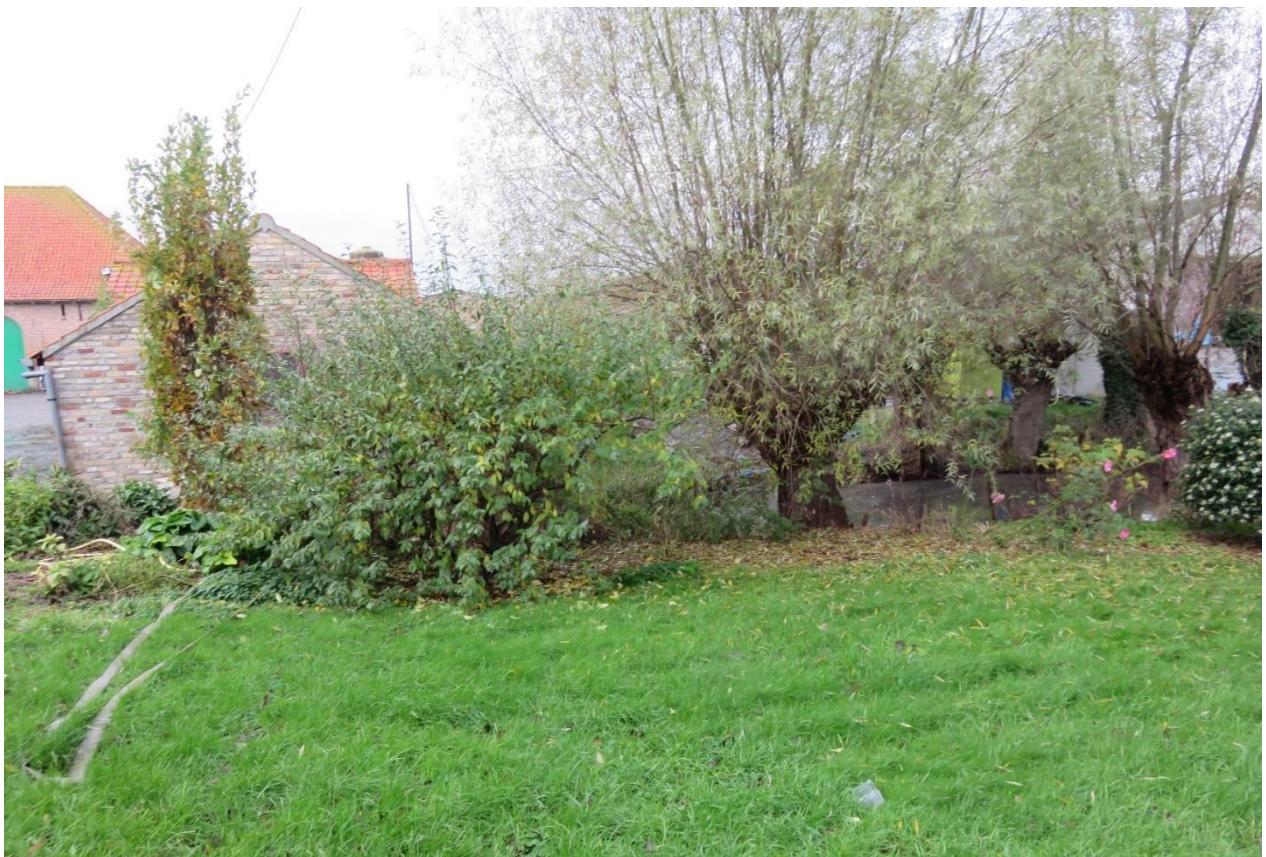
Foto 17: de omwalling rond het landhuis (noordwestzijde) – typische knotbomen met wilg en populier – links, zicht op de stal- en schuurvleugel – de recente bakstenen garage onder zadeldak (links, voor de stal- en schuurvleugel) heeft geen erfgoedwaarde (14.11.2019).

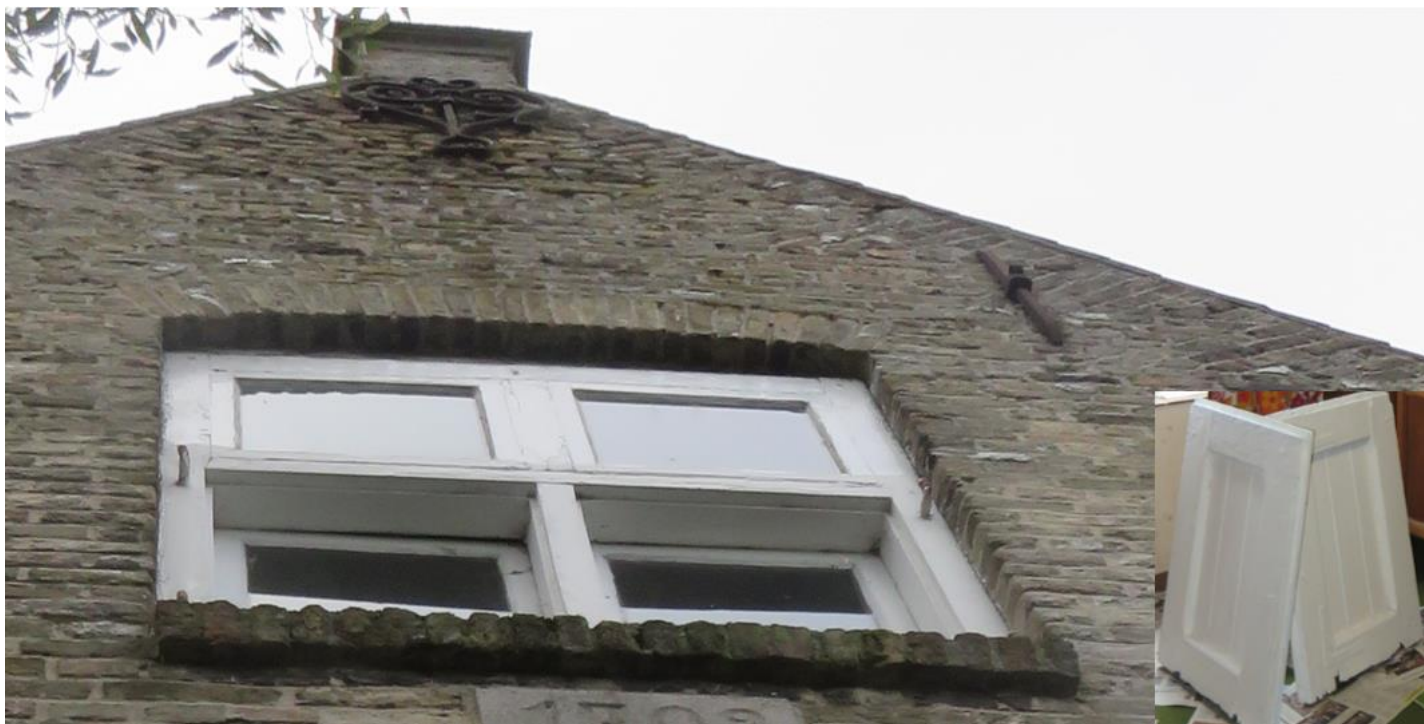
Foto 64: oostelijke zijgevel van de hogere woon- of voutekamer- tuitgevel met aandaken, vlechtingen en sieranker onder het tuitstuk – zoldervenster: houten kruiskozijn op bakstenen afzaat, luikduimen in het houtwerk – inzet: de luiken van de benedenvakken zijn tijdelijk gedemonteerd om te schilderen (14.11.2019).

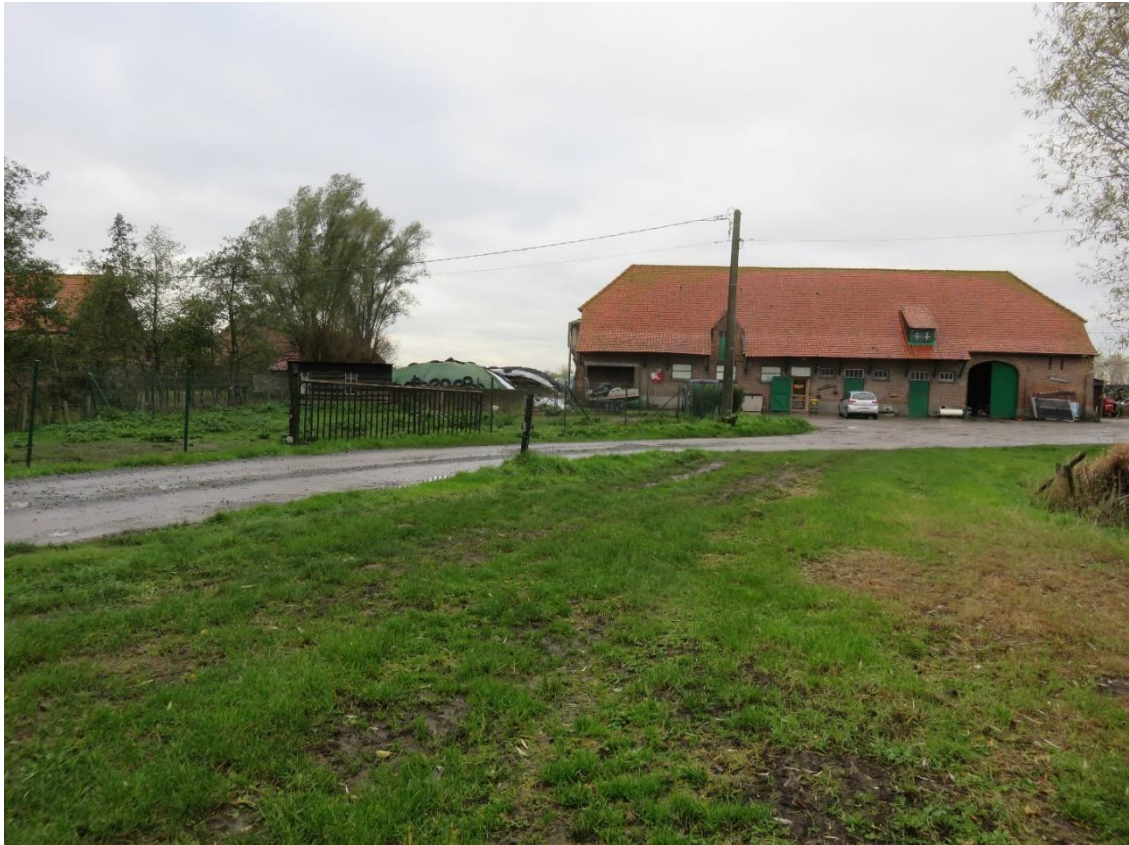
Foto 79: zicht op de imposante stal- en schuurvleugel vanaf de erfoprit en de huisweides. Het recente houten stalletje dat links in beeld komt heeft geen erfgoedwaarde (14.11.2019).

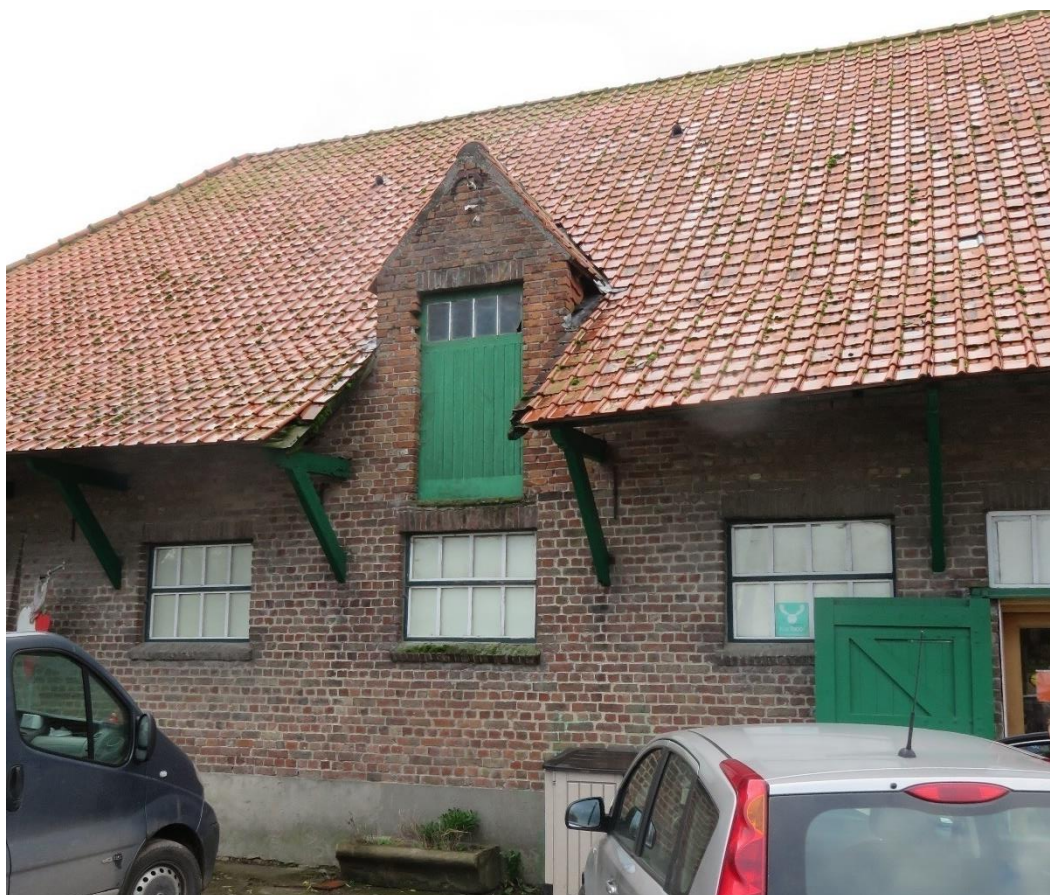
Foto 84: de oostelijke langsgevel of de erfgevel van de stal- en schuurvleugel – rechthoekige stalvensters onder bakstenen strek en op dito afzaat – houtwerk deels vernieuwd naar oud model - dakvenster (laaddeur) met puntgevel (14.11.2019).

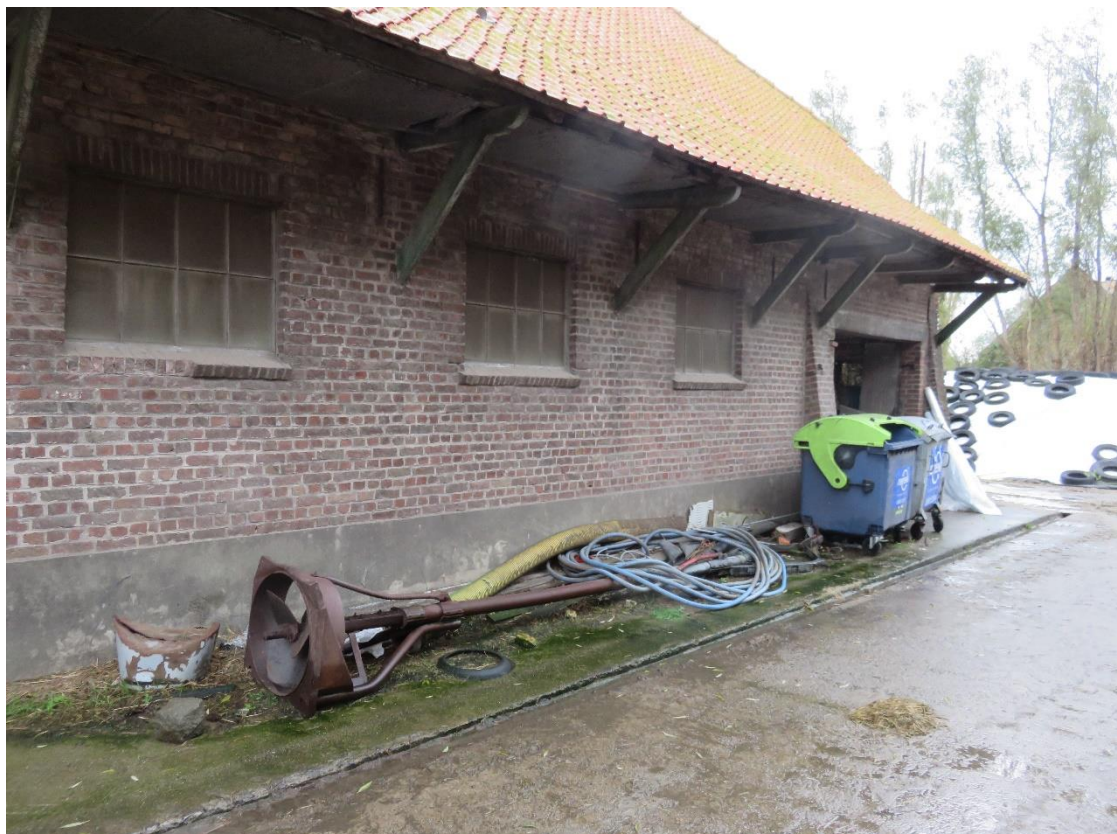
Foto 93: westelijke langsgevel of de achtergevel van de stal- en schuurvleugel - cementering - brede dakoverstek op houten modillons en korbelen ter hoogte van het stalgedeelte - vernieuwde invulling stalramen zonder erfgoedwaarde (14.11.2019).

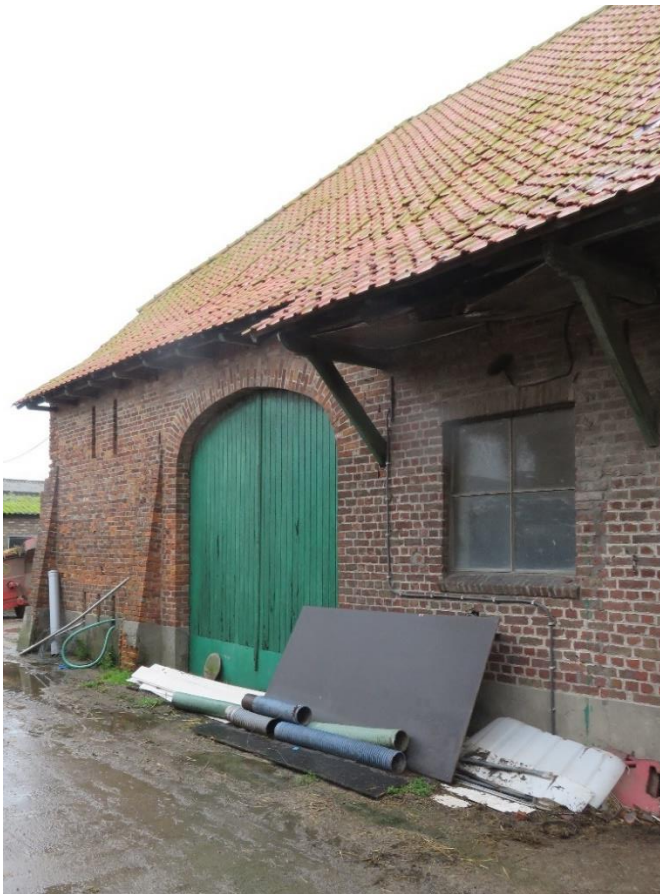
Foto 94: achtergevel met korfbogige schuurpoort - bewaarde poort met twee vleugels - overgang naar smalle dakoverstek op houten modillons bij schuurgedeelte - steunberen en verticale verluchtungspleuven onder en boven - vernieuwde invulling raam zonder erfgoedwaarde (14.11.2019).

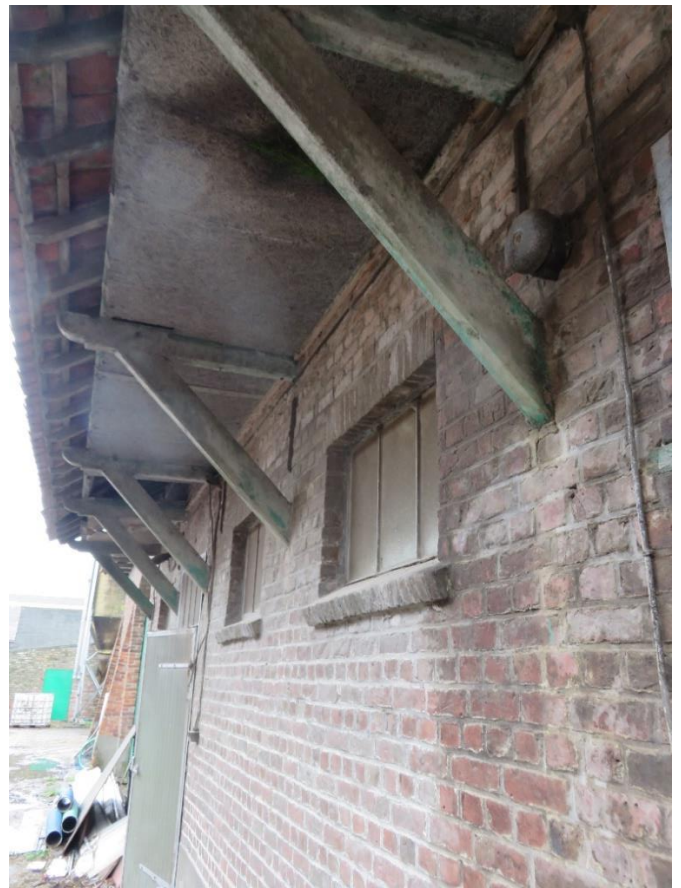
Foto 95: brede dakoverstek met houten modillons en korbelen - vernieuwde invulling stalramen en -deur zonder erfgoedwaarde (14.11.2019).

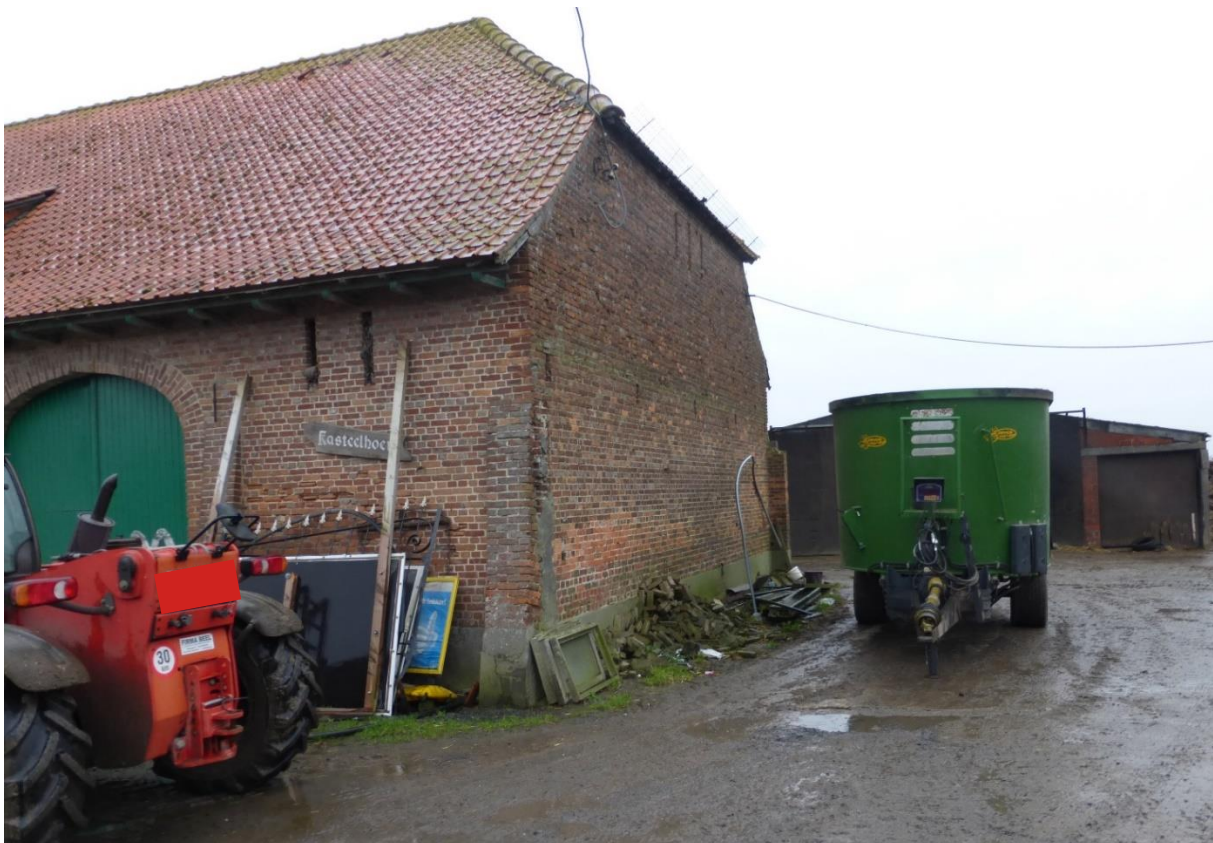
Foto 96: blinde rechter of noordelijke zijgevel met wolfseind - steunberen deels afgebroken ten gevolge van (intussen verdwenen) latere aanbouw onder lessenaarsdak - verticale verluchtungspleuven onder het wolfseind (28.02.2020).
